129-PU-PU21CAUCE-N

FORMATO PARA INSPECCIÓN VISUAL DE PUENTES Y PONTONES

EVALUACIÓN DEL ESTADO ACTUAL DE LAS OBRAS DEL CONTRATO DE CONCESIÓN BAJO EL ESQUEMA DE APP No.	003 DE 2022
Nombre de la ficha:	129-PU-PU21CAUCE-N
Fecha:	January 6, 2023
Regional:	09-CÉSAR
Levantó:	Lina Marcela Restrepo Higuita
Nombre de la vía:	La Mata - Curumaní
Ruta:	4515
Vía en concesión:	SIN INFORMACIÓN
Mantenimiento integral:	SIN INFORMACIÓN
Grupo ADM.VIAL:	G1
Alcance:	PEXI-MIN: Puente existente mantenimiento mínimo

PR. del puente:	PR20+669 N
Nombre del puente:	P P21 N
Obstáculo que salva:	Quebrada

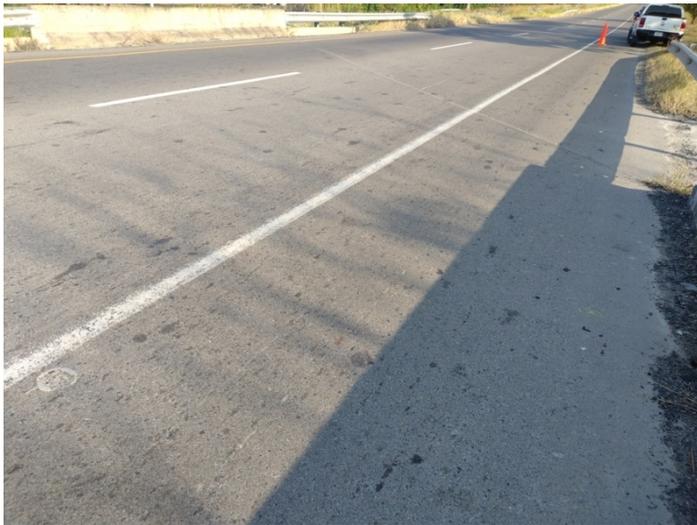
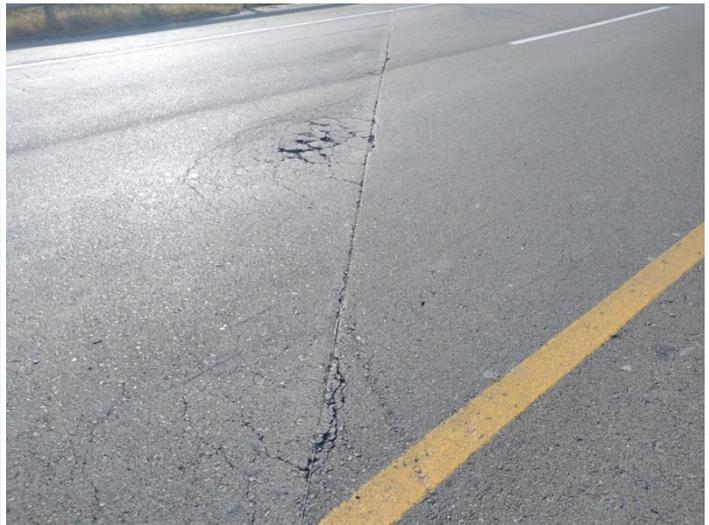
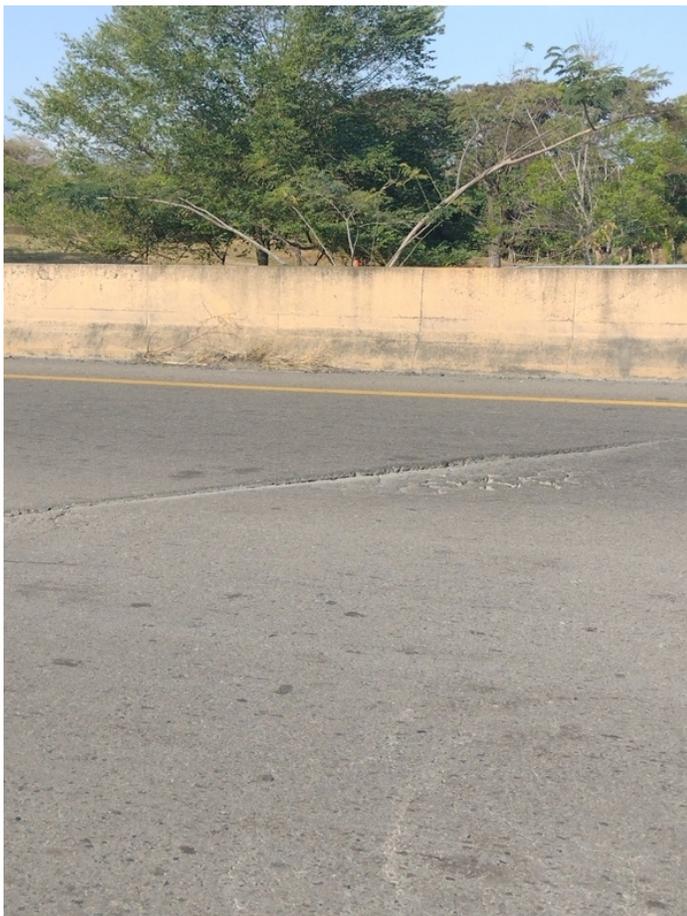
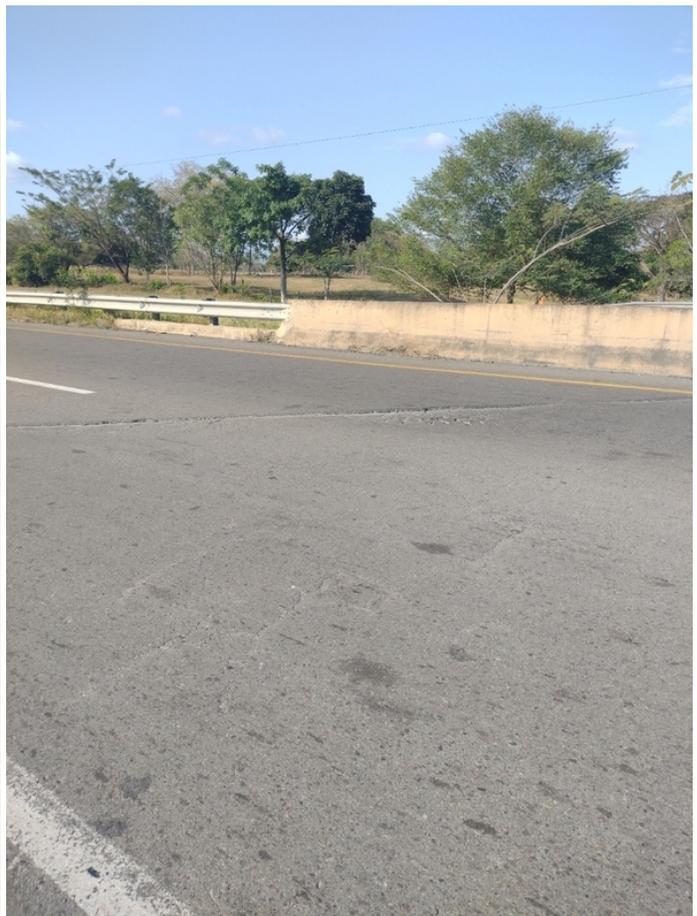
C-01 Superficie del puente y accesos

Estado de conservación: Regular

Calificación: 2

La carpeta presenta deterioro en la losa de aproximación en la salida del puente adyacente a la junta debido a asentamientos del terreno, ya se observa un desnivel entre la junta y la losa.

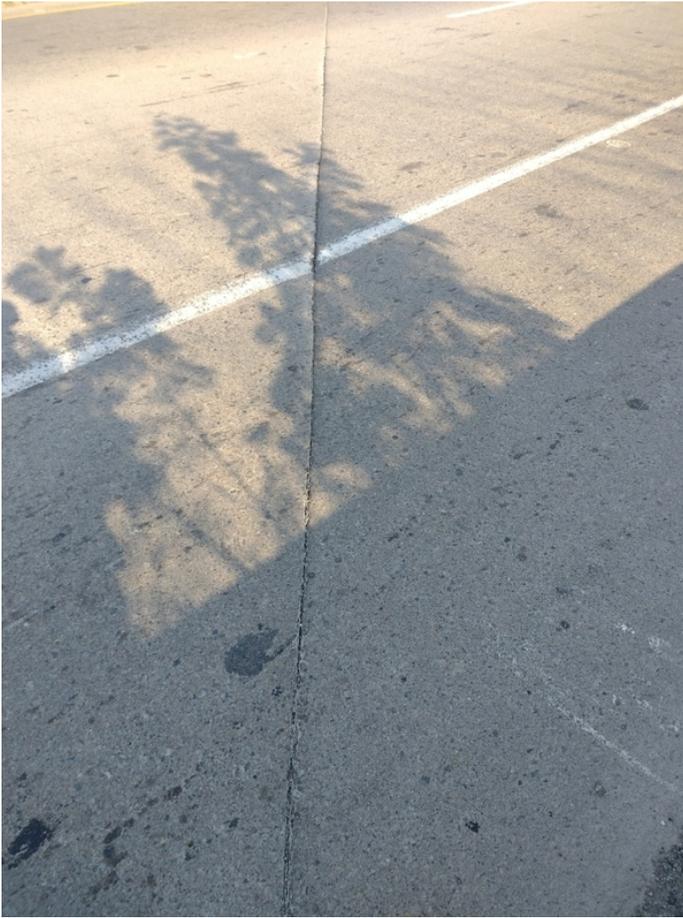
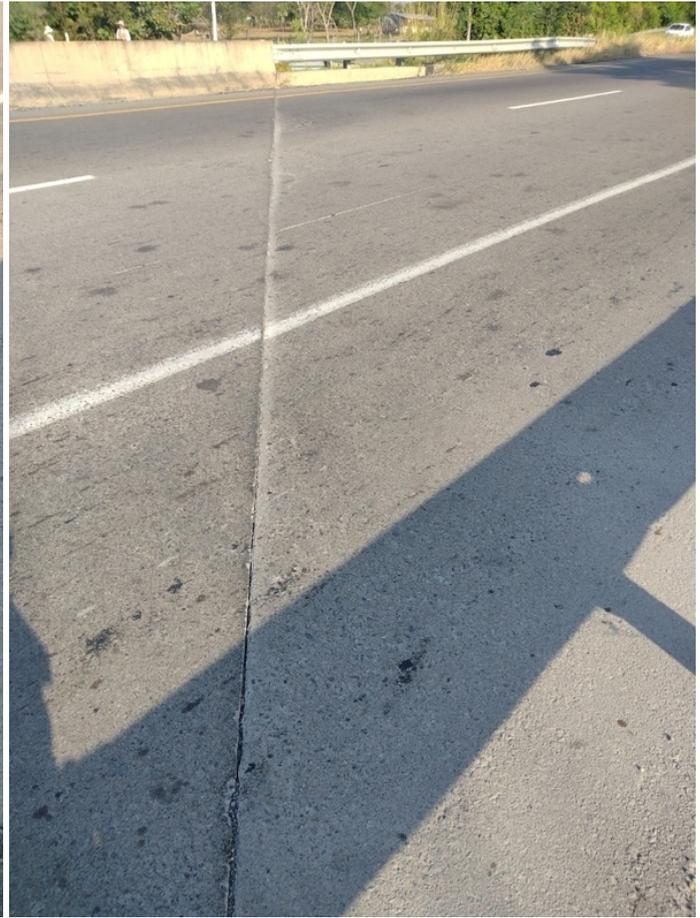
C-02 Juntas de expansión - 1. Junta 01

Estado de conservación: | Regular

Calificación: | 2

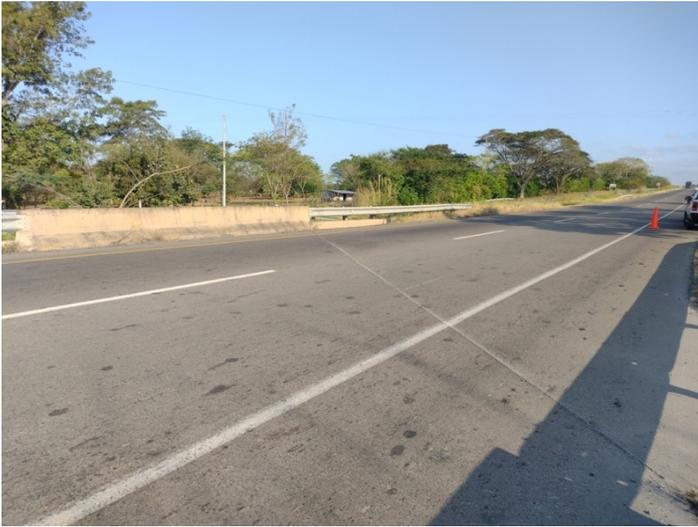
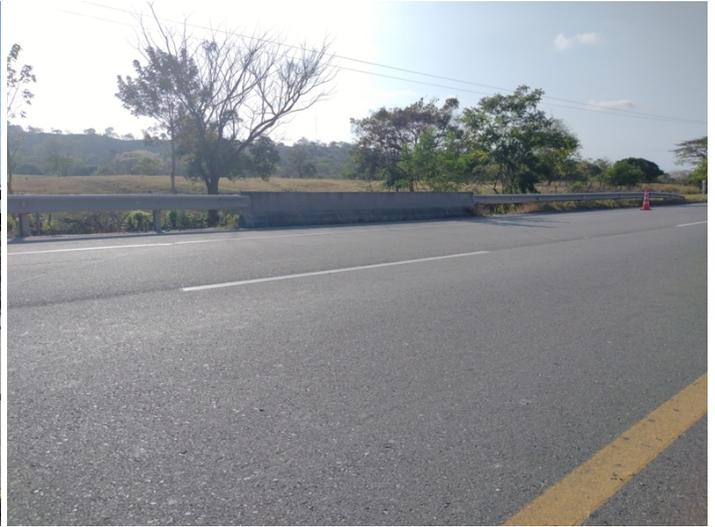
C-04 Barandas - 1. Baranda 01

Observaciones: | Barandas tipo New Jersey.

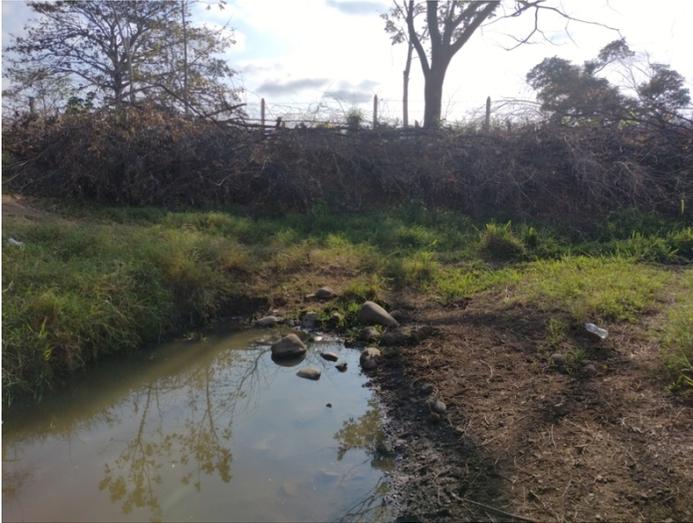
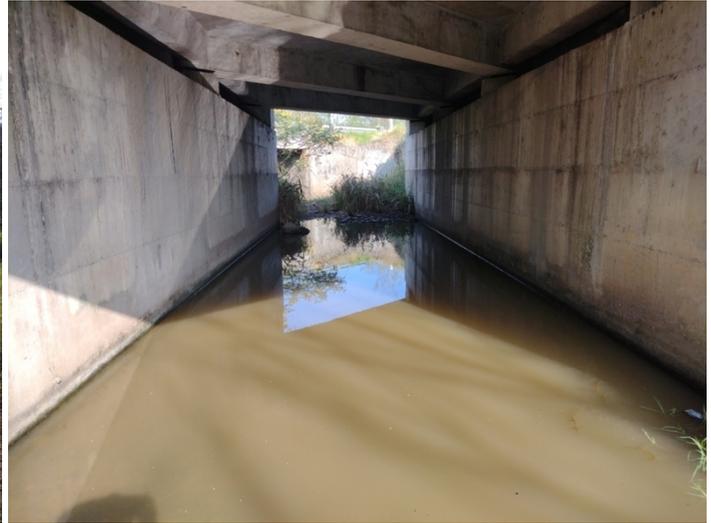
C-22 Cauce

Problemas identificados: Obstrucción del cauce por escombros, vegetación, o invasión del mismo.

Estado de conservación: Regular

Calificación: 2
