# 130-PU-PU21CAUCE-S

## FORMATO PARA INSPECCIÓN VISUAL DE PUENTES Y PONTONES

EVALUACIÓN DEL ESTADO ACTUAL  
DE LAS OBRAS DEL CONTRATO DE  
CONCESIÓN BAJO EL ESQUEMA DE  
APP No.

| Nombre de la vía: | La Mata - Curumaní |

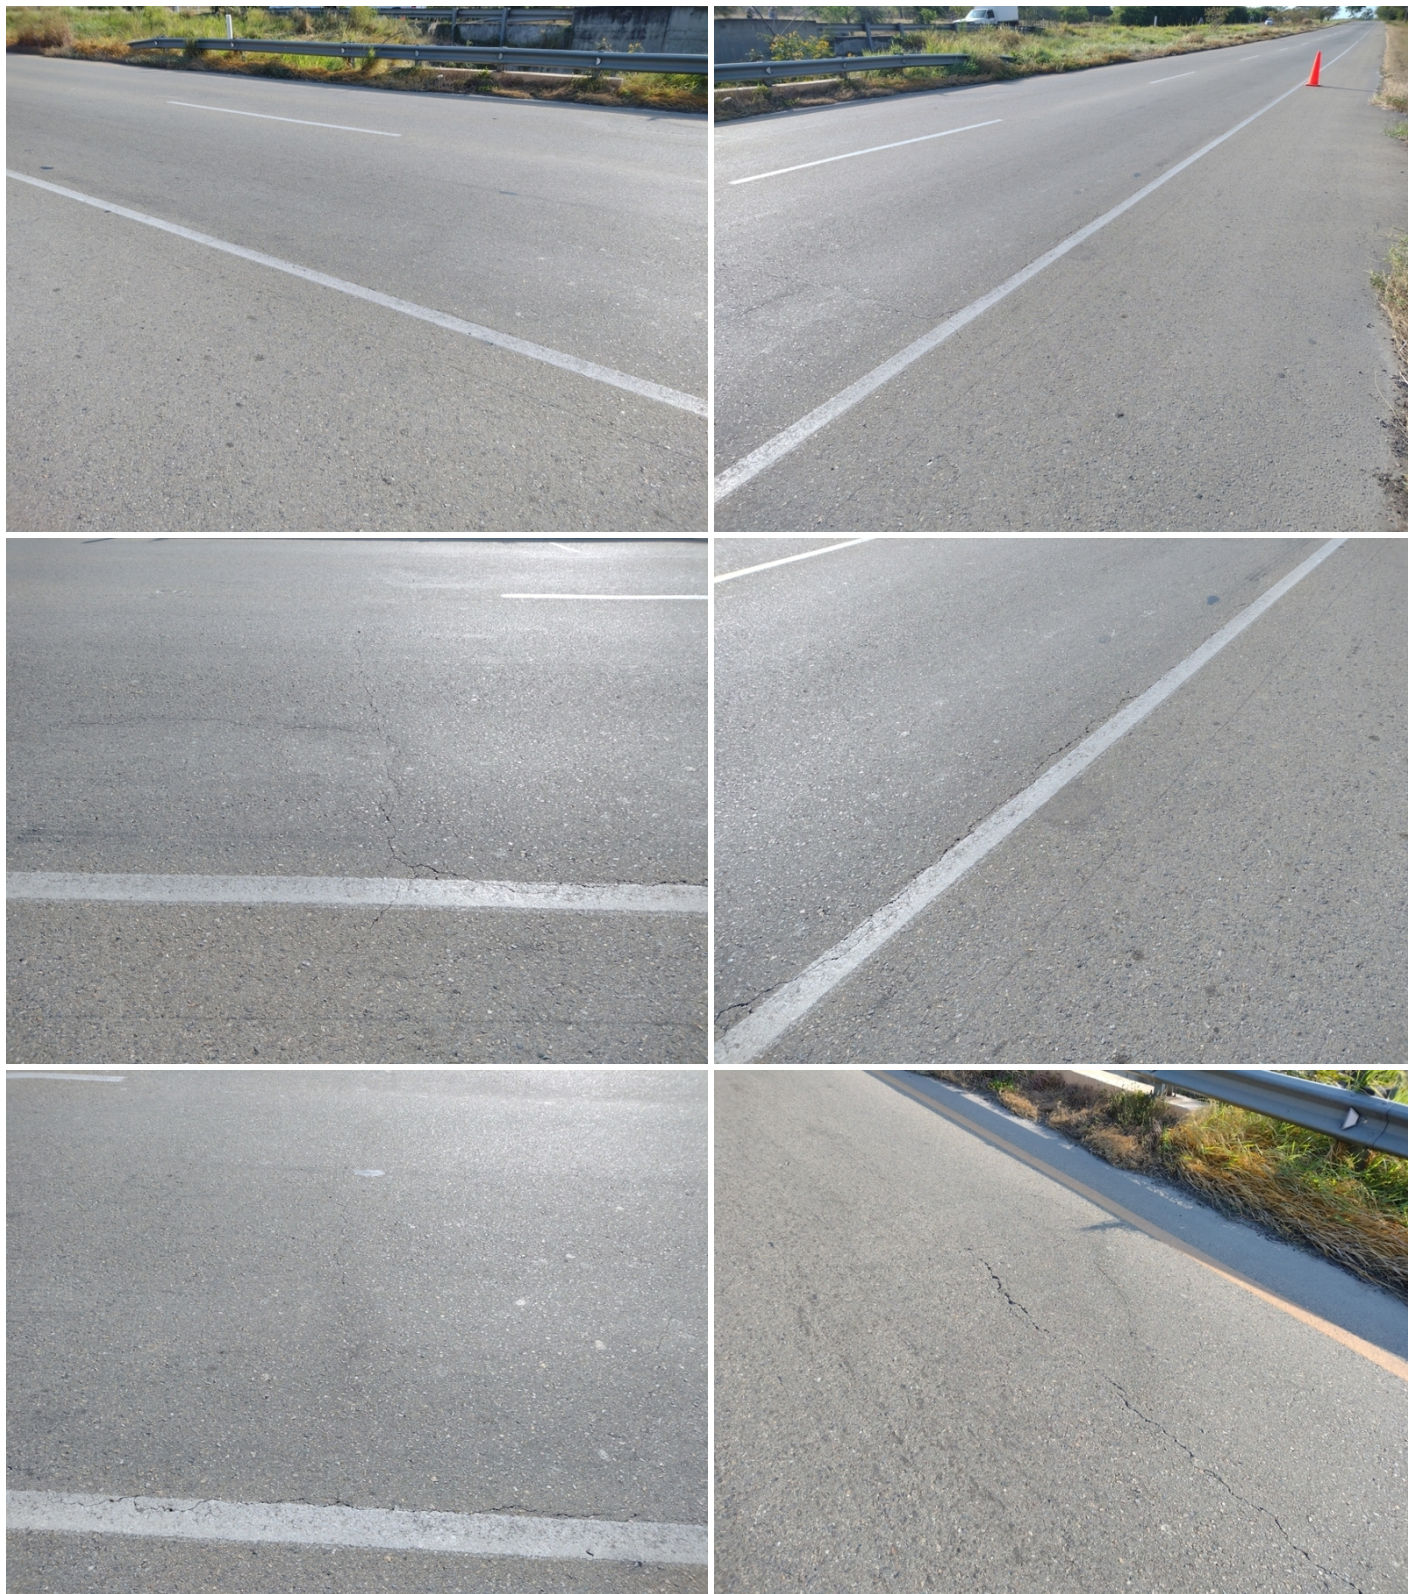
### C-01 Superficie del puente y accesos

Estado de conservación: Regular

Calificación: 2

Se observa deterioro del pavimento a la entrada y la salida del puente, sobre la carpeta asfáltica del puente se marca una grieta longitudinal en el costado derecho.

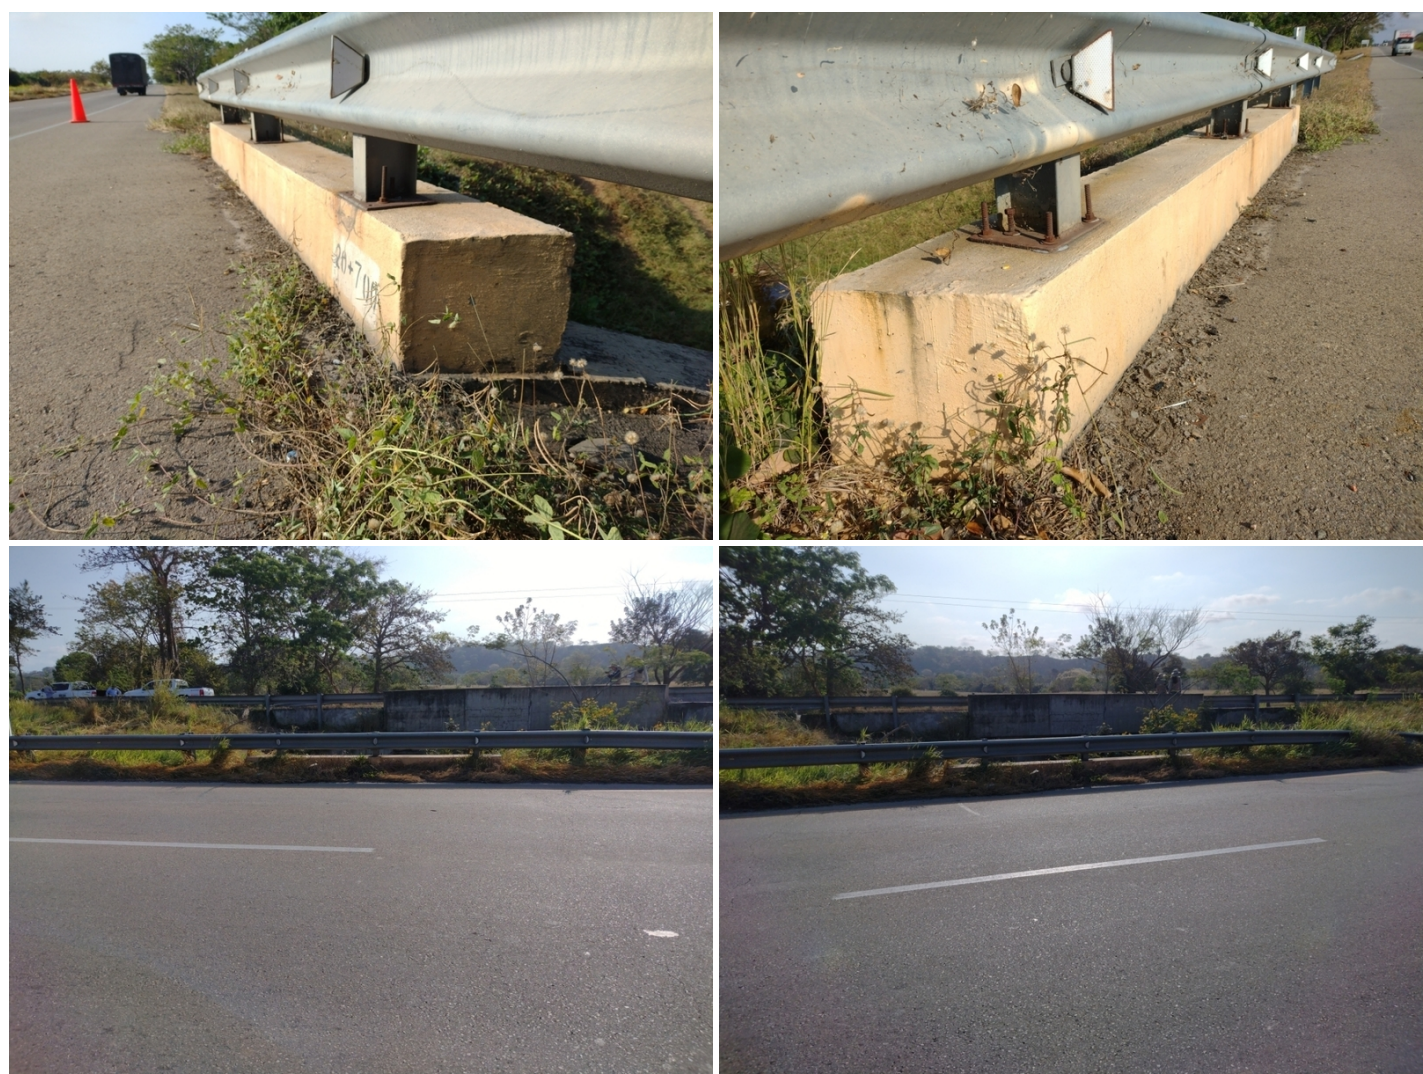
### C-03 Andenes/Bordillos (1 Item)

| Estado de conservación: | Bueno |
| Calificación: | 1 |

| Observaciones: | Se recomienda limpiar el bordillo de la margen izquierda. |

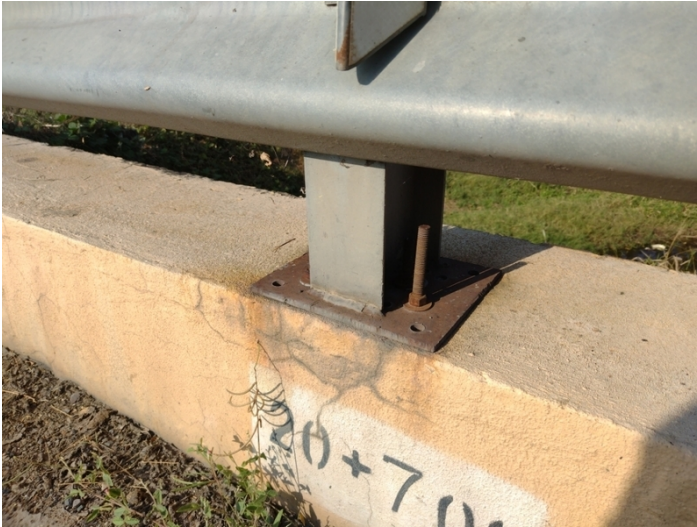
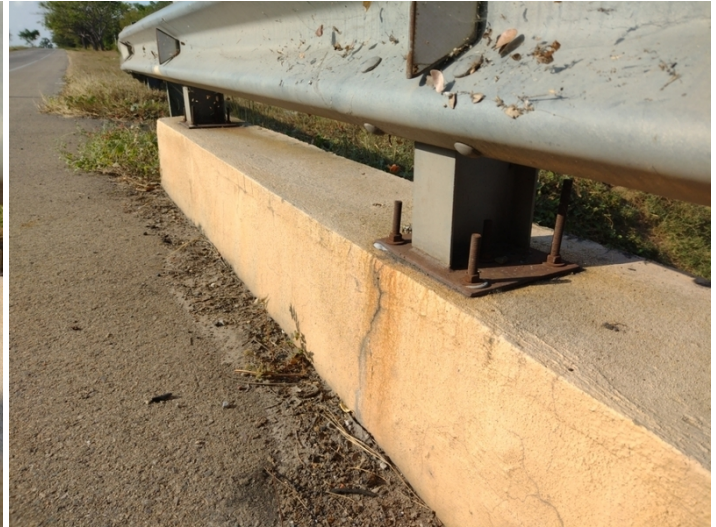
## Pintura

**Localización:** CD Costado derecho, CI Costado izquierdo

**Tipo de daño:** AUP Ausencia de pintura

**Longitud del daño (m):** 9.4

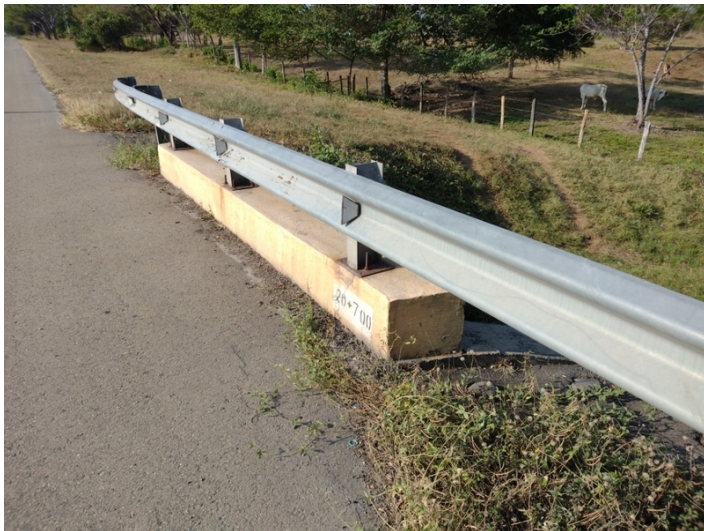
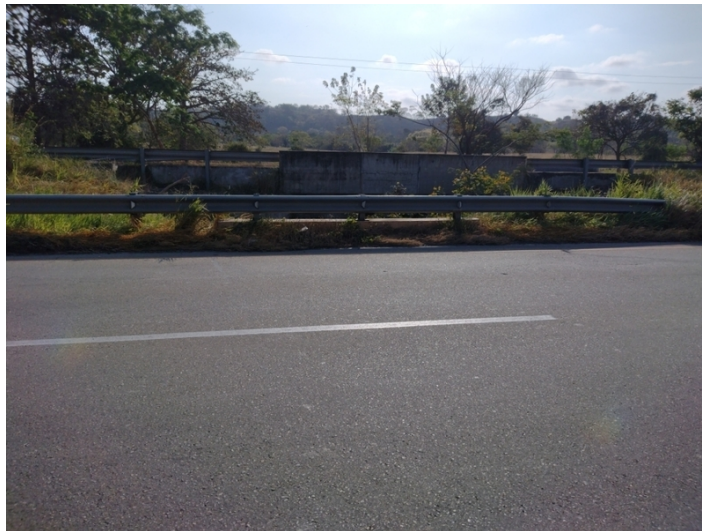
C-04 Barandas (1 Item)

**Observaciones:** Defensa vehicular metálica.

**Observaciones:** Los elementos de anclaje no tienen pintura y están empezando a deteriorarse por corrosión.

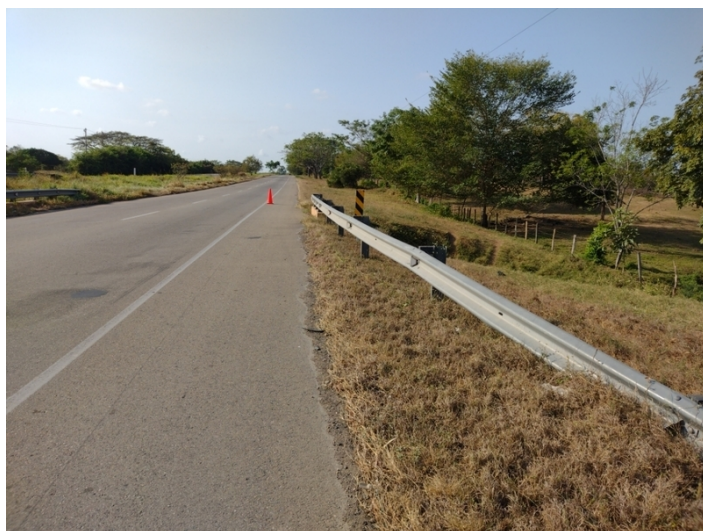
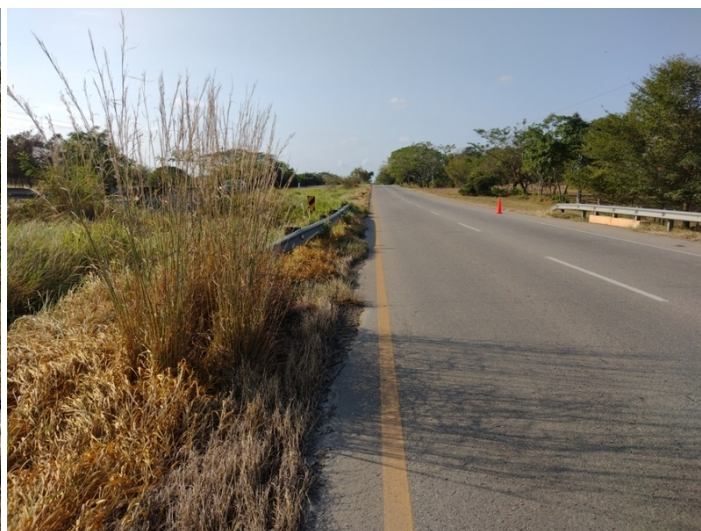
#### Vertical

Localización: CD Costado derecho

Tipo de daño: IVN señales localizadas inadecuadamente o cubierta por vegetación

Cuantificación de daño: 2

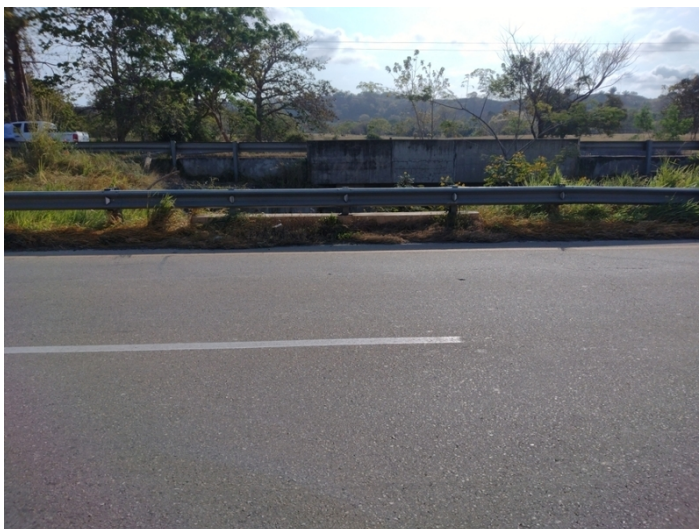
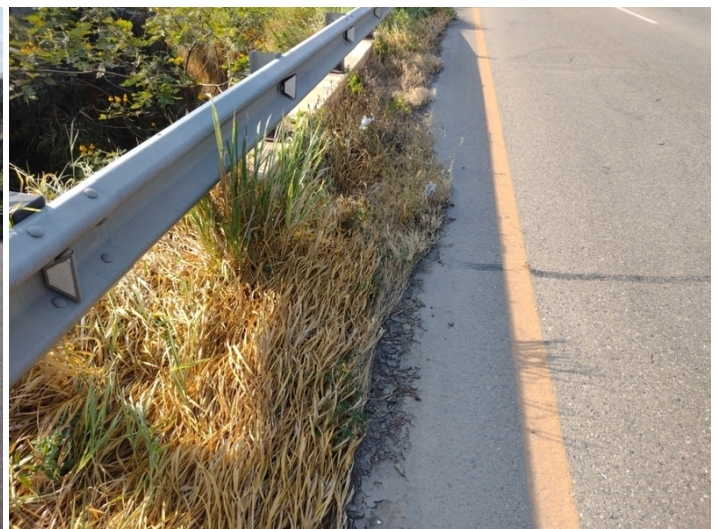
#### Taponamiento

Localización: CI Costado izquierdo

Cuantificación de daño (m): 1.2

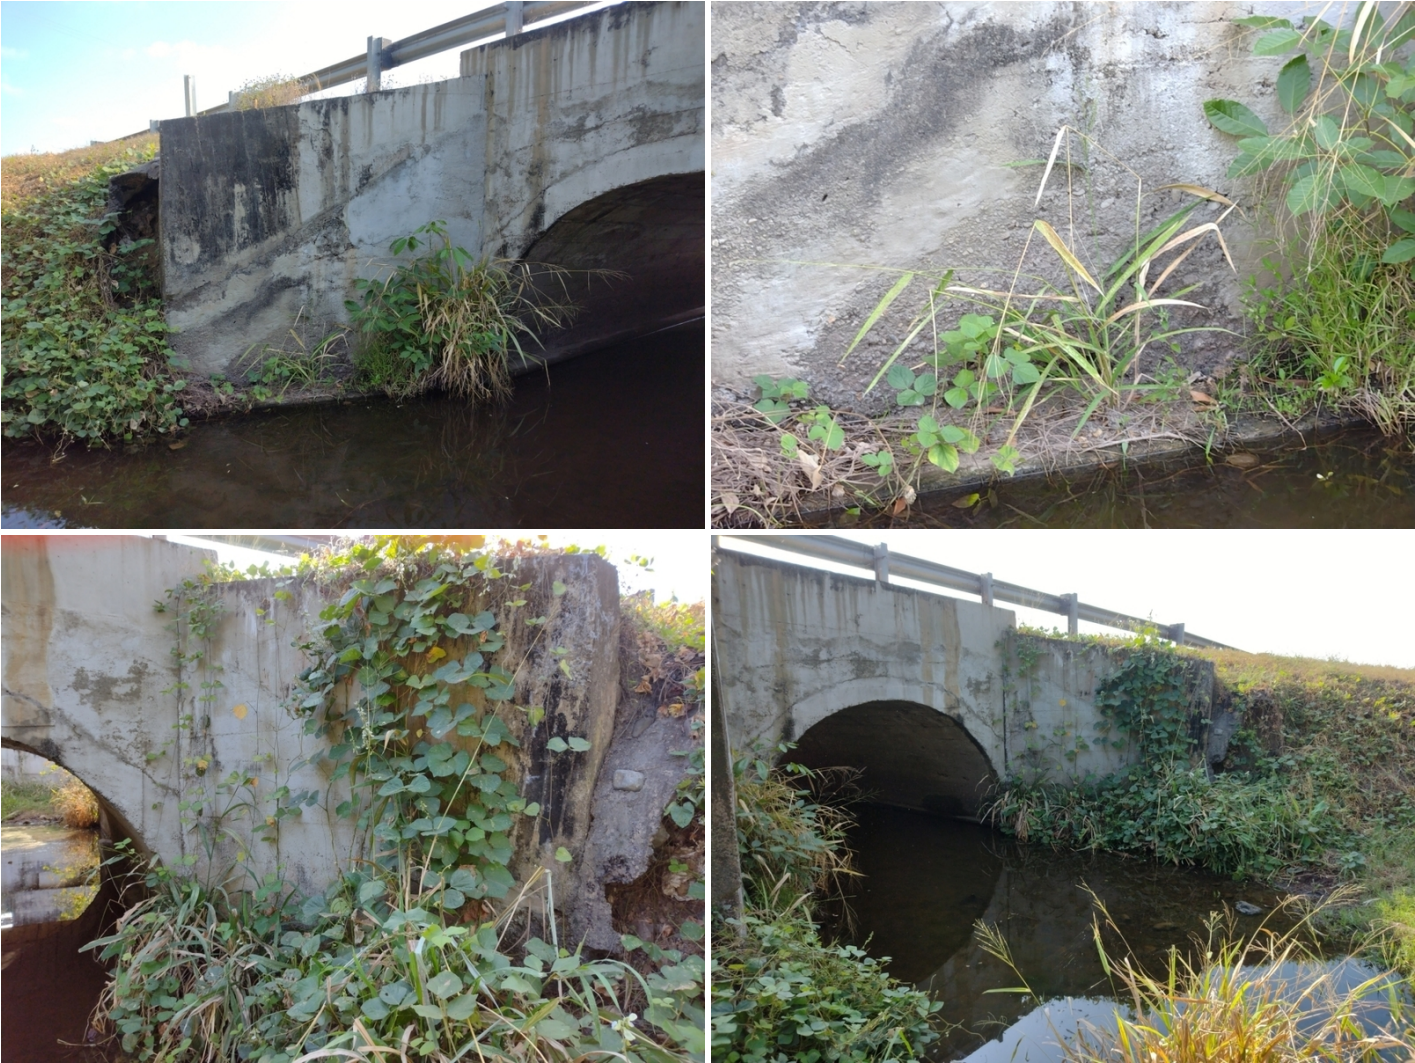
#### C-08 Aletas - 1. Aleta 01

**Daños por construcción** | SE Segregación, HO Hormigueros

**Segregación (m²):** | 2

**Hormigueros (m²):** | 2

| Observaciones : | La aleta del margen derecho aguas abajo presenta hormigoneos y segregación. |

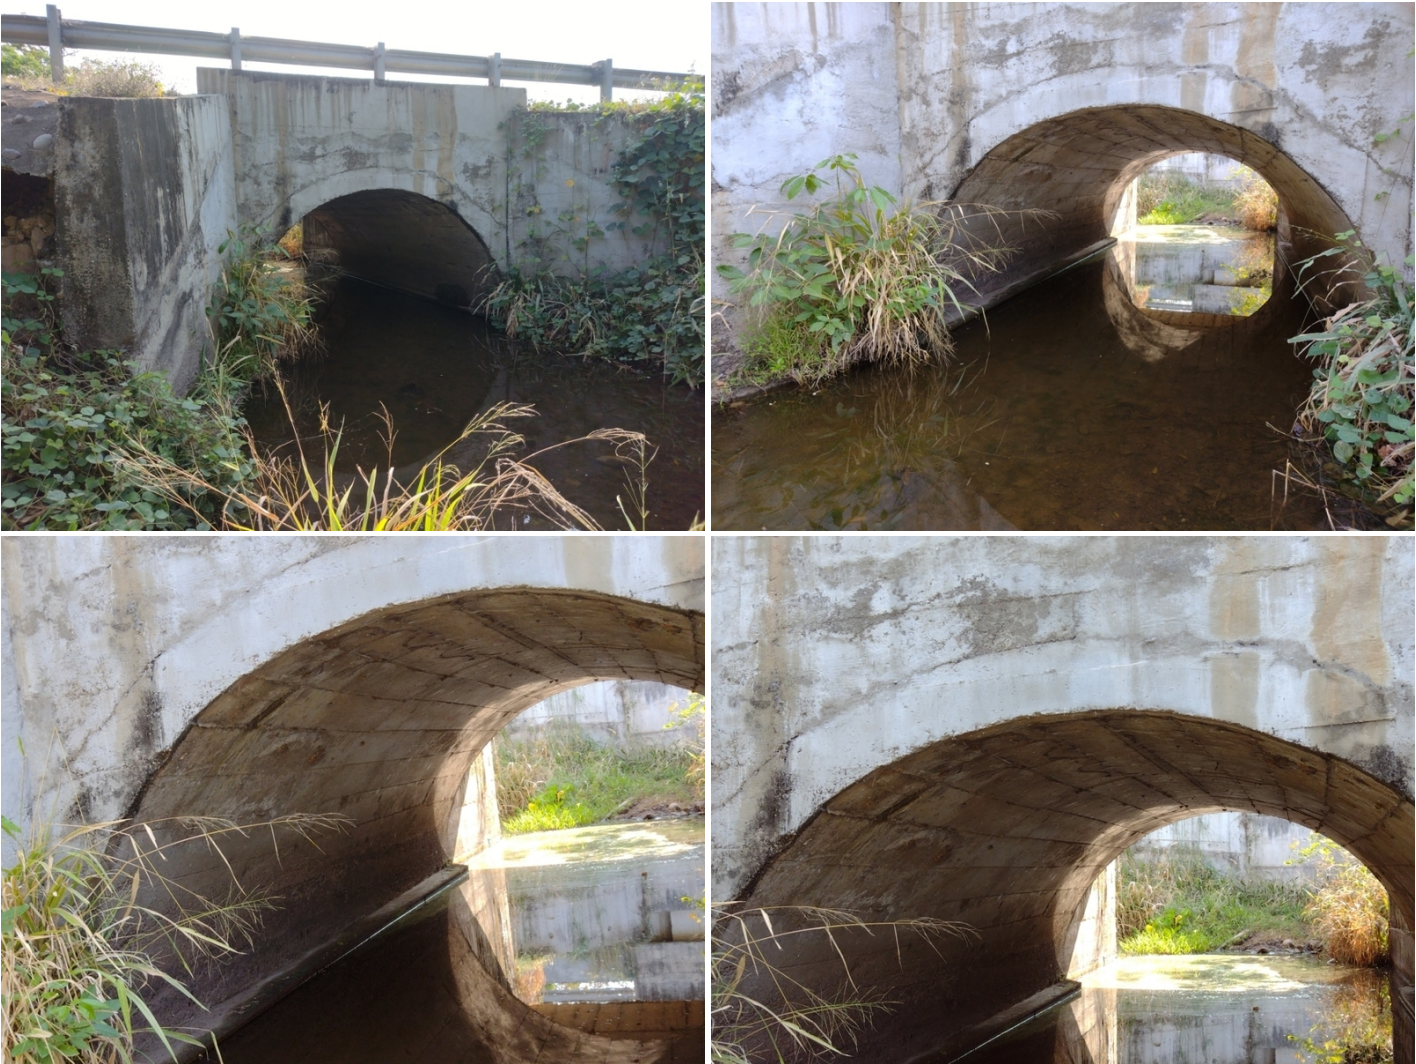
### C-14 Arcos (concreto/mampostería) - 1. Arco 01

**Daños por funcionamiento** EF Eflorescencias

**Eflorescencias (m²):** 4

| Estado de conservación: | Regular |
| Calificación: | 2 |

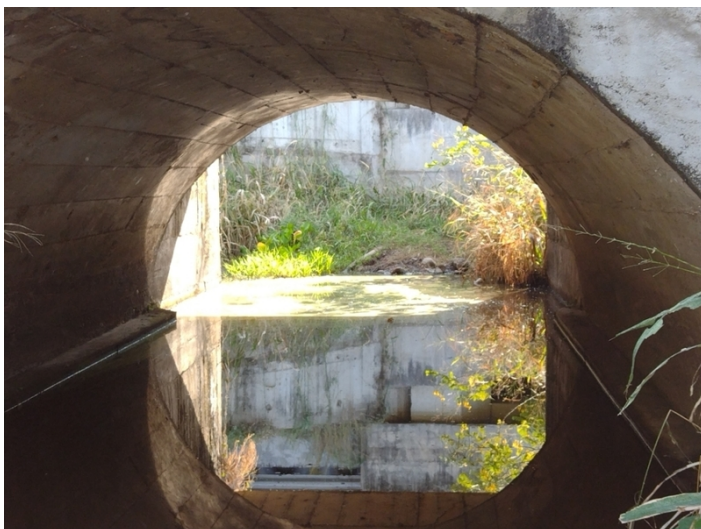
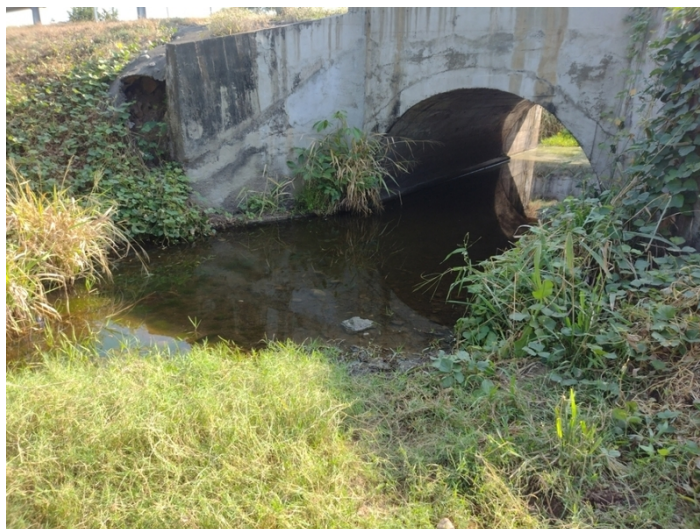
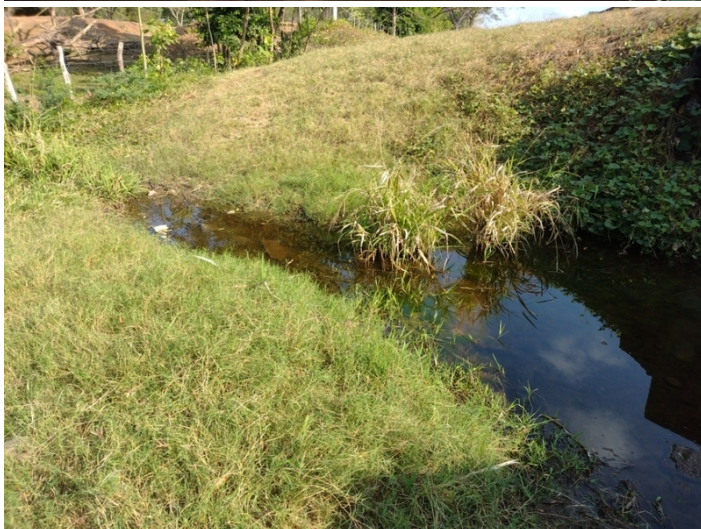
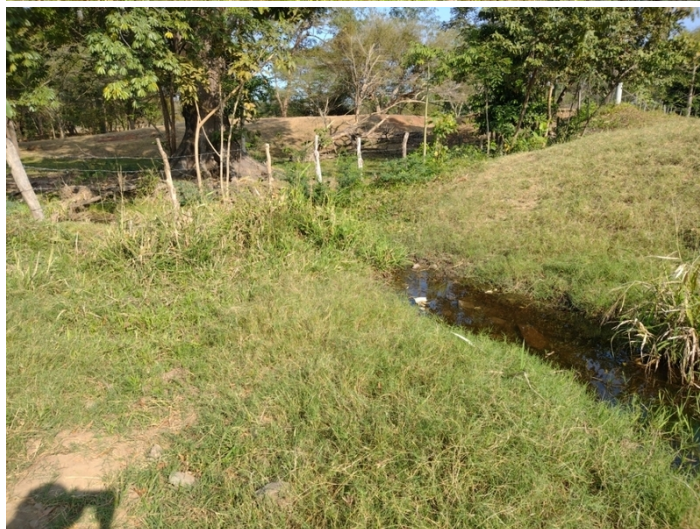
## C-22 Cauce

**Problemas identificados:** Obstrucción del cauce por escombros, vegetación, o invasión del mismo.

**Estado de conservación:** Regular

**Calificación:** 3

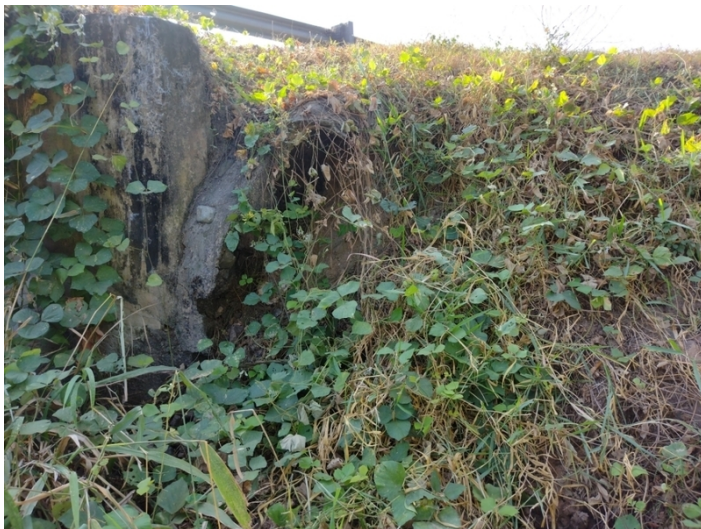
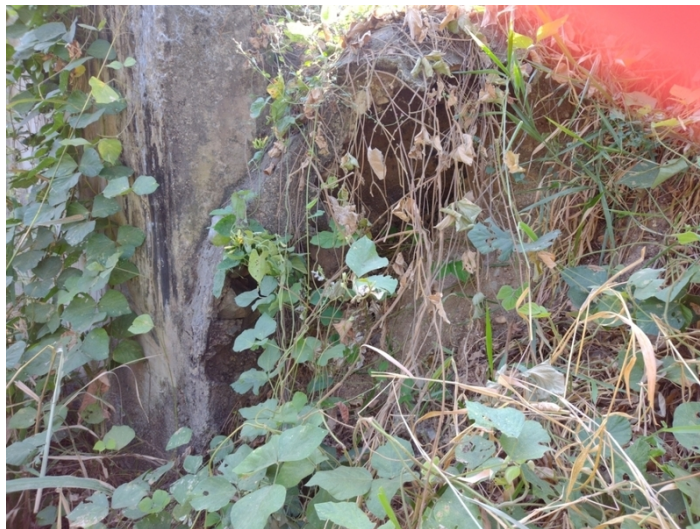
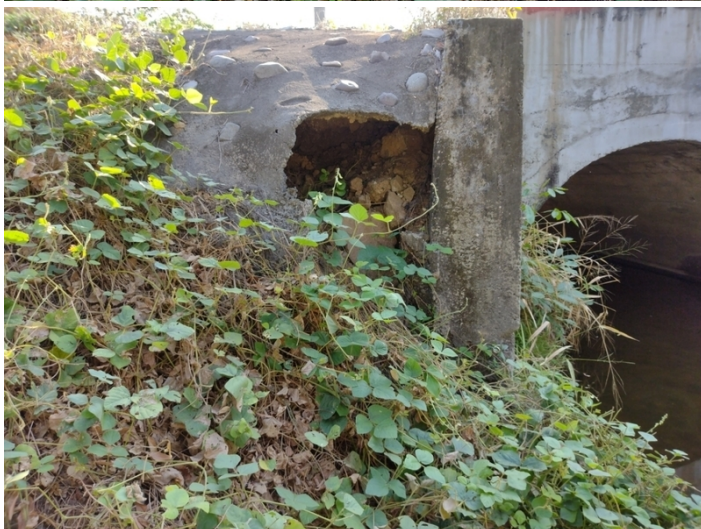
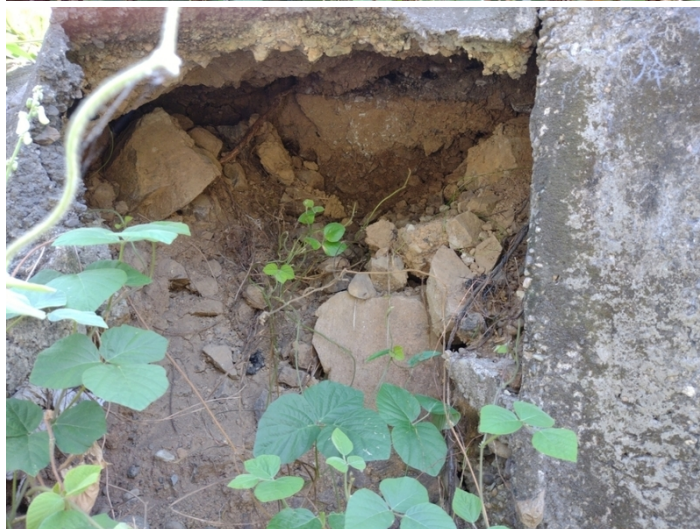
## C-23 Otros elementos

**Nombre del elemento:** Protección para erosión en terraplenes de acceso y salida.

**Daño:** Erosión del terraplén

**Estado de conservación:** Regular

**Calificación:** 3
