FORMATO PARA INSPECCIÓN VISUAL DE PUENTES Y PONTONES

EVALUACIÓN DEL ESTADO ACTUAL DE LAS OBRAS DEL CONTRATO No. 007 DE 2010.

NOMBRE DE LA VIA: SAN ROQUE - BOSCONIA

ID.	PR. DEL PUENTE:		NOMBRE DEL PUENTE:		OBSTACULO QUE SALVA:		TIPO DE PUENTE (1):		ELEMENTO		REGISTRO DE DANOS		OBSERVACIONES			
	PR20+657		01-P-017 LA AURORA		VN		ESVIAJAMIENTO 0°		01 - Losa sobre vigas		TRANSVERSAL 01 - Vigas simplemente apoyadas					
SUPERFICIE Y EQUIPAMIENTOS	SUPERFICIE DEL PUENTE Y ACCESOS		Tipo (2): 01 - Asfalto		Para daños presentes en superficies tipo 01 y 02 diligenciar, los formatos establecidos para levantamientos de pavimentos								Ver formato para la evaluación del pavimento flexible			
	JUNTAS DE EXPANSIÓN		Tipo (3):		Sello		Perfiles		Guardacantos		Otros		N/A			
	ANDENES / BORDILLOS		Dimensiones: 0,22m x 7,95m		Desportillamiento		Acero expuesto		Dimensión insuficiente		Otros					
	BARANDAS		Material (4): 03 - Metálica		Pintura		Postes		Pasamanos		Otros		Buen estado			
	ILUMINACIÓN		Verificar la existencia de elementos de iluminación y el funcionamiento de los mismos										N/A

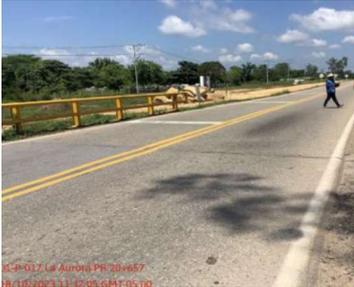
ELEMENTO: Asfalto NÚMERO: 1

PATOLOGÍA								Aclaraciones
Carril	Tipo	Sever	Daño		Reparación		Foto	
			Largo (m)	Ancho (m)	Largo (m)	Ancho (m)		
PR 20+657								
C	FCT	M	9,01				2	Fisura transversal severidad media
C	DSU	M	9,04	9,01			1-2	Desgaste superficial severidad media
D	EX	B	5,00	0,80			1	Exudación severidad baja
PR 20+666,04
