132-PU-PU22CAUCE-S

FORMATO PARA INSPECCIÓN VISUAL DE PUENTES Y PONTONES

EVALUACIÓN DEL ESTADO ACTUAL DE LAS OBRAS DEL CONTRATO DE CONCESIÓN BAJO EL ESQUEMA DE APP No.	003 DE 2022
Nombre de la ficha:	132-PU-PU22CAUCE-S
Fecha:	January 5, 2023
Regional:	09-CÉSAR
Levantó:	Santiago González Arango
Nombre de la vía:	La Mata - Curumaní
Ruta:	4515
Vía en concesión:	SIN INFORMACIÓN
Mantenimiento integral:	SIN INFORMACIÓN
Grupo ADM.VIAL:	G1
Alcance:	PEXI-MIN: Puente existente mantenimiento mínimo

PR. del puente:	PR22+000 S
Nombre del puente:	P P22 S
Obstáculo que salva:	Quebrada

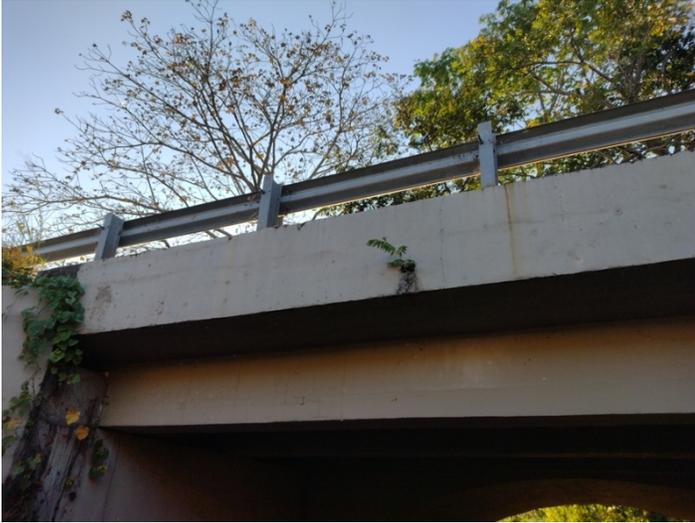
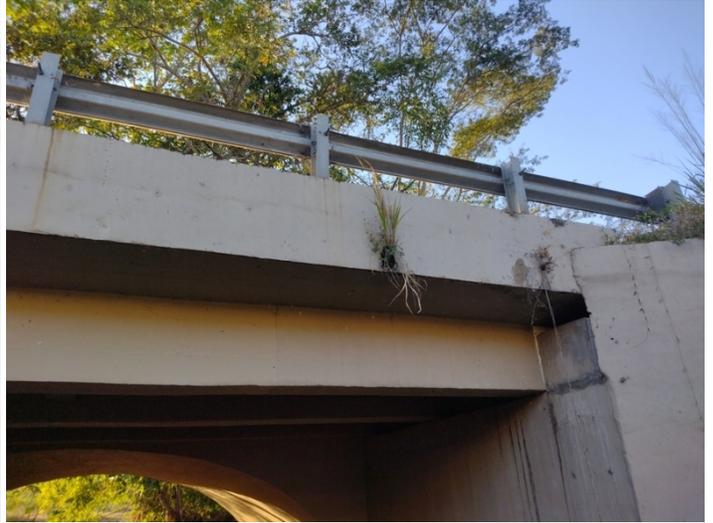
Taponamiento

Localización: CI Costado izquierdo

Cuantificación de daño (m): 1.6

Observaciones: | Los drenajes se encuentran taponados.

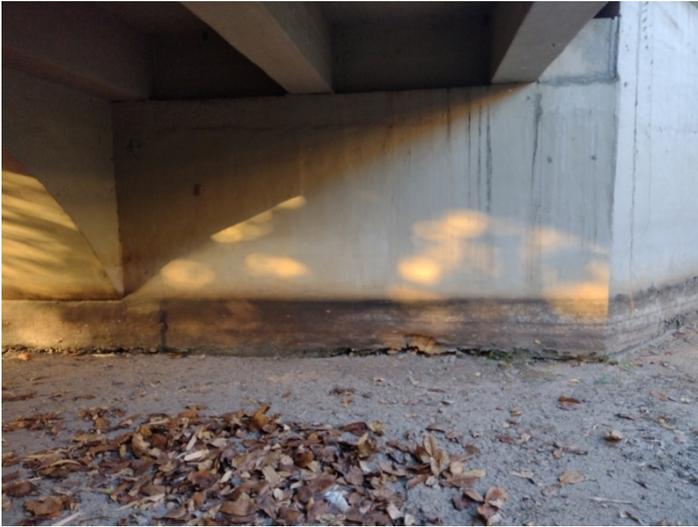
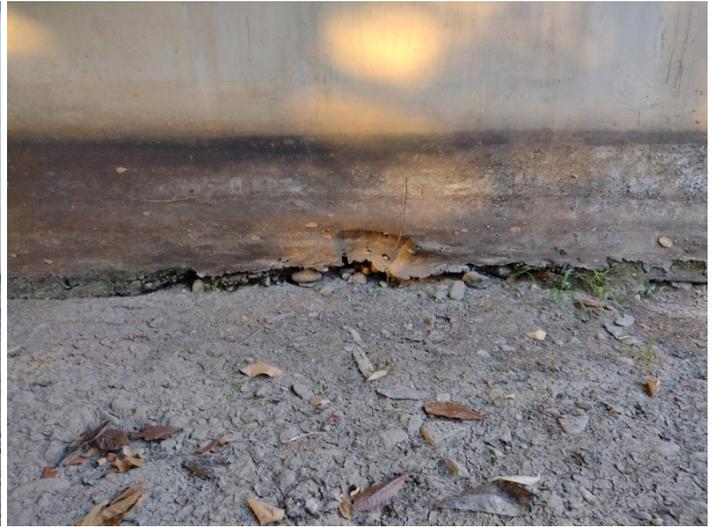
Daños por funcionamiento | SOC Socavación

Socavación (m²): | 1

Observaciones: | Presenta socavación en la zona de aguas arriba del estribo, sobre el estribo.

Observaciones: | Se observa una erosión de la sección de concreto del estribo.

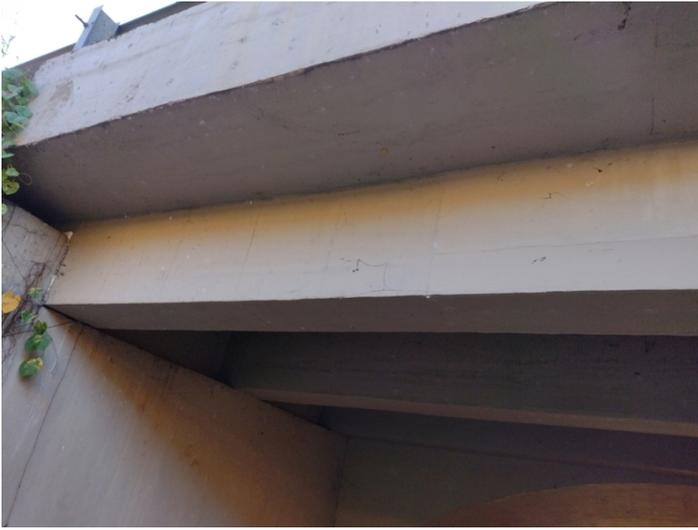
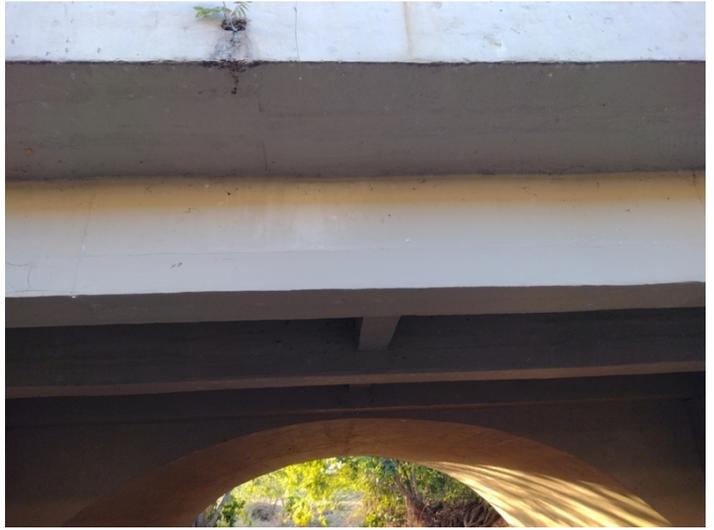
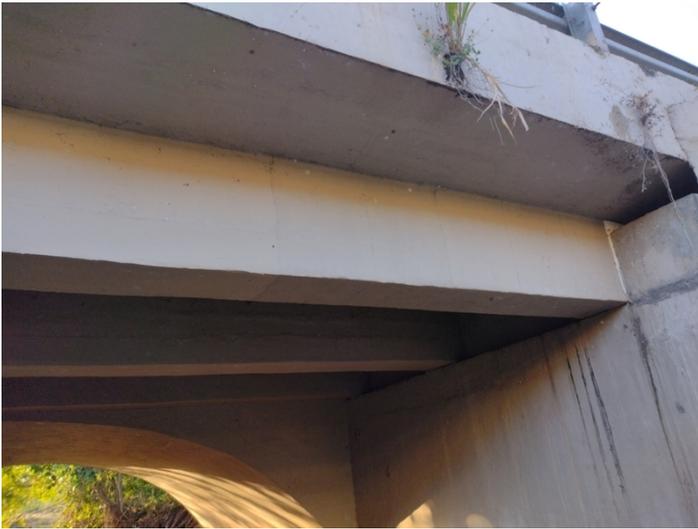
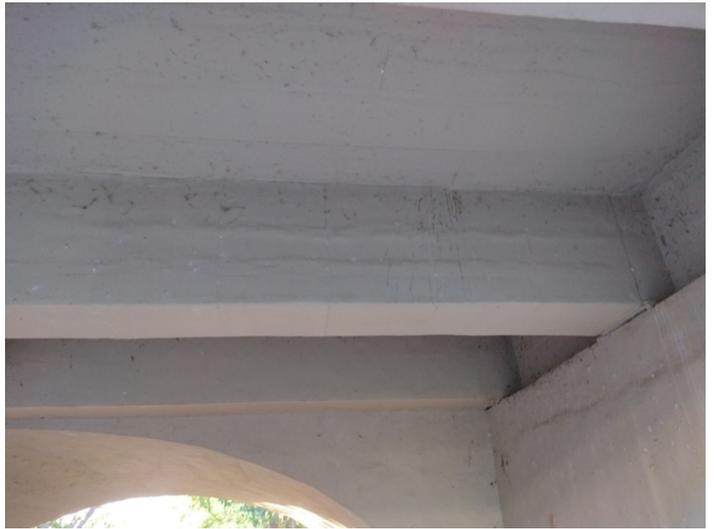
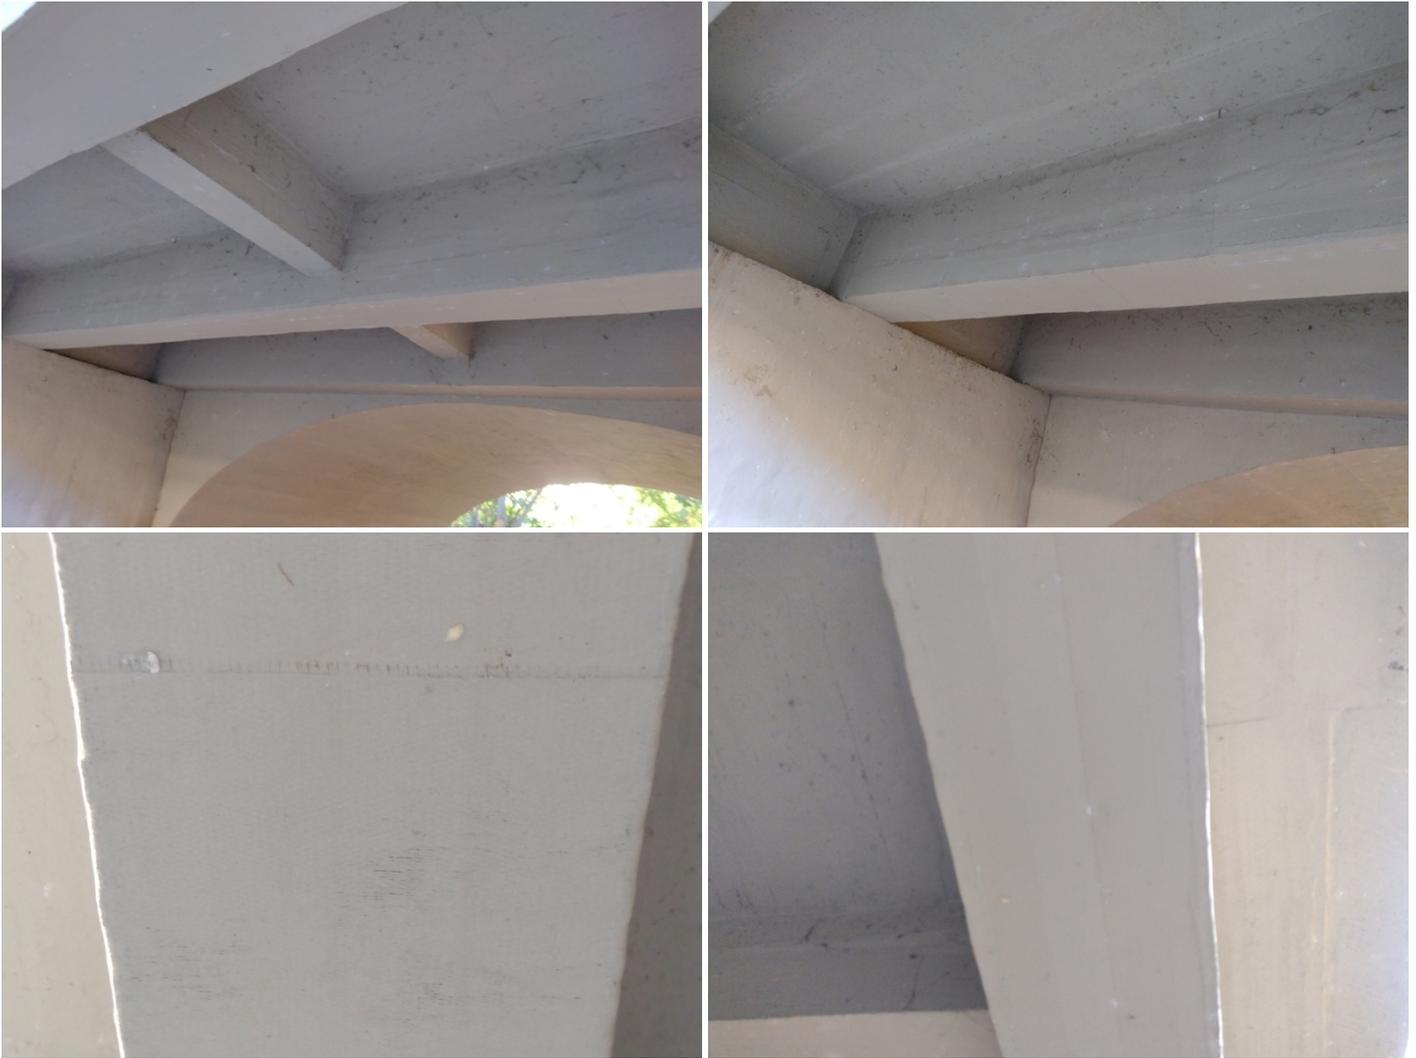
Observaciones: Las vigas se encuentran reforzadas transversalmente con fibra de carbono en la zona cercana a los apoyos y longitudinalmente con fibra de carbono en la parte central.

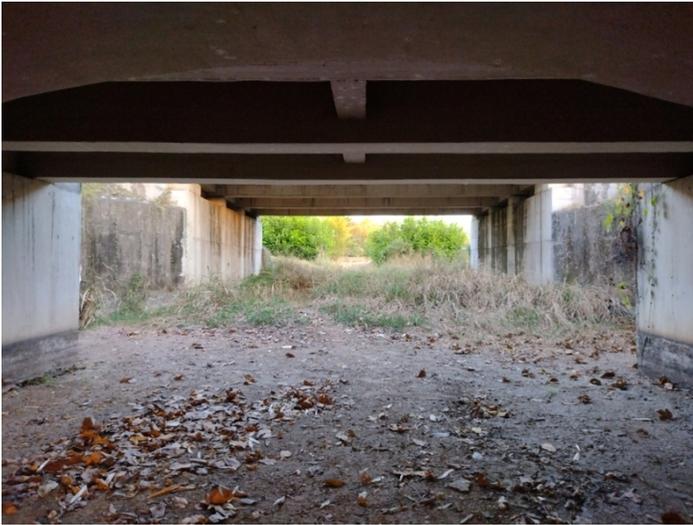
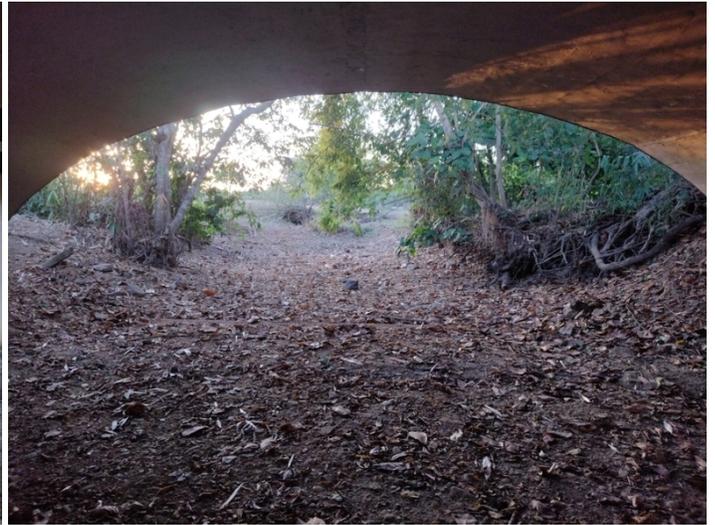
Observaciones: | El cauce se encuentra en un buen estado de conservación.

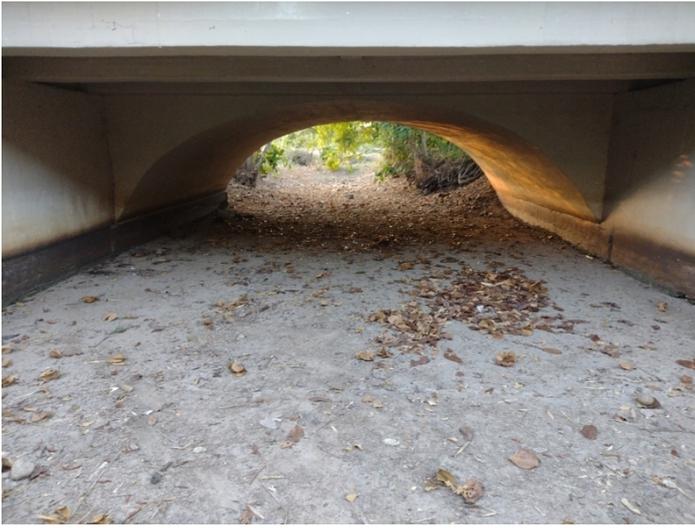
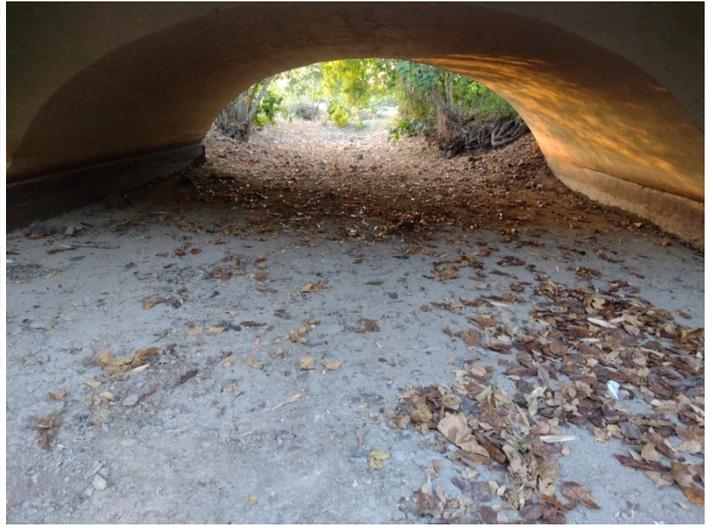
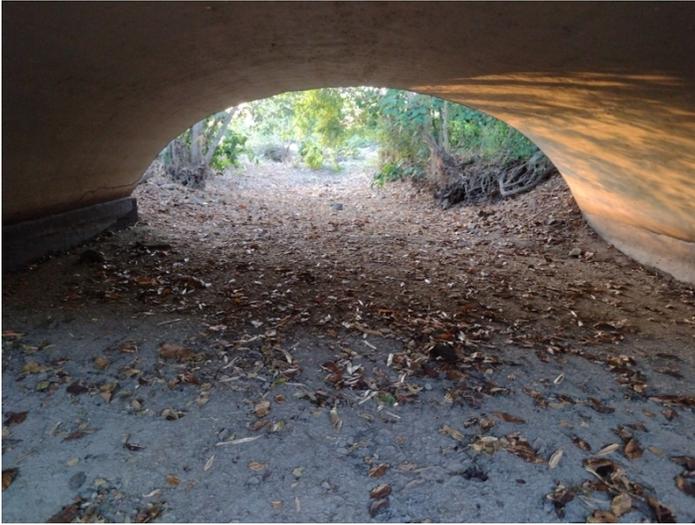
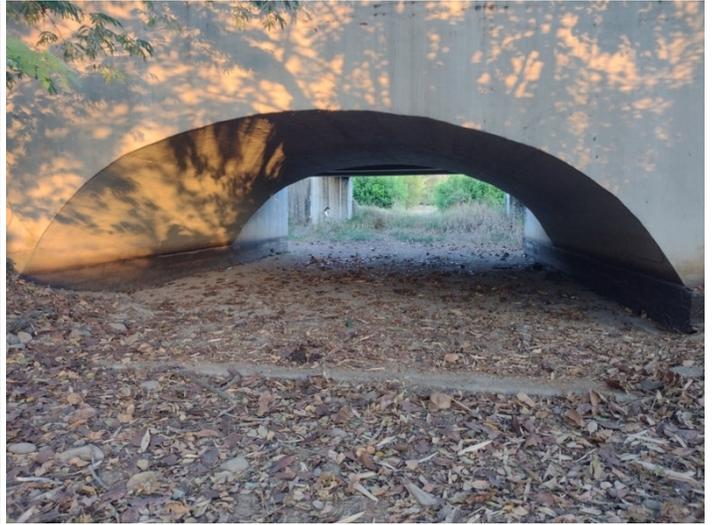
Observaciones: | La losa de fondo se encuentra en buenas condiciones.
