FORMATO PARA INSPECCIÓN VISUAL DE PUENTES Y PONTONES

| EVALUACIÓN DEL ESTADO ACTUAL DE LAS OBRAS DEL CONTRATO DE CONCESIÓN BAJO EL ESQUEMA DE APP No. | 003 DE 2022 |
| Nombre de la ficha: | 035-PU-P1-S |

| Nombre del puente: | P P1 S |

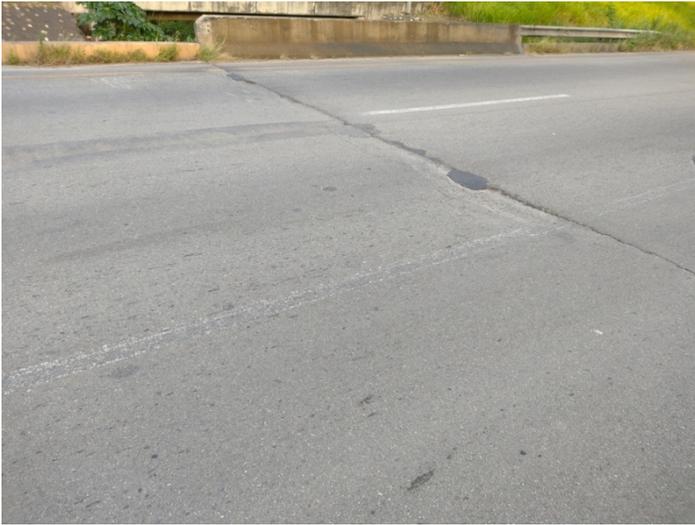
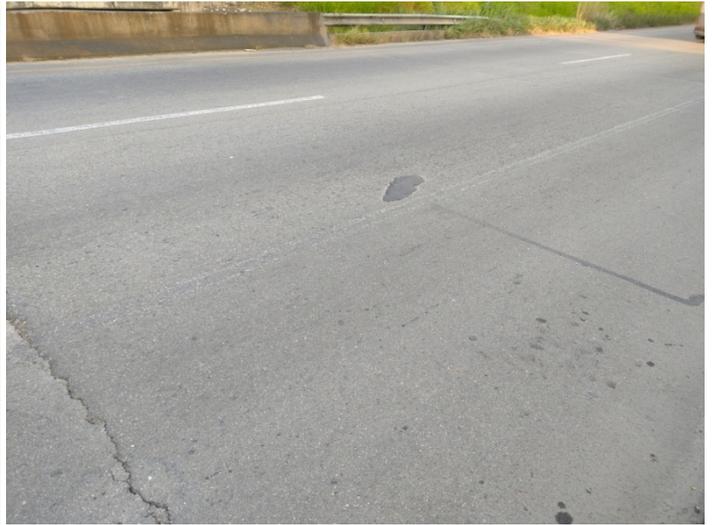
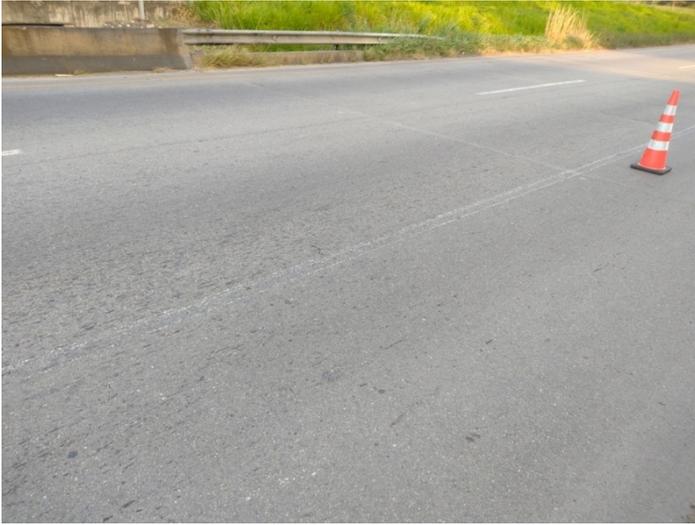
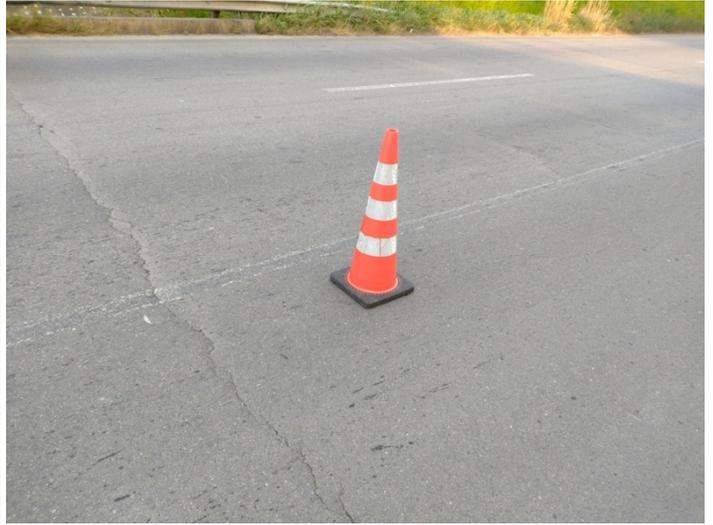
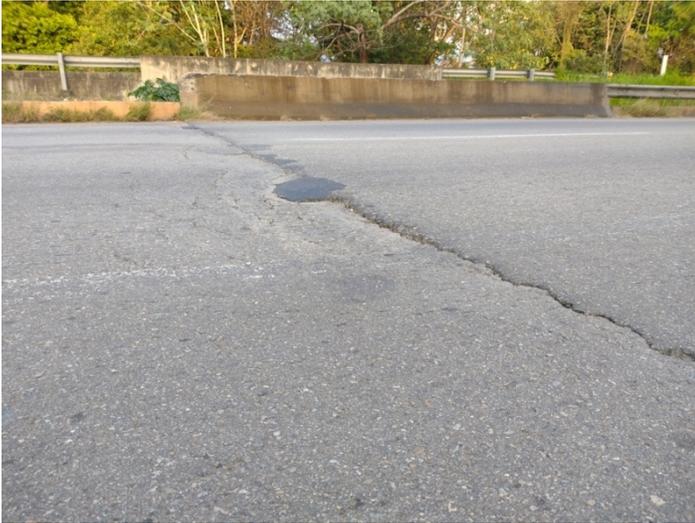
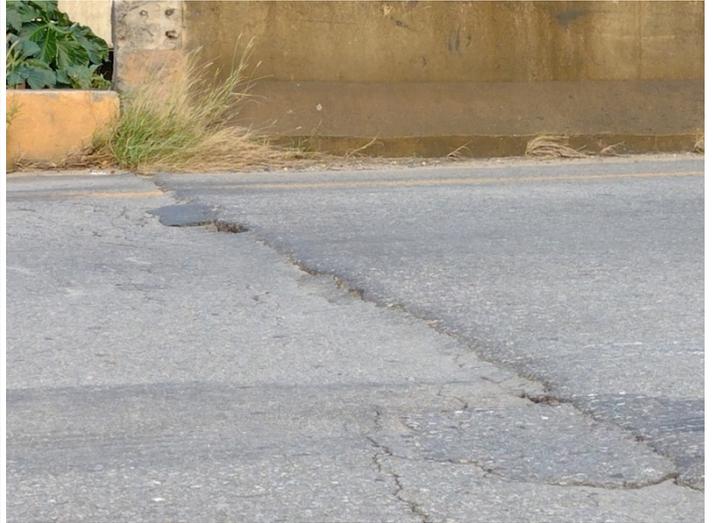
C-01 Superficie del puente y accesos

Estado de conservación: | Regular

Calificación: | 3

Presenta deterioro del pavimento y asentamiento diferencial en el terraplén de aproximación.

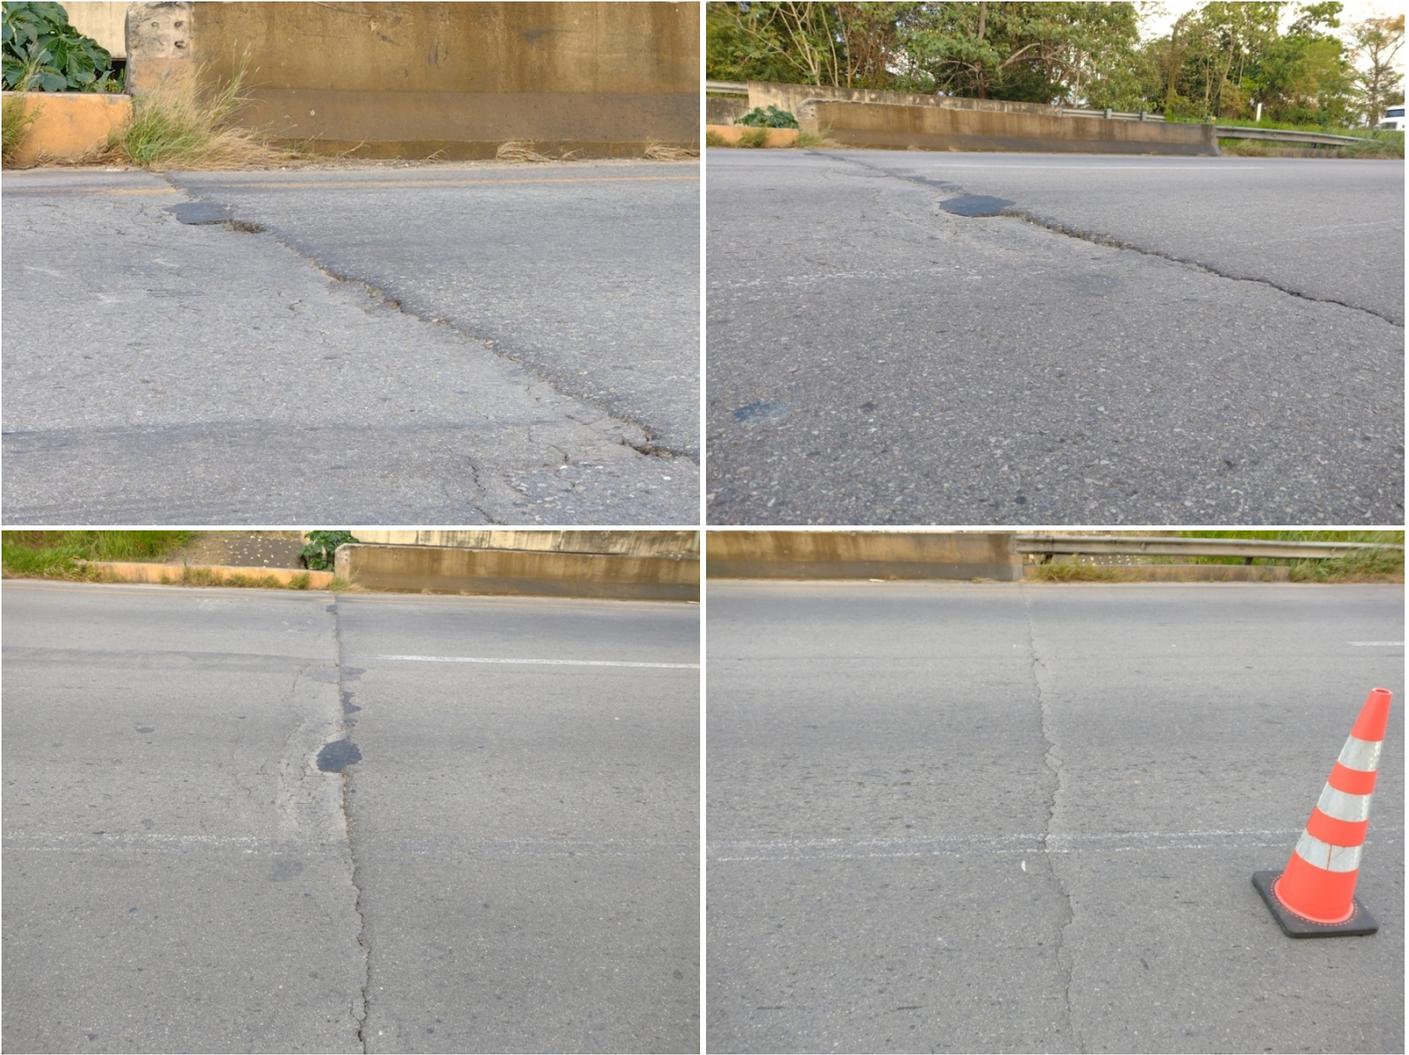
C-02 Juntas de expansión - 1. Junta 01

Observaciones: | Las juntas se marcan sobre el pavimento.

Estado de conservación: | Regular

Calificación: | 3

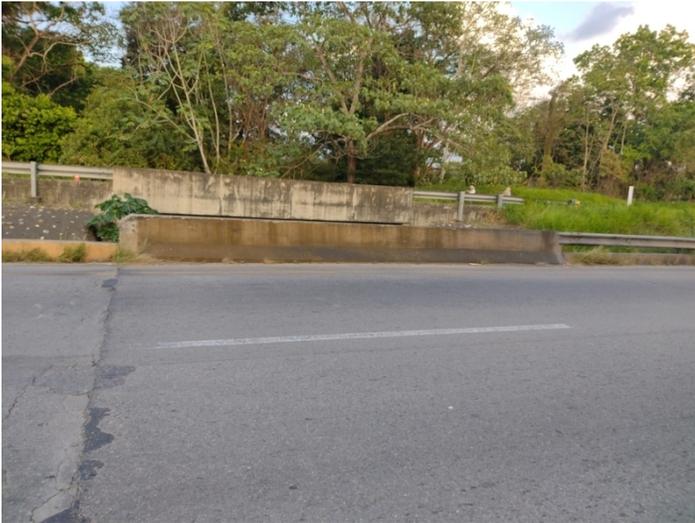
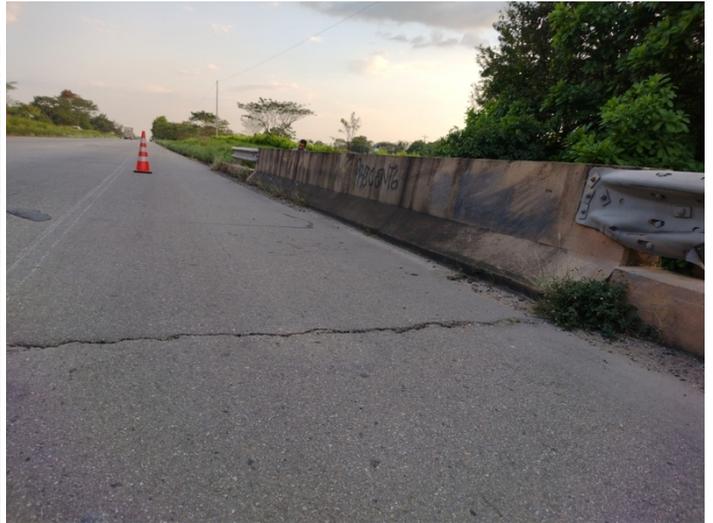
C-04 Barandas - 1. Baranda 01

Localización: | CD Costado derecho, CI Costado izquierdo

Tipo de daño: | DT Deterioro

Longitud del daño (m): | 19.4

Observaciones: | Barrera de protección vehicular tipo New Jersey.

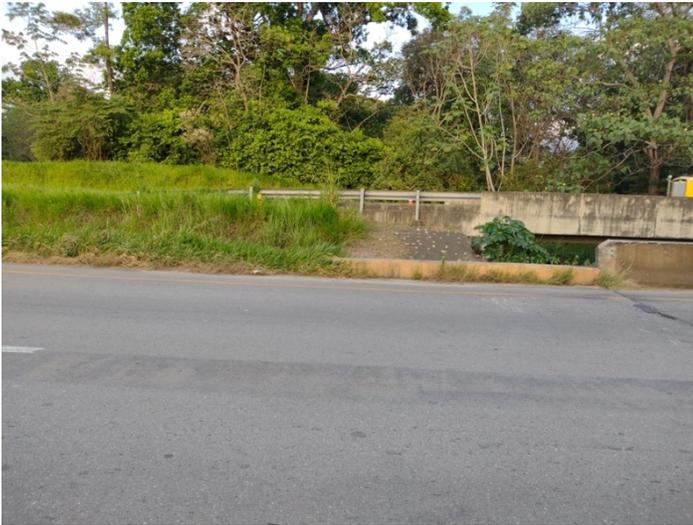
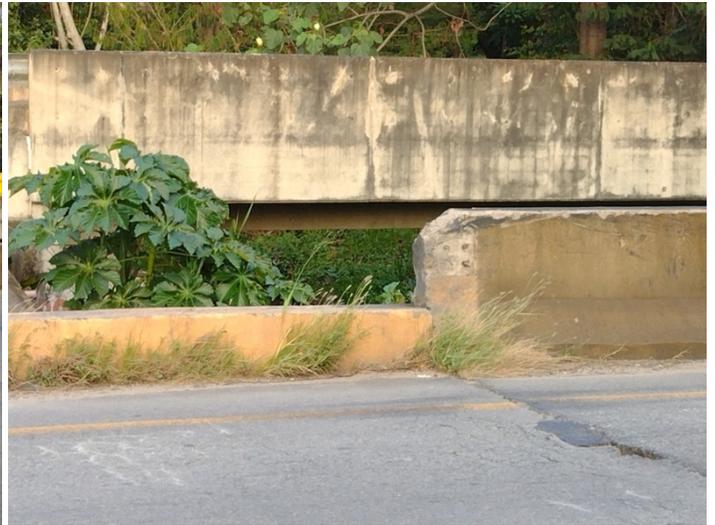
C-04 Barandas - 2. Baranda 02

Localización: | CI Costado izquierdo

Tipo de daño: | Ausencia

Longitud del daño (m): | 15

Observaciones: | No tiene defensa metálica en el costado izquierdo a la entrada del puente.

Calificación: | 4

Observaciones: | El puente se encuentra en buen estado, se debe instalar defensa metálica sobre el terraplén de aproximación a la entrada del puente.

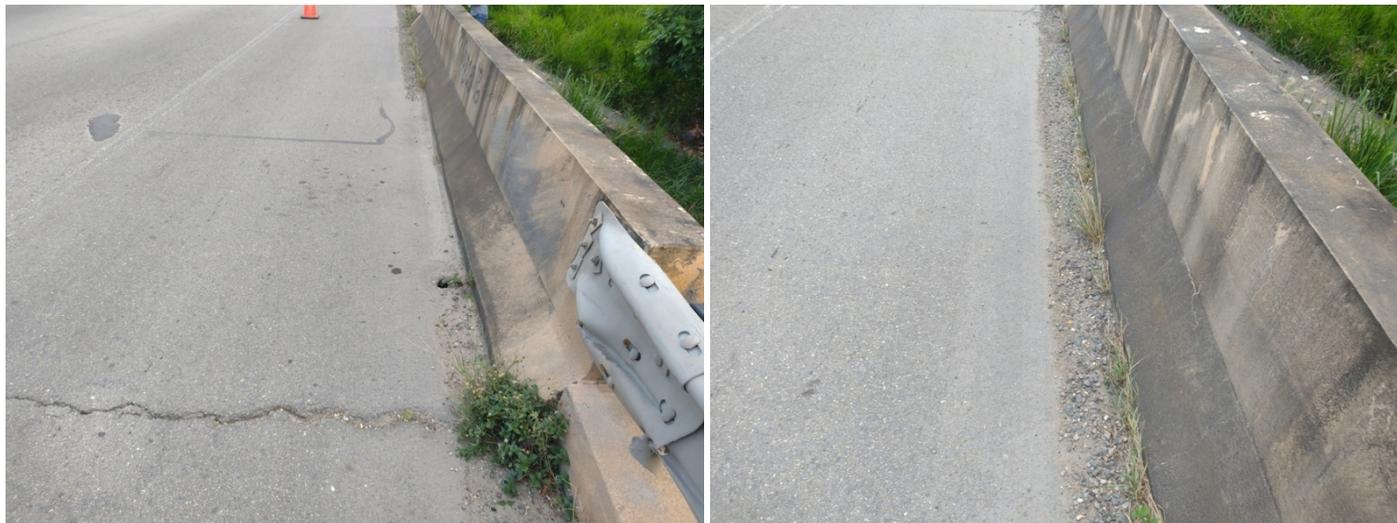
C-07 Drenajes - 1. Drenaje 01

Localización: | CD Costado derecho

Cuantificación de daño (m): | 1.8

Calificación: | 1

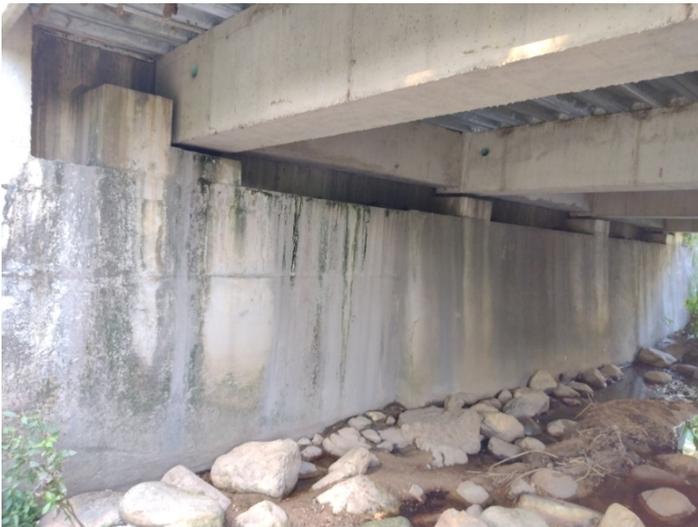
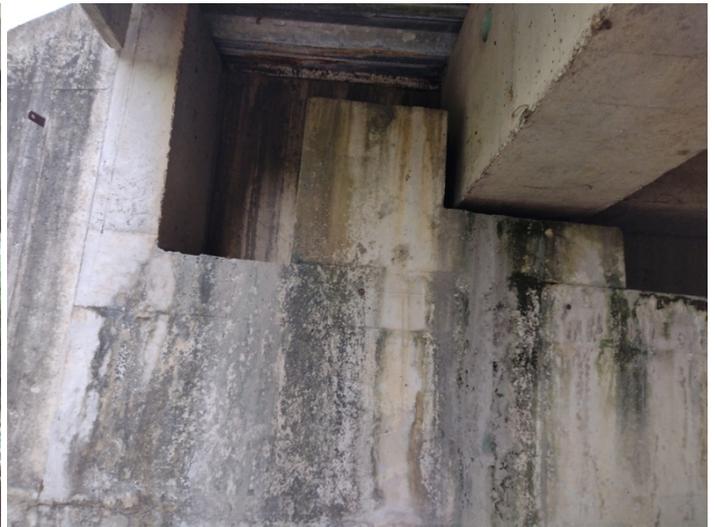
C-09 Estribos - 1. Estribo margen derecha

Daños por funcionamiento | IN Infiltración, EF Eflorescencias

Infiltración (m²): | 5

Eflorescencias (m²): | 5

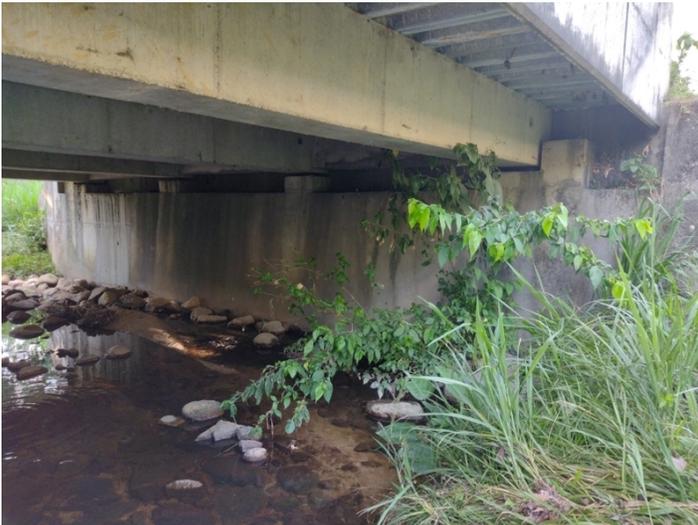
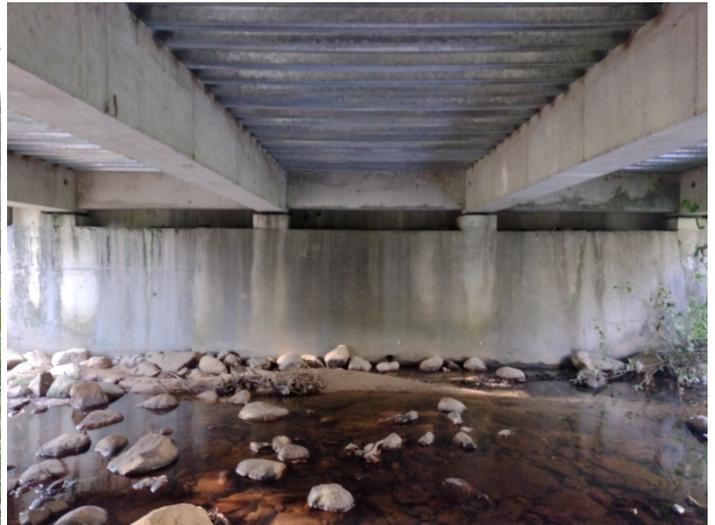
Observaciones: | Estribo en concreto ciclópeo con ampliación en concreto reforzado en la zona de aguas abajo.

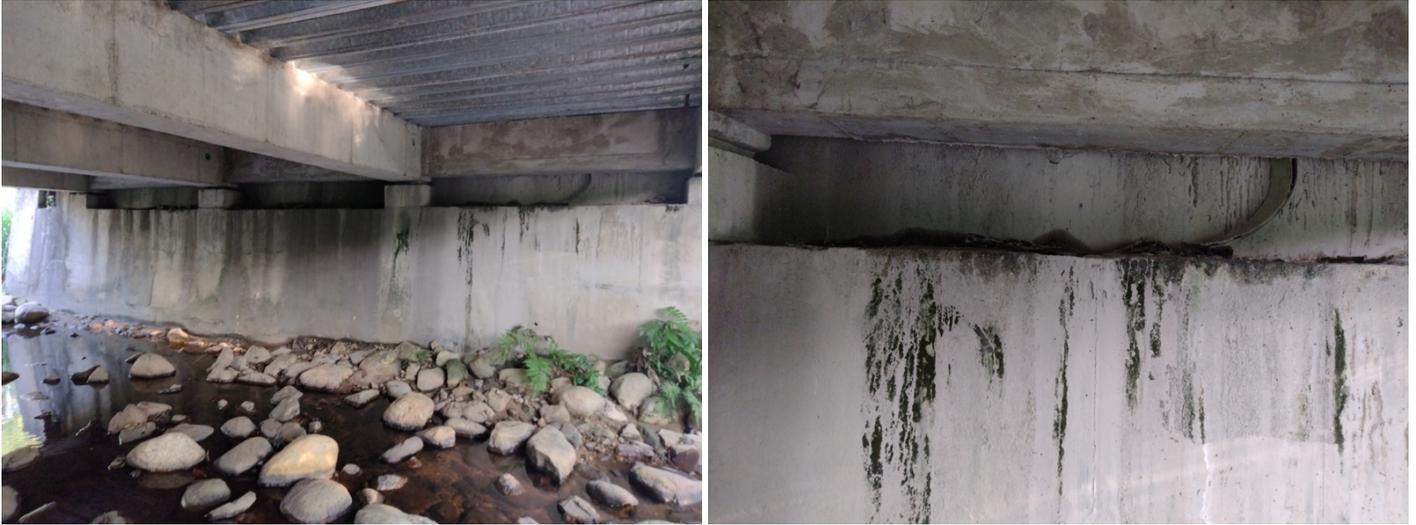
C-09 Estribos - 2. Estribo margen izquierda

| Daños por funcionamiento | IN Infiltración, EF Eflorescencias |
| Infiltración (m²): | 12 |
| Eflorescencias (m²): | 12 |

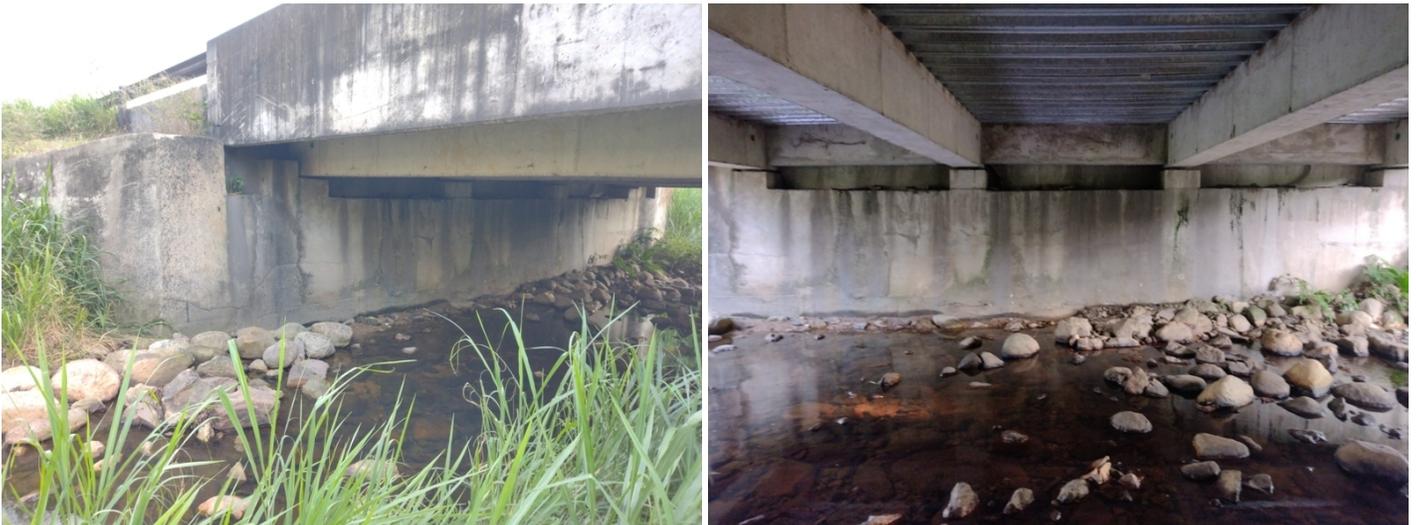
| Observaciones: | Estribo en concreto ciclópeo con ampliación en concreto reforzado en la zona de aguas abajo. |

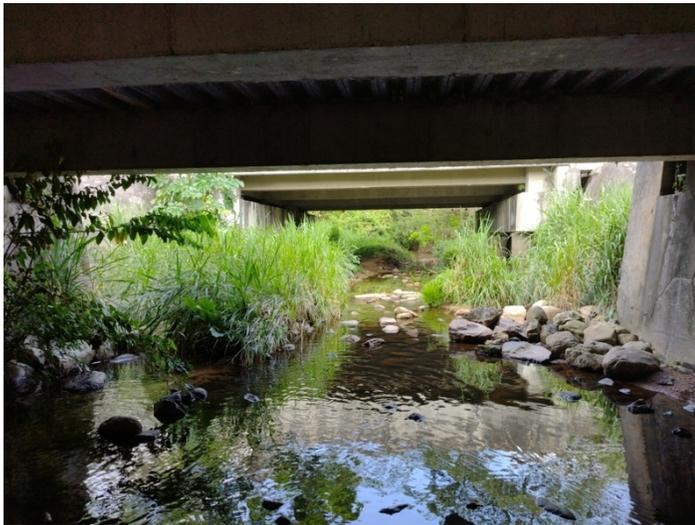
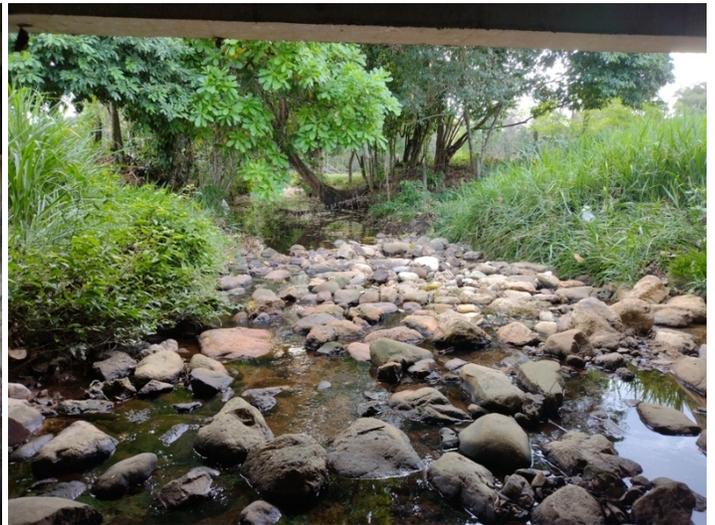
C-22 Cauce

Problemas identificados: Obstrucción del cauce por escombros, vegetación, o invasión del mismo., Sedimentación del material transportado por la corriente

Estado de conservación: Regular

Calificación: 2
