# 038-PU-P2A-S

## FORMATO PARA INSPECCIÓN VISUAL DE PUENTES Y PONTONES

EVALUACIÓN DEL ESTADO ACTUAL  
DE LAS OBRAS DEL CONTRATO DE  
CONCESIÓN BAJO EL ESQUEMA DE  
APP No.

| Nombre del puente: | P P2A S |

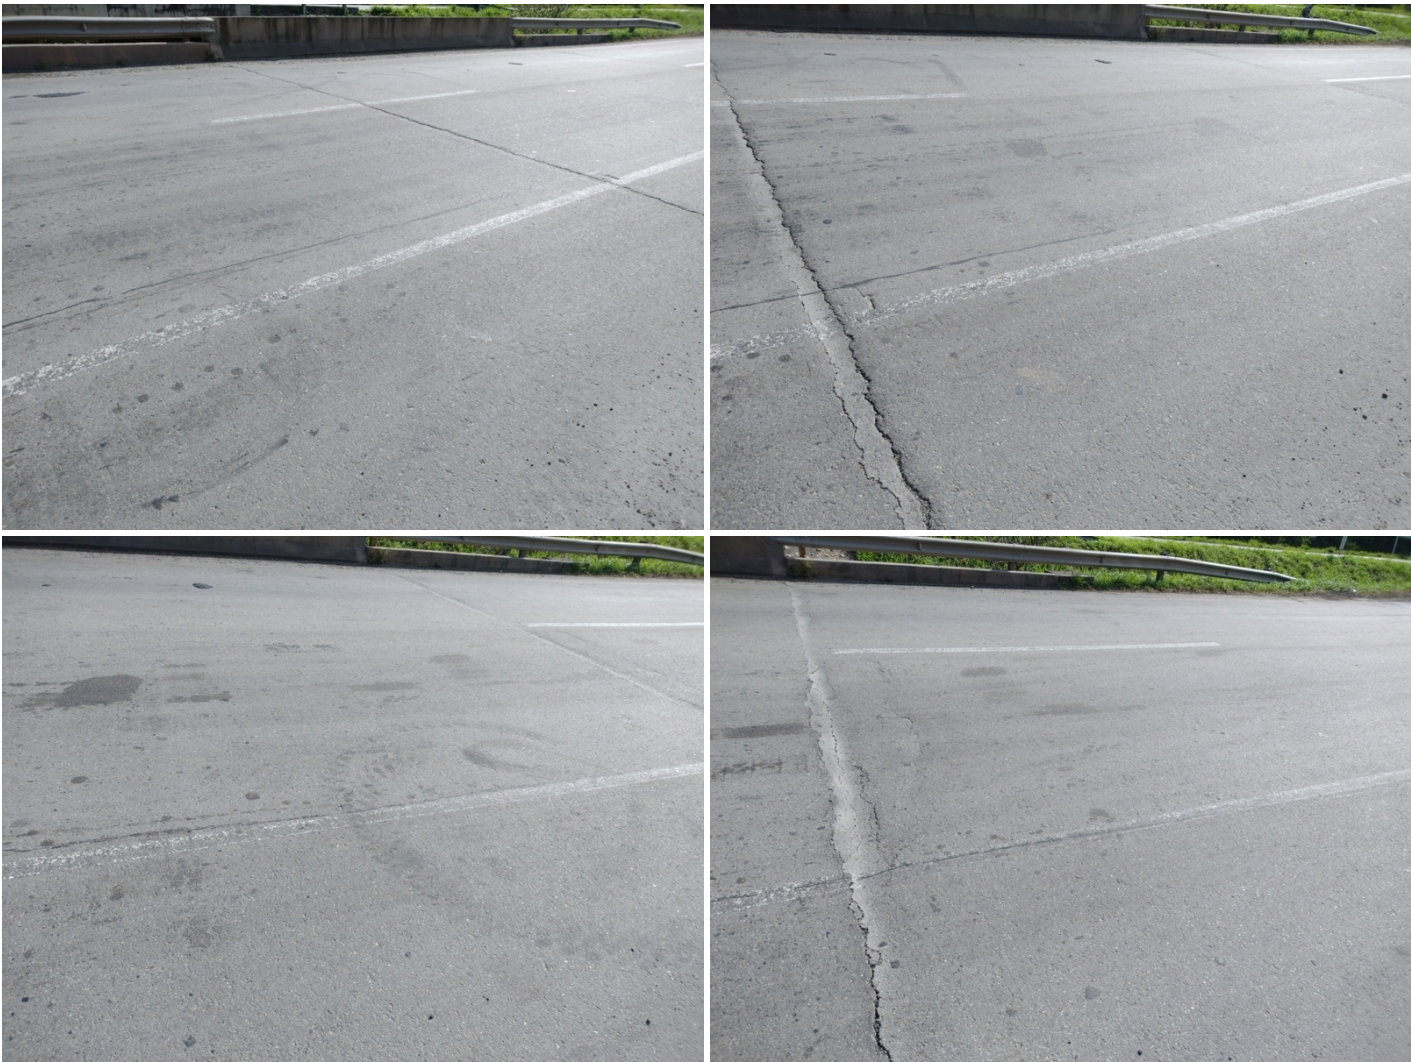
### C-01 Superficie del puente y accesos

Estado de conservación: Bueno

Calificación: 2

**Observaciones:** Se evidencia asentamiento diferencial y deterioro del pavimento en el terraplén de salida del puente.

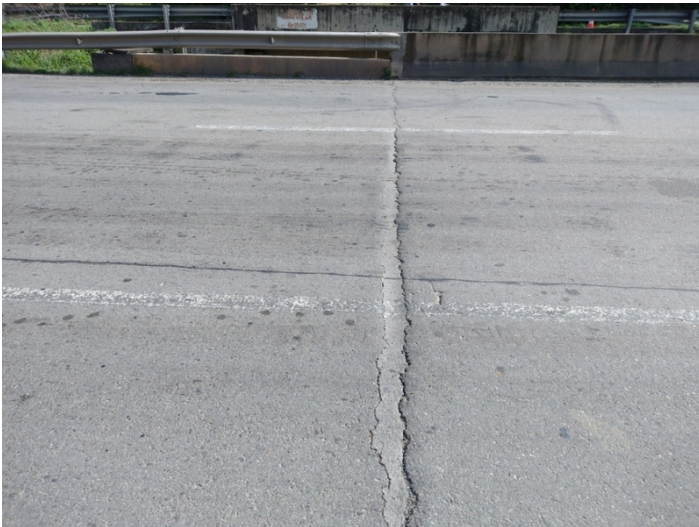
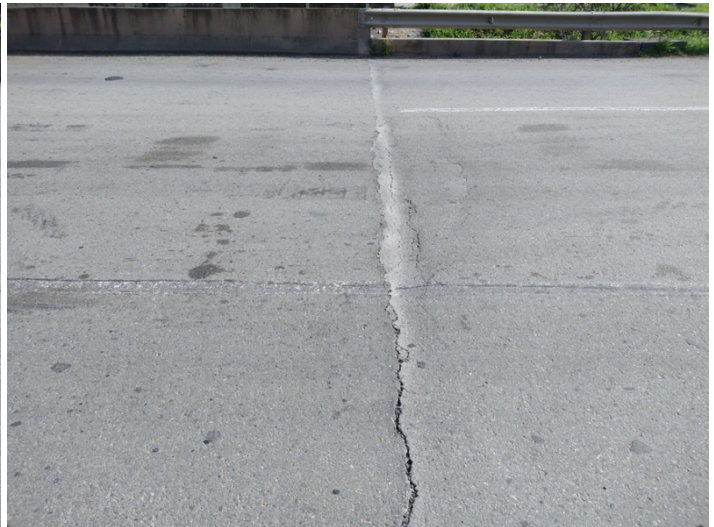
C-02 Juntas de expansión - 1. Junta 01

Observaciones: Las juntas se marcan sobre el pavimento.

Estado de conservación: Bueno

Calificación: 2

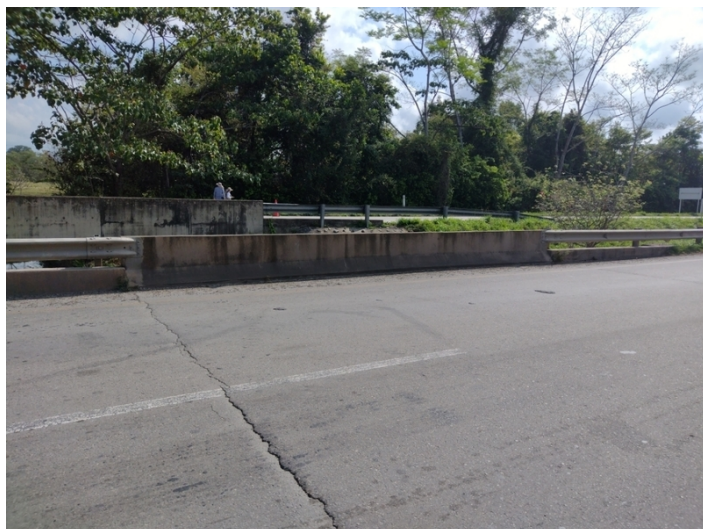
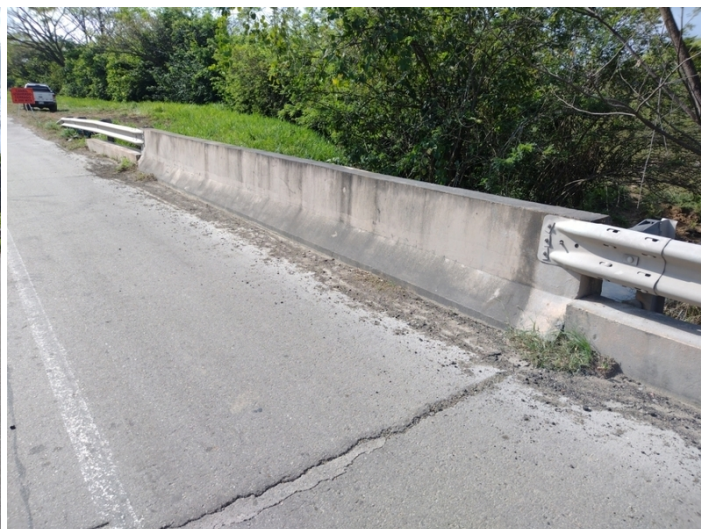
### C-04 Barandas - 1. Baranda 01

Localización: CD Costado derecho, CI Costado izquierdo

Tipo de daño: DT Deterioro

Longitud del daño (m): 19.4

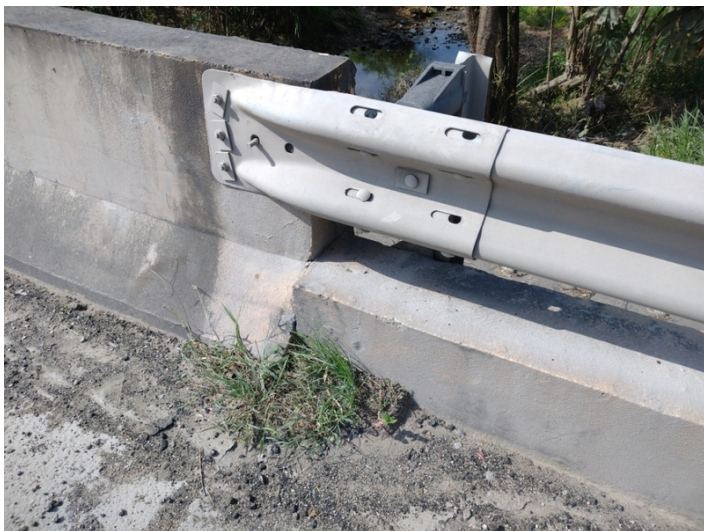
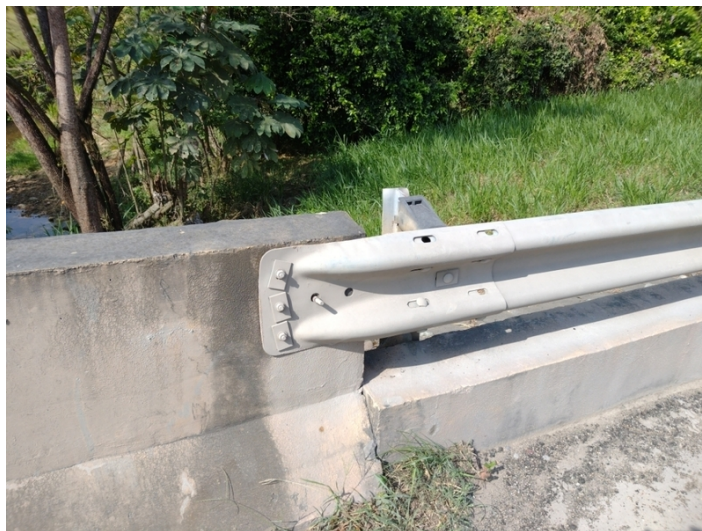
## C-04 Barandas - 2. Baranda 02

Localización: CD Costado derecho

Tipo de daño: Ausencia de tuerca

Longitud del daño (m): 1

**Observaciones:** Defensa metálica.

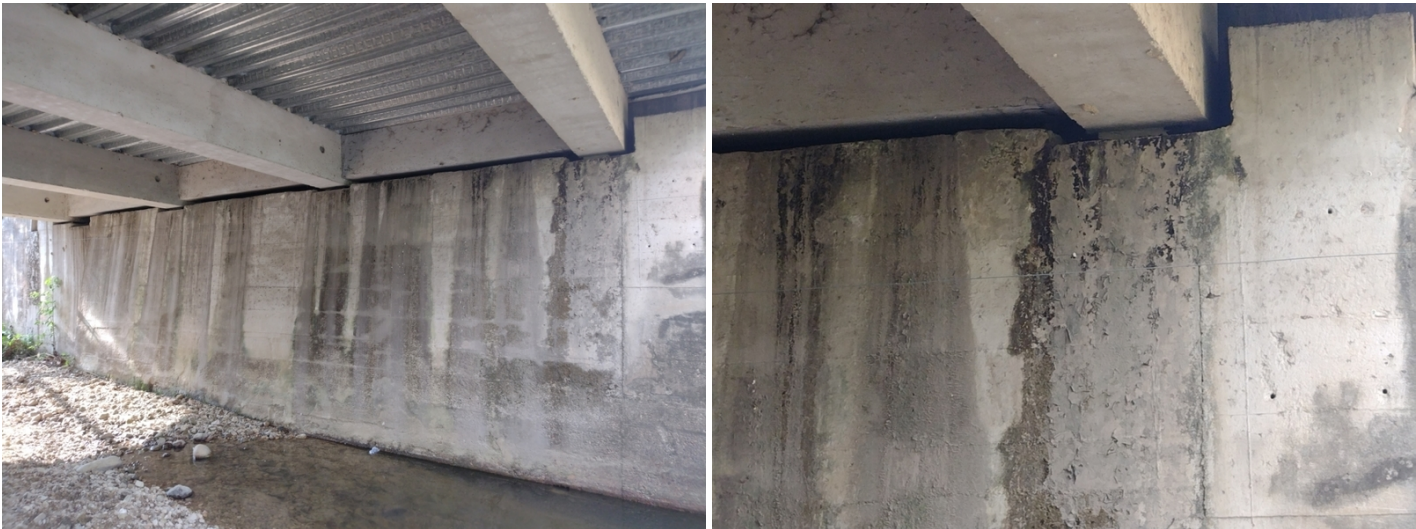
### C-09 Estribos - 1. Estribo margen derecha

| Daños por funcionamiento | IN Infiltración, EF Eflorescencias |

| Infiltración (m²): | 10 |

| Eflorescencias (m²): | 10 |

**Observaciones:** Los estribos presentan ampliación transversal en la zona de aguas abajo.

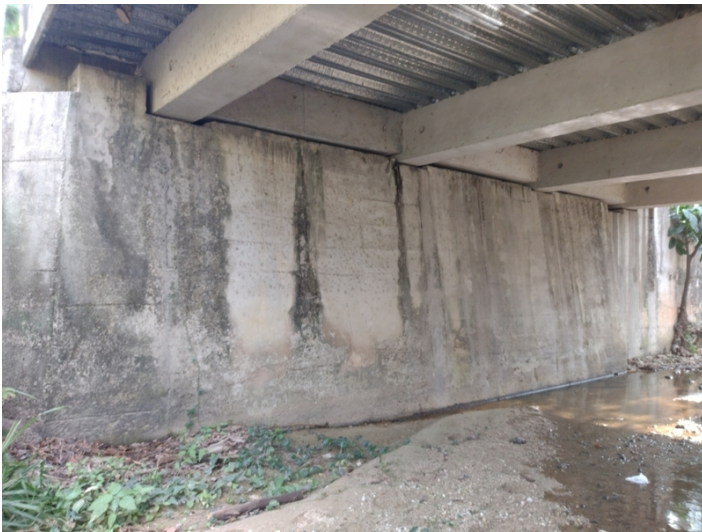
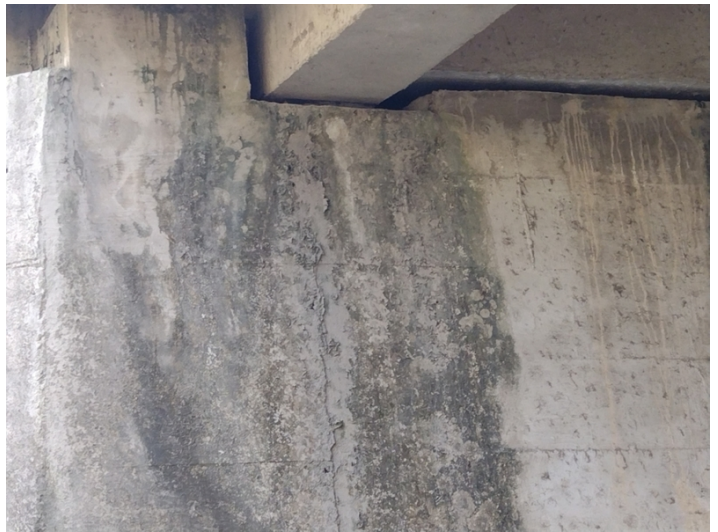
## C-09 Estribos - 2. Estribo margen izquierda

**Daños por funcionamiento** IN Infiltración, EF Eflorescencias

**Infiltración (m²):** 10

**Eflorescencias (m²):** 10

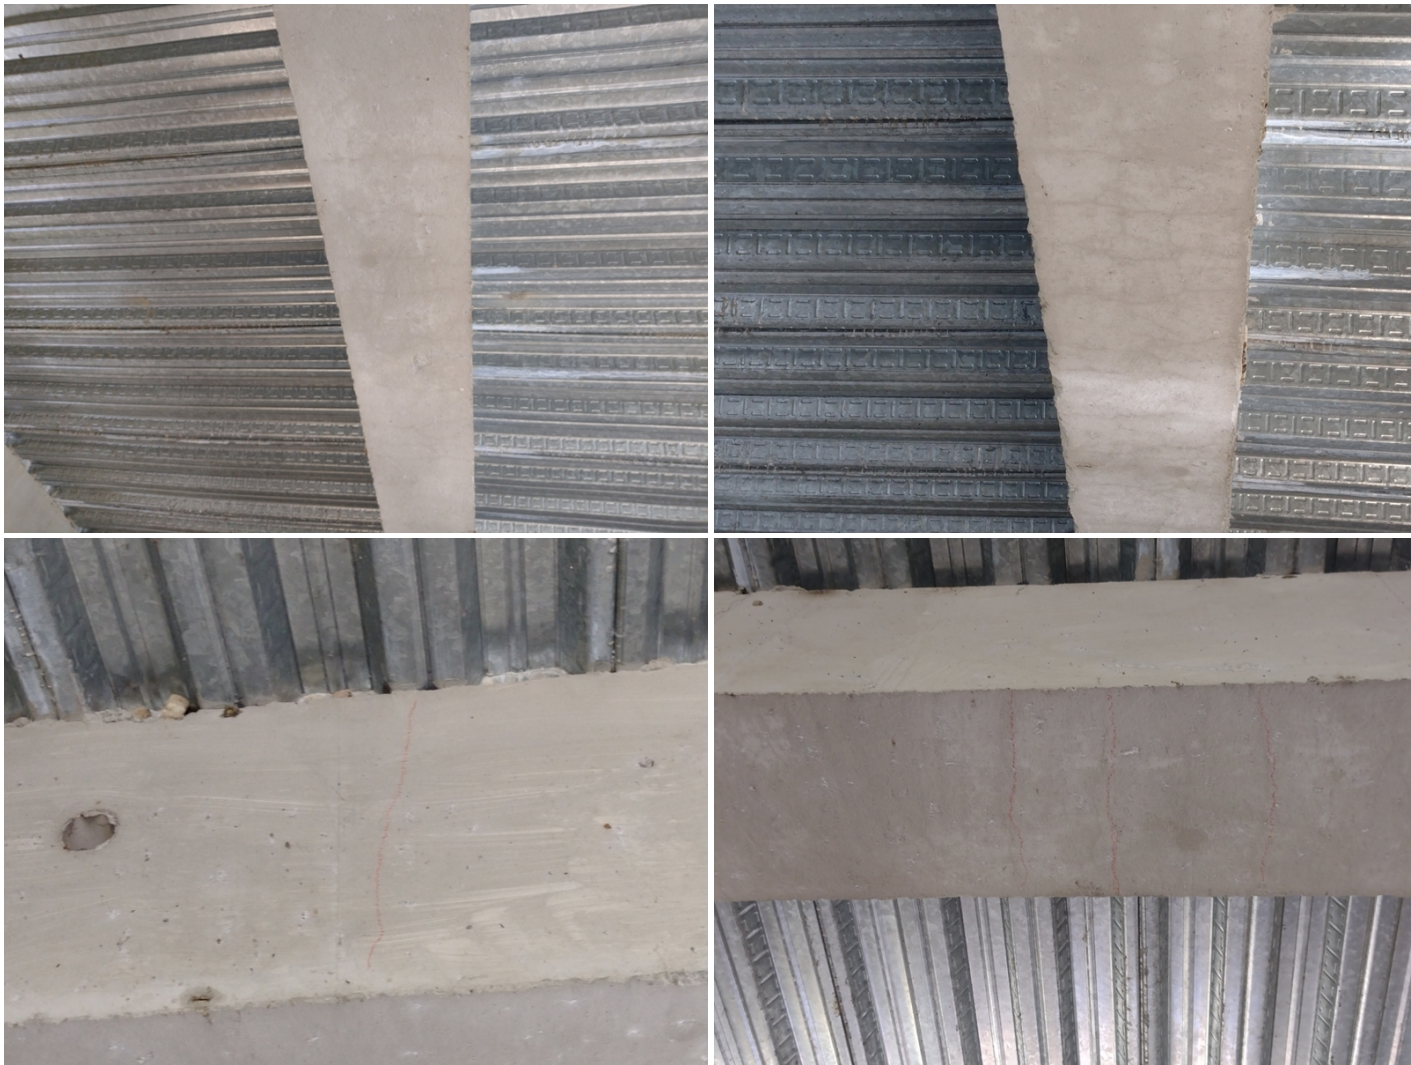
### C-12 Vigas - 1. Viga 01

| <b>Dimensiones:</b> | Son 4 vigas de 0.35 m de ancho por 0.60 m de alto. |
| <b>Daños por diseño:</b> | FIF Fisuras por flexión |
| <b>Fisuras por flexión (m):</b> | 10 |

**Estado de conservación:** Regular

**Calificación:** 3

| <b>Observaciones:</b> | Se debe realizar seguimiento a las fisuras por flexión y cortante en las vigas, adicionalmente se debe revisar la capacidad de la superestructura. |

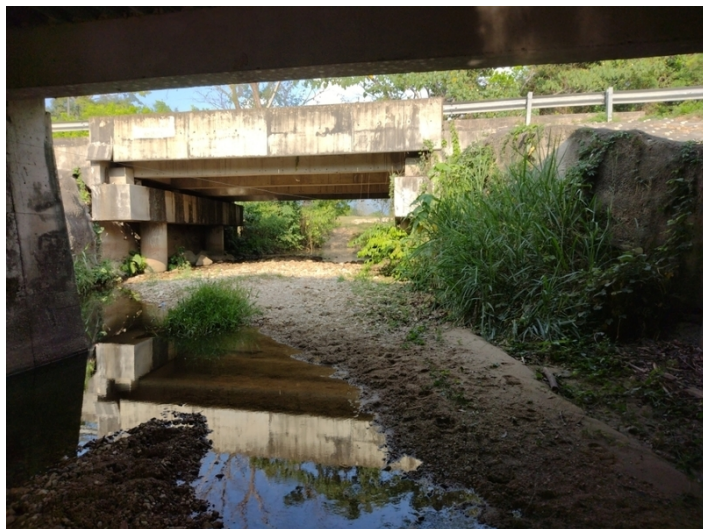
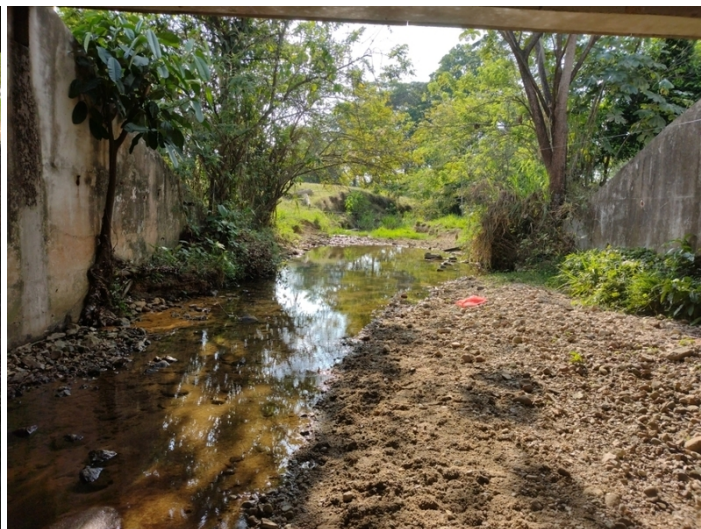
## C-22 Cauce

**Problemas identificados:** Obstrucción del cauce por escombros, vegetación, o invasión del mismo., Sedimentación del material transportado por la corriente

**Estado de conservación:** Bueno

**Calificación:** 2
