140-PU-P23CAUCE-S

FORMATO PARA INSPECCIÓN VISUAL DE PUENTES Y PONTONES

EVALUACIÓN DEL ESTADO ACTUAL DE LAS OBRAS DEL CONTRATO DE CONCESIÓN BAJO EL ESQUEMA DE APP No.	003 DE 2022
Nombre de la ficha:	140-PU-P23CAUCE-S
Fecha:	January 5, 2023
Regional:	09-CÉSAR
Levantó:	Lina Marcela Restrepo Higuita
Nombre de la vía:	La Mata - Curumaní
Ruta:	4515
Vía en concesión:	SIN INFORMACIÓN
Mantenimiento integral:	SIN INFORMACIÓN
Grupo ADM.VIAL:	G1
Alcance:	PEXI-MIN: Puente existente mantenimiento mínimo

PR. del puente:	PR30+396 S
Nombre del puente:	P P23 S
Obstáculo que salva:	Quebrada

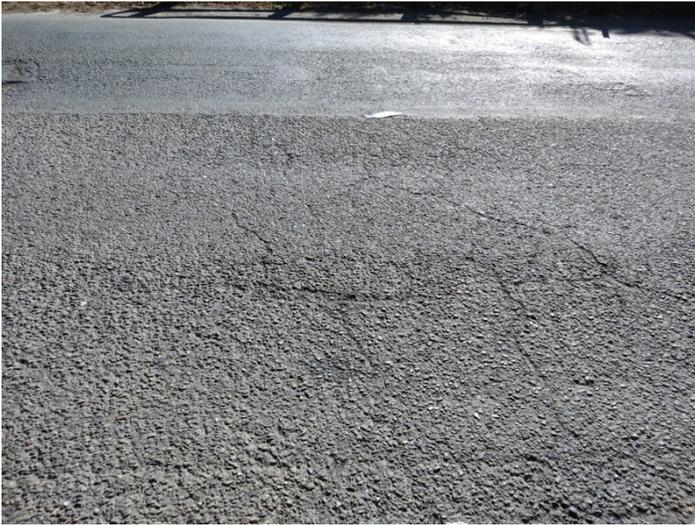
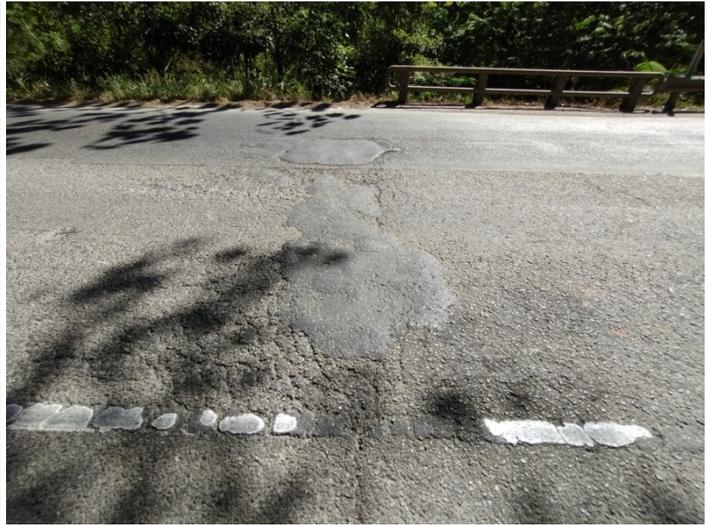
C-01 Superficie del puente y accesos

Estado de conservación: Regular

Calificación: 2

Observaciones: No se observa la junta marcada en el pavimento a la salida del puente. Sin embargo ,en la losa de aproximación hay discontinuidades en la carpeta asfáltica, las cuales generan humedades en el estribo derecho.

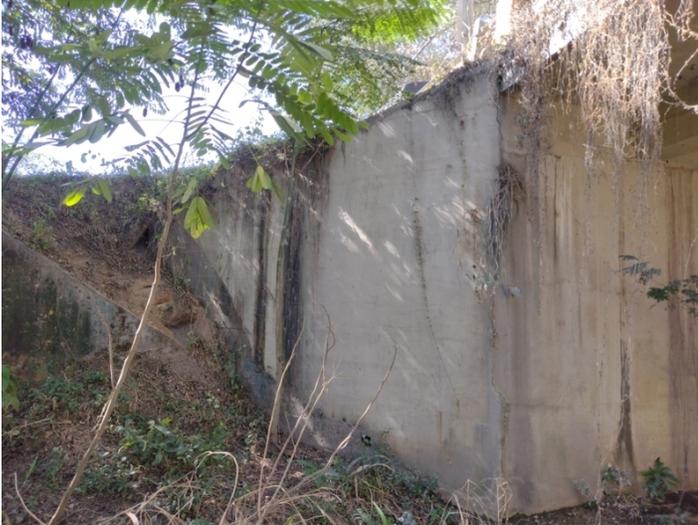
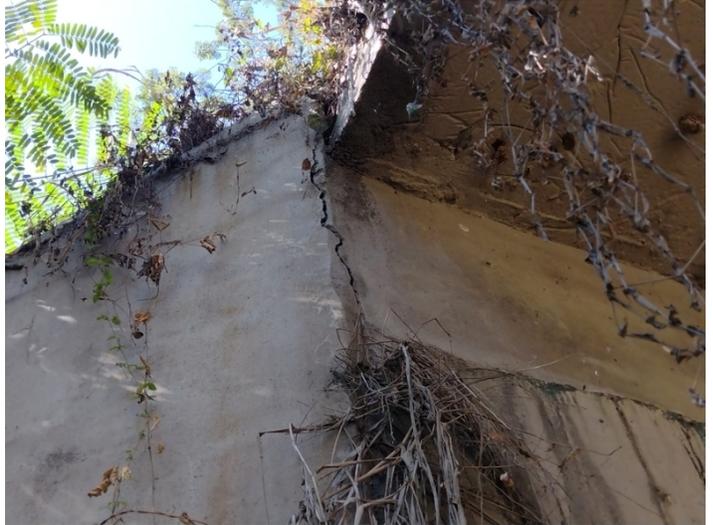
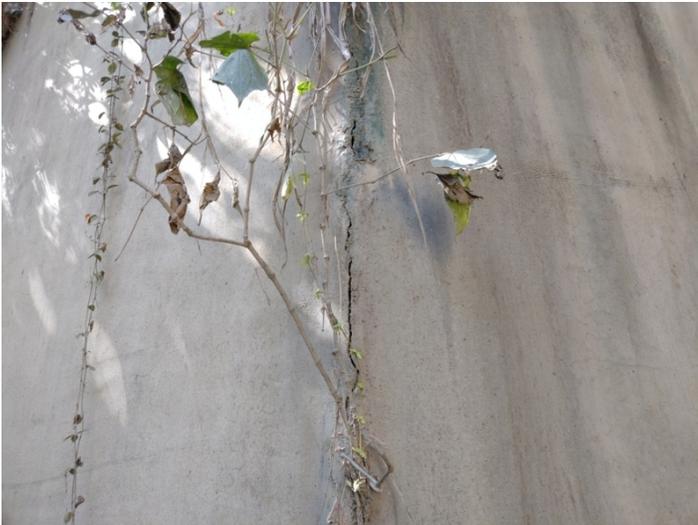
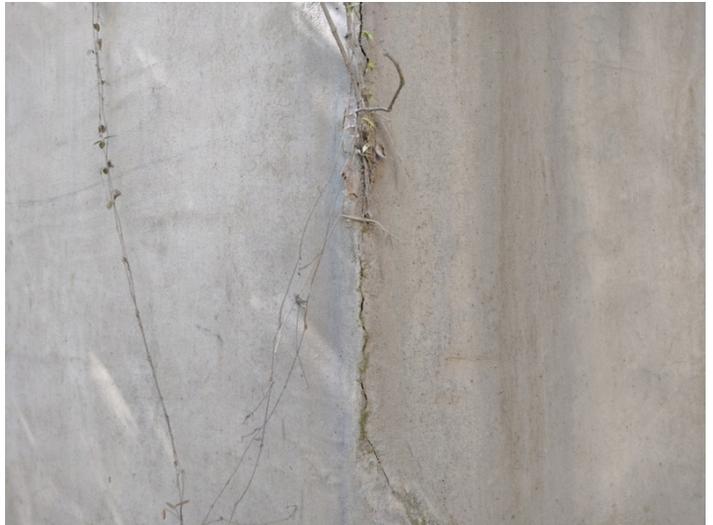
C-08 Aletas - 2. Aleta 02

Observaciones : | La aleta del costado izquierdo aguas arriba se está desprendiendo del estribo.

Calificación: | 1

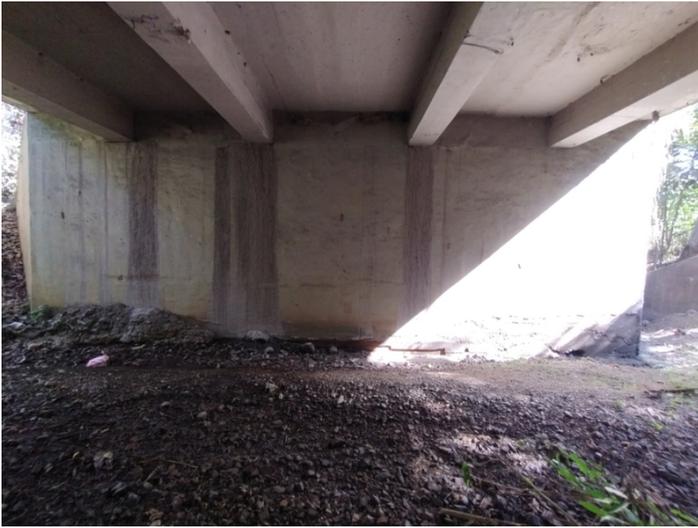
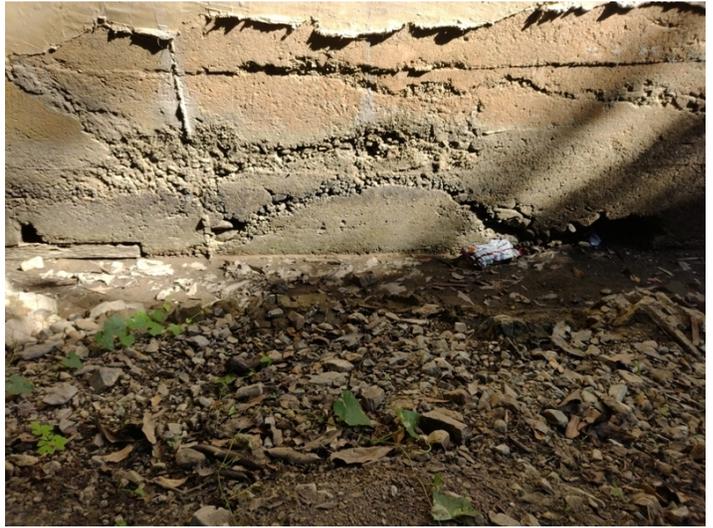
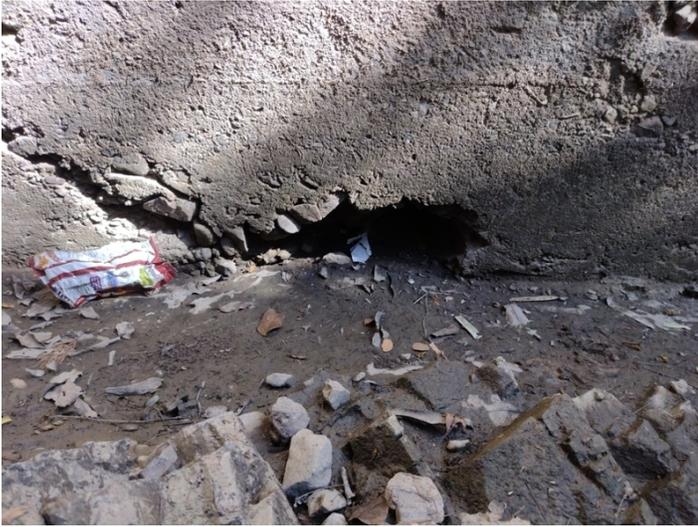
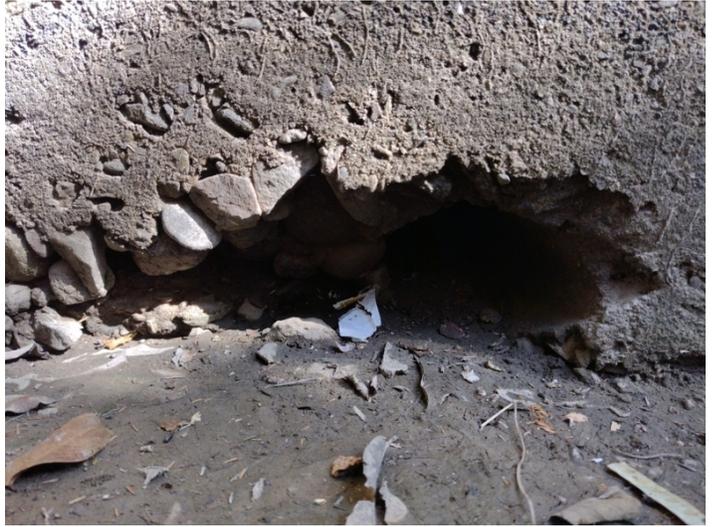
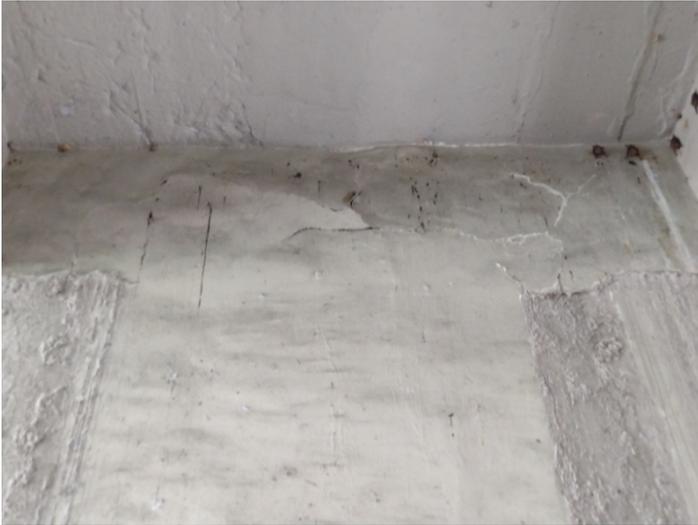
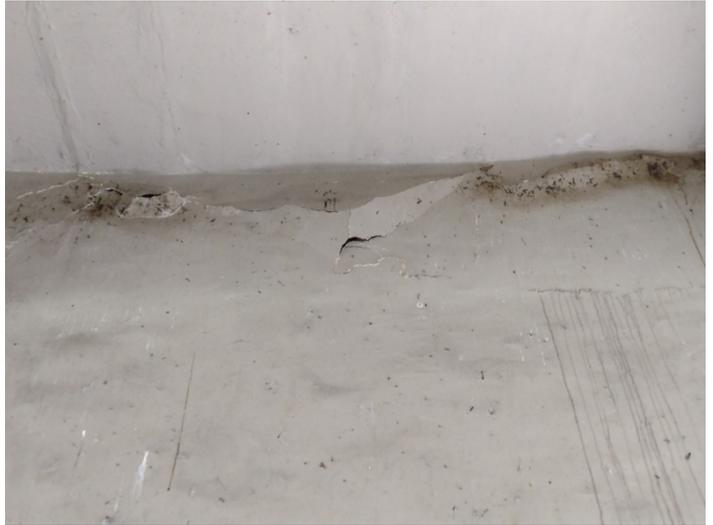
C-09 Estribos - 1. Estribo margen derecha

Daños por funcionamiento EF Eflorescencias, SOC Socavación

Eflorescencias (m²): 1

Socavación (m²): 0.5

Observaciones: Se presenta socavación en la base del estribo en una zona puntual. Además hay hormigueo del concreto. Se presenta embombamiento de la pintura en la parte superior del estribo derecho.

Calificación: | 3

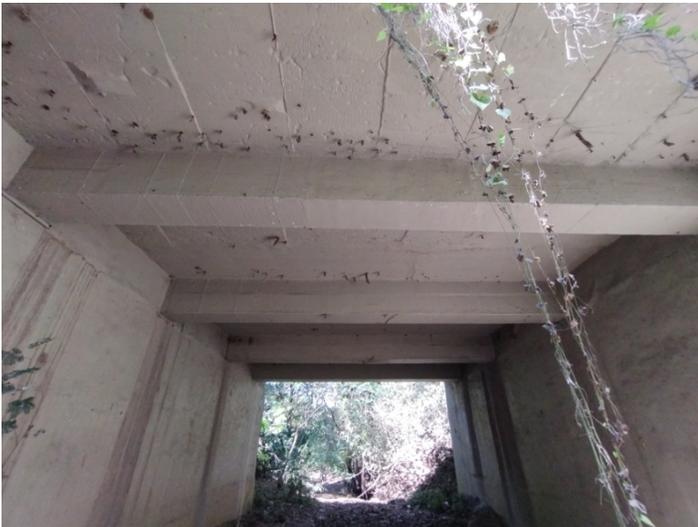
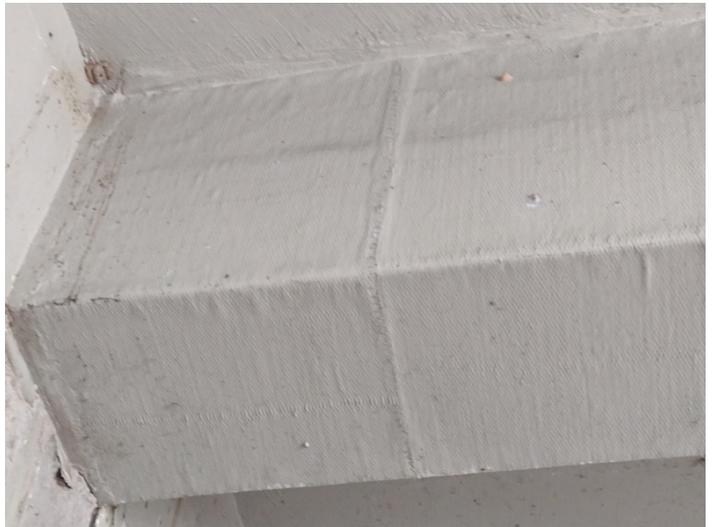
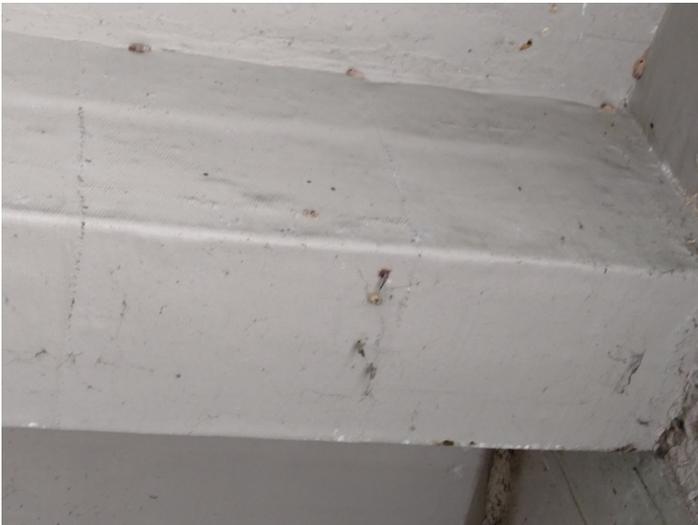
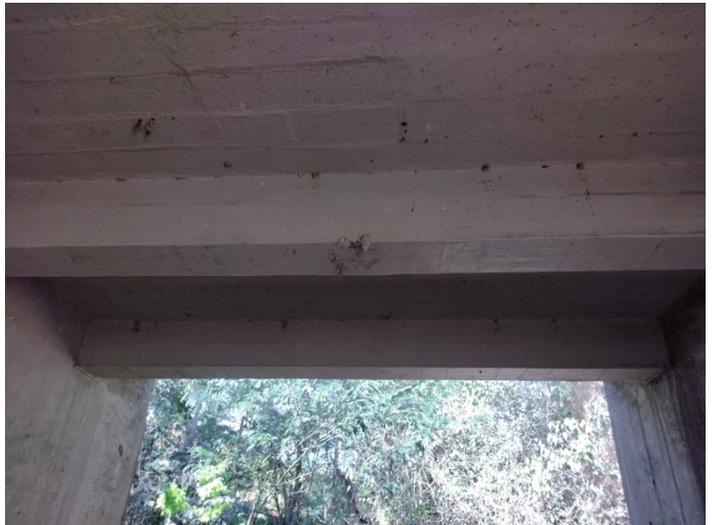
C-12 Vigas - 1. Viga 01

Las vigas están reforzadas con fibra de carbono en los extremos. Son 4 vigas separadas 2,6 m entre ejes.

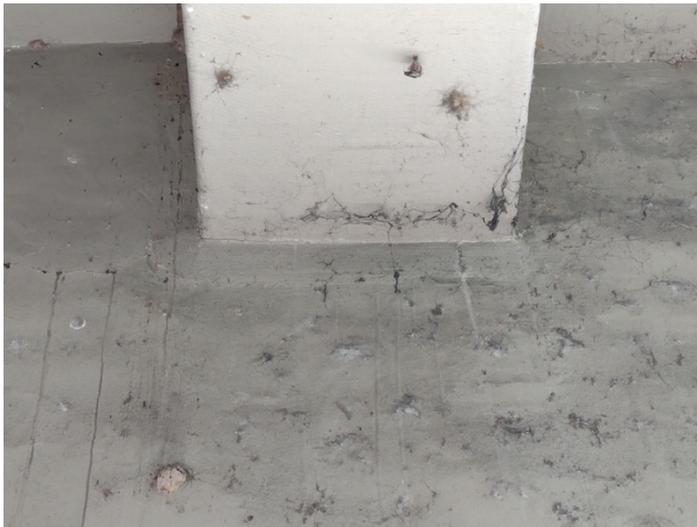
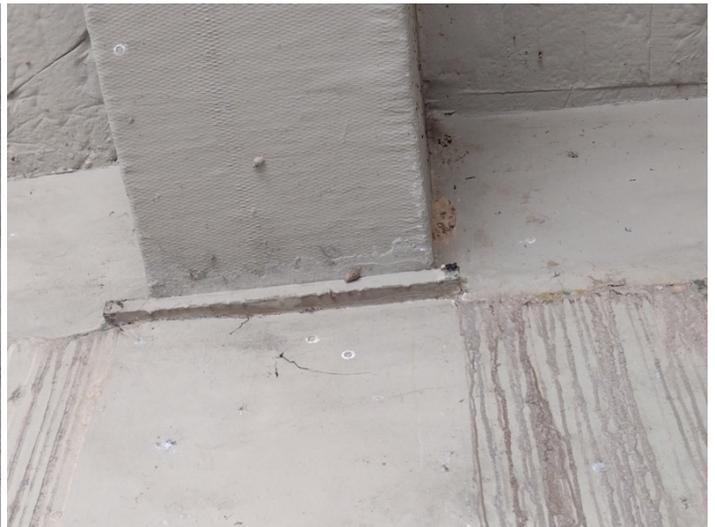
C-15 Apoyos - 1. Apoyo 01

Observaciones: | La viga 1 tiene un apoyo en un elemento tipo ménsula en el costado izquierdo, en el costado derecho no se observa apoyo.

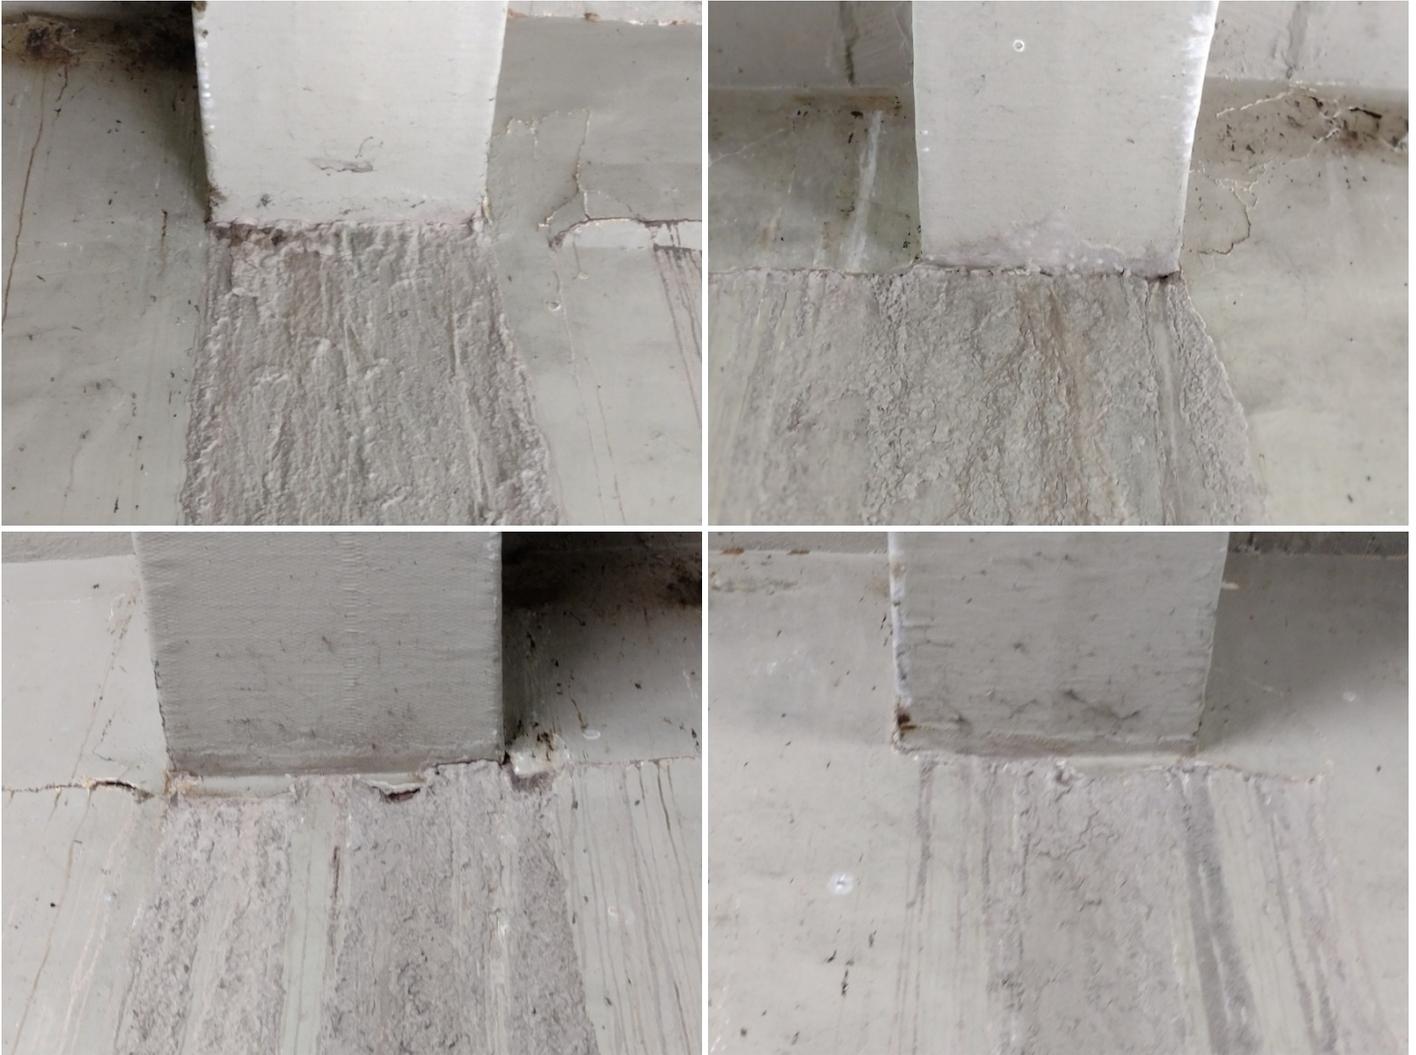
C-15 Apoyos - 2. Apoyo 02

Observaciones: Las vigas 2 y 3 no tienen apoyos visibles.

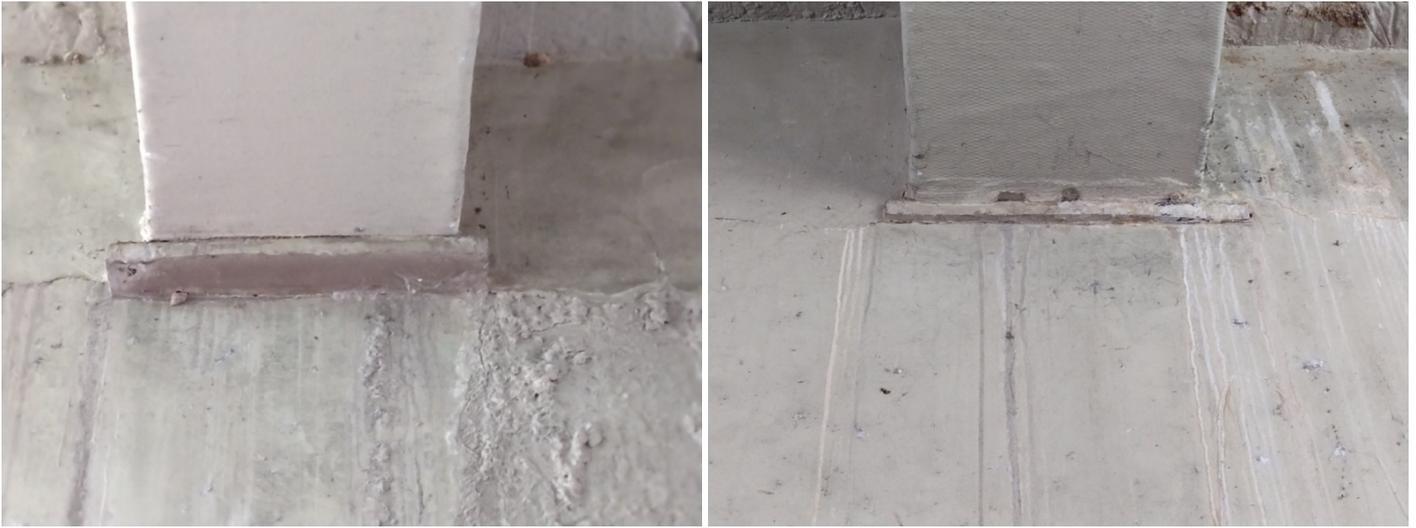
C-15 Apoyos - 3. Apoyo 03

Observaciones: | La viga 4 tiene apoyo tipo ménsula en ambos costados.

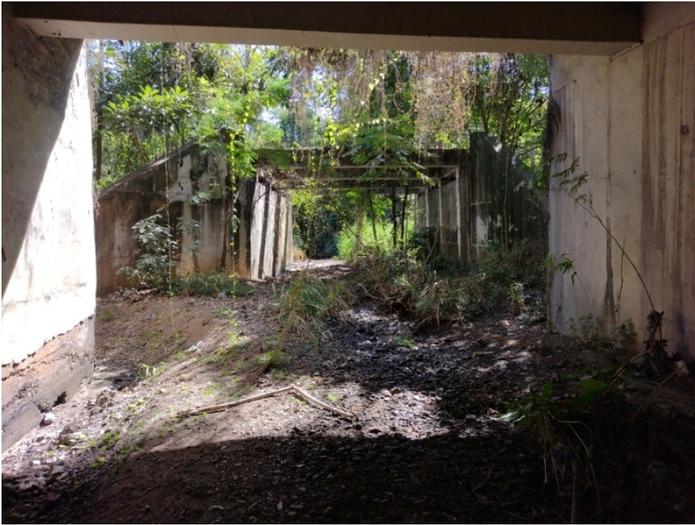
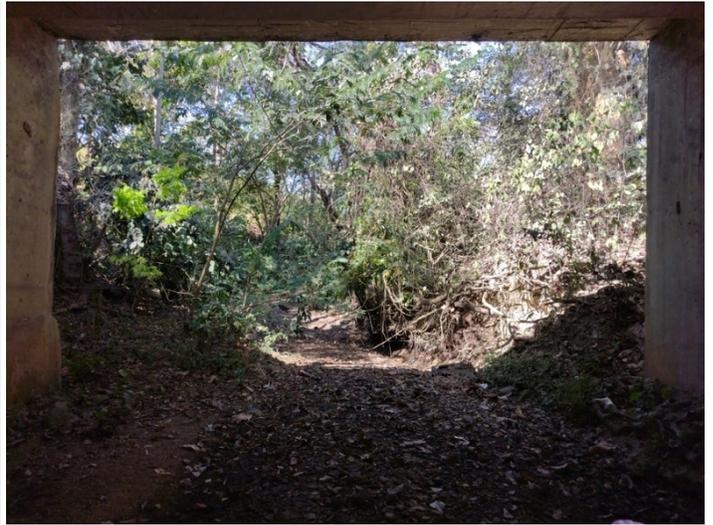
C-22 Cauce

Problemas identificados: | Obstrucción del cauce por escombros, vegetación, o invasión del mismo.

Estado de conservación: Regular

Calificación: 2
