# 141-PU-EL\_BURRO

## FORMATO PARA INSPECCIÓN VISUAL DE PUENTES Y PONTONES

<b>EVALUACIÓN DEL ESTADO ACTUAL DE LAS OBRAS DEL CONTRATO DE CONCESIÓN BAJO EL ESQUEMA DE APP No.</b>	003 DE 2022
<b>Nombre de la ficha:</b>	141-PU-EL_BURRO
<b>Fecha:</b>	January 4, 2023
<b>Regional:</b>	09-CÉSAR
<b>Levantó:</b>	Santiago González Arango
<b>Nombre de la vía:</b>	La Mata - Curumaní
<b>Ruta:</b>	4515
<b>Vía en concesión:</b>	SIN INFORMACIÓN
<b>Mantenimiento integral:</b>	SIN INFORMACIÓN
<b>Grupo ADM.VIAL:</b>	G1
<b>Alcance:</b>	PEXI-REFORZA: Puente existente reforzamiento

<b>PR. del puente:</b>	PR30+692 S
<b>Nombre del puente:</b>	P EL BURRO S
<b>Obstáculo que salva:</b>	Quebrada

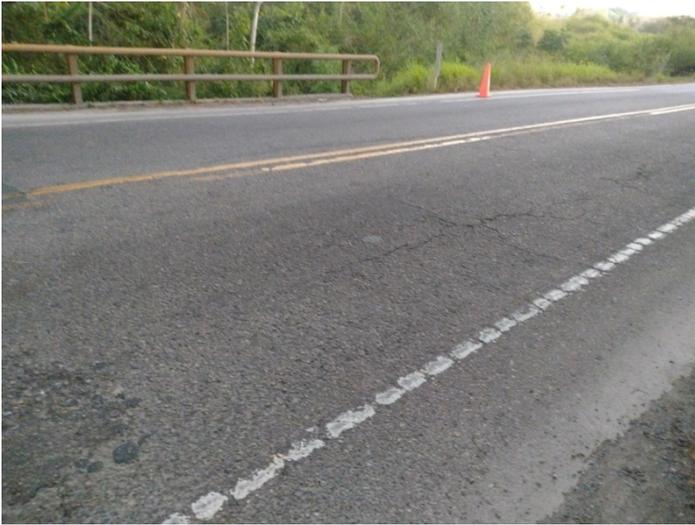
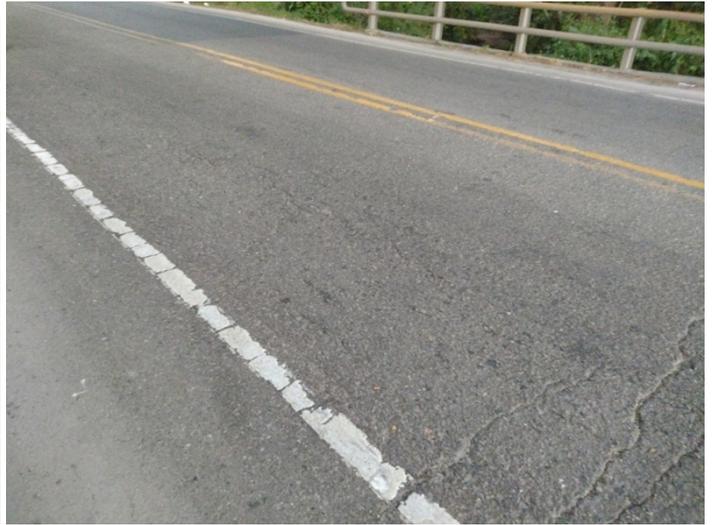
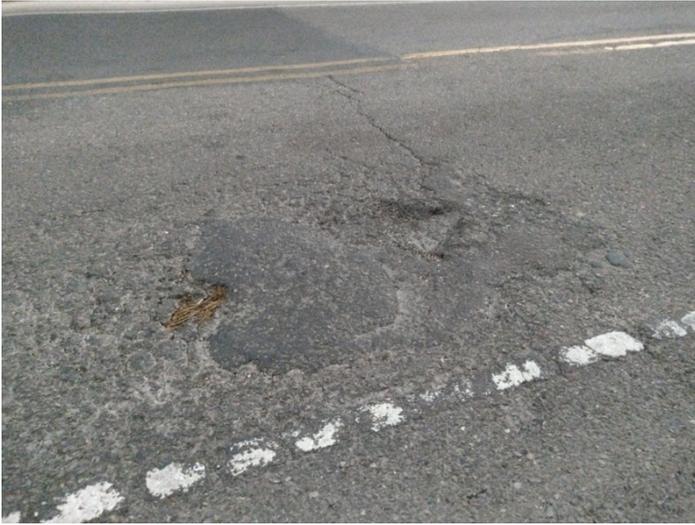
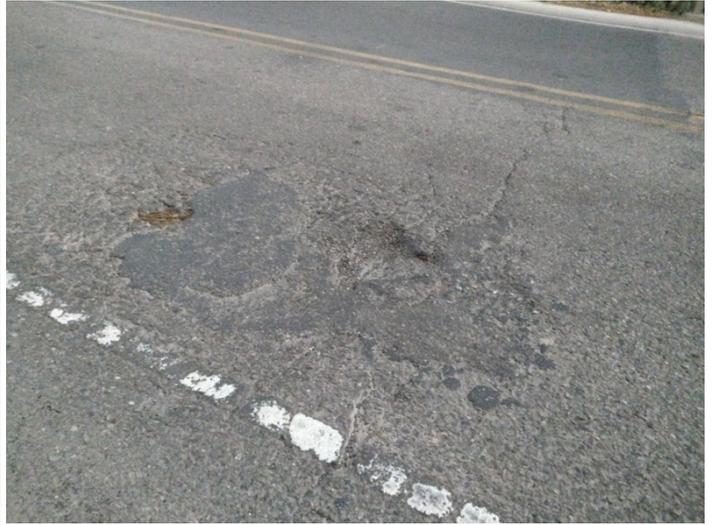
### C-01 Superficie del puente y accesos

Estado de conservación: Regular

Calificación: 2

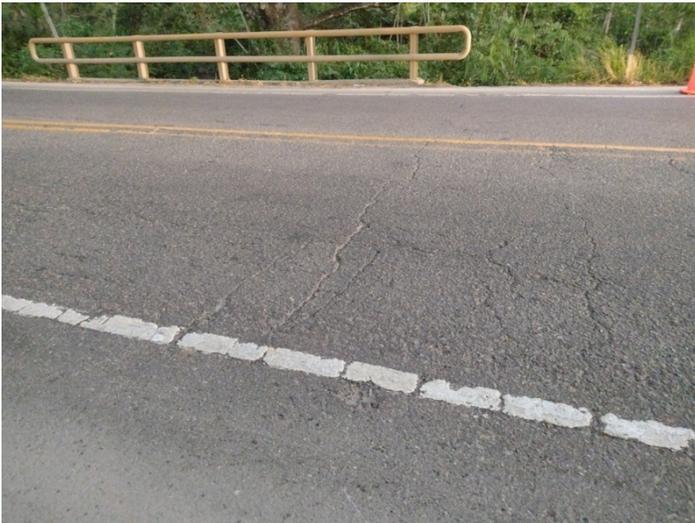
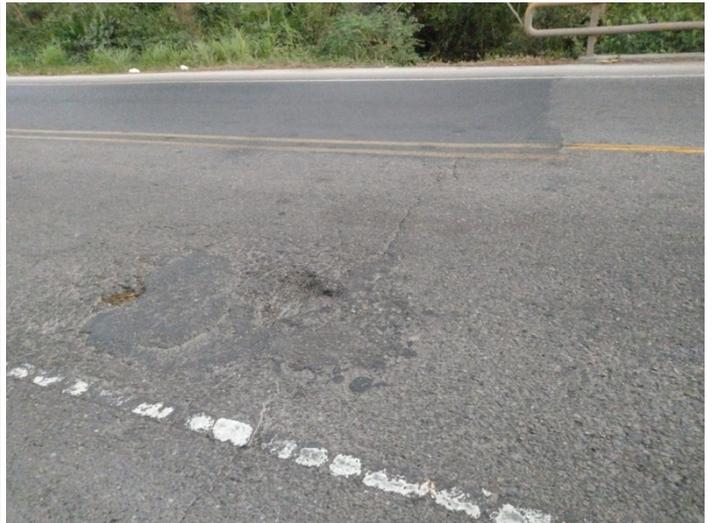
### C-02 Juntas de expansión - 1. Junta 01

**Observaciones:** | Las juntas se marcan sobre el pavimento.

**Estado de conservación:** | Regular

**Calificación:** | 2

**Observaciones:** | Existen huecos en el pavimento a la salida del puente.

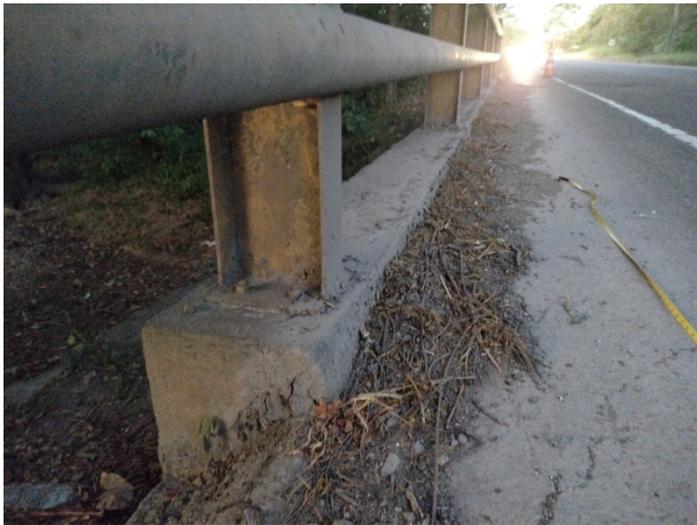
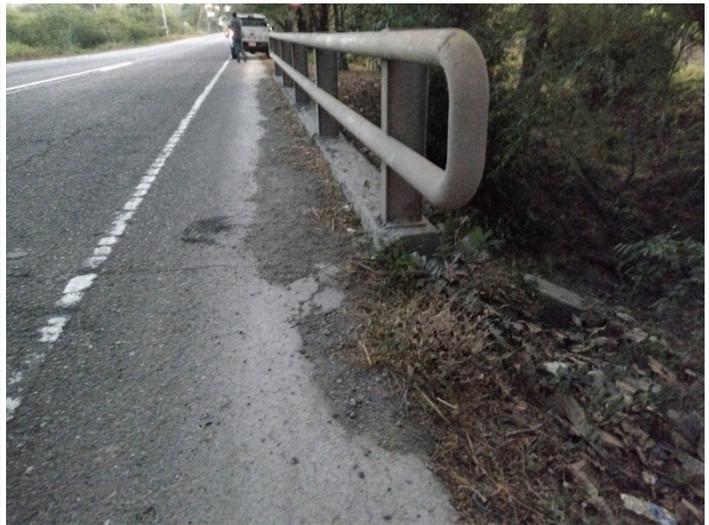
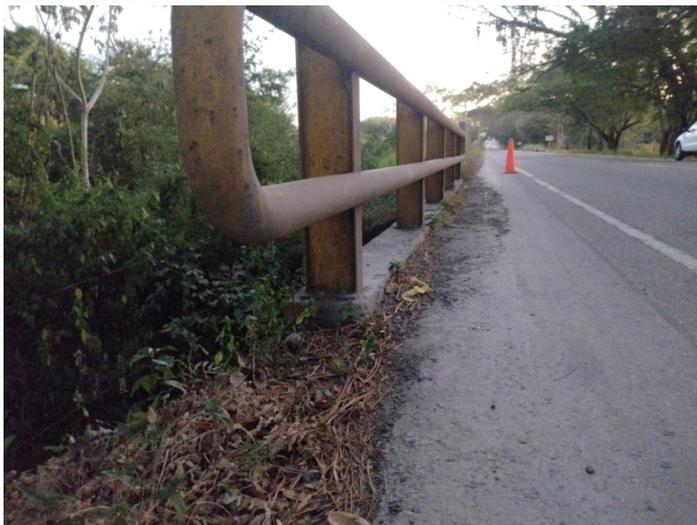
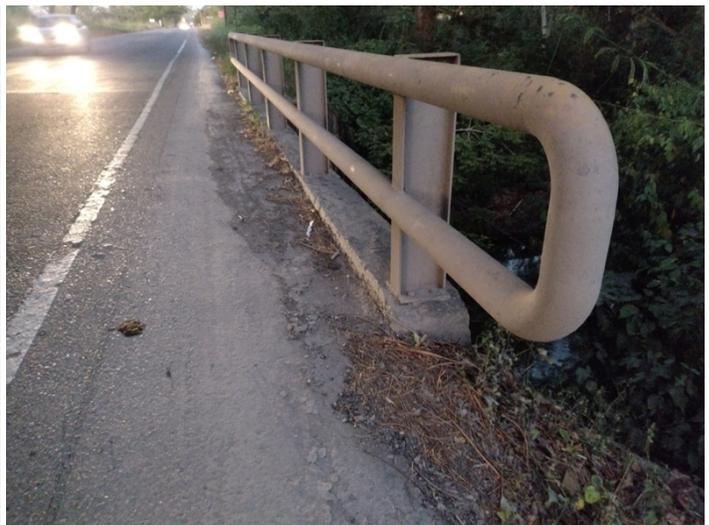
### Dimensión insuficiente

**Localización:** | AC Ambos costados

**Longitud del daño:** | 21.6

**Estado de conservación:** | Regular

**Calificación:** | 1

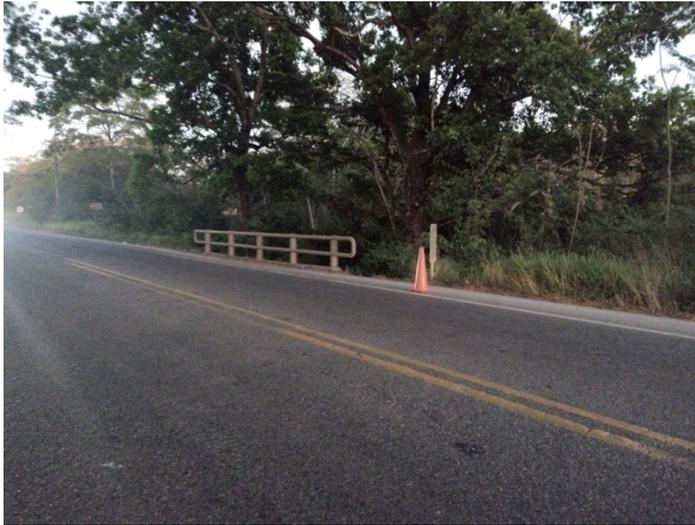
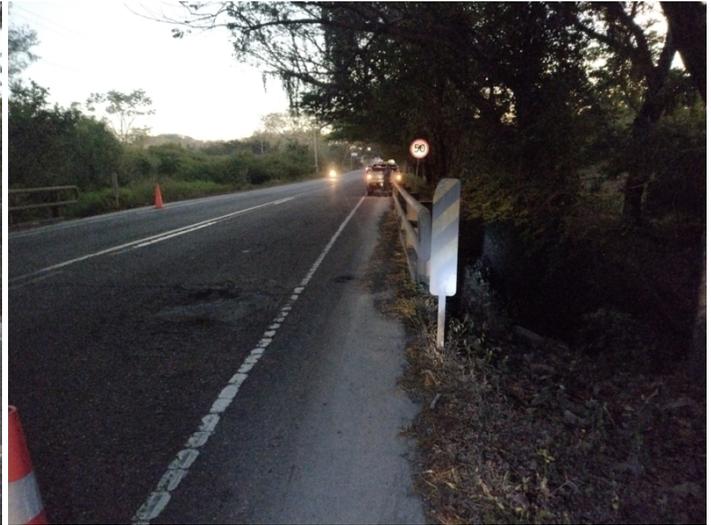
#### Horizontal

**Localización:** | CD Costado derecho, CI Costado izquierdo, E Entrada del puente, S Salida del puente

**Tipo de daño:** | IL Ilegibilidad

**Cuantificación de daño (Und):** | 2

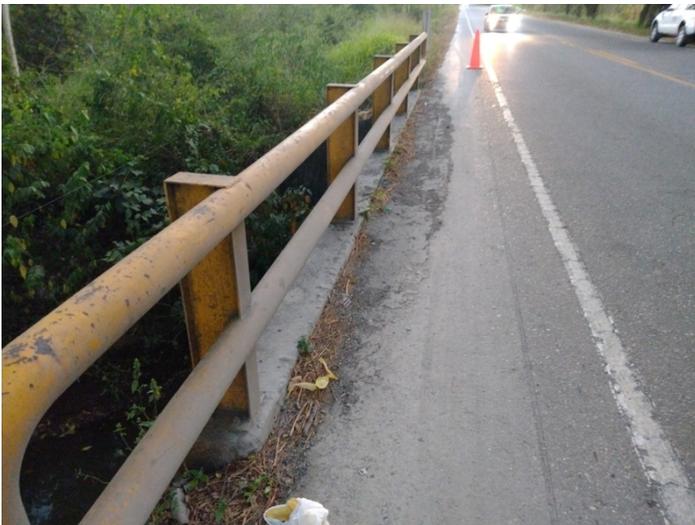
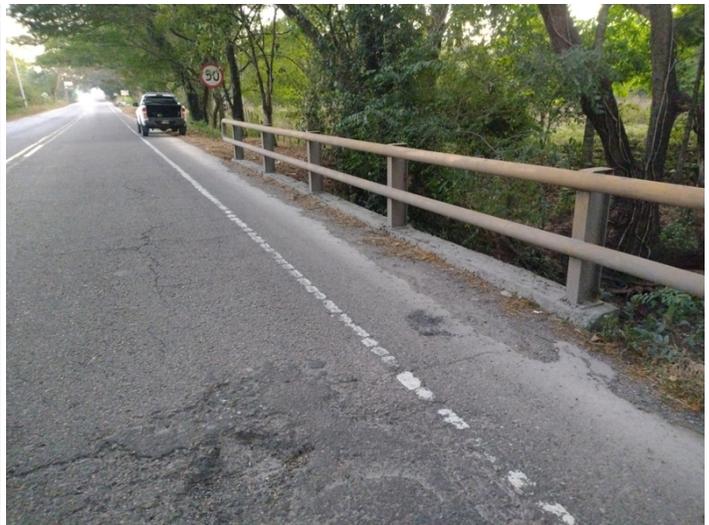
### Ausencia

Localización: CD Costado derecho, CI Costado izquierdo

Cuantificación de daño (m): 1.2

**Observaciones:** | No tiene drenajes.

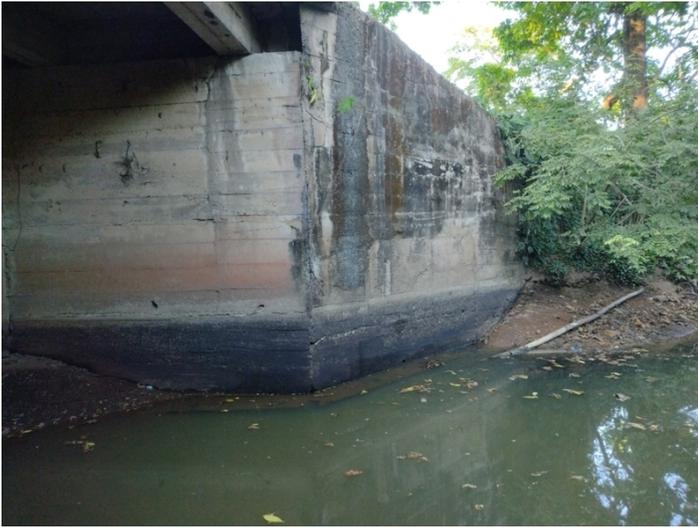
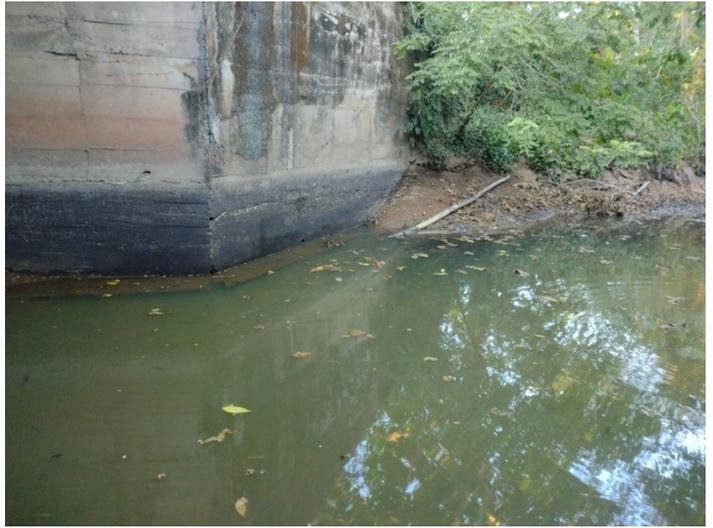
#### C-08 Aletas - 1. Aleta 01

**Daños por funcionamiento** | SOC Socavación

**Socavación (m²):** | 6

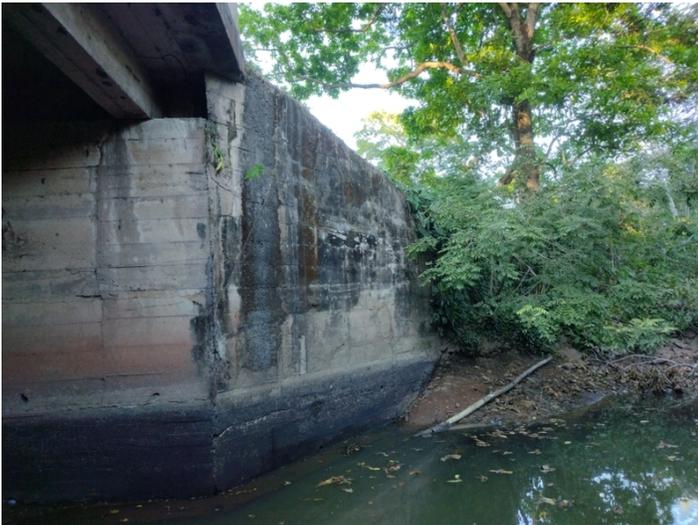
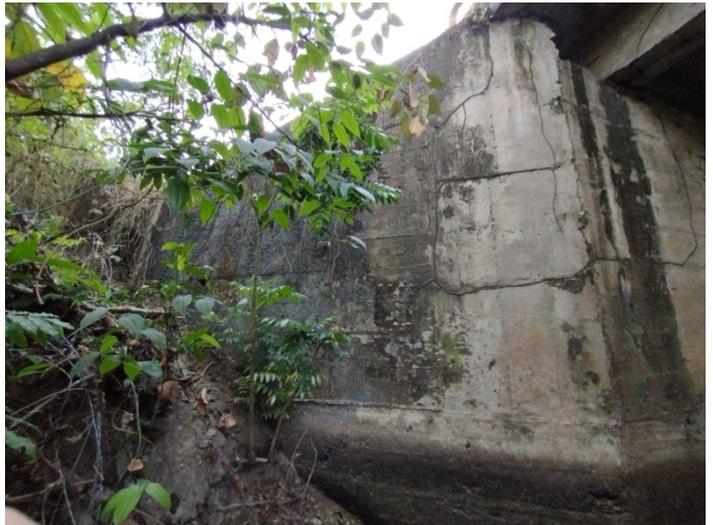
**Observaciones :** | Las aletas presentan socavación.

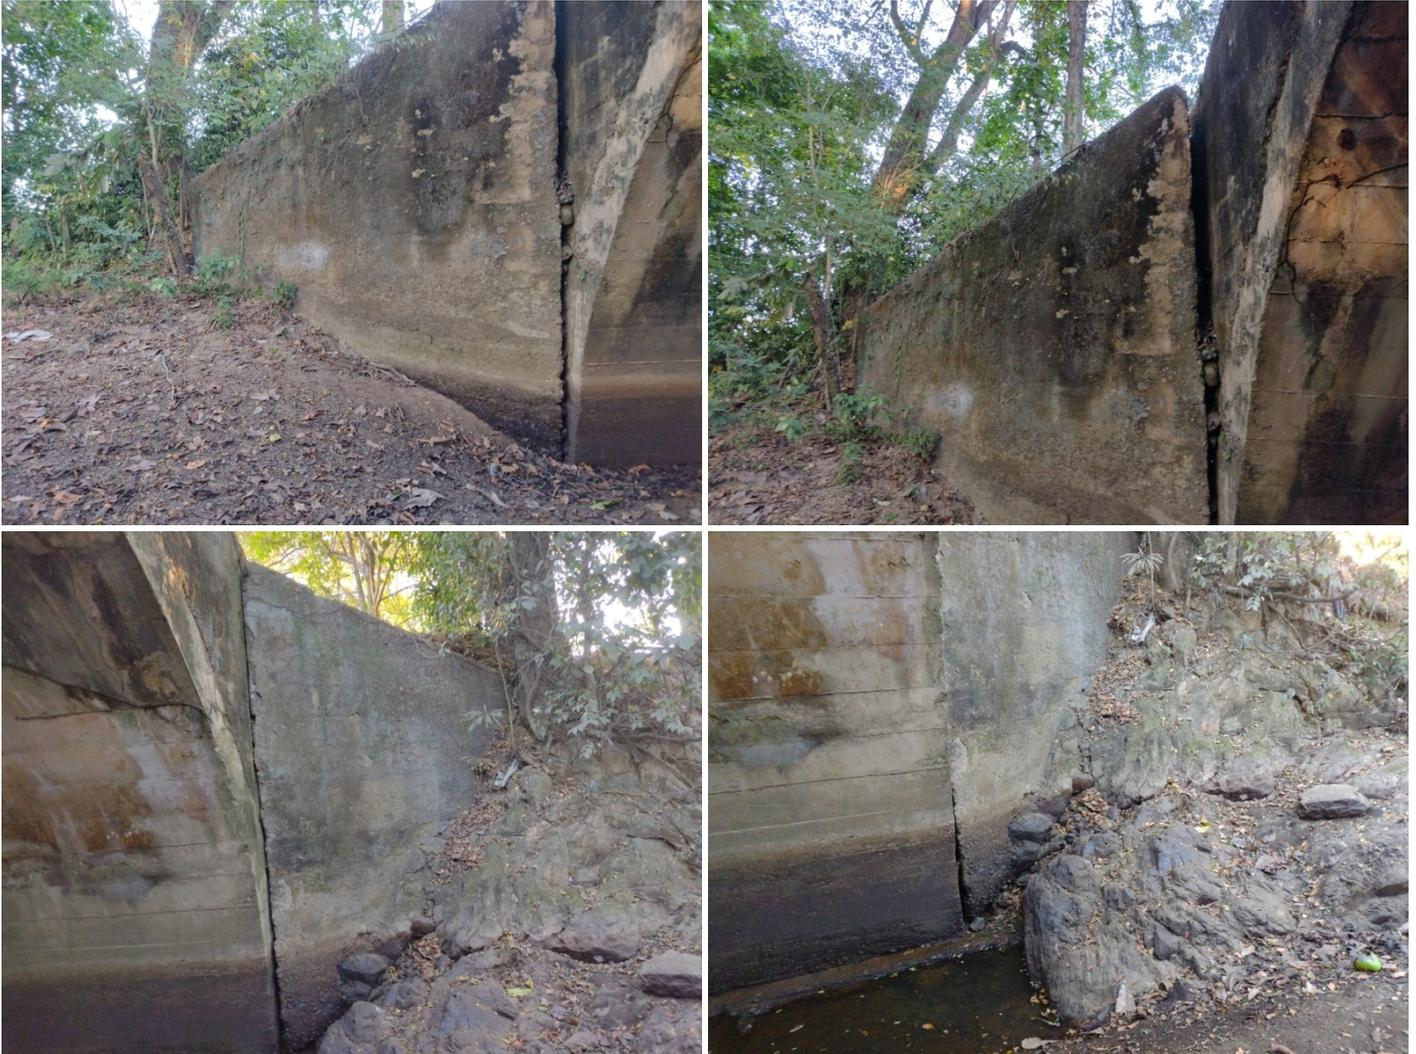
### C-08 Aletas - 2. Aleta 02

**Daños por funcionamiento** | Separación del estribo, aletas abiertas

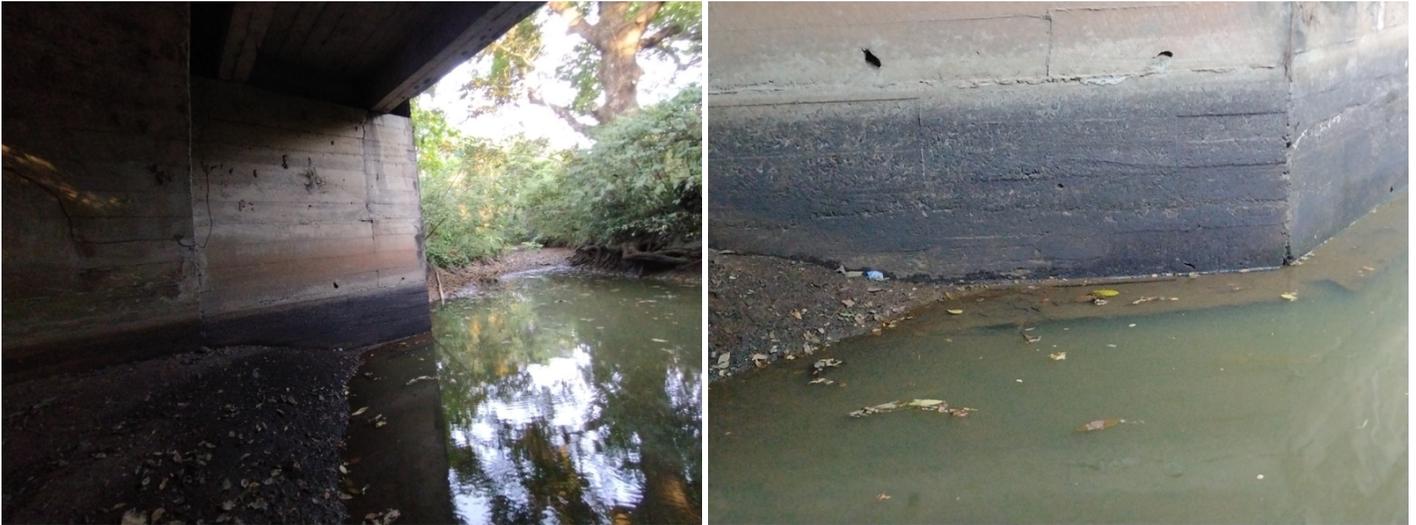
### C-09 Estribos - 1. Estribo margen derecha

**Daños por funcionamiento** SOC Socavación

**Socavación (m²):** 4

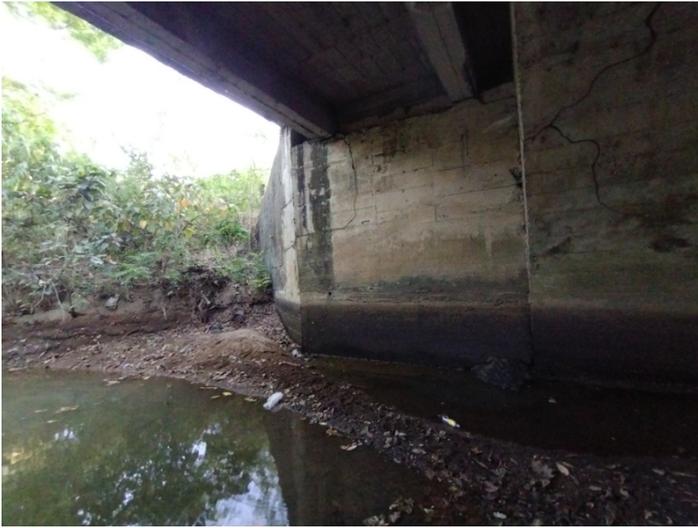
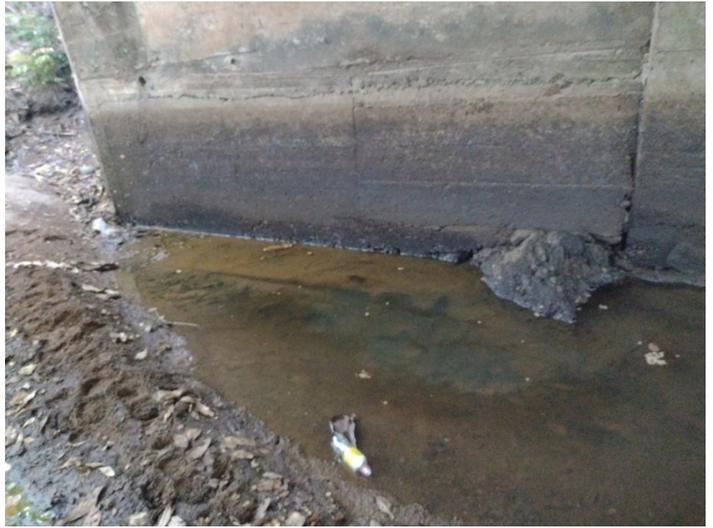
### C-09 Estribos - 2. Estribo margen izquierda

**Daños por funcionamiento** | SOC Socavación

**Socavación (m²):** | 3

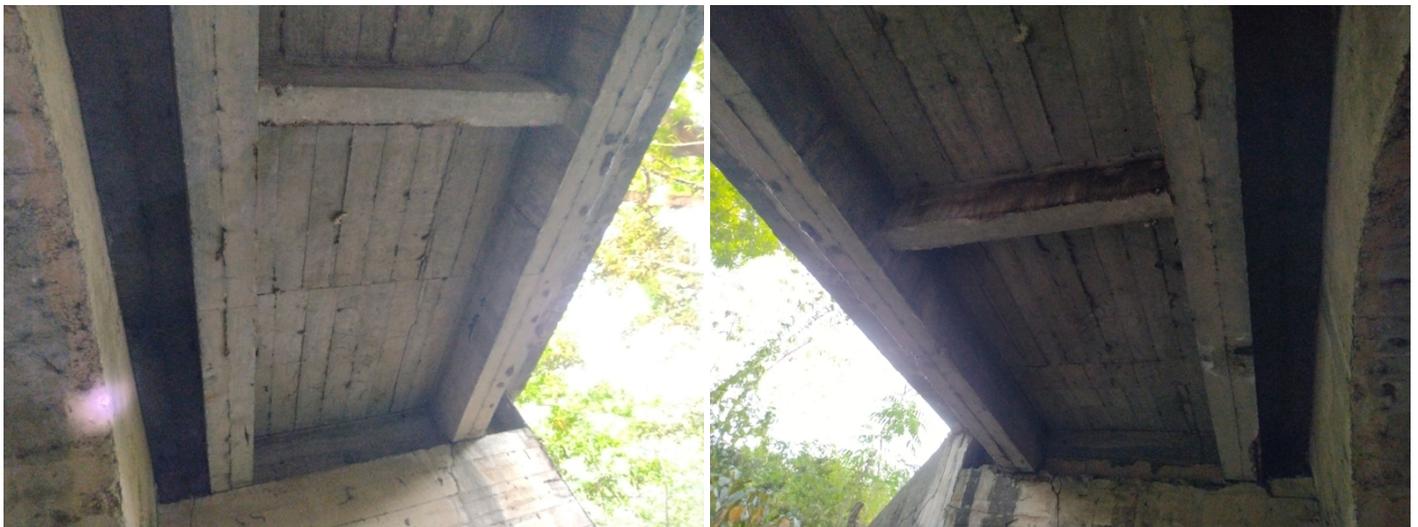
#### C-11 Losa - 1. Losa 01

**Observaciones:** Al parecer el puente completo es un sistema de vigas simplemente apoyadas, sin embargo, hay un puente en arco en la parte de abajo que no permite observar todo el sistema.

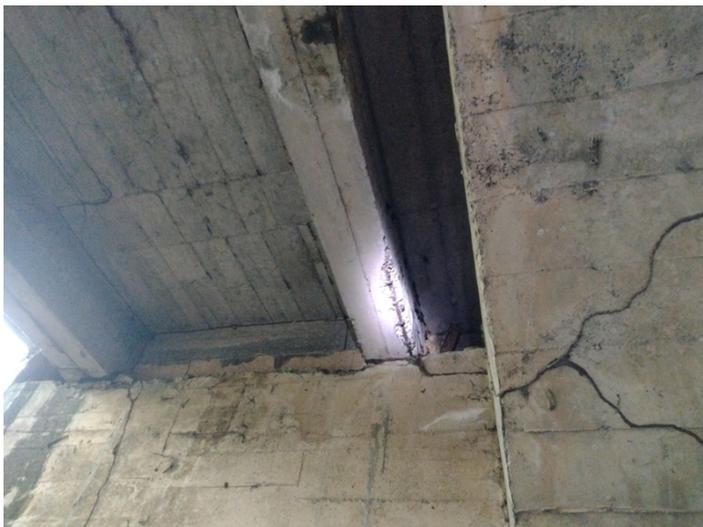
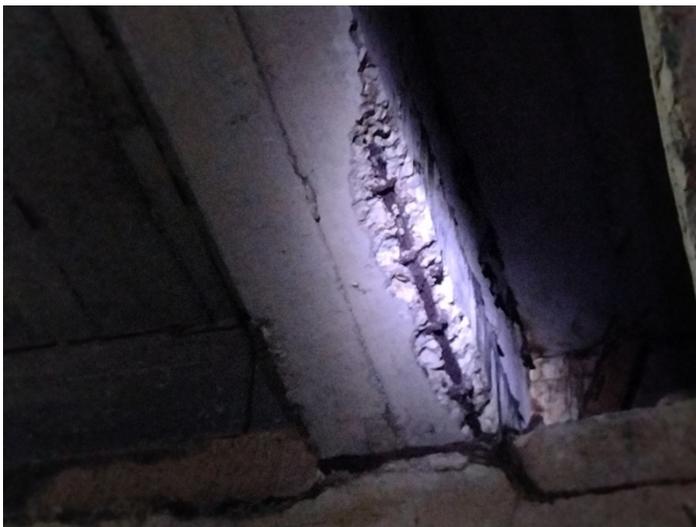
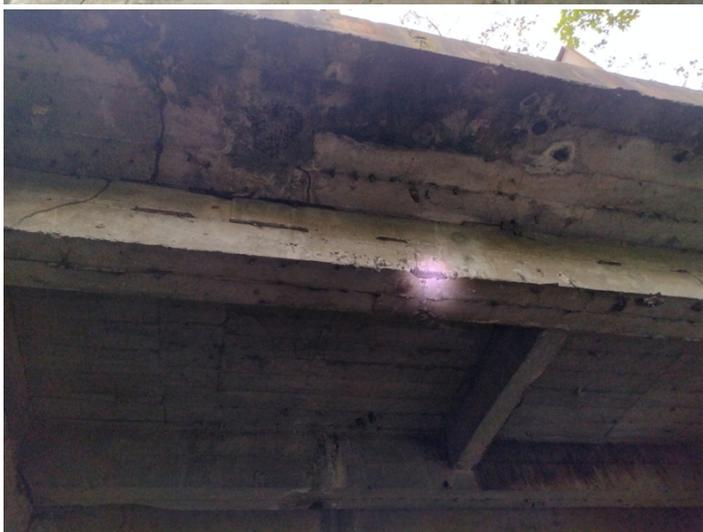
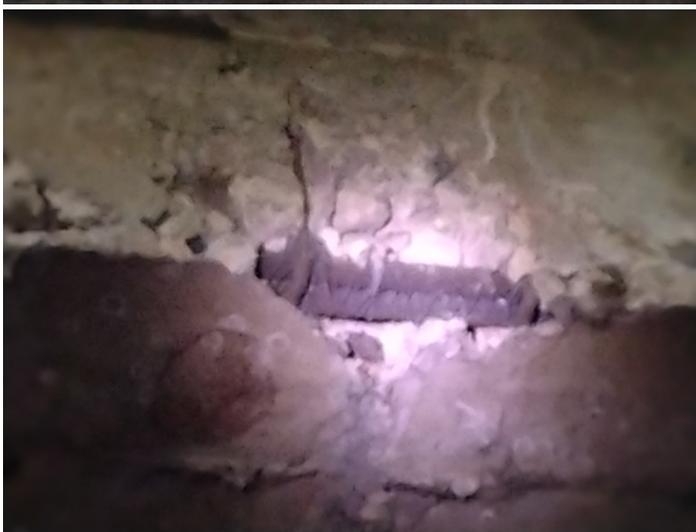
### C-12 Vigas - 1. Viga 01

**Daños por construcción** RE Recubrimiento inadecuado, EXA Exposición del acero de refuerzo

**Recubrimiento inadecuado (m²):** 1

**Exposición del acero de refuerzo (m²):** 1

**Observaciones:** | Ambas vigas presentan acero expuesto con un nivel de corrosión importante

**Calificación:** 4

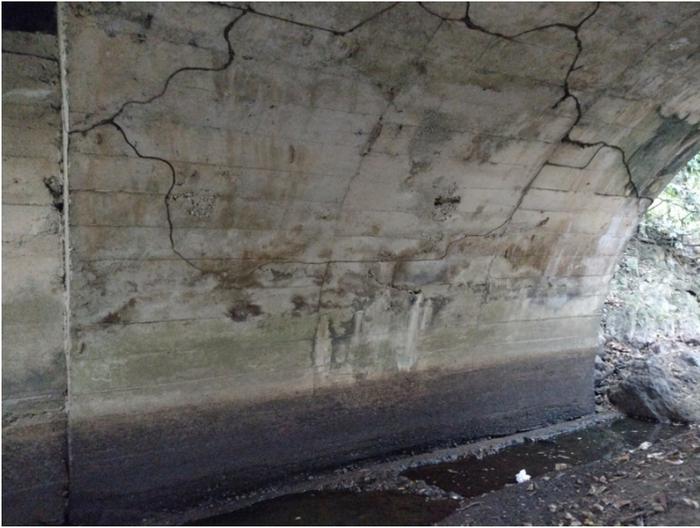
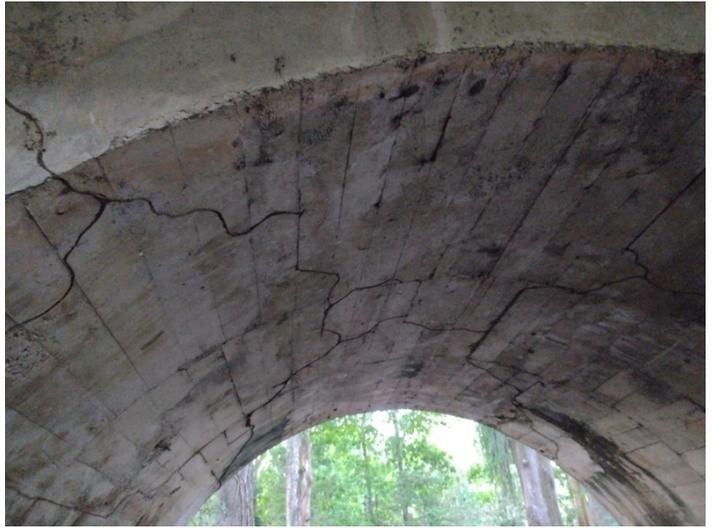
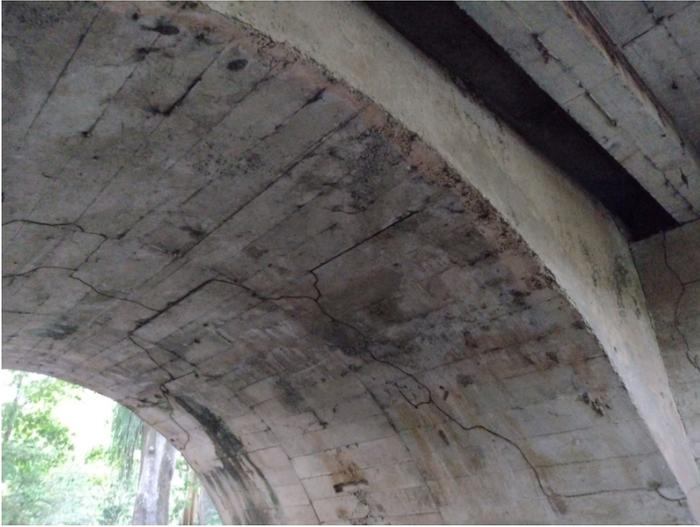
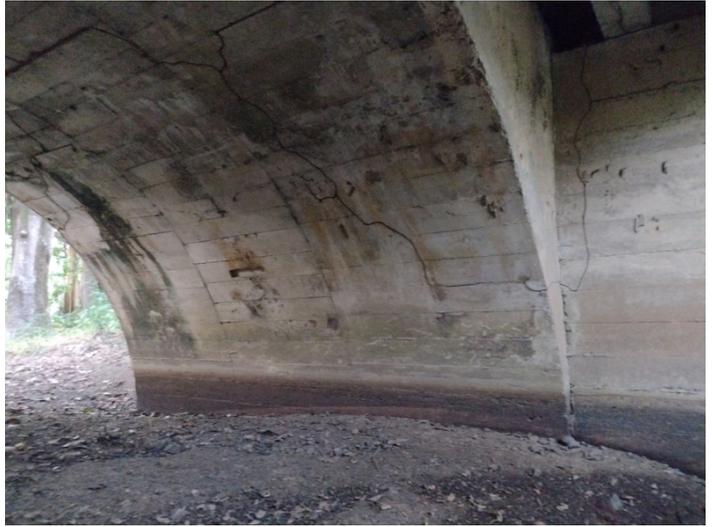
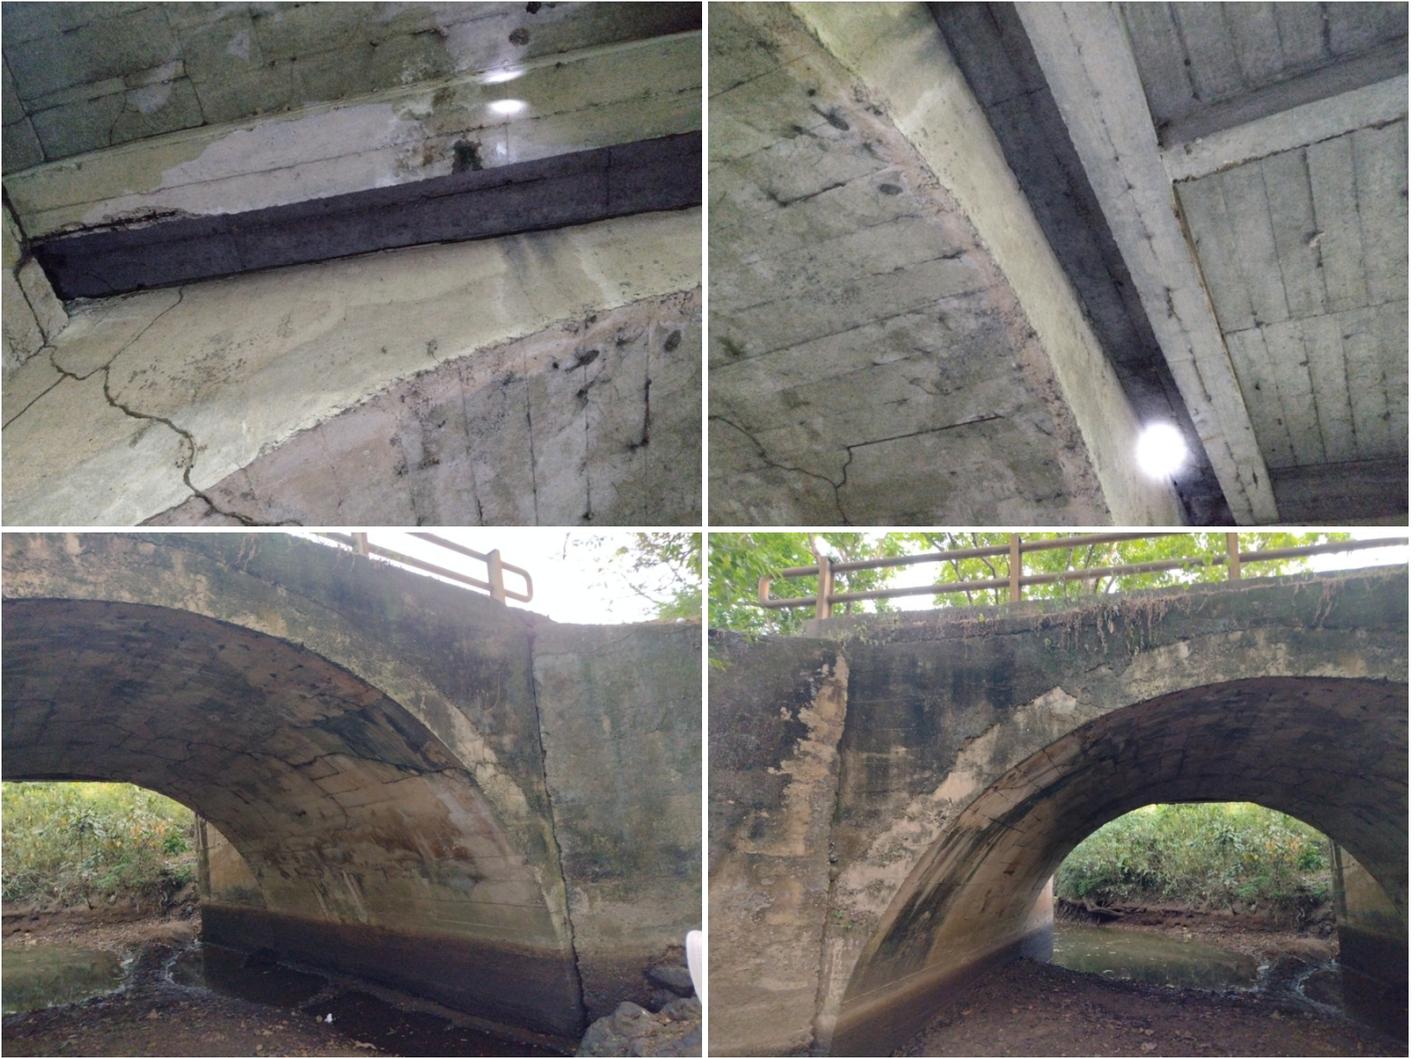
### C-14 Arcos (concreto/mampostería) - 1. Arco 01

**Observaciones:** | Se evidencia separación entre el sistema de arco y el sistema de vigas simplemente apoyadas, este elemento al parecer se dejó ahí para garantizar la estabilidad del terraplén.

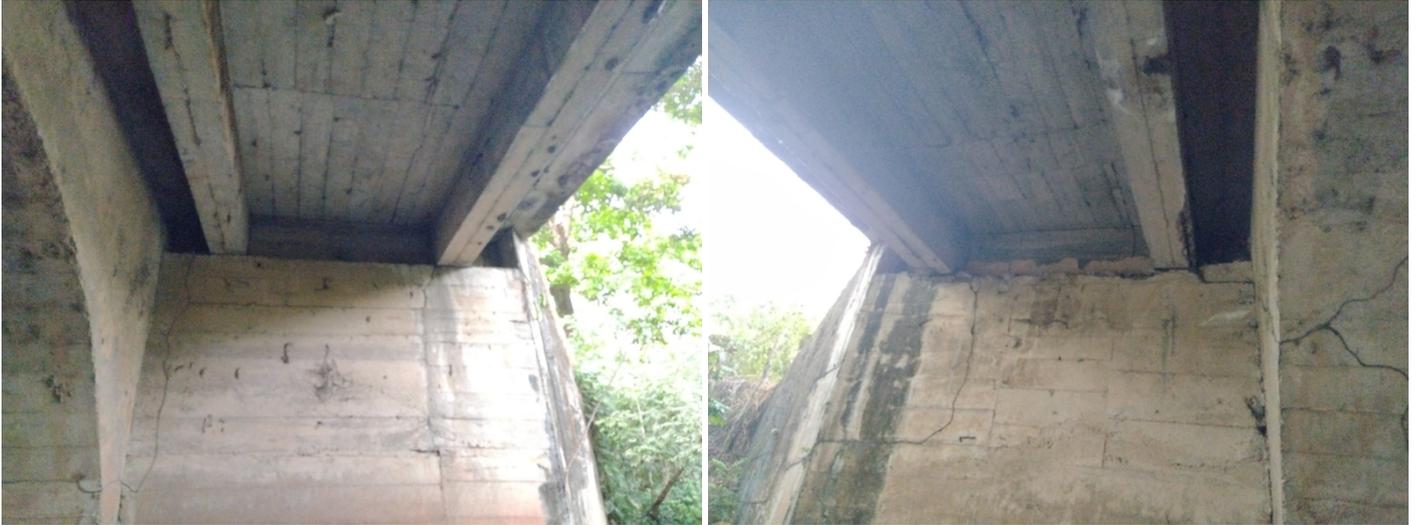
### C-15 Apoyos - 1. Apoyo 01

Observaciones: | El puente no tiene apoyos.
