057-PU-P4-N

FORMATO PARA INSPECCIÓN VISUAL DE PUENTES Y PONTONES

EVALUACIÓN DEL ESTADO ACTUAL DE LAS OBRAS DEL CONTRATO DE CONCESIÓN BAJO EL ESQUEMA DE APP No.	003 DE 2022
Nombre de la ficha:	057-PU-P4-N
Fecha:	January 9, 2023
Regional:	26- OCAÑA
Levantó:	Lina Marcela Restrepo Higuita
Nombre de la vía:	San Alberto - Aguachica
Ruta:	4514
Vía en concesión:	SIN INFORMACIÓN
Mantenimiento integral:	SIN INFORMACIÓN
Grupo ADM.VIAL:	G1
Alcance:	PEXI-MIN: Puente existente mantenimiento mínimo

PR. del puente:	PR46+215 N
Nombre del puente:	P P4 N
Obstáculo que salva:	Quebrada

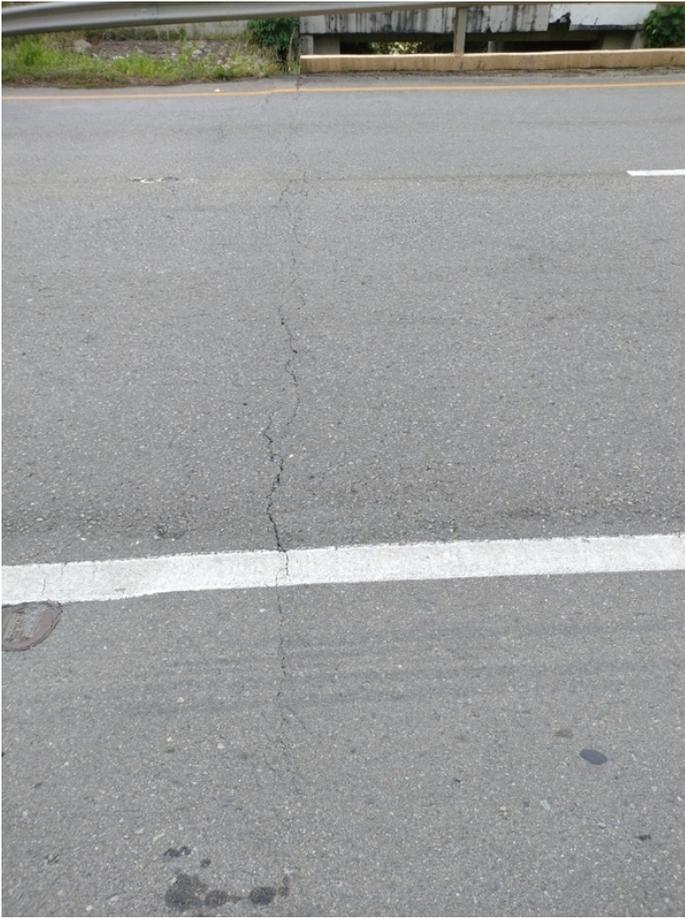
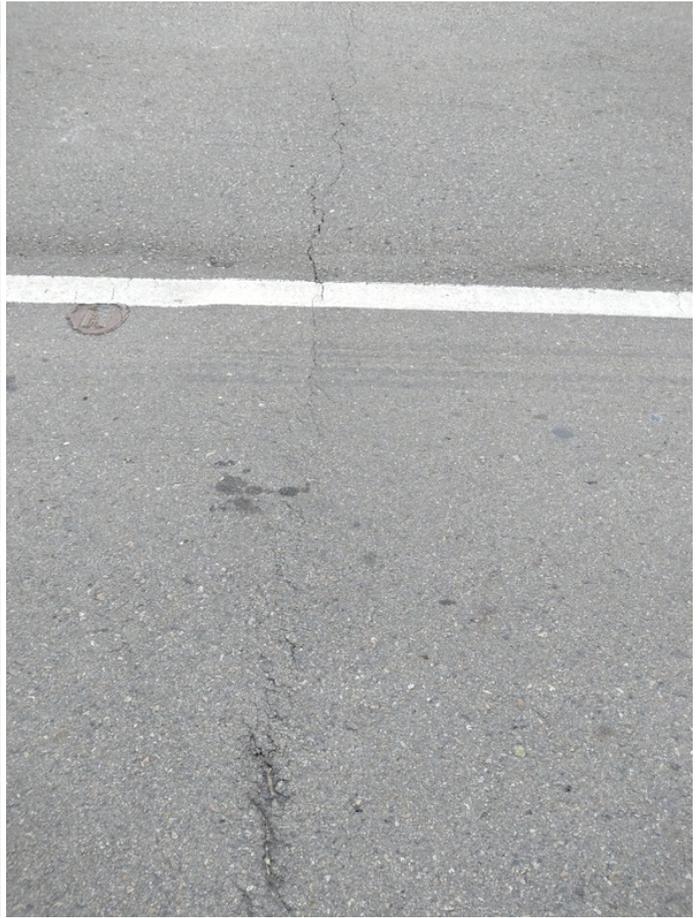
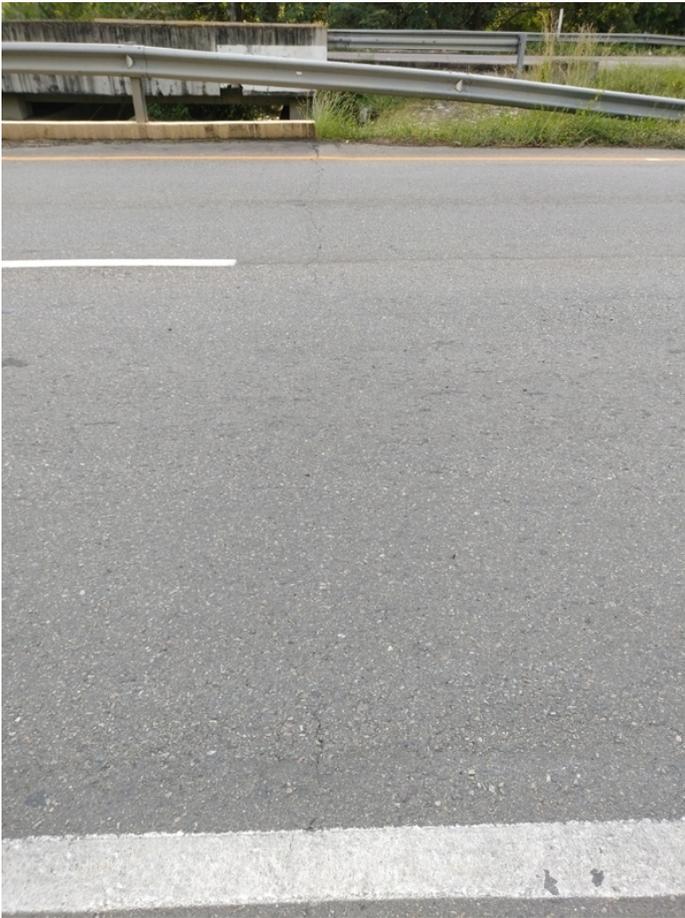
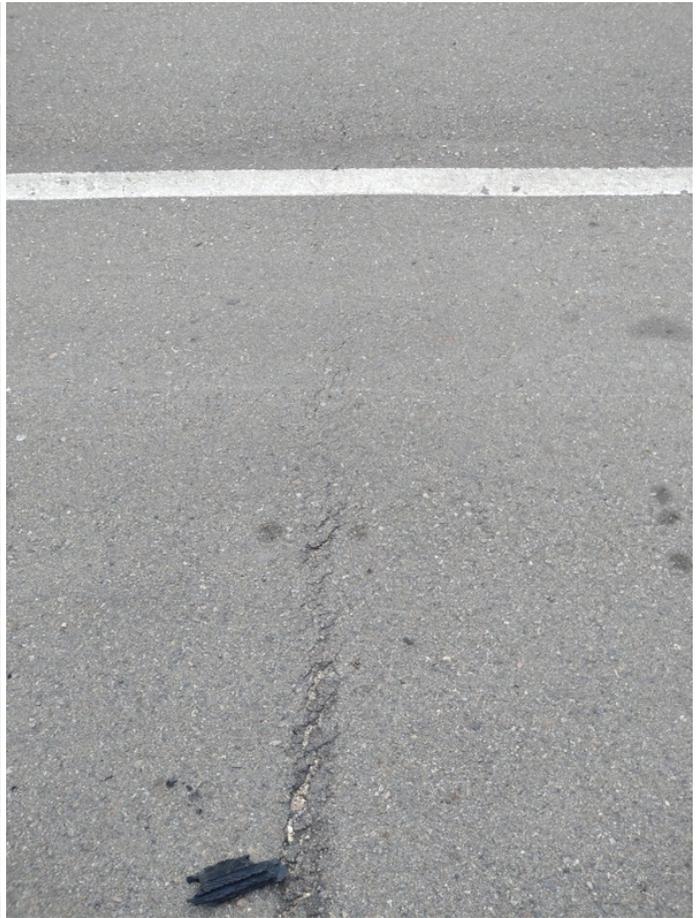
Observaciones: | Las juntas se marcan sobre la carpeta asfáltica.

Calificación: | 1

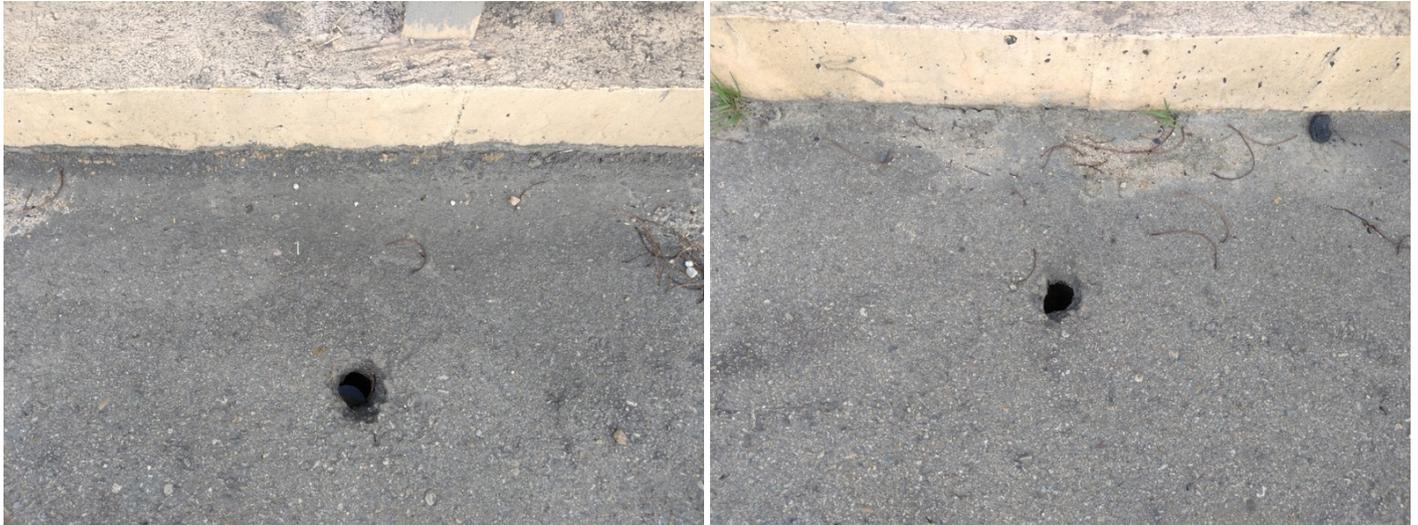
Observaciones: | Costado derecho del puente. En el costado izquierdo no hay drenajes.

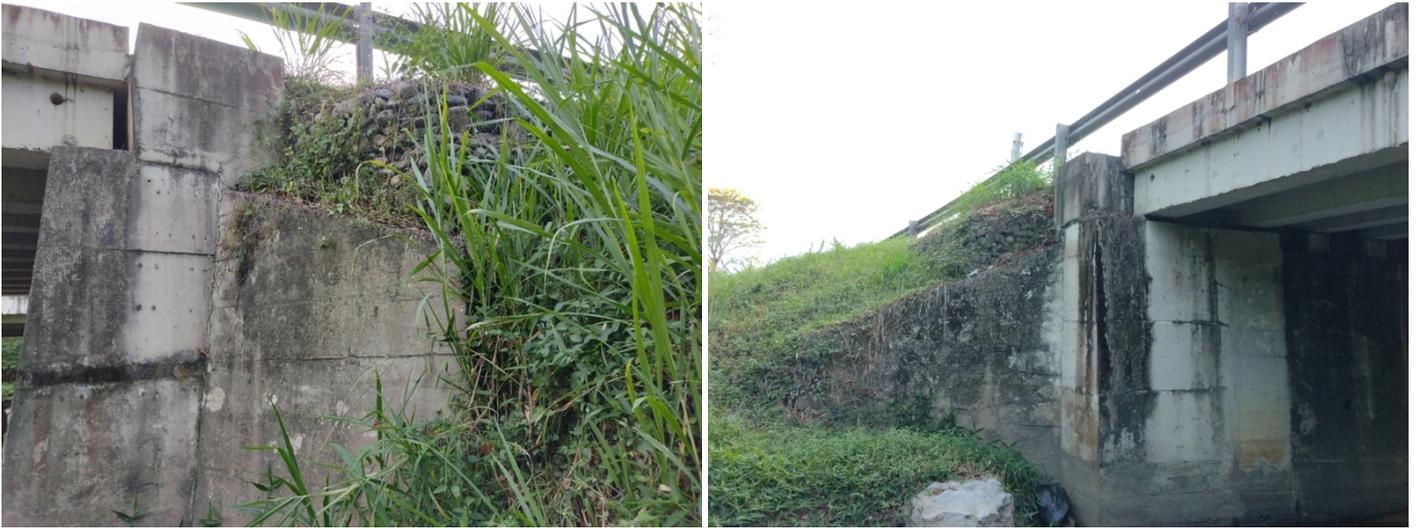
Observaciones : | Aletas aguas arriba.

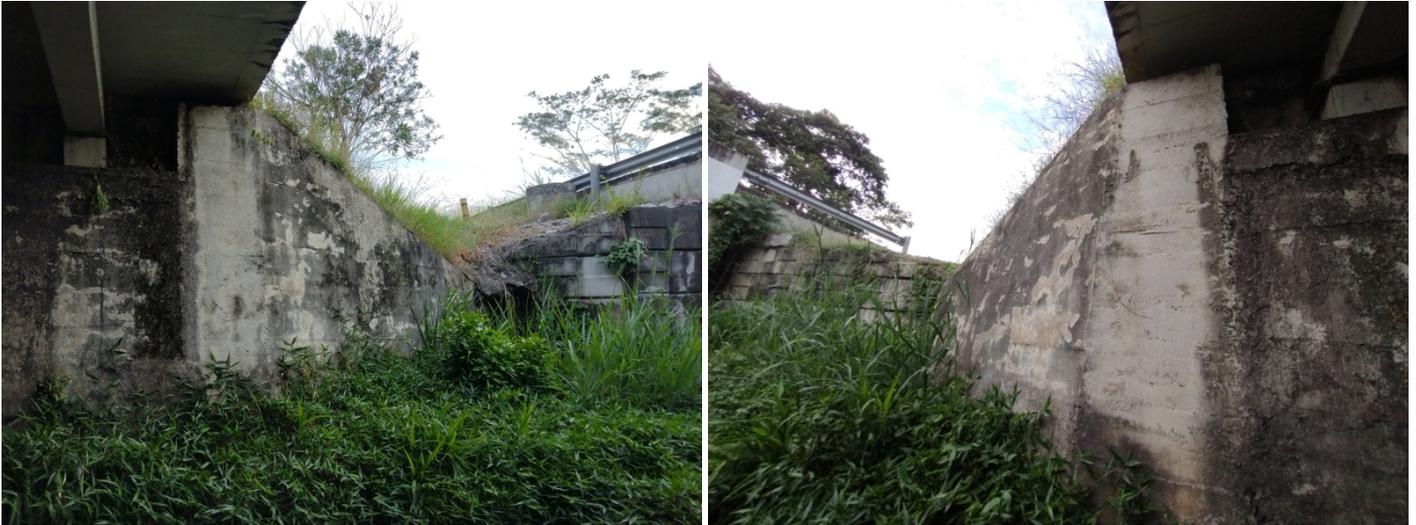
Aletas aguas abajo.

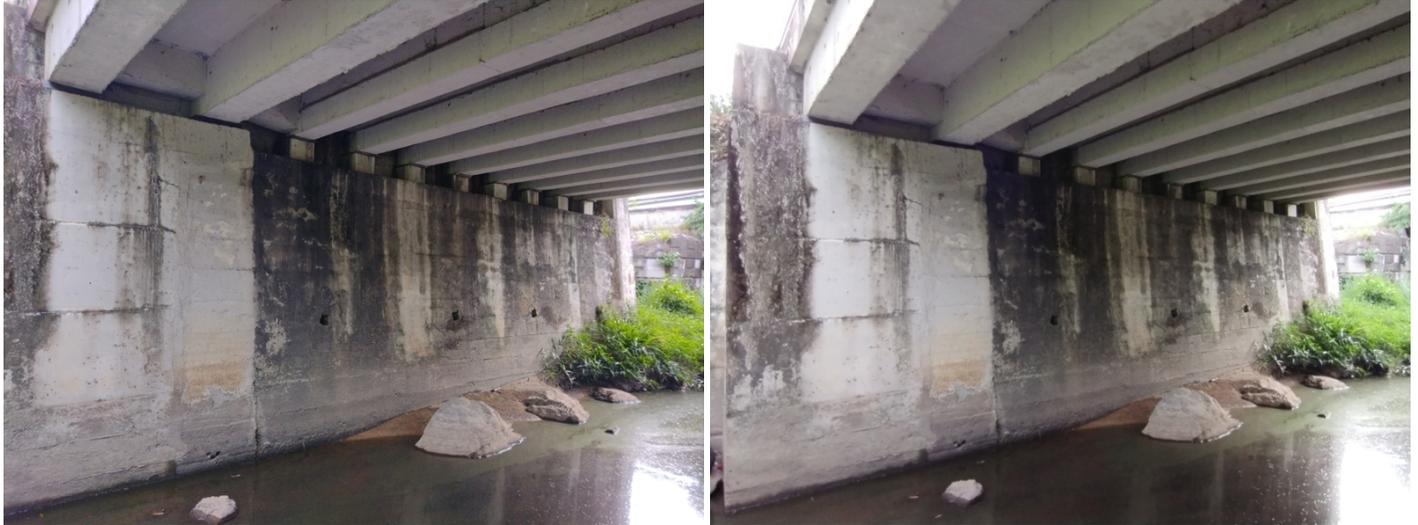
Observaciones: | Se observa una ampliación del puente de aproximadamente 2.50 m hacia el costado derecho en concreto reforzado.

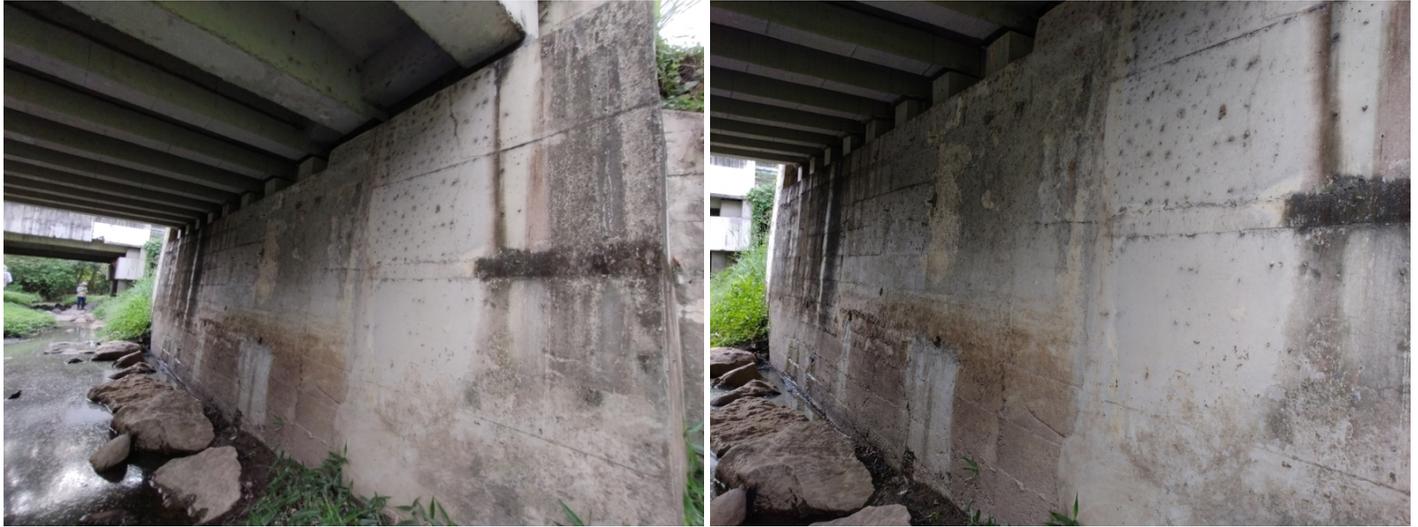
Observaciones: | Se observa una ampliación del puente de aproximadamente 2.50 m hacia el costado derecho en concreto reforzado.

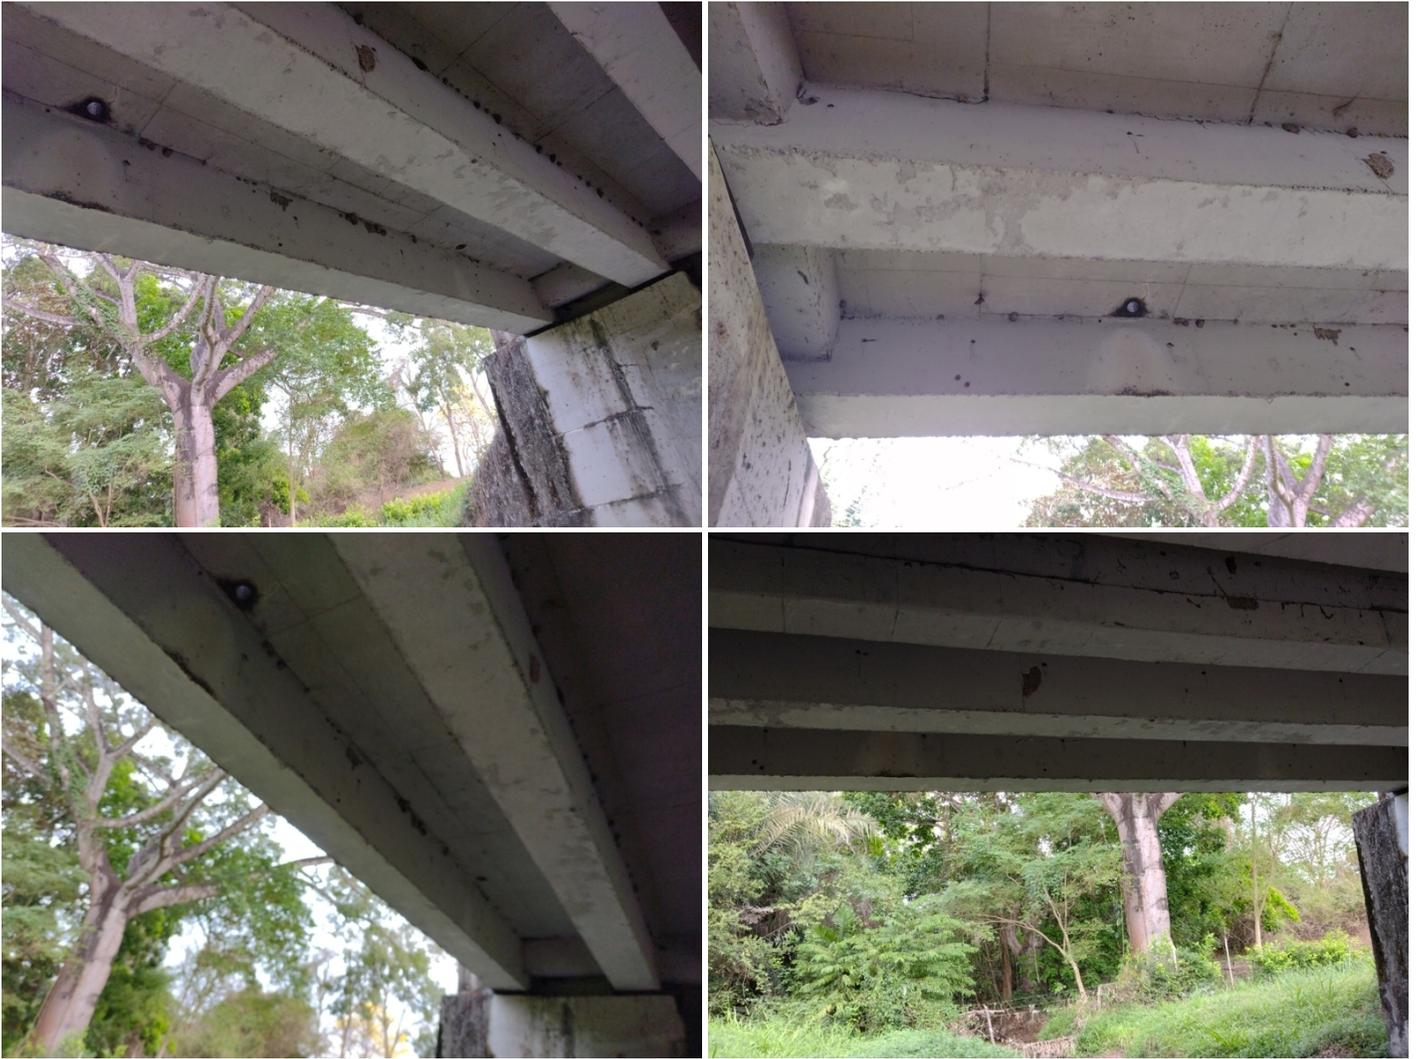
Observaciones: Son dos vigas rectangulares ubicadas en el extremo derecho del puente separadas aproximadamente 2.40 m a ejes.

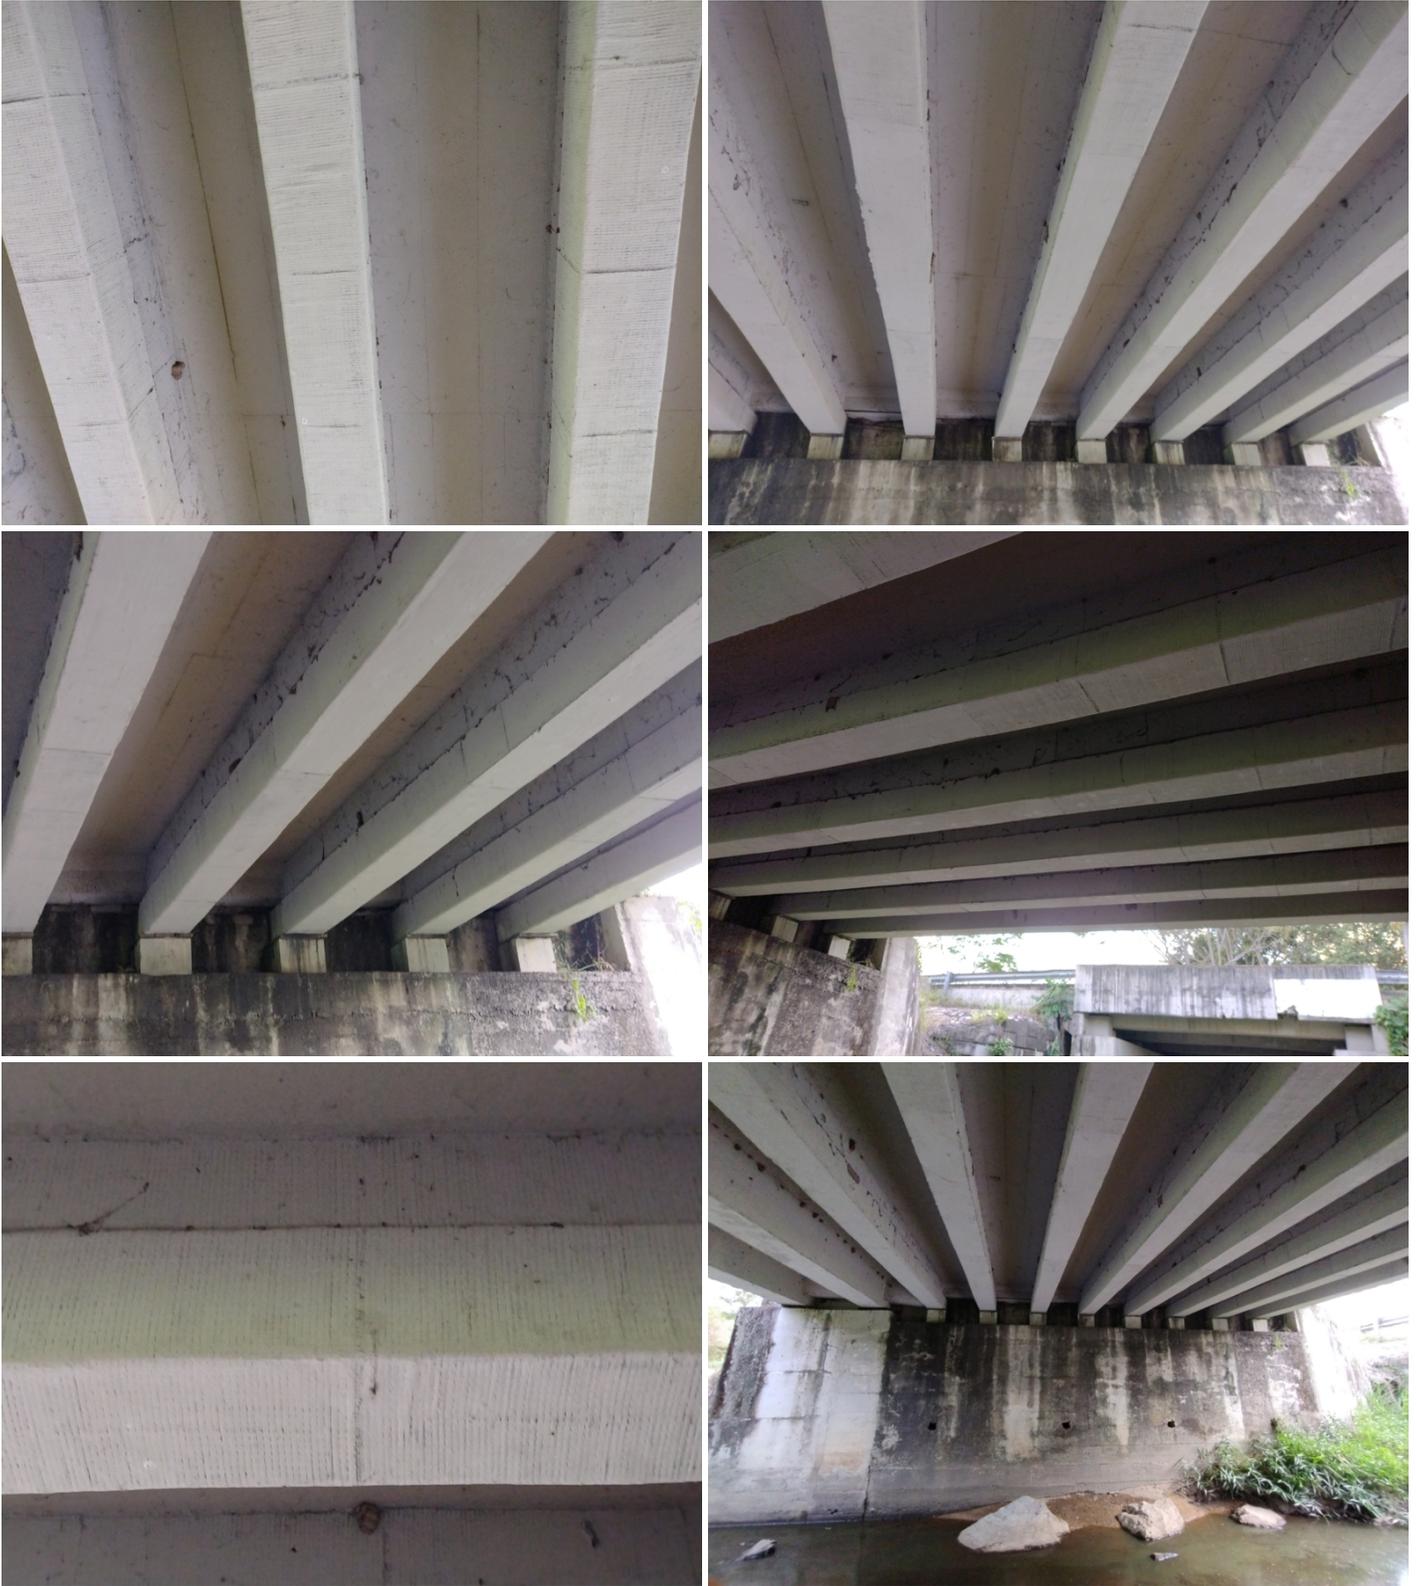
Observaciones: | Vigas con sección en T reforzadas con fibra de carbono en los extremos. Son 8 vigas en T separadas aproximadamente 1.0 m a ejes.

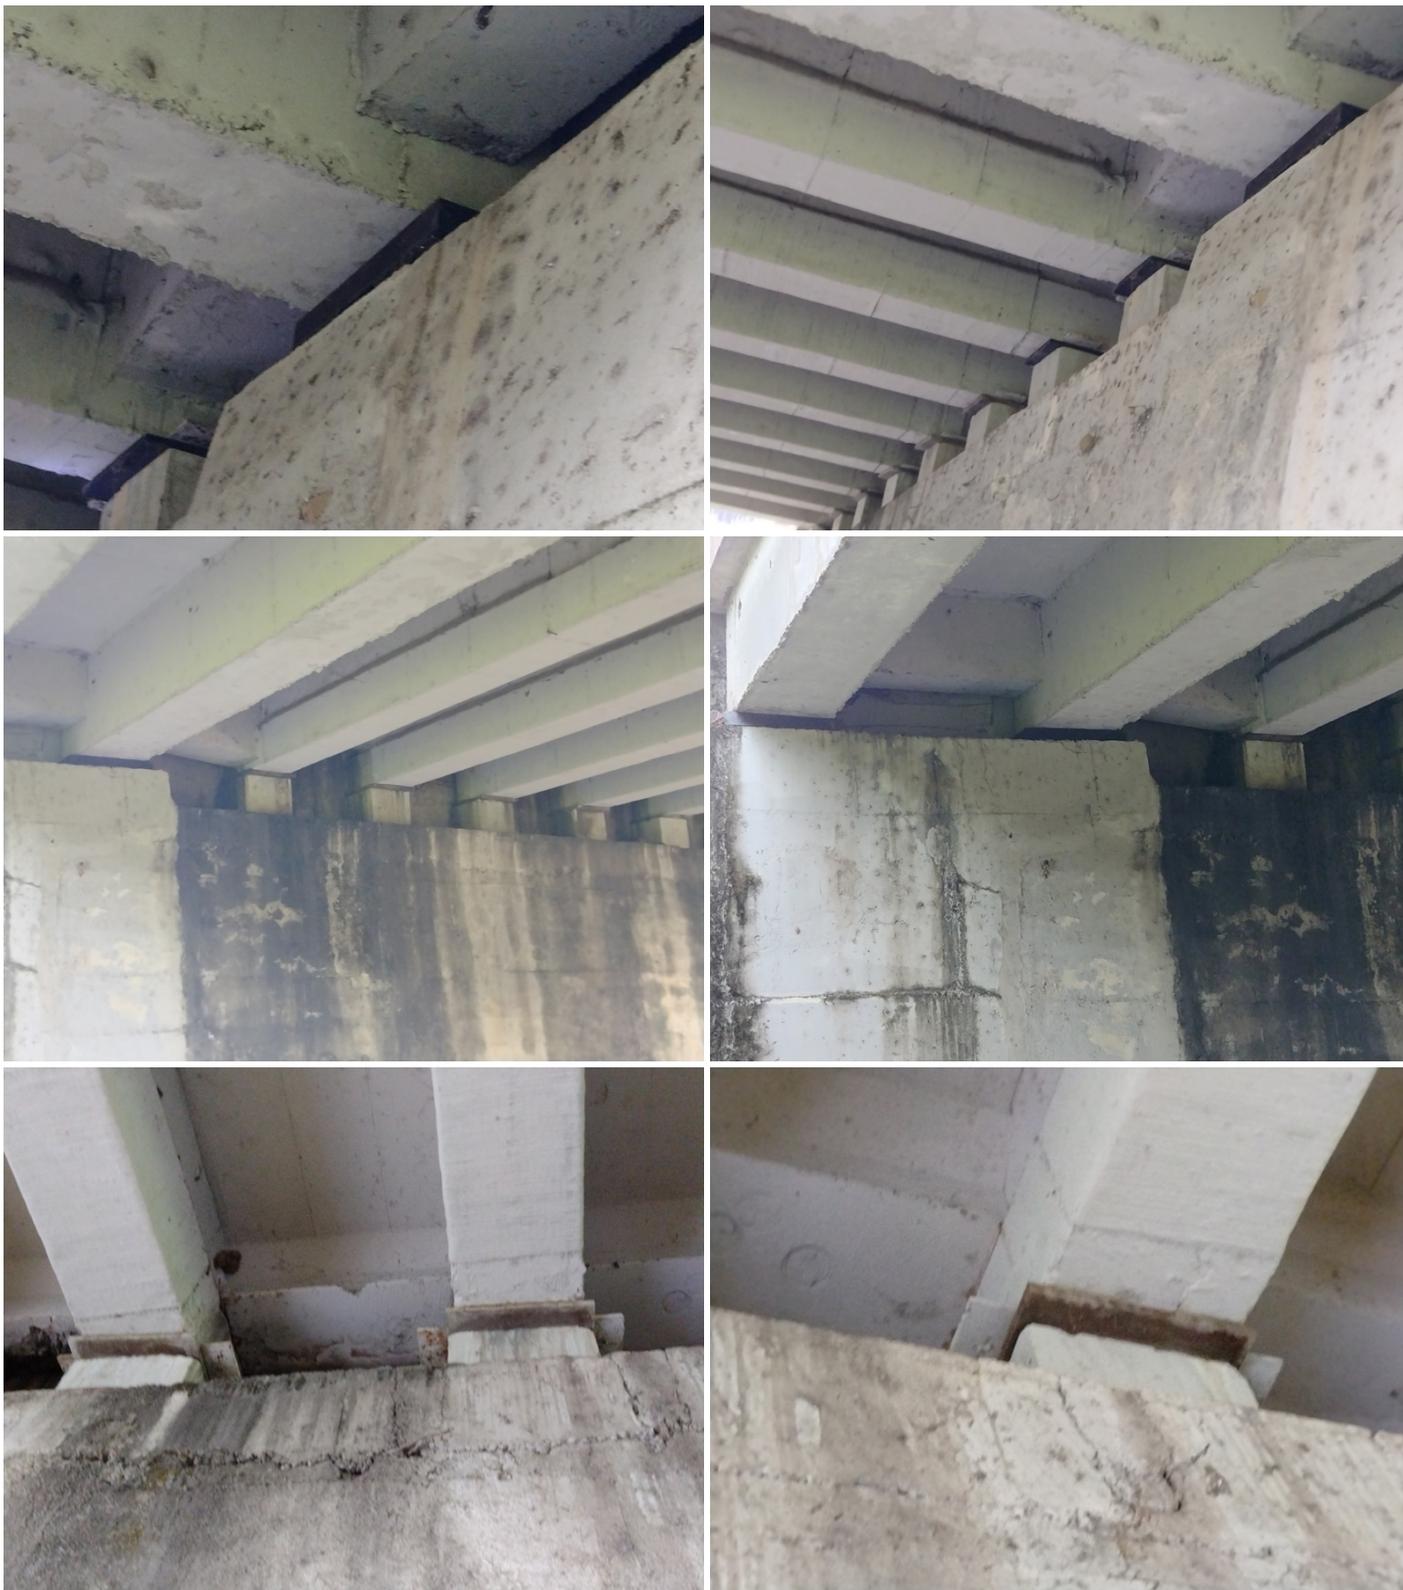
Los apoyos del puente antiguo, ubicados en el estribo de la margen derecha del puente están compuestos por una platina metálica y una placa de neopreno.

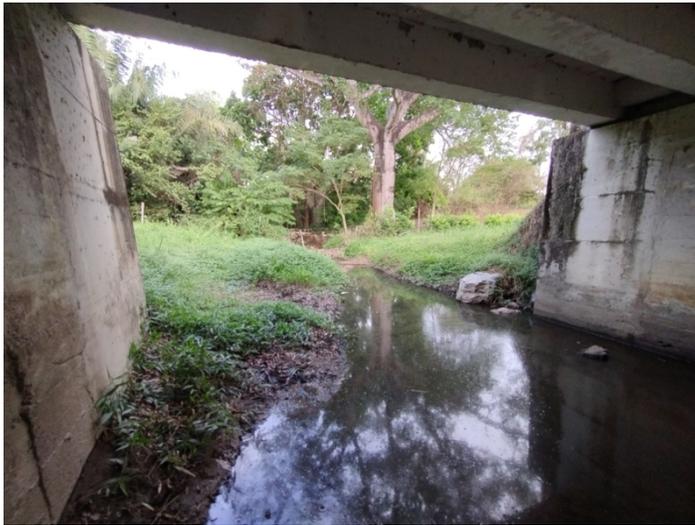
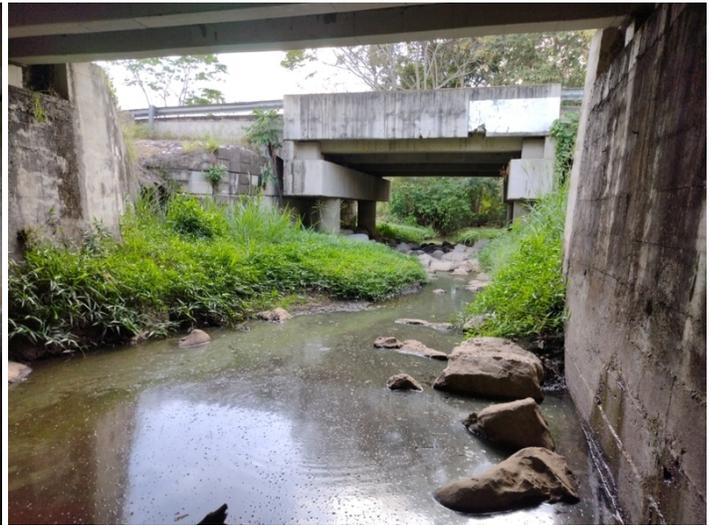
Problemas identificados: Obstrucción del cauce por escombros, vegetación, o invasión del mismo.

Calificación: 1
