056-PU-P4-S

FORMATO PARA INSPECCIÓN VISUAL DE PUENTES Y PONTONES

EVALUACIÓN DEL ESTADO ACTUAL DE LAS OBRAS DEL CONTRATO DE CONCESIÓN BAJO EL ESQUEMA DE APP No.	003 DE 2022
Nombre de la ficha:	056-PU-P4-S
Fecha:	January 9, 2023
Regional:	26- OCAÑA
Levantó:	Evelyn Cristina Álvarez Quintero
Nombre de la vía:	San Alberto - Aguachica
Ruta:	4514
Vía en concesión:	SIN INFORMACIÓN
Mantenimiento integral:	SIN INFORMACIÓN
Grupo ADM.VIAL:	G1
Alcance:	PEXI-MIN: Puente existente mantenimiento mínimo

PR. del puente:	PR46+113 S
Nombre del puente:	P P4 S
Obstáculo que salva:	Quebrada

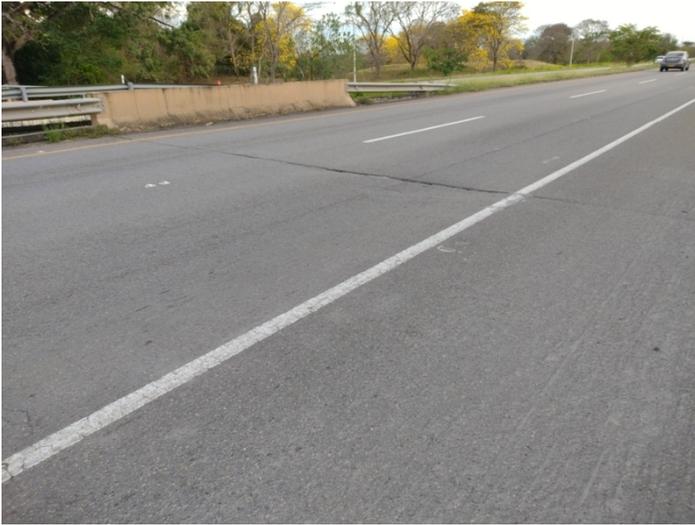
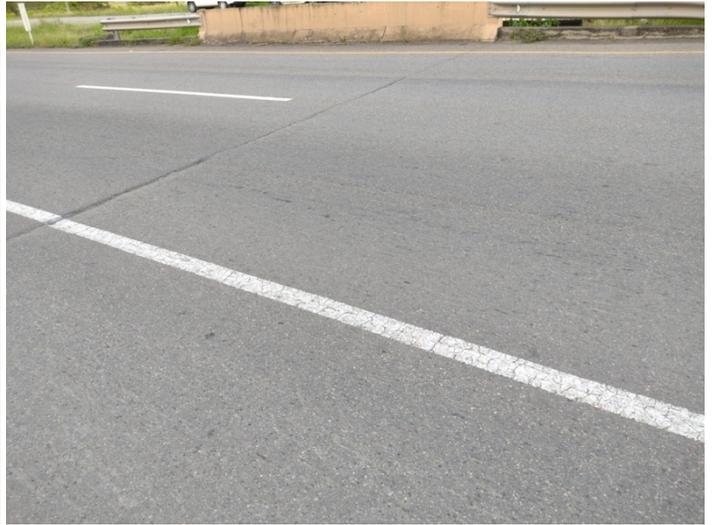
Estado de conservación: Bueno

Calificación: 0

Observaciones: Se está marcando un asentamiento en el terraplén de entrada, realmente en la zona sobre la losa de aproximación, la cual se encuentra aérea.

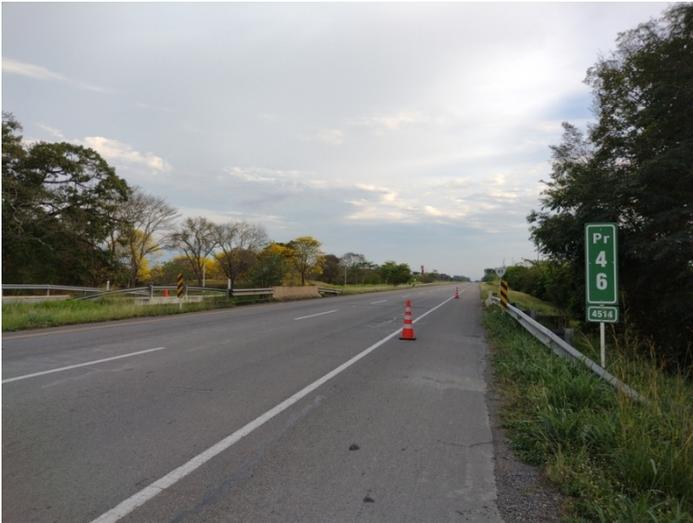
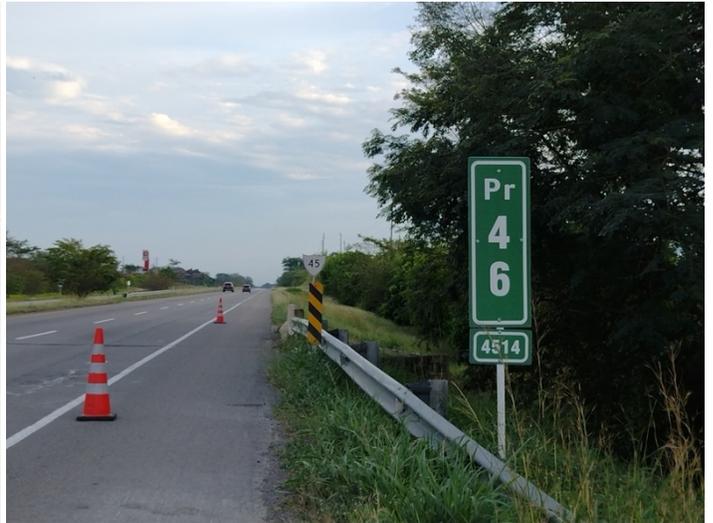
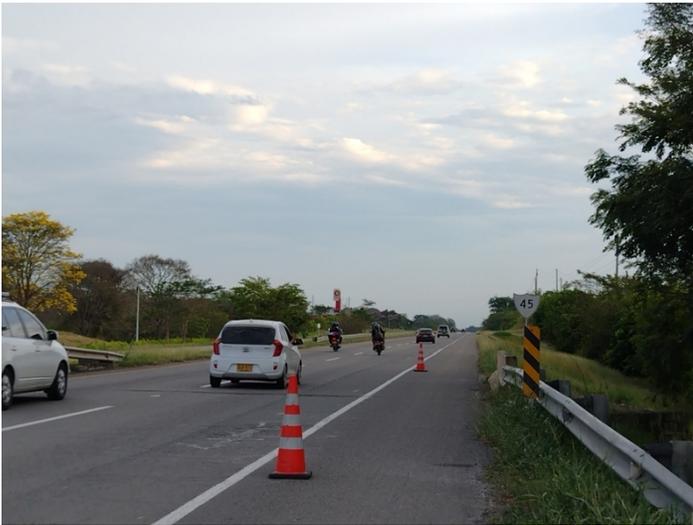
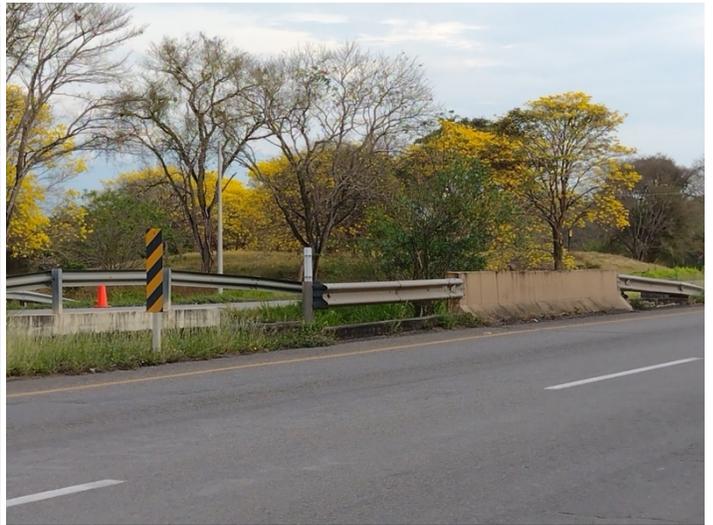
Observaciones: Tiene 3 señalizaciones cercanas al puente, en buen estado.

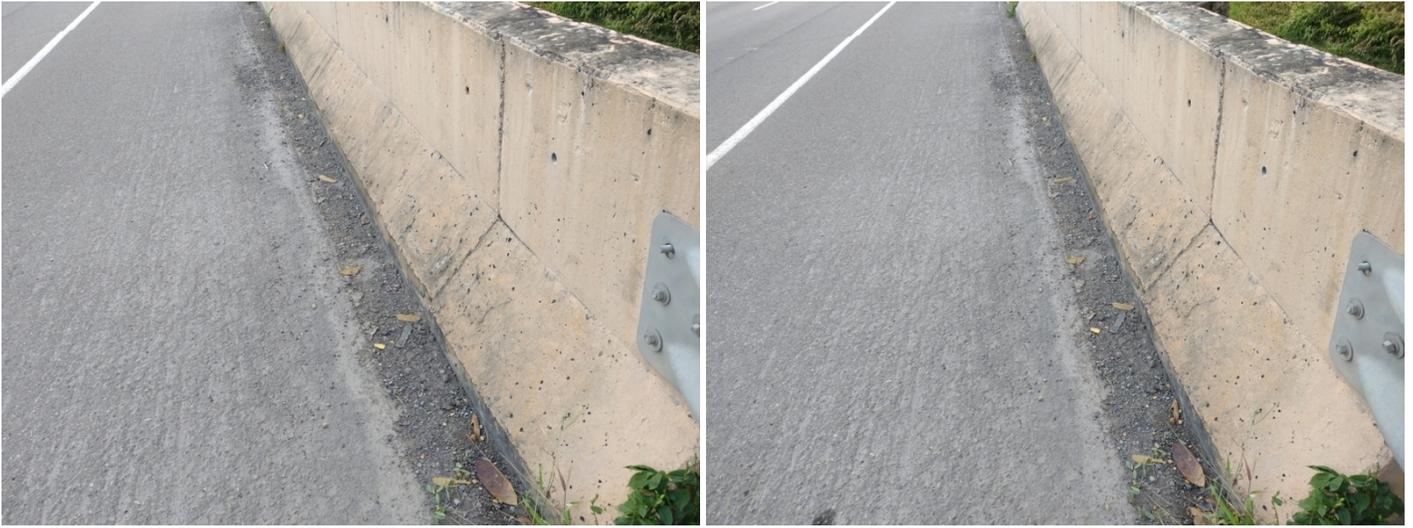
Ausencia

Localización: CD Costado derecho, CI Costado izquierdo

Cunatificación de daño (m): 1.8

Calificación: | 2

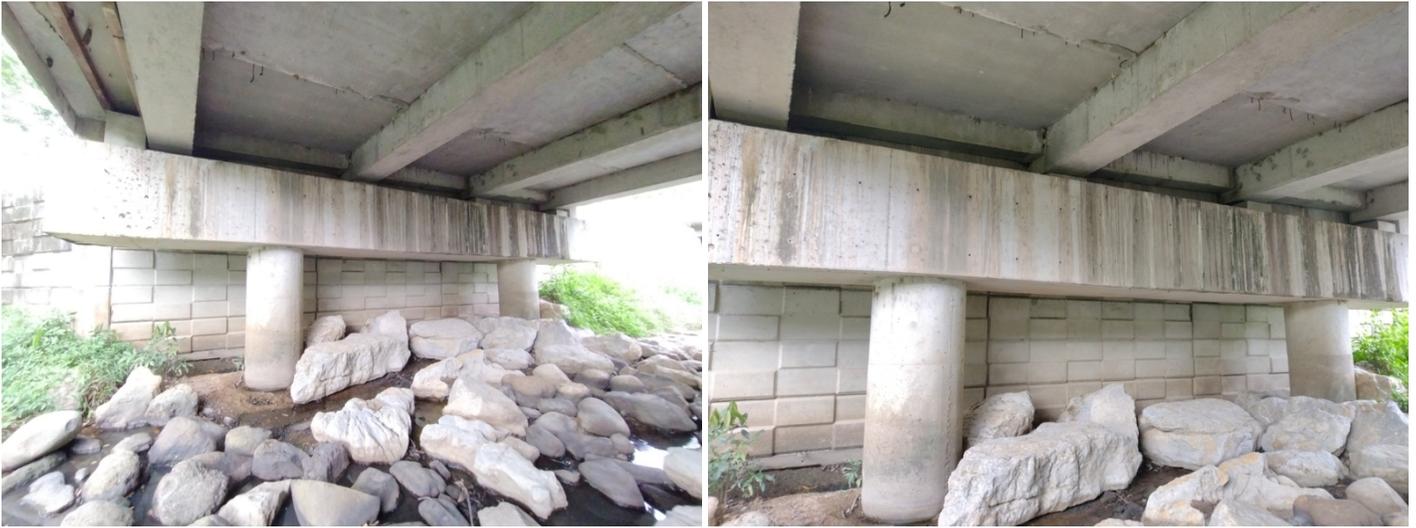
C-09 Estribos - 1. Estribo margen derecha

Observaciones: Estribo conformado por una viga con una altura de 1.10 m, ancho de 1.30 m y pilotes con un diámetro de 0.90 m y una separación de 5.75 m entre centro de los pilotes. La altura libre de los pilotes de 2.00 m.

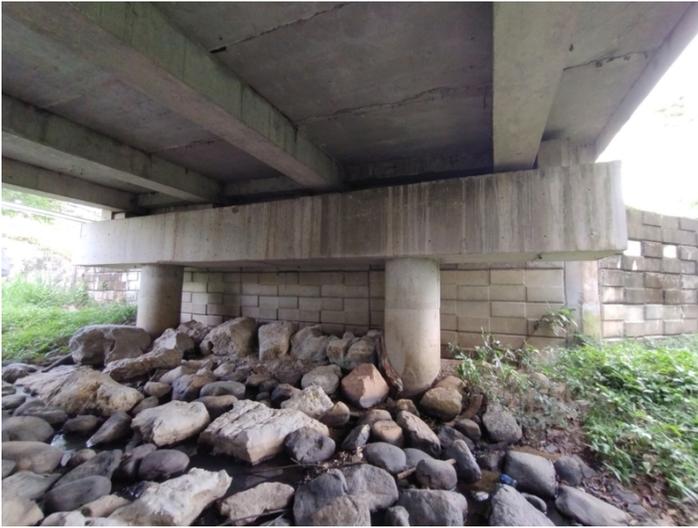
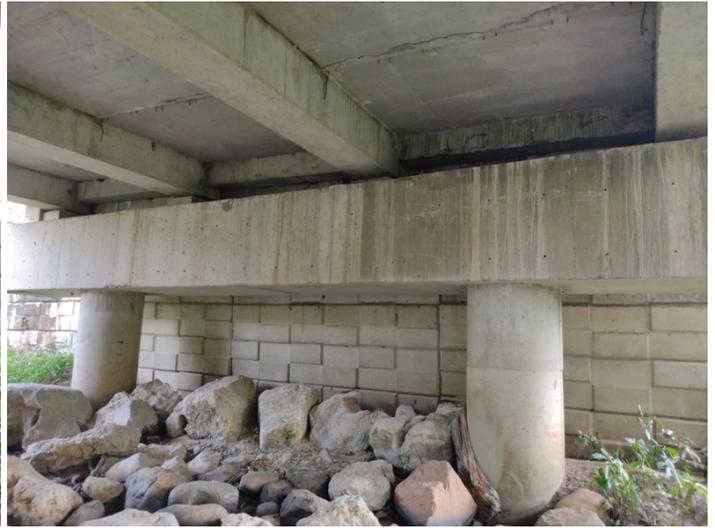
C-09 Estribos - 2. Estribo margen izquierda

Observaciones: Estribo conformado por viga con una altura de 1.10 m y el ancho de 1.30 m y pilotes con un diámetro de 0.90 m y una separación de 5.75 m entre centro de los pilotes. Altura libre de los pilotes de 2.00 m.

Observaciones: Los estribos no tienen aletas, atrás del estribo se encuentra el muro en tierra reforzada autoportante, el cual tiene plaquetas de concreto.

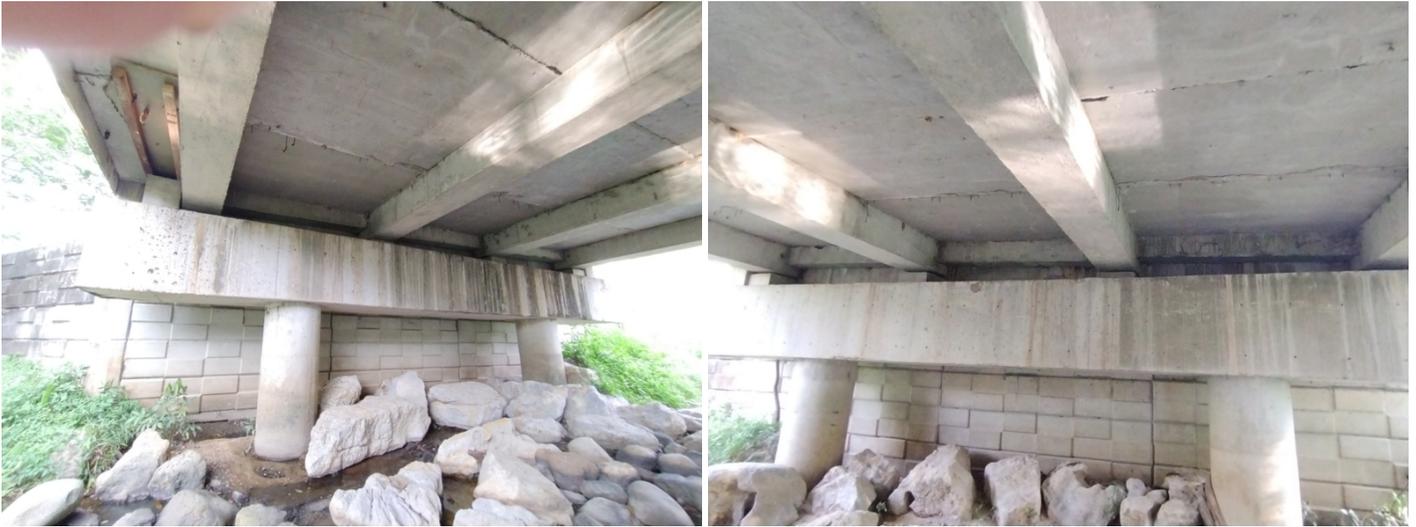
Observaciones: | Vigas diafragmas extremas.

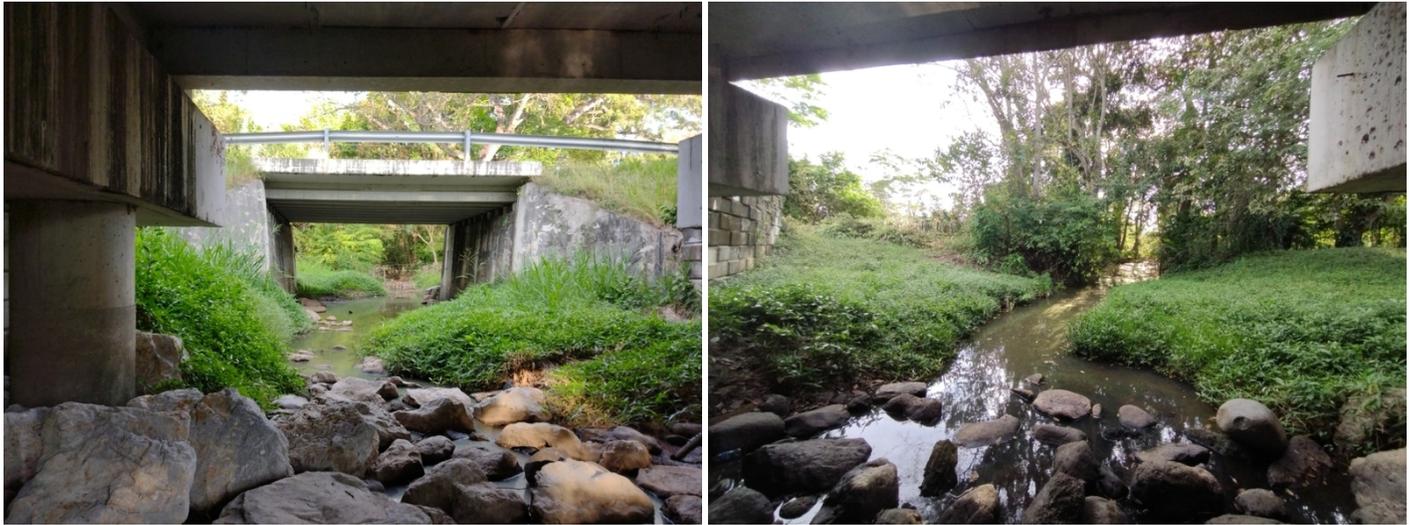
Problemas identificados:	No aplica
Observaciones:	En buen estado, tiene disipadores conformados por piedras de gran tamaño.
