# 157-PU-PR47+455-N

## FORMATO PARA INSPECCIÓN VISUAL DE PUENTES Y PONTONES

<b>EVALUACIÓN DEL ESTADO ACTUAL DE LAS OBRAS DEL CONTRATO DE CONCESIÓN BAJO EL ESQUEMA DE APP No.</b>	003 DE 2022
<b>Nombre de la ficha:</b>	157-PU-PR47+455-N
<b>Fecha:</b>	December 14, 2022
<b>Regional:</b>	09-CÉSAR
<b>Levantó:</b>	Santiago González Arango
<b>Nombre de la vía:</b>	La Mata - Curumaní
<b>Ruta:</b>	4515
<b>Vía en concesión:</b>	SIN INFORMACIÓN
<b>Mantenimiento integral:</b>	SIN INFORMACIÓN
<b>Grupo ADM.VIAL:</b>	G1
<b>Alcance:</b>	PEXI-MIN: Puente existente mantenimiento mínimo

<b>PR. del puente:</b>	PR47+455 N
<b>Nombre del puente:</b>	P SOBRE EL CAUCE (PR47+455) N
<b>Obstáculo que salva:</b>	Quebrada

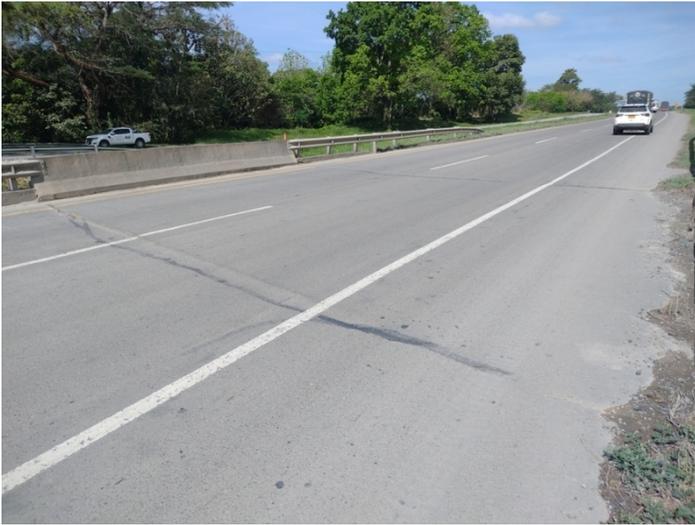
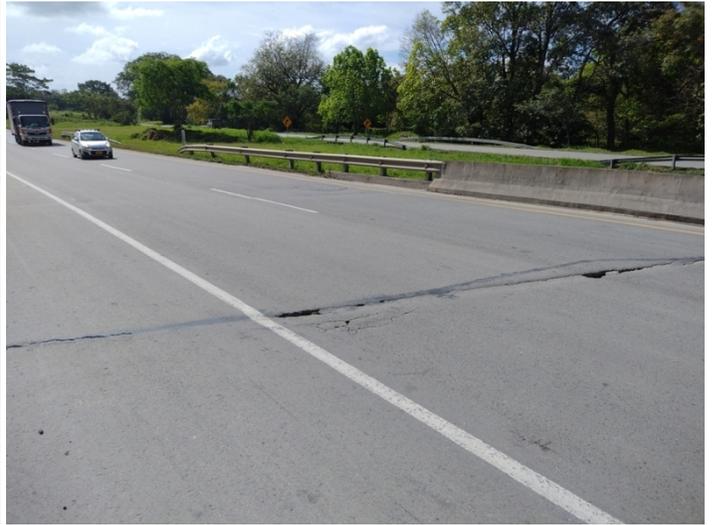
### C-01 Superficie del puente y accesos

**Estado de conservación:** Bueno

**Calificación:** 2

**Observaciones:** El asfalto presenta daños a la entrada y a la salida del puente en la zona de las juntas.

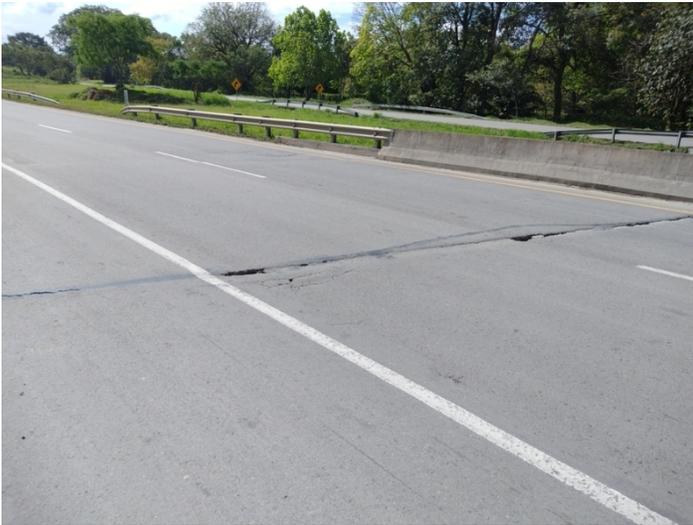
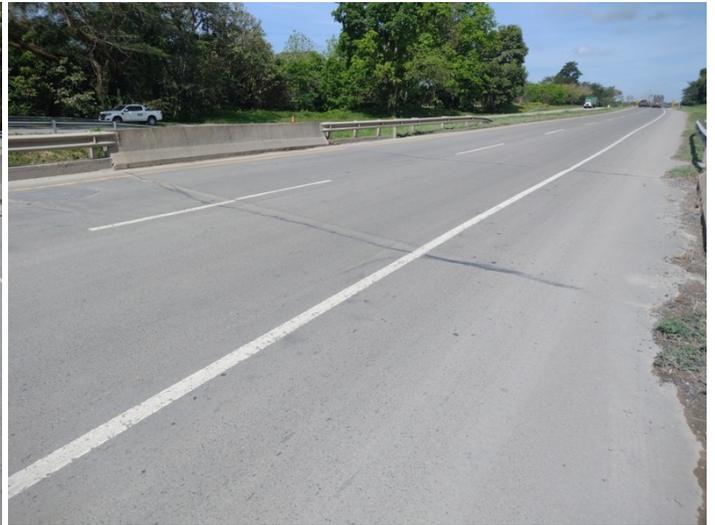
### C-02 Juntas de expansión - 1. Junta 01

**Observaciones:** | El pavimento presenta huecos en la zona de las juntas.

**Calificación:** | 2

**Observaciones:** | El puente se encuentra en buen estado. Requiere reparar los elementos de juntas y la pintura en las barreras de protección vehicular.

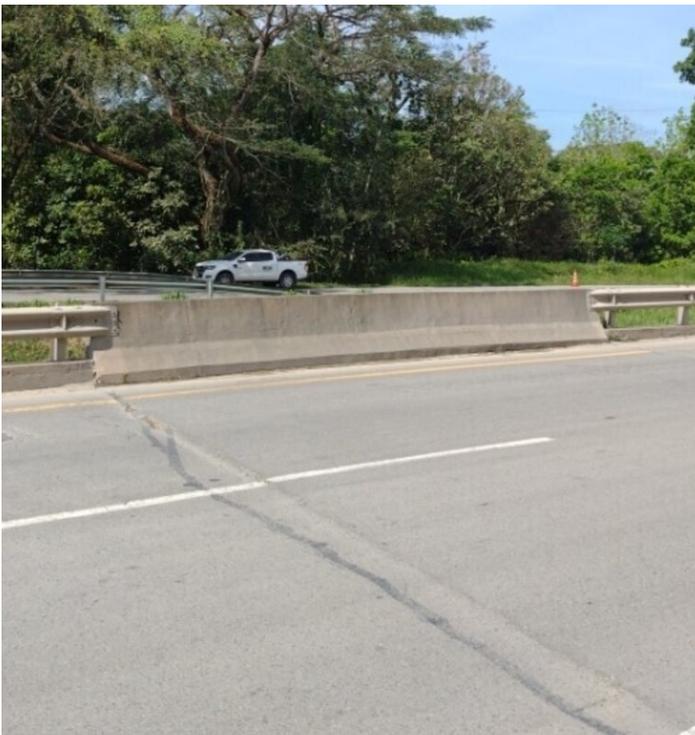
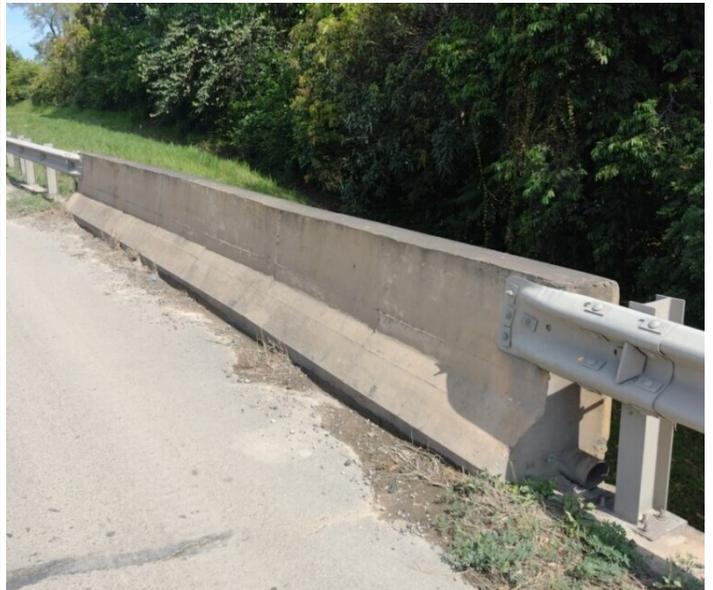
### Pintura

Localización: CD Costado derecho, CI Costado izquierdo

Tipo de daño: DT Deterioro

Longitud del daño (m): 16

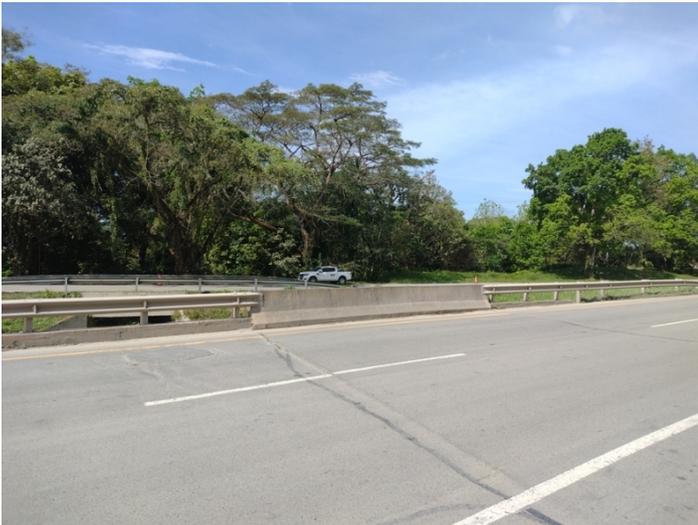
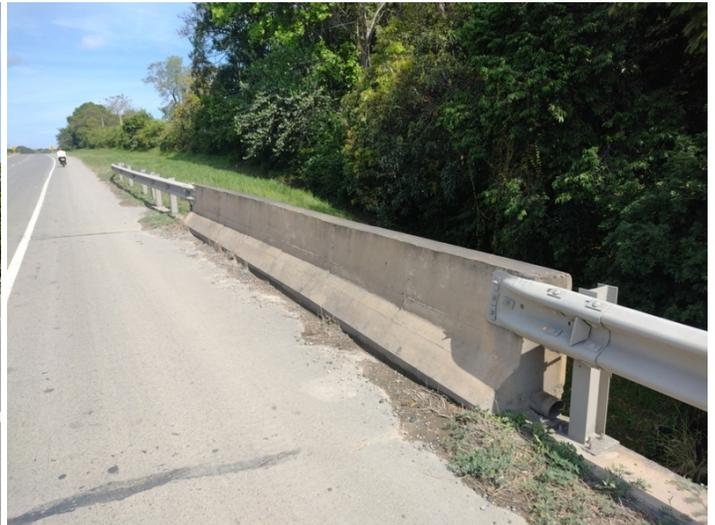
### C-04 Barandas - 1. Baranda 01

Observaciones: Baranda tipo New Jersey en buen estado. Deterioro de la pintura.

Calificación: 2

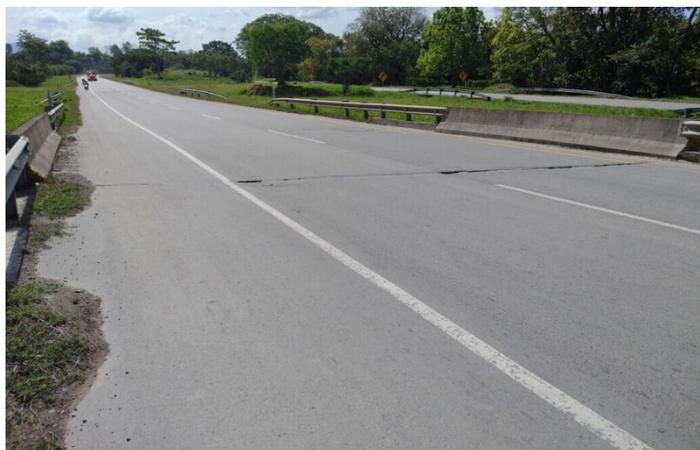
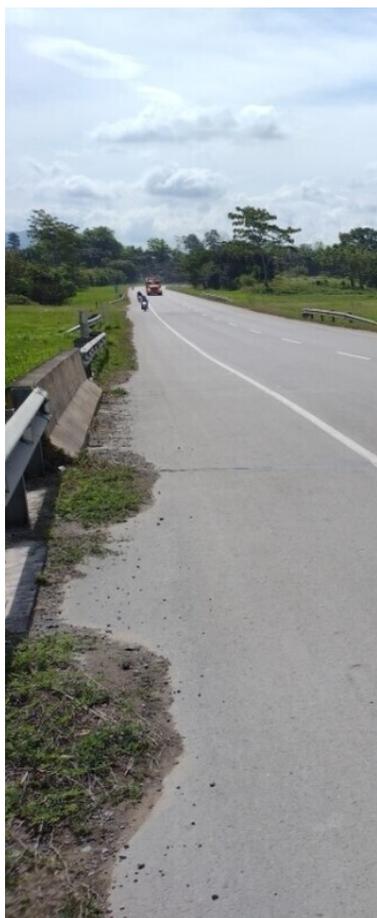
### Taponamiento

Localización: CD Costado derecho

Cuantificación de daño (m): 3

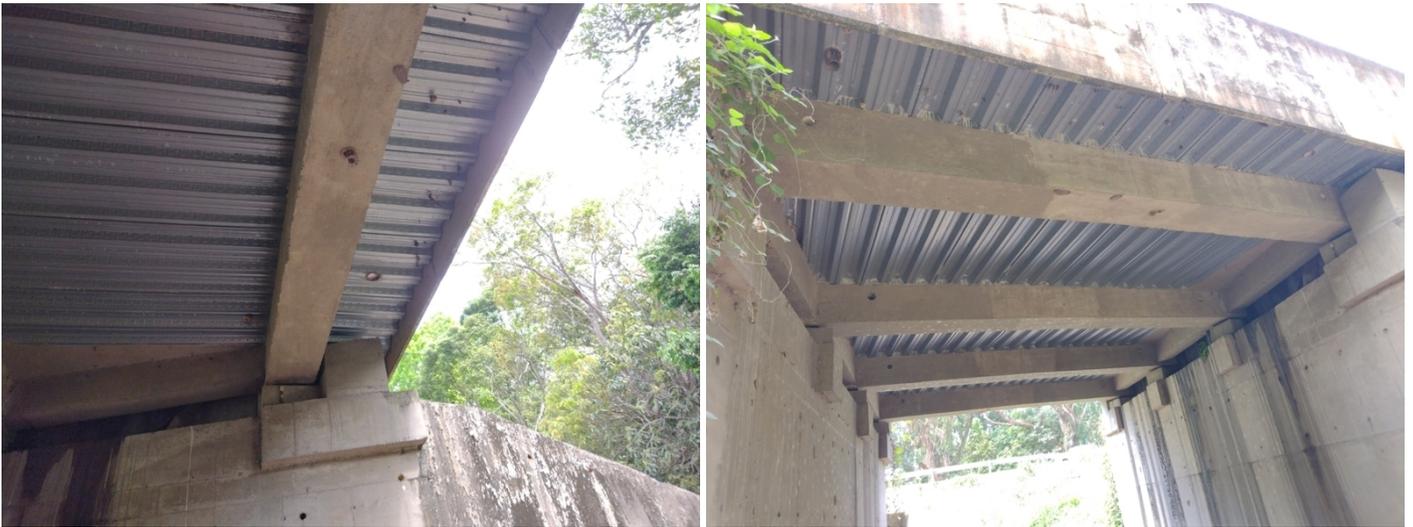
### C-07 Drenajes - 1. Drenaje 01

**Observaciones:** | Los drenajes están taponados, por debajo del tablero se pueden ver, hay uno con poca longitud.

**Estado de conservación:** | Regular

**Calificación:** | 3

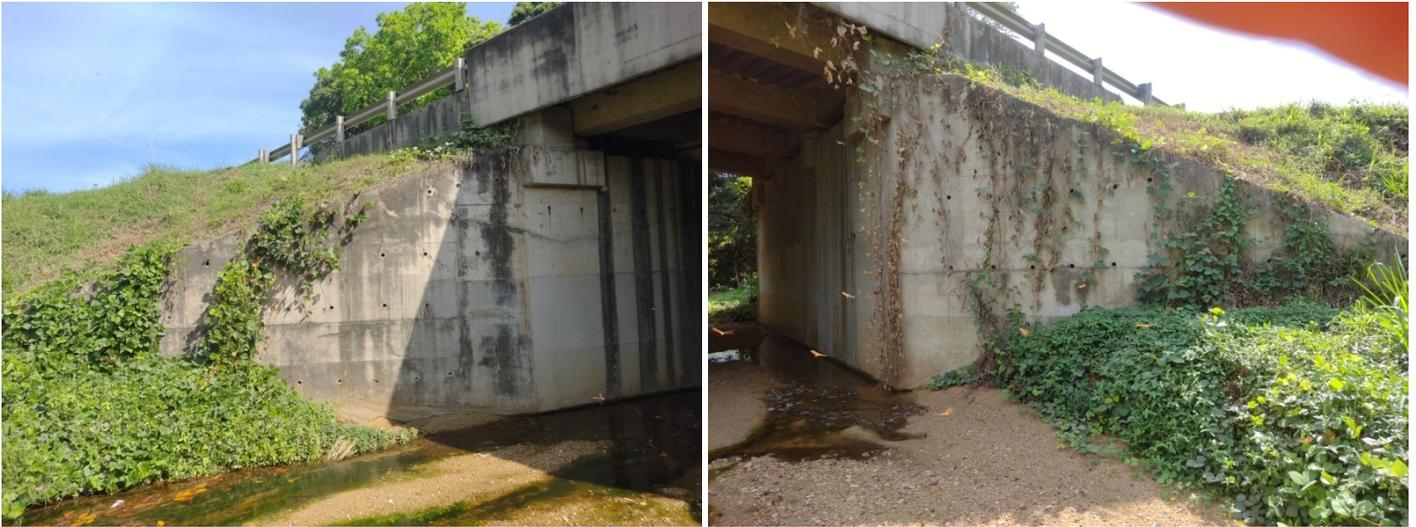
### C-08 Aletas - 1. Aleta 01

<b>Nombre del elemento:</b>	Aleta 01
<b>Material:</b>	03 Concreto reforzado
<b>Daños por diseño</b>	No aplica
<b>Fotos:</b>	No aplica
<b>Observaciones:</b>	No aplica
<b>Daños por construcción</b>	No aplica
<b>Fotos:</b>	No aplica
<b>Observaciones:</b>	No aplica
<b>Daños por funcionamiento</b>	IN Infiltración
<b>Infiltración (m²):</b>	5

**Observaciones :** Las aletas se encuentra en buen estado.

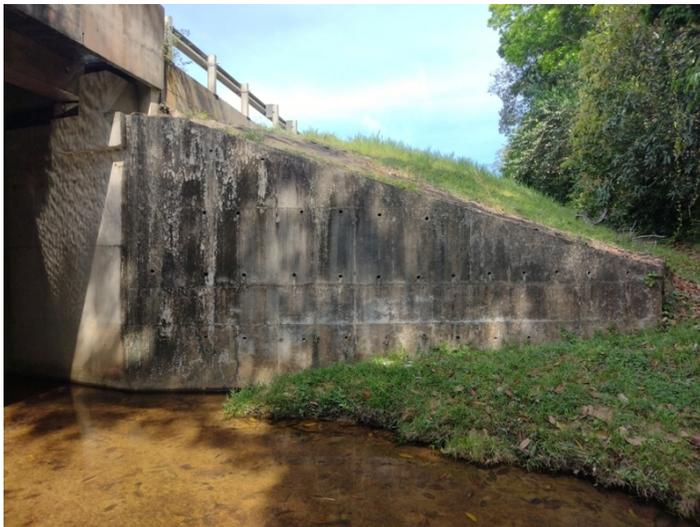
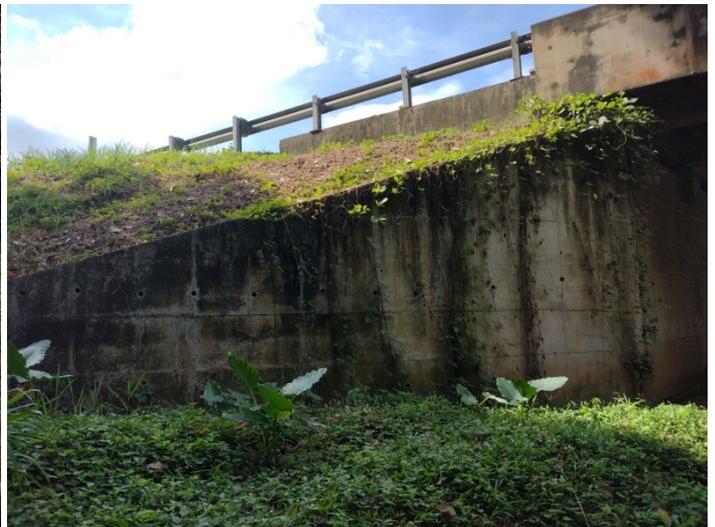
### C-08 Aletas - 2. Aleta 02

**Daños por funcionamiento** | IN Infiltración

**Infiltración (m²):** | 5

**Observaciones :** | Aletas en buen estado.

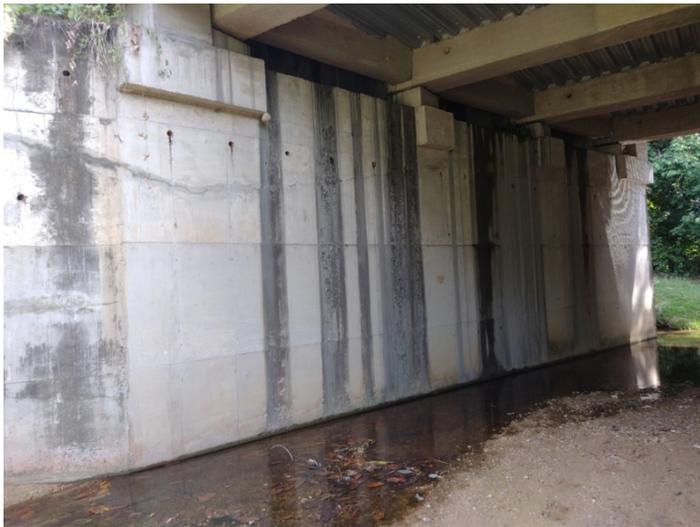
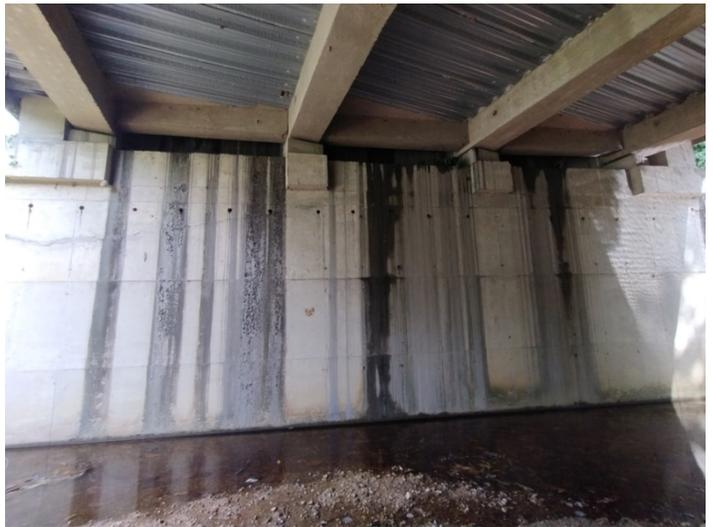
### C-09 Estribos - 1. Estribo margen derecha

**Daños por funcionamiento** IN Infiltración

**Infiltración (m²):** 5

**Observaciones:** El estribo se encuentra en buen estado.

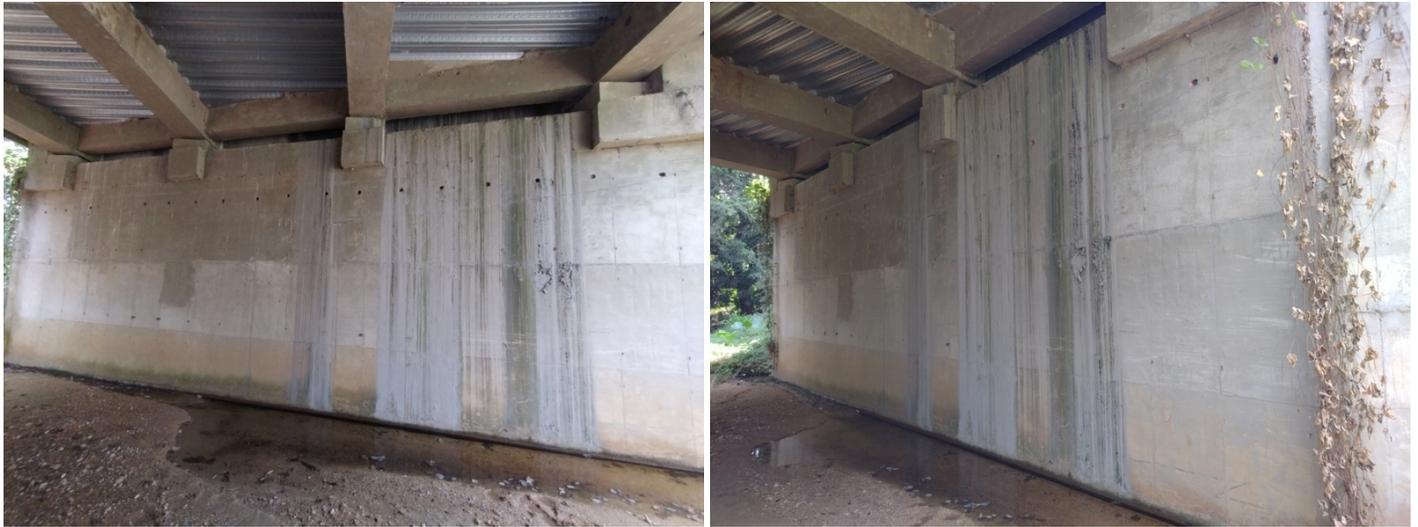
### C-09 Estribos - 2. Estribo margen izquierda

**Daños por funcionamiento** | IN Infiltración

**Infiltración (m²):** | 5

**Observaciones:** | El estribo se encuentra en buen estado.

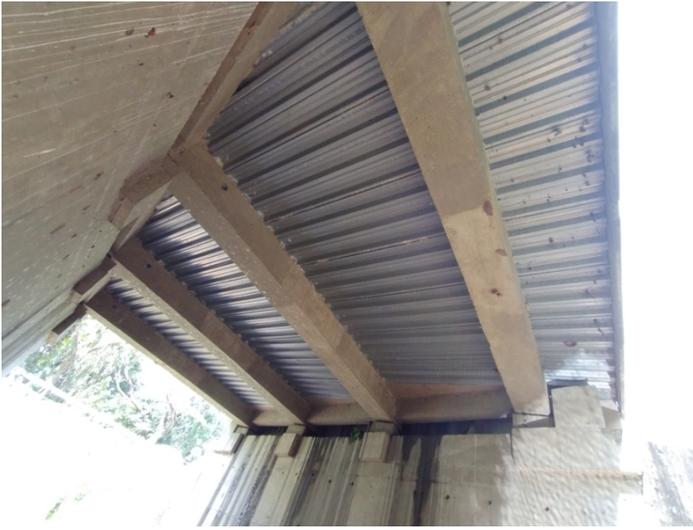
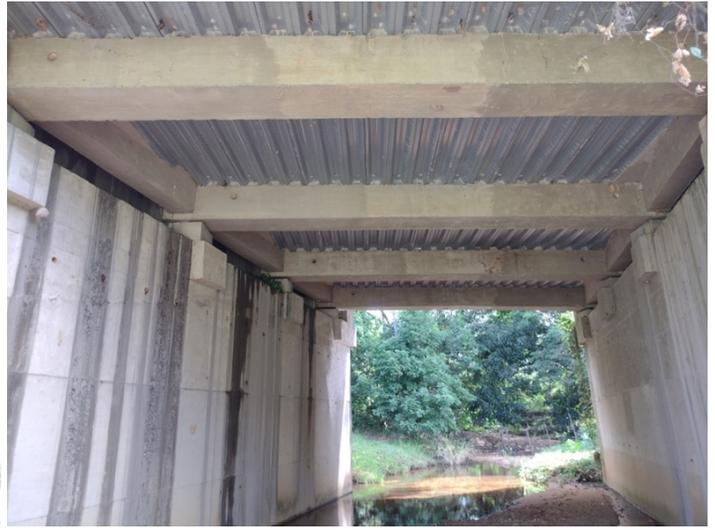
#### C-11 Losa - 1. Losa 01

**Observaciones:** | La losa se encuentra en buen estado.

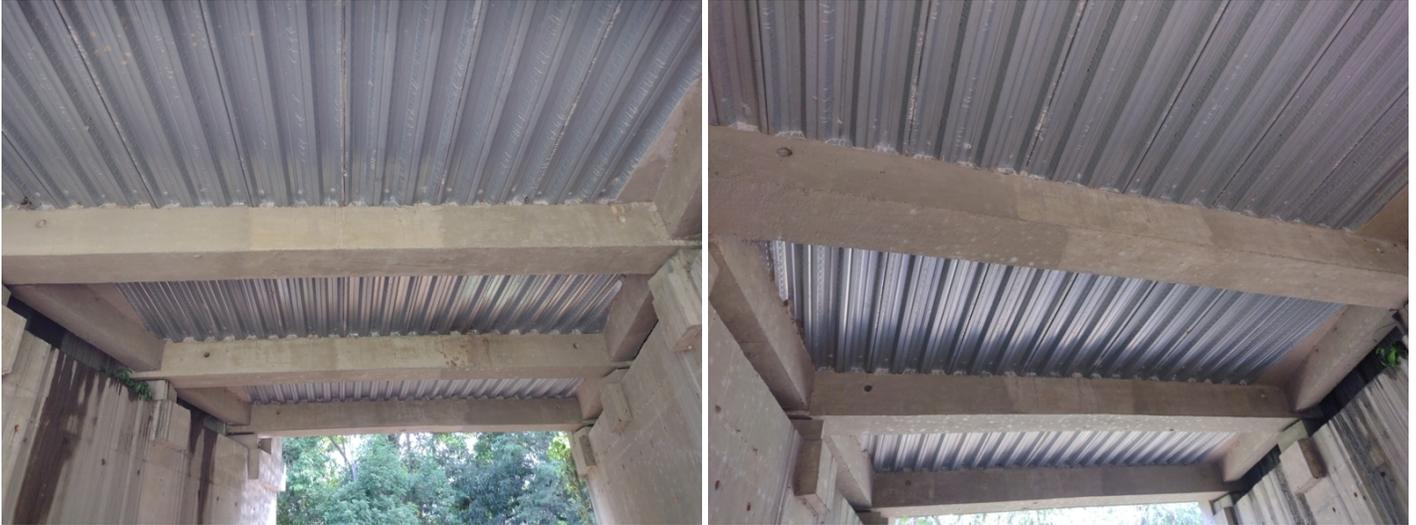
### C-12 Vigas - 1. Viga 01

**Observaciones:** | Las vigas se encuentran en buen estado, dimensiones 0.50 m x 0.50 m.

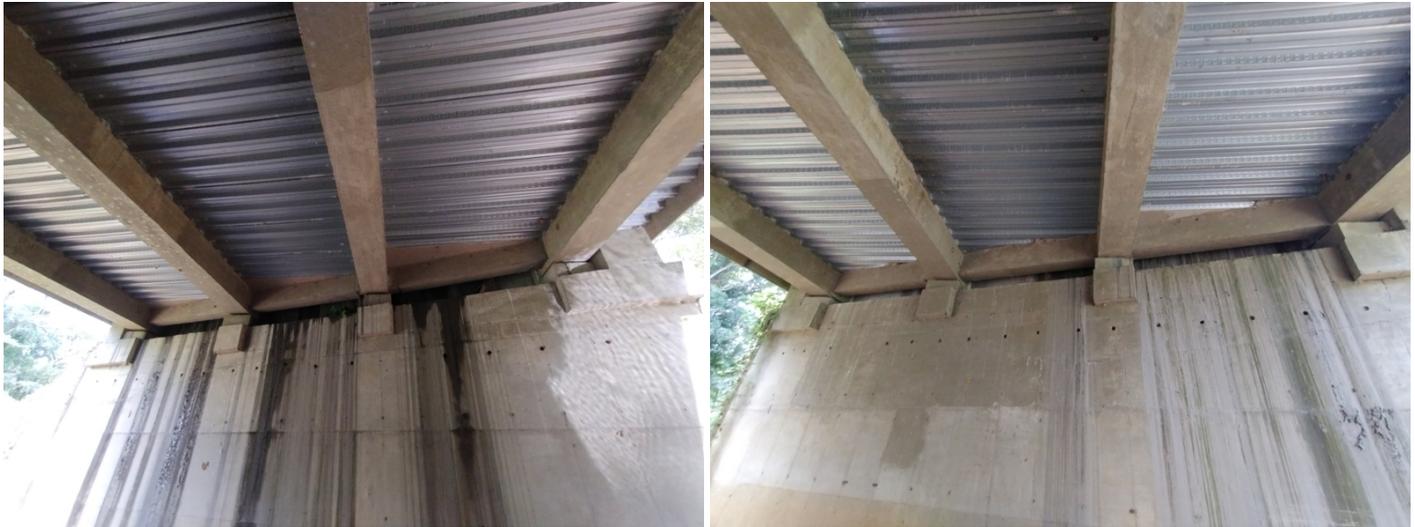
### C-13 Riostras - 1. Riostra 01

**Observaciones:** | Las riostras se encuentran en buen estado.

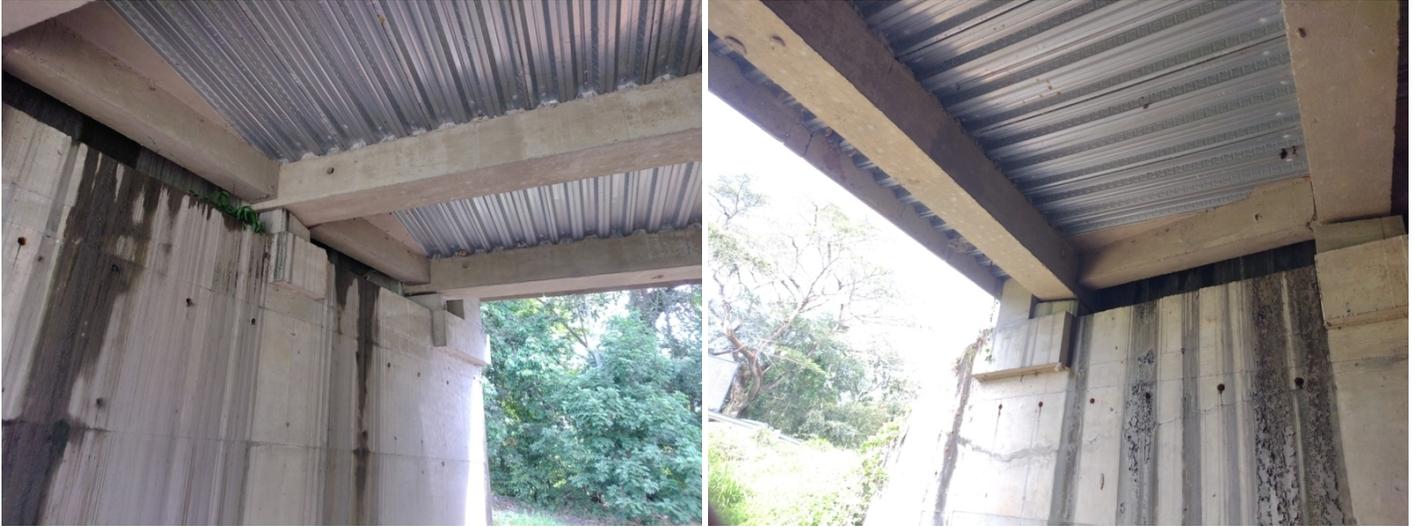
### C-15 Apoyos - 1. Apoyo 01

**Tipo de daño en el apoyo:** | No tiene daño aparente

**Observaciones:** | Los apoyos se encuentran en buenas condiciones.

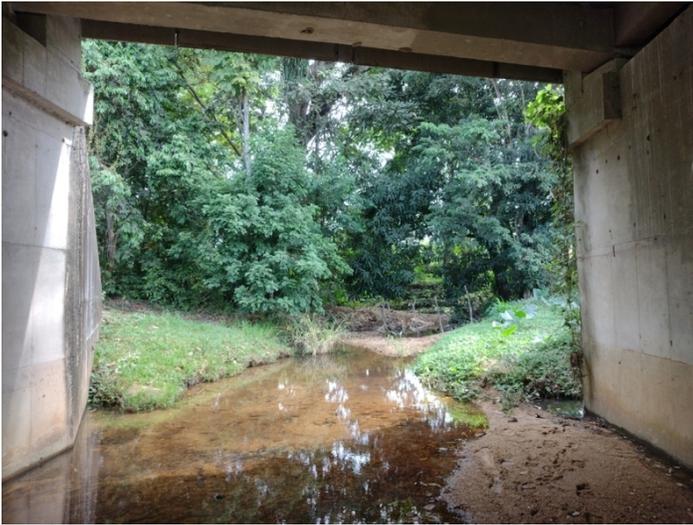
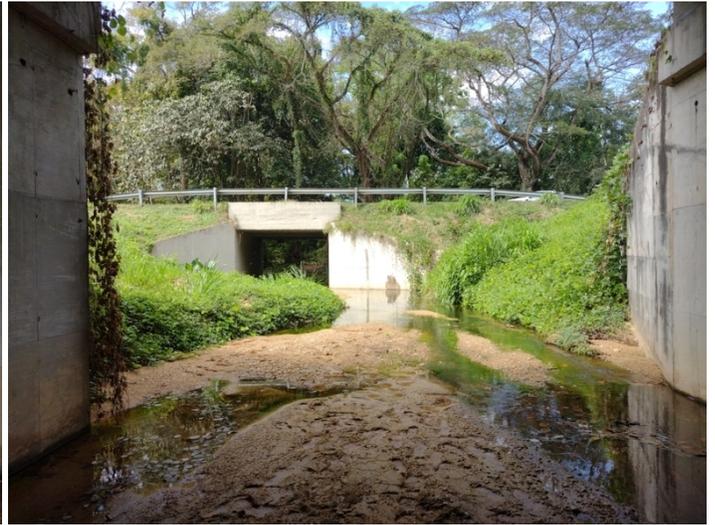
### C-22 Cauce

**Problemas identificados:** | Obstrucción del cauce por escombros, vegetación, o invasión del mismo.
