158-PU-PR47+455-S

FORMATO PARA INSPECCIÓN VISUAL DE PUENTES Y PONTONES

EVALUACIÓN DEL ESTADO ACTUAL DE LAS OBRAS DEL CONTRATO DE CONCESIÓN BAJO EL ESQUEMA DE APP No.	003 DE 2022
Nombre de la ficha:	158-PU-PR47+455-S
Fecha:	December 14, 2022
Regional:	09-CÉSAR
Levantó:	Evelyn Cristina Álvarez Quintero
Nombre de la vía:	La Mata - Curumaní
Ruta:	4515
Vía en concesión:	SIN INFORMACIÓN
Mantenimiento integral:	SIN INFORMACIÓN
Grupo ADM.VIAL:	G1
Alcance:	PEXI-MIN: Puente existente mantenimiento mínimo

PR. del puente:	PR47+455-S
Nombre del puente:	P SOBRE EL CAUCE (PR47+455) S
Obstáculo que salva:	Quebrada

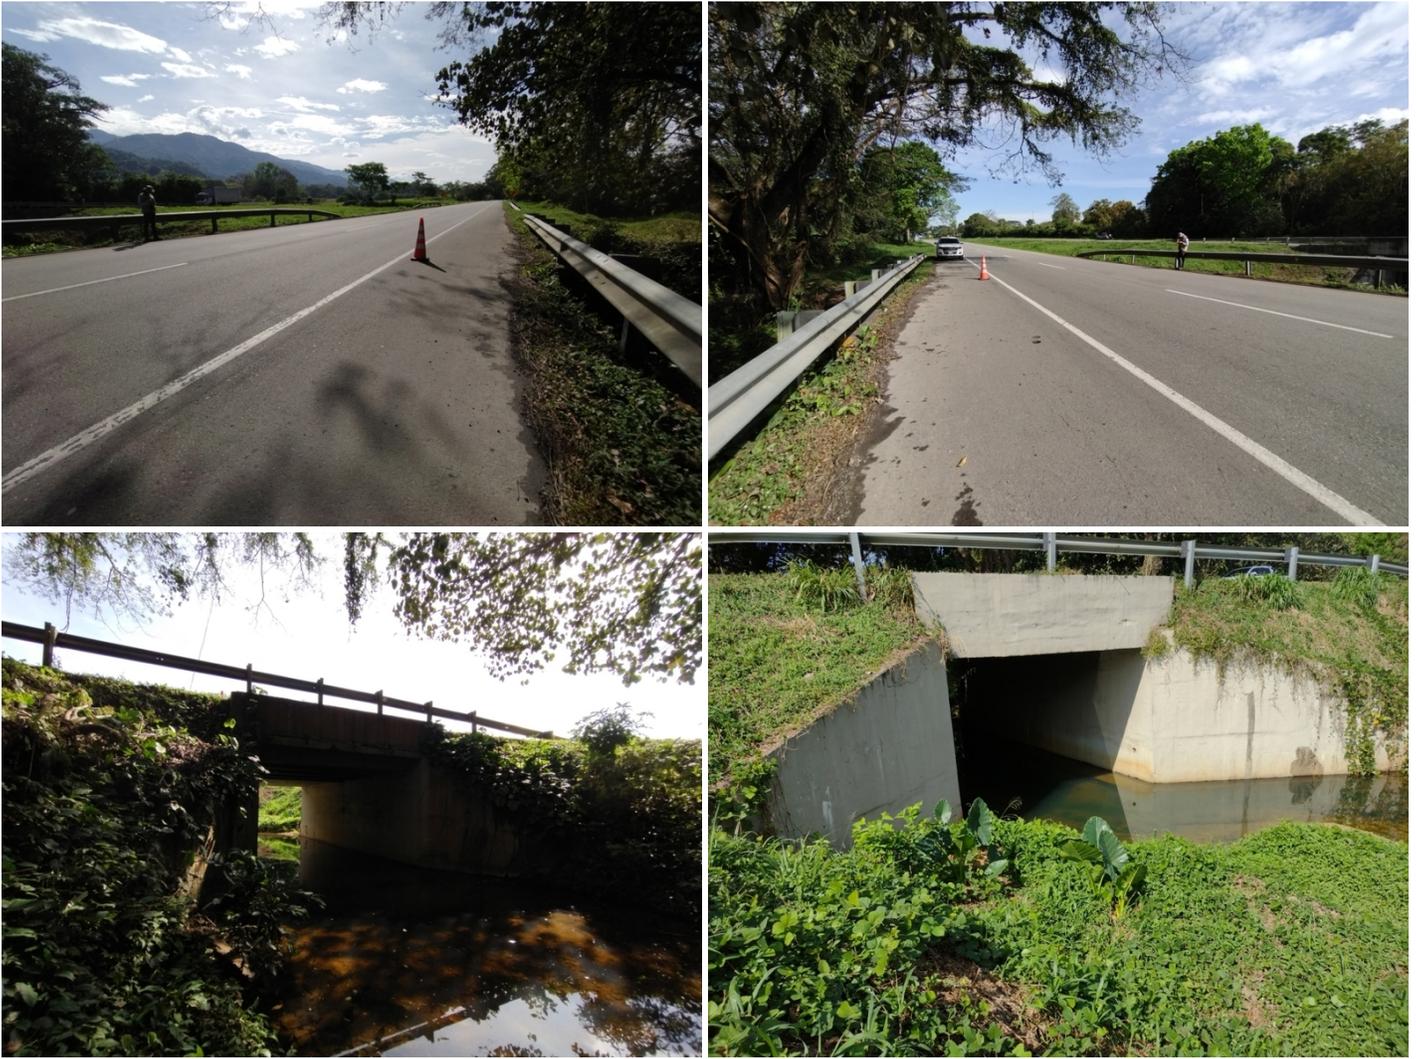
Longitud total (m):	6.5
Ancho (m):	12.5
Gálibo (m):	0
No. de luces:	1
Observaciones:	No se pudo acceder por debajo del puente.
Fotos:

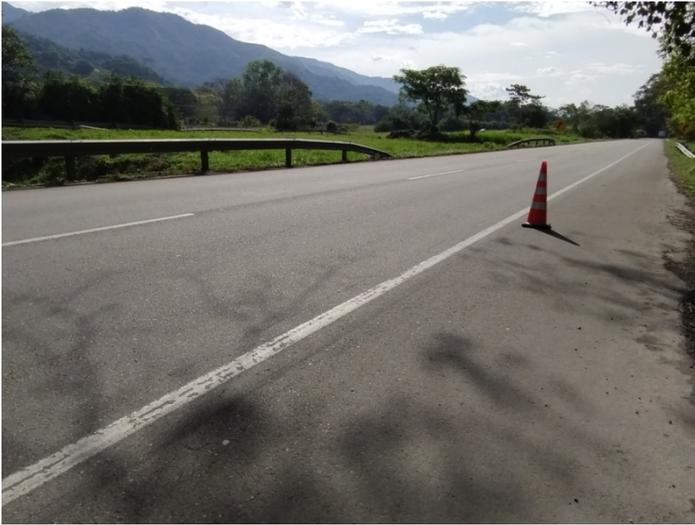
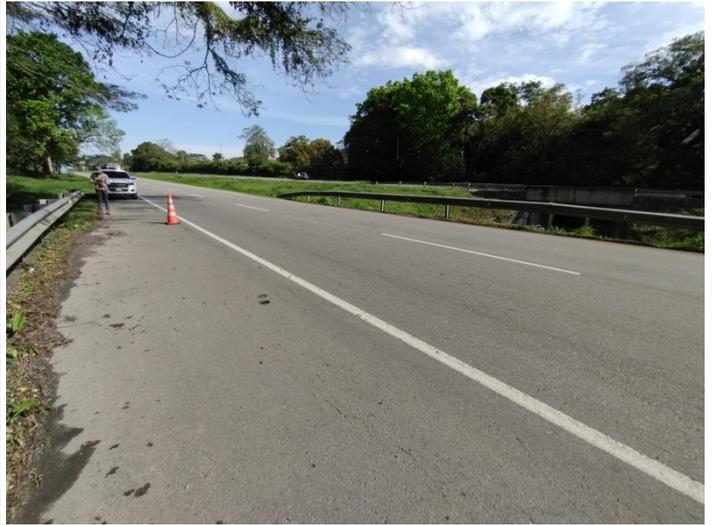
C-01 Superficie del puente y accesos

Estado de conservación: Bueno

Calificación: 0

Observaciones: | Buen estado de conservación.

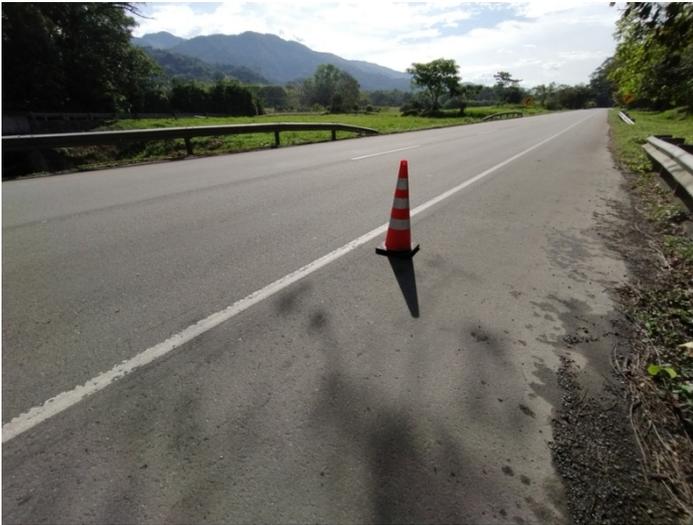
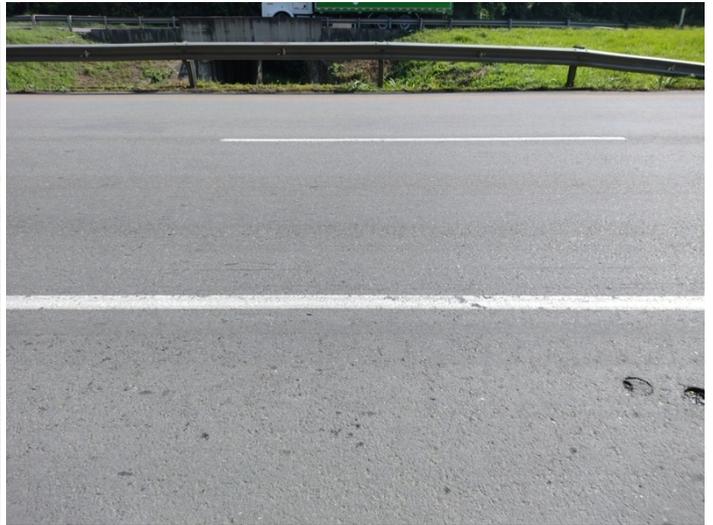
C-02 Juntas de expansión - 1. Junta 01

Observaciones: | Buen estado, no se marcan las juntas por encima del pavimento.

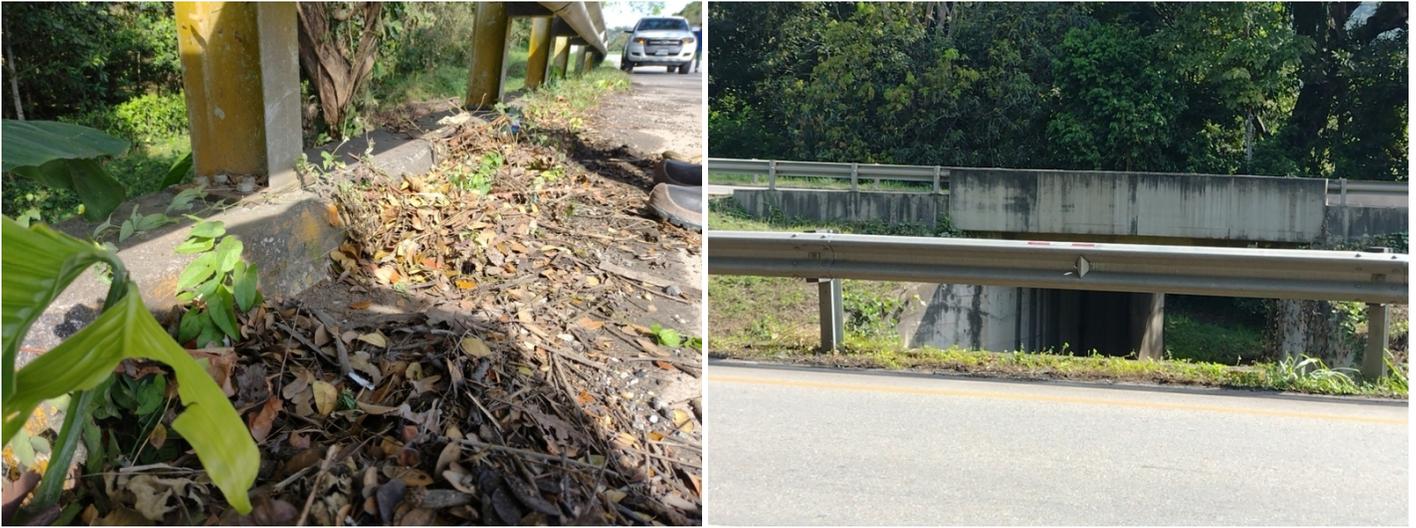
C-03 Andenes/Bordillos - 1. Andén/Bordillo 01

Observaciones: | Buen estado de conservación, tiene anclada una defensa metálica. El bordillo se encuentra taponado por la carpeta asfáltica.

Estado de conservación: | Regular

Calificación: | 2

Observaciones: | Bordillo tapado con la carpeta asfáltica.

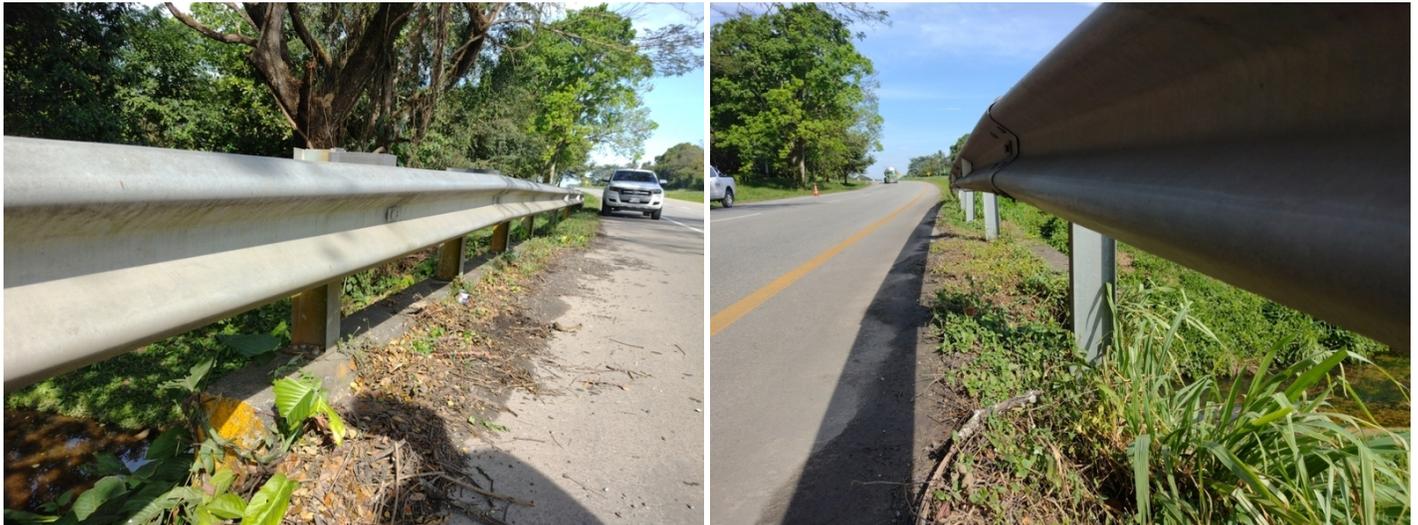
C-04 Barandas - 1. Baranda 01

Buen estado de conservación, es una defensa metálica, tiene 4 parales anclados sobre el bordillo derecho. La defensa del lado izquierdo, tiene la defensa por delante de bordillo de concreto.

Calificación: | 1

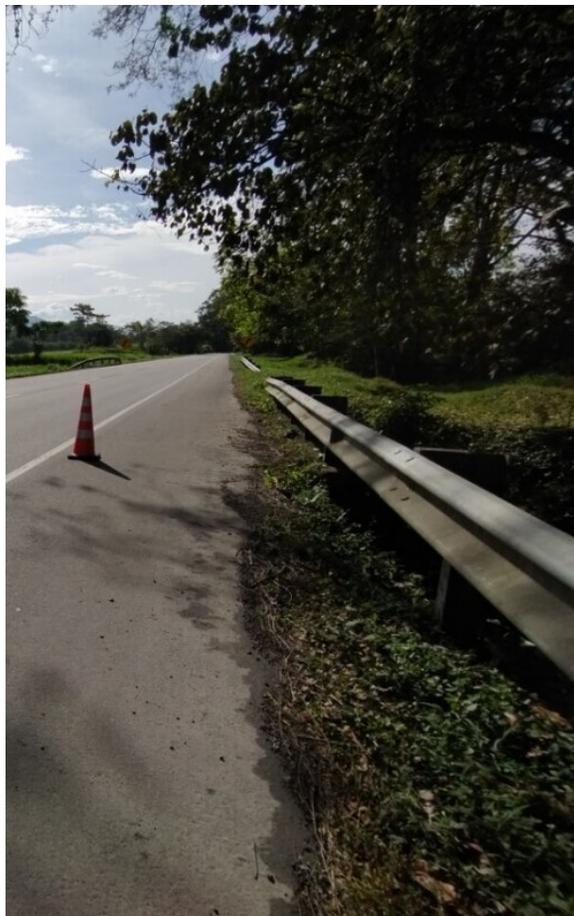
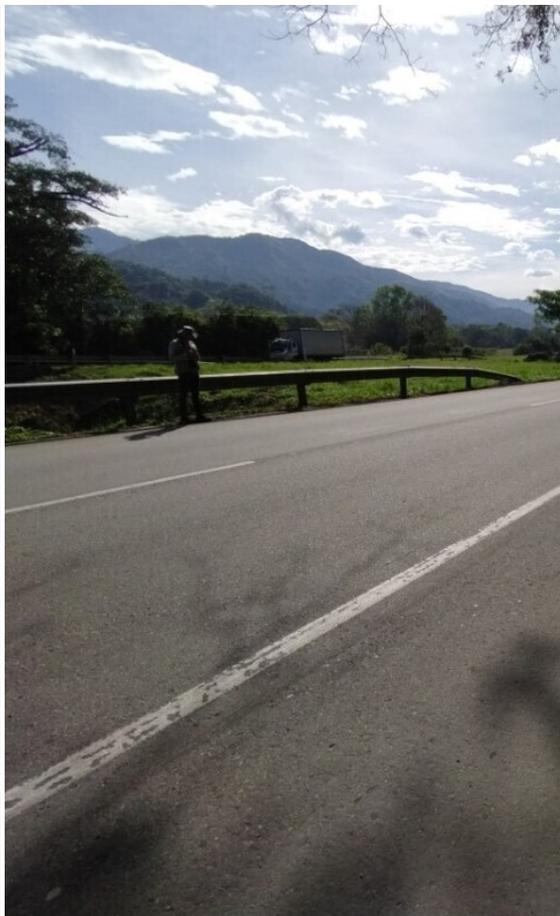
Tipo de daño: | No existe señalización vertical

Cuantificación de daño: | 3

Observaciones: | No existe señalización vertical, entre ellas la del nombre de la quebrada.

Estado de conservación: | Regular

Calificación: | 3

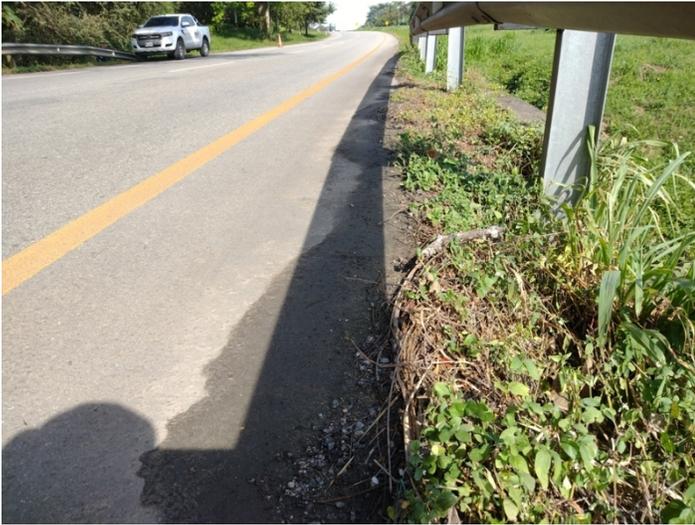
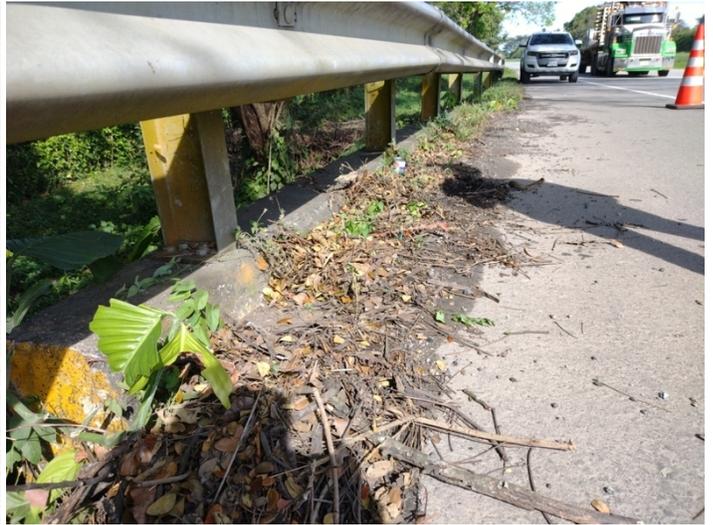
Estado de conservación: | Regular

Calificación: | 3

Observaciones: | No se evidenciaron drenajes sobre la superficie del puente.

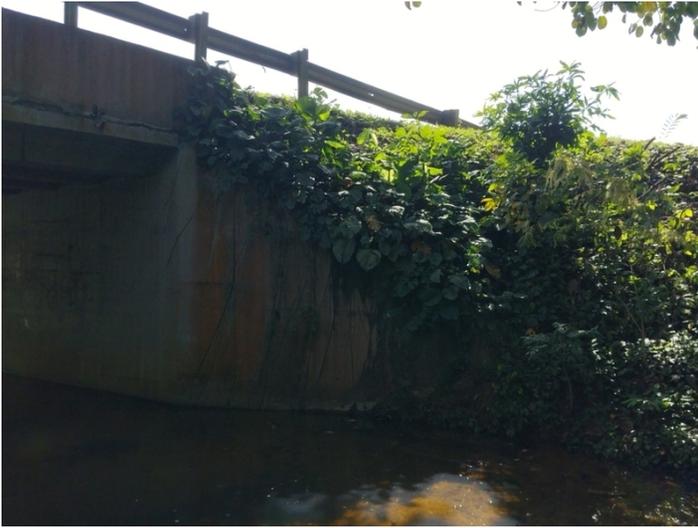
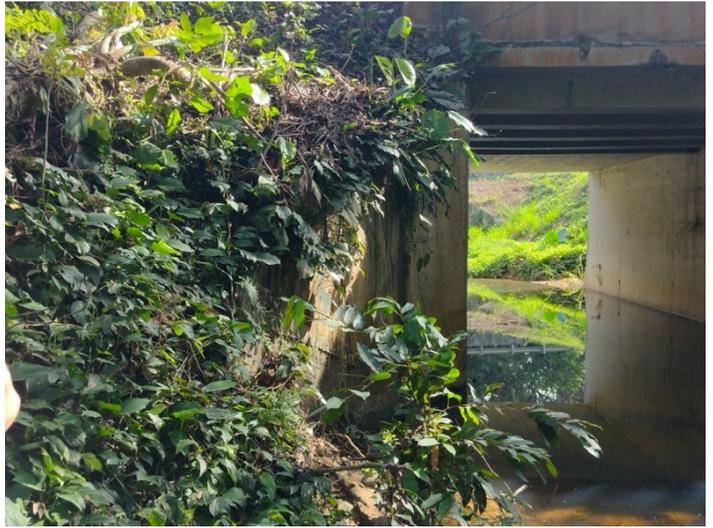
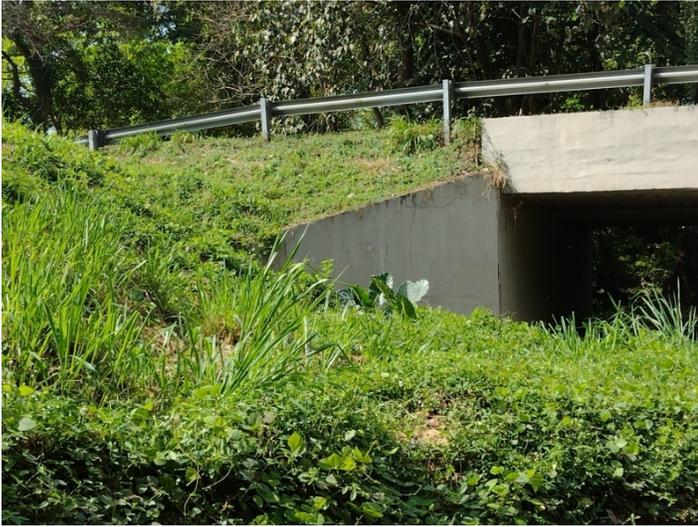
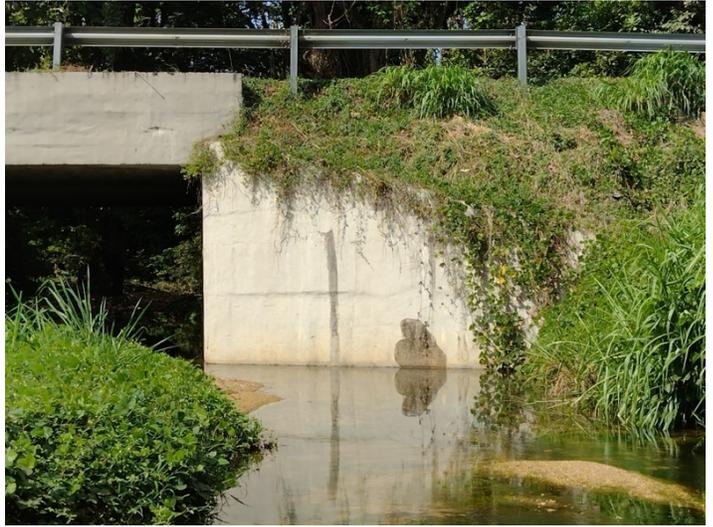
C-08 Aletas - 1. Aleta 01

Observaciones : | Buen estado, tiene vegetación en las 4 aletas.

Calificación: | 1

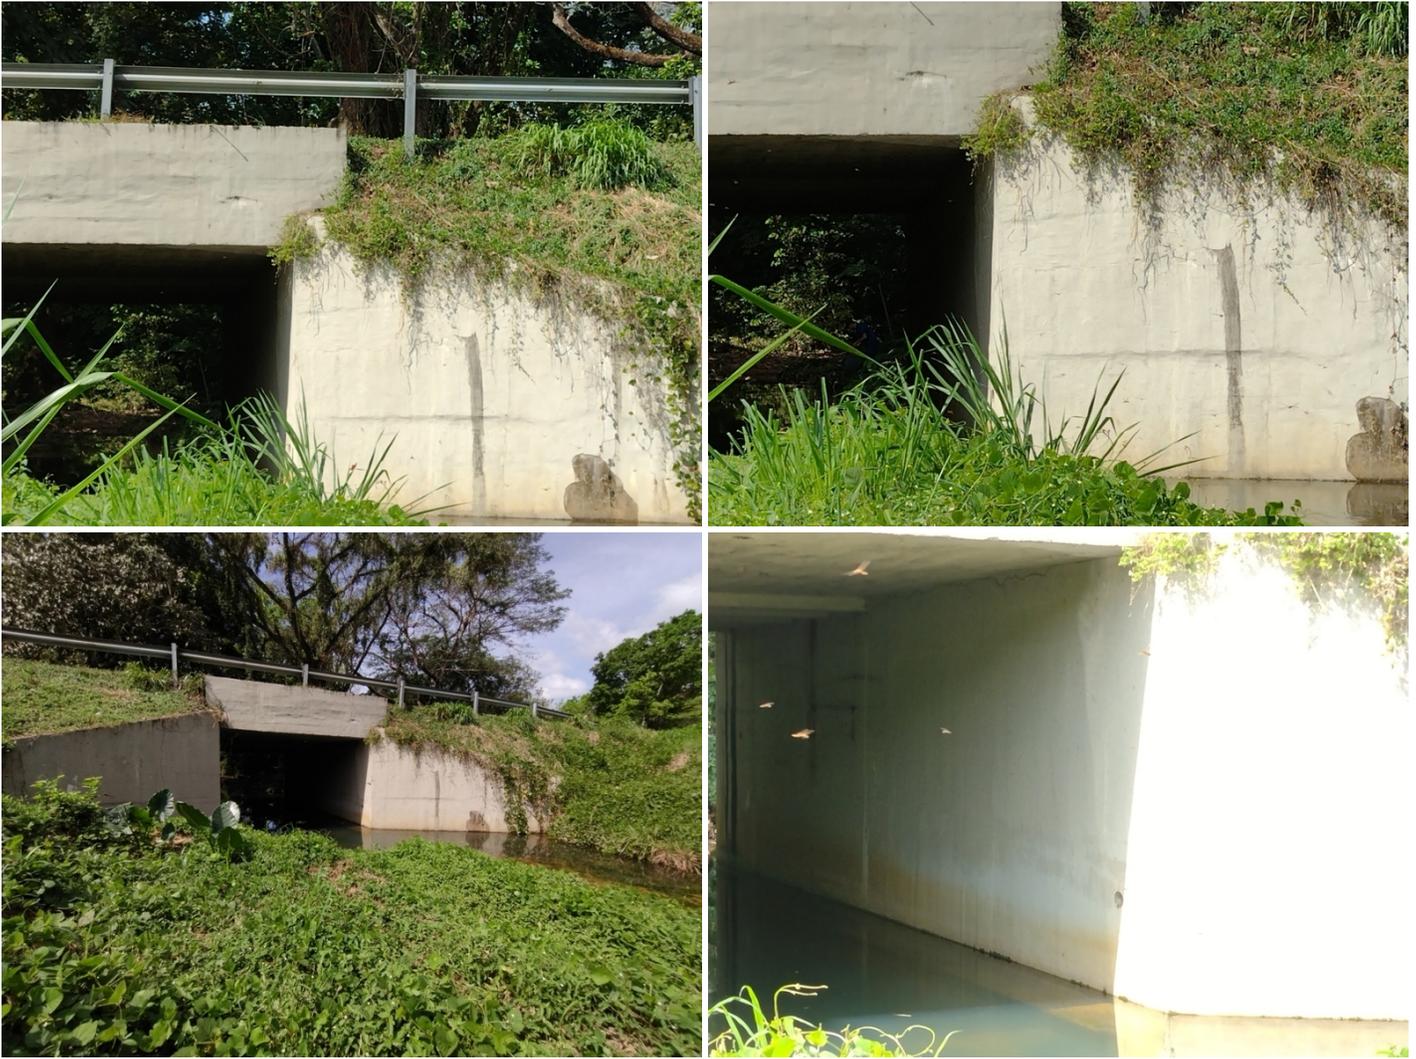
C-09 Estribos - 1. Estribo margen derecha

Observaciones: | Buen estado de conservación.

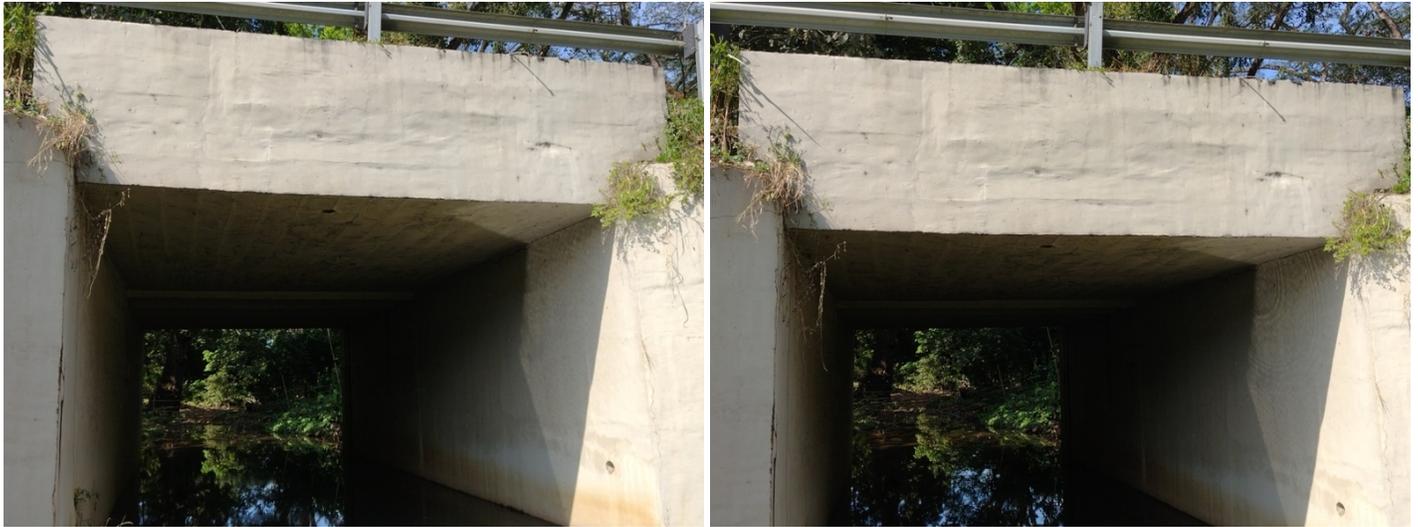
C-11 Losa - 1. Losa 01

Observaciones: Losa maciza en buen estado de conservación. La losa se encuentra simplemente apoyada sobre los estribos.

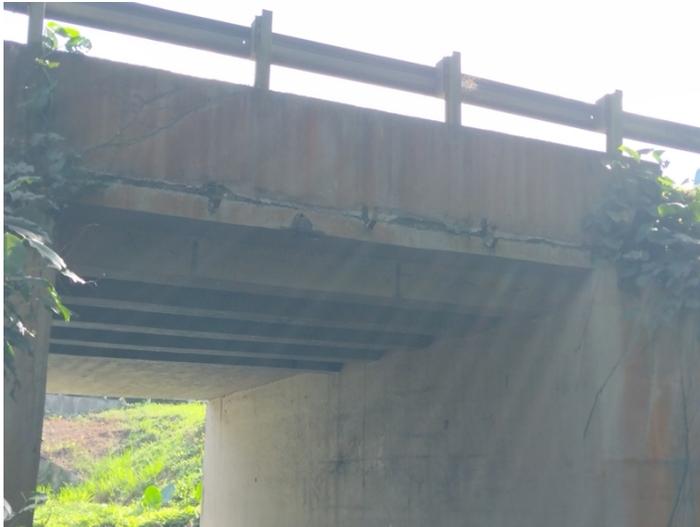
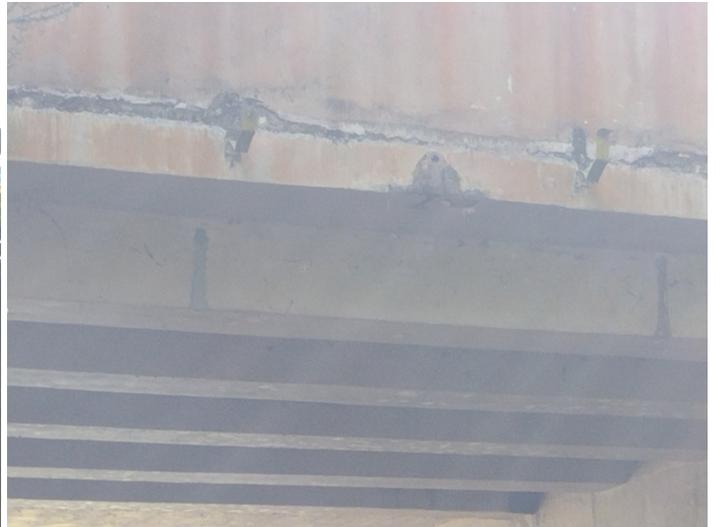
C-11 Losa - 2. Losa 02

Observaciones: | Buen estado de conservación, esta losa está sobre unas vigas de concreto longitudinales.

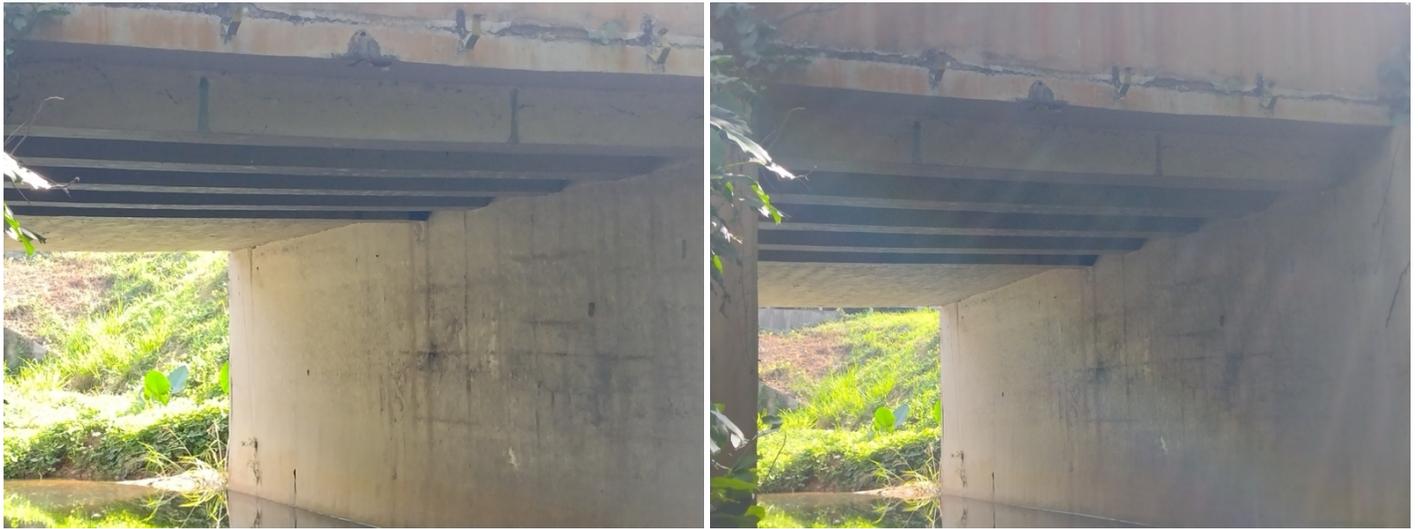
C-12 Vigas - 1. Viga 01

Observaciones: | Vigas en buen estado de conservación, están recién pañetadas. Son 5 vigas. No se pudo acceder por debajo de la estructura porque estaba inundada.

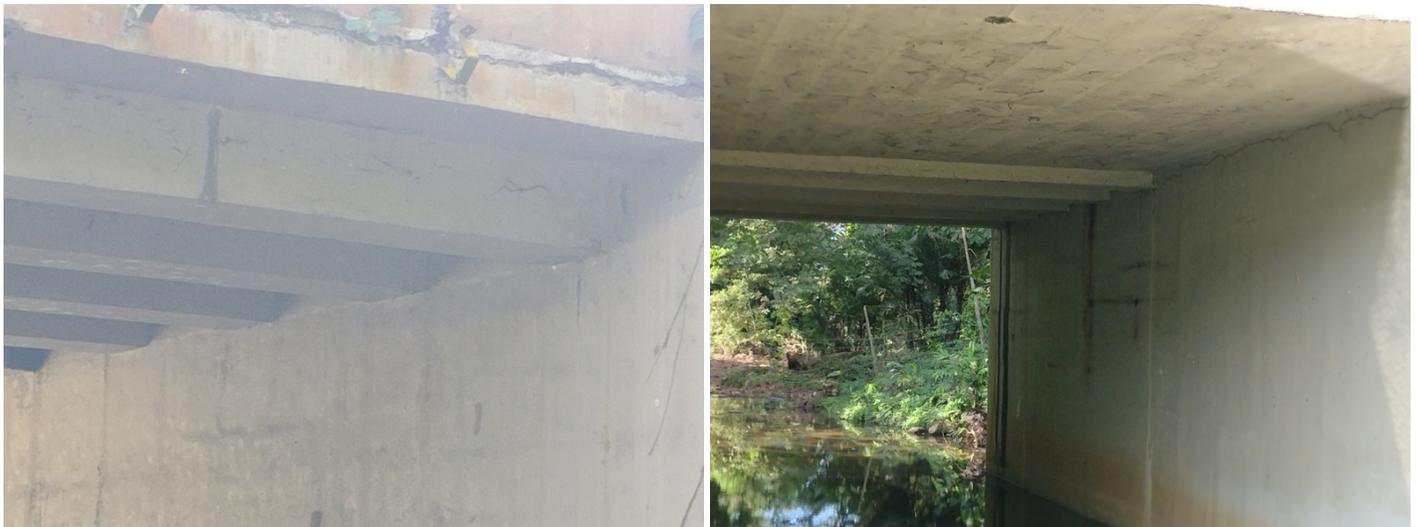
C-13 Riostras - 1. Riostra 01

Observaciones: | Vigas en buen estado de conservación. Se ve pañetado la superficie externa. No se pudo acceder por debajo de la estructura para inspeccionar.

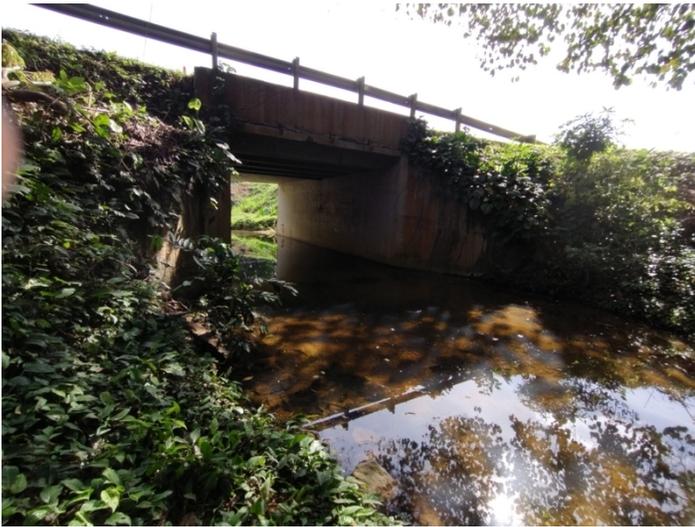
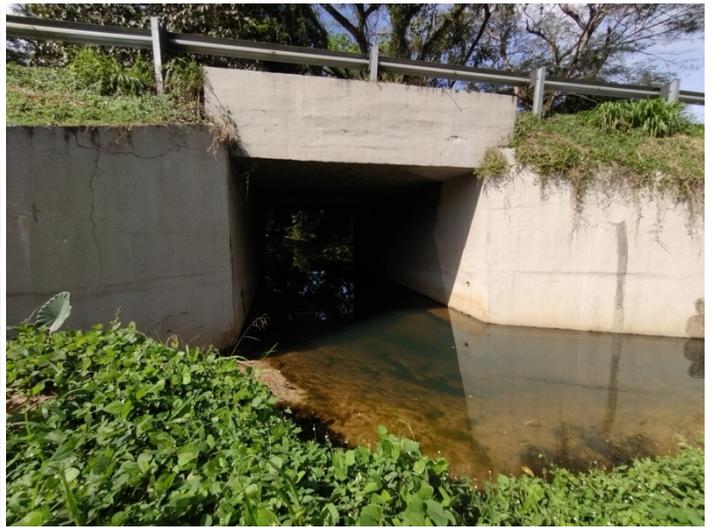
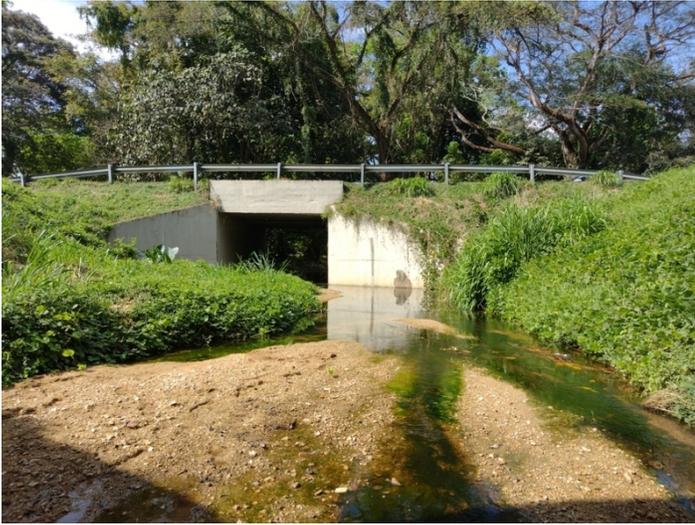
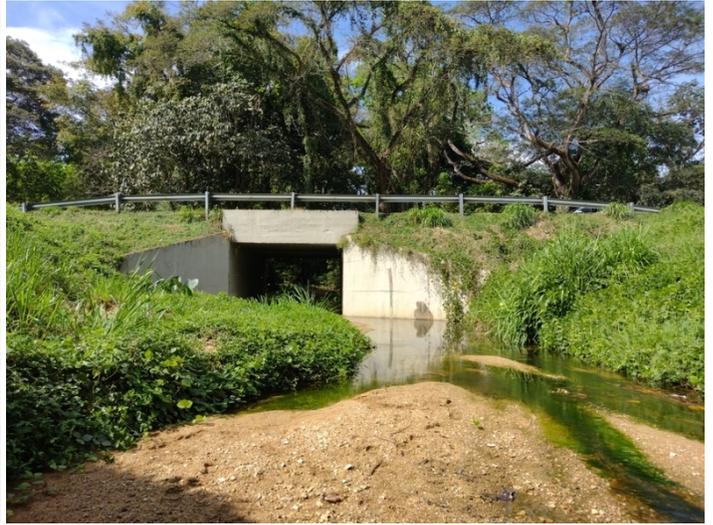
C-22 Cauce

Problemas identificados: Obstrucción del cauce por escombros, vegetación, o invasión del mismo.

Observaciones: El cauce se ve en buen estado, la zona de aguas arriba se ve un poco más de acumulación de material.

Calificación: | 2
