163-PU-PR51+329-N

FORMATO PARA INSPECCIÓN VISUAL DE PUENTES Y PONTONES

EVALUACIÓN DEL ESTADO ACTUAL DE LAS OBRAS DEL CONTRATO DE CONCESIÓN BAJO EL ESQUEMA DE APP No.	003 DE 2022
Nombre de la ficha:	163-PU-PR51+329-N
Fecha:	December 13, 2022
Regional:	09-CÉSAR
Levantó:	Santiago González Arango
Nombre de la vía:	La Mata - Curumaní
Ruta:	4515
Vía en concesión:	SIN INFORMACIÓN
Mantenimiento integral:	SIN INFORMACIÓN
Grupo ADM.VIAL:	G1
Alcance:	PEXI-MIN: Puente existente mantenimiento mínimo

PR. del puente:	PR51+329 N
Nombre del puente:	P SOBRE EL CAUCE (PR51+329) N
Obstáculo que salva:	Quebrada

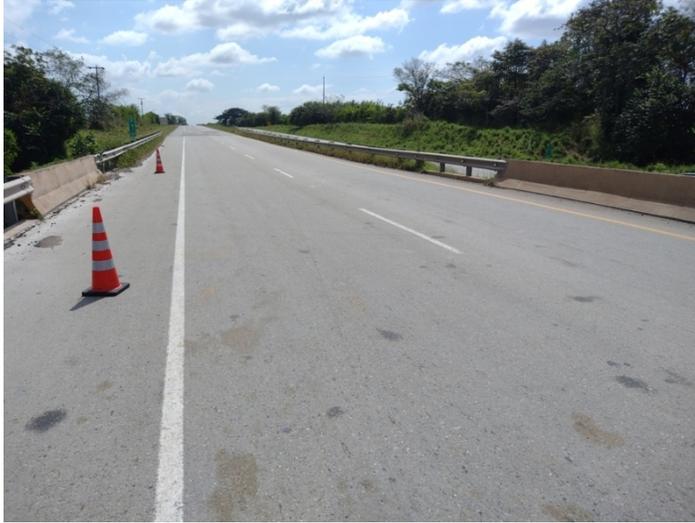
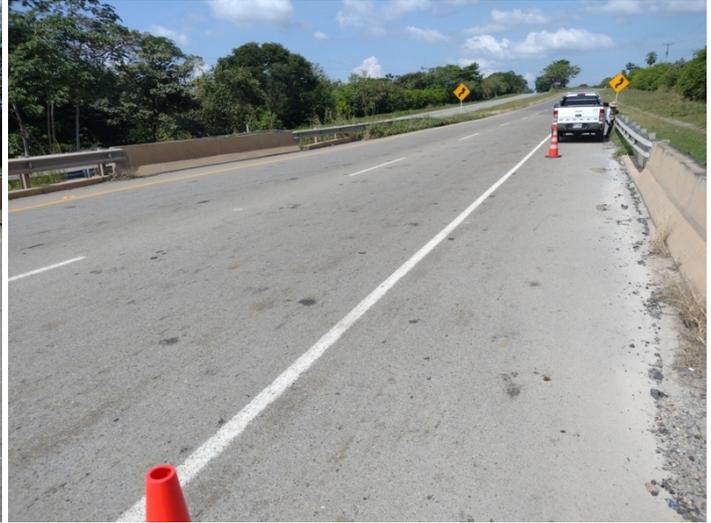
C-01 Superficie del puente y accesos

Estado de conservación: | Bueno

Calificación: | 0

Observaciones: | Asfalto en buen estado.

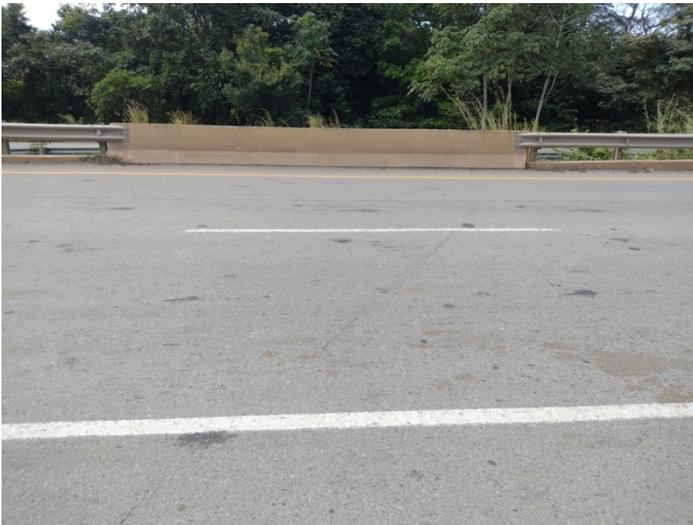
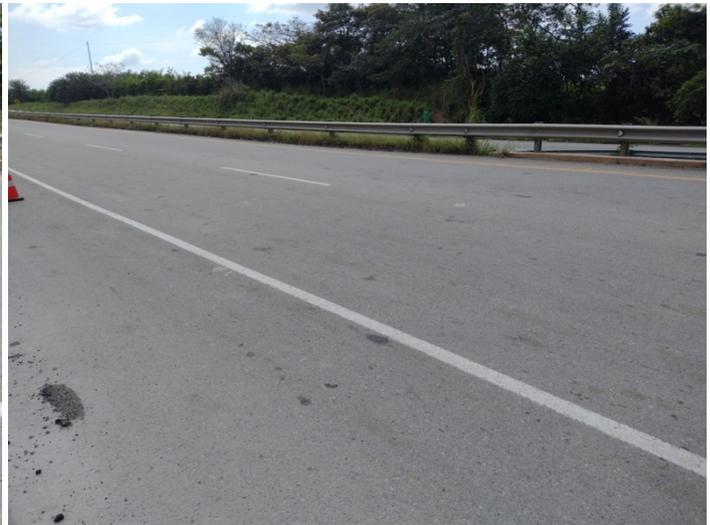
C-02 Juntas de expansión - 1. Junta 01

Observaciones: | Juntas selladas y marcadas sobre el pavimento.

Estado de conservación: | Bueno

Calificación: | 0

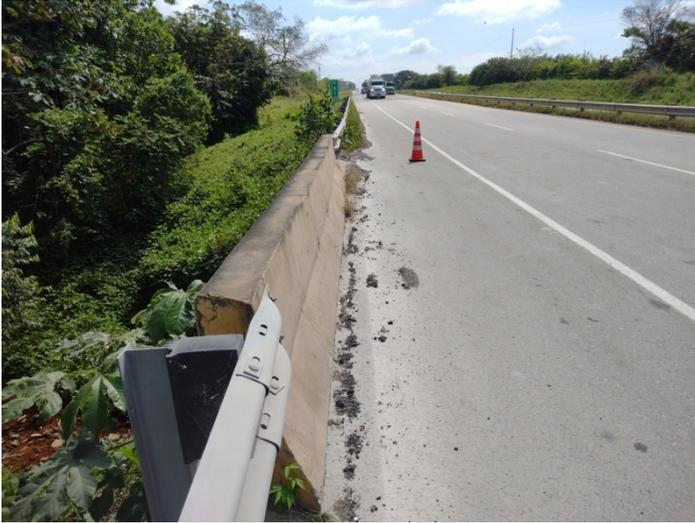
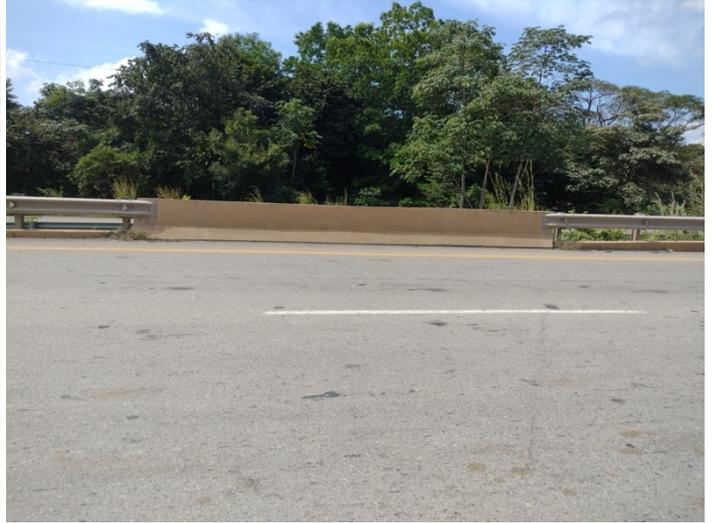
C-04 Barandas - 1. Baranda 01

Localización: CD Costado derecho, CI Costado izquierdo

Tipo de daño: DT Deterioro

Longitud del daño (m): 16.8

Observaciones: Barrera tipo New Jersey. Deterioro de la pintura.

Estado de conservación: Bueno

Calificación: 2

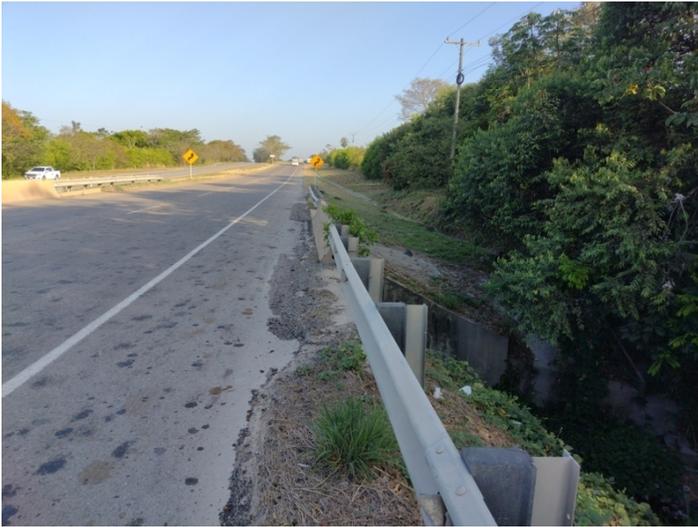
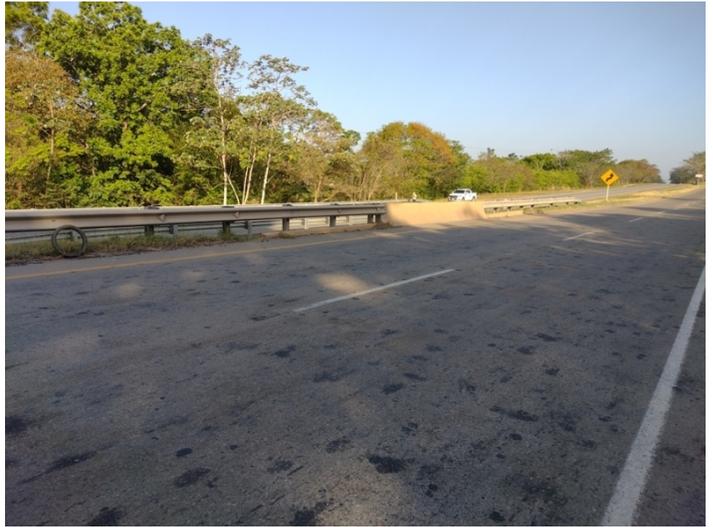
C-06 Señalización - 1. Elemento de señalización 01

Observaciones: No tiene señalización vertical.

Estado de conservación: Regular

Calificación: 3

Observaciones: El puente se encuentra en buen estado. Durante la inspección se identificó ausencia de la señalización vertical.

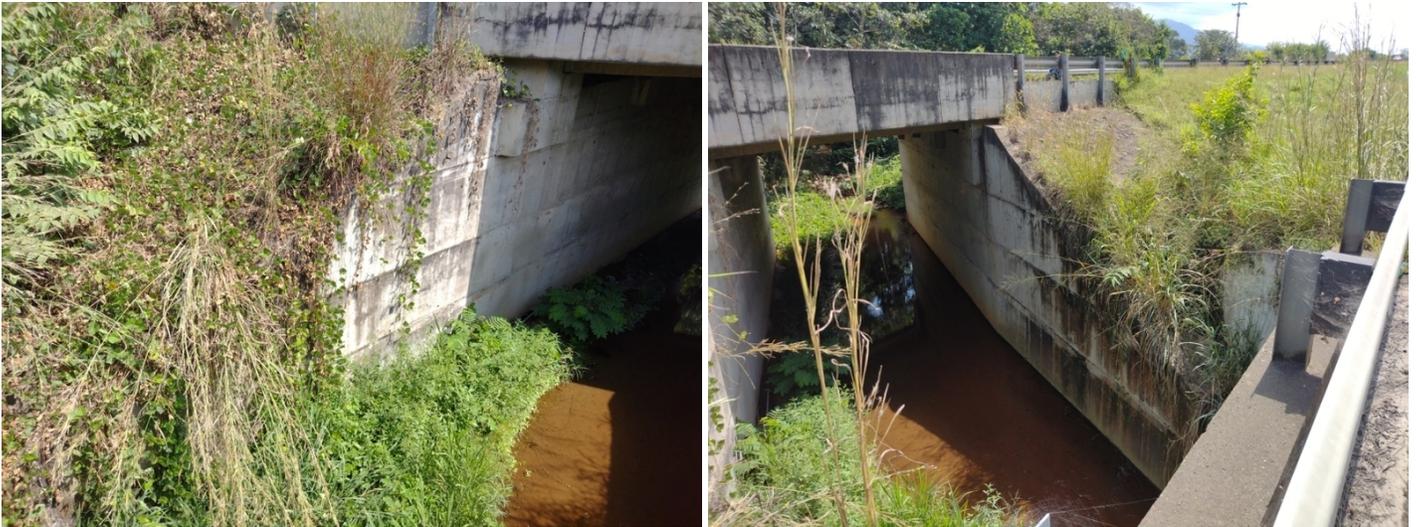
C-08 Aletas - 1. Aleta 01

Observaciones :	No aplica
Otros:	No aplica
Fotos:	No aplica
Observaciones :	Aletas en buen estado.

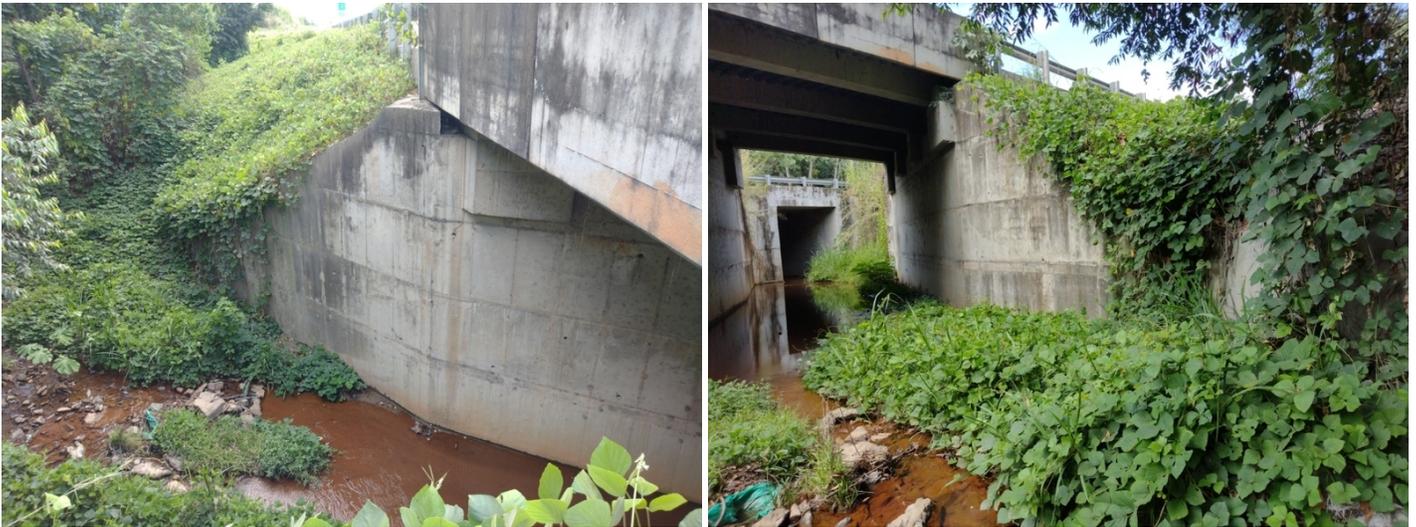
C-08 Aletas - 2. Aleta 02

Observaciones :	Aletas en buen estado.
------------------------	------------------------

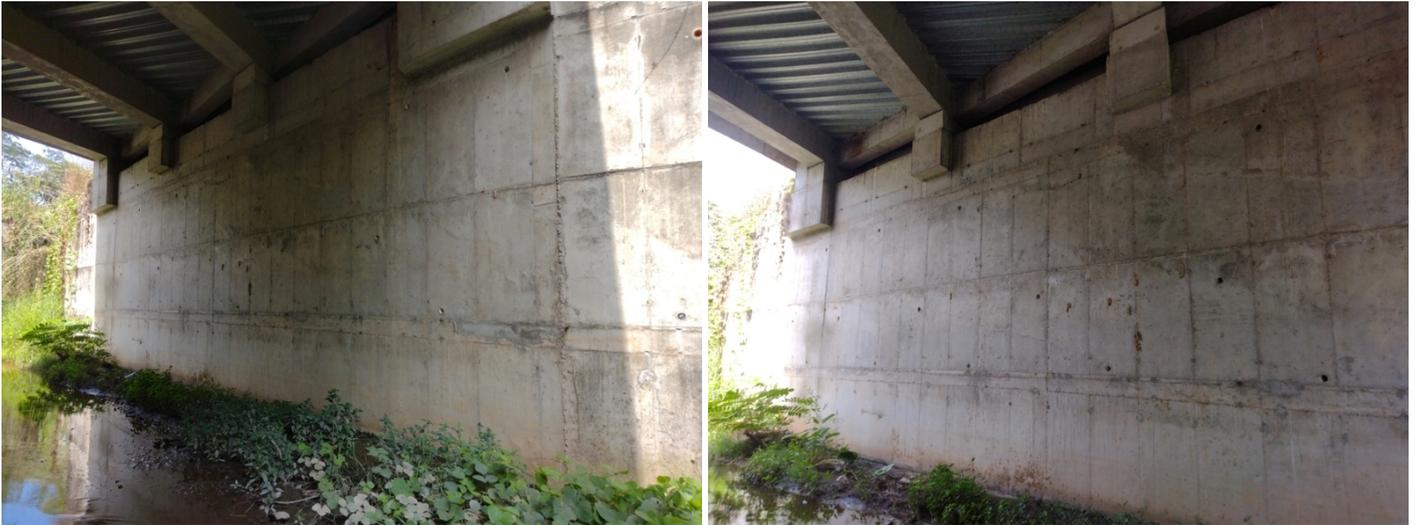
C-09 Estribos - 1. Estribo margen derecha

Observaciones: Estribo en buen estado.

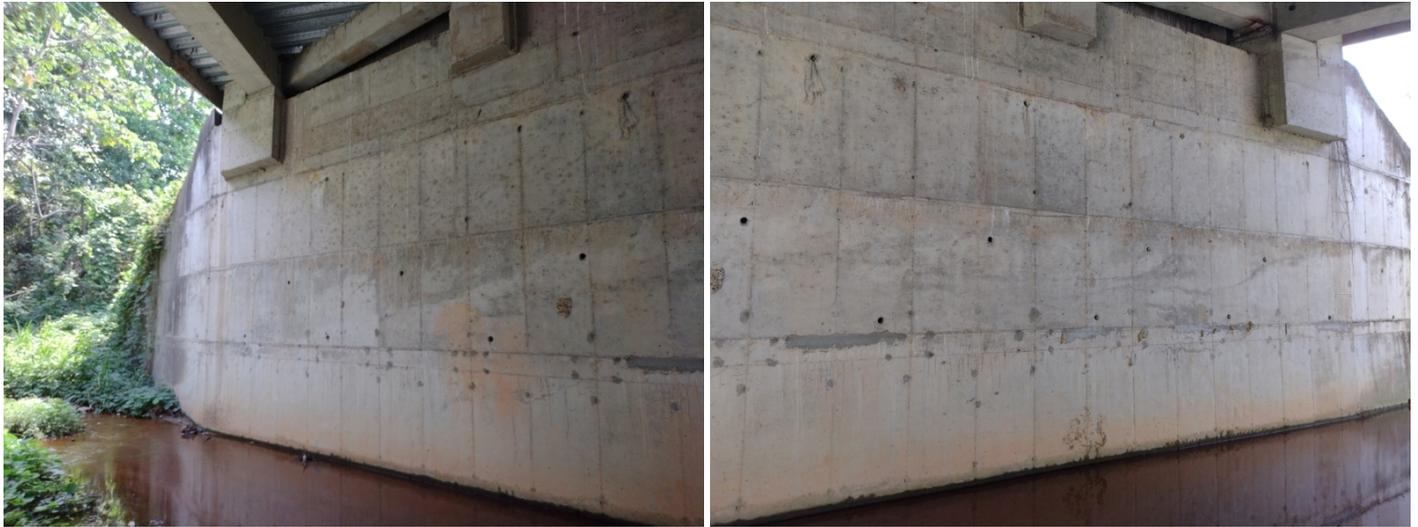
C-09 Estribos - 2. Estribo margen izquierda

Observaciones: | Estribo en buen estado.

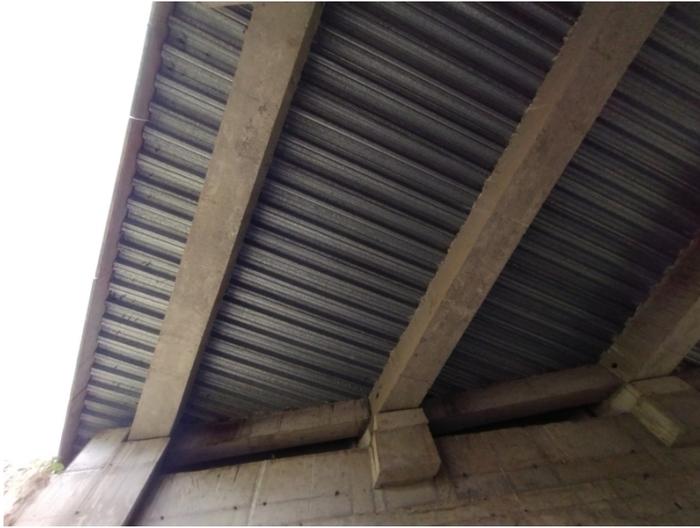
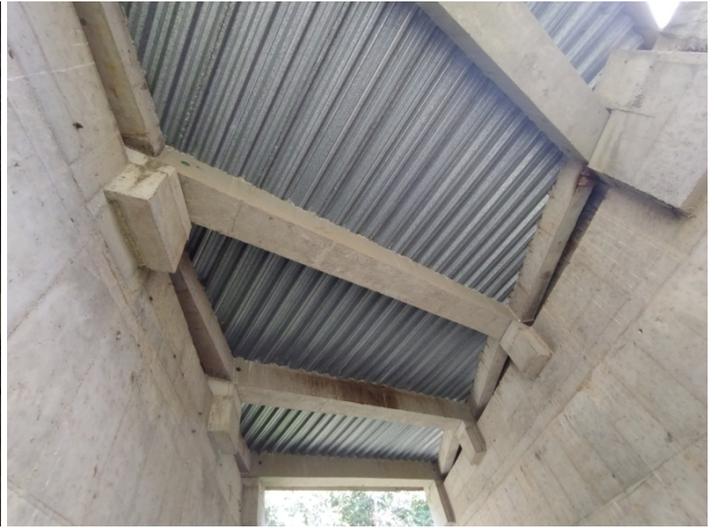
C-11 Losa - 1. Losa 01

Observaciones: | Losa en buen estado.

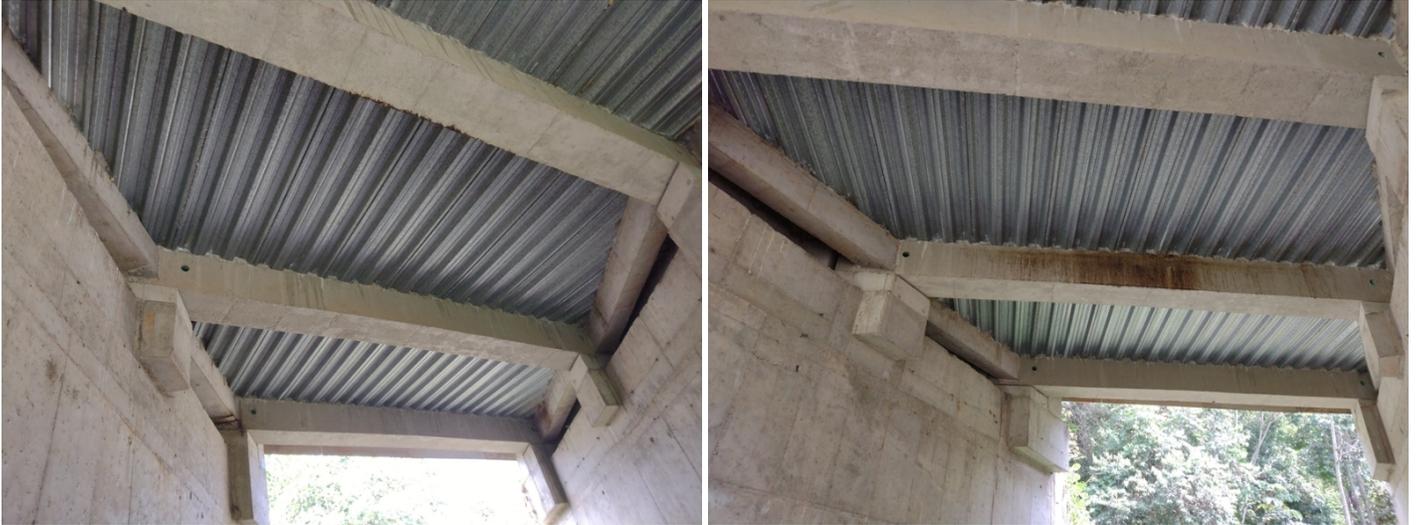
C-12 Vigas - 1. Viga 01

Observaciones: | Vigas en buen estado. Dimensión 0.50 m x 0.50 m.

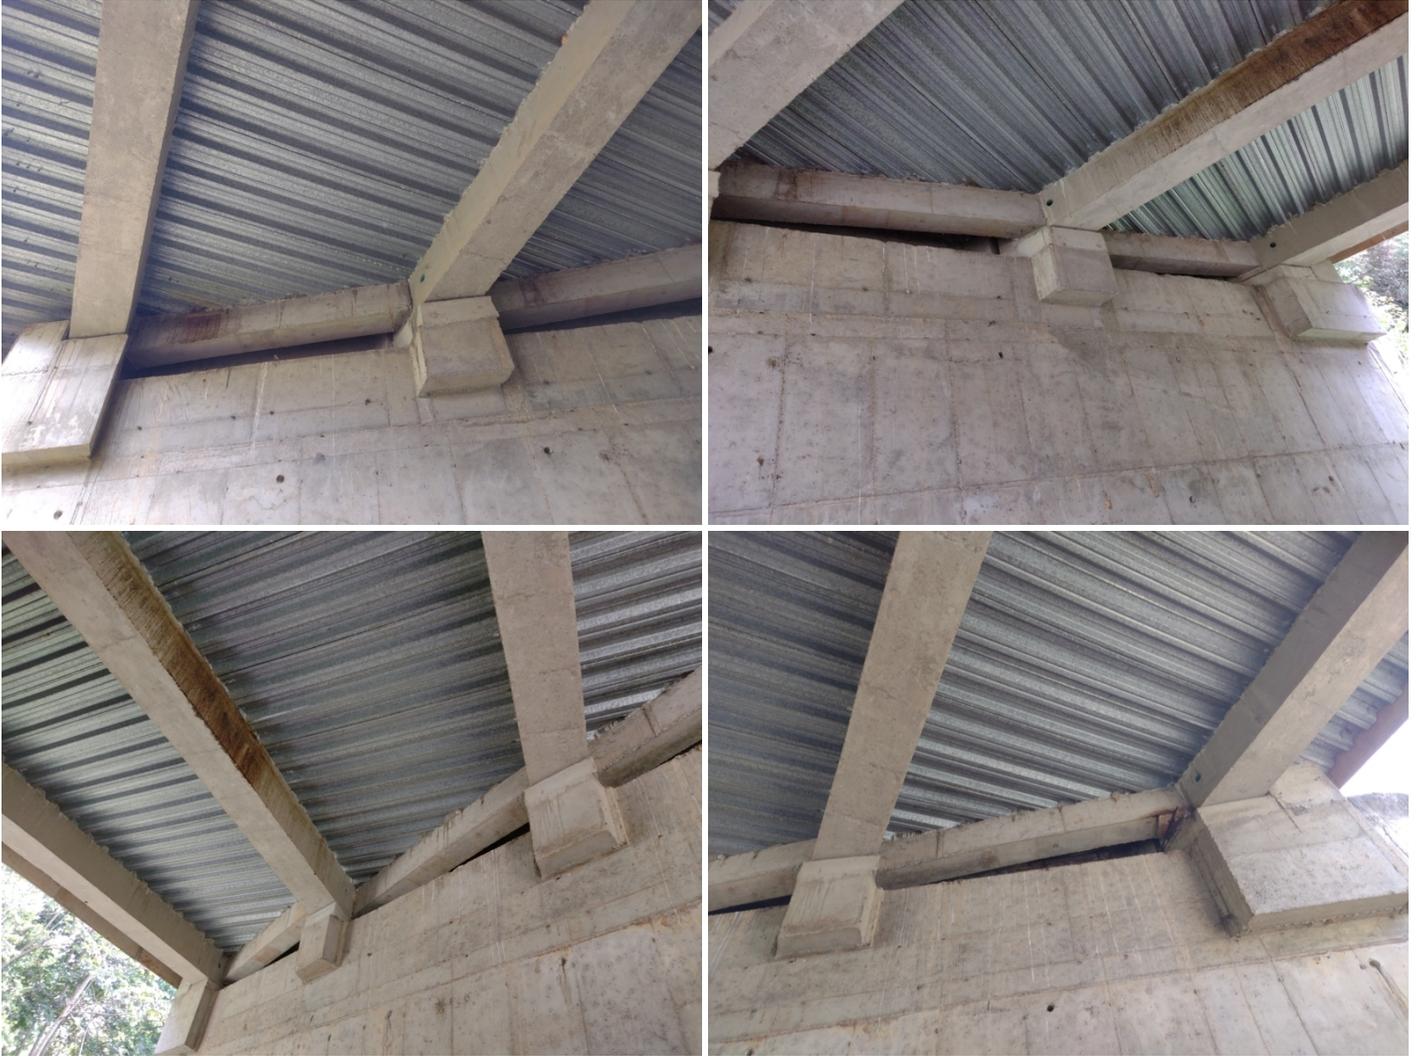
C-13 Riostras - 1. Riostra 01

Observaciones: | Riostras en buen estado.

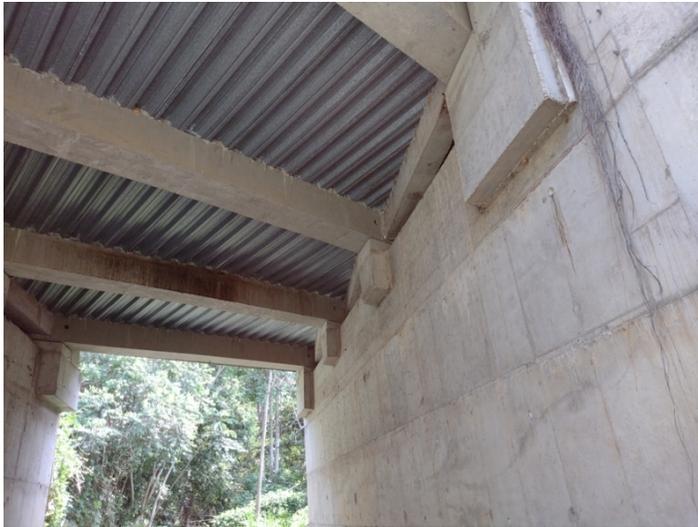
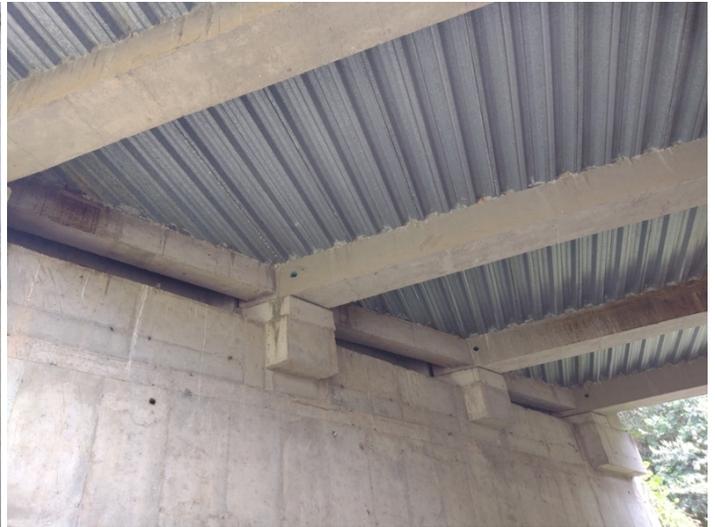
C-15 Apoyos - 1. Apoyo 01

Observaciones: | No fue posible inspeccionar estos elementos, aparentemente deben tener elementos de apoyo por ser un puente nuevo y por la separación física que existe entre la viga y el apoyo.

Observaciones: | No tiene elemento de apoyo.

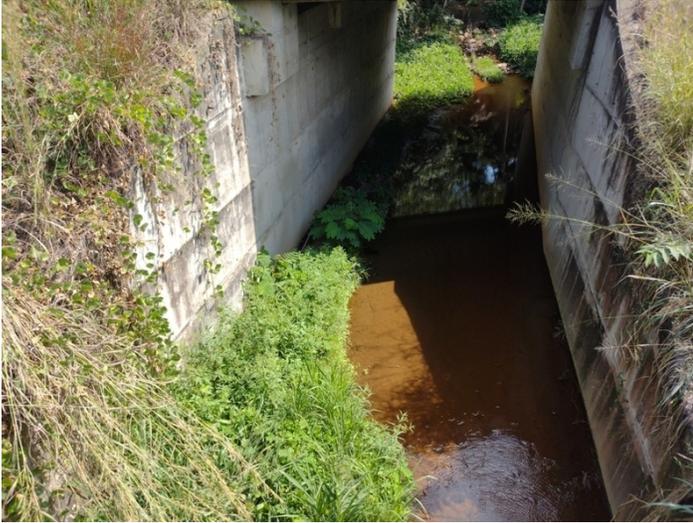
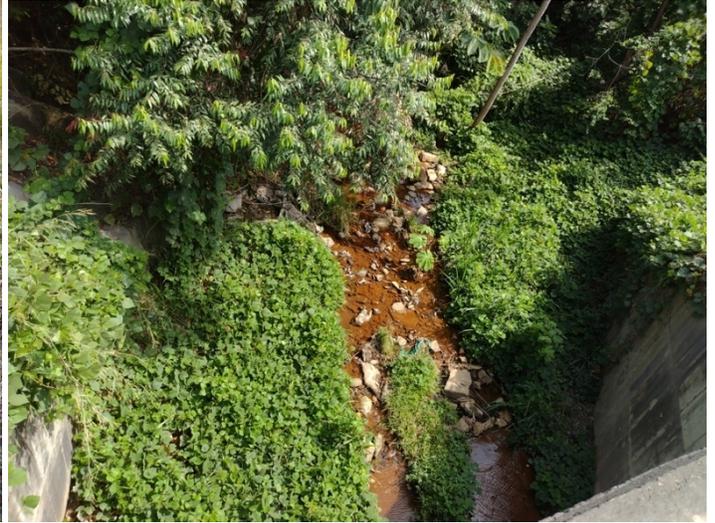
C-22 Cauce

Problemas identificados: | Obstrucción del cauce por escombros, vegetación, o invasión del mismo.

Estado de conservación: | Bueno

Calificación: | 1
