# 171F-PU-PONTÓN33-S

## FORMATO PARA INSPECCIÓN VISUAL DE PUENTES Y PONTONES

**EVALUACIÓN DEL ESTADO ACTUAL  
DE LAS OBRAS DEL CONTRATO DE  
CONCESIÓN BAJO EL ESQUEMA DE  
APP No.**

| <b>Nombre del puente:</b> | PU-PONTÓN33 S |

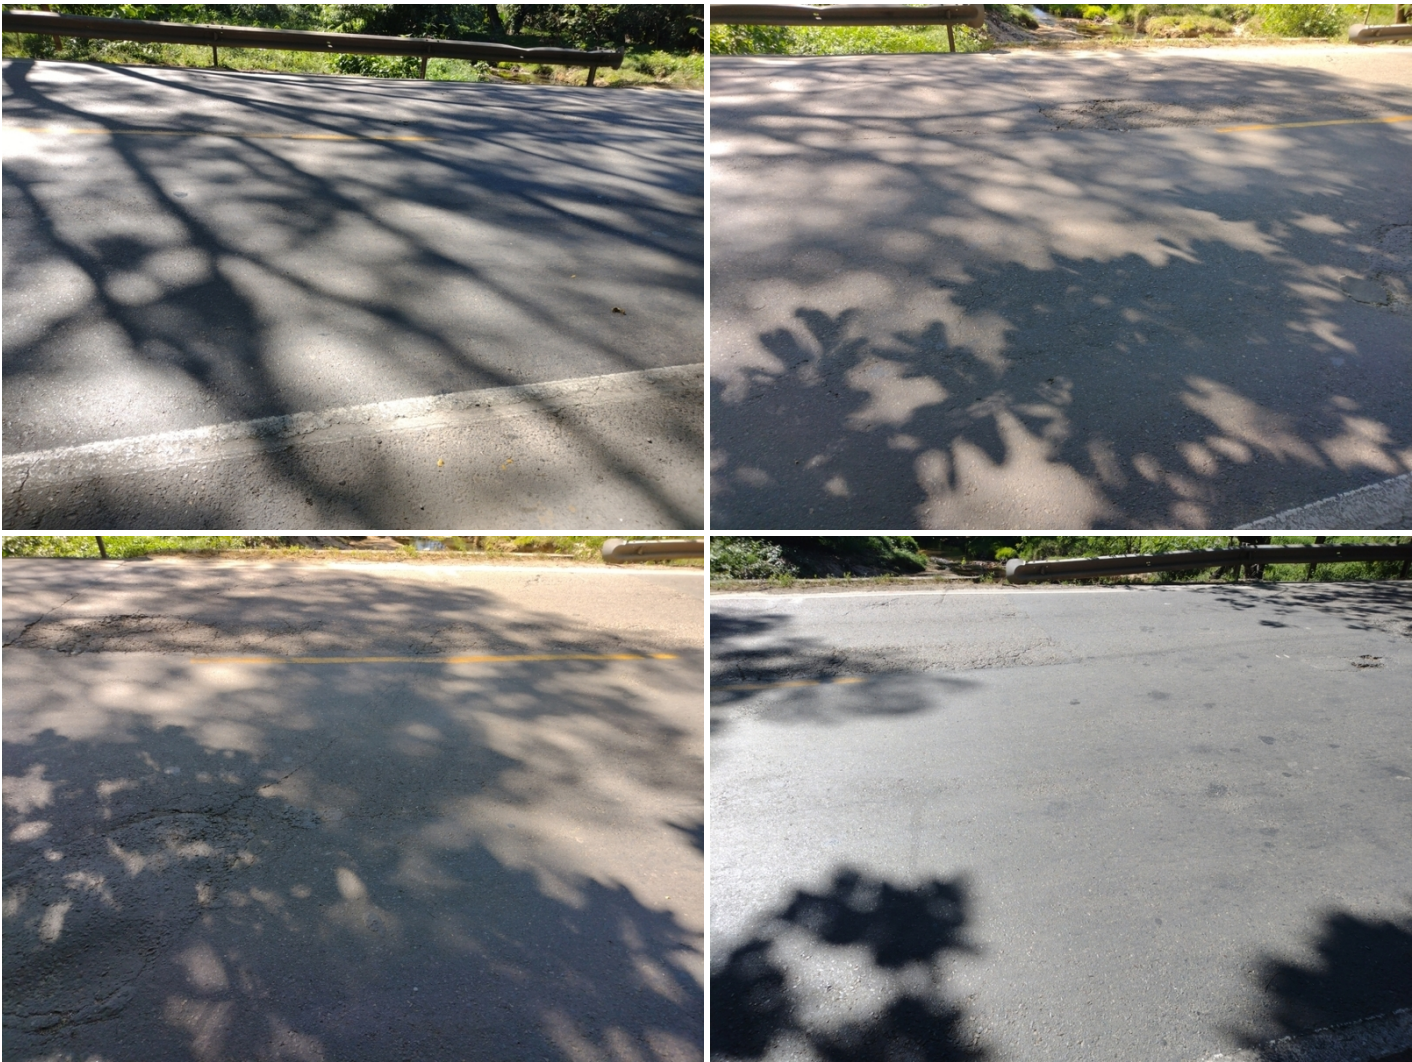
**Estado de conservación:** Regular

Observaciones: Presenta deterioro sobre el asfalto en los terraplenes de aproximación.

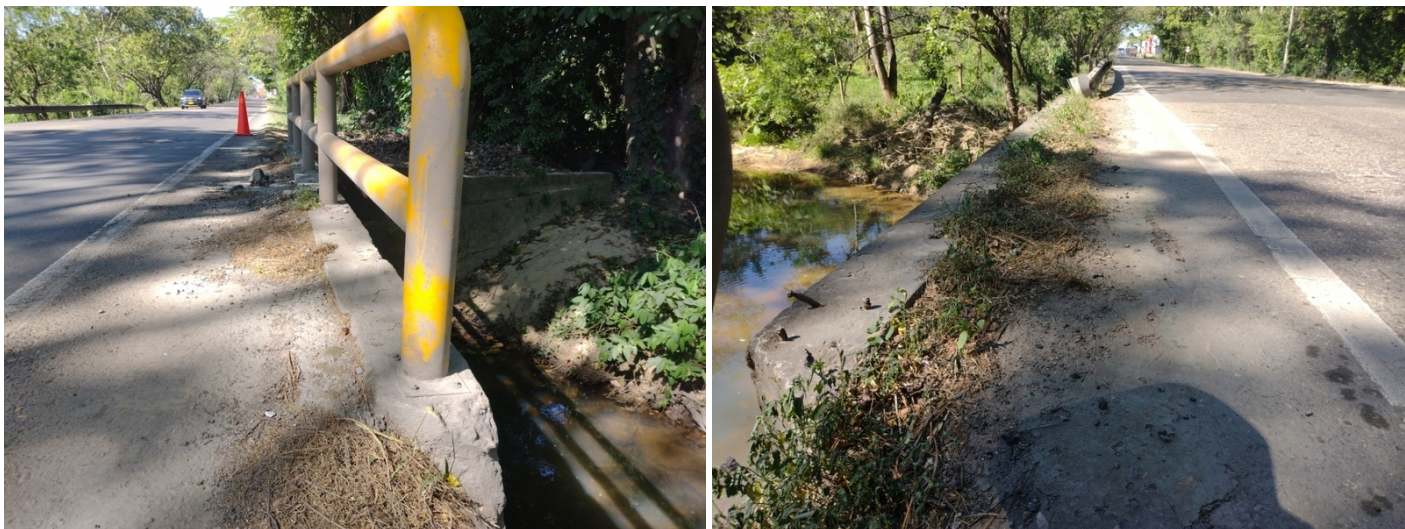
### Dimensión insuficiente

Localización: AC Ambos costados

Longitud del daño: 14.2

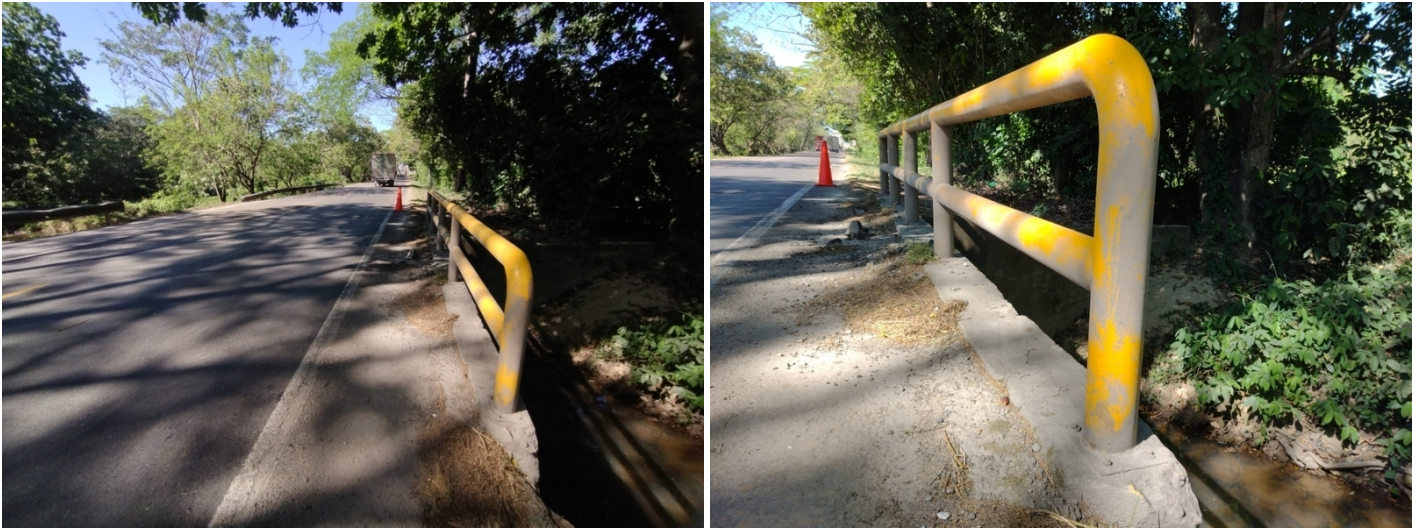
| <b>Localización:</b> | CD Costado derecho |
| <b>Tipo de daño:</b> | DE Delaminación de pintura, DT Deterioro |
| <b>Longitud del daño (m):</b> | 7.1 |

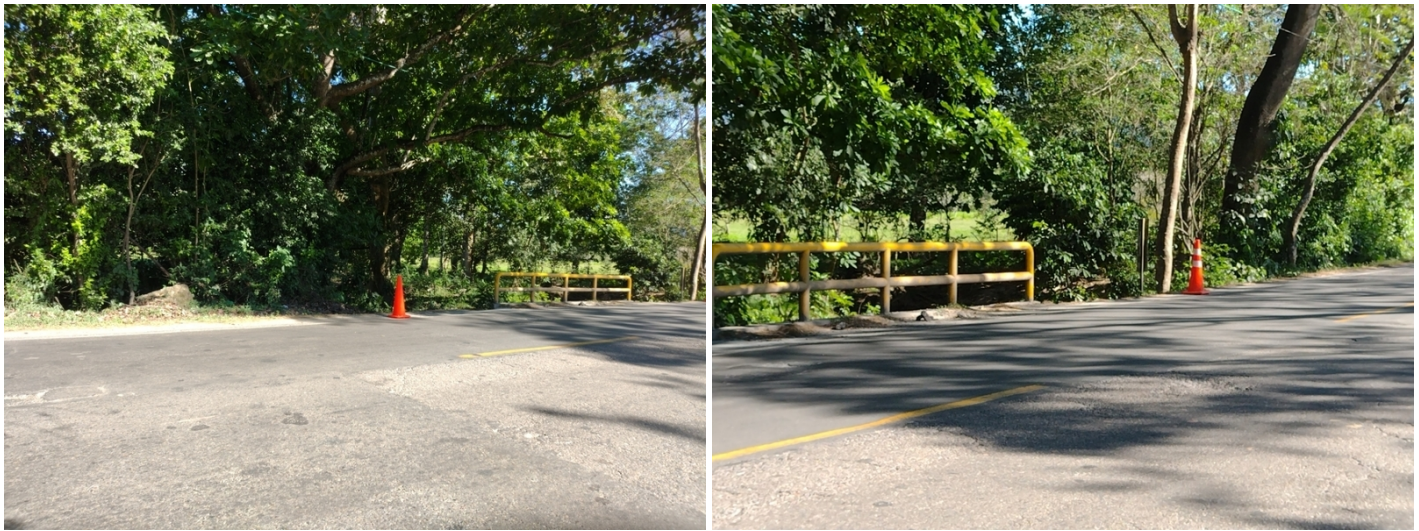
| <b>Localización:</b> | CD Costado derecho |
| <b>Tipo de daño:</b> | Ausencia |
| <b>Longitud del daño (m):</b> | 30 |

Ausencia de barreras de protección vehicular en el costado izquierdo y ausencia de defensa metálica en el borde derecho en el terraplén de entrada y salida.

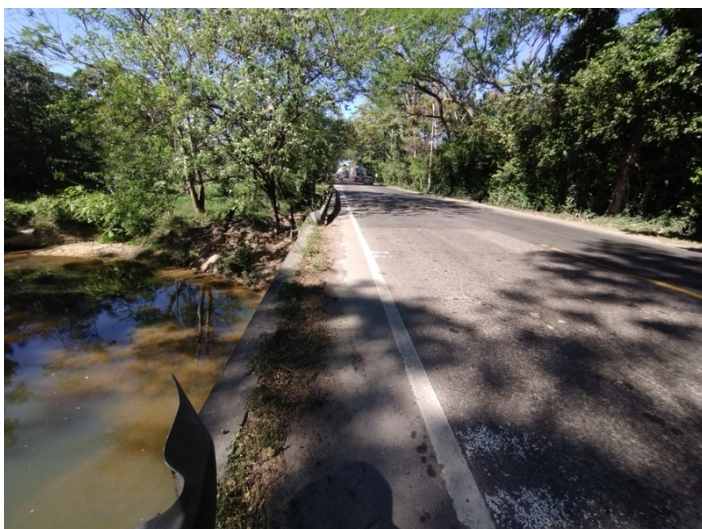
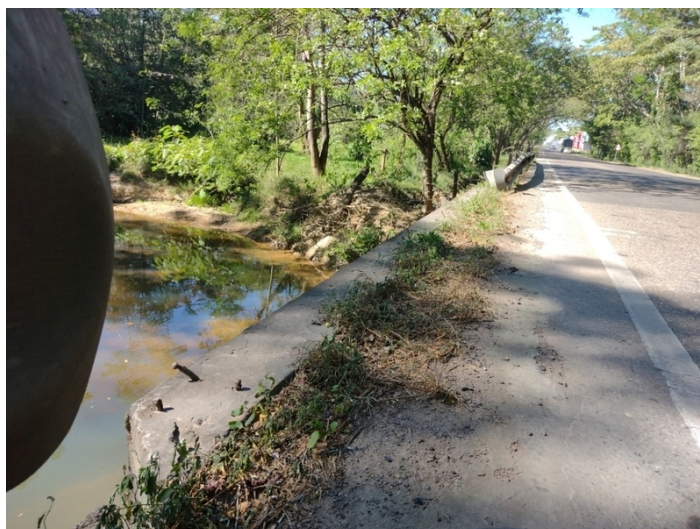
Localización: CI Costado izquierdo

Tipo de daño: Ausencia

Longitud del daño (m): 7.1

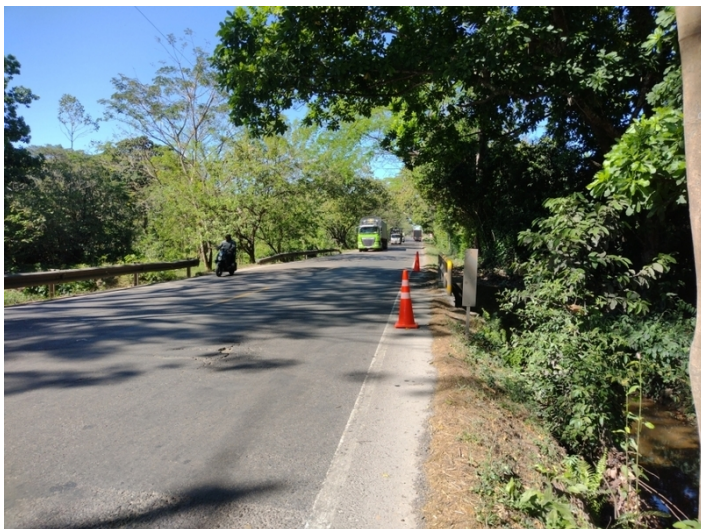
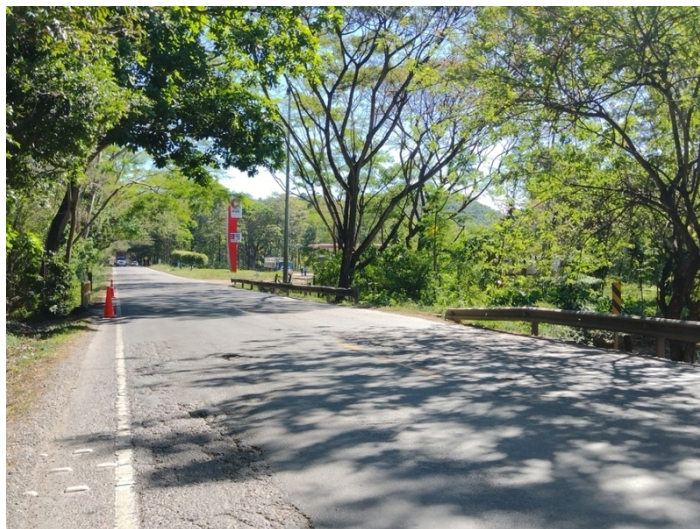
Localización: CD Costado derecho, CI Costado izquierdo, E Entrada del puente, S Salida del puente

Tipo de daño: IL Ilegibilidad, IVN señales localizadas inadecuadamente o cubierta por vegetación

Cuantificación de daño: 2

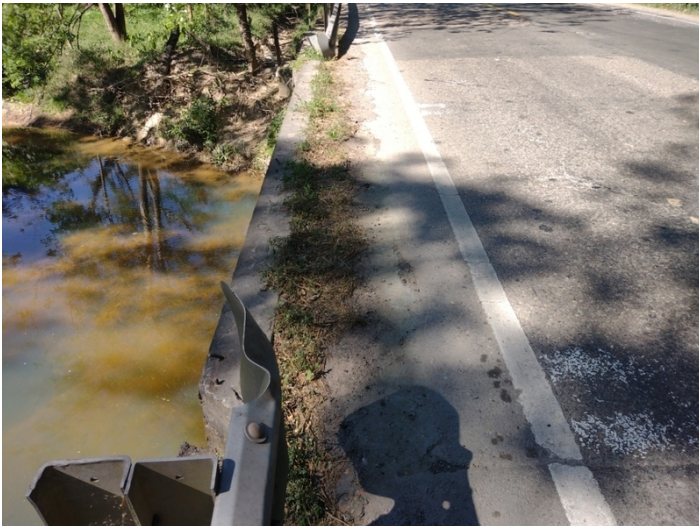
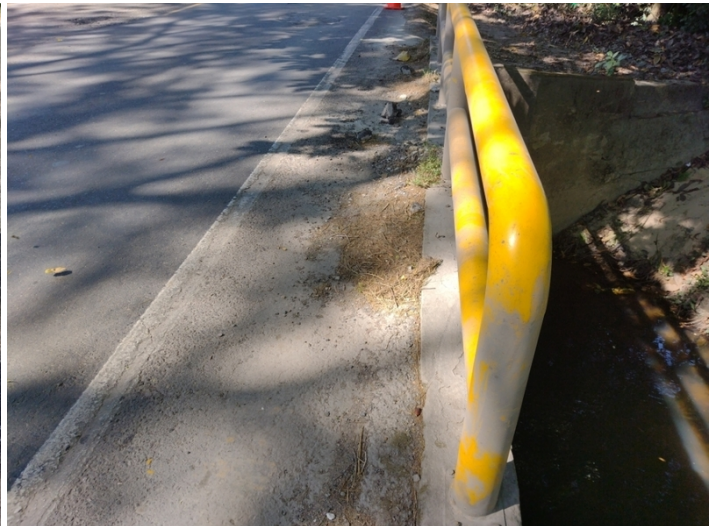
#### Ausencia

Localización: CD Costado derecho, CI Costado izquierdo

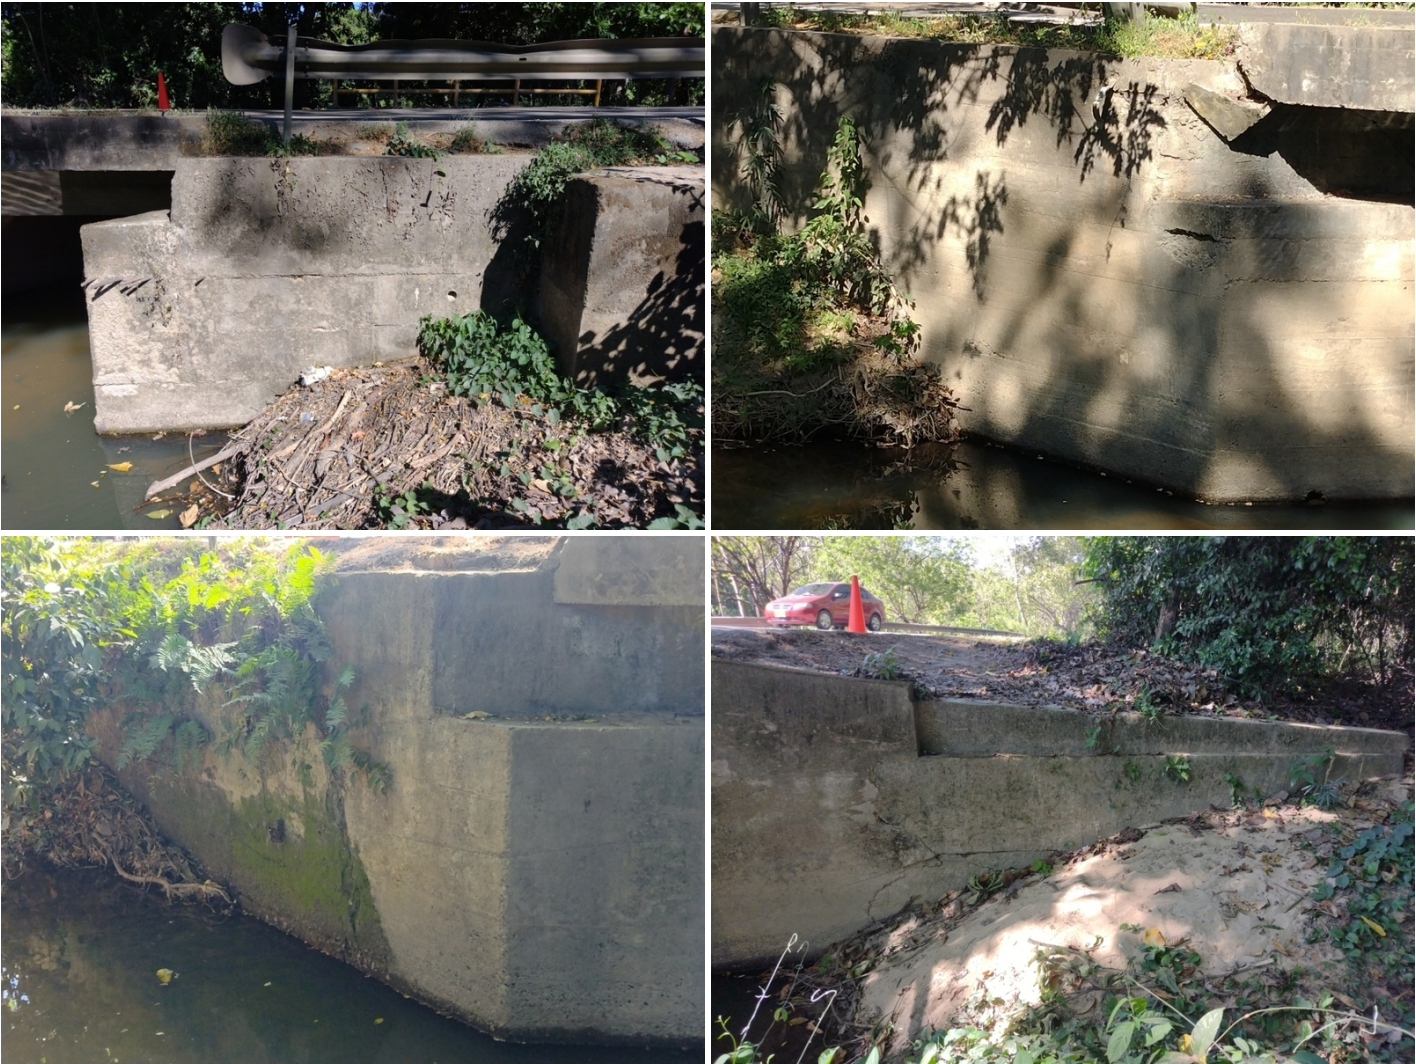
| <b>Daños por funcionamiento</b> | EF Eflorescencias, CAR Carbonatación |
| <b>Eflorescencias (m²):</b> | 12 |
| <b>Carbonatación (m²):</b> | 12 |

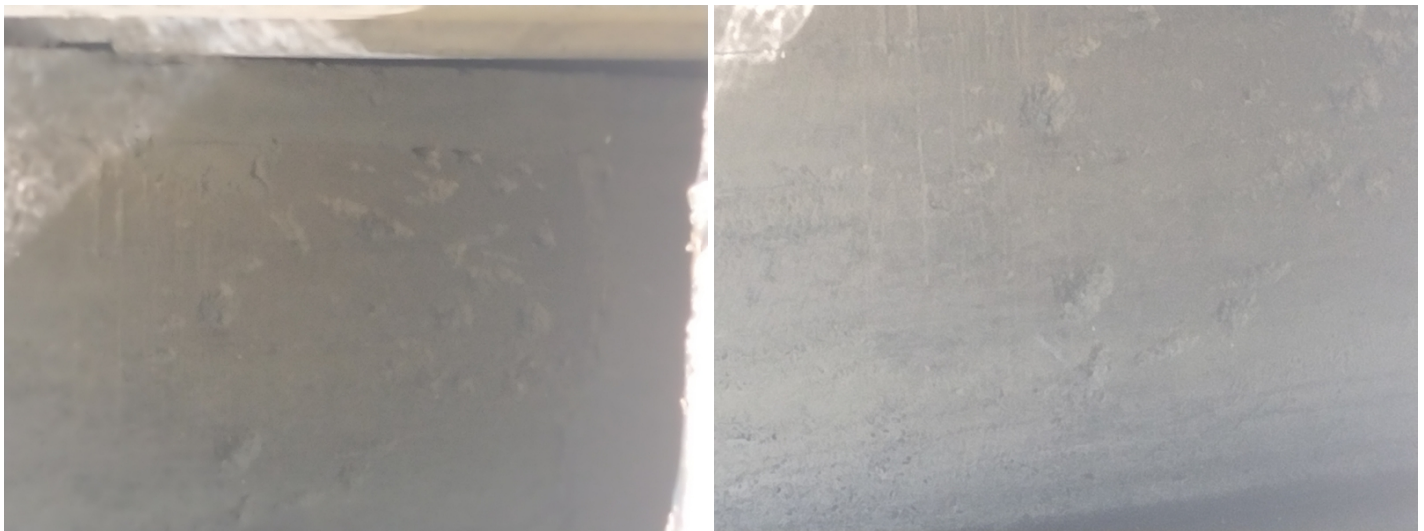
**Daños por funcionamiento** Desprendimiento

**Observaciones:** Se observa el desprendimiento del concreto en la parte central del estribo.

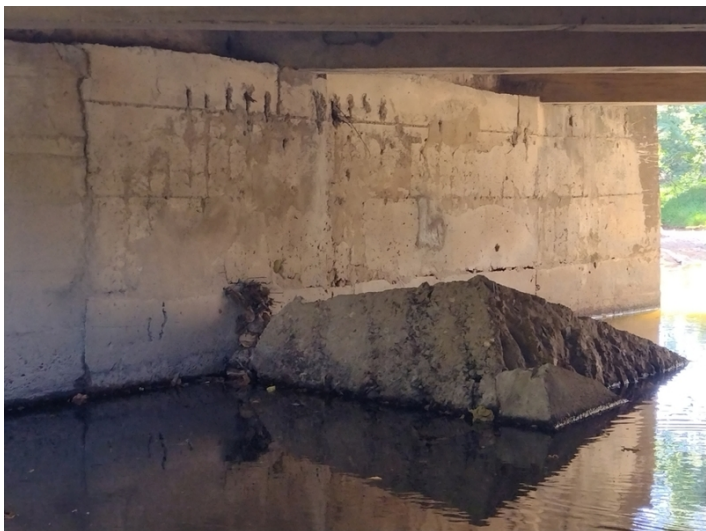
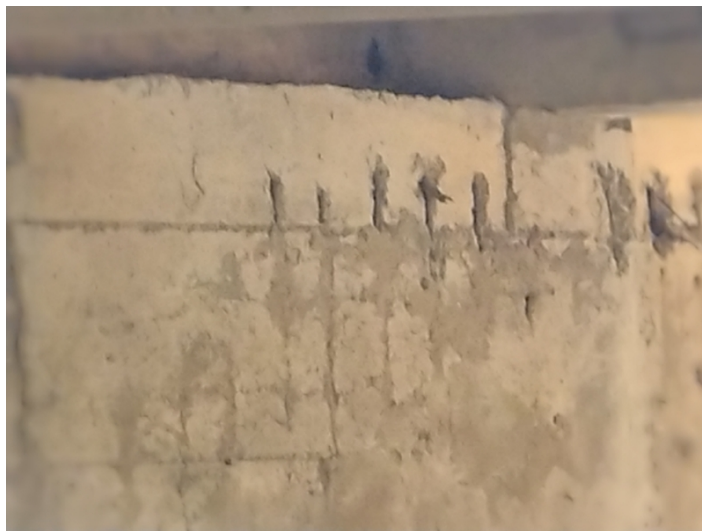
Daños por funcionamiento: COA Corrosión de la armadura

Corrosión de la armadura(m/m²): 7

**Observaciones:** Se observa la corrosión del acero de refuerzo del estribo aguas abajo.

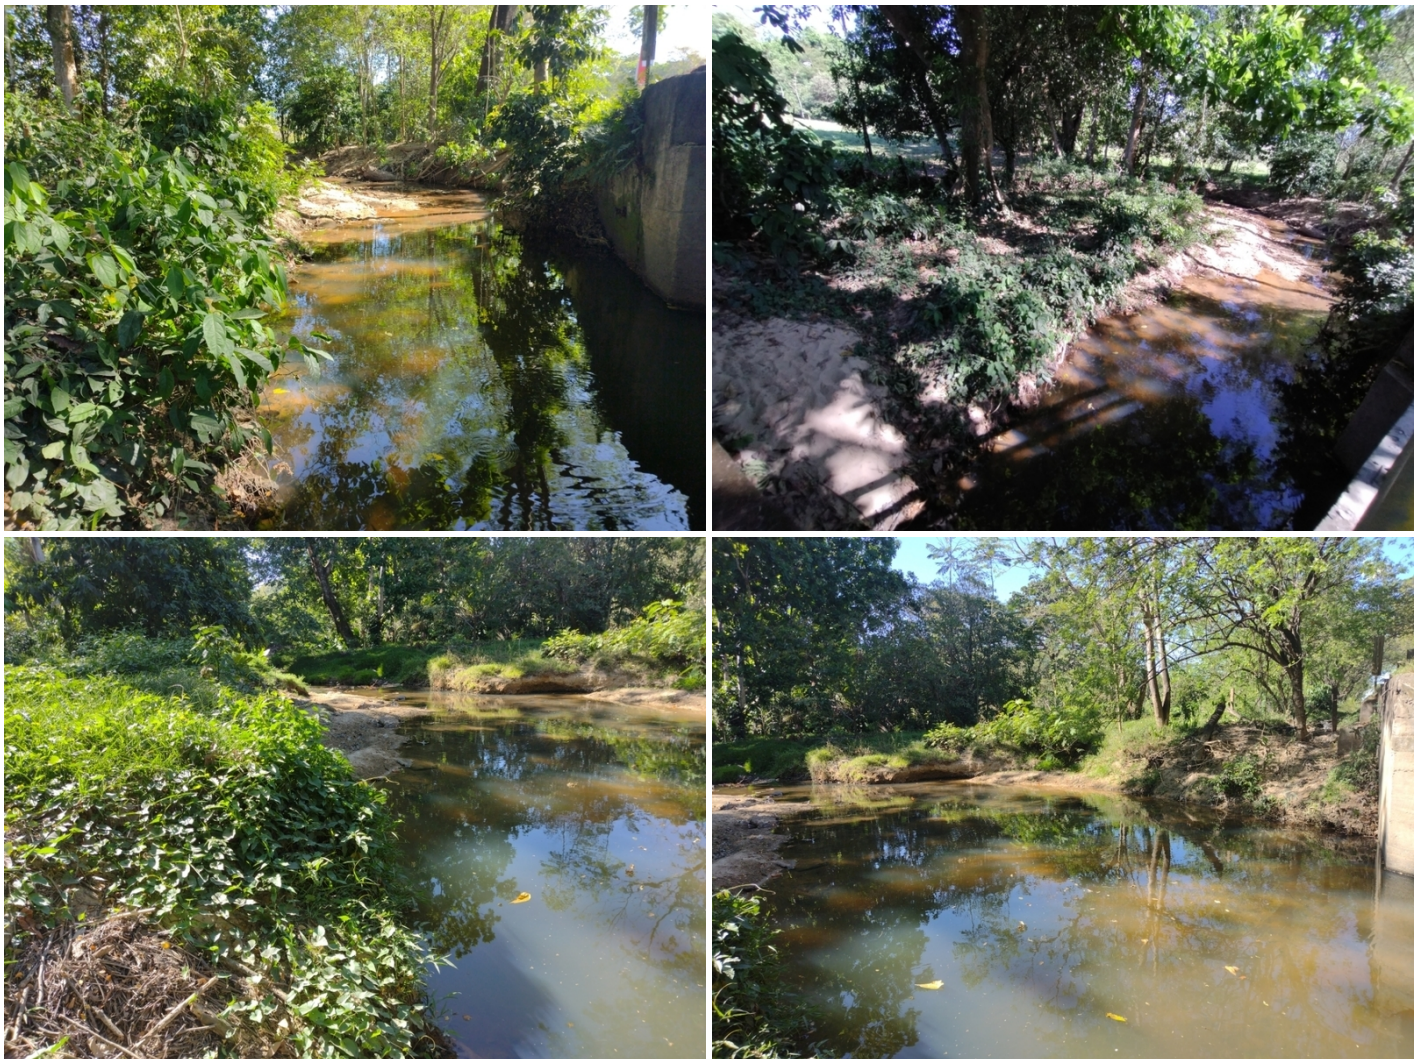
| <b>Observaciones:</b> | Se observa que el agua está erosionando la zona cercana de la vía aguas arriba del puente.<br><br>Se observan escombros del concreto en la mitad de la quebrada bajo el puente. |
