## 082-PU-P9-S

## FORMATO PARA INSPECCIÓN VISUAL DE PUENTES Y PONTONES

**EVALUACIÓN DEL ESTADO ACTUAL  
DE LAS OBRAS DEL CONTRATO DE  
CONCESIÓN BAJO EL ESQUEMA DE  
APP No.**

| <b>Nombre del puente:</b> | P P9 S |

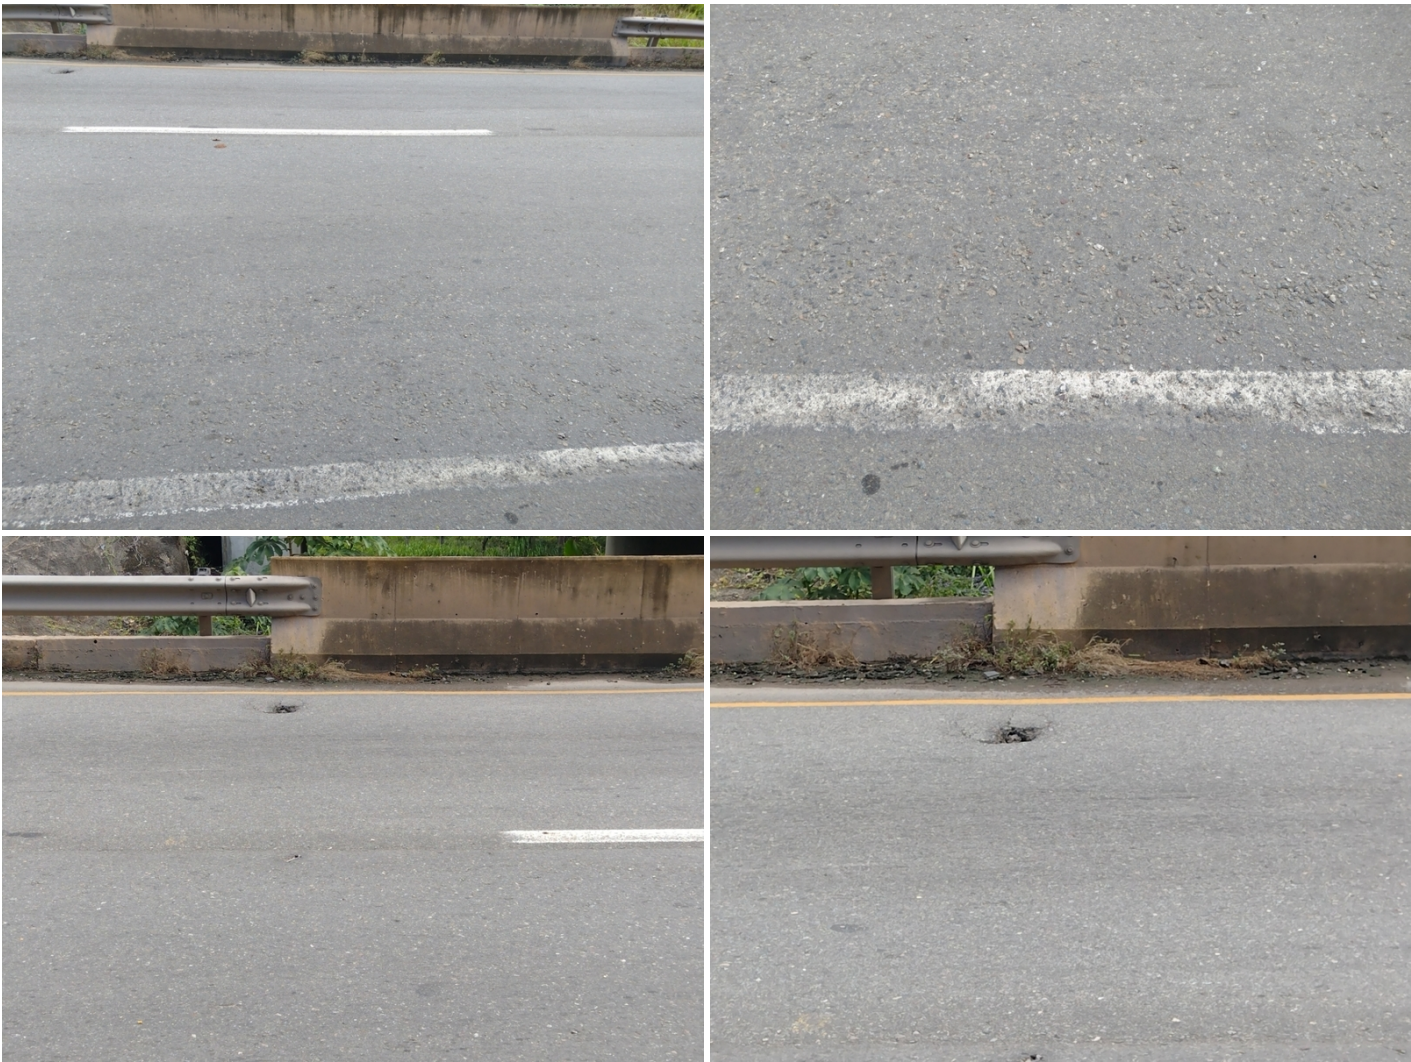
### C-01 Superficie del puente y accesos

**Estado de conservación:** Regular

**Calificación:** 2

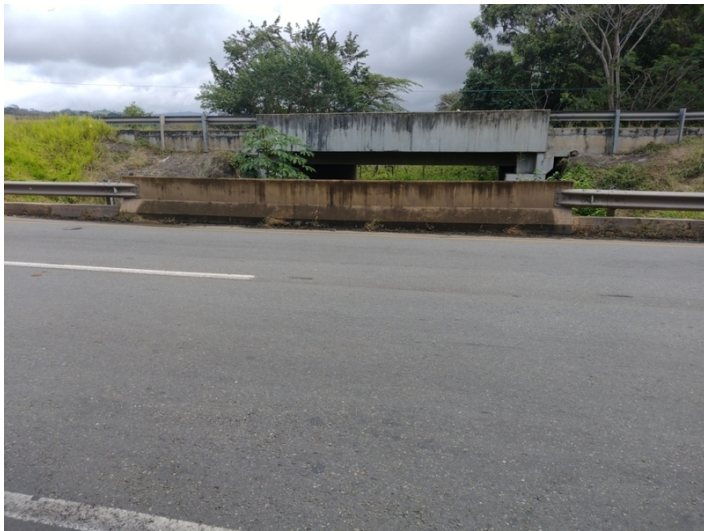
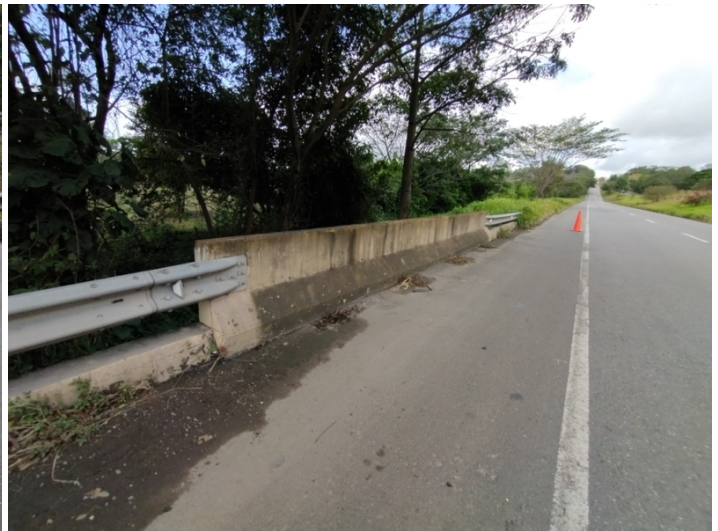
### C-04 Barandas - 1. Baranda 01

**Estado de conservación:** Bueno

**Calificación:** 1

**Observaciones:** Se recomienda limpiar las barandas.

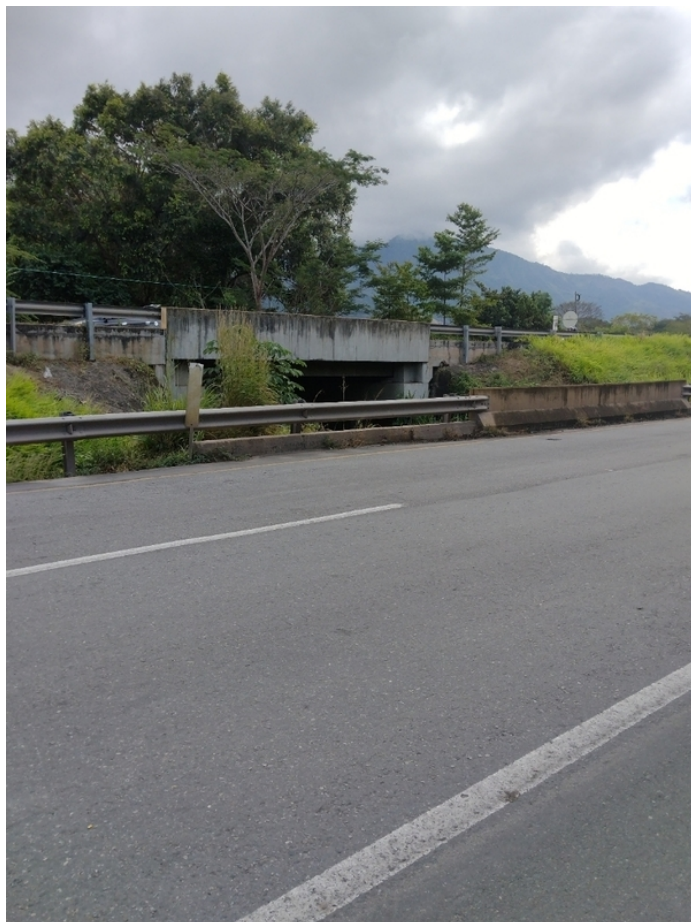
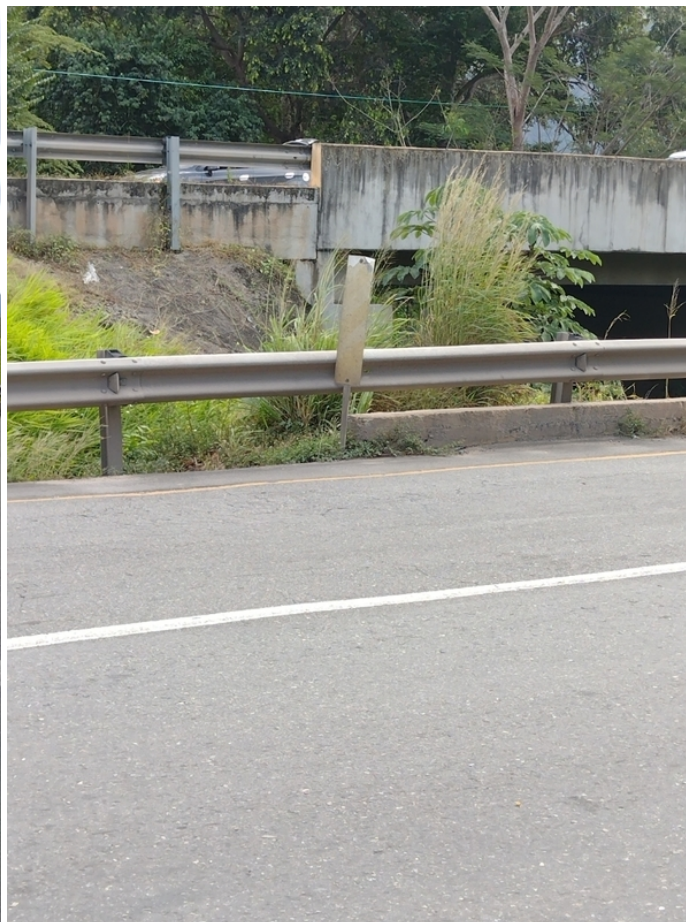
C-06 Señalización - 1. Elemento de señalización 01

| Localización: | CI Costado izquierdo, E Entrada del puente |

| Tipo de daño: | IL Ilegibilidad |

| Cuantificación de daño: | 1 |

**Estado de conservación:** | Regular

**Calificación:** | 2

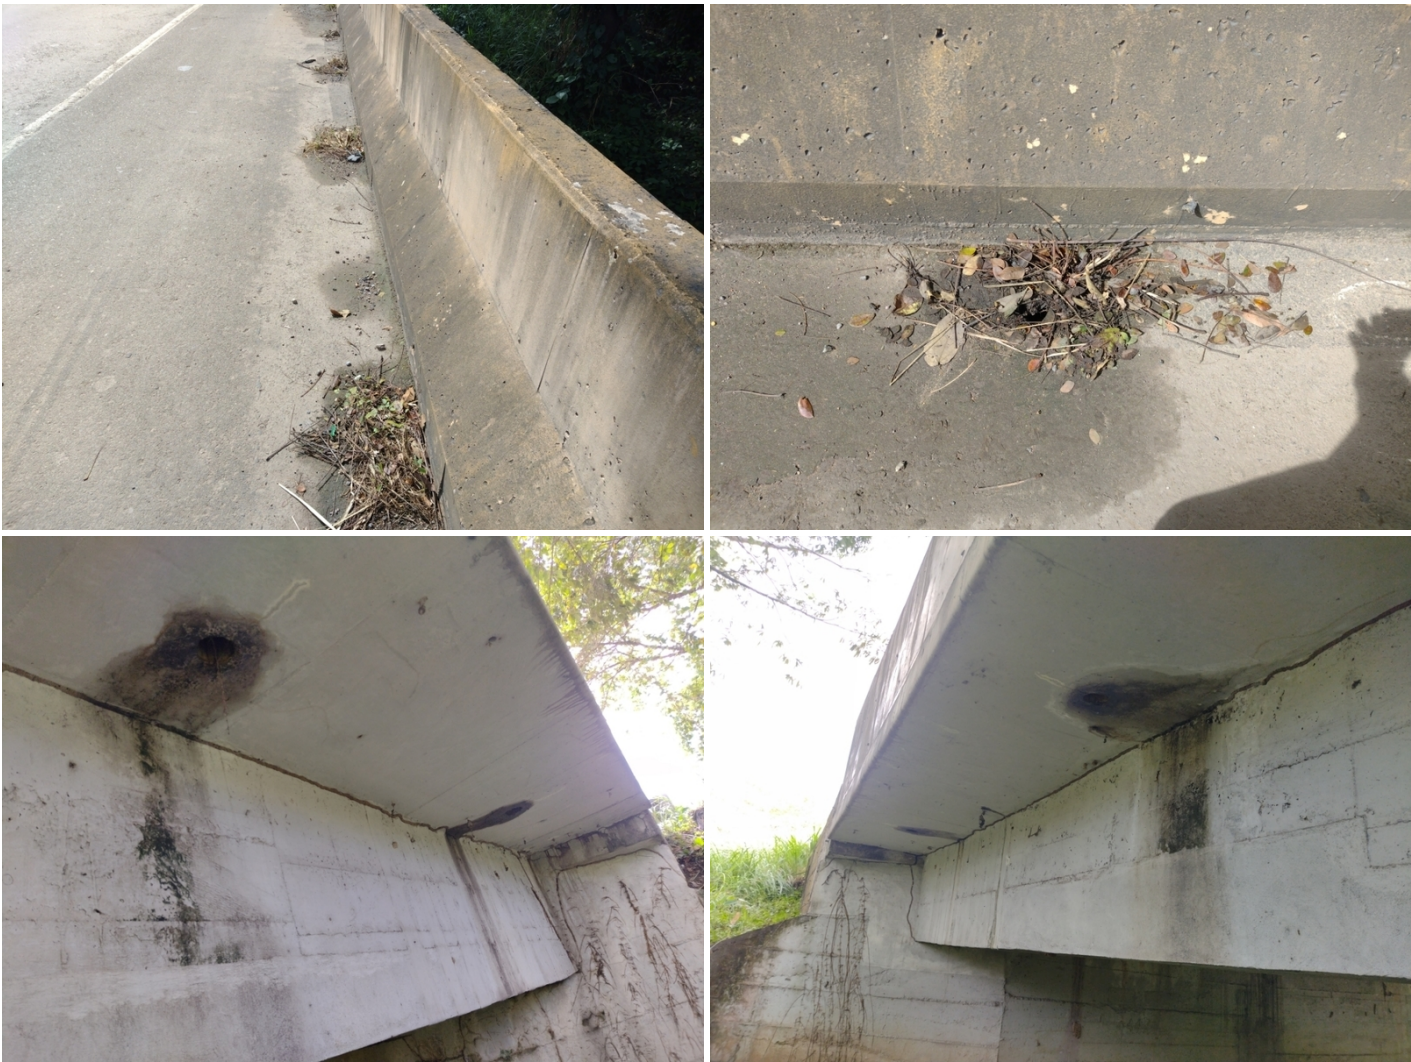
### C-07 Drenajes - 1. Drenaje 01

**Localización:** | CD Costado derecho

**Cuantificación de daño (m):** | 2.4

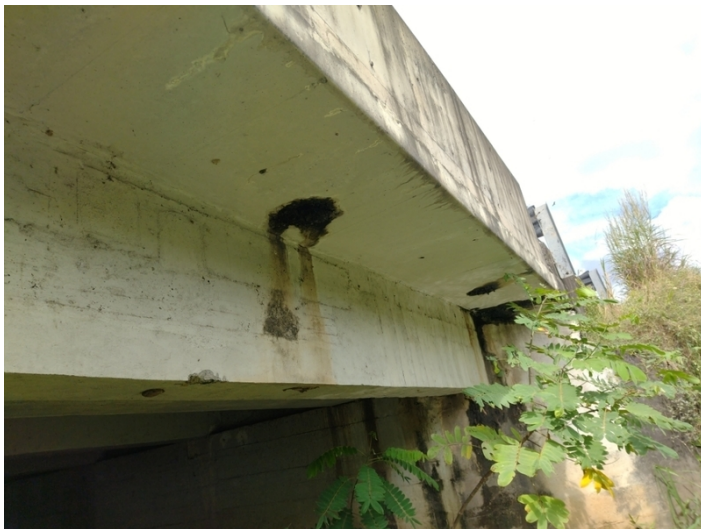
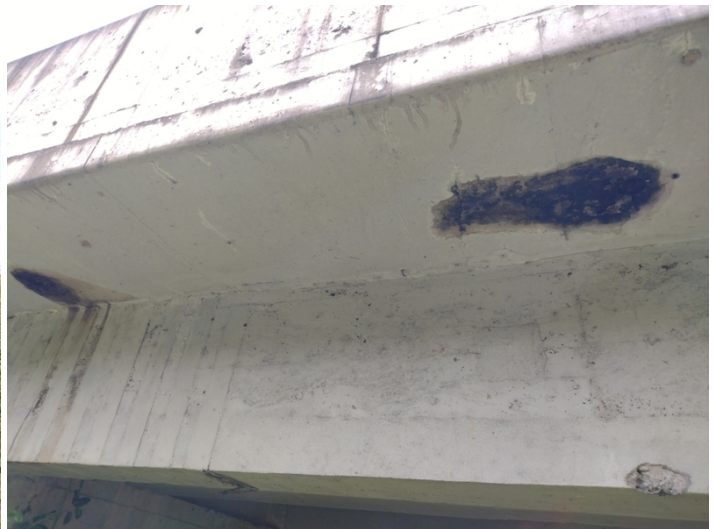
## C-07 Drenajes - 2. Drenaje 02

Localización: CI Costado izquierdo

Cuantificación de daño (m): 2.4

**Estado de conservación:** Regular

**Calificación:** 2

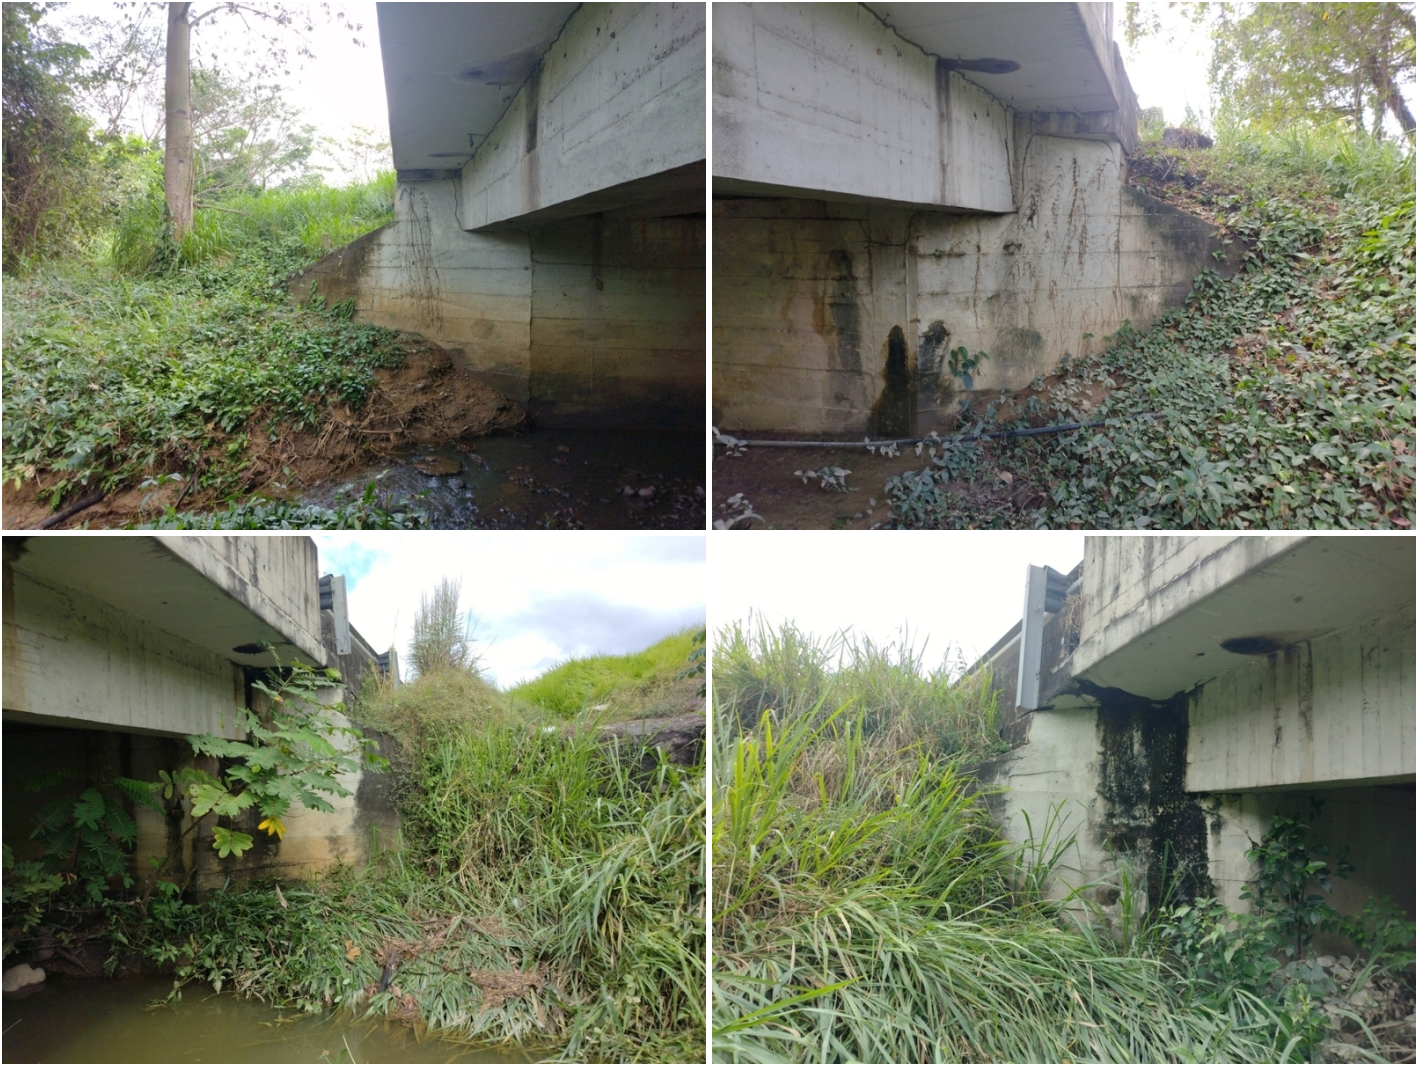
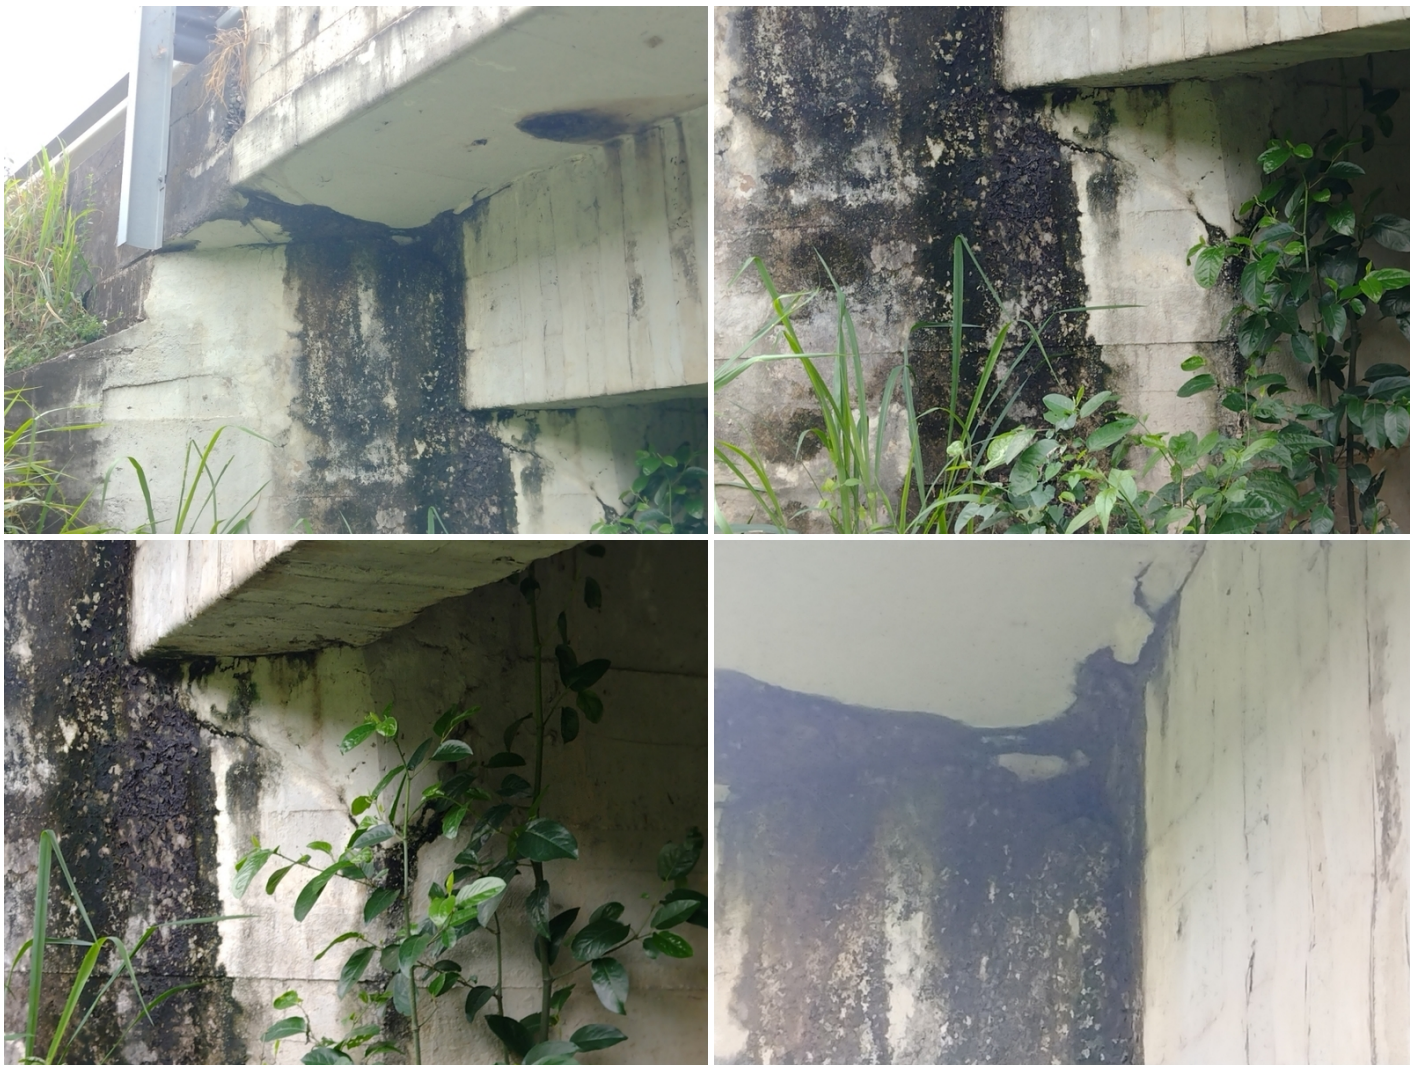
#### C-08 Aletas - 1. Aleta 01

**Observaciones :** Las aletas presentan humedades. La aleta de la margen izquierda aguas arriba presenta desprendimiento de concreto en la esquina de la parte superior.

**Estado de conservación:** Regular

**Calificación:** 1

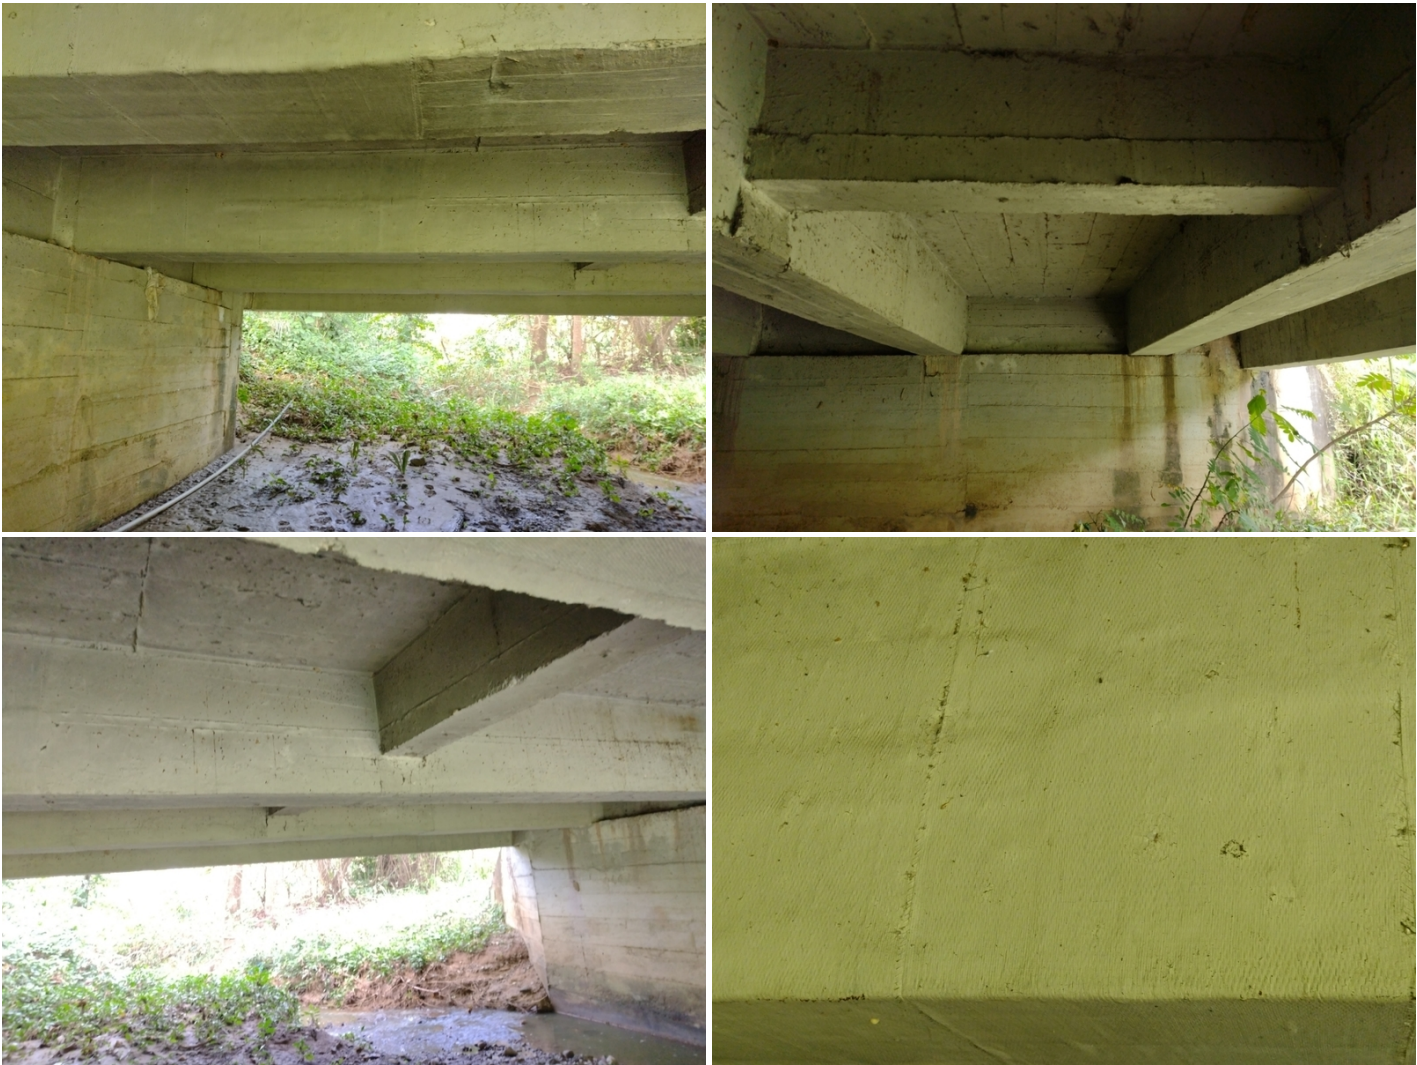
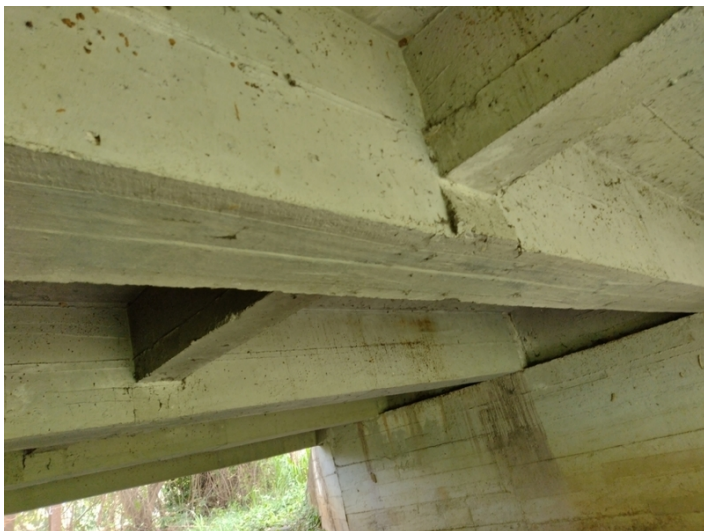
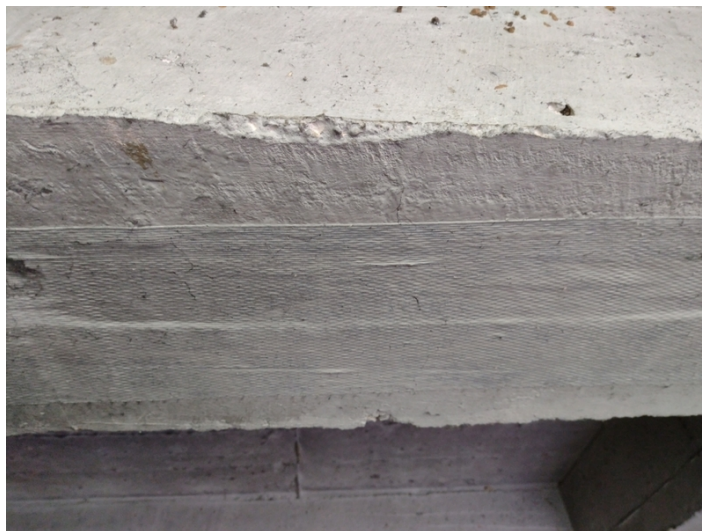
### C-12 Vigas - 1. Viga 01

| <b>Observaciones:</b> | El puente consta de 6 vigas en concreto reforzado. Las vigas de los extremos tienen una sección diferente a las centrales.<br>Las vigas centrales son de 0.40 m x 0.60 m, están reforzadas con fibra de carbono en los extremos y en el centro para flexión. Están separadas 2.20 m a ejes. |

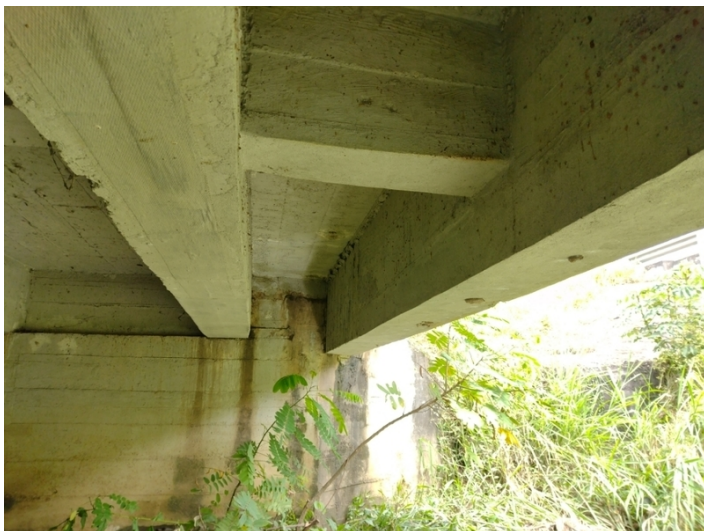
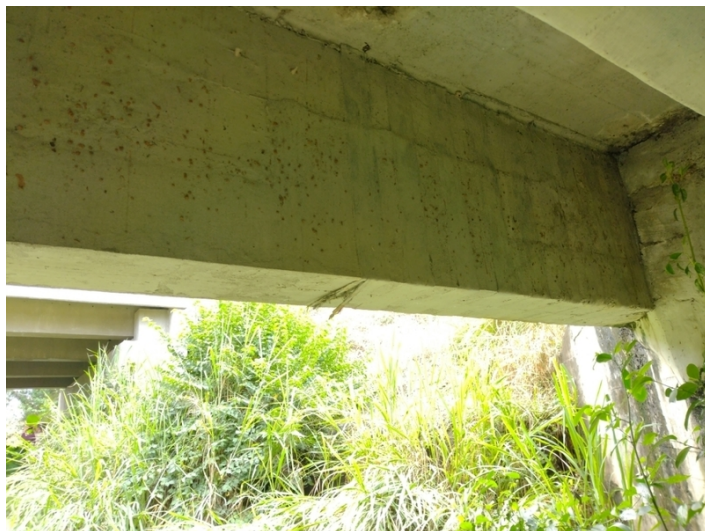
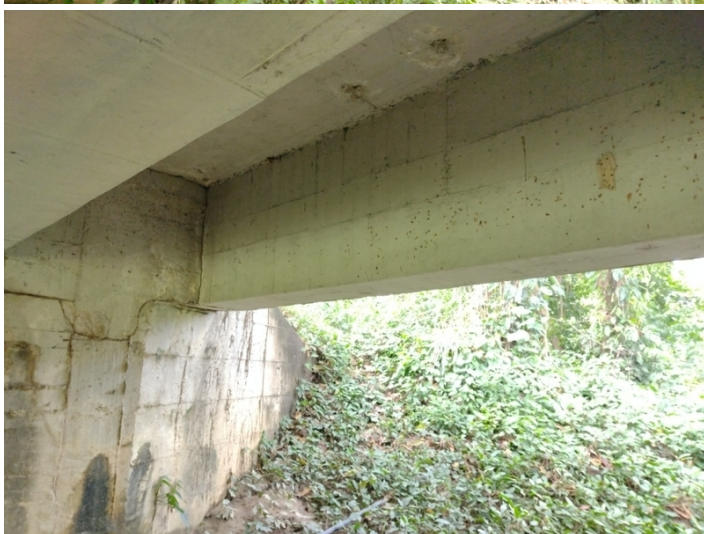
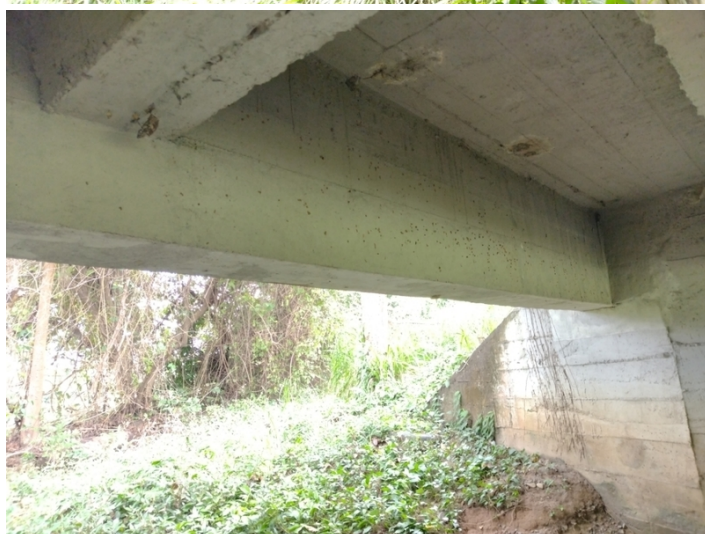
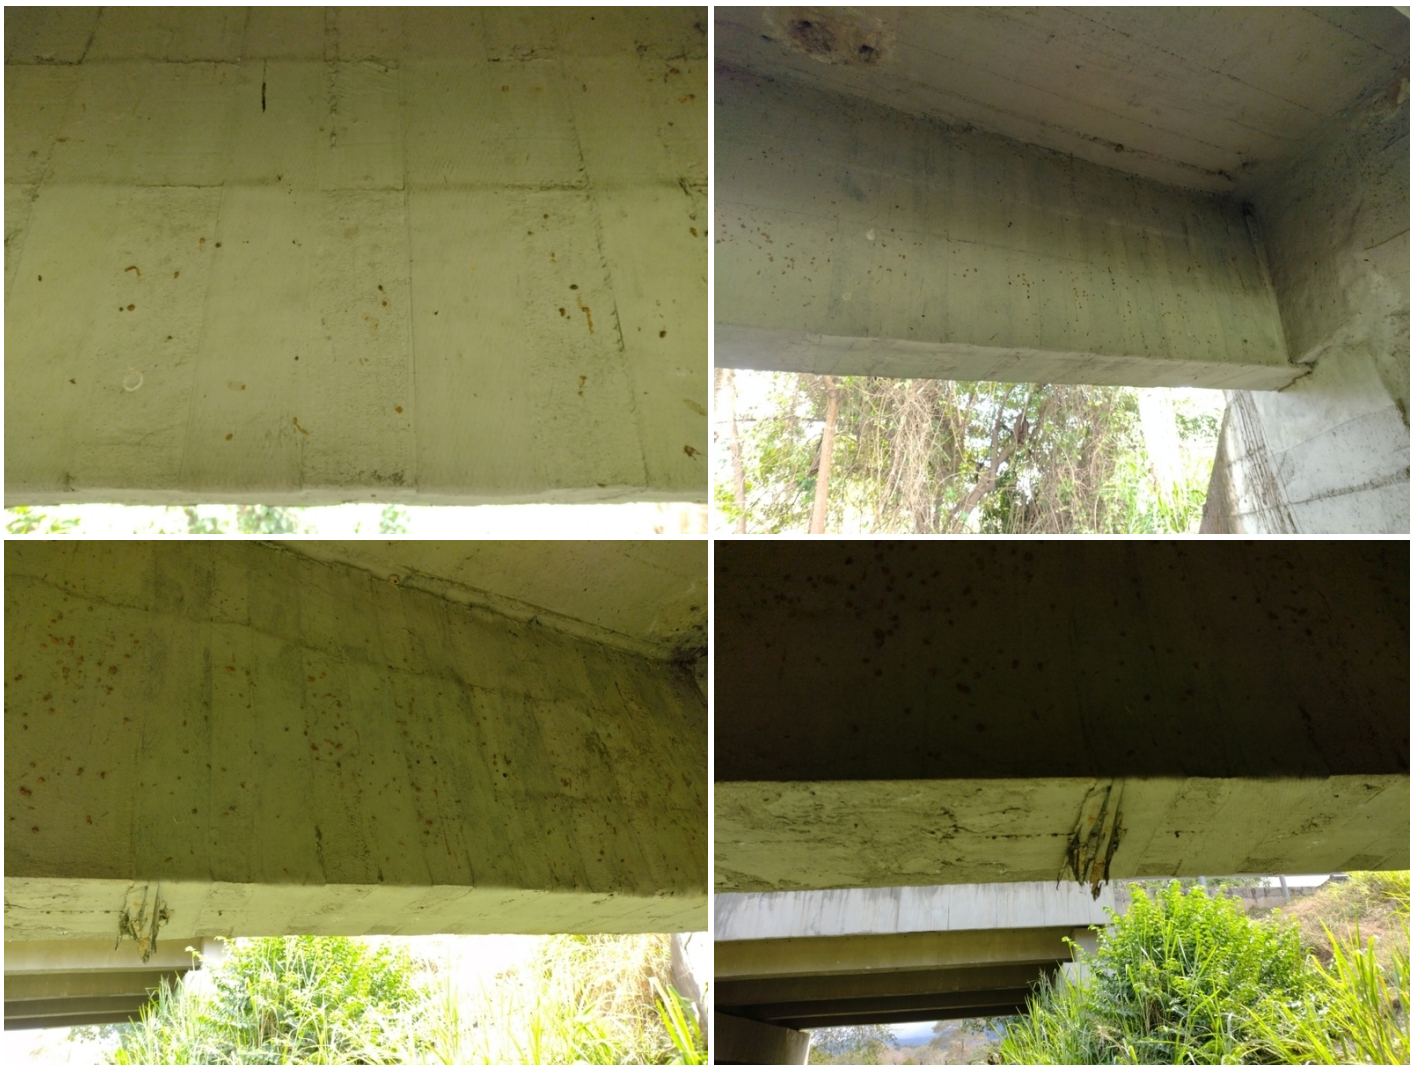
## C-12 Vigas - 2. Viga 02

**Observaciones:** El puente consta de 6 vigas en concreto reforzado. Las vigas de los extremos tienen una sección diferente a las centrales.  
Las dos vigas extremas están reforzadas con franjas de fibra de carbono en los extremos separadas cada 20 cm a ejes. El ancho de la fibra es de 10 cm.

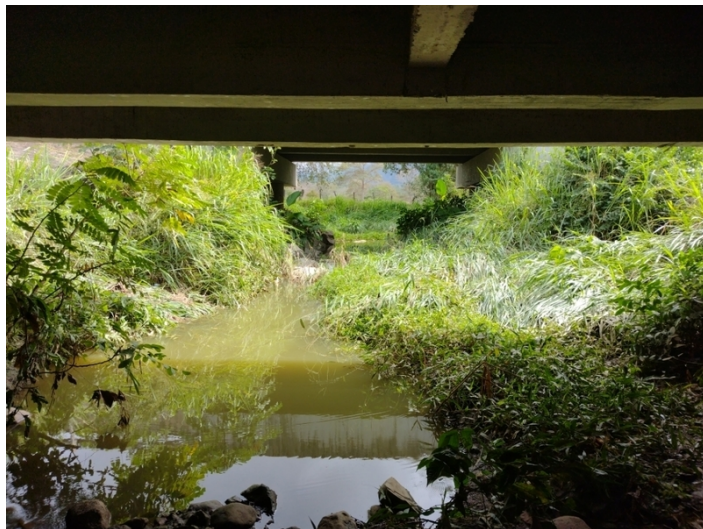
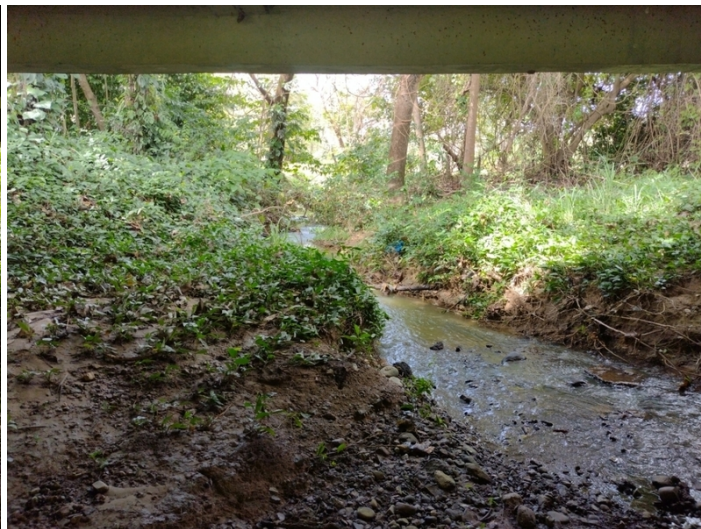
### C-22-RESUMEN

**Estado de conservación:** Regular
