# 103-PU-P15\_(8.0 M)-S

## FORMATO PARA INSPECCIÓN VISUAL DE PUENTES Y PONTONES

<b>EVALUACIÓN DEL ESTADO ACTUAL DE LAS OBRAS DEL CONTRATO DE CONCESIÓN BAJO EL ESQUEMA DE APP No.</b>	003 DE 2022
<b>Nombre de la ficha:</b>	103-PU-P15_(8.0 M)-S
<b>Fecha:</b>	January 14, 2023
<b>Regional:</b>	26- OCAÑA
<b>Levantó:</b>	Santiago González Arango
<b>Nombre de la vía:</b>	Aguachica - La Mata
<b>Ruta:</b>	4514
<b>Vía en concesión:</b>	SIN INFORMACIÓN
<b>Mantenimiento integral:</b>	SIN INFORMACIÓN
<b>Grupo ADM.VIAL:</b>	G1
<b>Alcance:</b>	PEXI-MIN: Puente existente mantenimiento mínimo

<b>PR. del puente:</b>	PR99+240 S
<b>Nombre del puente:</b>	P P15 S
<b>Obstáculo que salva:</b>	Quebrada

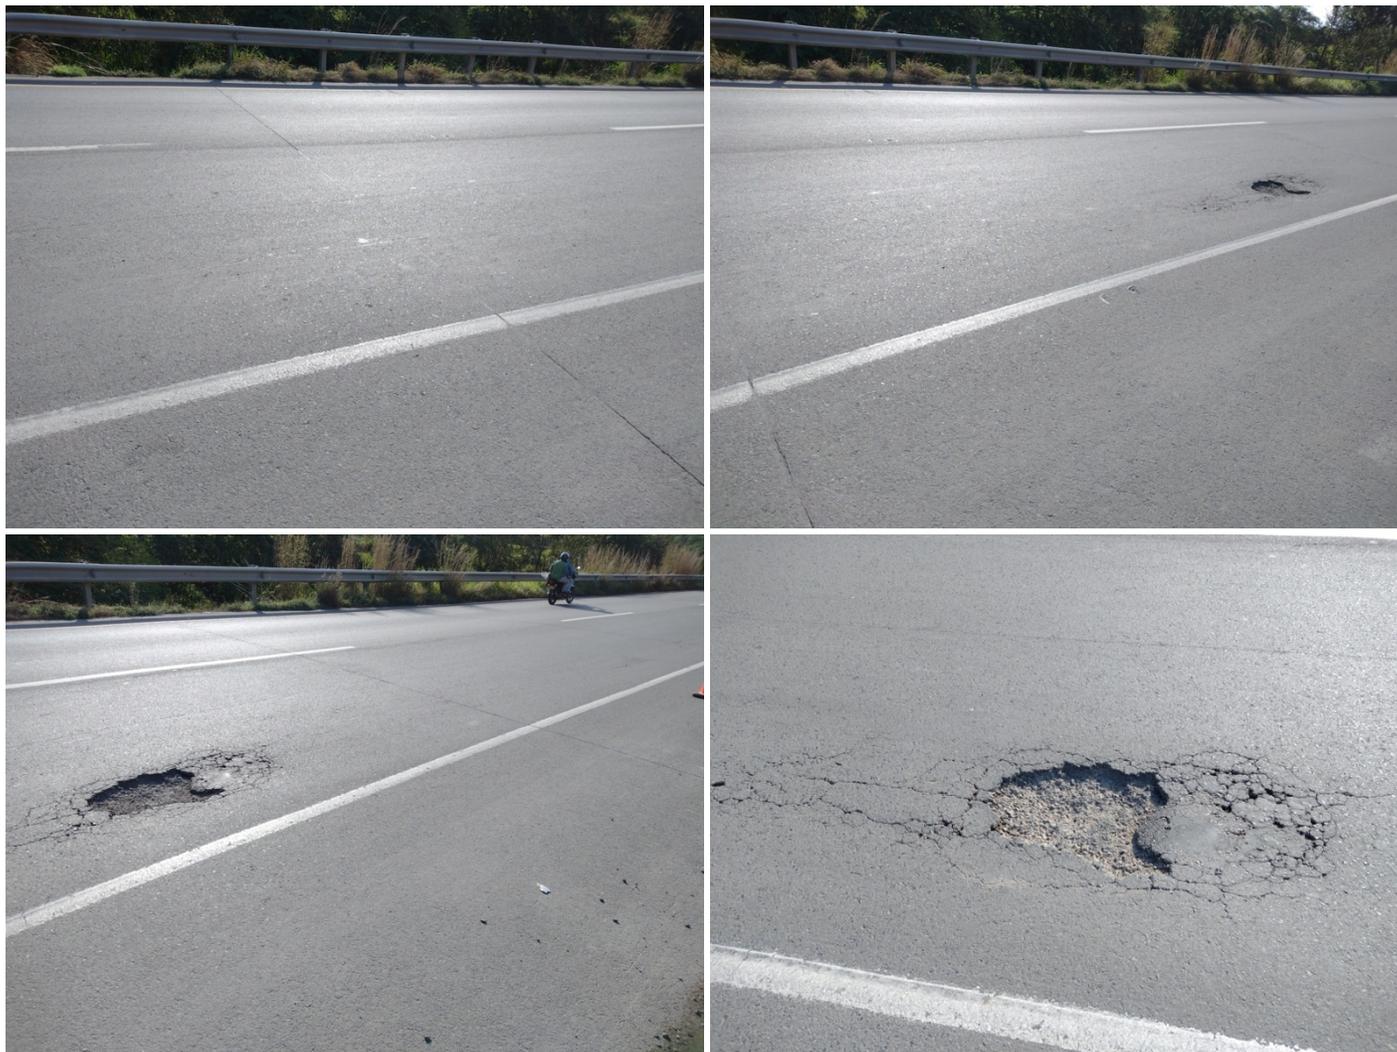
### C-01 Superficie del puente y accesos

Estado de conservación: Regular

Calificación: 4

**Observaciones:** Presenta hueco en el asfalto de la parte central del puente y leve deterioro a la entrada y la salida.

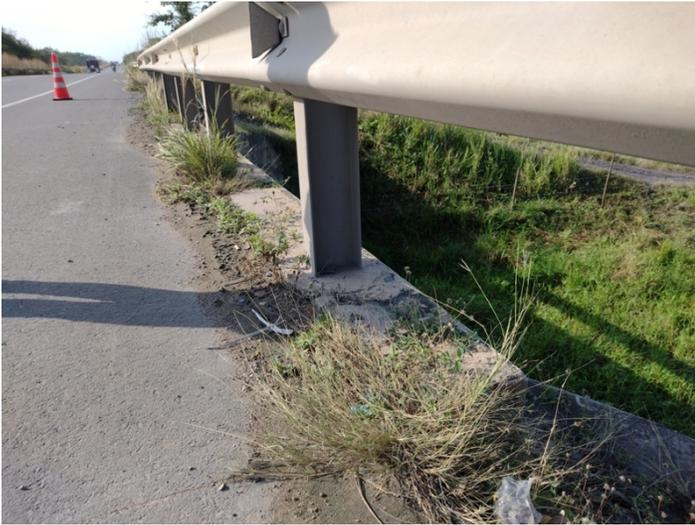
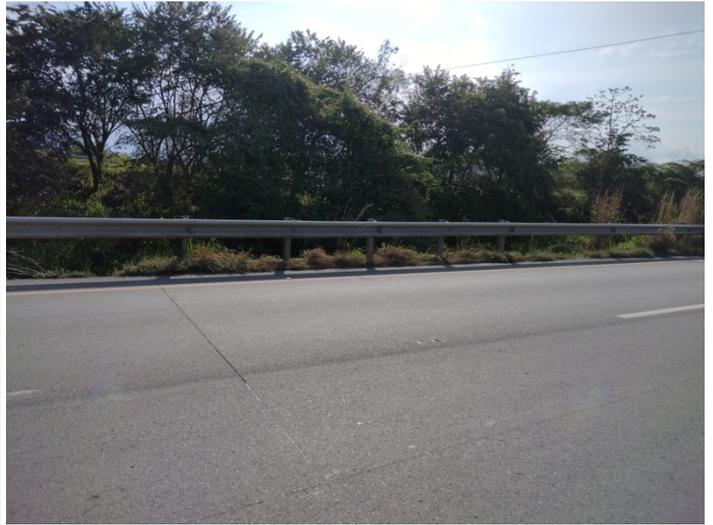
### Dimensión insuficiente

Dimensiones: | Bordillo de 0.30 m de ancho por 0.02 m de alto.

Localización: | AC Ambos costados

Longitud del daño: | 18

**Estado de conservación:** | Regular

**Calificación:** | 3

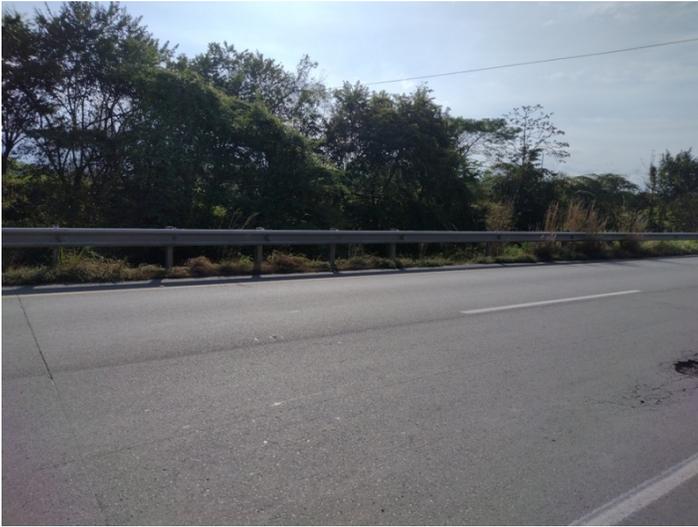
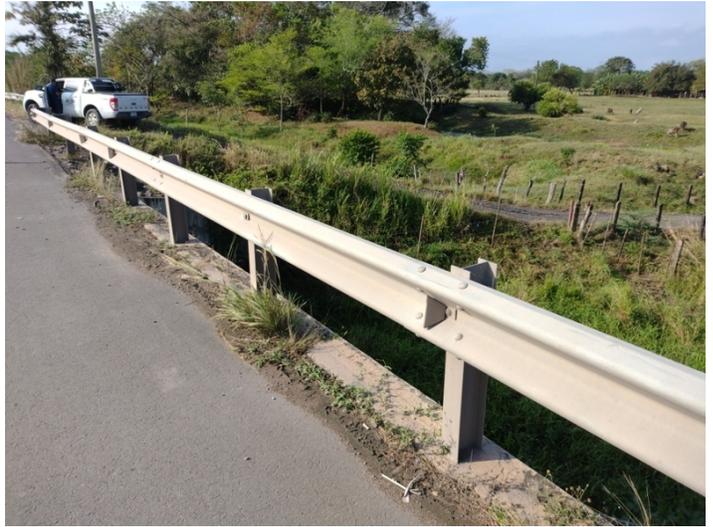
### C-04 Barandas - 1. Baranda 01

**Observaciones:** | Baranda de protección vehicular metálica.

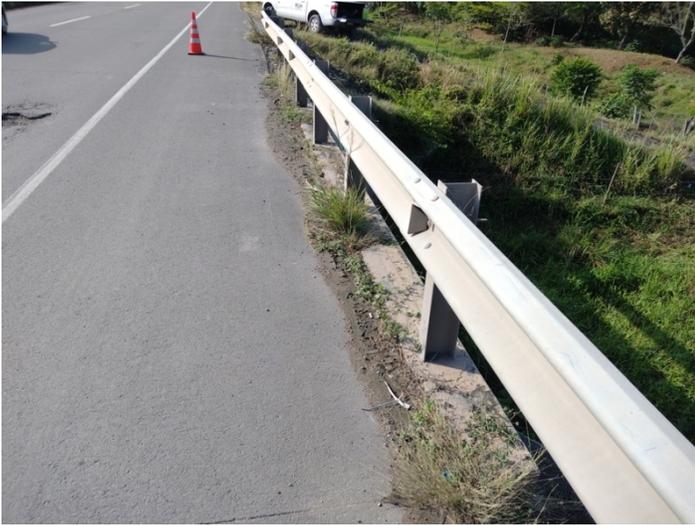
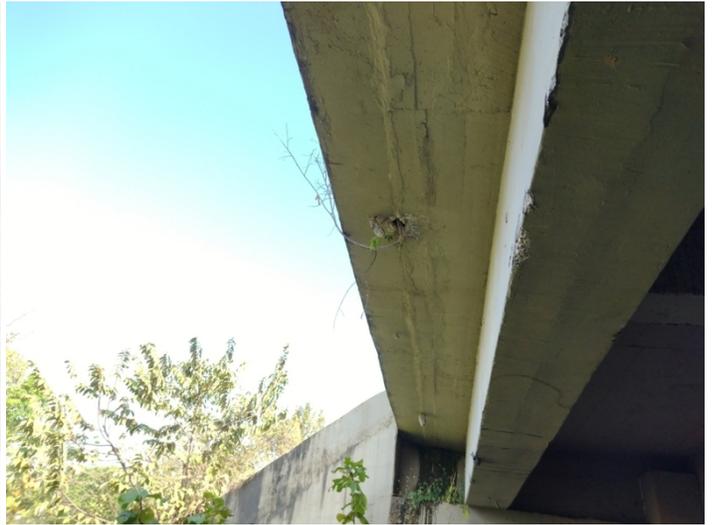
#### Taponamiento

**Localización:** | CD Costado derecho

**Cuantificación de daño (m):** | 1.2

Estado de conservación: | Regular

**Calificación:** | 2

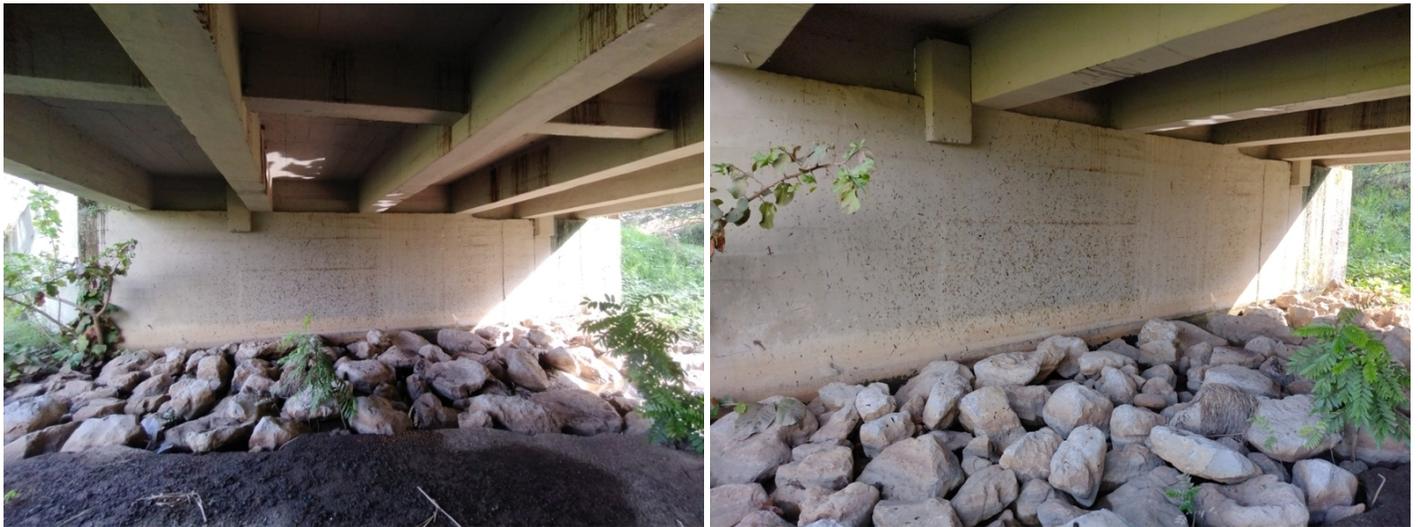
### C-09 Estribos - 1. Estribo margen derecha

**Observaciones:** | Se observa ampliación del estribo al costado derecho.

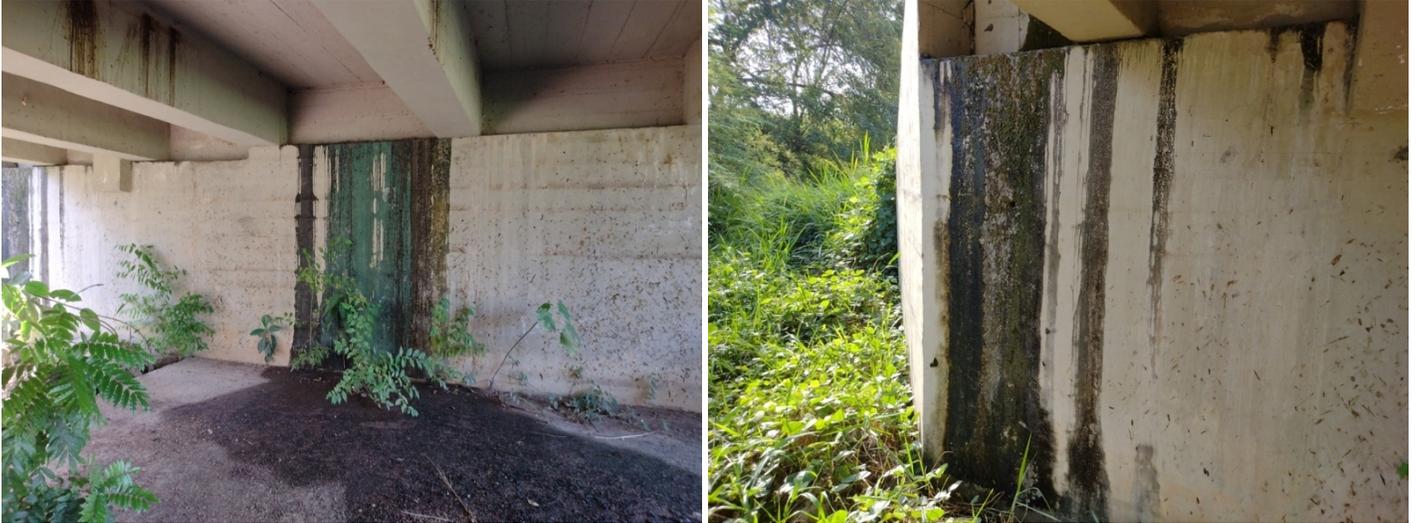
**C-09 Estribos - 2. Estribo margen izquierda**

<b>Observaciones:</b>	No aplica
<b>Daños por funcionamiento</b>	IN Infiltración, EF Eflorescencias
<b>Infiltración (m²):</b>	4
<b>Eflorescencias (m²):</b>	4

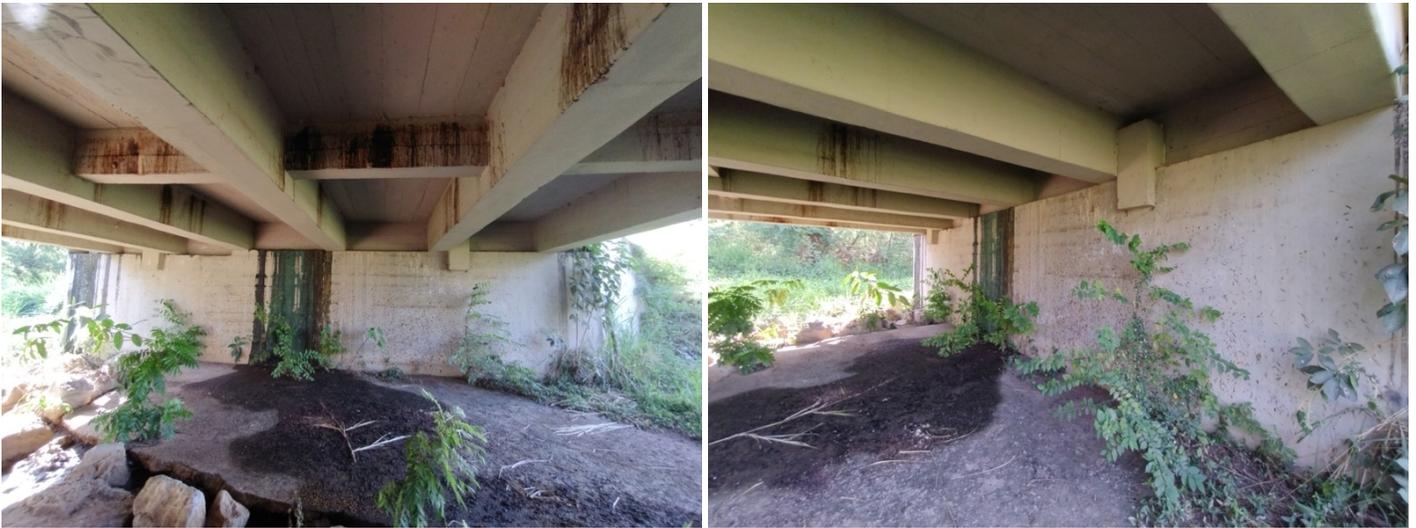
<b>Observaciones:</b>	Se observa ampliación del estribo en el lado izquierdo.
-----------------------	---

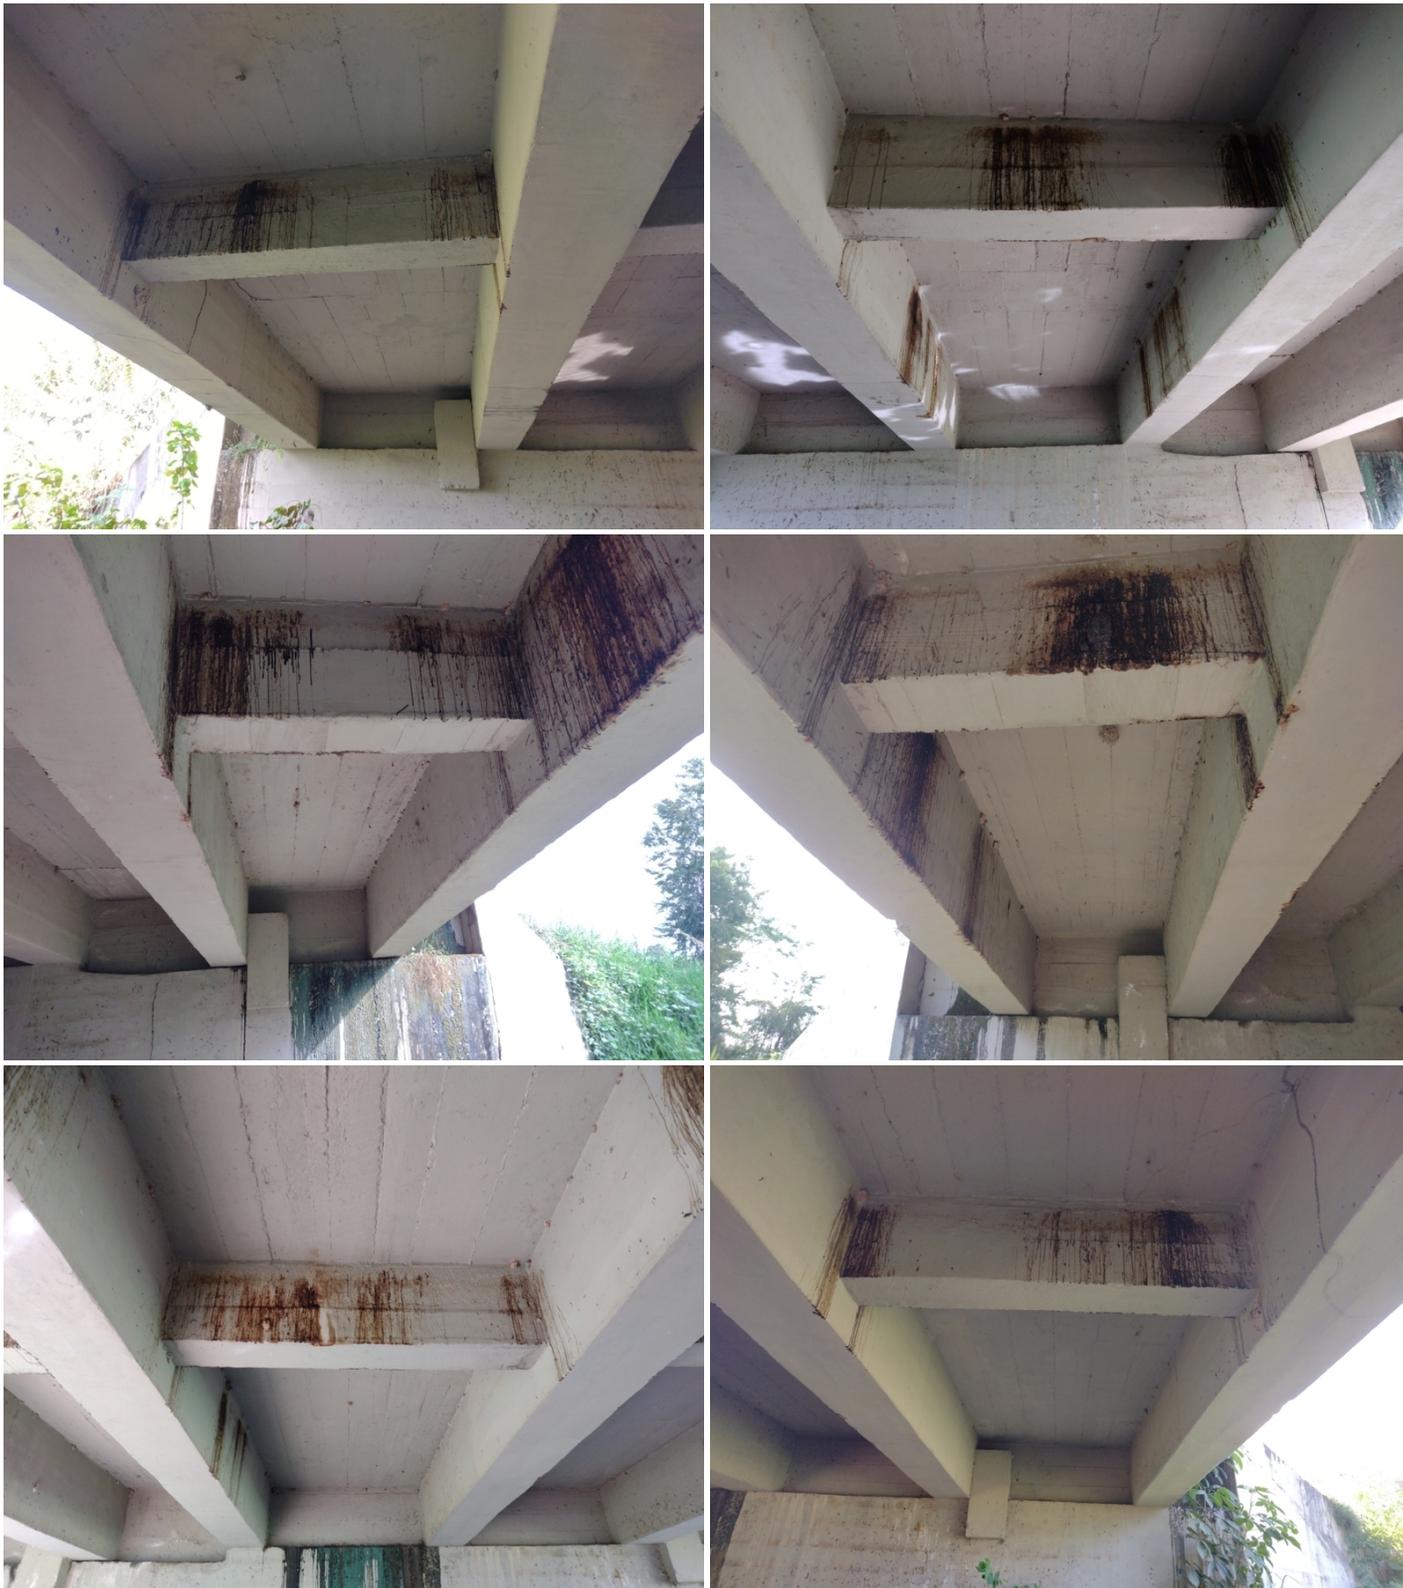
### C-12 Vigas - 1. Viga 01

**Observaciones:** Se debe hacer seguimiento a las dos vigas de la ampliación, en la zona cercana al estribo de margen izquierda del cauce, dado que al parecer presentan grietas de cortante cubiertas por un proceso de pañetado posterior, por lo que no se evidencian con claridad.

**Calificación:** | 2

**Observaciones:** | Las vigas del costado derecho se encuentran reforzadas por cortante con fibra de carbono.

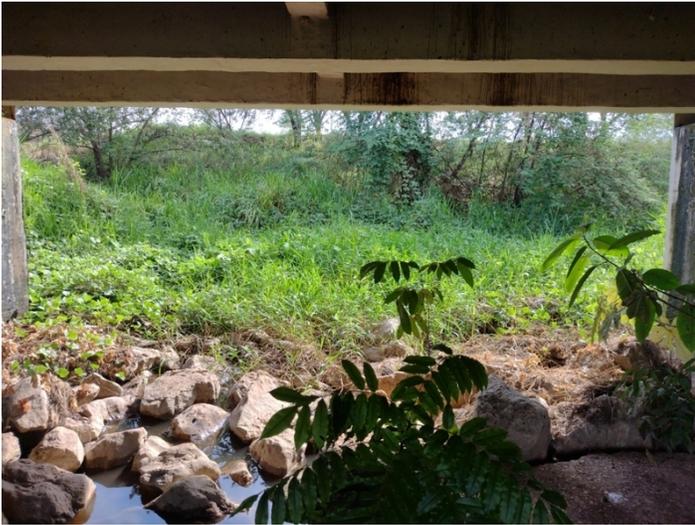
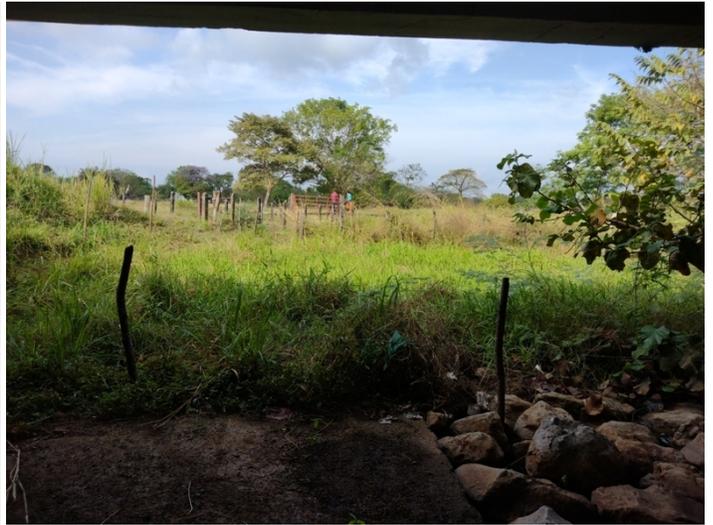
### C-22 Cauce

**Problemas identificados:** | Obstrucción del cauce por escombros, vegetación, o invasión del mismo.

**Calificación:** | 1

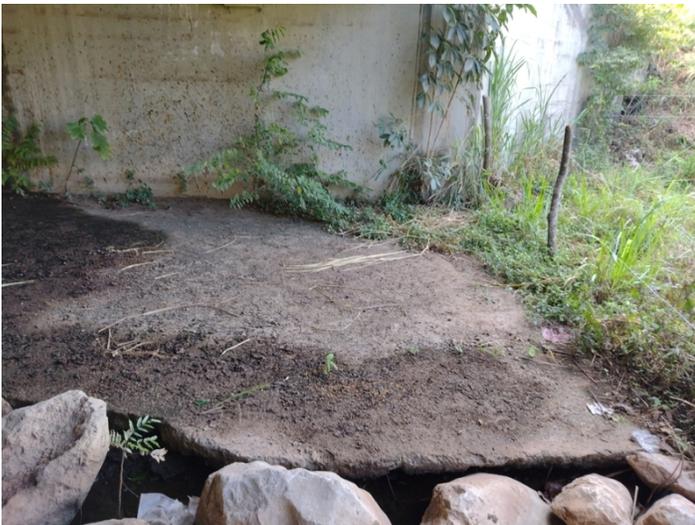
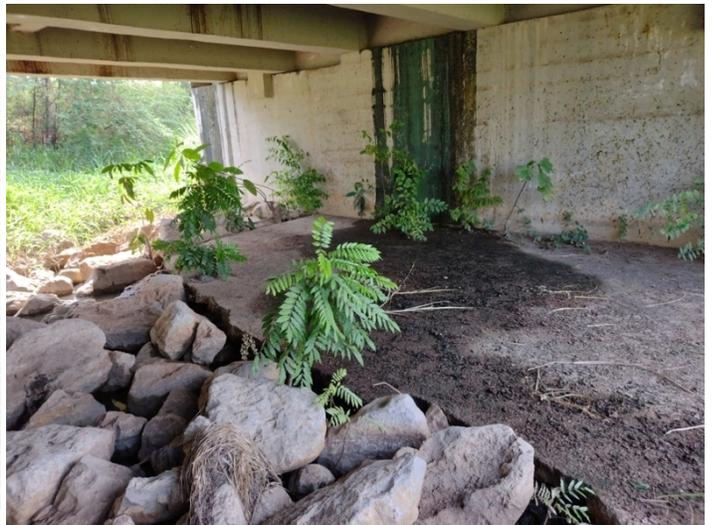
**Nombre del elemento:** | Losa de fondo

**Observaciones:** Se evidencia una losa de fondo cercana al estribo del margen izquierdo cómo protección del cauce.
