078-PU-P7_ CAIMAN-S

FORMATO PARA INSPECCIÓN VISUAL DE PUENTES Y PONTONES

EVALUACIÓN DEL ESTADO ACTUAL DE LAS OBRAS DEL CONTRATO DE CONCESIÓN BAJO EL ESQUEMA DE APP No.	003 DE 2022
Nombre de la ficha:	078-PU-P7_ CAIMAN-S
Fecha:	January 11, 2023
Regional:	26- OCAÑA
Levantó:	Santiago González Arango
Nombre de la vía:	Aguachica - La Mata
Ruta:	4514
Vía en concesión:	SIN INFORMACIÓN
Mantenimiento integral:	SIN INFORMACIÓN
Grupo ADM.VIAL:	G1
Alcance:	PEXI-MIN: Puente existente mantenimiento mínimo

PR. del puente:	PR81+825 S
Nombre del puente:	P P7 CAIMAN S
Obstáculo que salva:	Quebrada

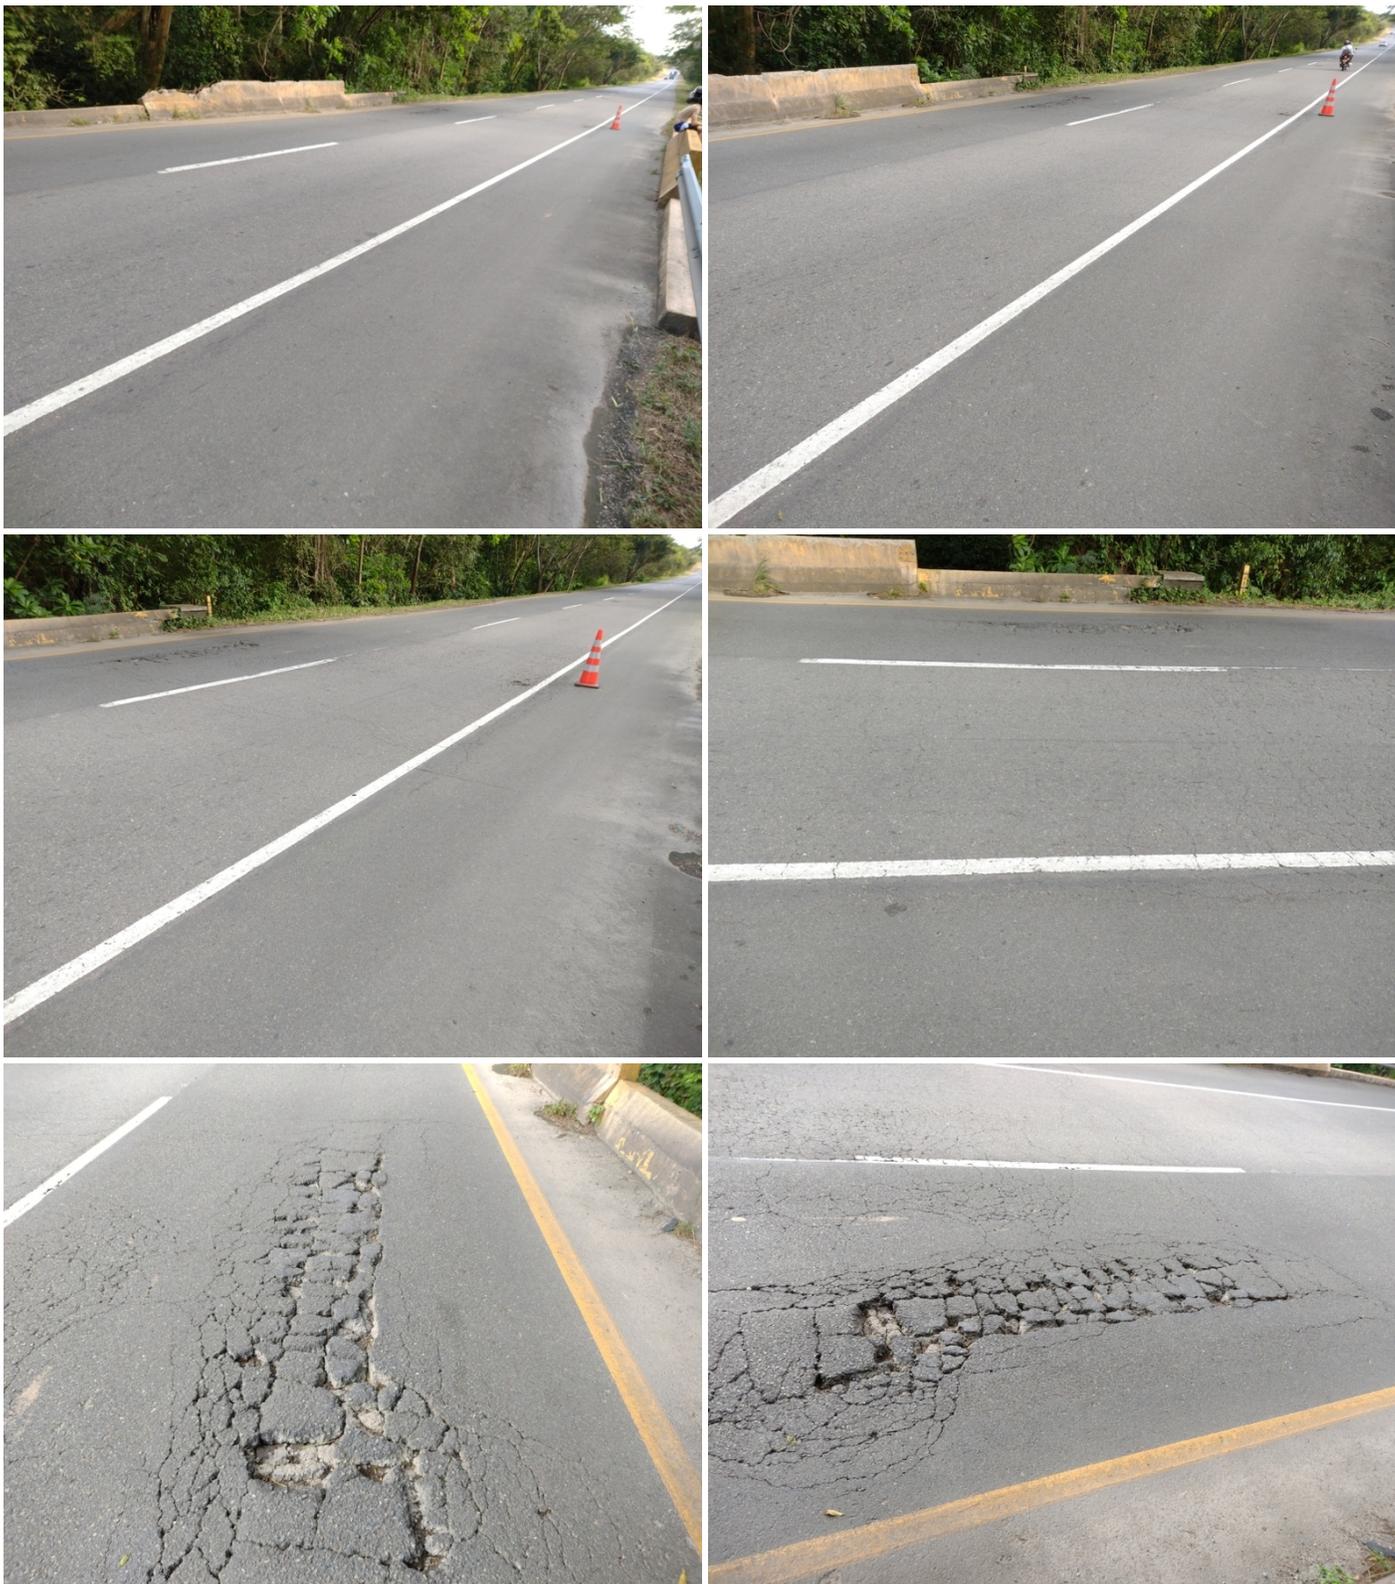
C-01 Superficie del puente y accesos

Estado de conservación: | Regular

Calificación: | 3

Presenta deterioro del pavimento en el terraplén de salida del puente.

Requiere mantenimiento en la carpeta asfáltica en la zonas de aproximación del puente y en las barreras de protección en el puente y en las zonas de aproximación del puente.

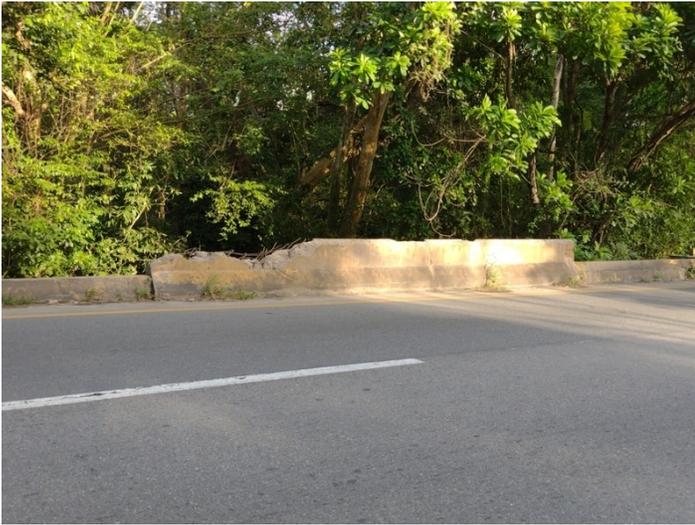
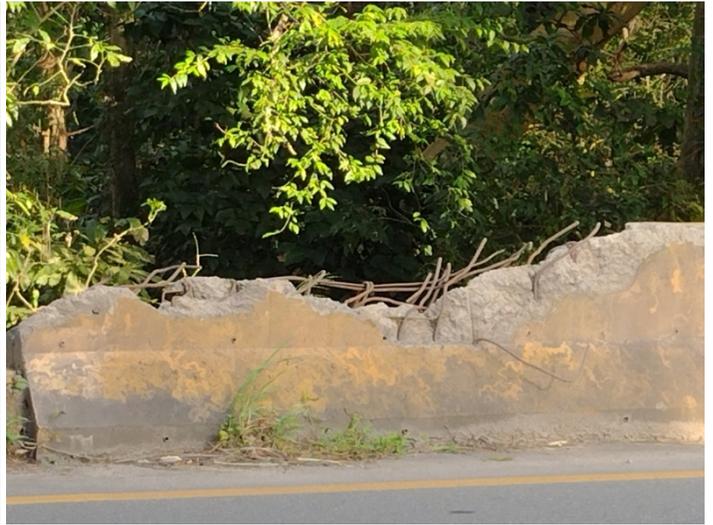
Otros

Localización: | CI Costado izquierdo

Tipo de daño: | Desportillamiento

Longitud del daño (m): | 9

Barrera de protección vehicular tipo New Jersey.

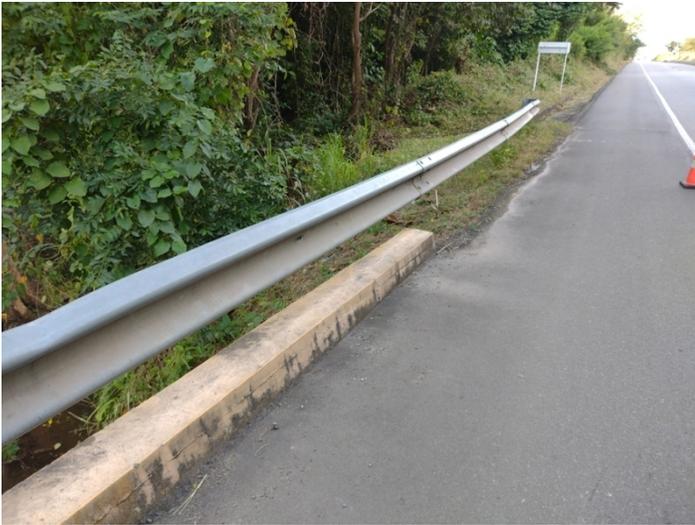
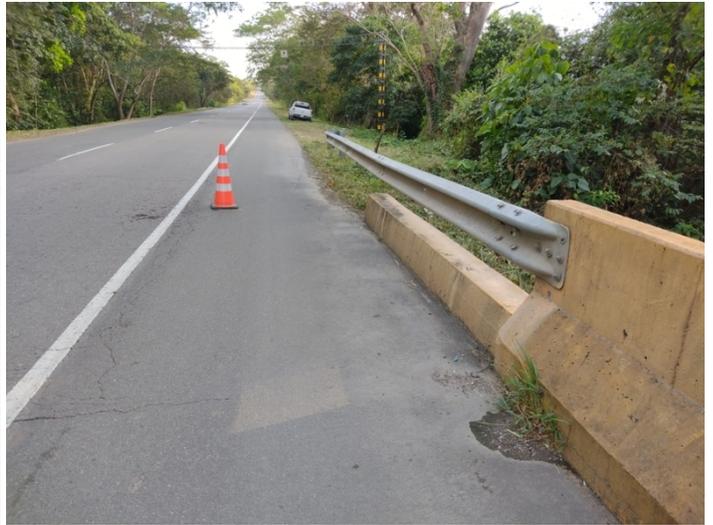
Postes

Localización: CD Costado derecho

Tipo de daño: AUP Ausencia de postes

Longitud del daño (m): 20

Observaciones:	Baranda vehicular metálica, en el costado izquierdo hay ausencia de barandas por impacto, en el costado derecho las barandas no tienen postes.
-----------------------	--

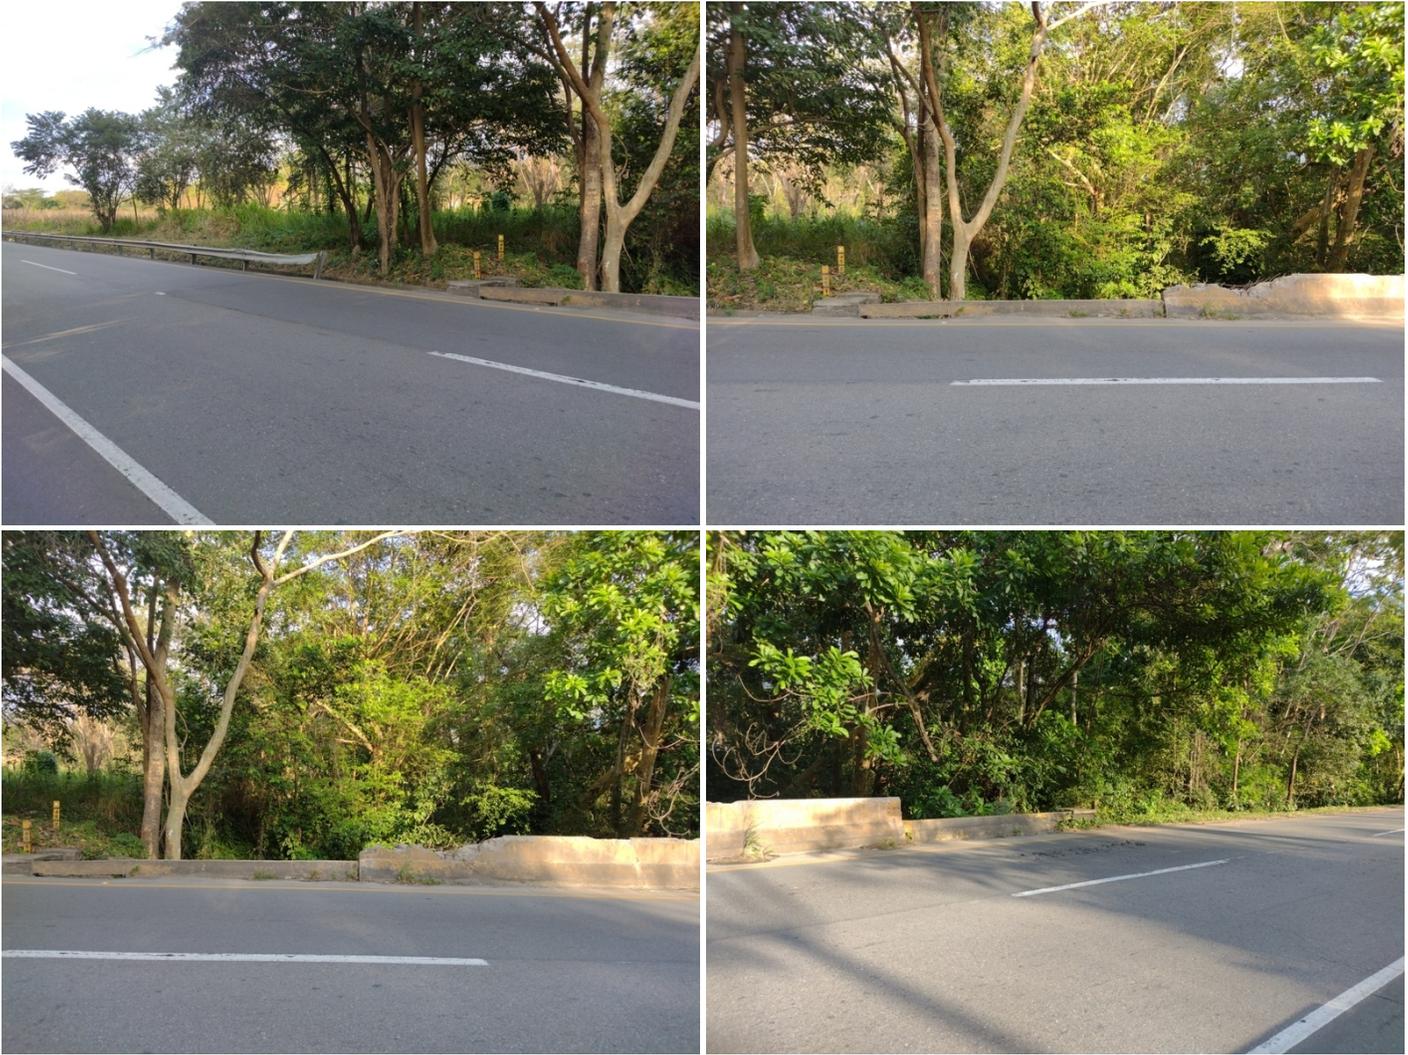
Otros

Localización:	CI Costado izquierdo
Tipo de daño:	Ausencia de baranda, impacto.
Longitud del daño (m):	24

Estado de conservación:	Regular
Calificación:	4

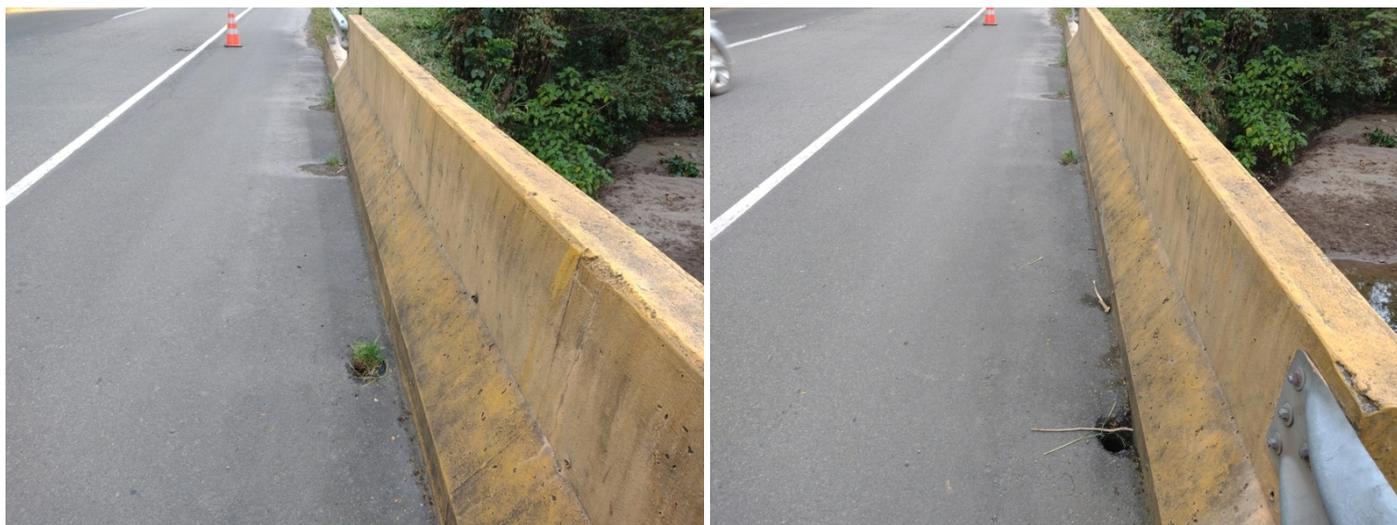
Taponamiento

Localización: CD Costado derecho

Cuantificación de daño (m): 2.4

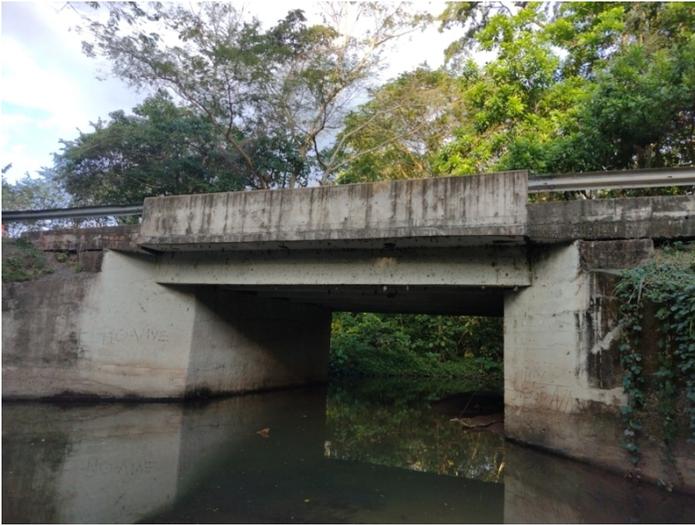
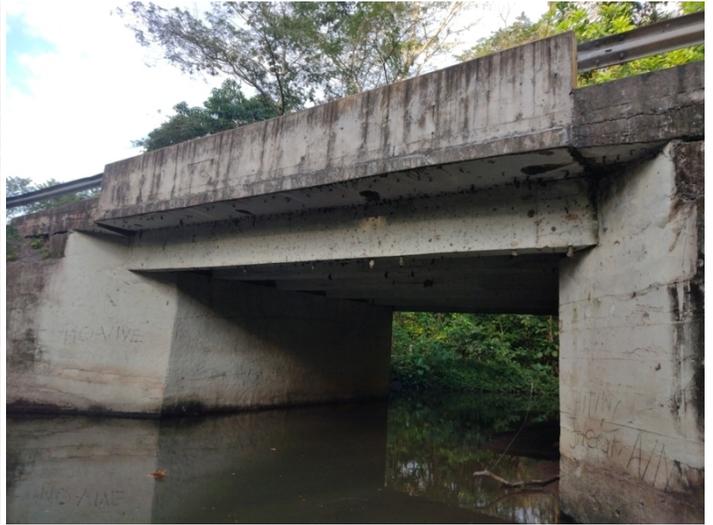
Longitud insuficiente

Localización: CD Costado derecho

Cuantificación de daño (m): 2.4

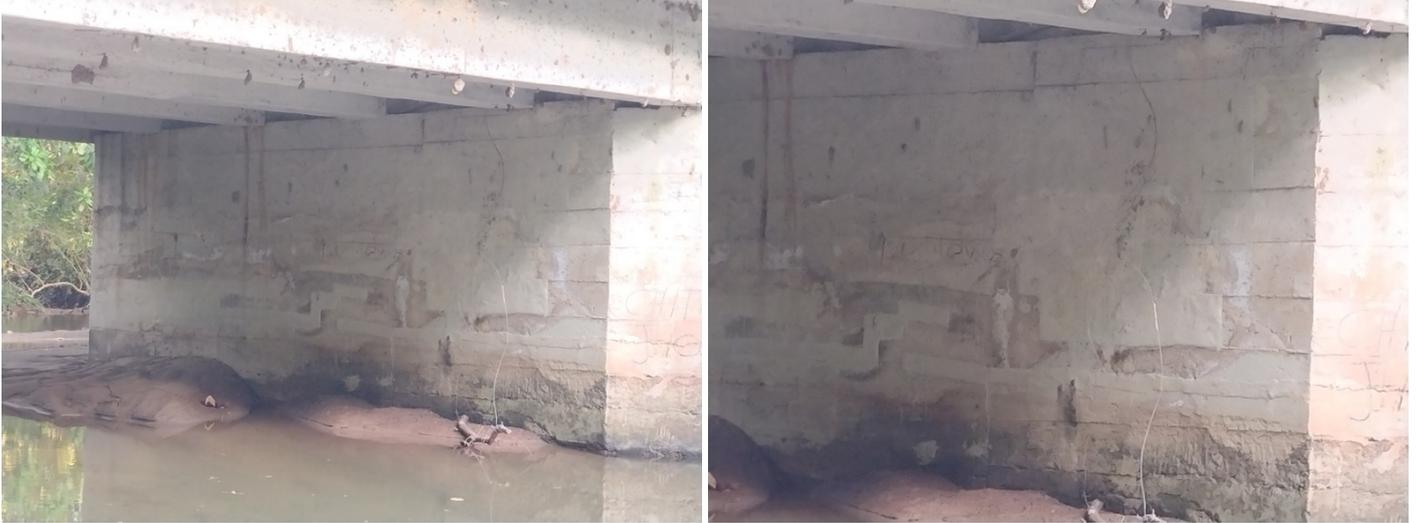
Observaciones:	No aplica
Daños por funcionamiento	IN Infiltración, EF Eflorescencias, CAR Carbonatación
Infiltración (m²):	6
Eflorescencias (m²):	6
Carbonatación (m²):	6

Estado de conservación:	Bueno
Calificación:	2

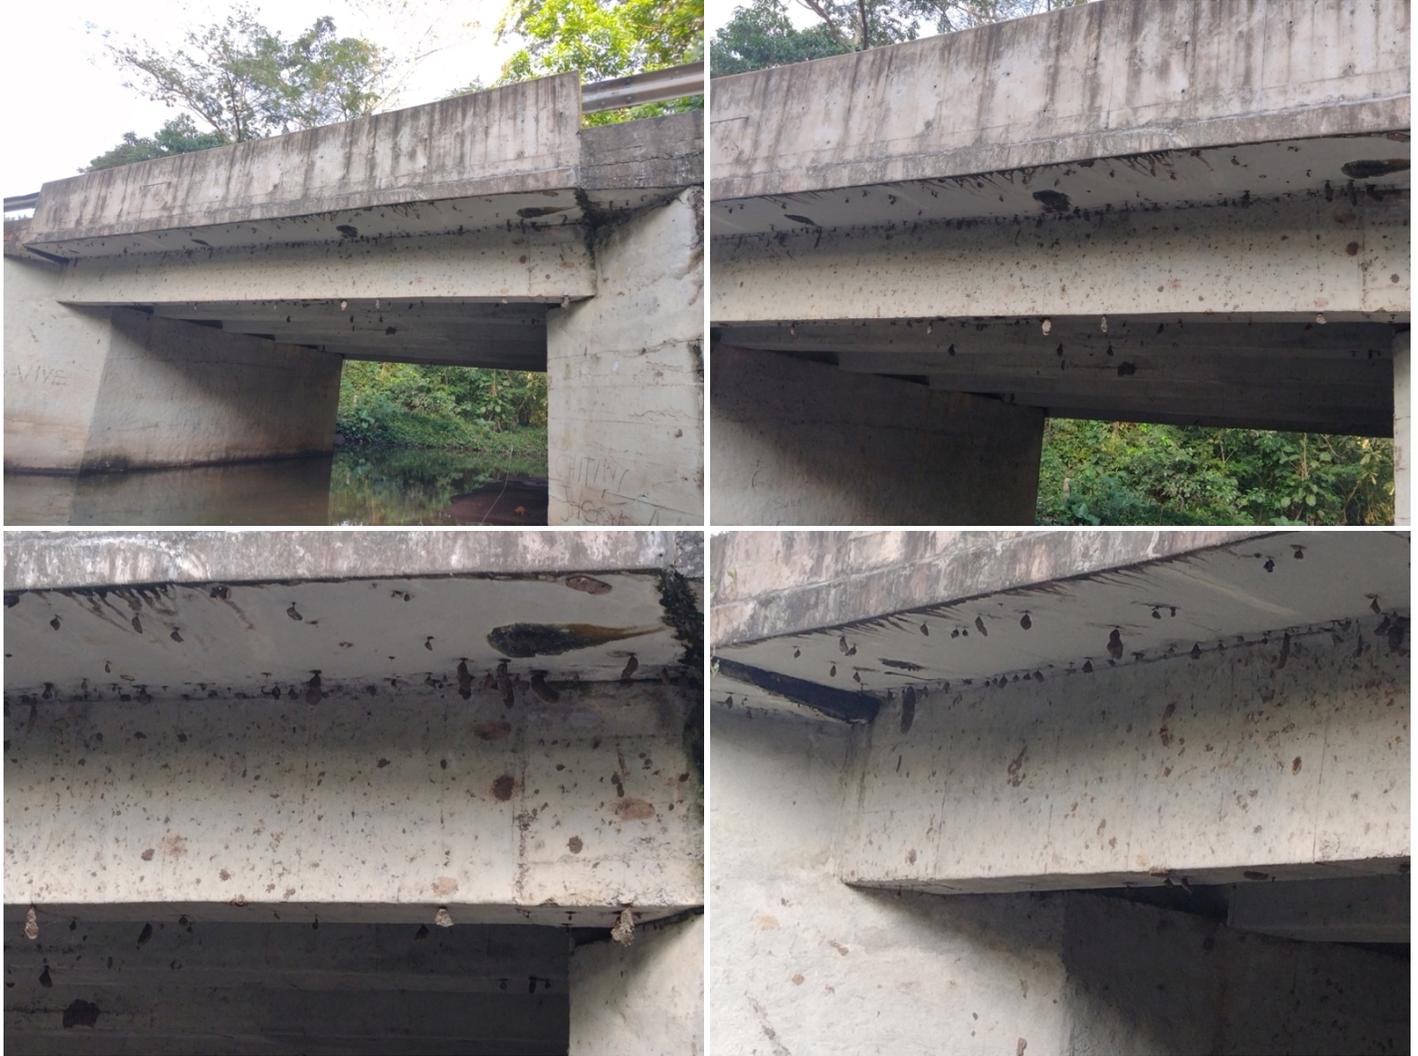
C-12 Vigas - 1. Viga 01

Observaciones: | Se observa reforzamiento por cortante en los extremos de las vigas con fibra de carbono.
