# 169A-PU-AGUACATAL-S

## FORMATO PARA INSPECCIÓN VISUAL DE PUENTES Y PONTONES

**EVALUACIÓN DEL ESTADO ACTUAL  
DE LAS OBRAS DEL CONTRATO DE  
CONCESIÓN BAJO EL ESQUEMA DE  
APP No.**

| <b>Nombre del puente:</b> | P AGUACATAL S |

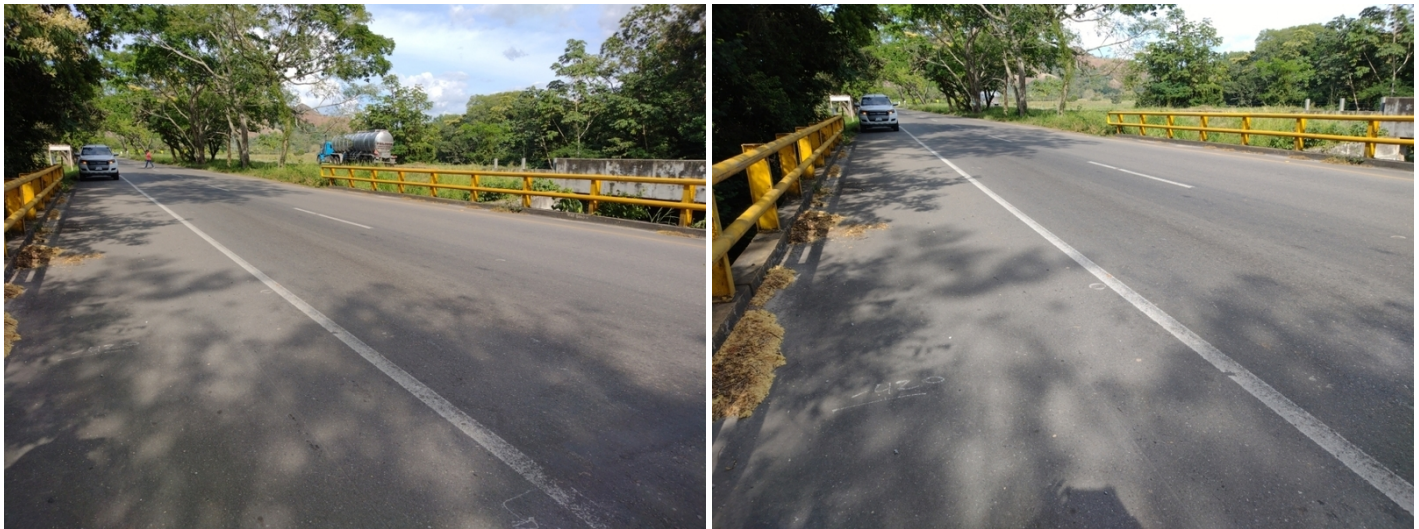
### C-01 Superficie del puente y accesos

Estado de conservación: Bueno

Calificación: 0

Observaciones: En buen estado.

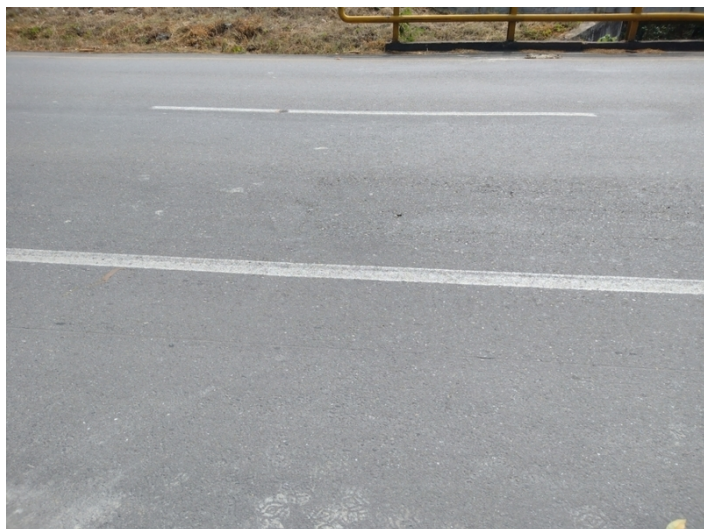
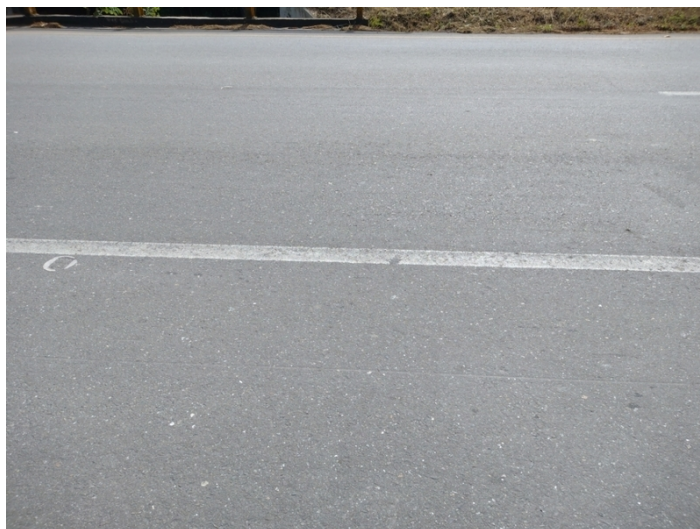
### C-02 Juntas de expansión - 1. Junta 01

**Observaciones:** No se marcan las juntas sobre la carpeta asfáltica.

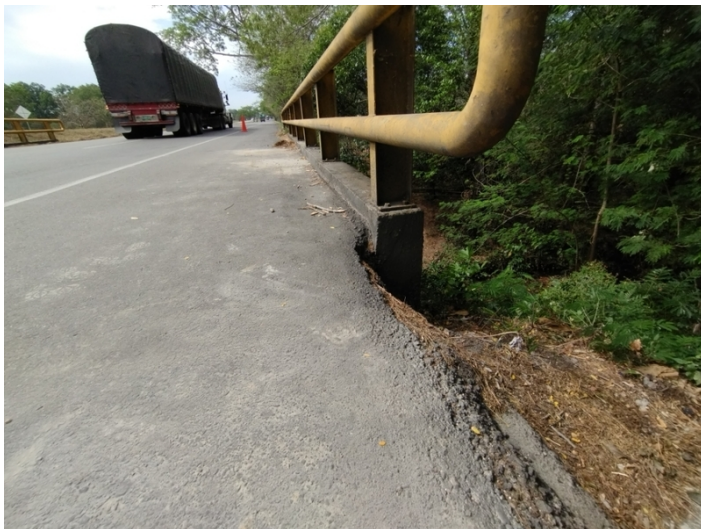
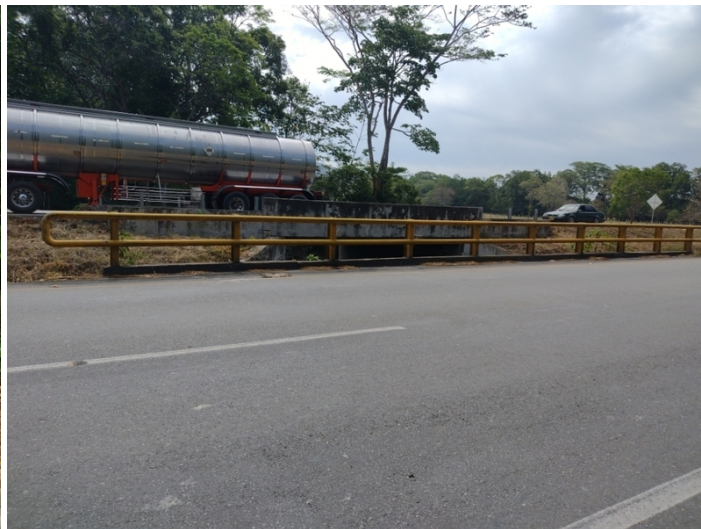
## Dimensión insuficiente

Localización: AC Ambos costados

Longitud del daño: 24

2

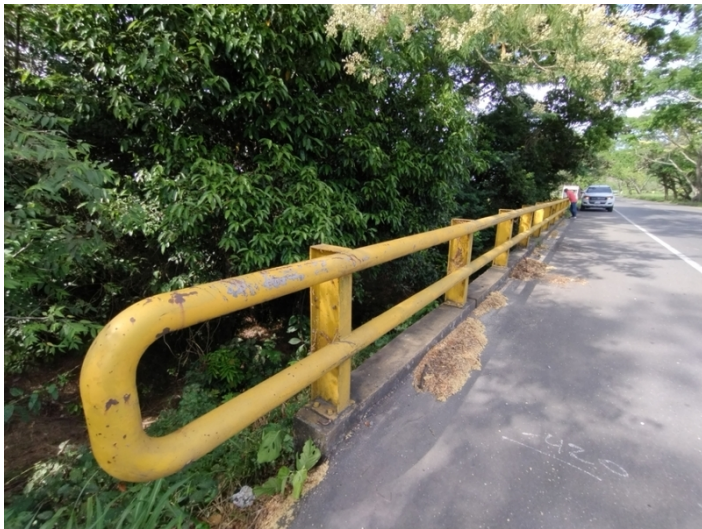
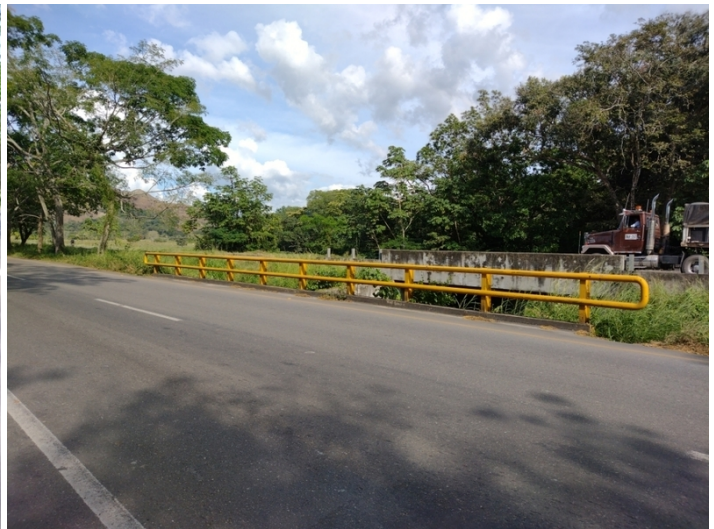
### Pintura

CD Costado derecho, CI Costado izquierdo

DT Deterioro

41.14

**Observaciones:** | El puente no presenta daños que comprometan la estabilidad parcial o total del mismo. Requiere colocarlos la defensa metálica en los accesos del puente y pintar la barrera de protección tipo New Jersey.

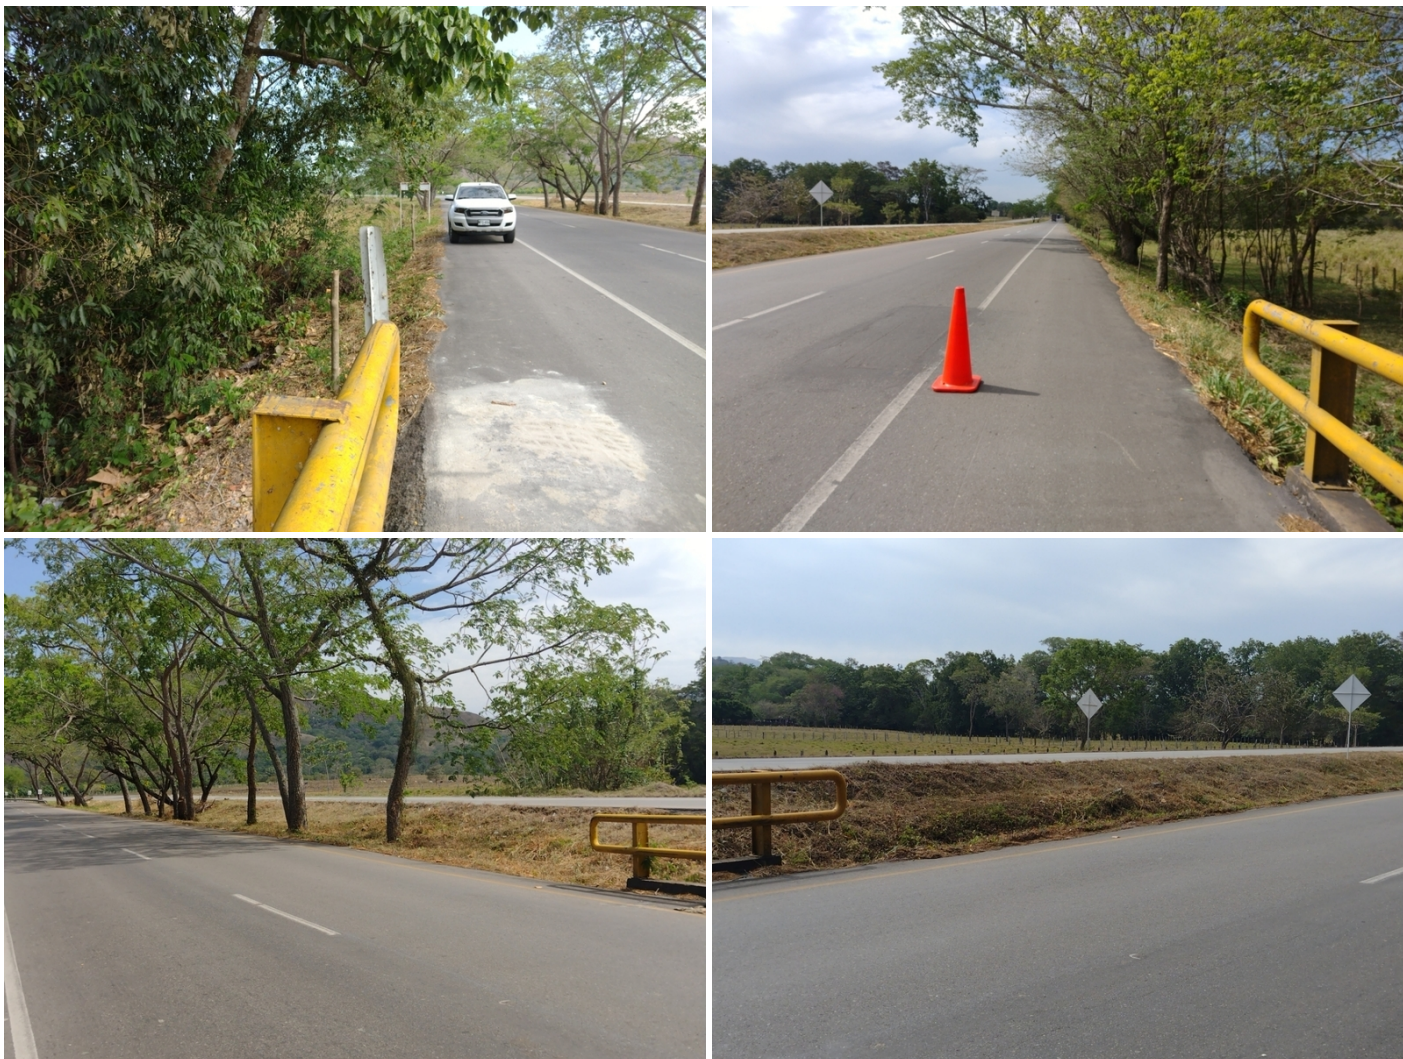
Localización: CD Costado derecho, CI Costado izquierdo

Tipo de daño: Ausencia

Longitud del daño (m): 100

**Estado de conservación:** Regular

**Calificación:** 4

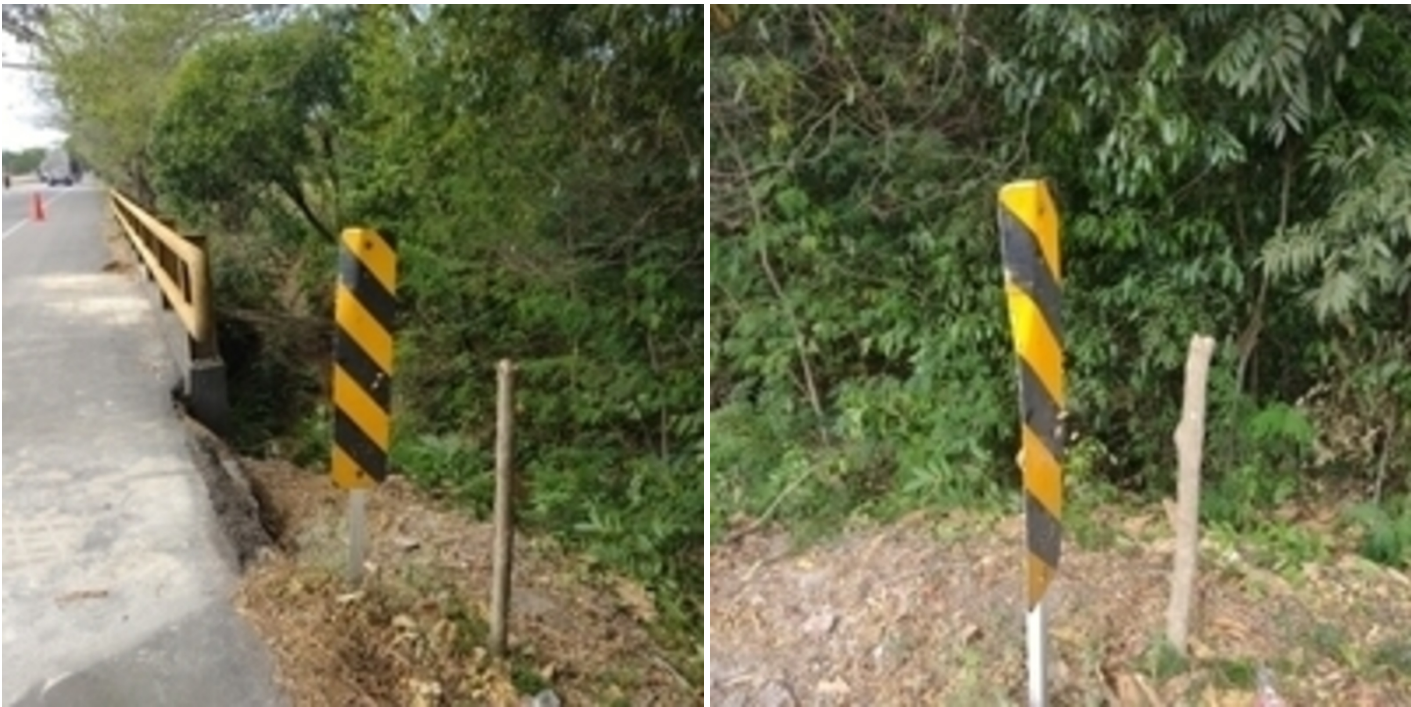
#### Vertical

**Localización:** CD Costado derecho

**Tipo de daño:** AE Señalización golpeada, vandalismo

**Cuantificación de daño:** 1

**Observaciones:** Se debe instalar elemento de señalización en el costado izquierdo de la calzada.

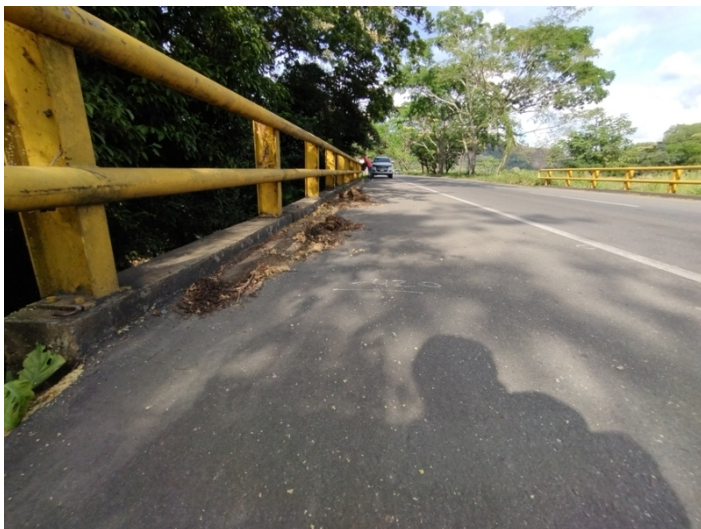
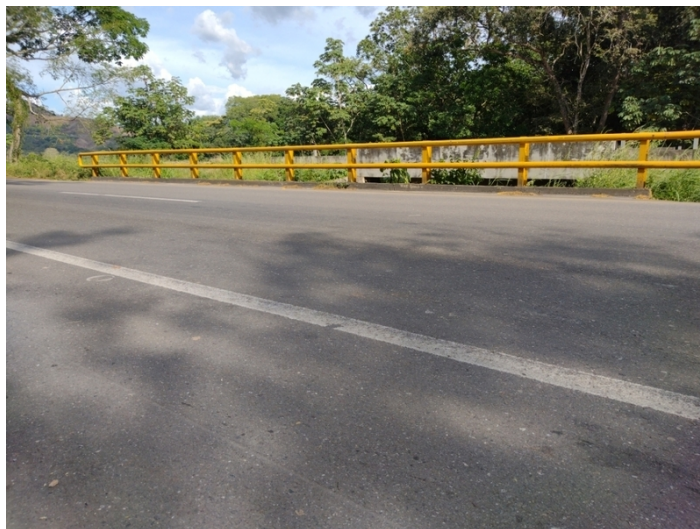
#### Ausencia

**Localización:** CD Costado derecho, CI Costado izquierdo

**Calificación:** 2

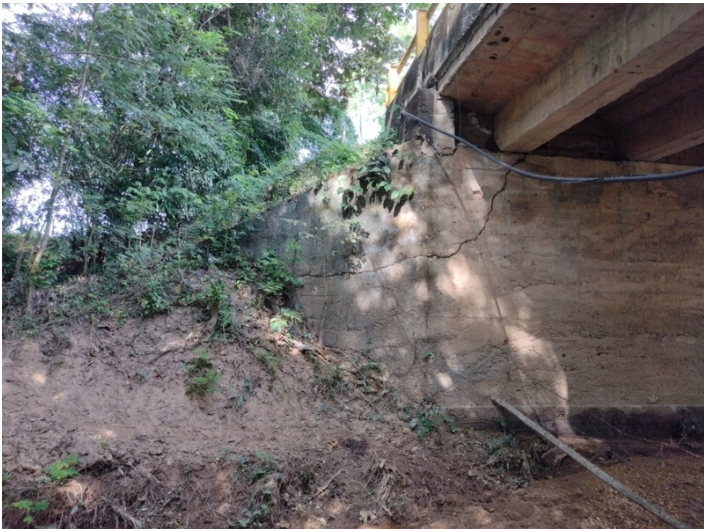
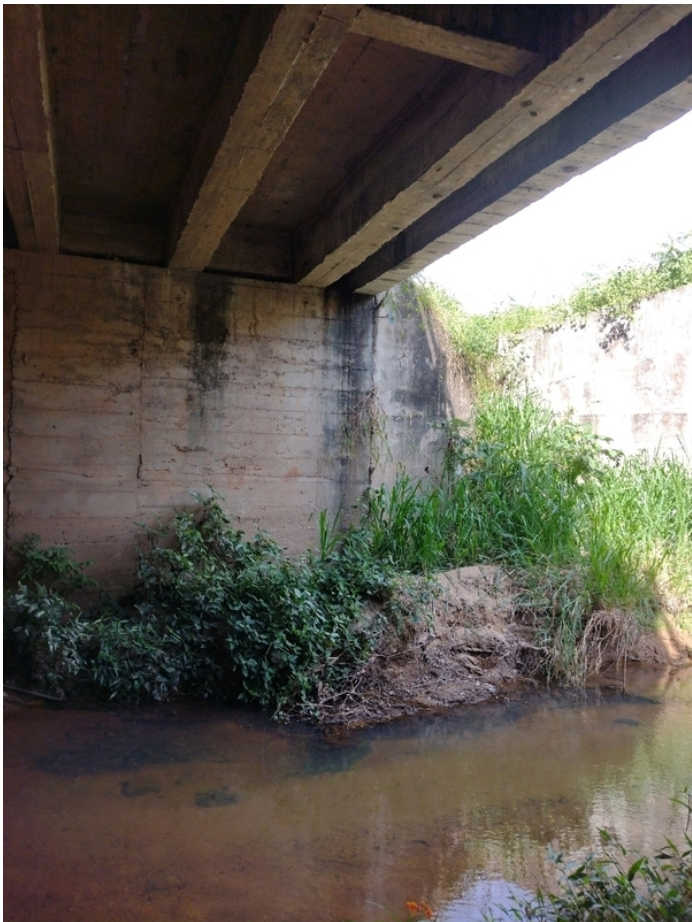
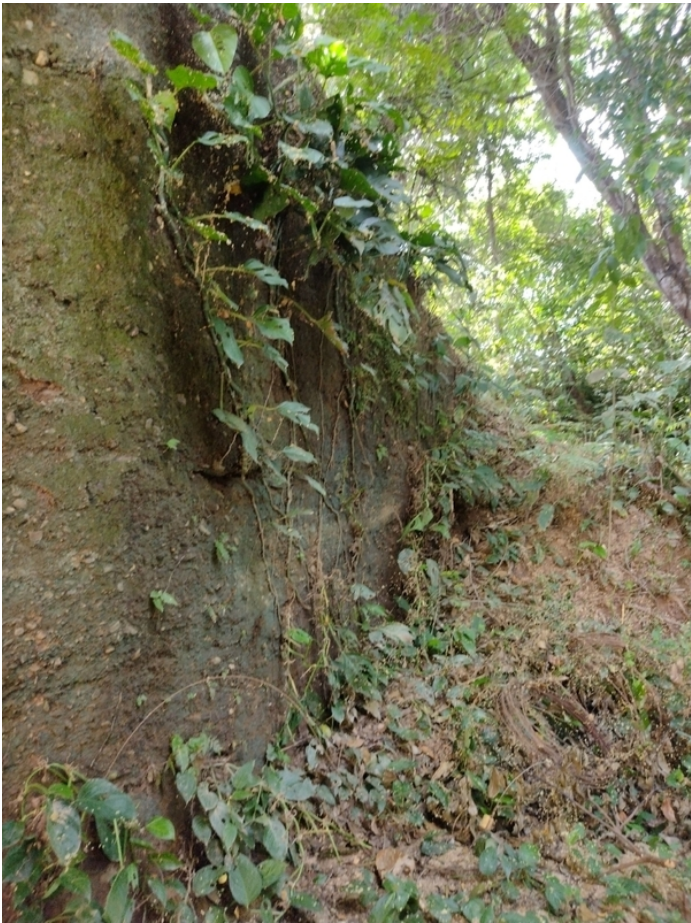
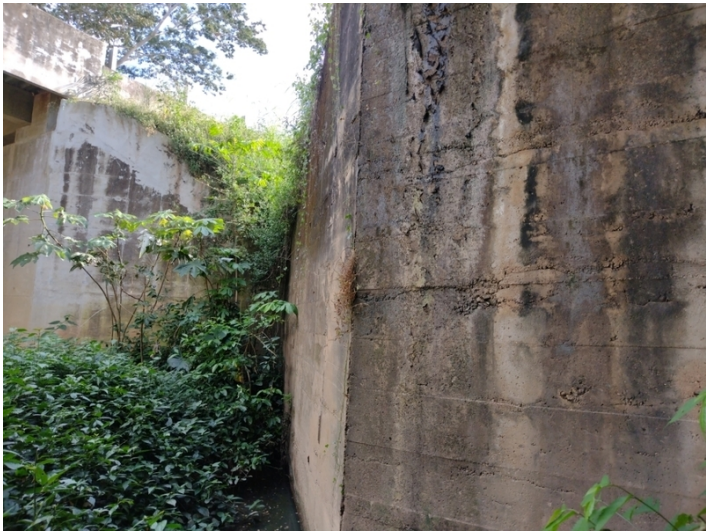
C-08 Aletas - 1. Aleta 01

| <b>Observaciones :</b> | Aletas en buen estado de conservación, en la superficie tiene una capa de material verde. Se recomienda hacer lavado con chorro. |
| <b>Calificación:</b> | 1 |

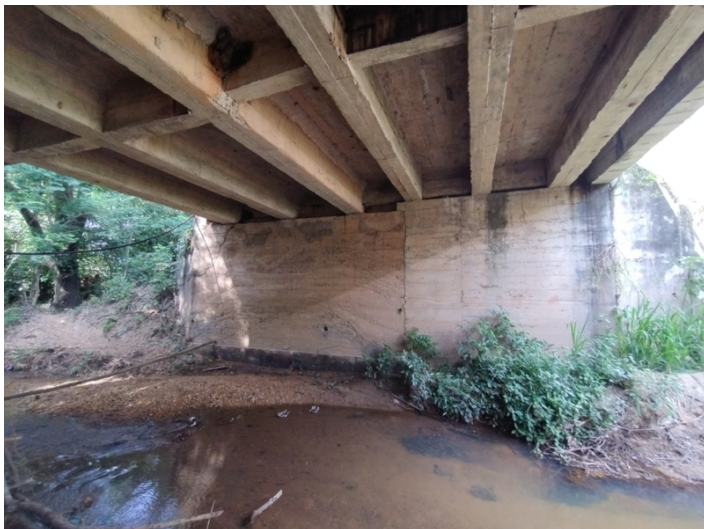
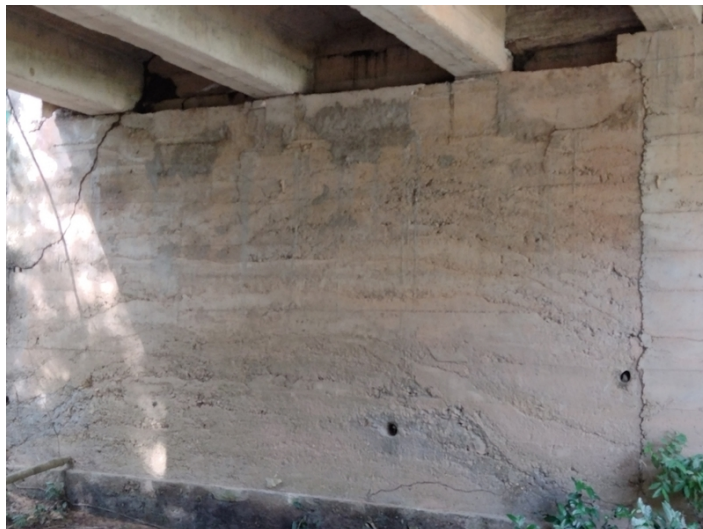
### C-09 Estribos - 1. Estribo margen derecha

| <b>Daños por construcción:</b> | Huecos en el vástago |

| <b>Observaciones:</b> | Se observan unos huecos en el vástago del estribo, se deben rellenar para recuperar superficie. |

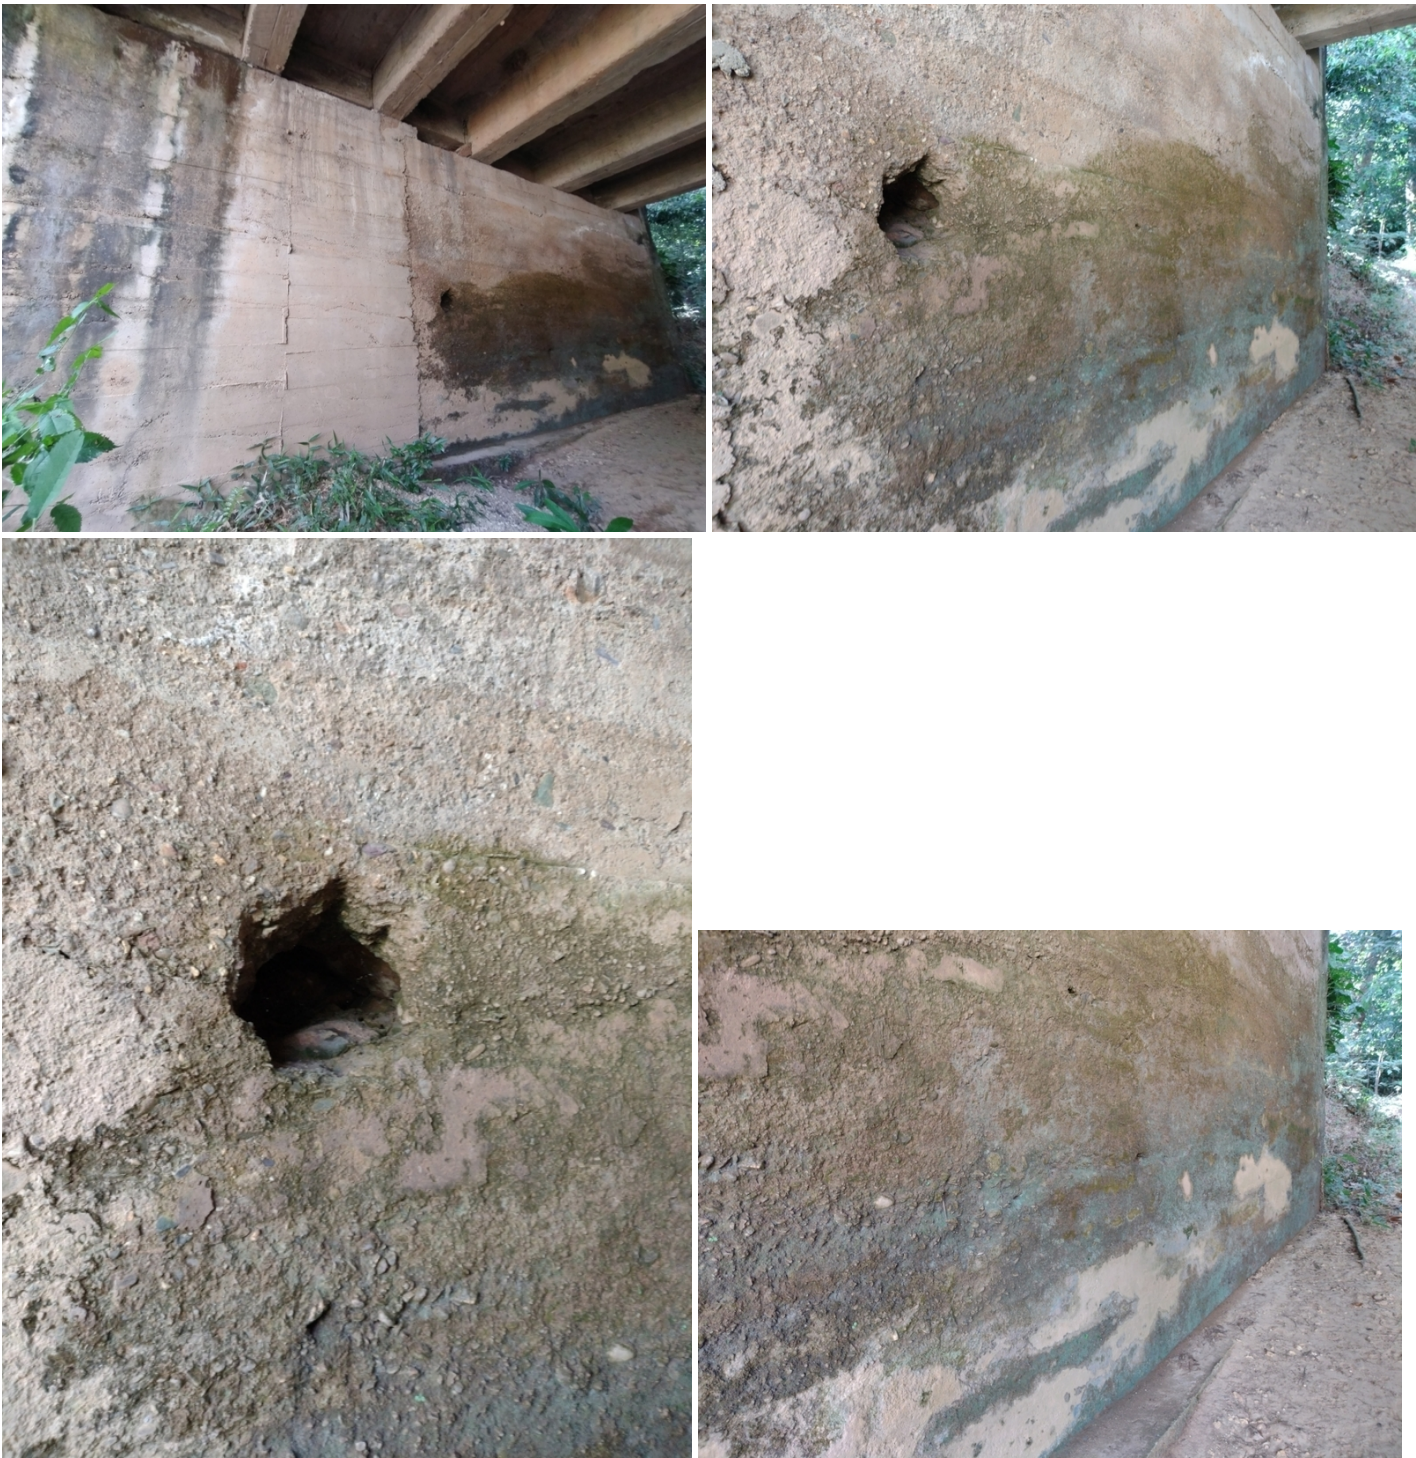
### C-09 Estribos - 2. Estribo margen izquierda

| Observaciones: | Se observan unos huecos con grandes dimensiones. |

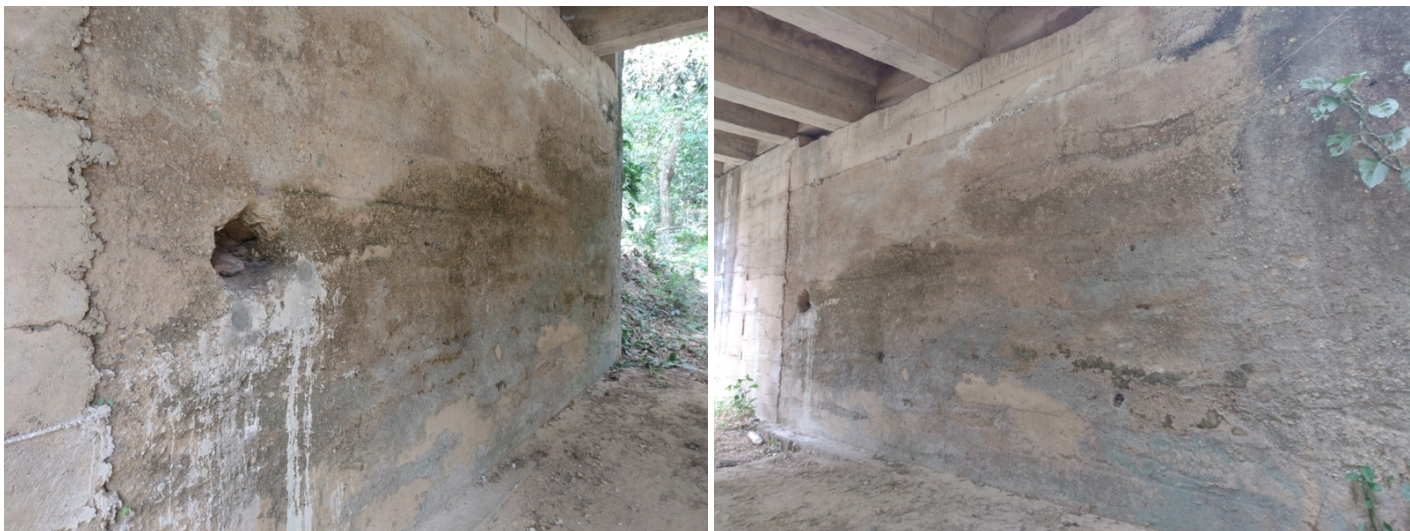
| Daños por funcionamiento | IN Infiltración, EF Eflorescencias |
| Infiltración (m²): | 20 |
| Eflorescencias (m²): | 20 |

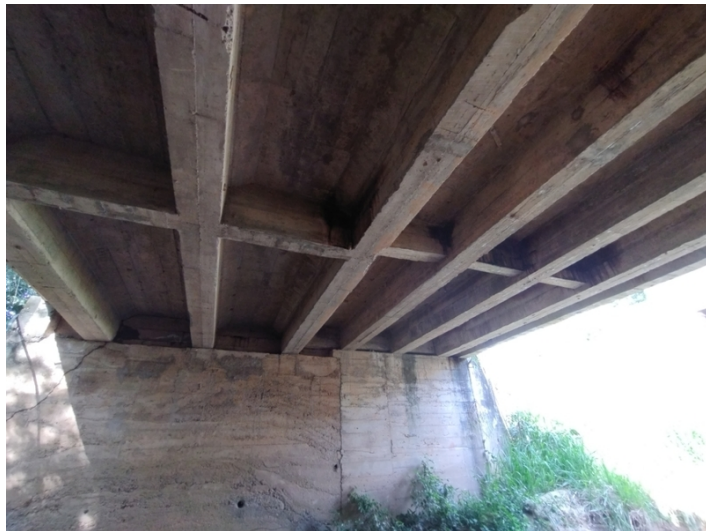
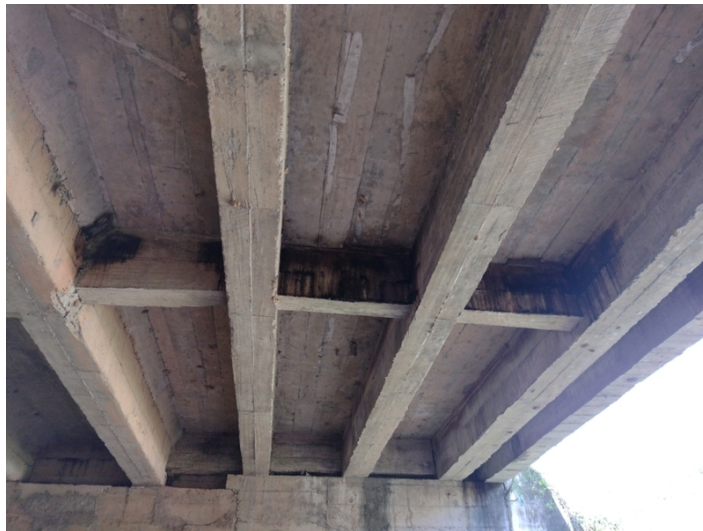
## C-11 Losa - 1. Losa 01

**Daños por funcionamiento** Sin daño

**Observaciones:** Buen estado de conservación.

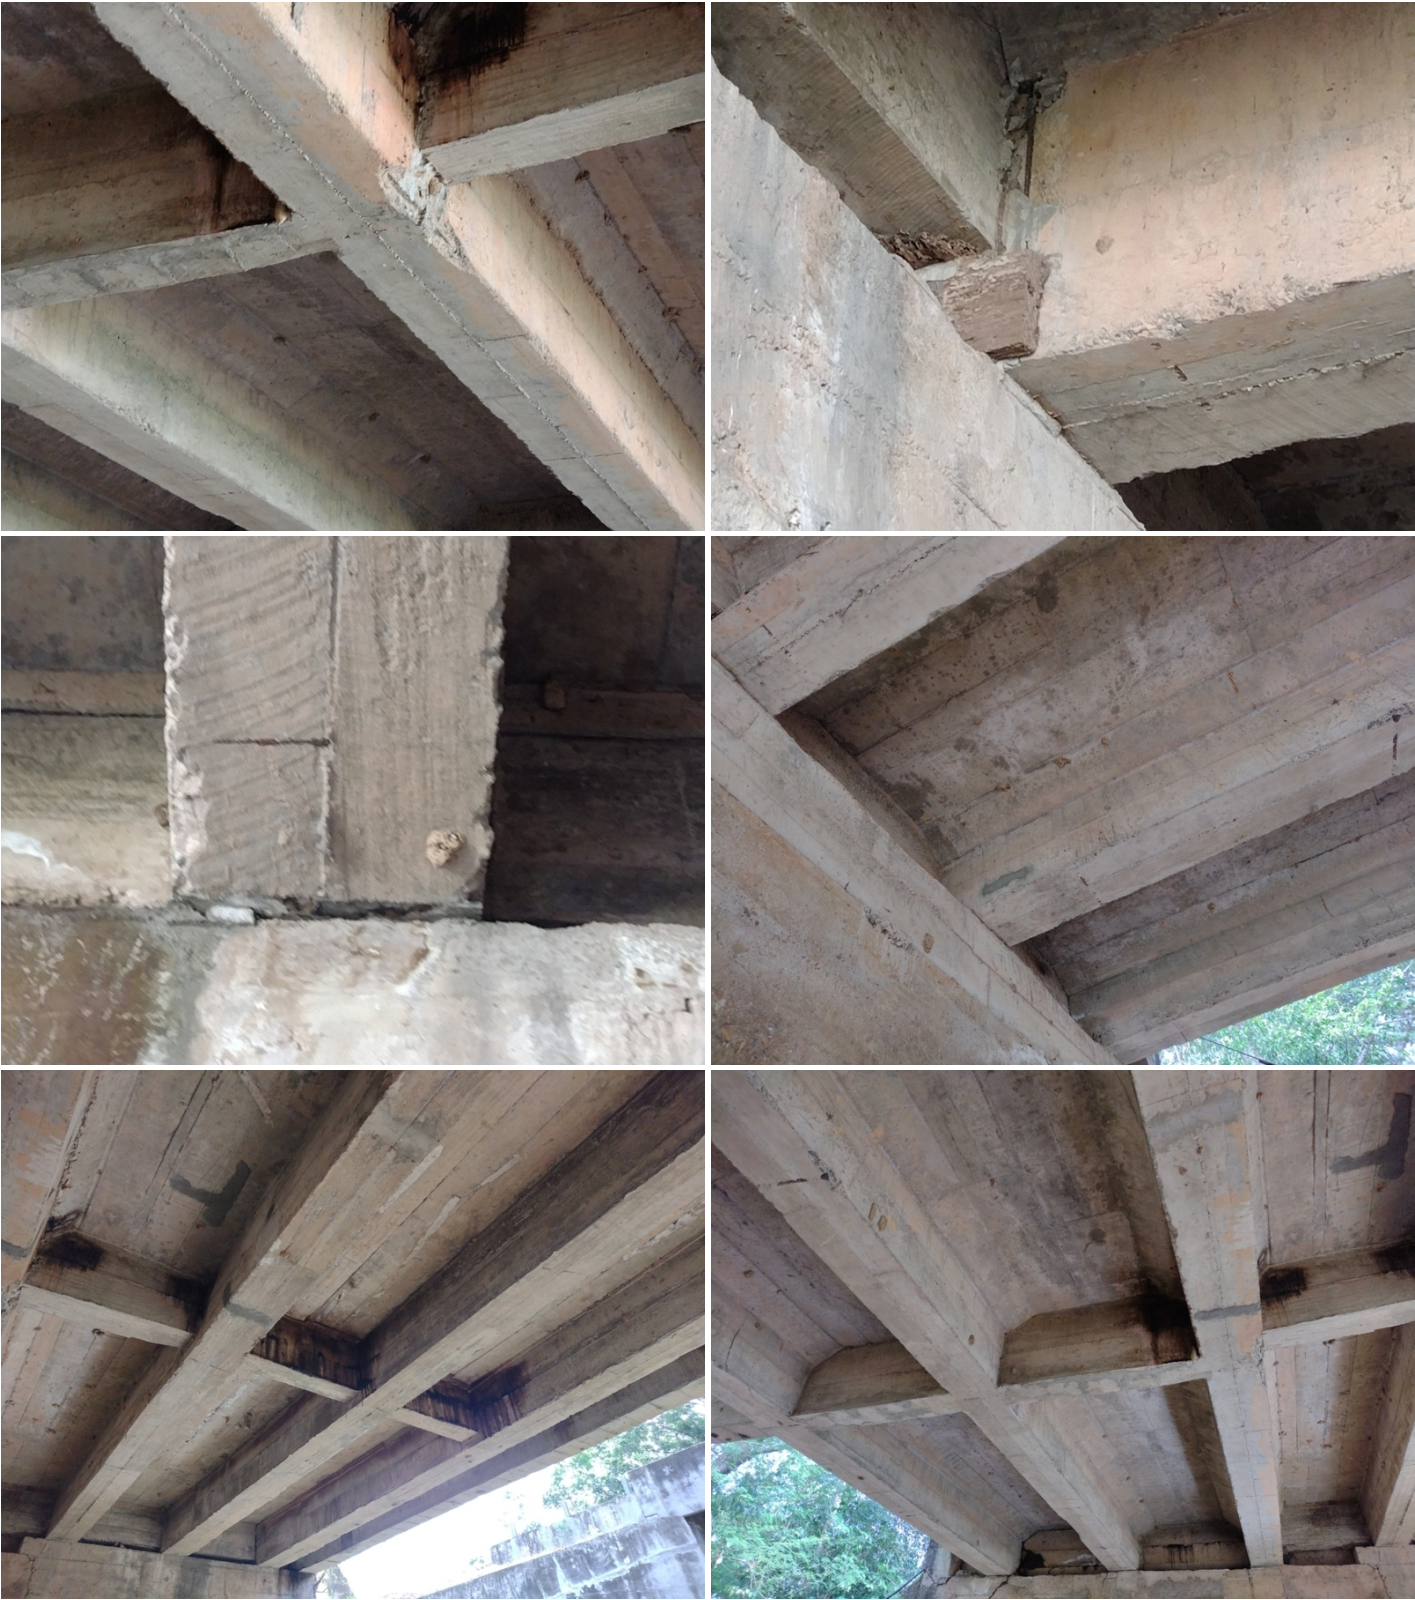
### C-12 Vigas - 1. Viga 01

| Daños por construcción | RE Recubrimiento inadecuado, EXA Exposición del acero de refuerzo |
| Recubrimiento inadecuado (m²): | 0.5 |
| Exposición del acero de refuerzo (m²): | 0.5 |

| <b>Observaciones:</b> | Sección transversal conformada por dos tipologías, es decir uno más antiguo que el otro. La sección más nueva tiene chaflanes, la más antigua no tiene. La sección de vigas nuevas es de 45 cm x 80 cm y la sección de las vigas antiguas es de 40 cm x 60 cm. En total son 7 vigas. |

**Calificación:** 2

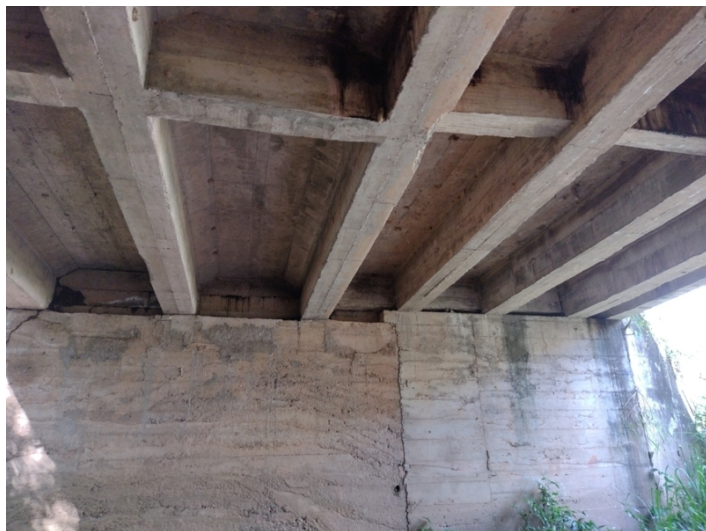
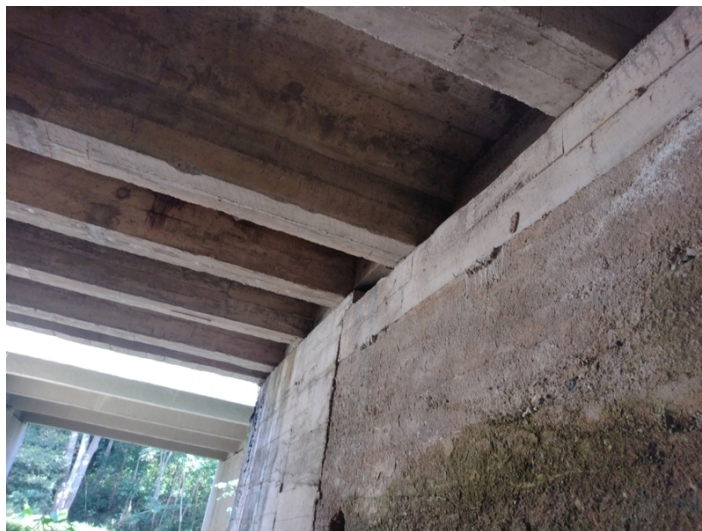
### C-15 Apoyos - 1. Apoyo 01

Tipo de apoyo: No tiene elementos de apoyo

Observaciones: No se ven elementos de apoyo

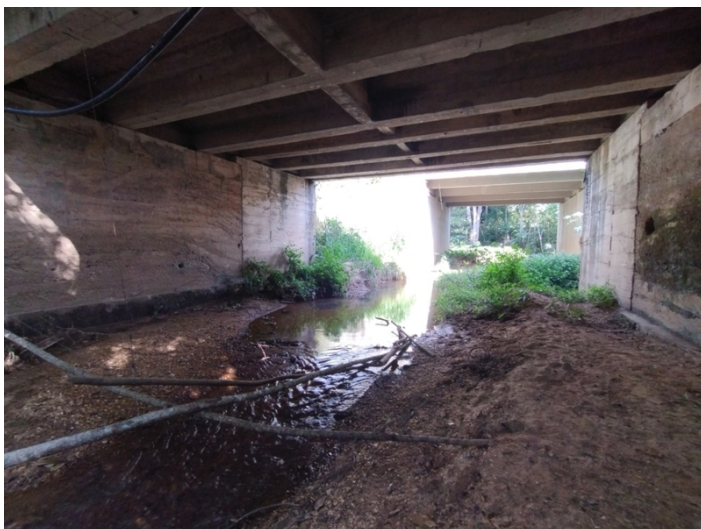
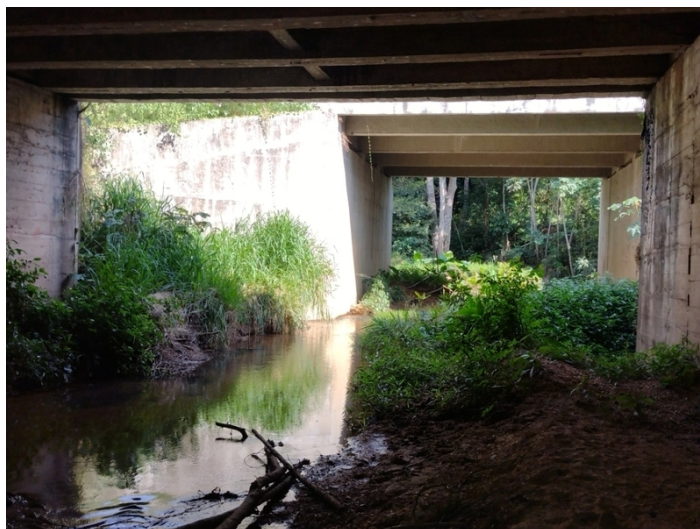
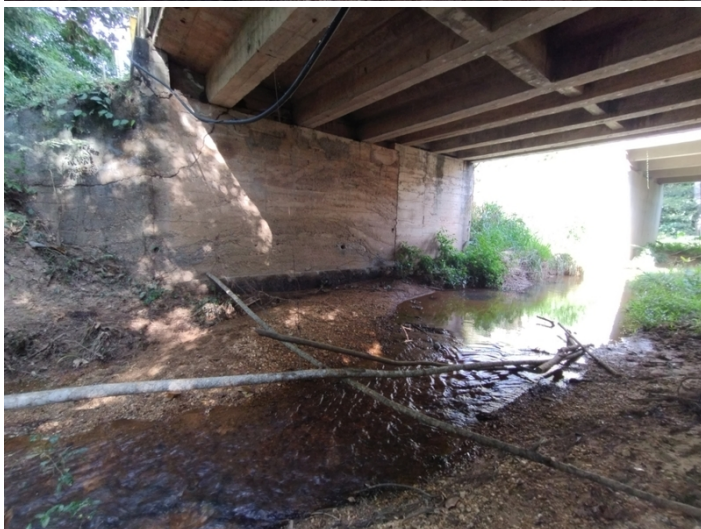
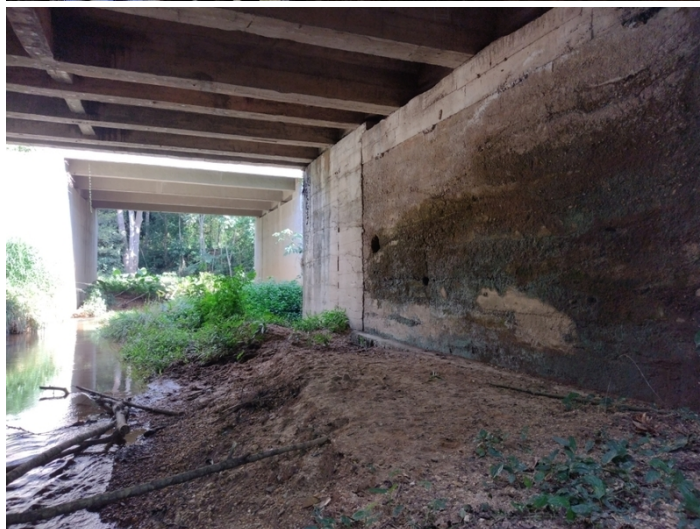
## C-22 Cauce

**Problemas identificados:** Sedimentación del material transportado por la corriente

**Observaciones:** Buen estado de conservación.

**Calificación:** | 1
