# 064-PU-INT\_OCAÑA-N

## FORMATO PARA INSPECCIÓN VISUAL DE PUENTES Y PONTONES

**EVALUACIÓN DEL ESTADO ACTUAL  
DE LAS OBRAS DEL CONTRATO DE  
CONCESIÓN BAJO EL ESQUEMA DE  
APP No.**

| <b>Nombre del puente:</b> | P INTERSECCIÓN OCAÑA N |

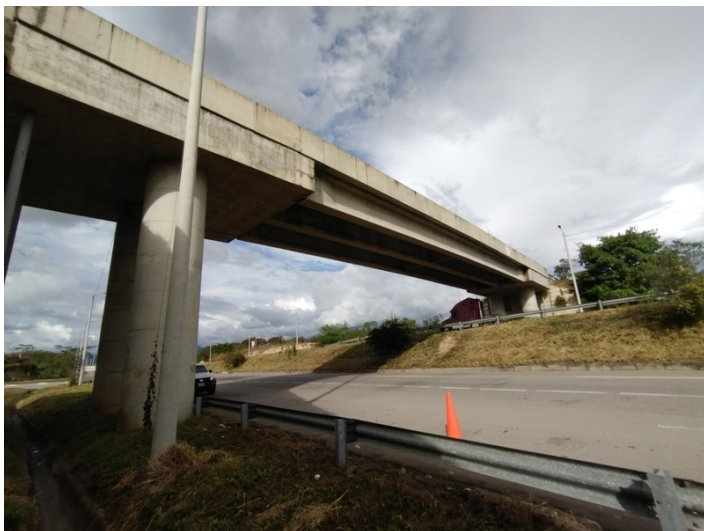
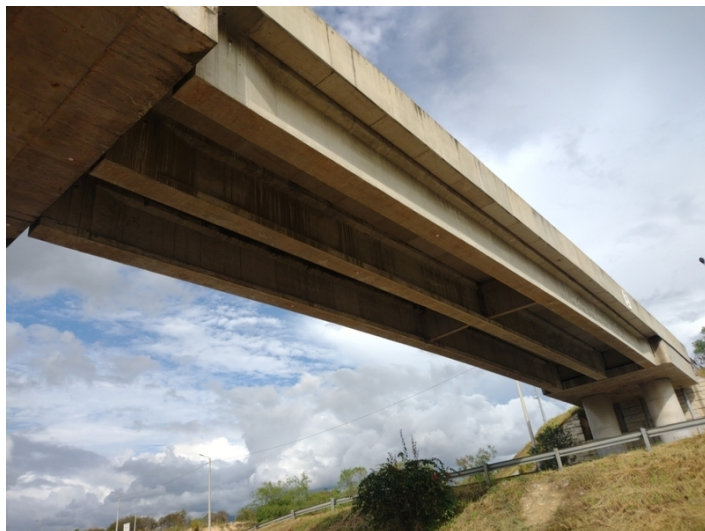
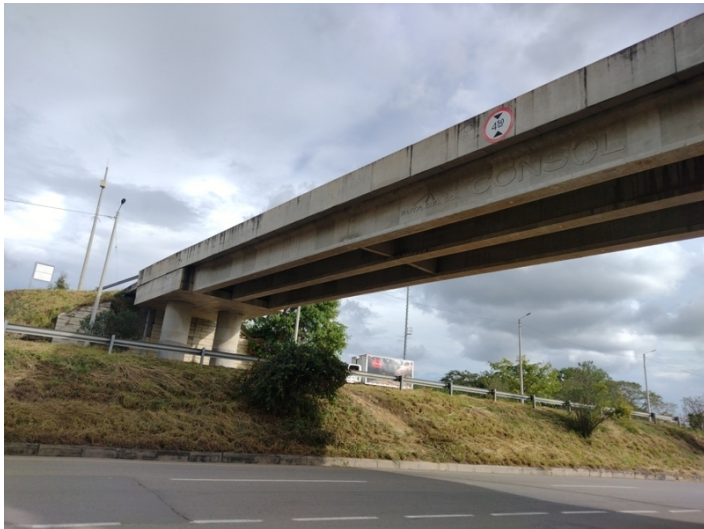
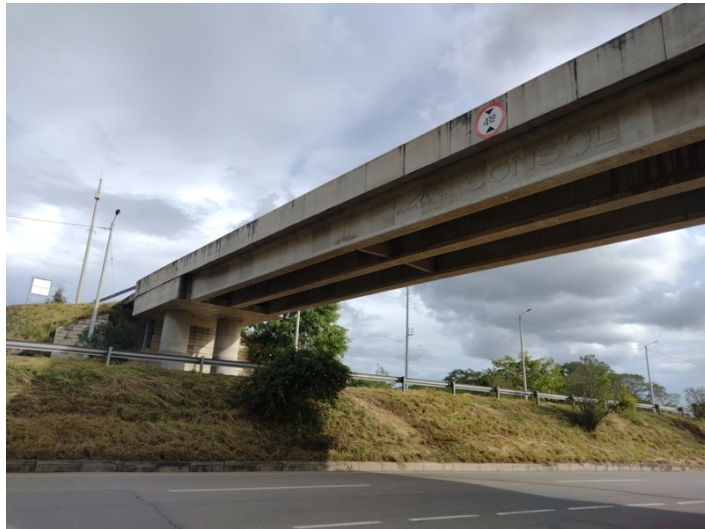
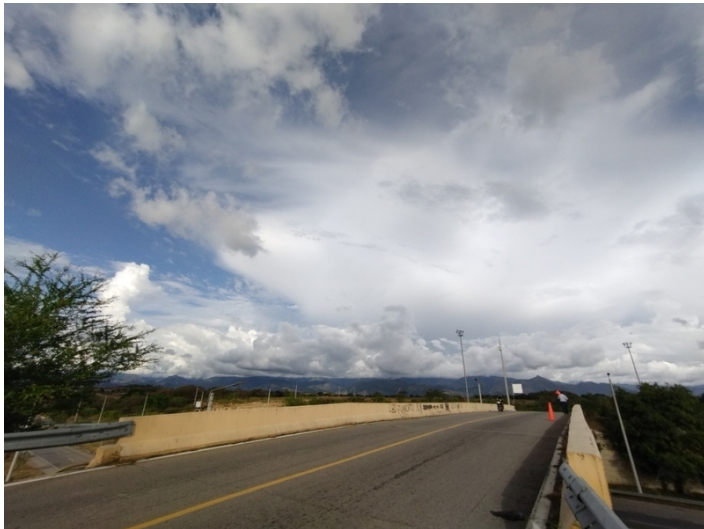
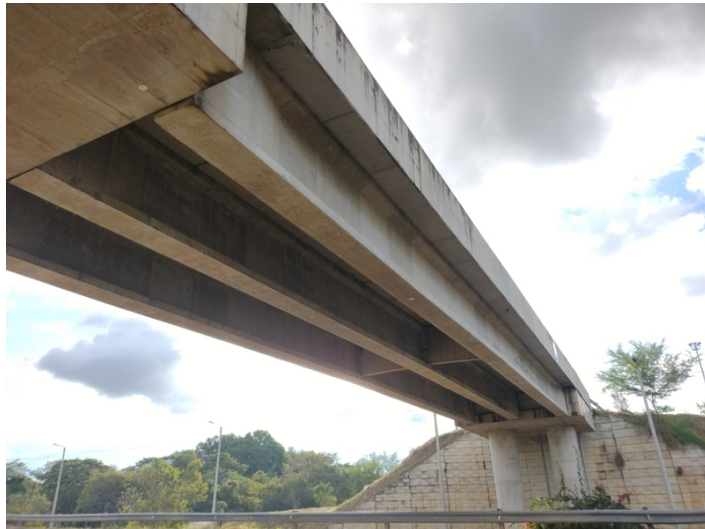
| <b>Observaciones:</b> | El gálibo en el costado norte es de 6.10 m |

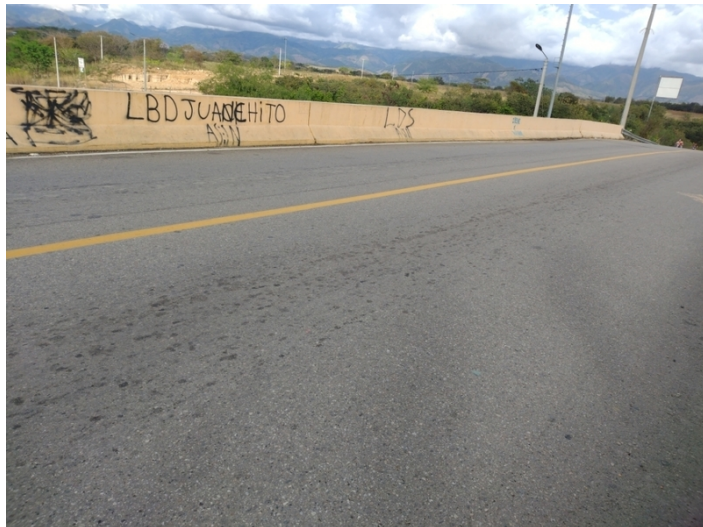
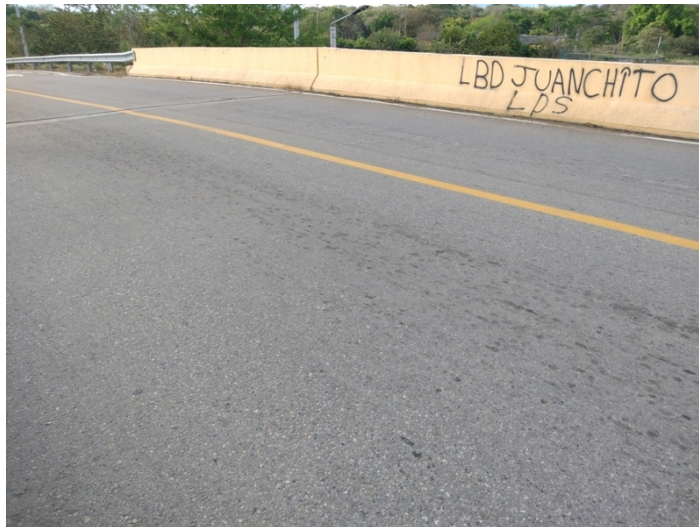
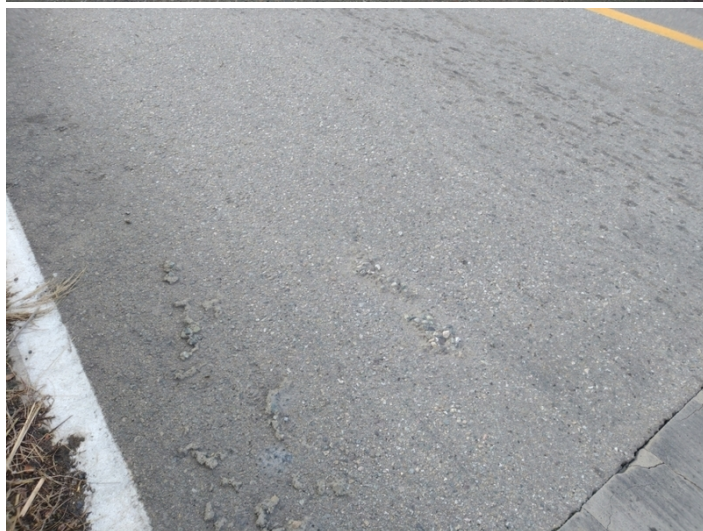
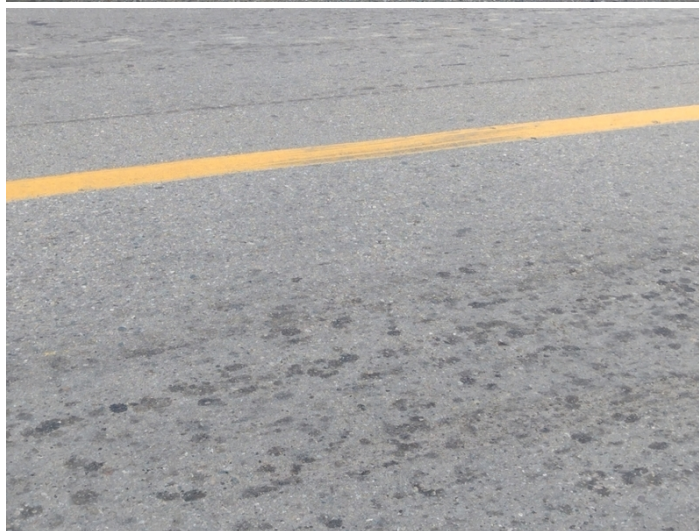
### C-01 Superficie del puente y accesos

Estado de conservación: | Bueno

Calificación: | 1

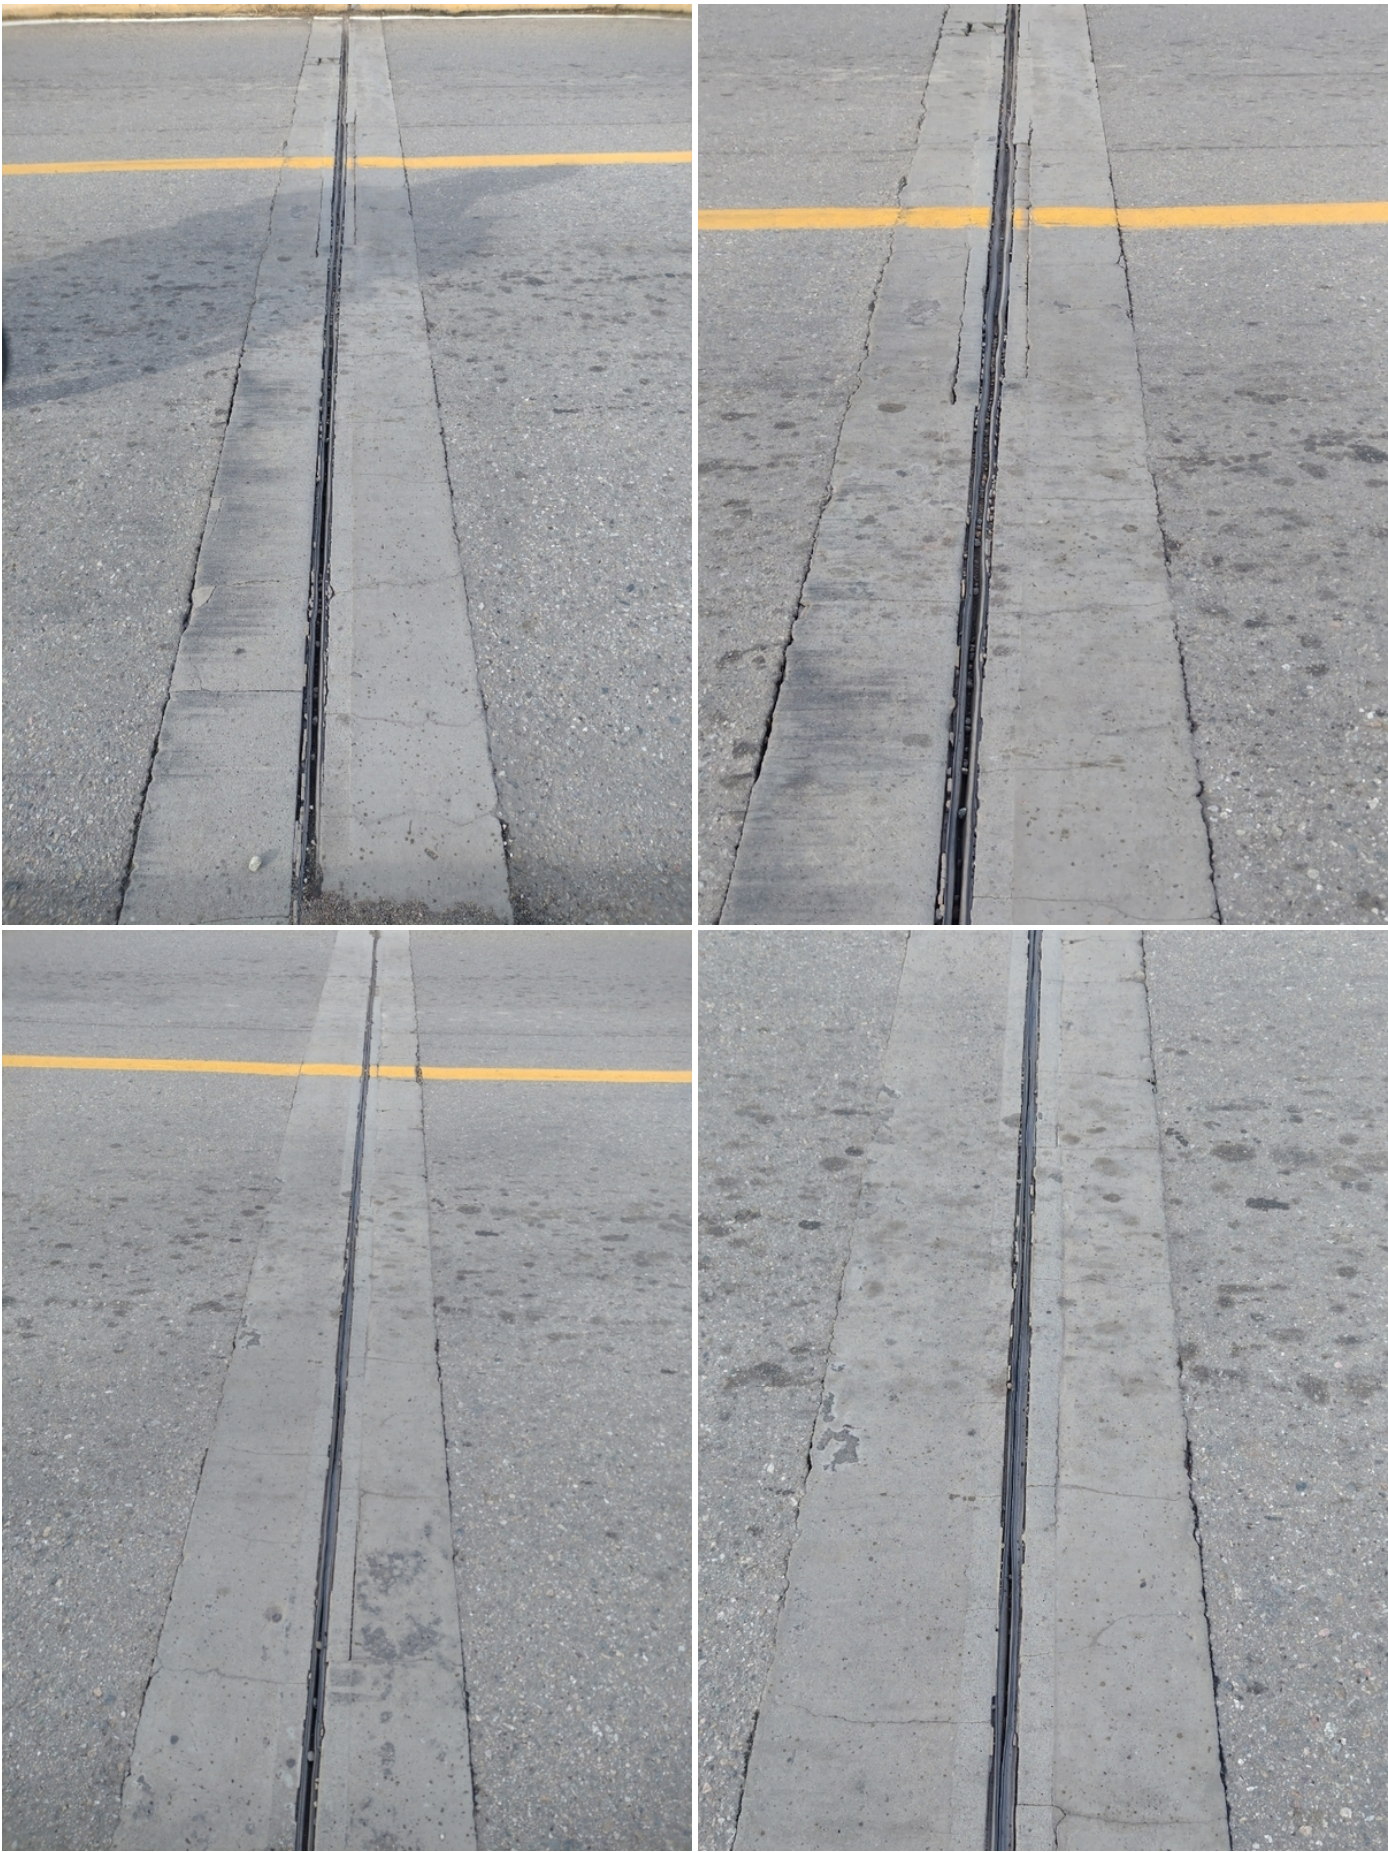
### C-02 Juntas de expansión - 1. Junta 01

Observaciones: Juntas del puente.

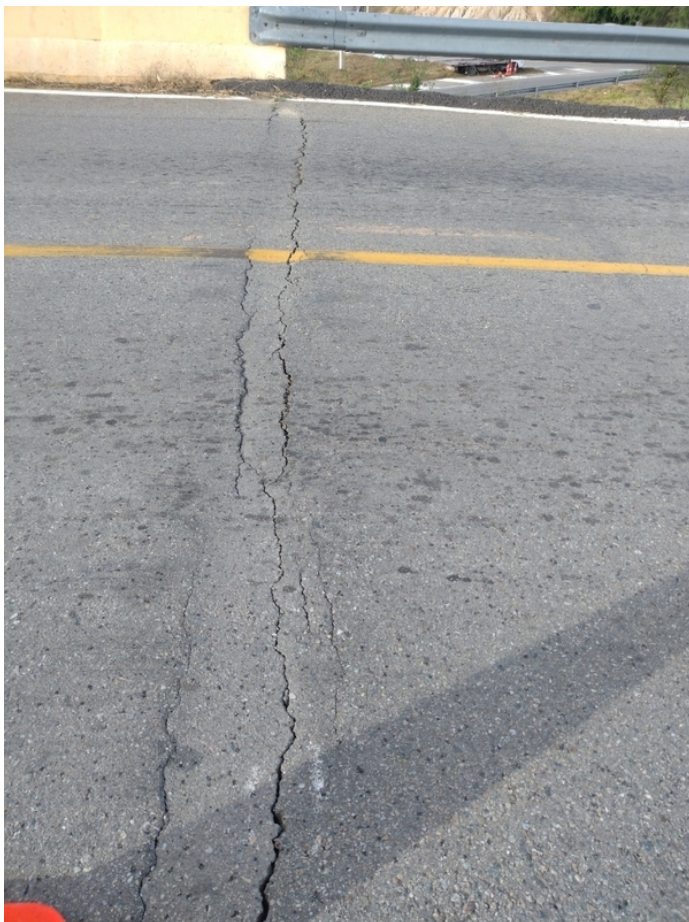
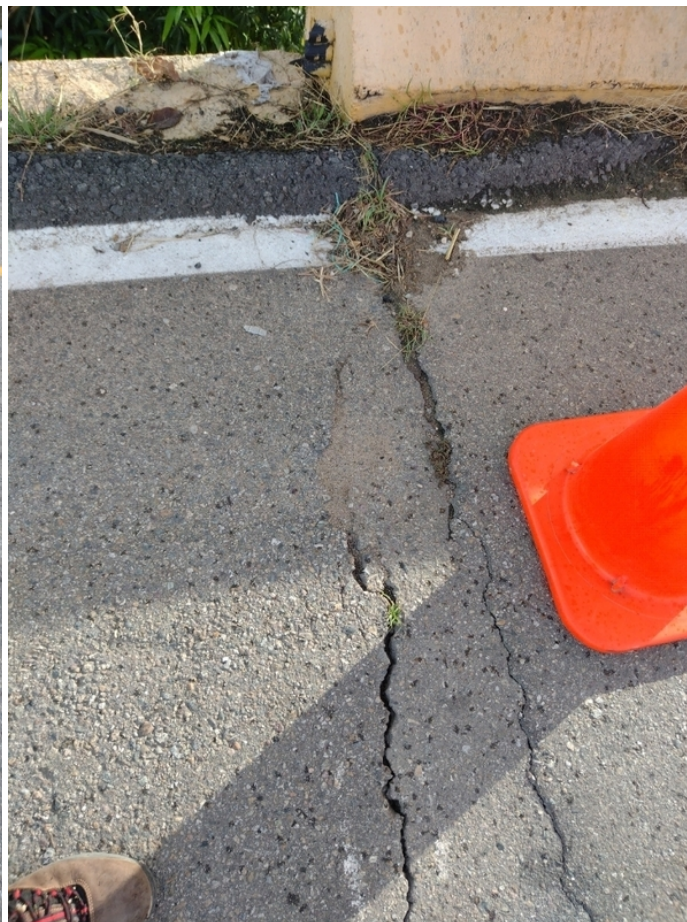
## C-02 Juntas de expansión - 2. Junta 02

**Observaciones:** Juntas sobre la losa de aproximación.

**Observaciones:** La losa de aproximación mide 8.75 m

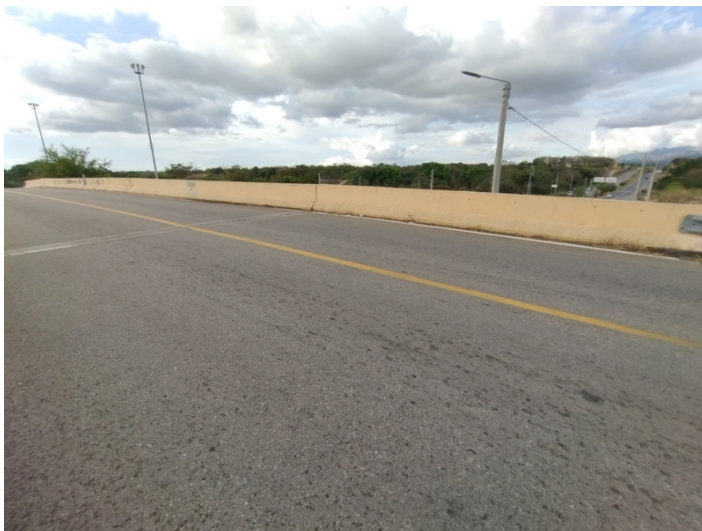
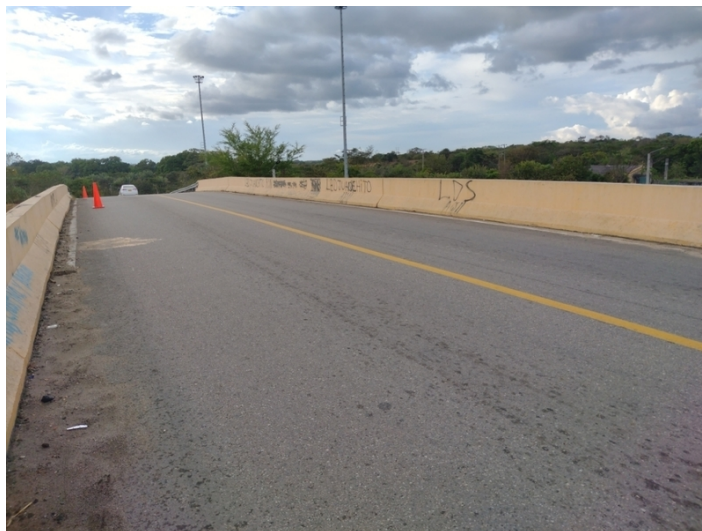
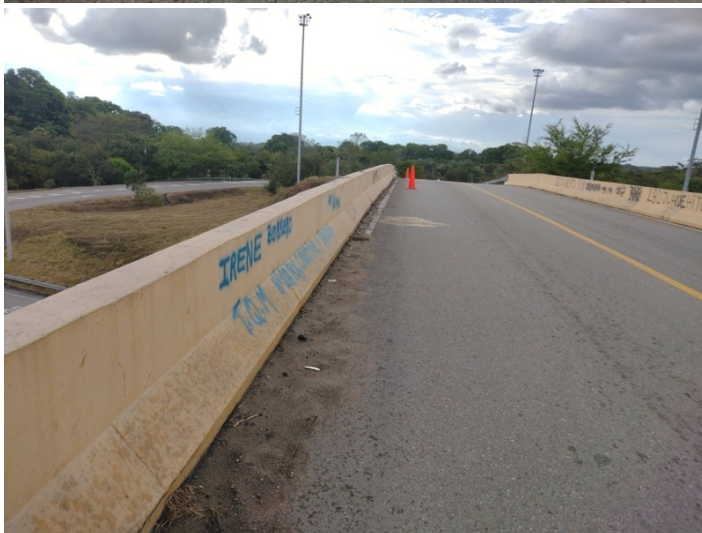
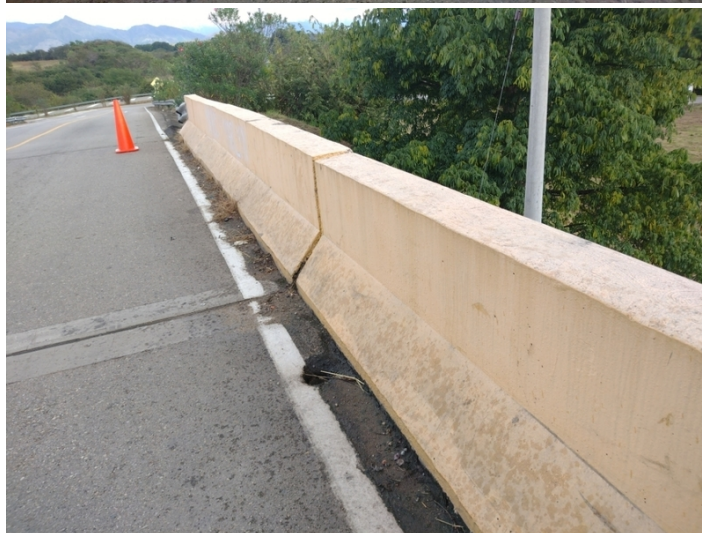
### C-04 Barandas - 1. Baranda 01

Estado de conservación: Bueno

Calificación: 1

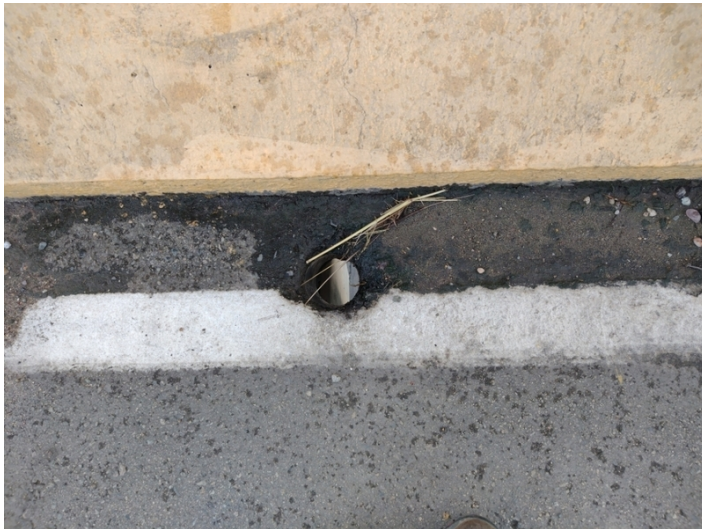
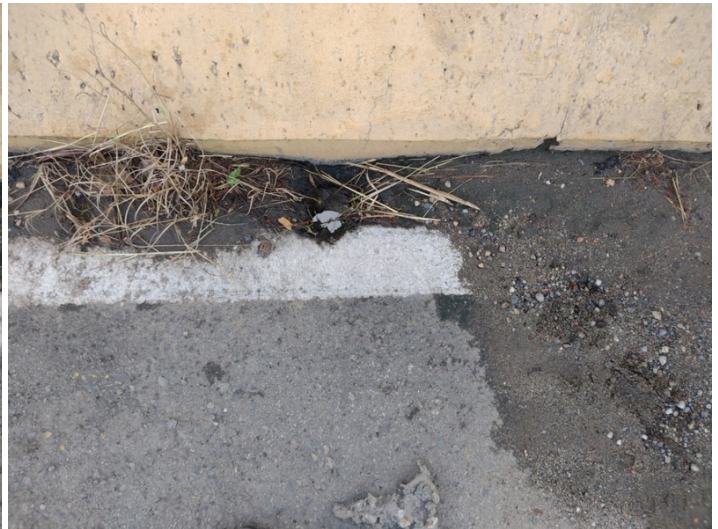
### C-07 Drenajes - 1. Drenaje 01

**Observaciones:** Drenaje sobre el costado sur del puente, hay algunos drenajes que están tapados. En el costado norte no se observan drenajes.

**Estado de conservación:** Regular

**Calificación:** 2

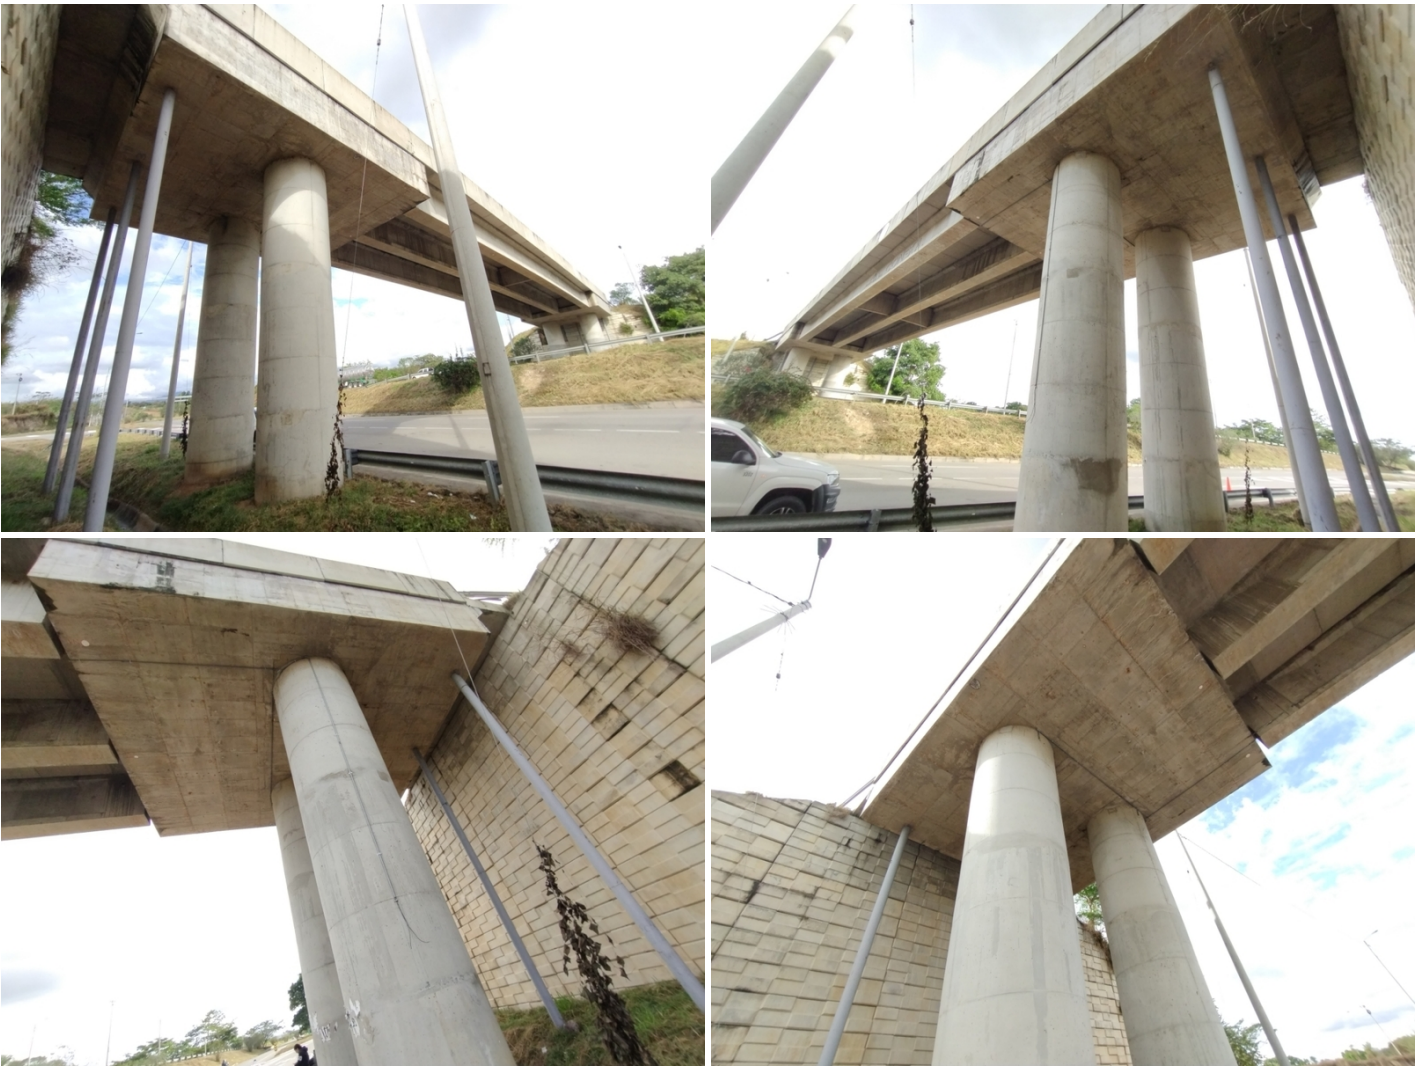
#### C-09 Estribos - 1. Estribo margen izquierda

El estribo está compuesto por dos pilas de 2 m de diámetro separadas 4.30 m a ejes. Adicionalmente hay 3 columnas metálicas en perfil estructural circular de 230 mm de diámetro con separación a ejes de 3.20 m.

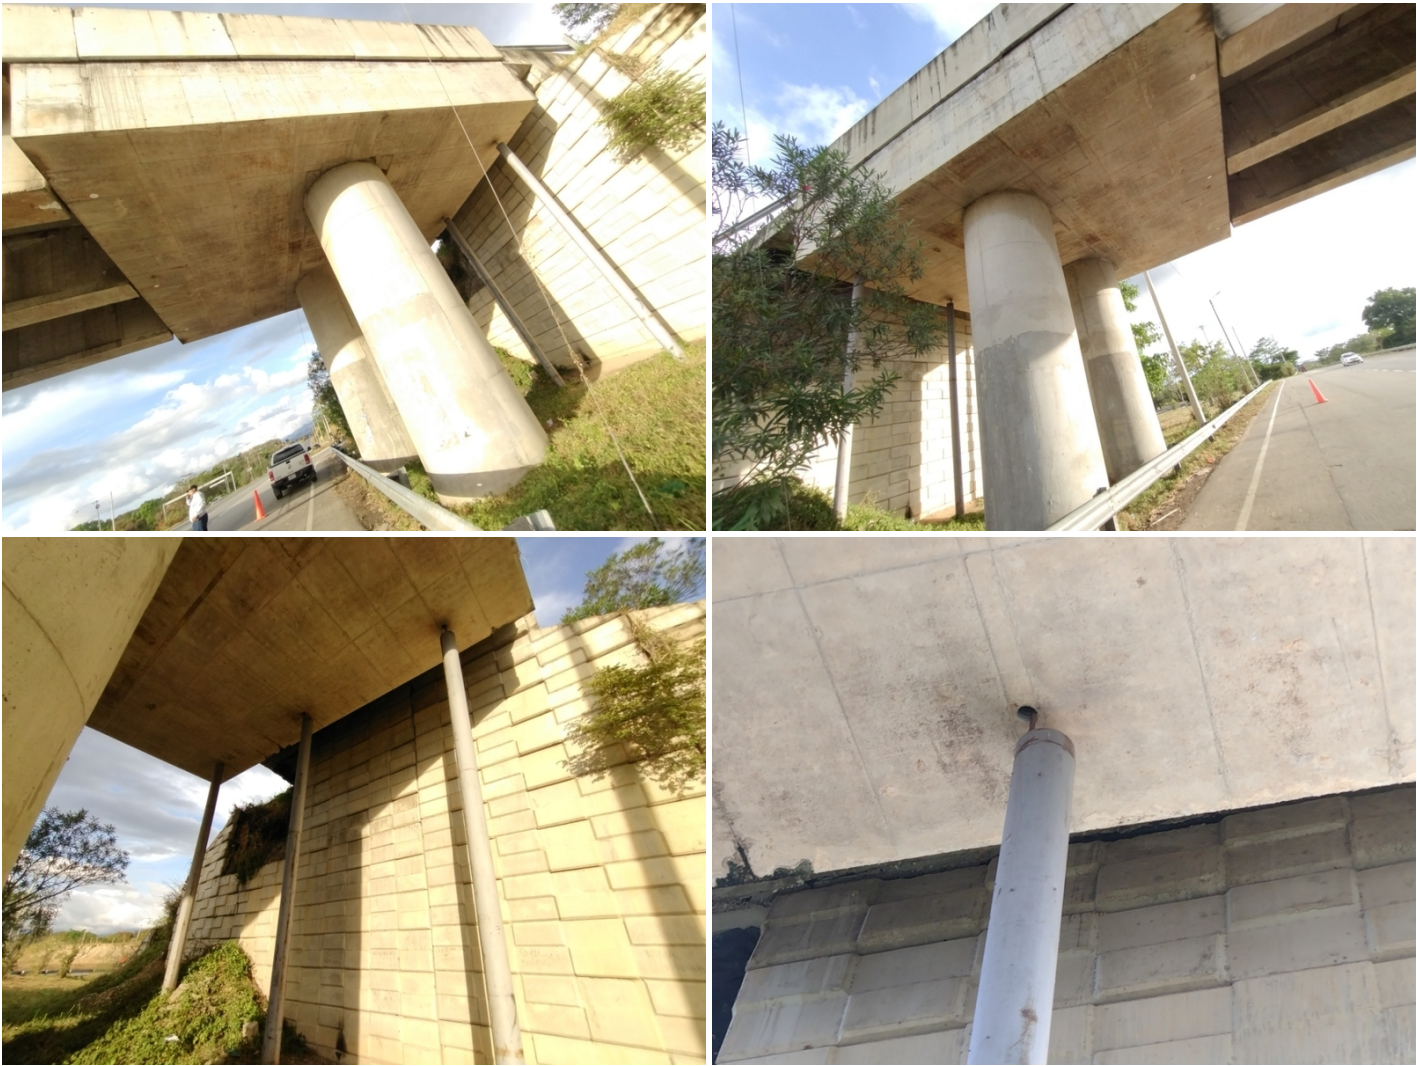
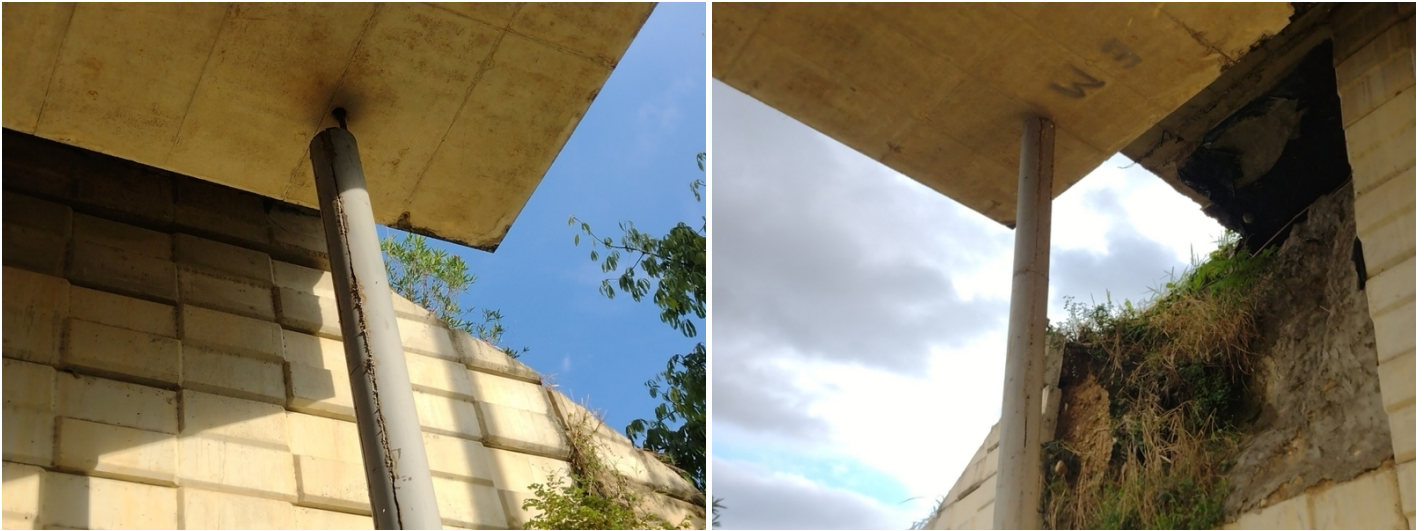
C-09 Estribos - 2. Estribo margen derecha

**Observaciones:** El estribo se compone por dos pilas de 2 m de diámetro con separación de 4.30 m a ejes. Adicionalmente hay 3 columnas metálicas en perfil estructural circular de 230 mm de diámetro, con separación a ejes de columna de 3.20 m. Se observa que las columnas metálicas en la parte superior se encuentran descolgadas en relación a la viga cabezal.

**Estado de conservación:** Regular

**Calificación:** 2

**Observaciones:** El puente se encuentra en buen estado. Se debe verificar la funcionalidad estructural de los perfiles metálicos circulares que se encuentran descolgados en la viga cabezal de los estribos.

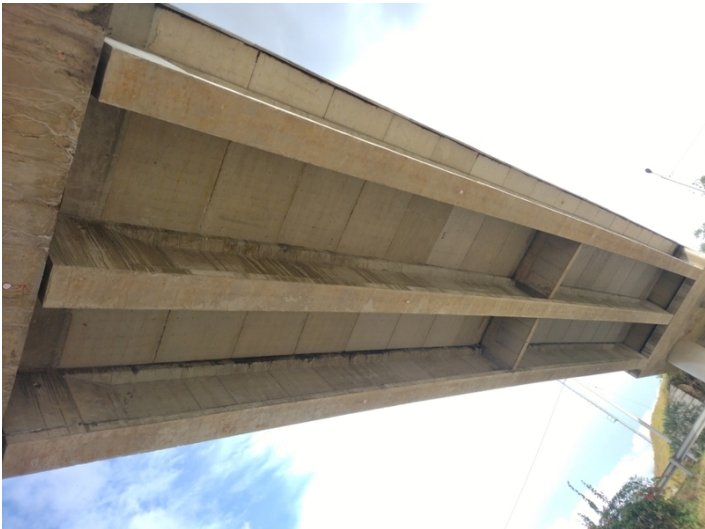
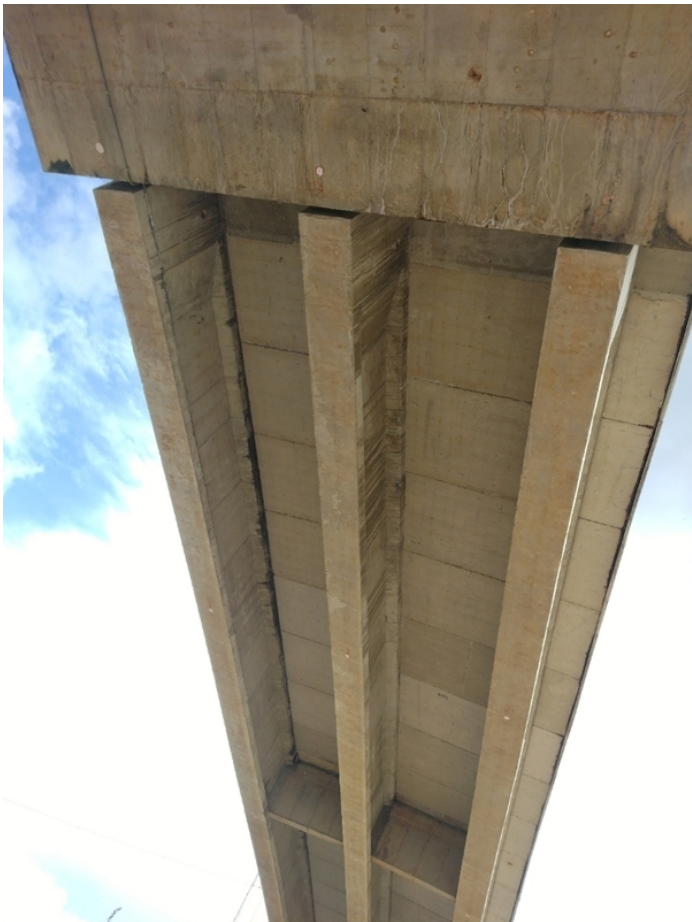
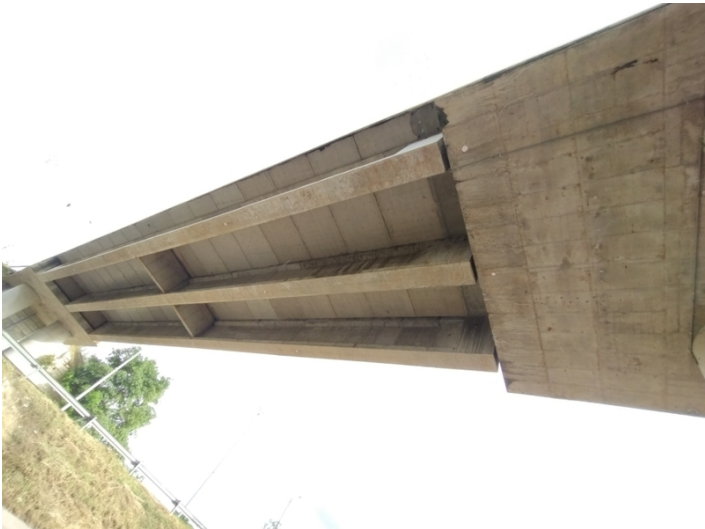
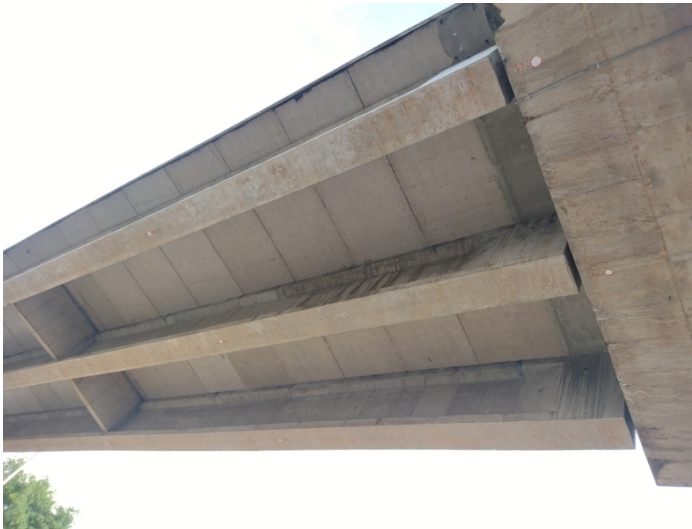
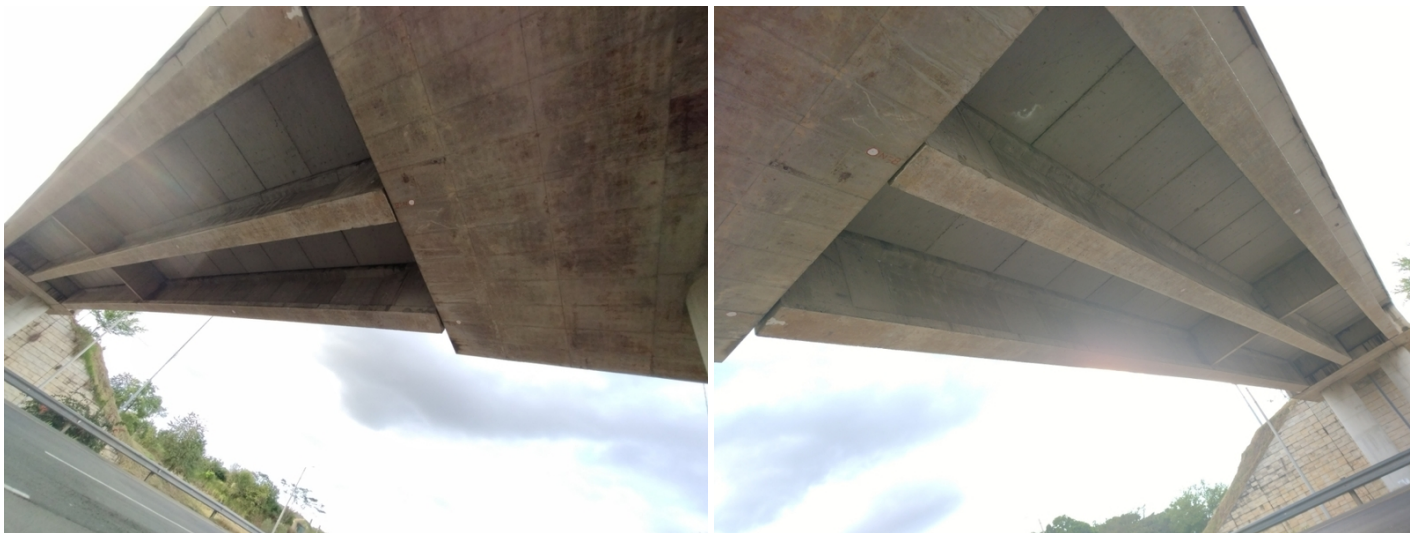
#### C-11 Losa - 1. Losa 01

| <b>Estado de conservación:</b> | Bueno |
| <b>Calificación:</b> | 0 |

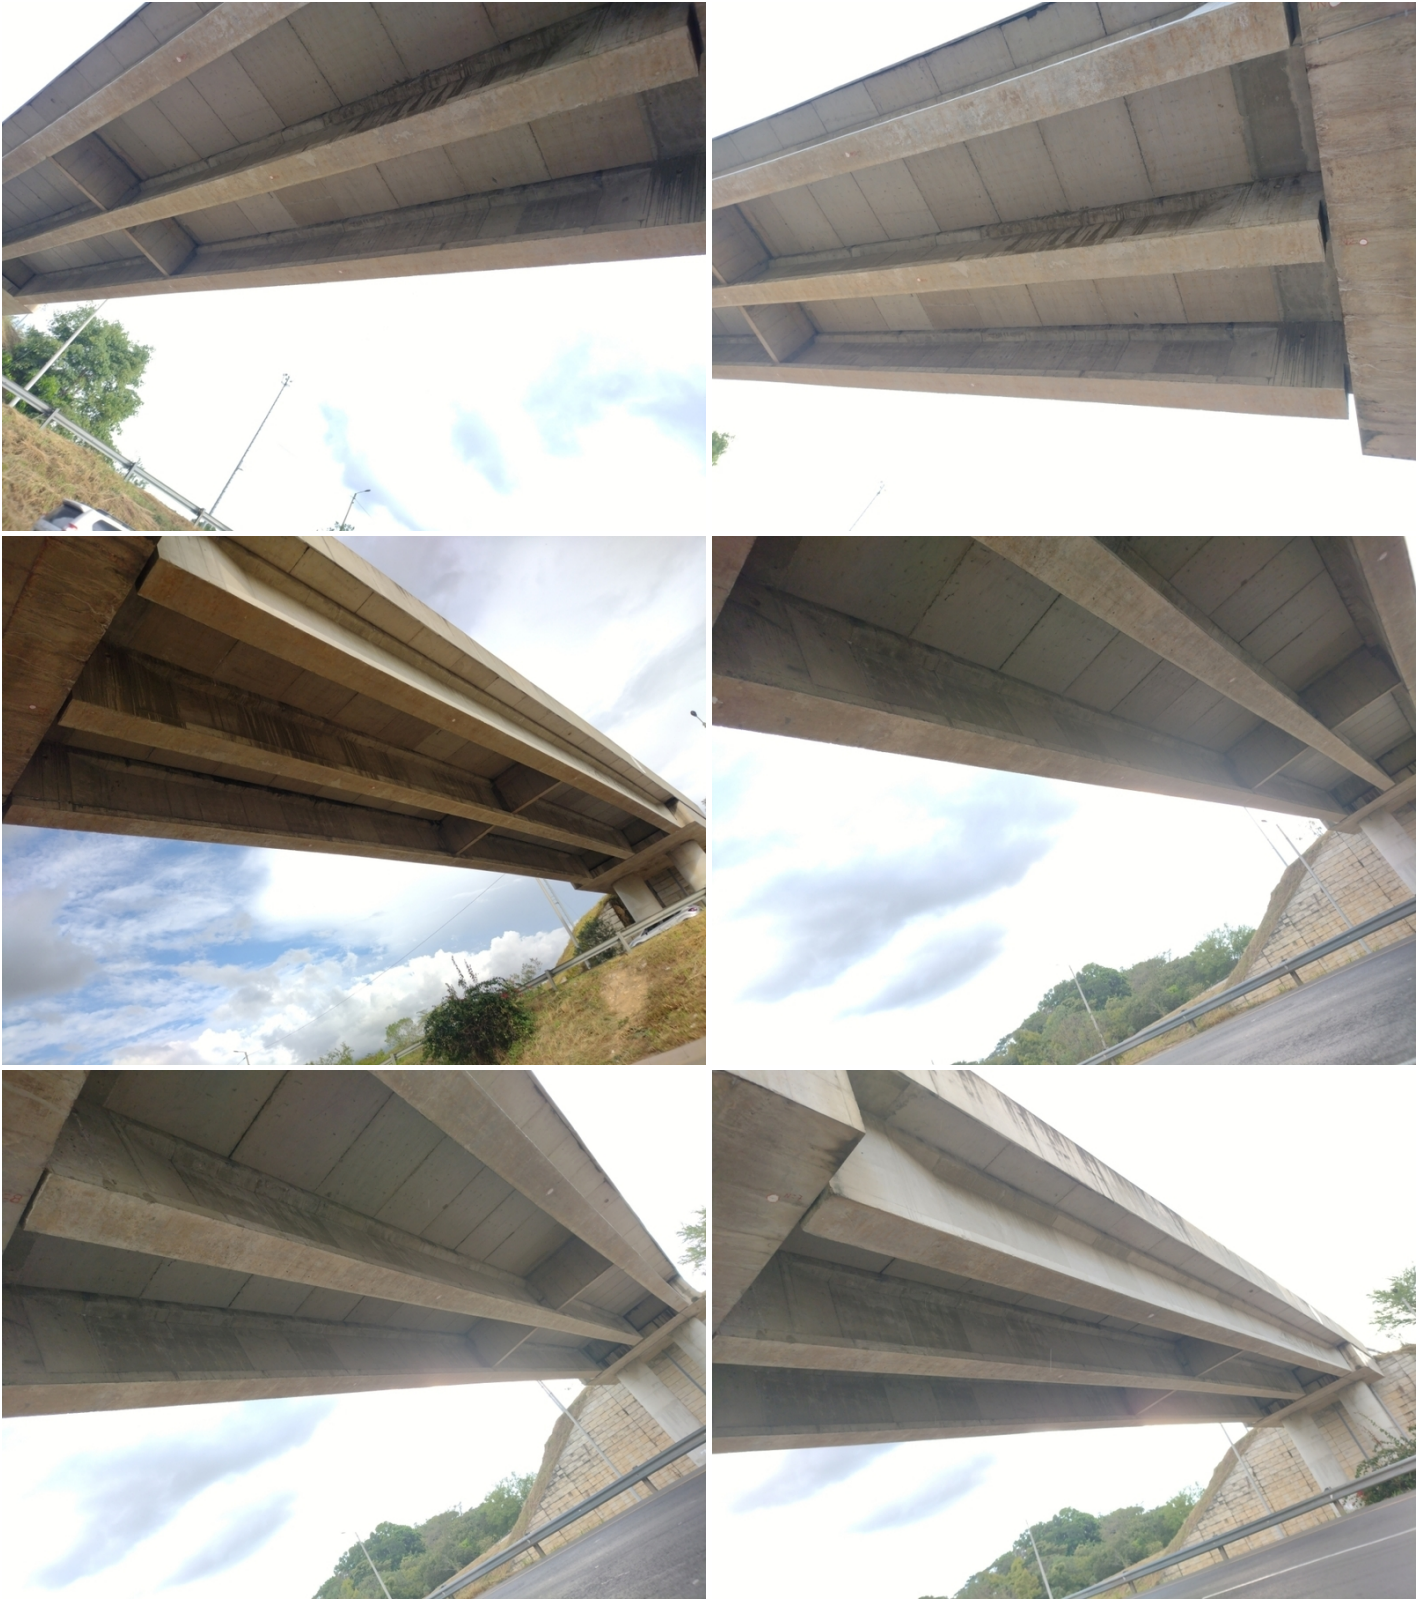
### C-12 Vigas - 1. Viga 01

No fue posible determinar las dimensiones.

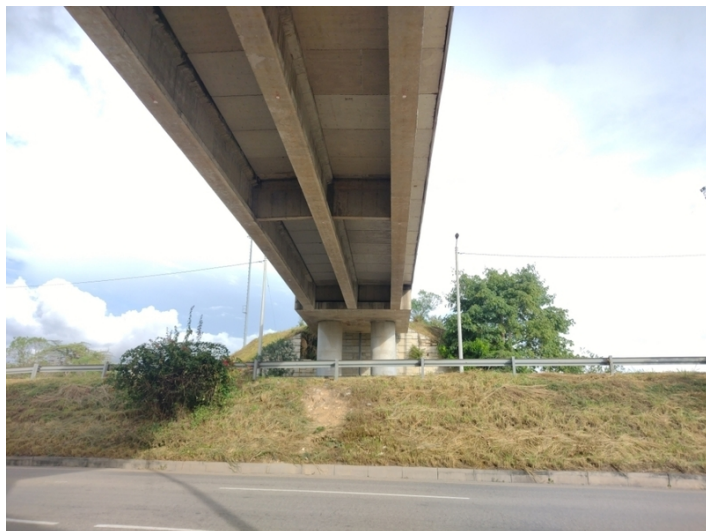
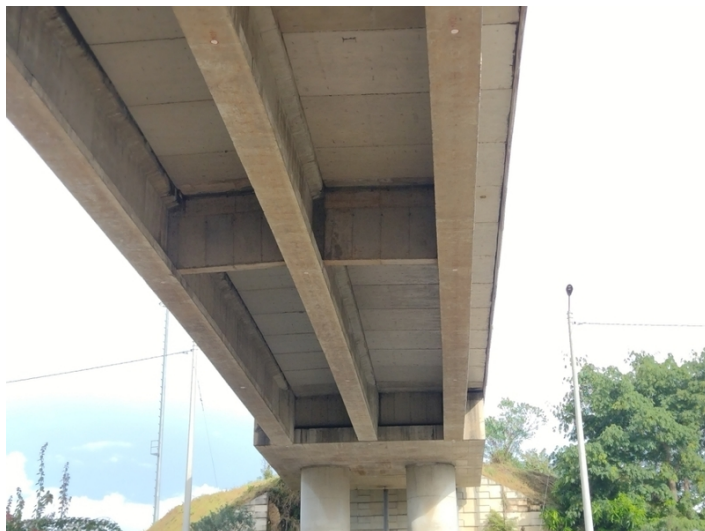
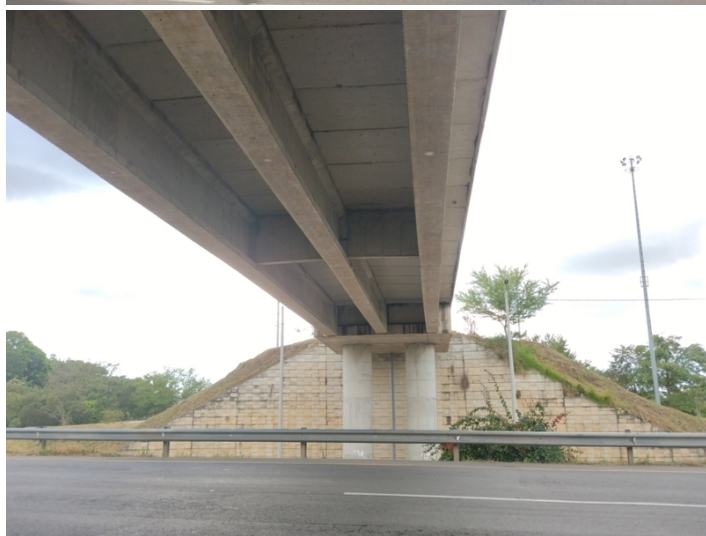
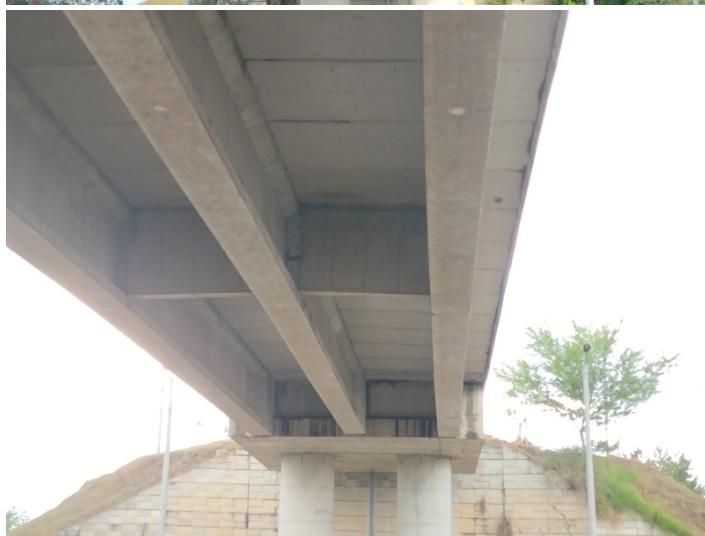
### C-13 Riostras - 1. Riostra 01

**Observaciones:** | Riostras intermedias. No fue posible determinar las dimensiones.

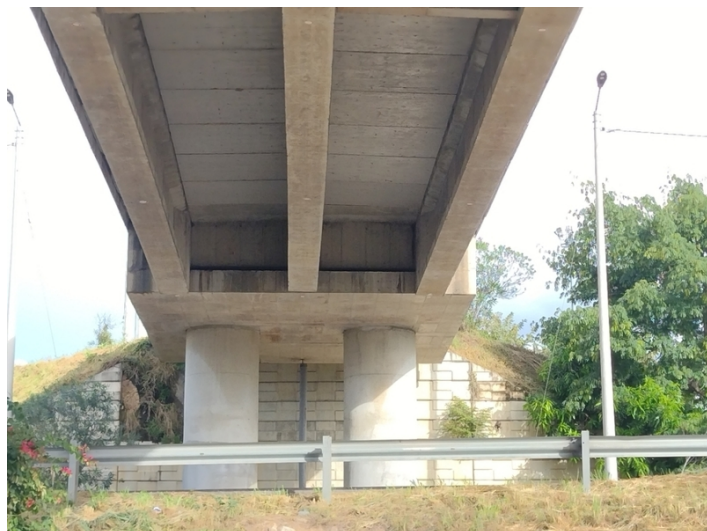
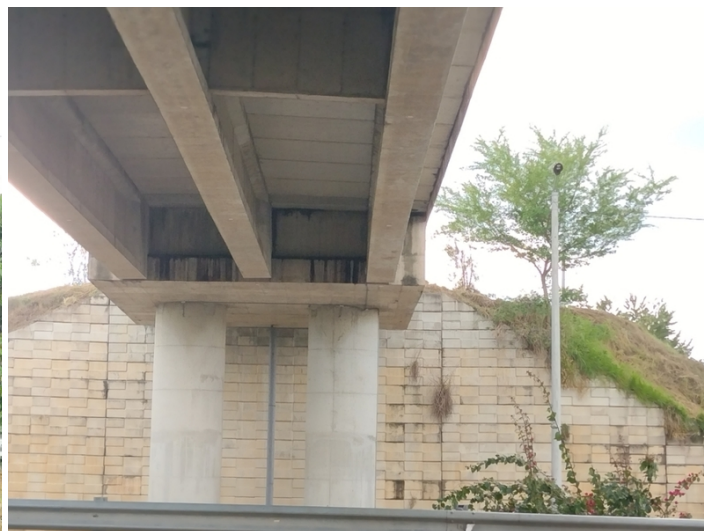
### C-13 Riostras - 2. Riostra 02

**Observaciones:** Riostras extremas. No fue posible determinar las dimensiones.

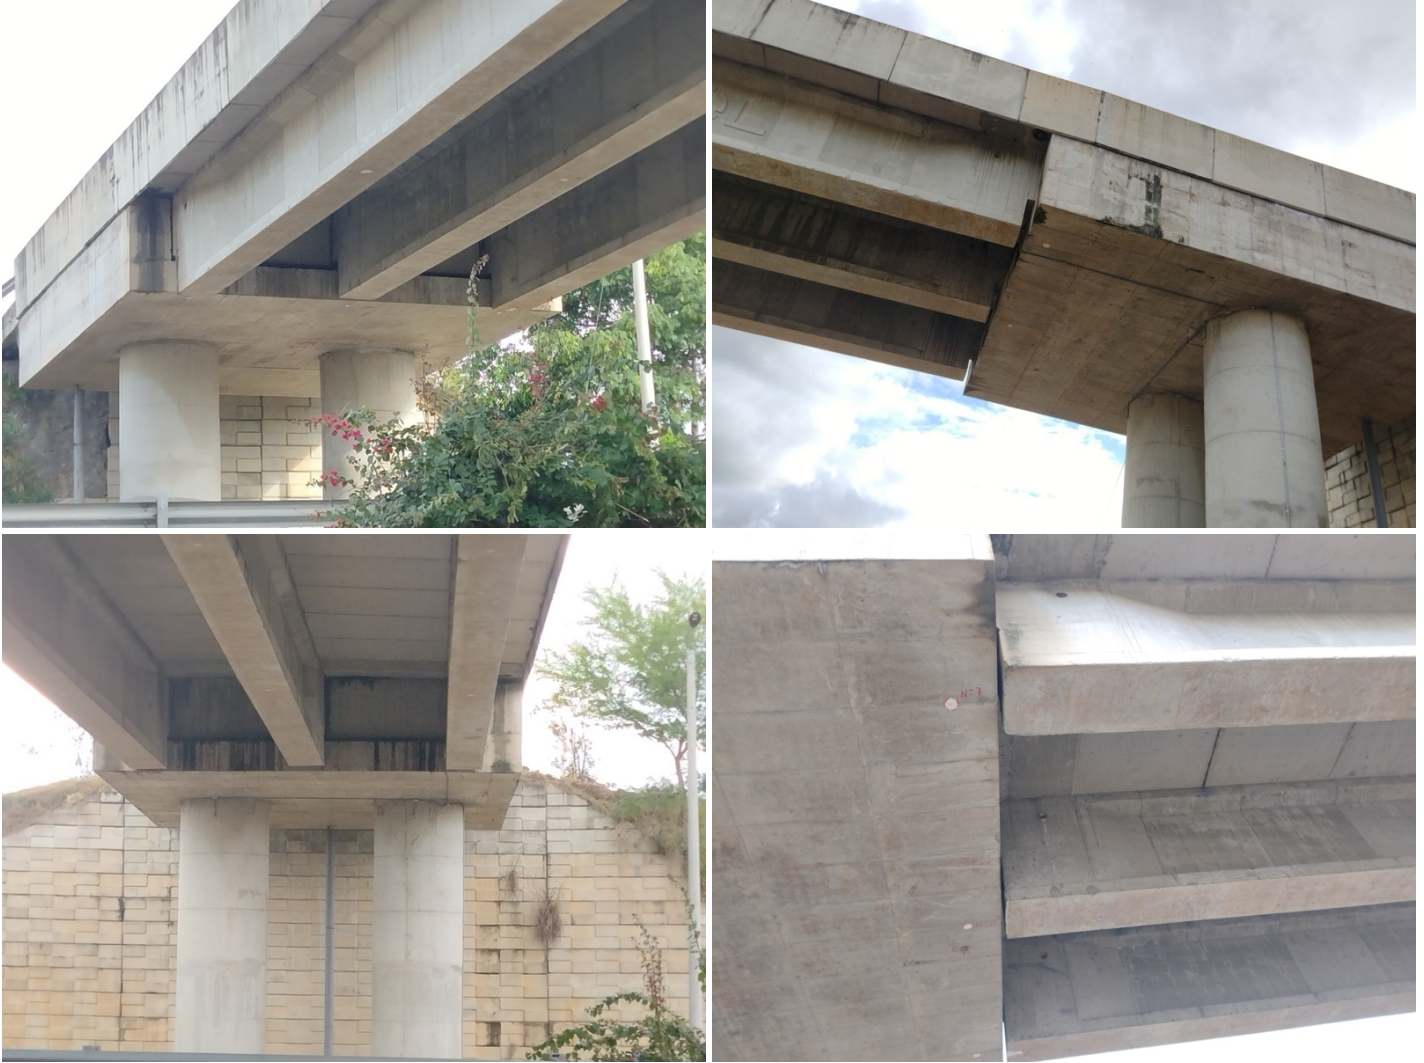
### C-15 Apoyos - 1. Apoyo 01

Estado de conservación: Bueno

Calificación: 0
