# 064-PU-INT\_OCAÑA-N

## FORMATO PARA INSPECCIÓN VISUAL DE PUENTES Y PONTONES

**EVALUACIÓN DEL ESTADO ACTUAL  
DE LAS OBRAS DEL CONTRATO DE  
CONCESIÓN BAJO EL ESQUEMA DE  
APP No.**

| <b>Nombre del puente:</b> | P INTERSECCIÓN OCAÑA N |

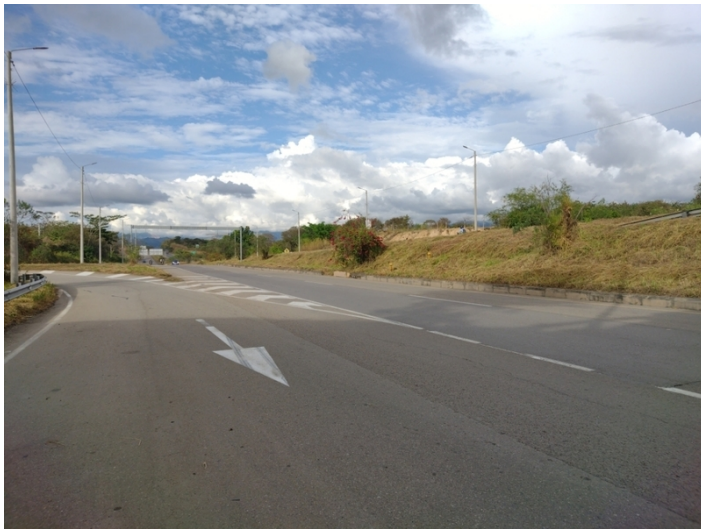
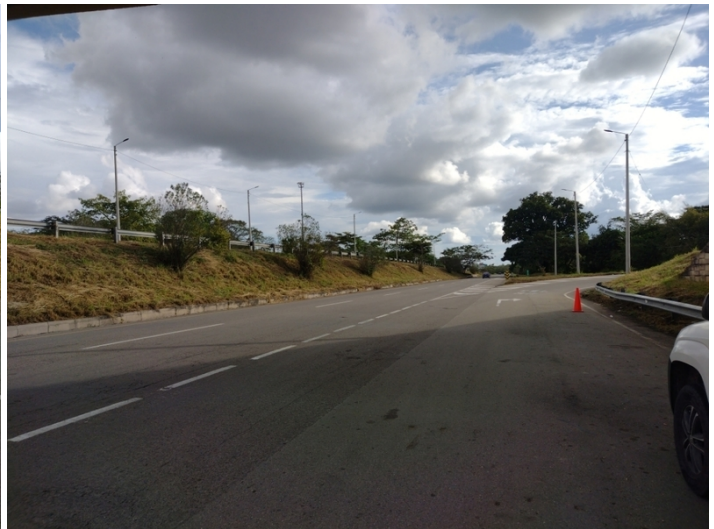
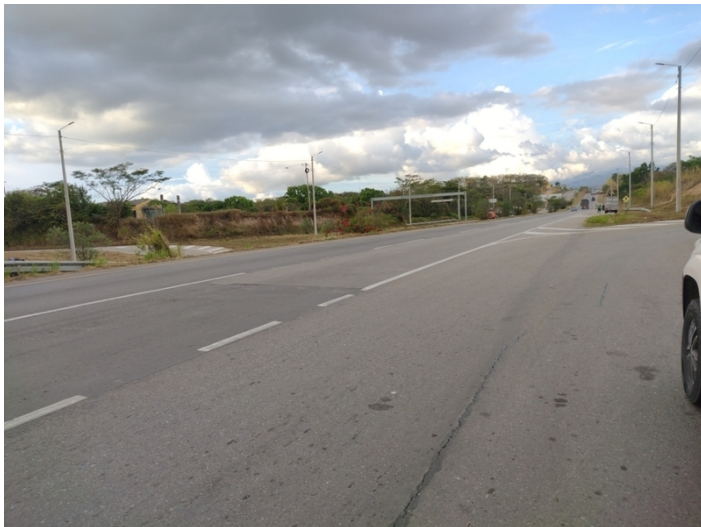
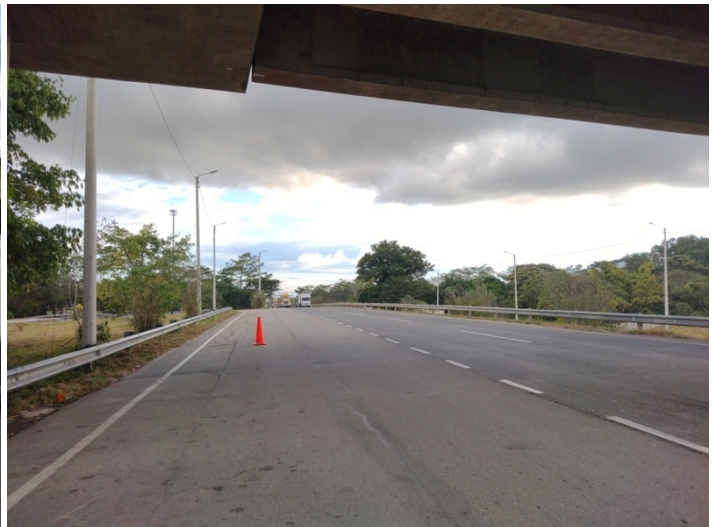
## C-22 Cauce

**Observaciones:** | El puente se encuentra sobre una vía.

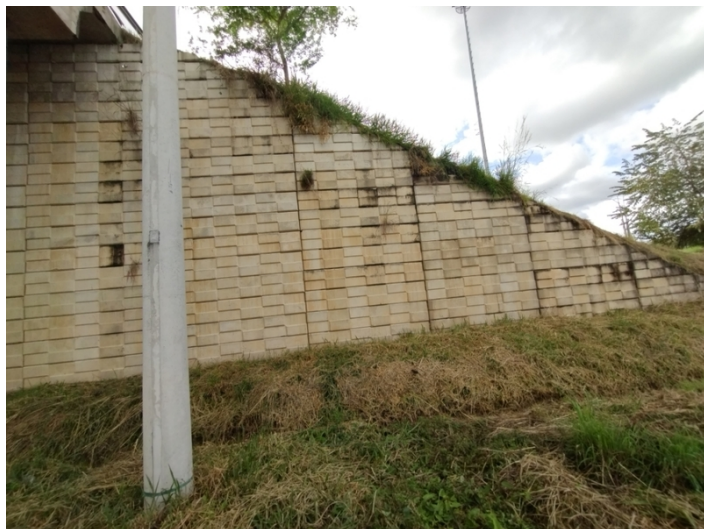
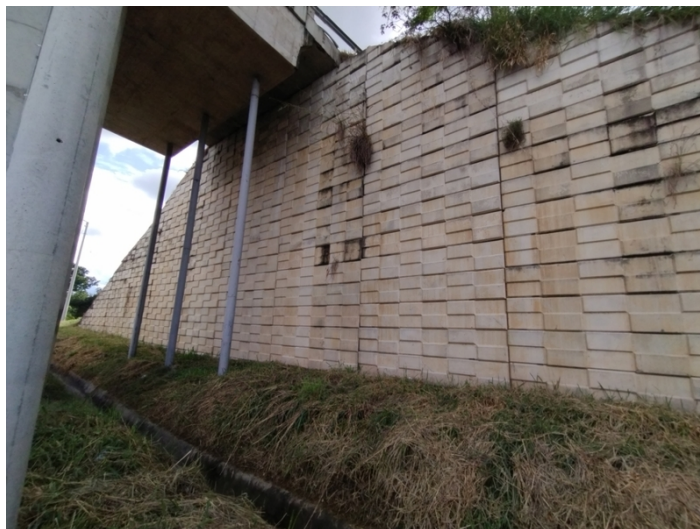
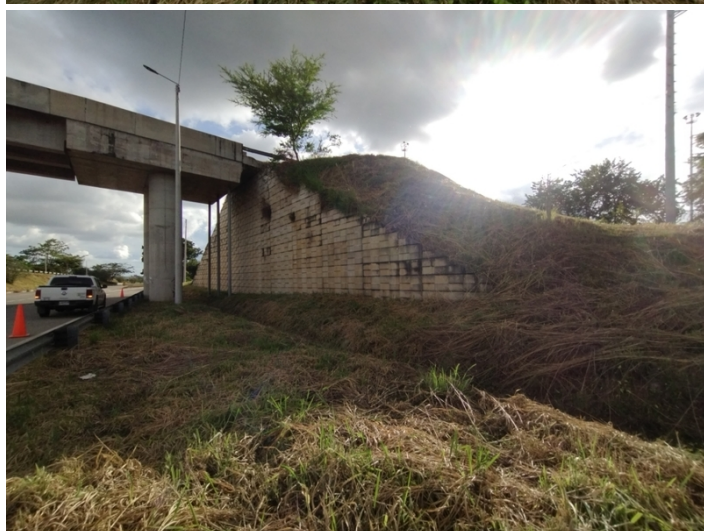
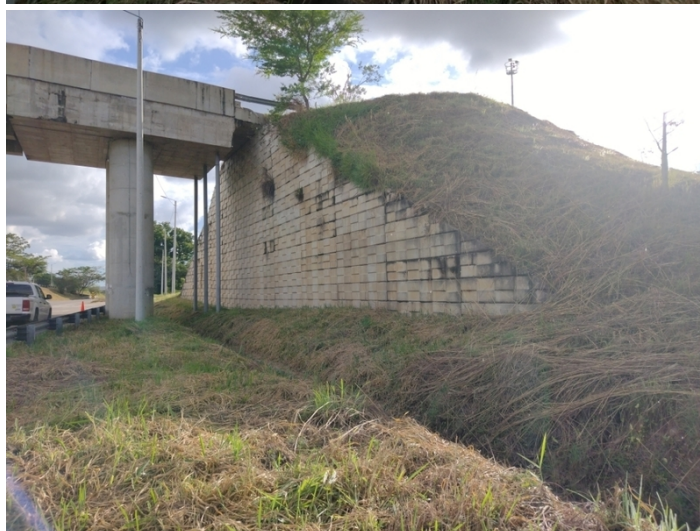
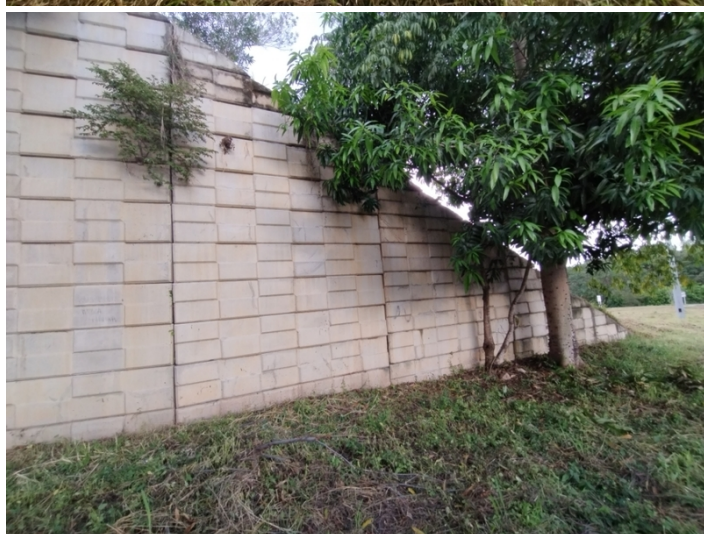
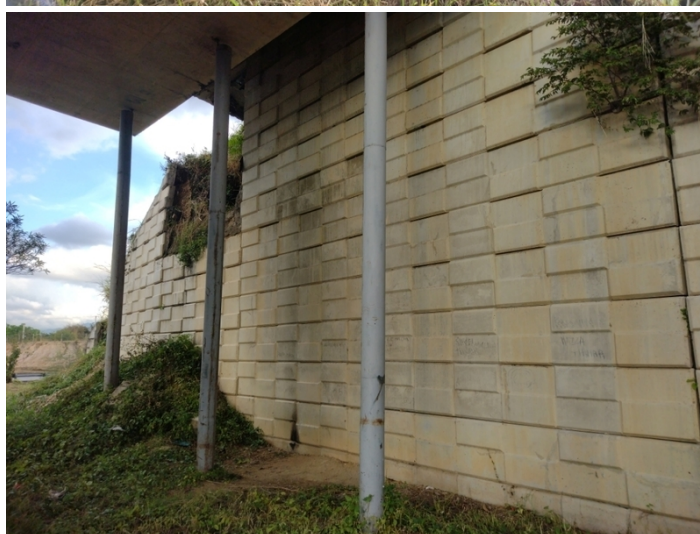
**Nombre del elemento:** | Protección de terraplén

| Observaciones: | La obra de contención de la margen derecha del puente presenta desprendimiento del material. |
| Calificación: | 2 |
