117-PU-ALIVIADERO_SIMAÑA S

FORMATO PARA INSPECCIÓN VISUAL DE PUENTES Y PONTONES

EVALUACIÓN DEL ESTADO ACTUAL DE LAS OBRAS DEL CONTRATO DE CONCESIÓN BAJO EL ESQUEMA DE APP No.	003 DE 2022
Nombre de la ficha:	117-PU-ALIVIADERO_SIMAÑA S
Fecha:	January 13, 2023
Regional:	09-CÉSAR
Levantó:	Lina Marcela Restrepo Higuita
Nombre de la vía:	La Mata - Curumaní
Ruta:	4515
Vía en concesión:	SIN INFORMACIÓN
Mantenimiento integral:	SIN INFORMACIÓN
Grupo ADM.VIAL:	G1
Alcance:	PEXI-MIN: Puente existente mantenimiento mínimo

PR. del puente:	PR05+090 S
Nombre del puente:	P ALIVIADERO SIMAÑA S
Obstáculo que salva:	Sin Cauce

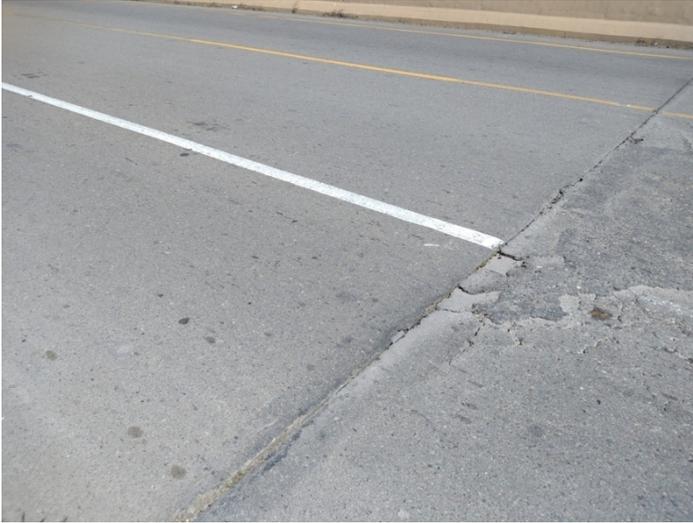
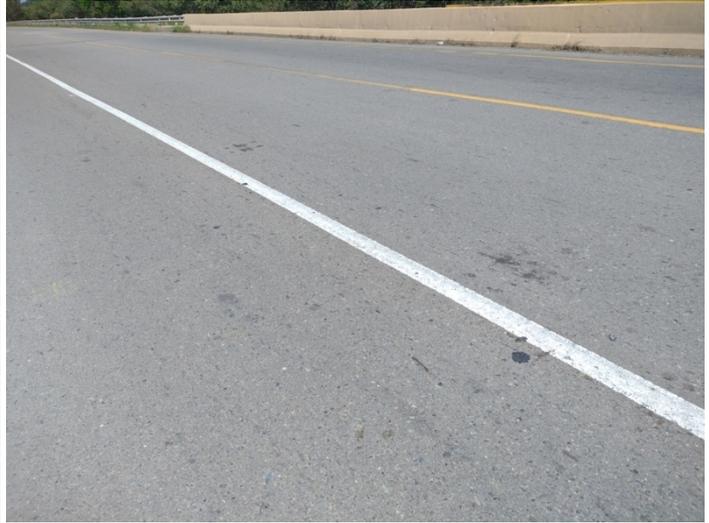
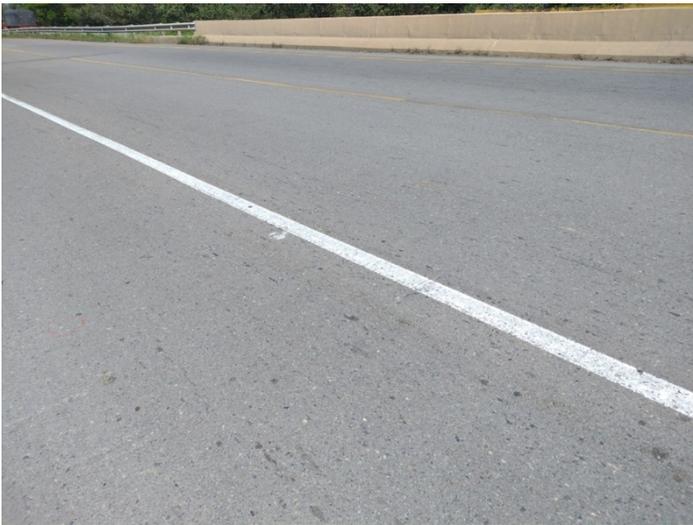
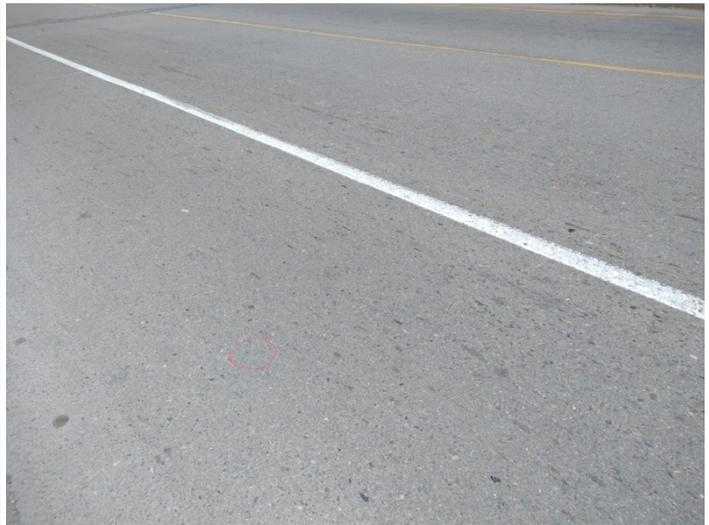
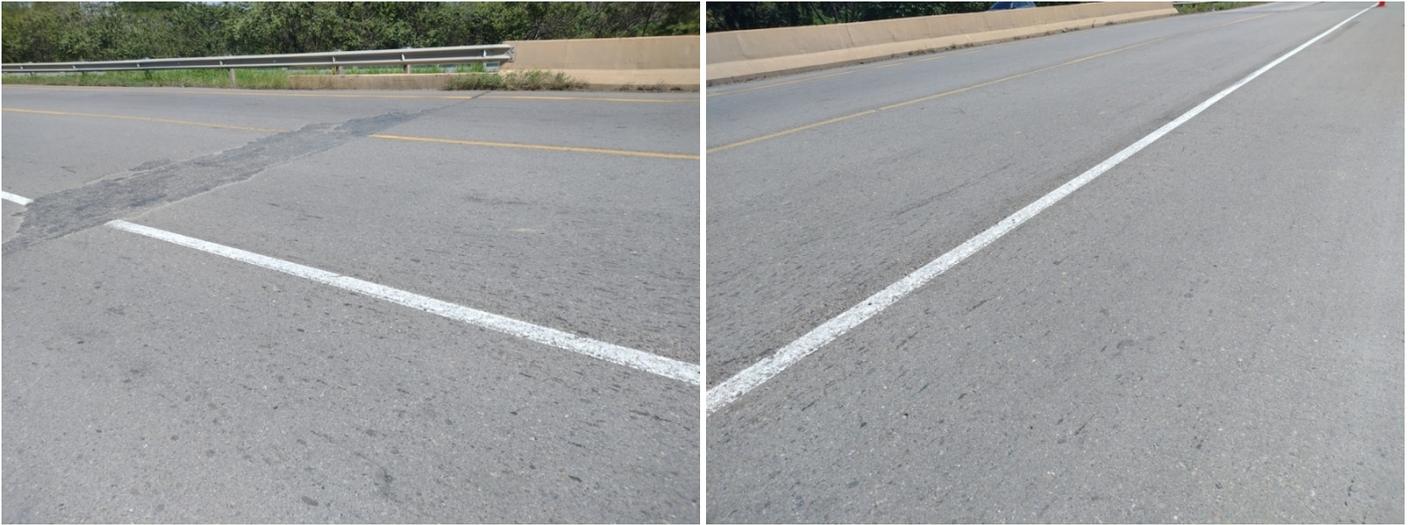
C-01 Superficie del puente y accesos

Estado de conservación: | Regular

Calificación: | 2

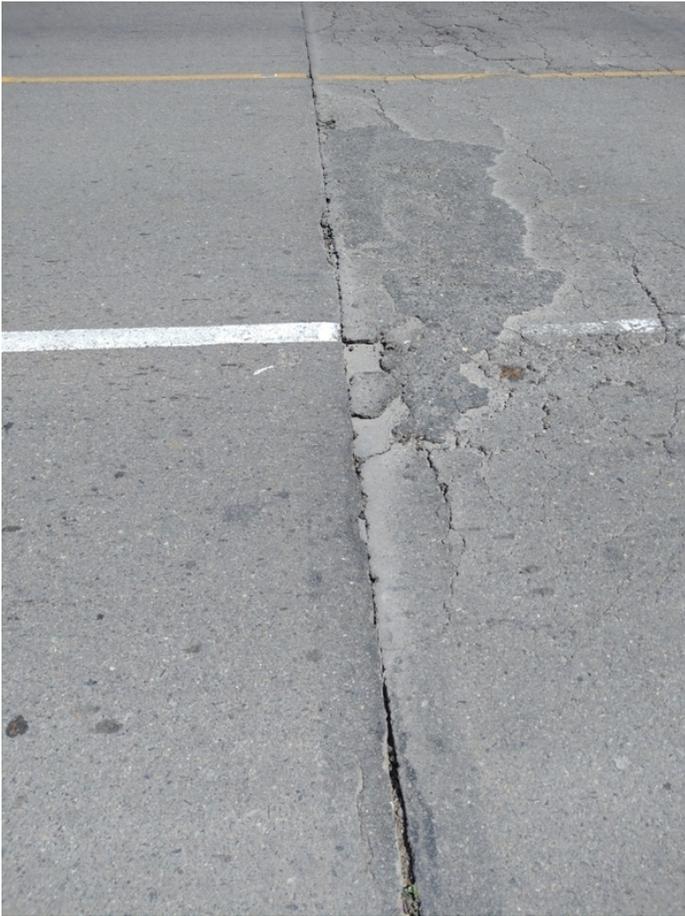
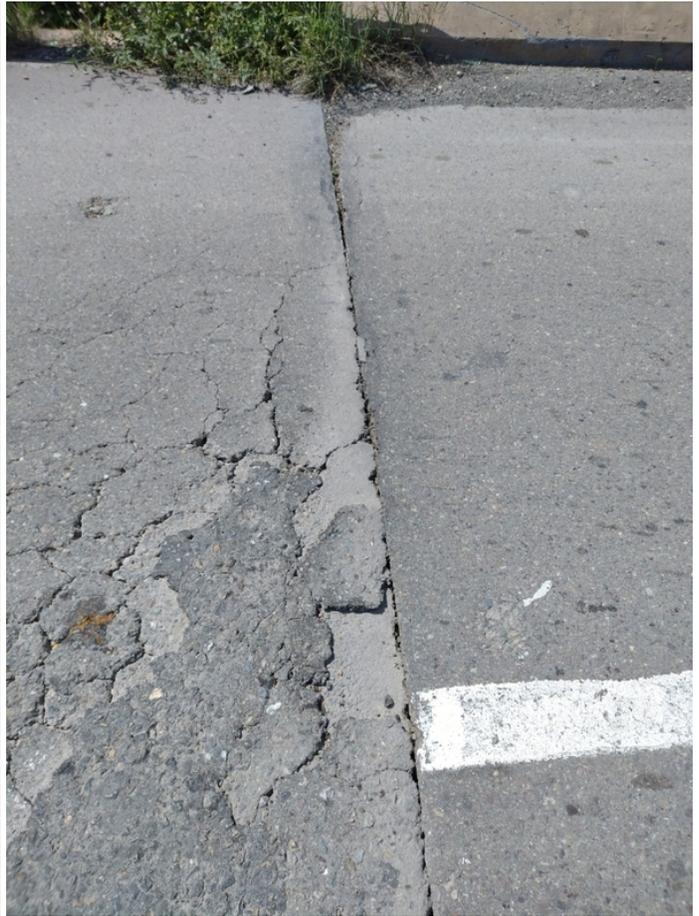
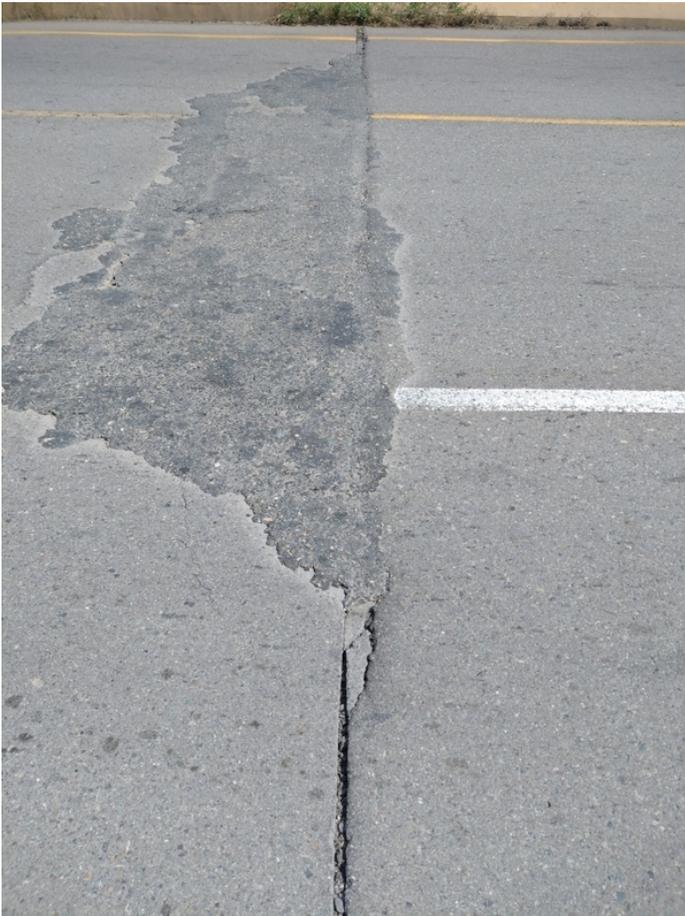
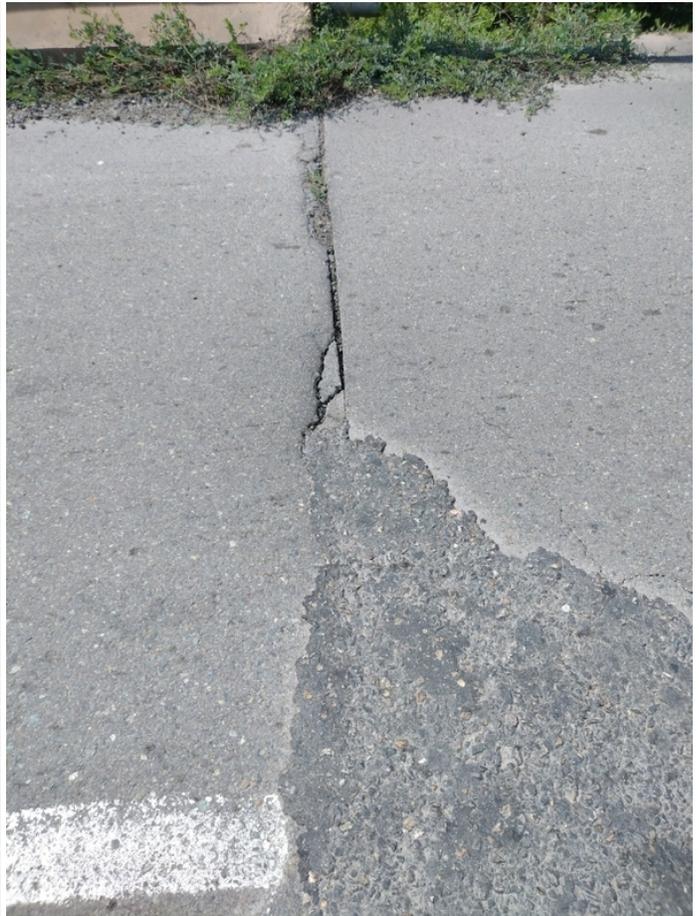
C-02 Juntas de expansión - 1. Junta 01

Estado de conservación: | Regular

Calificación: | 3

Observaciones: | Se presenta un desnivel entre la losa de aproximación y la losa del puente.

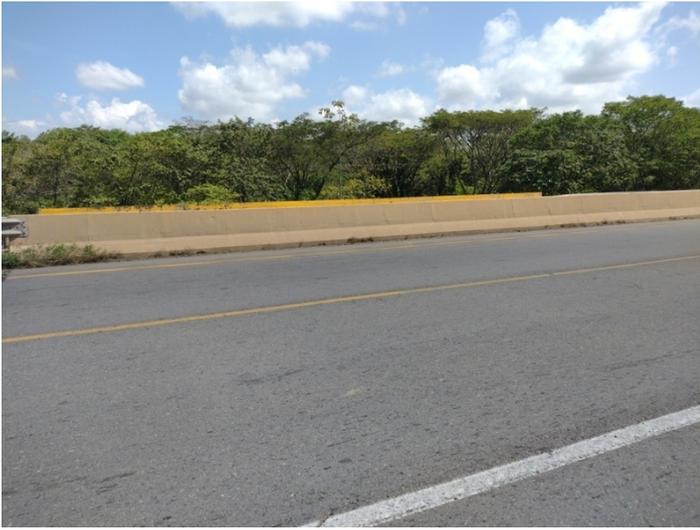
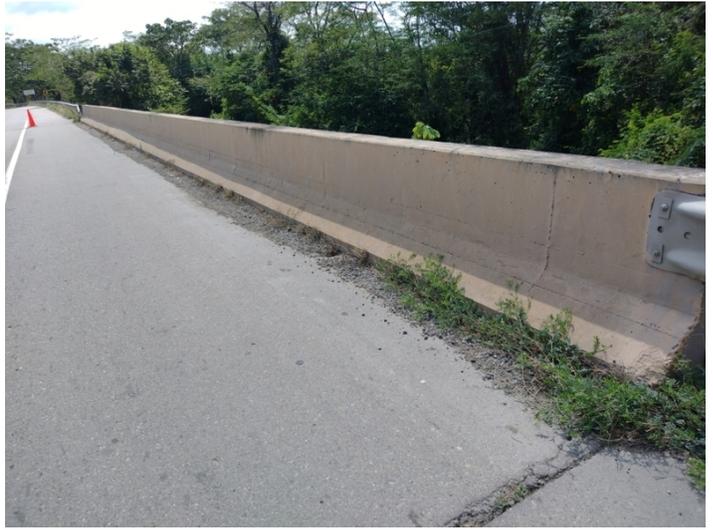
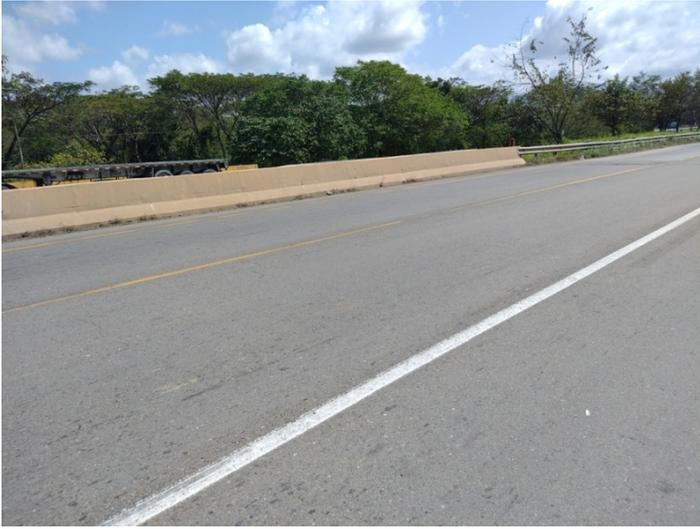
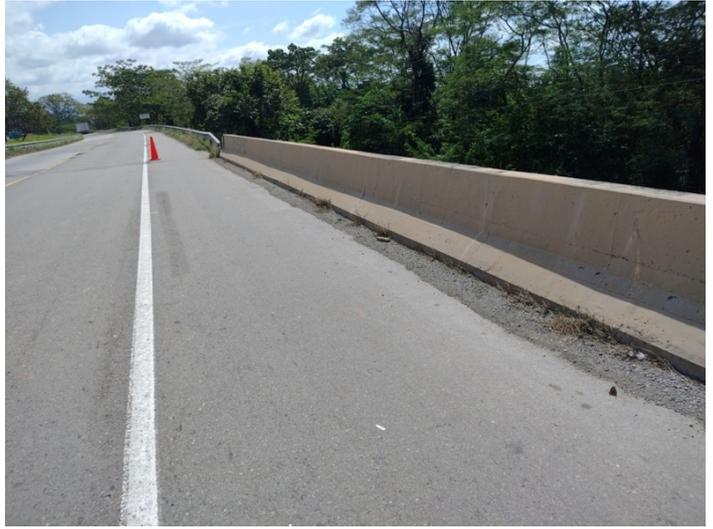
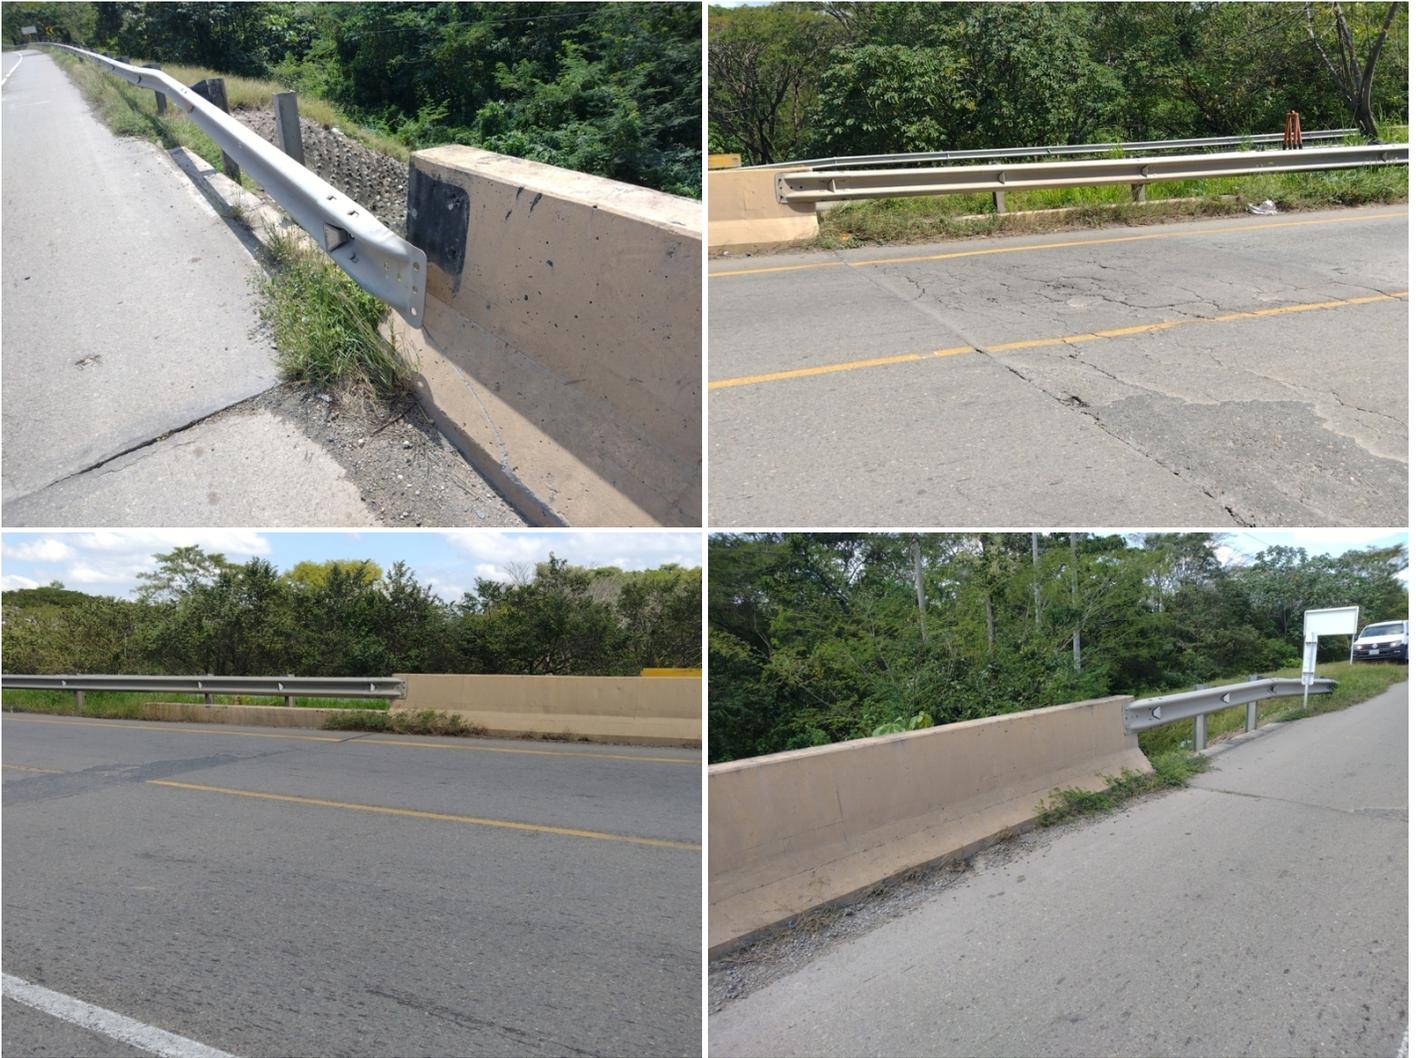
C-04 Barandas - 1. Baranda 01

Estado de conservación: | Regular

Calificación: | 3

Observaciones: | Las defensas metálicas estás sueltas en el costado izquierdo al final del puente.

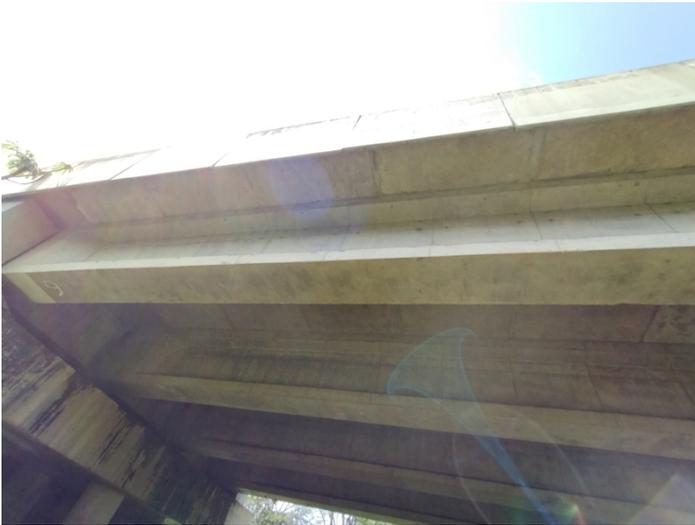
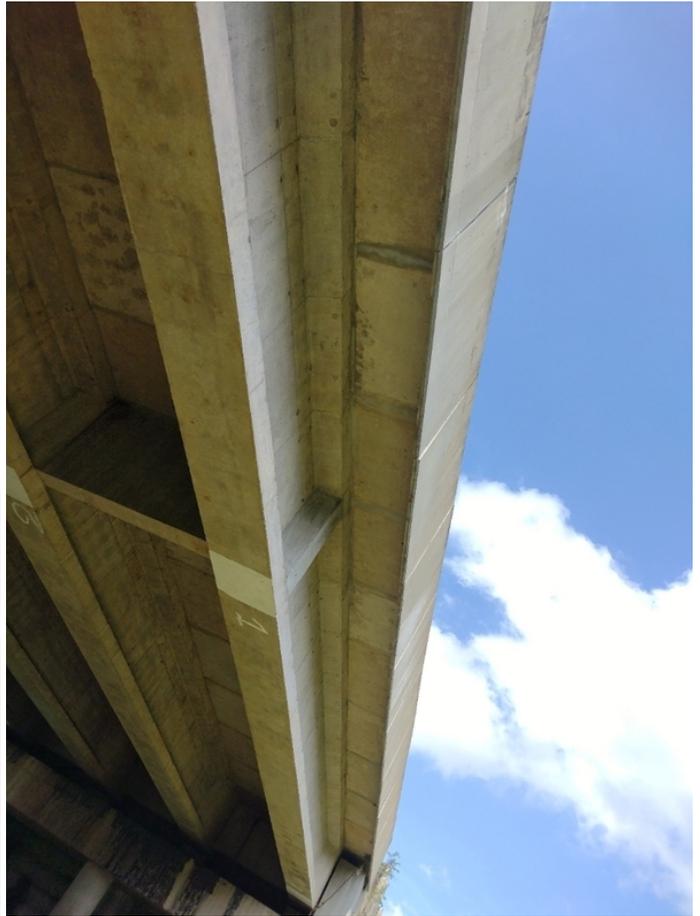
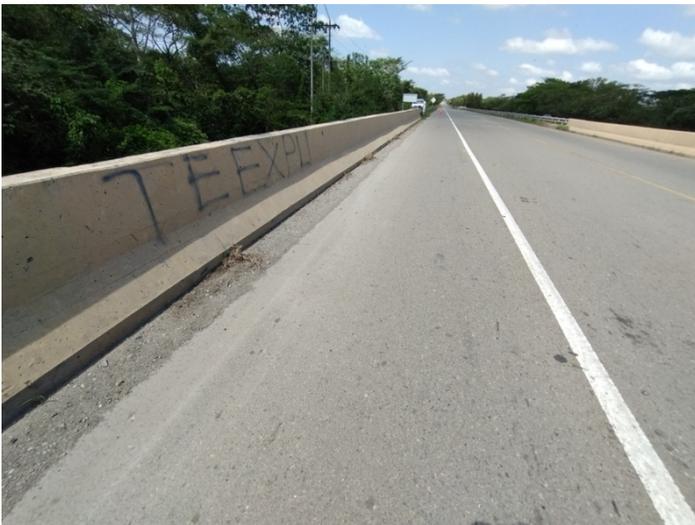
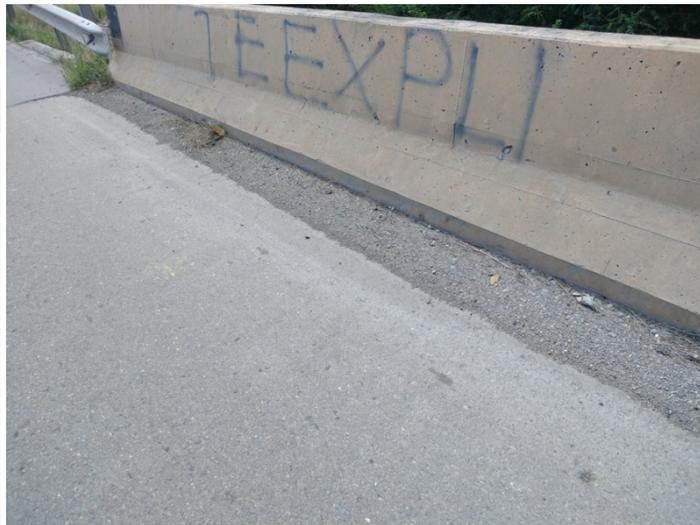
C-07 Drenajes - 1. Drenaje 01

Localización: | CI Costado izquierdo

Cuantificación de daño (m): | 6

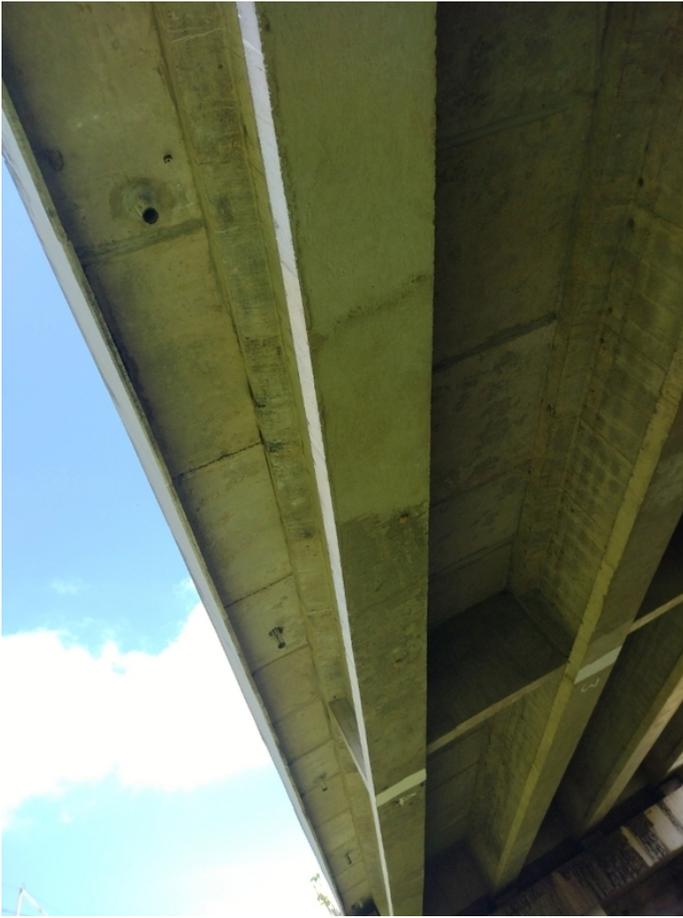
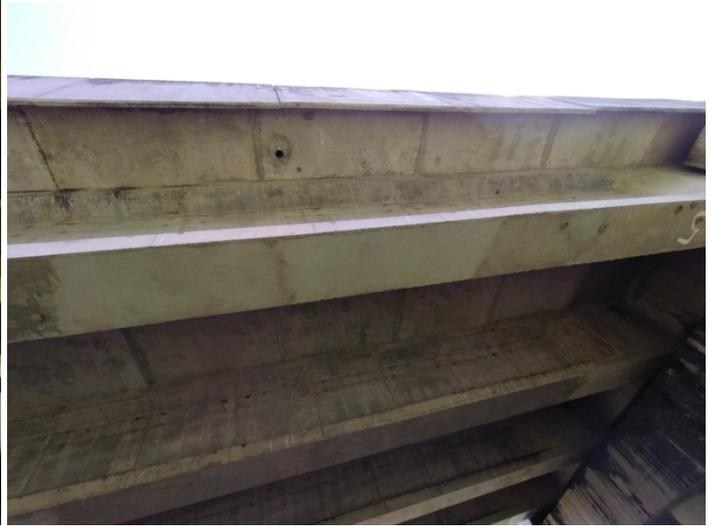
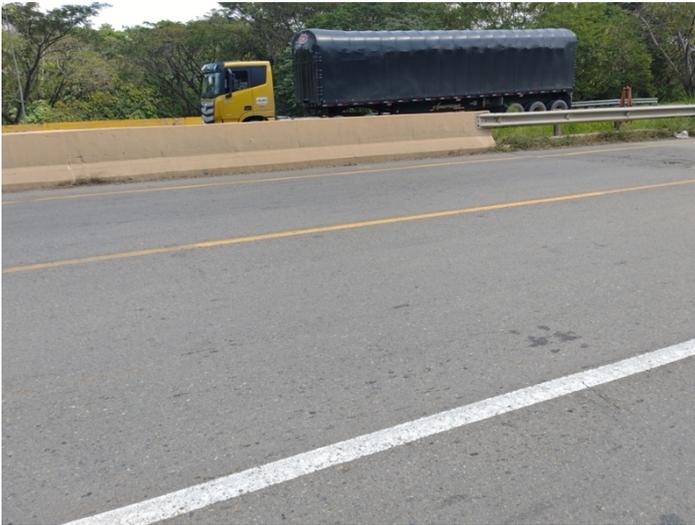
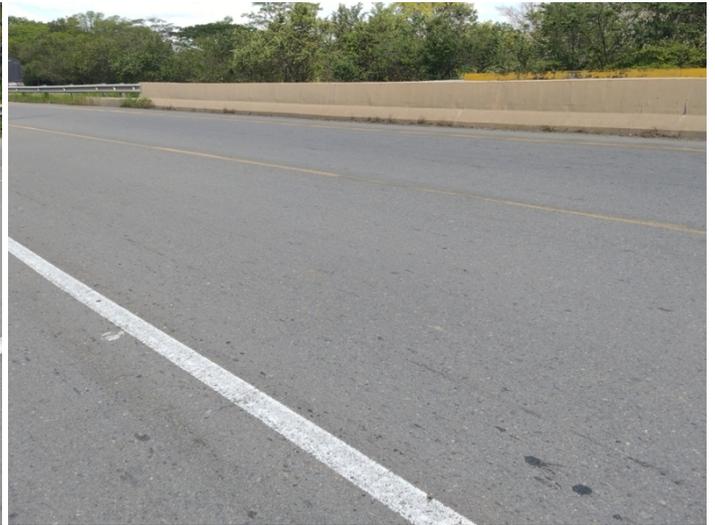
C-07 Drenajes - 2. Drenaje 02

Localización: | CD Costado derecho

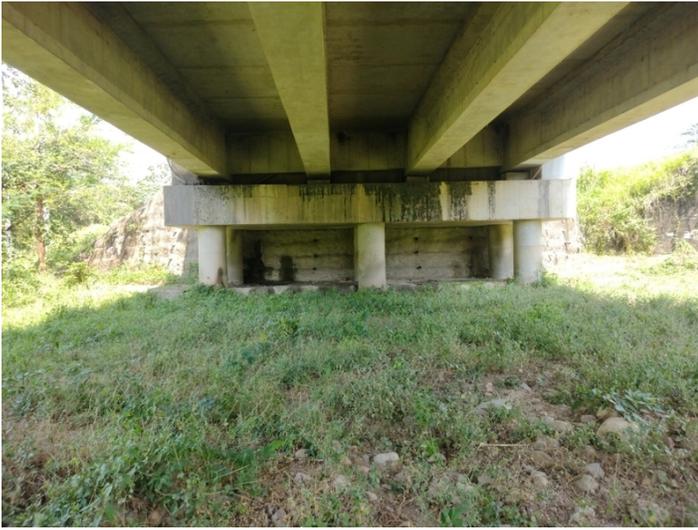
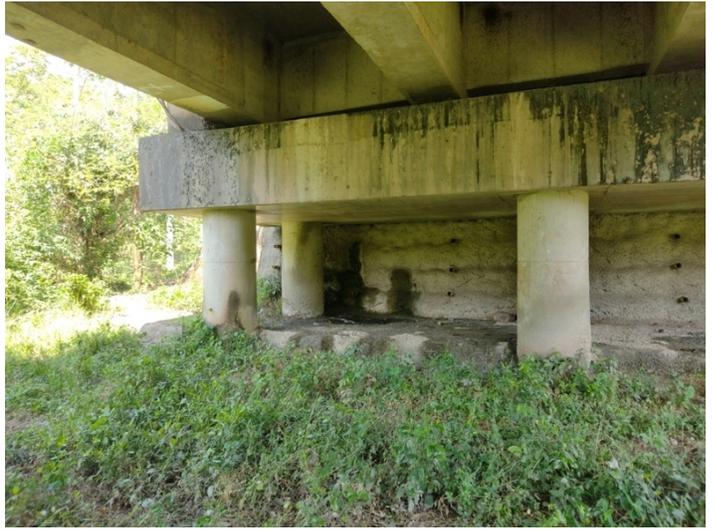
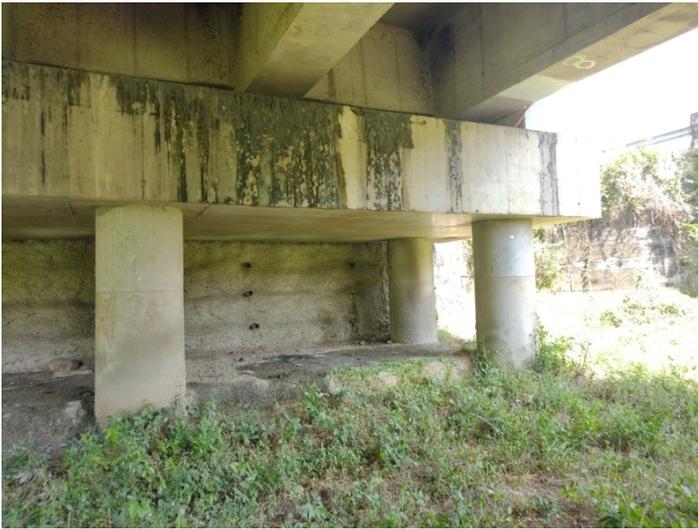
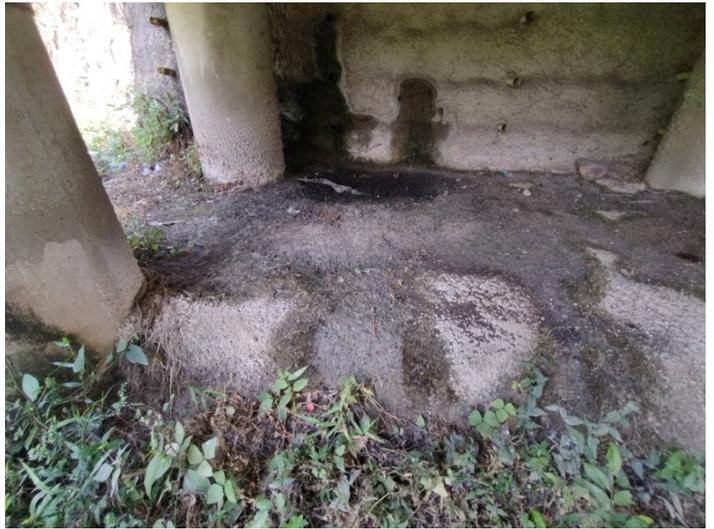
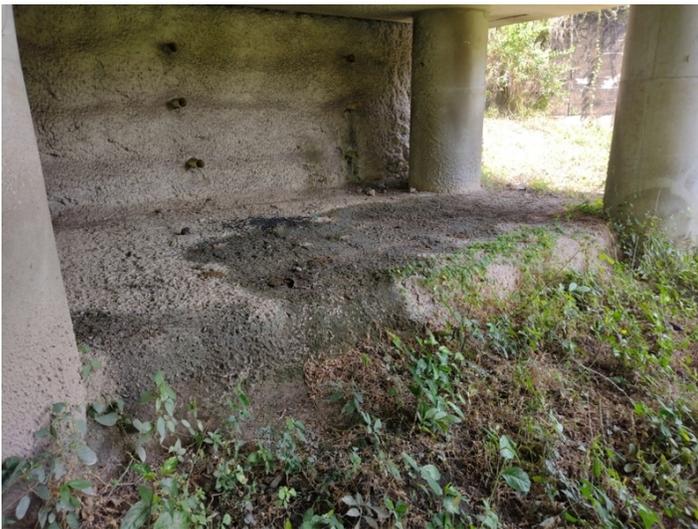
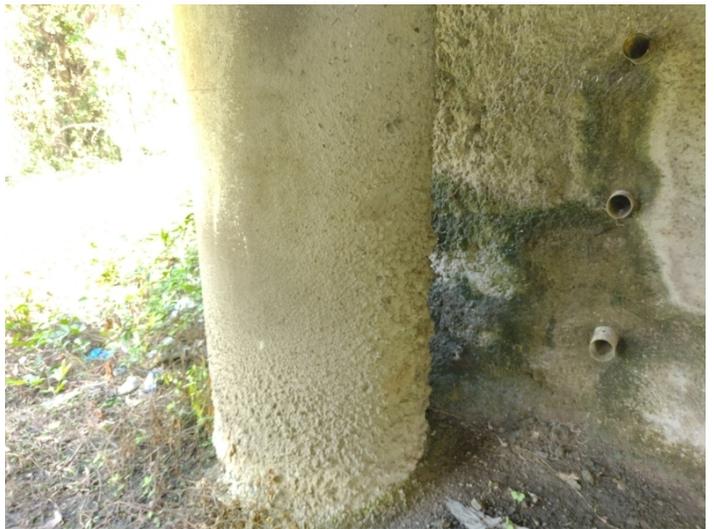
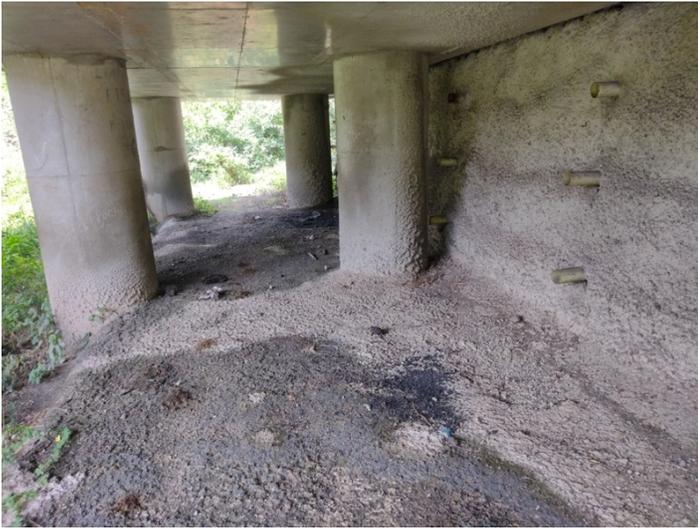
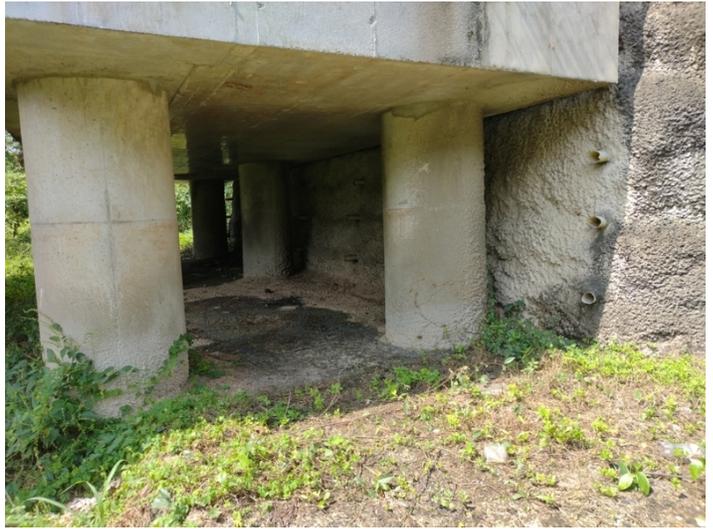
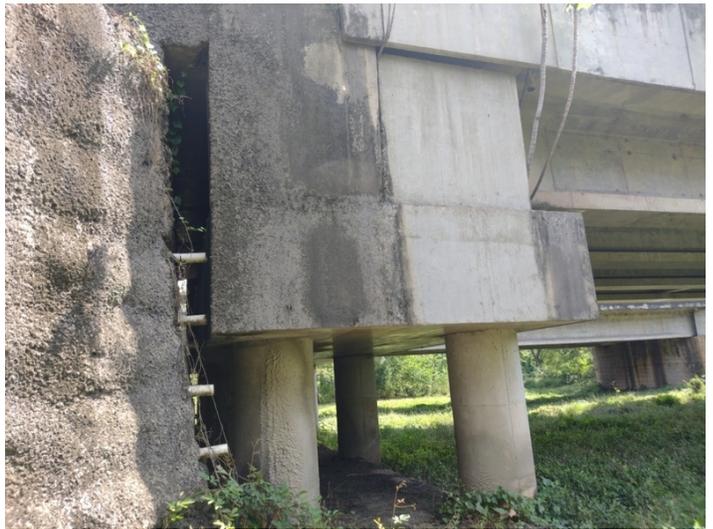
C-09 Estribos - 1. Estribo margen derecha

Estribo compuesto por 6 pilotes de 0.80 m de diámetro y una viga cabezal de 1.10 m de altura. Las pilas de encuentran separadas longitudinalmente 4.70 m y transversalmente 2.4 m. Se presentan humedades sobre la superficie de la viga cabezal y algunas pilas tienen residuos de concreto lanzado.

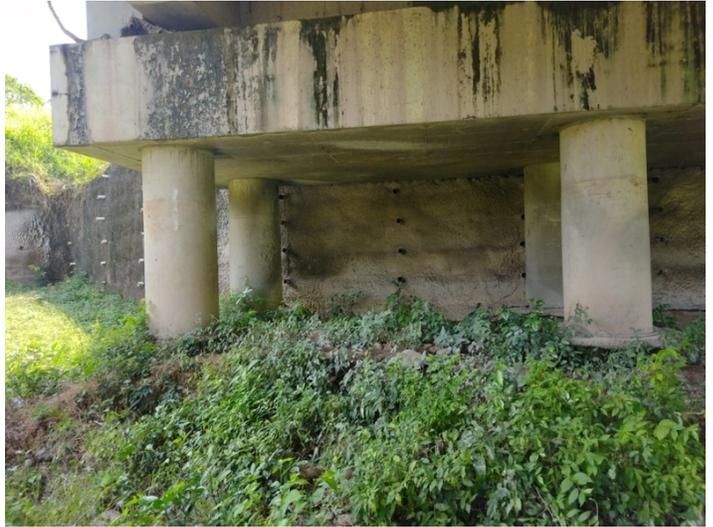
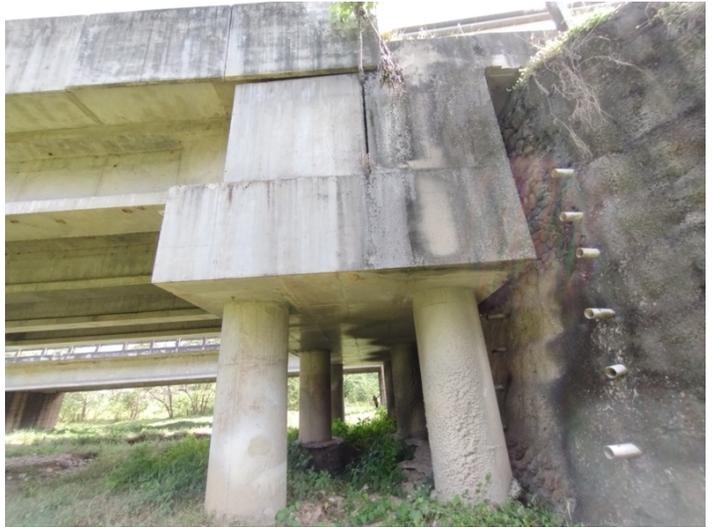
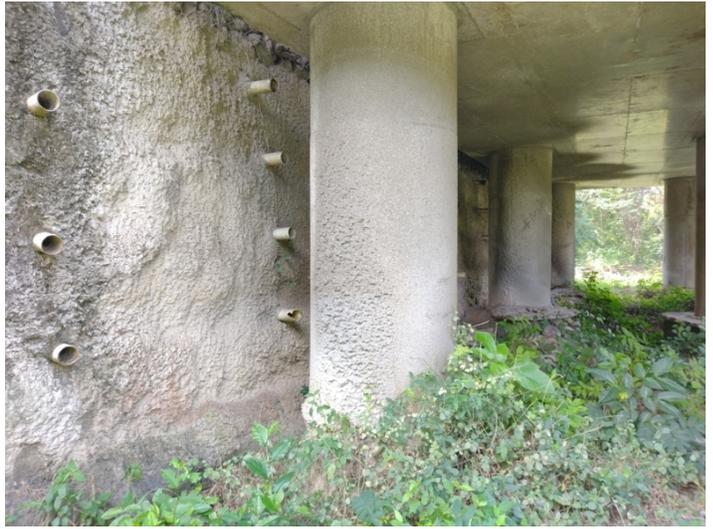
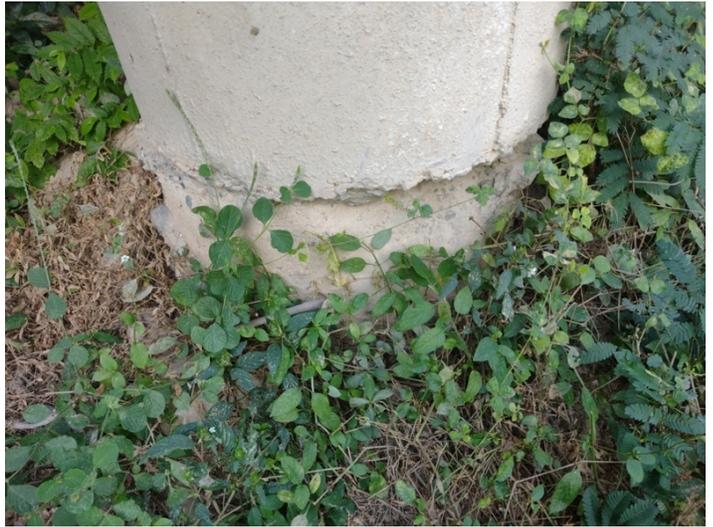
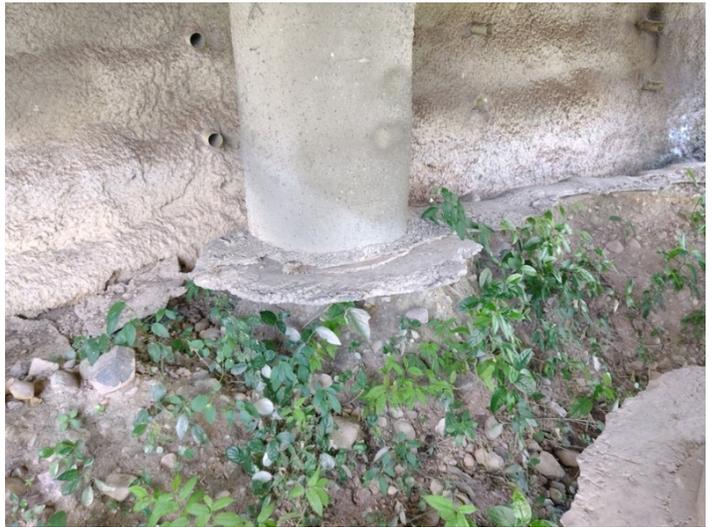
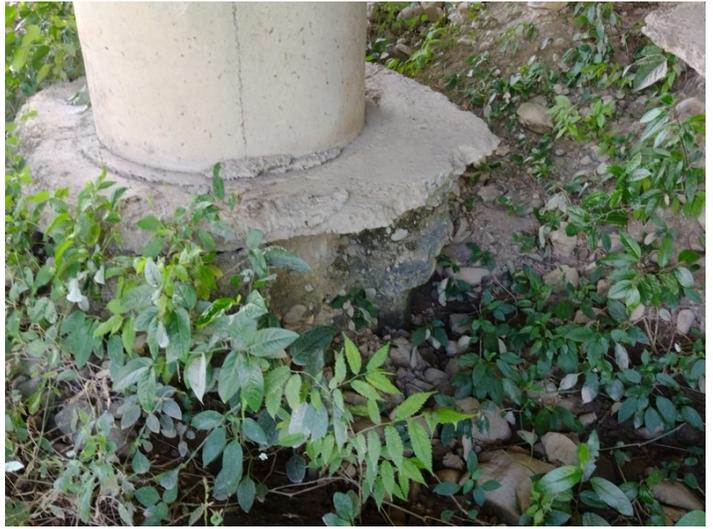
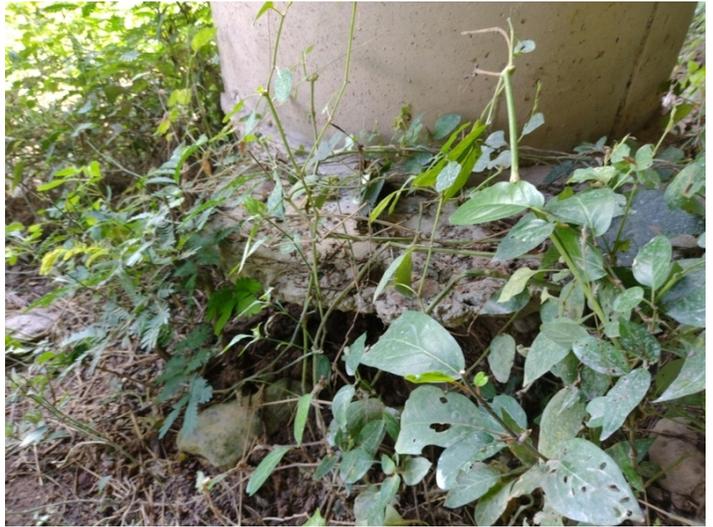
C-09 Estribos - 2. Estribo margen izquierda

Observaciones: Estribo compuesto por 6 pilotes de 0.80 m de diámetro y una viga cabezal de 1.10 m de altura. Las pilas de encuentran separadas longitudinalmente 4.70 m y transversalmente 2.4 m. Se presentan humedades sobre la superficie de la viga cabezal y algunas pilas tienen residuos de concreto lanzado. Hay socavación en la base de los apoyos de las pilas.

Estado de conservación: Regular

Calificación: 2

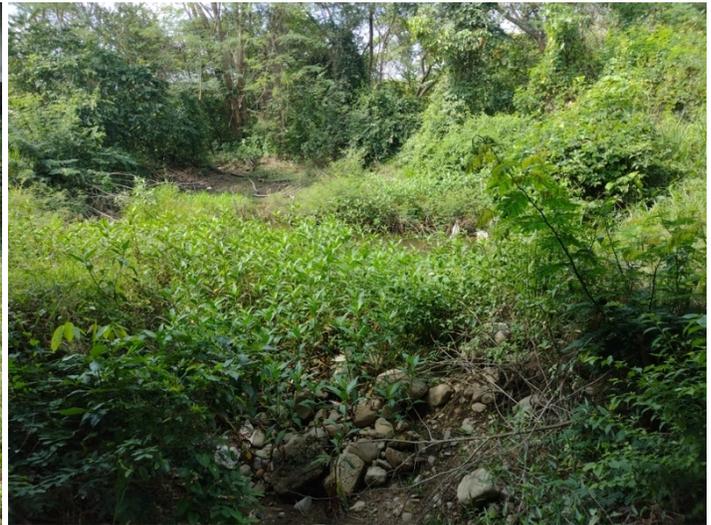
C-22 Cauce

Problemas identificados: Obstrucción del cauce por escombros, vegetación, o invasión del mismo.

Estado de conservación: Bueno

Calificación: 1

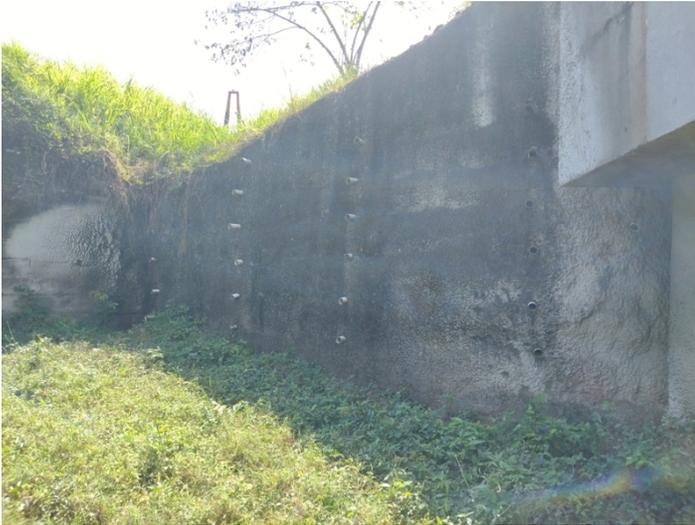
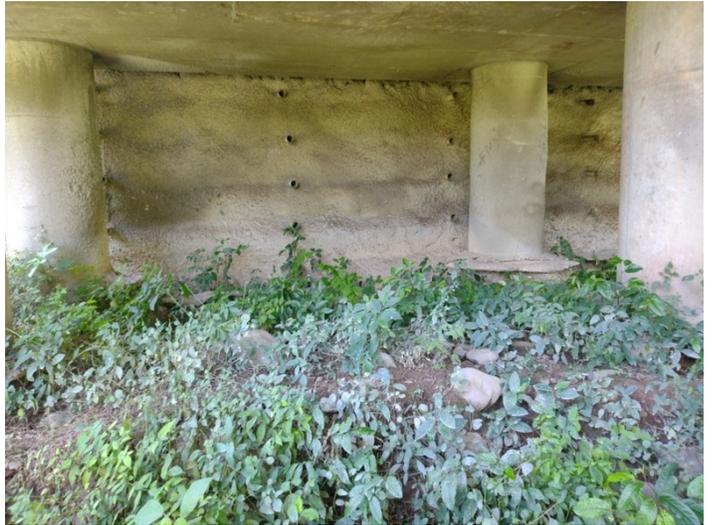
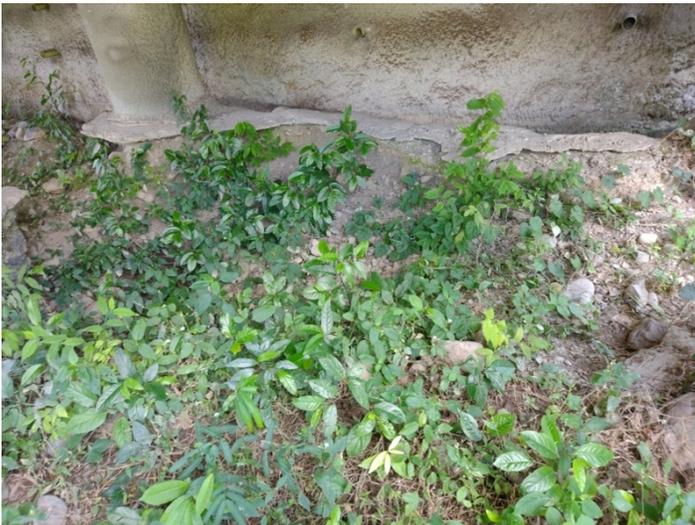
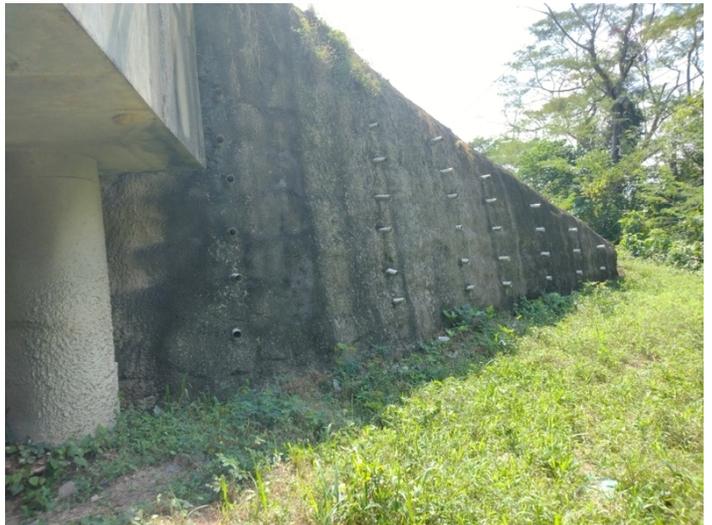
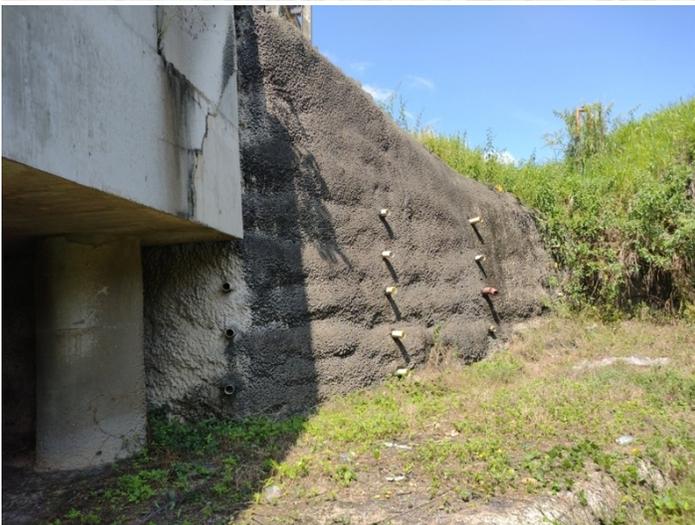
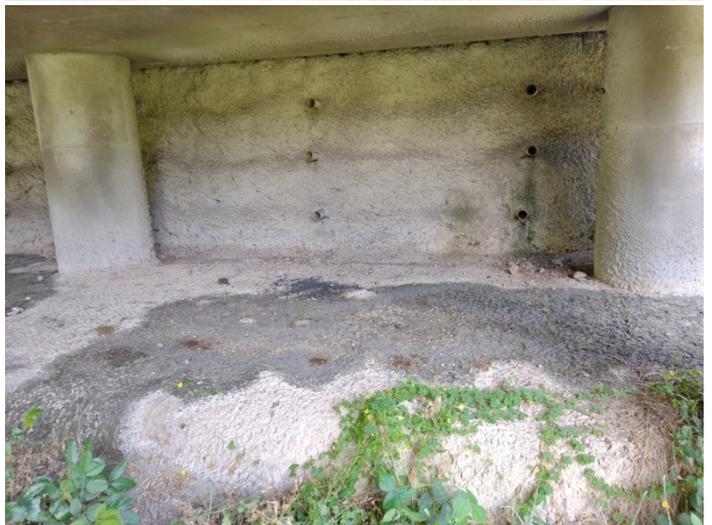
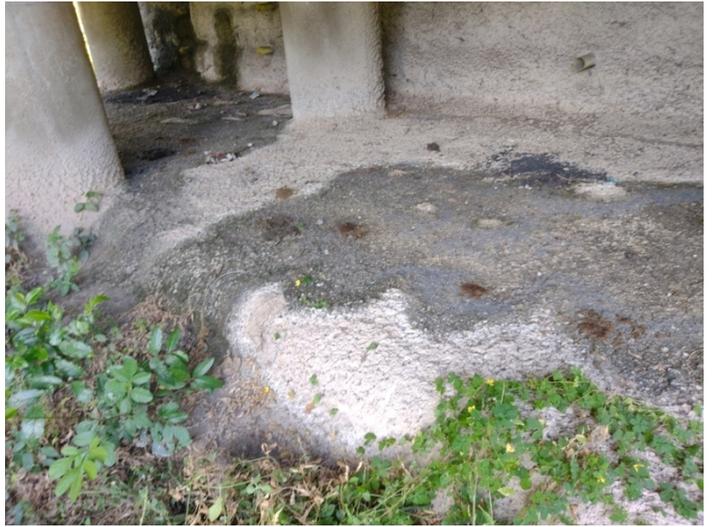
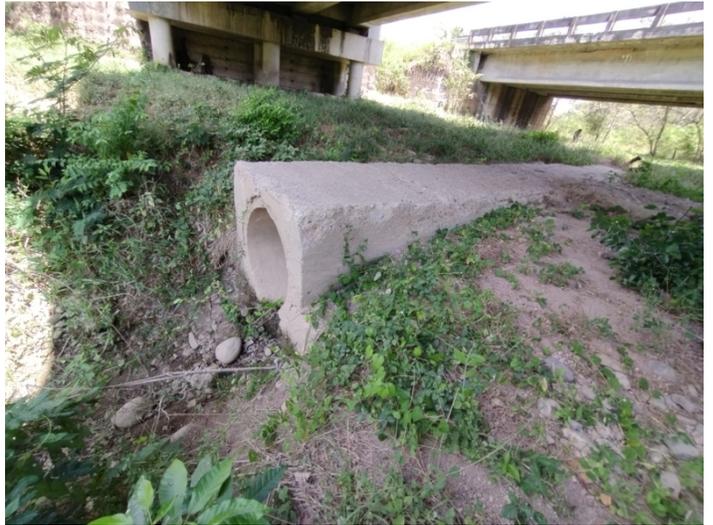
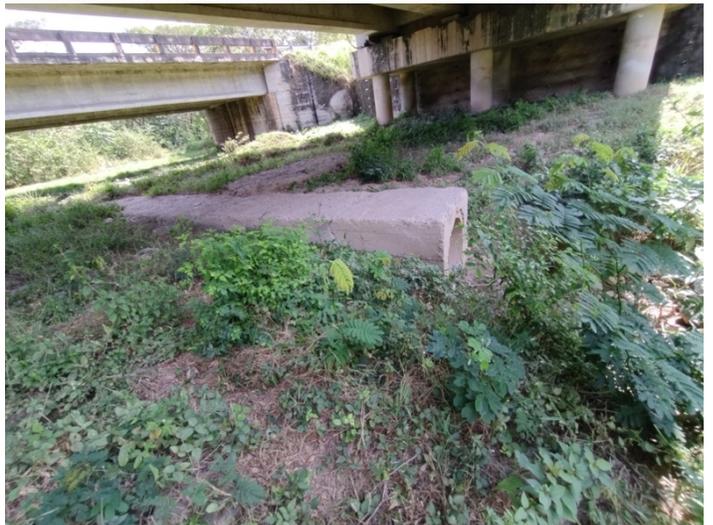
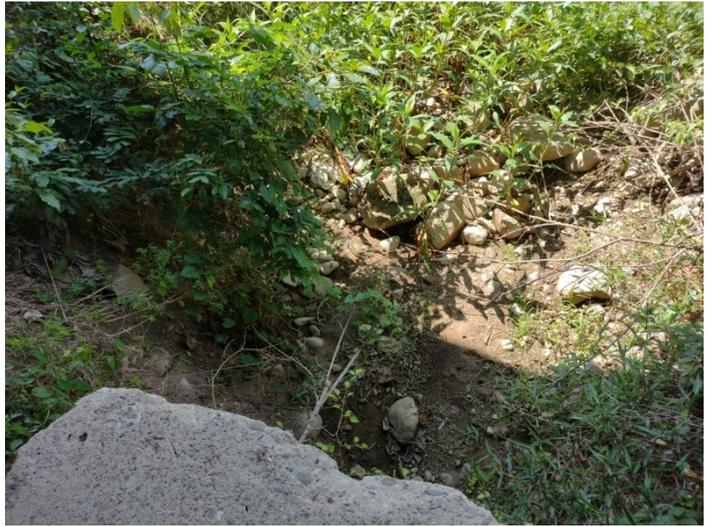
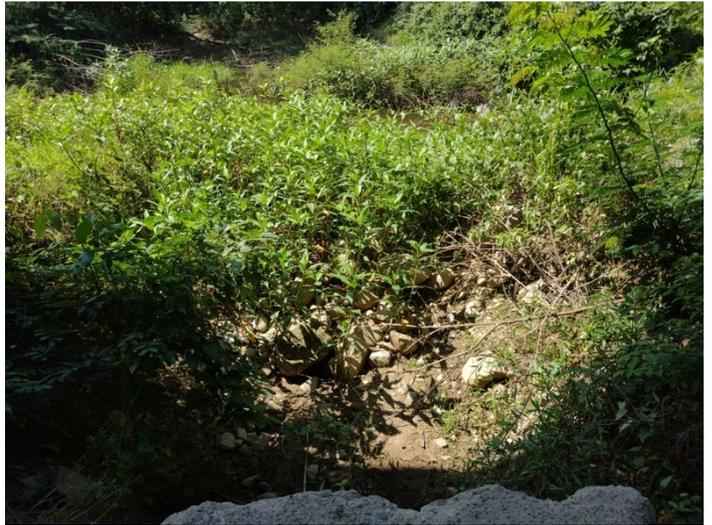
Nombre del elemento: Sistemas de protección terraplén y box coulvert intermedio.

Observaciones: El box culvert es en concreto ciclópeo con dimensiones de 1.40 m x 1.40 m. Presenta pérdida de agregados, lavado de finos y socavación en la descarga.

Estado de conservación: Regular

Calificación: 2
