FORMATO PARA INSPECCIÓN VISUAL DE PUENTES Y PONTONES

EVALUACIÓN DEL ESTADO ACTUAL DE LAS OBRAS DEL CONTRATO No. 007 DE 2010.

NOMBRE DE LA VIA: SAN ROQUE - BOSCONIA

| ID. | PR. DEL PUENTE: | | NOMBRE DEL PUENTE: | | OBSTACULO QUE SALVA: | | TIPO DE PUENTE (1): | | CÓDIGO DE LA VIA: | | VÍA EN CONSECIÓN: | | MANTENIMIENTO INTEGRAL: | | GRUPO ADM. VIAL: | | DIMENSIONES GENERALES | | | | | | | | | |
|---|---|---|---|---|---|---|---|---|---|---|---|---|--|---|---|---|---|---|---|---|---|--|--|--|--|--|
| | PR25+845,00 | PR25+845,00 | LAS ANIMAS | LAS ANIMAS | LAS ANIMAS | LAS ANIMAS | 01 - Losa sobre vigas | 01 - Losa sobre vigas | 4516 | 4516 | <input checked="" type="checkbox"/> | <input checked="" type="checkbox"/> | <input type="checkbox"/> | <input type="checkbox"/> | | | 14,98 | 10,8 | 1 | 3,7 | | | | | | |

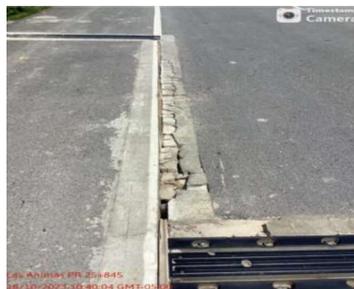
ELEMENTO: Juntas de expansión NÚMERO: 5
NOTA:

| ID. | PR. DEL PUENTE: | | NOMBRE DEL PUENTE: | | OBSTACULO QUE SALVA: | | TIPO DE PUENTE (1): | | CÓDIGO DE LA VIA: | | VÍA EN CONSECIÓN: | | MANTENIMIENTO INTEGRAL: | | GRUPO ADM. VIAL: | | DIMENSIONES GENERALES | | | | | | | | | |
|---|---|---|---|---|---|---|---|---|---|---|---|---|--|---|---|---|---|---|---|---|---|--|--|--|--|--|
| | JUNTAS DE EXPANSIÓN | | Tipo (3): | | Sello | | Perfiles | | Guardacantos | | Otros | | Guardacantos en junta de expansión longitudinal entre ampliación y tablero existente presenta desportillamiento 6,02m ver foto 5 | | | | | | | | | | | | | |
