# 091-PU-P12\_ARROYO\_PITAL-S

## FORMATO PARA INSPECCIÓN VISUAL DE PUENTES Y PONTONES

<b>EVALUACIÓN DEL ESTADO ACTUAL DE LAS OBRAS DEL CONTRATO DE CONCESIÓN BAJO EL ESQUEMA DE APP No.</b>	003 DE 2022
<b>Nombre de la ficha:</b>	091-PU-P12_ARROYO_PITAL-S
<b>Fecha:</b>	January 12, 2023
<b>Regional:</b>	26- OCAÑA
<b>Levantó:</b>	Lina Marcela Restrepo Higuita
<b>Nombre de la vía:</b>	Aguachica - La Mata
<b>Ruta:</b>	4514
<b>Vía en concesión:</b>	SIN INFORMACIÓN
<b>Mantenimiento integral:</b>	SIN INFORMACIÓN
<b>Grupo ADM.VIAL:</b>	G1
<b>Alcance:</b>	PEXI-MIN: Puente existente mantenimiento mínimo

<b>PR. del puente:</b>	PR91+190 S
<b>Nombre del puente:</b>	P P12 ARROYO PITAL S
<b>Obstáculo que salva:</b>	Quebrada

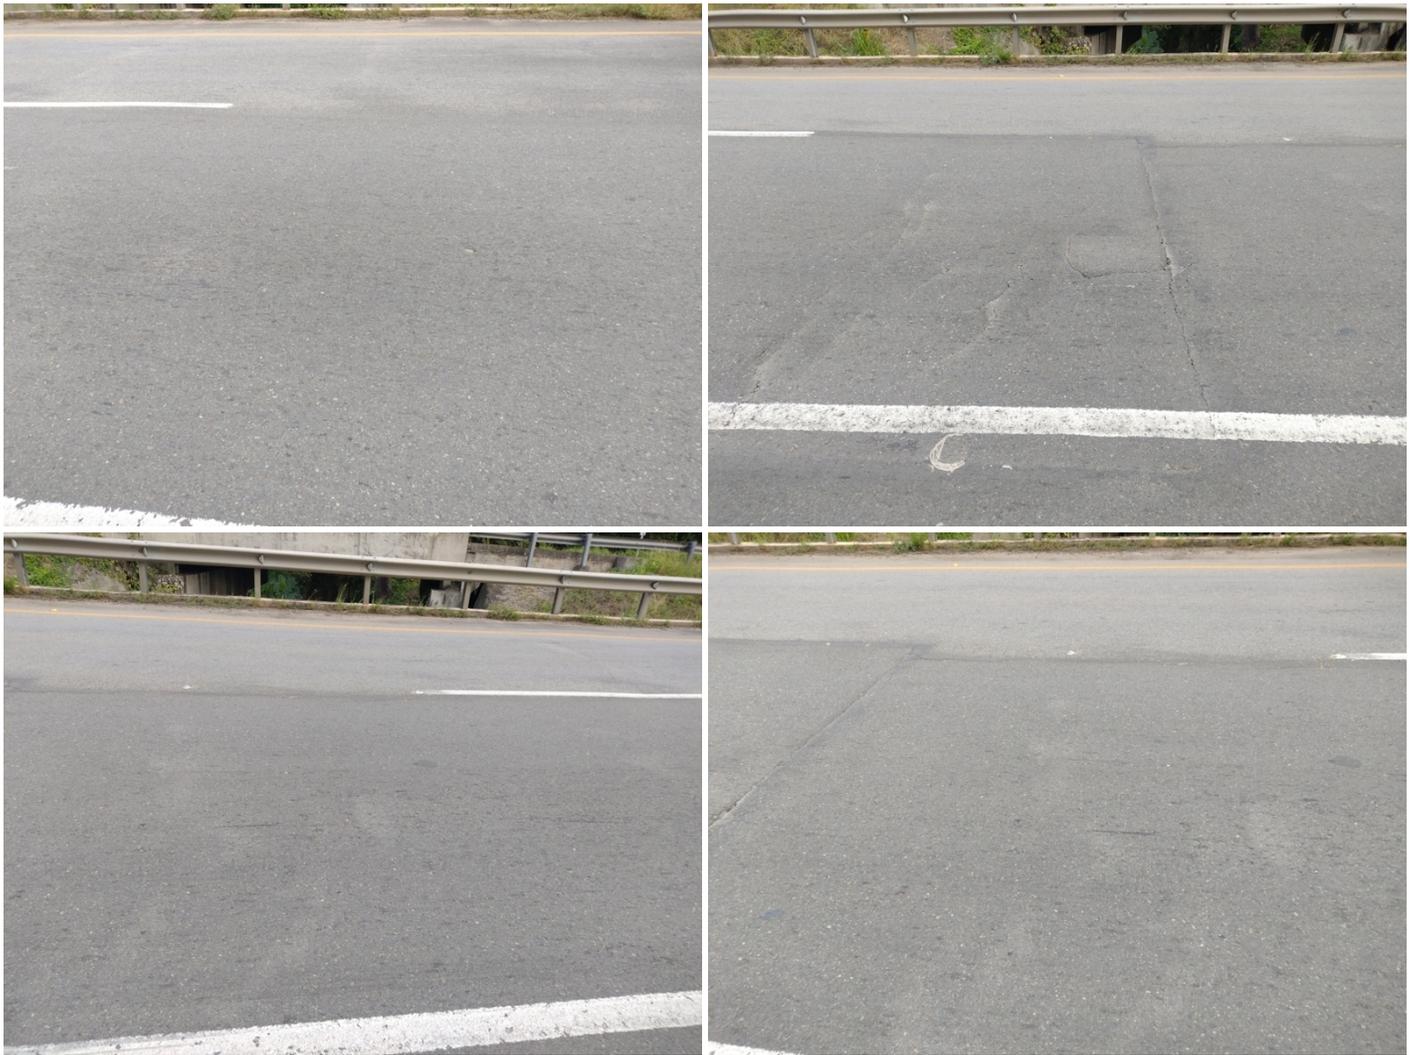
### C-01 Superficie del puente y accesos

Estado de conservación: Regular

Calificación: 2

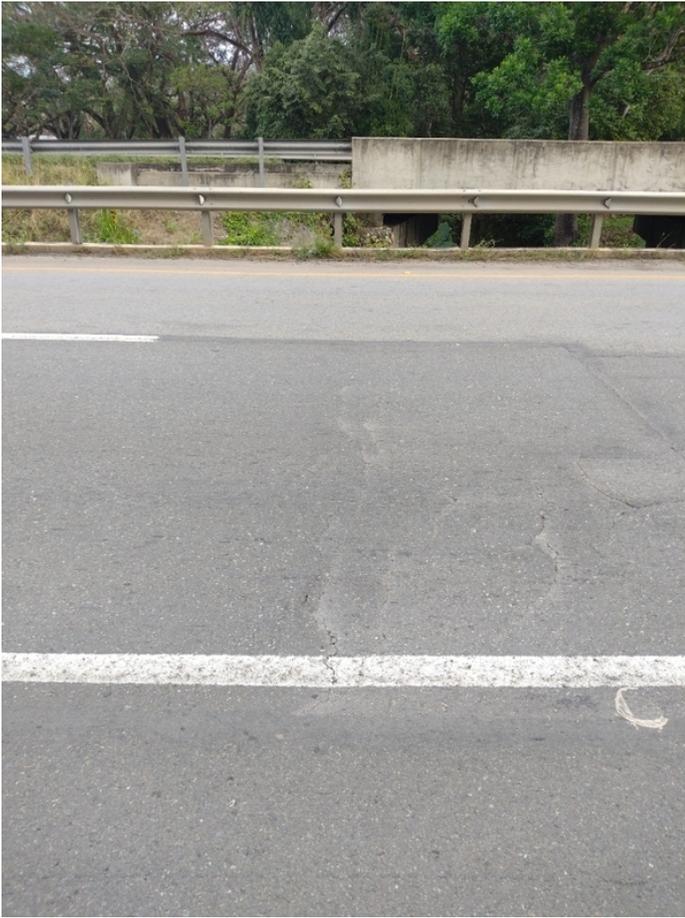
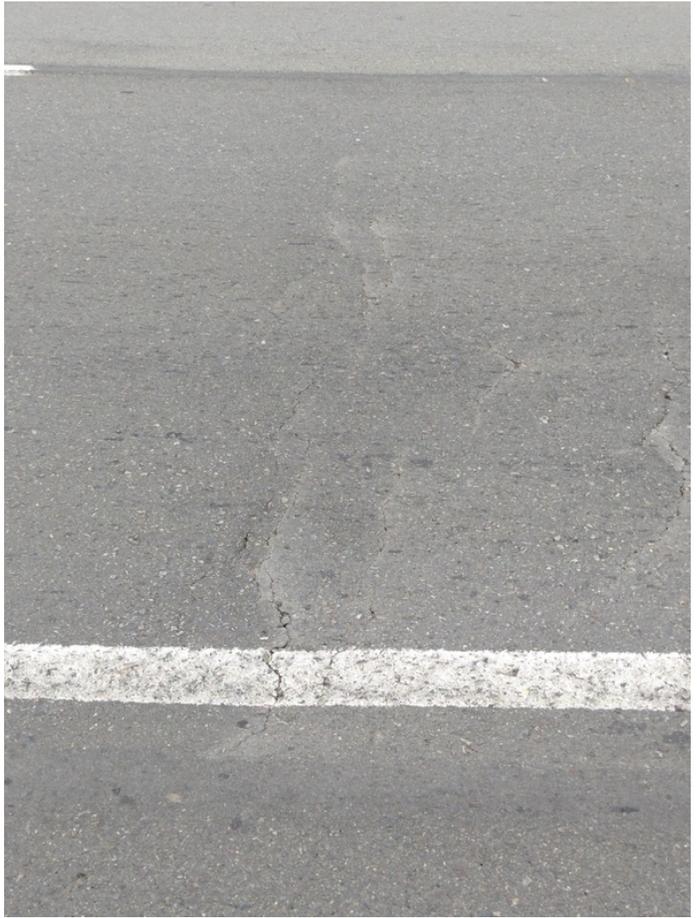
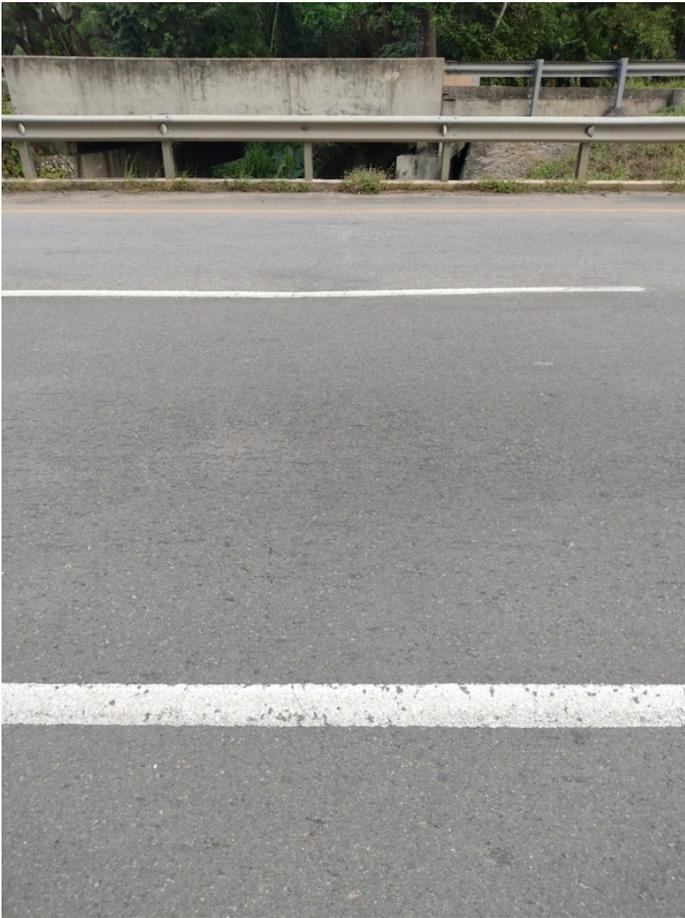
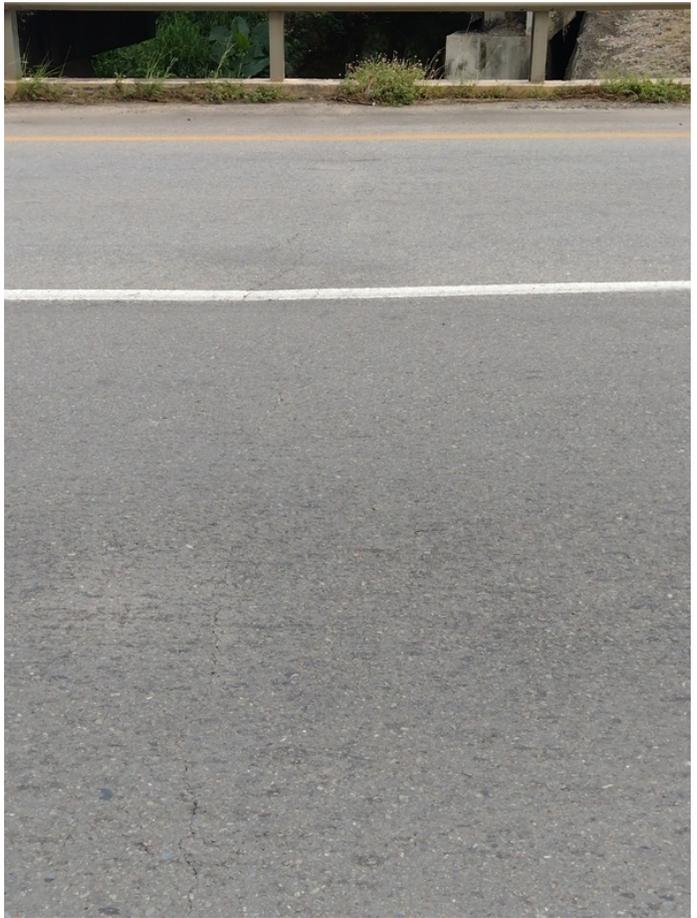
### C-02 Juntas de expansión - 1. Junta 01

**Observaciones:** | La junta se marca levemente sobre la carpeta asfáltica.

**Estado de conservación:** | Bueno

**Calificación:** | 1

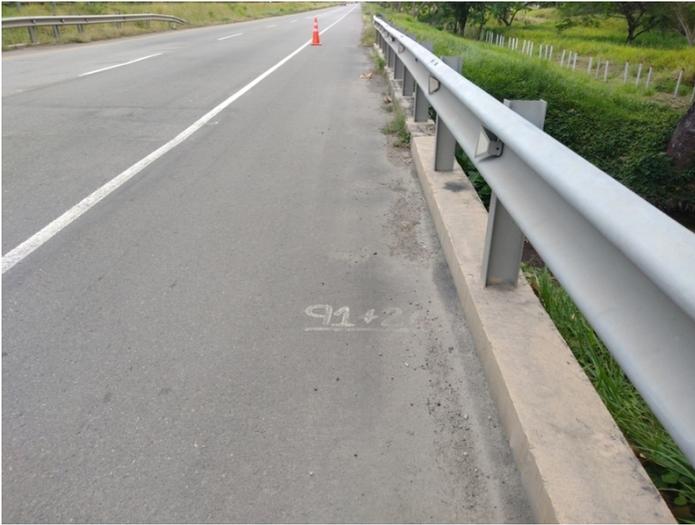
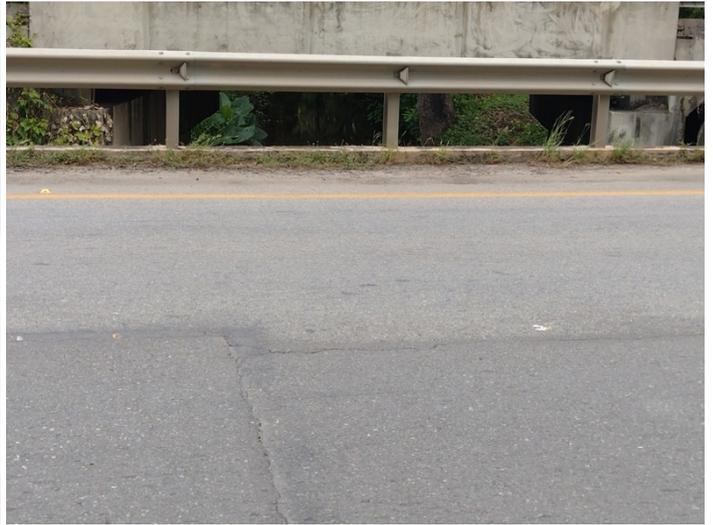
## Ausencia

**Localización:** CD Costado derecho, CI Costado izquierdo

**Cunatificación de daño (m):** 3.6

**Estado de conservación:** | Regular

**Calificación:** | 2

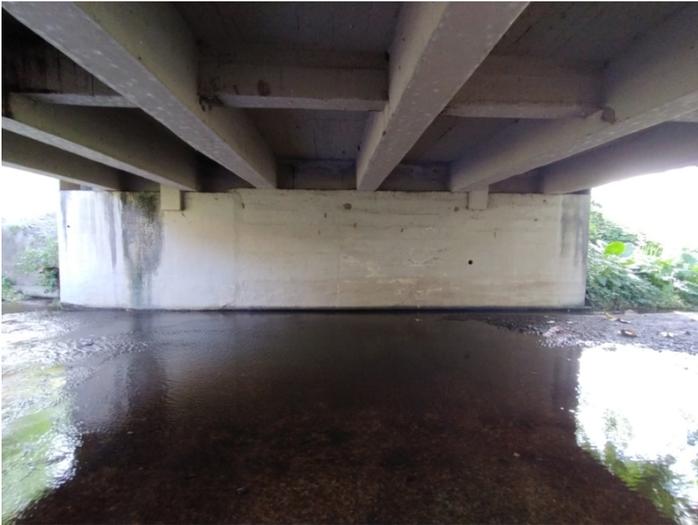
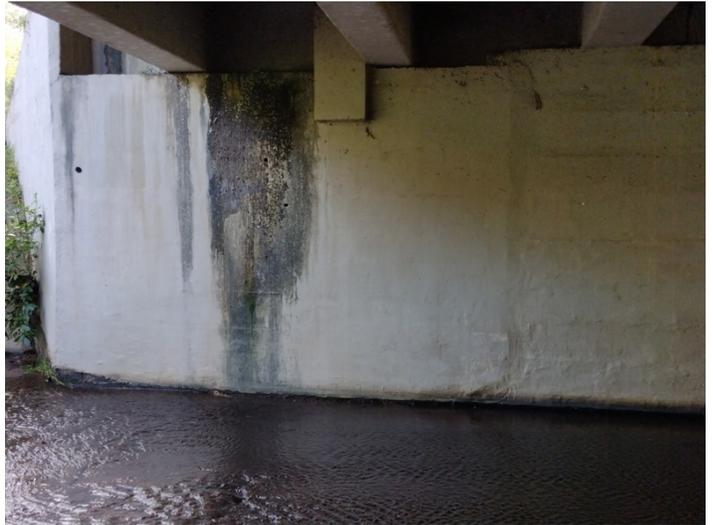
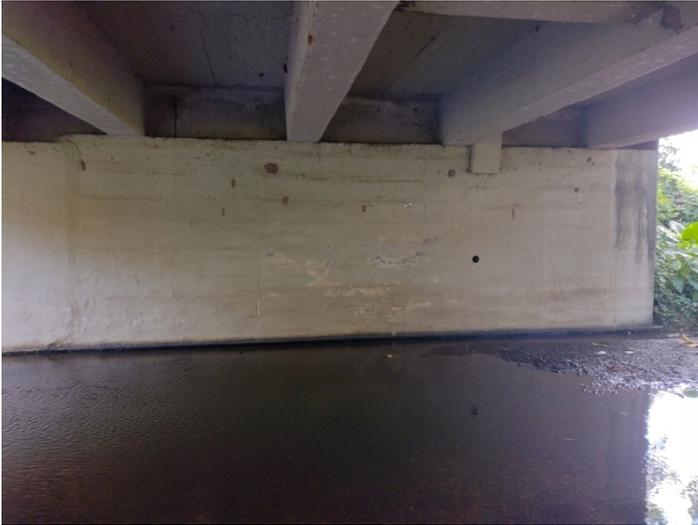
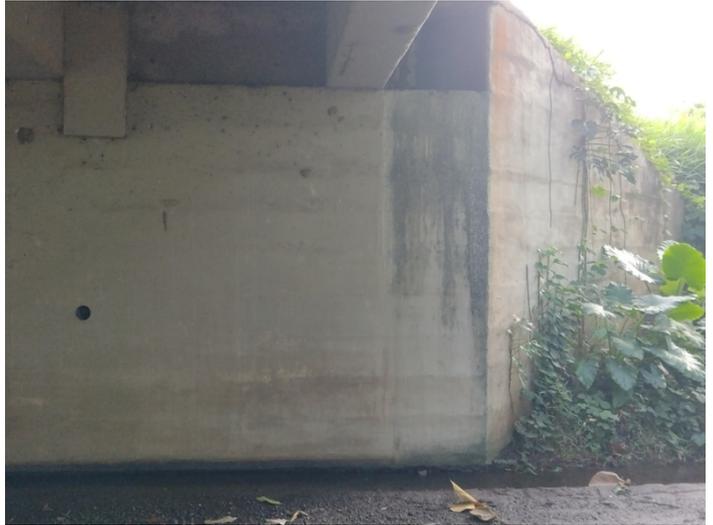
### C-09 Estribos - 1. Estribo margen derecha

El estribo tiene una ampliación hacia el costado izquierdo de 4.30 m

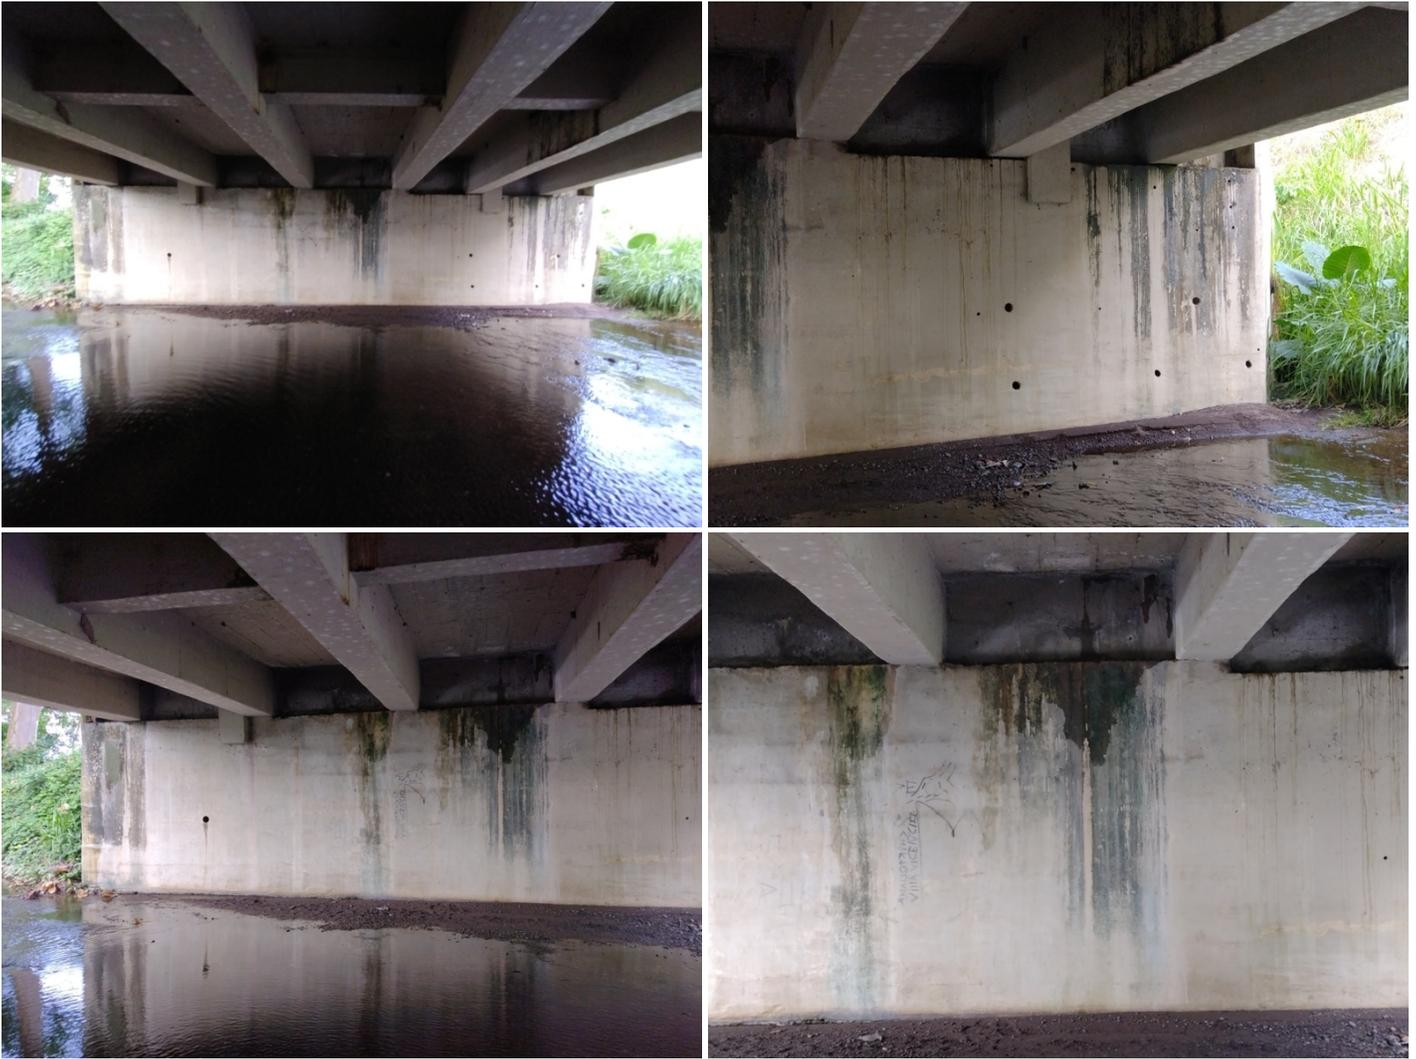
## C-09 Estribos - 2. Estribo margen izquierda

**Observaciones:** | El estribo tiene una ampliación hacia el costado izquierdo de 4.30 m

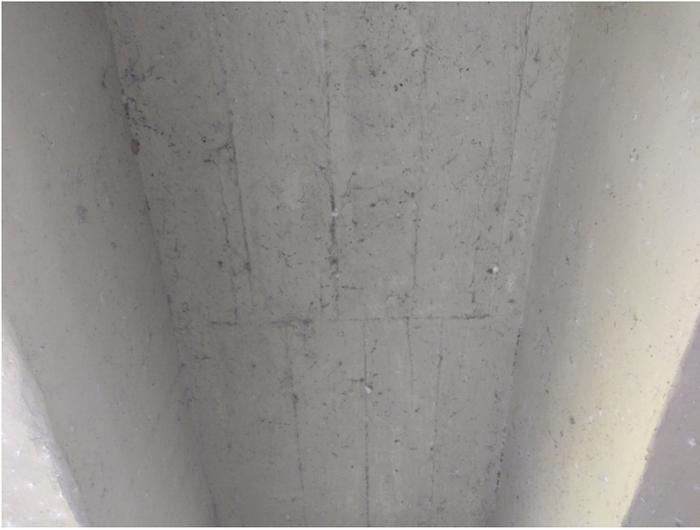
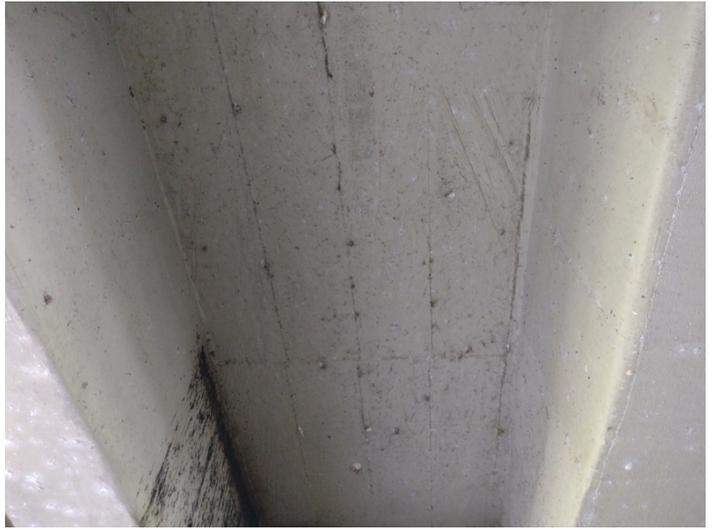
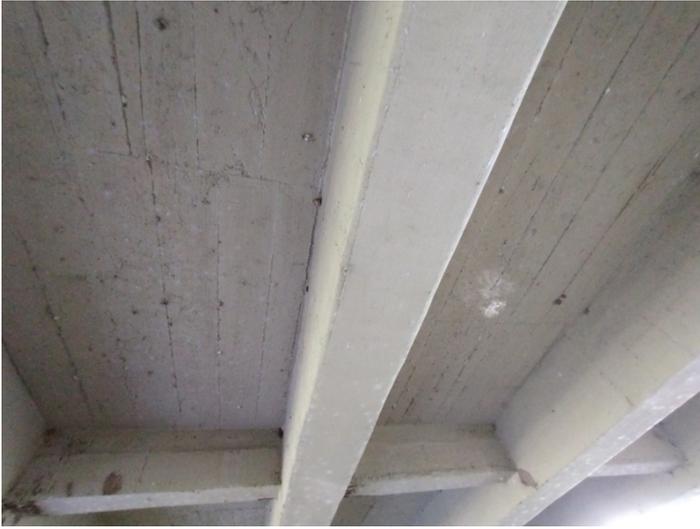
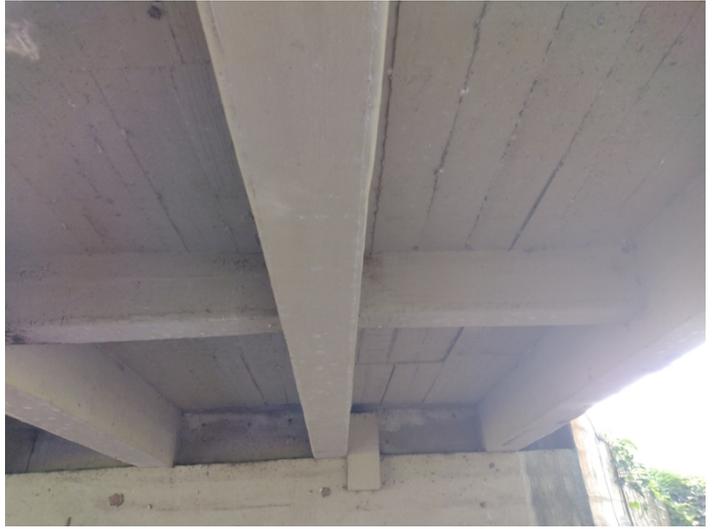
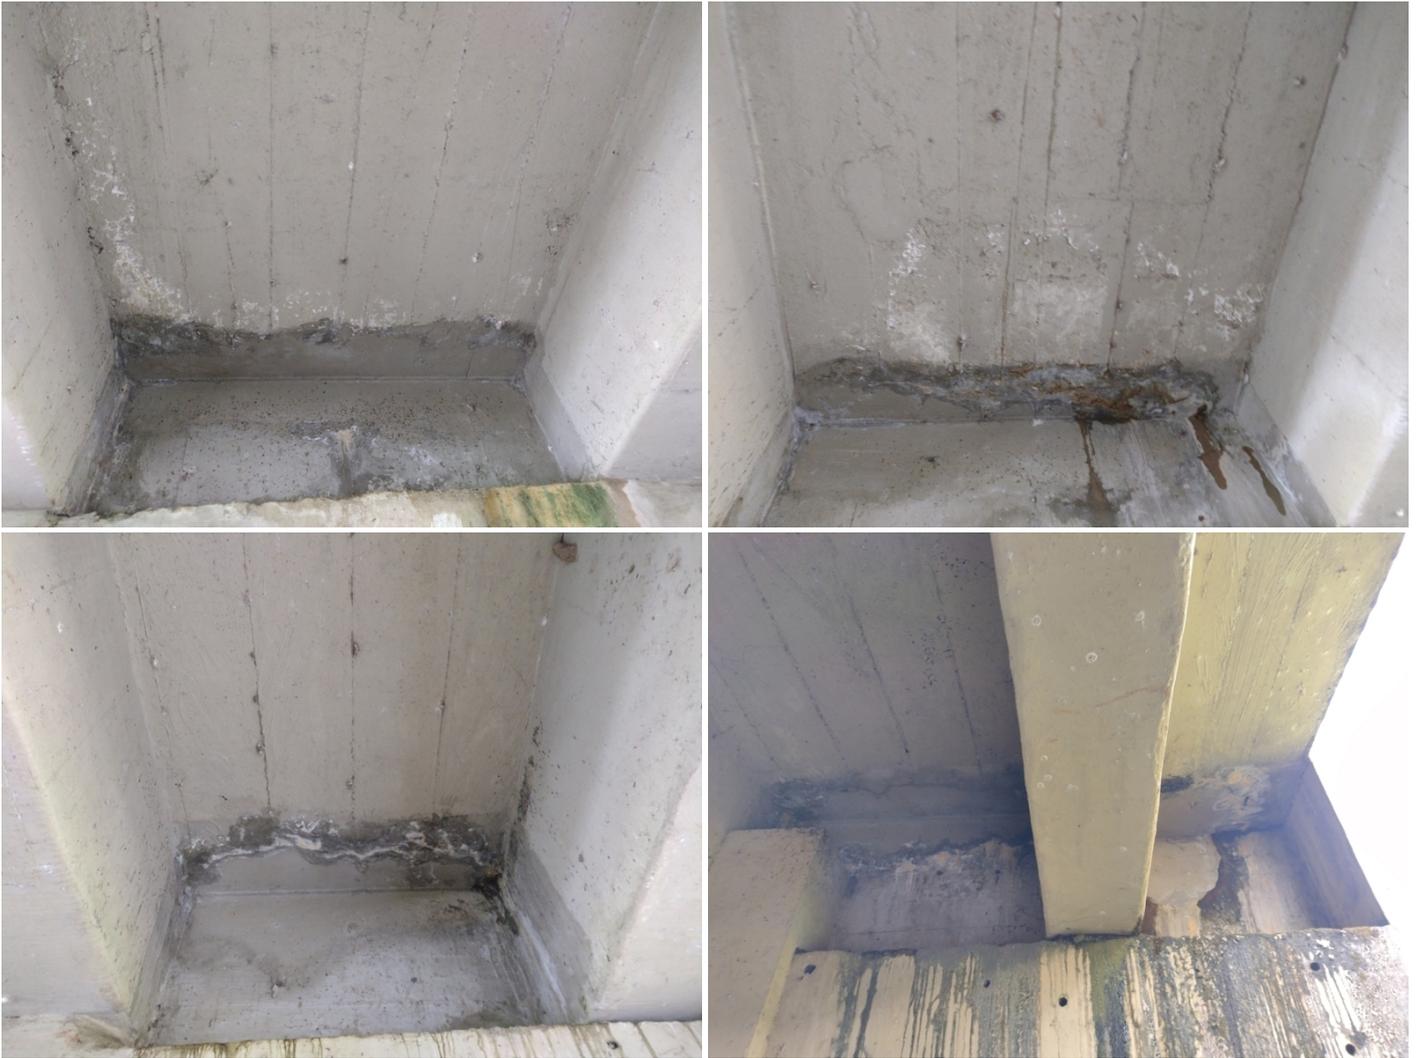
#### C-11 Losa - 1. Losa 01

Daños por funcionamiento | EF Eflorescencias

Eflorescencias (m²): | 1

**Observaciones:** | Las humedades en la losa están ubicadas cerca al apoyo del estribo de la margen derecha.

**Estado de conservación:** | Regular

**Calificación:** | 2

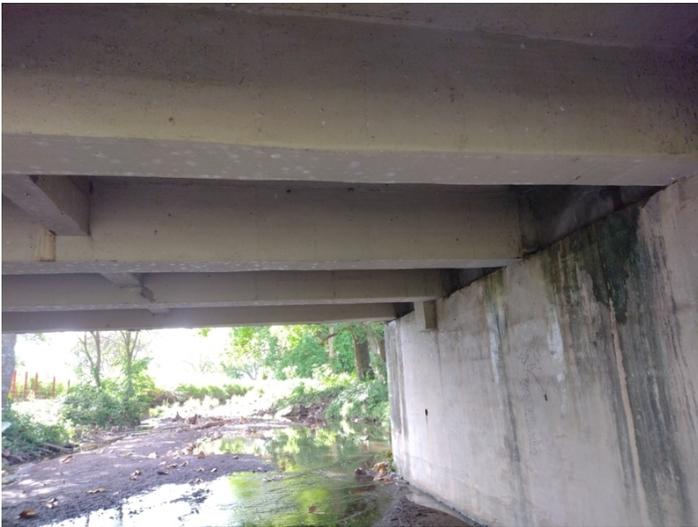
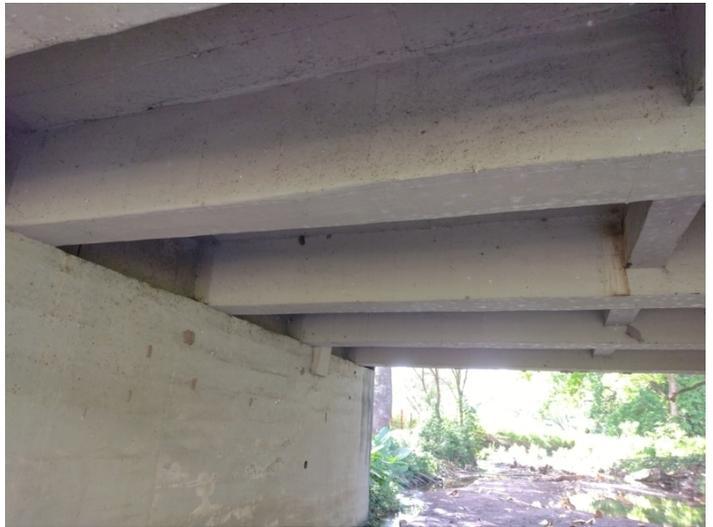
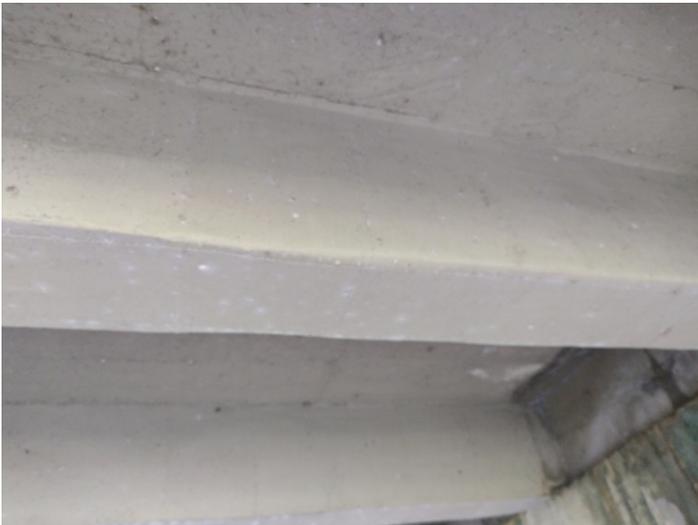
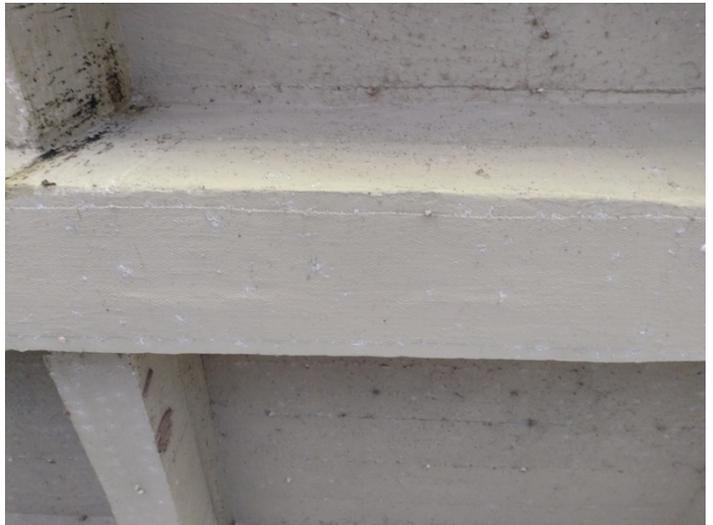
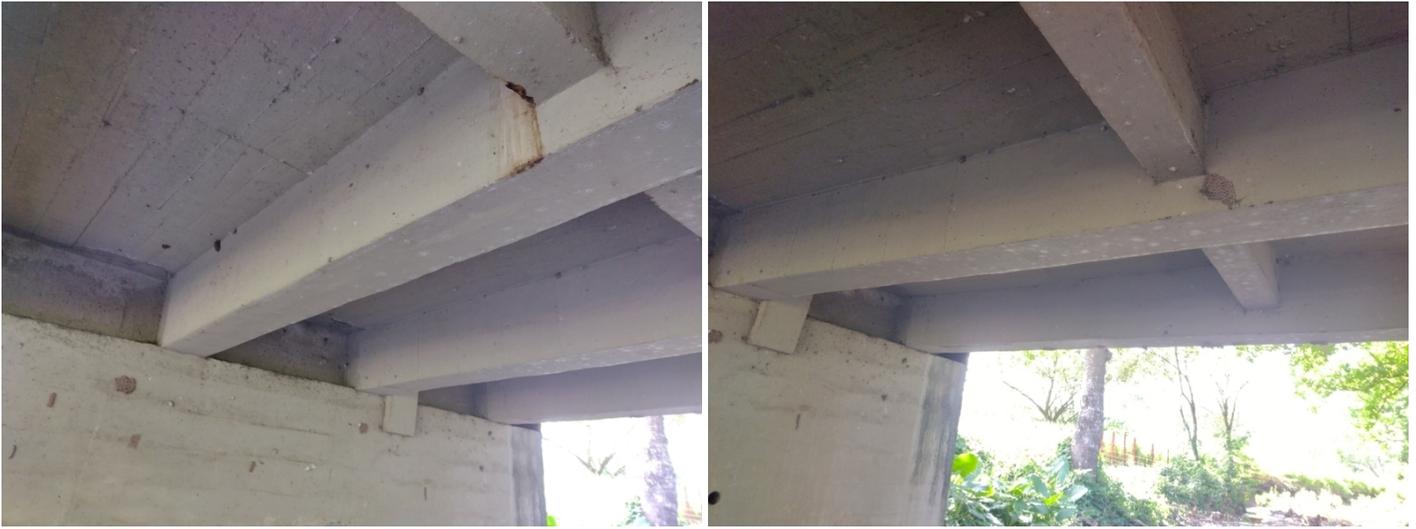
### C-12 Vigas - 1. Viga 01

**Observaciones:** El puente está conformado por 6 vigas. 4 vigas antiguas y 2 vigas que hacen parte de la ampliación. Las vigas antiguas están separadas 2.20 m a ejes y las nuevas están separadas 1.70 m a ejes. Las vigas antiguas están reforzadas con fibra de carbono en los extremos y en el centro por flexión.

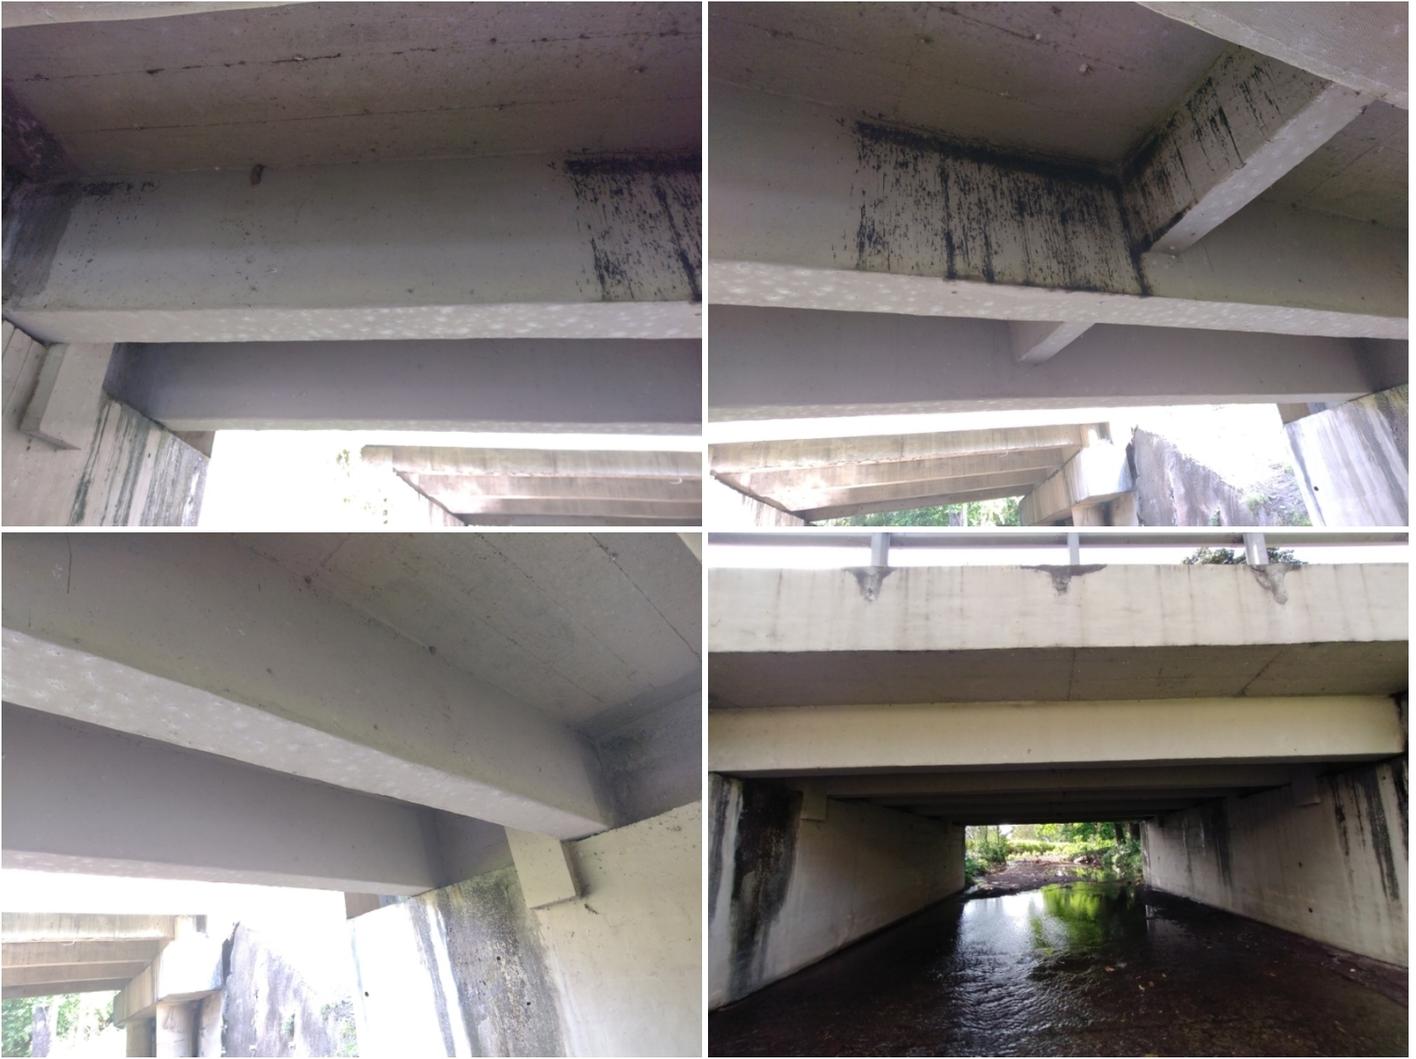
### C-12 Vigas - 2. Viga 02

**Observaciones:** El puente está conformado por 6 vigas. 4 vigas antiguas y 2 vigas que hacen parte de la ampliación. Las vigas antiguas están separadas 2.20 m a ejes y las nuevas están separadas 1.70 m a ejes.  
Las vigas de la ampliación no presentan daños

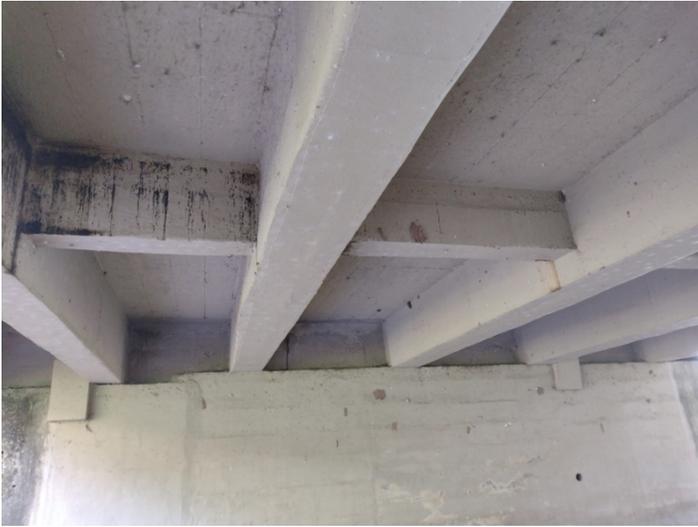
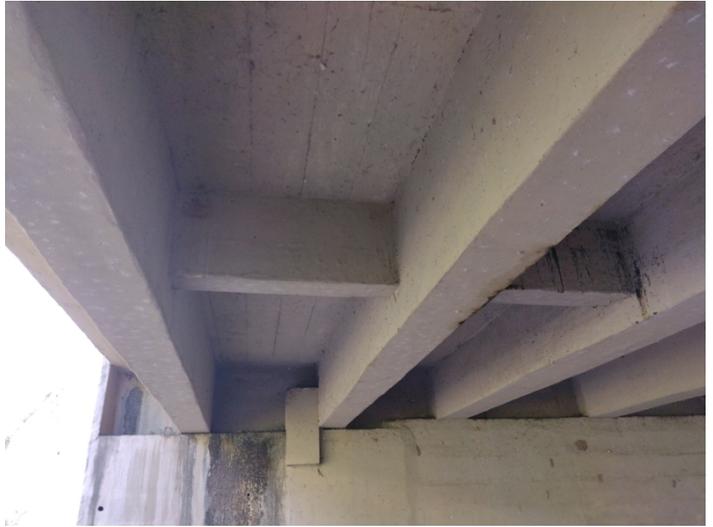
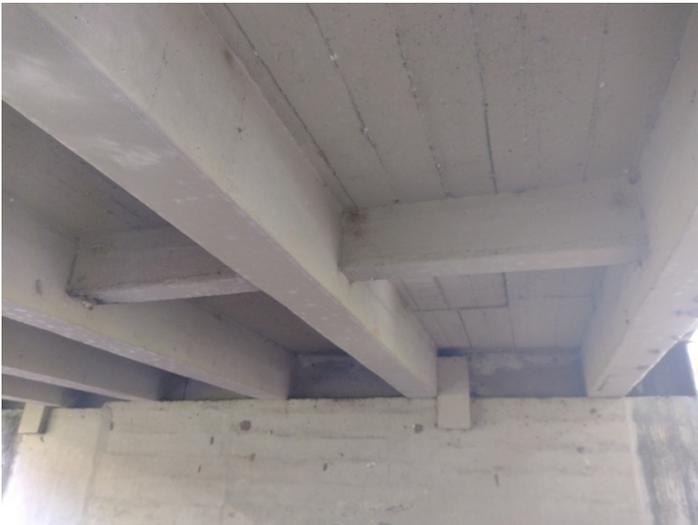
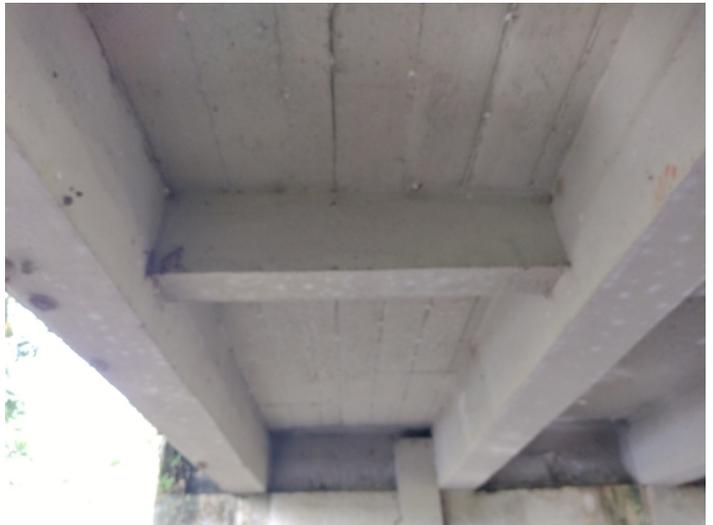
### C-13 Riostras - 1. Riostra 01

**Observaciones:** | Riostras intermedias.

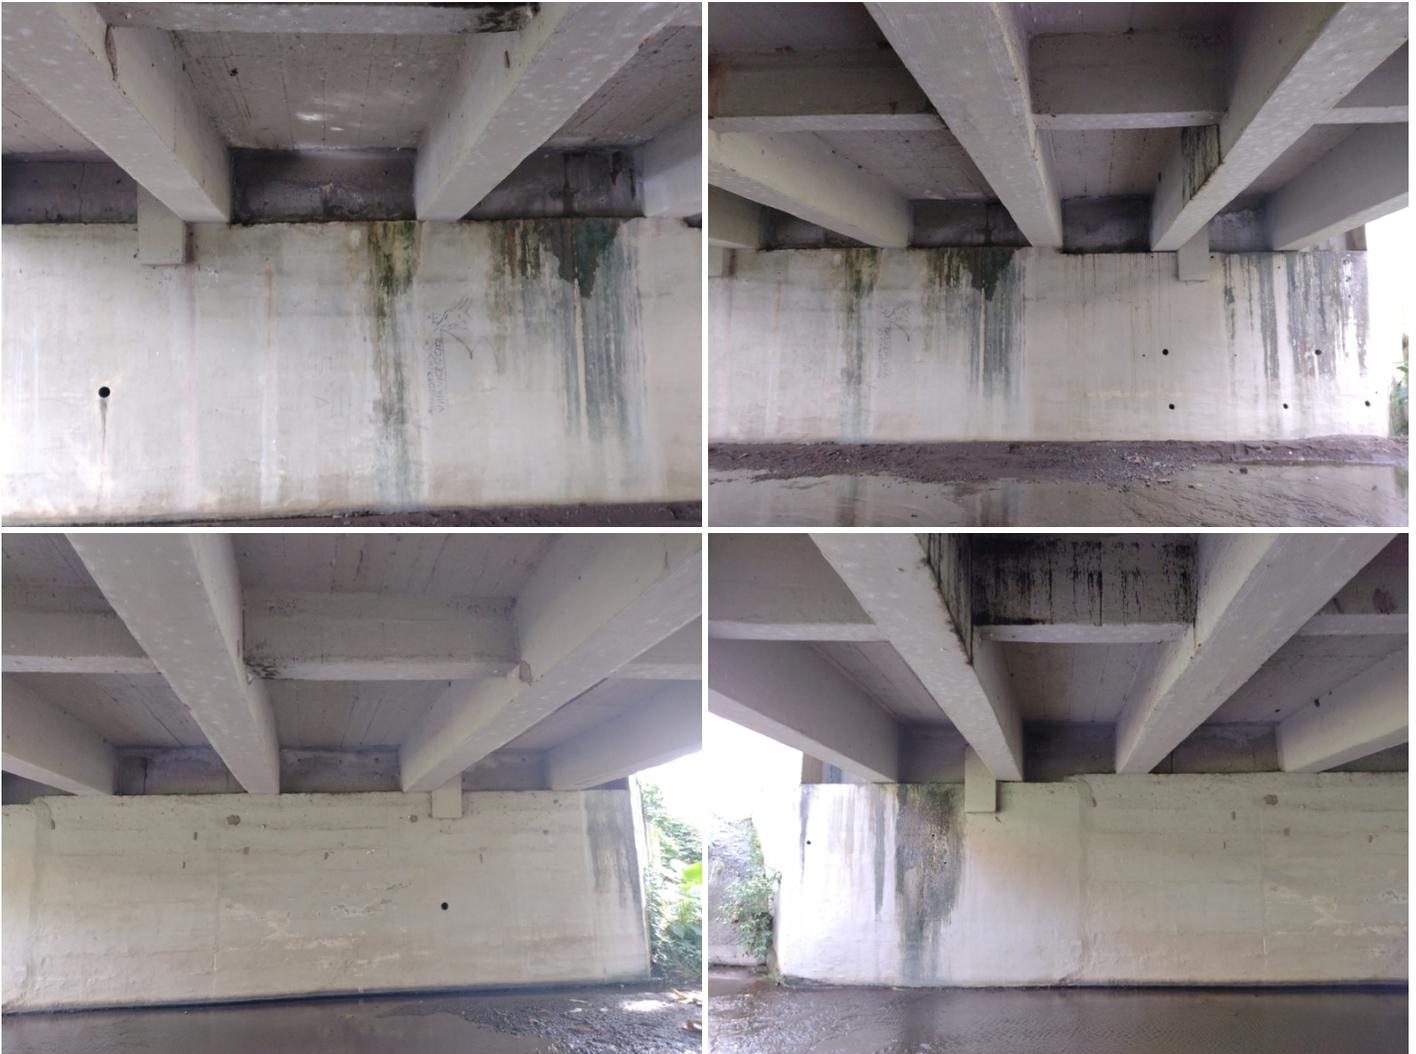
## C-13 Riostras - 2. Riostra 02

**Observaciones:** Riostras extremas.

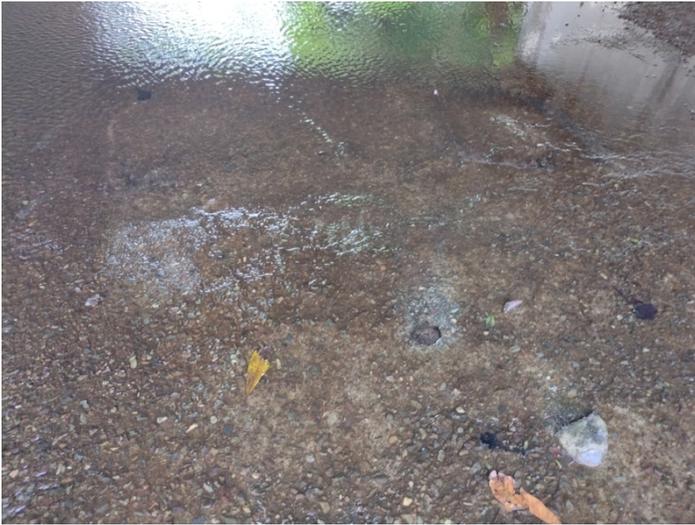
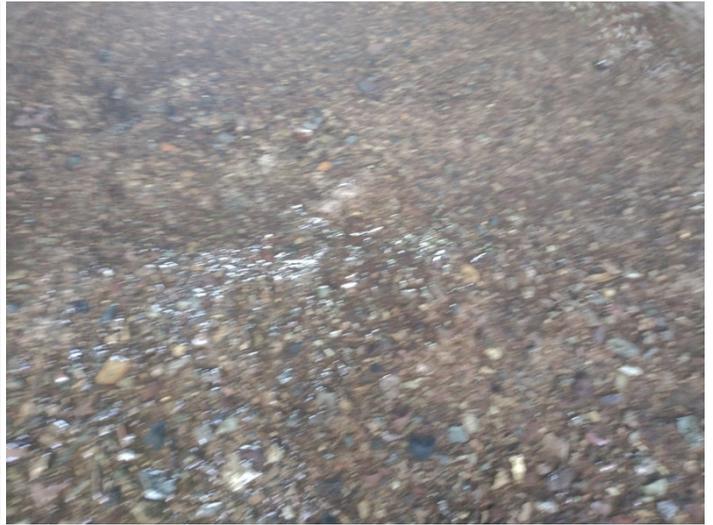
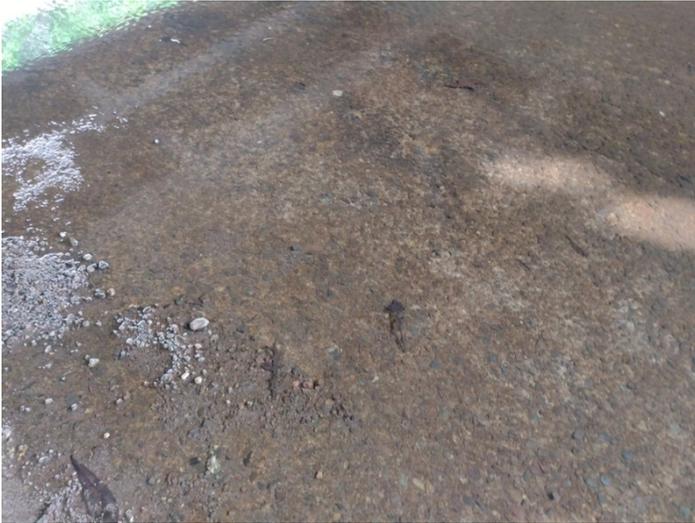
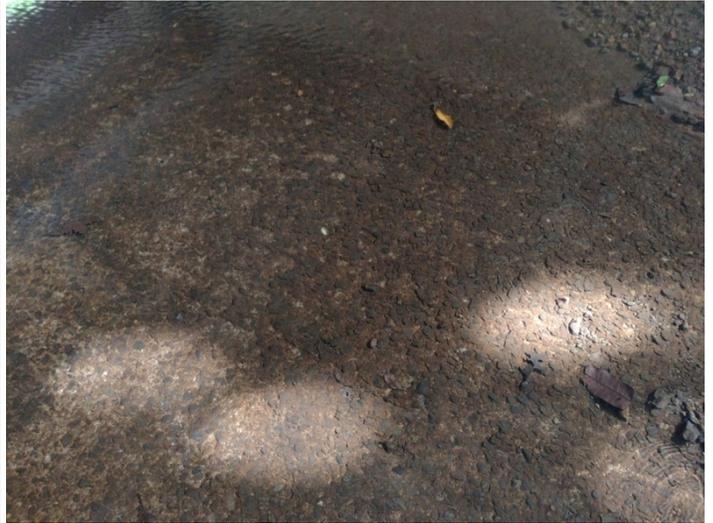
**Observaciones:** | Losa en concreto ciclópeo
