# 058-PU-CAÑO\_CABEZAS-S

## FORMATO PARA INSPECCIÓN VISUAL DE PUENTES Y PONTONES

**EVALUACIÓN DEL ESTADO ACTUAL  
DE LAS OBRAS DEL CONTRATO DE  
CONCESIÓN BAJO EL ESQUEMA DE  
APP No.**

| <b>Nombre del puente:</b> | P CAÑO CABEZAS S |

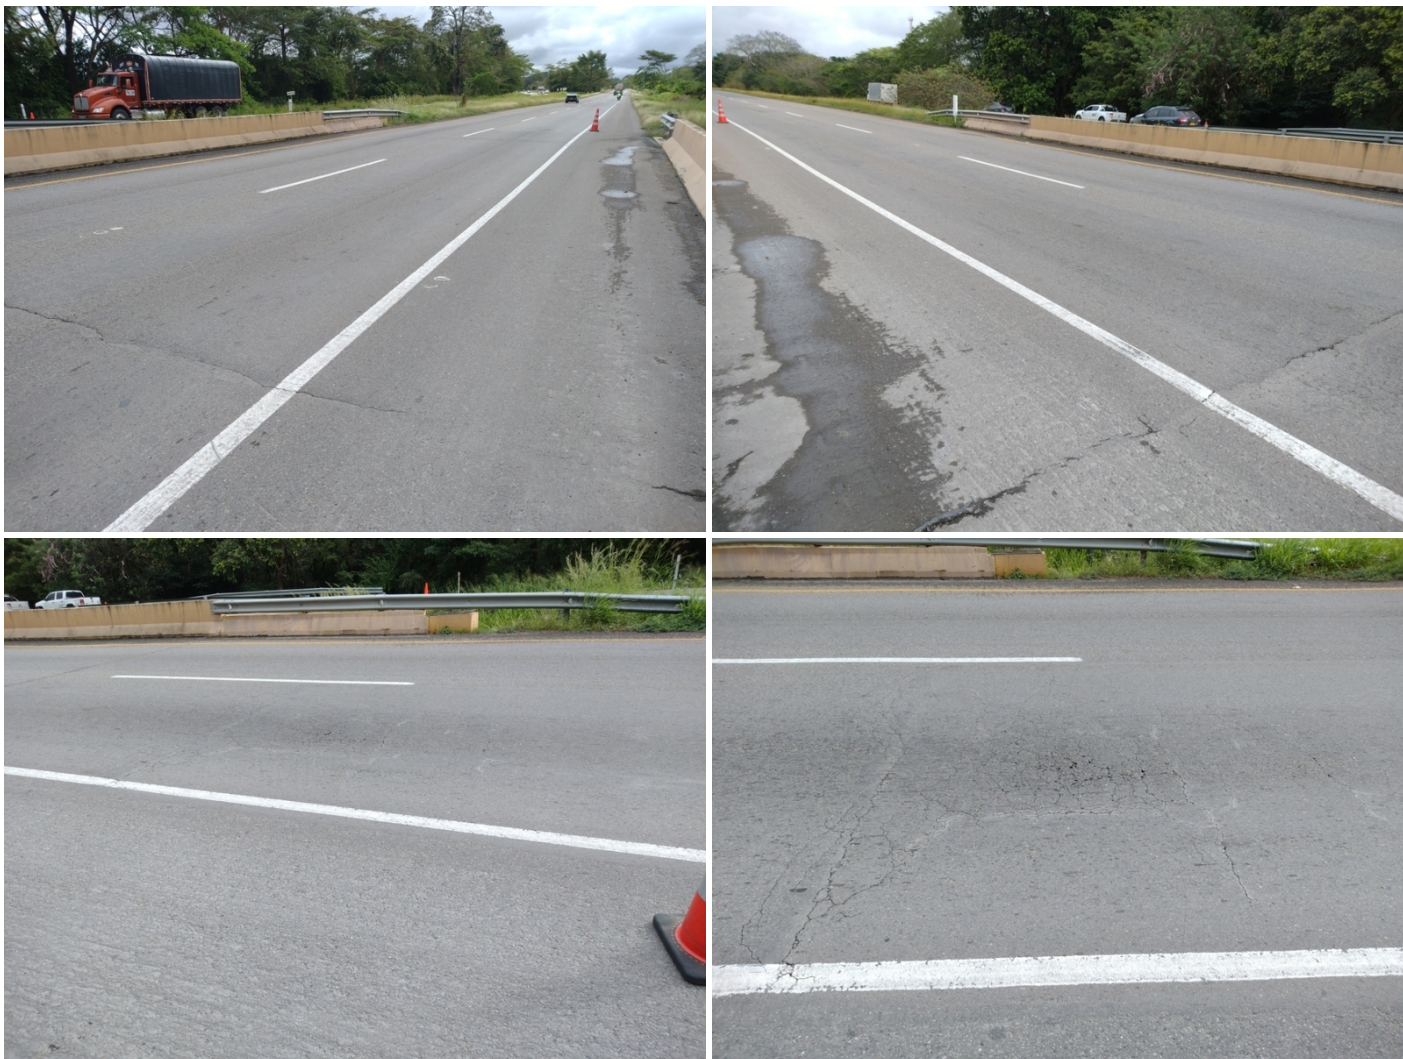
**Estado de conservación:** Bueno

**Calificación:** 0

**Observaciones:** Se observa deterioro del pavimento, en el terraplén de salida del puente.

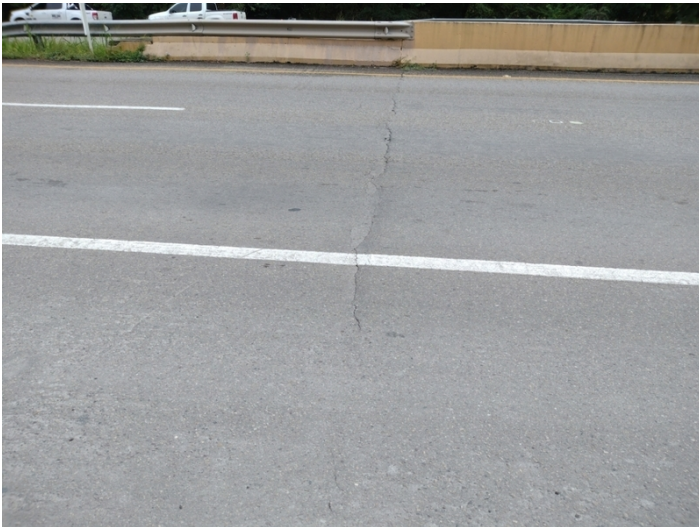
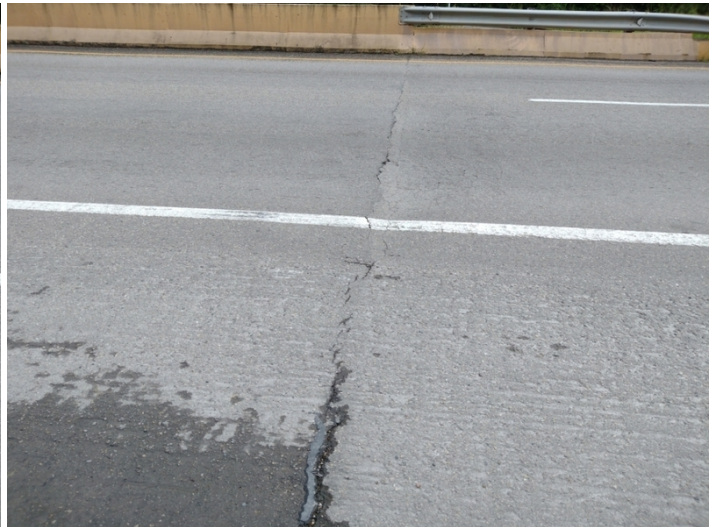
Observaciones: Las juntas se marcan sobre el pavimento.

Estado de conservación: Bueno

Calificación: 1

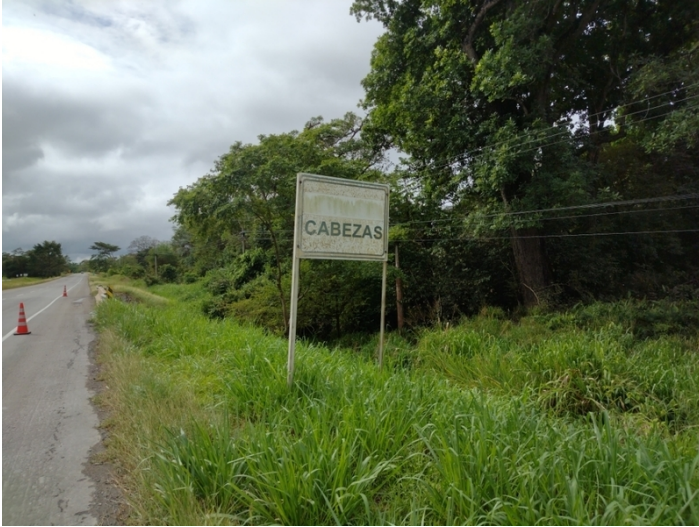
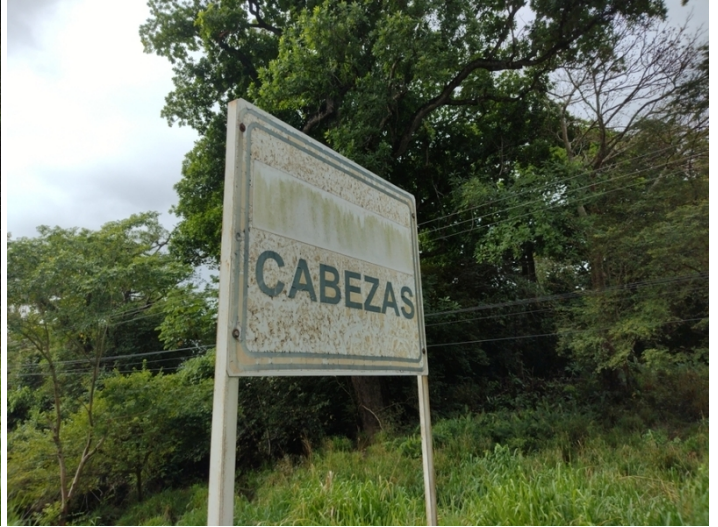
**Localización:** CD Costado derecho, CI Costado izquierdo, E Entrada del puente

**Tipo de daño:** AE Señalización golpeada, vandalismo

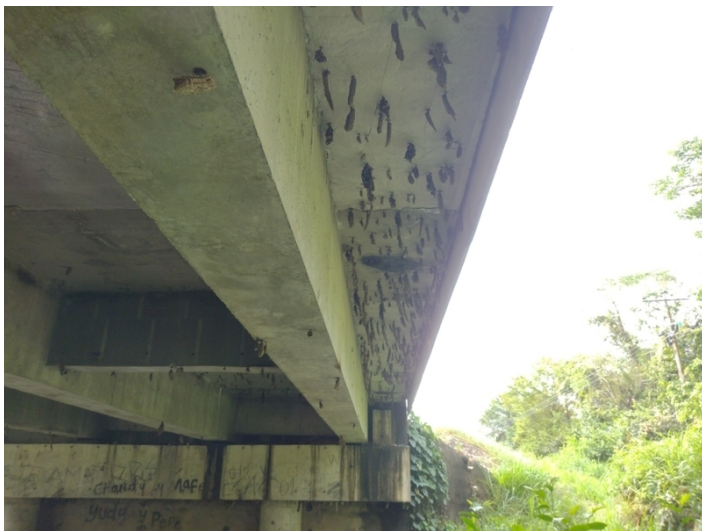
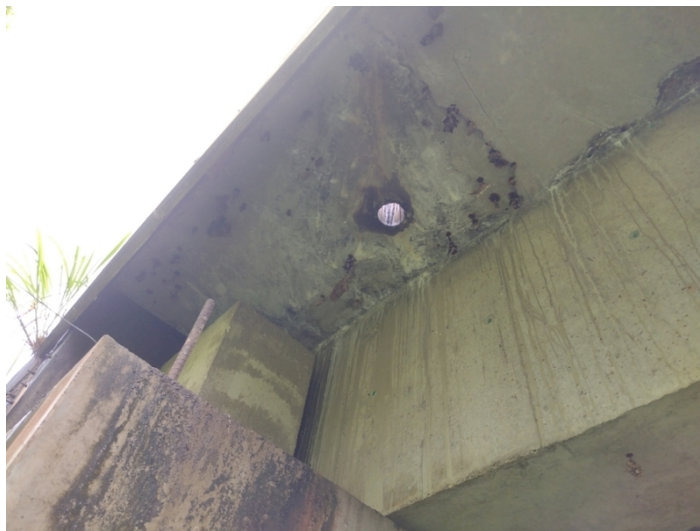
Localización: CD Costado derecho

Cuantificación de daño (m): 1.8

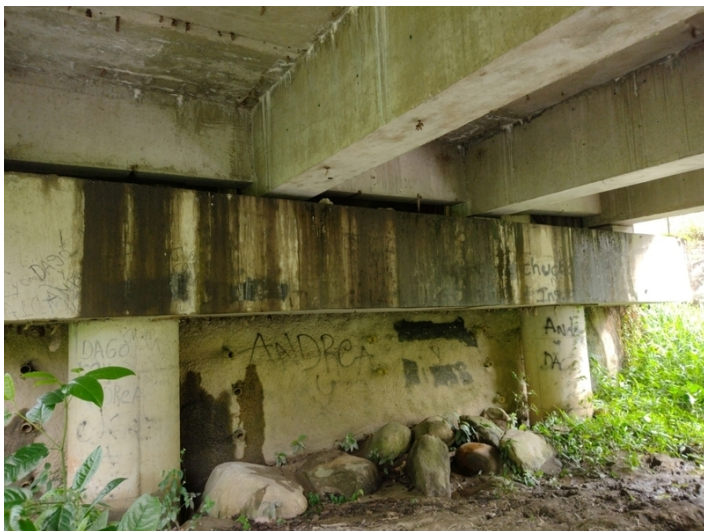
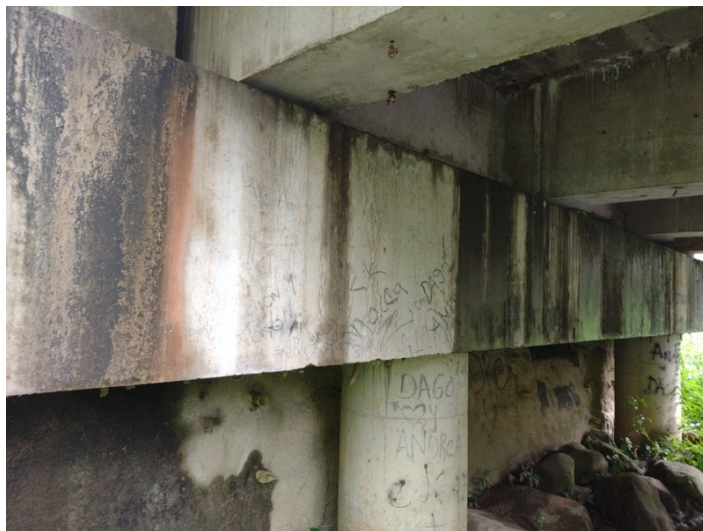
Daños por funcionamiento: IN Infiltración, EF Eflorescencias

Infiltración (m²): 11

Eflorescencias (m²): 11

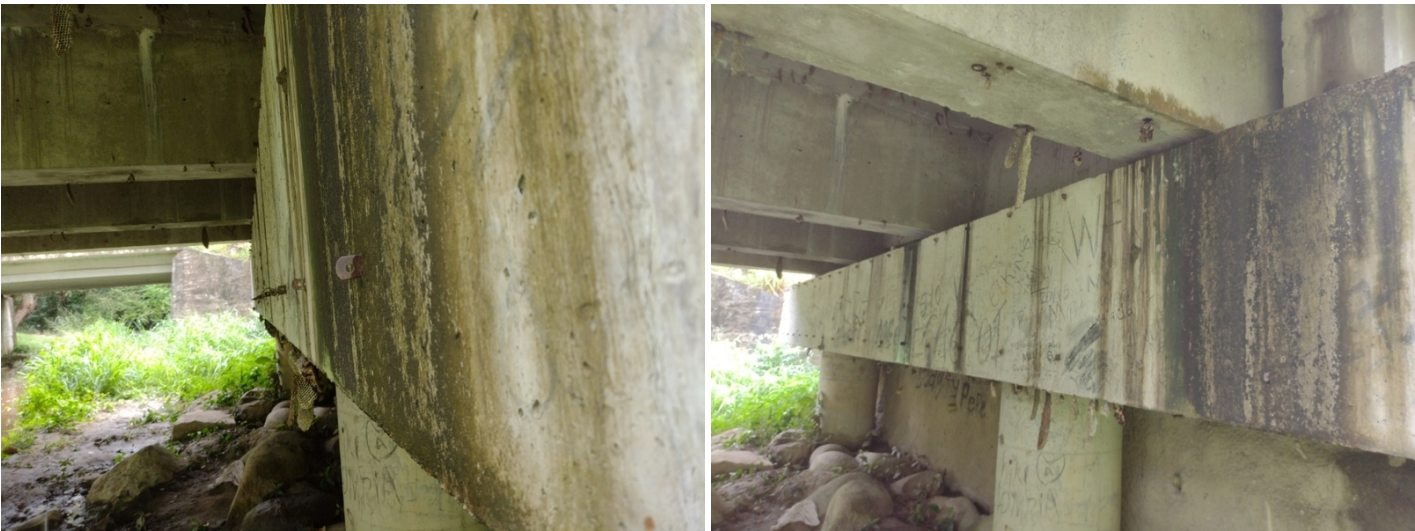
Daños por construcción: EXA Exposición del acero de refuerzo

Exposición del acero de refuerzo (m²): 11

| Observaciones: | Se evidencia acero empleado para soportar la formaleta expuesto, este debe ser retirado para evitar que la corrosión genere daños en el concreto. |

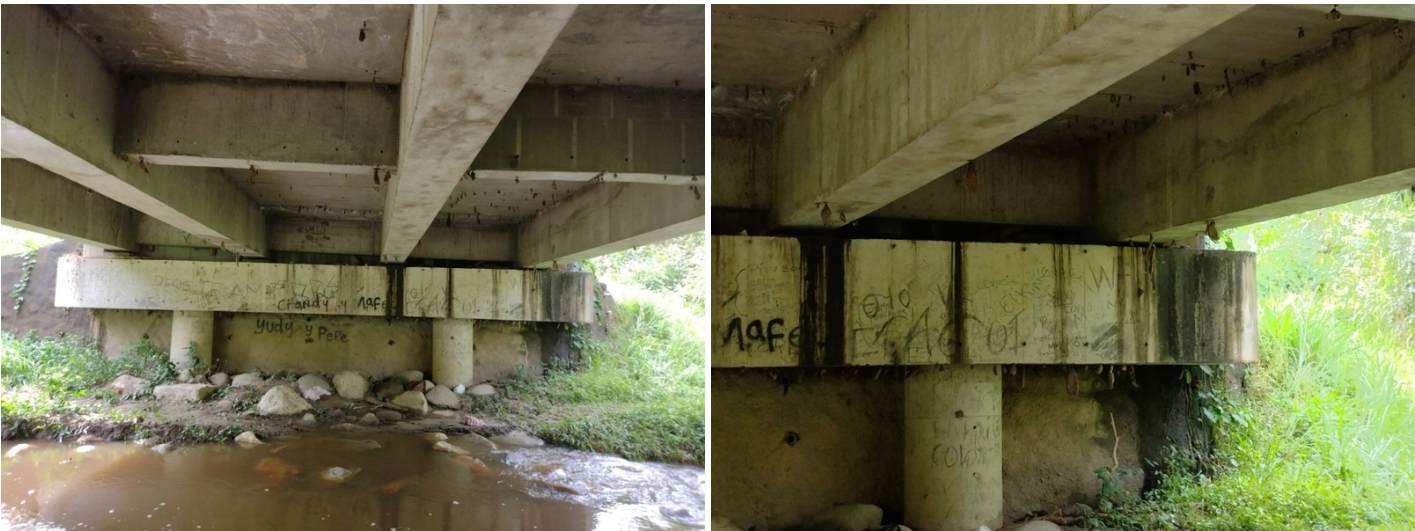
| Daños por funcionamiento | IN Infiltración, EF Eflorescencias |
| Infiltración (m²): | 2 |
| Eflorescencias (m²): | 2 |

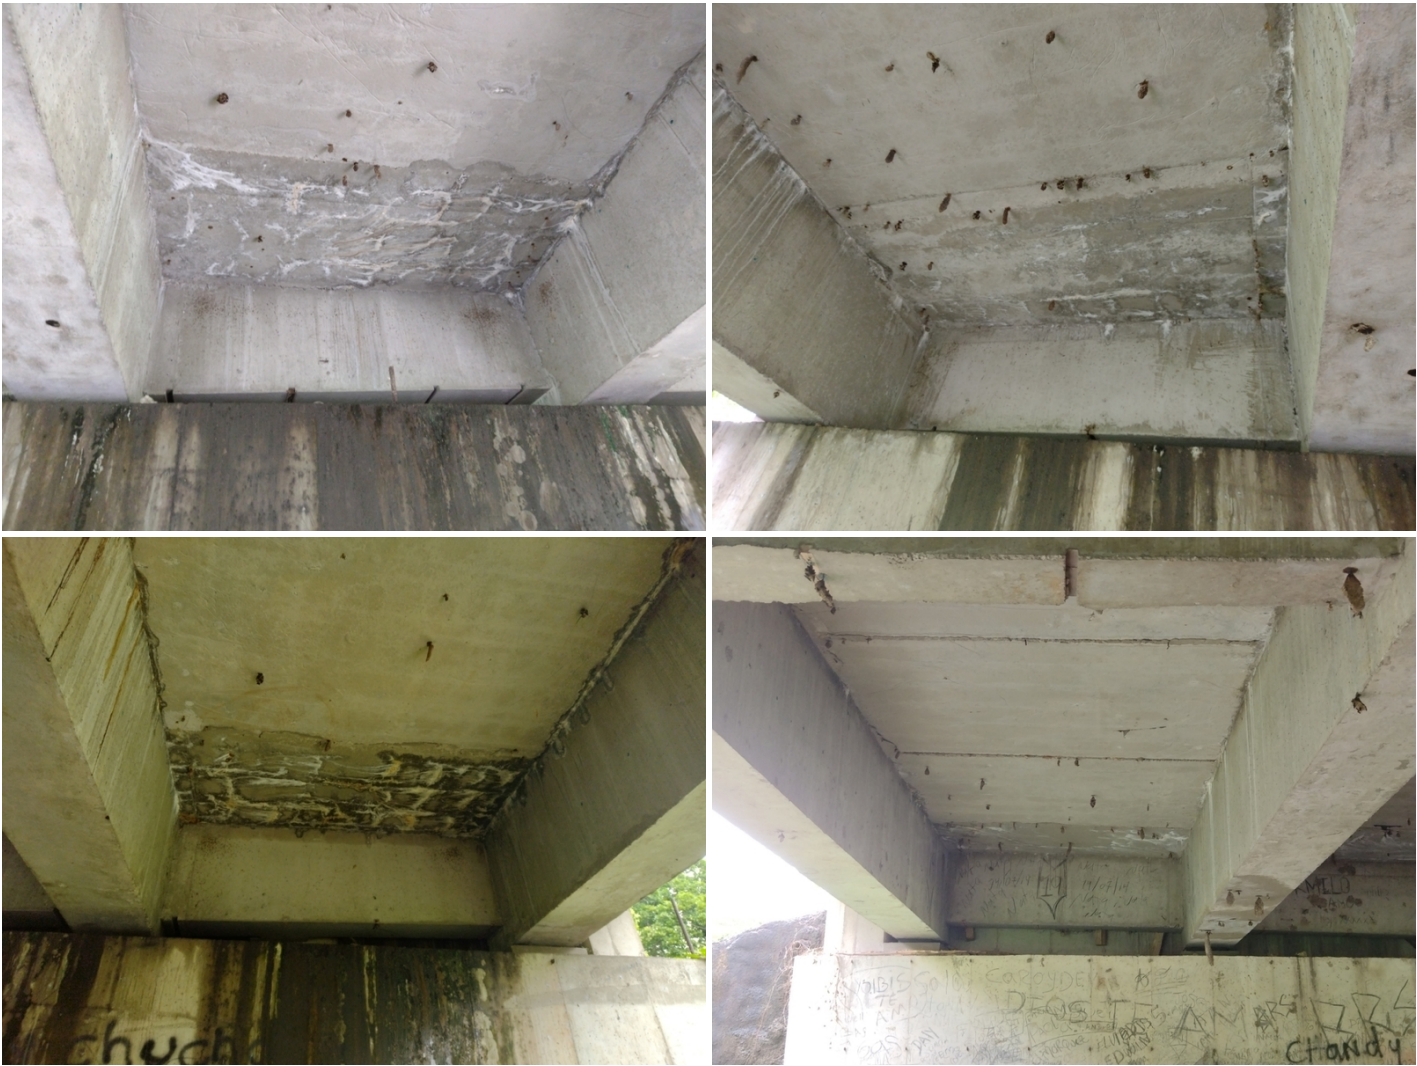
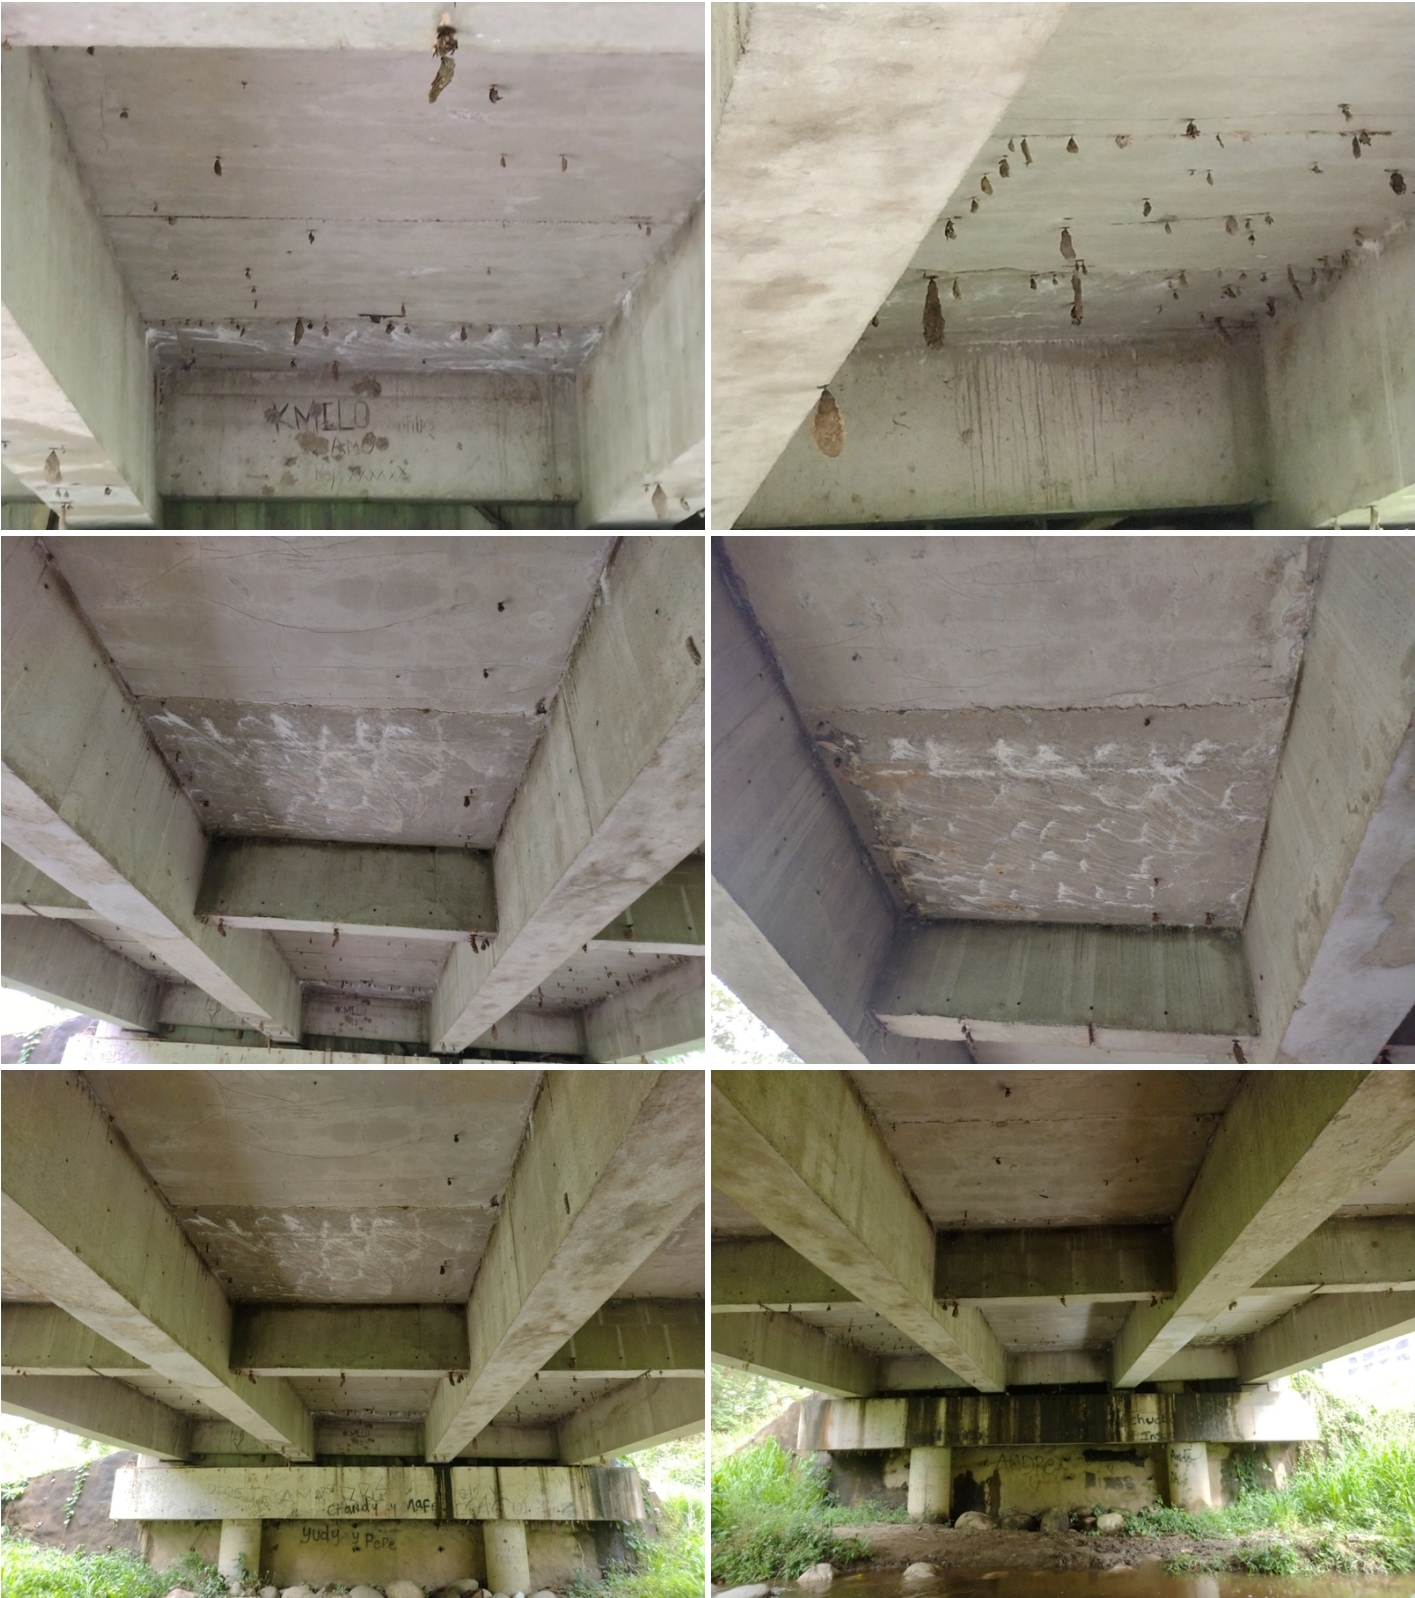
| Daños por funcionamiento | EF Eflorescencias, CAR Carbonatación |
| Eflorescencias (m²): | 22 |
| Carbonatación (m²): | 22 |

Estado de conservación: | Regular

Calificación: | 2

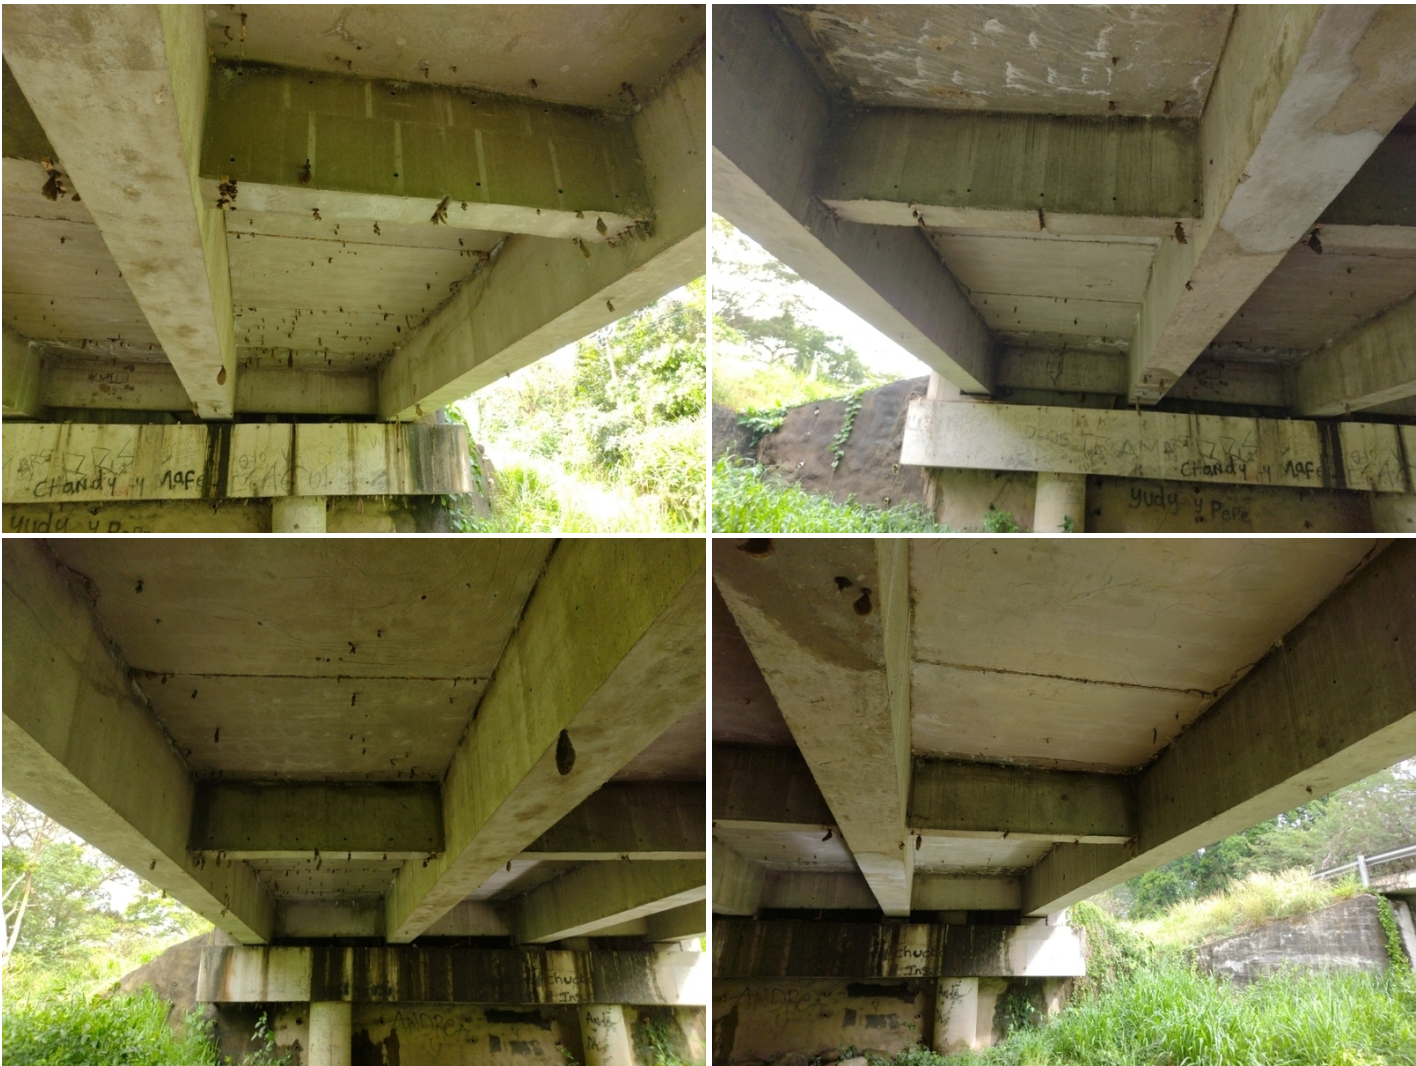
**Observaciones:** En la segunda viga contando en la dirección del cauce, se observa una reparación con pañete en la parte central.
