# 096-PU-CAÑO\_GACHA-N

## FORMATO PARA INSPECCIÓN VISUAL DE PUENTES Y PONTONES

**EVALUACIÓN DEL ESTADO ACTUAL  
DE LAS OBRAS DEL CONTRATO DE  
CONCESIÓN BAJO EL ESQUEMA DE  
APP No.**

| <b>Nombre del puente:</b> | P CAÑO GACHA N |

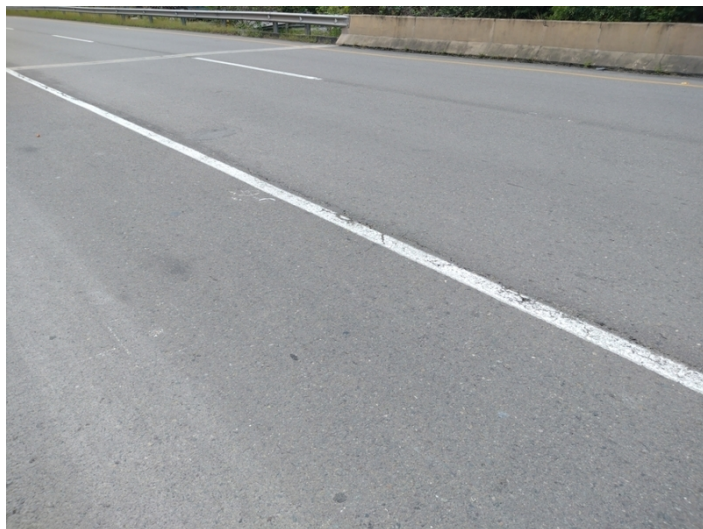
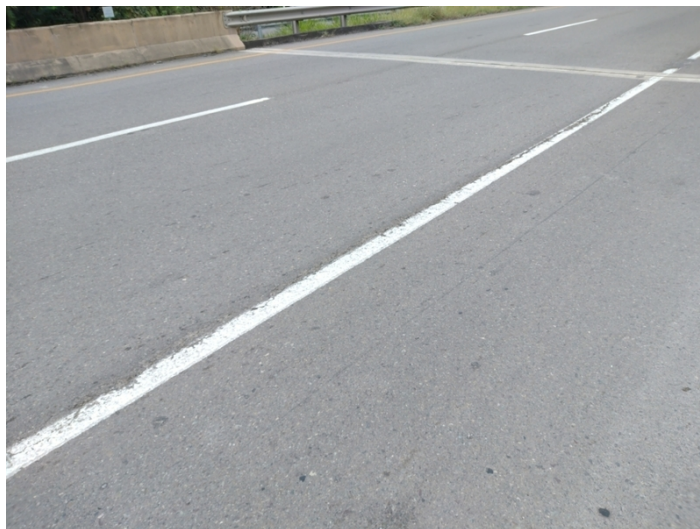
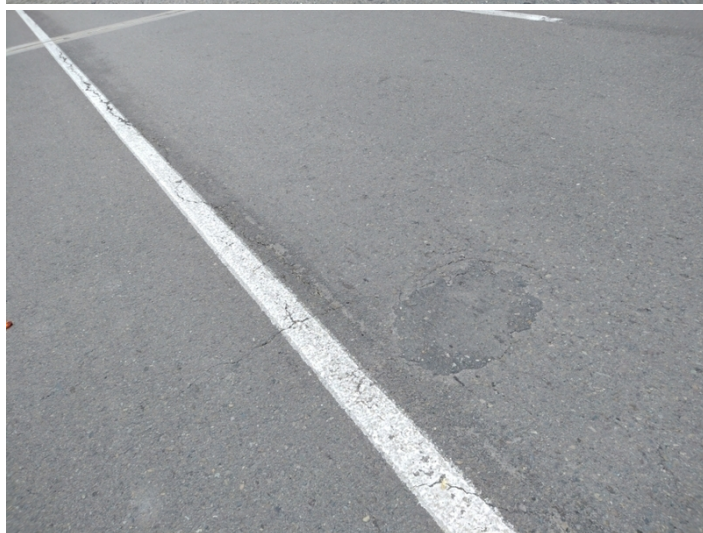
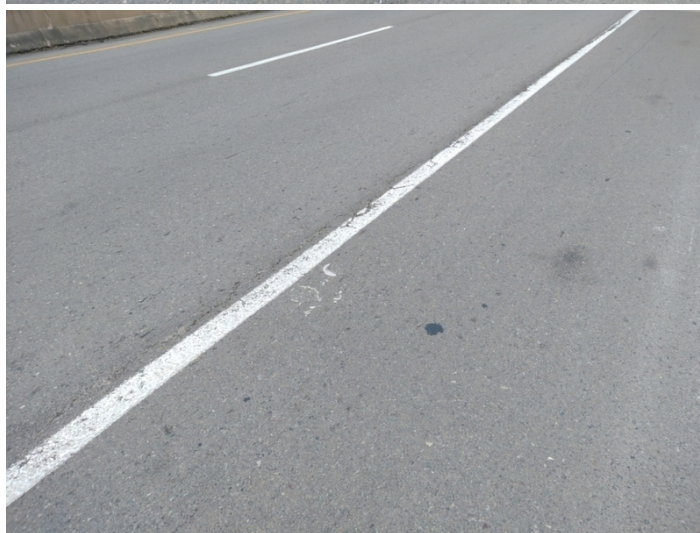
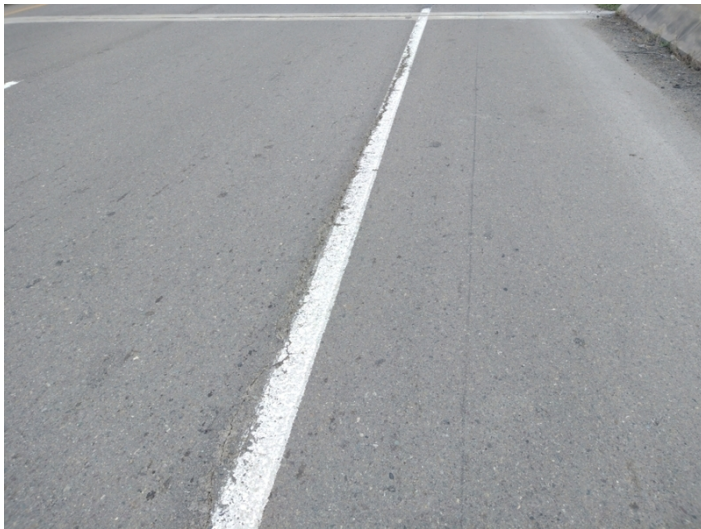
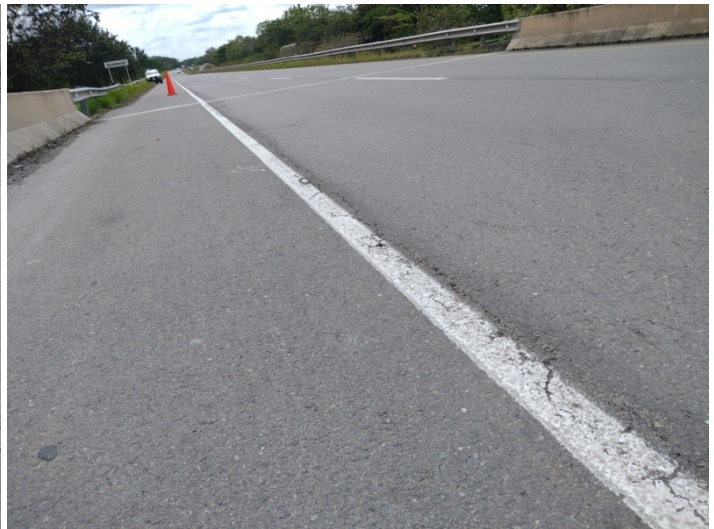
### C-01 Superficie del puente y accesos

**Estado de conservación:** | Bueno

**Calificación:** | 1

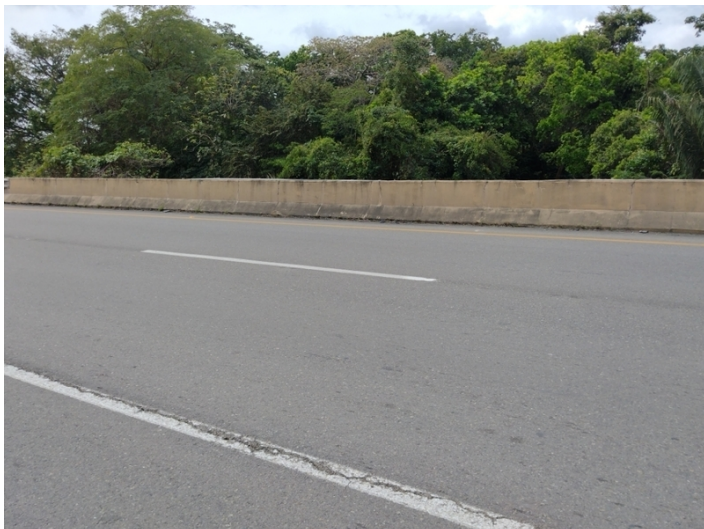
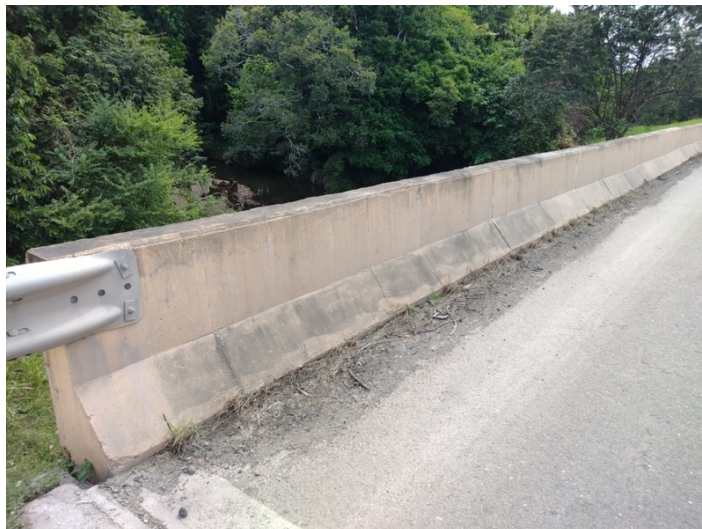
### C-04 Barandas - 1. Baranda 01

**Estado de conservación:** Bueno

**Calificación:** 1

**Observaciones:** Se recomienda limpiar y pintar estos elementos

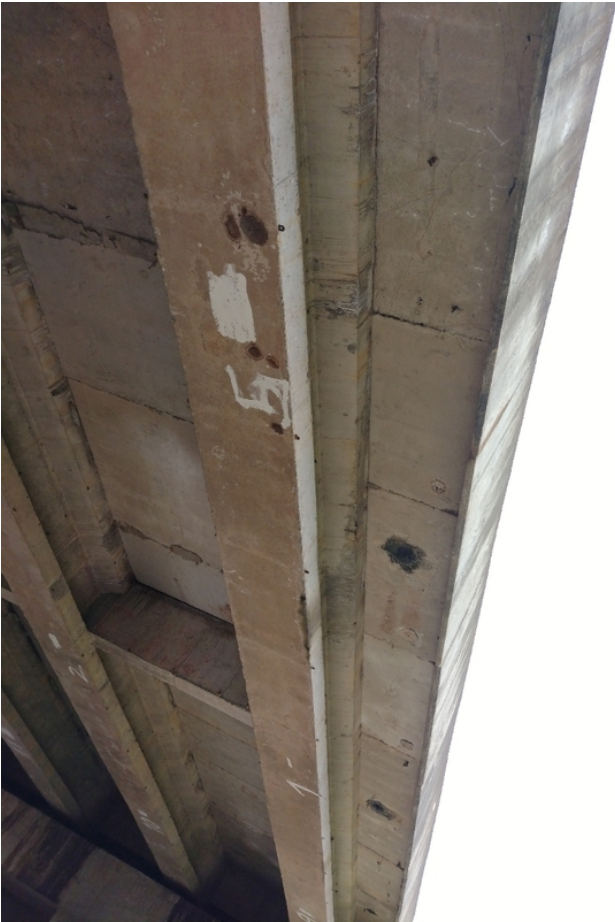
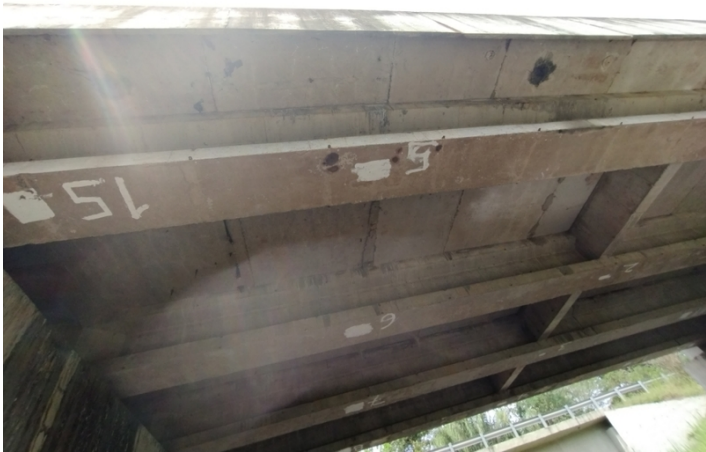
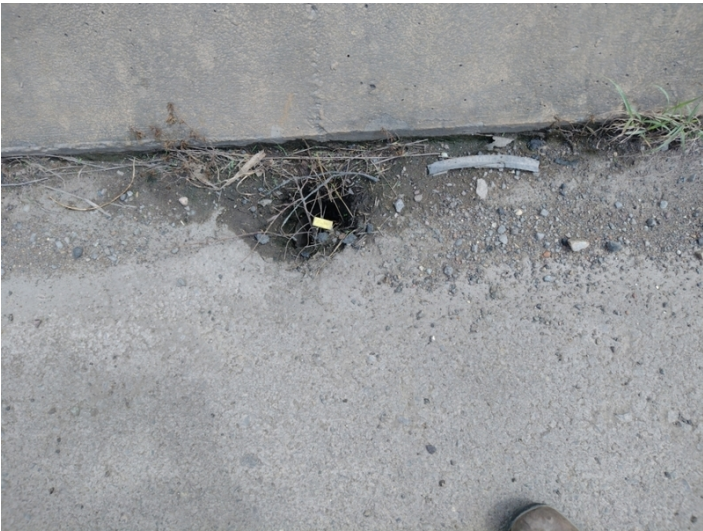
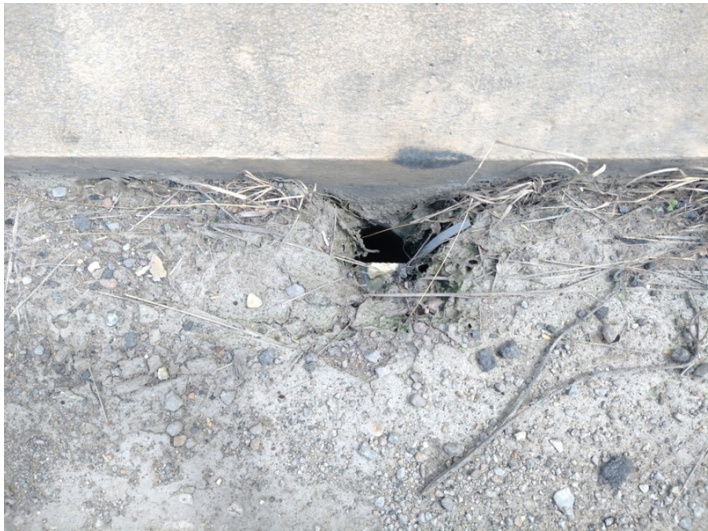
### C-07 Drenajes - 1. Drenaje 01

Observaciones: Drenaje costado derecho.

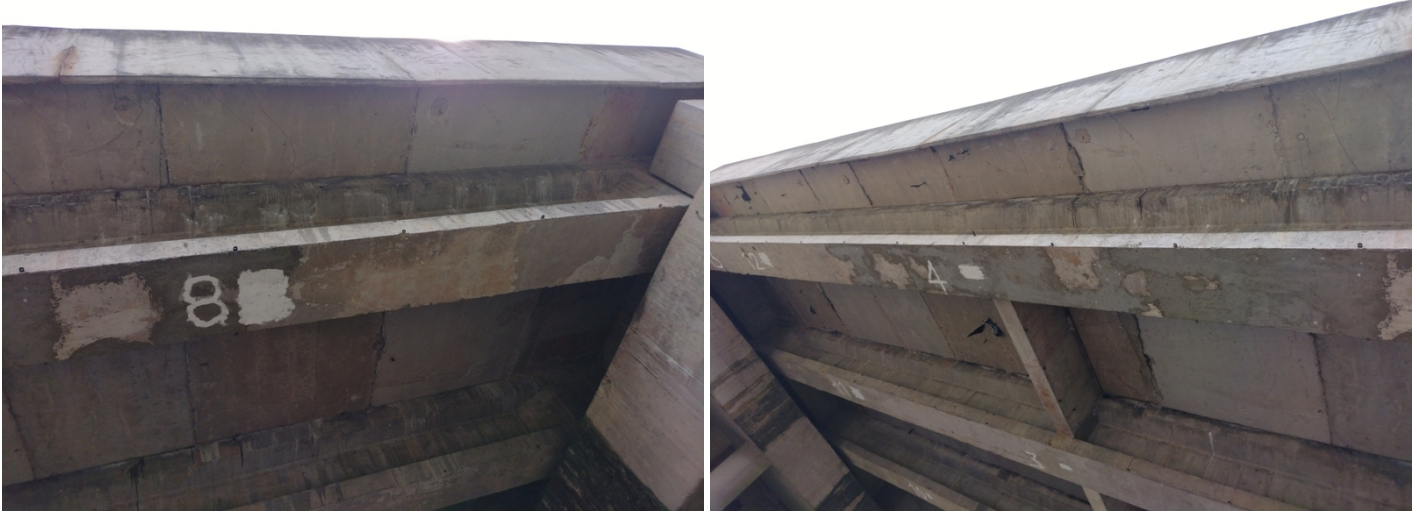
C-07 Drenajes - 2. Drenaje 02

## Ausencia

**Localización:** | CI Costado izquierdo

**Cunatificación de daño (m):** | 2.4

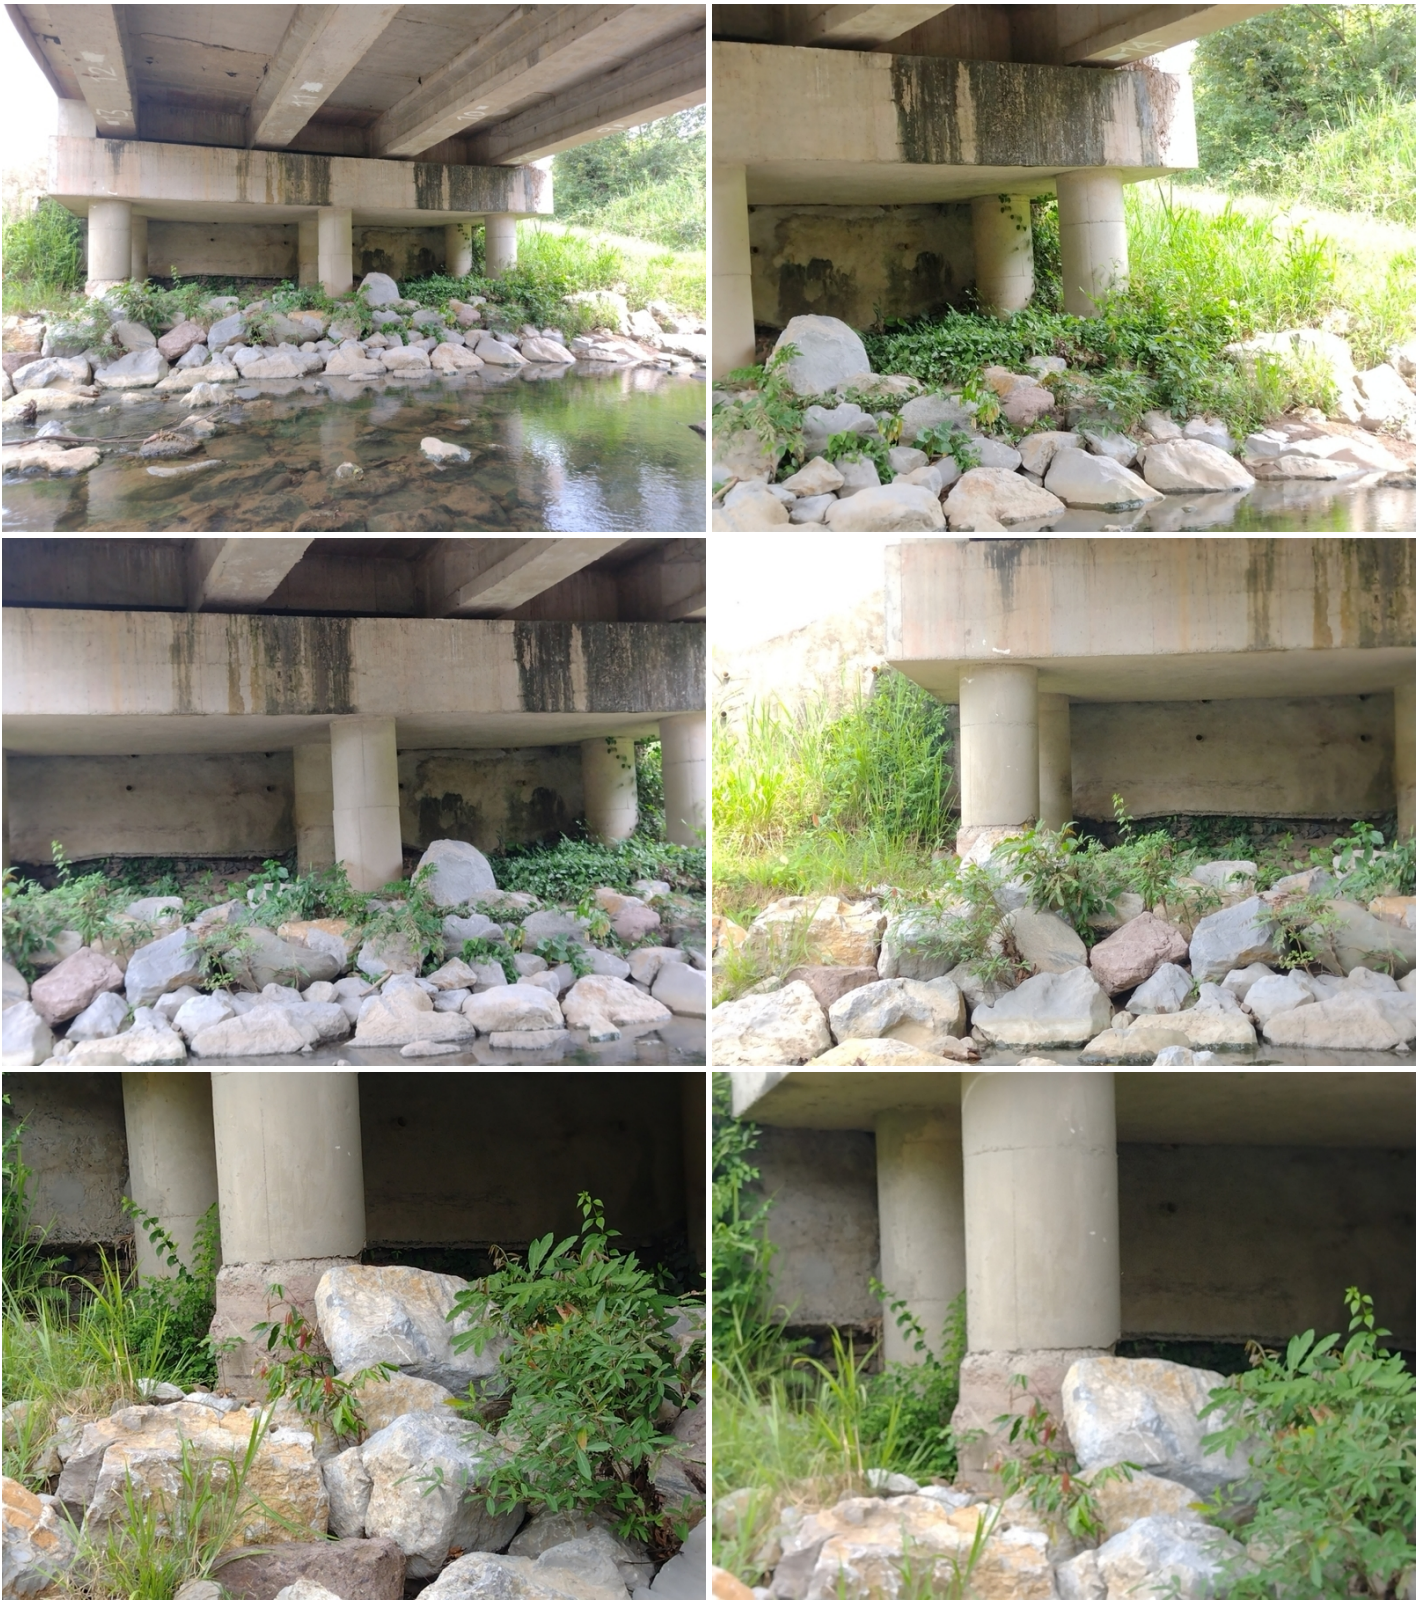
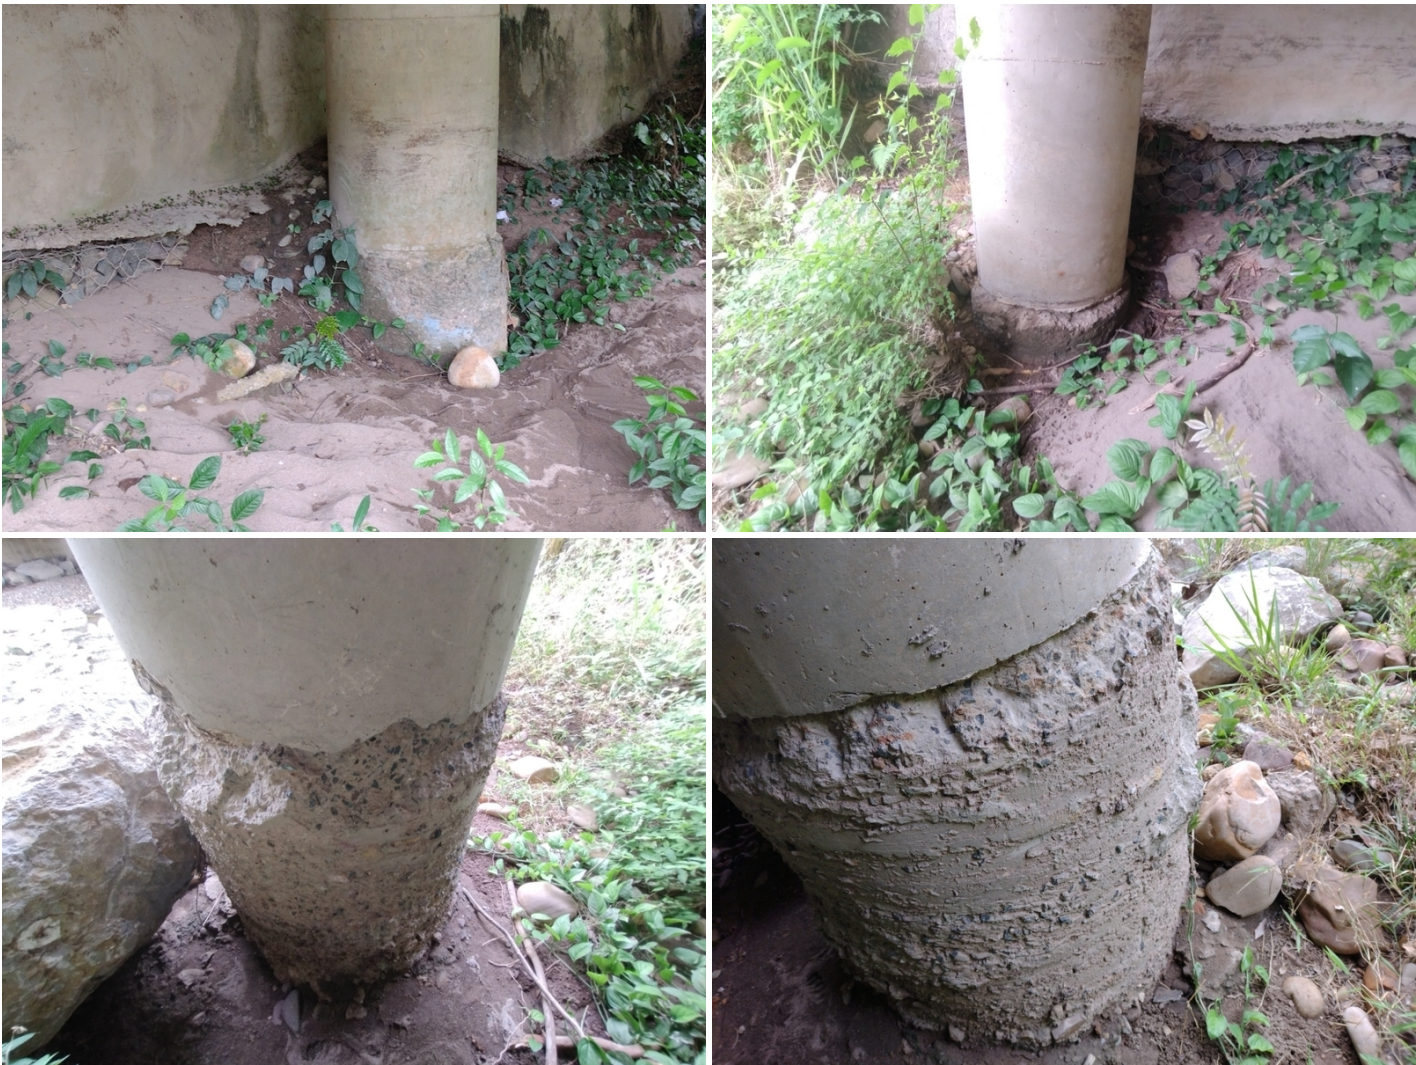
#### C-09 Estribos - 1. Estribo margen derecha

**Daños por funcionamiento** SOC Socavación

**Socavación (m²):** 1

**Observaciones:** Estribo conformado por 6 pilotes de 0.80 m de diámetro, separado 2.40 m transversalmente y 4.60 m longitudinalmente, la viga cabezal tiene 1.10 m de altura. Uno de los apoyos ubicado aguas abajo presenta socavación. Hay humedades en la viga cabezal.

**Estado de conservación:** Regular

**Calificación:** 3

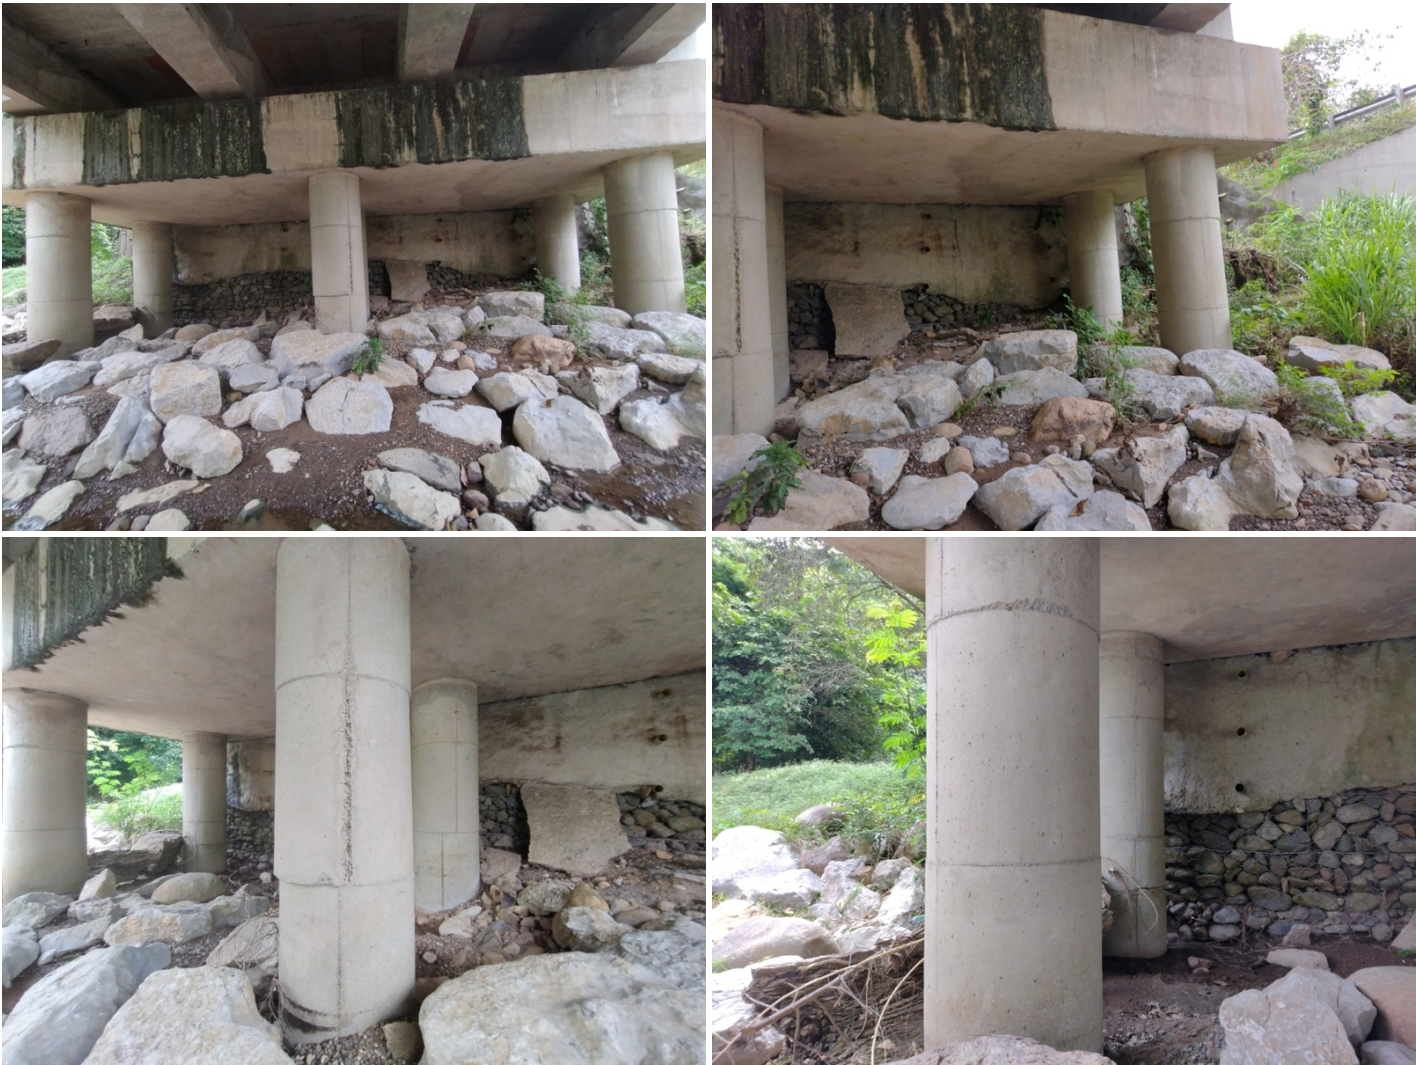
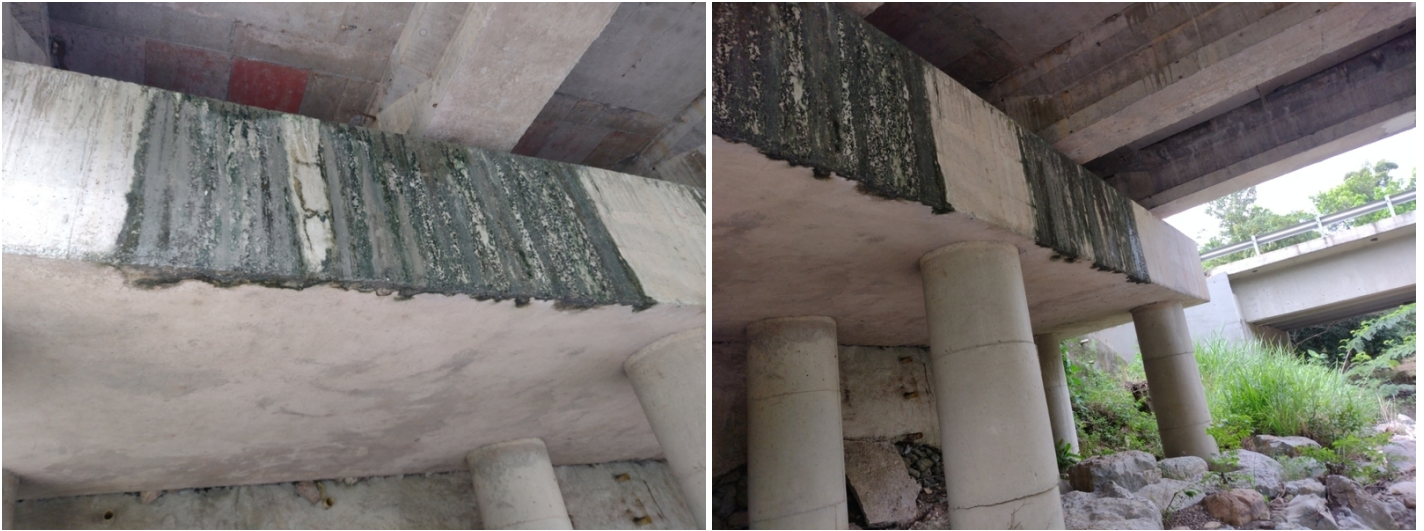
C-09 Estribos - 2. Estribo margen izquierda

**Observaciones:** Estribo conformado por 6 pilotes de 0.80 m de diámetro, separado 2.40 m transversalmente y 4.60 m longitudinalmente, la viga cabezal tiene 1.10 m de altura. Hay humedades en la viga cabezal.

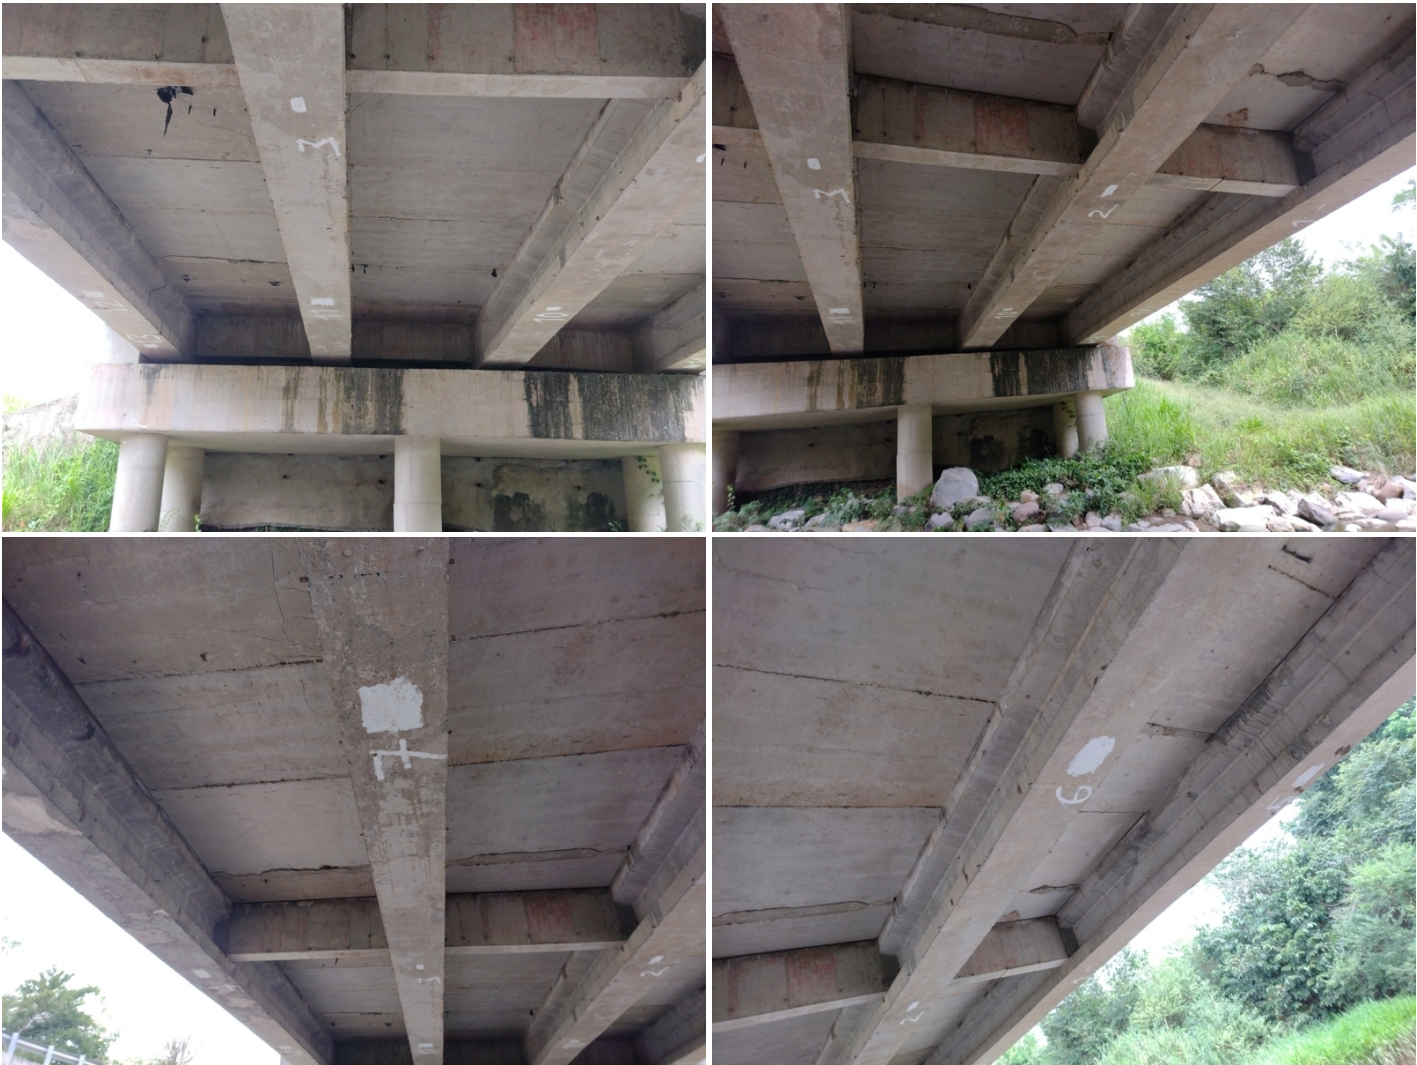
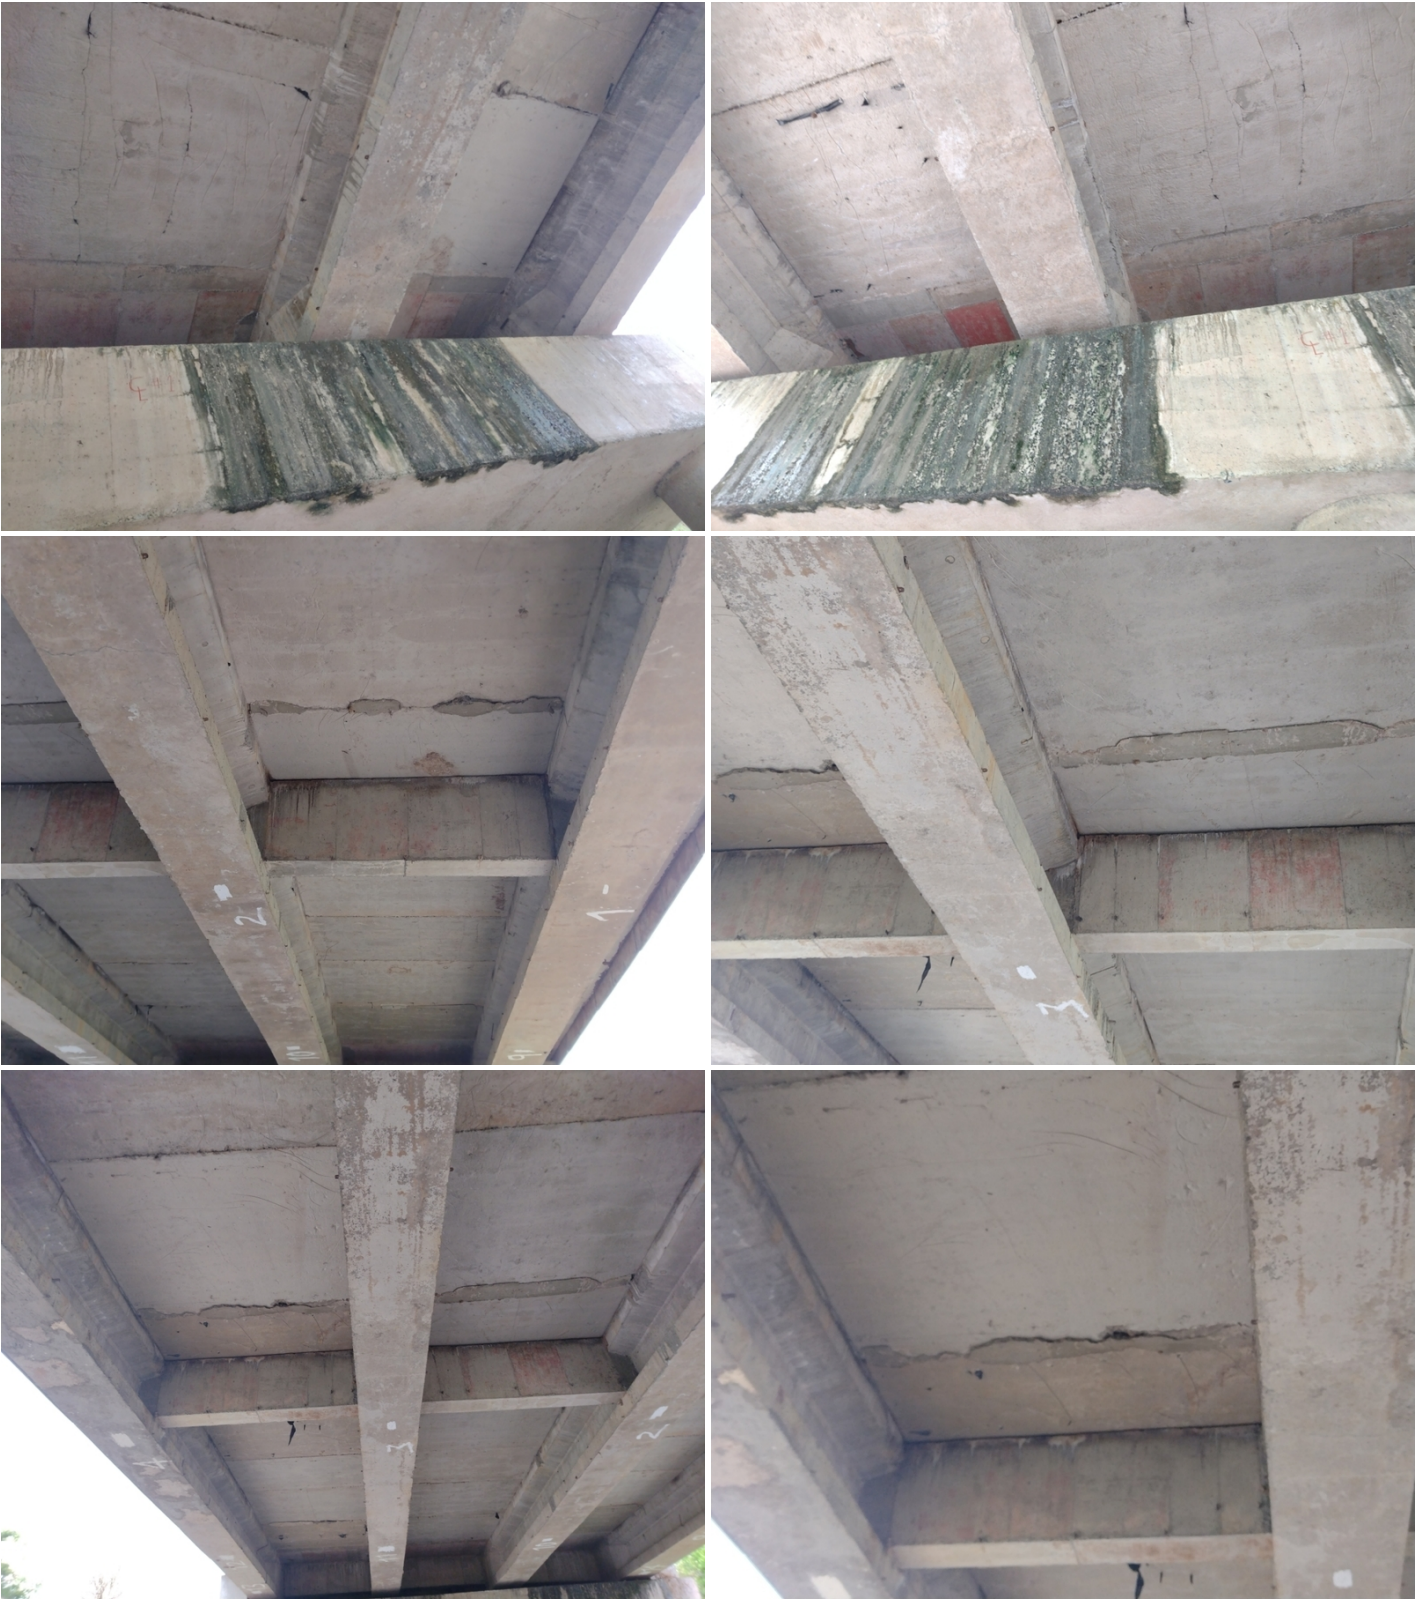
#### C-11 Losa - 1. Losa 01

| Observaciones: | La losa fue reparada. |

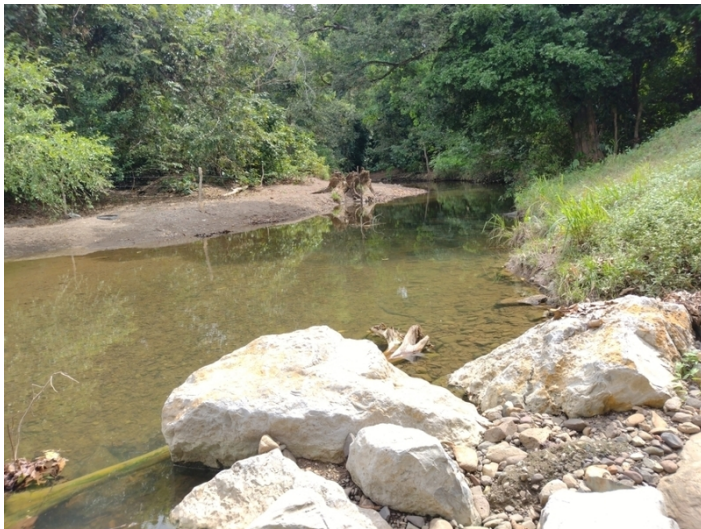
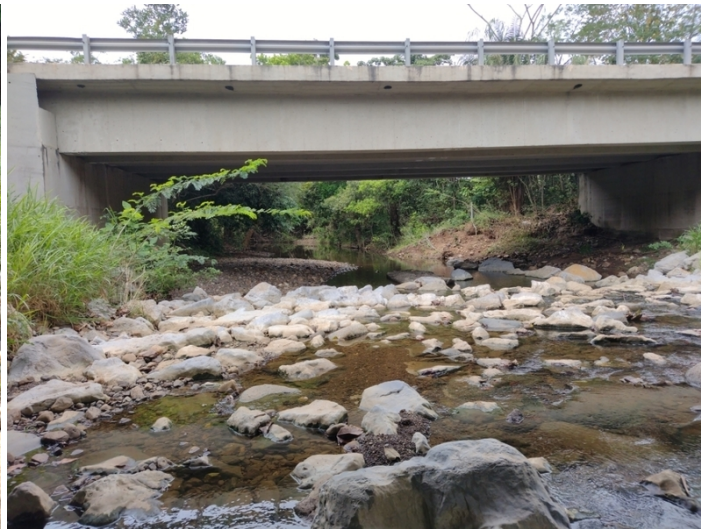
### C-22 Cauce

**Problemas identificados:** | Sedimentación del material transportado por la corriente

**Estado de conservación:** Bueno

**Calificación:** 1

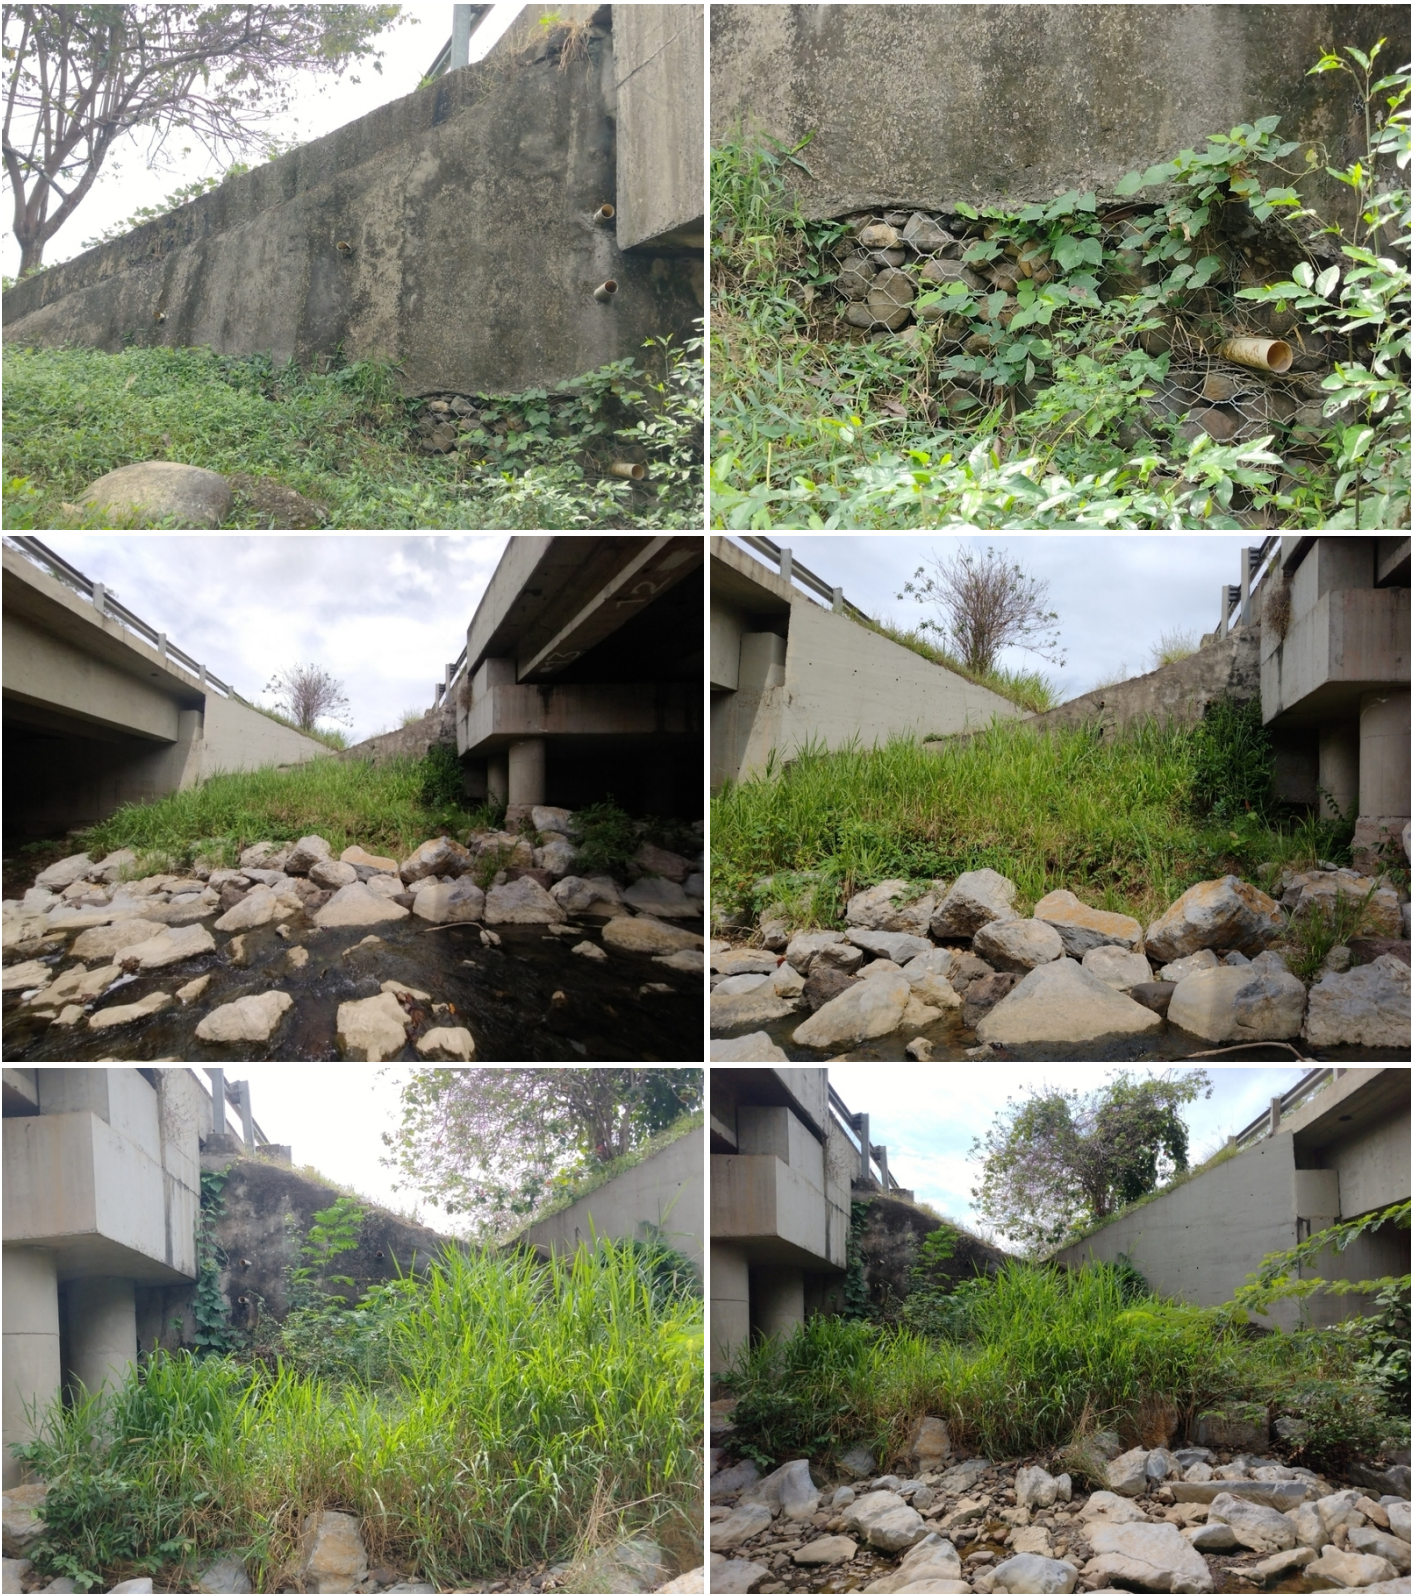
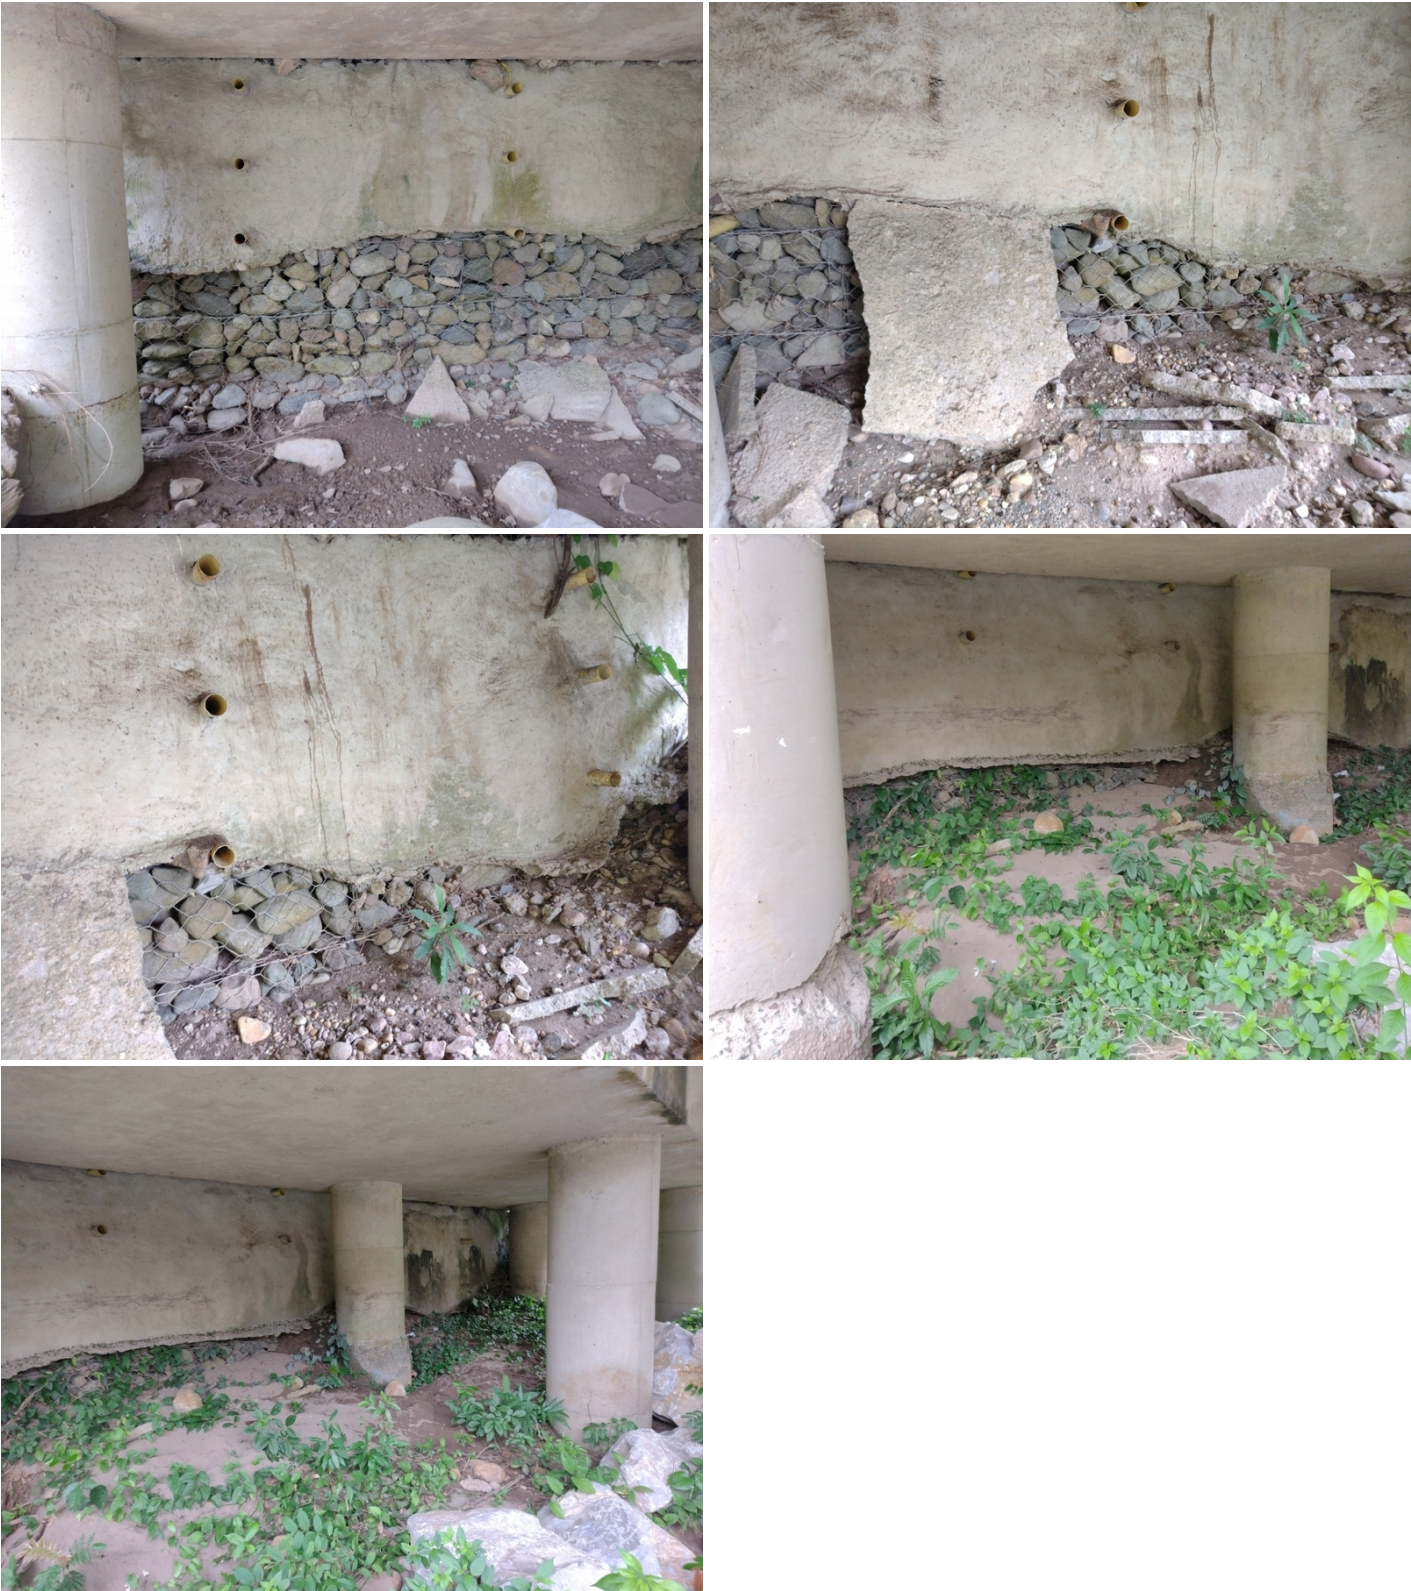
**Nombre del elemento:** Sistemas protección terraplén

**Daño:** Pérdida de concreto lanzado en las los muros de gaviones.

| Estado de conservación: | Regular |
| Calificación: | 3 |
