# 095-PU-CAÑO\_GACHA-S

## FORMATO PARA INSPECCIÓN VISUAL DE PUENTES Y PONTONES

**EVALUACIÓN DEL ESTADO ACTUAL  
DE LAS OBRAS DEL CONTRATO DE  
CONCESIÓN BAJO EL ESQUEMA DE  
APP No.**

| <b>Nombre del puente:</b> | P CAÑO GACHA S |

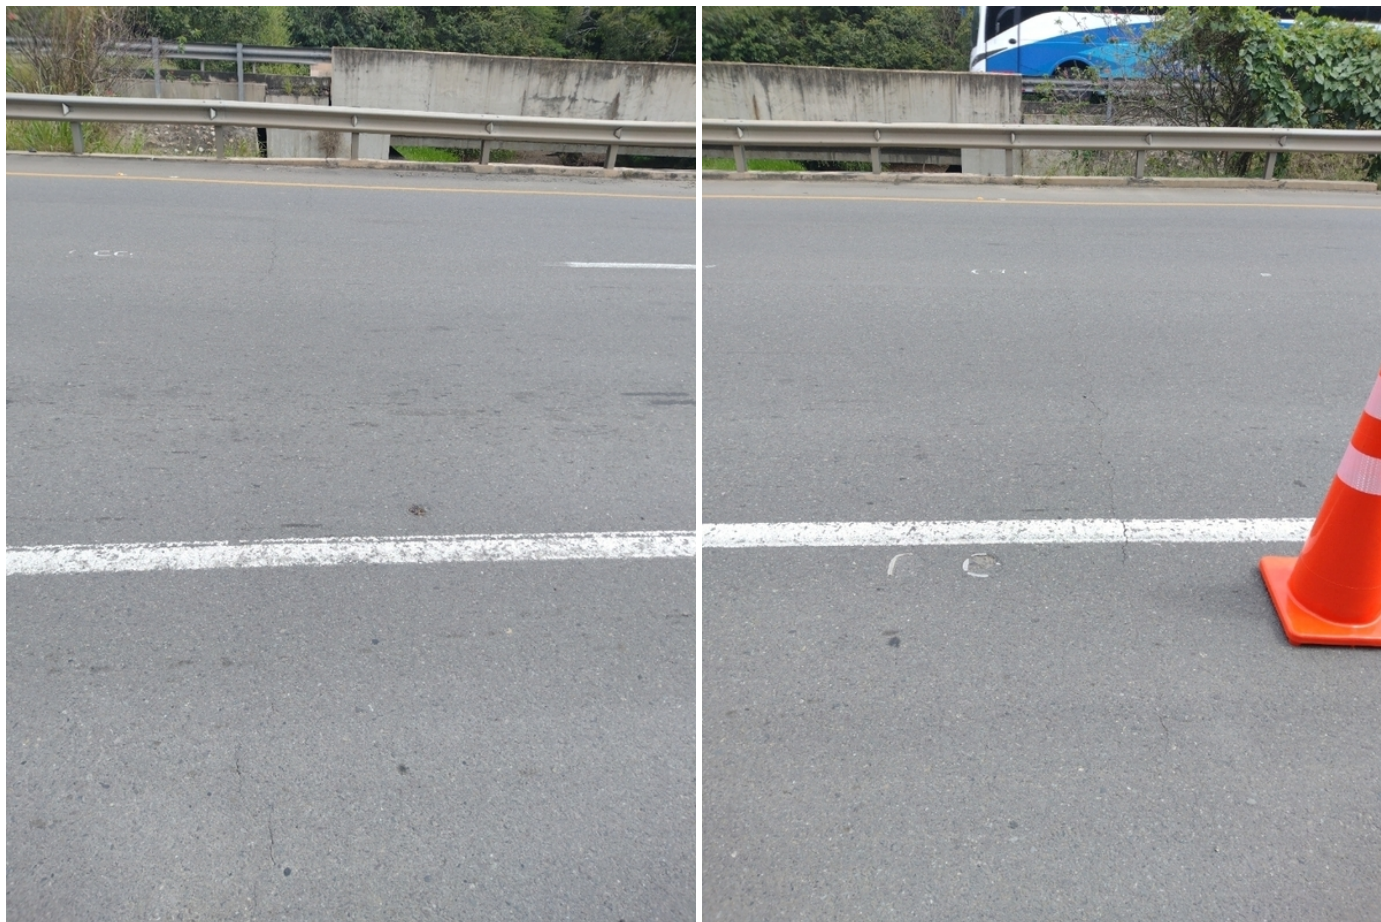
**Observaciones:** La junta se marca en algunos tramos sobre la carpeta asfáltica.

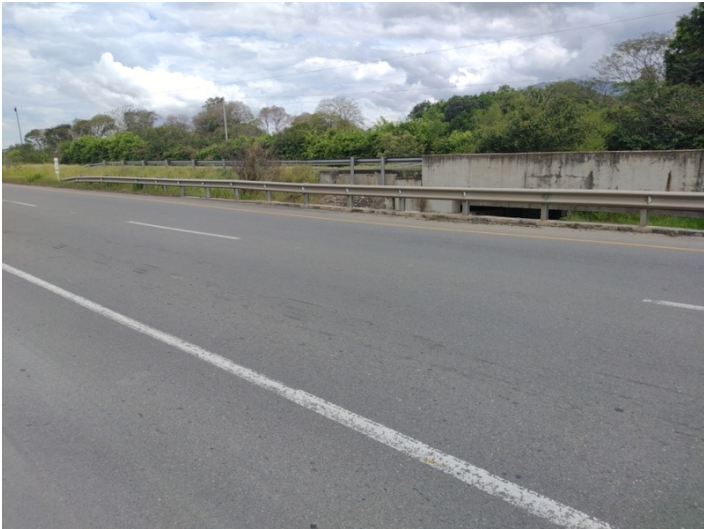
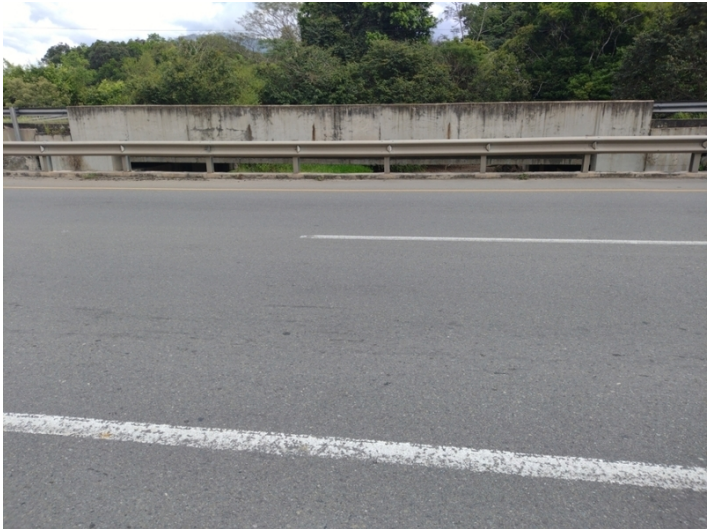
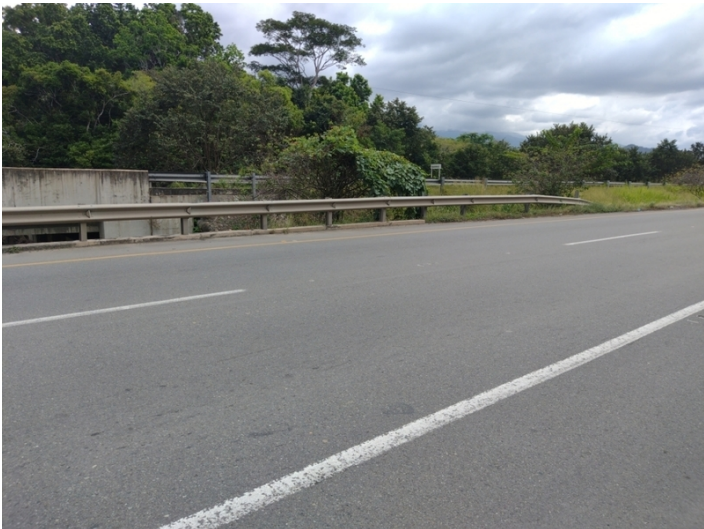
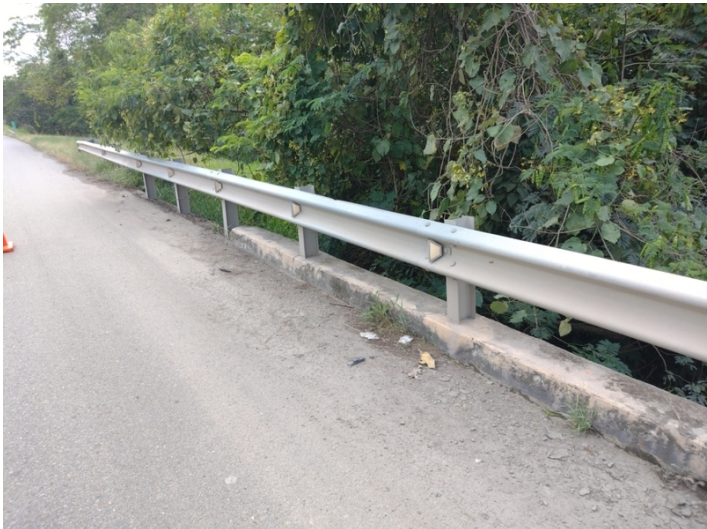
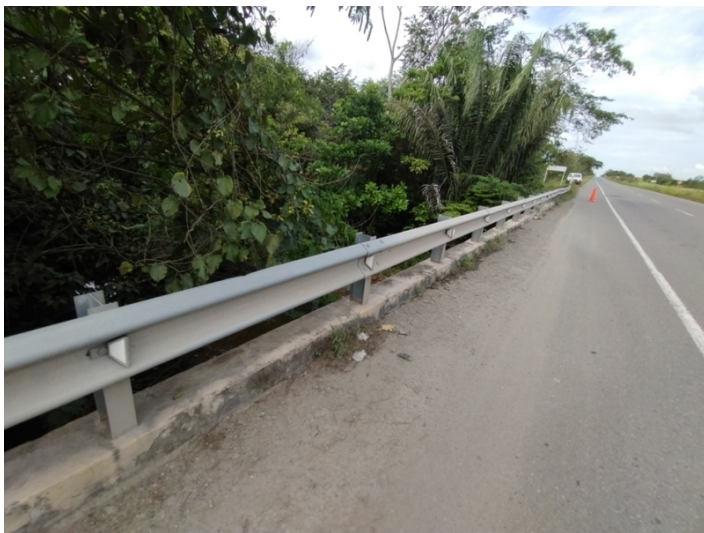
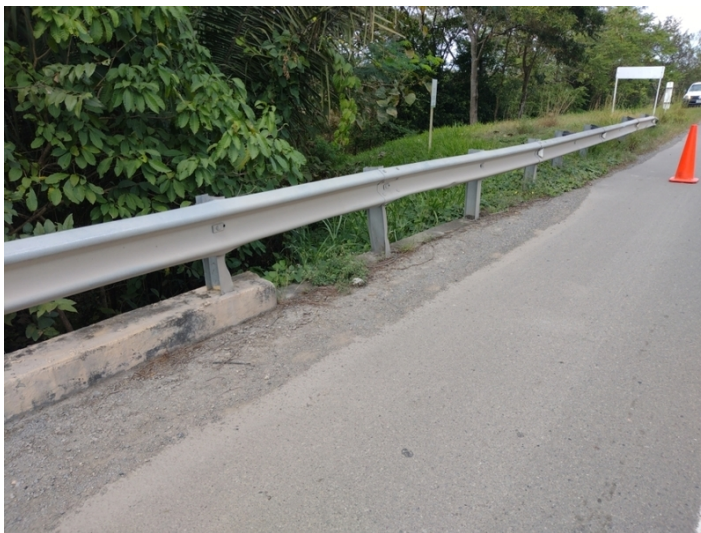
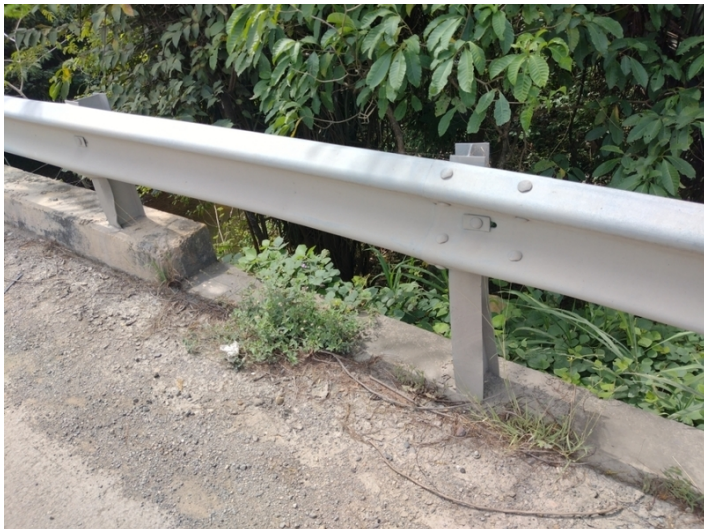
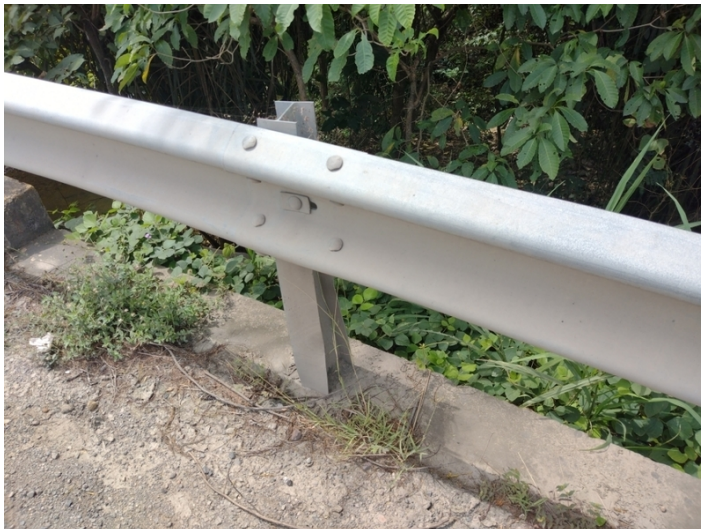
**Observaciones:** Barandas en defensas metálicas.

**Estado de conservación:** Regular

**Calificación:** 2

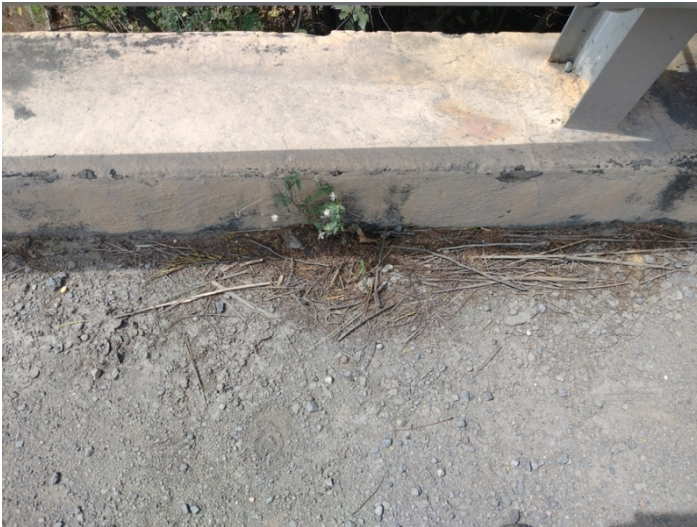
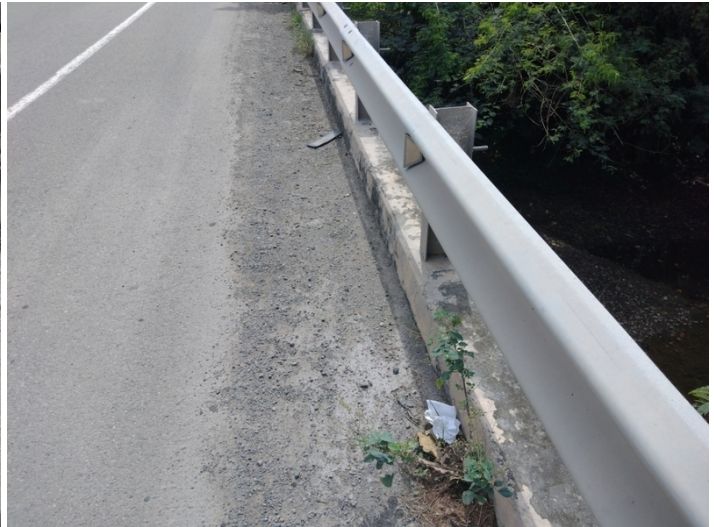
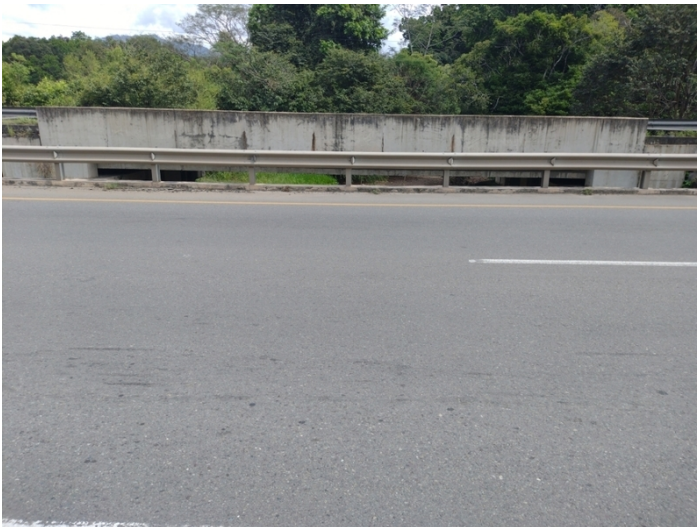
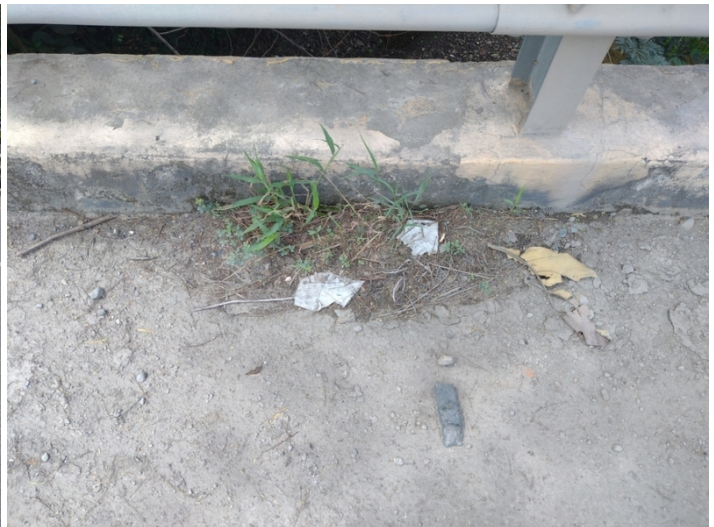
### Taponamiento

Localización: CD Costado derecho, CI Costado izquierdo

**Estado de conservación:** | Regular

**Calificación:** | 2

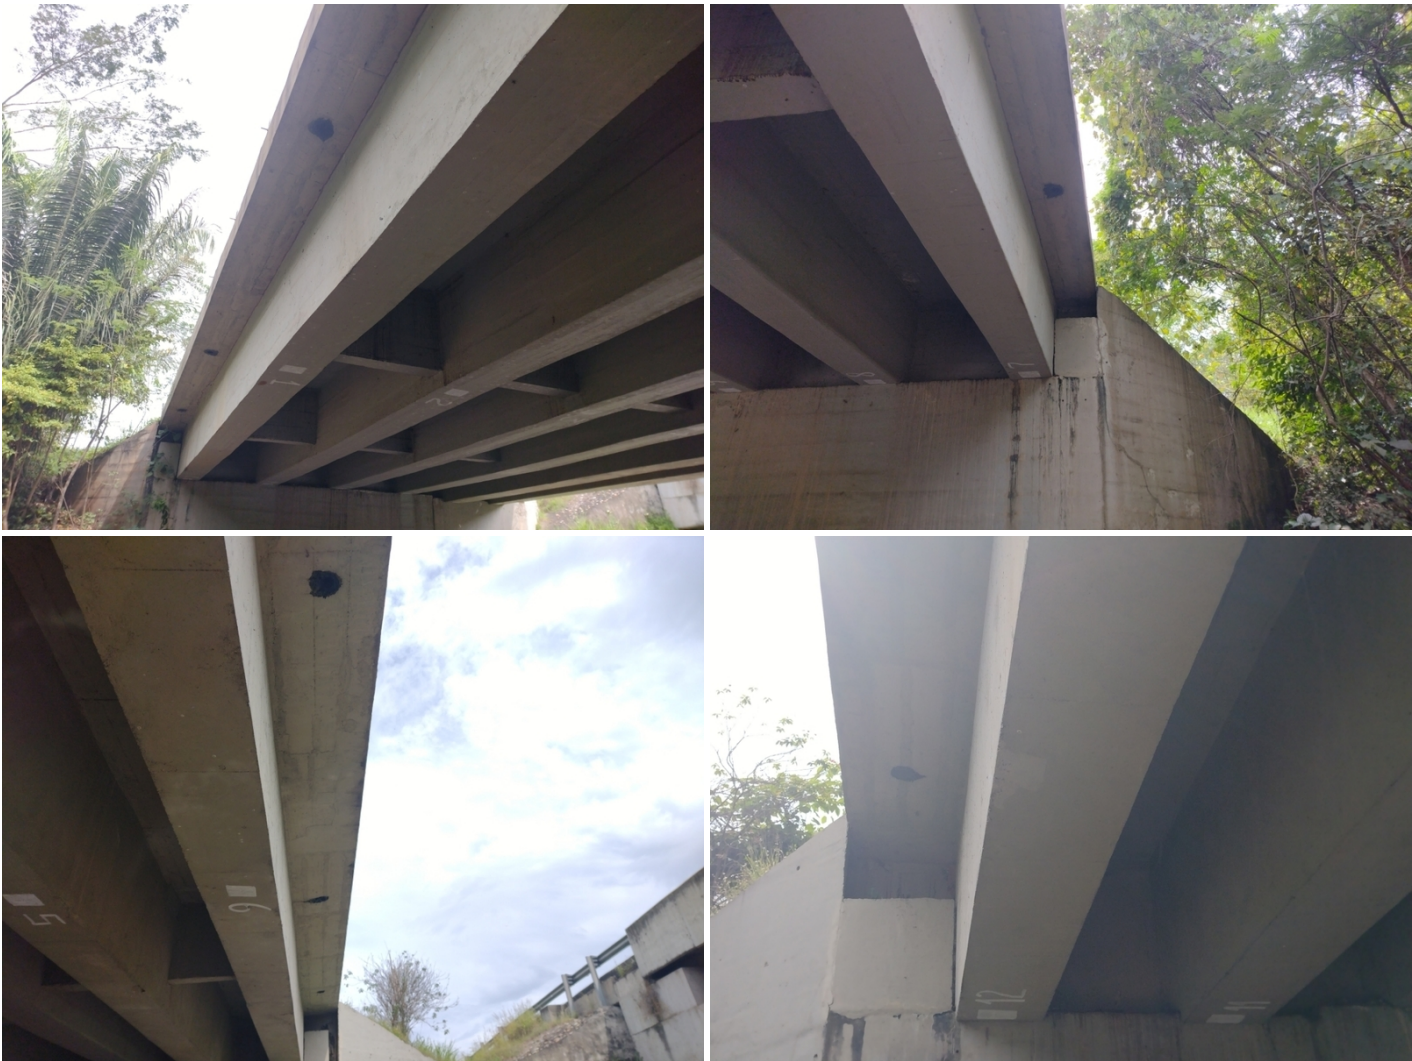
Longitud insuficiente

Localización: CD Costado derecho, CI Costado izquierdo

Cuantificación de daño (m): 4.8

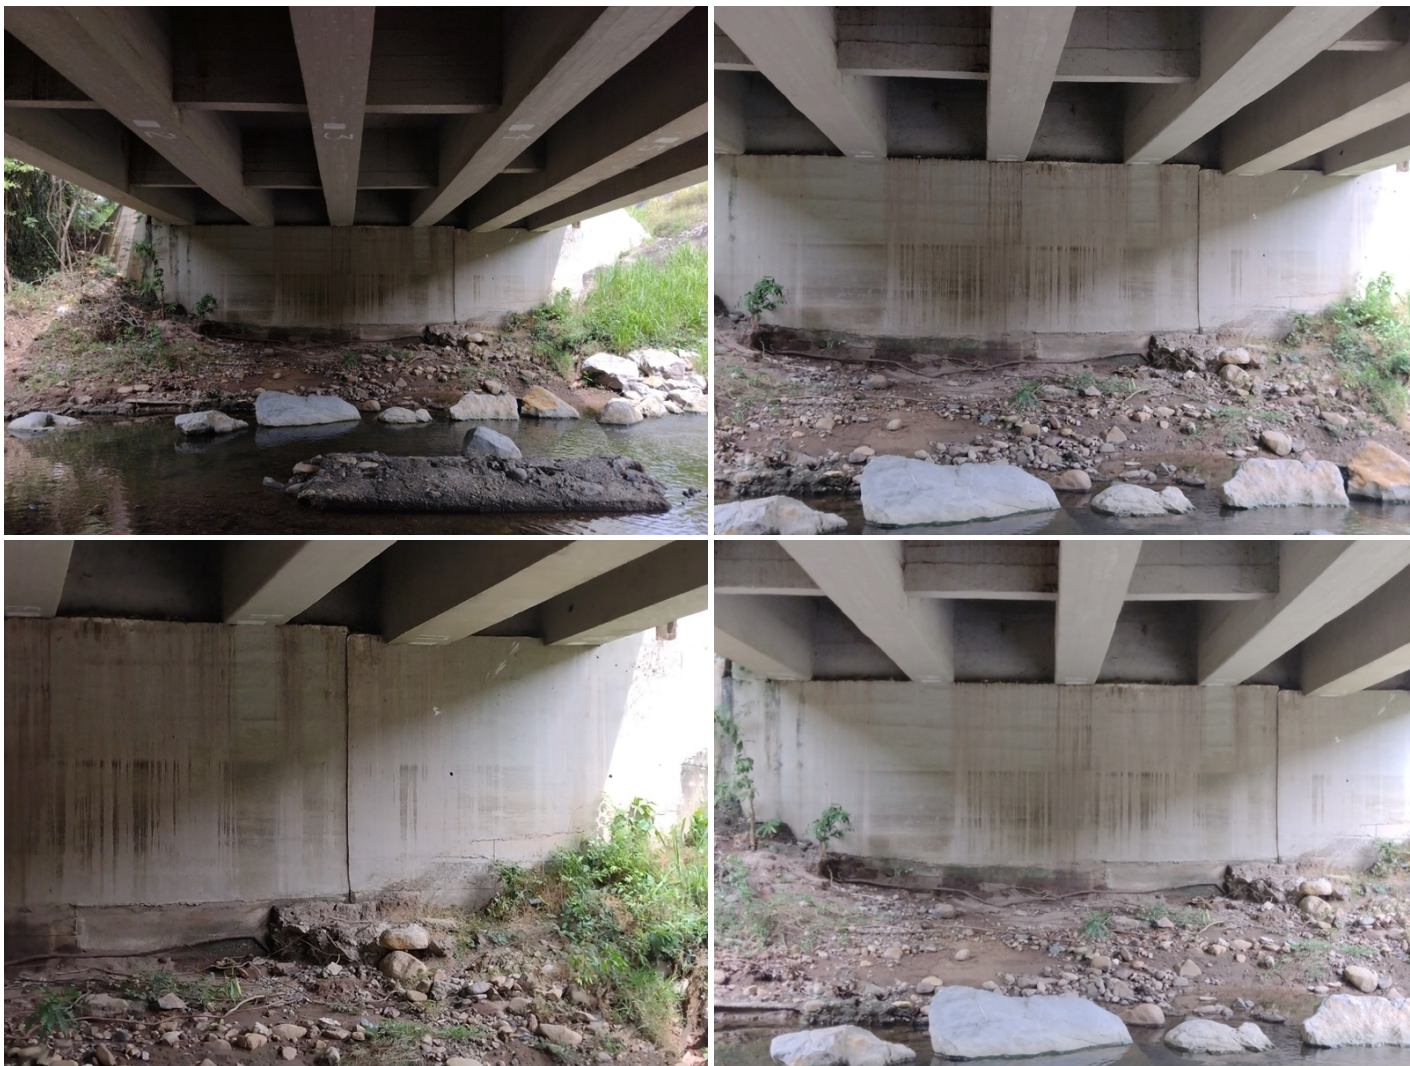
**Observaciones:** El estribo presenta ampliación hacia el costado izquierdo del puente (en el sentido del flujo de los carros).

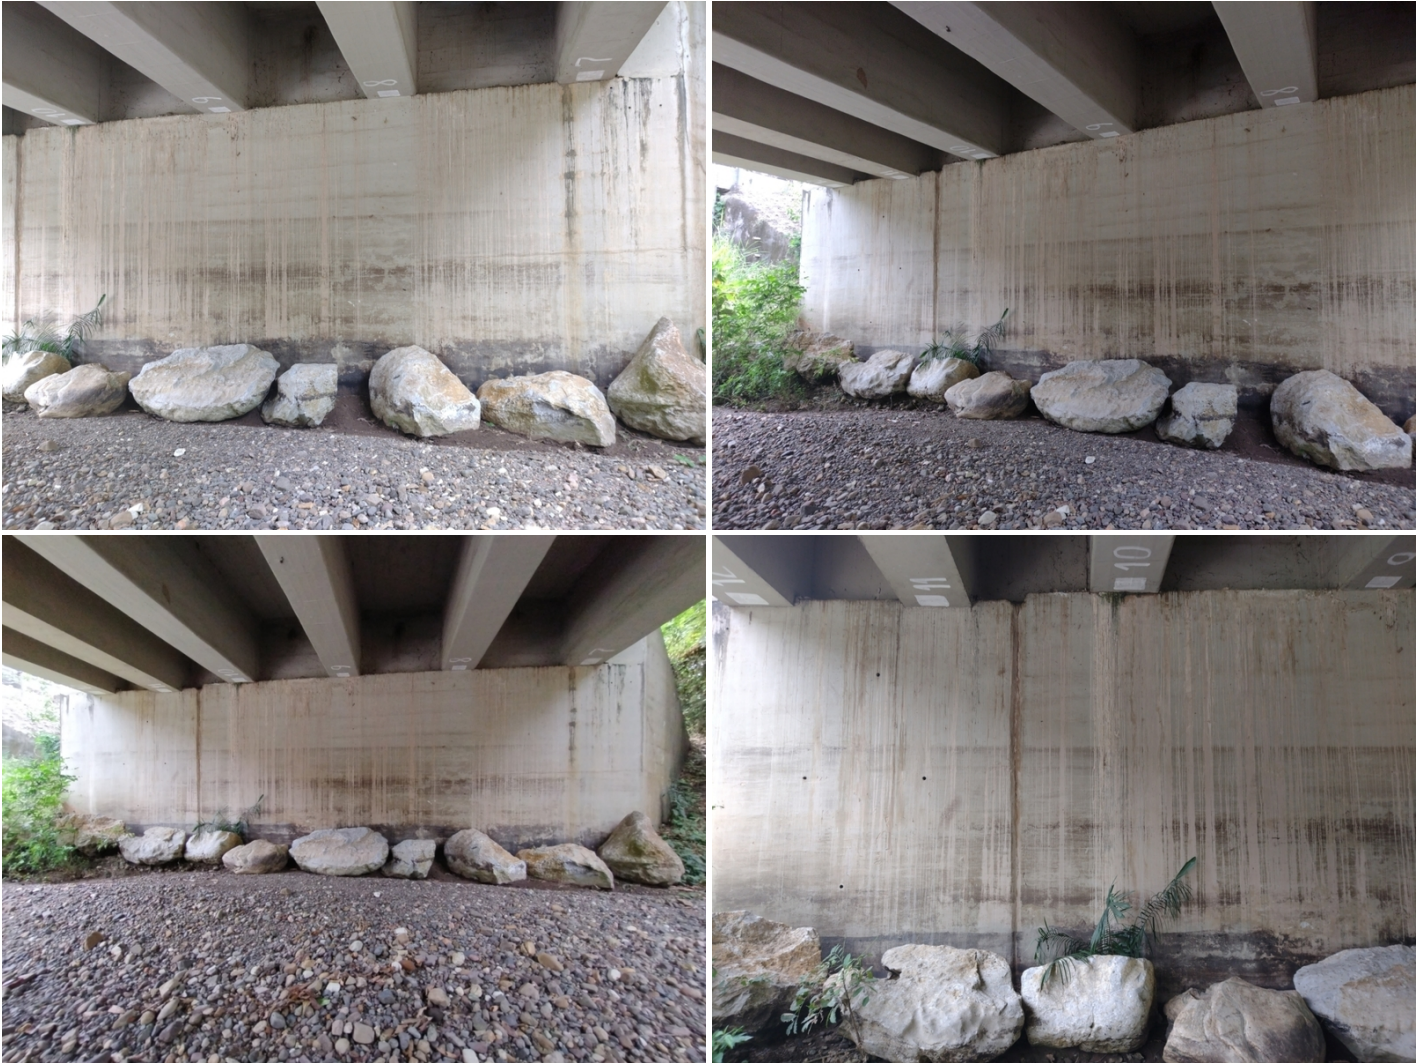
| Observaciones: | El estribo presenta ampliación hacia el costado izquierdo del puente (en el sentido del flujo de los carros). |

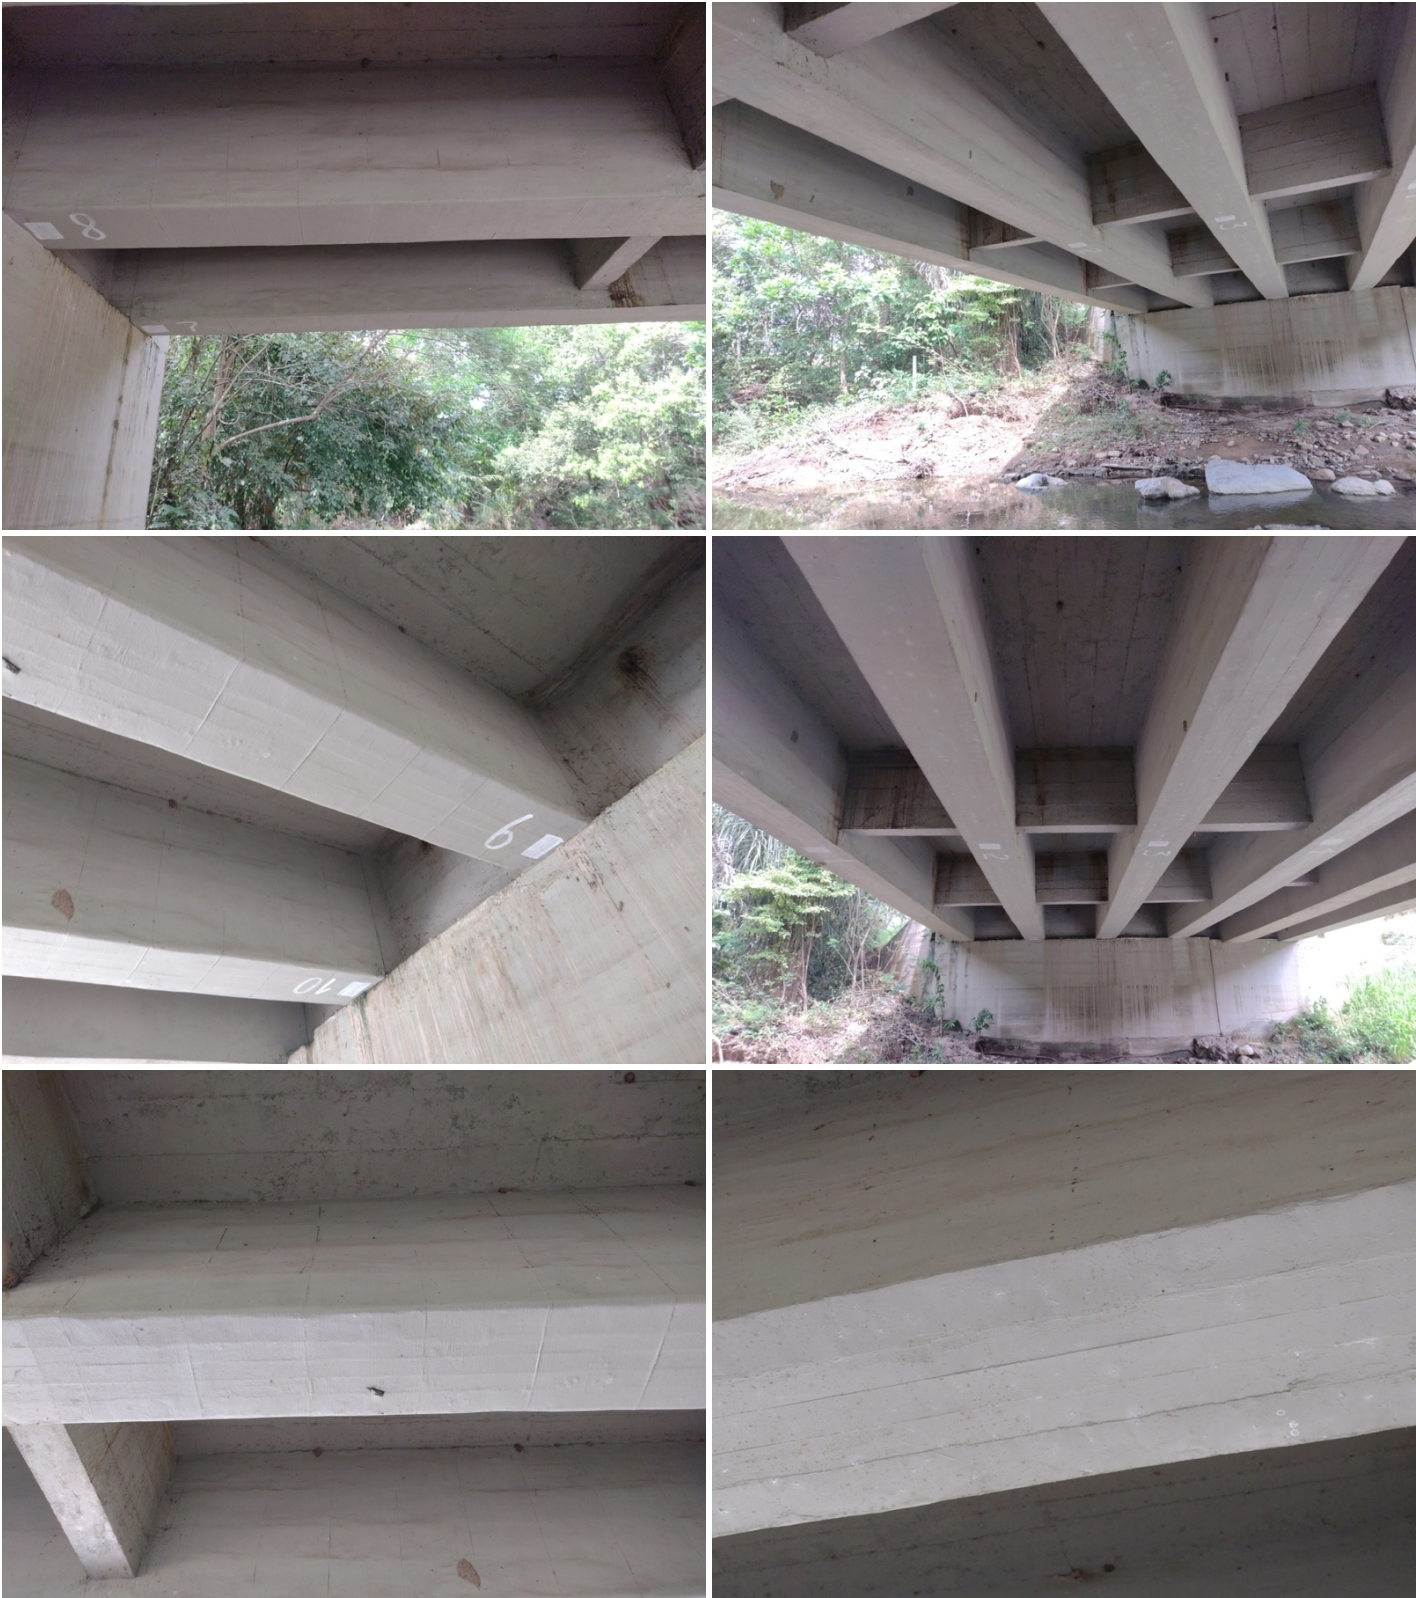
| Observaciones: | El puente consta de 6 vigas, 4 antiguas y 2 nuevas de la ampliación ubicada al costado izquierdo de la estructura. Las vigas antiguas están separadas 2.0 m a ejes y las vigas de la ampliación están separadas 1.50 m a ejes.<br>Las vigas antiguas se encuentran reforzadas con fibra de carbono en los extremos y en el centro para flexión y cortante. |

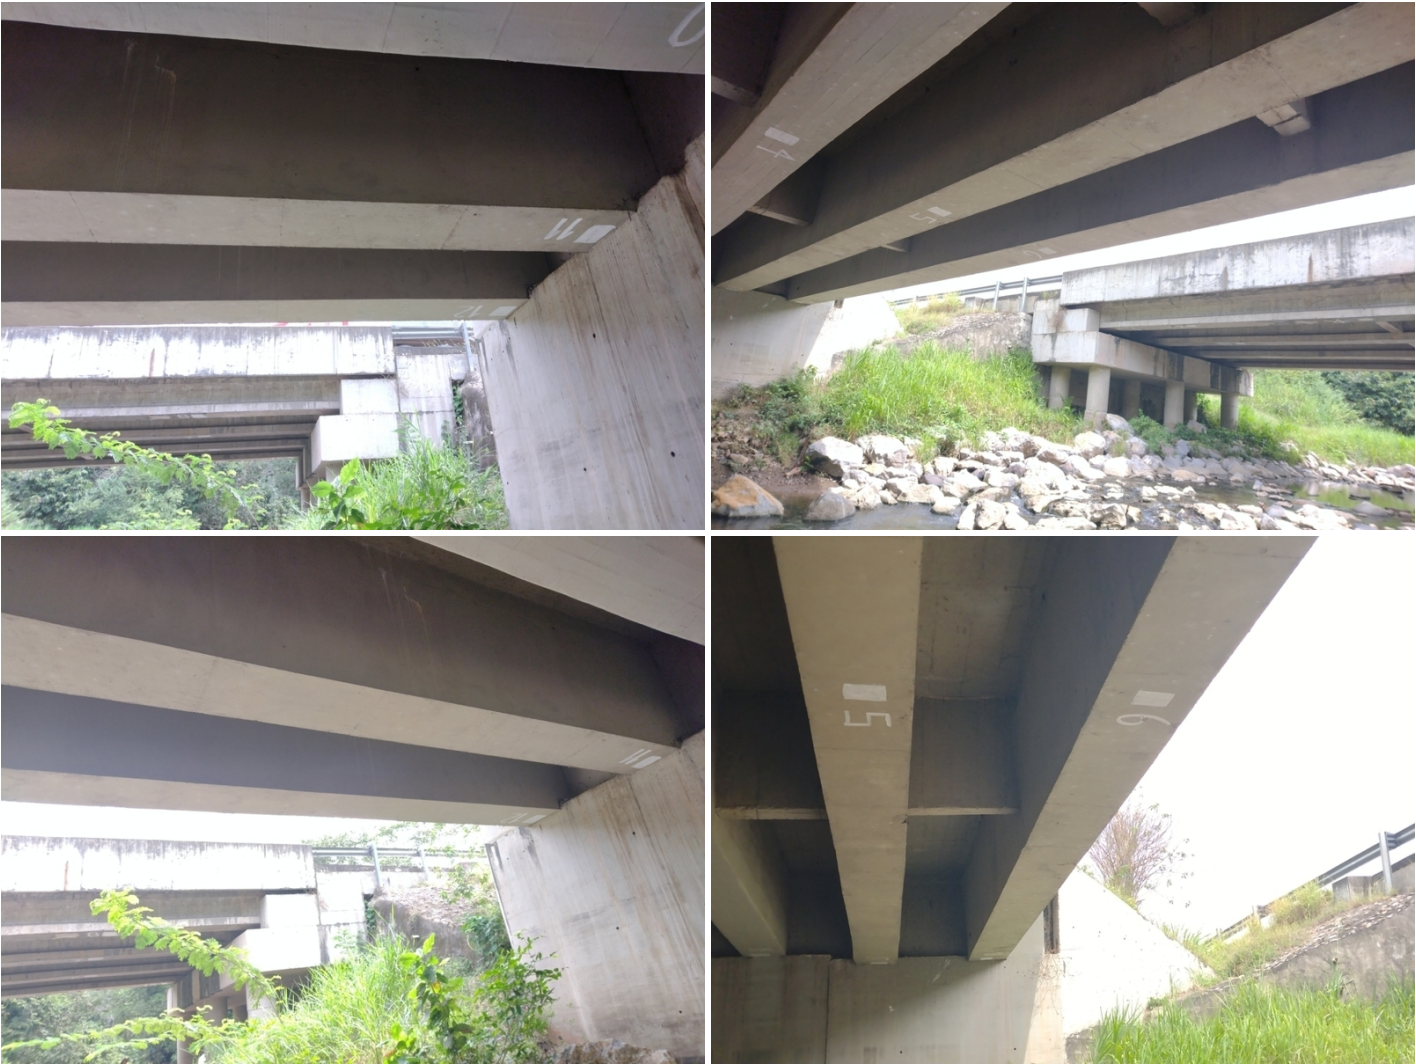
**Observaciones:** El puente consta de 6 vigas, 4 antiguas y 2 nuevas de la ampliación ubicada al costado izquierdo la estructura. Las vigas antiguas están separadas 2.0 m a ejes y las vigas de la ampliación están separadas 1.50 m a ejes. Las vigas de la ampliación no están reforzadas con fibra de carbono .

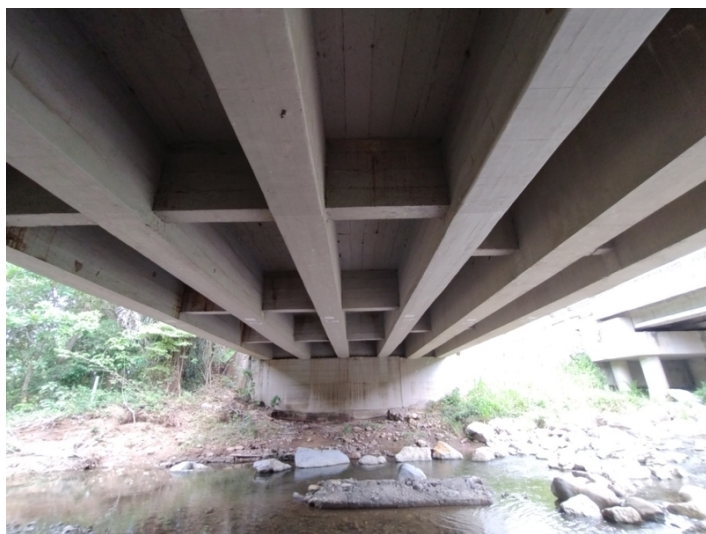
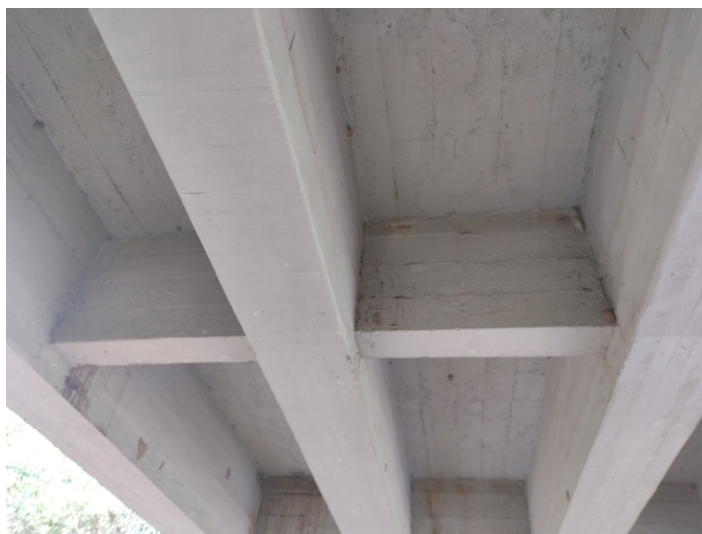
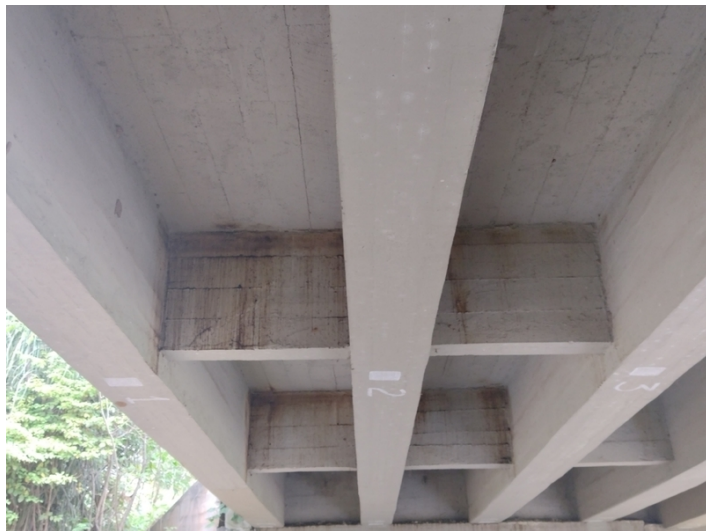
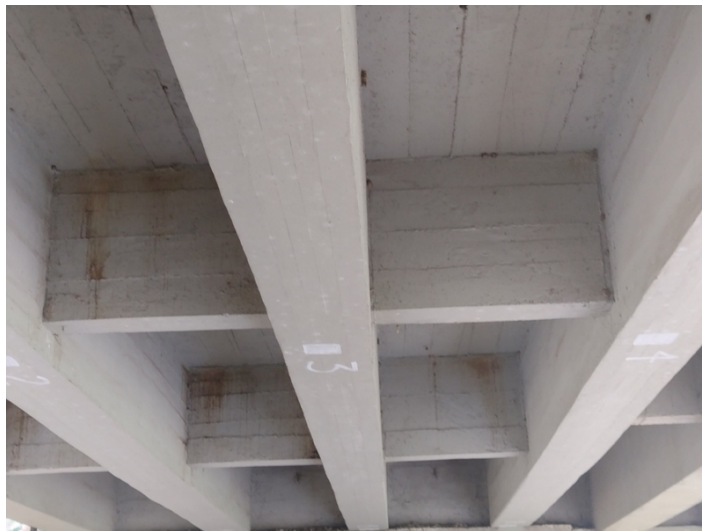
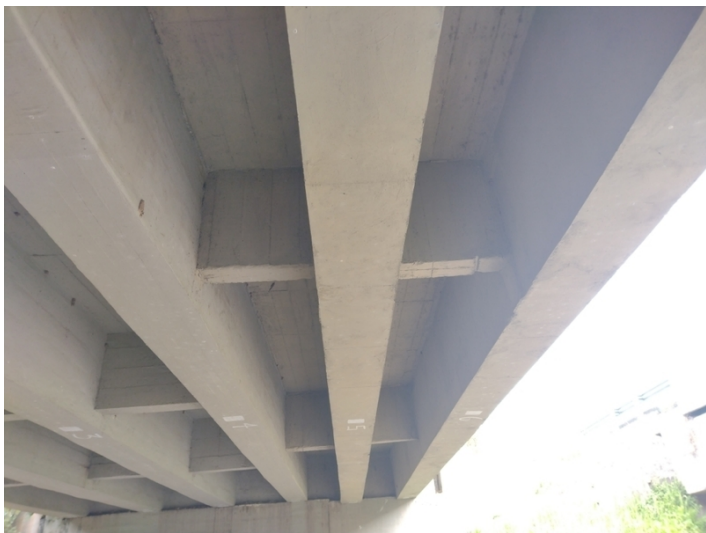
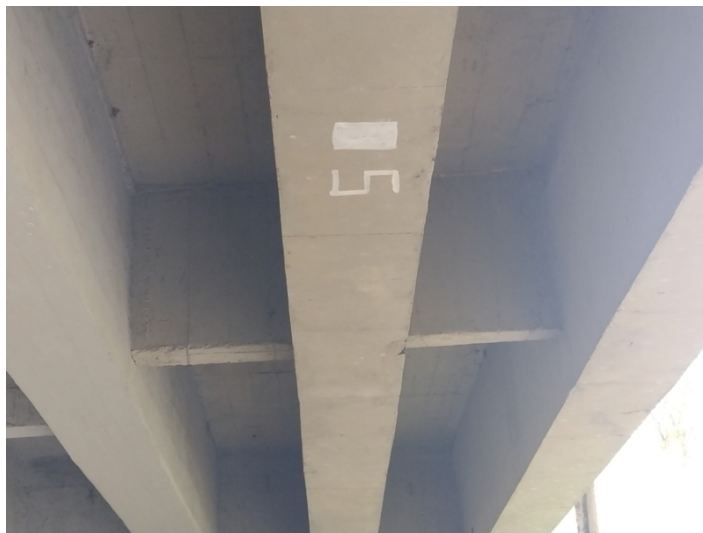
**Observaciones:** Riostras intermedias. En la parte antigua hay 3 riostras en toda la luz del puente. En la parte de la ampliación hay 2 riostras.

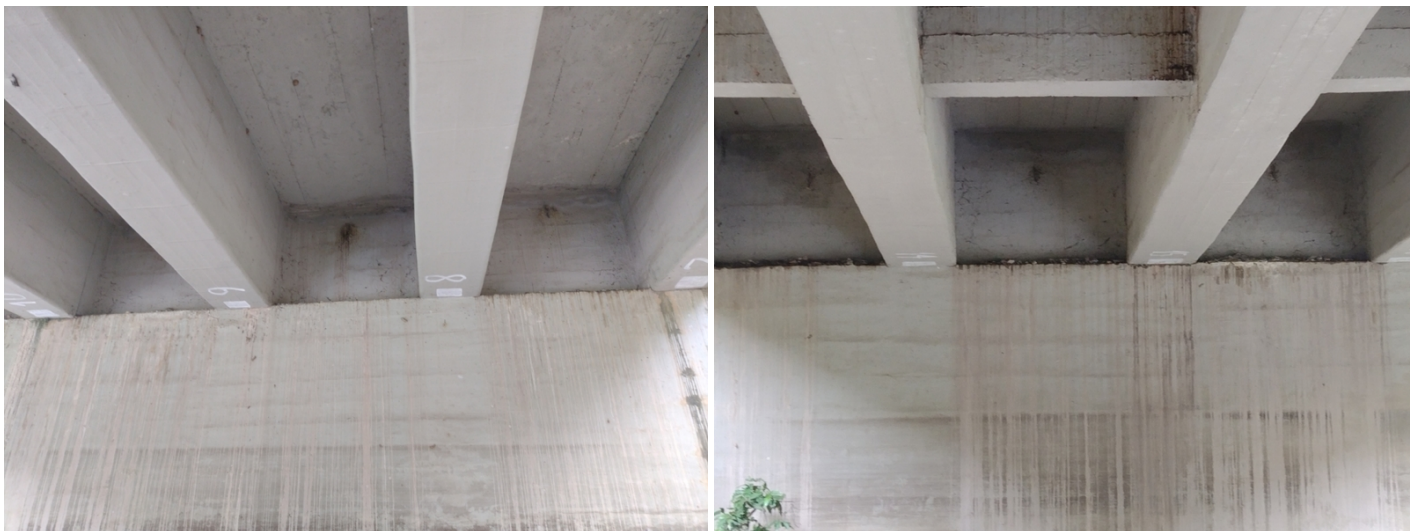
**Observaciones:** | Riostras extremas.
