047-PU-CAÑO_LARGO-N

FORMATO PARA INSPECCIÓN VISUAL DE PUENTES Y PONTONES

EVALUACIÓN DEL ESTADO ACTUAL DE LAS OBRAS DEL CONTRATO DE CONCESIÓN BAJO EL ESQUEMA DE APP No.	003 DE 2022
Nombre de la ficha:	047-PU-CAÑO_LARGO-N
Fecha:	January 16, 2023
Regional:	26- OCAÑA
Levantó:	Lina Marcela Restrepo Higuita
Nombre de la vía:	San Alberto - Aguachica
Ruta:	4514
Vía en concesión:	SIN INFORMACIÓN
Mantenimiento integral:	SIN INFORMACIÓN
Grupo ADM.VIAL:	G1
Alcance:	PEXI-MIN: Puente existente mantenimiento mínimo

PR. del puente:	PR30+815 N
Nombre del puente:	P CAÑO LARGO N
Obstáculo que salva:	Quebrada

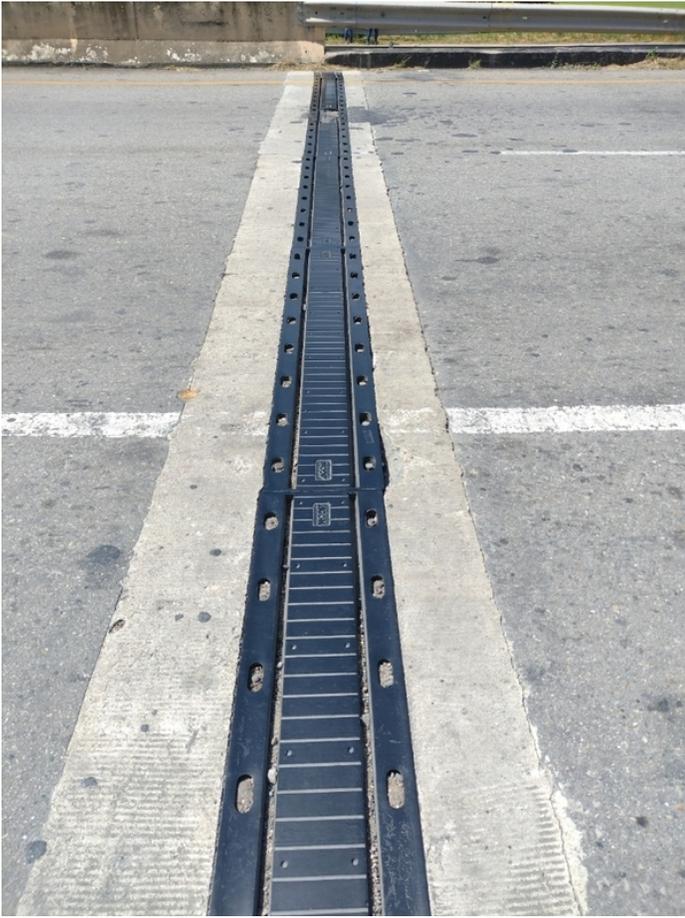
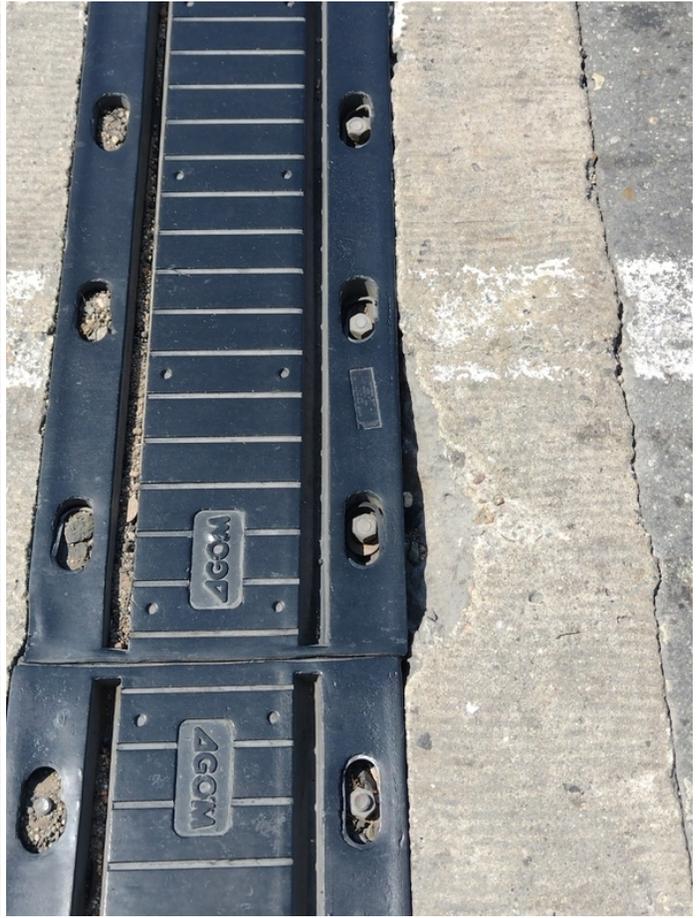
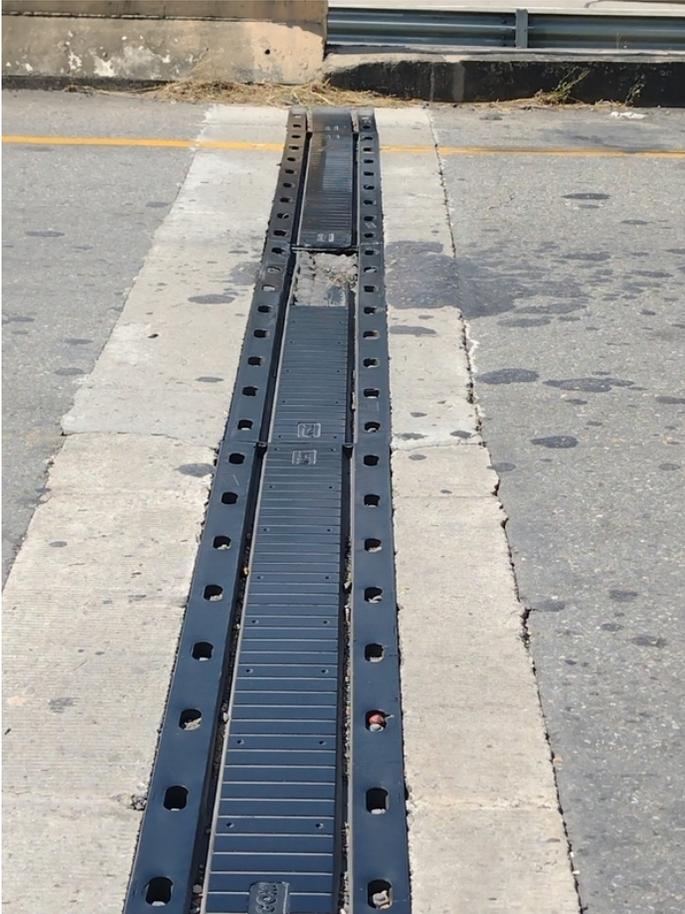
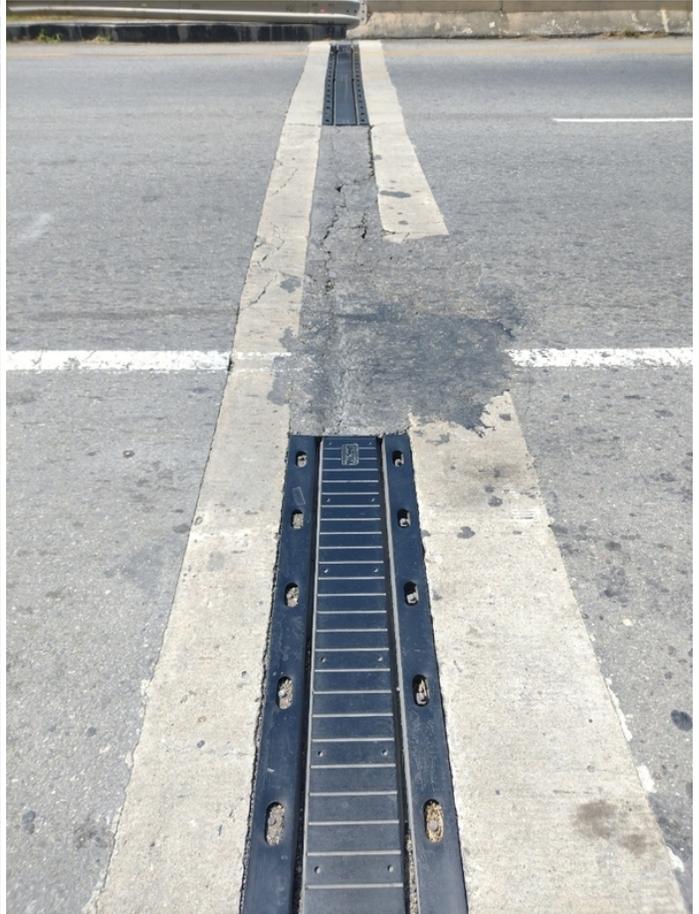
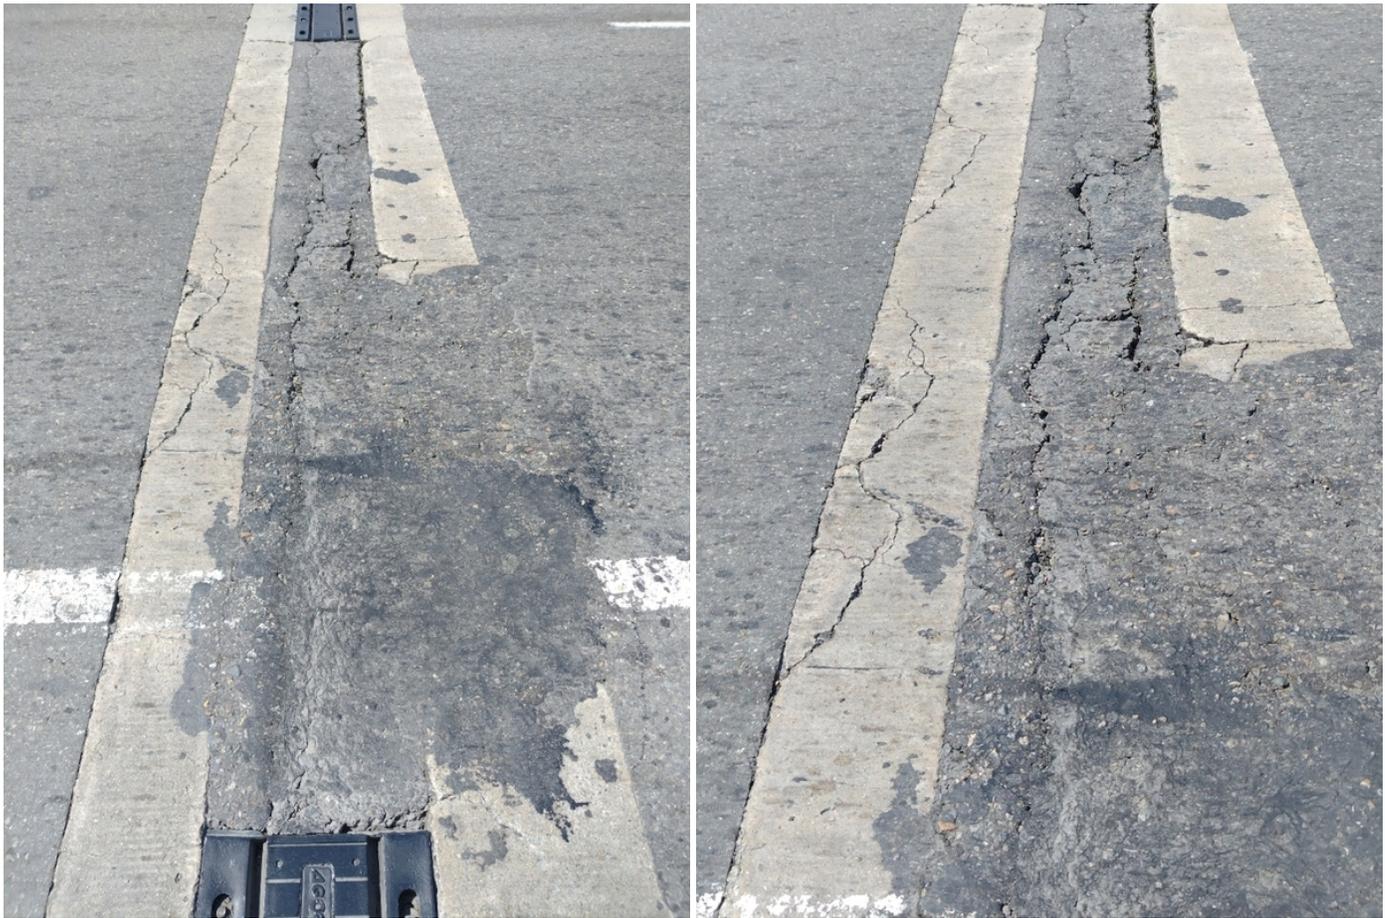
C-02 Juntas de expansión - 1. Junta 01

Estado de conservación: | Regular

Calificación: | 3

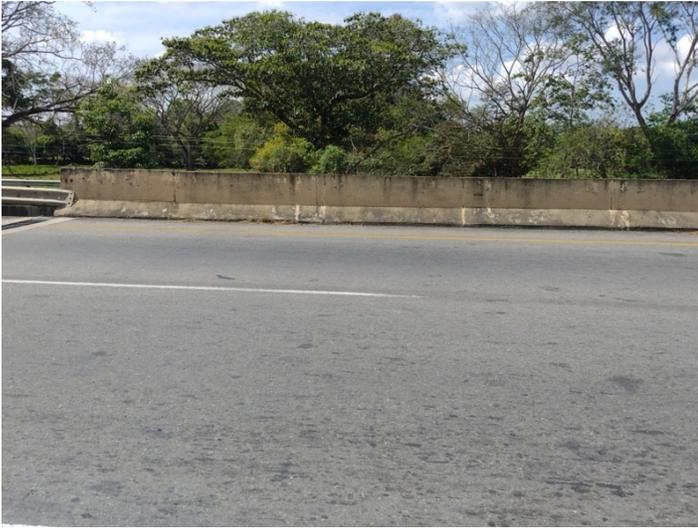
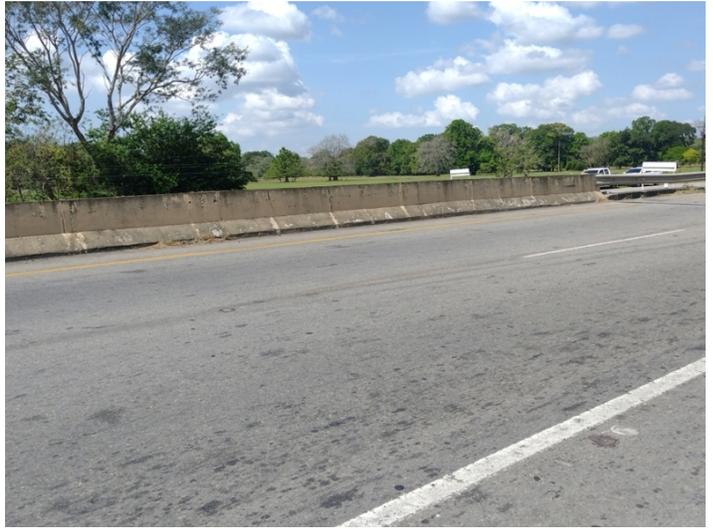
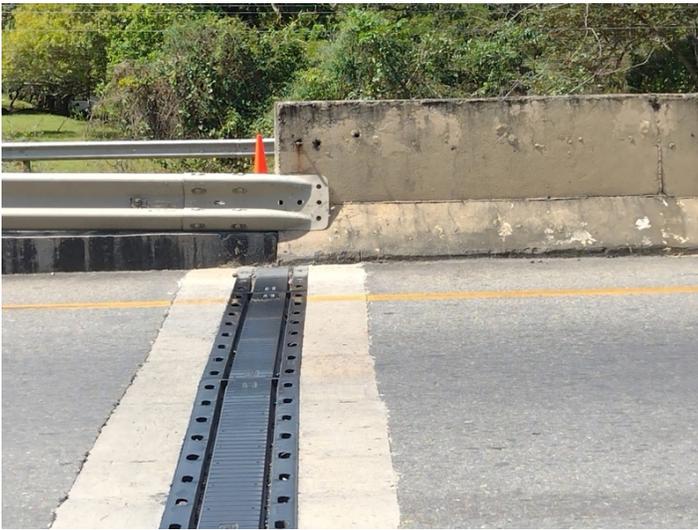
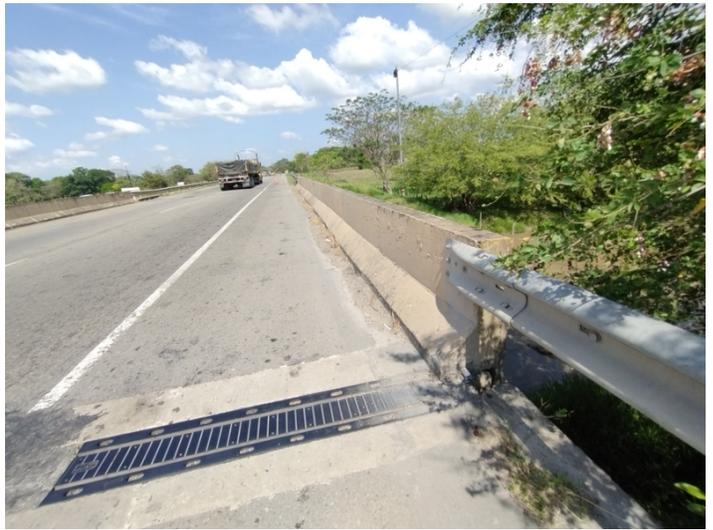
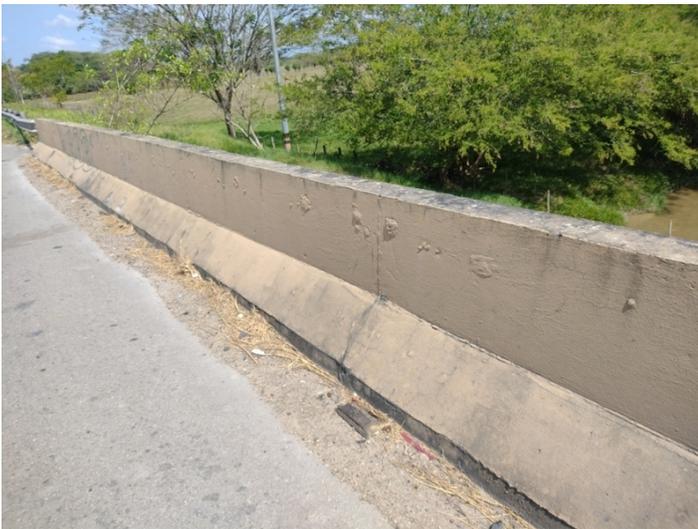
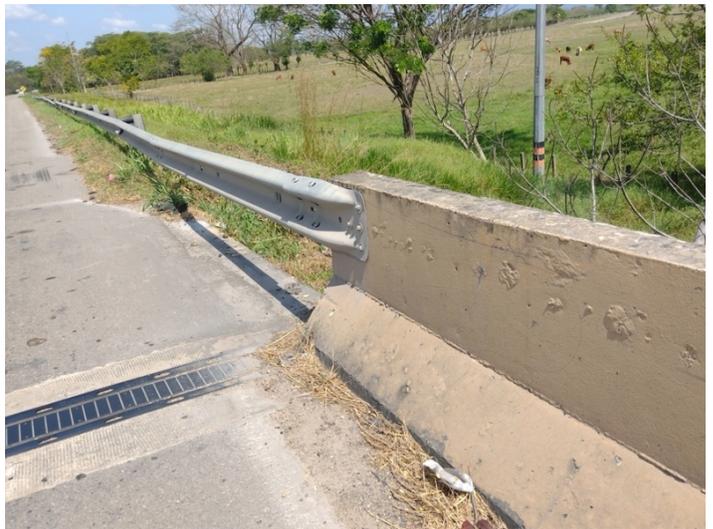
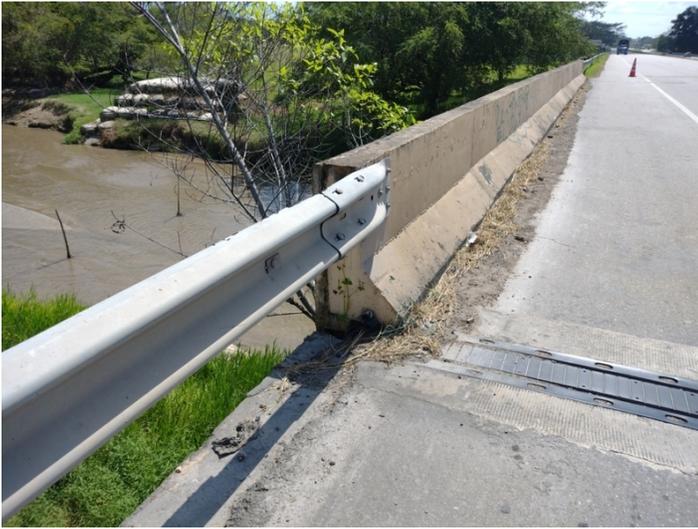
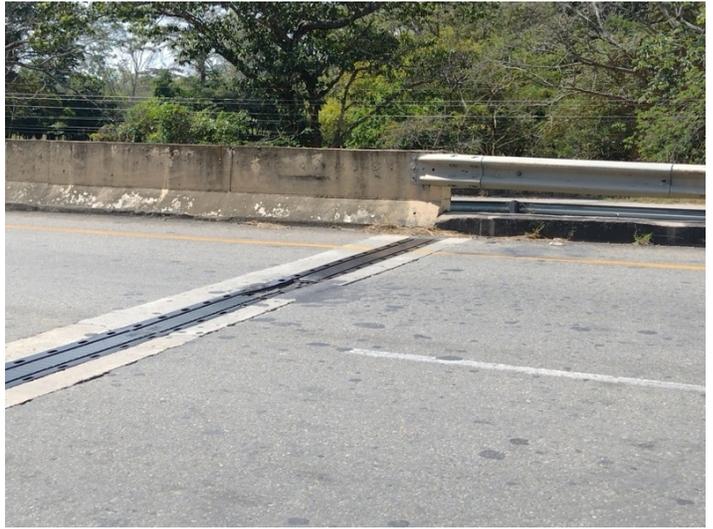
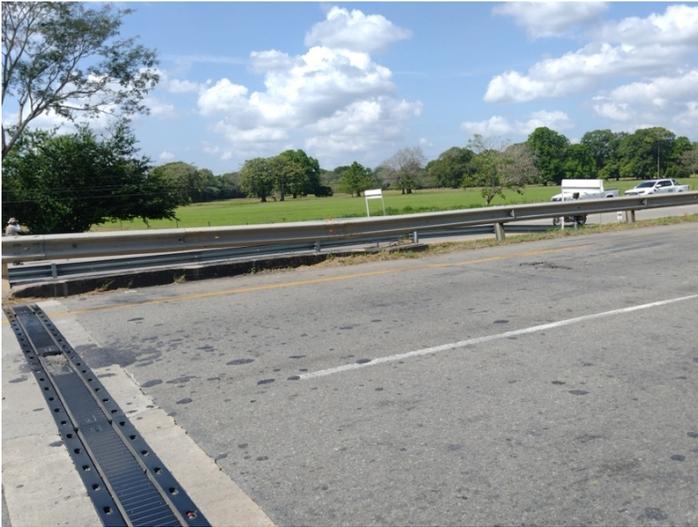
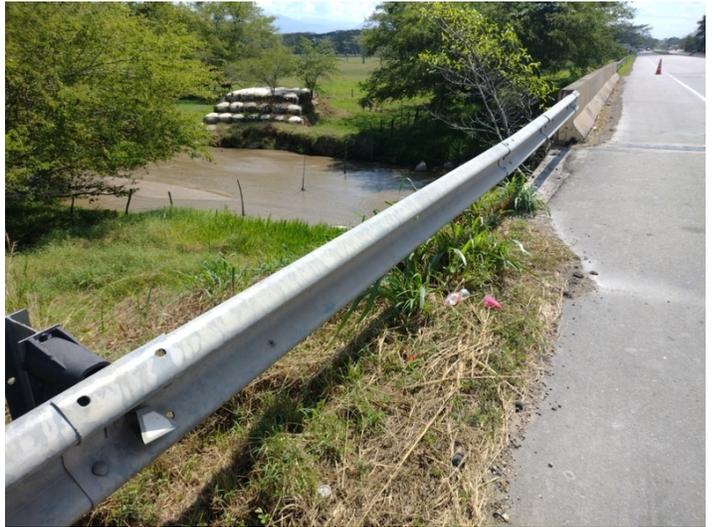
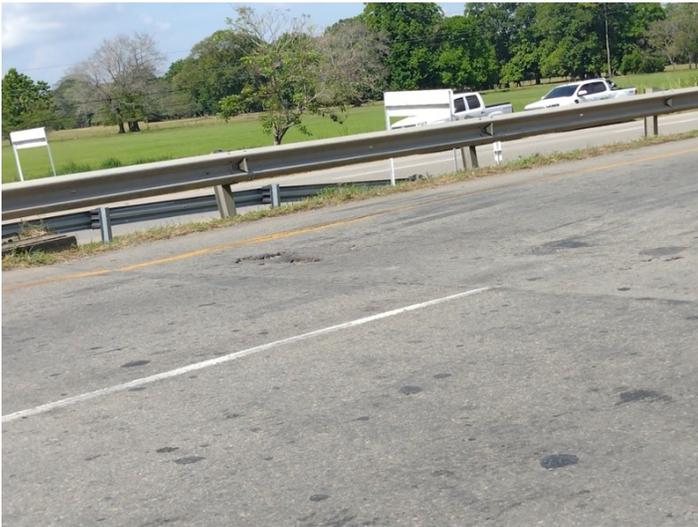
C-04 Barandas - 1. Baranda 01

La baranda de protección está suelta, hay ausencia de parales y tiene golpes de impacto en el costado izquierdo del puente.

Regular

3

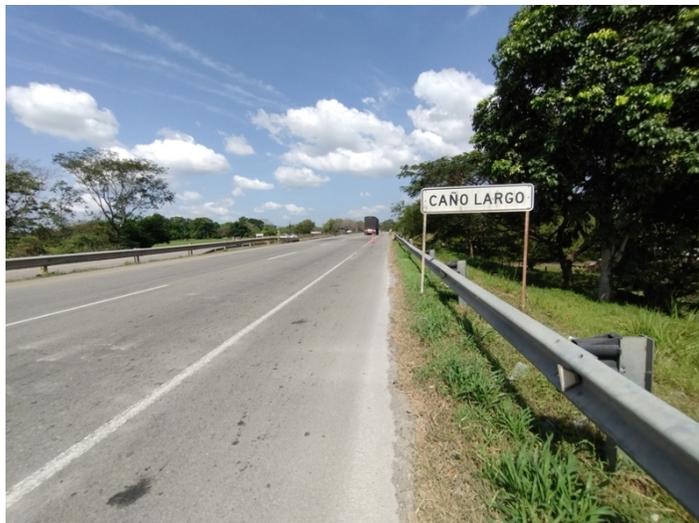
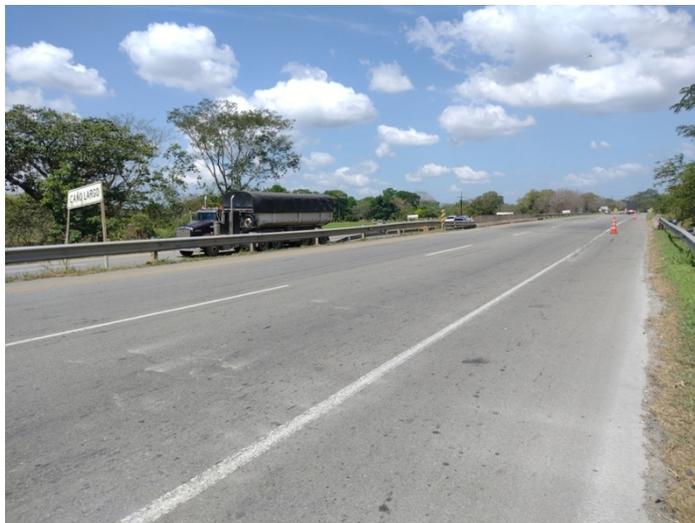
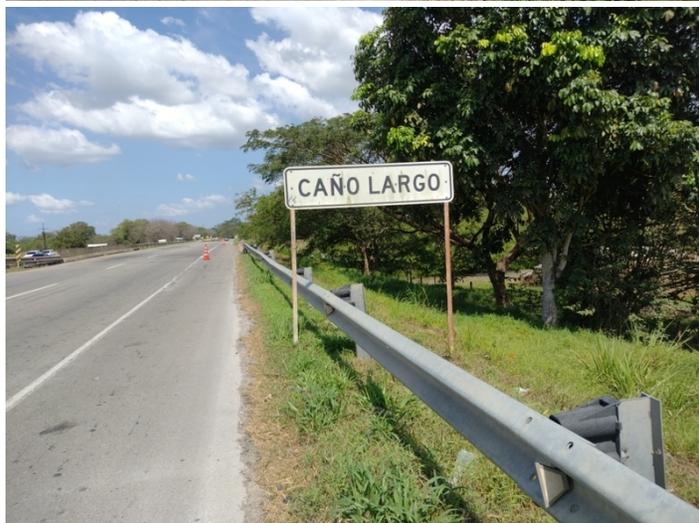
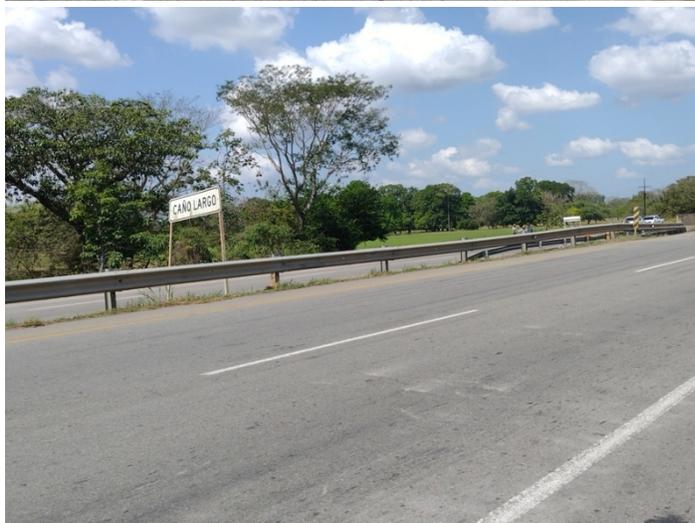
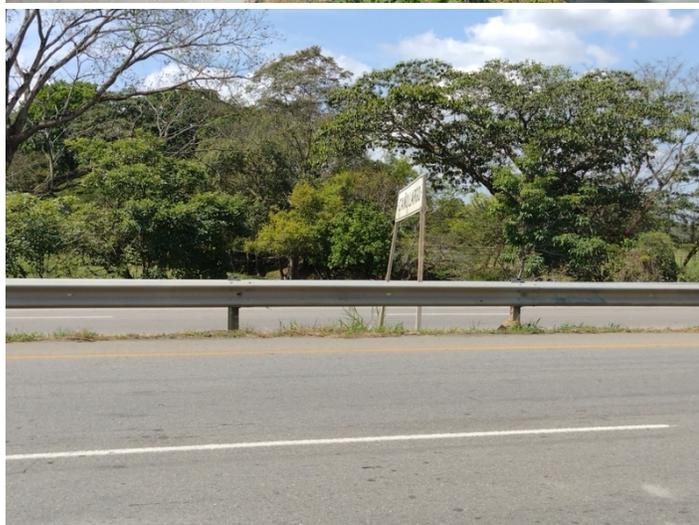
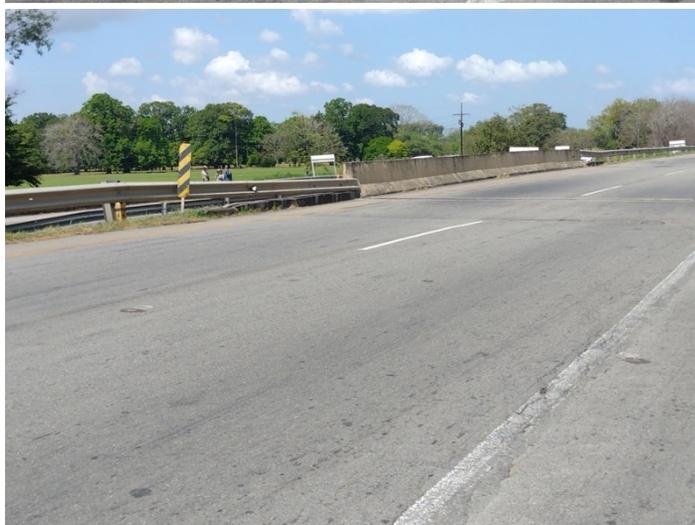
C-06 Señalización - 1. Elemento de señalización 01

Localización: | CD Costado derecho, CI Costado izquierdo, E Entrada del puente

Tipo de daño: | AE Señalización golpeada, vandalismo

Estado de conservación: Regular

Calificación: 2

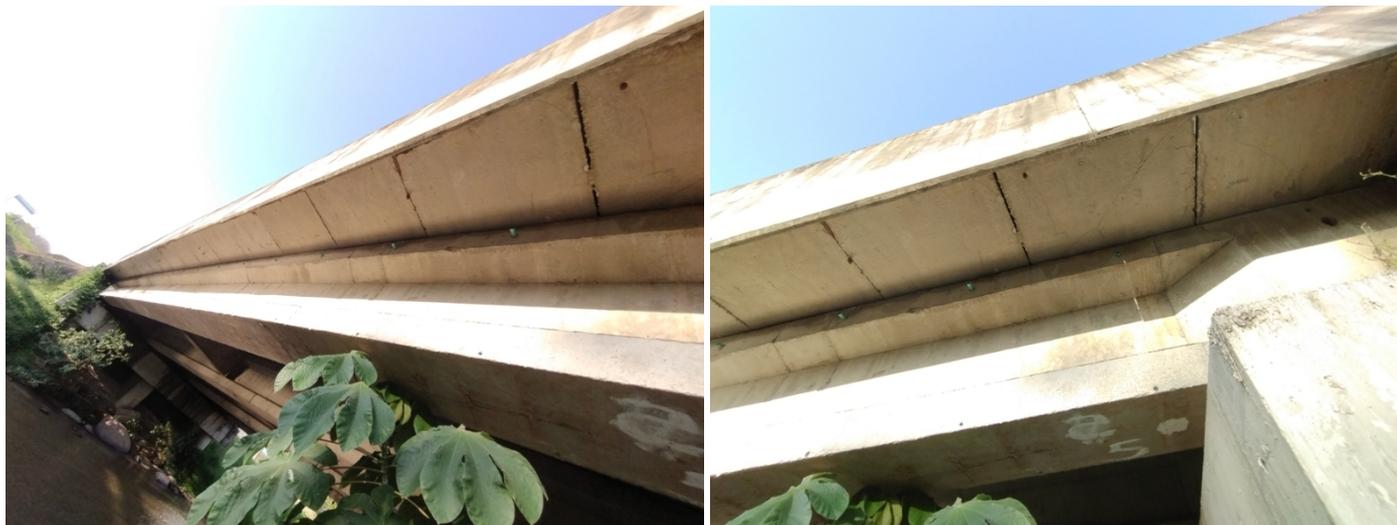
C-07 Drenajes - 1. Drenaje 01

Ausencia

Localización: | CI Costado izquierdo

Observaciones: | Costado izquierdo.

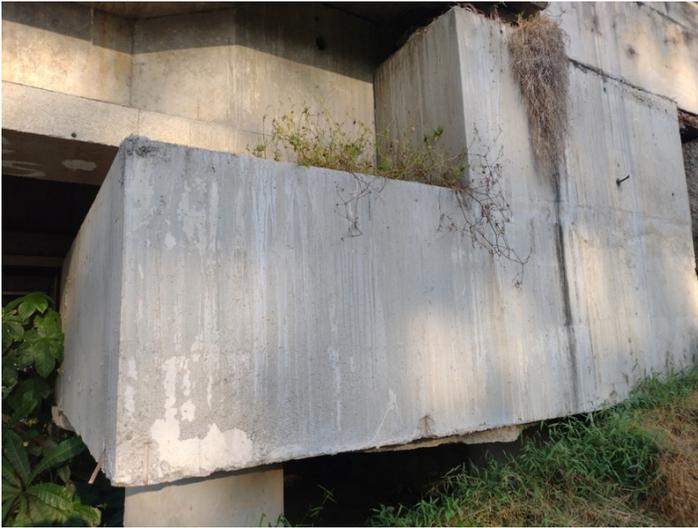
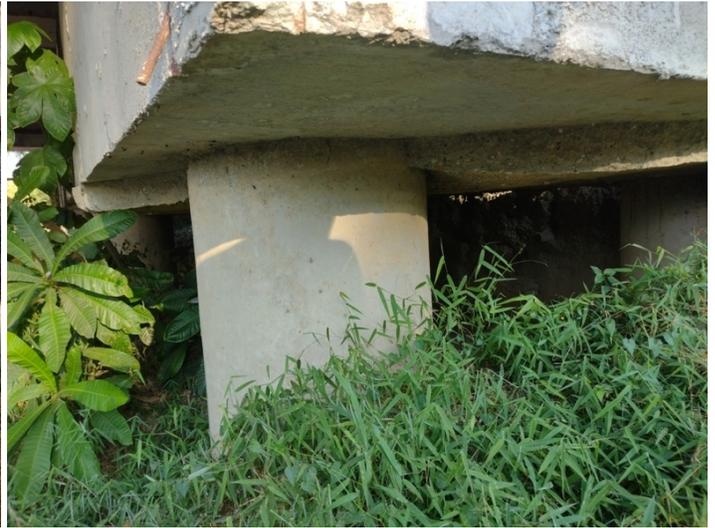
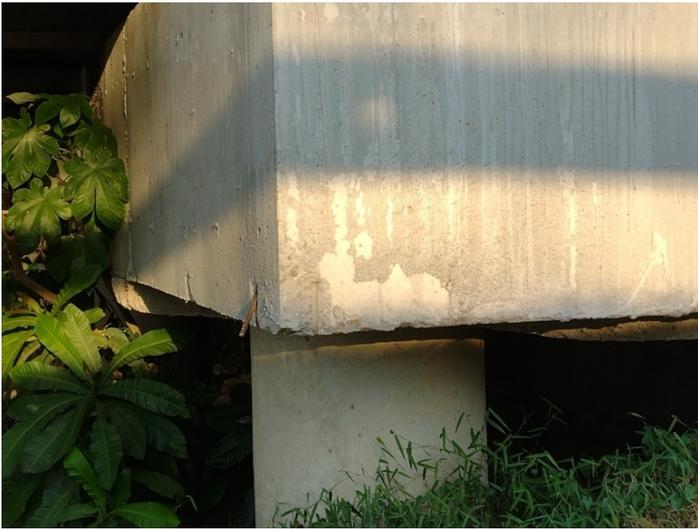
C-09 Estribos - 2. Estribo margen izquierda

Observaciones: 6 pilas y una viga cabezal, la altura de la viga cabezal es 1.10 m. Se recomienda cortar el acero de refuerzo que se encuentra expuesto.

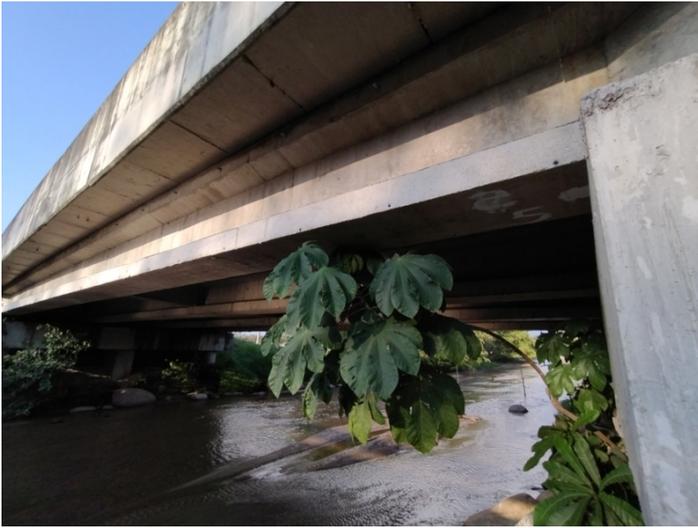
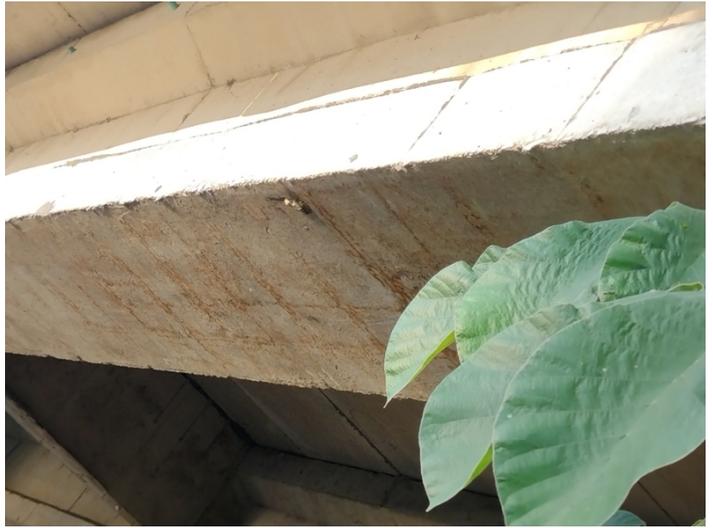
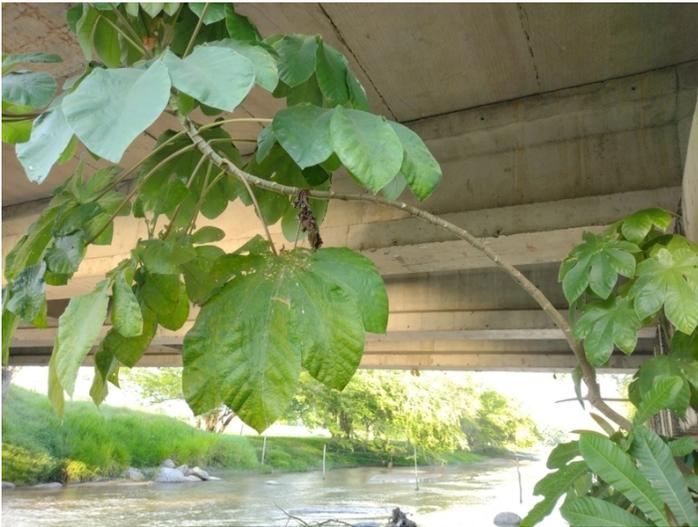
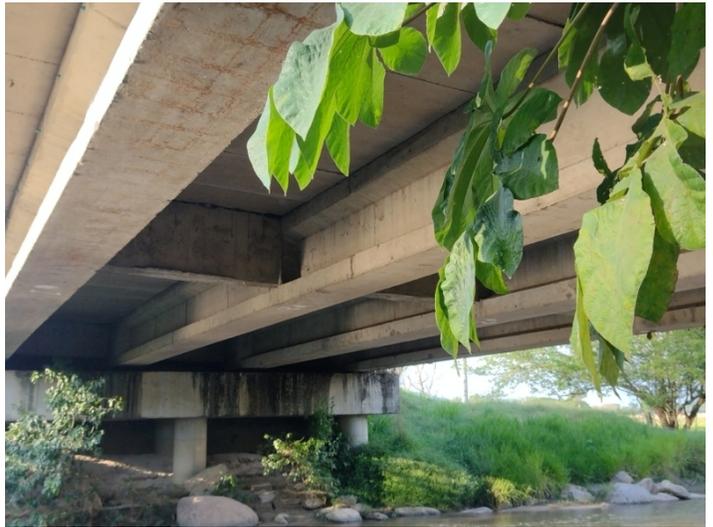
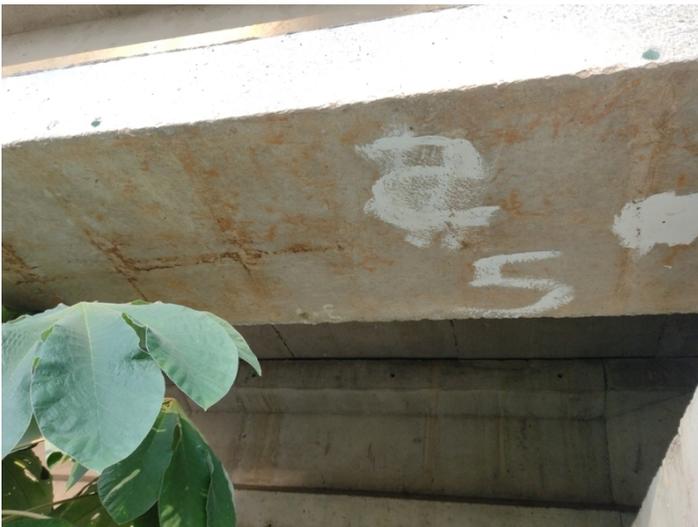
C-12 Vigas - 1. Viga 01

Observaciones: 4 vigas de sección en I, se marcan los estribos en la parte inferior de la viga. No fue posible determinar sus dimensiones.

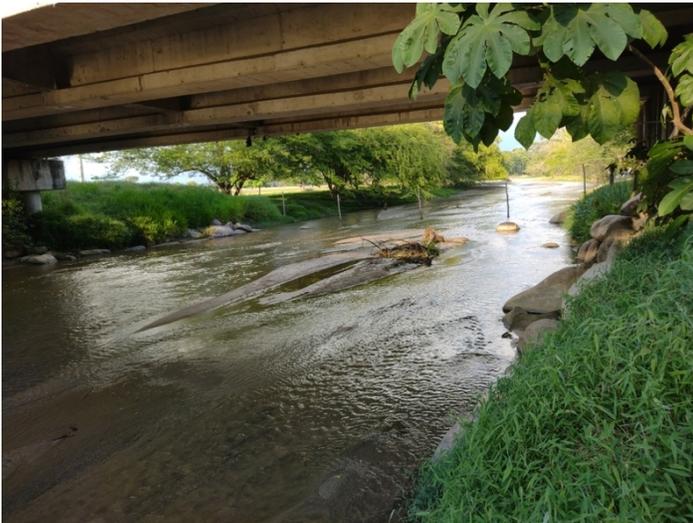
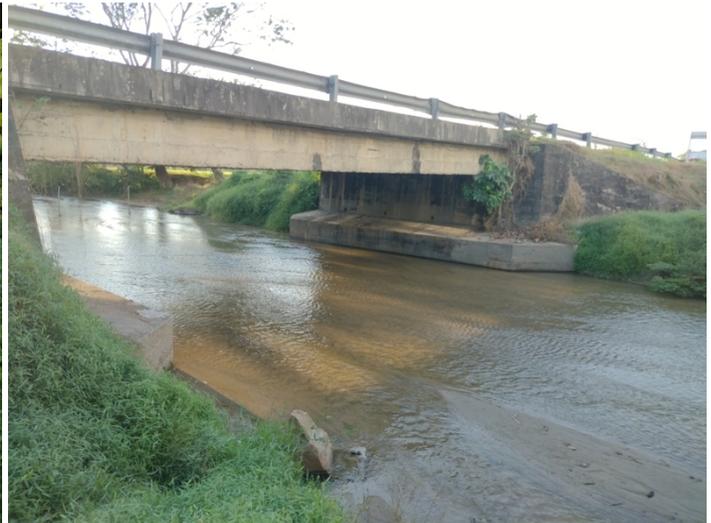
C-22 Cauce

Problemas identificados: Sedimentación del material transportado por la corriente
