033-PU-CAÑO_SAPO-N

FORMATO PARA INSPECCIÓN VISUAL DE PUENTES Y PONTONES

EVALUACIÓN DEL ESTADO ACTUAL DE LAS OBRAS DEL CONTRATO DE CONCESIÓN BAJO EL ESQUEMA DE APP No.	003 DE 2022
Nombre de la ficha:	033-PU-CAÑO_SAPO-N
Fecha:	January 19, 2023
Regional:	26- OCAÑA
Levantó:	Santiago González Arango
Nombre de la vía:	San Alberto - Aguachica
Ruta:	4514
Vía en concesión:	SIN INFORMACIÓN
Mantenimiento integral:	SIN INFORMACIÓN
Grupo ADM.VIAL:	G1
Alcance:	PEXI-MIN: Puente existente mantenimiento mínimo

PR. del puente:	PR20+075 N
Nombre del puente:	P CAÑO SAPO N
Obstáculo que salva:	Quebrada

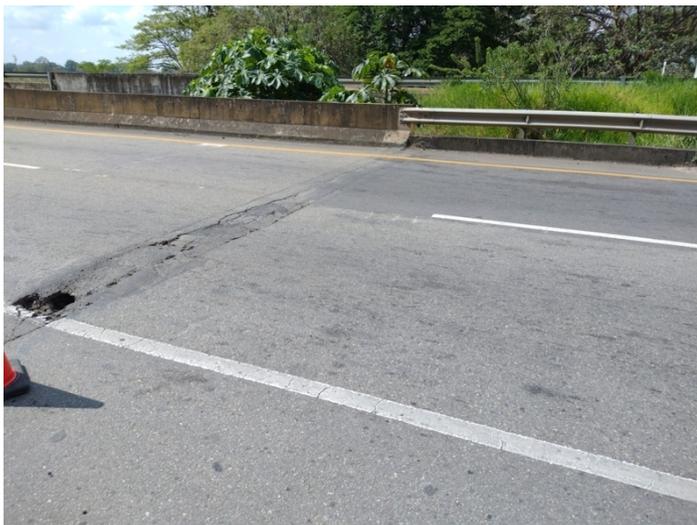
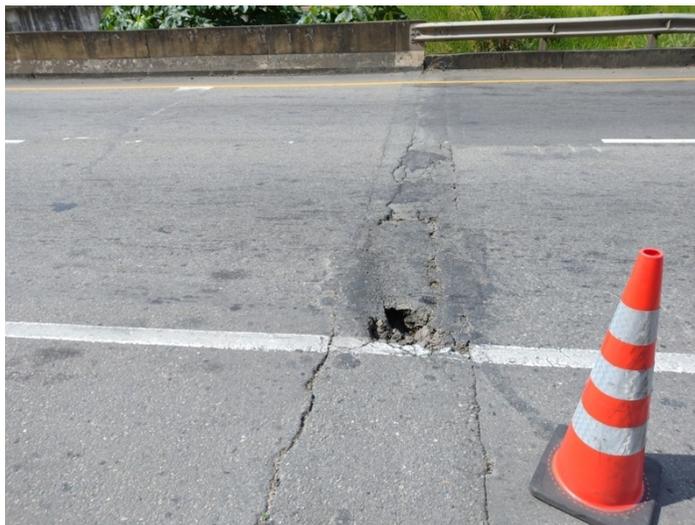
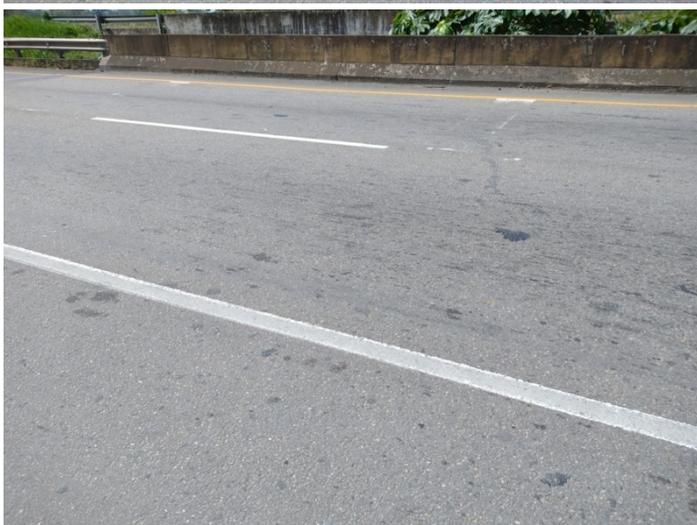
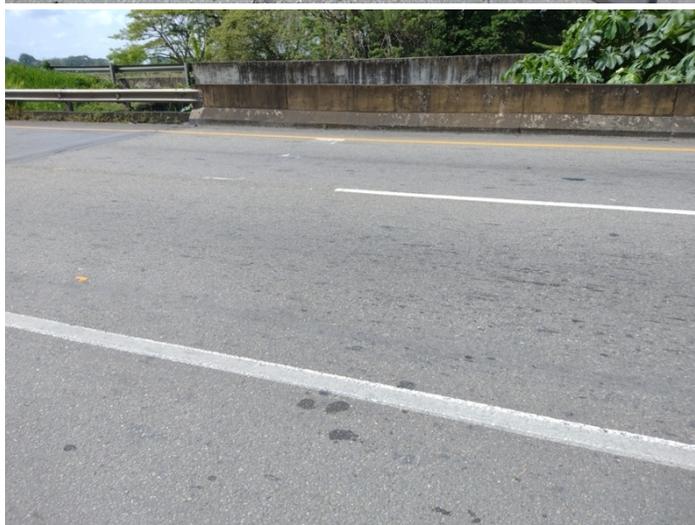
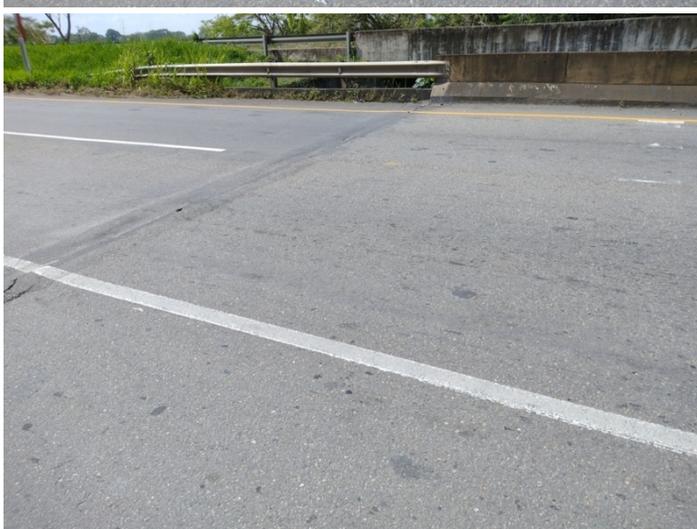
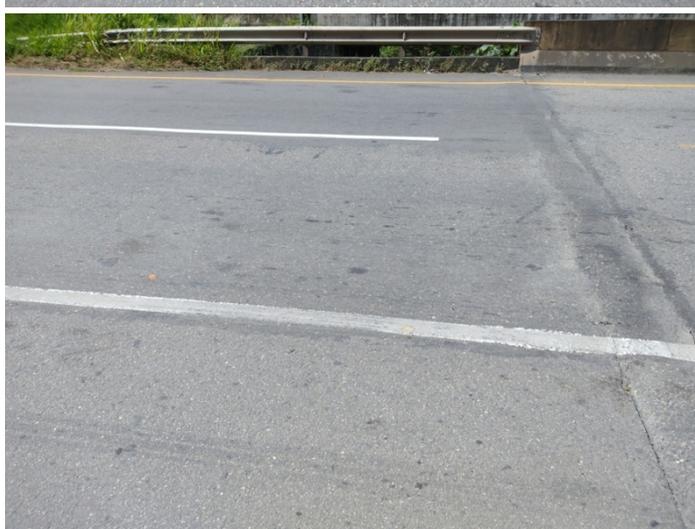
C-01 Superficie del puente y accesos

Estado de conservación: Bueno

Calificación: 1

Observaciones: Presenta deterioro del pavimento en las juntas de entrada y salida del puente.

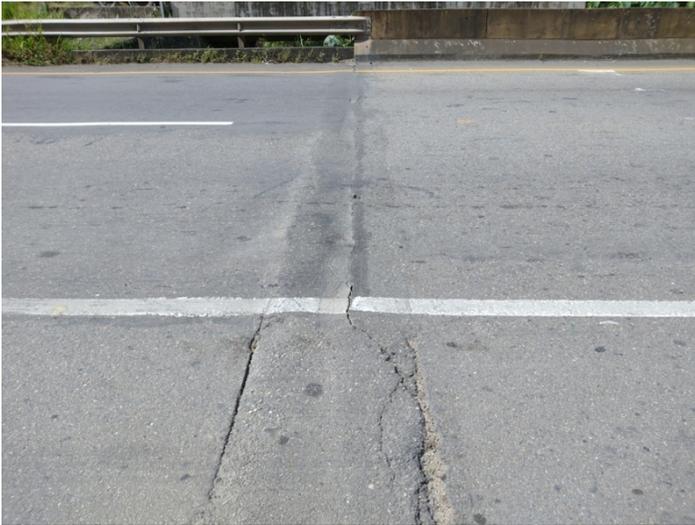
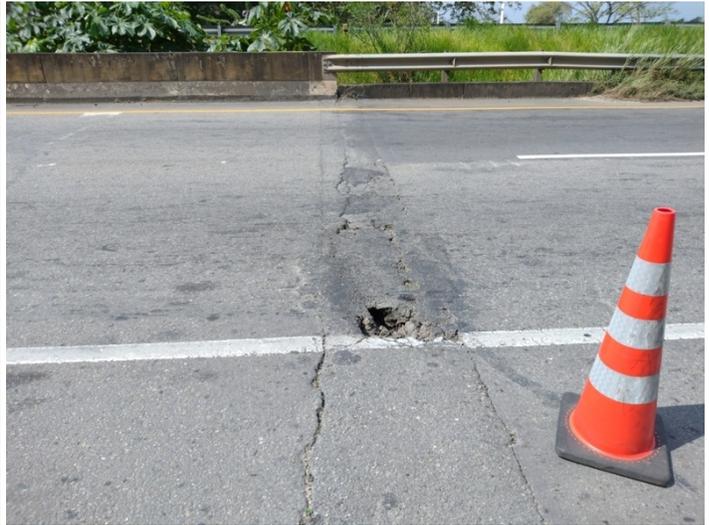
C-02 Juntas de expansión - 1. Junta 01

Localización: S Salida
Otros: 01 Asfalto
Longitud del daño (m): 23.6

Observaciones: Deterioro del pavimento en las juntas de entrada y de salida del puente.

Estado de conservación: Regular

Calificación: 4

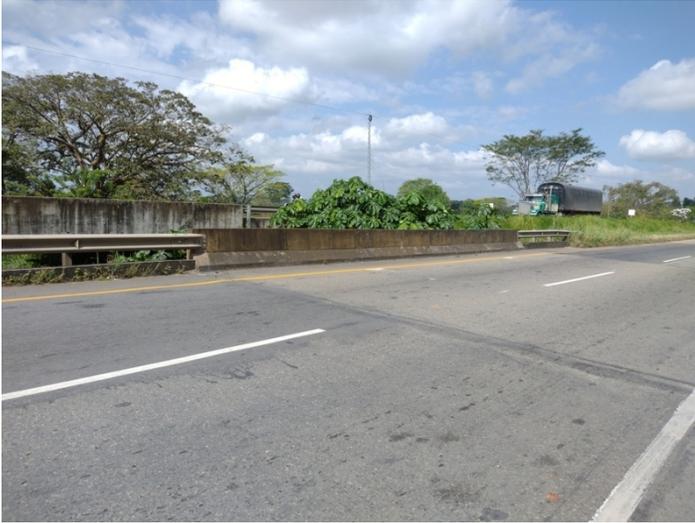
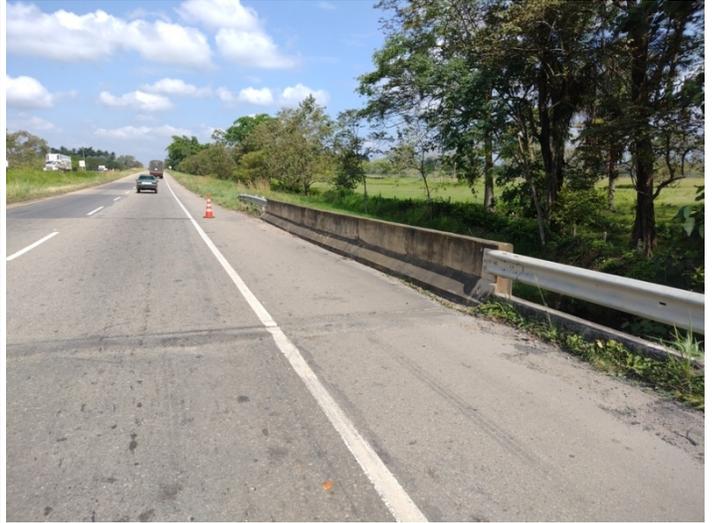
C-04 Barandas - 1. Baranda 01

Localización: | CD Costado derecho, CI Costado izquierdo

Tipo de daño: | DT Deterioro

Longitud del daño (m): | 30.2

Estado de conservación: | Bueno

Calificación: | 2

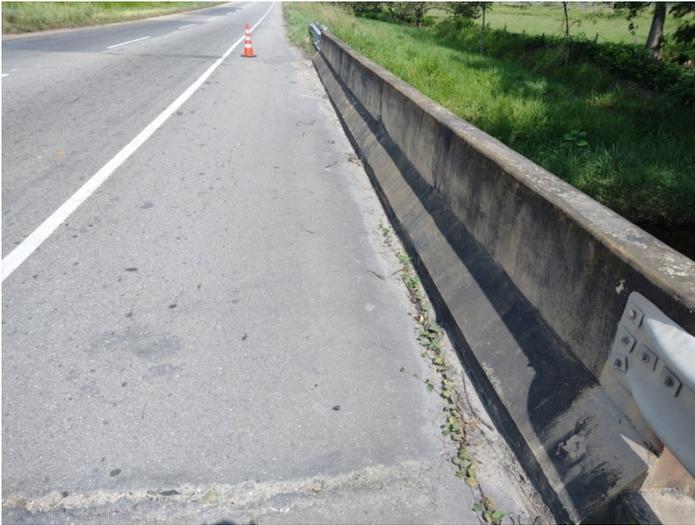
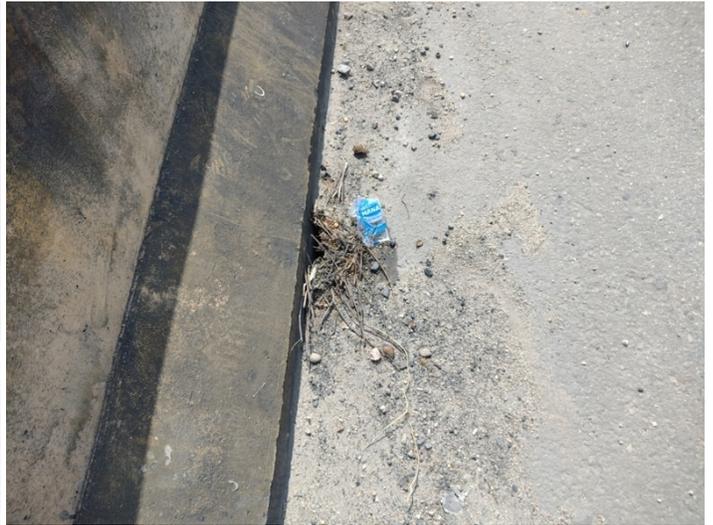
C-07 Drenajes - 1. Drenaje 01

Taponamiento

Localización: | CD Costado derecho

Cuantificación de daño (m): | 1.8

Estado de conservación: | Bueno

Calificación: | 2

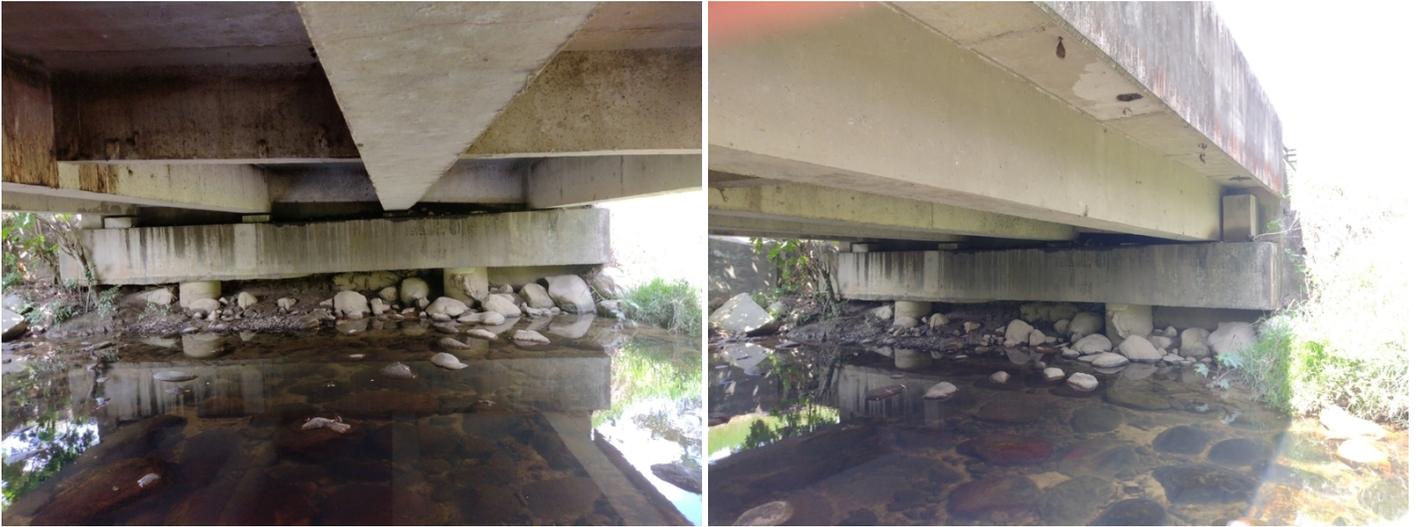
C-09 Estribos - 1. Estribo margen derecha

Estribo conformado por dos pilas de 0.90 m de diámetro con una longitud desconfiada de 1.00 m, estas se encuentran unidas por una viga cabezal de 1.40 m de ancho por 1.10 m de alto.

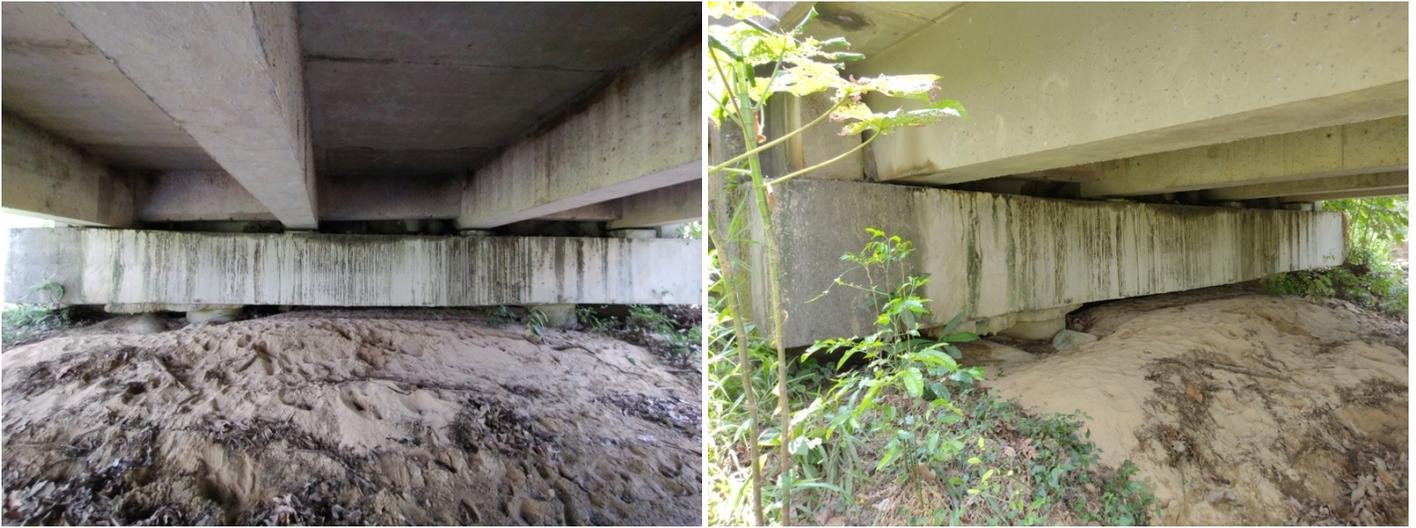
C-09 Estribos - 2. Estribo margen izquierda

Observaciones: Estribo conformado por dos pilas de 0.90 m de diámetro con una longitud desconfiada de 0.50 m, estas se encuentran unidas por una viga cabezal de 1.40 m de ancho por 1.10 m de alto

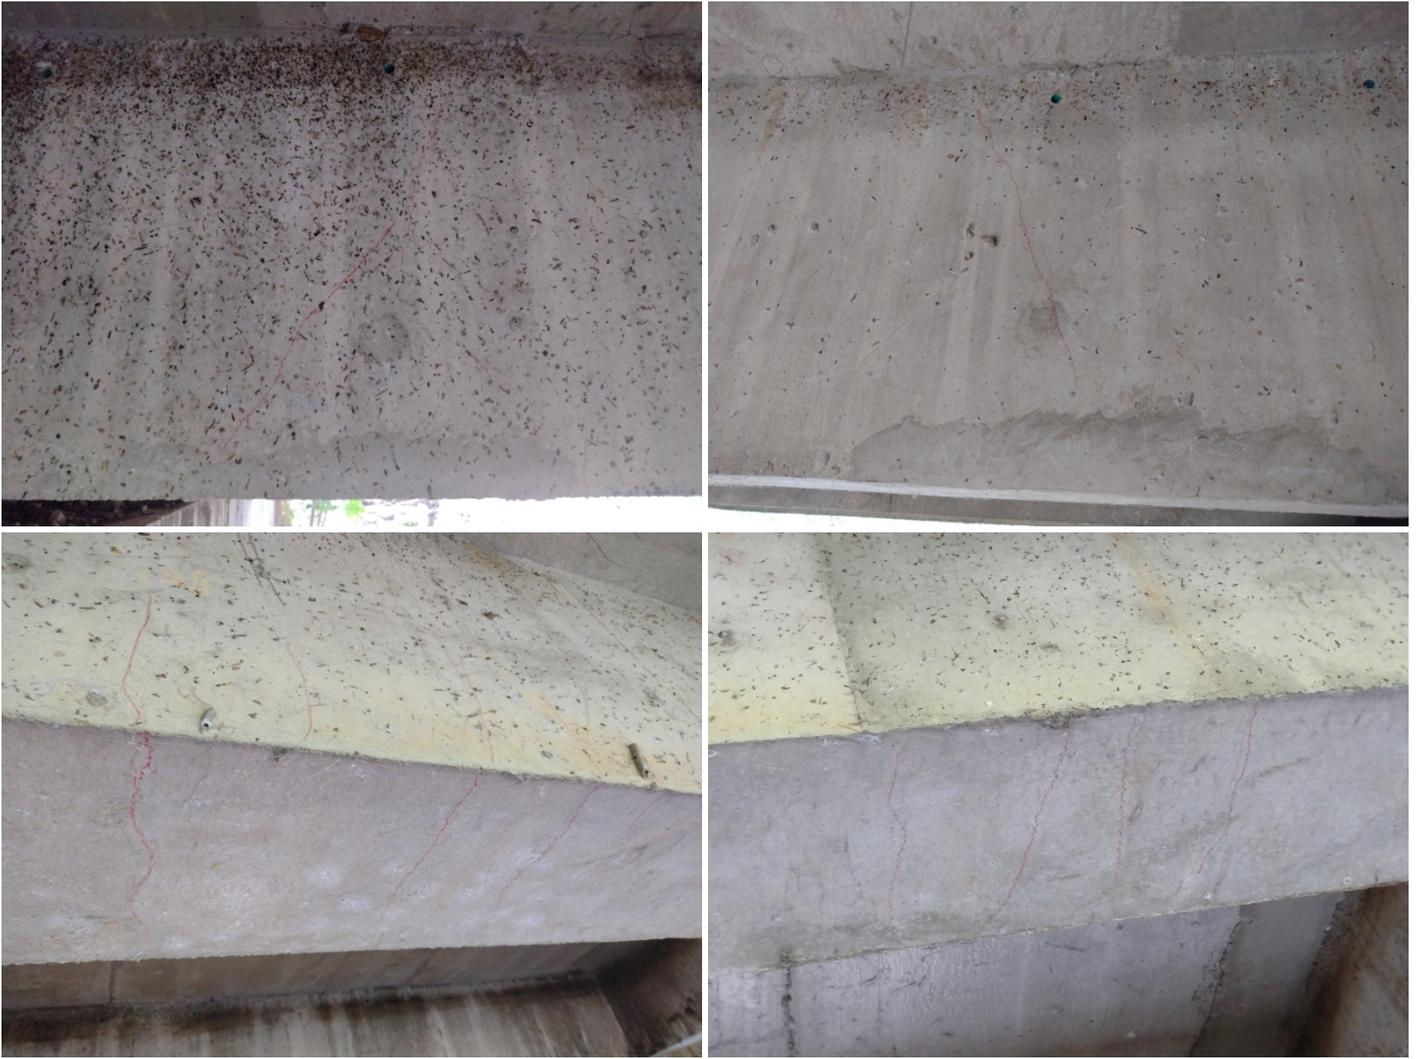
C-12 Vigas - 1. Viga 01

Daños por diseño: | FIF Fisuras por flexión, FIC Fisuras por cortante

Fisuras por flexión (m): | 52

Fisuras por cortante (m): | 8

Observaciones:	Las vigas presentan fisuras por cortante y por flexión.
Daños por construcción	No aplica
Fotos:	No aplica
Observaciones:	No aplica
Daños por funcionamiento	No aplica
Fotos:	No aplica
Observaciones:	Se debe realizar seguimiento a las fisuras por cortante y por flexión, adicionalmente se debe evaluar la capacidad de la superestructura.
Otros:	No aplica
C-12-RESUMEN	
Estado de conservación:	Regular
Calificación:	3

Observaciones: El puente se encuentra en buen estado.
Se debe realizar seguimiento a las fisuras por cortante y por flexión, adicionalmente se debe evaluar la capacidad de la superestructura.
