032-PU-CAÑO_SAPO-S

FORMATO PARA INSPECCIÓN VISUAL DE PUENTES Y PONTONES

EVALUACIÓN DEL ESTADO ACTUAL DE LAS OBRAS DEL CONTRATO DE CONCESIÓN BAJO EL ESQUEMA DE APP No.	003 DE 2022
Nombre de la ficha:	032-PU-CAÑO_SAPO-S
Fecha:	January 19, 2023
Regional:	26- OCAÑA
Levantó:	Lina Marcela Restrepo Higuita
Nombre de la vía:	San Alberto - Aguachica
Ruta:	4514
Vía en concesión:	SIN INFORMACIÓN
Mantenimiento integral:	SIN INFORMACIÓN
Grupo ADM.VIAL:	G1
Alcance:	PEXI-MIN: Puente existente mantenimiento mínimo

PR. del puente:	PR20+045 S
Nombre del puente:	P CAÑO SAPO S
Obstáculo que salva:	Quebrada

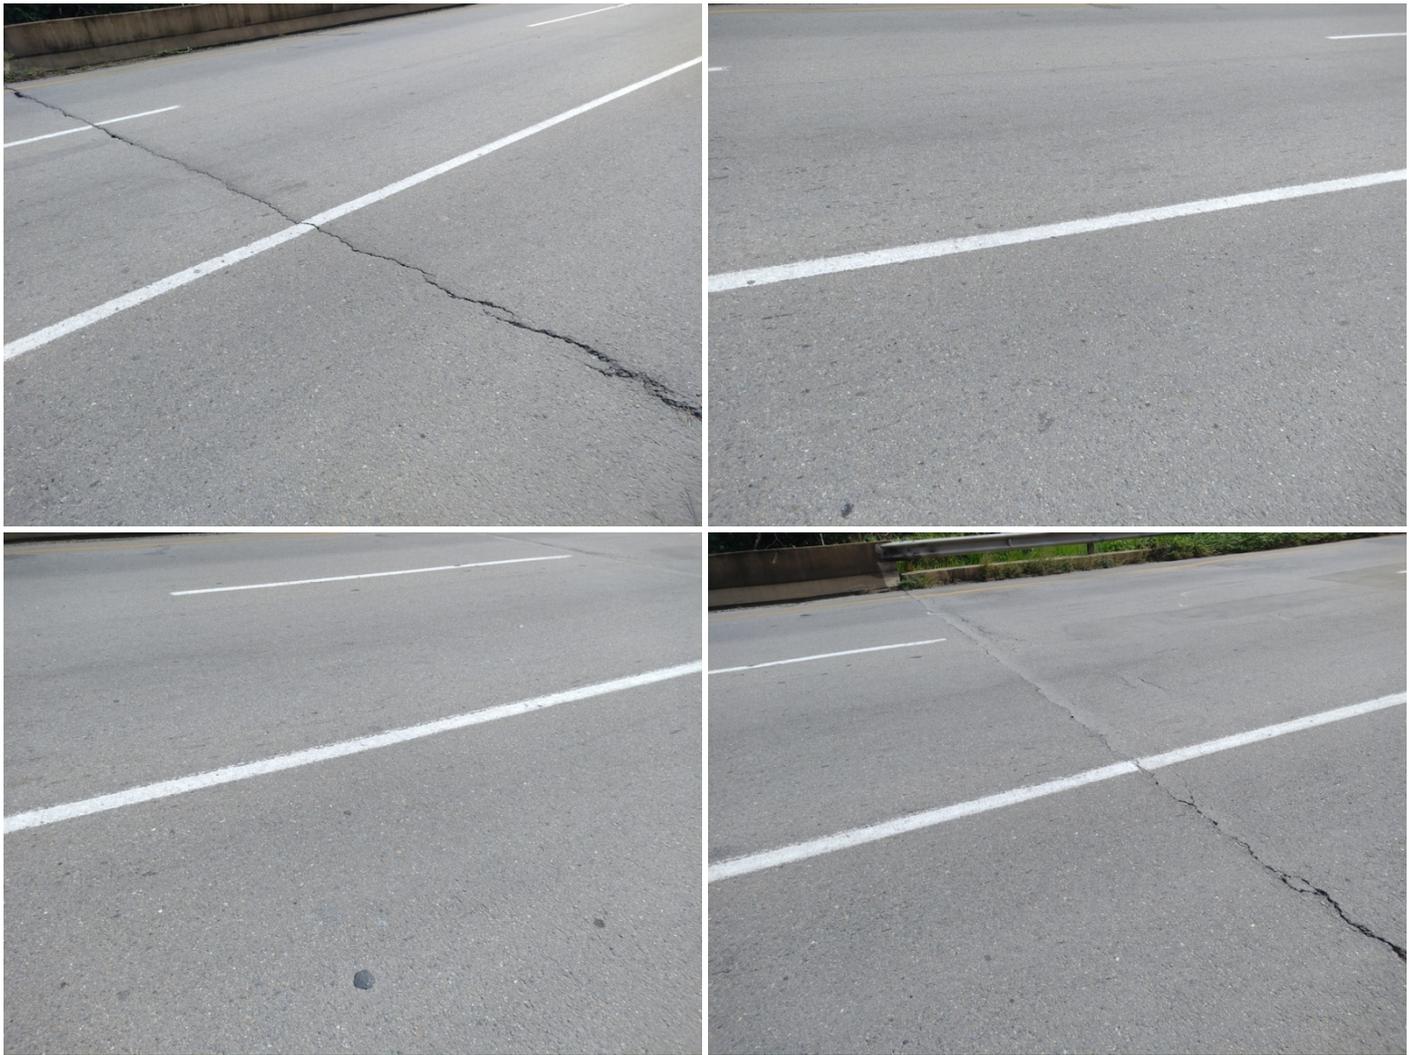
C-01 Superficie del puente y accesos

Estado de conservación: Bueno

Calificación: 1

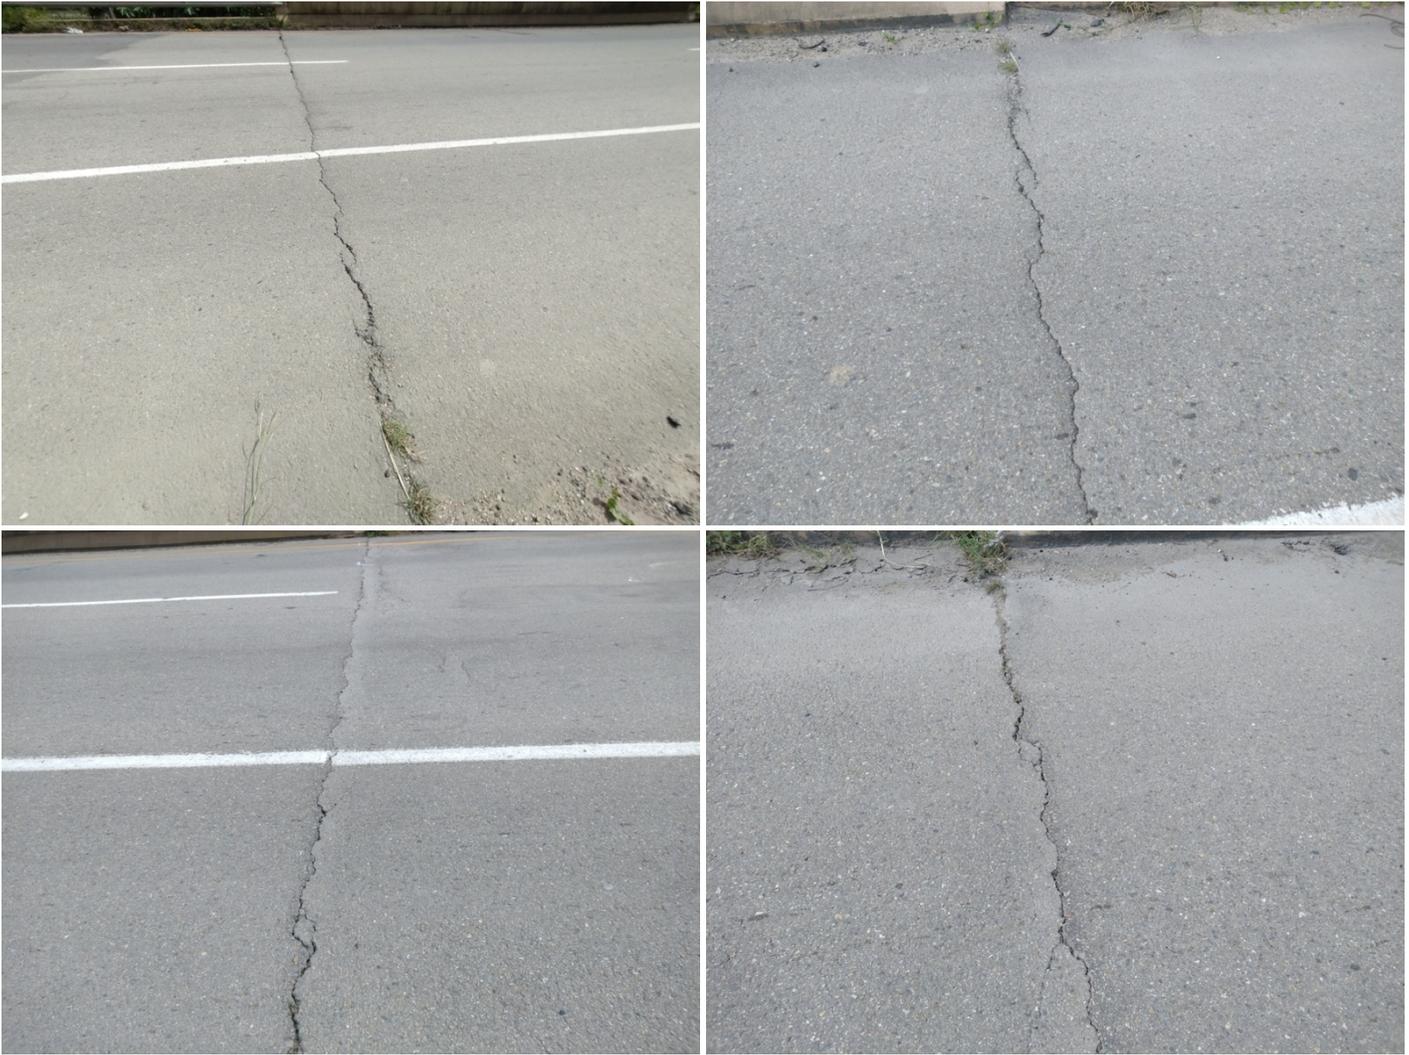
C-02 Juntas de expansión - 1. Junta 01

Observaciones: | Las juntas se marcan sobre la carpeta asfáltica.

Estado de conservación: | Regular

Calificación: | 2

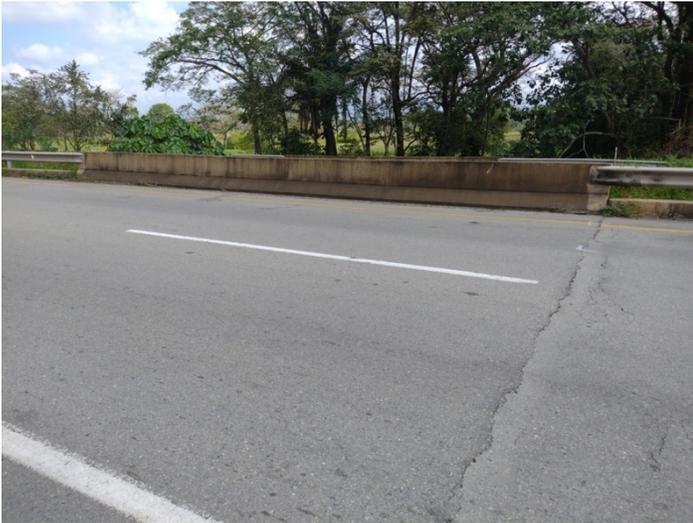
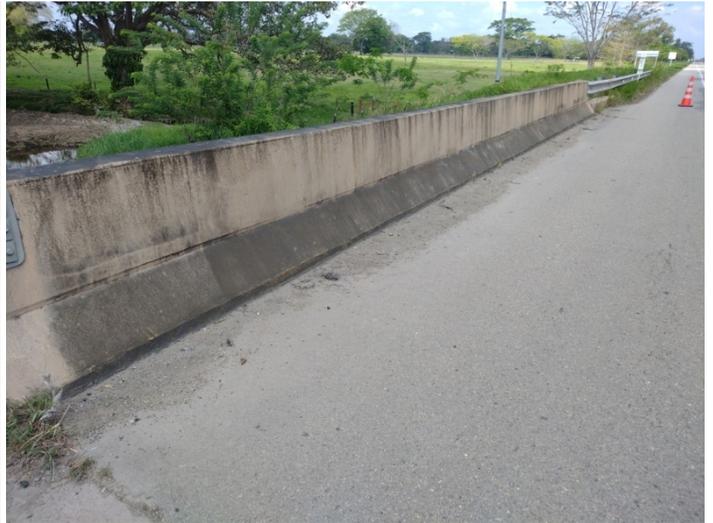
C-04 Barandas - 1. Baranda 01

Localización: | CD Costado derecho, CI Costado izquierdo

Tipo de daño: | DT Deterioro

Longitud del daño (m): | 27

Observaciones: | Barandas tipo New Jersey.

Estado de conservación: | Bueno

Calificación: | 1

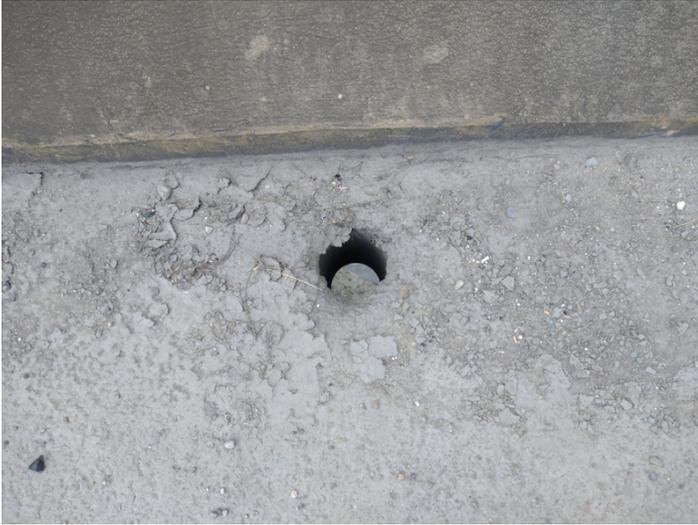
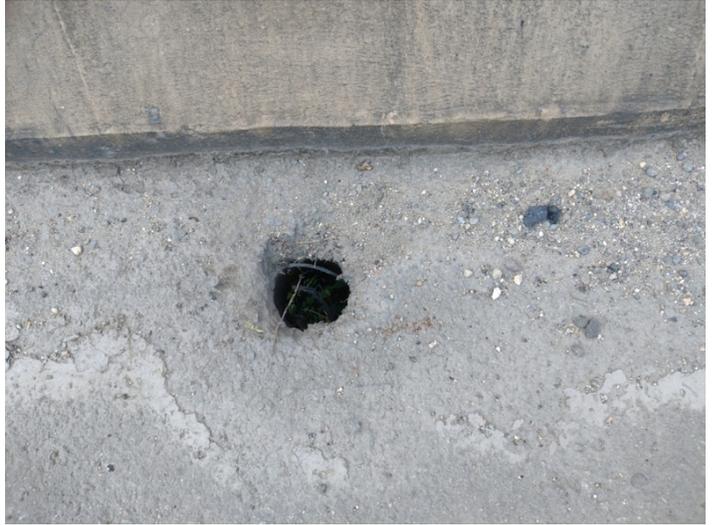
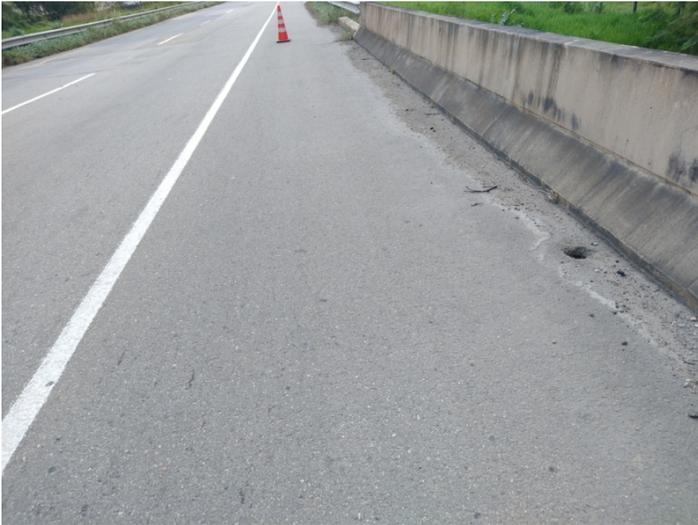
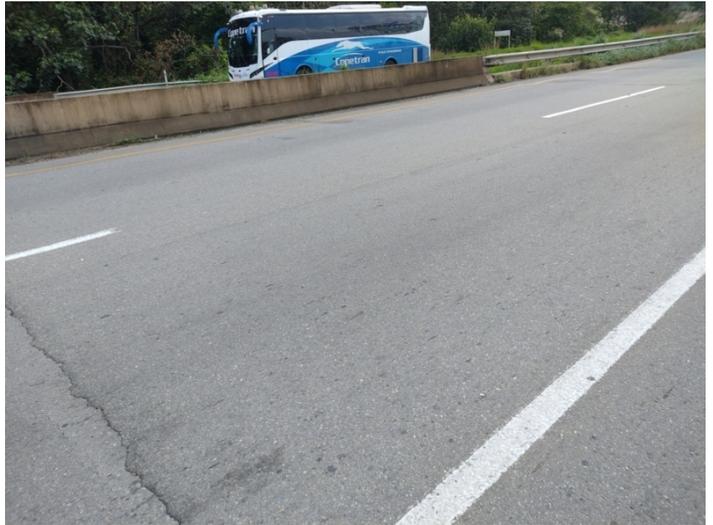
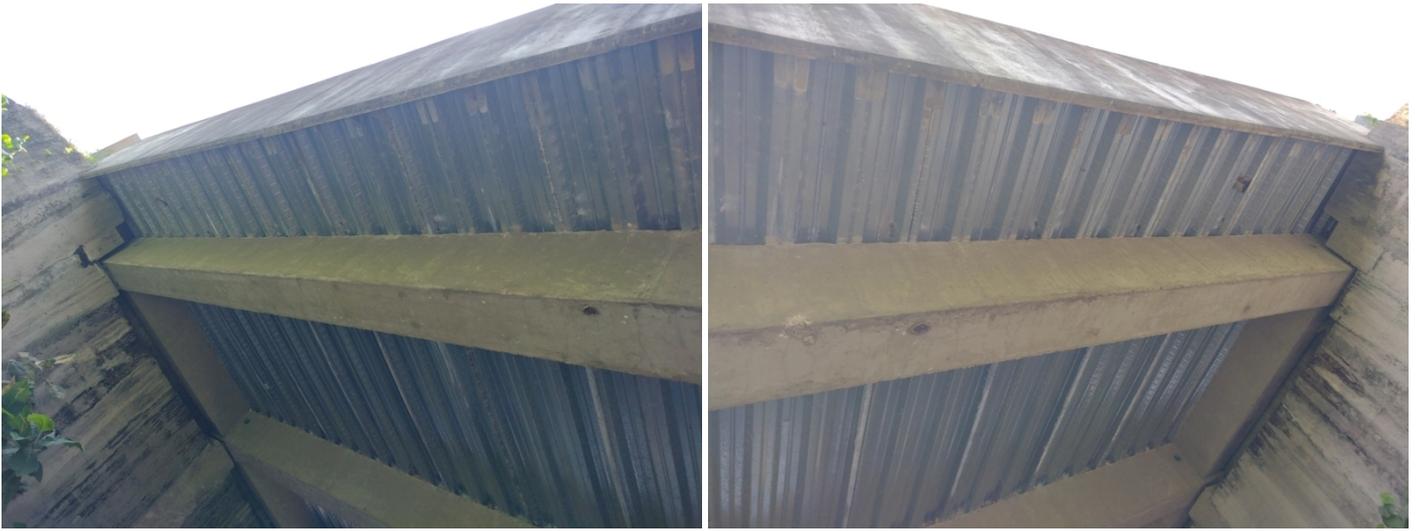
C-07 Drenajes - 1. Drenaje 01

Localización: | CD Costado derecho

Observaciones: | En el costado izquierdo no hay drenajes.

Estado de conservación: | Bueno

Calificación: | 1

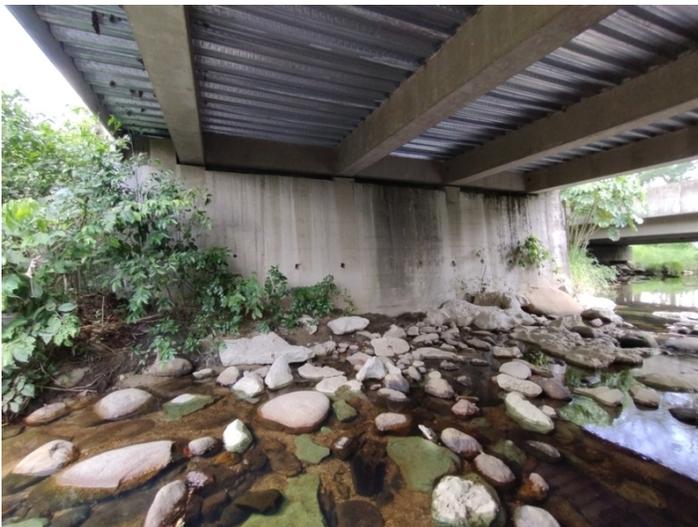
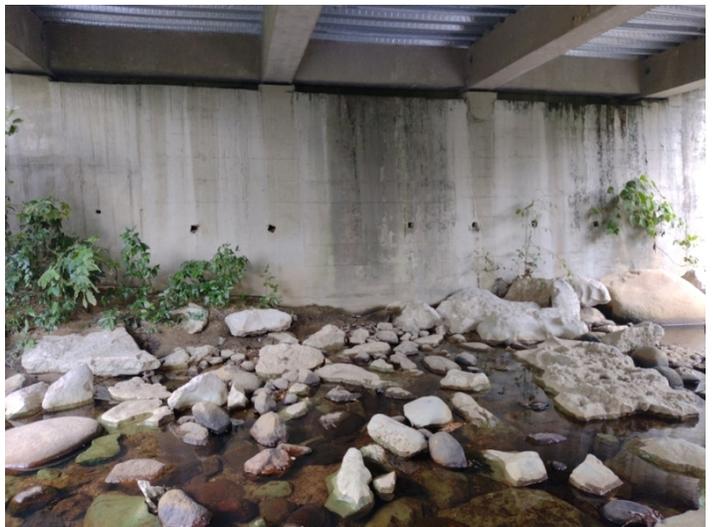
C-09 Estribos - 1. Estribo margen derecha

Observaciones: El estribo tiene una ampliación de 2.40 m. La parte ampliada es en concreto reforzado.

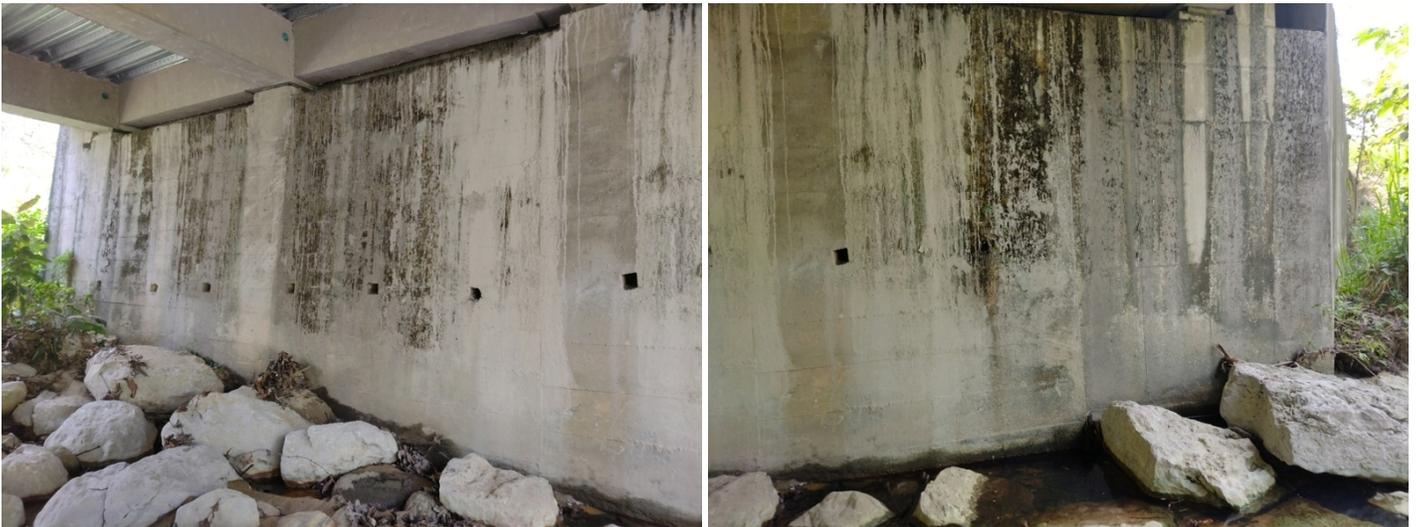
C-09 Estribos - 2. Estribo margen izquierda

Observaciones: | El estribo tiene una ampliación de 2.40 m. La parte ampliada es en concreto reforzado.

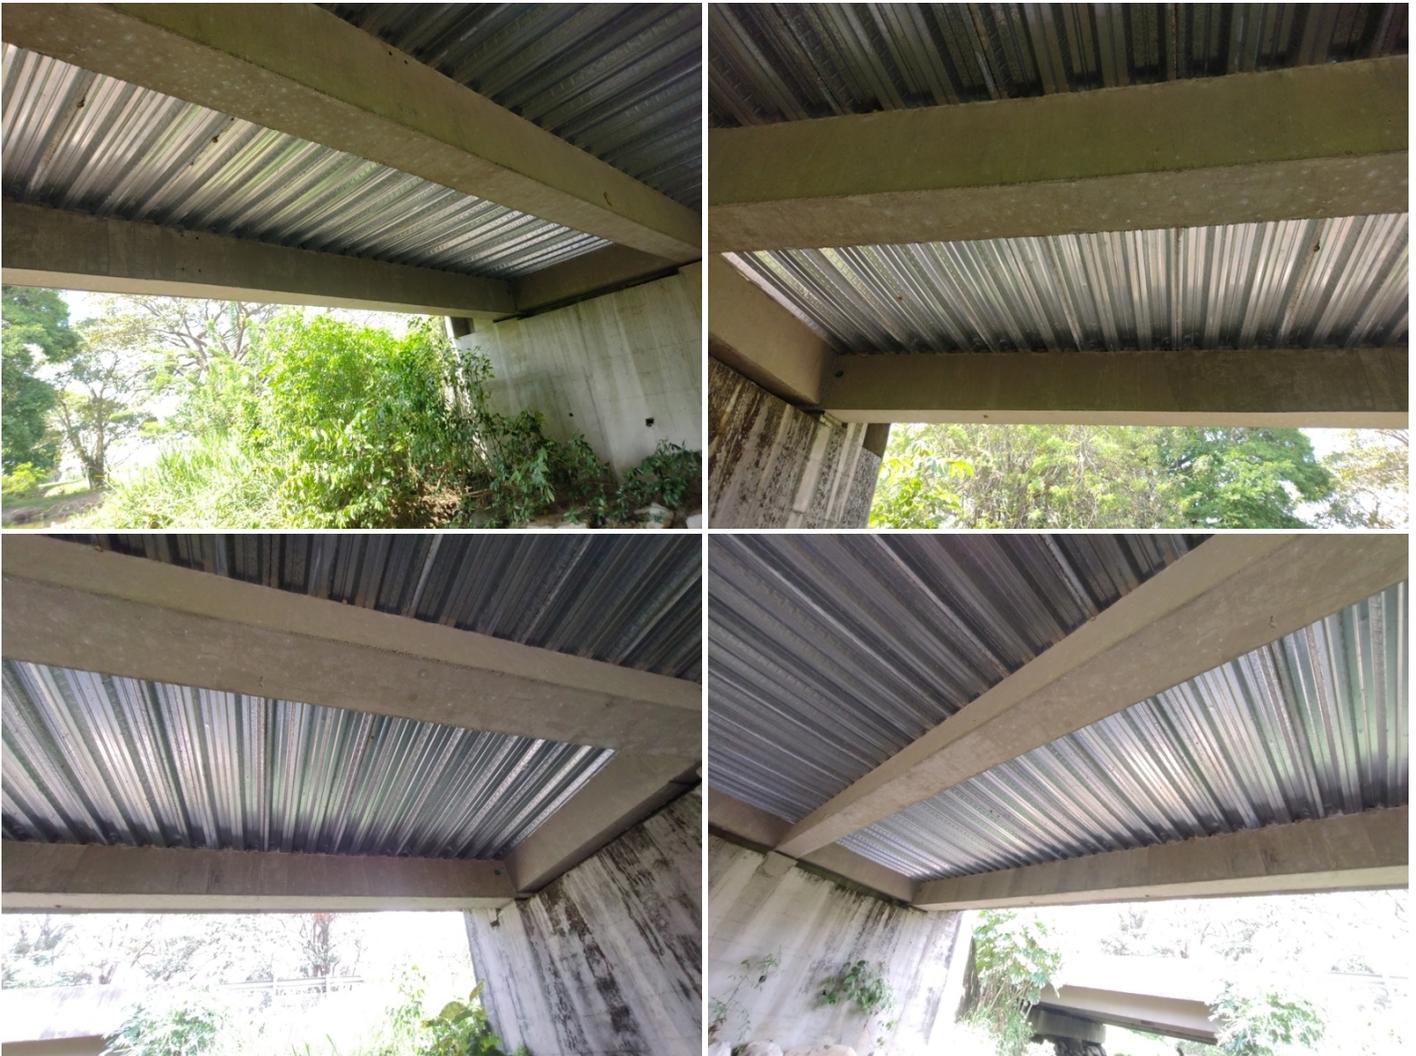
C-12 Vigas - 1. Viga 01

Dimensiones: | 0.40 m x 0.60 m

Observaciones: | 4 vigas son separación a ejes de 3.1 m

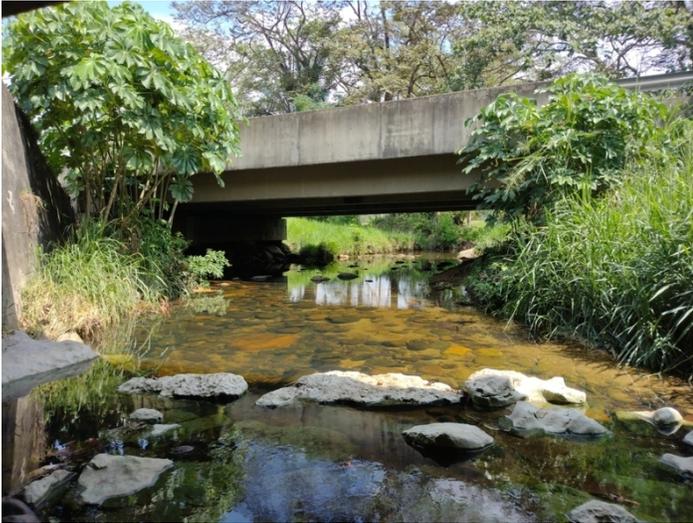
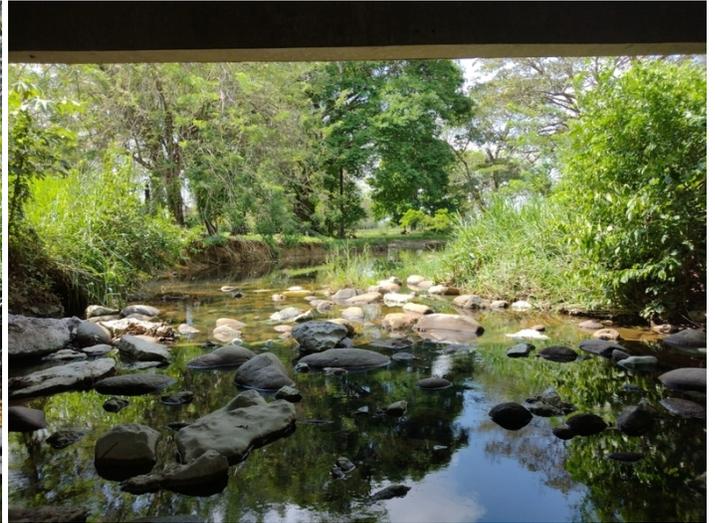
C-22 Cauce

Problemas identificados: Erosión en el lecho y márgenes del río, Obstrucción del cauce por escombros, vegetación, o invasión del mismo.

Estado de conservación: Bueno

Calificación: 2
