121-PU-CAÑOSUCIO-N

FORMATO PARA INSPECCIÓN VISUAL DE PUENTES Y PONTONES

EVALUACIÓN DEL ESTADO ACTUAL DE LAS OBRAS DEL CONTRATO DE CONCESIÓN BAJO EL ESQUEMA DE APP No.	003 DE 2022
Nombre de la ficha:	121-PU-CAÑOSUCIO-N
Fecha:	January 6, 2023
Regional:	09-CÉSAR
Levantó:	Lina Marcela Restrepo Higuita
Nombre de la vía:	La Mata - Curumaní
Ruta:	4515
Vía en concesión:	SIN INFORMACIÓN
Mantenimiento integral:	SIN INFORMACIÓN
Grupo ADM.VIAL:	G1
Alcance:	PEXI-MIN: Puente existente mantenimiento mínimo

PR. del puente:	PR13+890 N
Nombre del puente:	P CAÑO SUCIO N
Obstáculo que salva:	Quebrada

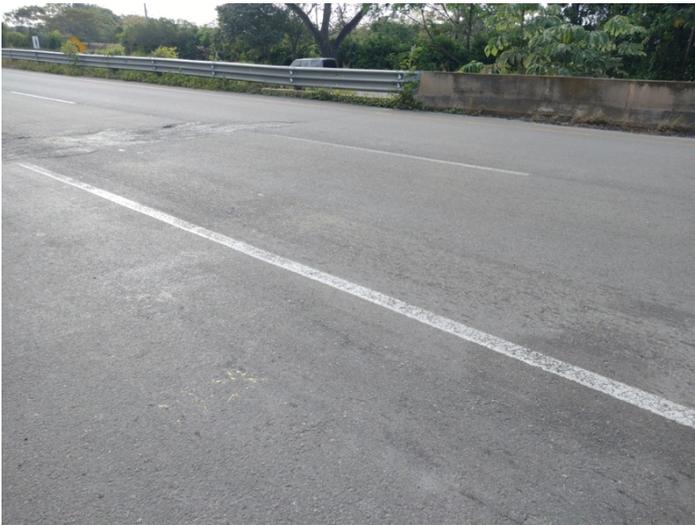
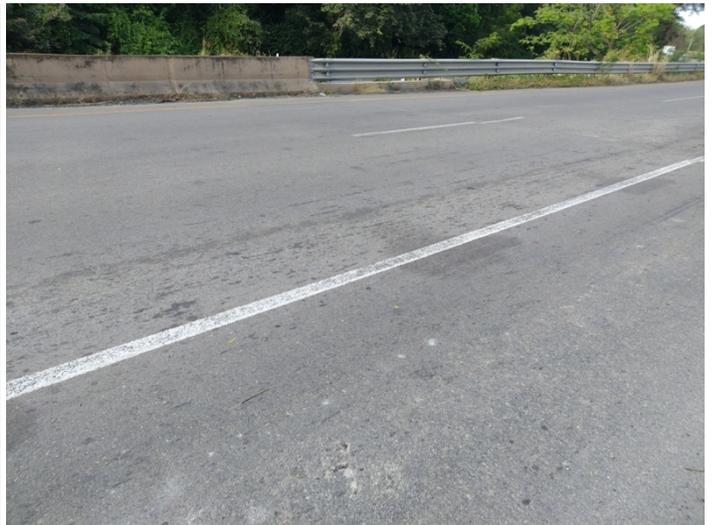
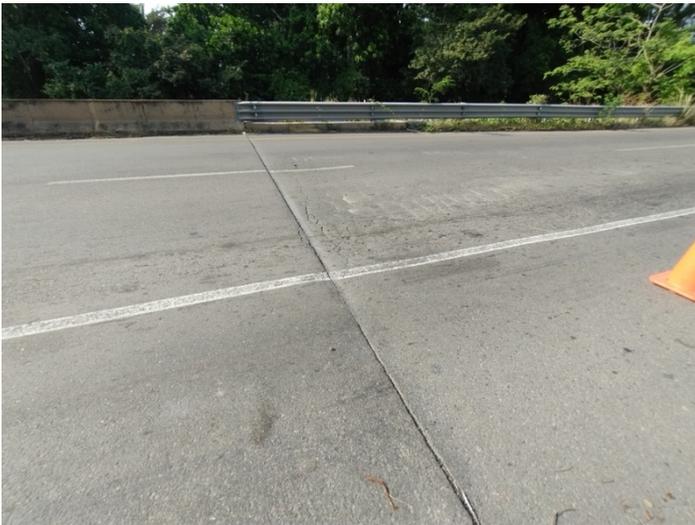
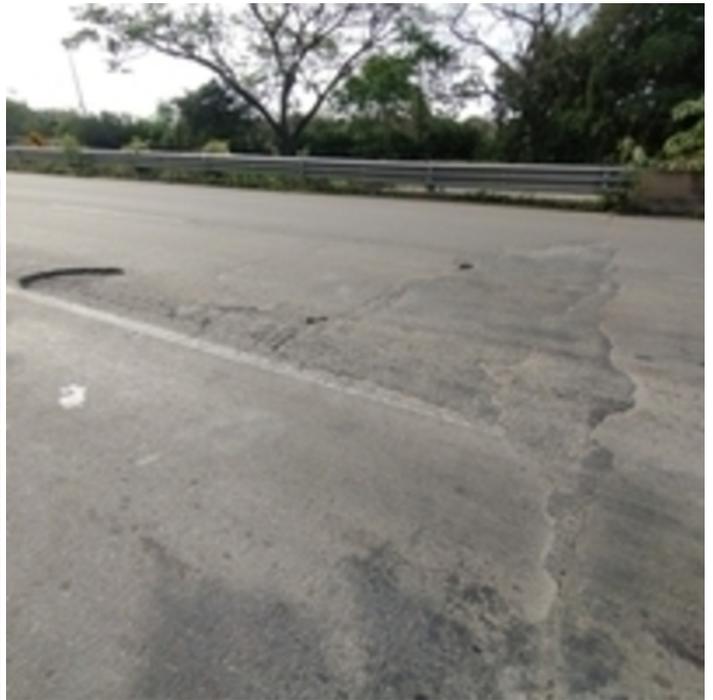
C-01 Superficie del puente y accesos

Estado de conservación: | Regular

Calificación: | 3

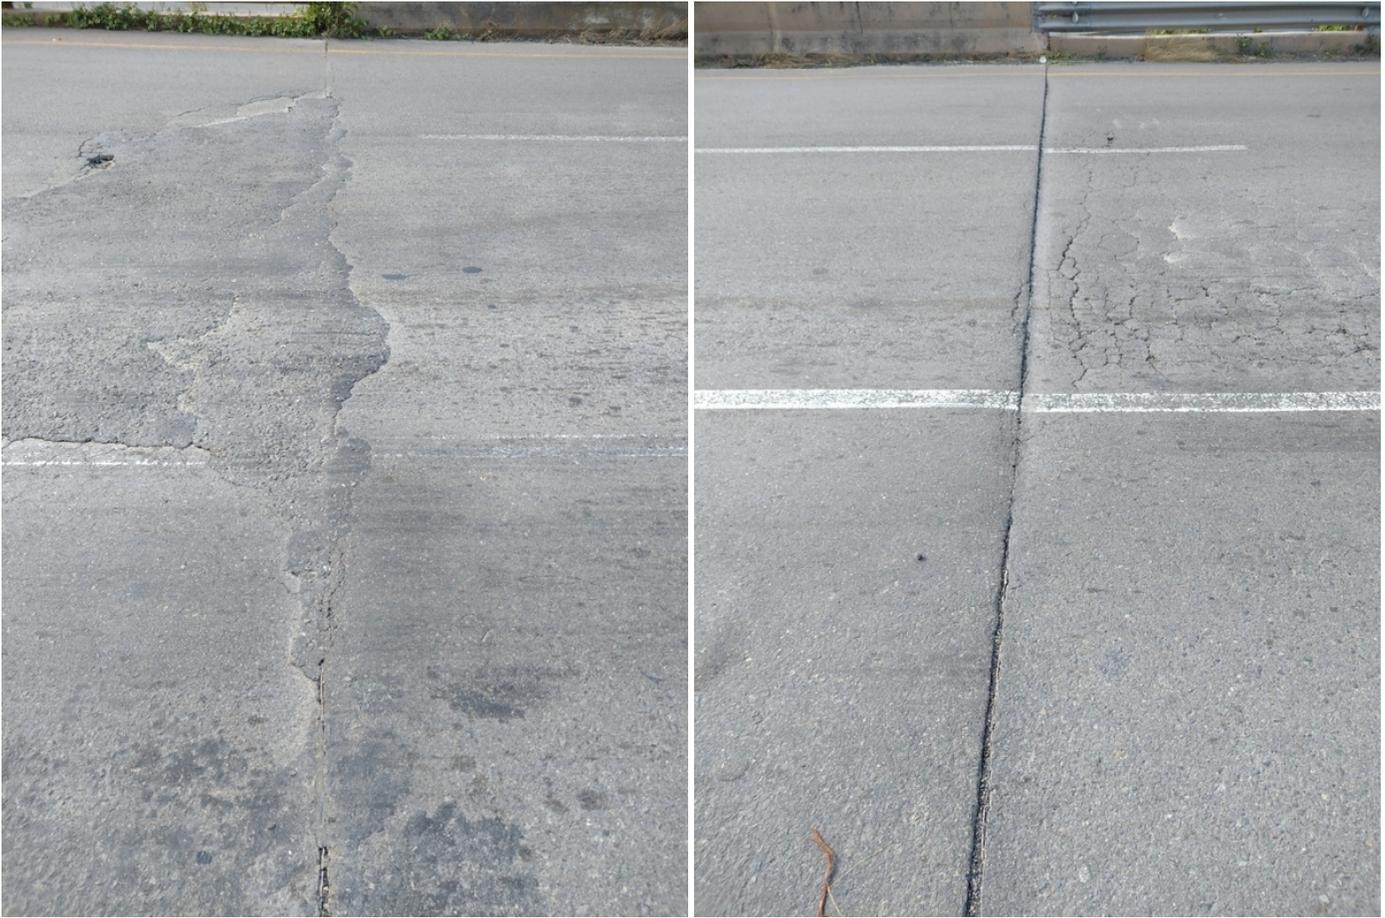
C-02 Juntas de expansión - 1. Junta 01

Estado de conservación: | Regular

Calificación: | 3

Observaciones: | El pavimento en la losa de aproximación al lado de la juntas está deteriorado. En la salida del puente se presenta un desnivel entre la losa del puente y la losa de aproximación.

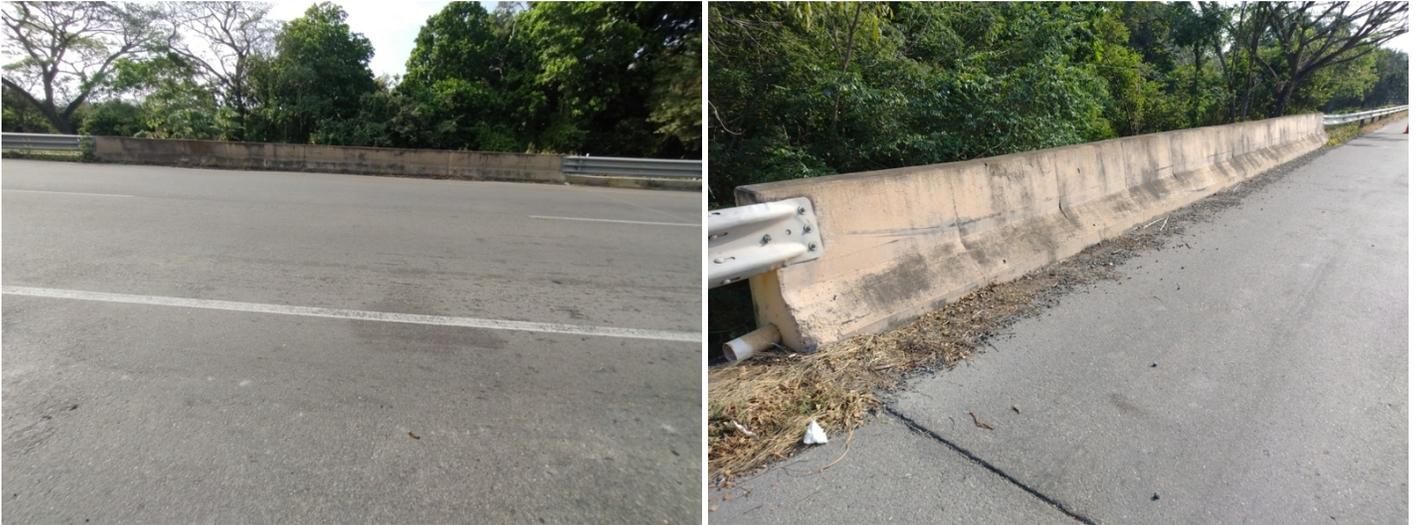
C-04 Barandas - 1. Baranda 01

Observaciones: | Barandas tipo New Jersey.

Estado de conservación: | Bueno

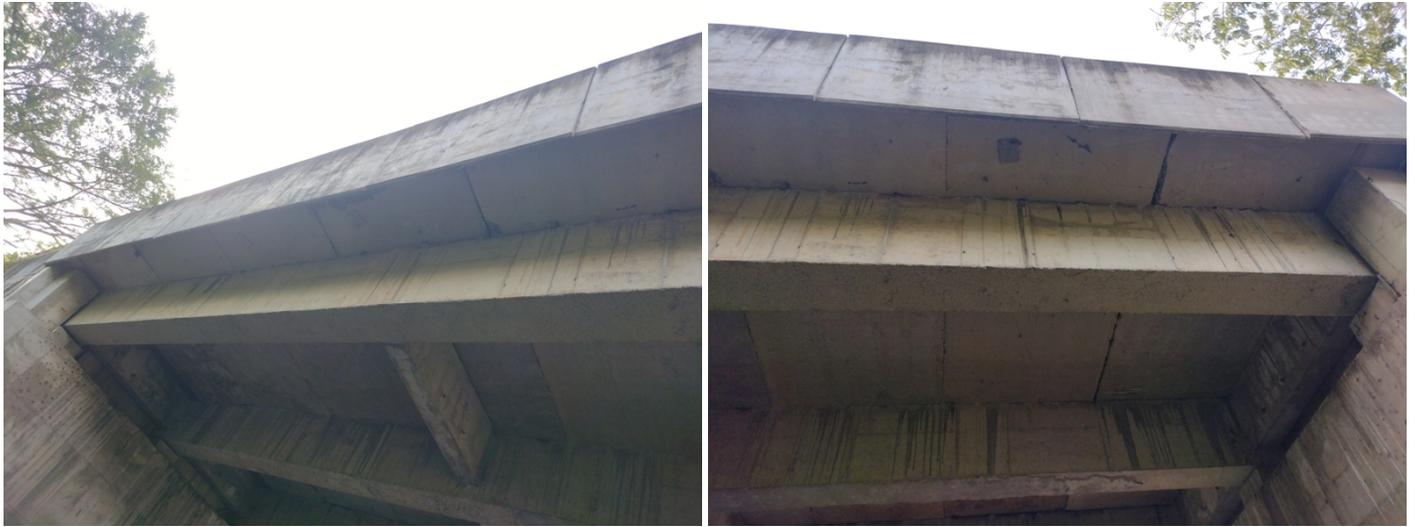
C-07 Drenajes - 1. Drenaje 01

Ausencia

Localización: | CD Costado derecho, CI Costado izquierdo

Cunatificación de daño (m): | 3.6

Estado de conservación: | Regular

Calificación: | 2

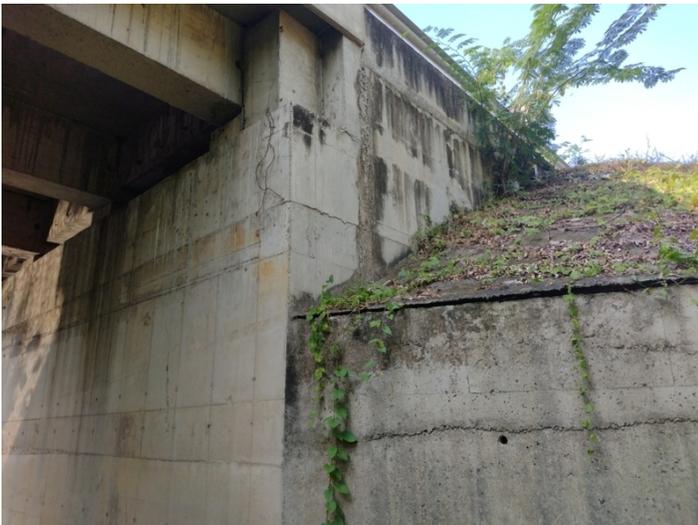
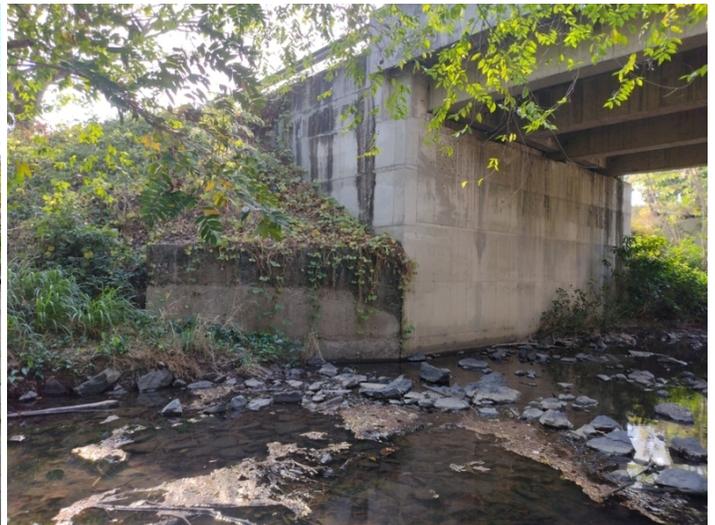
C-08 Aletas - 1. Aleta 01

Estado de conservación:	Bueno
--------------------------------	-------

Calificación: | 0

Observaciones: | No fue posible acceder por el costado aguas arriba del puente.

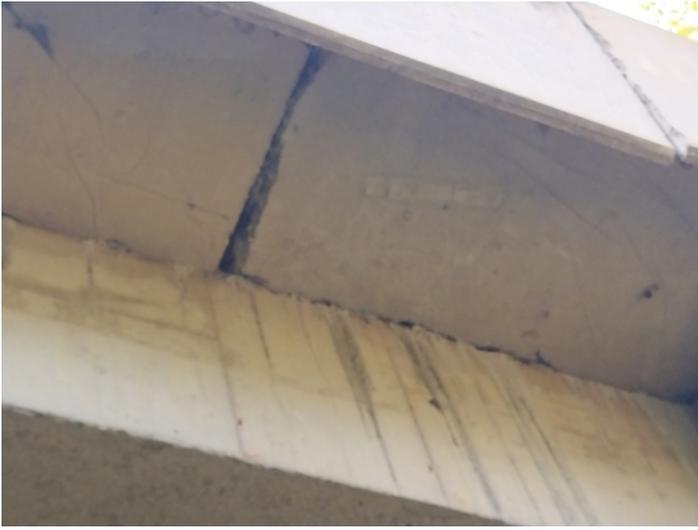
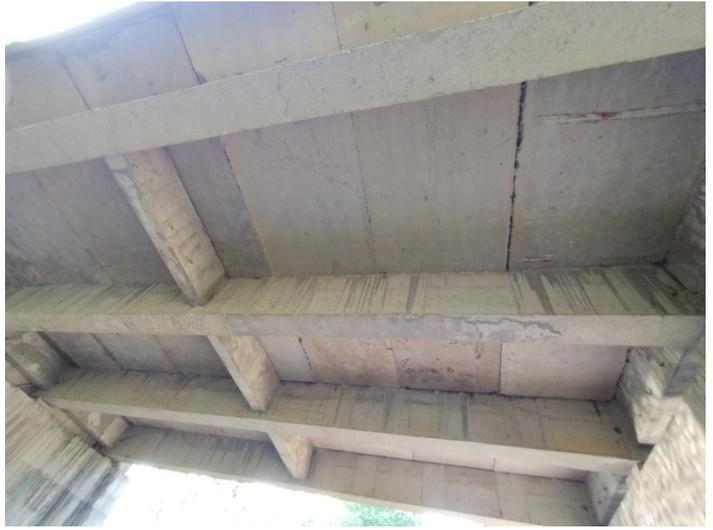
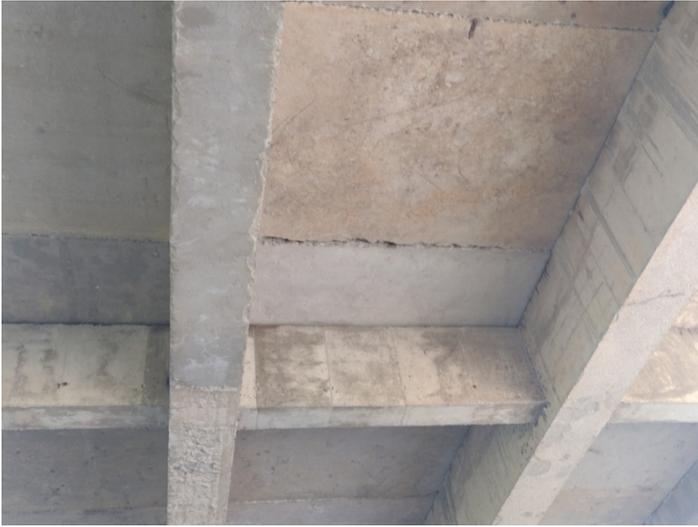
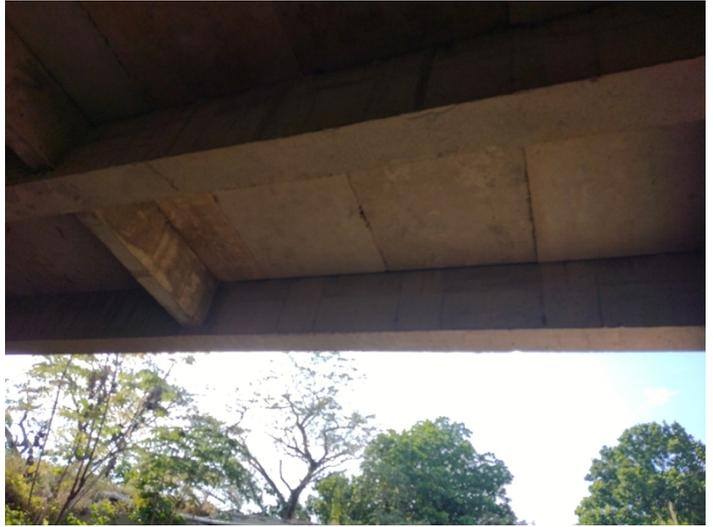
C-11 Losa - 1. Losa 01

Daños por construcción: | separación juntas prelosa

Observaciones: | Exposición del acero de refuerzo de la losa por la junta.

Estado de conservación: | Regular

Calificación: | 3

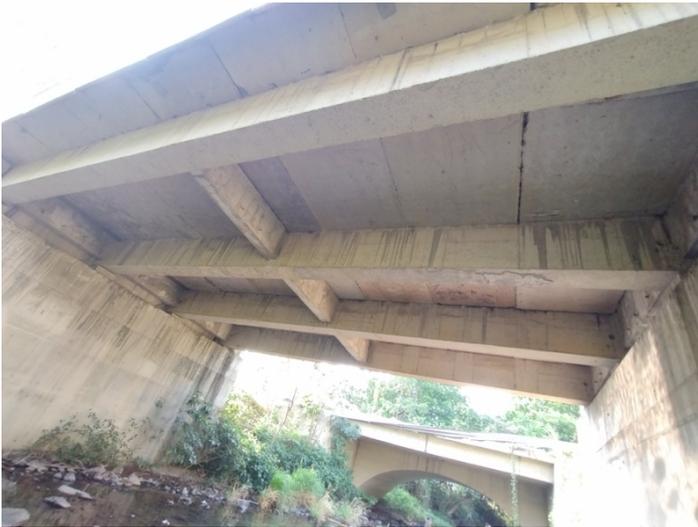
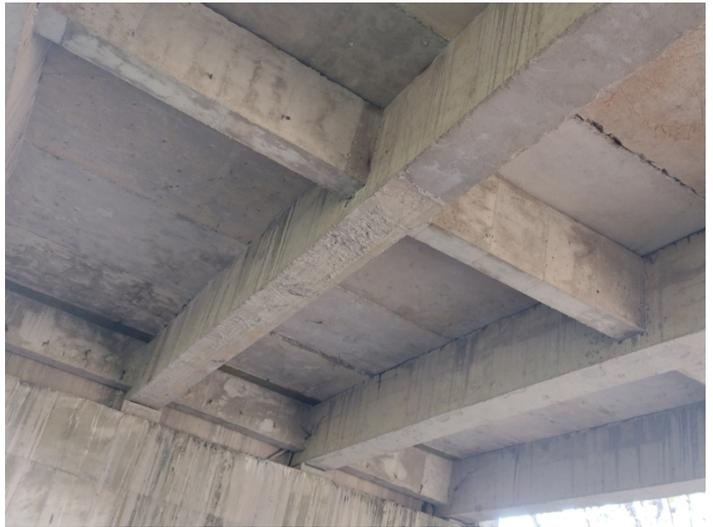
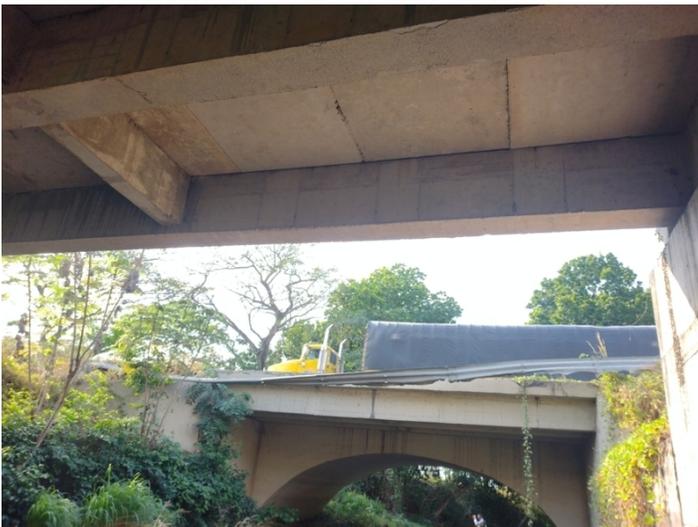
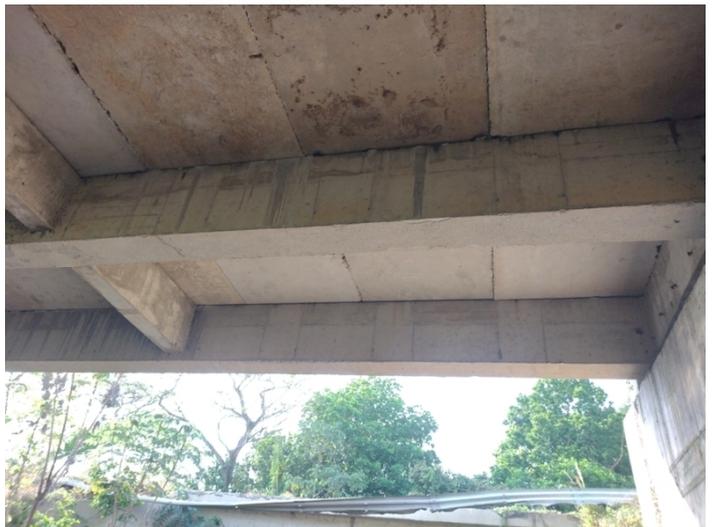
C-12 Vigas - 1. Viga 01

Nombre del elemento:	Viga 01
Tipo de viga:	01 Reforzadas
Sección:	01 Sección constante
Dimensiones:	0.60 m x 1.0 m
Daños por diseño:	No aplica
Fotos:	No aplica
Observaciones:	No aplica
Daños por construcción	HO Hormigueros, separación de las vigas respecto a la losa.
Hormigueros (m²):	1.2

Estado de conservación: | Regular

Calificación: | 2

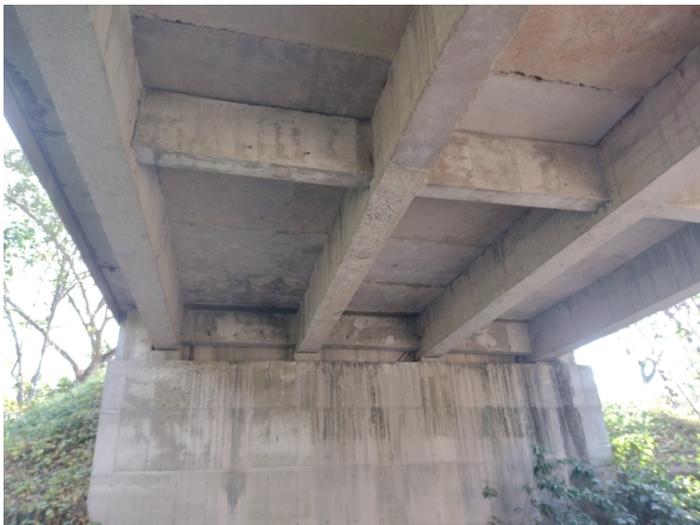
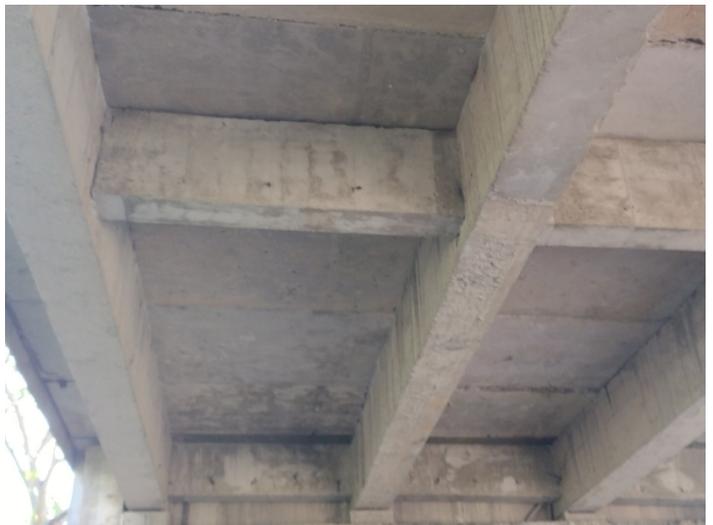
C-13 Riostras - 1. Riostra 01

Daños por construcción: | separación de las vigas respecto a la losa.

Observaciones: | Riostras intermedias.

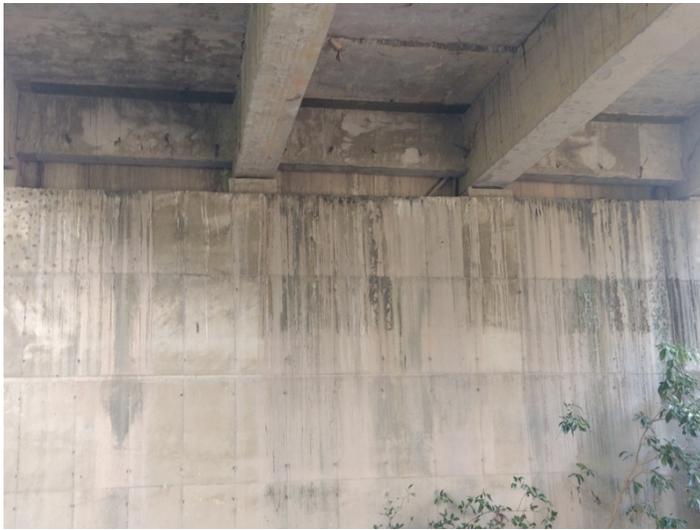
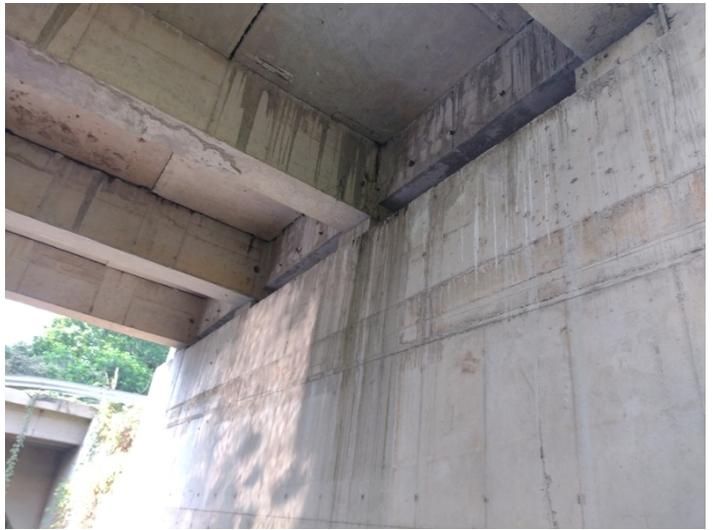
C-13 Riostras - 2. Riostra 02

Observaciones: | Riostras extremas.

Estado de conservación: | Regular

Calificación: | 3

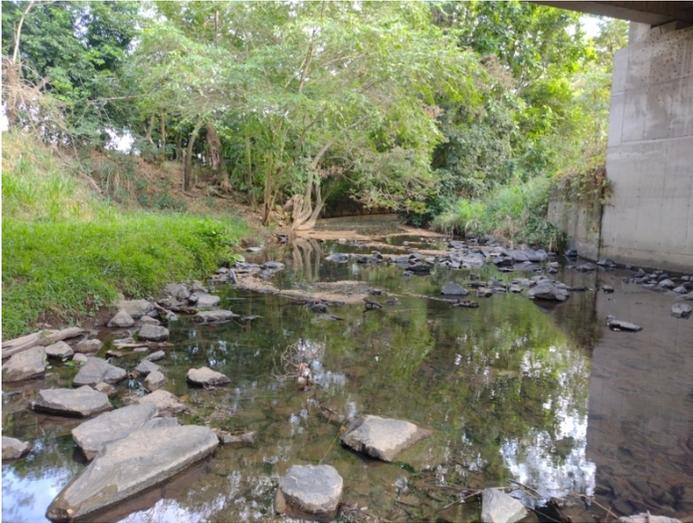
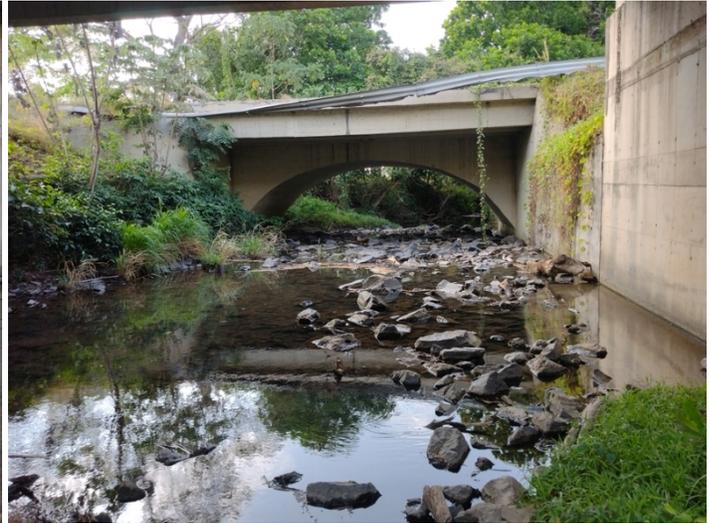
C-22 Cauce

Problemas identificados: | Sedimentación del material transportado por la corriente

Estado de conservación: | Bueno

Calificación: | 1

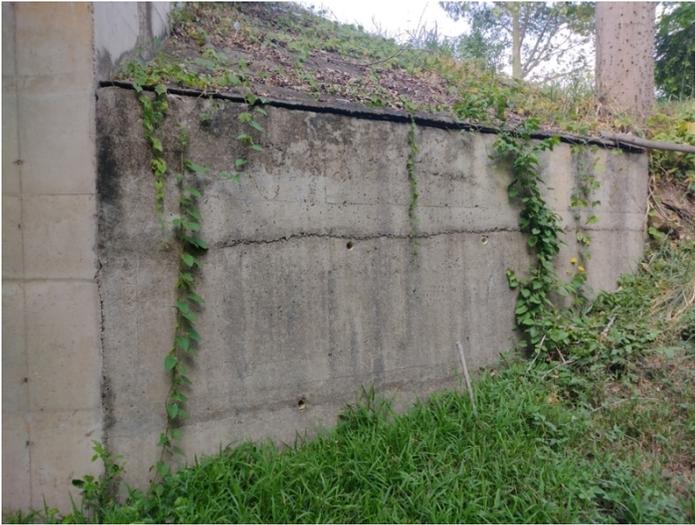
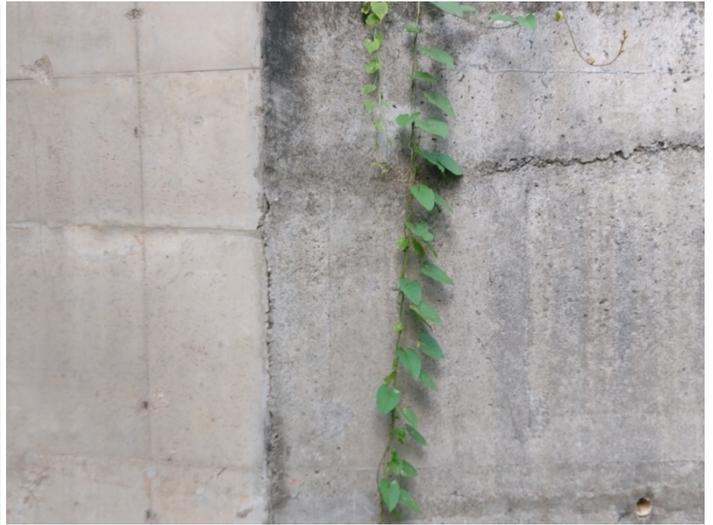
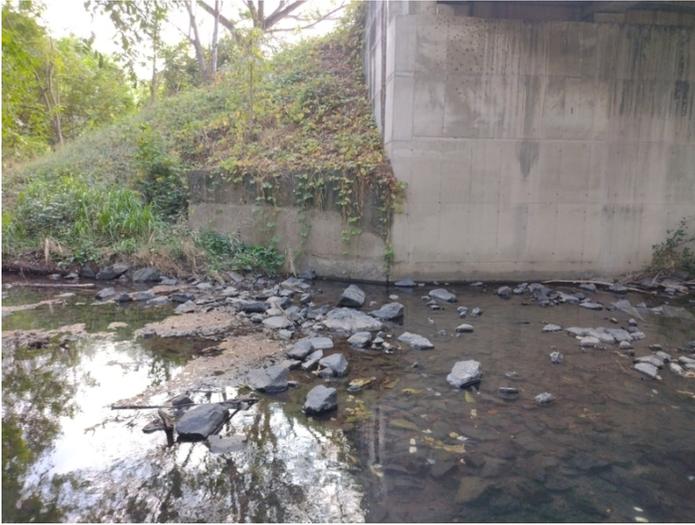
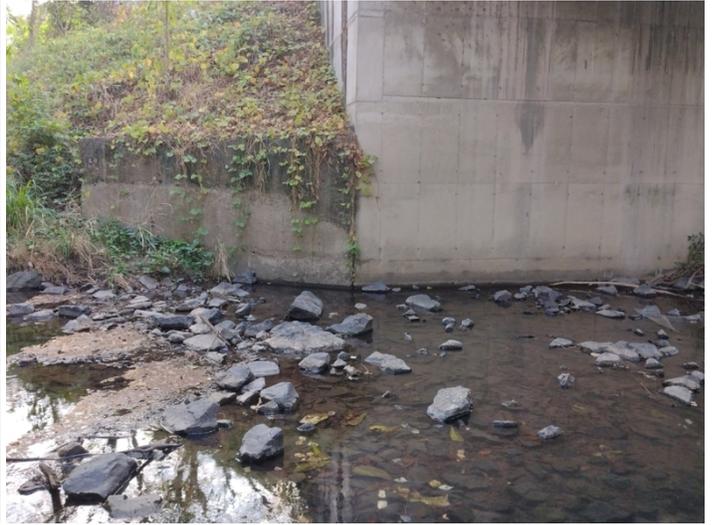
Nombre del elemento: | Protección terraplén

Observaciones: Separación de la aleta.

Estado de conservación: Regular

Calificación: 2
