122-PU-CAÑOSUCIO-S

FORMATO PARA INSPECCIÓN VISUAL DE PUENTES Y PONTONES

EVALUACIÓN DEL ESTADO ACTUAL DE LAS OBRAS DEL CONTRATO DE CONCESIÓN BAJO EL ESQUEMA DE APP No.	003 DE 2022
Nombre de la ficha:	122-PU-CAÑOSUCIO-S
Fecha:	January 6, 2023
Regional:	09-CÉSAR
Levantó:	Santiago González Arango
Nombre de la vía:	La Mata - Curumaní
Ruta:	4515
Vía en concesión:	SIN INFORMACIÓN
Mantenimiento integral:	SIN INFORMACIÓN
Grupo ADM.VIAL:	G1
Alcance:	PEXI-MIN: Puente existente mantenimiento mínimo

PR. del puente:	PR13+920 S
Nombre del puente:	P CAÑO SUCIO S
Obstáculo que salva:	Quebrada

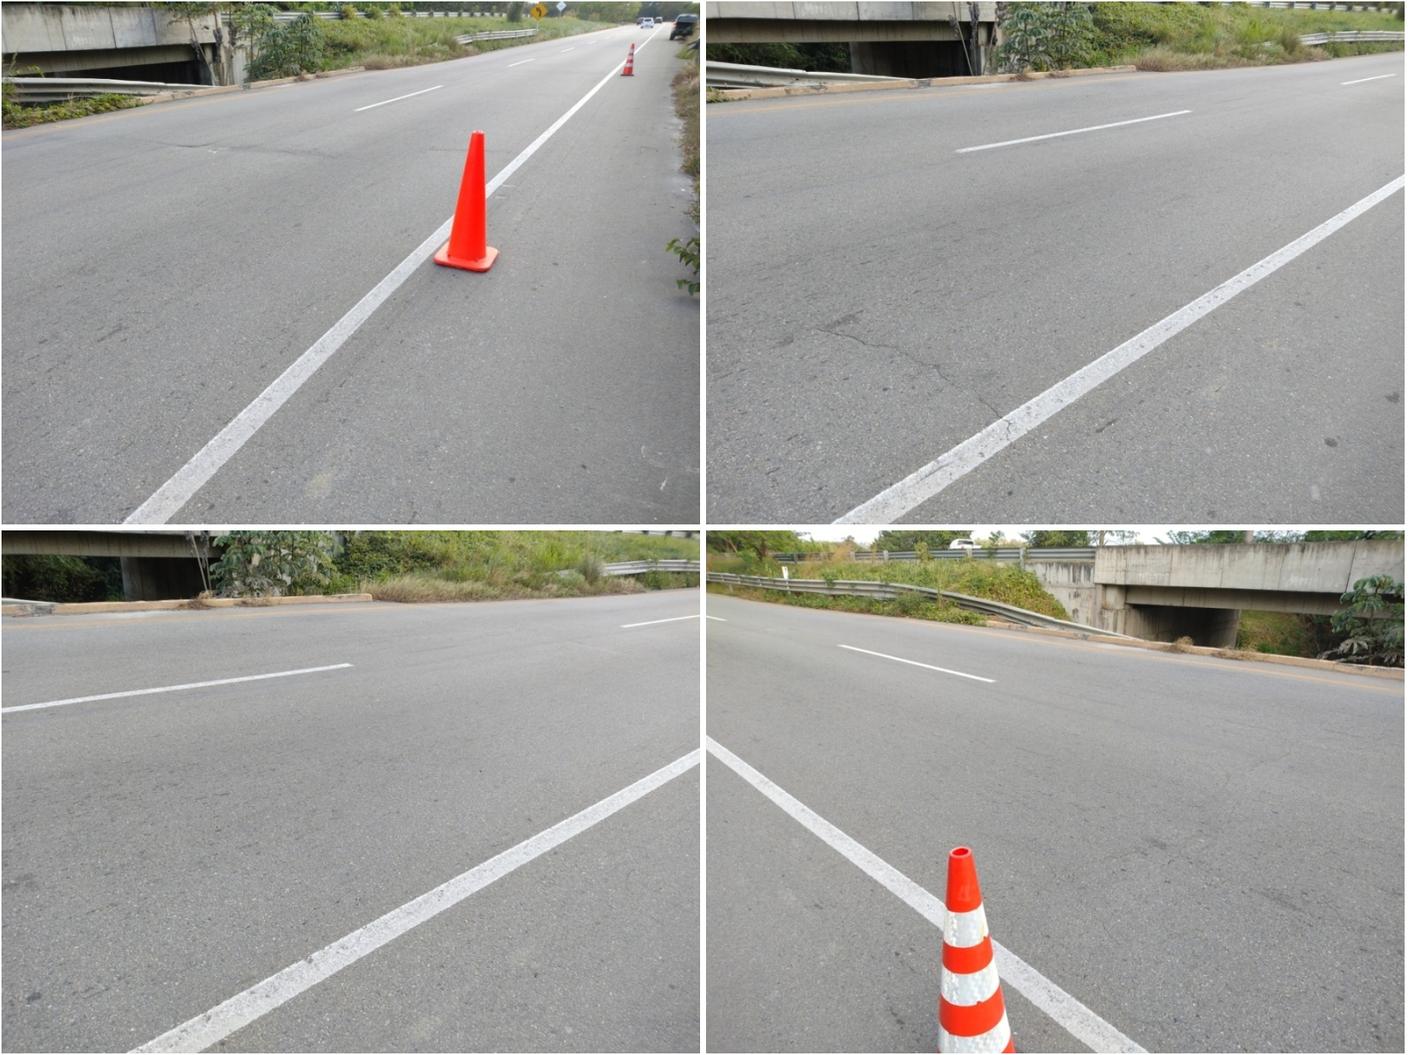
C-01 Superficie del puente y accesos

Estado de conservación: Regular

Calificación: 2

Observaciones: Se observa agrietamiento leve sobre la superficie y hundimiento en la zona de la losa de aproximación.

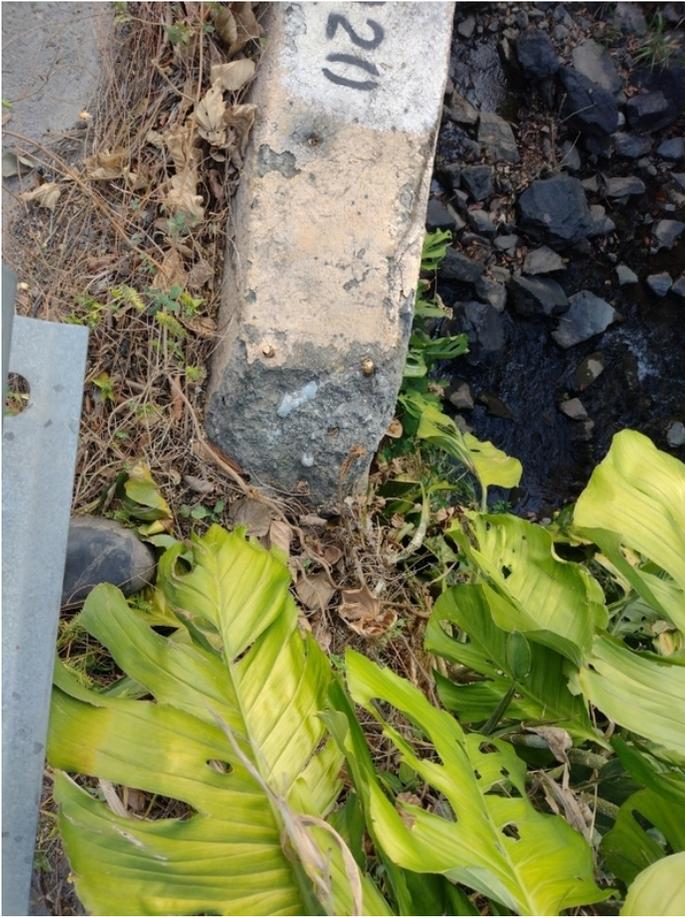
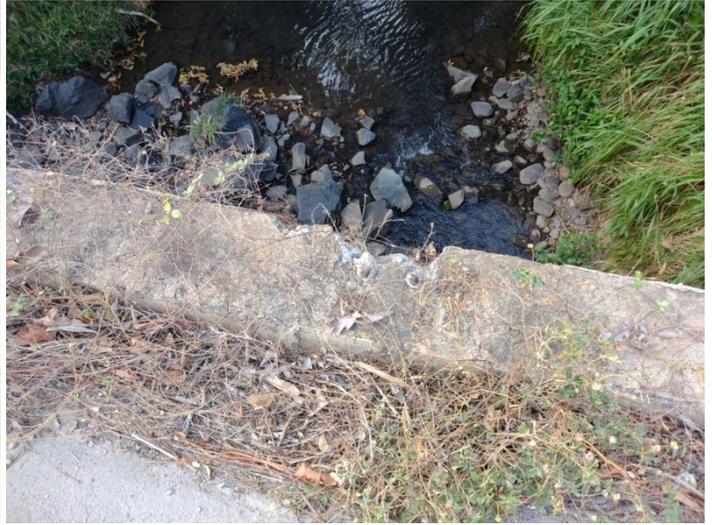
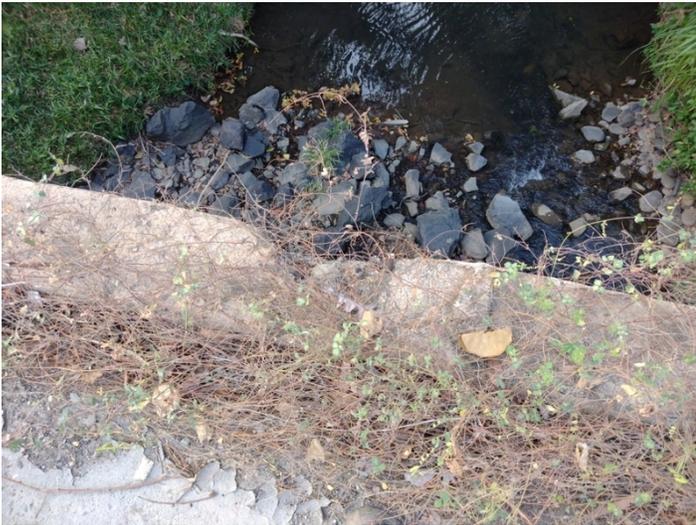
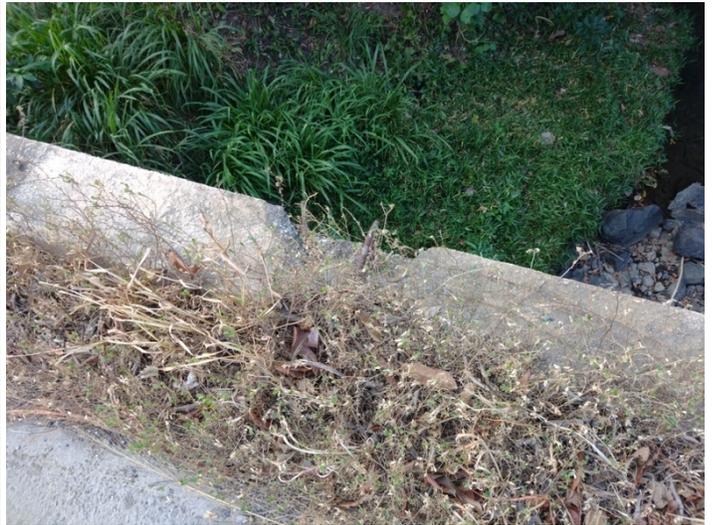
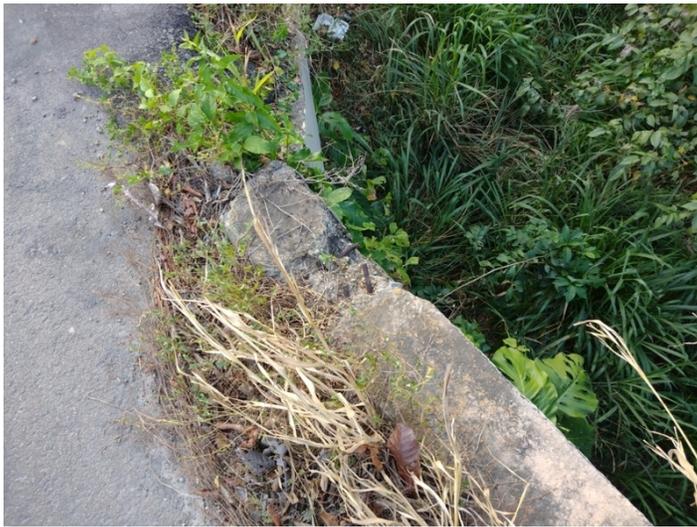
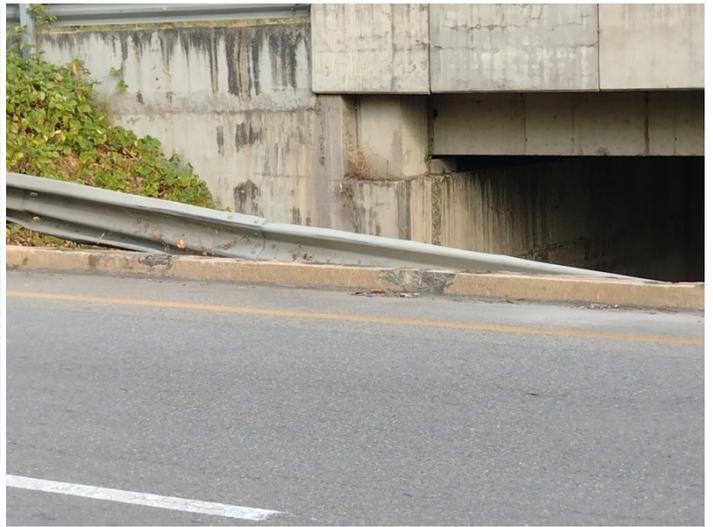
Desportillamiento

Localización: | AC Ambos costados

Longitud del daño: | 27.4

Estado de conservación: | Regular

Calificación: | 4

Observaciones: | Se requiere instalación de barreras de protección vehicular.

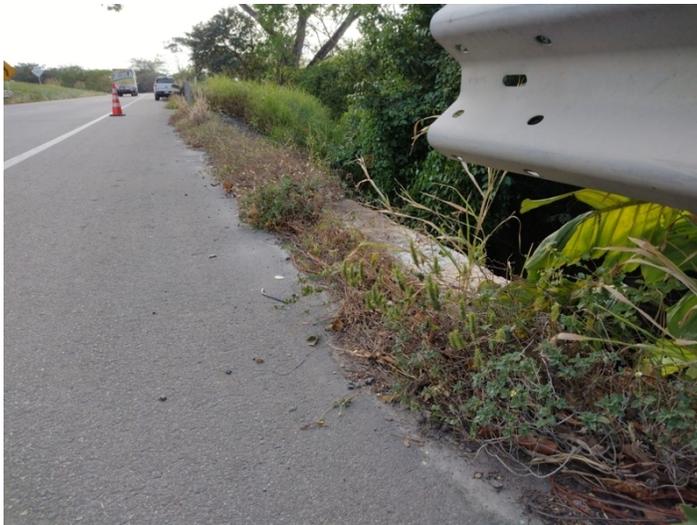
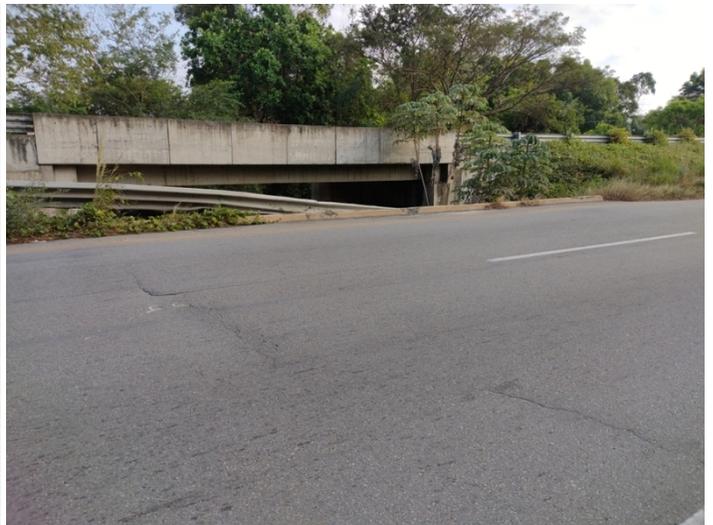
Dimensión insuficiente

Localización: | AC Ambos costados

Longitud del daño: | 27.4

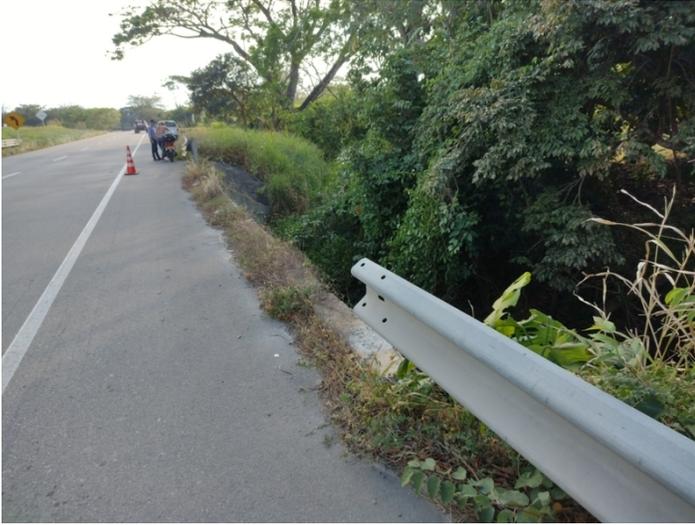
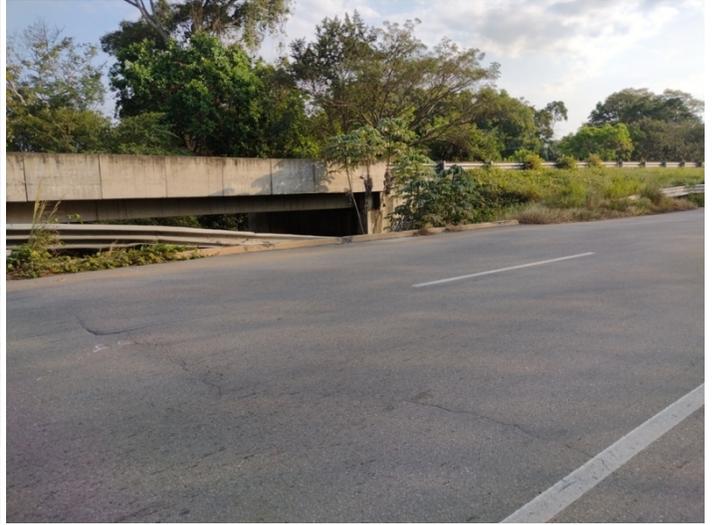
Postes

Localización: | CD Costado derecho, CI Costado izquierdo

Tipo de daño: | AUP Ausencia de postes

Observaciones: Las barandas fueron impactadas y ya no existen, se evidencia que el tipo de protección no es el adecuado para el puente.

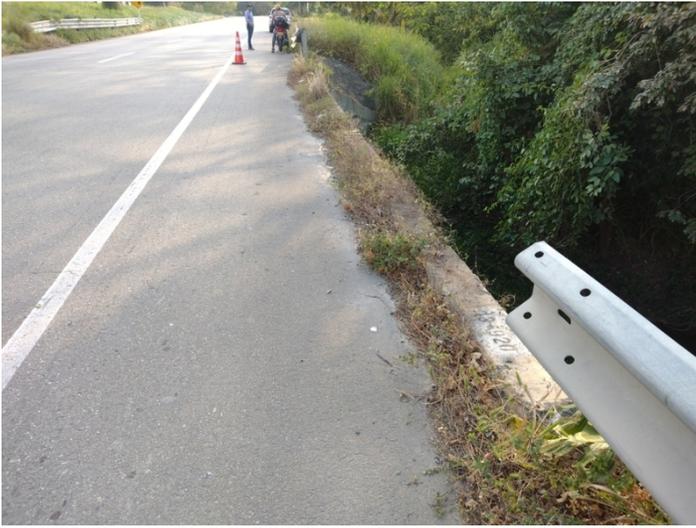
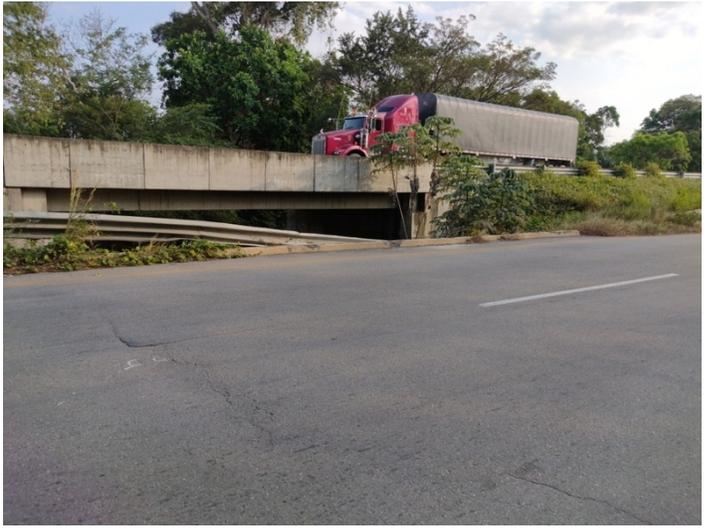
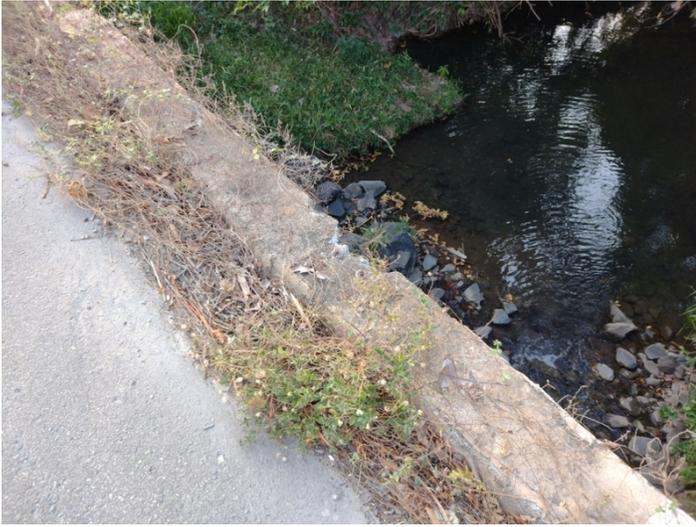
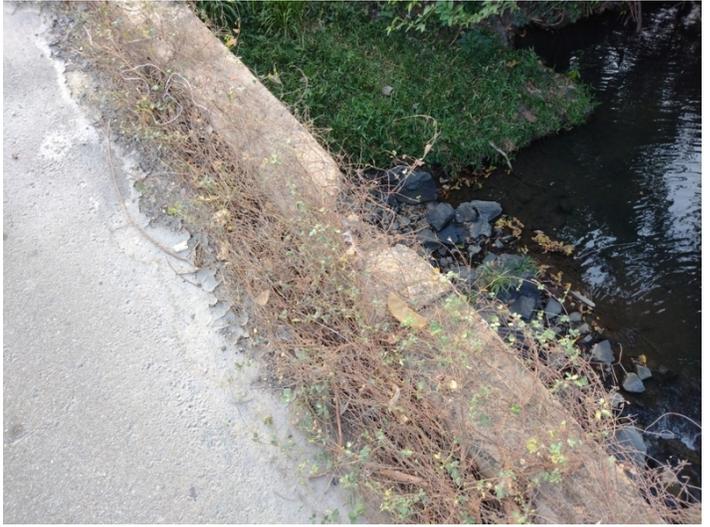
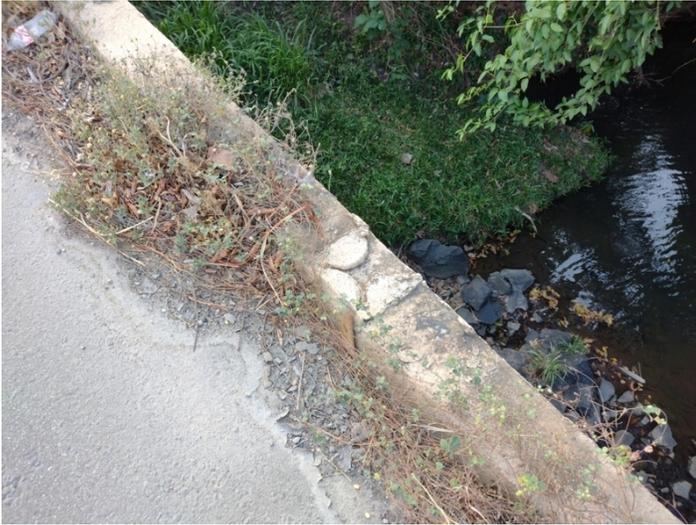
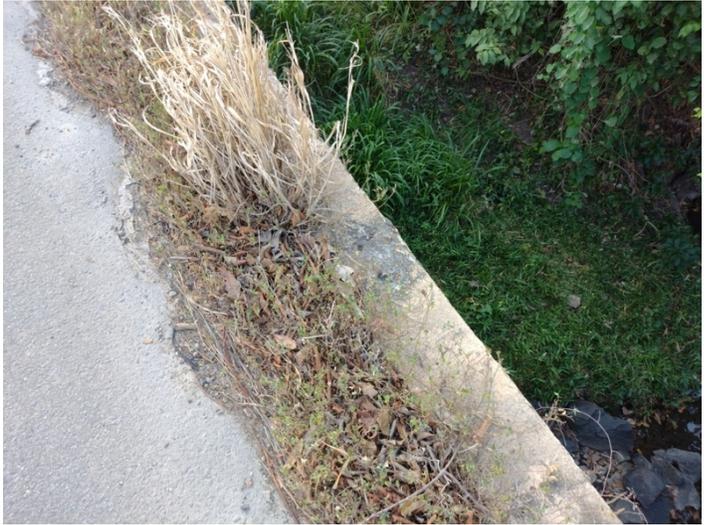
Otros

Observaciones: Sin barrera de protección vehicular.

Calificación: 4

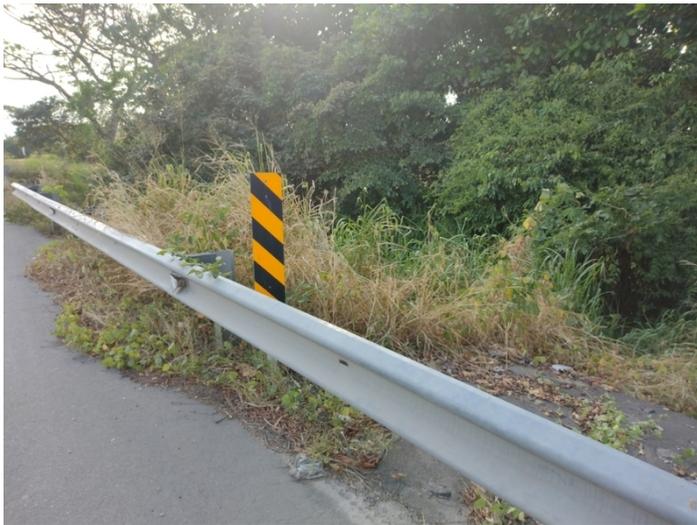
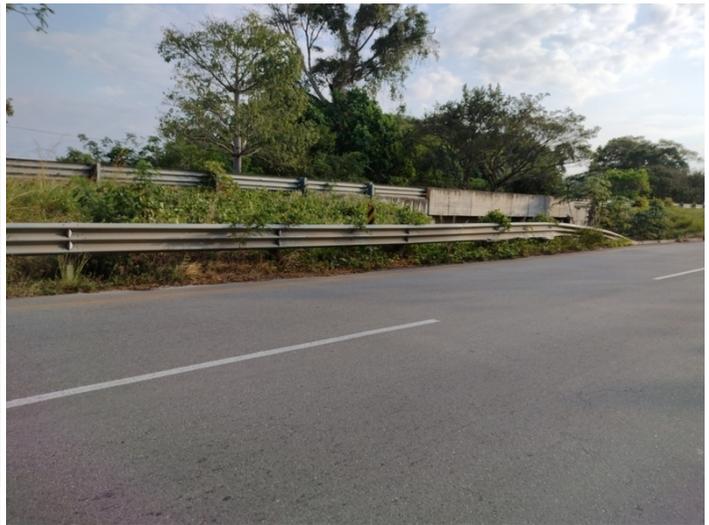
Vertical

Localización: CD Costado derecho, CI Costado izquierdo

Tipo de daño: IVN señales localizadas inadecuadamente o cubierta por vegetación

Cuantificación de daño: 2

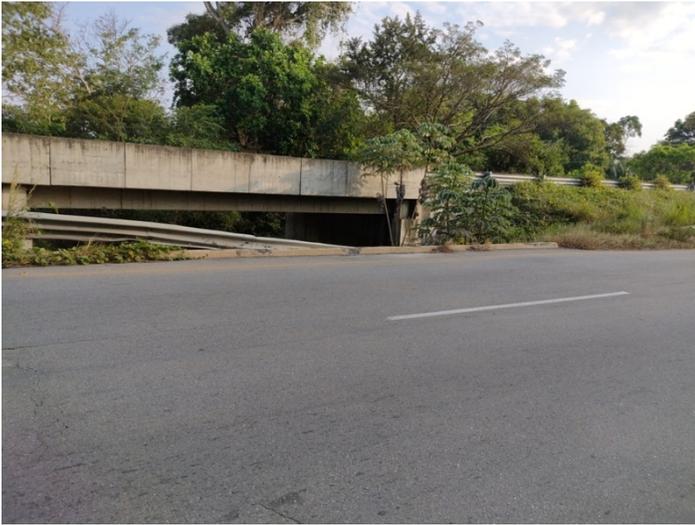
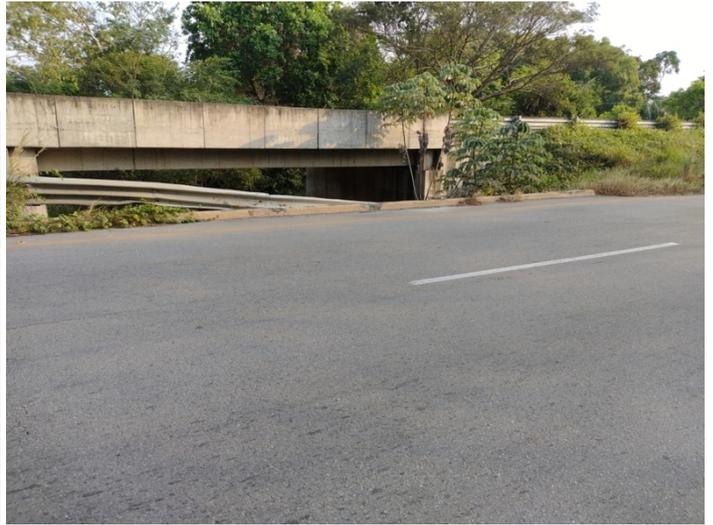
Taponamiento

Localización: | CI Costado izquierdo

Cuantificación de daño (m): | 1.8

Calificación: | 2

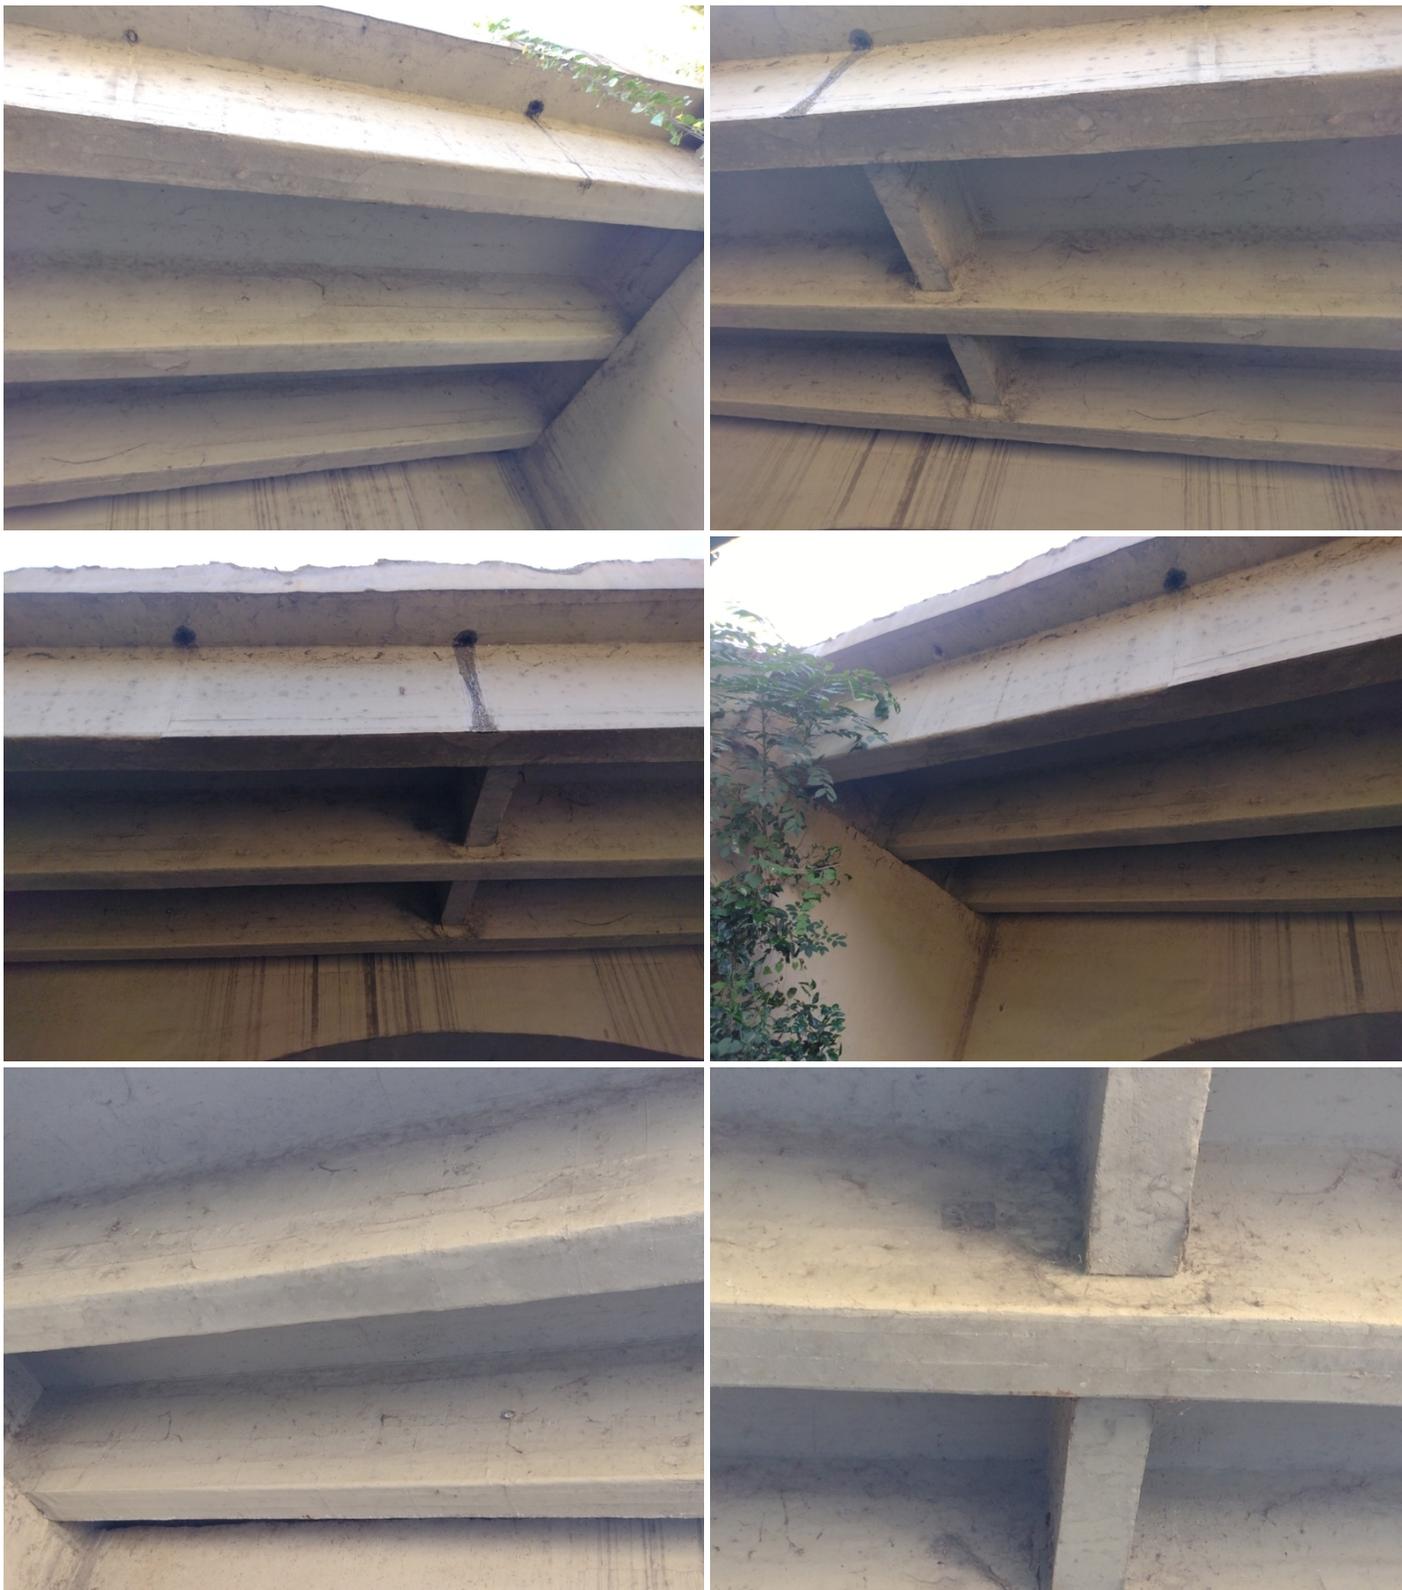
C-12 Vigas - 1. Viga 01

Observaciones: Las vigas presentan reforzamiento por cortante en los extremos y reforzamiento por flexión en la parte central, ambos con fibra de carbono.

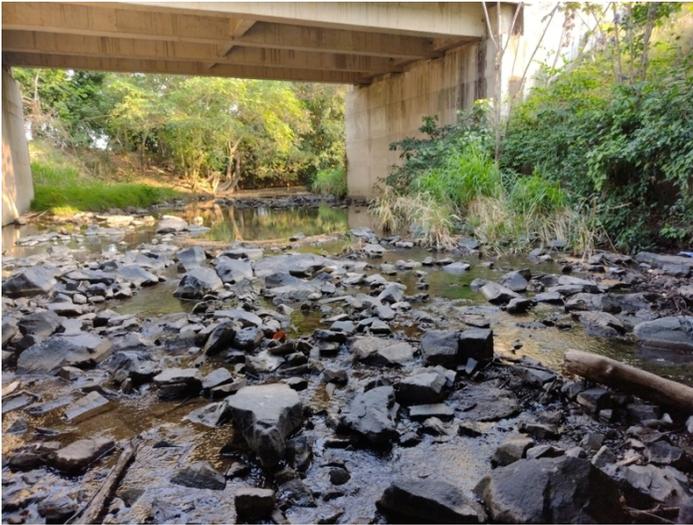
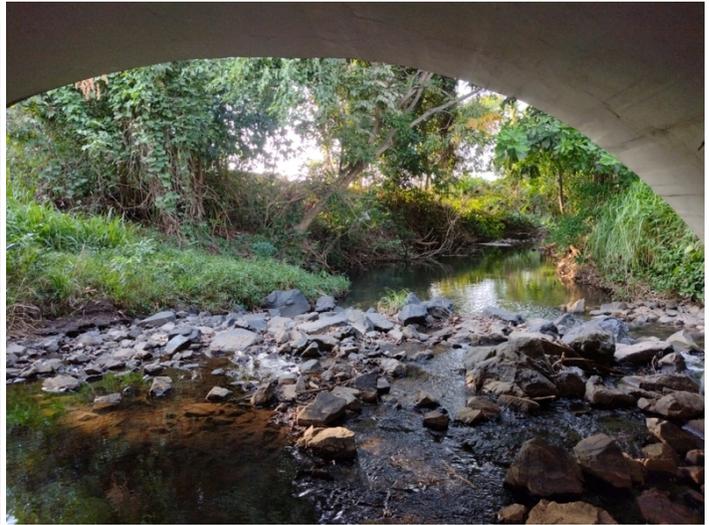
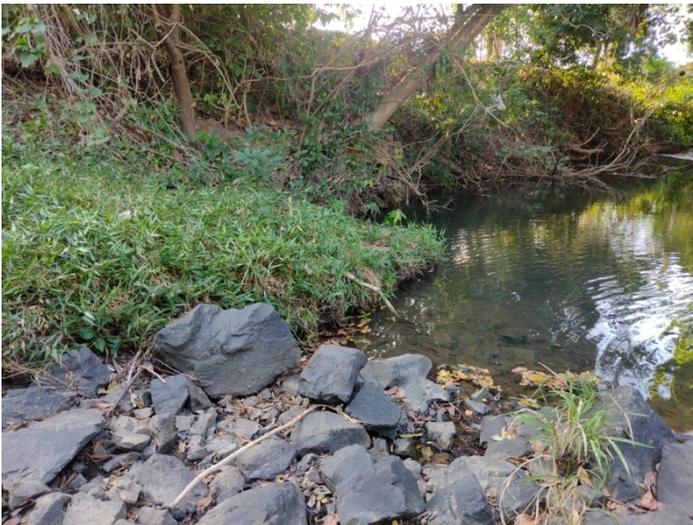
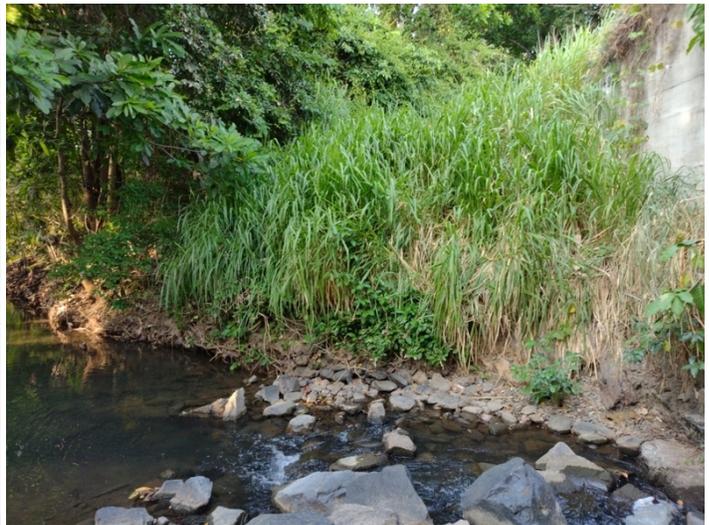
C-22 Cauce

Problemas identificados: | Erosión en el lecho y márgenes del río

Calificación: | 2
