102-PU-P14_CAÑO_VIEJO_LARA-N

FORMATO PARA INSPECCIÓN VISUAL DE PUENTES Y PONTONES

EVALUACIÓN DEL ESTADO ACTUAL DE LAS OBRAS DEL CONTRATO DE CONCESIÓN BAJO EL ESQUEMA DE APP No.	003 DE 2022
Nombre de la ficha:	102-PU-P14_CAÑO_VIEJO_LARA-N
Fecha:	January 13, 2023
Regional:	26- OCAÑA
Levantó:	Lina Marcela Restrepo Higuita
Nombre de la vía:	Aguachica - La Mata
Ruta:	4514
Vía en concesión:	SIN INFORMACIÓN
Mantenimiento integral:	SIN INFORMACIÓN
Grupo ADM.VIAL:	G1
Alcance:	PEXI-MIN: Puente existente mantenimiento mínimo

PR. del puente:	PR98+888 N
Nombre del puente:	P P14 CAÑO VIEJO LARA N
Obstáculo que salva:	Quebrada

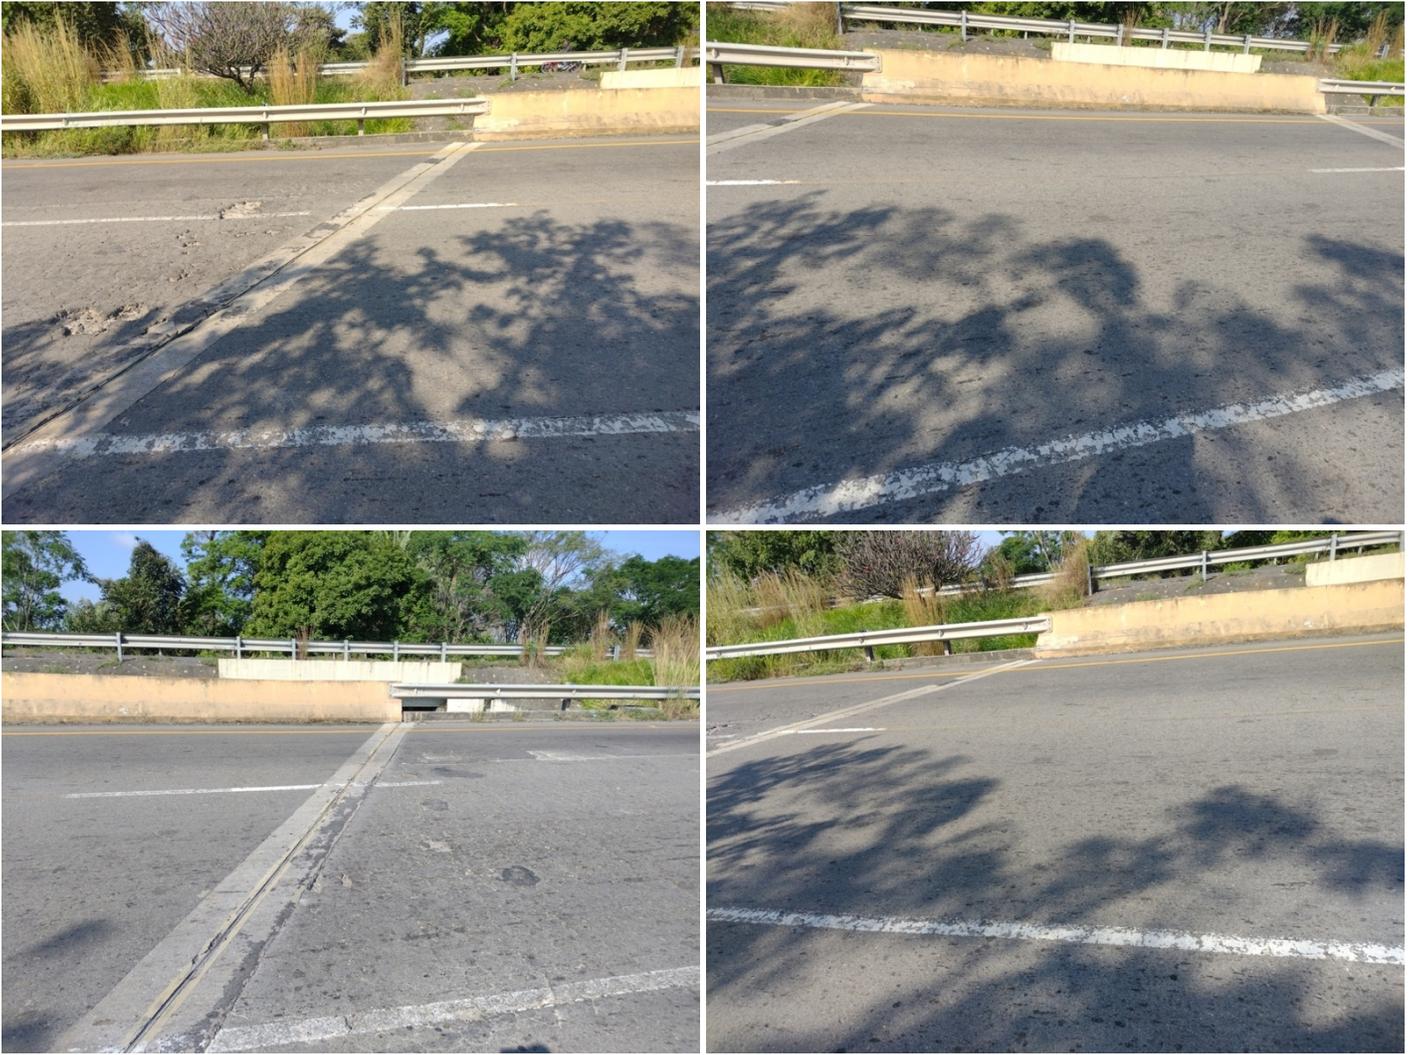
C-01 Superficie del puente y accesos

Estado de conservación: Regular

Calificación: 2

Observaciones: Se presenta deterioro de la carpeta asfáltica en la losa de aproximación a la entrada y la salida del puente.

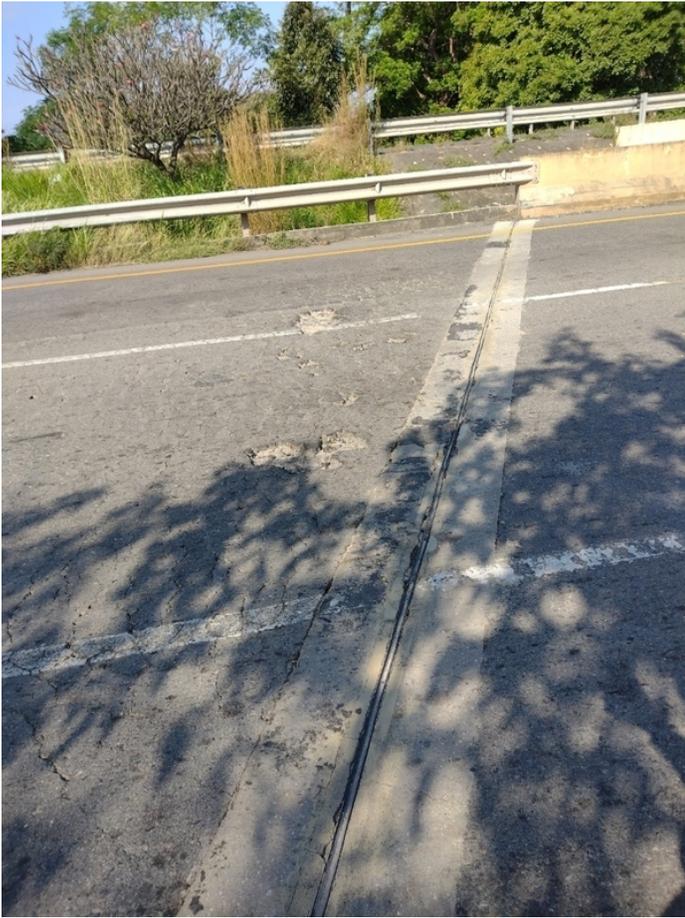
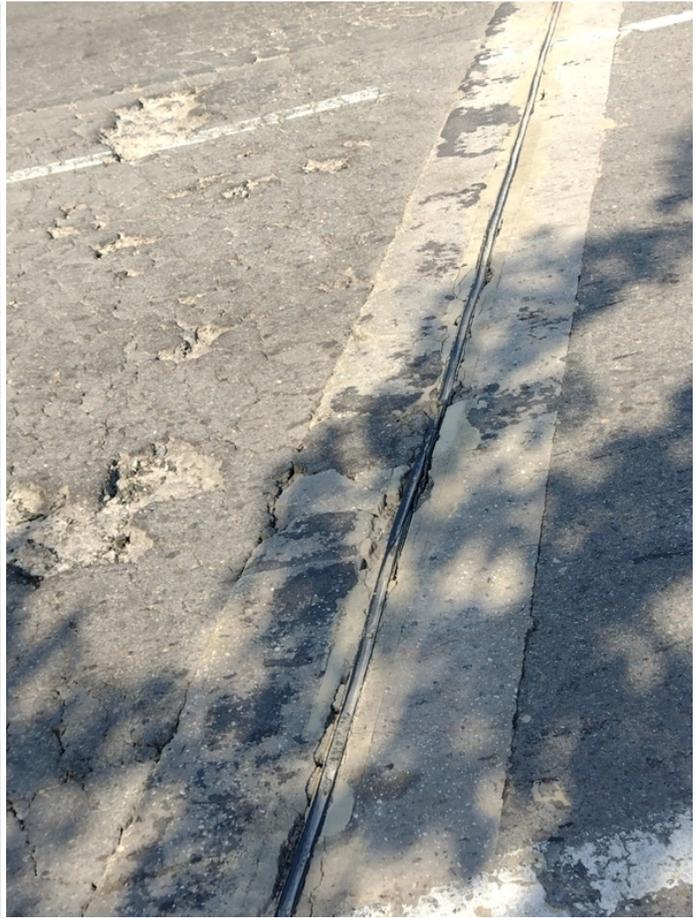
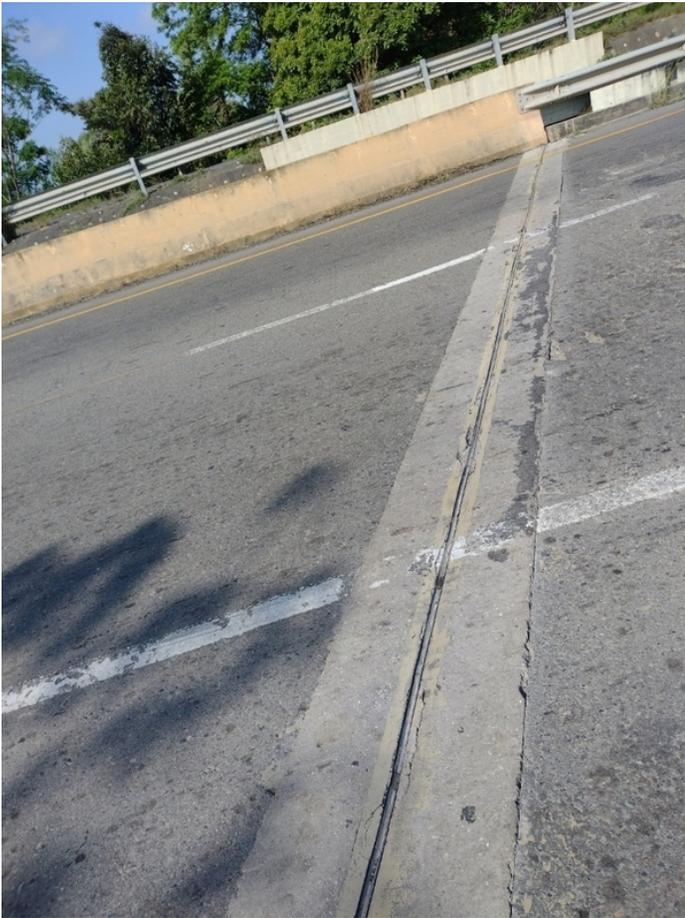
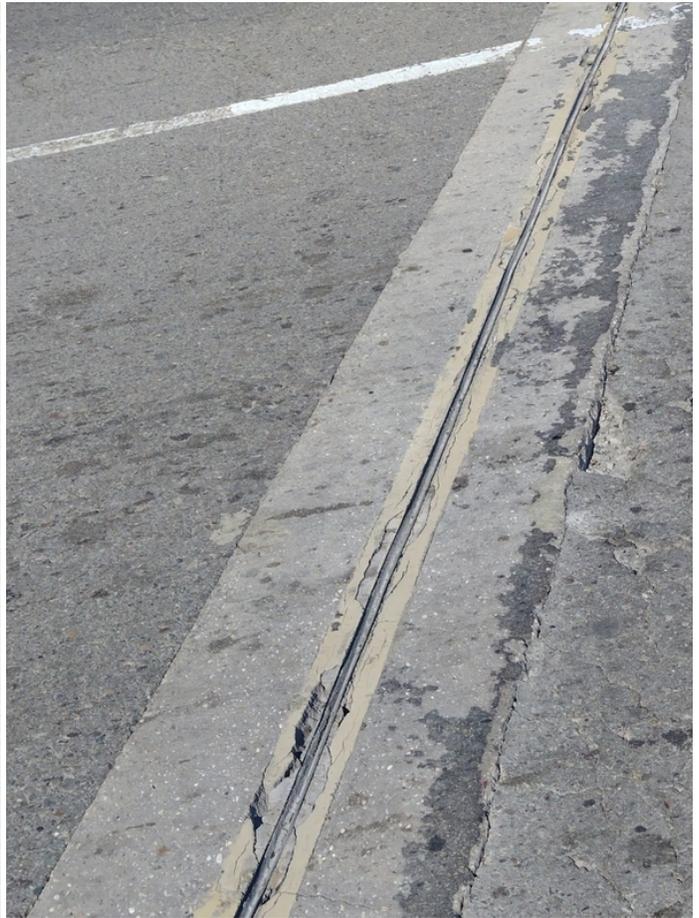
C-02 Juntas de expansión - 1. Junta 01

Estado de conservación: | Regular

Calificación: | 2

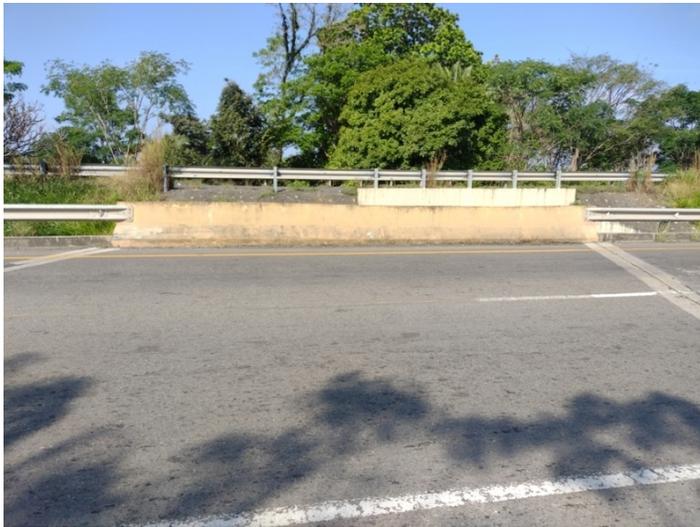
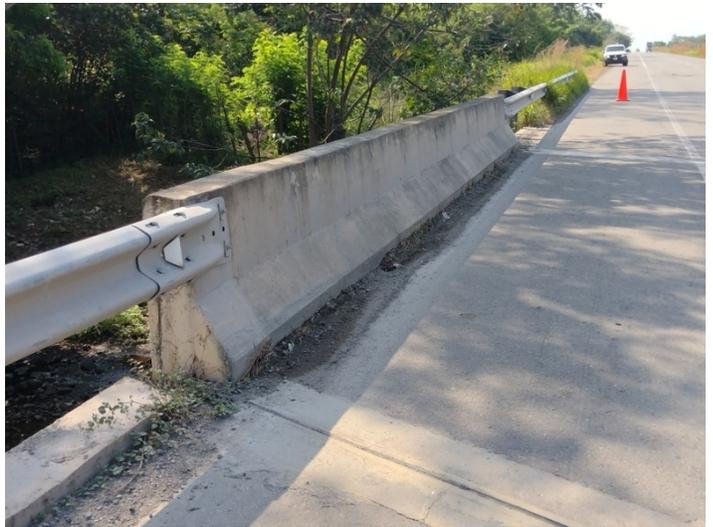
C-04 Barandas - 1. Baranda 01

Observaciones: | Barandas tipo New Jersey.

Estado de conservación: | Bueno

Calificación: | 1

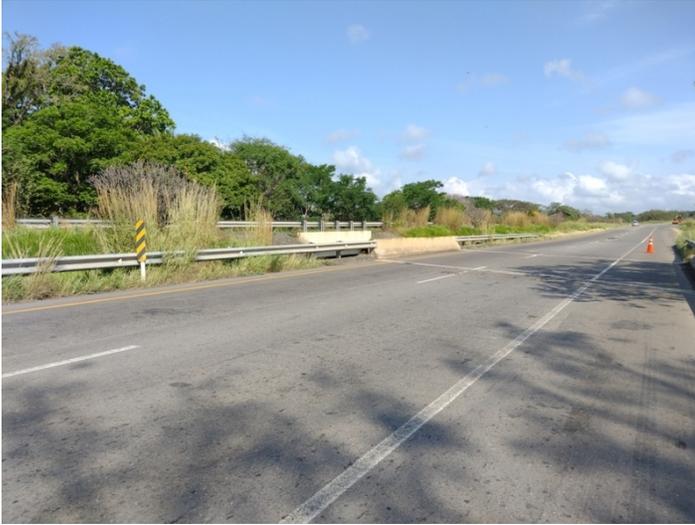
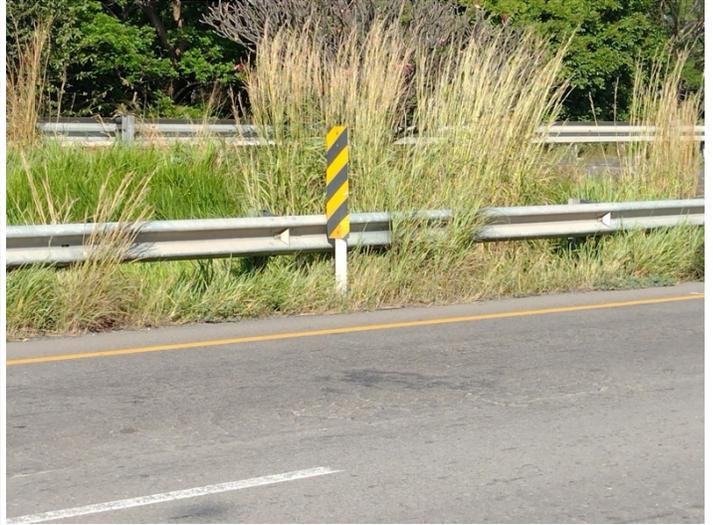
C-06 Señalización - 1. Elemento de señalización 01

Localización: | CI Costado izquierdo, E Entrada del puente

Estado de conservación: | Bueno

Calificación: | 0

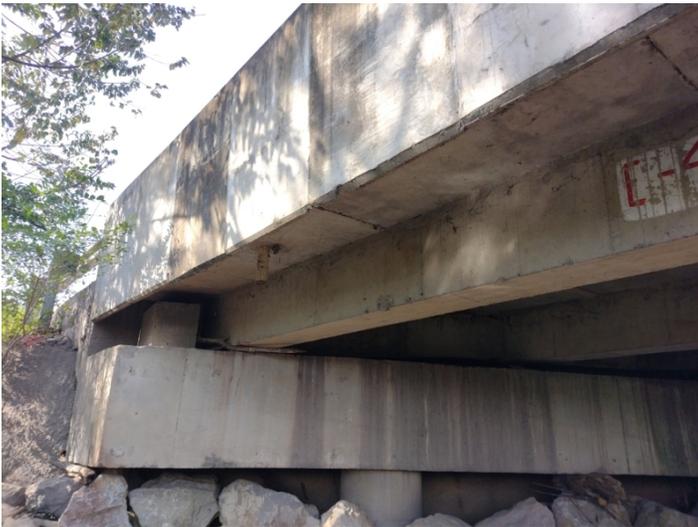
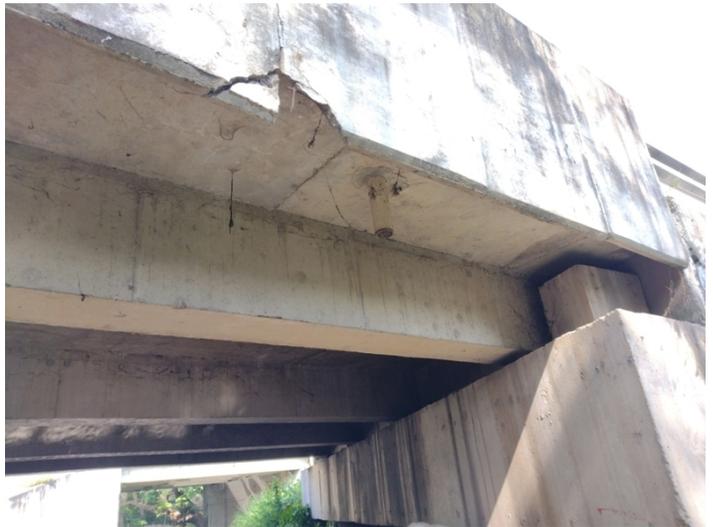
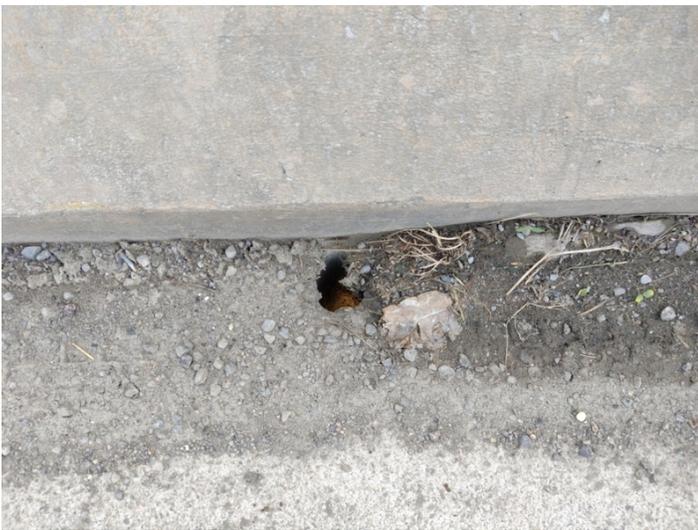
C-07 Drenajes - 1. Drenaje 01

Observaciones: | Drenajes costado derecho. En el costado izquierdo no hay drenajes.

Estado de conservación: | Bueno

Calificación: | 1

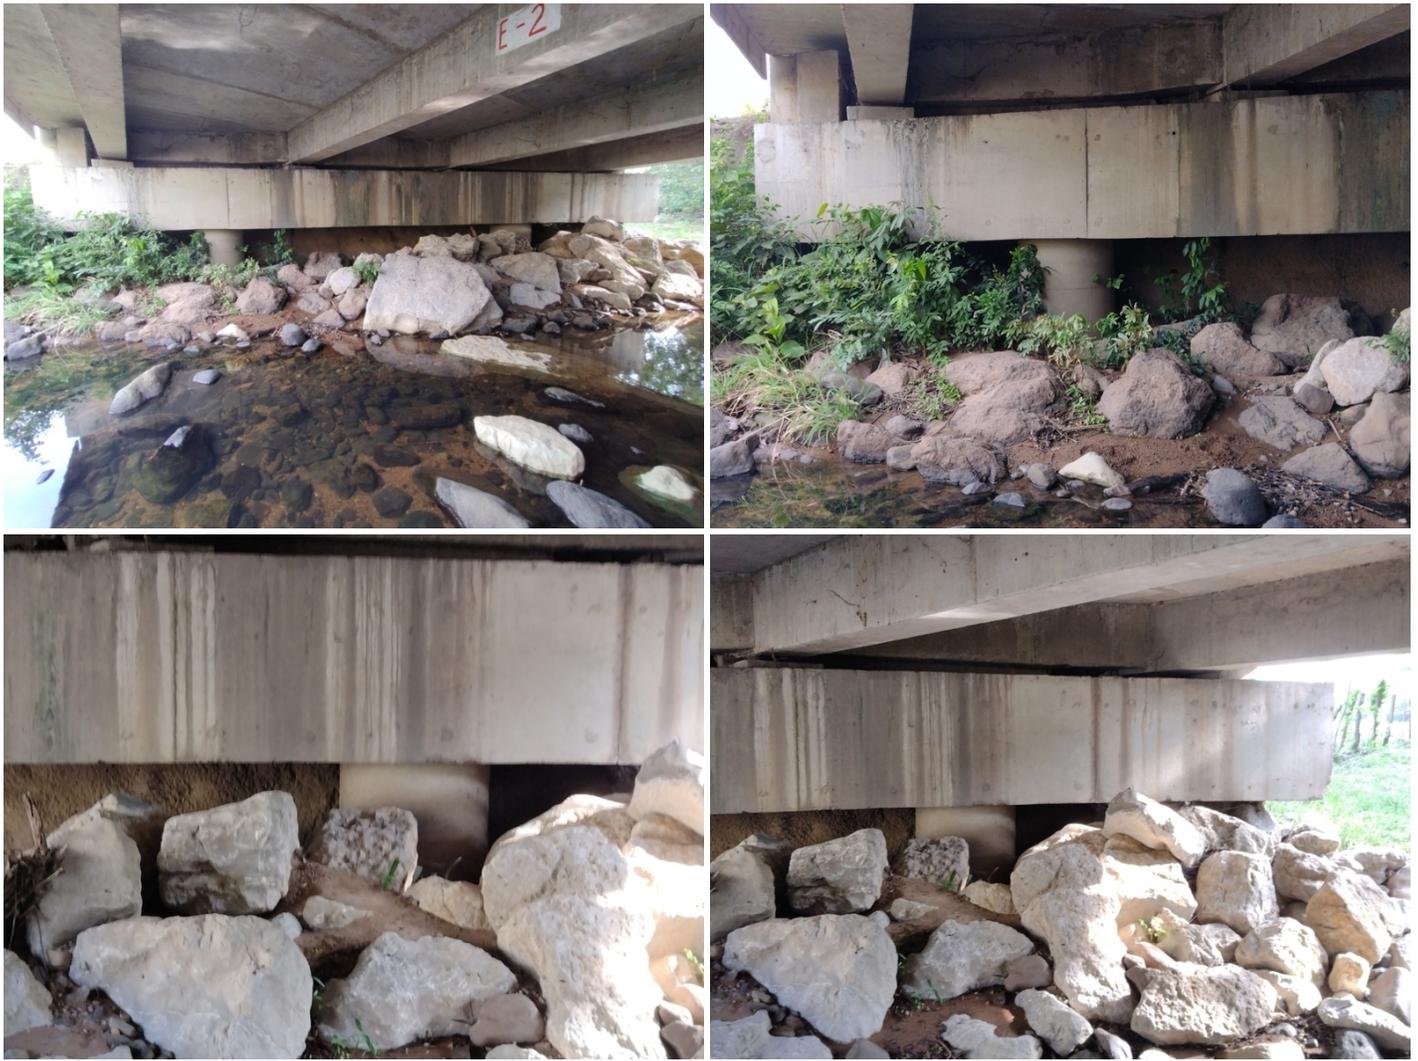
C-09 Estribos - 1. Estribo margen derecha

El estribo está conformado por dos pilas de 0.80 m de diámetro separadas 6.50 m y una viga cabezal de 1.10 m de altura.

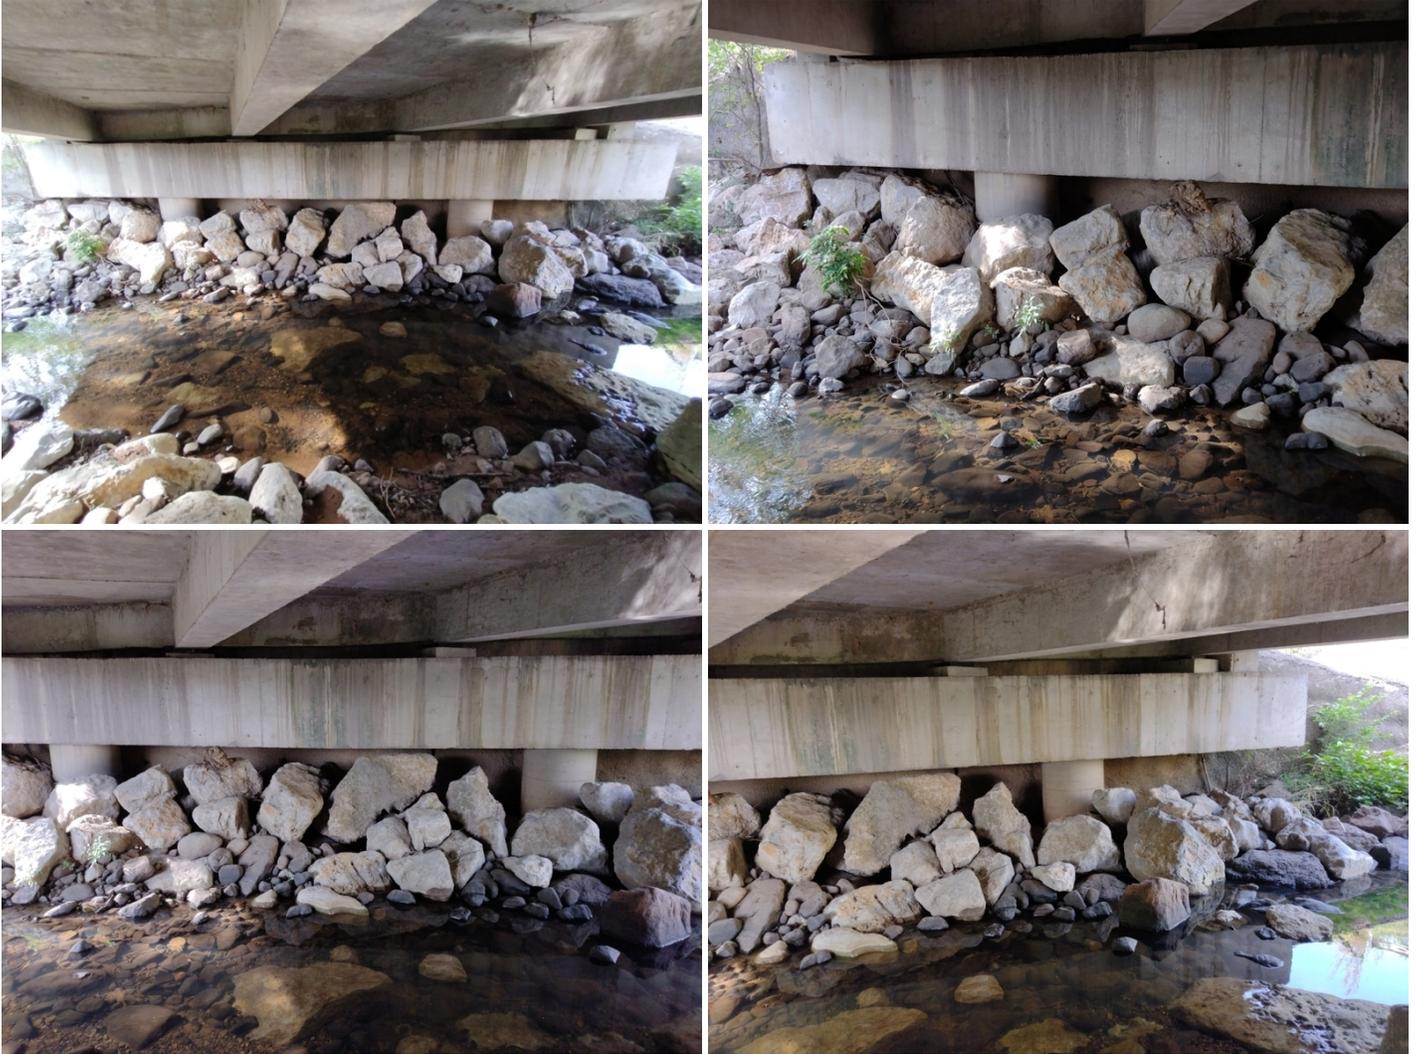
C-09 Estribos - 2. Estribo margen izquierda

El estribo está conformado por dos pilas de 0.80 m de diámetro separadas 6.50 m y una viga cabezal de 1.10 m de altura.

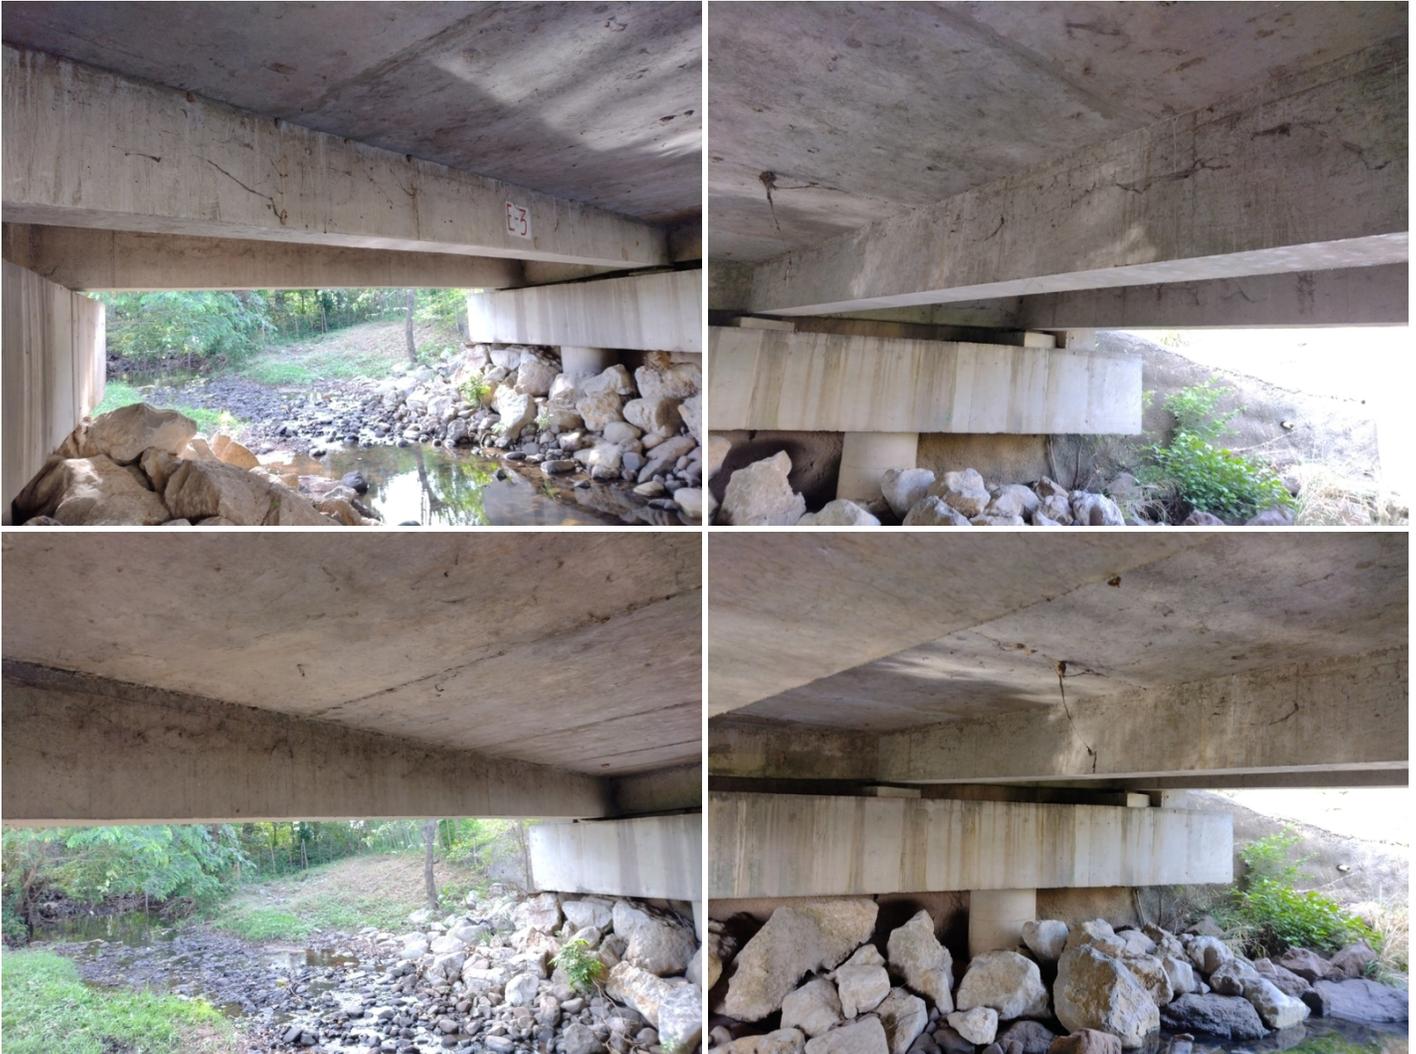
C-12 Vigas - 1. Viga 01

Observaciones: | El puente consta de 4 vigas separadas aproximadamente 3.30 m entre ejes.

Estado de conservación: | Bueno

Calificación: | 0

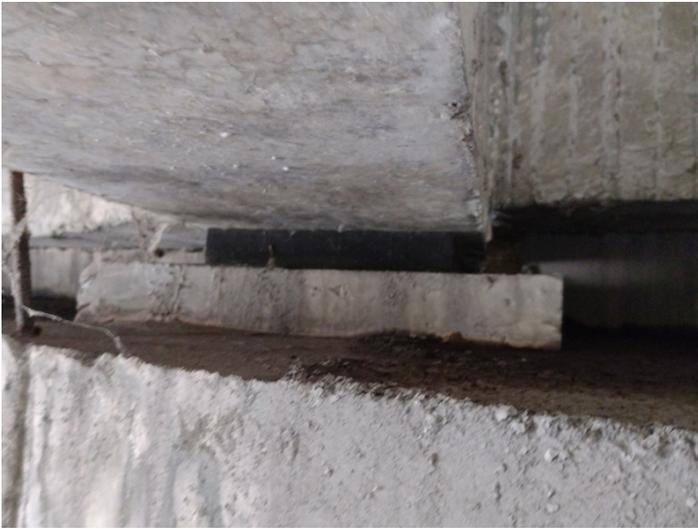
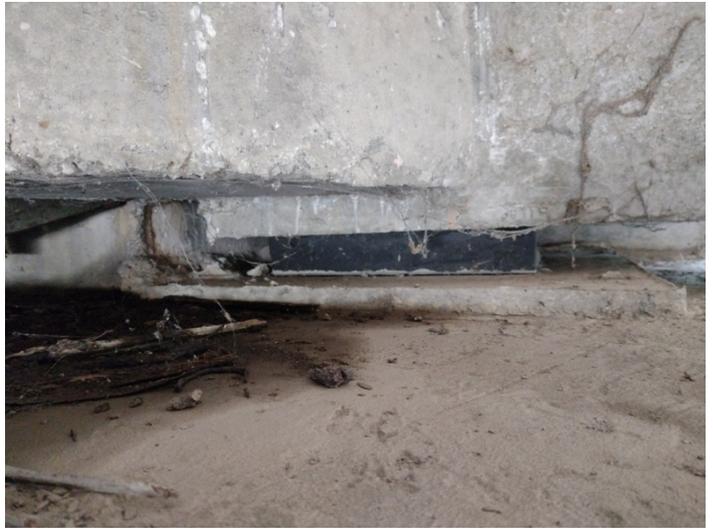
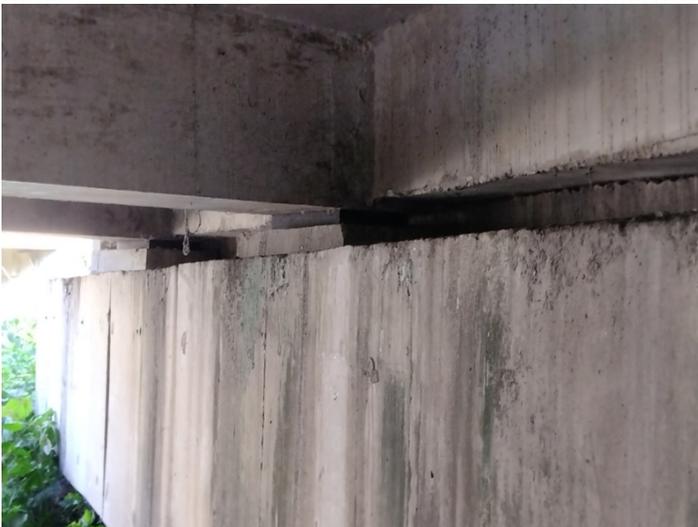
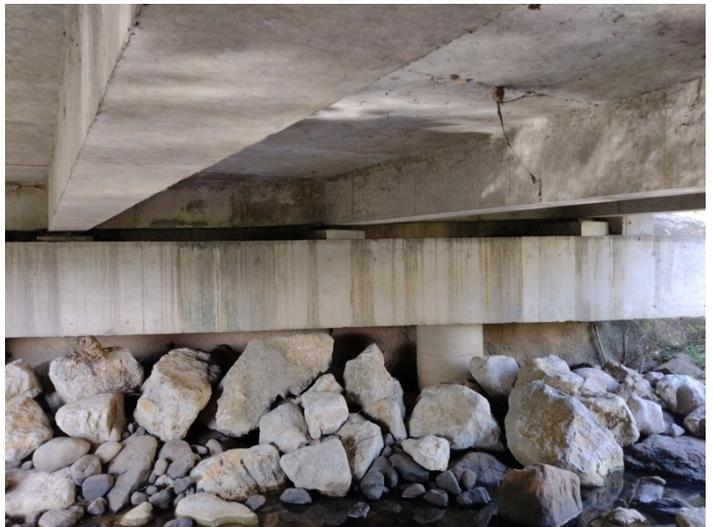
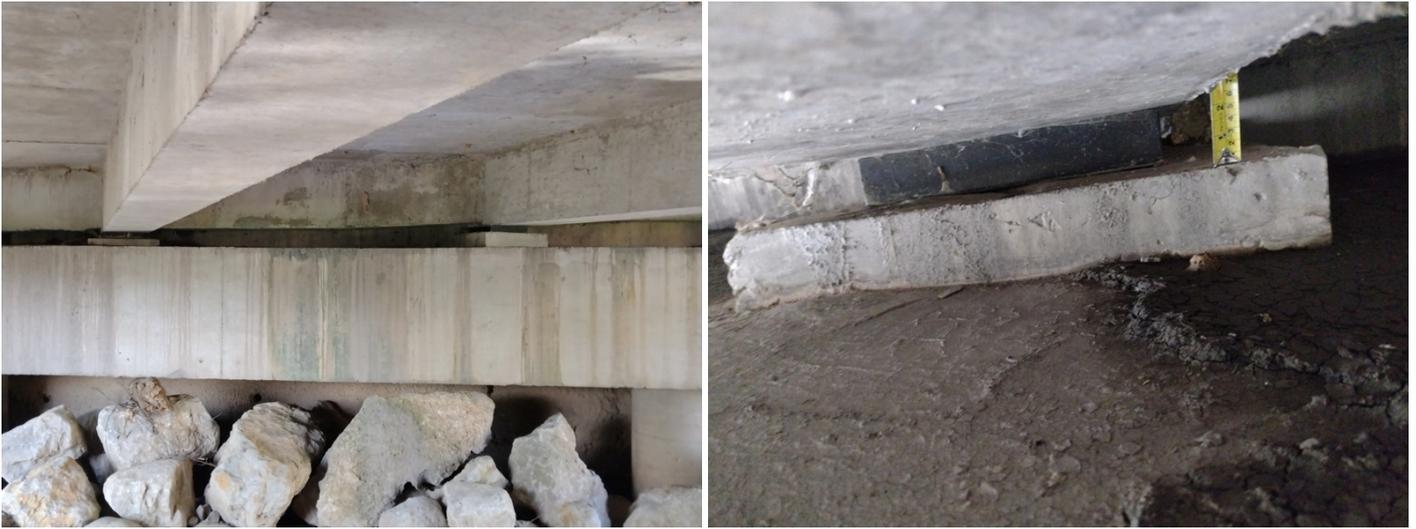
C-15 Apoyos - 1. Apoyo 01

Observaciones: El espesor de la placa de neopreno es de 6 cm.

Estado de conservación: Bueno

Calificación: 0

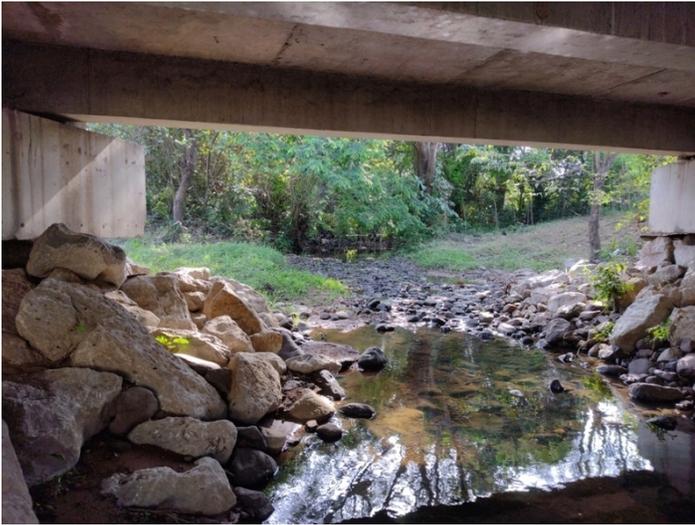
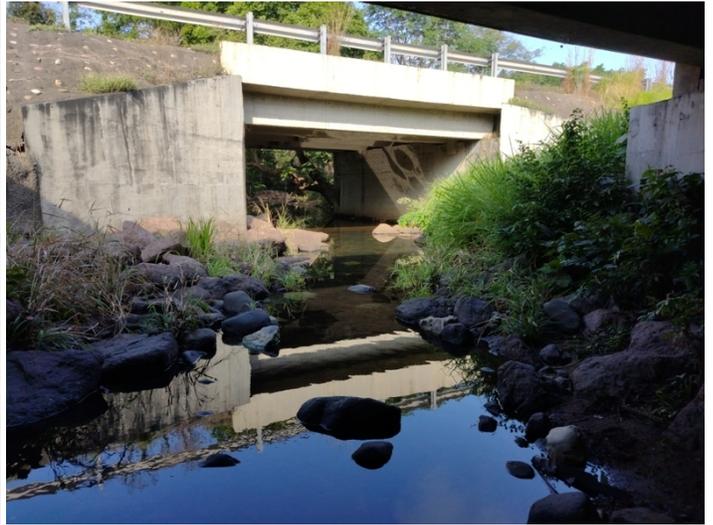
C-22 Cauce

Problemas identificados: | Obstrucción del cauce por escombros, vegetación, o invasión del mismo., Sedimentación del material transportado por la corriente

Estado de conservación: | Bueno

Calificación: | 1

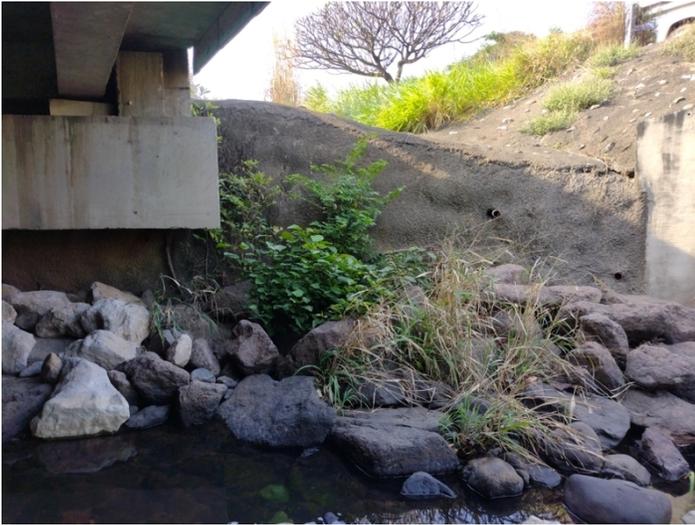
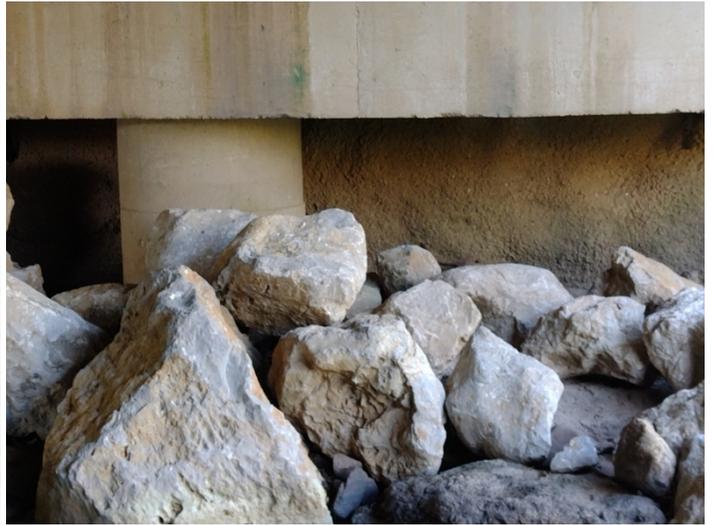
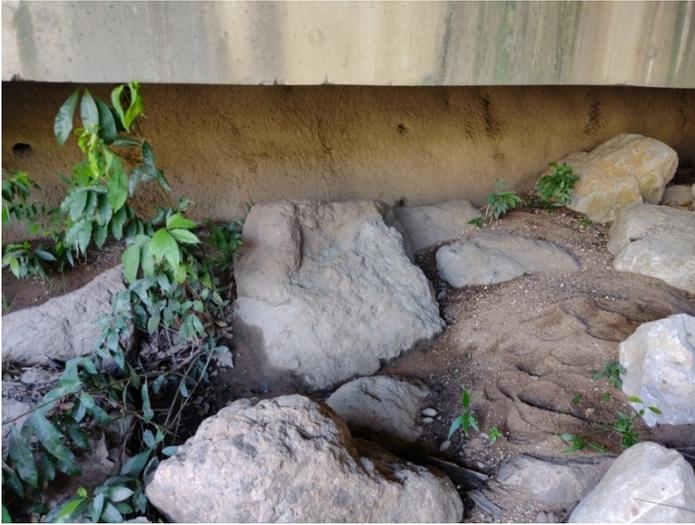
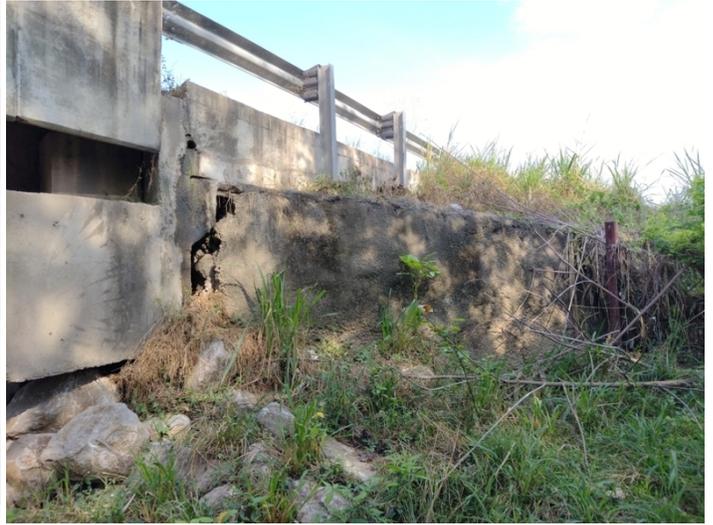
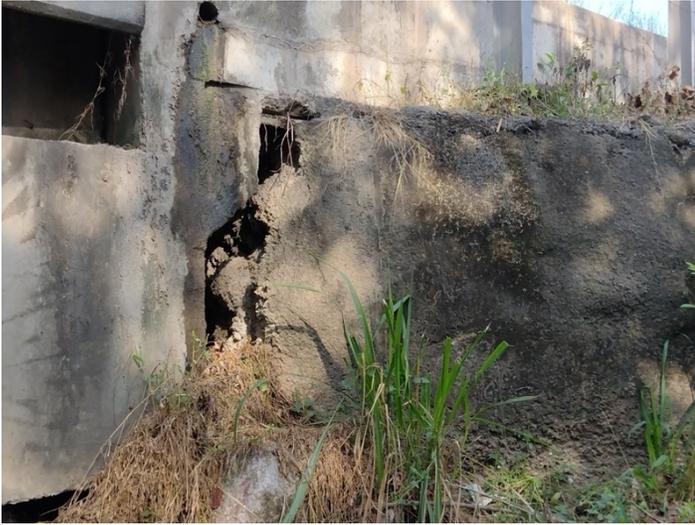
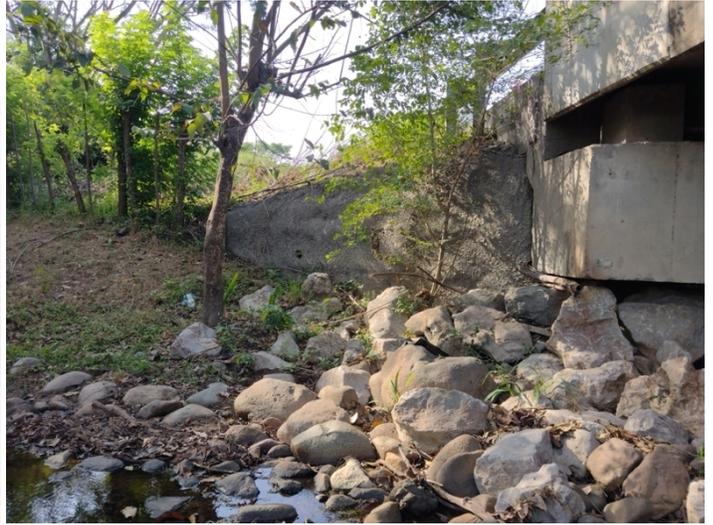
Nombre del elemento: | Protección terraplén

Observaciones: | Protección en concreto lanzado.

Estado de conservación: | Bueno

Calificación: | 0
