FORMATO PARA INSPECCIÓN VISUAL DE PUENTES Y PONTONES

EVALUACIÓN DEL ESTADO ACTUAL DE LAS OBRAS DEL CONTRATO No. 007 DE 2010.

NOMBRE DE LA VIA: SAN ROQUE - BOSCONIA

ID.	PR. DEL PUENTE:		NOMBRE DEL PUENTE:		OBSTACULO QUE SALVA:		ESVIAJAMIENTO:		TIPO DE PUENTE (1):		LONGITUDINAL:		TRANSVERSAL:		01 - Vigas simplemente apoyadas					
	PR45+645,00		CUATRO BOCAS				0°		01 - Losa sobre vigas											
ELEMENTO	REGISTRO DE DANOS																			
	OBSERVACIONES																			
SUPERFICIE Y EQUIPAMIENTOS	SUPERFICIE DEL PUENTE Y ACCESOS		Tipo (2):		Para daños presentes en superficies tipo 01 y 02 diligenciar, los formatos establecidos para levantamientos de pavimentos												Ver Formato para la evaluación del Pavimento Flexible			
			01 - Asfalto																	
	JUNTAS DE EXPANSIÓN		Tipo (3):		Sello		Perfiles		Guardacantos		Otros						Los guardacantos presentan desportillamiento			
			02 - Juntas selladas						E DPG 4,6 3 S DPG 2,5 2											
	ANDENES / BORDILLOS		Dimensiones:		Desportillamiento		Acero expuesto		Dimensión insuficiente		Otros						Barrera tipo new jersey, en buen estado

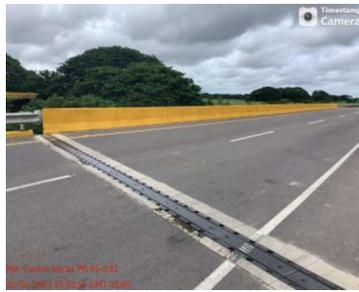
ELEMENTO:	Juntas de expansión	NÚMERO:	3	ELEMENTO:	Barrera tipo New Jersey	NÚMERO:	4
NOTA:				NOTA:

0,30m x 57,3m																	
	BARANDAS		Material (4):		Pintura		Postes		Pasamanos		Otros						Barrera tipo new jersey, en buen estado			
			02 - Concreto																	
	ILUMINACIÓN		Verificar la existencia de elementos de iluminación y el funcionamiento de los mismos														N/A			
	SEÑALIZACIÓN		Horizontal		Vertical		Reductores		Otros						Buen estado					
DRENAJES		Taponamiento		Ausencia		Long. Insuficiente		Otros												
						CD 6 7														
SUPERESTRUCTURA DE CONCRETO	ALETAS		Material (5):		Diseño		Construcción		Funcionamiento		Otros						Buen estado			
			03 - Concreto reforzado																	
	ESTRIBOS		Material (5):		Diseño		Construcción		Funcionamiento		Otros						Buen estado			
			03 - Concreto reforzado																	
	PILAS		Tipo (6):		Sección (7):		Diseño		Construcción		Funcionamiento		Otros						Buen estado	
			02 - Formada por 2 o mas		01 - Circular

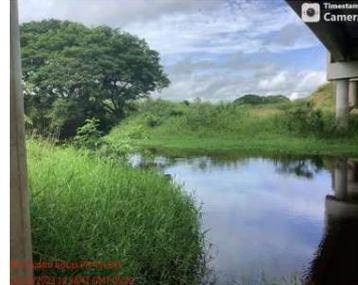
ELEMENTO:	Losa y riostras	NÚMERO:	9	ELEMENTO:	Cauce	NÚMERO:	10
NOTA:				NOTA:			
ELEMENTO:	Aleta	NÚMERO:	11	ELEMENTO:		NÚMERO:	12
NOTA:				NOTA:			
ELEMENTO:		NÚMERO:	13	ELEMENTO:	Losa y riostras	NÚMERO:	14
NOTA:				NOTA:			
ELEMENTO:	Losa y riostras	NÚMERO:	15	ELEMENTO:		NÚMERO:	16
NOTA:				NOTA:

OTROS	ACCESO PEATONAL (ESCALERA / RAMPA)		Tipo:		Peldaños / Losa		Viga gualdera		Barandas		Otros						N/A			
	OTROS ELEMENTOS		Tipo:																	
	CAUCE																Buen estado			
PUENTE EN GENERAL																Buen estado
