041-PU-EL_BEJUCO-N

FORMATO PARA INSPECCIÓN VISUAL DE PUENTES Y PONTONES

EVALUACIÓN DEL ESTADO ACTUAL DE LAS OBRAS DEL CONTRATO DE CONCESIÓN BAJO EL ESQUEMA DE APP No.	003 DE 2022
Nombre de la ficha:	041-PU-EL_BEJUCO-N
Fecha:	January 18, 2023
Regional:	26- OCAÑA
Levantó:	Lina Marcela Restrepo Higuita
Nombre de la vía:	San Alberto - Aguachica
Ruta:	4514
Vía en concesión:	SIN INFORMACIÓN
Mantenimiento integral:	SIN INFORMACIÓN
Grupo ADM.VIAL:	G1
Alcance:	PEXI-MIN: Puente existente mantenimiento mínimo

PR. del puente:	PR25+417 N
Nombre del puente:	P EL BEJUCO N
Obstáculo que salva:	Quebrada

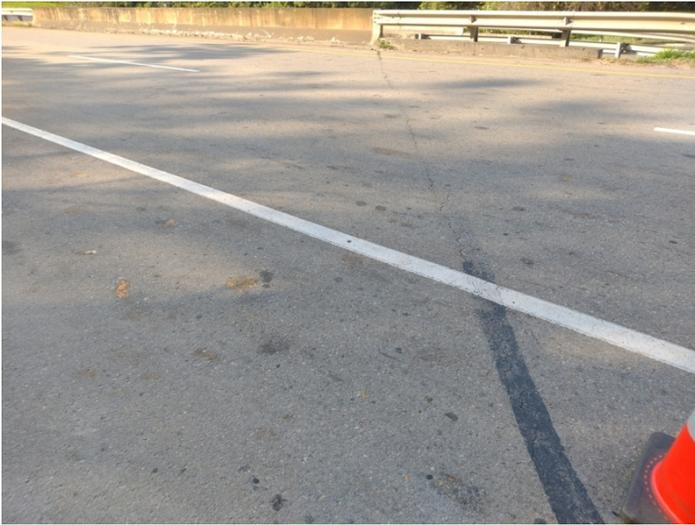
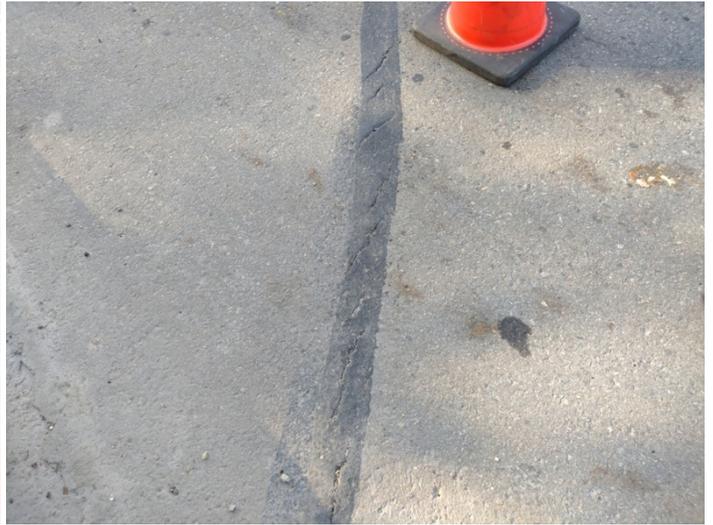
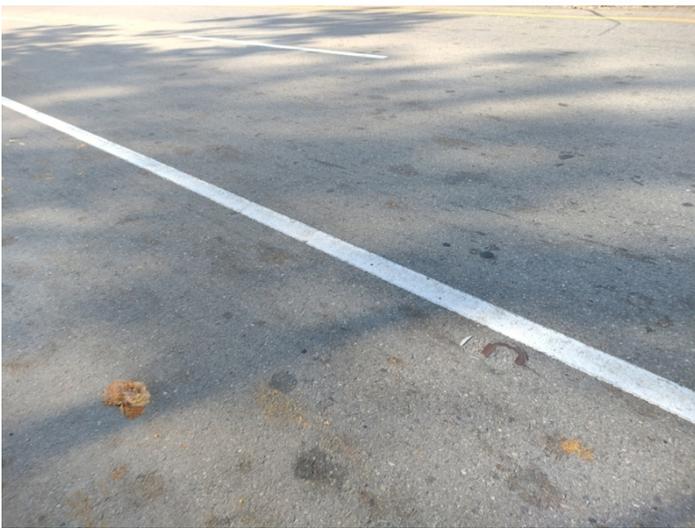
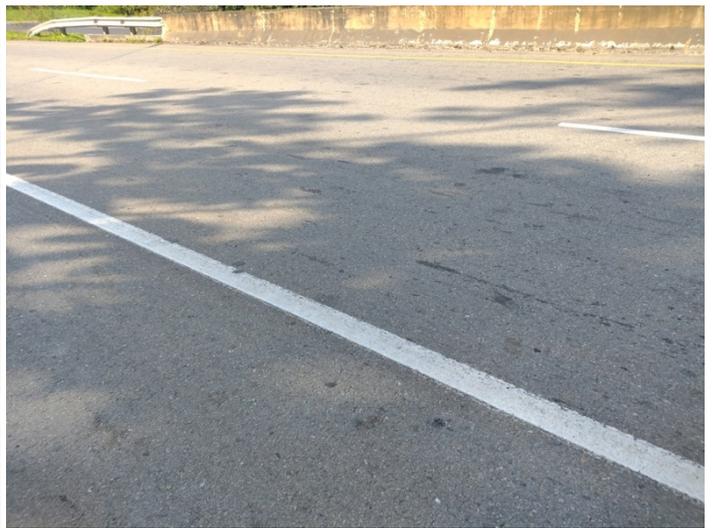
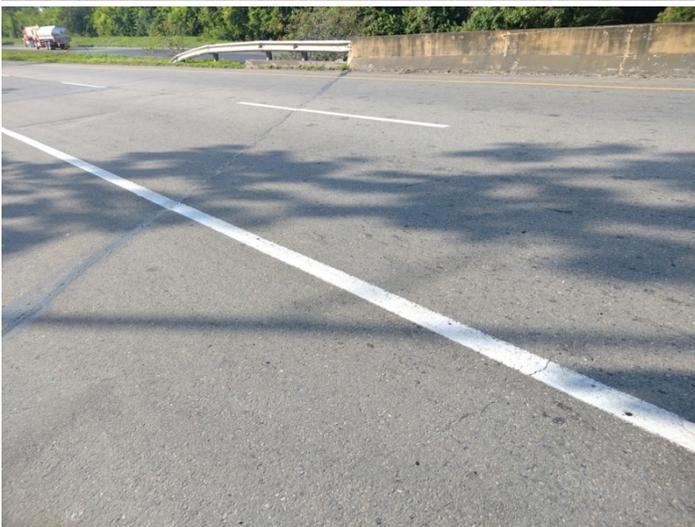
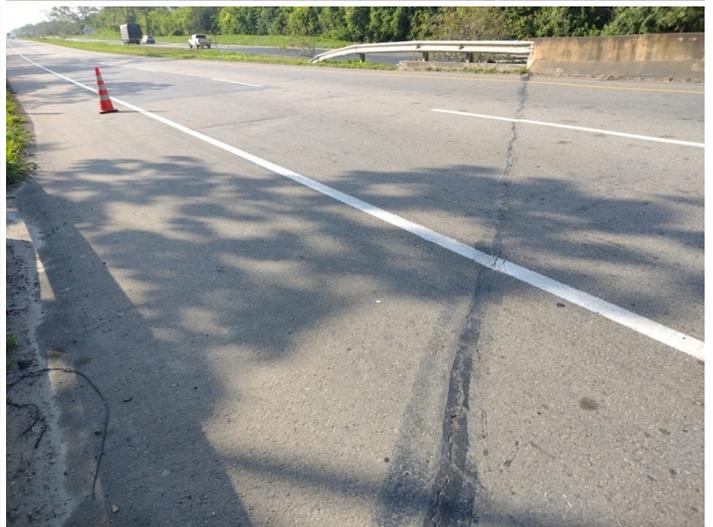
C-01 Superficie del puente y accesos

Estado de conservación: Bueno

Calificación: 1

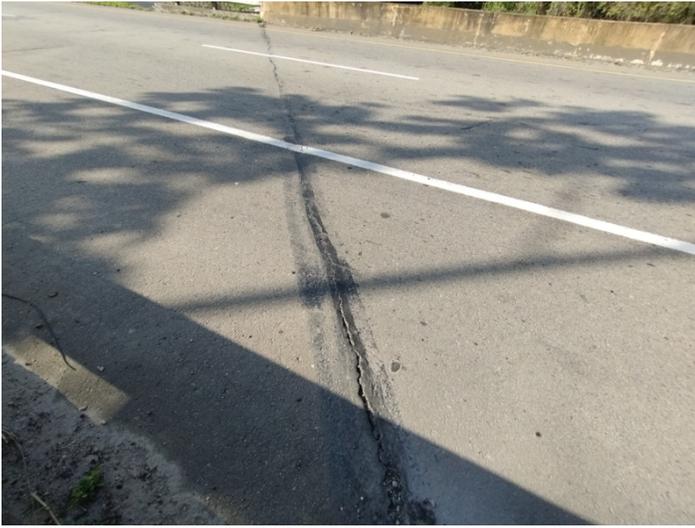
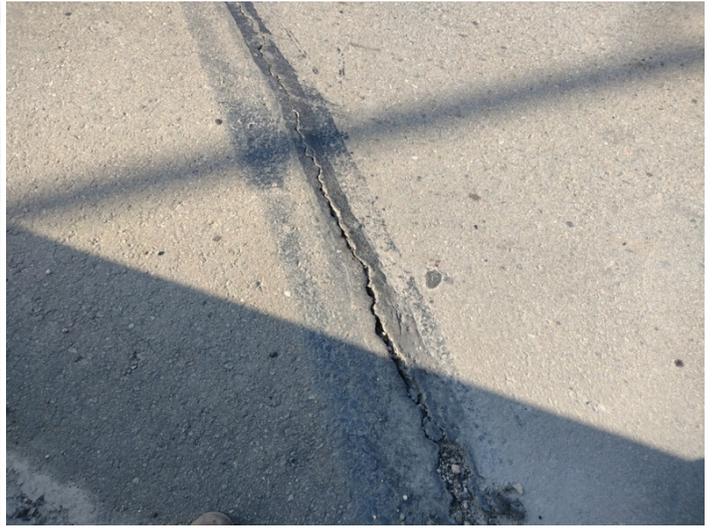
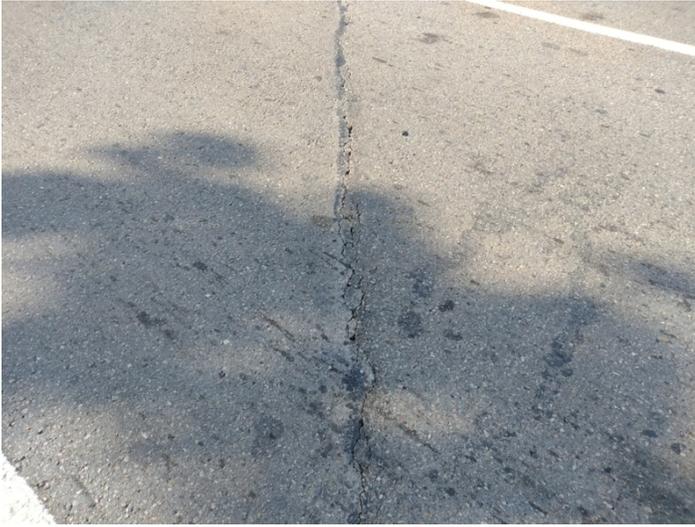
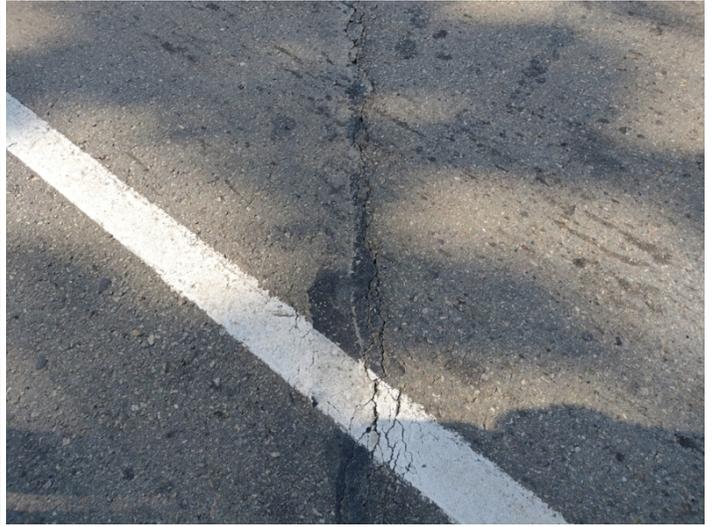
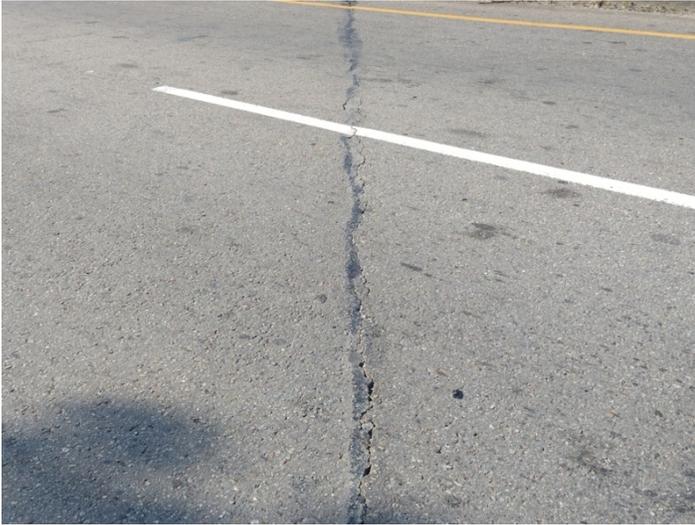
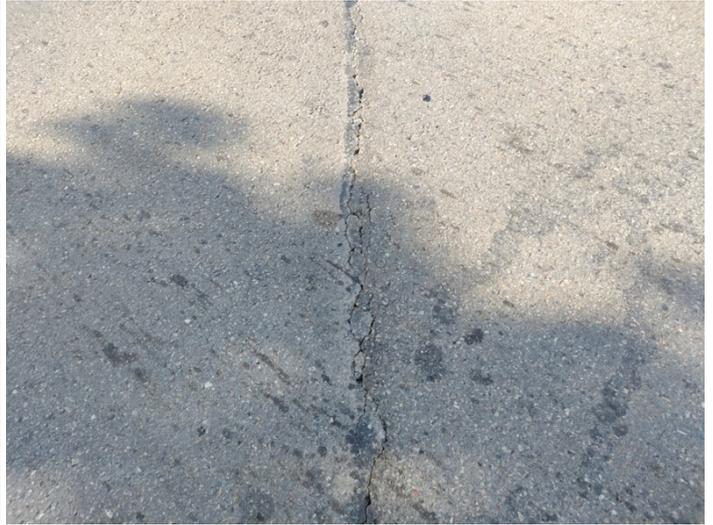
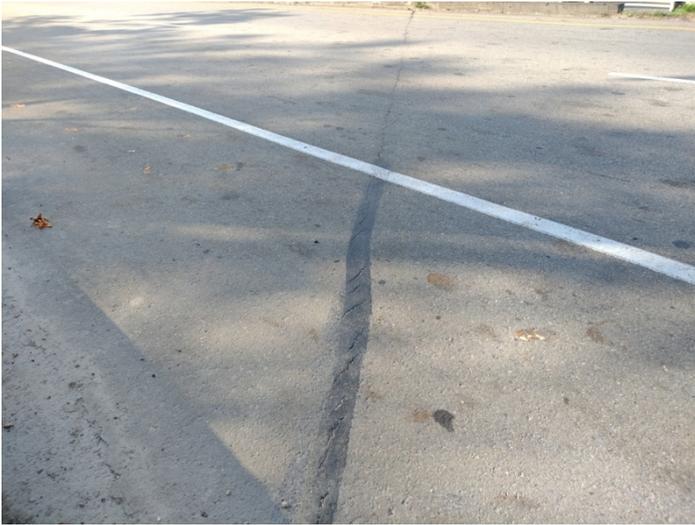
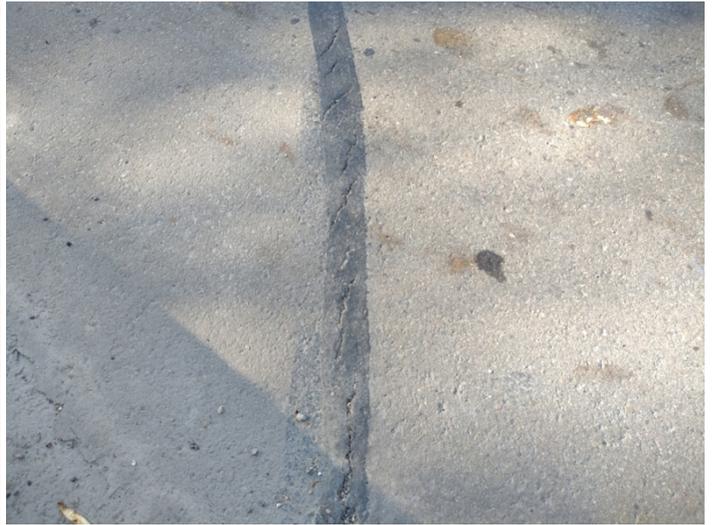
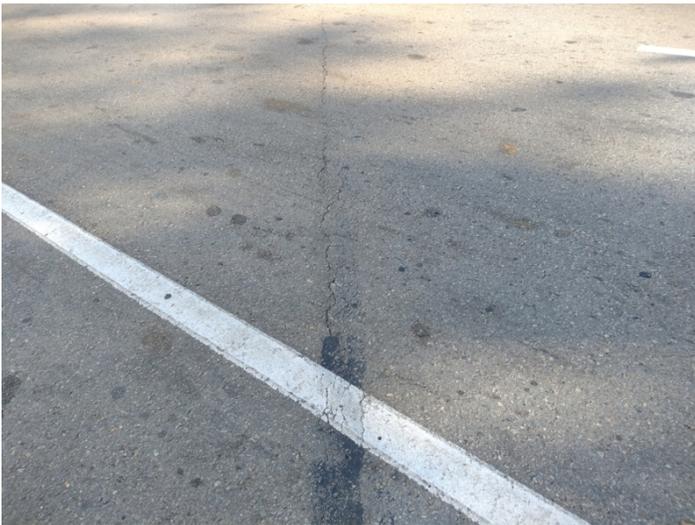
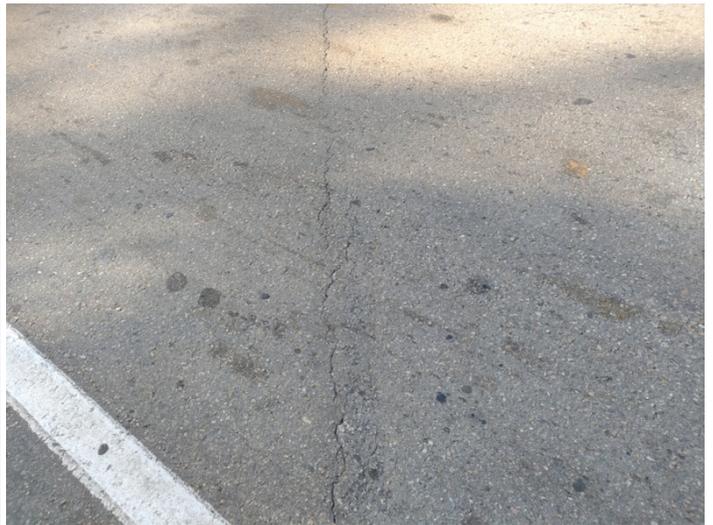
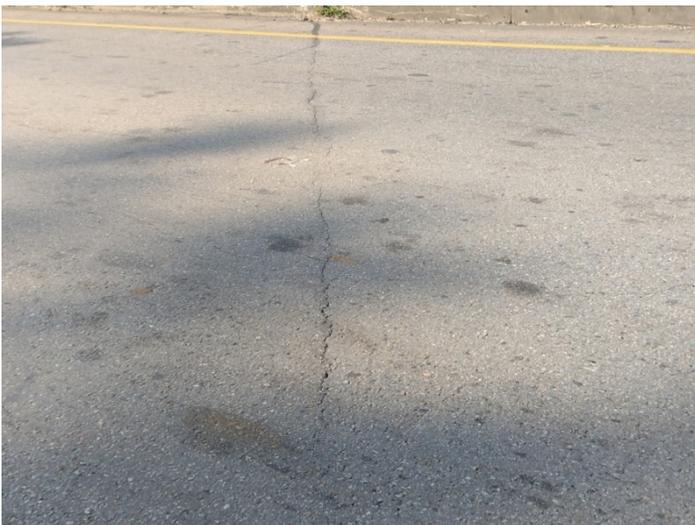
C-02 Juntas de expansión - 1. Junta 01

Observaciones: | Las juntas se marcan sobre la carpeta asfáltica.

Estado de conservación: | Regular

Calificación: | 3

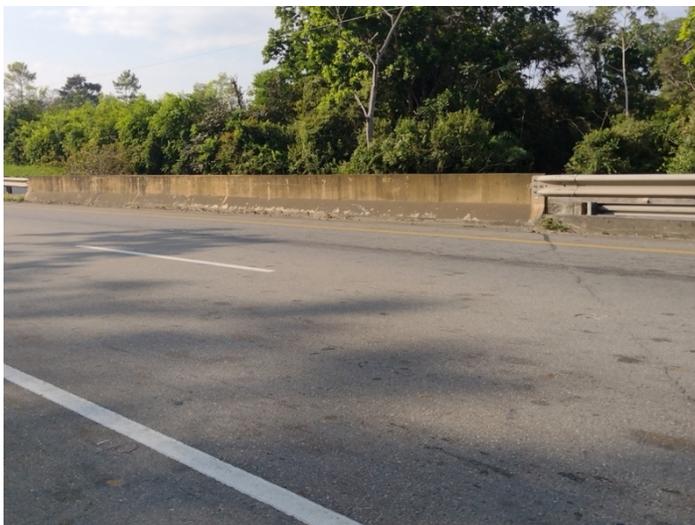
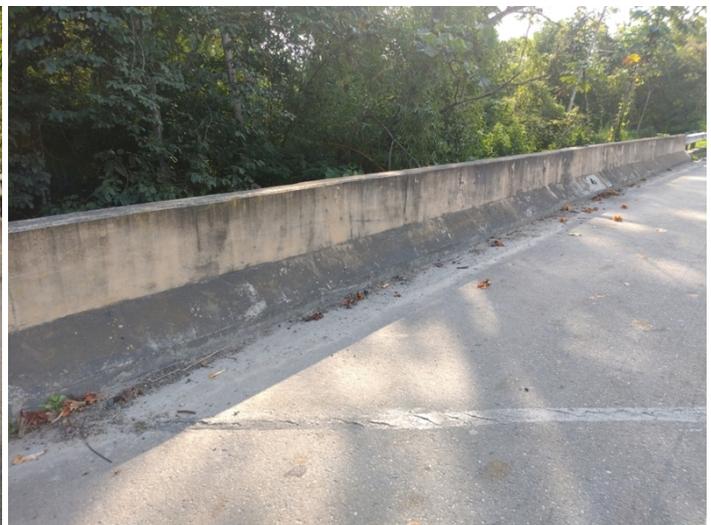
Pintura

Localización: | CD Costado derecho, CI Costado izquierdo

Tipo de daño: | DT Deterioro

Longitud del daño (m): | 40

Calificación: | 2

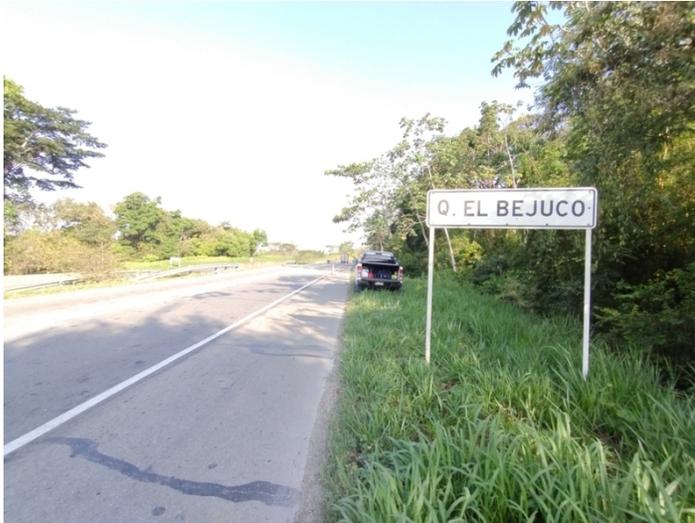
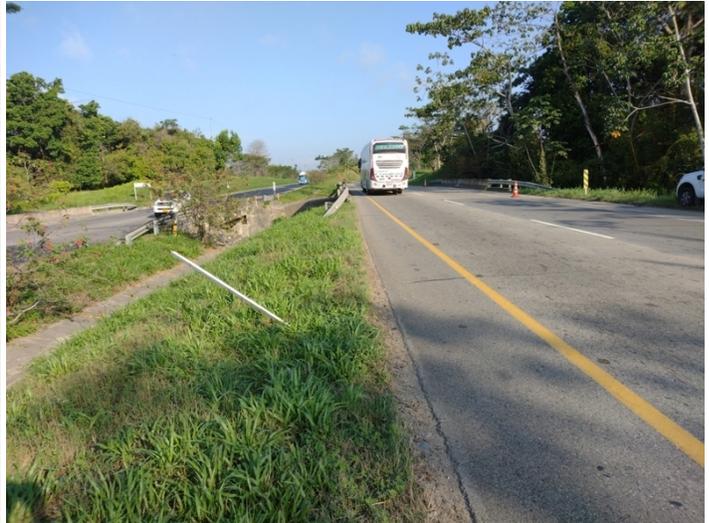
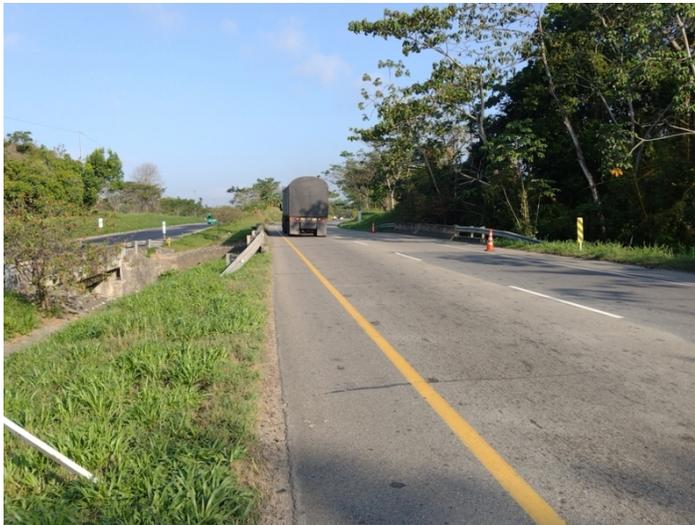
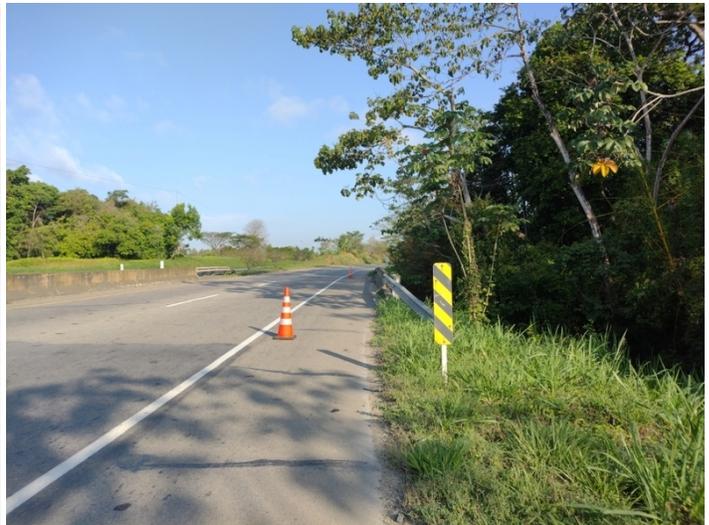
Vertical

Localización: | CD Costado derecho, E Entrada del puente

Tipo de daño: | AE Señalización golpeada, vandalismo

Observaciones: | Hay un elemento de señalización que se encuentra caído.

Calificación: | 2

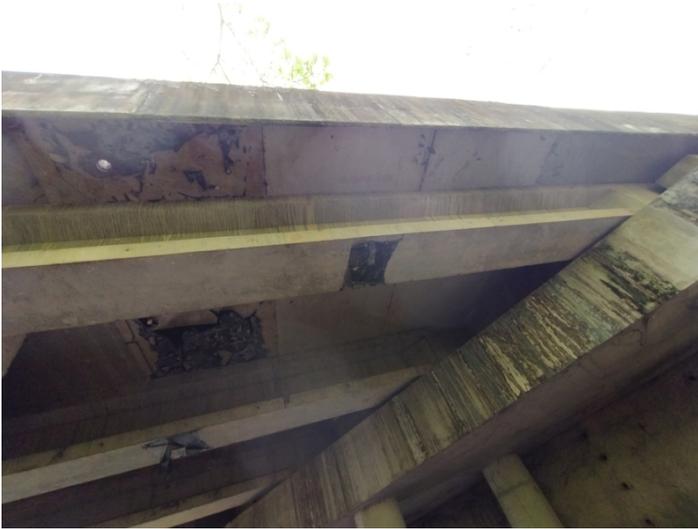
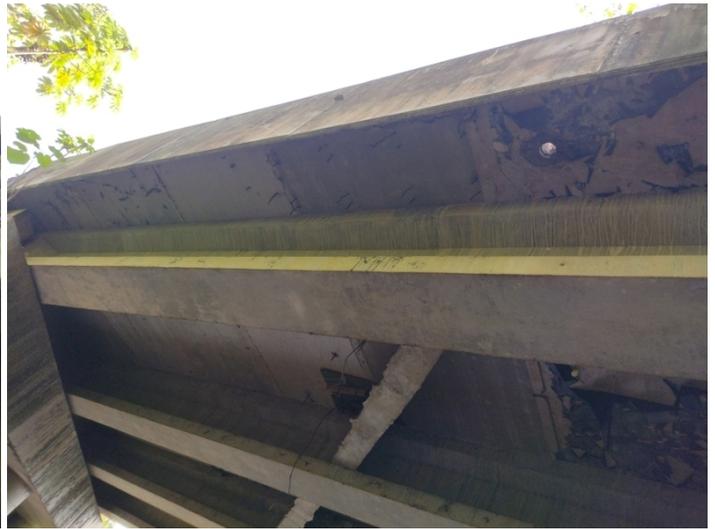
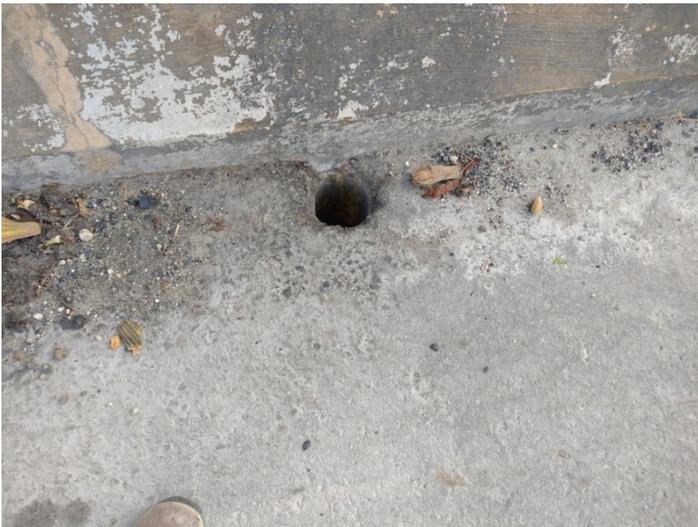
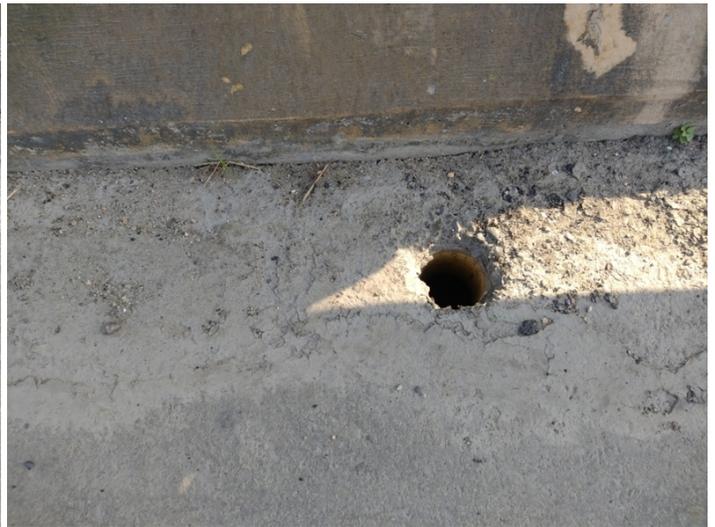
C-07 Drenajes - 1. Drenaje 01

Observaciones: | Costado derecho. Uno de los drenajes está descargando sobre el estribo.

Calificación: 3

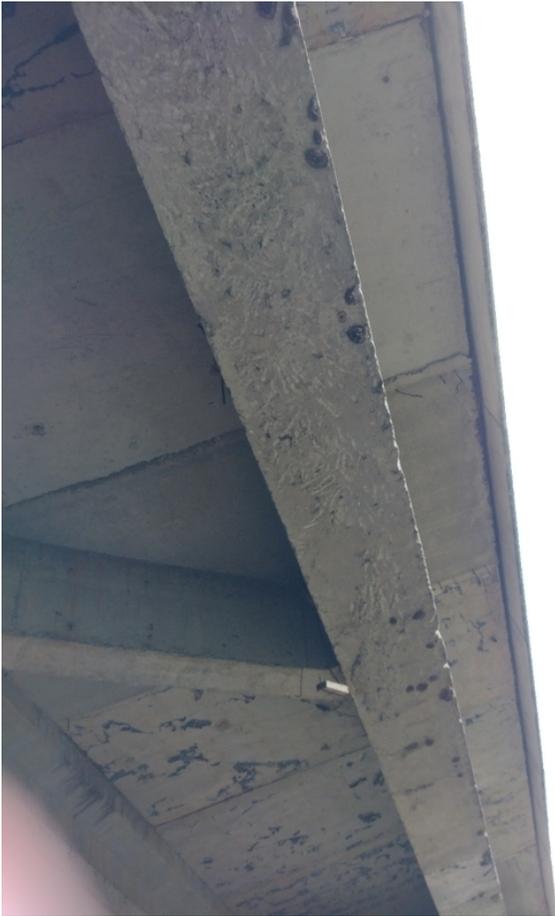
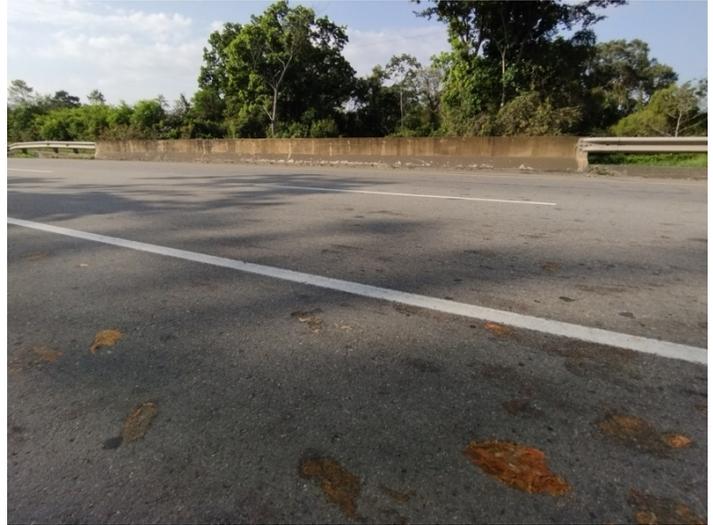
C-07 Drenajes - 2. Drenaje 02

Observaciones: Costado izquierdo

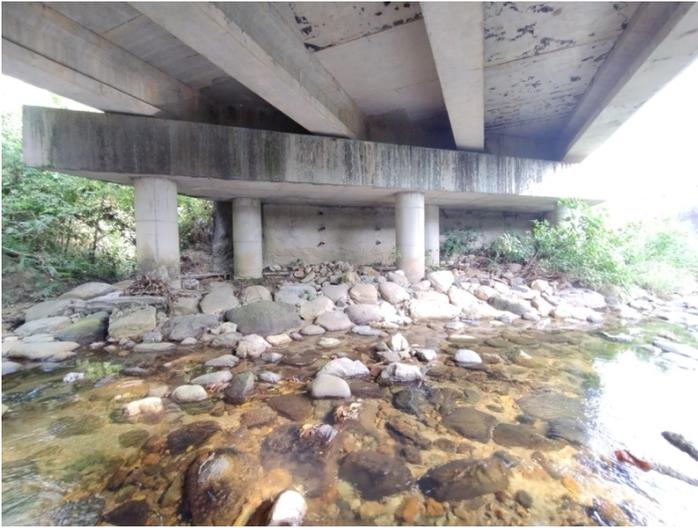
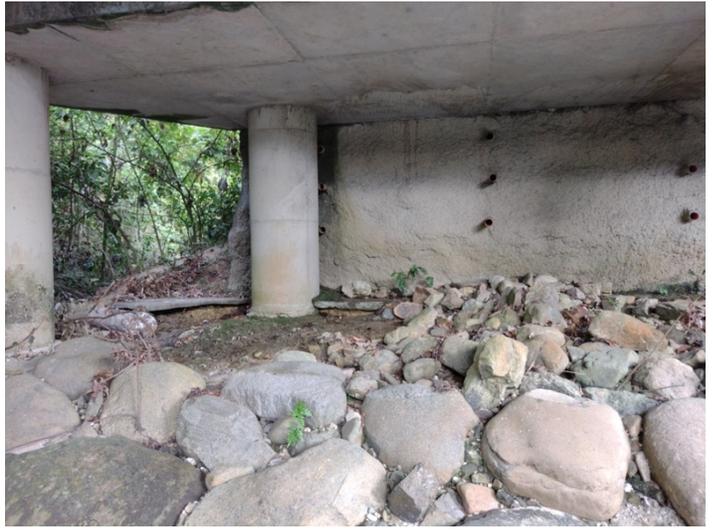
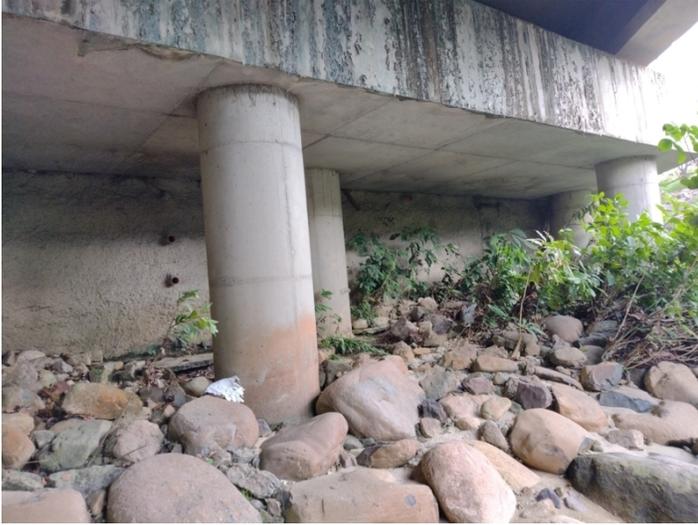
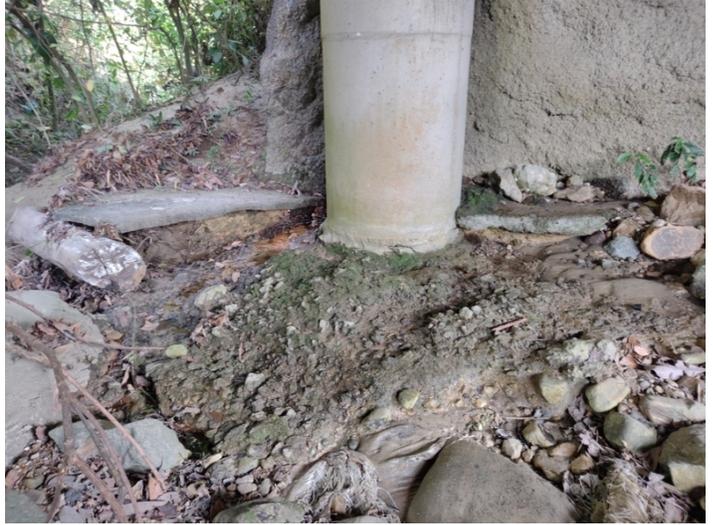
C-09 Estribos - 1. Estribo margen derecha

Observaciones: 6 pilas de 0.80 m de diámetro con separación a ejes de 6.10 m longitudinalmente y 2.70 m transversalmente. La estructura presenta filtraciones de agua y socavación.

Calificación: 3

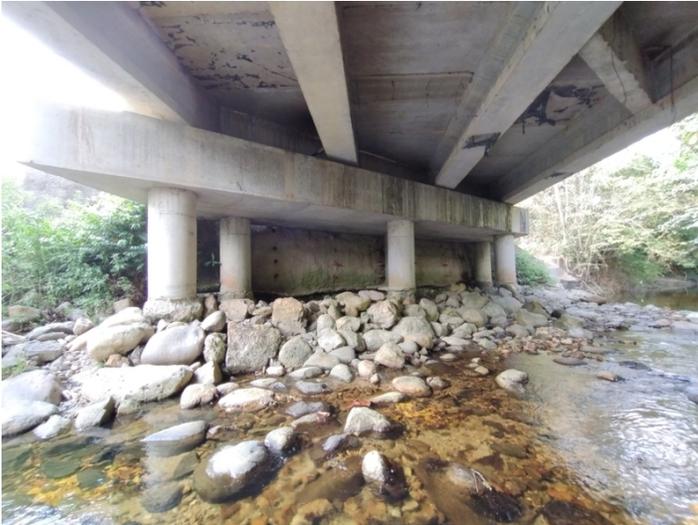
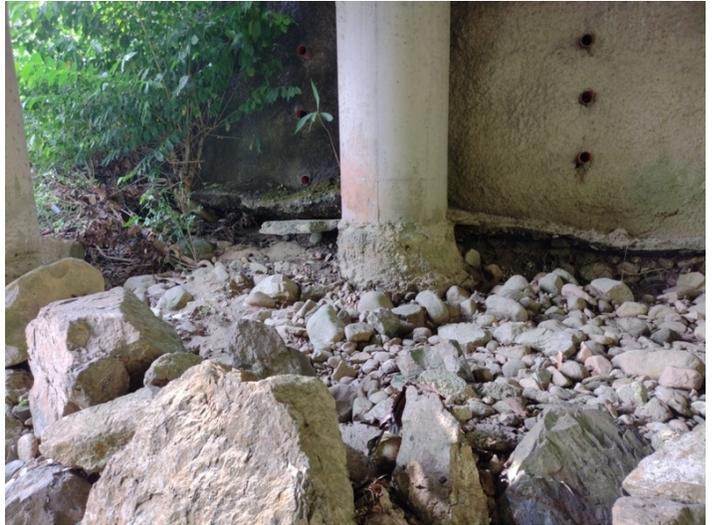
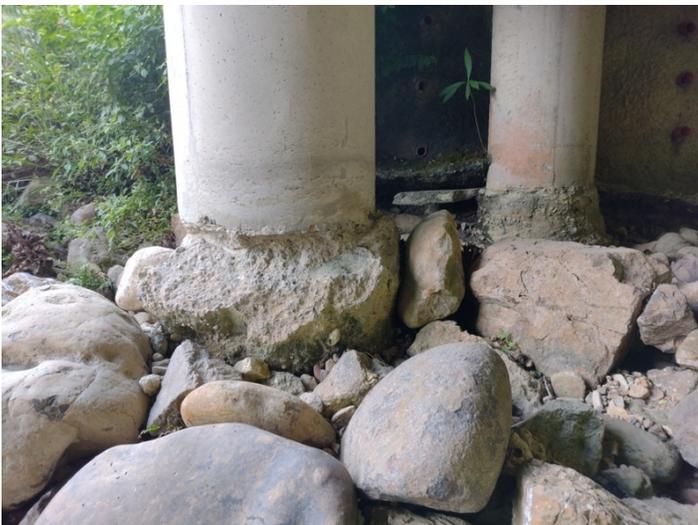
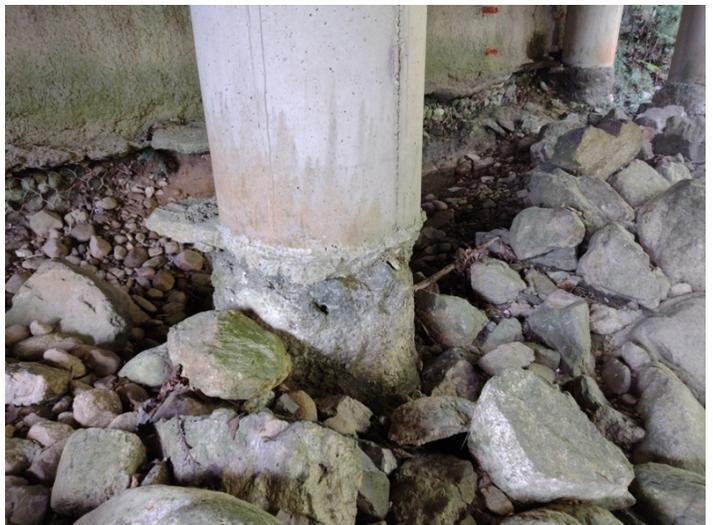
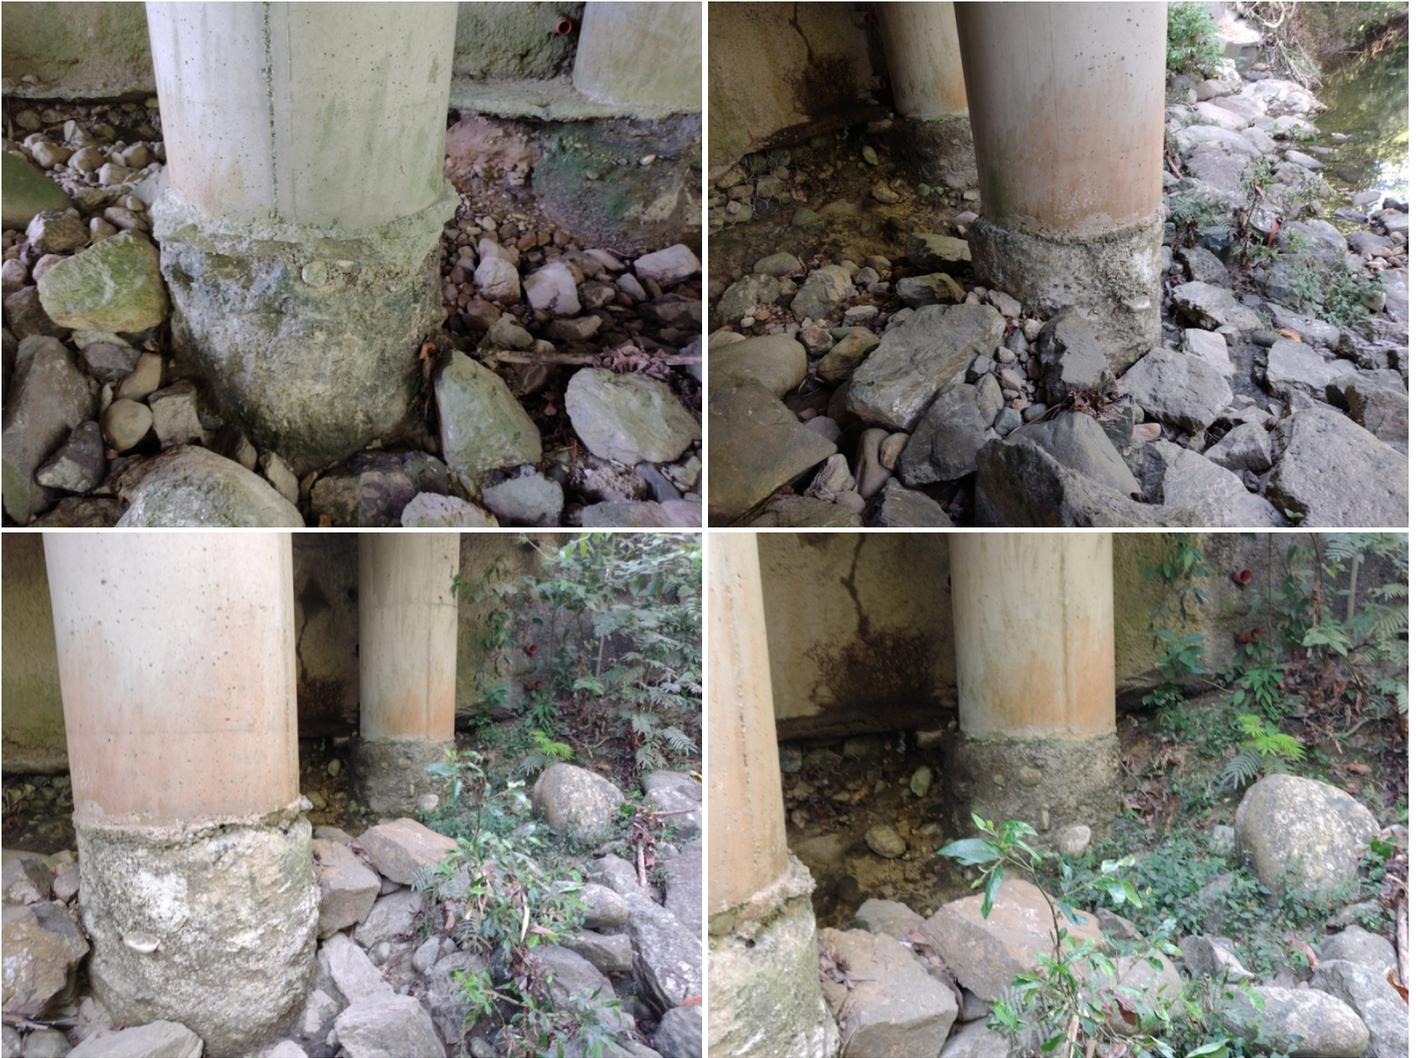
C-09 Estribos - 2. Estribo margen izquierda

Observaciones: 6 pilas de 0.80 m de diámetro con separación a ejes de 6.10 m longitudinalmente y 2.70 m transversalmente. La estructura presenta filtraciones de agua y socavación.

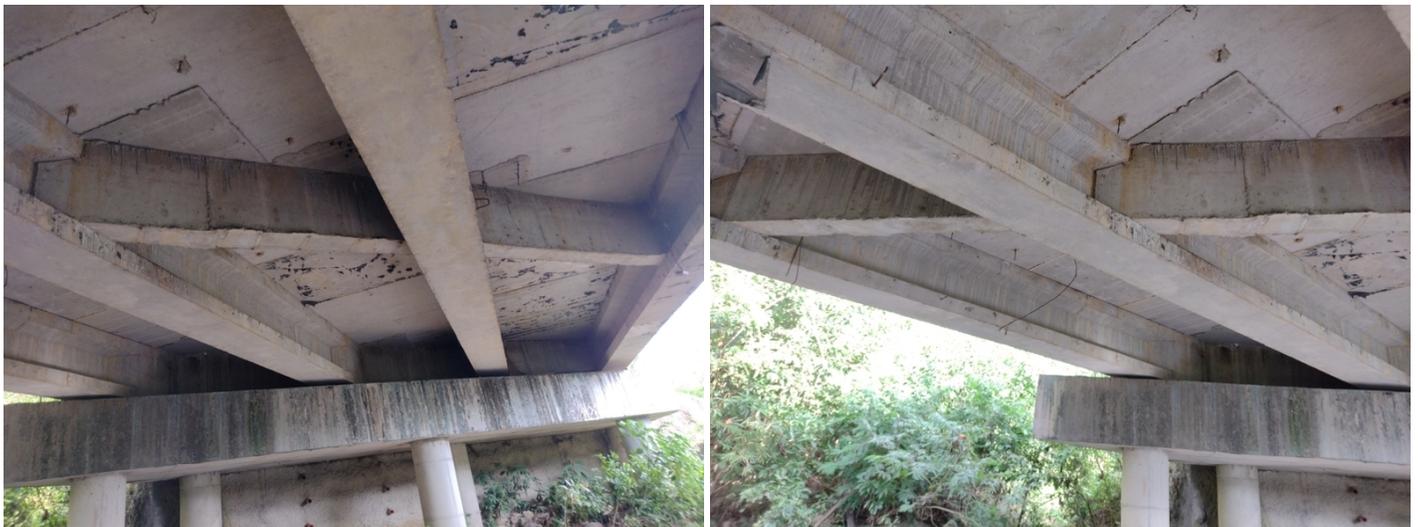
C-13 Riostras - 1. Riostra 01

Observaciones: | En las intersecciones con las vigas se observa corrosión de los estribos. Riostras intermedias.

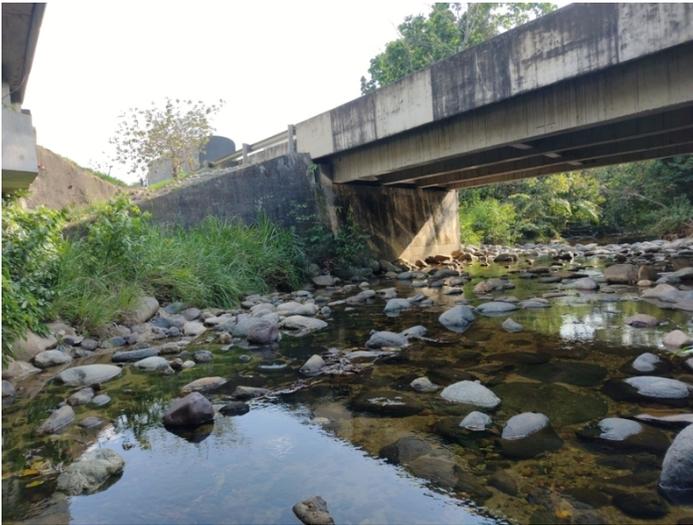
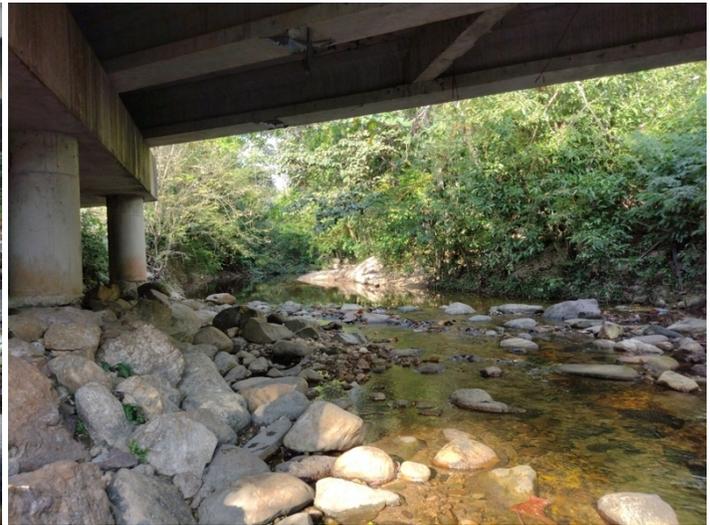
C-22 Cauce

Problemas identificados: | Sedimentación del material transportado por la corriente

Calificación: | 1

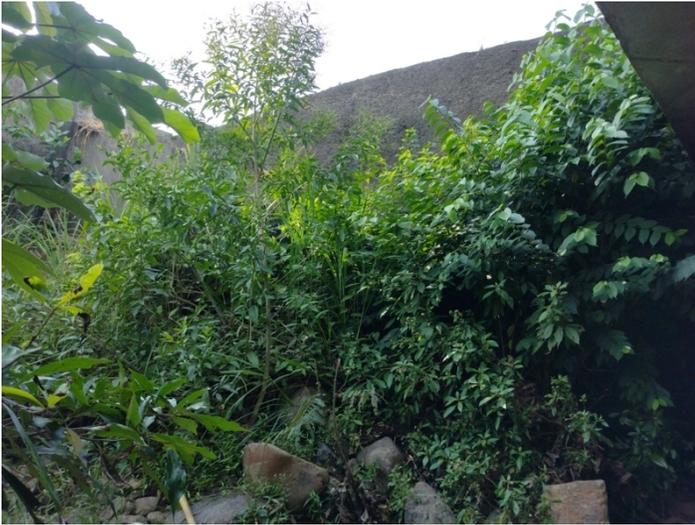
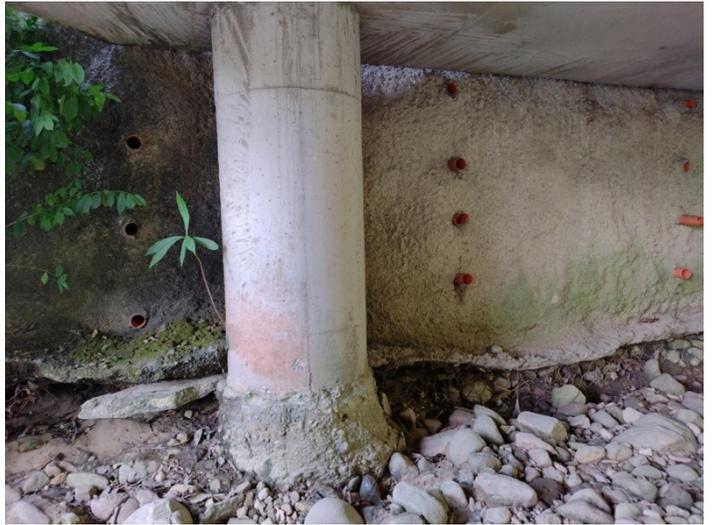
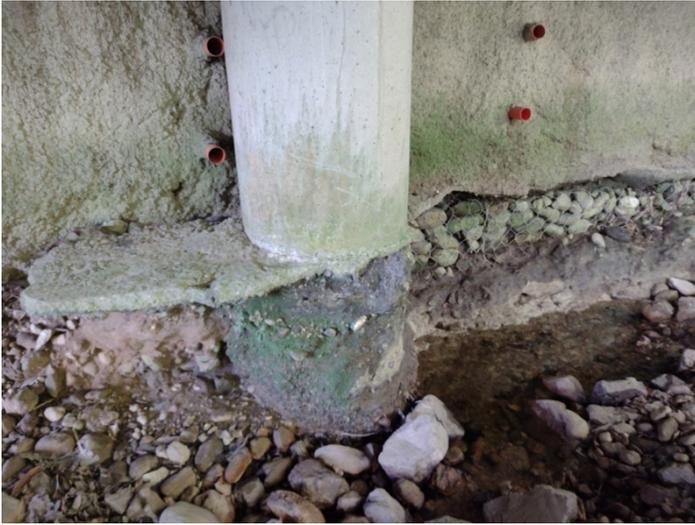
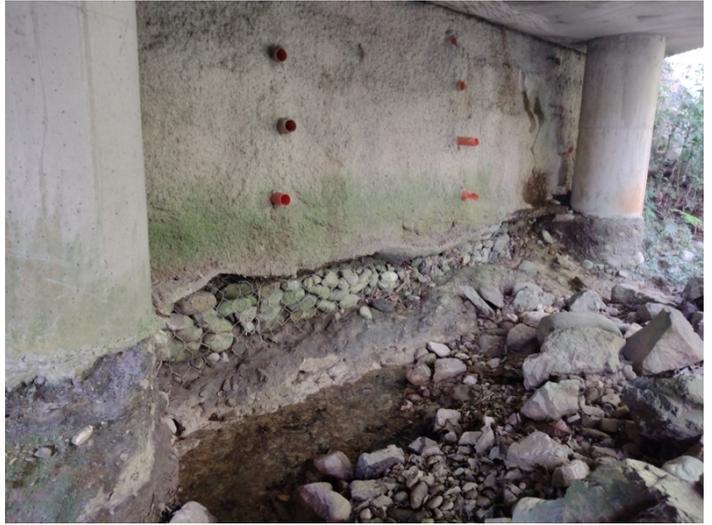
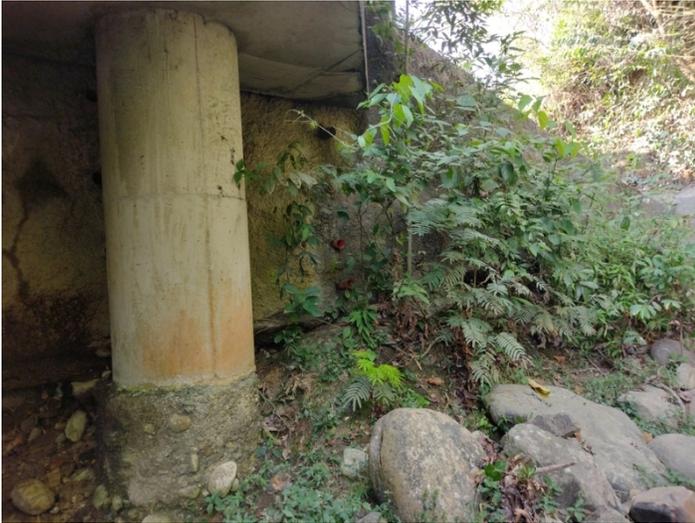
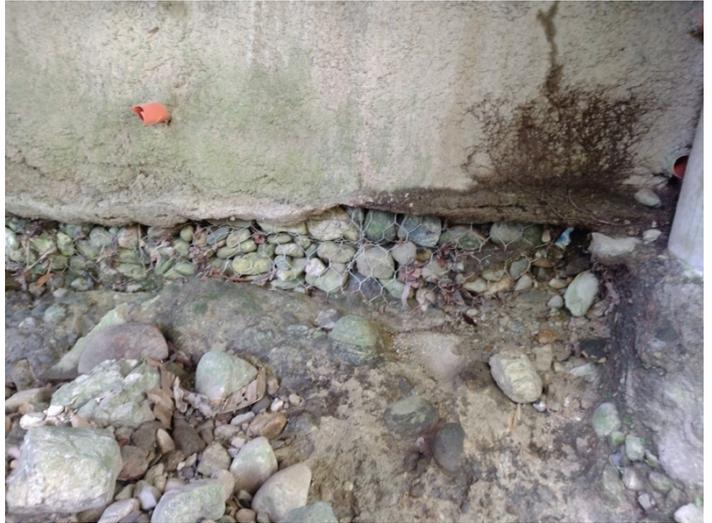
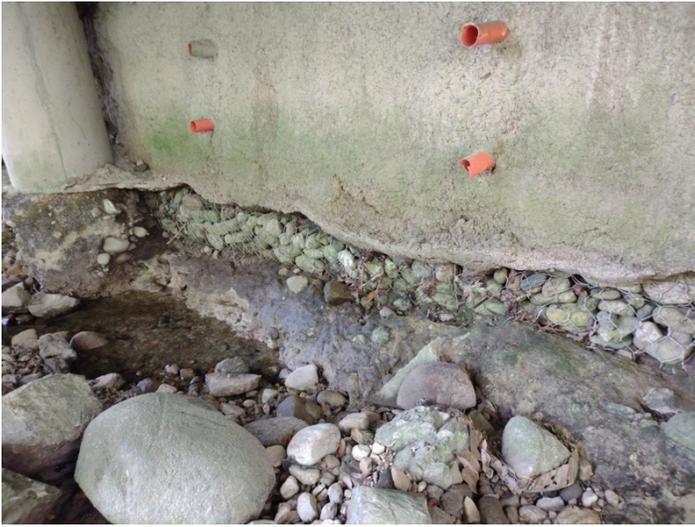
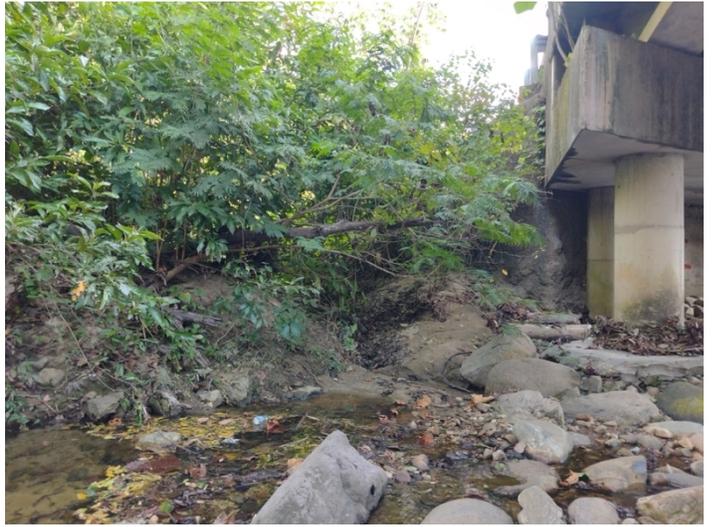
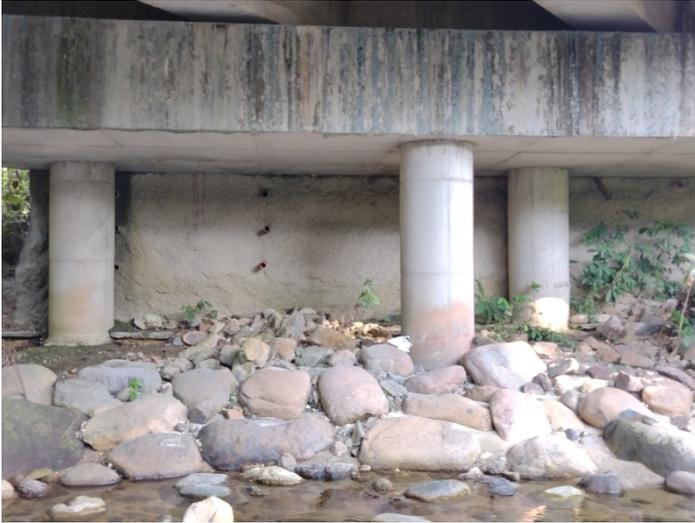
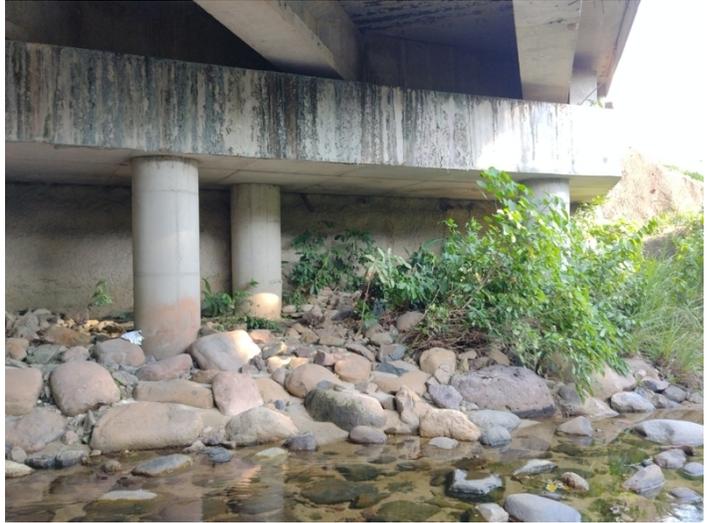
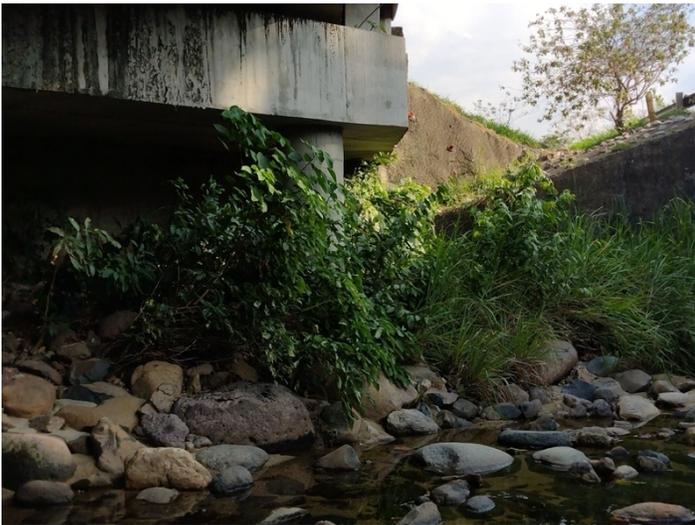
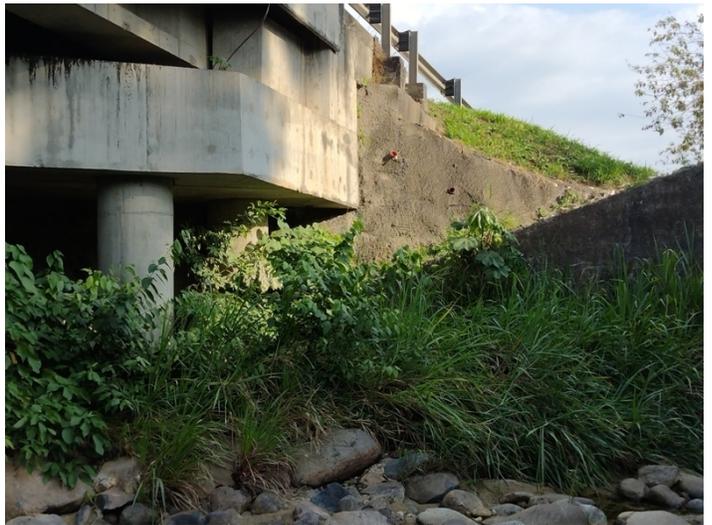
Nombre del elemento: | Sistemas de protección

Daño: | Socavación estructuras de protección.

Estado de conservación: | Regular

Calificación: | 3
