040-PU-EL_BEJUCO-S

FORMATO PARA INSPECCIÓN VISUAL DE PUENTES Y PONTONES

EVALUACIÓN DEL ESTADO ACTUAL DE LAS OBRAS DEL CONTRATO DE CONCESIÓN BAJO EL ESQUEMA DE APP No. 003 DE 2022

Nombre del puente: P EL BEJUCO S

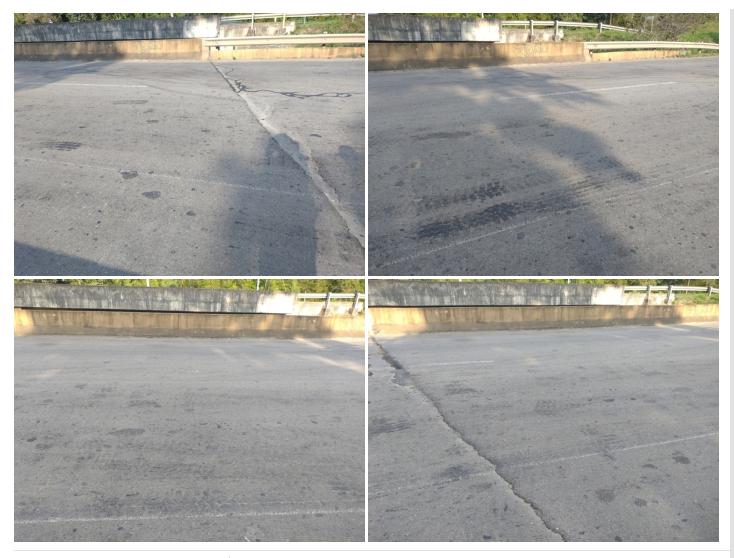
Estado de conservación: Regular

Calificación: 2

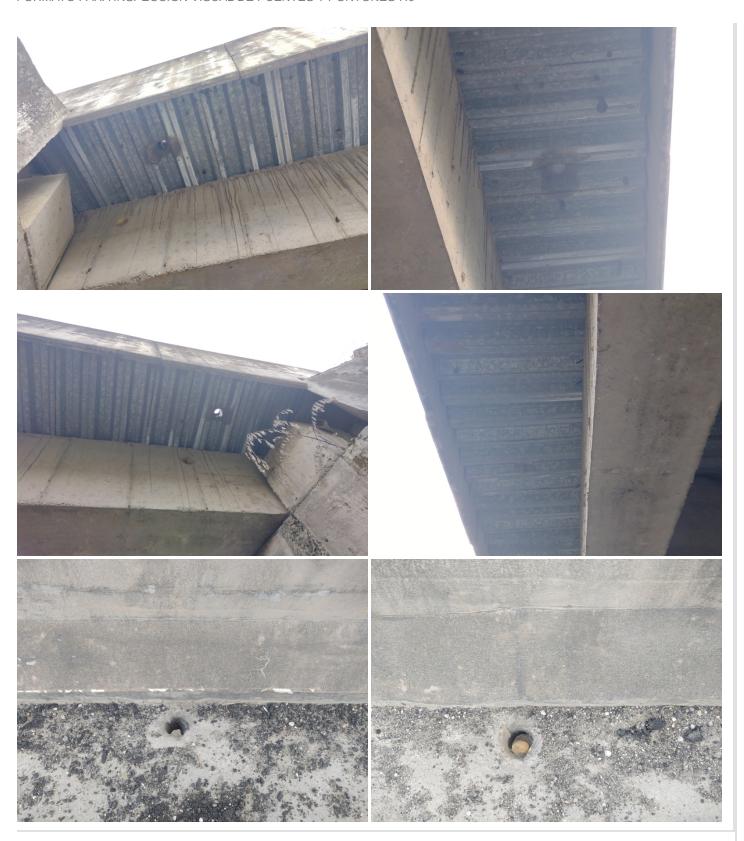
Longitud insuficiente

Localización: CD Costado derecho, CI Costado izquierdo

Cuantificación de daño (m): 3.6

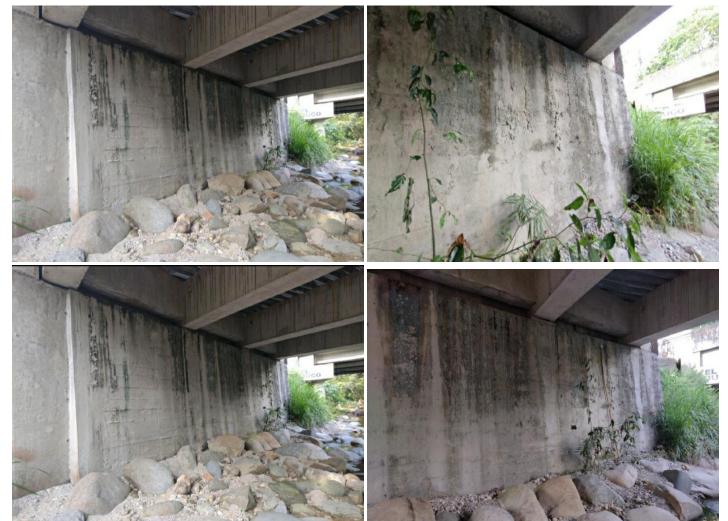
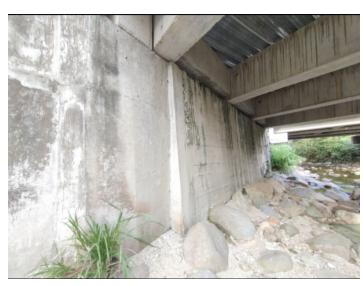
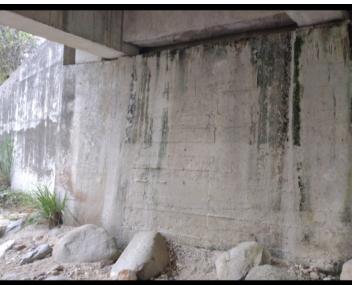
C-09 Estribos - 1. Estribo margen derecha

El estribo presenta ampliación a ambos costados del puente. La superestructura está nueva.

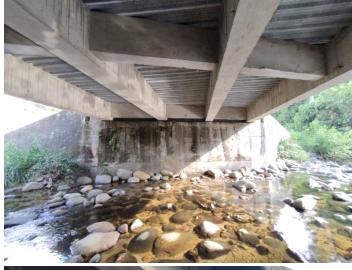
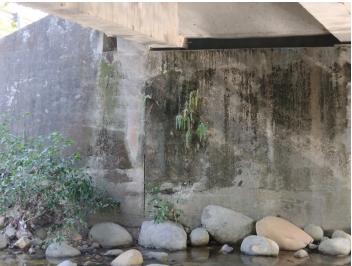
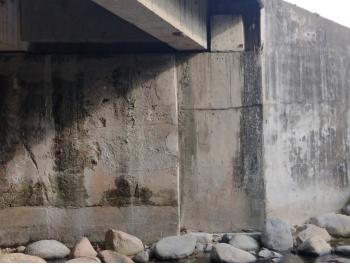
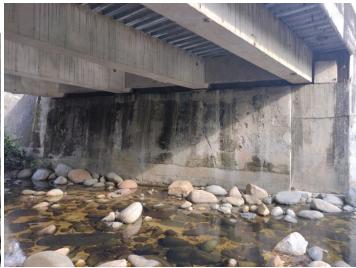
C-09 Estribos - 2. Estribo margen izquierda

El estribo presenta ampliación a ambos costados del puente. La superestructura está nueva.

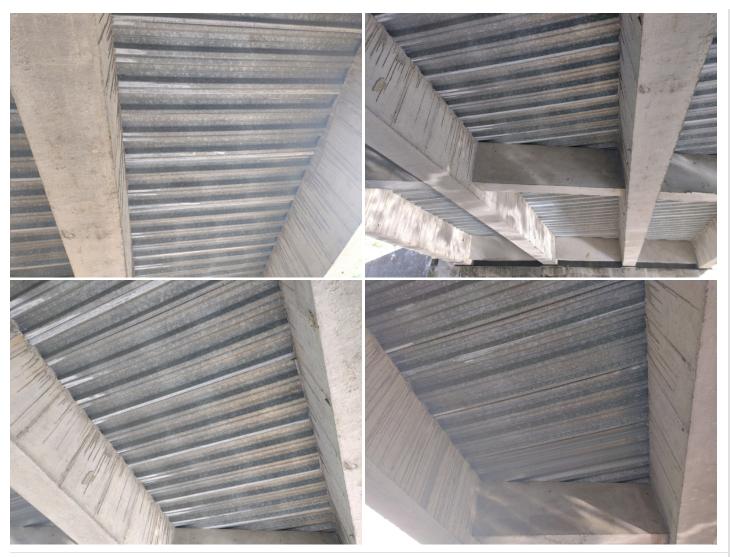
Observaciones: Losa en Steel deck.

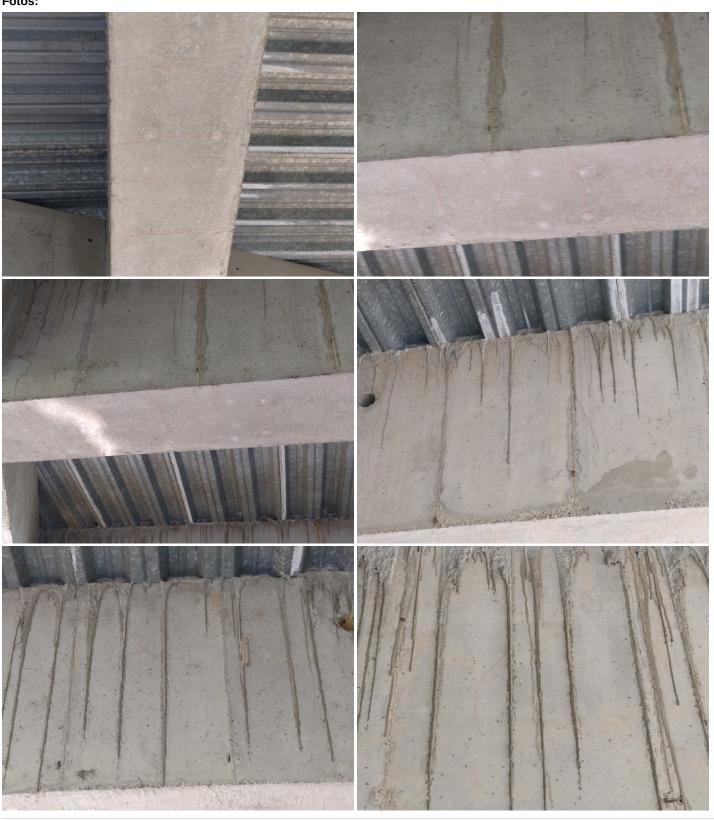
Sección:	01 Sección constante
Dimensiones:	0.50 m x 1.0 m
Daños por diseño:	FIF Fisuras por flexión, FIC Fisuras por cortante
Fisuras por flexión (m):	2
Fisuras por cortante (m):	2

Observaciones: Se debe hacer seguimiento a las fisuras de flexión y cortante que se presentan

principalmente en las dos vigas centrales del puente. Se recomienda realizar una prueba de

Calificación: 3

capacidad a flexión y cortante de las vigas.

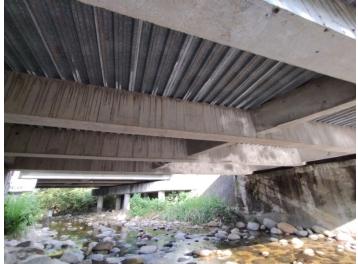
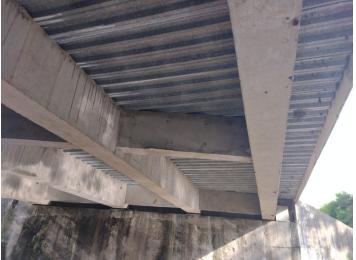
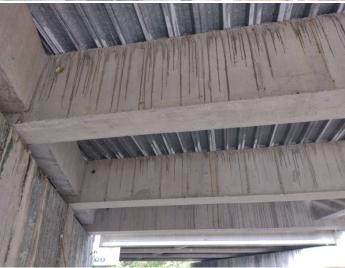
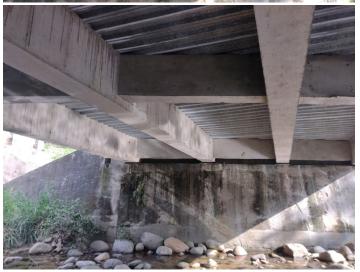
Observaciones: El puente está conformado por 4 vigas separadas aproximadamente 3.20 m a ejes.

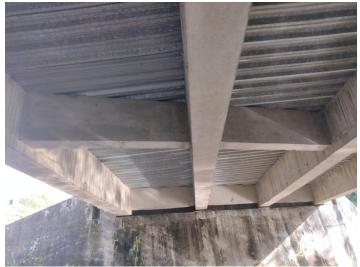
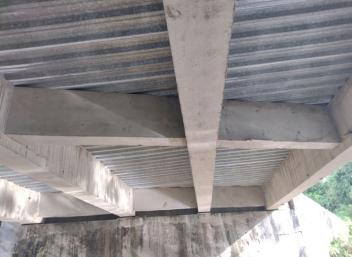
Observaciones: Riostras intermedias.

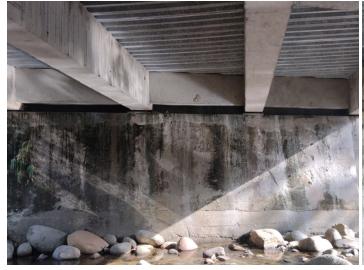
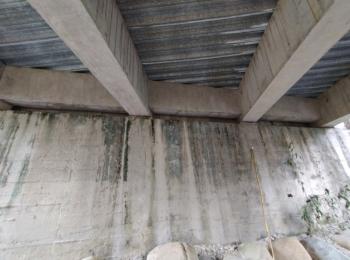
Observaciones: Riostras extremas.

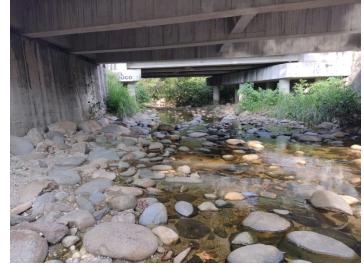
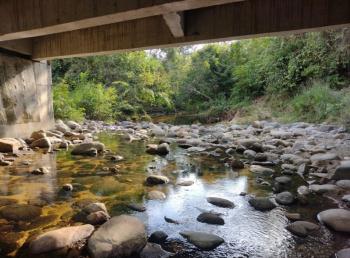
Problemas identificados: Sedimentación del material transportado por la corriente
