017-PU-EL_HATO-N

FORMATO PARA INSPECCIÓN VISUAL DE PUENTES Y PONTONES

EVALUACIÓN DEL ESTADO ACTUAL DE LAS OBRAS DEL CONTRATO DE CONCESIÓN BAJO EL ESQUEMA DE APP No.	003 DE 2022
Nombre de la ficha:	017-PU-EL_HATO-N
Fecha:	January 25, 2023
Regional:	26- OCAÑA
Levantó:	Santiago González Arango
Nombre de la vía:	San Alberto - Aguachica
Ruta:	4514
Vía en concesión:	AUTOPISTA DEL RIO GRANDE
Mantenimiento integral:	SIN INFORMACIÓN
Grupo ADM.VIAL:	G1
Alcance:	PEXI-RPM: Puente existente reparación menor

PR. del puente:	PR 02 + 678,52 N
Nombre del puente:	P EL HATO N
Obstáculo que salva:	Quebrada

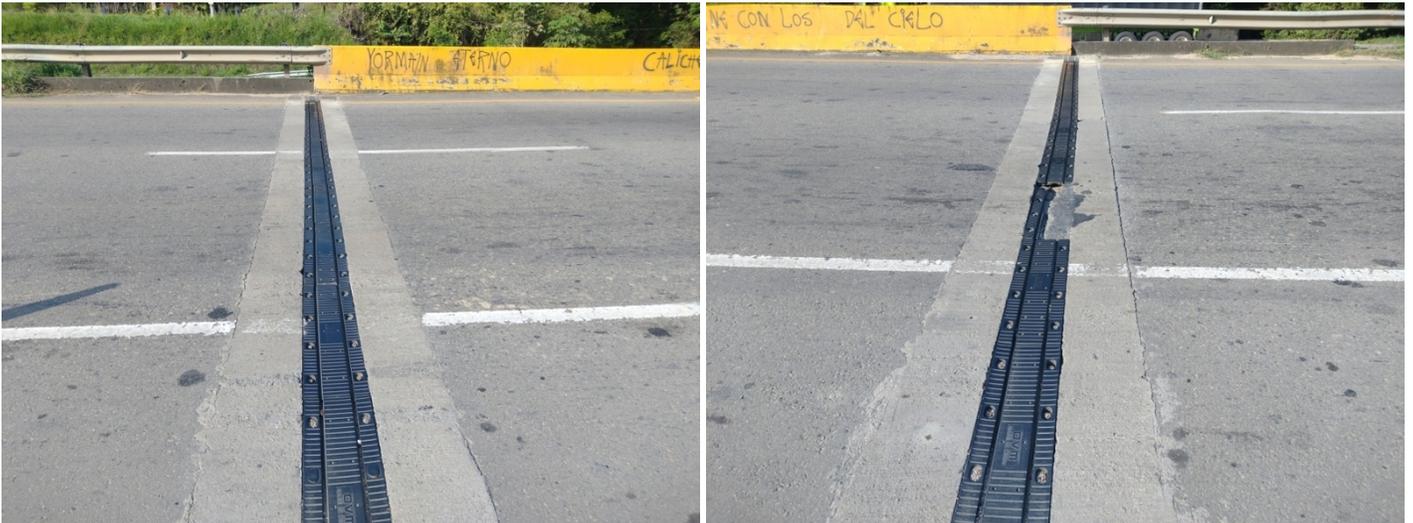
C-02 Juntas de expansión - 1. Junta 01

Observaciones: Presenta deterioro en la junta de salida.

Calificación: 2

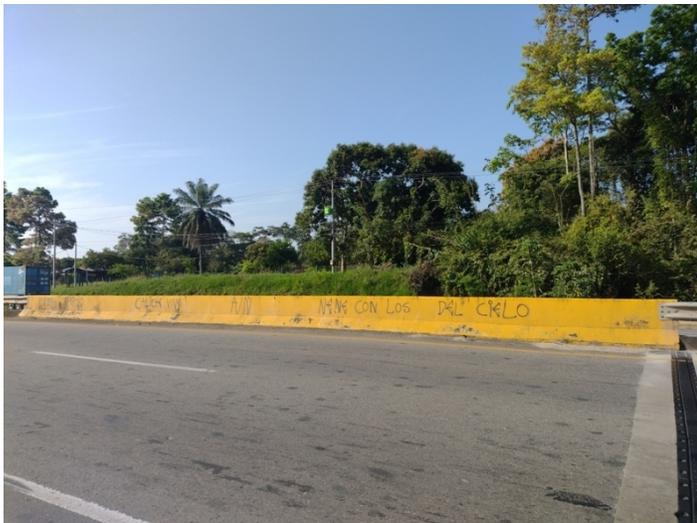
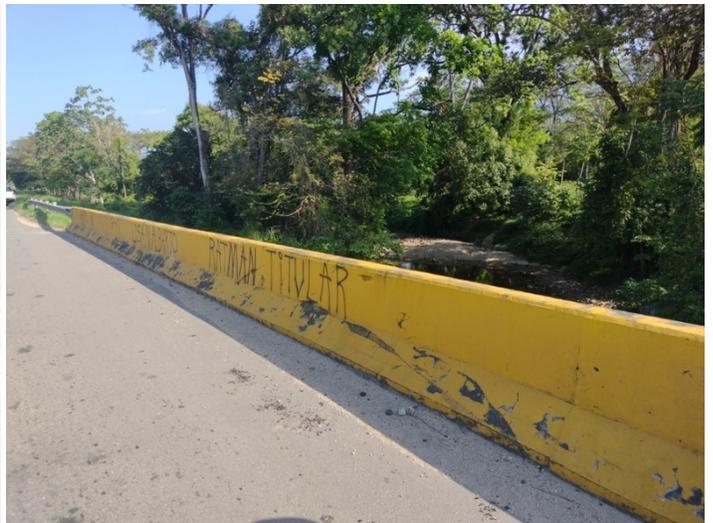
C-04 Barandas - 1. Baranda 01

Localización: CD Costado derecho, CI Costado izquierdo

Tipo de daño: DT Deterioro

Longitud del daño (m): 42

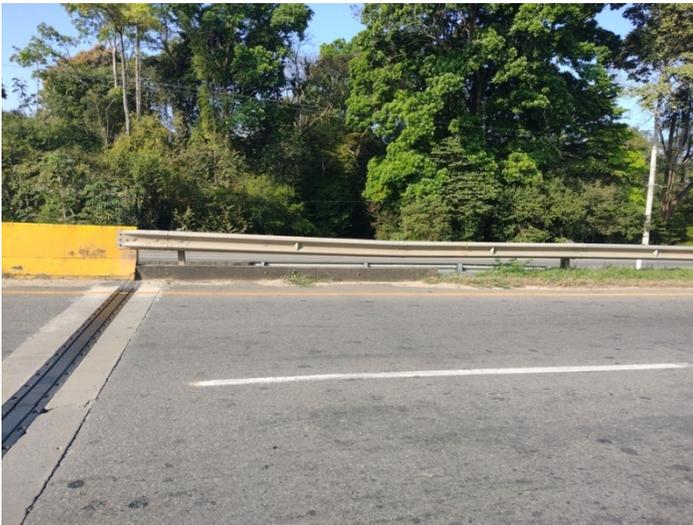
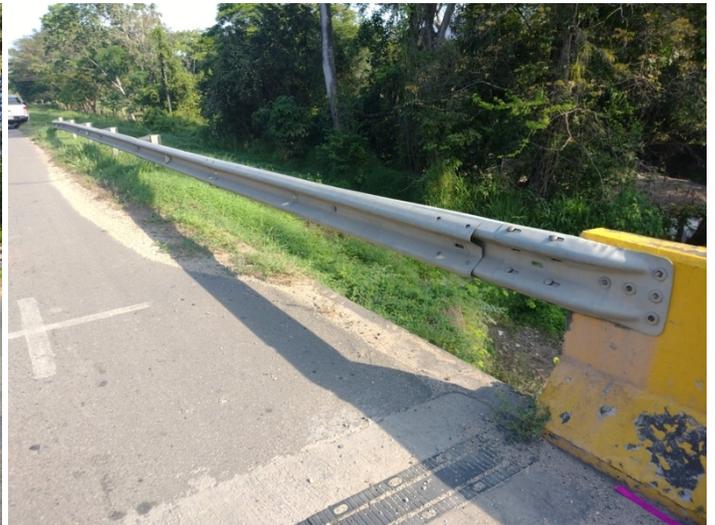
C-04 Barandas - 2. Baranda 02

Localización: CD Costado derecho, CI Costado izquierdo

Tipo de daño: AUP Ausencia de postes

Longitud del daño (m): 16

Estado de conservación:	Regular
--------------------------------	---------

Calificación:	3
----------------------	---

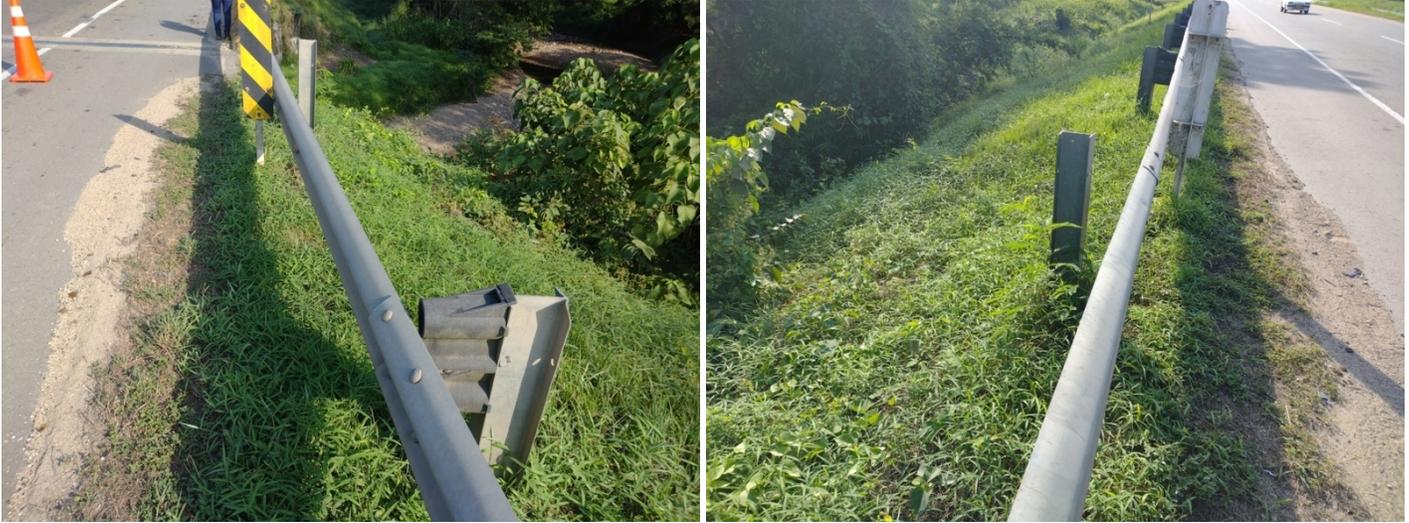
Localización:	CD Costado derecho
Tipo de daño:	Ausencia de neopreno y anclaje al poste.
Longitud del daño (m):	No aplica

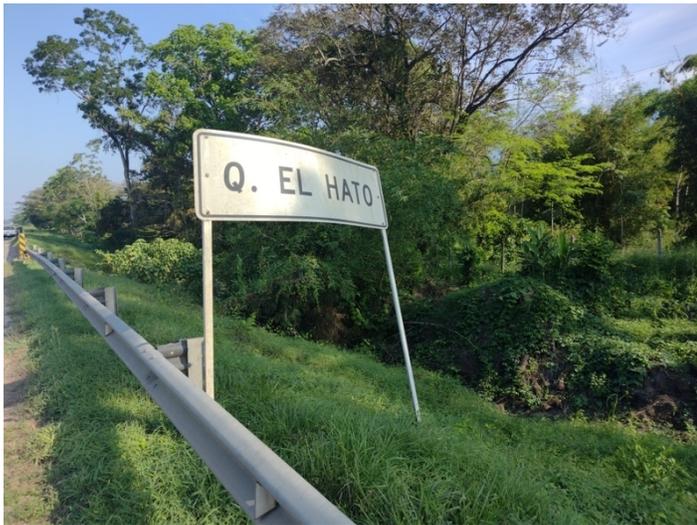
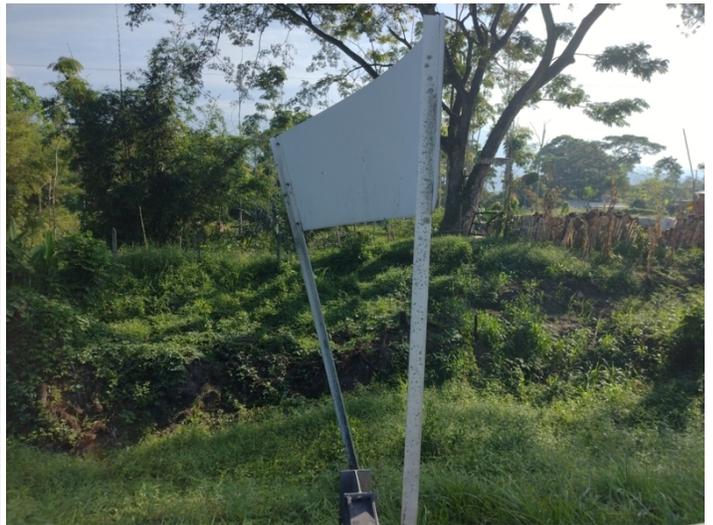
C-06 Señalización - 1. Elemento de señalización 01

Localización: | CD Costado derecho, CI Costado izquierdo, E Entrada del puente

Tipo de daño: | AE Señalización golpeada, vandalismo

Cuantificación de daño: | 1

Calificación: | 2

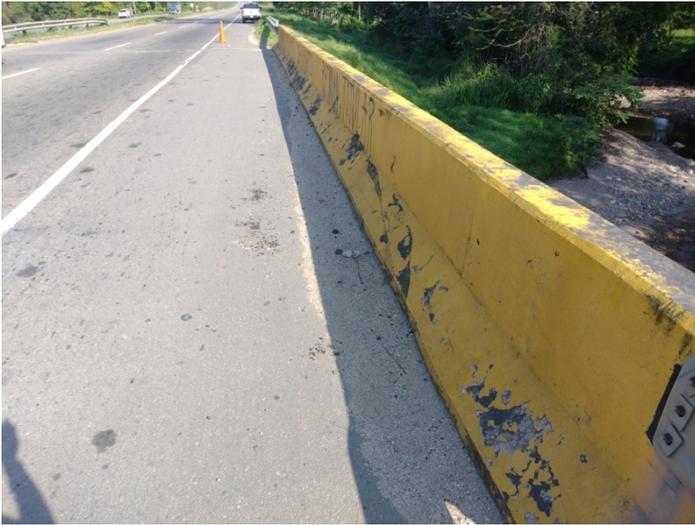
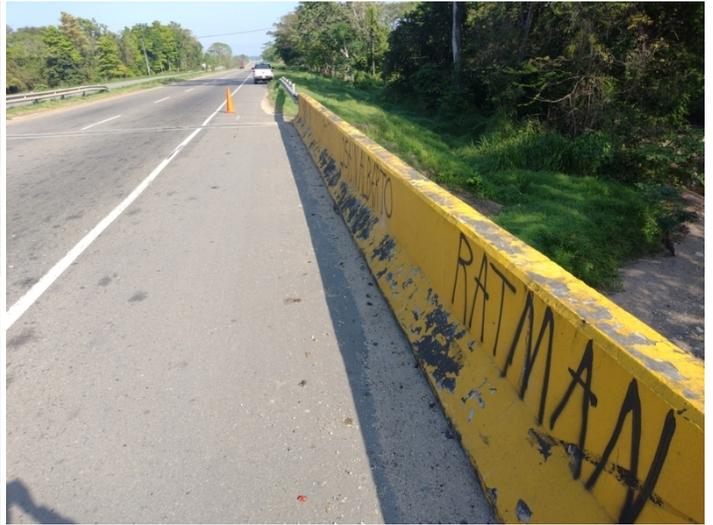
C-07 Drenajes - 1. Drenaje 01

Taponamiento

Localización: | CD Costado derecho

Cuantificación de daño (m): | 1.8

Calificación: | 1

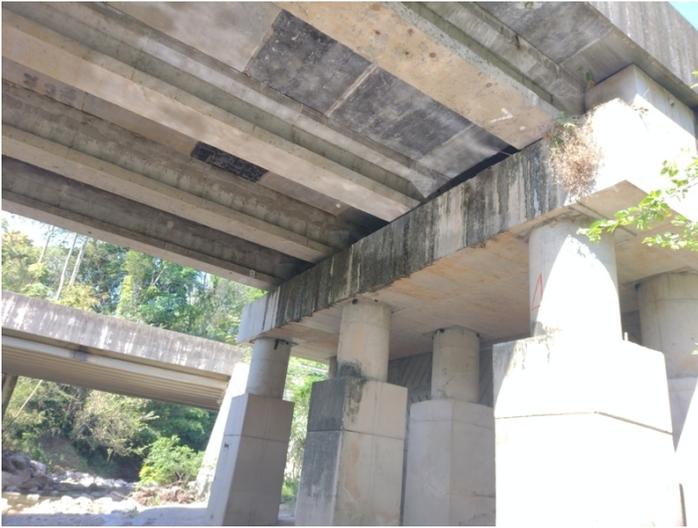
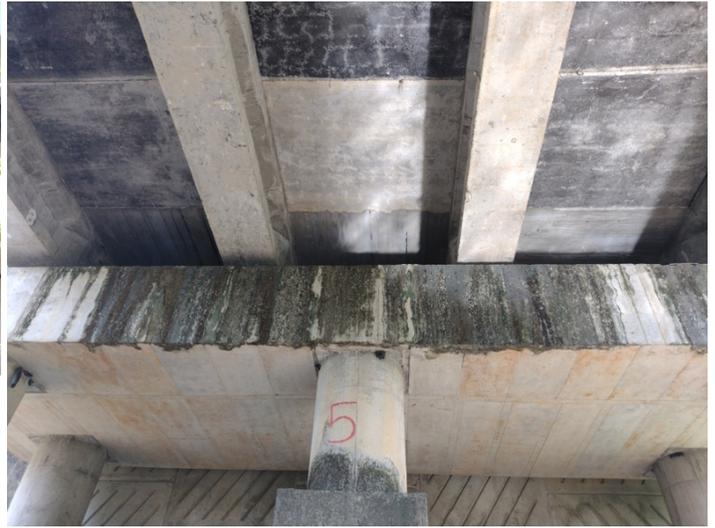
C-09 Estribos - 1. Estribo margen derecha

Daños por funcionamiento | IN Infiltración, EF Eflorescencias

Infiltración (m²): | 12

Eflorescencias (m²): | 12

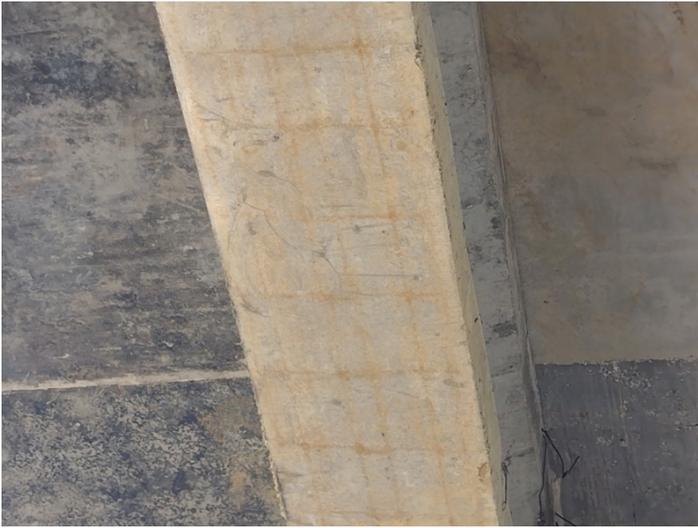
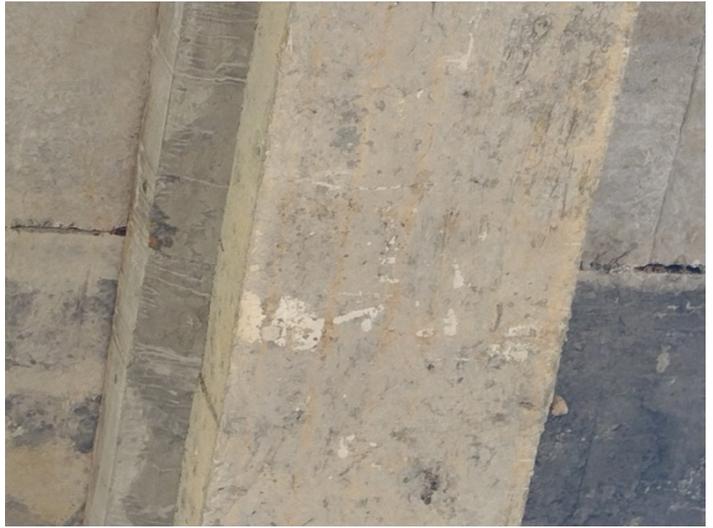
C-12 Vigas - 1. Viga 01

Daños por construcción | RE Recubrimiento inadecuado

Recubrimiento inadecuado (m²): | 58

Observaciones: | Se marca el acero de refuerzo sobre la superficie de las vigas.

Calificación: | 2

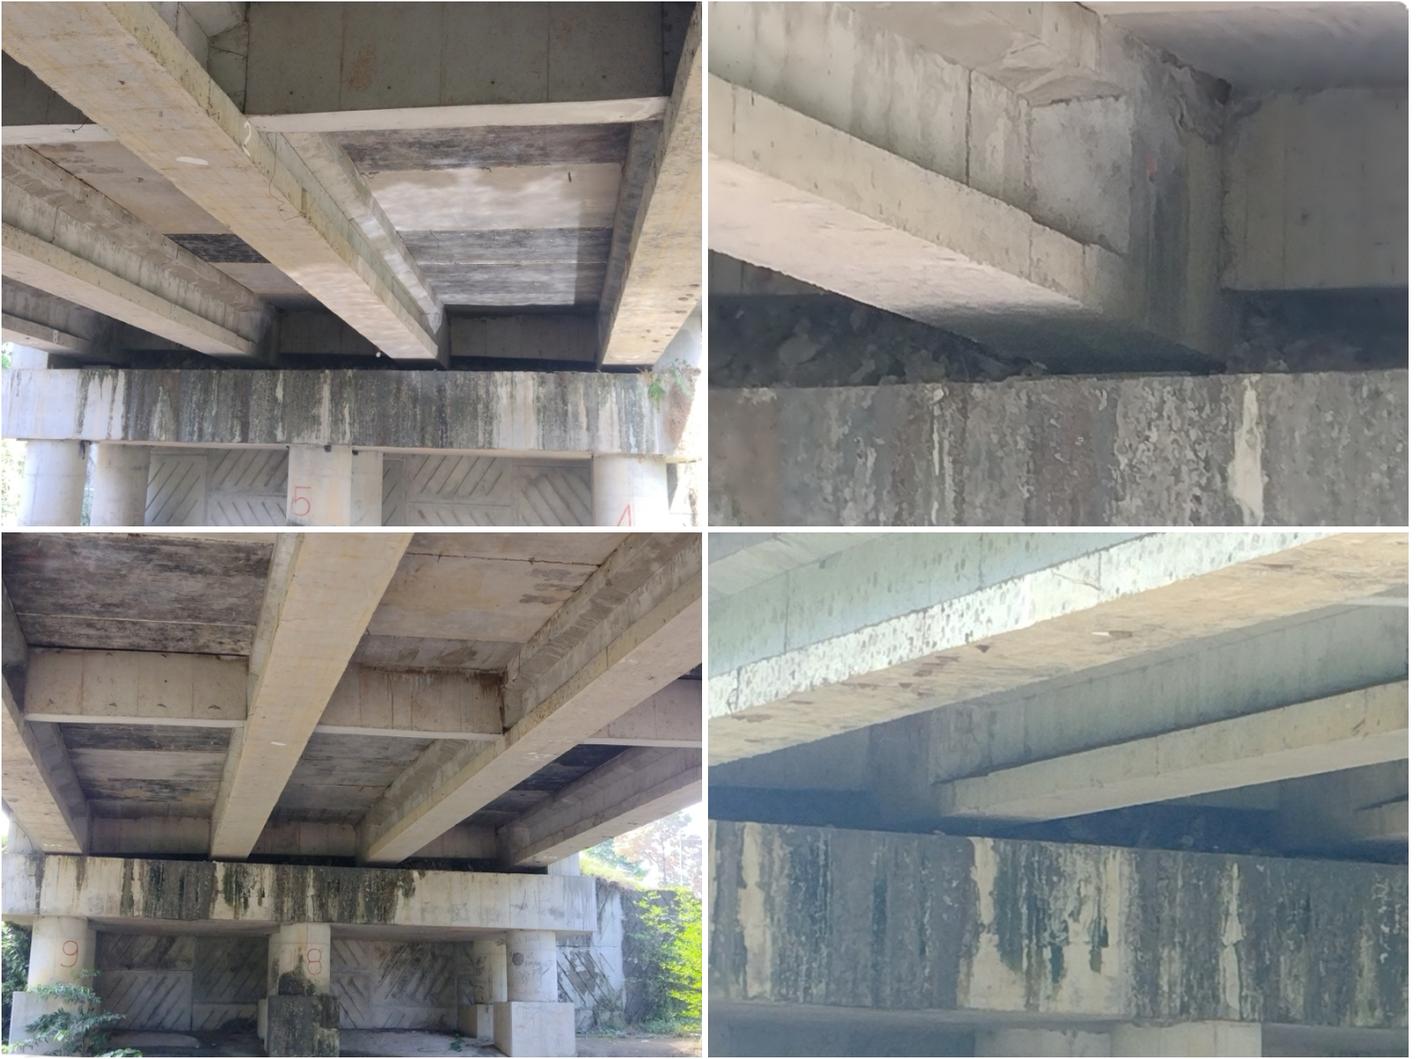
C-15 Apoyos - 1. Apoyo 01

Calificación: | 1

Observaciones: | Se debe hacer limpieza a la zona de los apoyos, lo anterior dado que se evidencia gran cantidad de escombros detrás de estos, en la zona de la junta.

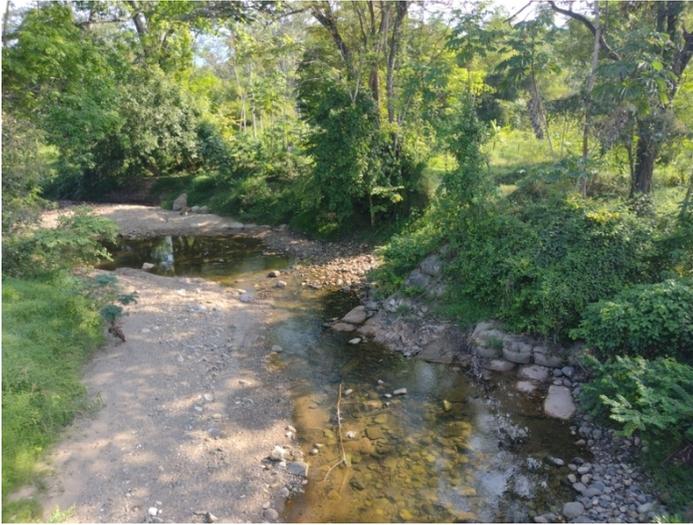
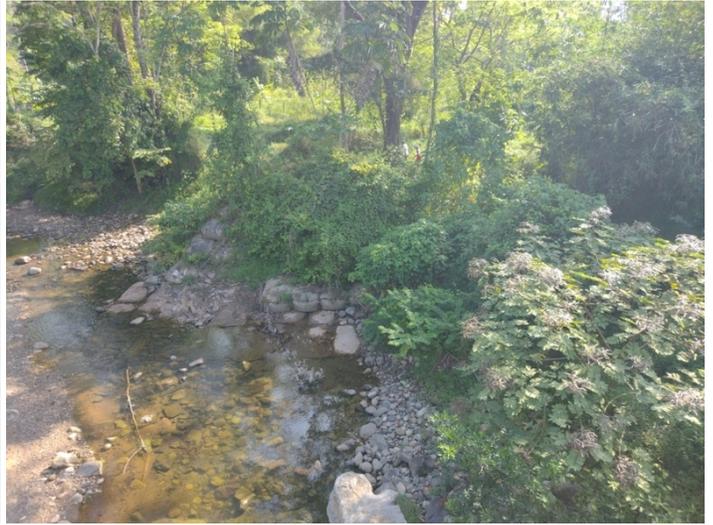
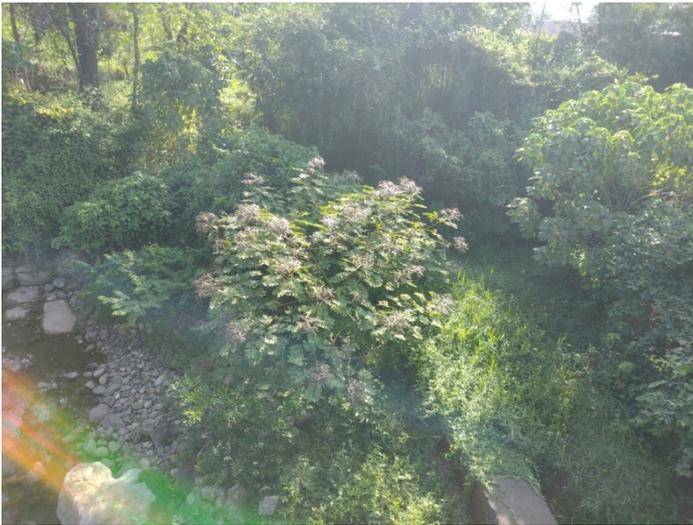
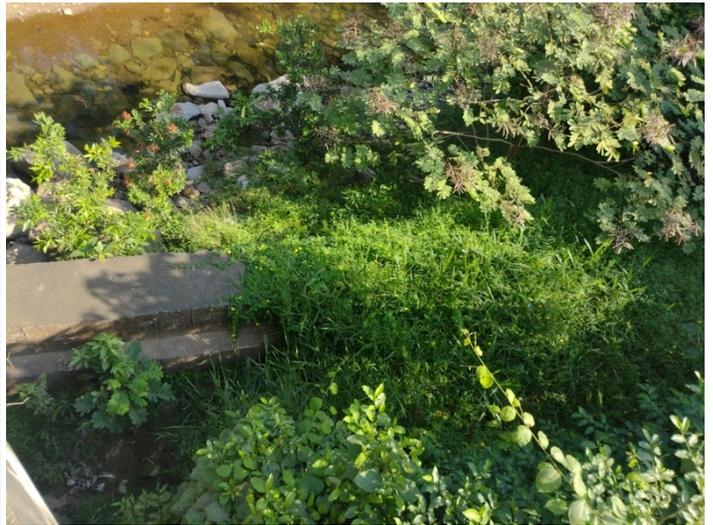
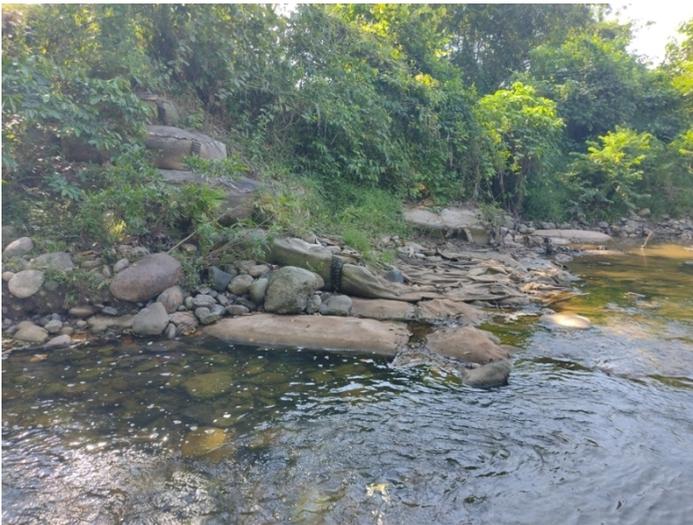
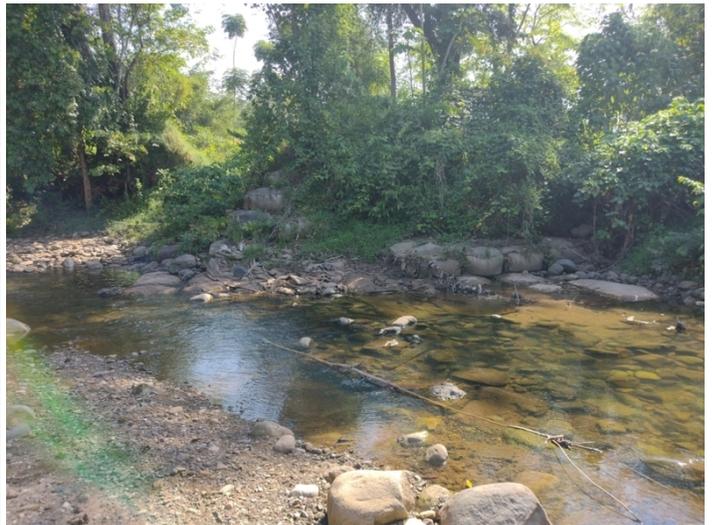
C-22 Cauce

Erosión en el lecho y márgenes del río, Sedimentación del material transportado por la corriente

Observaciones: | Se evidencia pérdida de bolsacretos en la zona aguas arriba del puente.
