155-PU-JAIRO-N

FORMATO PARA INSPECCIÓN VISUAL DE PUENTES Y PONTONES

EVALUACIÓN DEL ESTADO ACTUAL DE LAS OBRAS DEL CONTRATO DE CONCESIÓN BAJO EL ESQUEMA DE APP No.	003 DE 2022
Nombre de la ficha:	155-PU-JAIRO-N
Fecha:	December 14, 2022
Regional:	09-CÉSAR
Levantó:	Santiago González Arango
Nombre de la vía:	La Mata - Curumaní
Ruta:	4515
Vía en concesión:	SIN INFORMACIÓN
Mantenimiento integral:	SIN INFORMACIÓN
Grupo ADM.VIAL:	G1
Alcance:	PEXI-MIN: Puente existente mantenimiento mínimo

PR. del puente:	PR46+979 N
Nombre del puente:	P JAIRO N
Obstáculo que salva:	Quebrada

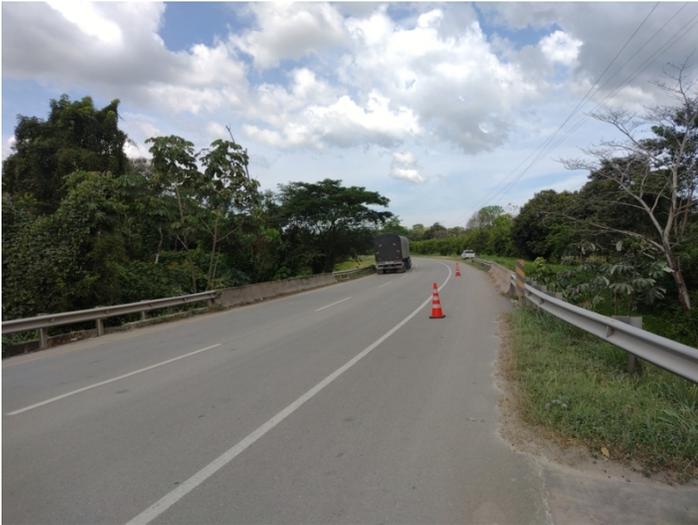
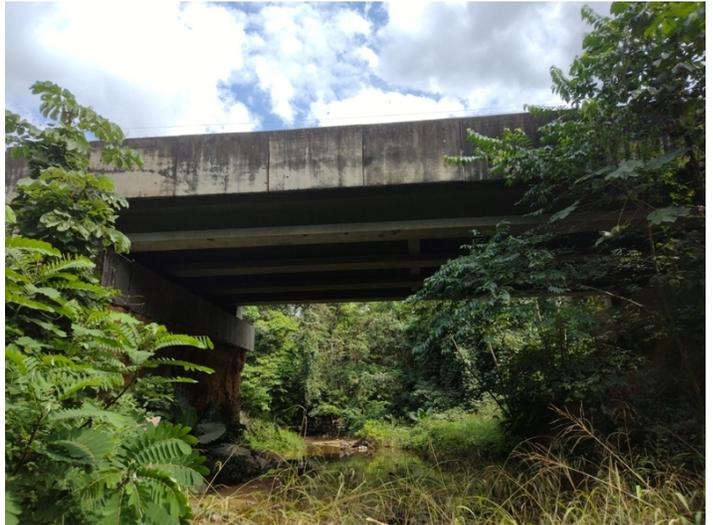
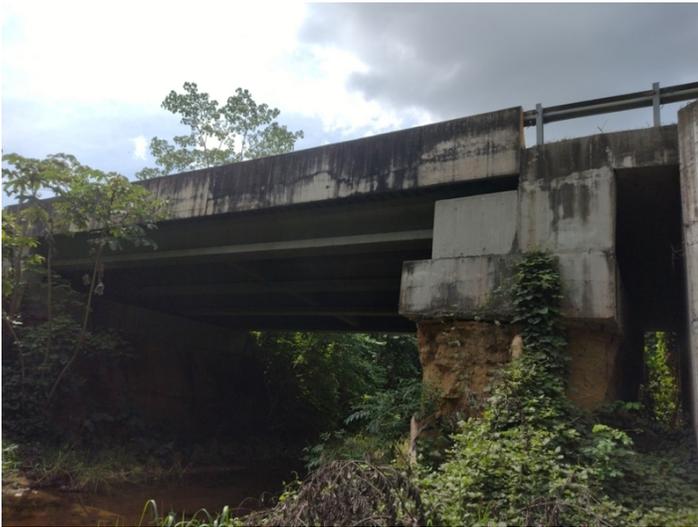
Longitud total (m):	20.60
Ancho (m):	11.8
Gálibo (m):	5
No. de luces:	2
Observaciones:	No se pudo acceder aguas abajo del puente.
Fotos:

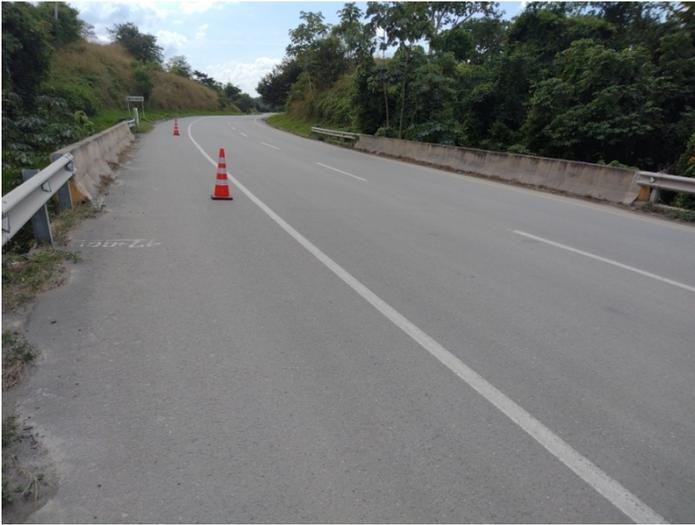
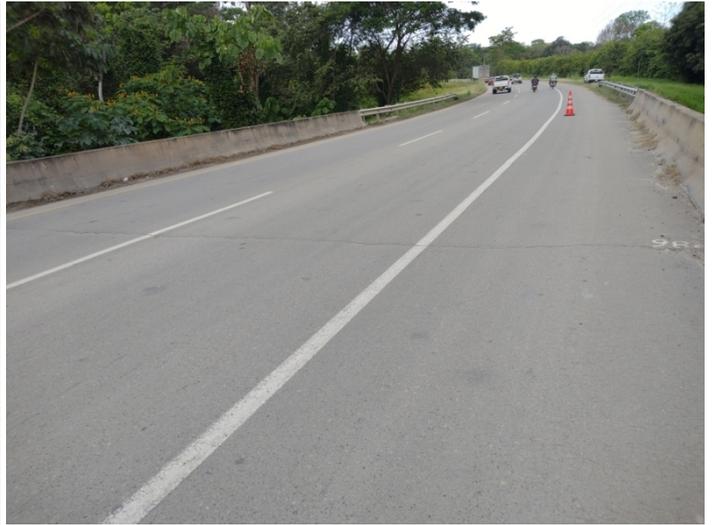
C-01 Superficie del puente y accesos

Observaciones: El asfalto se encuentra en buen estado.

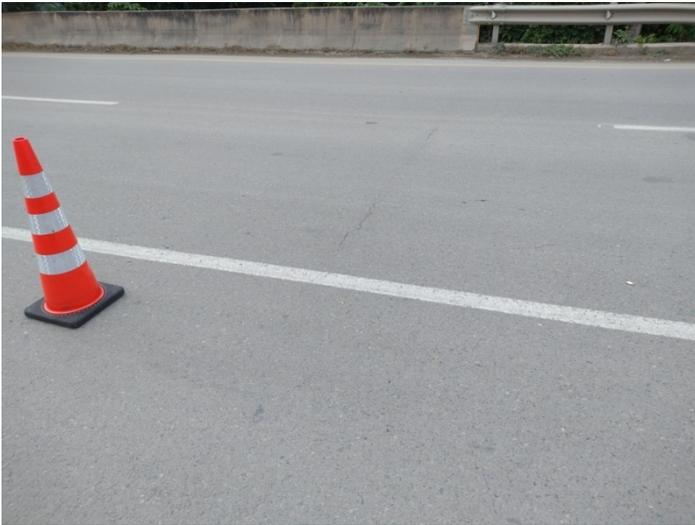
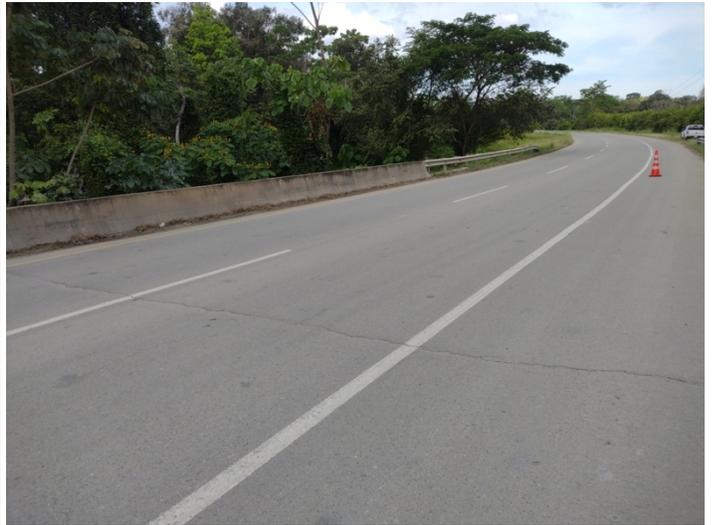
C-02 Juntas de expansión - 1. Junta 01

Observaciones: | Las juntas se marcan sobre el asfalto.

Estado de conservación: | Bueno

Calificación: | 1

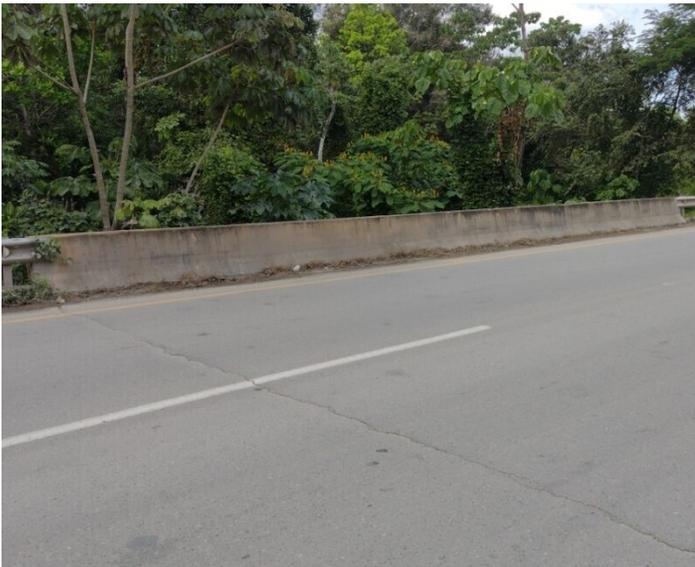
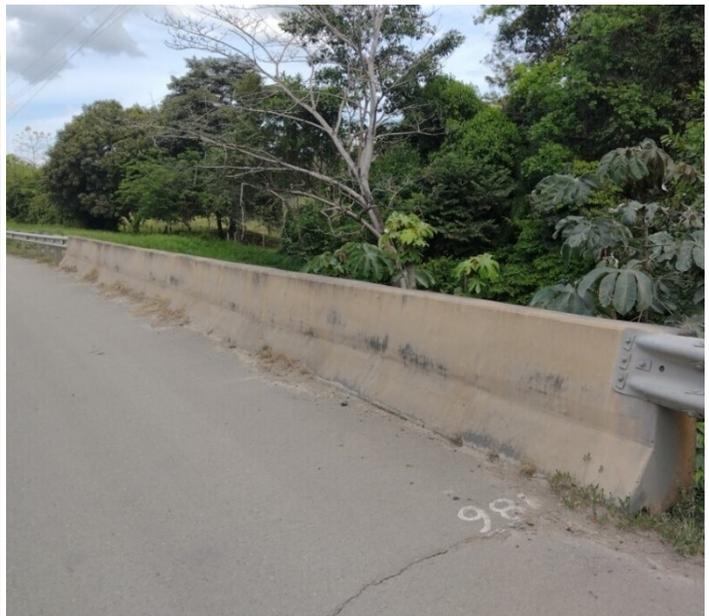
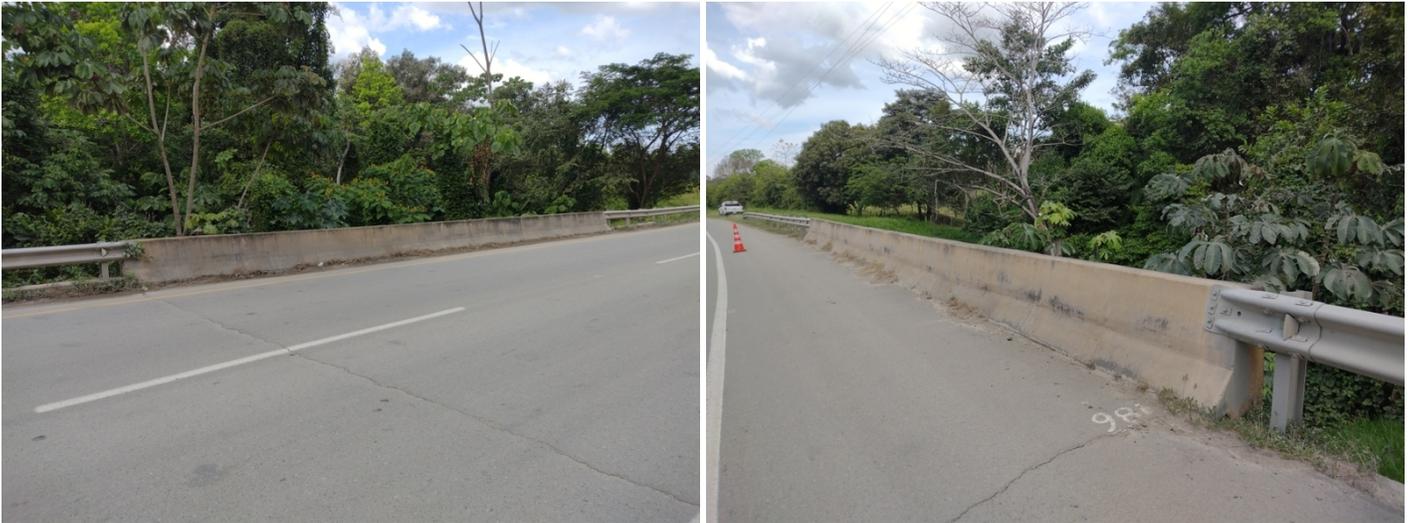
C-04 Barandas - 1. Baranda 01

Localización: | CD Costado derecho, CI Costado izquierdo

Tipo de daño: | DT Deterioro

Observaciones: Baranda tipo New Jersey. Deterioro de pintura

Estado de conservación: Bueno

Calificación: 3

Observaciones: Deterioro pintura

El puente no presenta ningún daño que comprometa la estabilidad global de la estructura. El puente se encuentra en buen estado, se recomienda realizar una evaluación de vulnerabilidad hidráulica y geotécnica del terraplén dada la distancia tan importante que hay entre el estribo y el muro de cierre del terraplén. Requiere pintura en las barreras de protección tipo New Jersey, complementar la señalización vertical y destapar los drenajes taponados.

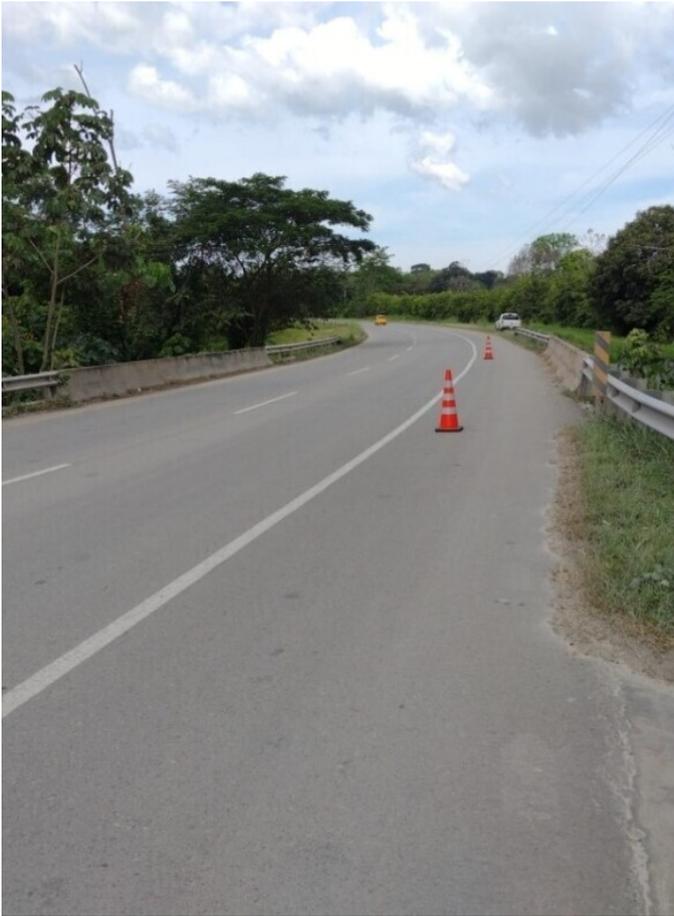
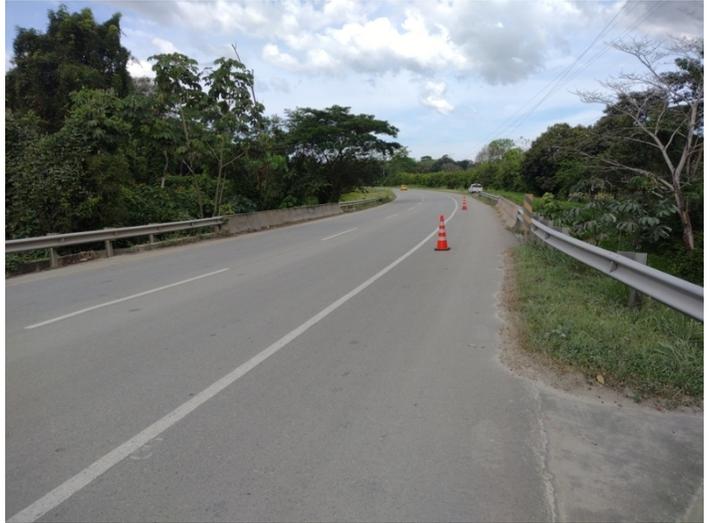
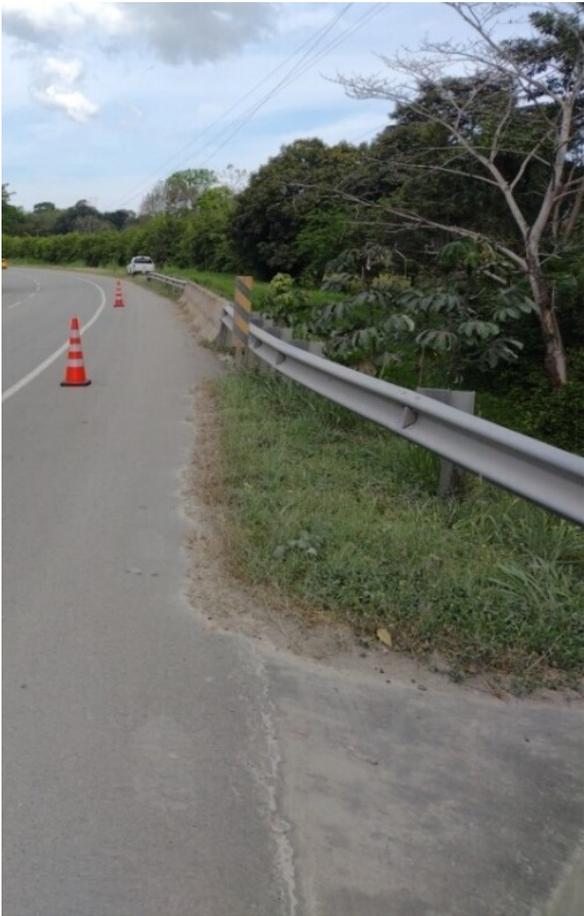
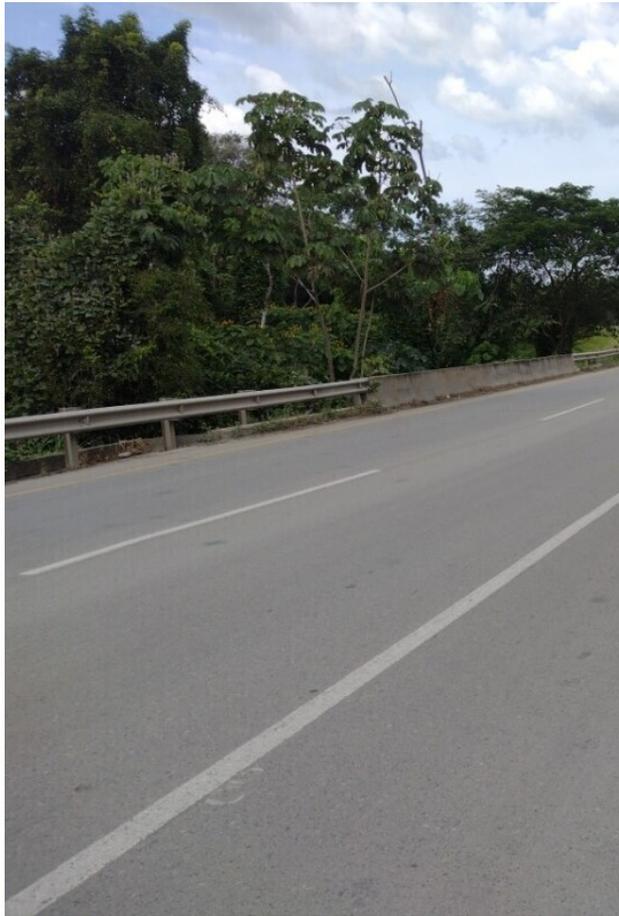
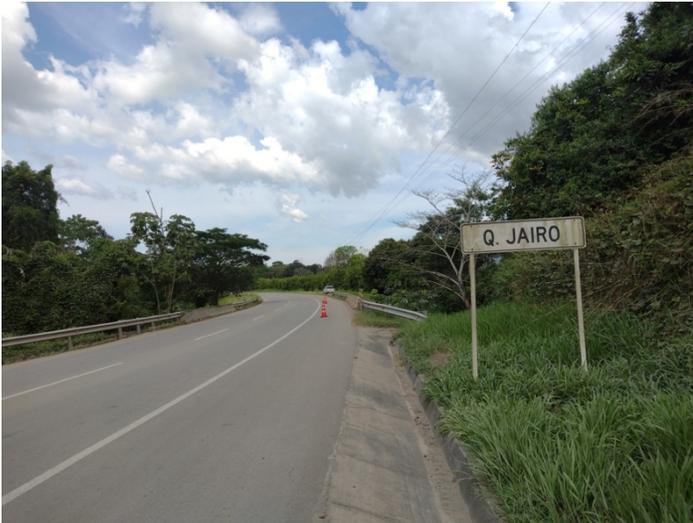
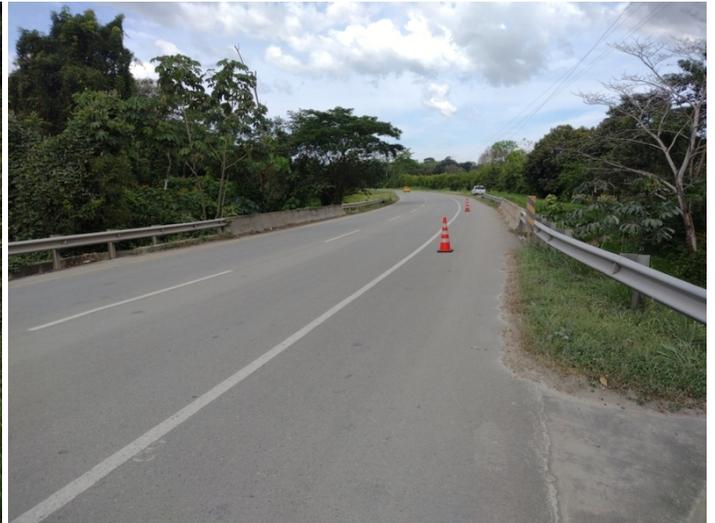
C-06 Señalización - 1. Elemento de señalización 01

Tipo de daño: Ausencia de señal vertical en el borde izquierdo.

Observaciones: Ausencia de la señal vertical de lado izquierdo.

Estado de conservación: Regular

Calificación: 3

Observaciones: Ausencia en uno de los elementos de la señalización vertical.

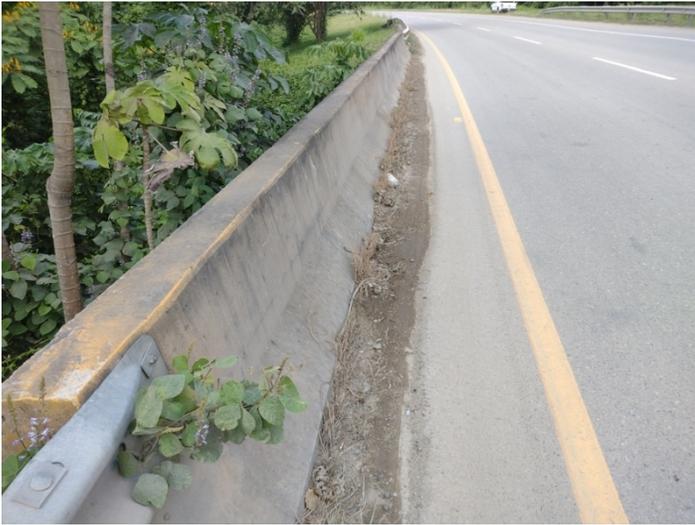
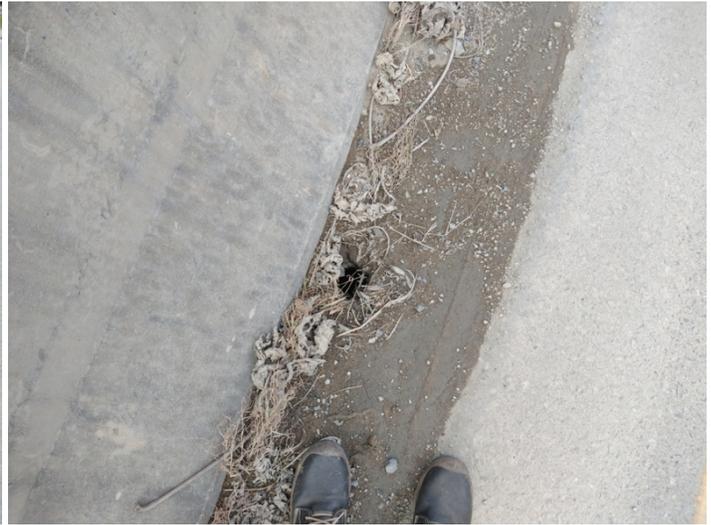
C-07 Drenajes - 1. Drenaje 01

Observaciones: | El drenaje está tapado.

Estado de conservación: | Regular

Calificación: | 3

Observaciones: | Drenajes taponados.

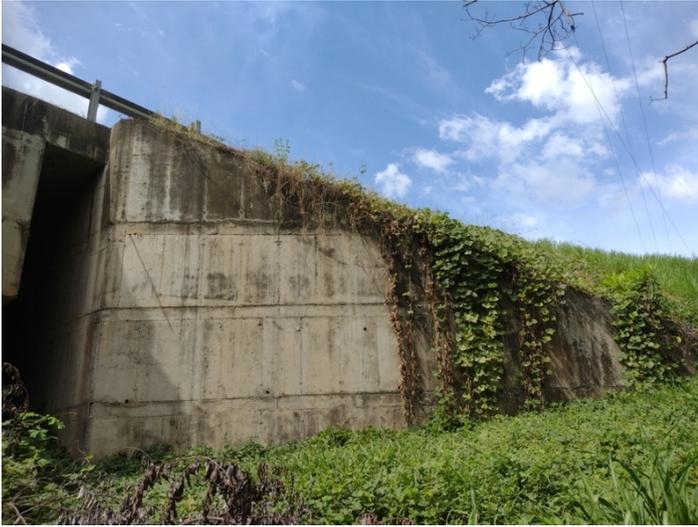
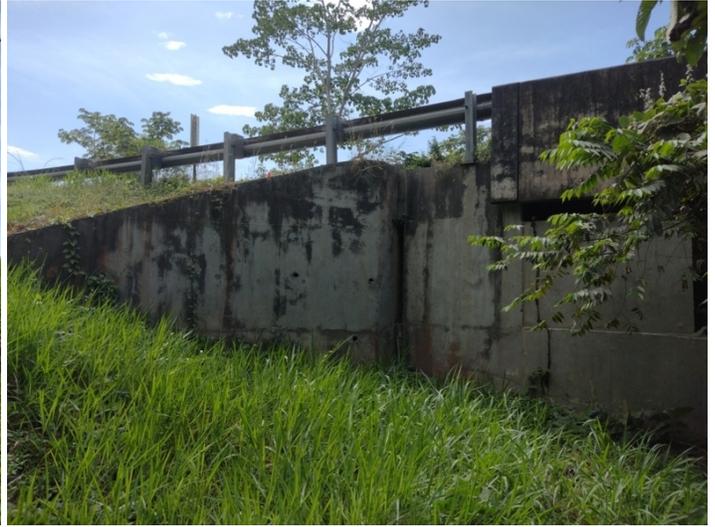
C-08 Aletas - 1. Aleta 01

Observaciones : | Las aletas se encuentra en buen estado.

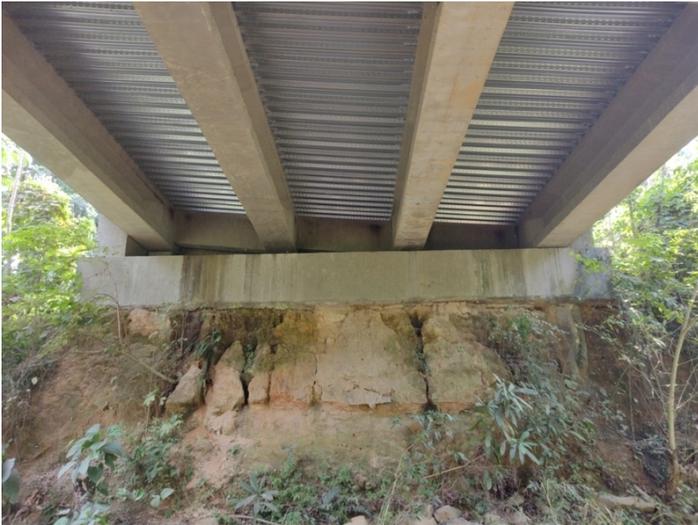
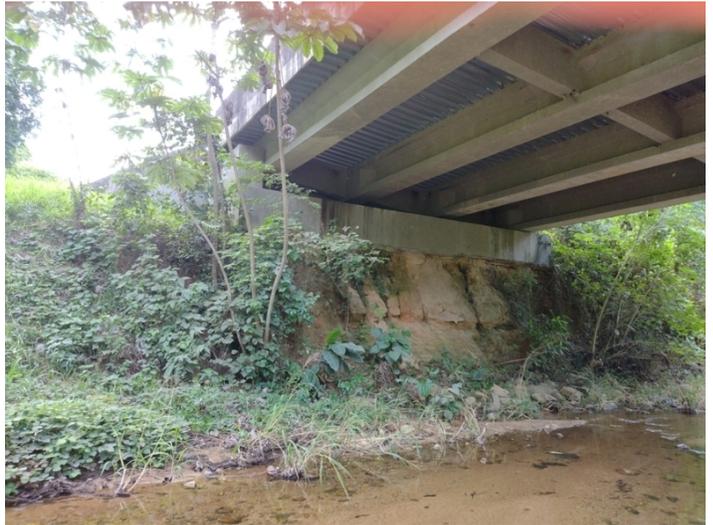
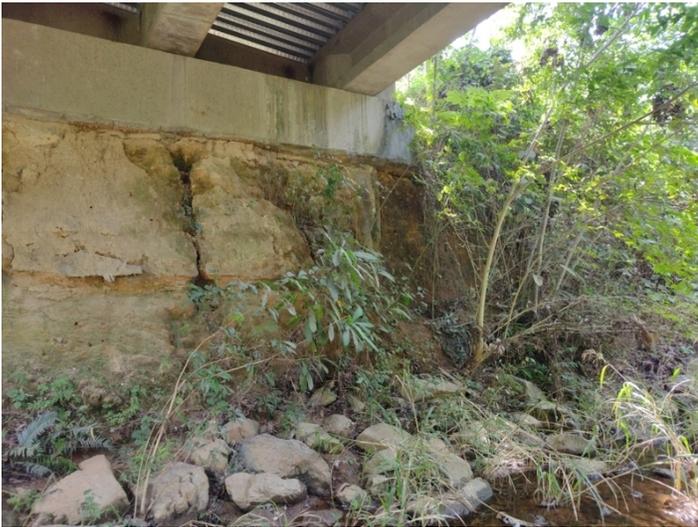
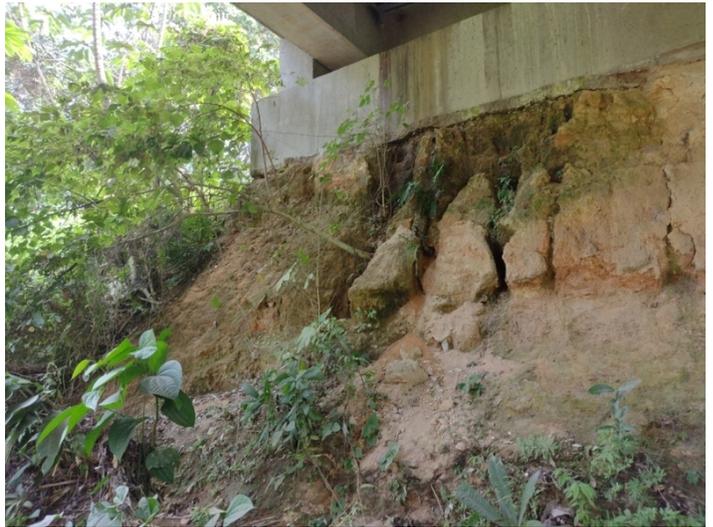
C-09 Estribos - 1. Estribo margen izquierda

Observaciones: | Socavación local en el estribo izquierdo costado derecho.

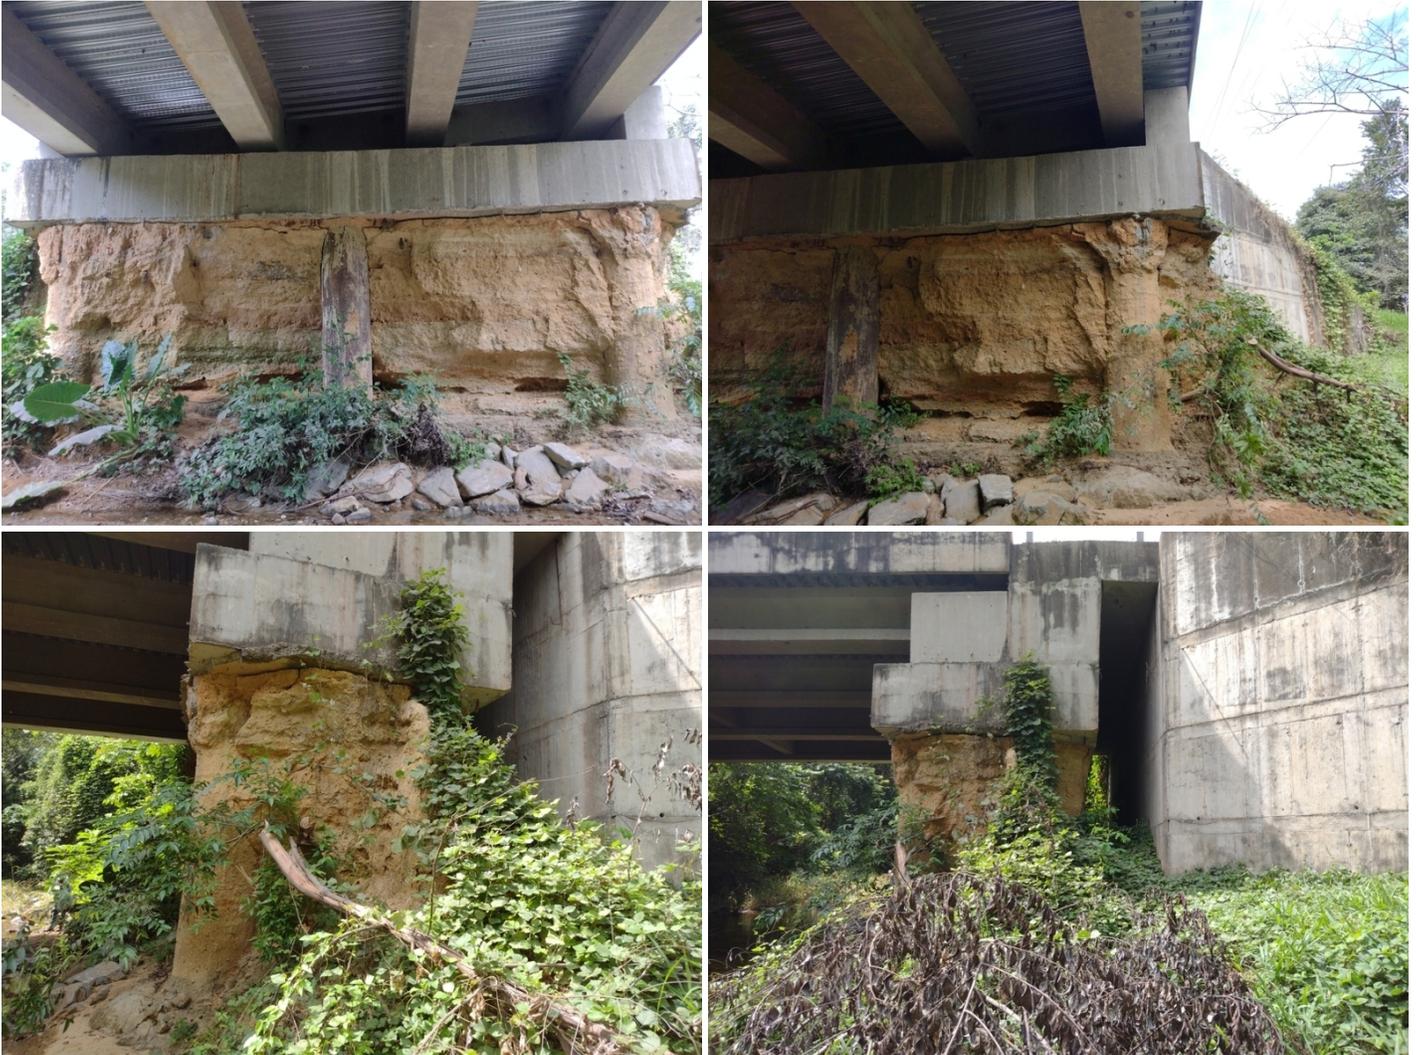
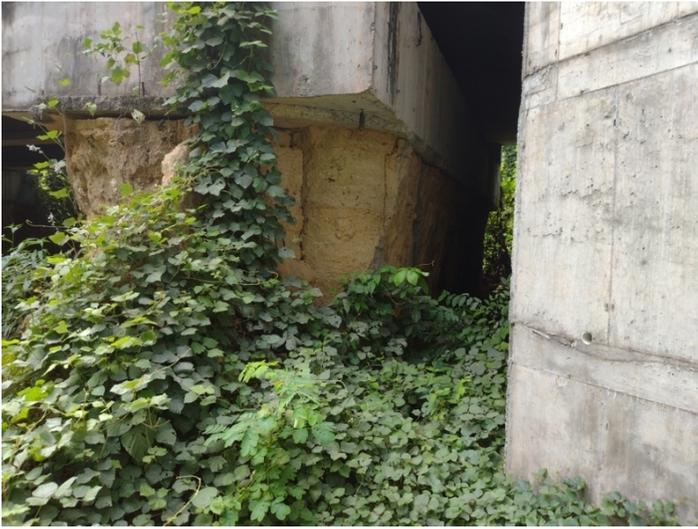
C-09 Estribos - 2. Estribo margen derecha

Daños por funcionamiento | SOC Socavación

Socavación (m²): | 48

Observaciones: Estribo en buen estado. Estribo conformado por viga cabezal y pilotes, se encuentra ubicado aproximadamente a 2.00 m del muro de cierre del terraplen. Adicionalmente quedo suelo entre las pilas de cimentación.

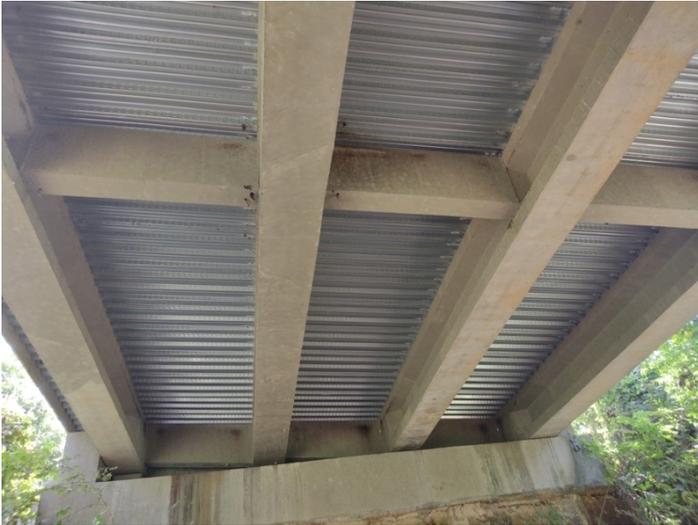
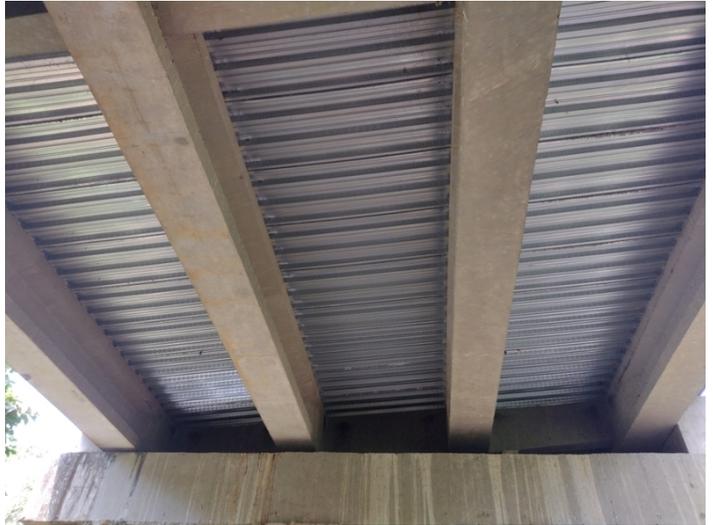
C-11 Losa - 1. Losa 01

Observaciones: | La losa se encuentra en buen estado.

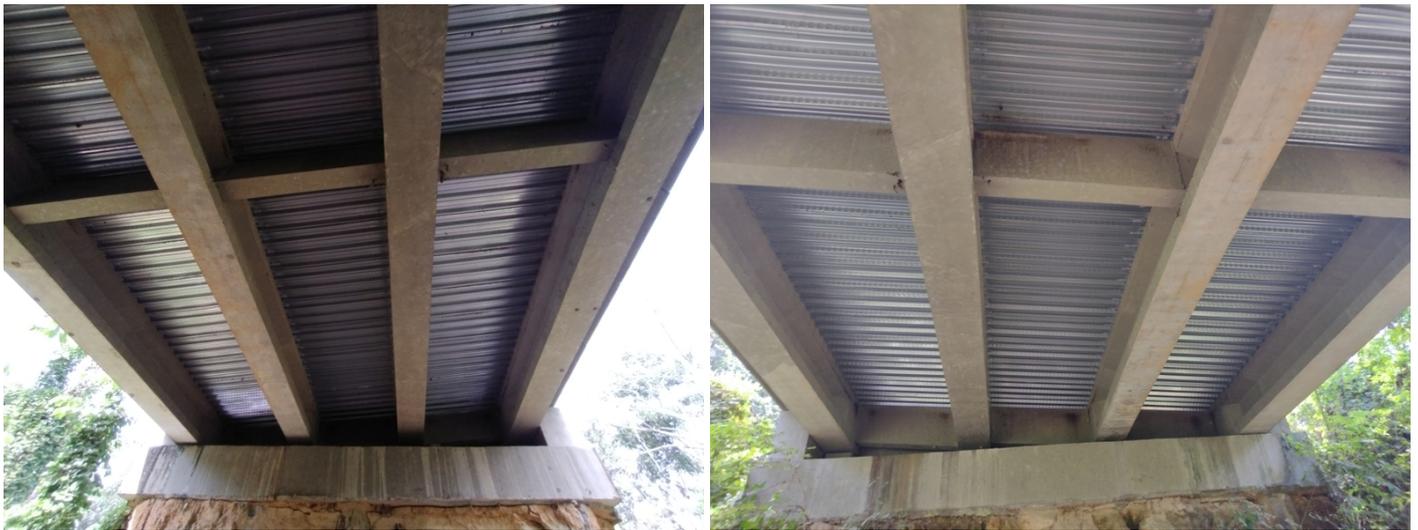
C-12 Vigas - 1. Viga 01

Observaciones:	Las vigas se encuentran en buen estado, dimensiones 1.00 m x 0.70 m.
Otros:	No aplica
C-12-RESUMEN	
Estado de conservación:	Bueno
Calificación:	0
Escala de calificación: 0 - Sin daño o daño insignificante, 1 - Daño pequeño pero reparación no es necesaria (excepto mantenimiento menor), 2 - Algún daño, reparación necesaria cuando se presente la ocasión. El componente funciona como se diseñó, 3 - Daño significativo, reparación necesaria muy pronto, 4 - Daño grave, reparación necesaria inmediatamente y 5 - Daño extremo, falla total o riesgo de falla total del componente.	
Observaciones:	No aplica

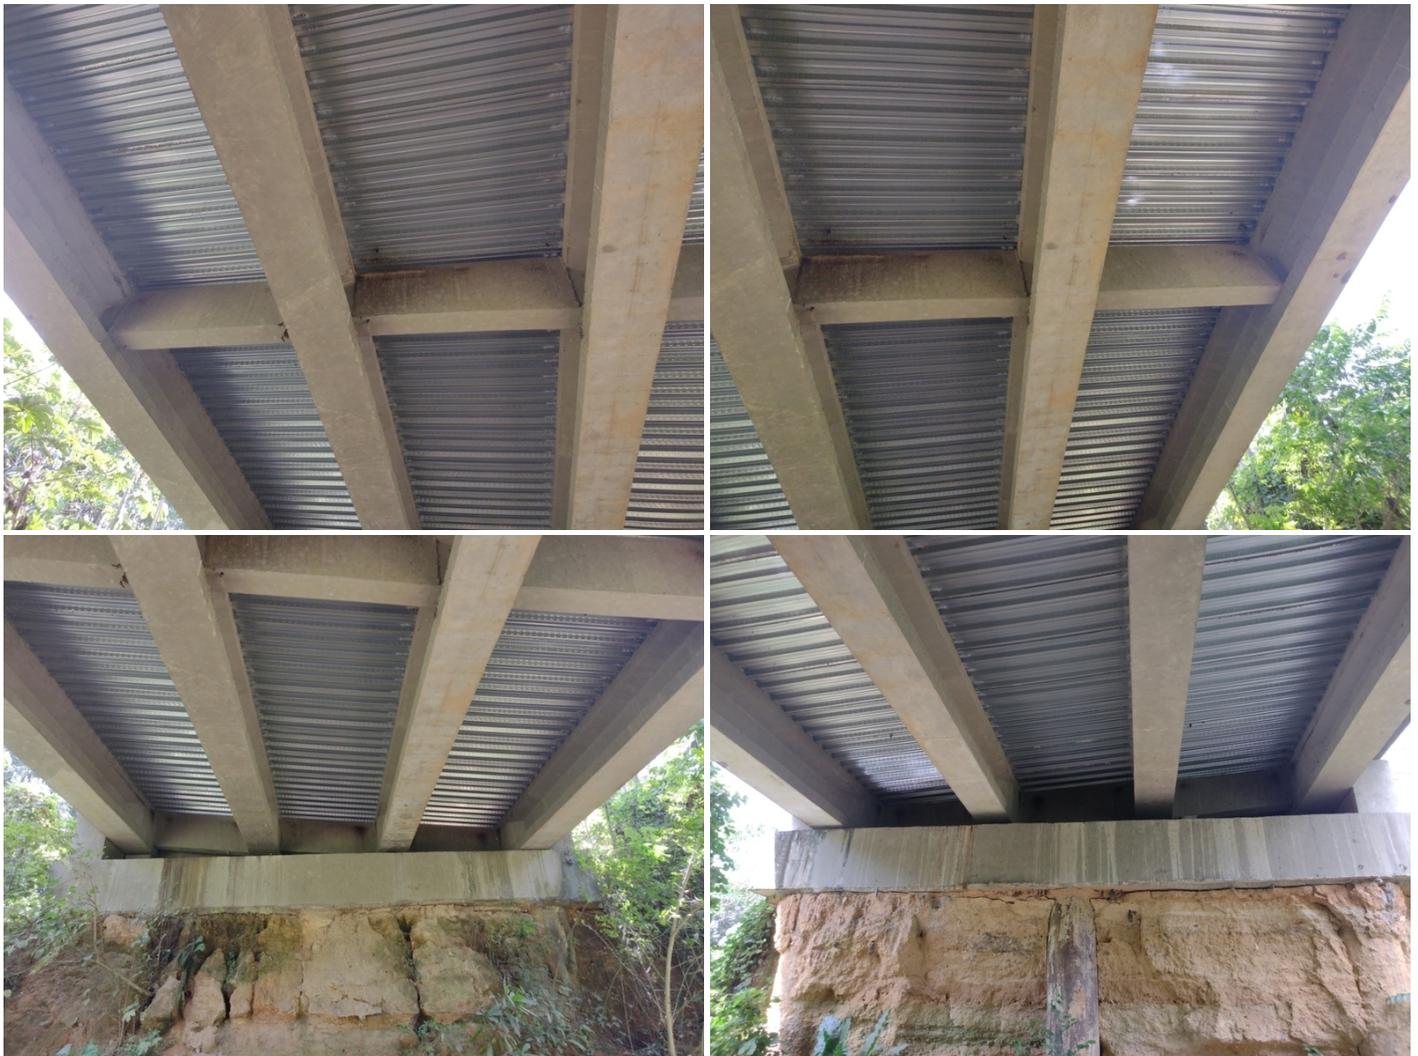
C-13 Riostras - 1. Riostra 01

Observaciones: Las riostras se encuentran en buen estado. El tablero cuenta con vigas difragmas intermedias y extremas.

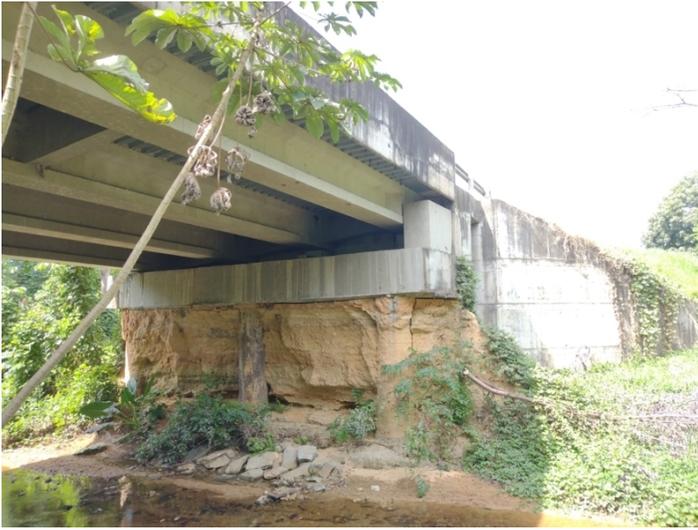
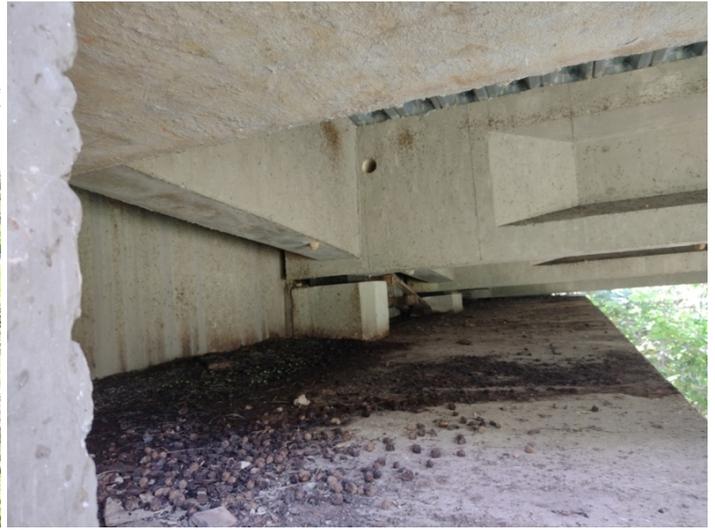
C-15 Apoyos - 1. Apoyo 01

Observaciones: | Apoyos en buen estado.

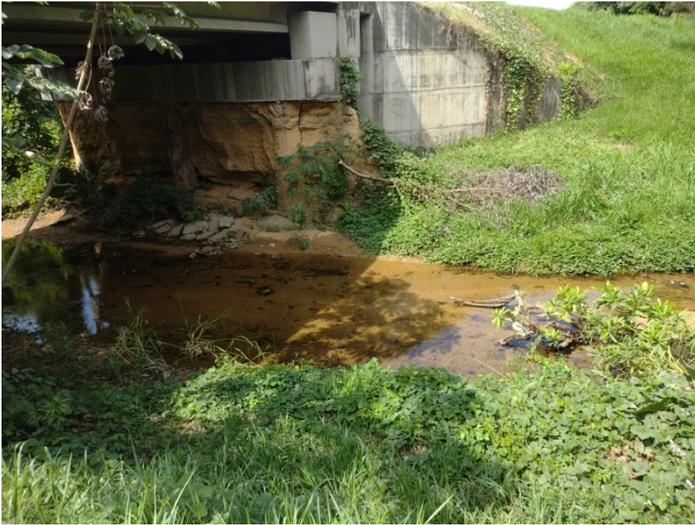
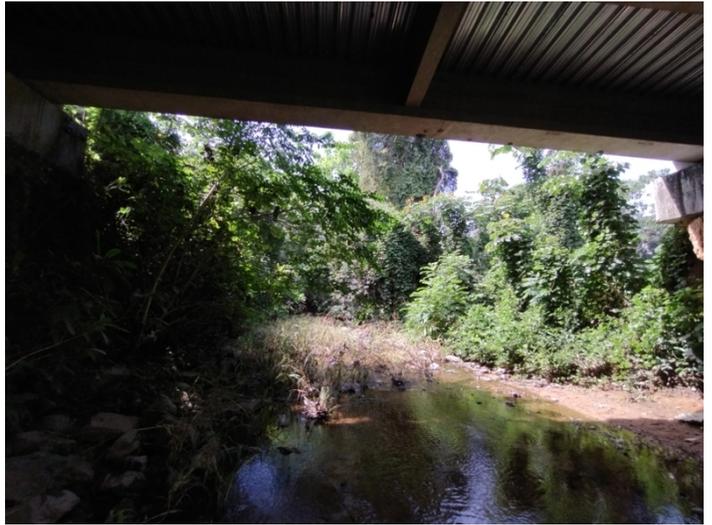
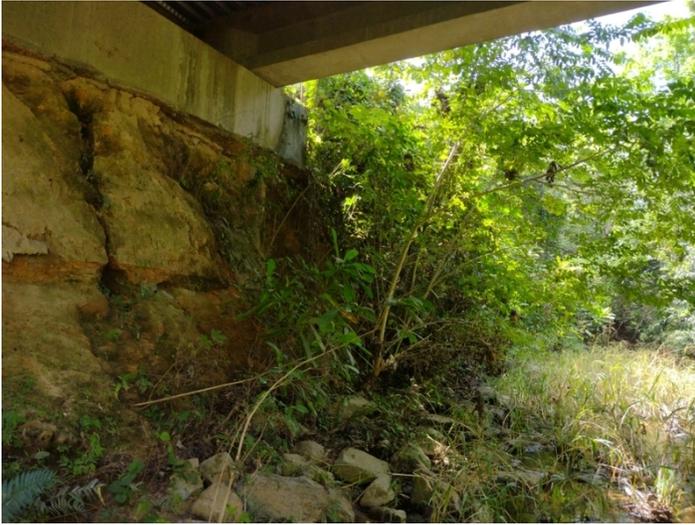
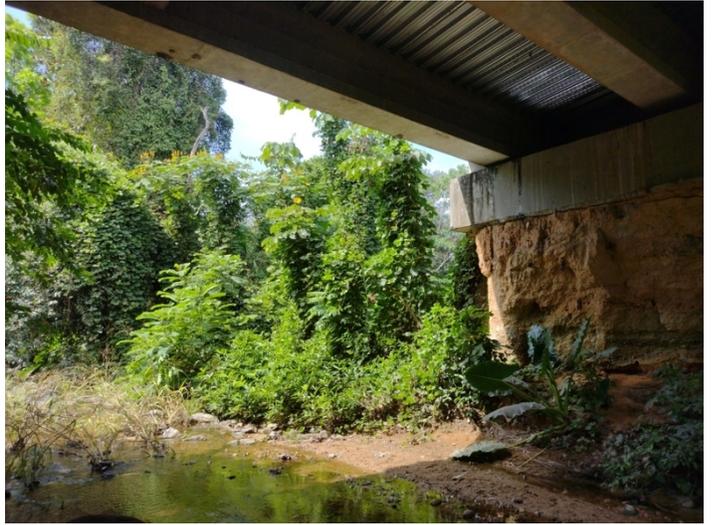
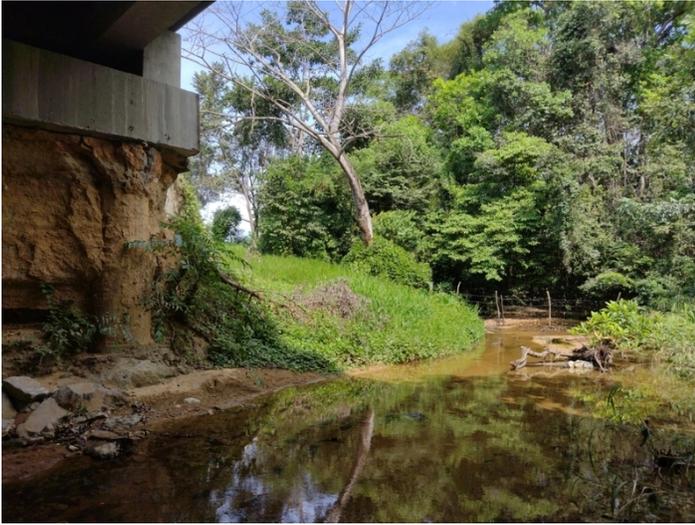
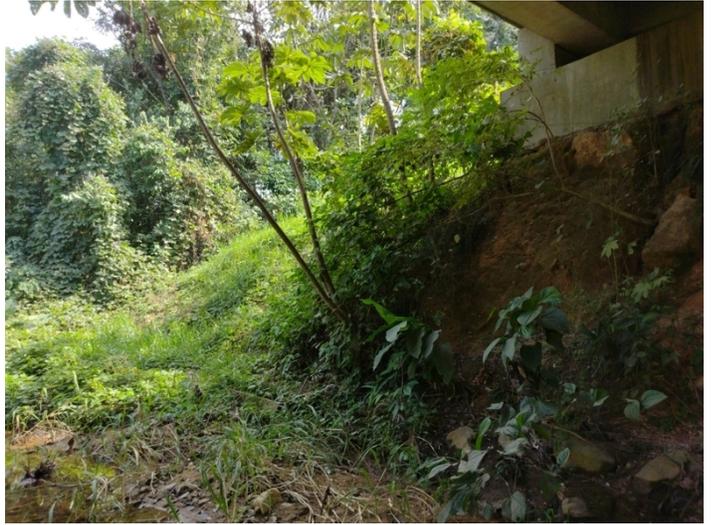
C-22 Cauce

Problemas identificados: | Erosión en el lecho y márgenes del río

Observaciones: | La ubicación del muro de cierre del terraplén, se encuentra muy alejado del estribo, por lo que se deberá revisar con el diseñador hidráulico la necesidad de generar una protección en la zona del terraplén, debido a la distancia importante que hay entre los estribos y el cierre del terraplén.

Calificación: | 3

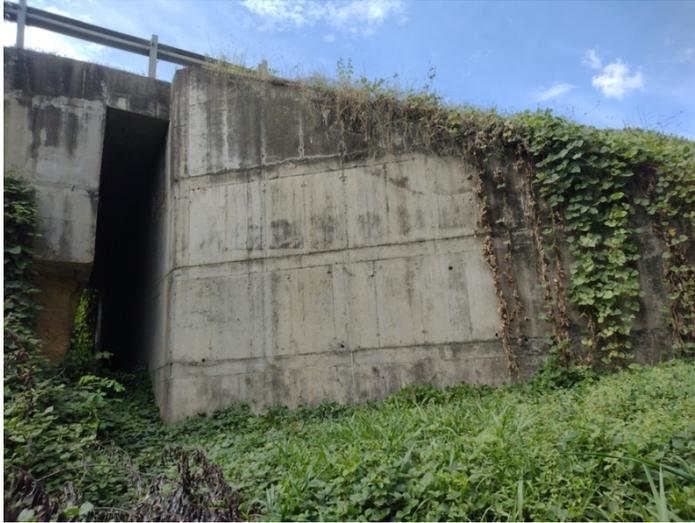
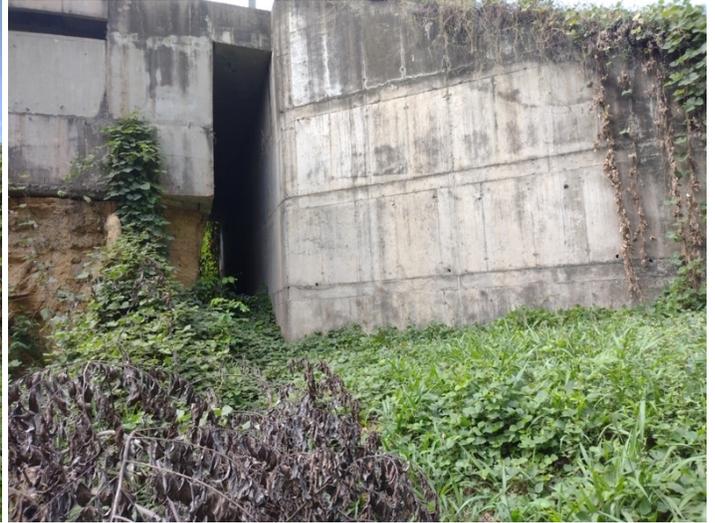
Nombre del elemento: | Muro cierre de terraplén margen derecho

Observaciones: | Buen estado de conservación, el muro se encuentra ubicado aproximadamente a 2.00 m con respecto al estribo de margen derecha.
