125-PU-EL_LUCERO-N

FORMATO PARA INSPECCIÓN VISUAL DE PUENTES Y PONTONES

EVALUACIÓN DEL ESTADO ACTUAL DE LAS OBRAS DEL CONTRATO DE CONCESIÓN BAJO EL ESQUEMA DE APP No.	003 DE 2022
Nombre de la ficha:	125-PU-EL_LUCERO-N
Fecha:	January 6, 2023
Regional:	09-CÉSAR
Levantó:	Lina Marcela Restrepo Higuita
Nombre de la vía:	La Mata - Curumaní
Ruta:	4515
Vía en concesión:	SIN INFORMACIÓN
Mantenimiento integral:	SIN INFORMACIÓN
Grupo ADM.VIAL:	G1
Alcance:	PEXI-MIN: Puente existente mantenimiento mínimo

PR. del puente:	PR19+373 N
Nombre del puente:	P LUCERO N
Obstáculo que salva:	Quebrada

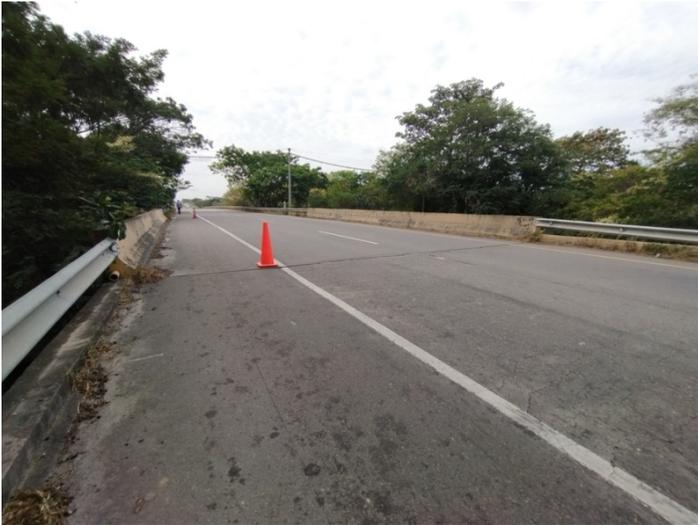
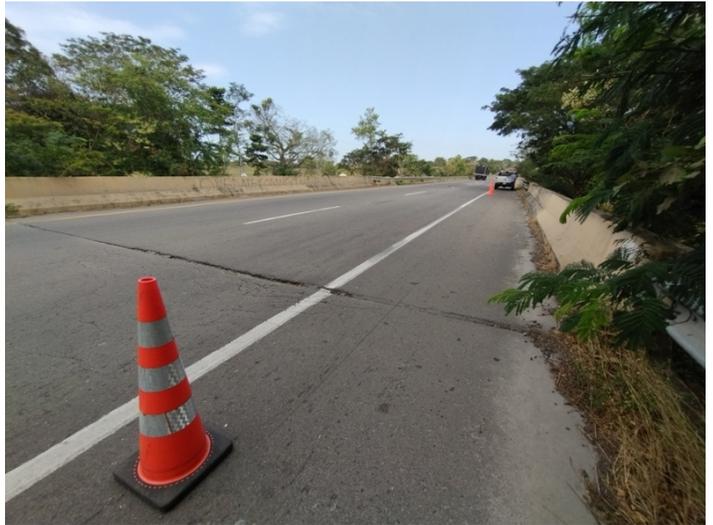
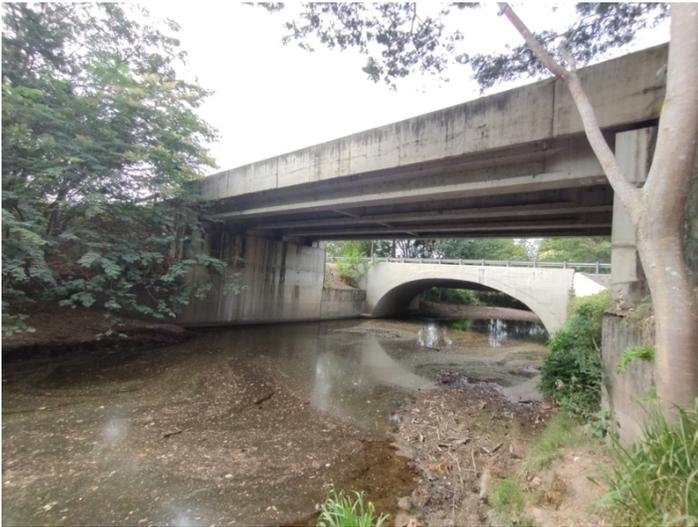
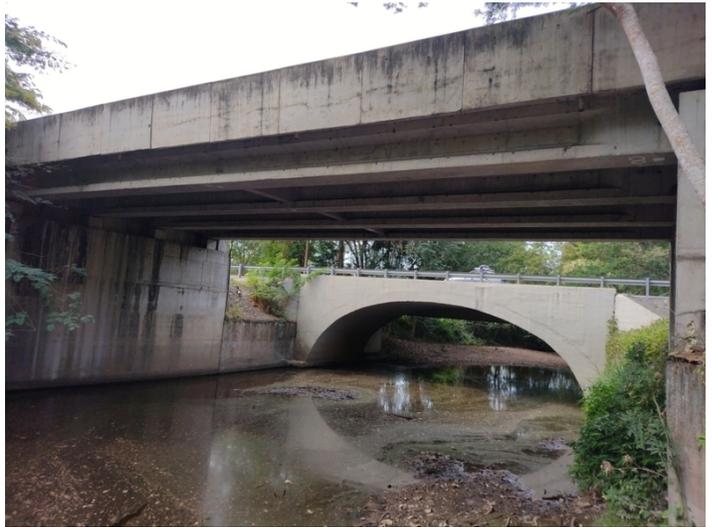
Longitud total (m):	21.6
Ancho (m):	11.8
Gálibo (m):	6.3
No. de luces:	1
Observaciones:	Se sienten vibraciones fuertes con el paso de los camiones.
Fotos:

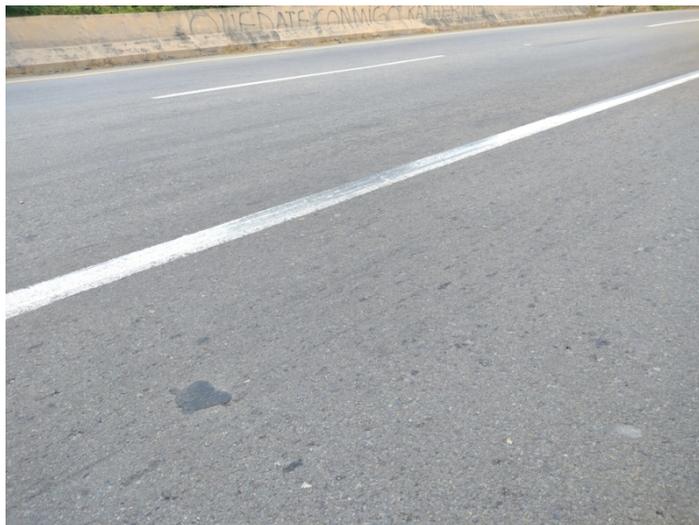
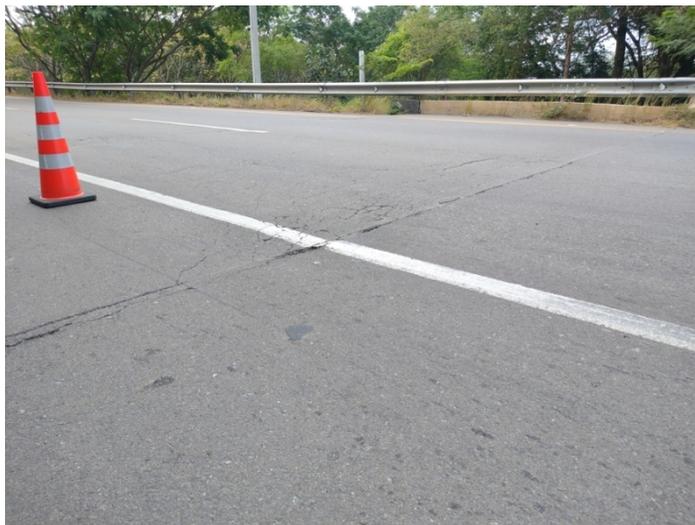
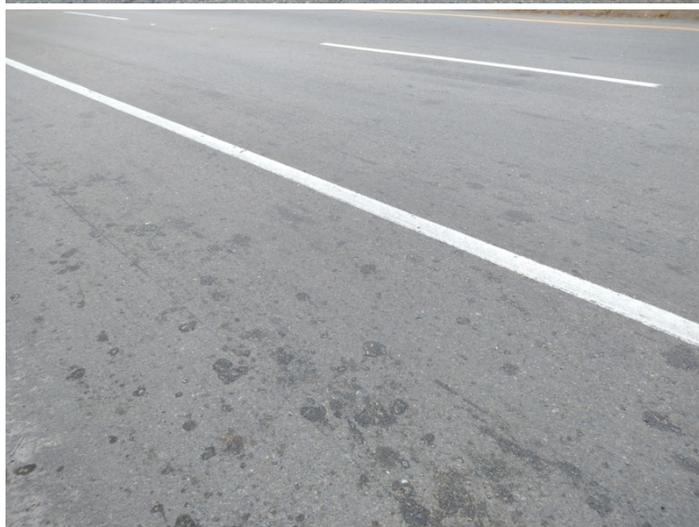
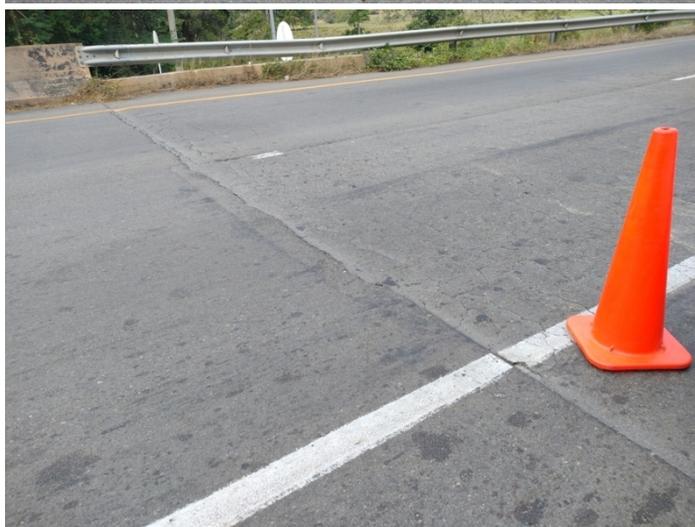
C-01 Superficie del puente y accesos

Estado de conservación: Regular

Calificación: 2

Observaciones: Se presenta deterioro en las losas de aproximación del puente.

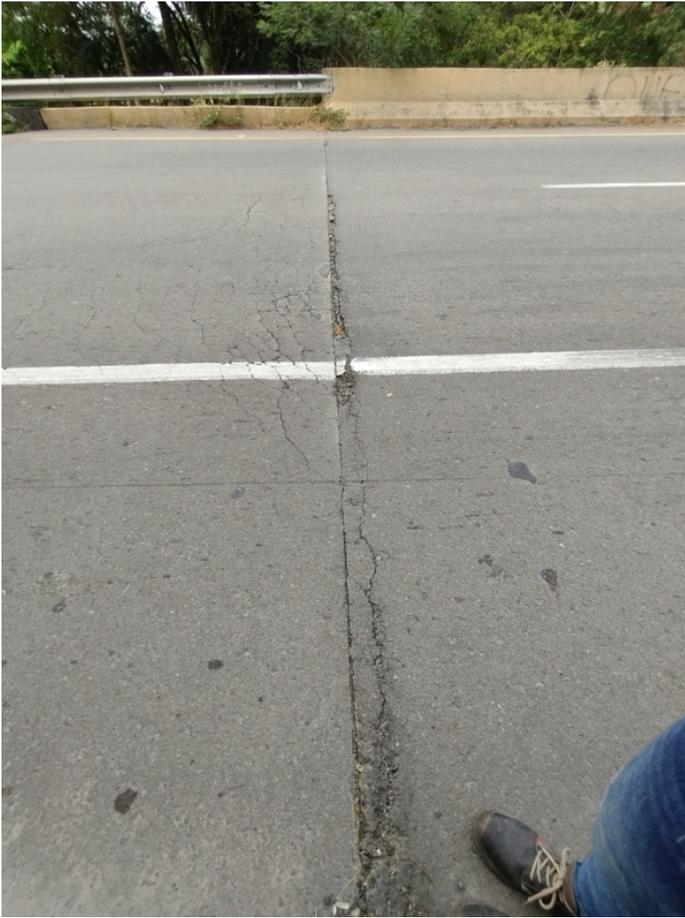
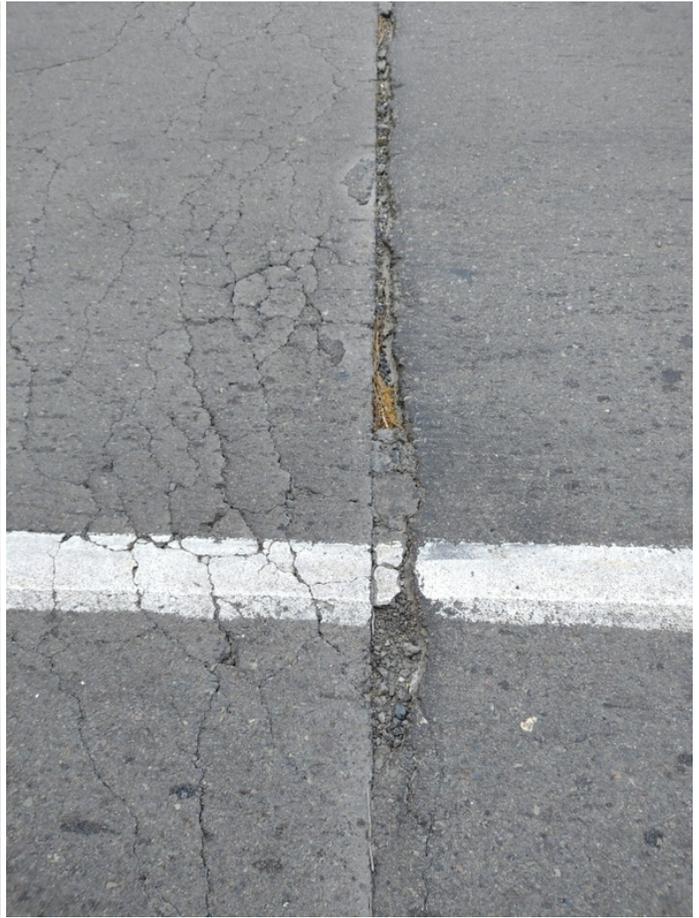
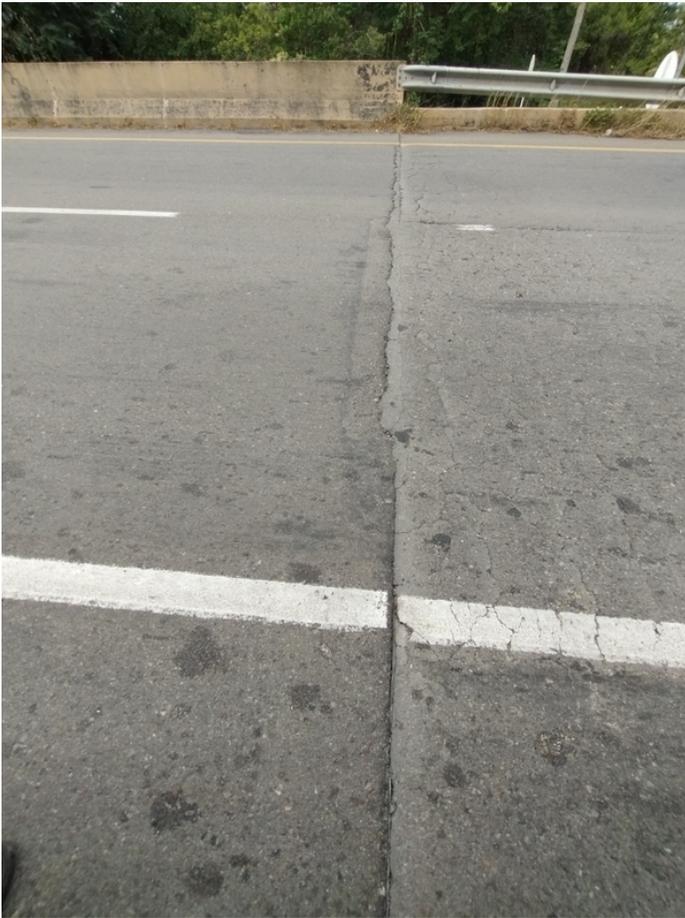
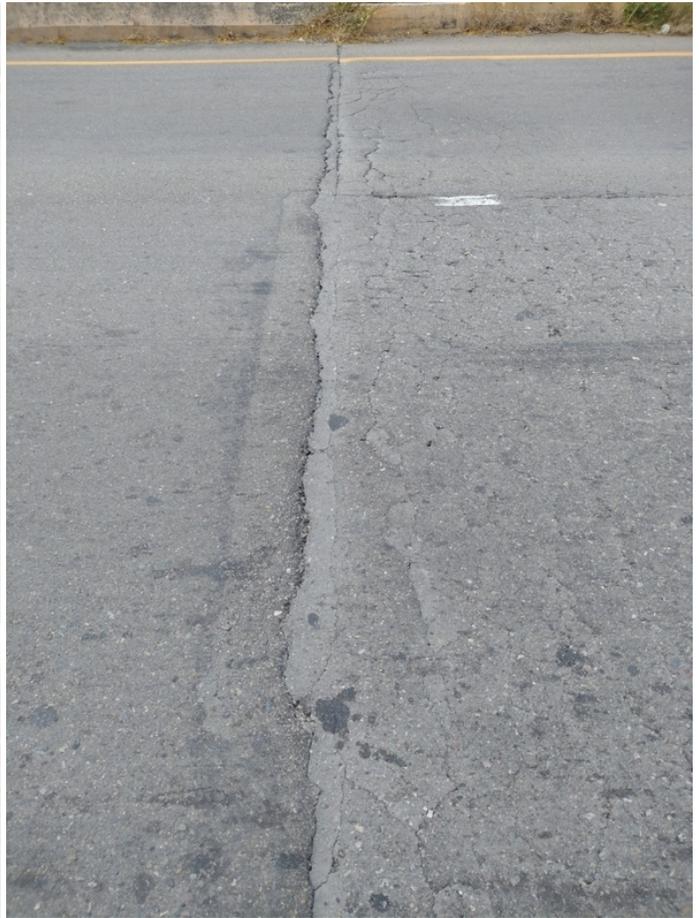
C-02 Juntas de expansión - 1. Junta 01

Observaciones: | Se presenta desnivel entre la losa del puente y la losa de aproximación en la entrada y la salida.

Estado de conservación: | Regular

Calificación: | 3

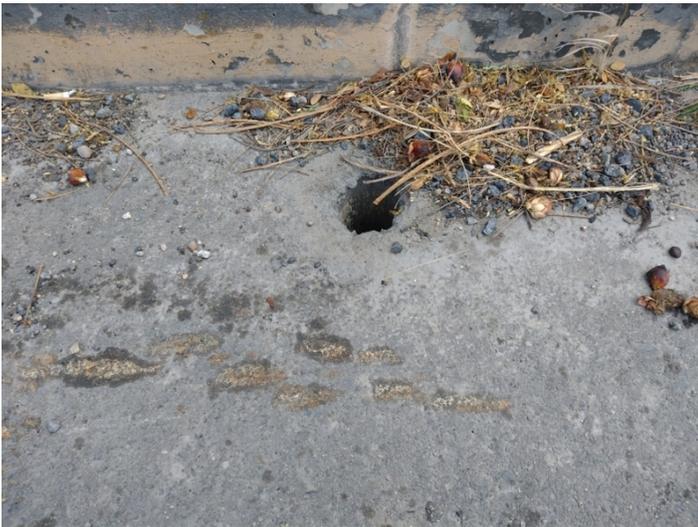
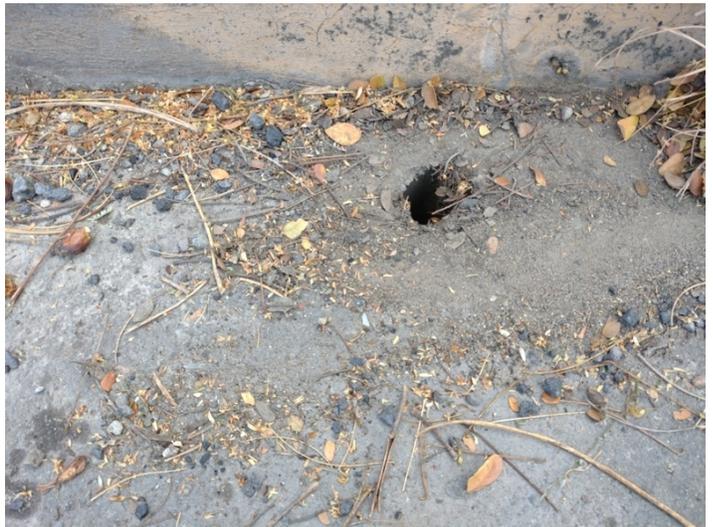
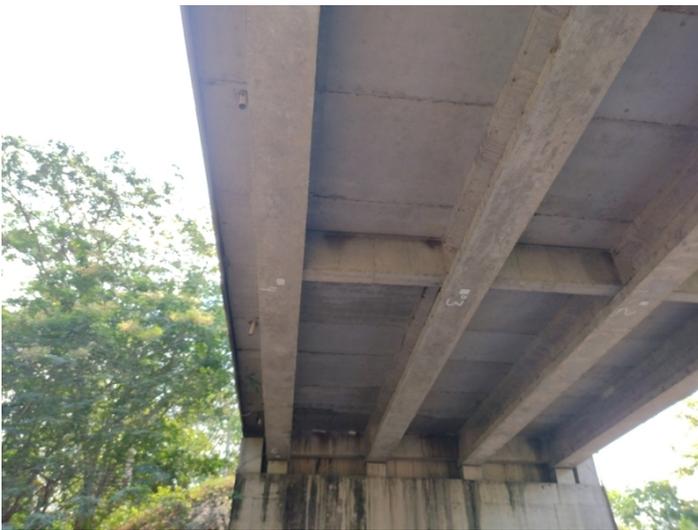
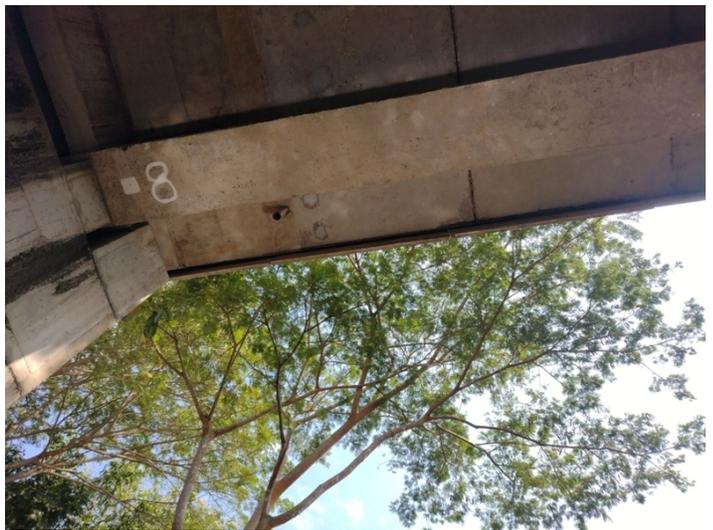
C-07 Drenajes - 1. Drenaje 01

Observaciones: | Drenaje costado derecho.

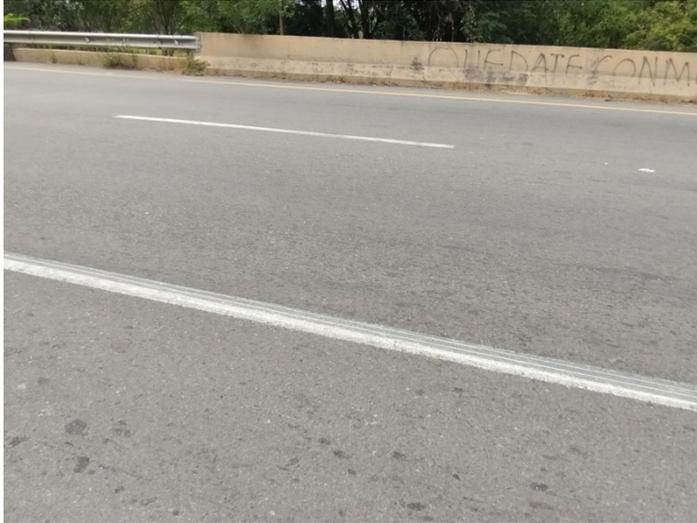
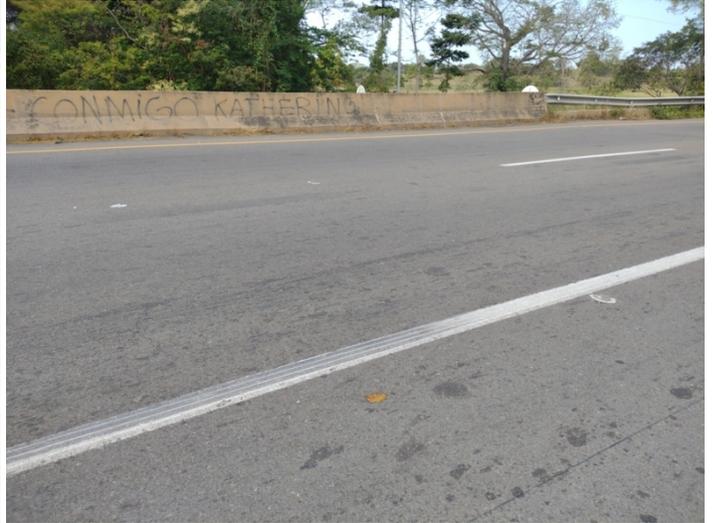
C-07 Drenajes - 2. Drenaje 02

Localización: | CI Costado izquierdo

Cunatificación de daño (m): | 2.4

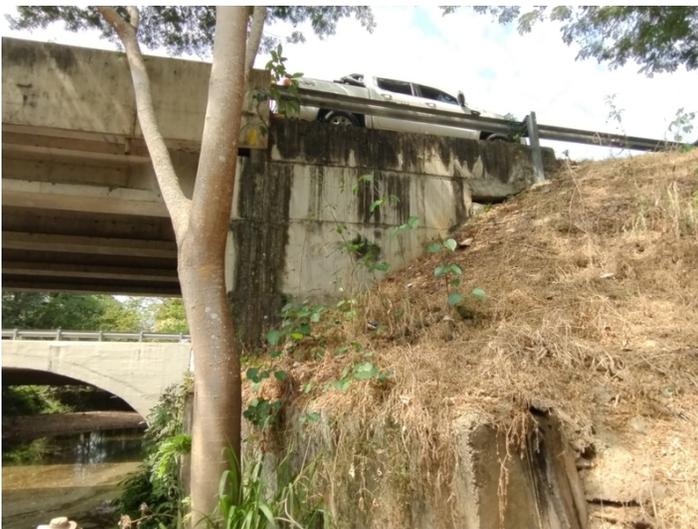
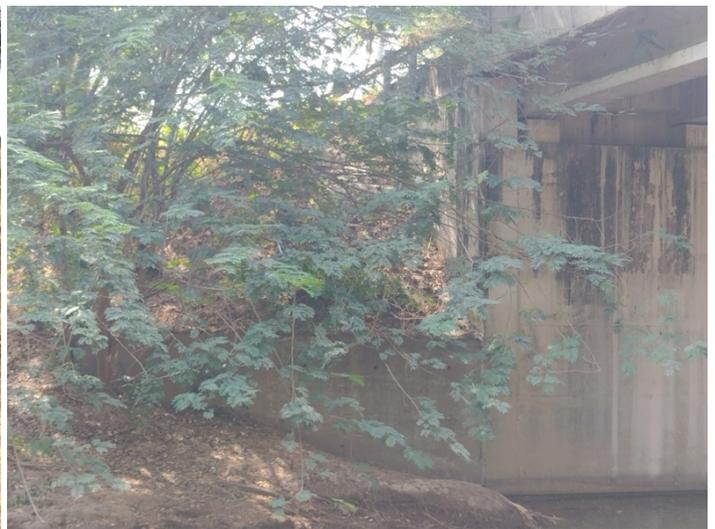
C-08 Aletas - 1. Aleta 01

Observaciones : No fue posible inspeccionar las aletas del puente aguas abajo.

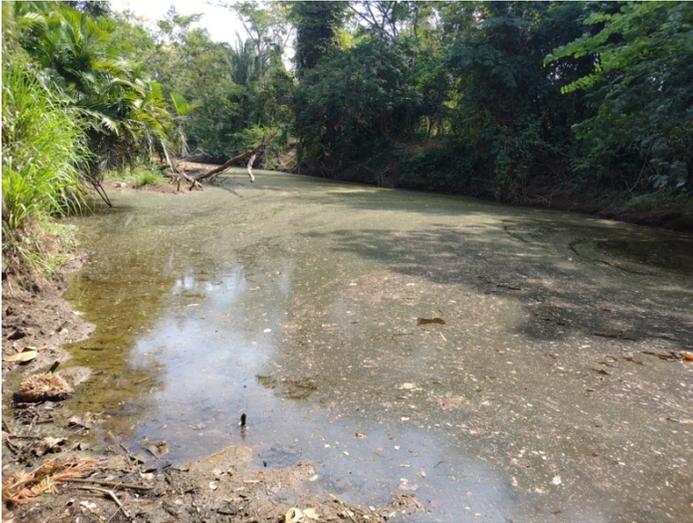
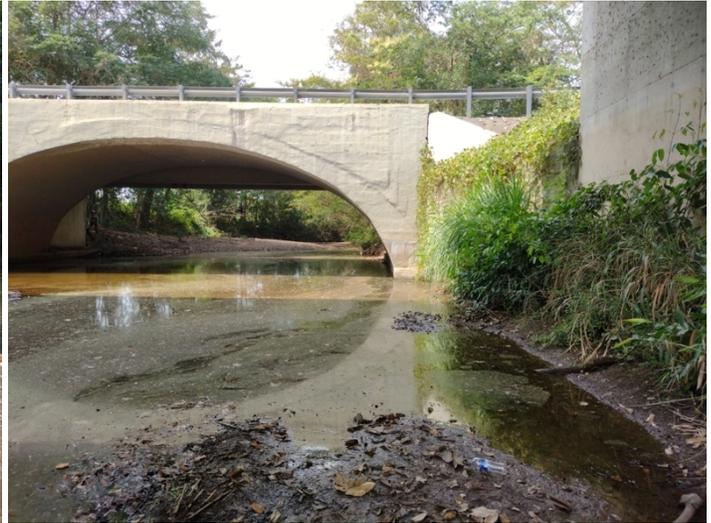
C-22 Cauce

Problemas identificados: | Sedimentación del material transportado por la corriente

Calificación: | 1

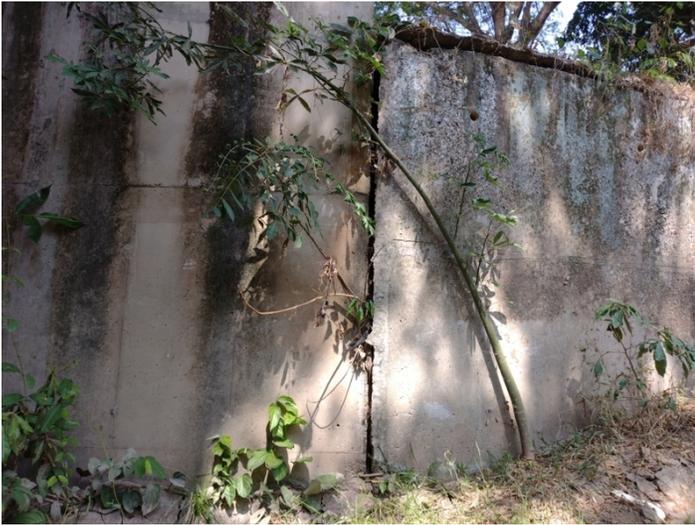
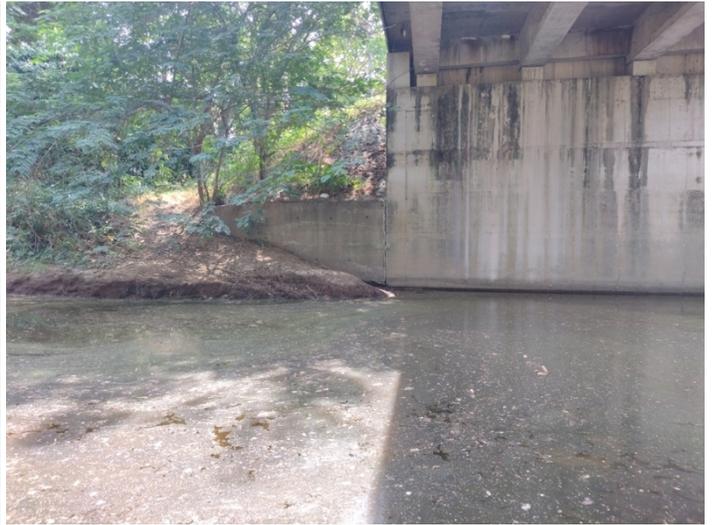
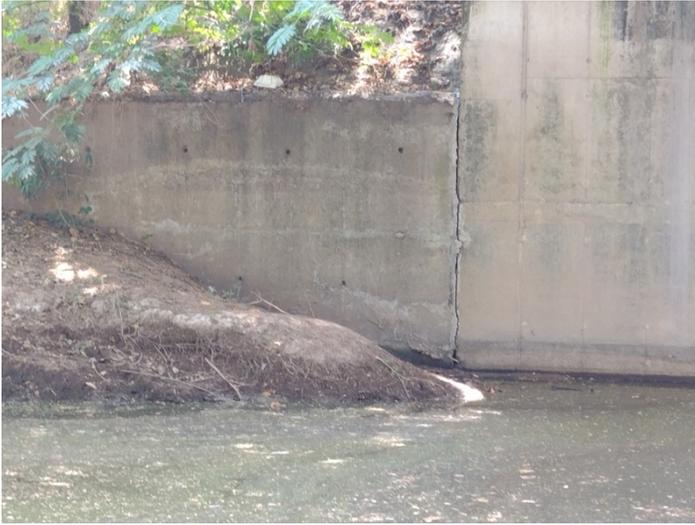
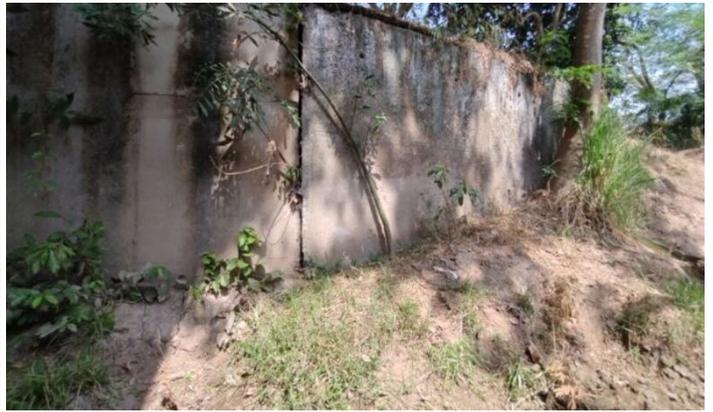
Nombre del elemento: | Protección terraplén

Daño: | Separación de la aleta en ambos costados aguas arriba. No fue posible realizar la inspección aguas abajo.
