# 068-PU-EL\_MINUTO-N

## FORMATO PARA INSPECCIÓN VISUAL DE PUENTES Y PONTONES

EVALUACIÓN DEL ESTADO ACTUAL DE LAS OBRAS DEL CONTRATO DE CONCESIÓN BAJO EL ESQUEMA DE APP NO 003 DE 2022

APP No. Nombre de la ficha: 068-PU-EL\_MINUTO-N Fecha: January 10, 2023 Regional: 26- OCAÑA Levantó: Lina Marcela Restrepo Higuita Nombre de la vía: San Alberto - Aguachica Ruta: 4514 Vía en concesión: SIN INFORMACIÓN Mantenimiento integral: SIN INFORMACIÓN **Grupo ADM.VIAL:** G1

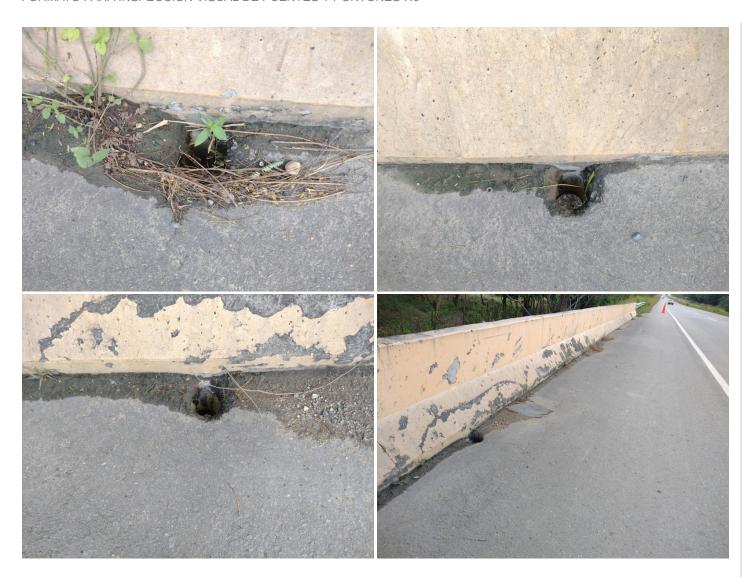
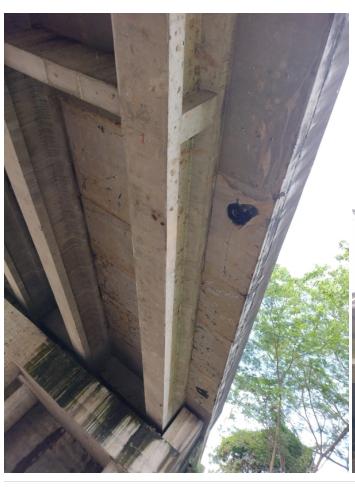
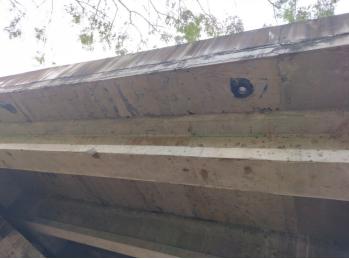
Drenajes del costado derecho. No hay drenajes en el costado izquierdo del puente.

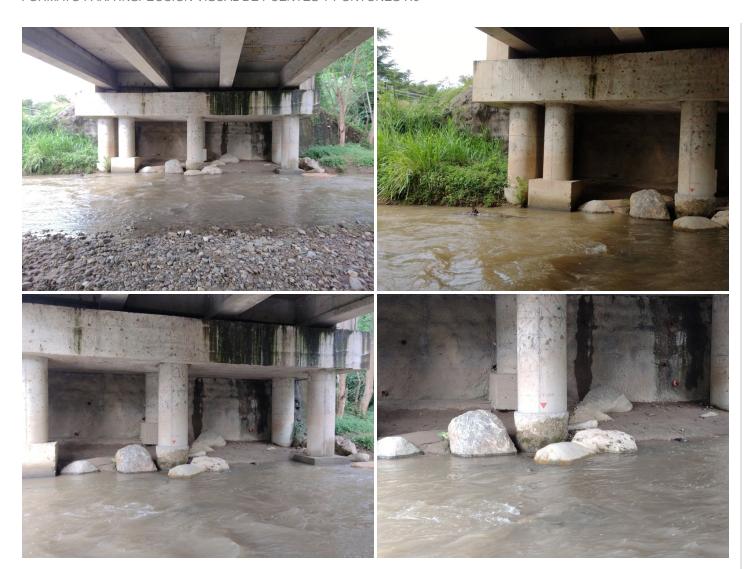
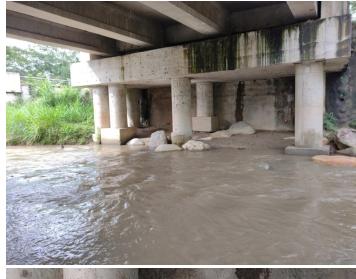
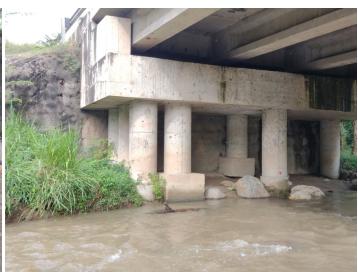
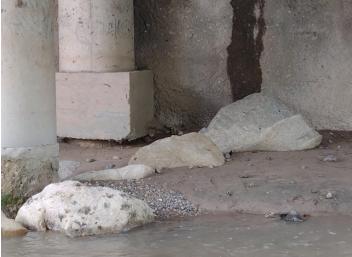
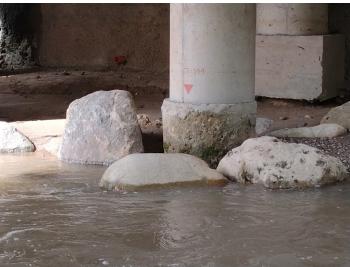
### C-09 Estribos - 1. Estribo margen derecha

Estribo conformado por una viga cabezal y 8 pilotes de 0.80 m de diámetro. Hay 4 pilotes que presentan una configuración no simétrica. Adicionalmente, los pilotes tienen socavación, hay un elemento que no tiene apoyo en su base y existe un pilote que se encuentra apoyado en una zapata sin confinamiento.

Estado de conservación: Regular

Calificación: 3

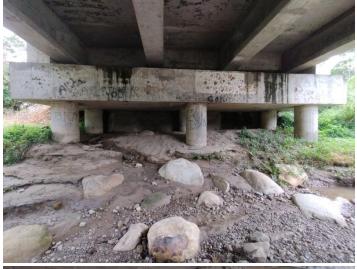
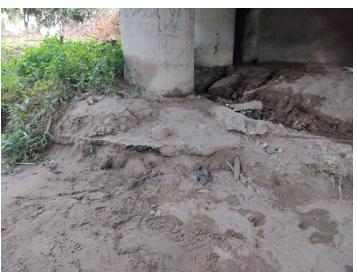
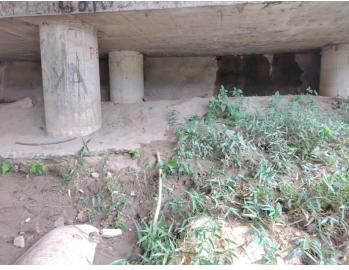
## C-09 Estribos - 2. Estribo margen izquierda

Socavación (m²):
 3

Estribo conformado por una viga cabezal y 6 pilotes de 0.80 m de diámetro. La separación entre ejes de pilas es de 4.60 m longitudinalmente y 2.40 m transversalmente. Hay socavación en la base del sistema.

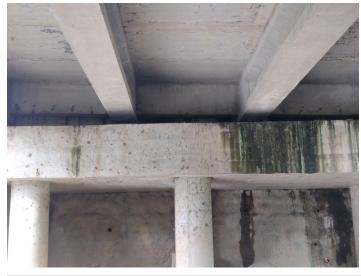
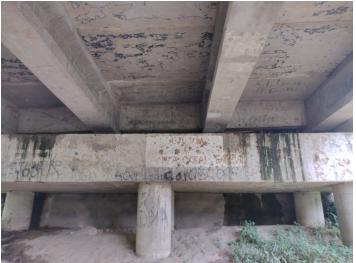
### C-13 Riostras - 1. Riostra 01

**Observaciones:** Riostras extremas.

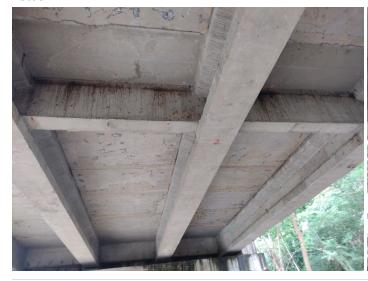
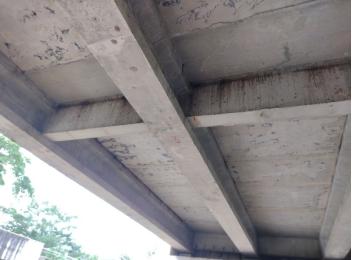
### C-13 Riostras - 2. Riostra 02

Observaciones: Riostras intermedias.

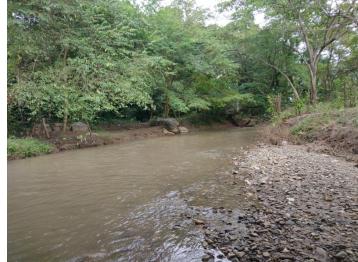
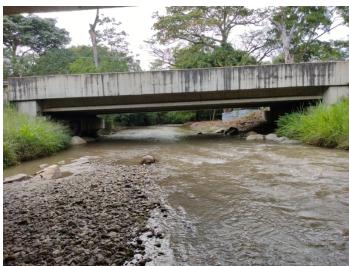
### C-22 Cauce

**Problemas identificados:**Obstrucción del cauce por escombros, vegetación, o invasión del mismo., Sedimentación

del material transportado por la corriente
