# 067-PU-EL\_MINUTO-S

## FORMATO PARA INSPECCIÓN VISUAL DE PUENTES Y PONTONES

**EVALUACIÓN DEL ESTADO ACTUAL  
DE LAS OBRAS DEL CONTRATO DE  
CONCESIÓN BAJO EL ESQUEMA DE  
APP No.**

| <b>Nombre del puente:</b> | P EL MINUTO S |

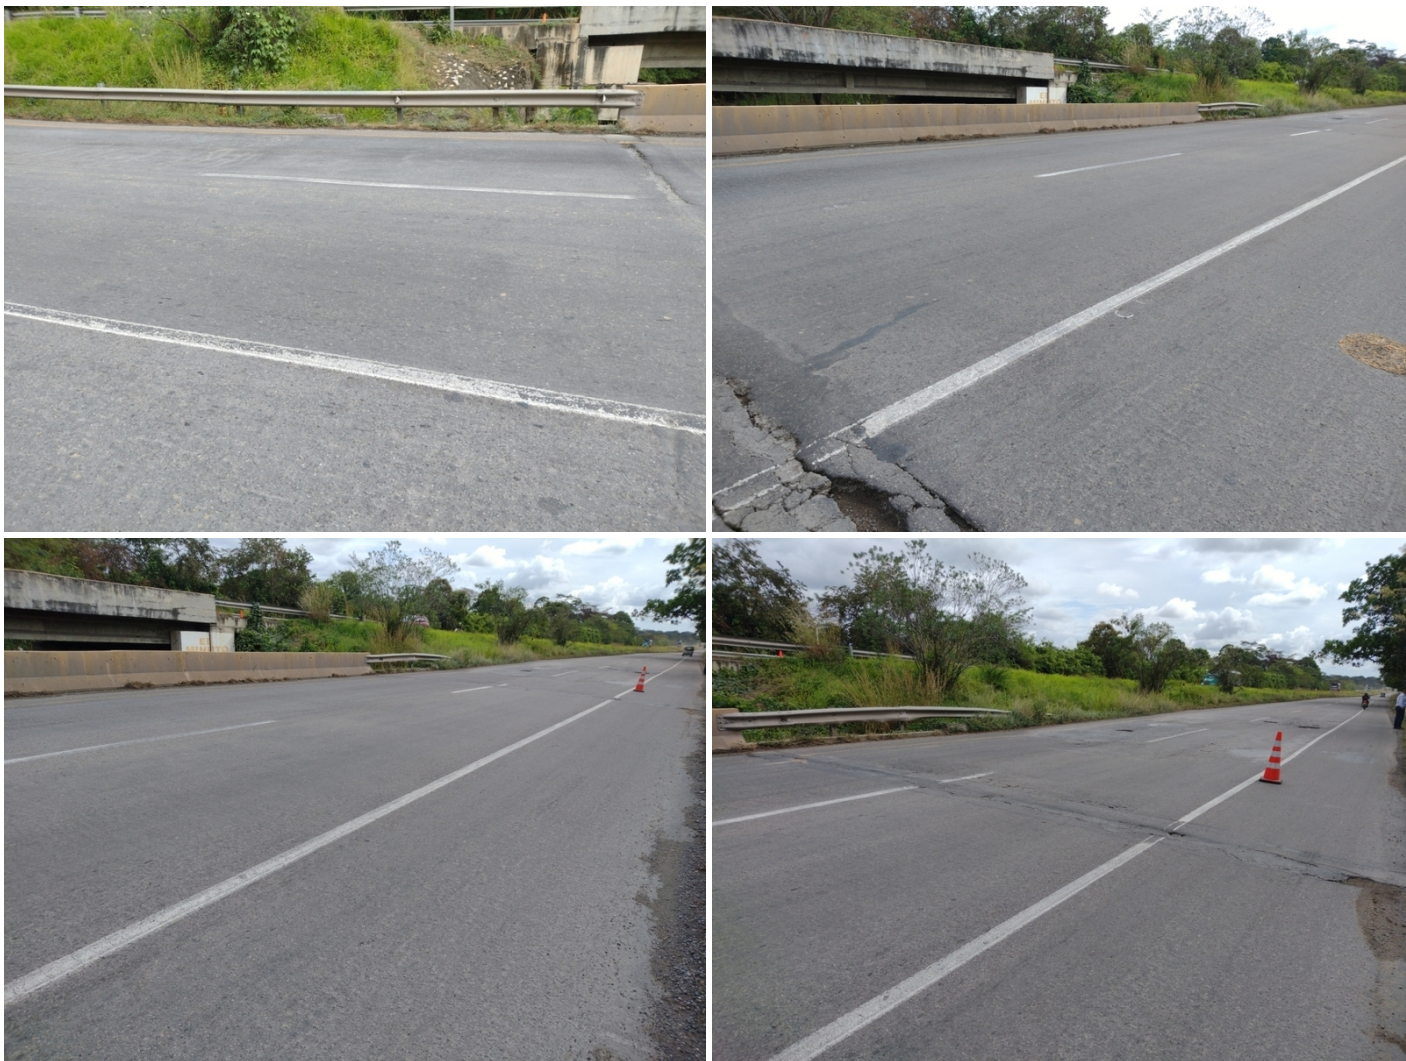
### C-01 Superficie del puente y accesos

**Estado de conservación:** Regular

**Calificación:** 2

Observaciones: Presenta deterioro del pavimento en la zona de entrada y salida del puente.

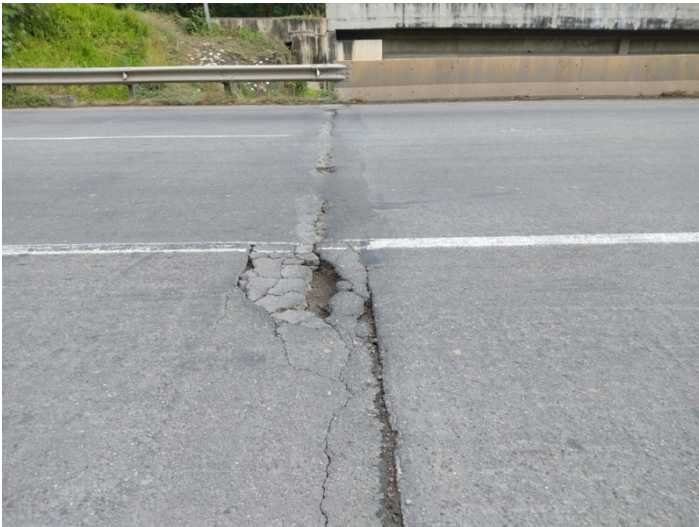
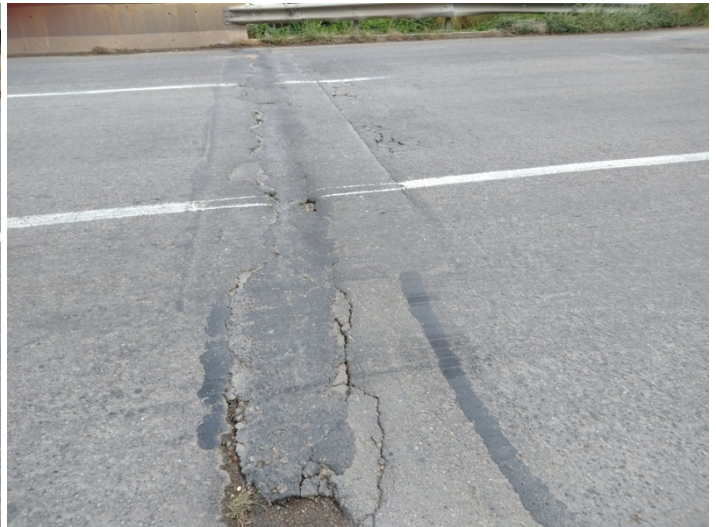
Localización: E Entrada

Longitud del daño (m): 23.6

Observaciones: Presenta deterioro del pavimento en la junta de entrada y de salida del puente.

Estado de conservación: Regular

Calificación: 3

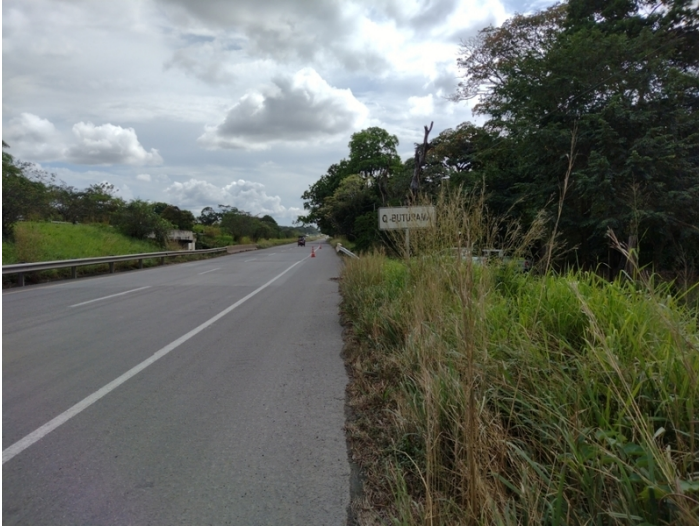
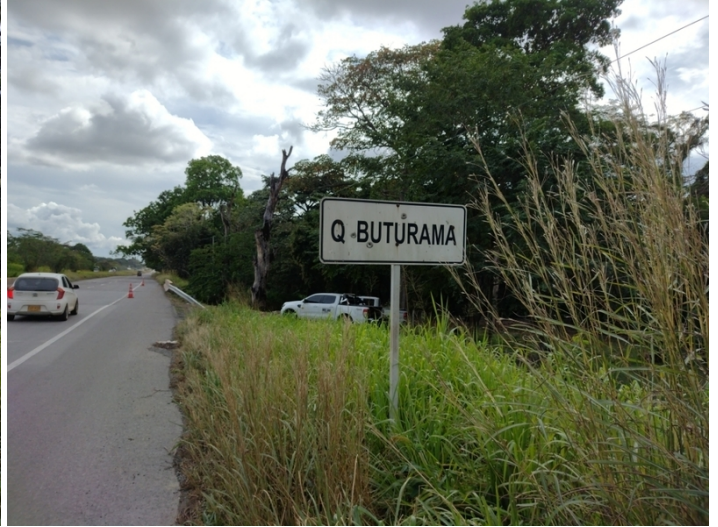
**Localización:** CD Costado derecho

**Tipo de daño:** IVN señales localizadas inadecuadamente o cubierta por vegetación

**Cuantificación de daño:** 1

**Calificación:** 2

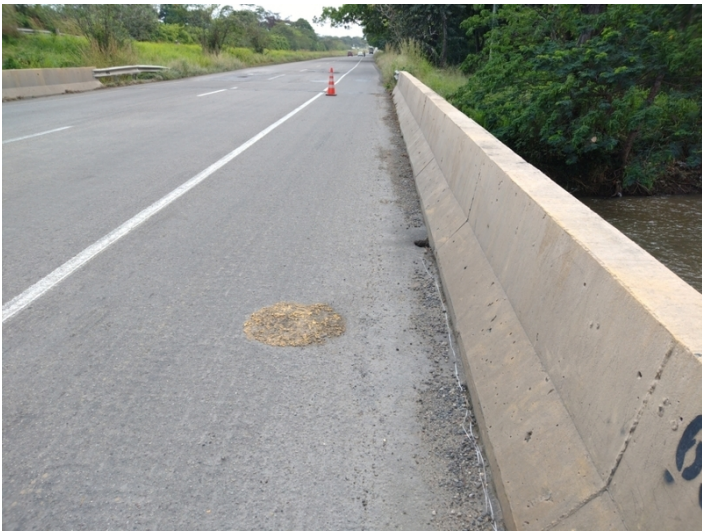
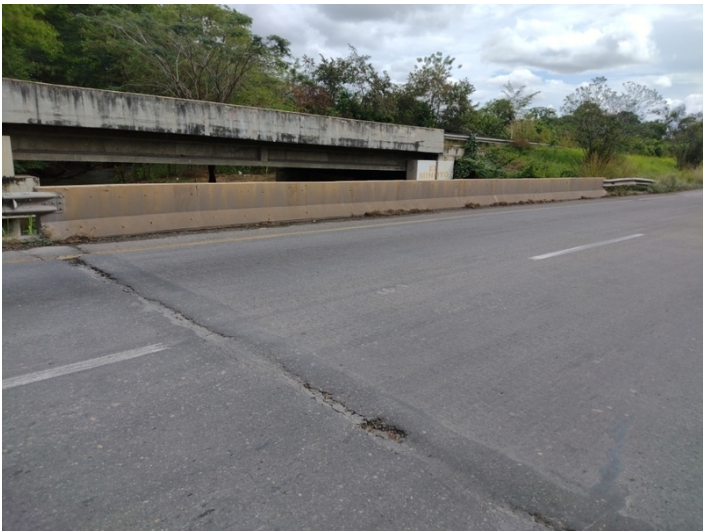
#### Taponamiento

**Localización:** CD Costado derecho

**Cuantificación de daño (m):** 3.6

| <b>Calificación:</b> | 1 |

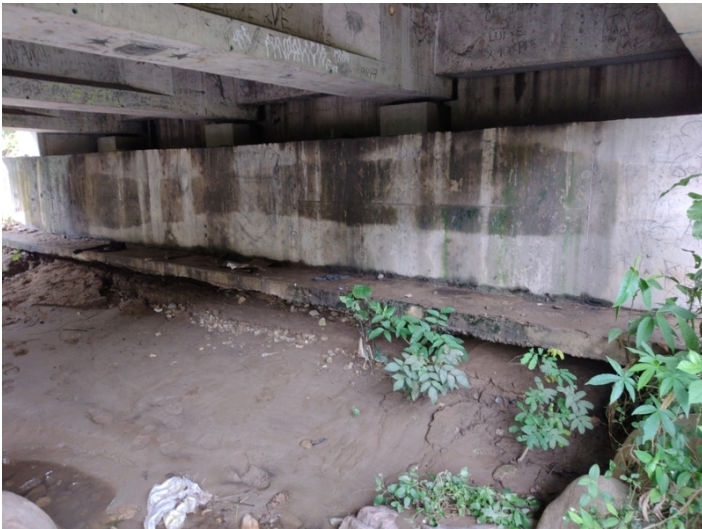
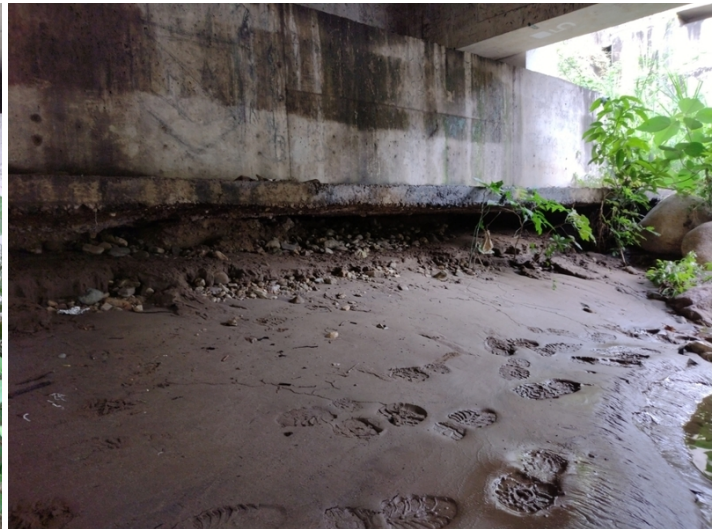
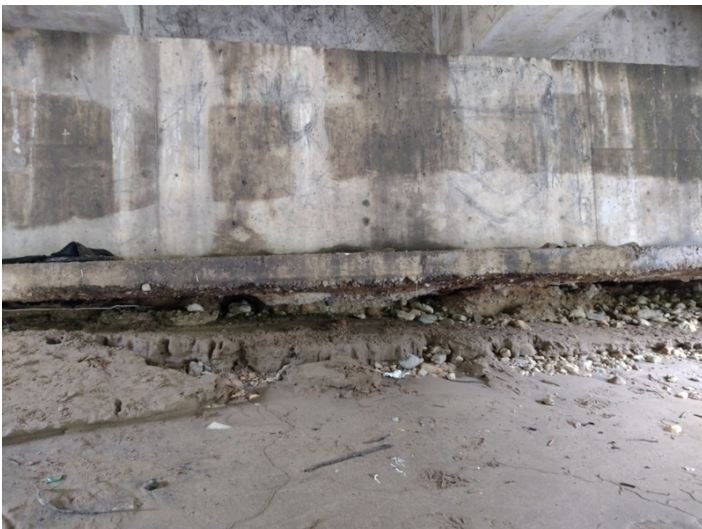
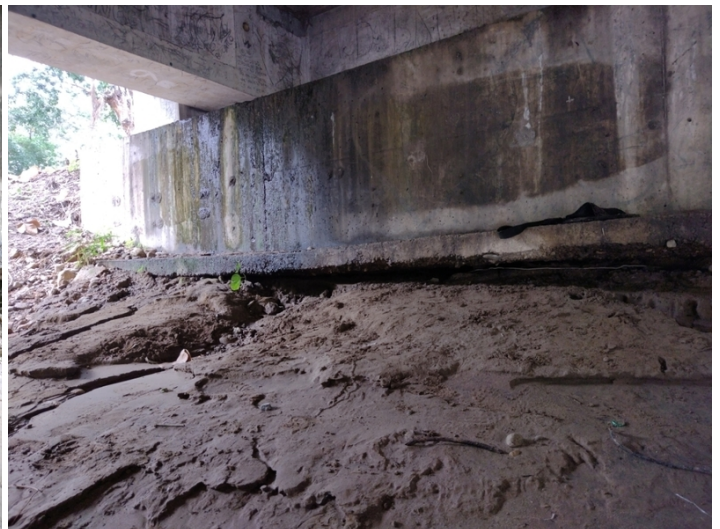
### C-09 Estribos - 1. Estribo margen derecha

**Daños por funcionamiento** | IN Infiltración, EF Eflorescencias, SOC Socavación

**Infiltración (m²):** | 11

**Eflorescencias (m²):** | 11

**Socavación (m²):** | 11

**Calificación:** 2

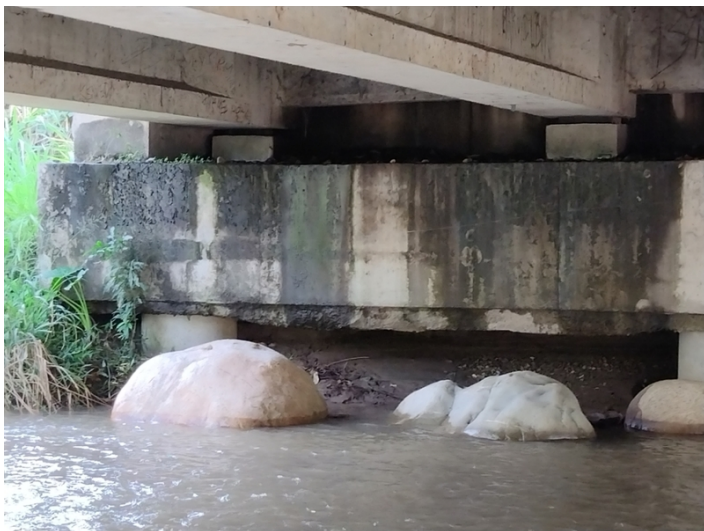
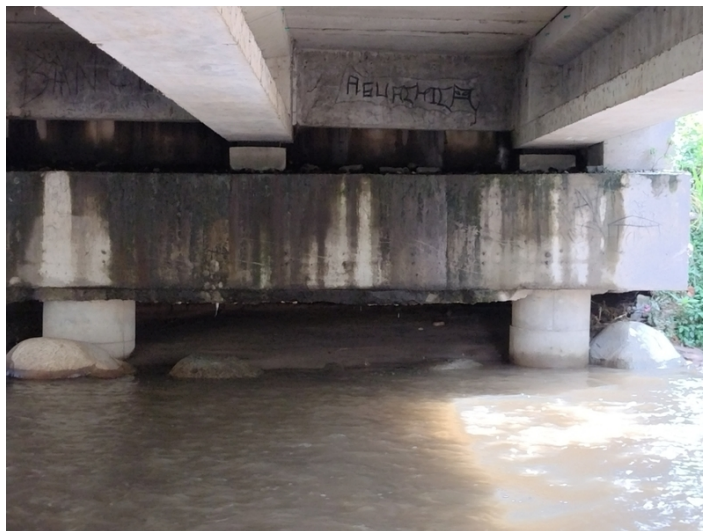
### C-09 Estribos - 2. Estribo margen izquierda

**Daños por funcionamiento** | IN Infiltración, EF Eflorescencias, SOC Socavación

**Infiltración (m²):** | 11

**Eflorescencias (m²):** | 11

**Socavación (m²):** | 22

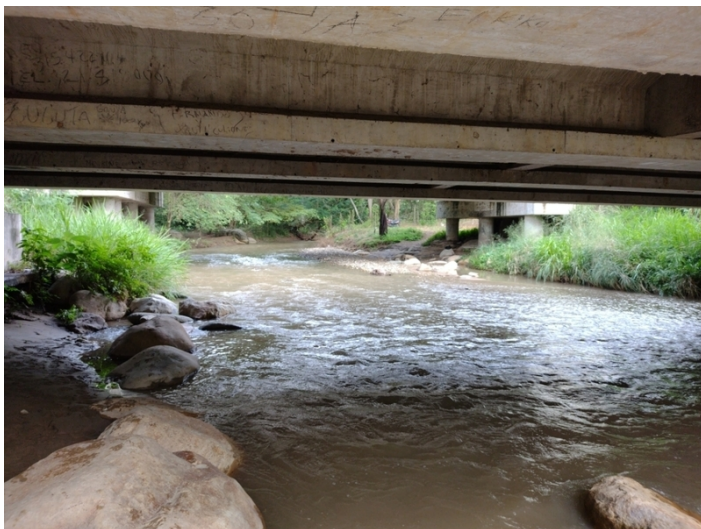
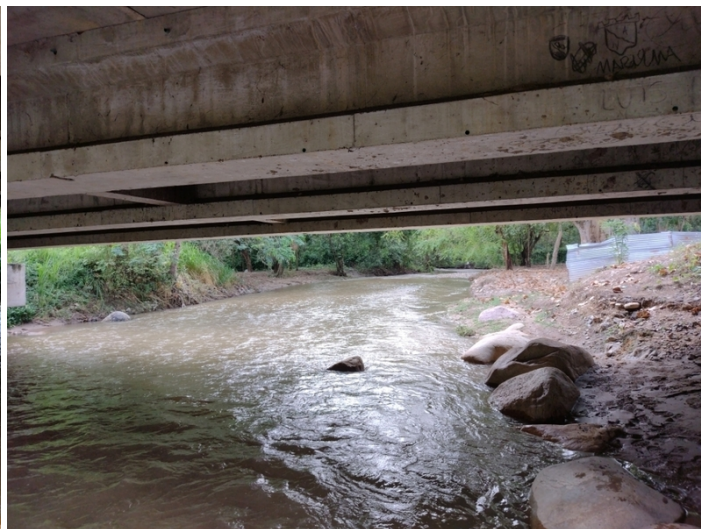
## C-22 Cauce

**Problemas identificados:** | Socavación general del cauce

**Calificación:** | 1
