## 023-PU-RIO\_PESCADO-N

## FORMATO PARA INSPECCIÓN VISUAL DE PUENTES Y PONTONES

**EVALUACIÓN DEL ESTADO ACTUAL  
DE LAS OBRAS DEL CONTRATO DE  
CONCESIÓN BAJO EL ESQUEMA DE  
APP No.**

| <b>Nombre del puente:</b> | P RIO PESCADO N |

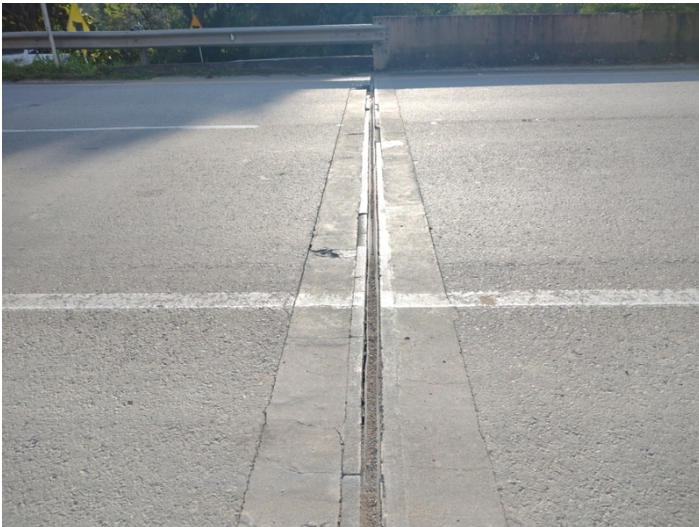
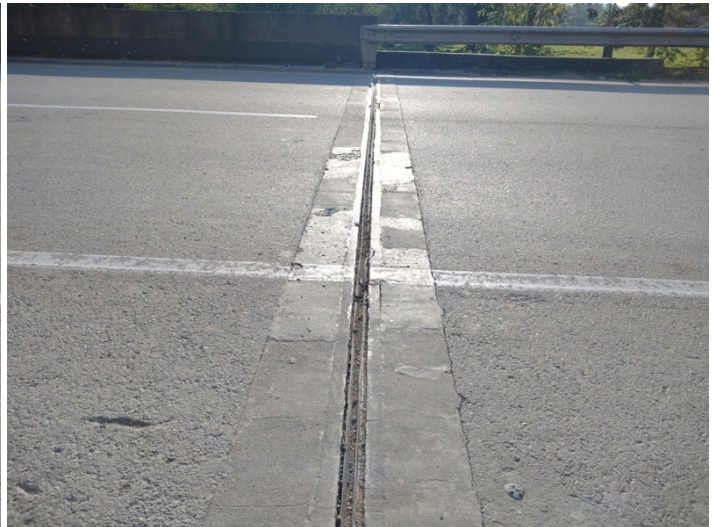
Observaciones: Presenta desportillamiento del guardacantos en las juntas de entrada y de salida.

Estado de conservación: Regular

Calificación: 2

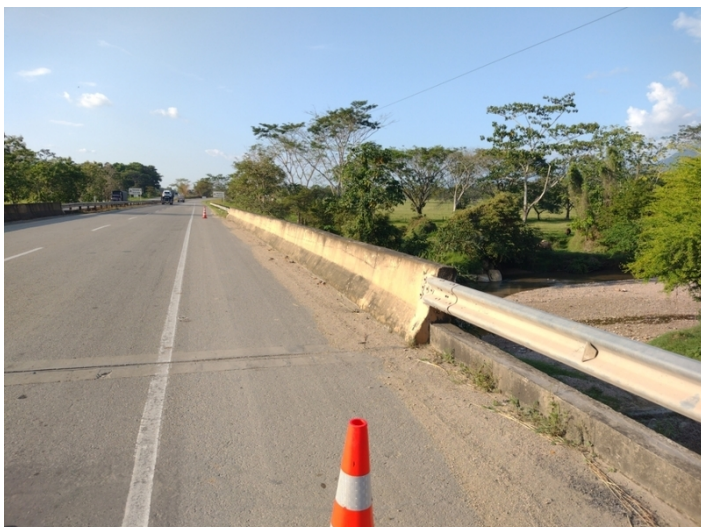
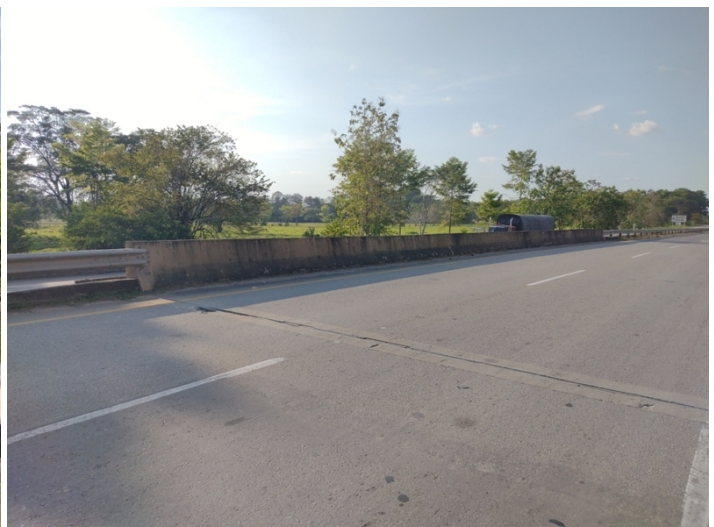
Localización: CD Costado derecho, CI Costado izquierdo

Tipo de daño: DT Deterioro

Longitud del daño (m): 72

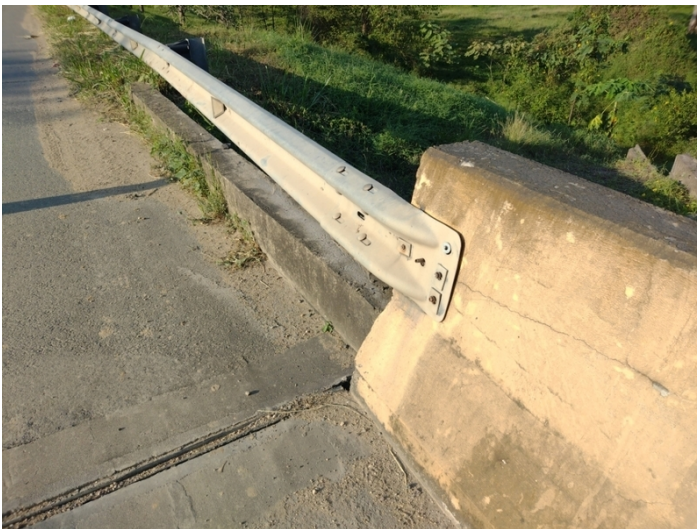
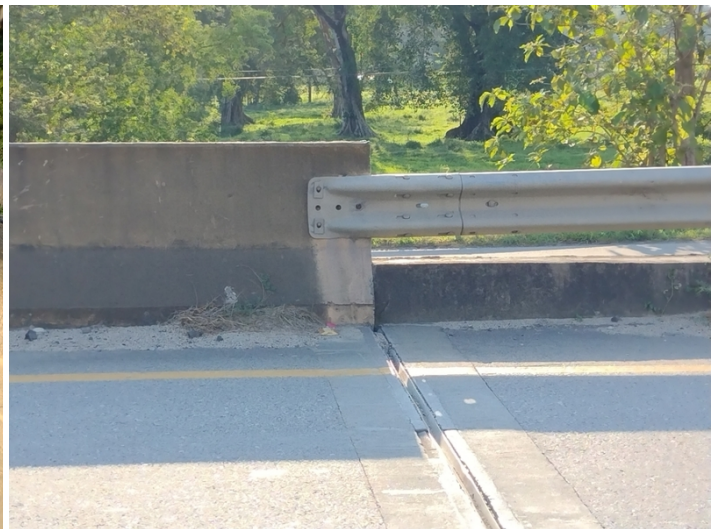
Localización: CD Costado derecho, CI Costado izquierdo

Tipo de daño: Ausencia de anclajes

Longitud del daño (m): 4

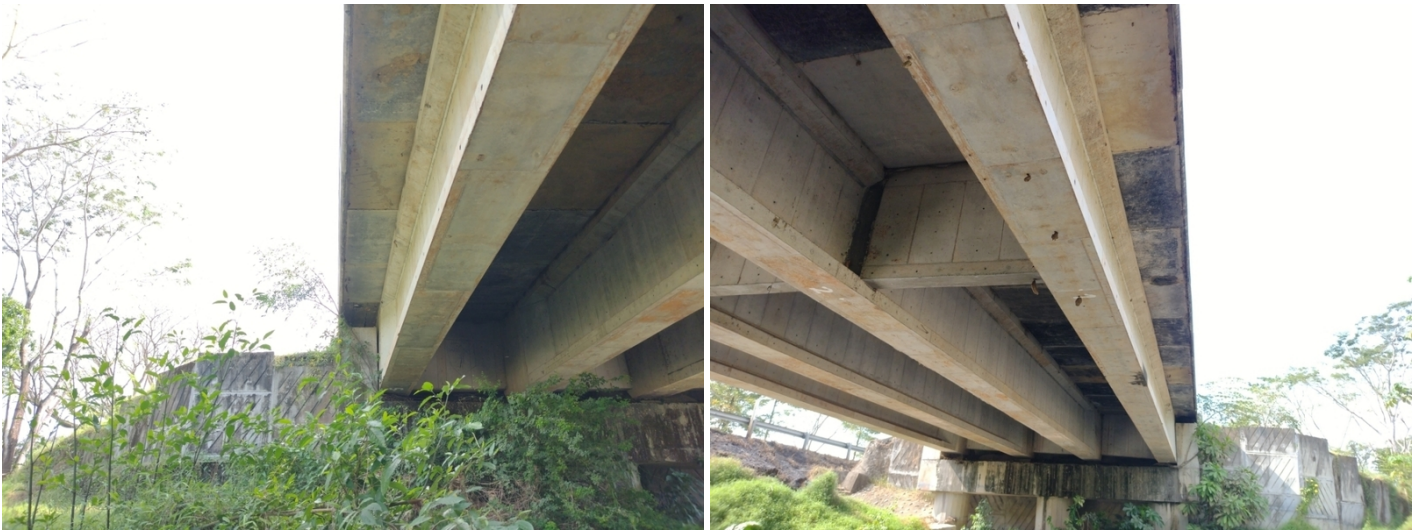
Longitud insuficiente

Localización: CD Costado derecho

Cuantificación de daño (m): 3

Calificación: 2

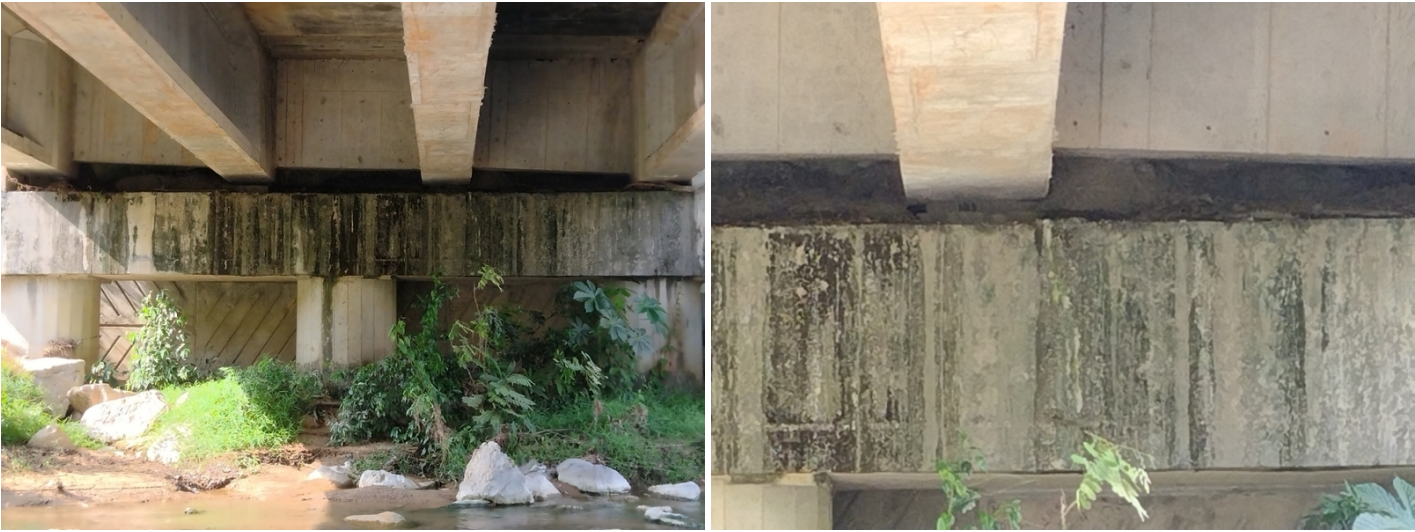
Daños por funcionamiento: IN Infiltración, EF Eflorescencias

Infiltración (m²): 12

Eflorescencias (m²): 12

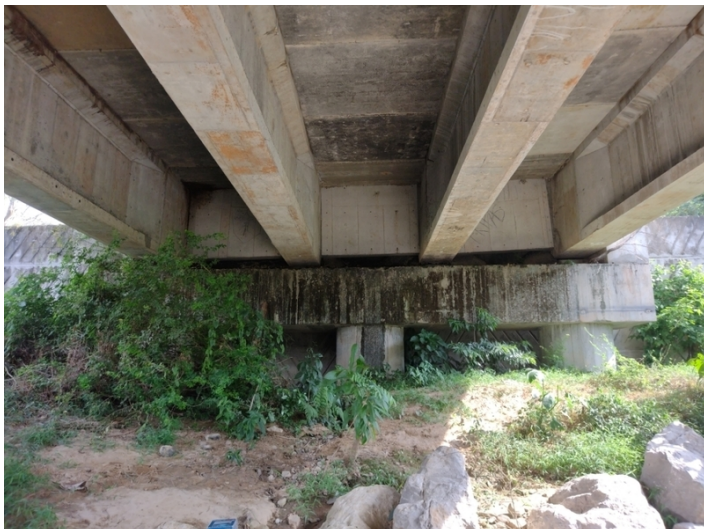
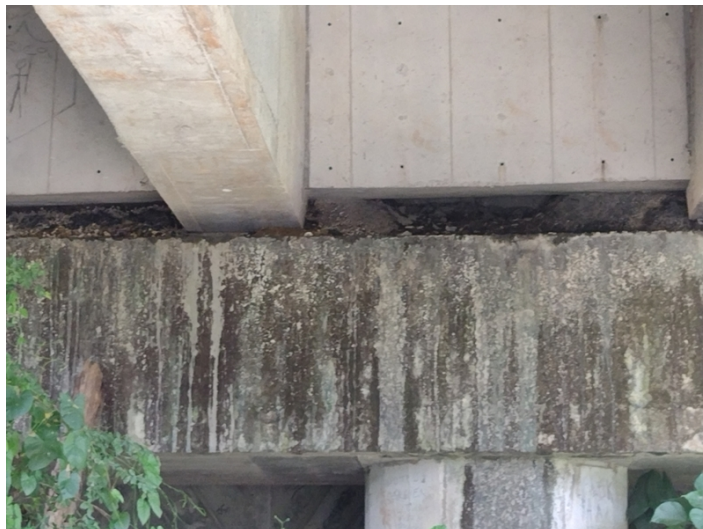
| <b>Daños por funcionamiento</b> | IN Infiltración, EF Eflorescencias |
| <b>Infiltración (m²):</b> | 12 |
| <b>Eflorescencias (m²):</b> | 12 |

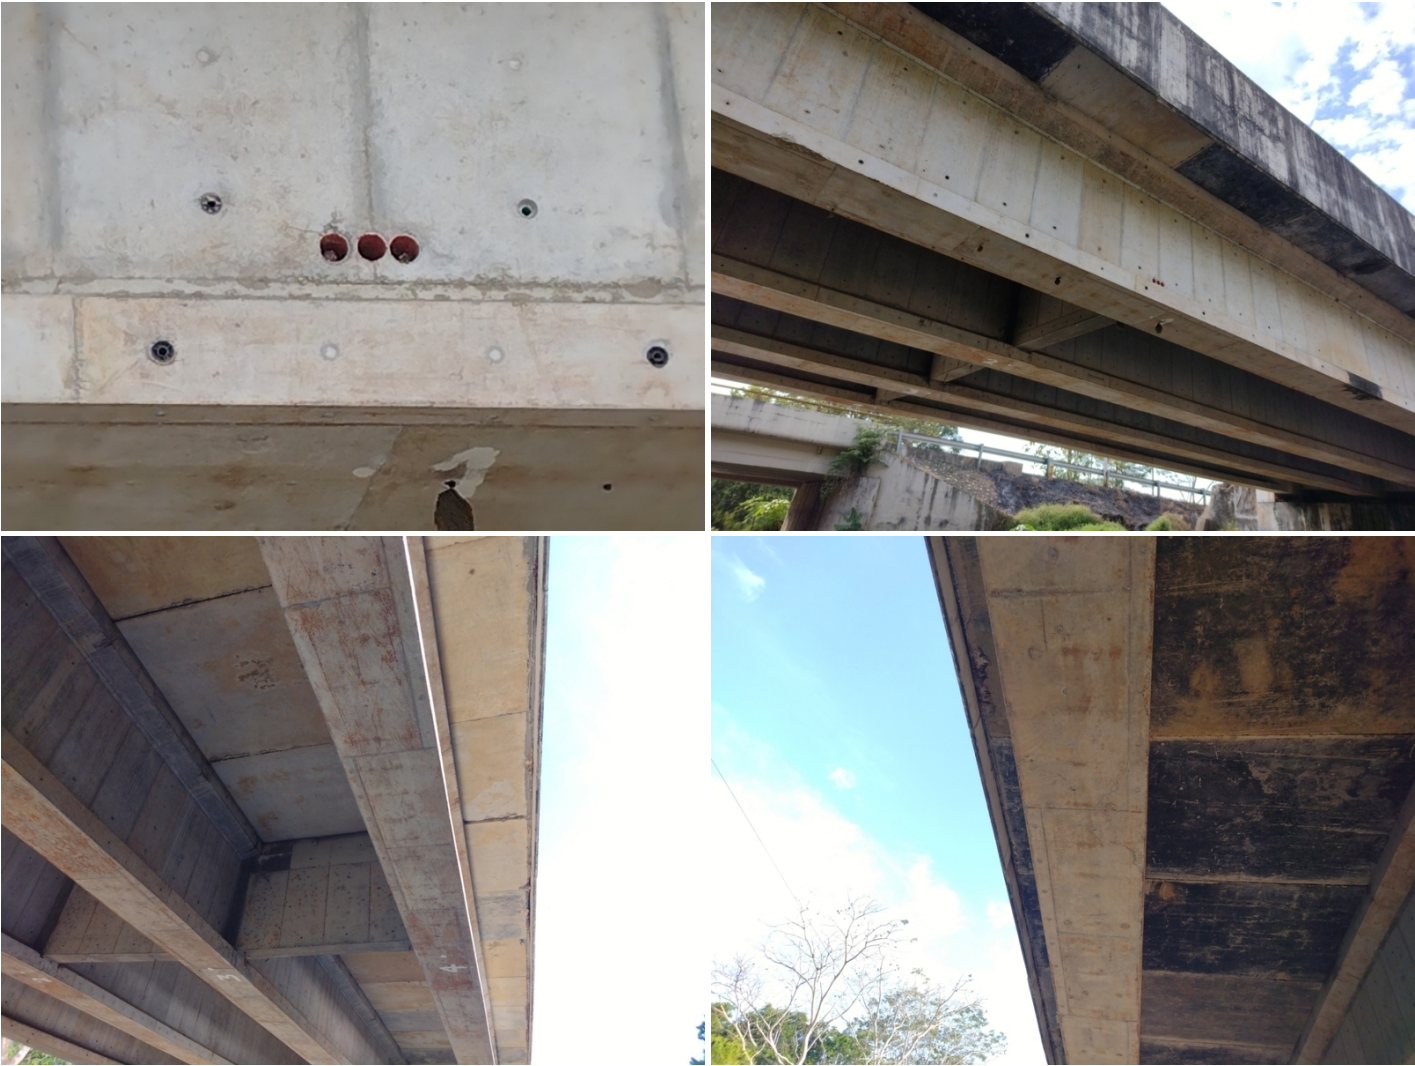
**Daños por construcción** RE Recubrimiento inadecuado, Tuberías embebidas.

**Recubrimiento inadecuado (m²):** 98

Calificación: 2

| Observaciones: | Se debe inyectar la tubería de instalación de la riostra para garantizar la protección del acero del refuerzo. |

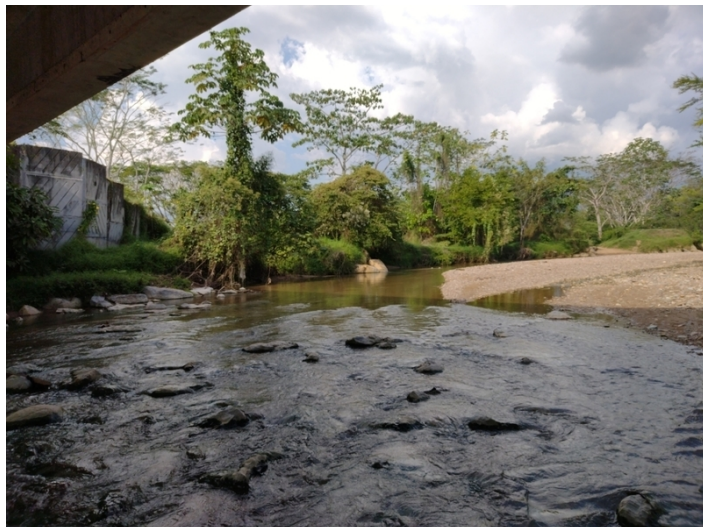
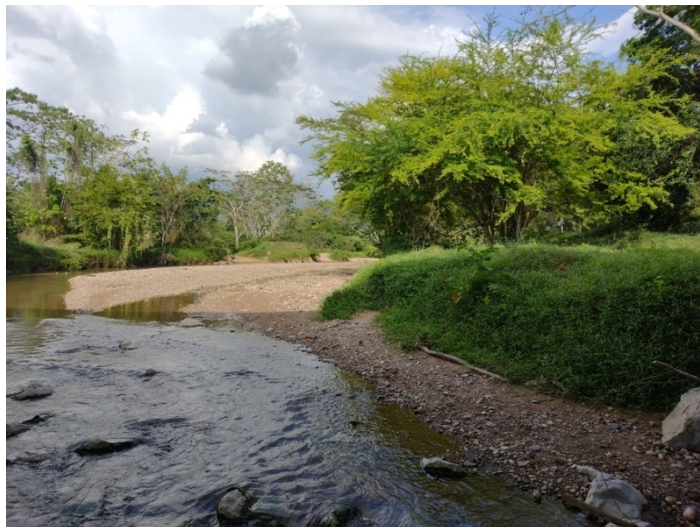
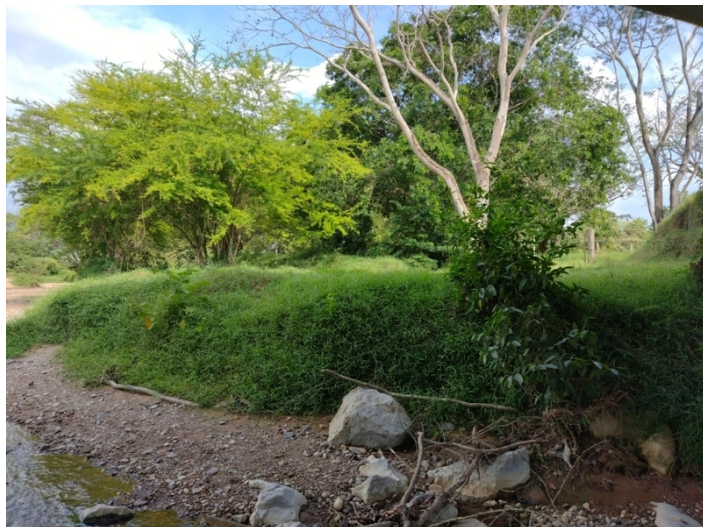
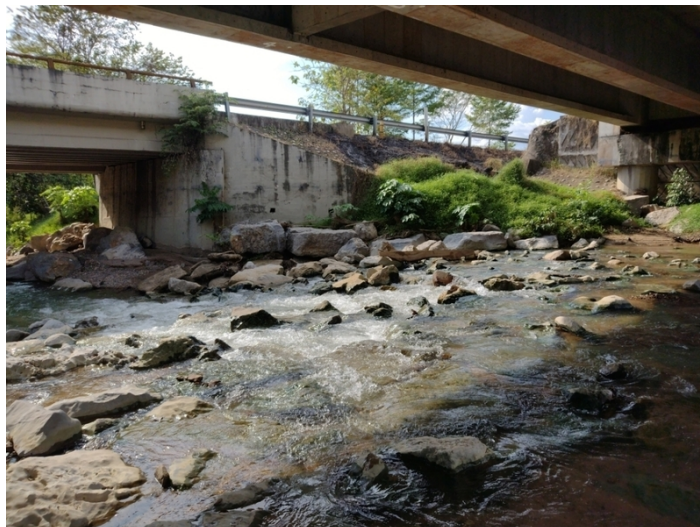
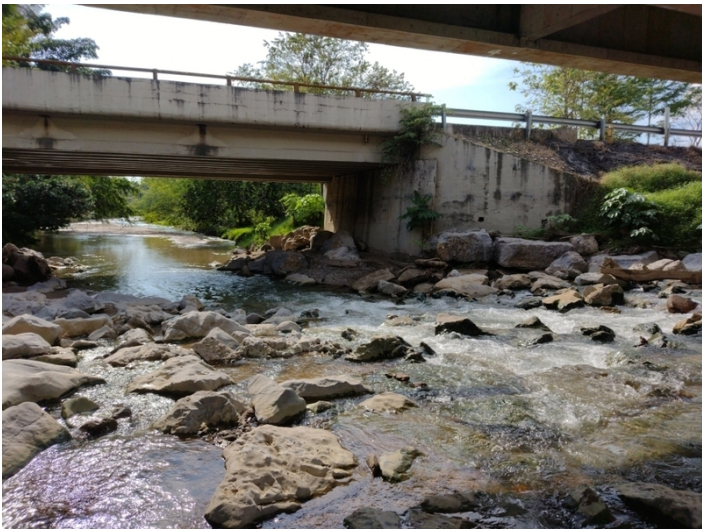
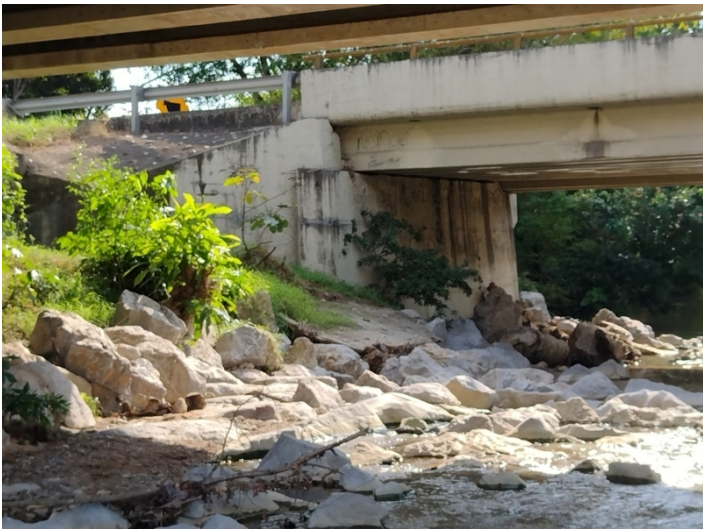
**Problemas identificados:** Sedimentación del material transportado por la corriente

**Calificación:** 1
