## 022-PU-RIO\_PESCADO-S

## FORMATO PARA INSPECCIÓN VISUAL DE PUENTES Y PONTONES

**EVALUACIÓN DEL ESTADO ACTUAL  
DE LAS OBRAS DEL CONTRATO DE  
CONCESIÓN BAJO EL ESQUEMA DE  
APP No.**

| <b>Nombre del puente:</b> | P RIO PESCADO S |

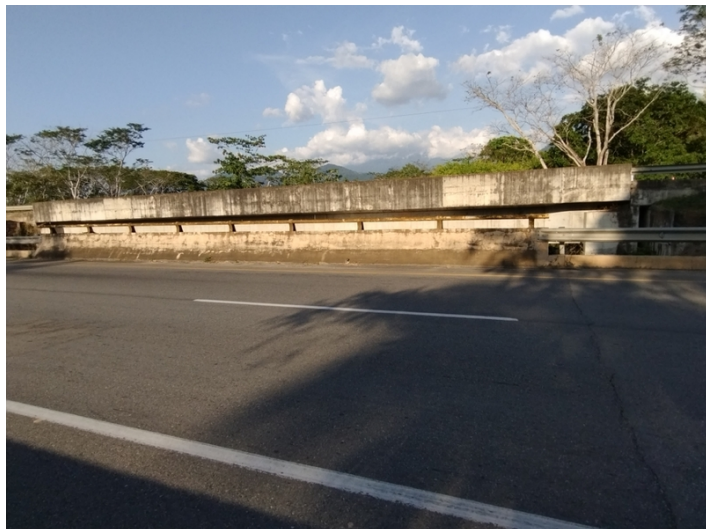
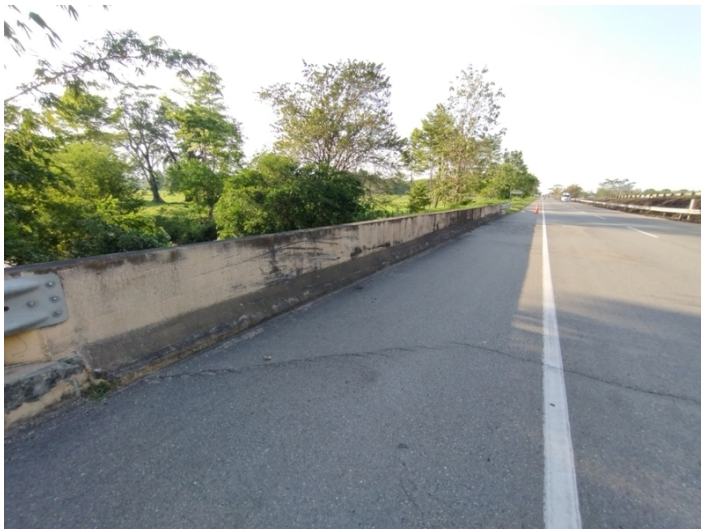
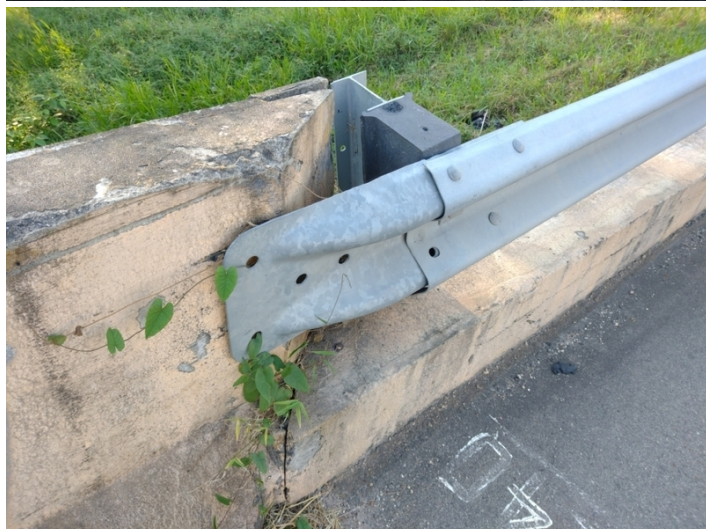
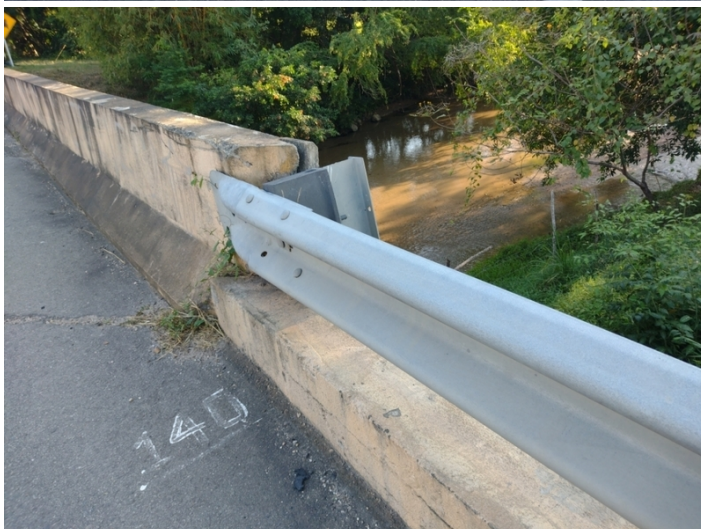
La baranda del costado derecho tiene una altura de 0.80 m y no cuenta con baranda metálica. En anclaje de la defensa metálica en el costado derecho no tiene tuercas.

3

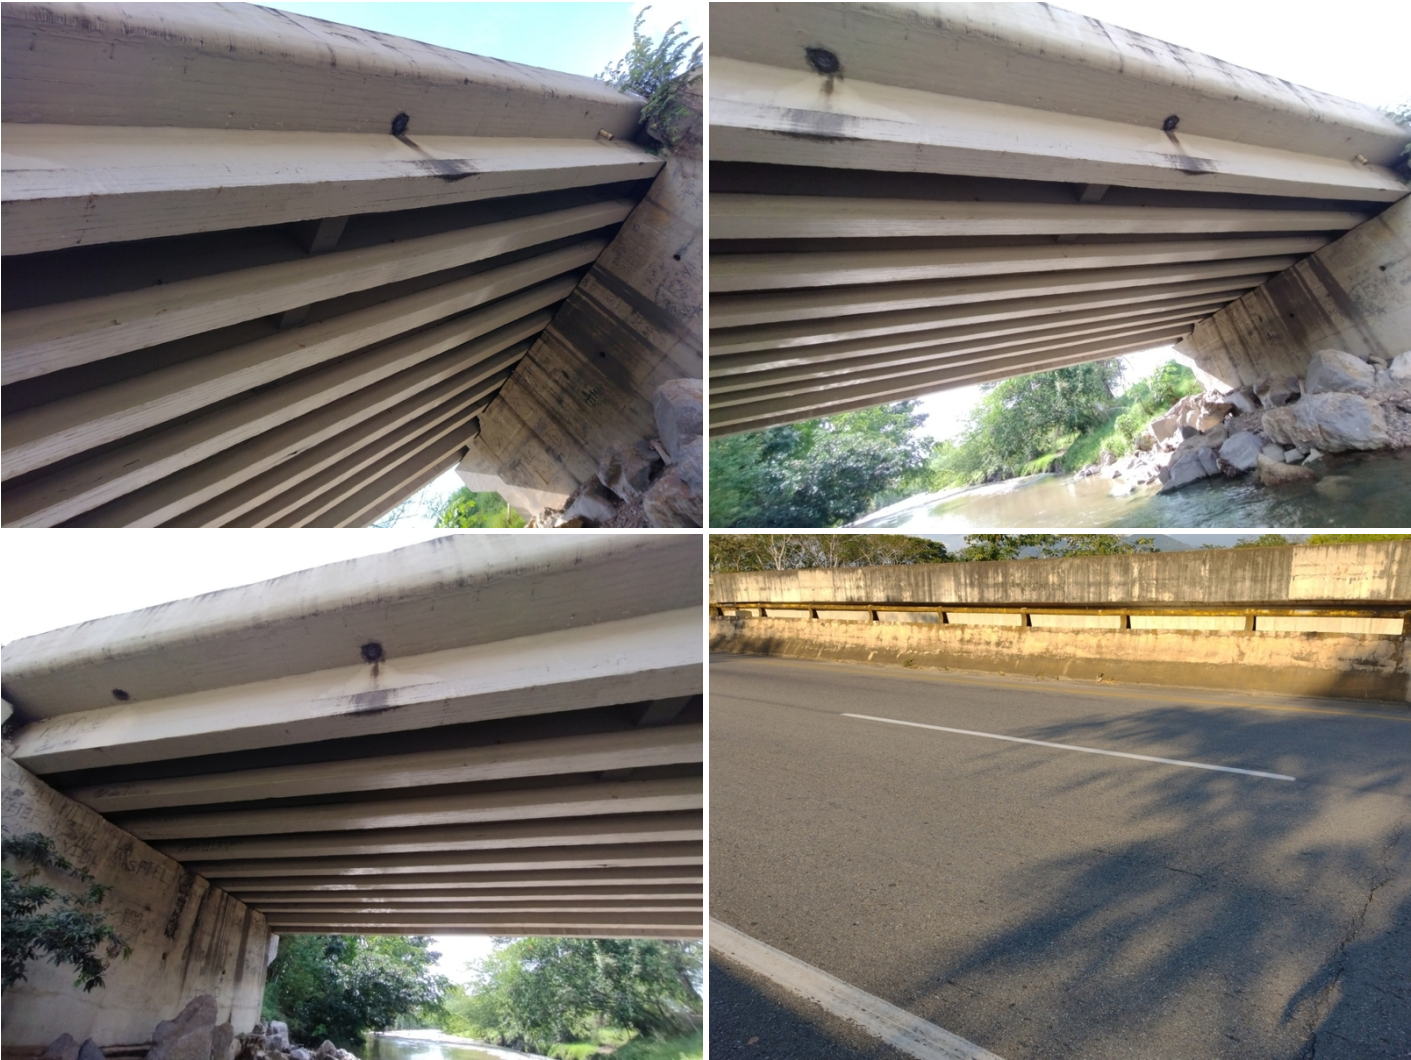
#### Longitud insuficiente

**Localización:** CI Costado izquierdo

**Cuantificación de daño (m):** 1.8

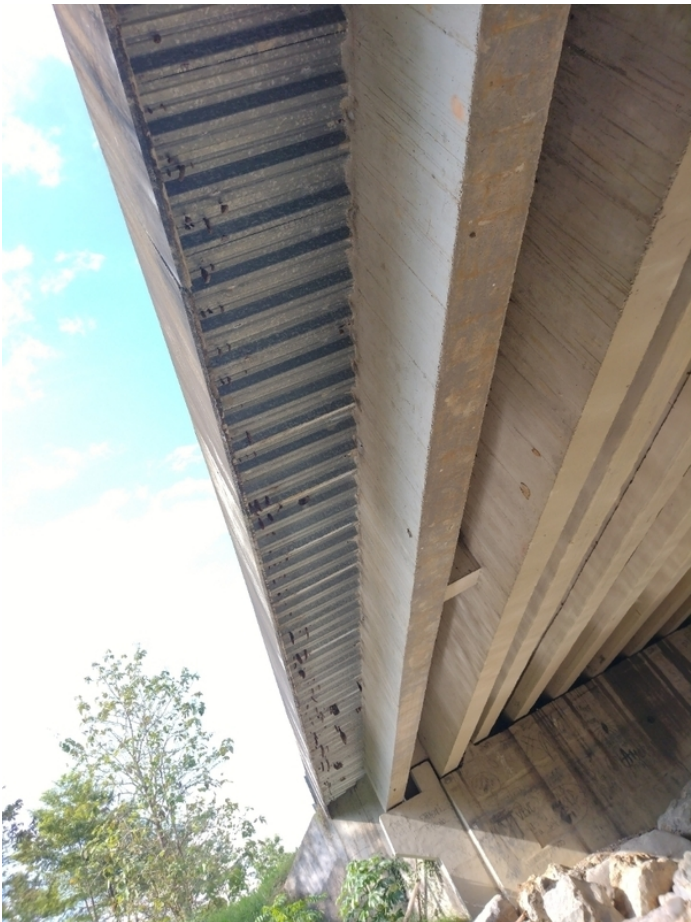
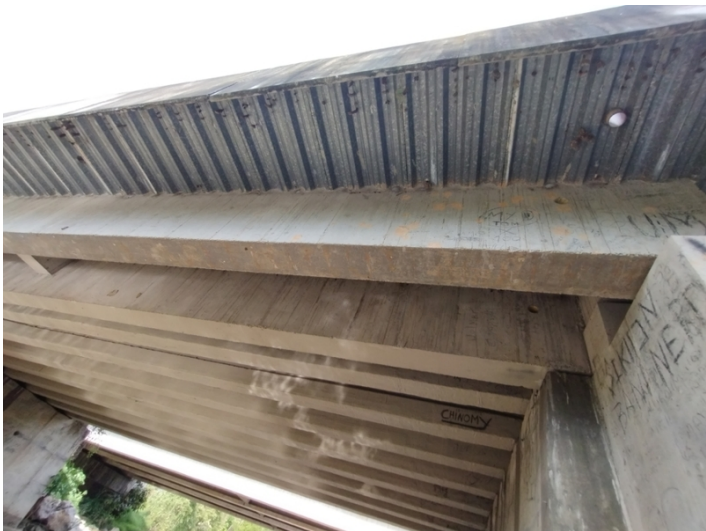
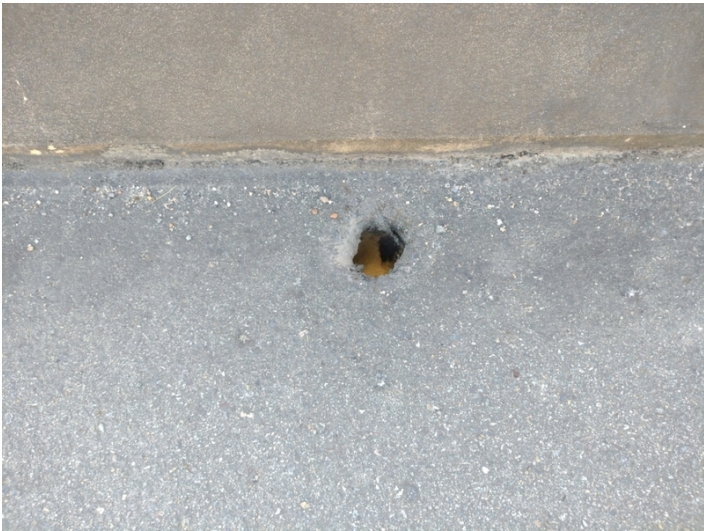
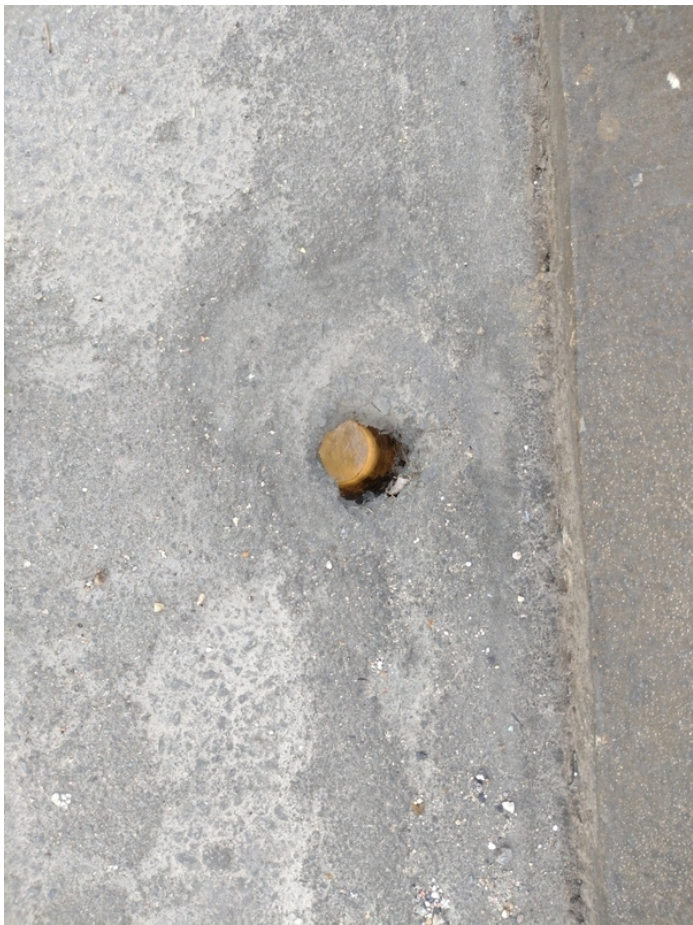
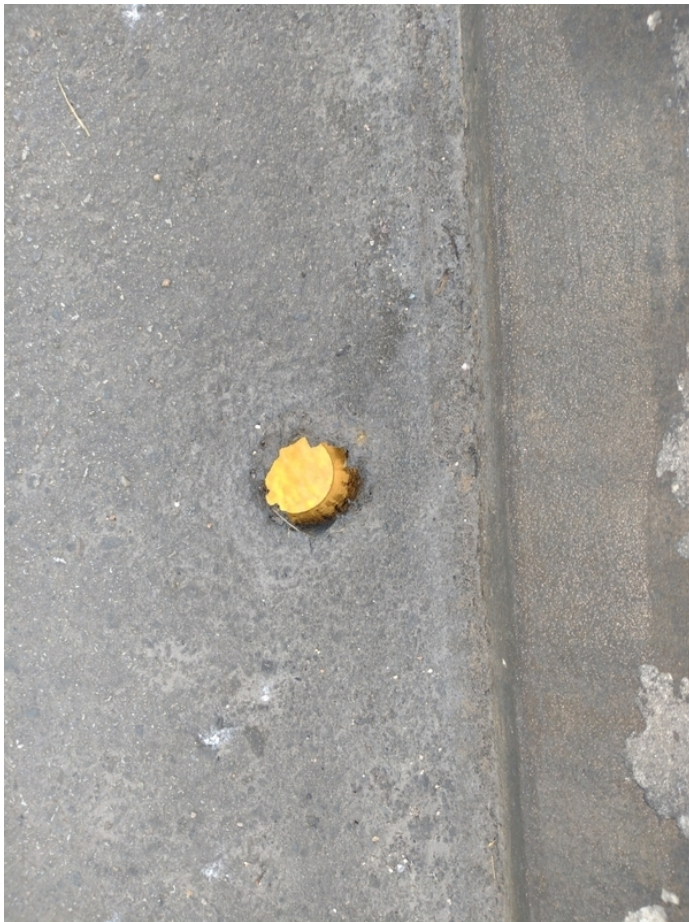
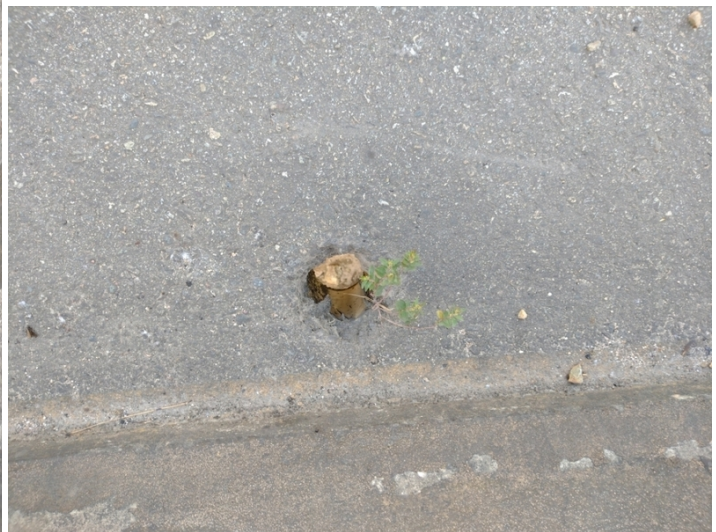
**Observaciones:** Drenajes costado derecho.

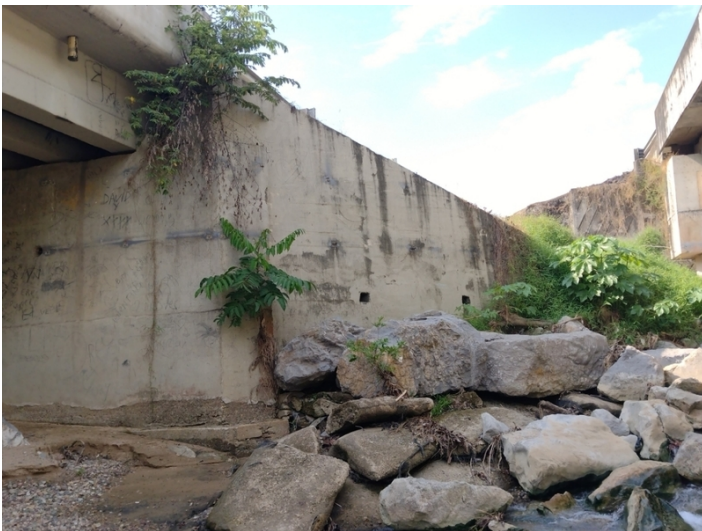
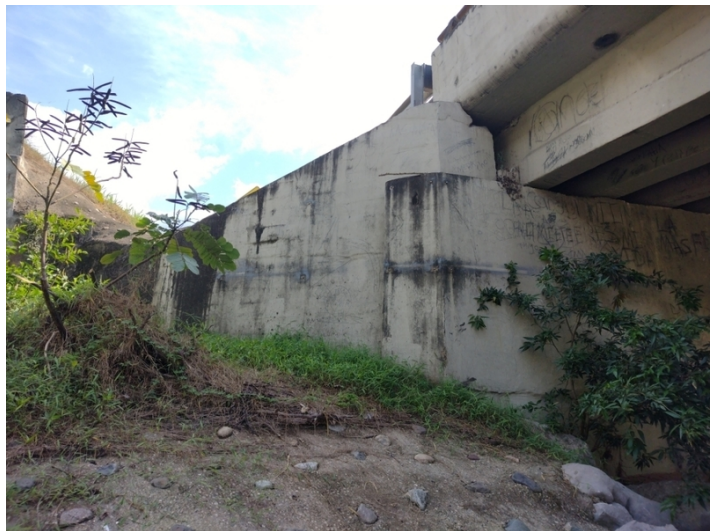
**Observaciones :** Aletas aguas arriba.

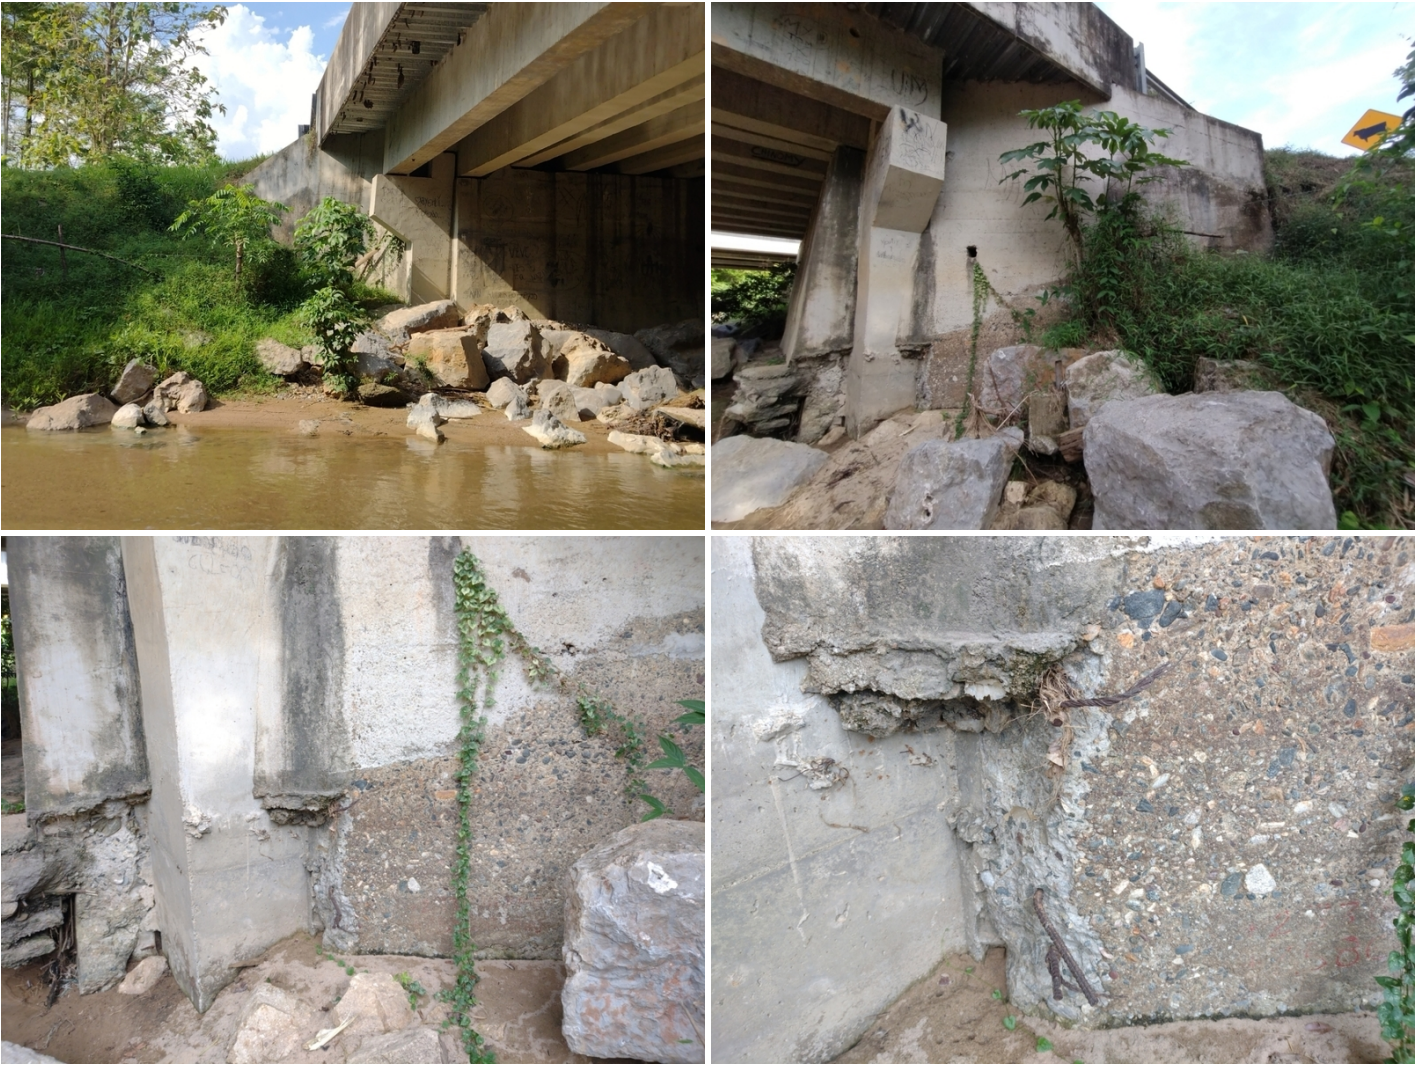
| Observaciones : | Hay socavación y exposición del acero de refuerzo en la aleta izquierda aguas abajo. |

| Calificación: | 3 |

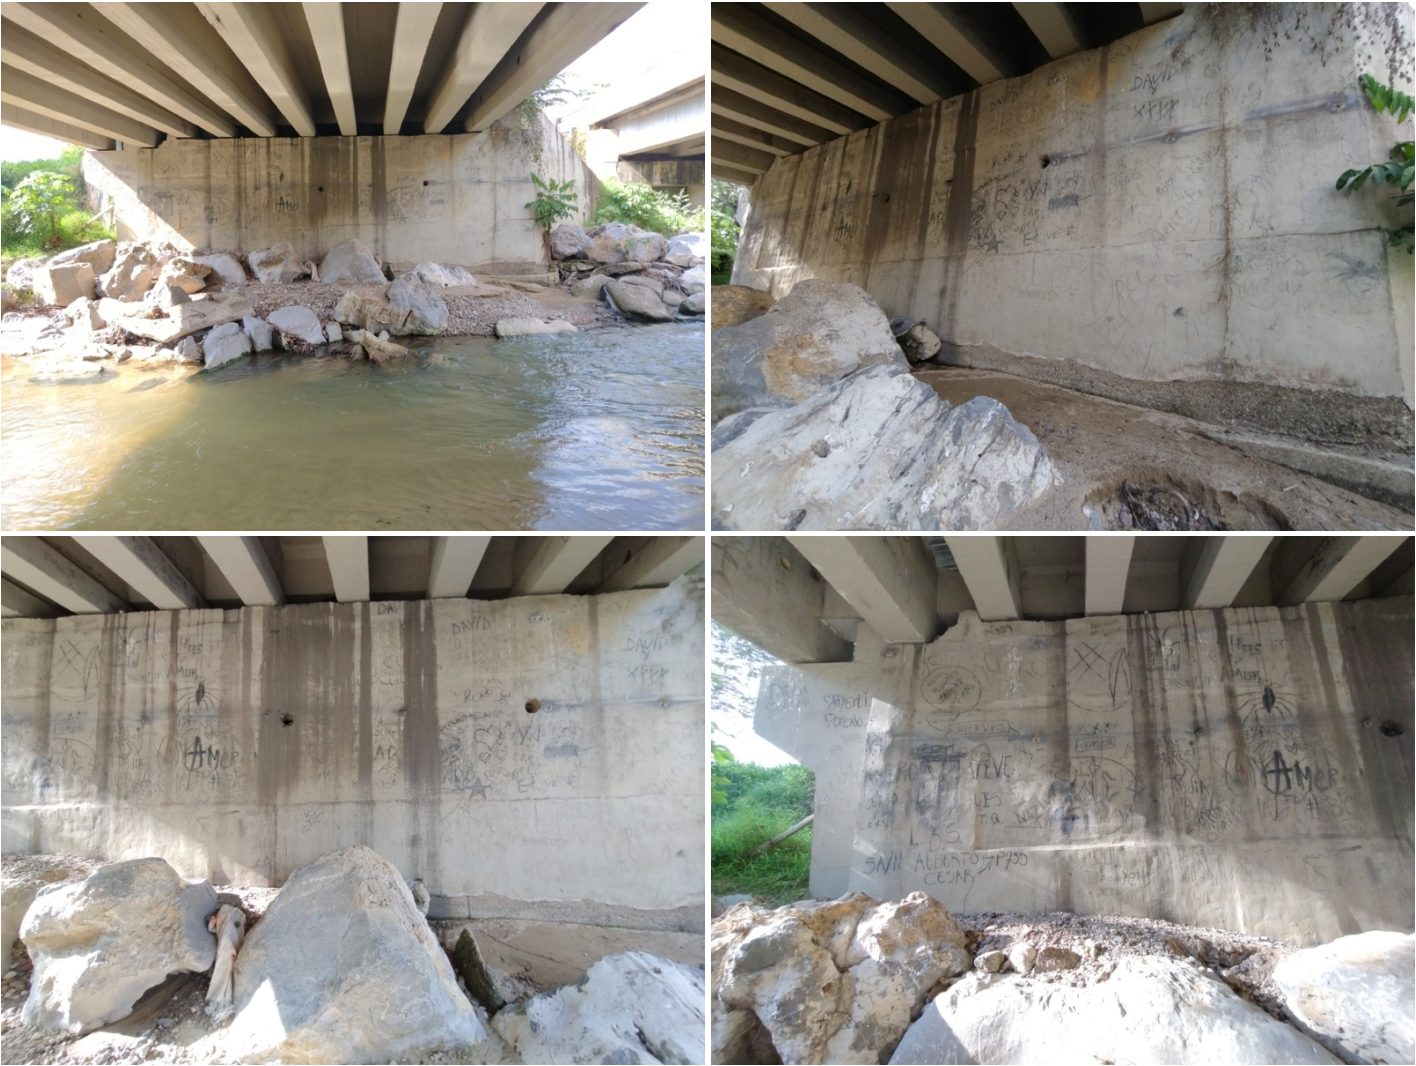
Observaciones: El estribo presenta una ampliación.

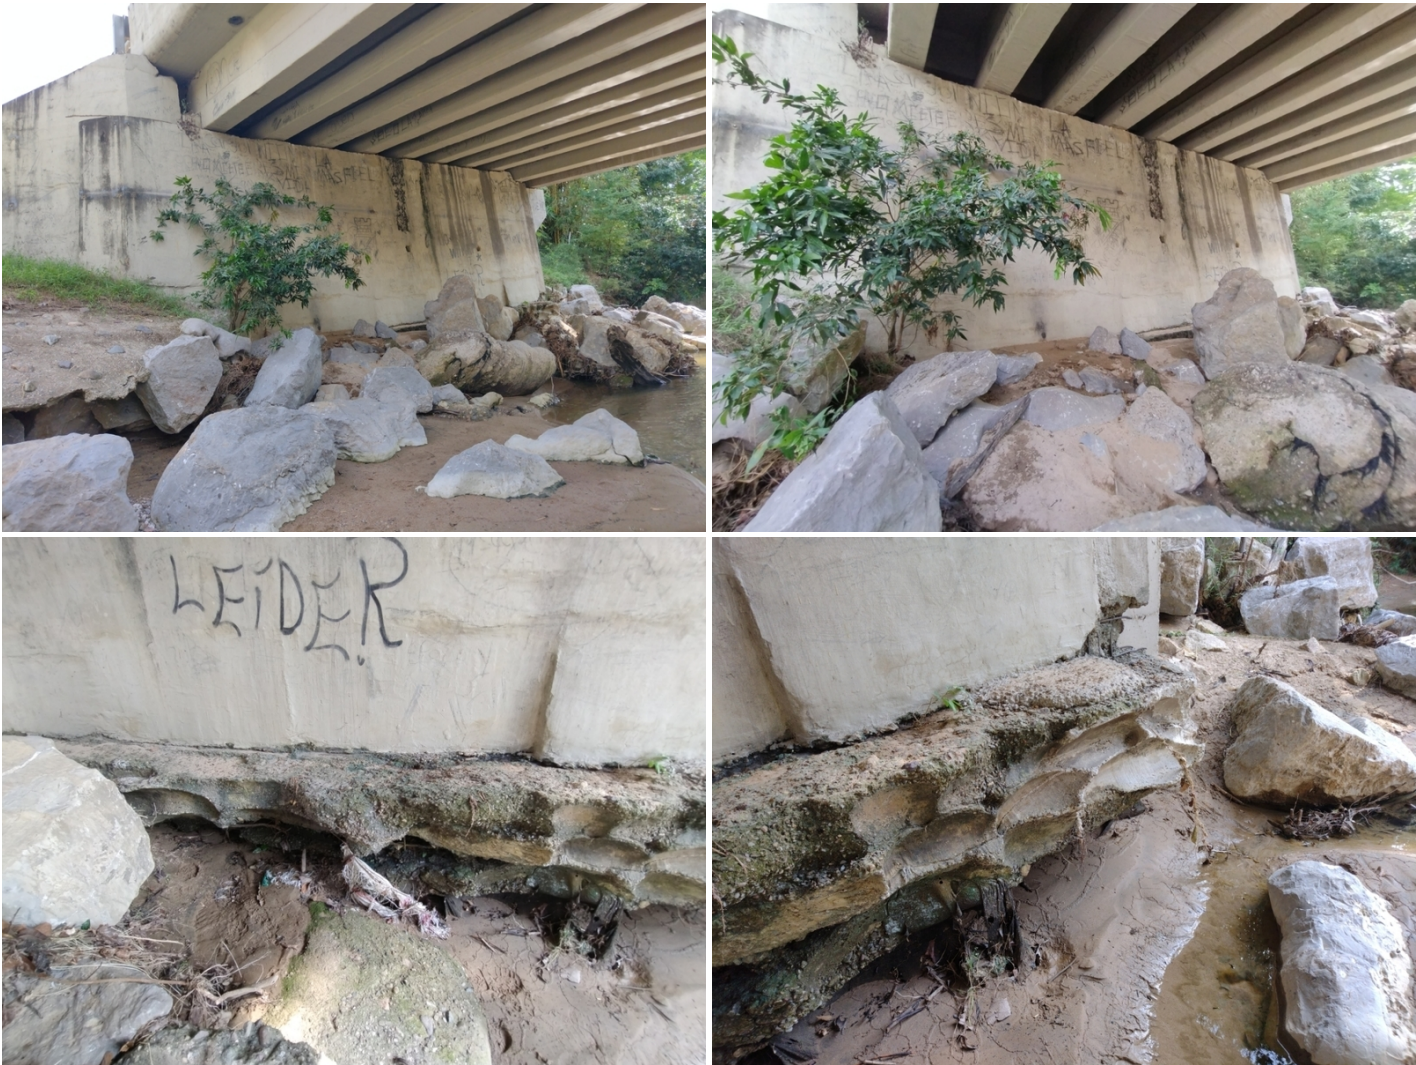
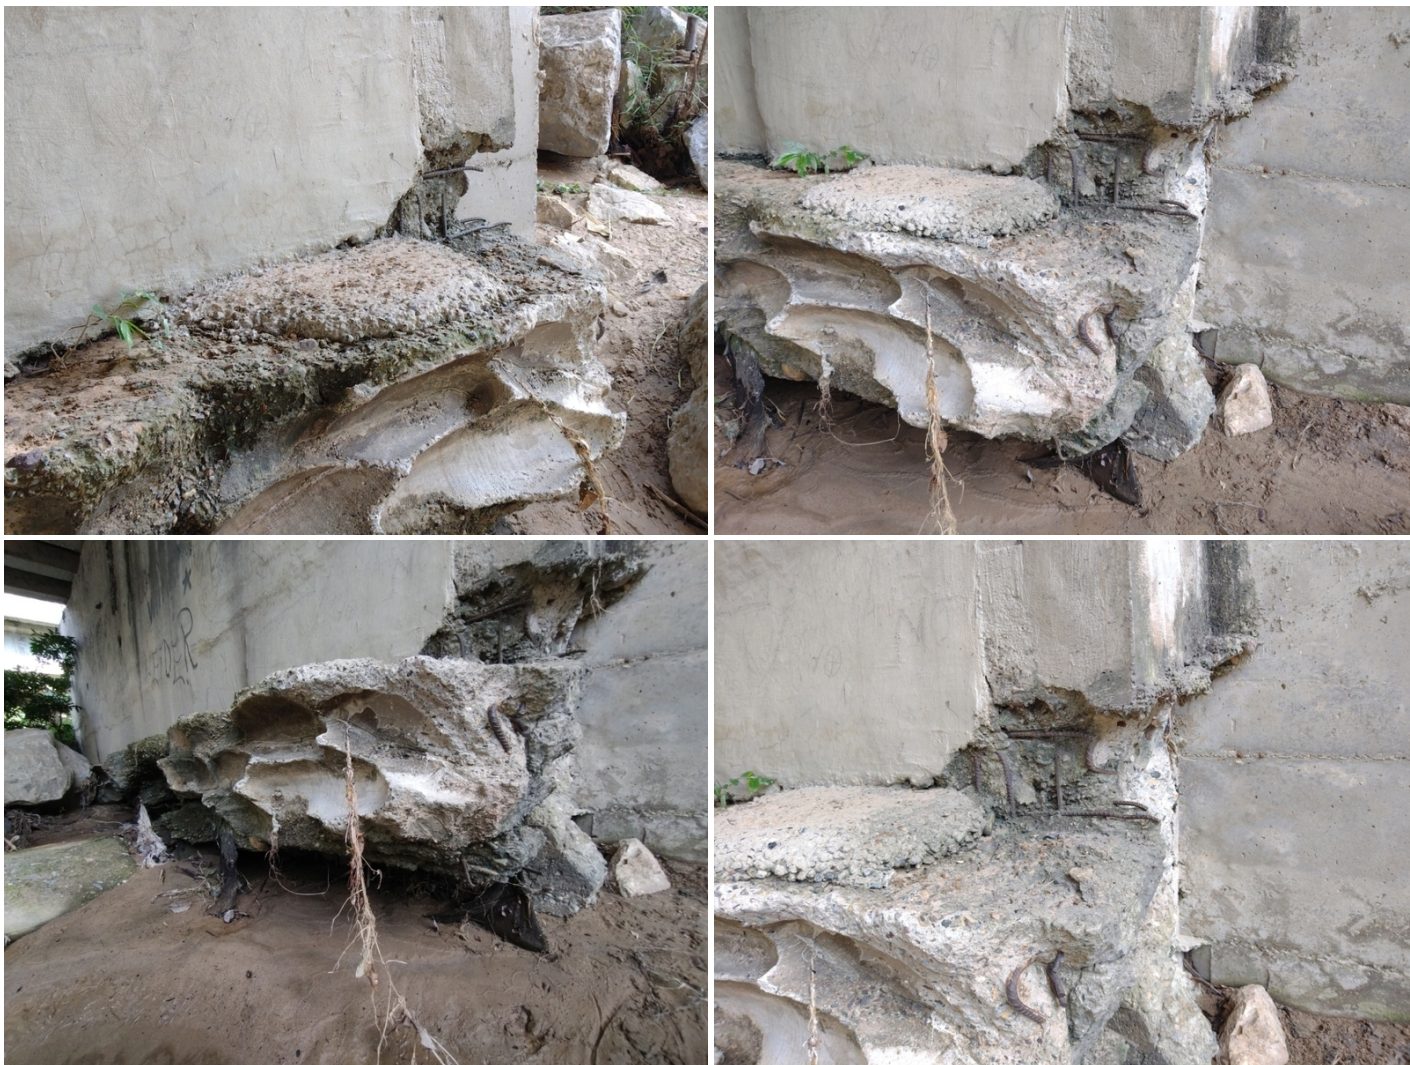
**Observaciones:** El estribo presenta socavación en la base con exposición del acero de refuerzo.

**Calificación:** 3

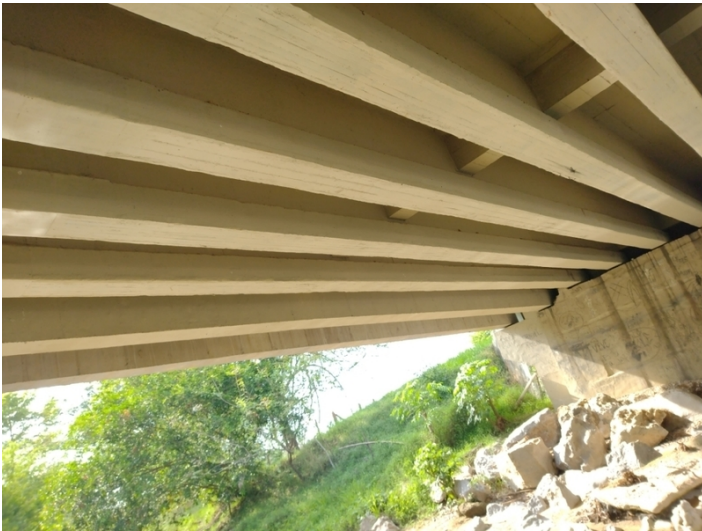
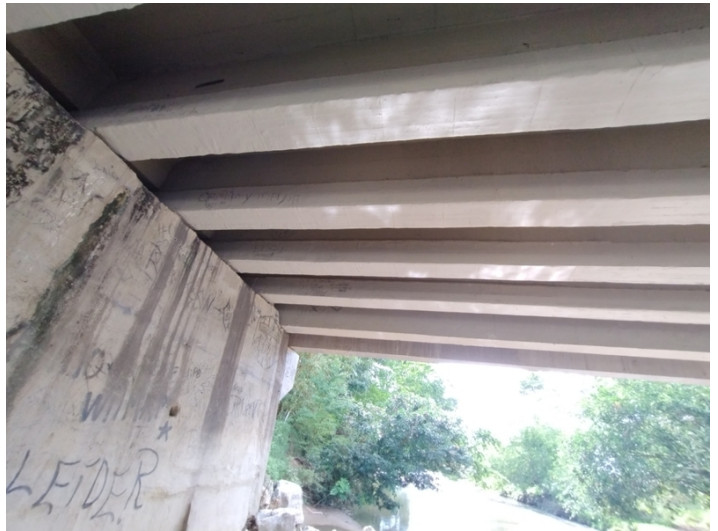
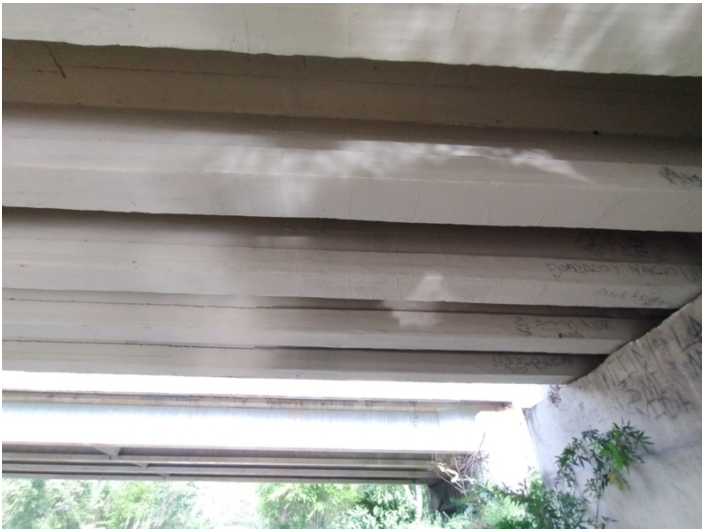
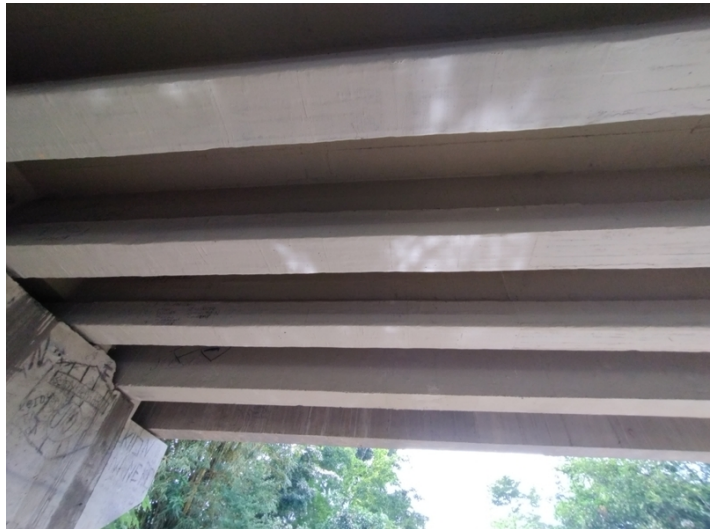
**Observaciones:** Viga sección T

**Otros:** Separación 1.10 m. Tiene reforzamiento con fibra de carbono en los puntos cercanos a la zona de apoyo y placas en fibra de carbono en la cara inferior del patín para darle mayor resistencia a flexión.

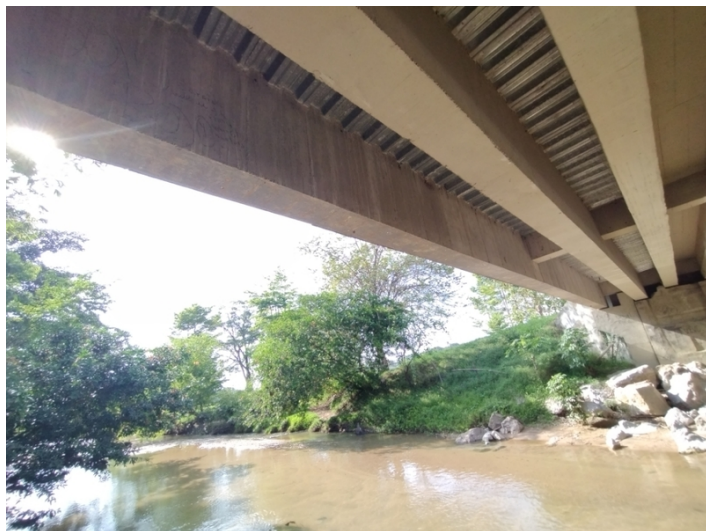
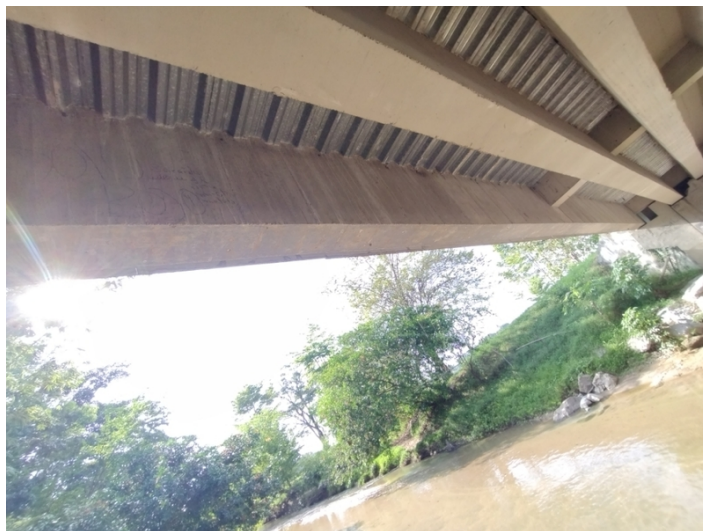
| Observaciones: | Una sola viga localizada en el extremo izquierdo de la losa. Tiene una fisura vertical cerca al apoyo. |

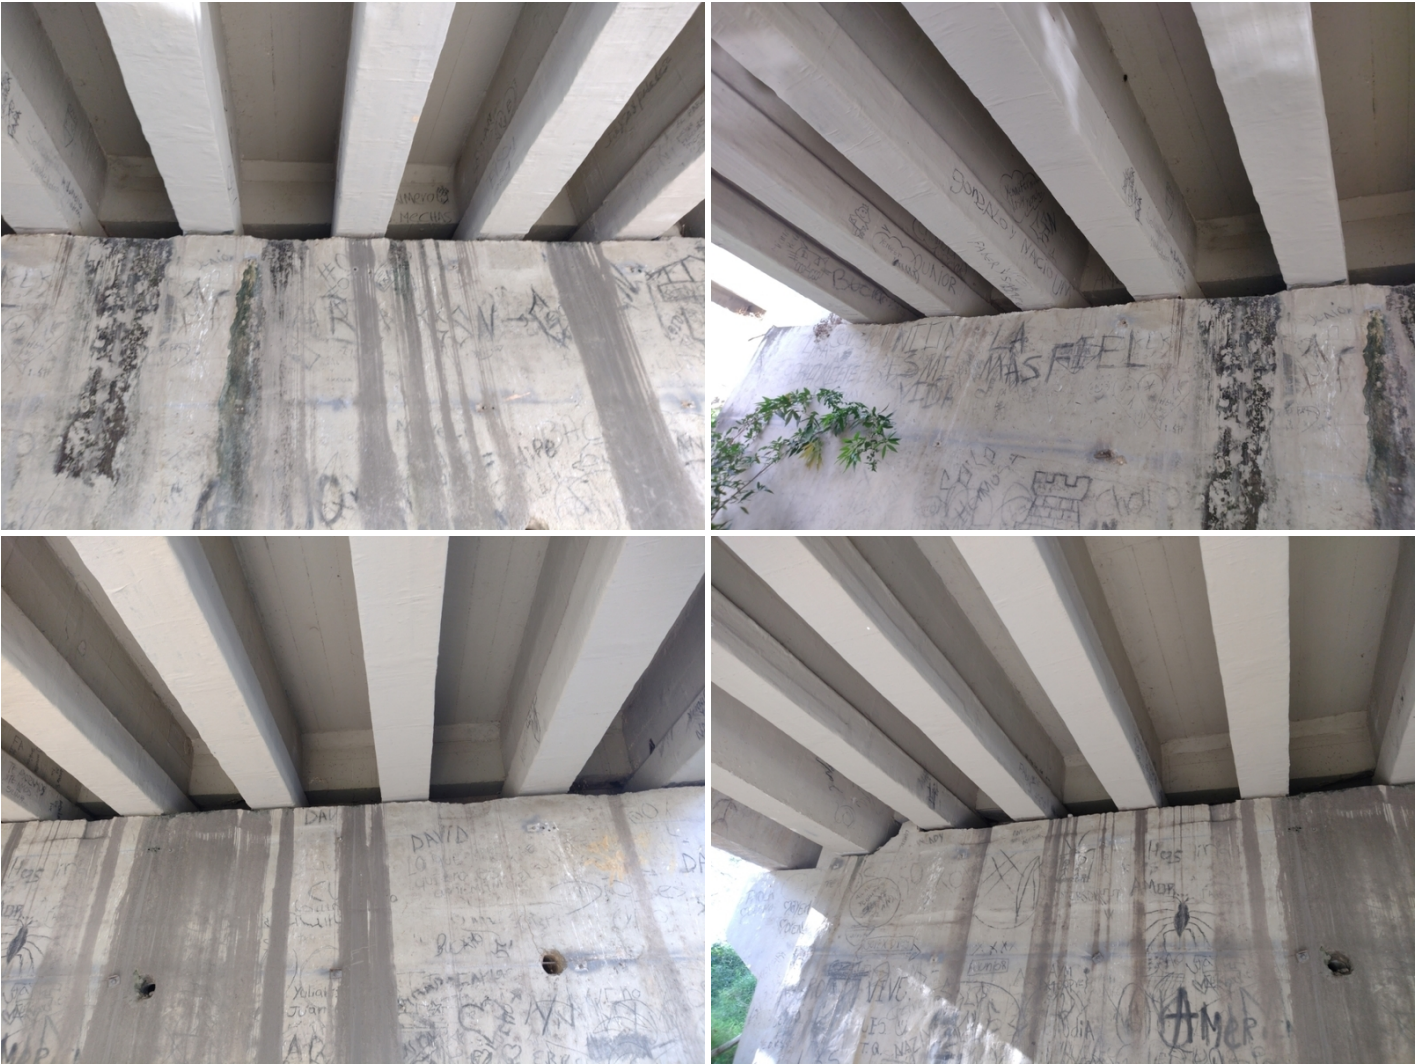
Observaciones: | Riostras extremas.

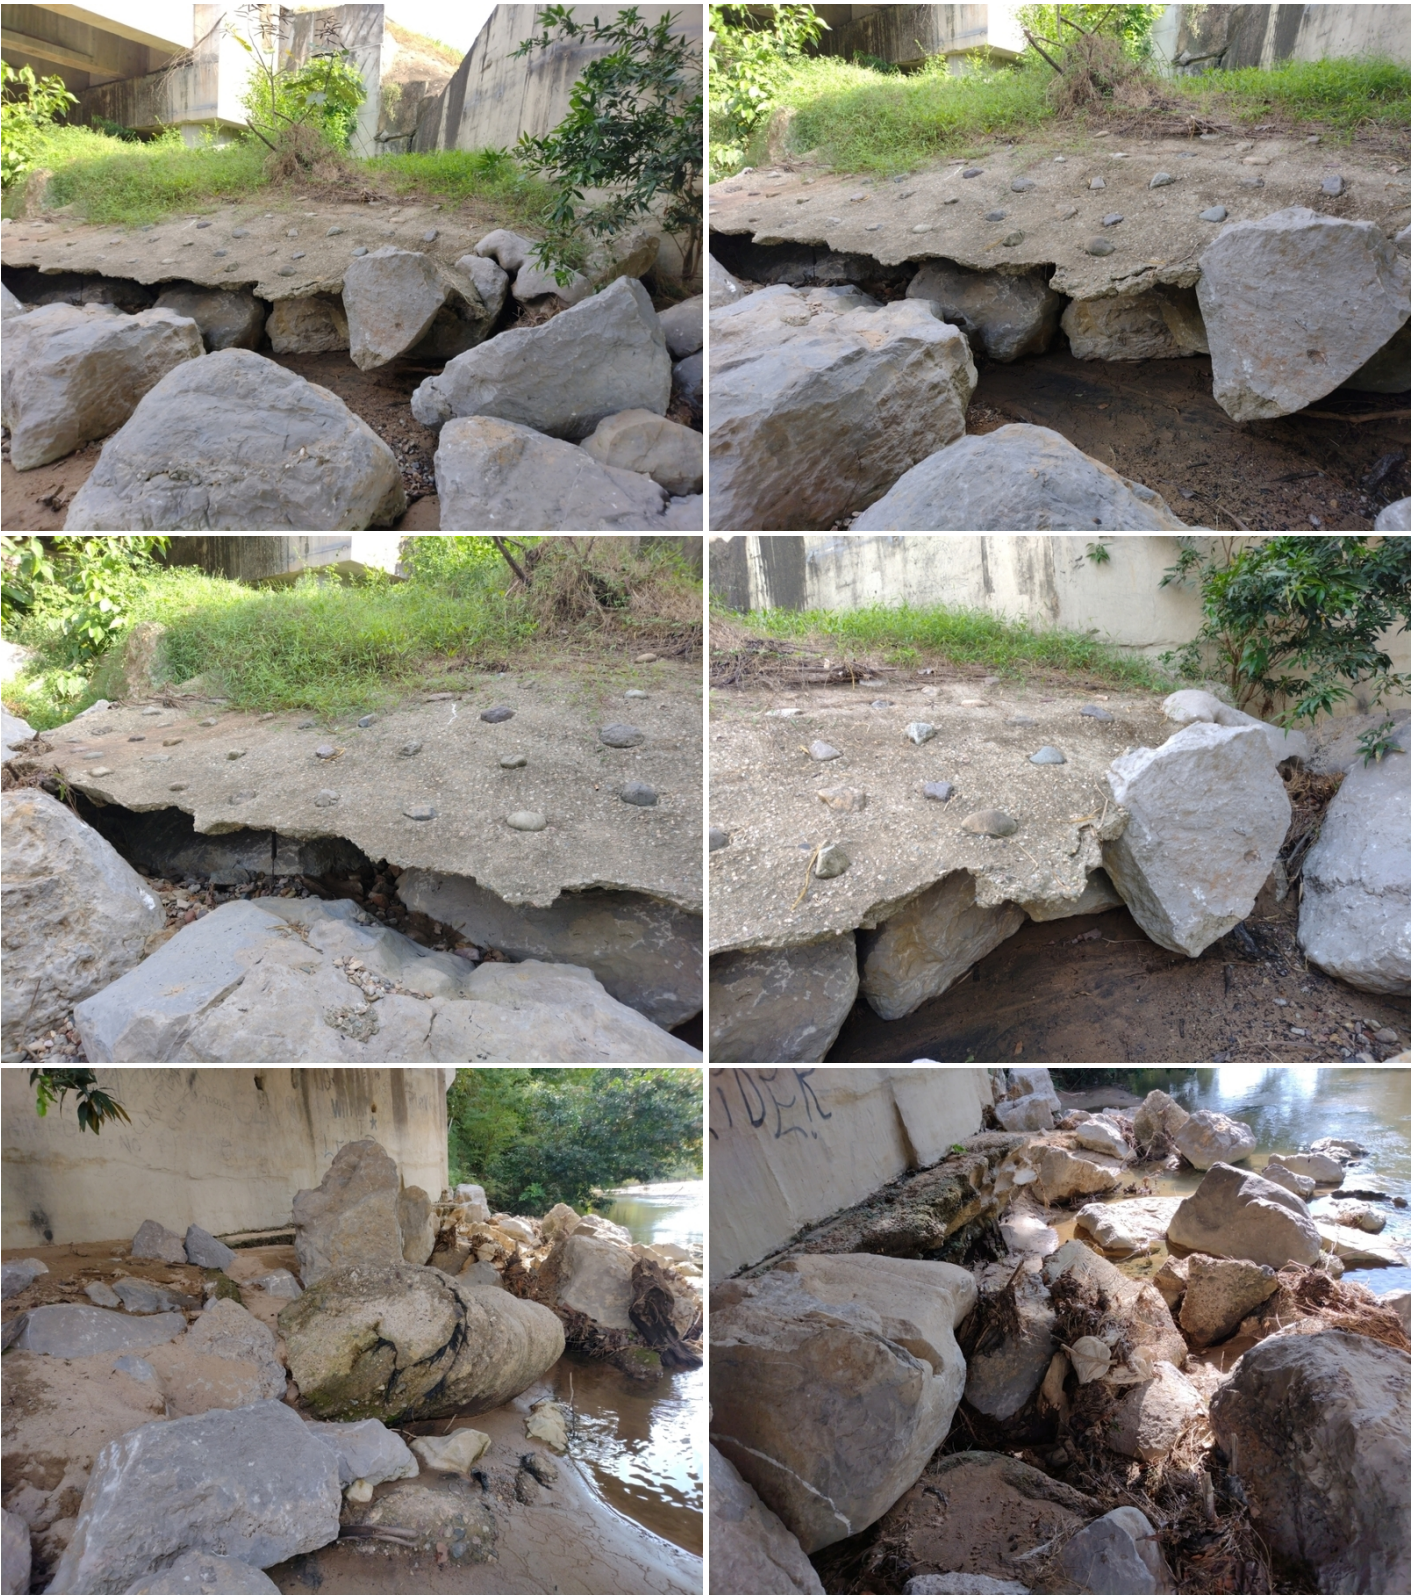
| <b>Daño:</b> | Socavación falla de estructuras. |
