135-PU-EL_QUEMADO-N

FORMATO PARA INSPECCIÓN VISUAL DE PUENTES Y PONTONES

EVALUACIÓN DEL ESTADO ACTUAL DE LAS OBRAS DEL CONTRATO DE CONCESIÓN BAJO EL ESQUEMA DE APP No.	003 DE 2022
Nombre de la ficha:	135-PU-EL_QUEMADO-N
Fecha:	January 5, 2023
Regional:	09-CÉSAR
Levantó:	Lina Marcela Restrepo Higuita
Nombre de la vía:	La Mata - Curumaní
Ruta:	4515
Vía en concesión:	SIN INFORMACIÓN
Mantenimiento integral:	SIN INFORMACIÓN
Grupo ADM.VIAL:	G1
Alcance:	PEXI-MIN: Puente existente mantenimiento mínimo

PR. del puente:	PR23+945 N
Nombre del puente:	P EL QUEMADO N
Obstáculo que salva:	Quebrada

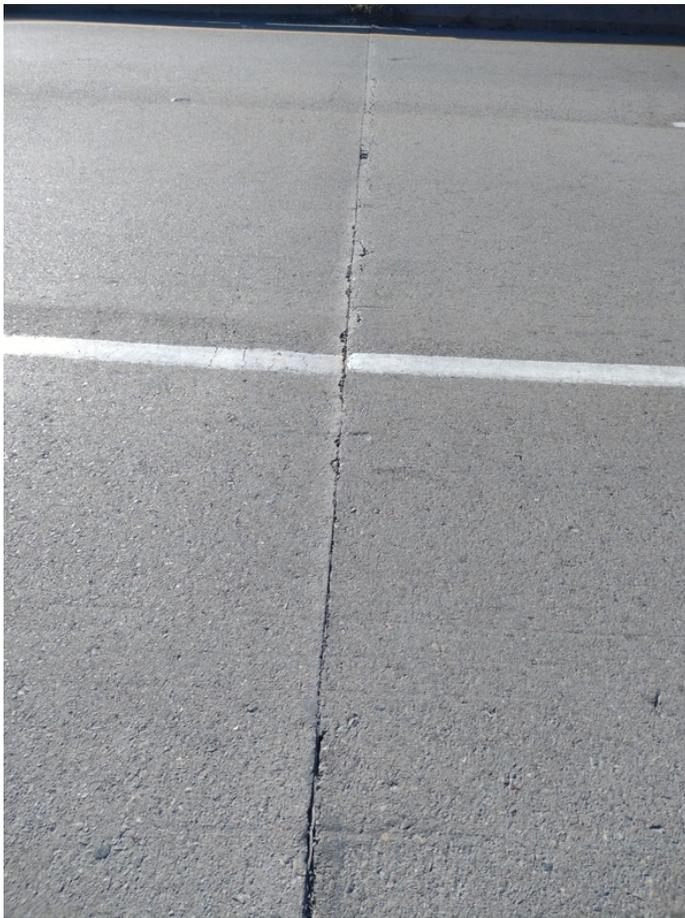
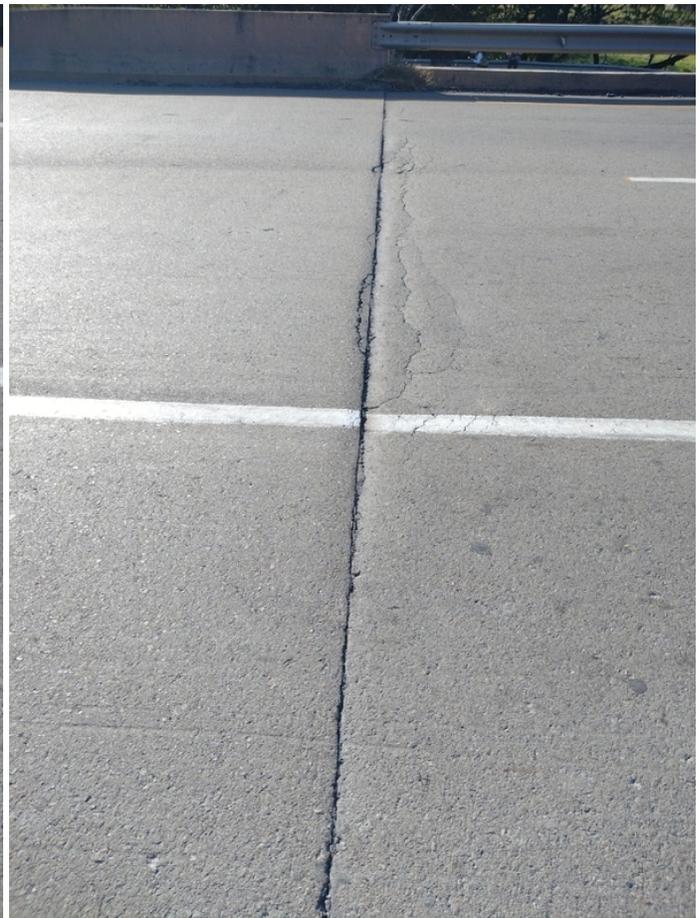
C-02 Juntas de expansión - 1. Junta 01

Observaciones: | Las juntas se marcan sobre la carpeta asfáltica en la entrada y salida del puente.

Estado de conservación: | Regular

Calificación: | 2

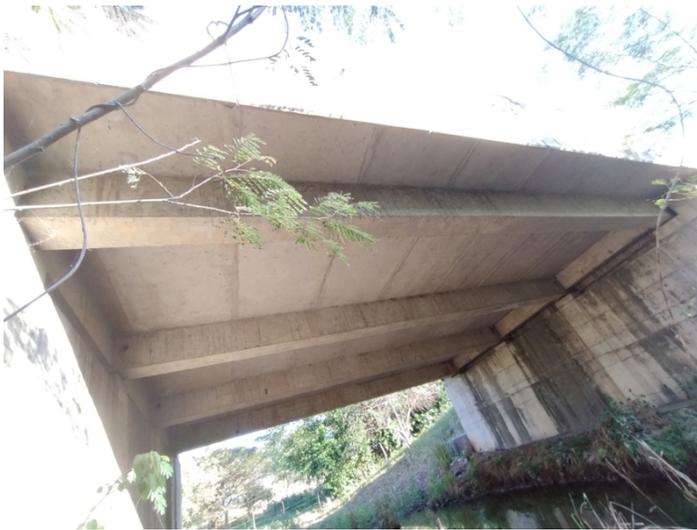
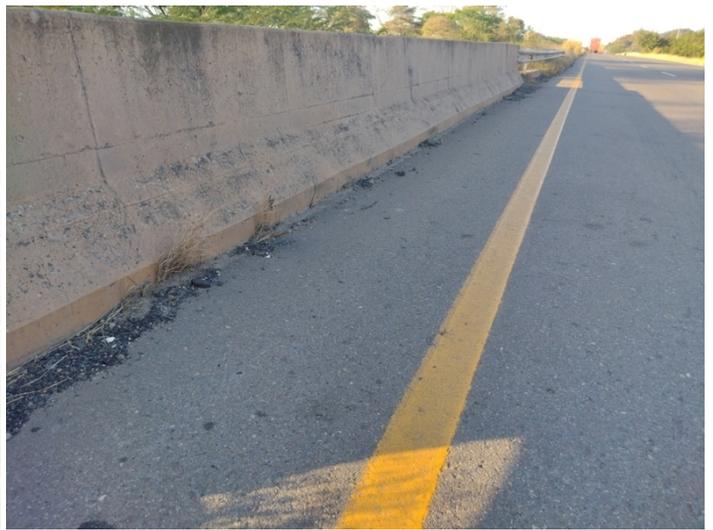
C-07 Drenajes - 1. Drenaje 01

Ausencia

Localización: CI Costado izquierdo

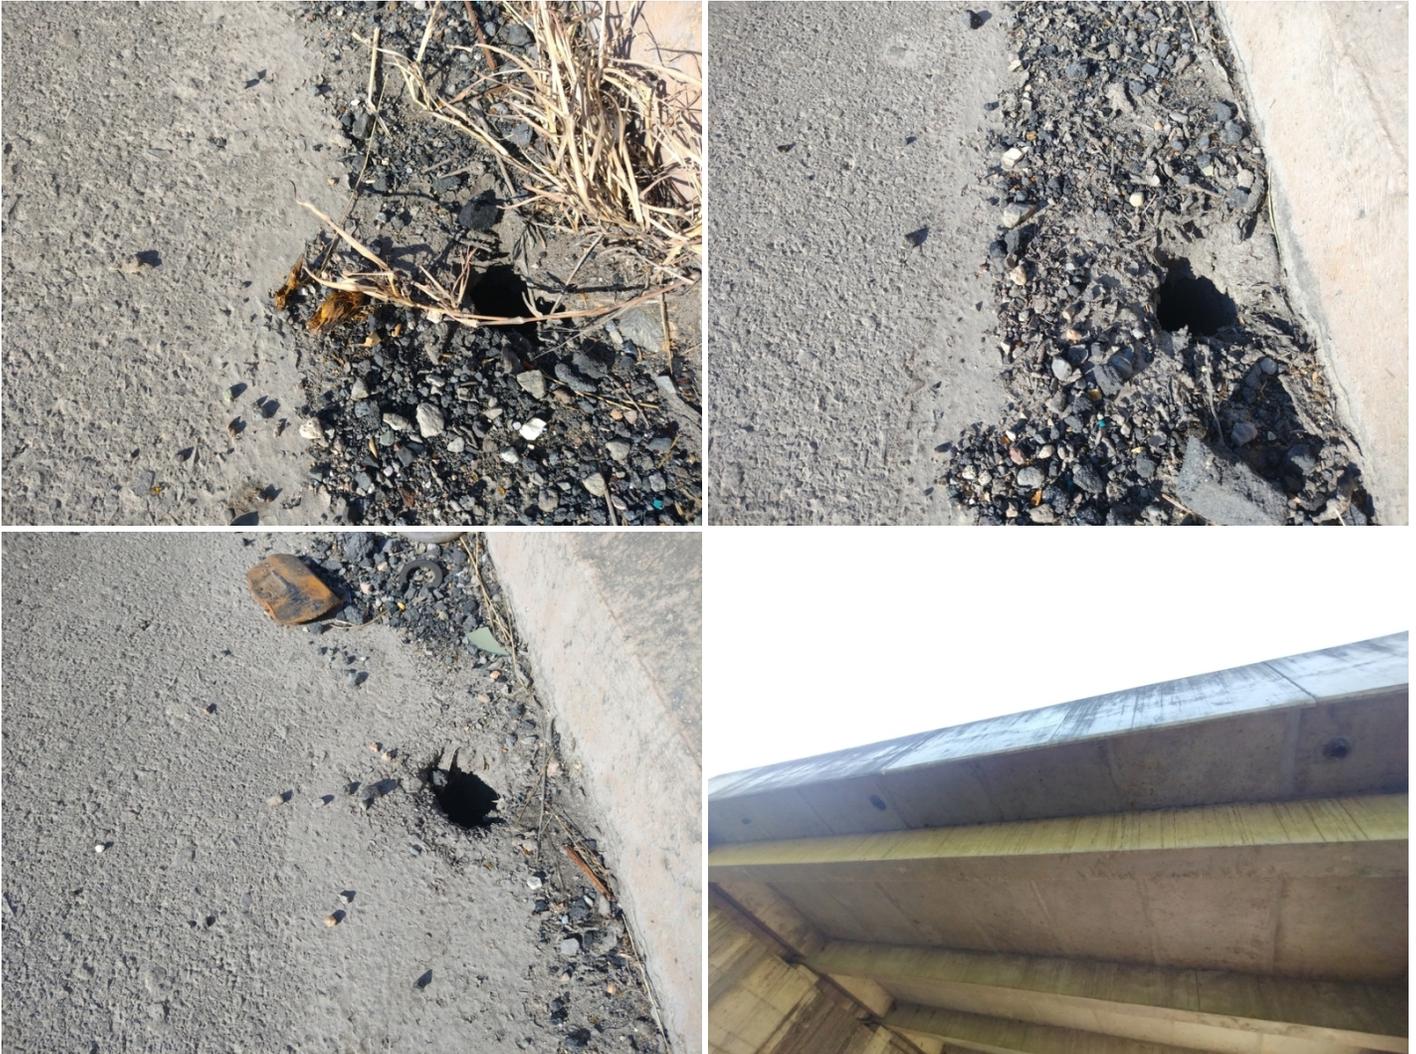
C-07 Drenajes - 2. Drenaje 02

Observaciones: | Drenaje costado derecho

Estado de conservación: | Bueno

Calificación: | 1

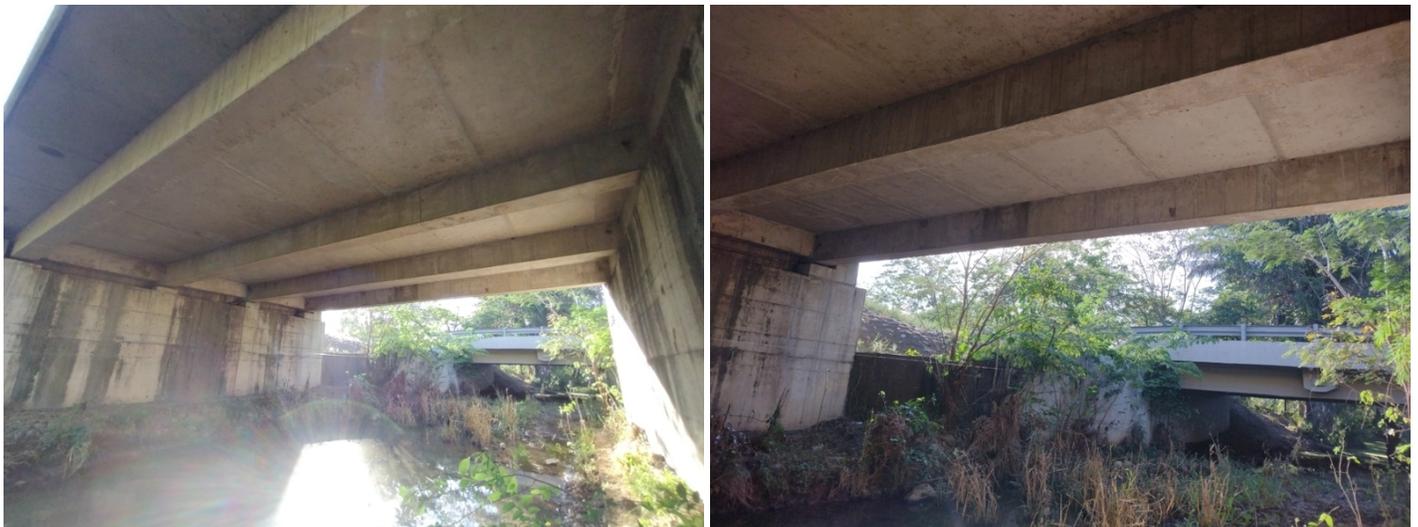
C-12 Vigas - 1. Viga 01

Observaciones: | 4 vigas de concreto reforzado separadas cada 3.0 m.

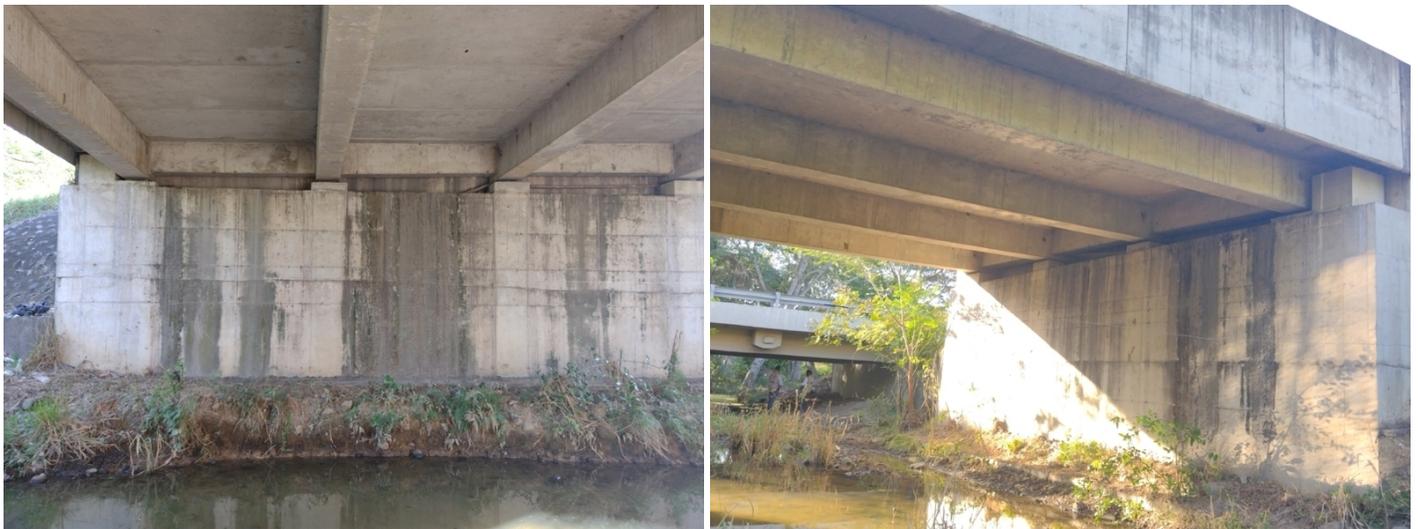
C-13 Riostras - 1. Riostra 01

Observaciones: | Riostras en los extremos del puente.

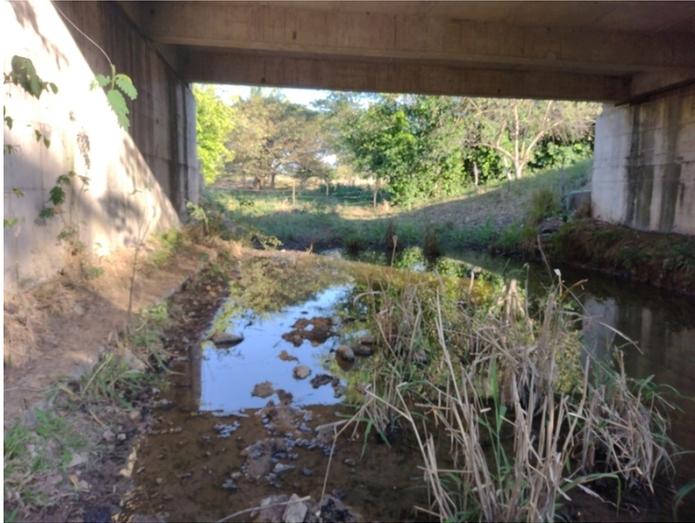
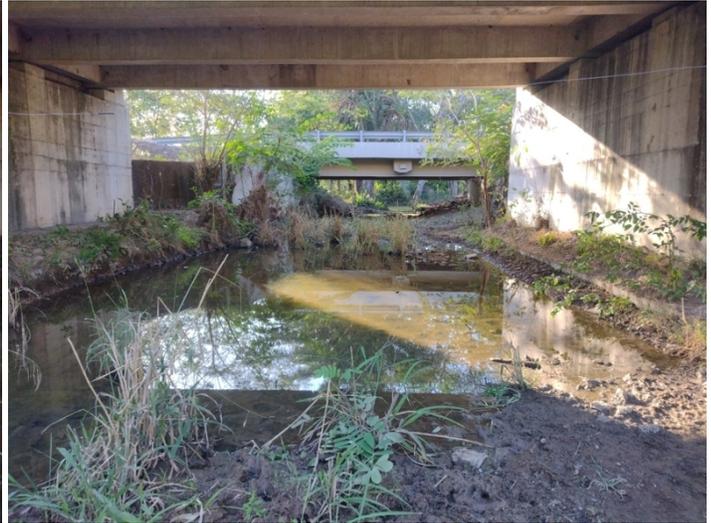
C-22 Cauce

Problemas identificados: Obstrucción del cauce por escombros, vegetación, o invasión del mismo.

Estado de conservación: Bueno

Calificación: 1
