# 137-PU-EL\_TIGRE-N

## FORMATO PARA INSPECCIÓN VISUAL DE PUENTES Y PONTONES

**EVALUACIÓN DEL ESTADO ACTUAL  
DE LAS OBRAS DEL CONTRATO DE  
CONCESIÓN BAJO EL ESQUEMA DE  
APP No.**

| <b>Nombre del puente:</b> | P EL TIGRE N |

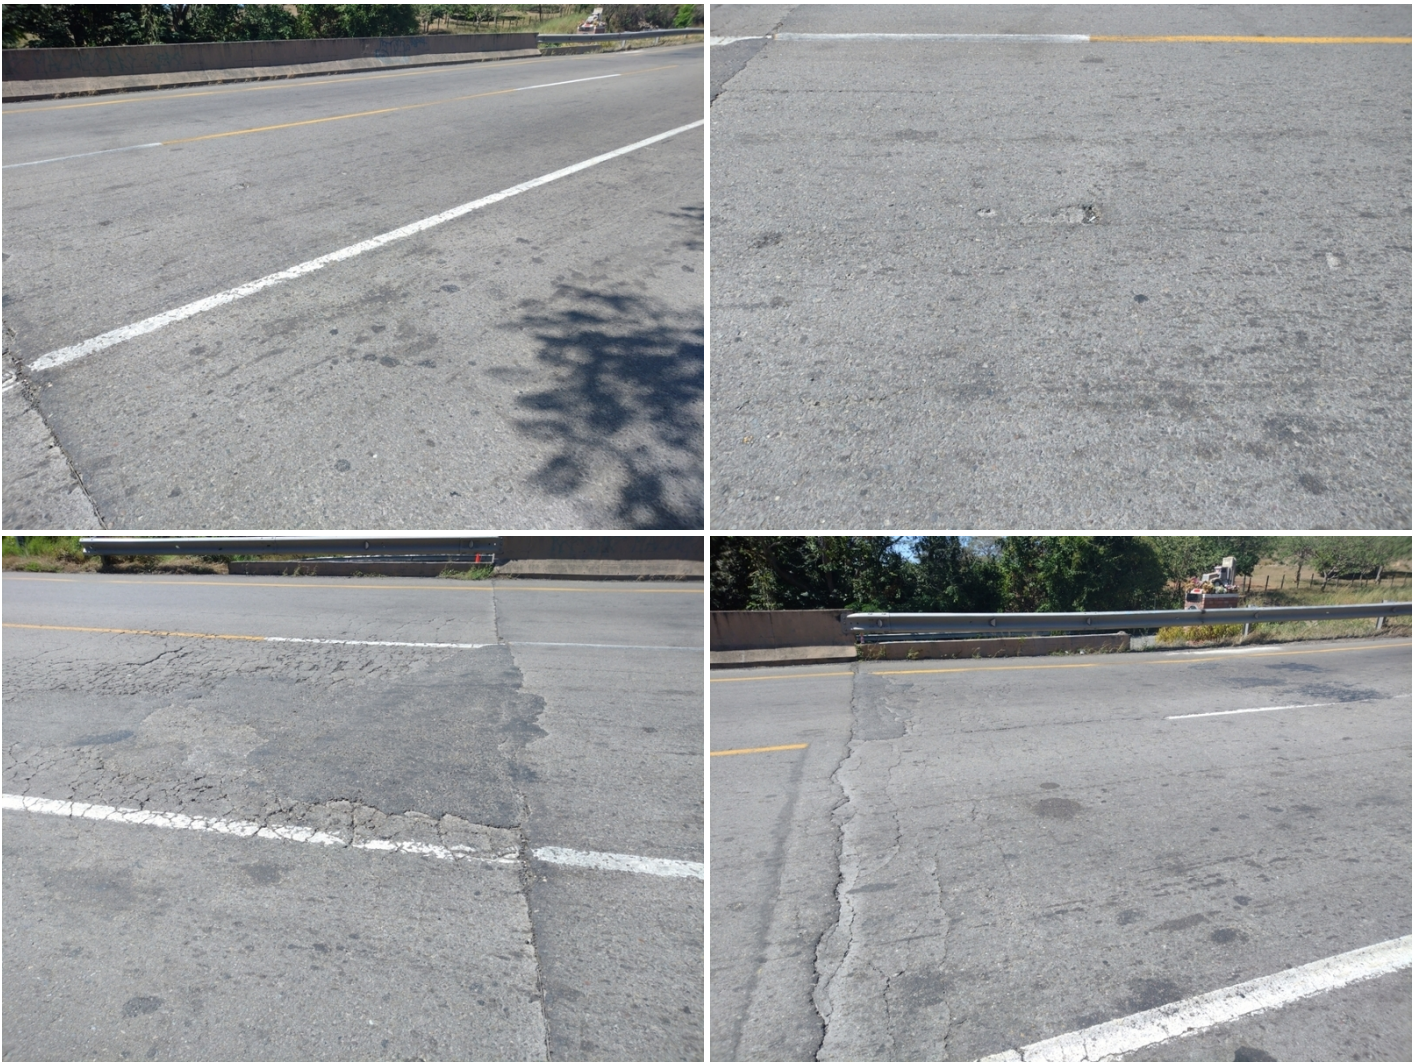
Estado de conservación: Bueno

Calificación: 1

Observaciones: En la entrada y salida del puente, la losa de aproximación presenta deterioro.

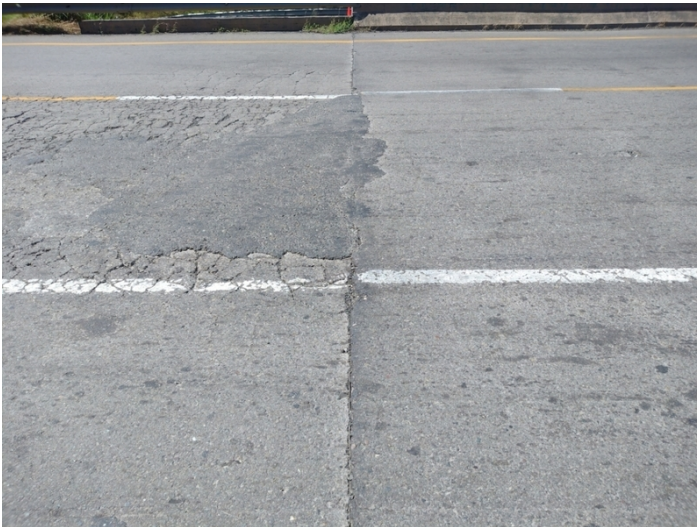
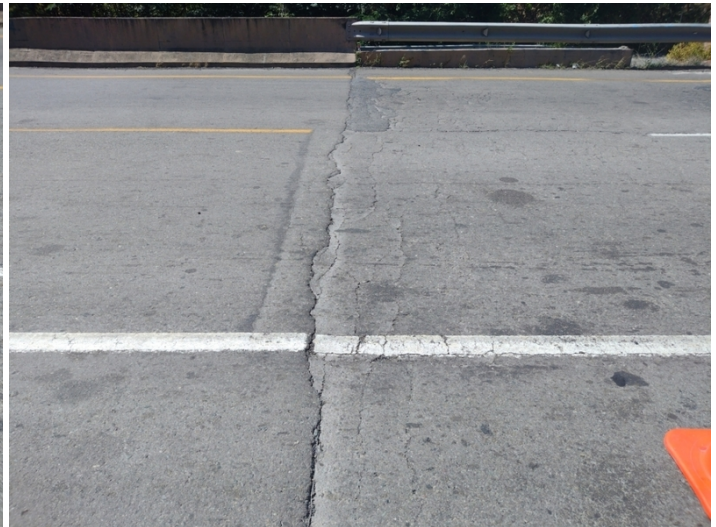
C-02 Juntas de expansión - 1. Junta 01

Estado de conservación: Regular

Calificación: 3

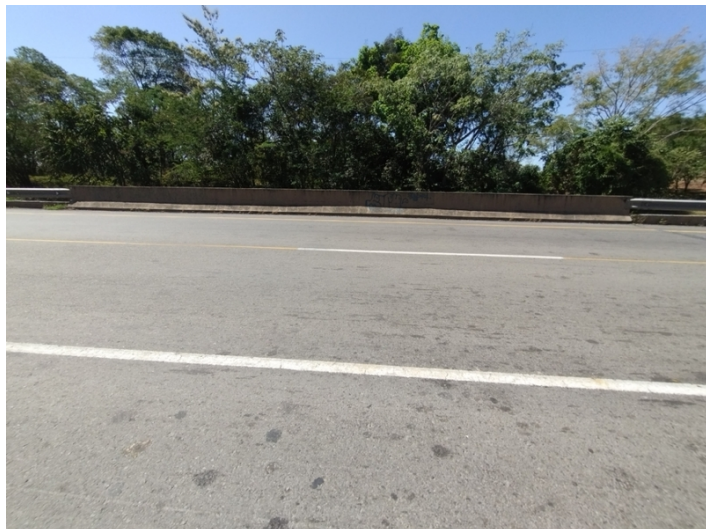
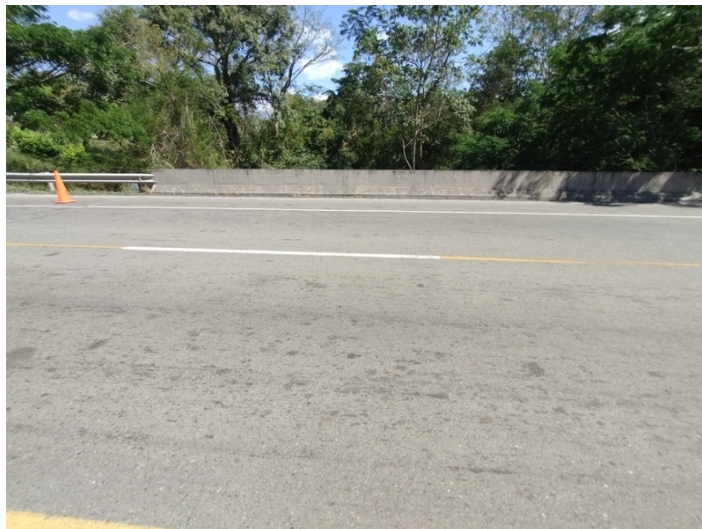
### C-04 Barandas - 1. Baranda 01

**Observaciones:** Barandas tipo New Jersey.

**Estado de conservación:** Bueno

**Calificación:** 0

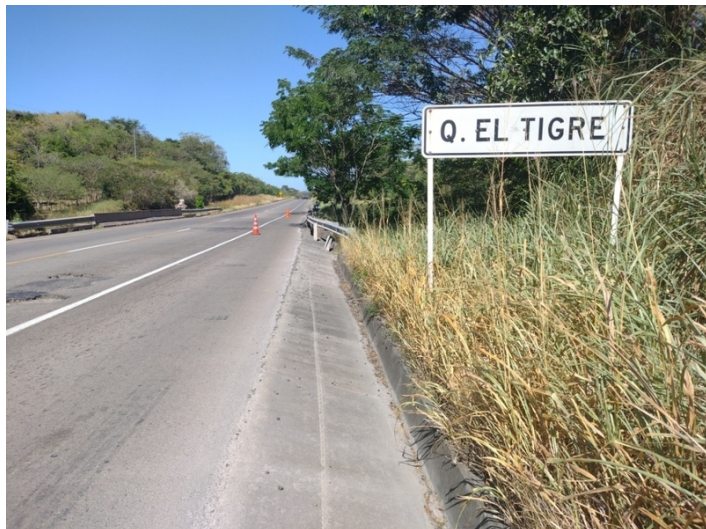
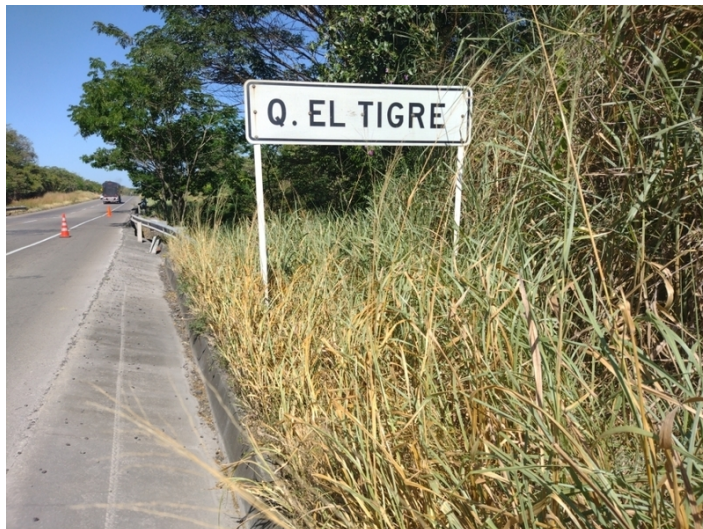
### C-06 Señalización - 1. Elemento de señalización 01

**Localización:** CD Costado derecho, E Entrada del puente

**Estado de conservación:** Bueno

**Calificación:** 0

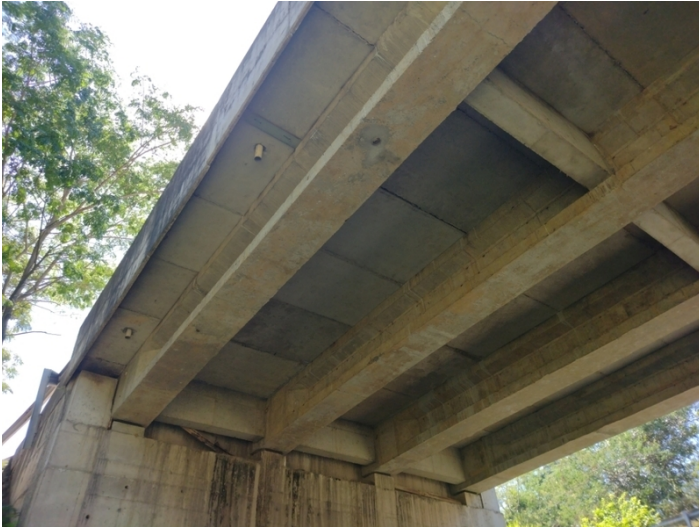
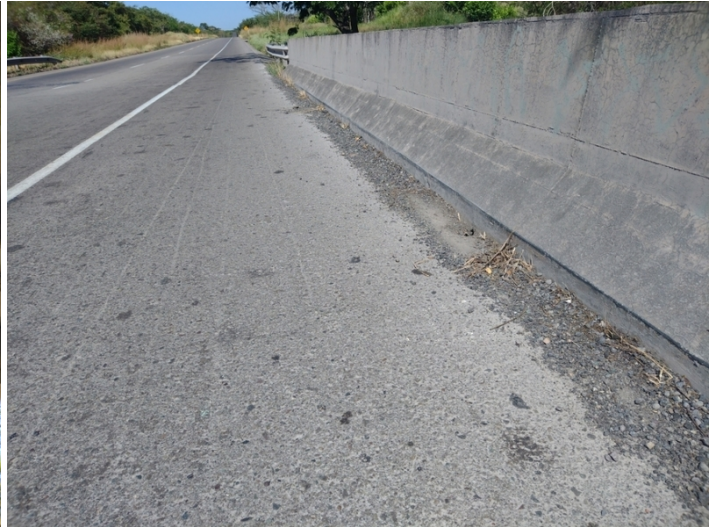
### C-07 Drenajes - 1. Drenaje 01

Localización: CD Costado derecho

Cuantificación de daño (m): 1.2

Dos de los cuatro drenajes están tapados.

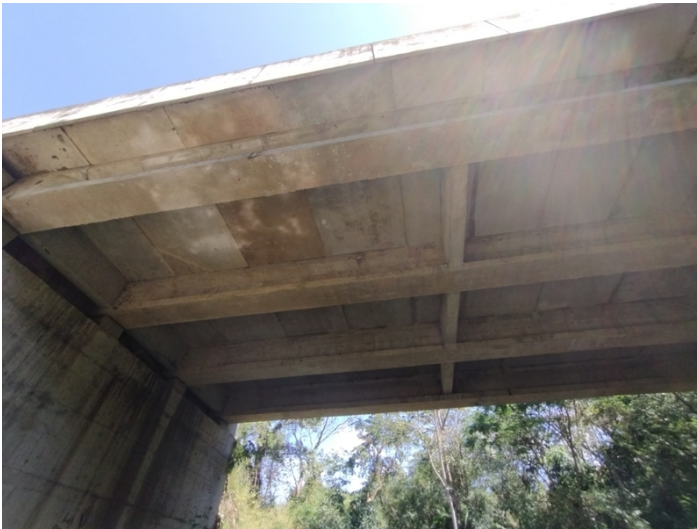
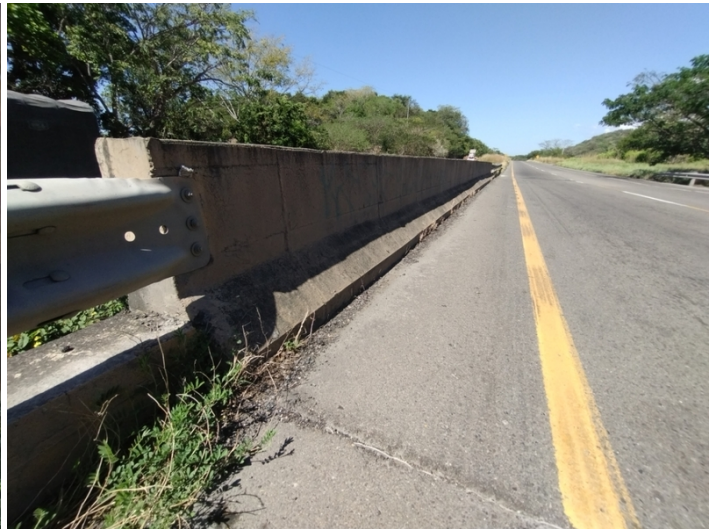
## C-07 Drenajes - 2. Drenaje 02

CI Costado izquierdo

2.4

**Estado de conservación:** Regular

**Calificación:** 2

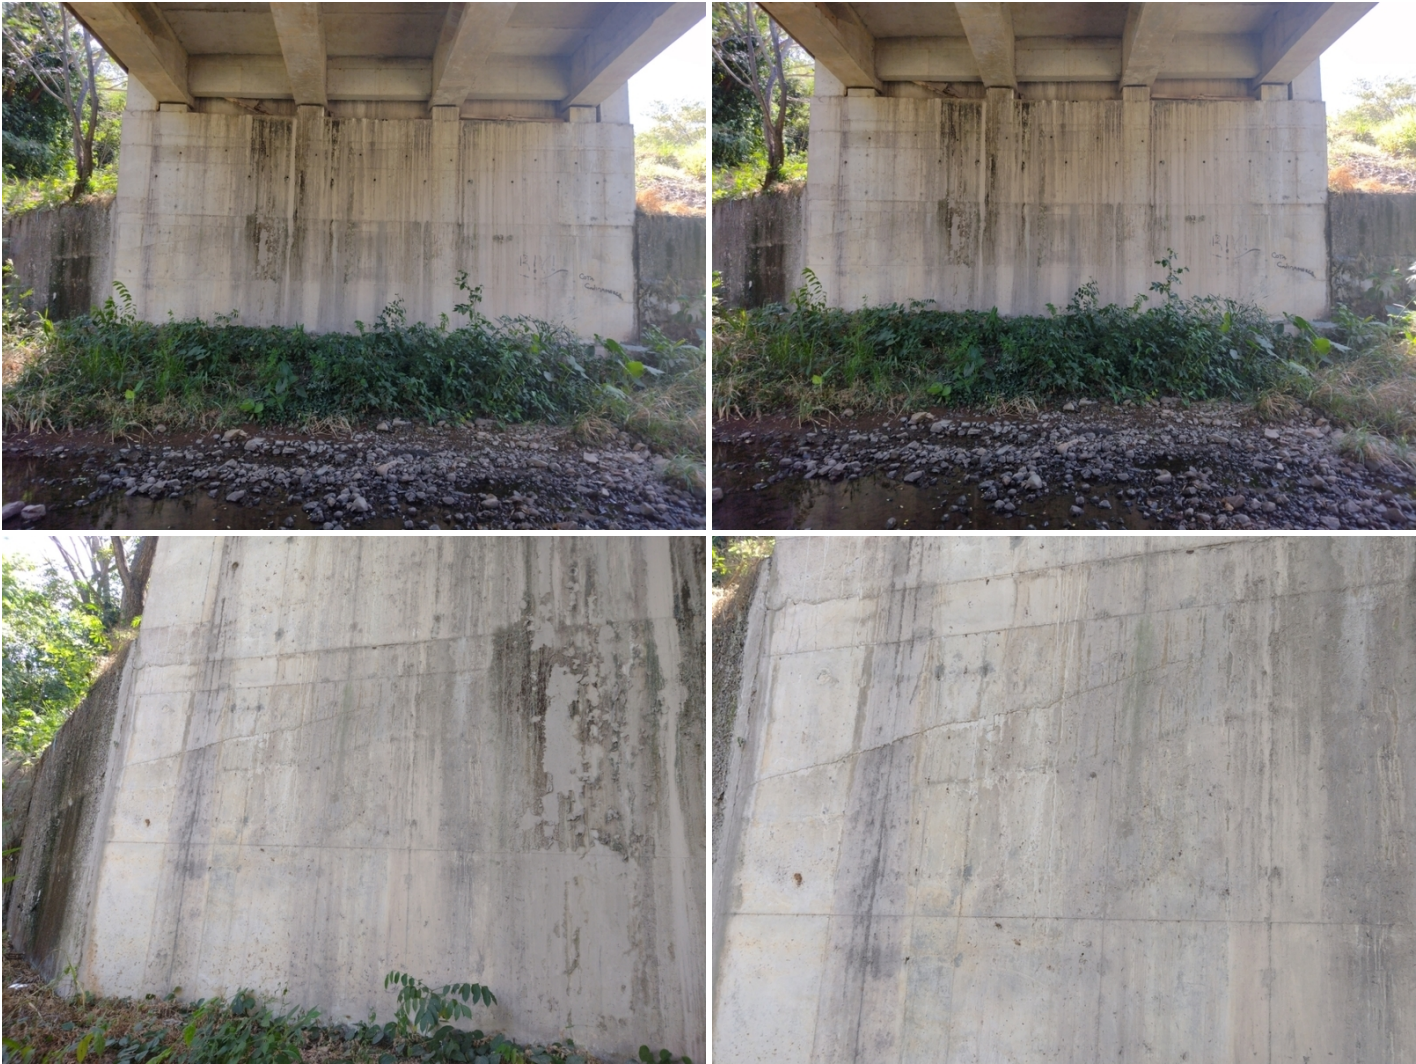
## C-09 Estribos - 2. Estribo margen izquierda

| Observaciones: | Se observa una fisura no activa sobre la cara del estribo. |

**Estado de conservación:** Bueno

**Calificación:** 1

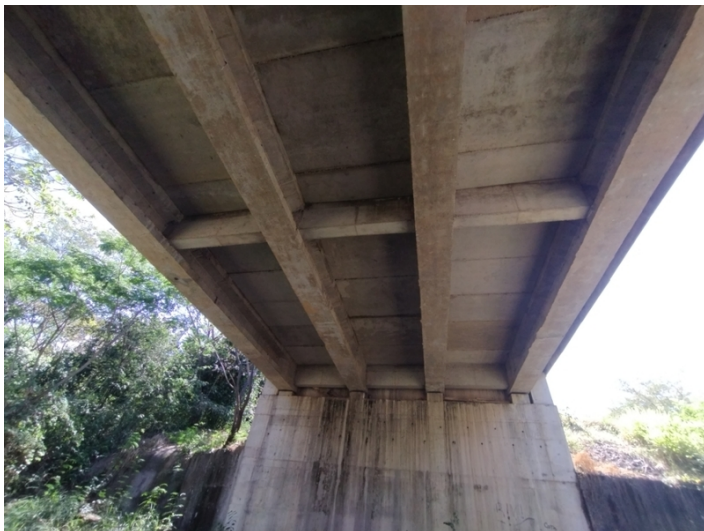
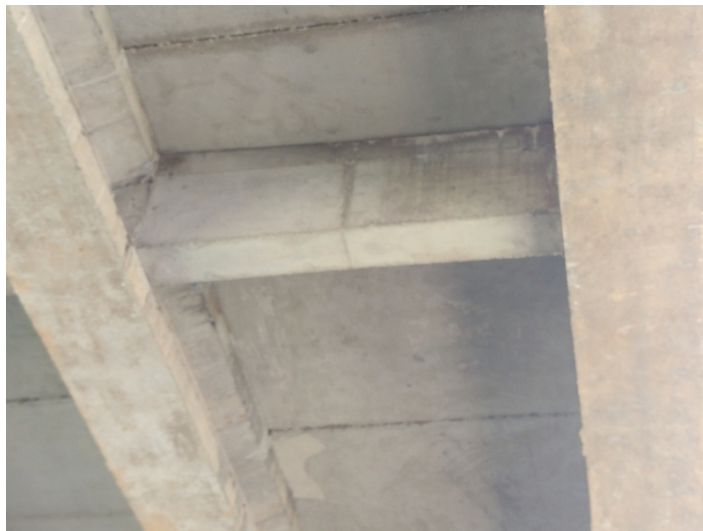
### C-13 Riostras - 1. Riostra 01

| <b>Observaciones:</b> | Riostra intermedia |

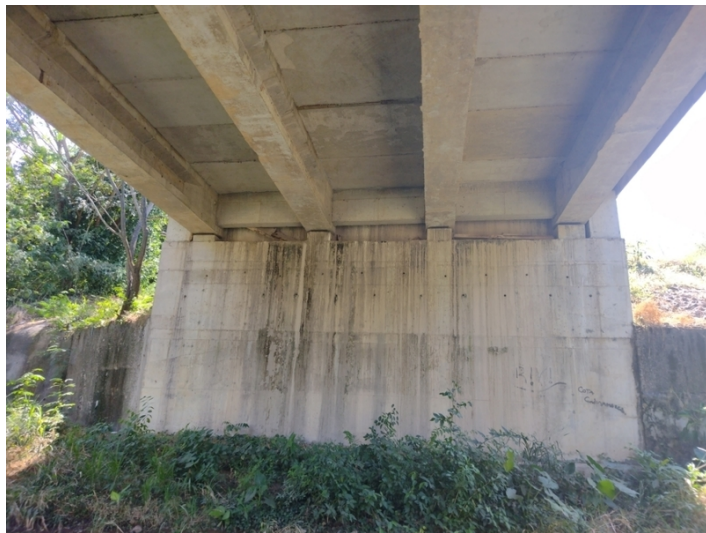
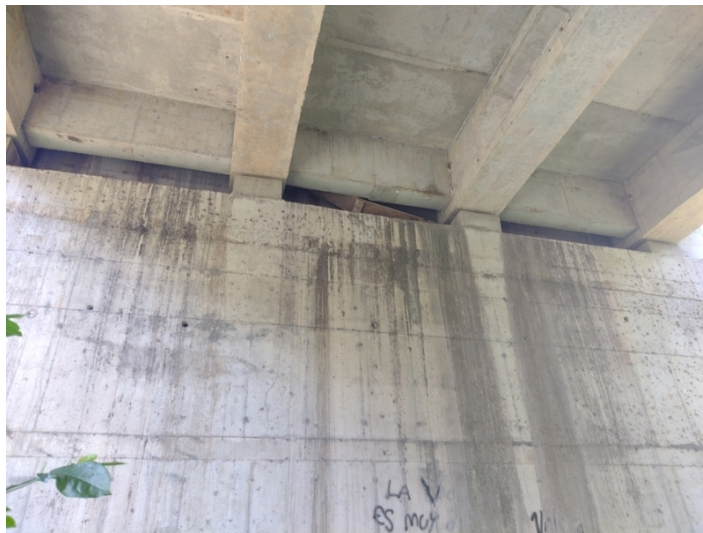
### C-13 Riostras - 2. Riostra 02

**Observaciones:** Riostras laterales.

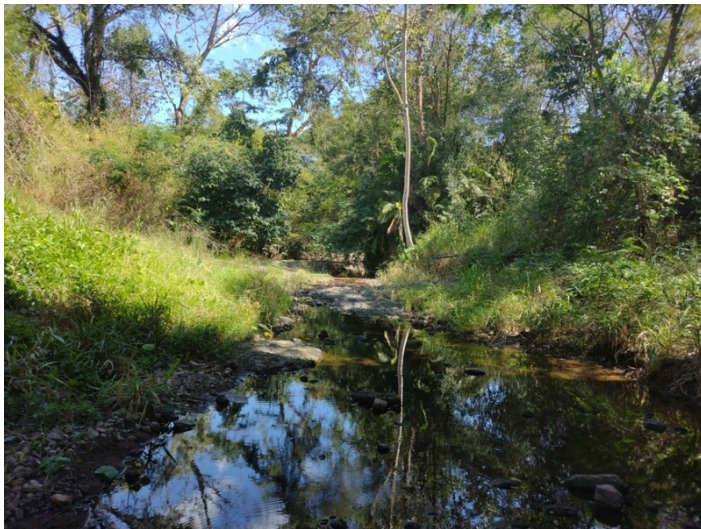
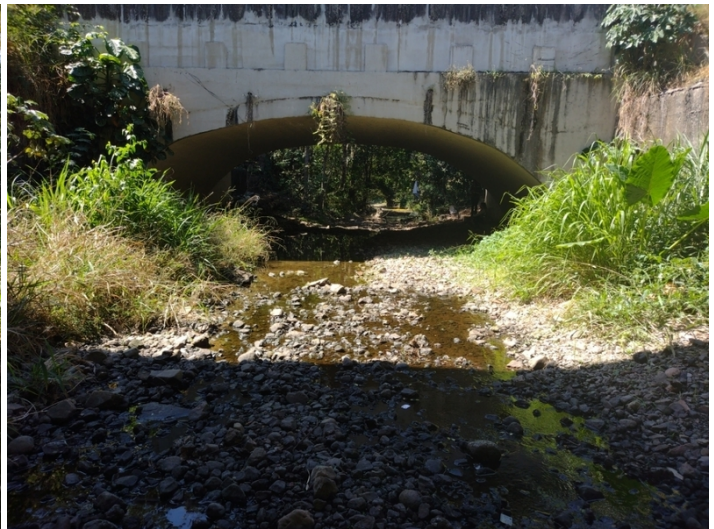
## C-22 Cauce

**Problemas identificados:** Sedimentación del material transportado por la corriente

**Estado de conservación:** Bueno

**Calificación:** 2
