138-PU-EL_TIGRE-S

FORMATO PARA INSPECCIÓN VISUAL DE PUENTES Y PONTONES

EVALUACIÓN DEL ESTADO ACTUAL DE LAS OBRAS DEL CONTRATO DE CONCESIÓN BAJO EL ESQUEMA DE APP No. 003 DE 2022

Nombre del puente: P EL TIGRE S

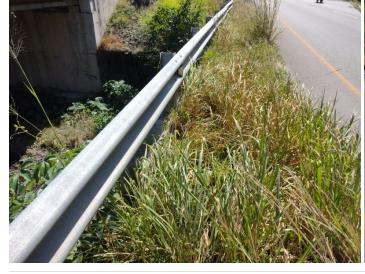
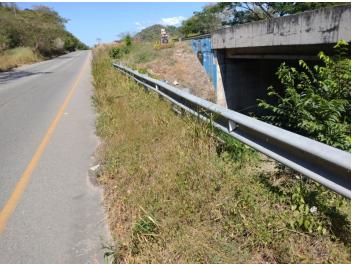
Calificación: 1

Observaciones: Se debe hacer remoción del material vegetal.

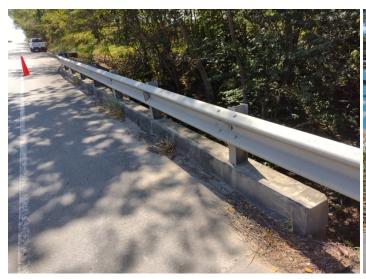
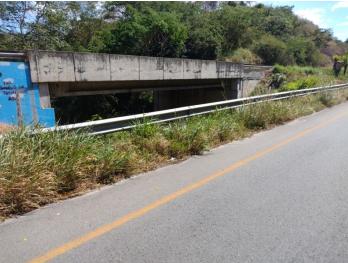
Calificación: 1

Observaciones: Se recomienda hacer remoción del material vegetal.

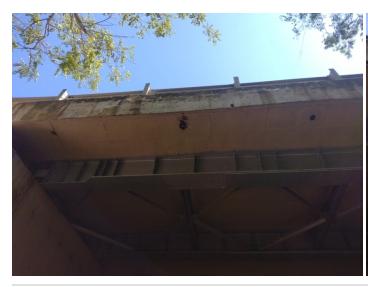
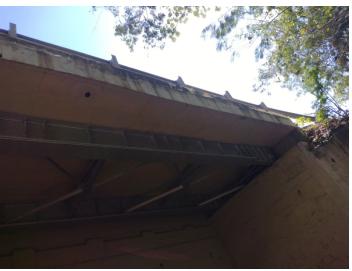
Taponamiento

Localización: CD Costado derecho

Cuantificación de daño (m): 1.8

Estado de conservación: Regular

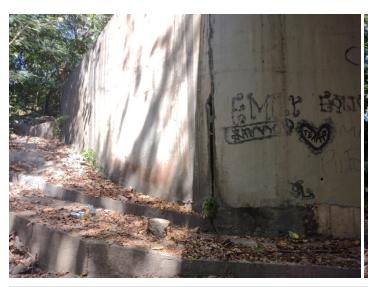
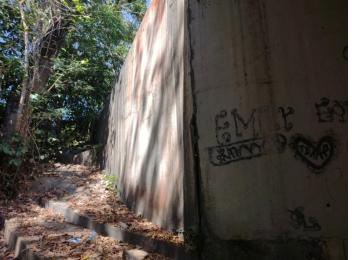
Daños por funcionamiento Aletas separadas del estribo (aletas abiertas).

Observaciones: La aleta de margen derecha aguas abajo se encuentra separada del estribo.

Calificación: 2

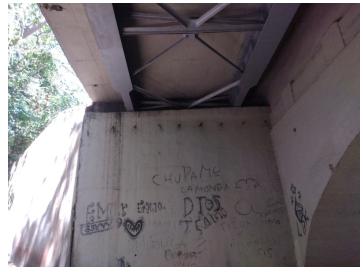
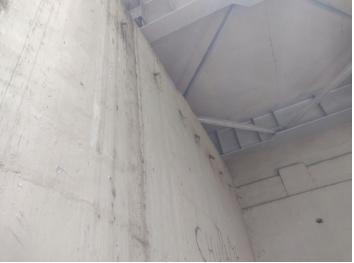
Observaciones:	No aplica
Daños por construcción:	EXA Exposición del acero de refuerzo
Exposición del acero de refuerzo (m²):	1

Observaciones:	Se evidencian barras de acero aparentemente lisas, se considera que hicieron parte del proceso constructivo, se recomienda cortarlas.
Daños por funcionamiento	SOC Socavación
Socavación (m²):	3

Observaciones:Se recomienda tapar las perforaciones y cortar el acero de refuerzo expuesto, lo anterior buscando favorecer la durabilidad del concreto.

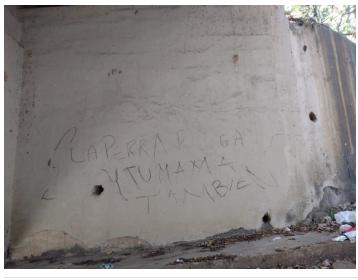
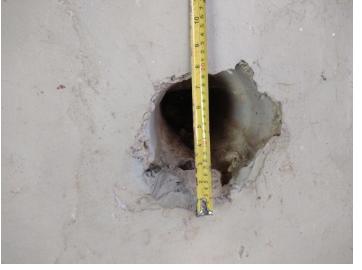
Daños por construcción: Perforaciones de gran tamaño.

Observaciones:	Se evidencian perforaciones de gran tamaño.
Daños por funcionamiento	SOC Socavación
Socavación (m²):	4

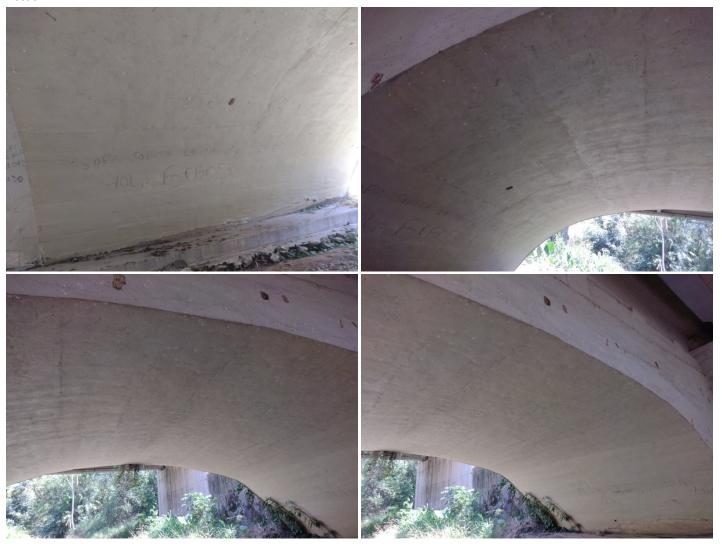
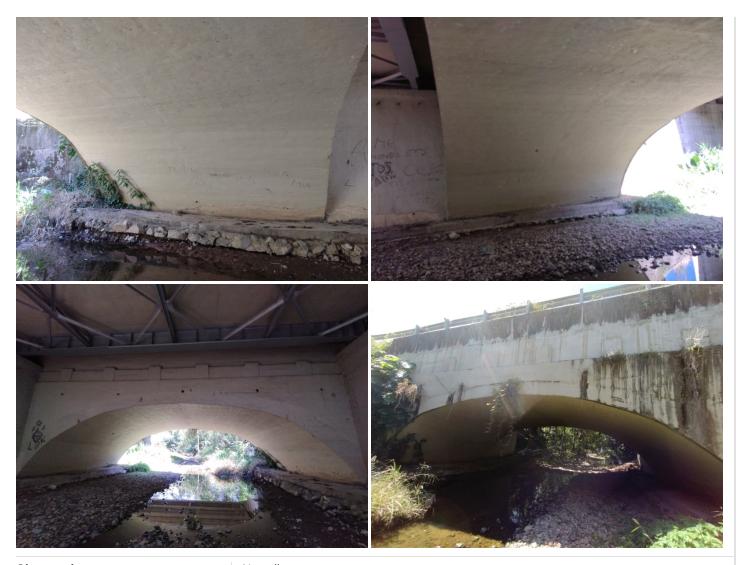
Daños por funcionamiento
 SOC Socavación

Socavación (m²):
 8

Calificación: 2

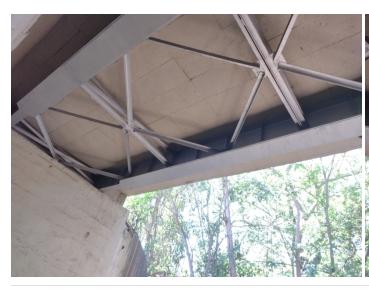
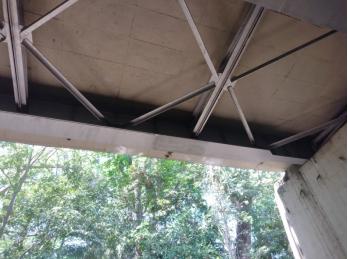
Las vigas tienen una altura de 600 mm, se encuentran reforzadas con una placa y un sobre espesor en el patín inferior, adicionalmente se evidencian atiezadores verticales y arriostramento lateral cada L/8.

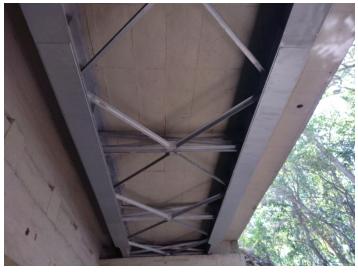
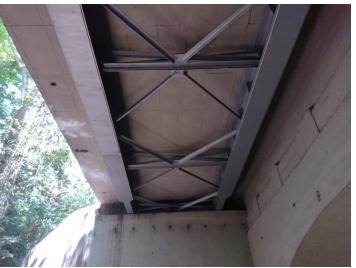
Los diafragmas están conformados por ángulos sencillos y ángulos dobles.

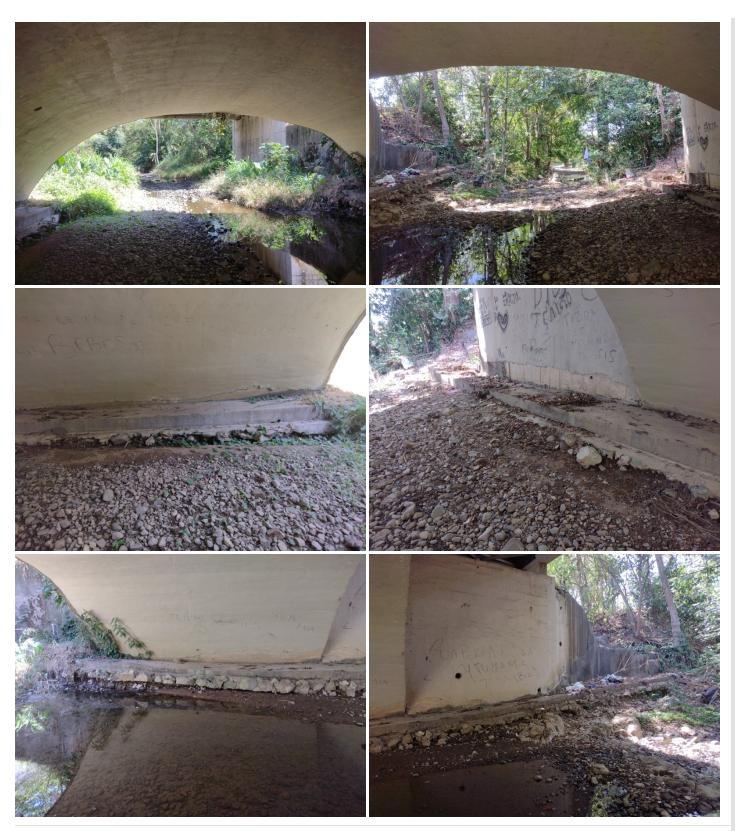
Observaciones:	No aplica
C-22 Cauce	
Problemas identificados:	Erosión en el lecho y márgenes del río, Socavación general del cauce, Obstrucción del cauce por escombros, vegetación, o invasión del mismo., Sedimentación del material transportado por la corriente
Observaciones:	No aplica

Estado de conservación:	Regular
Calificación:	2
