FORMATO PARA INSPECCIÓN VISUAL DE PUENTES Y PONTONES

EVALUACIÓN DEL ESTADO ACTUAL DE LAS OBRAS DEL CONTRATO No. 007 DE 2010.

NOMBRE DE LA VIA: SAN ROQUE - BOSCONIA

REGIONAL: 9 - CESAR
LEVANTÓ: EPC - CONSTRUCTORA ARIGUANI
PR. DEL PUENTE: PR 30+239
NOMBRE DEL PUENTE: Pte Garrapato

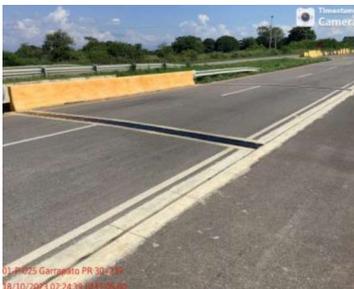
ELEMENTO: Barrera - New Jersey NÚMERO: 7
NOTA:

BARANDAS		Material (4): 02 - Concreto		Pintura				Postes				Pasamanos				Otros				Barreras tipo new jersey, buen estado					
	ILUMINACIÓN		Verificar la existencia de elementos de iluminación y el funcionamiento de los mismos																N/A							
	SEÑALIZACIÓN		Horizontal				Vertical				Reductores				Otros				Buen estado							
	DRENAJES		Taponamiento				Ausencia				Long. Insuficiente				Otros											
	ALETAS		Material (5): 03 - Concreto reforzado		Diseño				Construcción				Funcionamiento				Otros				Buen estado					
	ESTRIBOS		Material (5): 03 - Concreto reforzado		Diseño				Construcción				Funcionamiento				Otros				Buen estado					
	PILAS		Tipo (6): Sección (7):		Diseño				Construcción				Funcionamiento				Otros				N/A					
SUPERESTRUCTURA DE CONCRETO	LOSA		Tipo (8): 04 - Macizas		Diseño				Construcción				Funcionamiento				Otros				No se evidencia (Difícil acceso por nivel de agua alto) ver foto 11

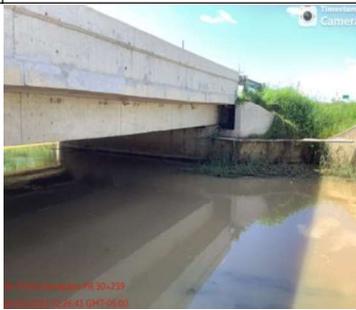
ELEMENTO: Cauce y drenajes NÚMERO: 11

VIGAS		Tipo (9): 01 - Reforzadas		Sección (10): 01 - Sección Constante		Diseño				Construcción				Funcionamiento				Otros				No se evidencia (Difícil acceso por nivel de agua alto) ver foto 11			
	RIOSTRAS		Diseño				Construcción				Funcionamiento				Otros				No se evidencia (Difícil acceso por nivel de agua alto) ver foto 11							
	APOYOS		Tipo (11): 03 - Placas en neopreno		Desplazamiento				Descomposición				Deformación				Otros				No se evidencia (Difícil acceso por nivel de agua alto) ver foto 11					
	ARCOS (CONCRETO/ MAMPOSTERÍA)		Material:		Diseño				Construcción				Funcionamiento				Otros				N/A					
SUPERESTRUCTURA METÁLICA	ARCOS METÁLICOS		Arco izquierdo				Arco derecho				Arriostramiento lateral				Otros				N/A							
	PERFILES METÁLICOS		Tipo (12):		Vigas				Largueros				Diafragmas				Otros				N/A					
	ARMADURAS		Tipo (13):		Cordones				Montantes				Diagonales				Otros				N/A
