## 066-PU-P5\_GUADUITAS-N

## FORMATO PARA INSPECCIÓN VISUAL DE PUENTES Y PONTONES

**EVALUACIÓN DEL ESTADO ACTUAL  
DE LAS OBRAS DEL CONTRATO DE  
CONCESIÓN BAJO EL ESQUEMA DE  
APP No.**

| <b>Nombre del puente:</b> | P P5 GUAUDITAS N |

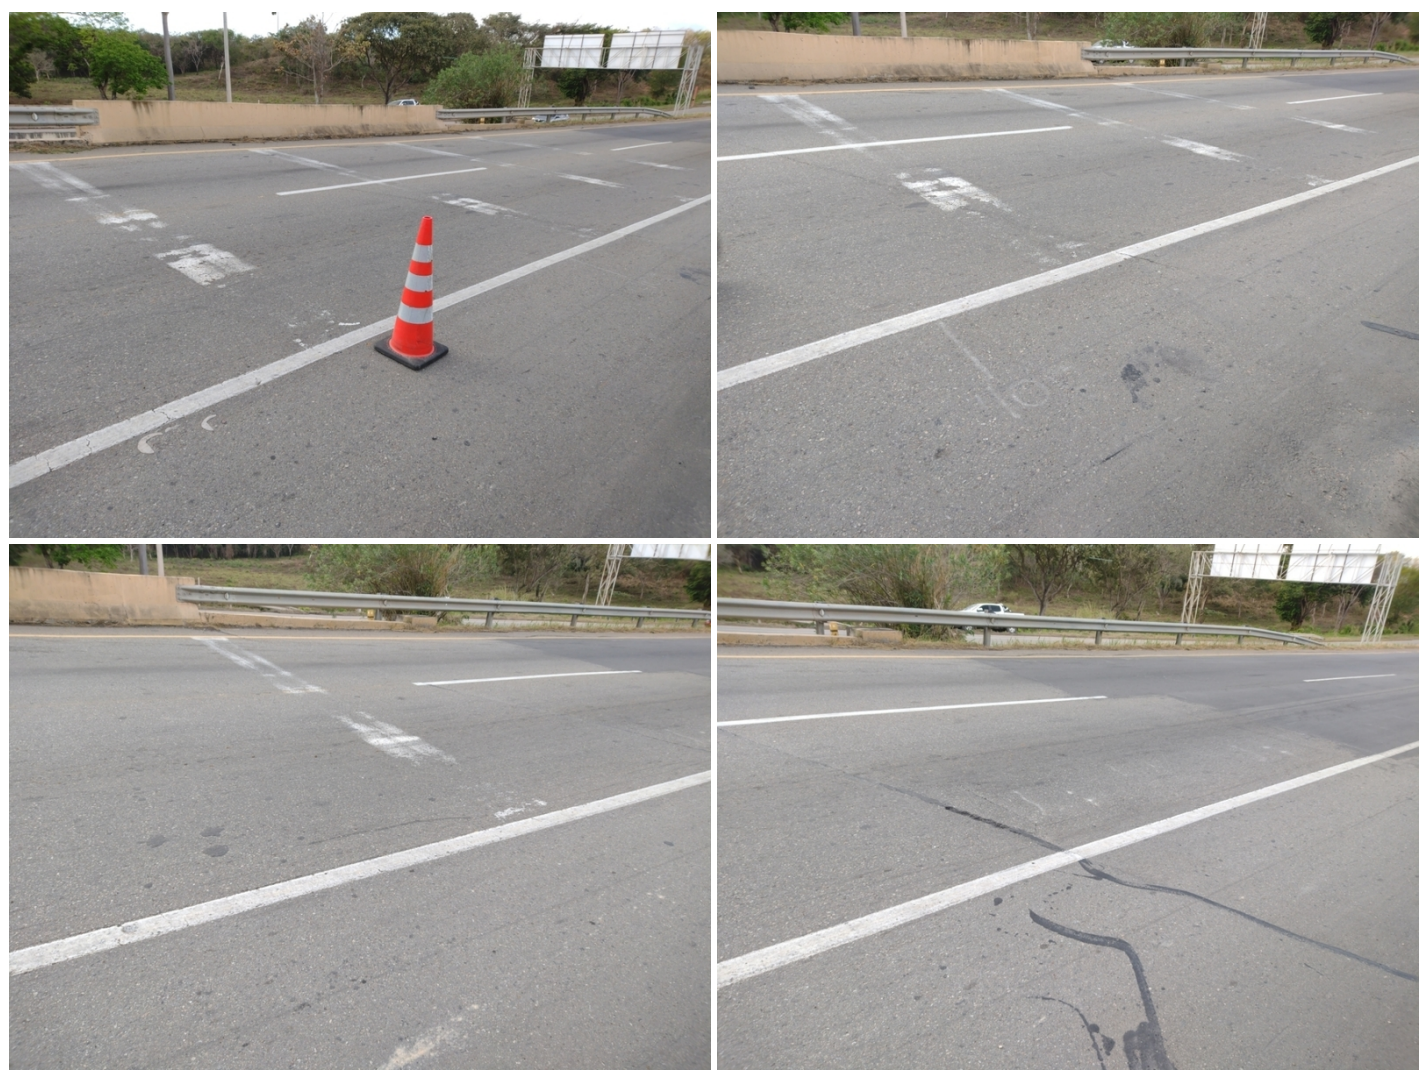
Estado de conservación: Bueno

Calificación: 2

| <b>Observaciones:</b> | Presenta deterioro del pavimento en la losa de aproximación al final del puente. |

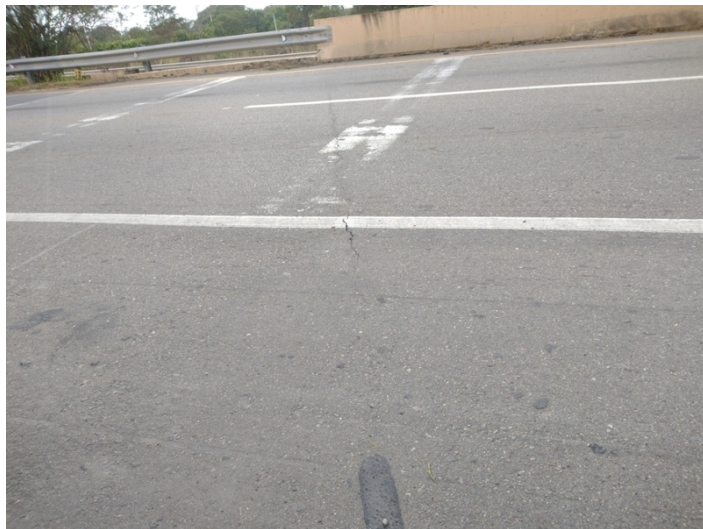
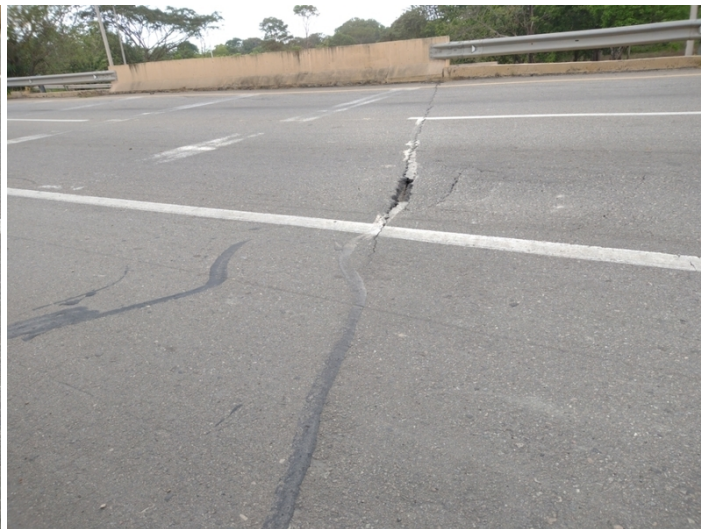
Observaciones: Presenta deterioro del pavimento en la junta de salida.

Estado de conservación: Regular

Calificación: 2

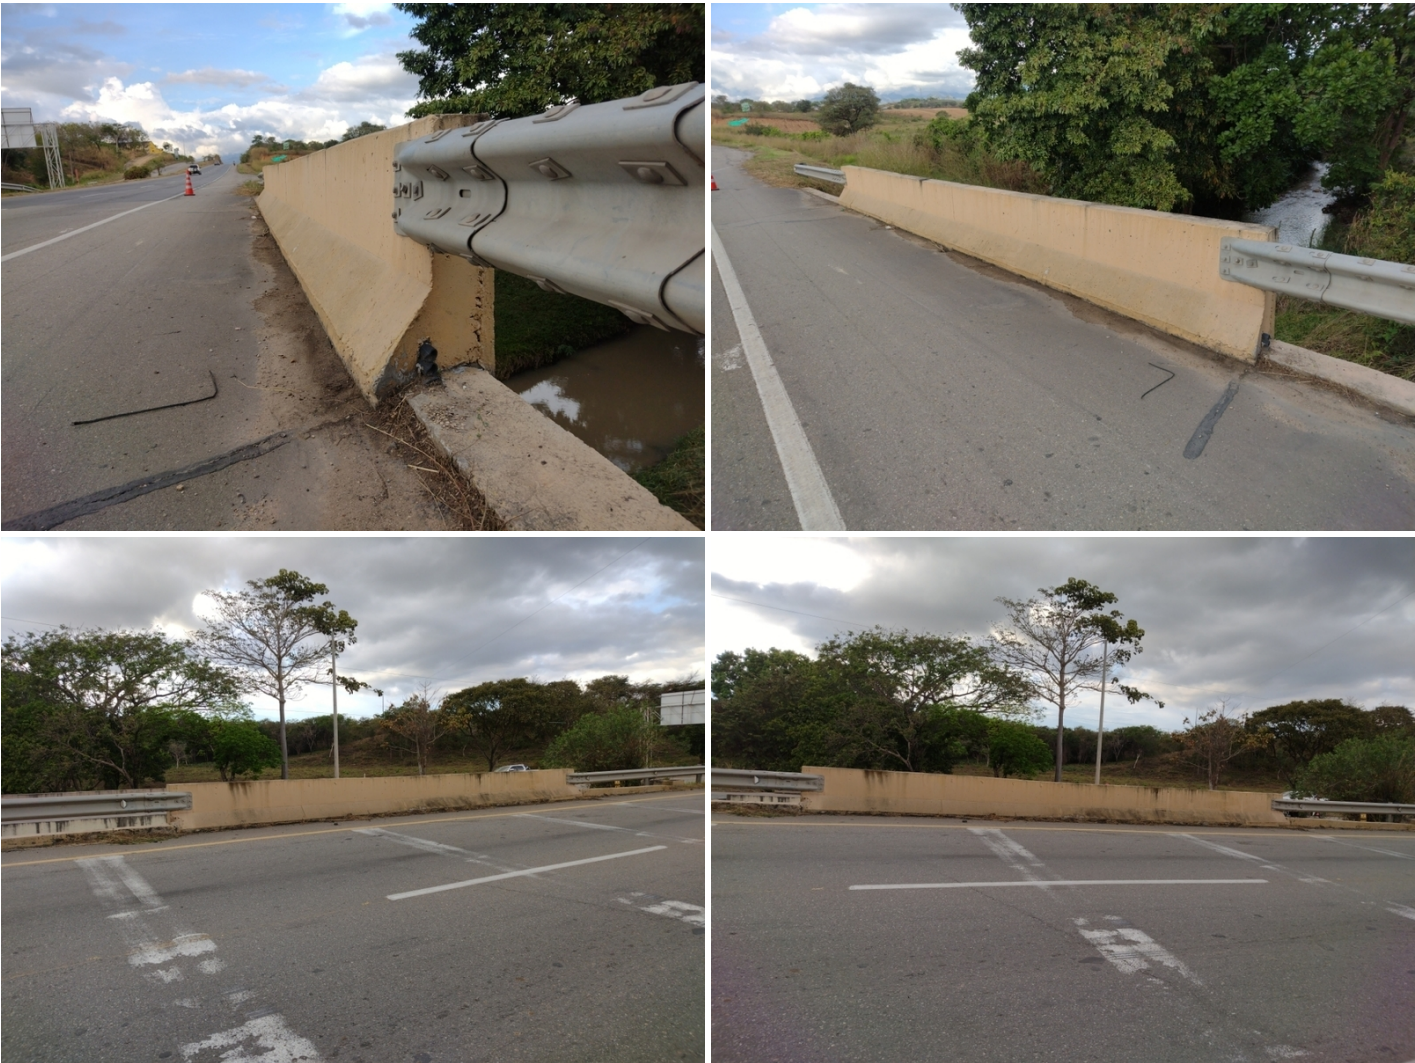
| Observaciones: | Barrera de protección tipo New Jersey. |

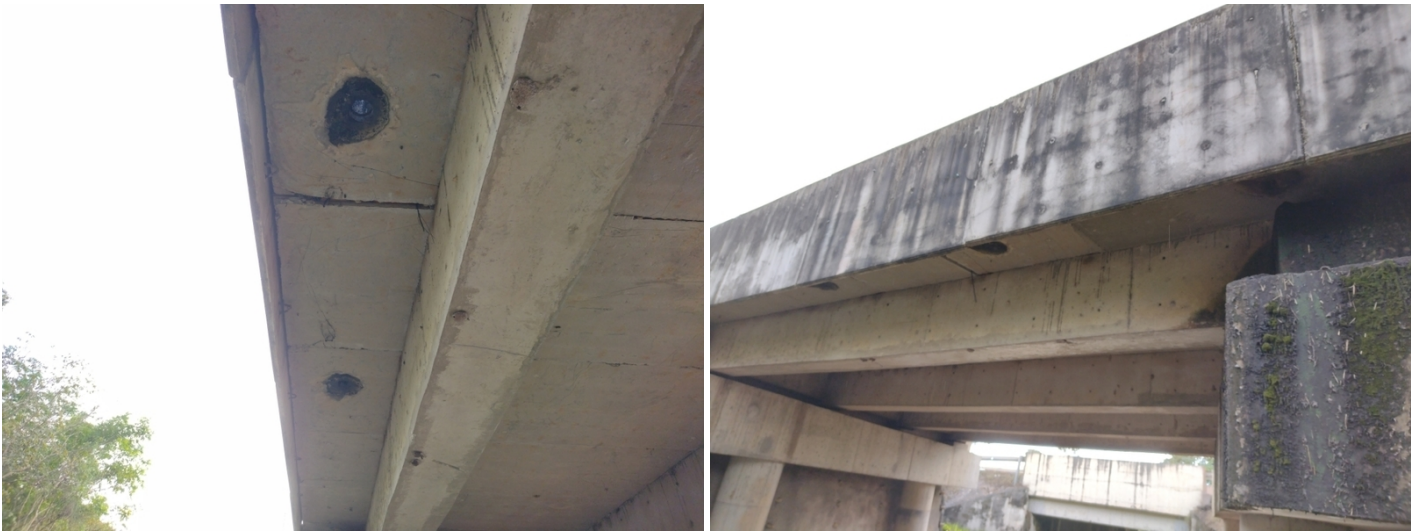
#### Longitud insuficiente

Localización: CD Costado derecho

Cuantificación de daño (m): 2.4

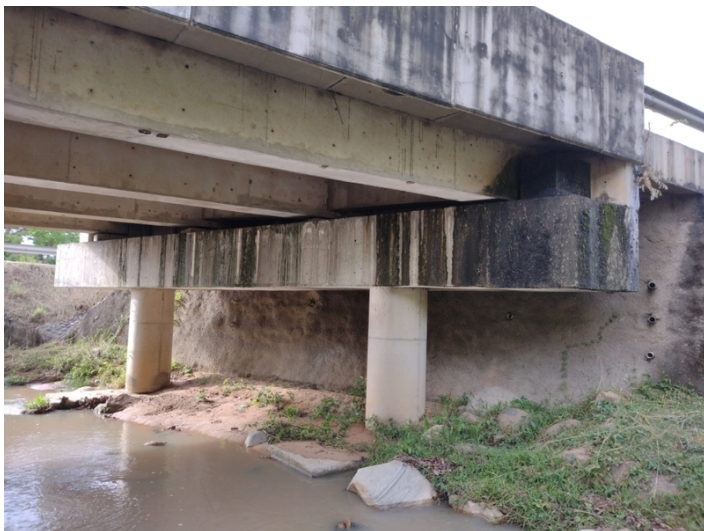
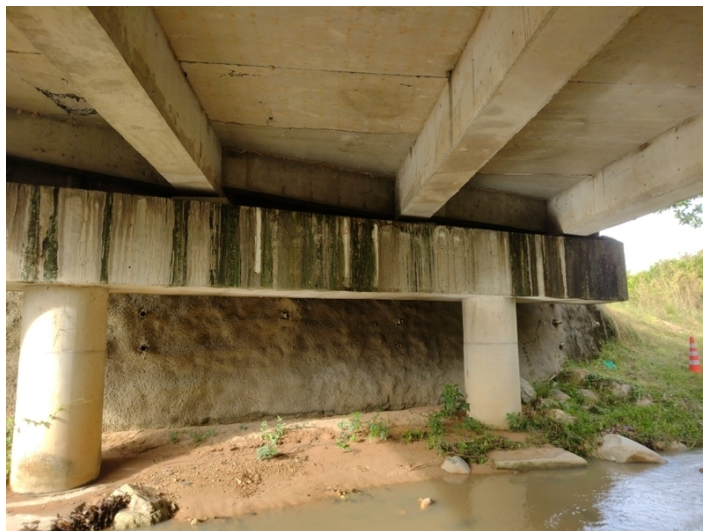
**Daños por funcionamiento** IN Infiltración, EF Eflorescencias

**Infiltración (m²):** 10

**Eflorescencias (m²):** 10

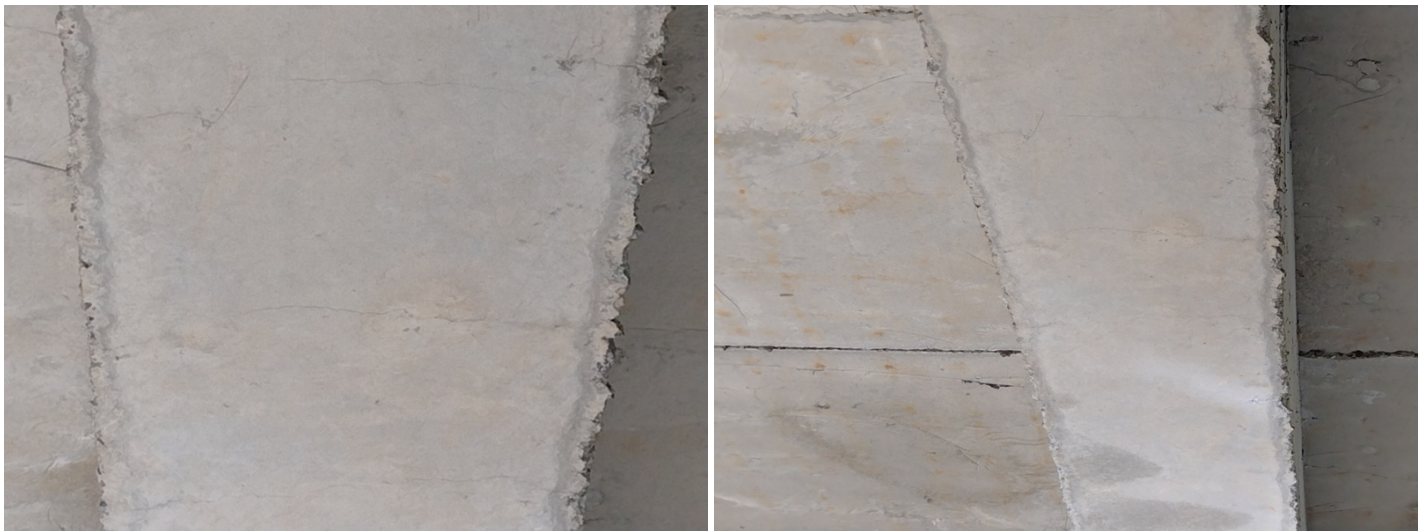
Daños por diseño: FIF Fisuras por flexión

Fisuras por flexión (m): 3

Observaciones: Presenta fisuras por flexión en las dos vigas centrales, se requiere análisis de capacidad estructural a flexión.

**Estado de conservación:** | Regular

**Calificación:** | 3

**Observaciones:** Se evidencian fisuras por flexión en las vigas Intermedias. Se requiere evaluación de la capacidad estructural a flexión.
