FORMATO PARA INSPECCIÓN VISUAL DE PUENTES Y PONTONES

EVALUACIÓN DEL ESTADO ACTUAL DE LAS OBRAS DEL CONTRATO DE CONCESIÓN BAJO EL ESQUEMA DE APP No.	003 DE 2022
Nombre de la ficha:	151-PU-JORDANIA-S
Fecha:	January 3, 2023
Regional:	09-CÉSAR
Levantó:	Lina Marcela Restrepo Higuita
Nombre de la vía:	La Mata - Curumaní
Ruta:	4515
Vía en concesión:	SIN INFORMACIÓN
Mantenimiento integral:	SIN INFORMACIÓN
Grupo ADM.VIAL:	G1
Alcance:	PEXI-REFORZA: Puente existente reforzamiento

PR. del puente:	PR43+920 S
Nombre del puente:	P JORDANIA S
Obstáculo que salva:	Quebrada

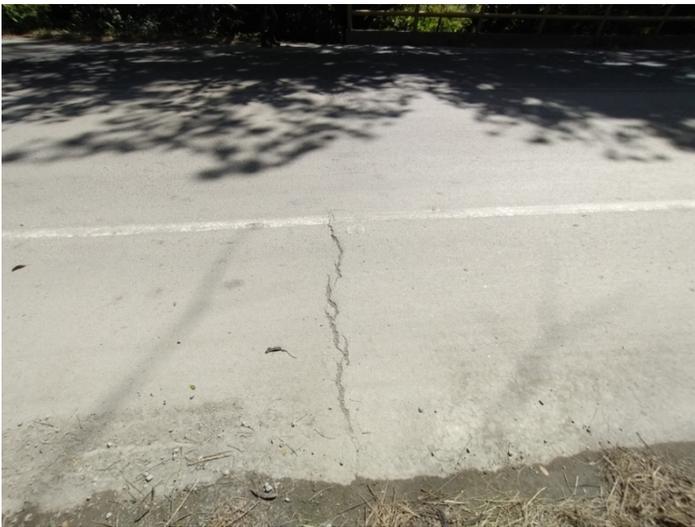
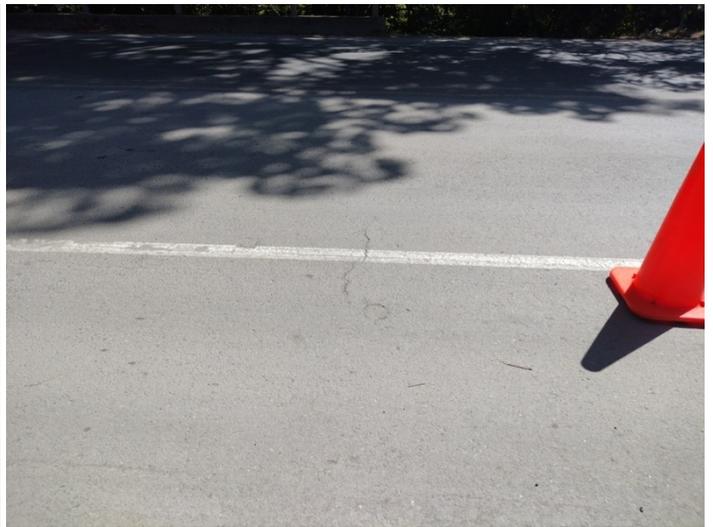
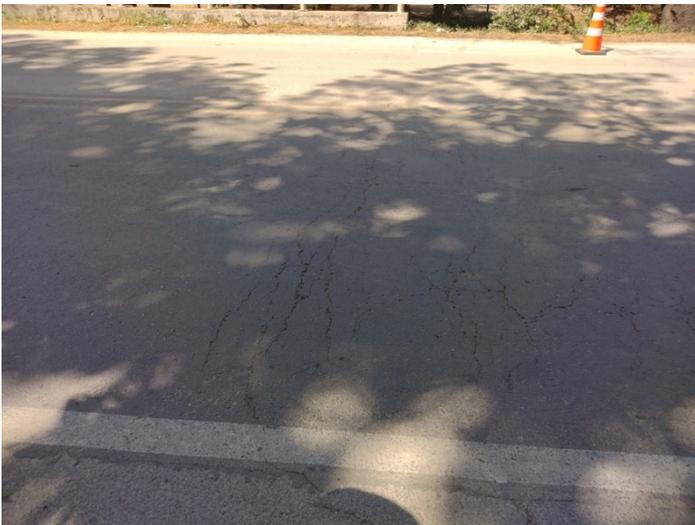
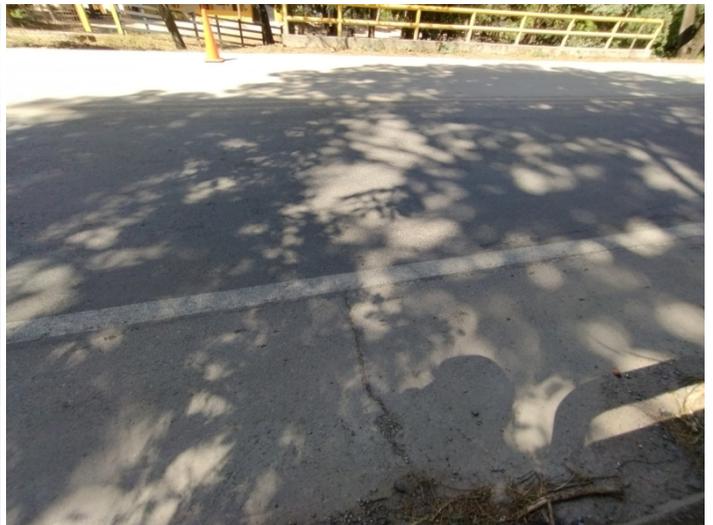
Observaciones: | Las juntas se marcan sobre la carpeta asfáltica en la zona de la losa de aproximación del puente.

Calificación: | 1

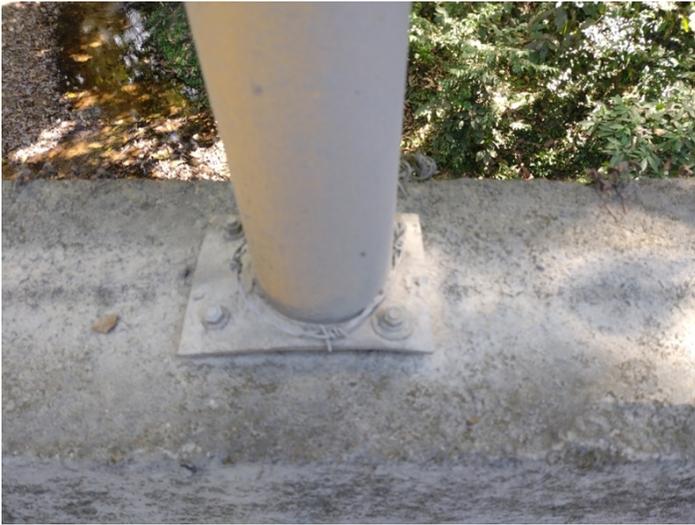
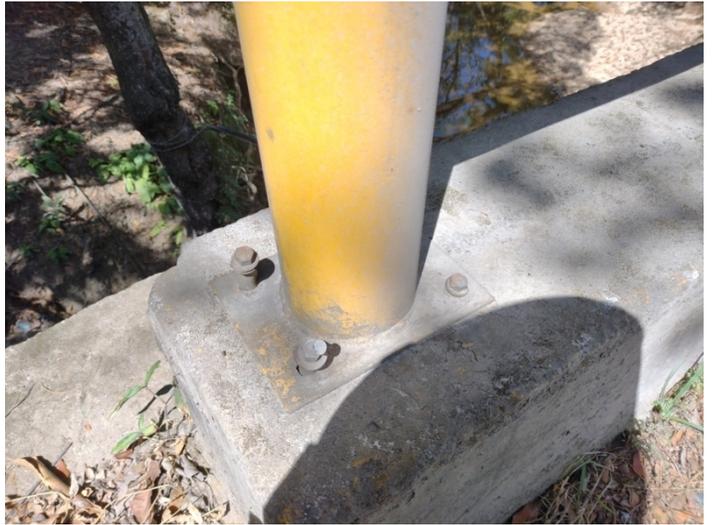
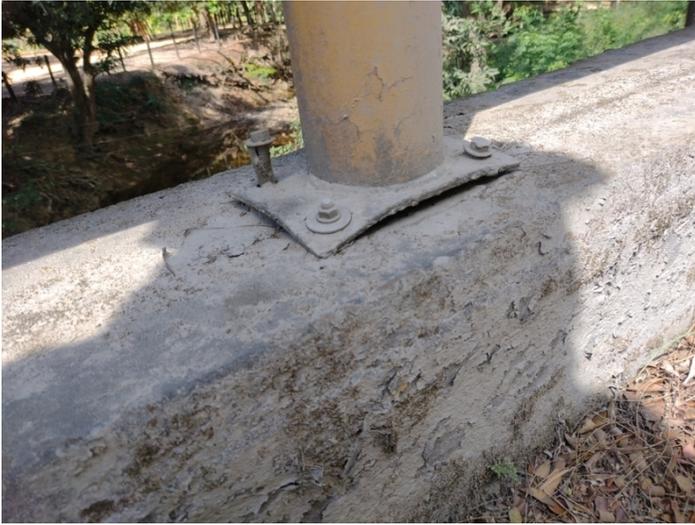
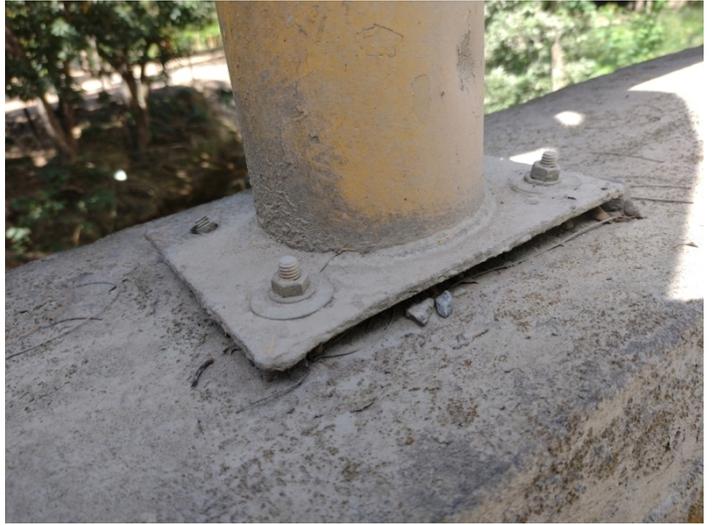
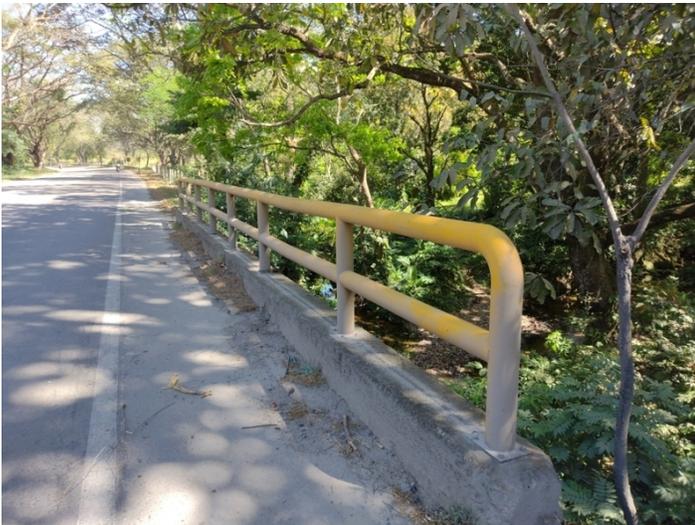
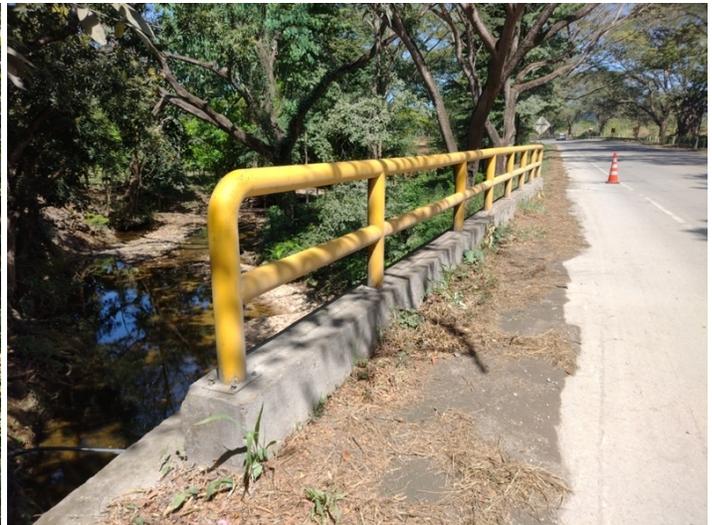
Tipo de daño: | Deterioro en los anclajes de los parales.

Longitud del daño (m): | 26.6

Por el proceso de instalación las conexiones de las barandas requieren reparación. Las placas de anclaje no están en contacto con la superficie de concreto, en algunas de ellas hace faltan tuercas y pernos de anclaje.

Regular

Calificación: | 2

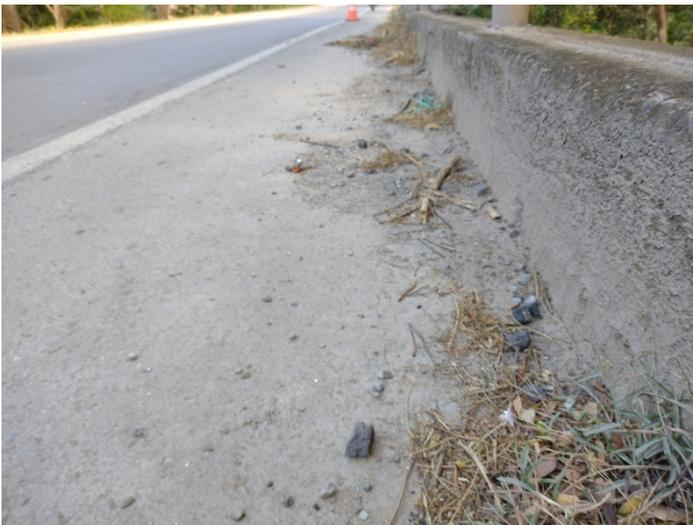
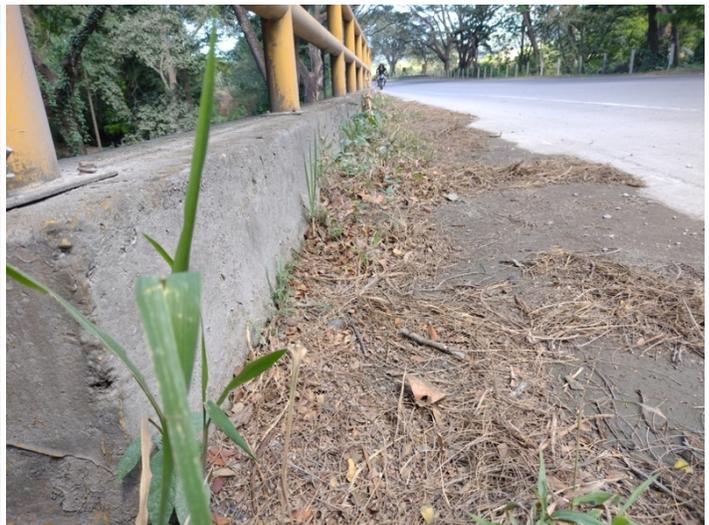
Localización: | CD Costado derecho, CI Costado izquierdo

Cuantificación de daño (m): | 3.6

Observaciones: | Los drenajes no se marcan por encima de la carpeta asfáltica.

Estado de conservación: | Regular

Calificación: | 2

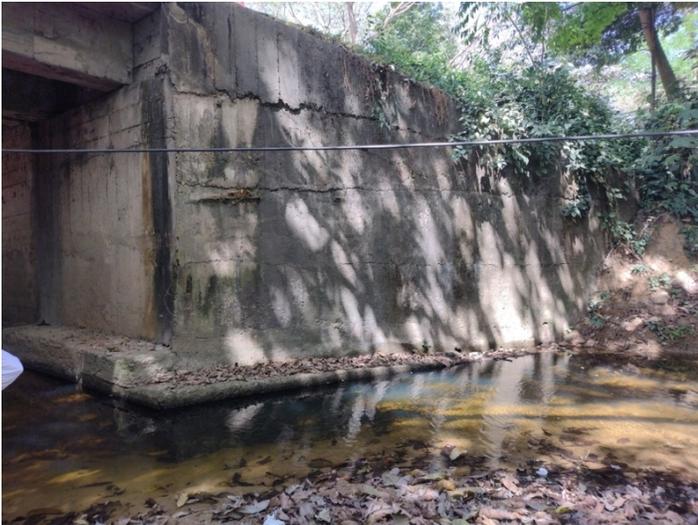
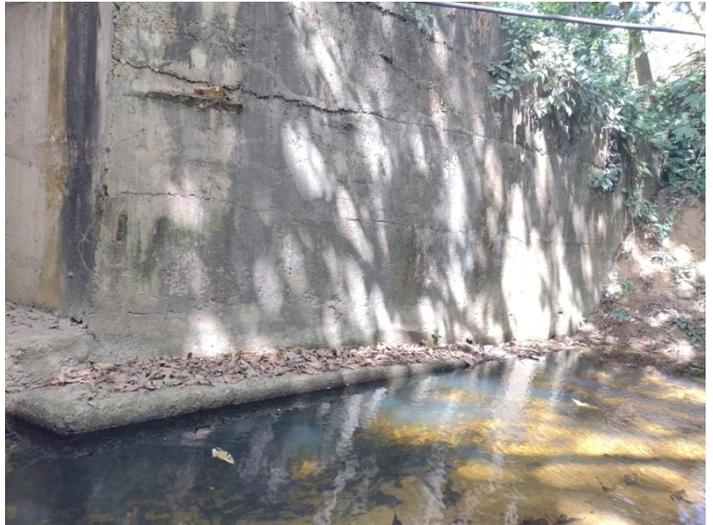
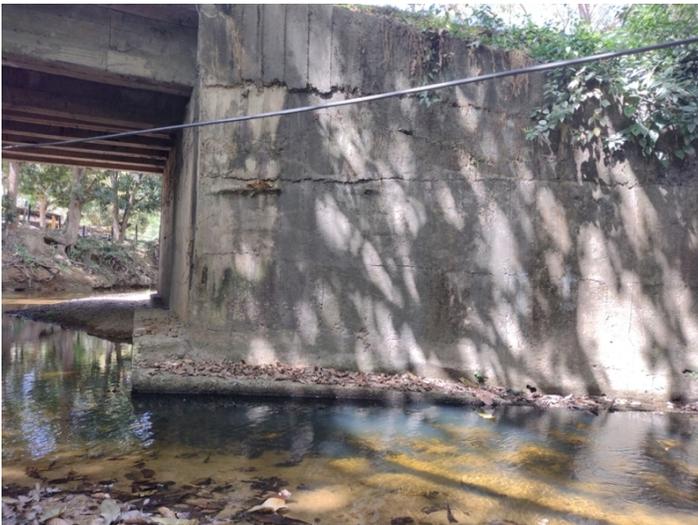
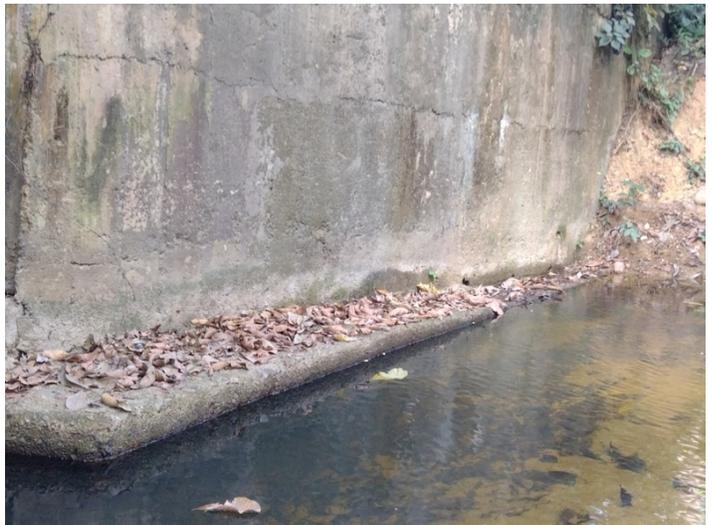
Daños por funcionamiento | SOC Socavación

Socavación (m²): | 3

Observaciones : | Aleta margen derecho aguas arriba. Se observa socavación en el contacto del cauce, hay ausencia de material de apoyo. El cauce llega perpendicular al elemento de concreto.

Calificación: | 3

Observaciones: | Se evidencia socavación aguas arriba margen derecha.

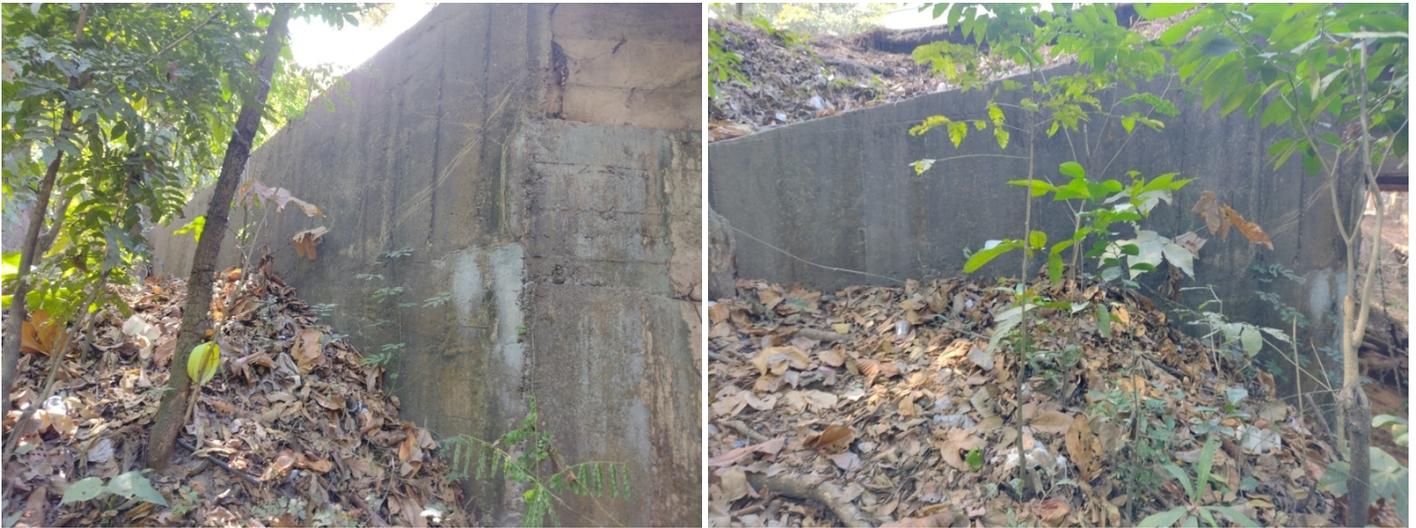
Observaciones : Aleta margen izquierdo, aguas arriba. Espesor 0.55 m.

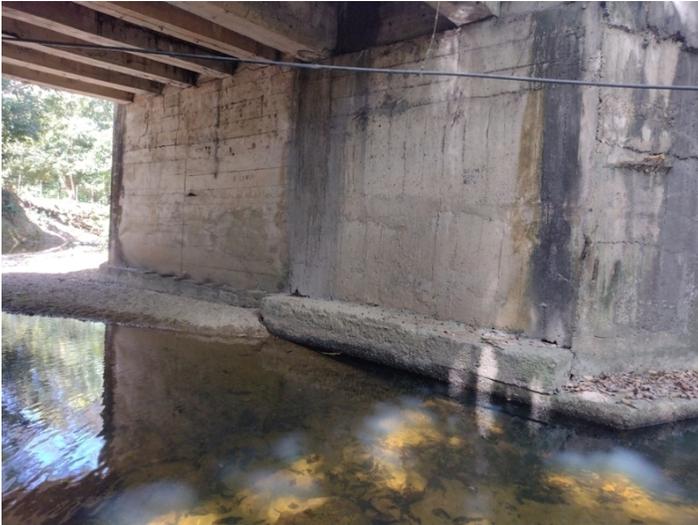
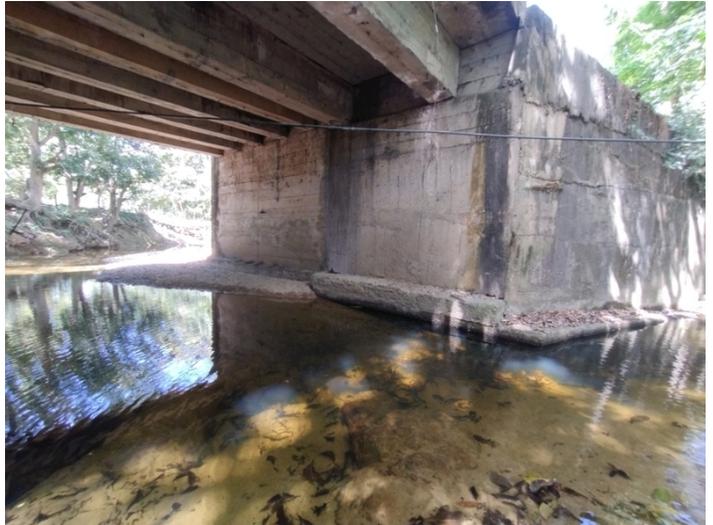
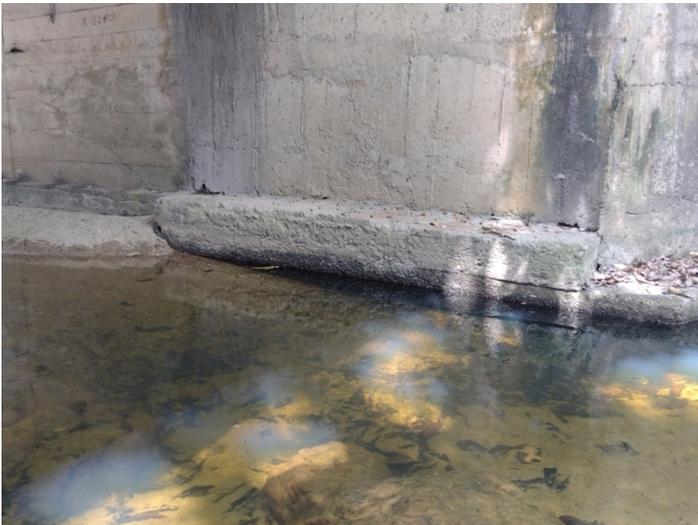
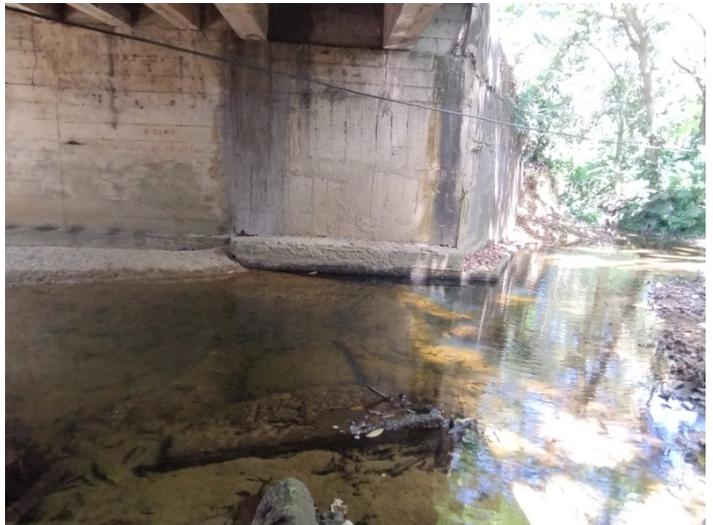
Daños por funcionamiento | SOC Socavación

Socavación (m²): | 2.5

Observaciones: | El material de apoyo del estribo presenta socavación.

Estado de conservación:	Regular
Calificación:	3

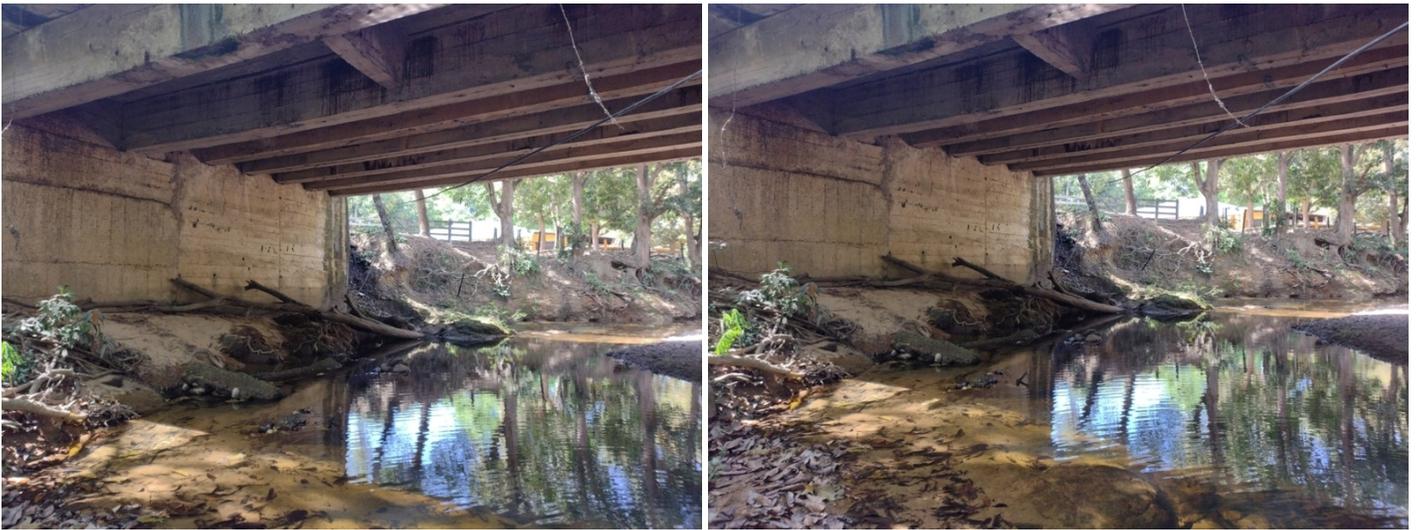
Observaciones: Acumulación de material adyacente a las paredes del estribo.

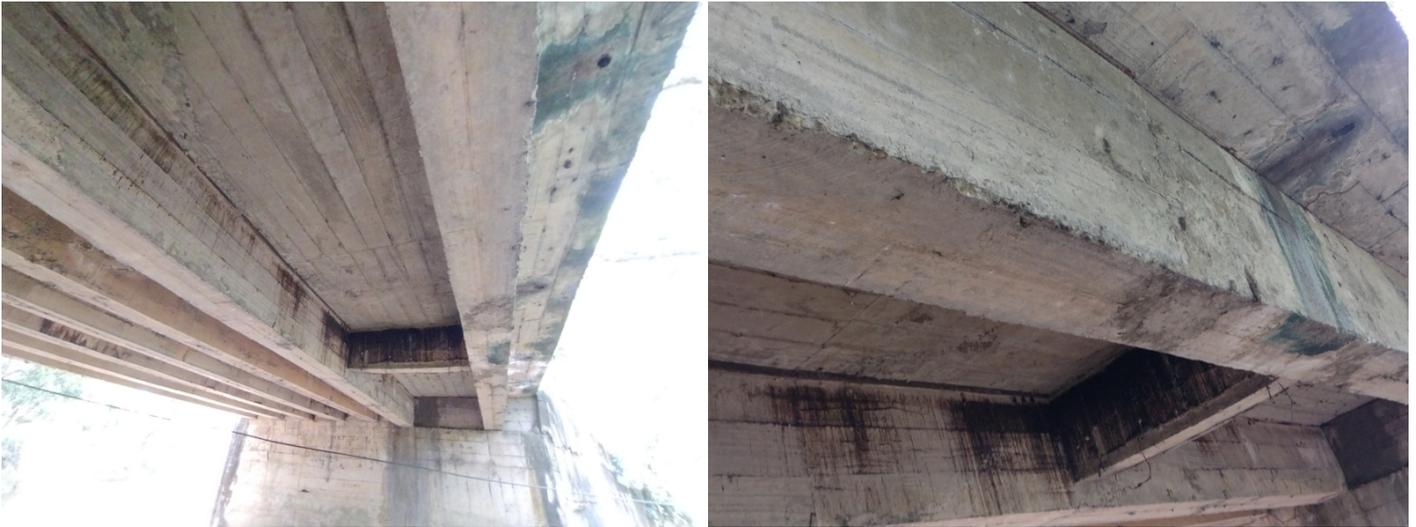
Daños por construcción | SE Segregación, HO Hormigueros

Segregación (m²): | 6.5

Hormigueros (m²): | 6.5

Observaciones: | Dos vigas aguas arriba. Procesos constructivos de mala calidad.

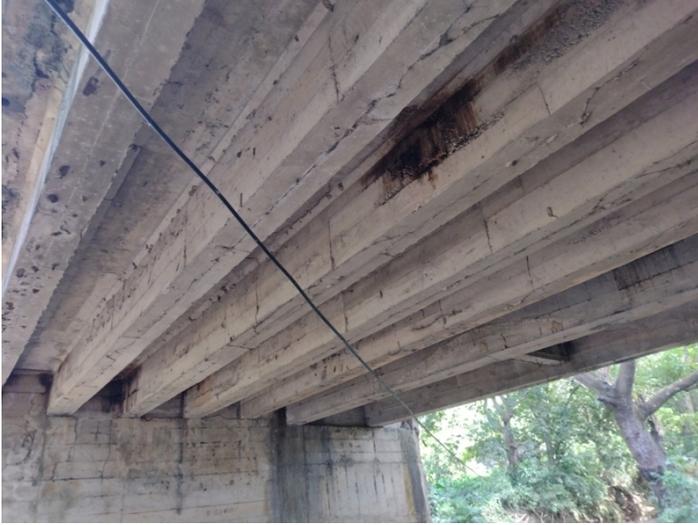
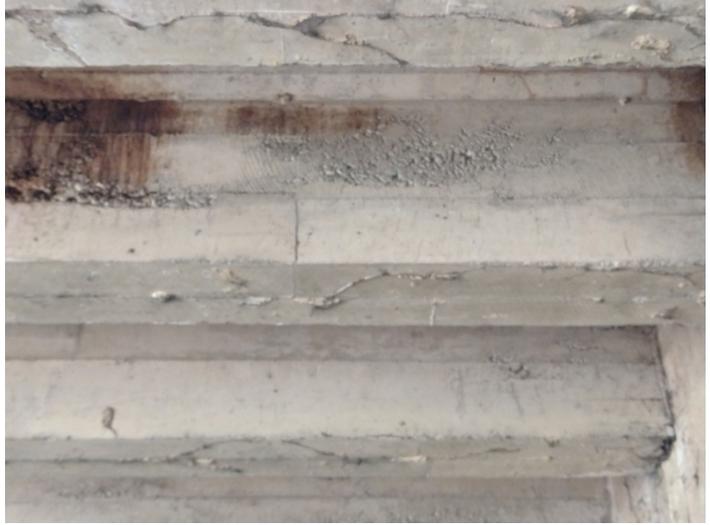
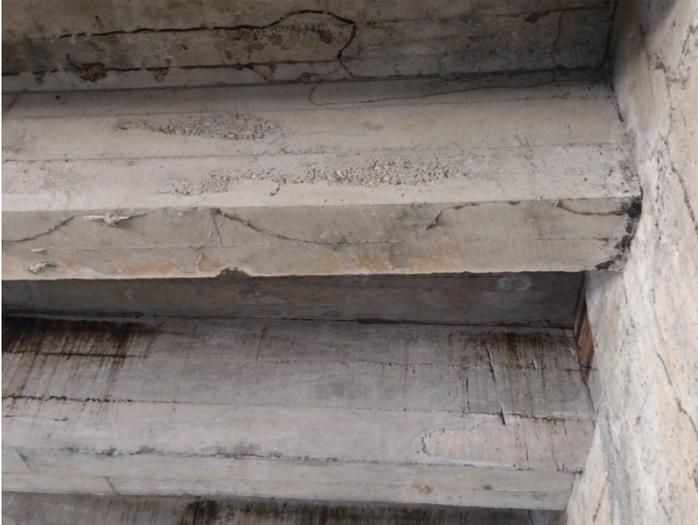
Observaciones:	No aplica
Daños por construcción	SE Segregación, HO Hormigueros
Segregación (m²):	7.3
Hormigueros (m²):	7.3

Observaciones:	5 vigas aguas abajo con deficiencias en procesos constructivos.
Daños por funcionamiento	No aplica

Estado de conservación:	Bueno
Calificación:	2

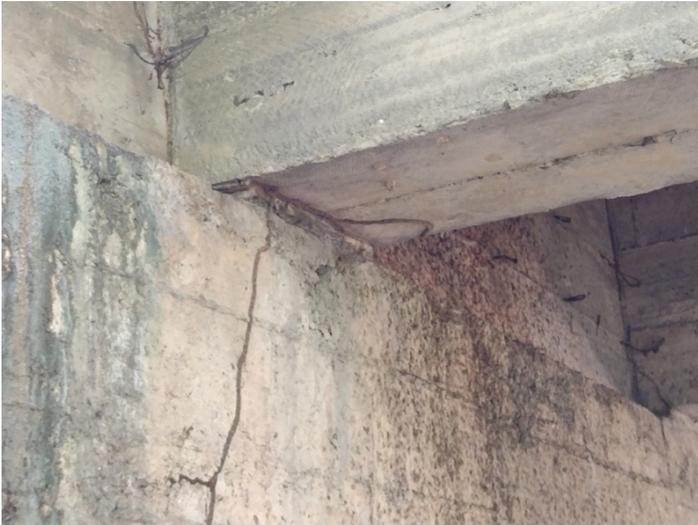
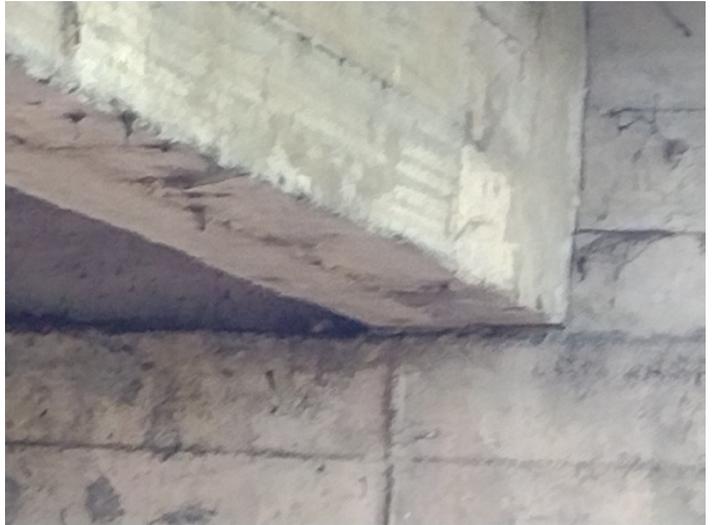
Tipo de daño en el apoyo: | DF Deformación excesiva

No. Apoyos afectados por deformación excesiva: | 4

Observaciones: | Apoyos aguas arriba.

Observaciones: | Apoyos aguas arriba con deformaciones.

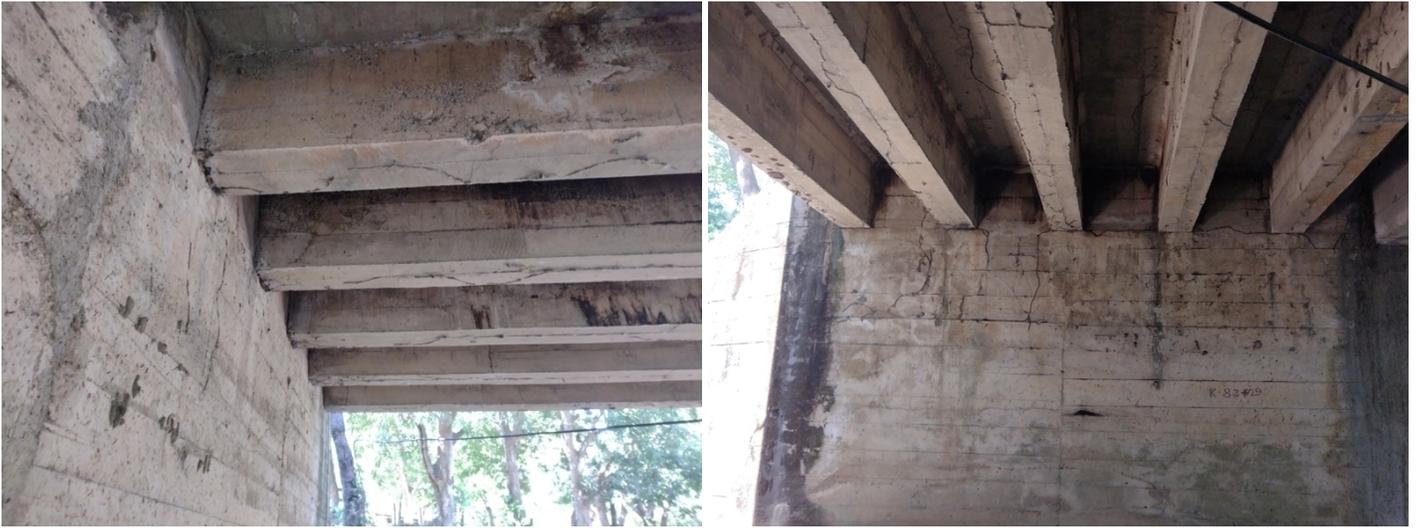
Tipo de apoyo: | sin apoyo

Observaciones: | Apoyos aguas abajo.

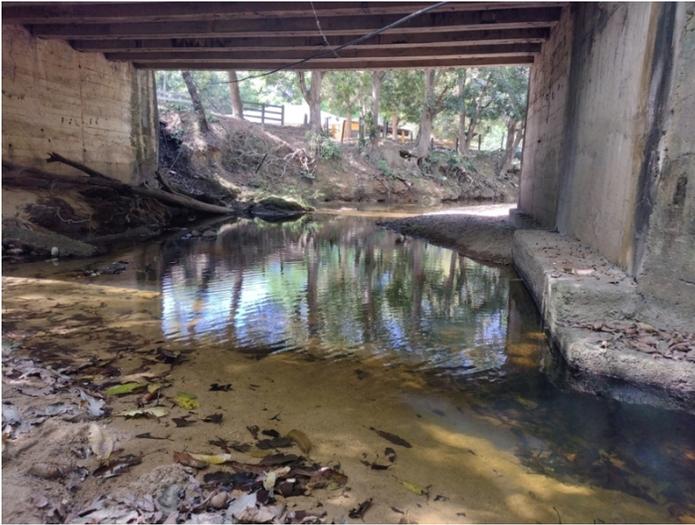
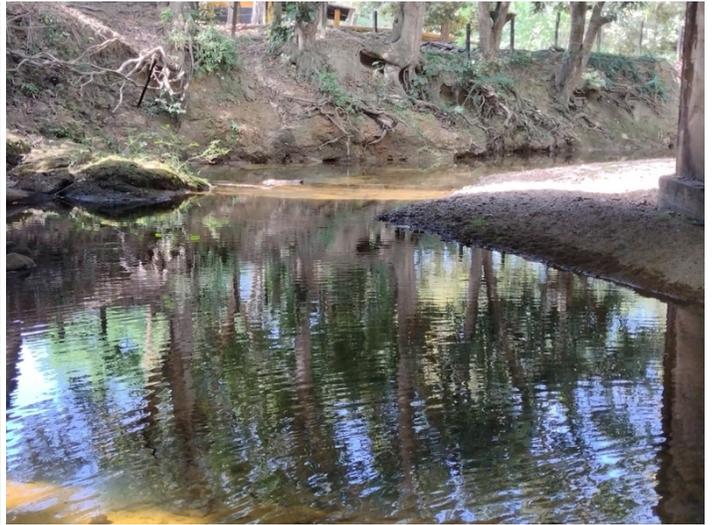
Observaciones: | Hay socavación sobre la margen derecha del cauce.
