# 042-PU-LA\_COLORADA-S

## FORMATO PARA INSPECCIÓN VISUAL DE PUENTES Y PONTONES

<b>EVALUACIÓN DEL ESTADO ACTUAL DE LAS OBRAS DEL CONTRATO DE CONCESIÓN BAJO EL ESQUEMA DE APP No.</b>	003 DE 2022
<b>Nombre de la ficha:</b>	042-PU-LA_COLORADA-S
<b>Fecha:</b>	January 17, 2023
<b>Regional:</b>	26- OCAÑA
<b>Levantó:</b>	Lina Marcela Restrepo Higuita
<b>Nombre de la vía:</b>	San Alberto - Aguachica
<b>Ruta:</b>	4514
<b>Vía en concesión:</b>	SIN INFORMACIÓN
<b>Mantenimiento integral:</b>	SIN INFORMACIÓN
<b>Grupo ADM.VIAL:</b>	SIN INFORMACIÓN
<b>Alcance:</b>	PEXI-MIN: Puente existente mantenimiento mínimo

<b>PR. del puente:</b>	PR26+335 S
<b>Nombre del puente:</b>	P LA COLORADA S
<b>Obstáculo que salva:</b>	Quebrada

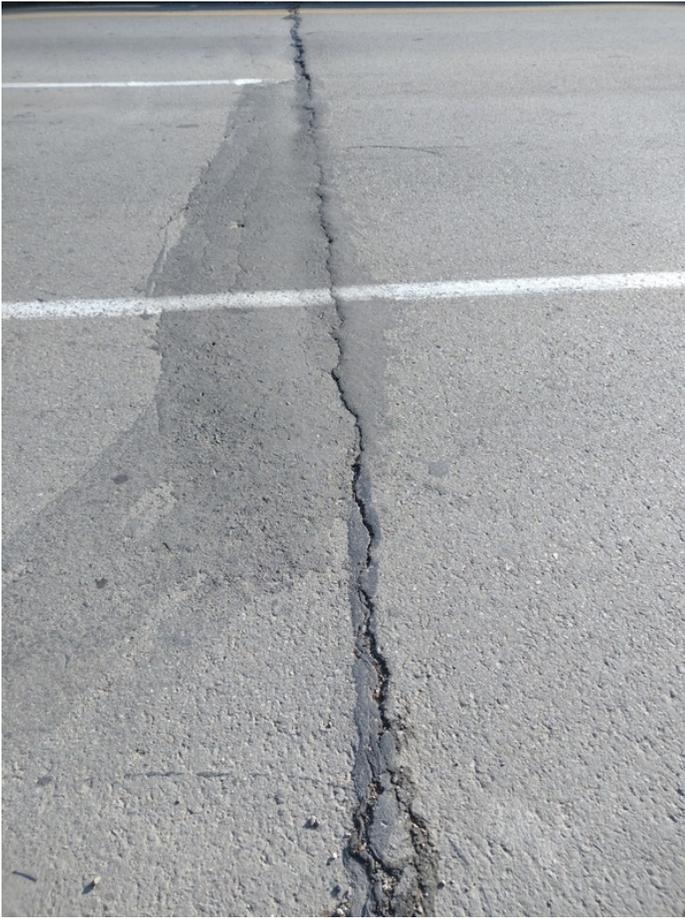
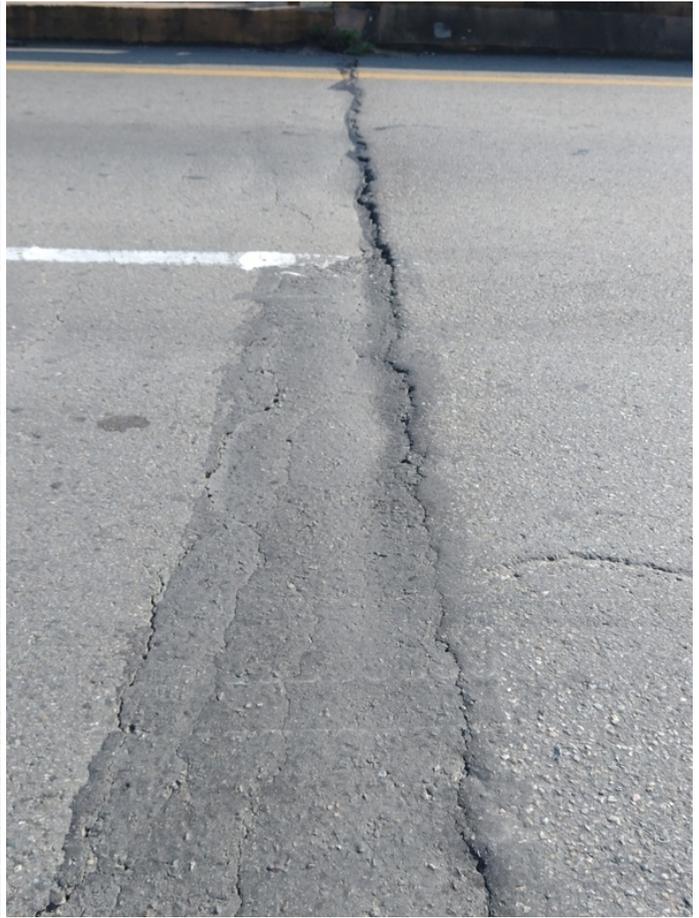
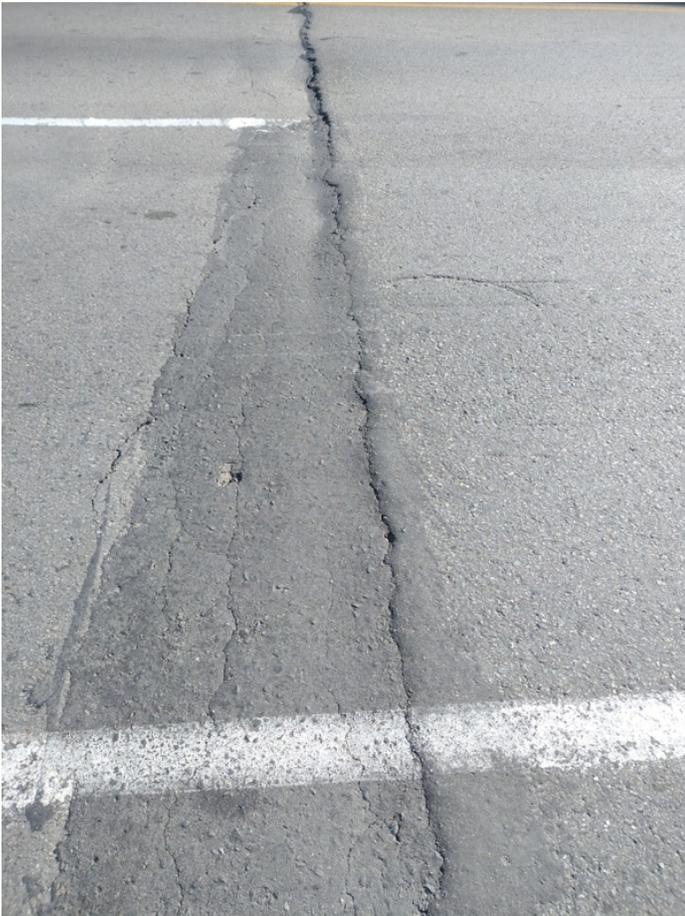
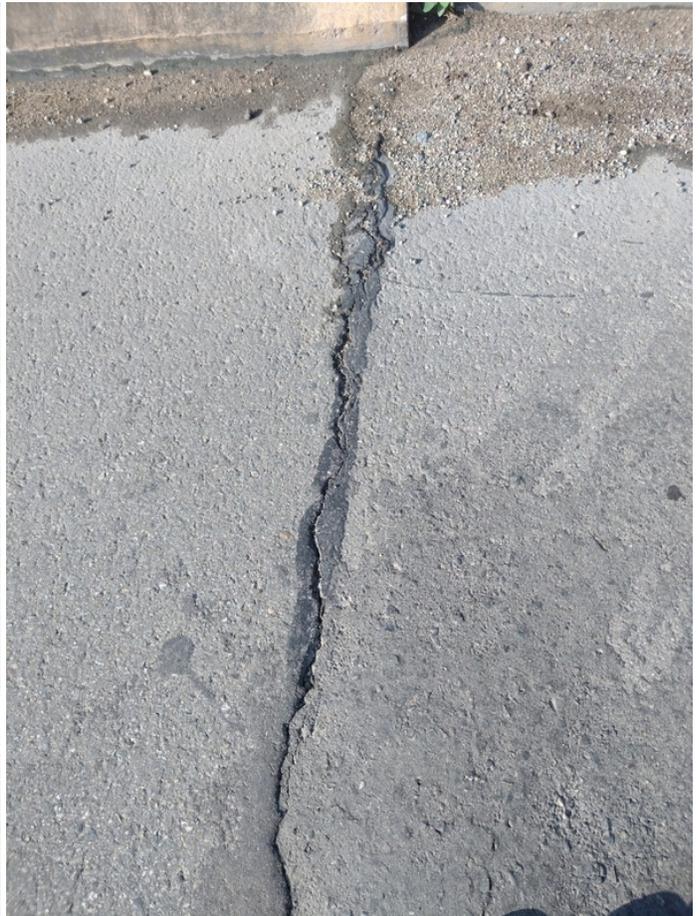
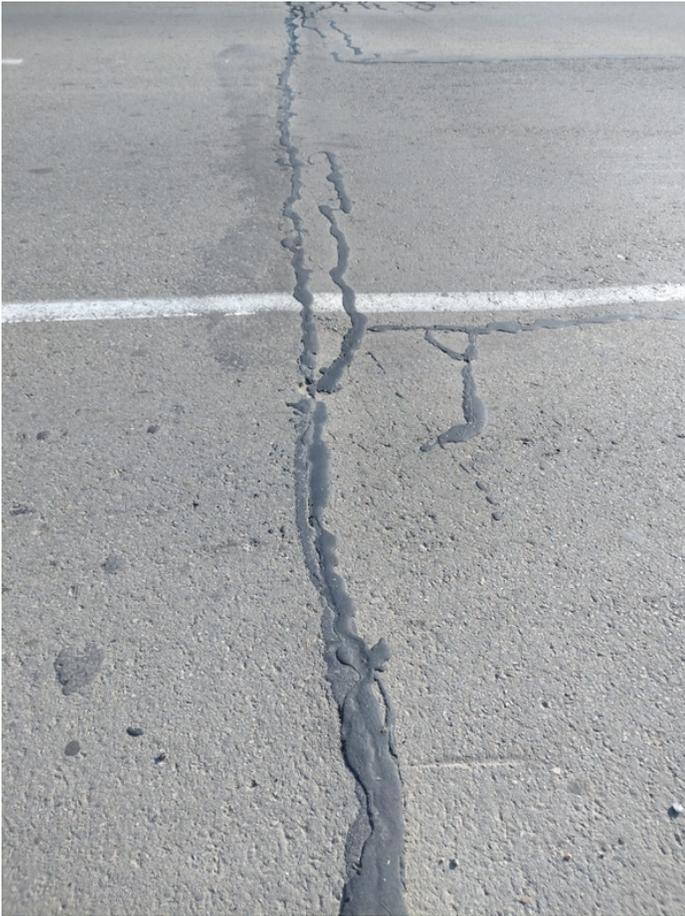
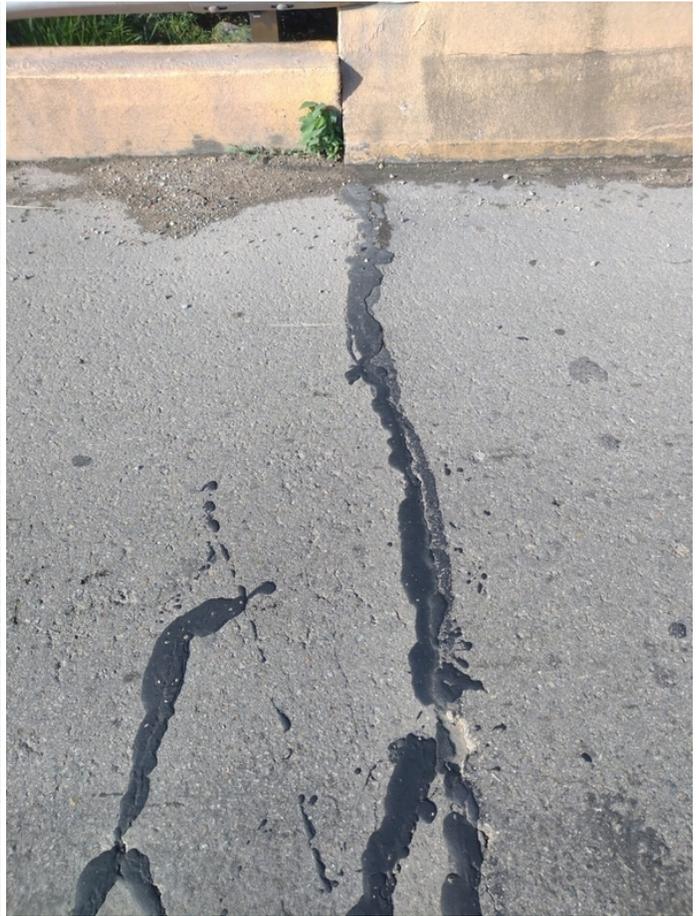
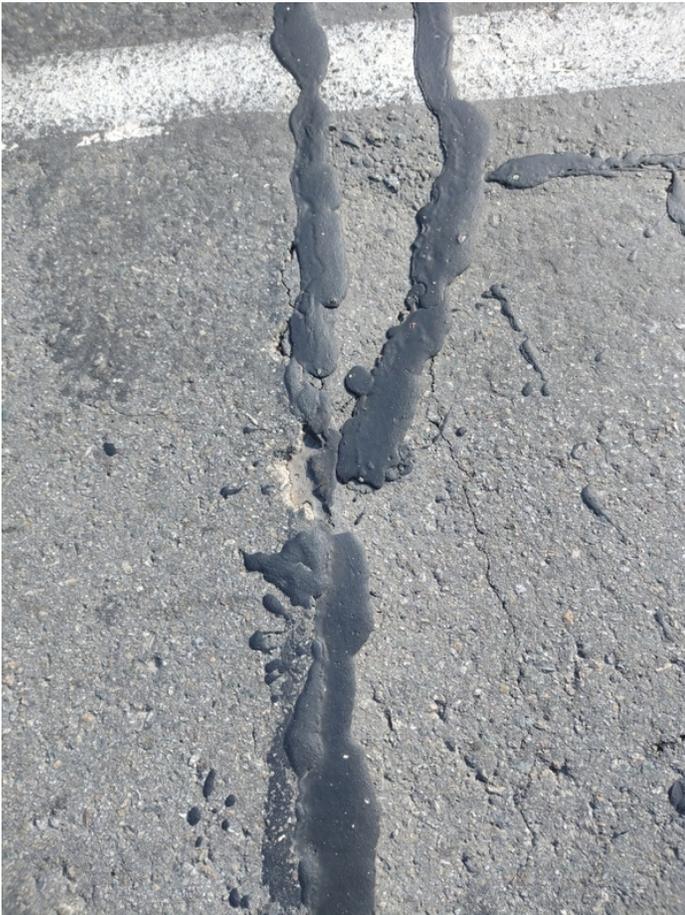
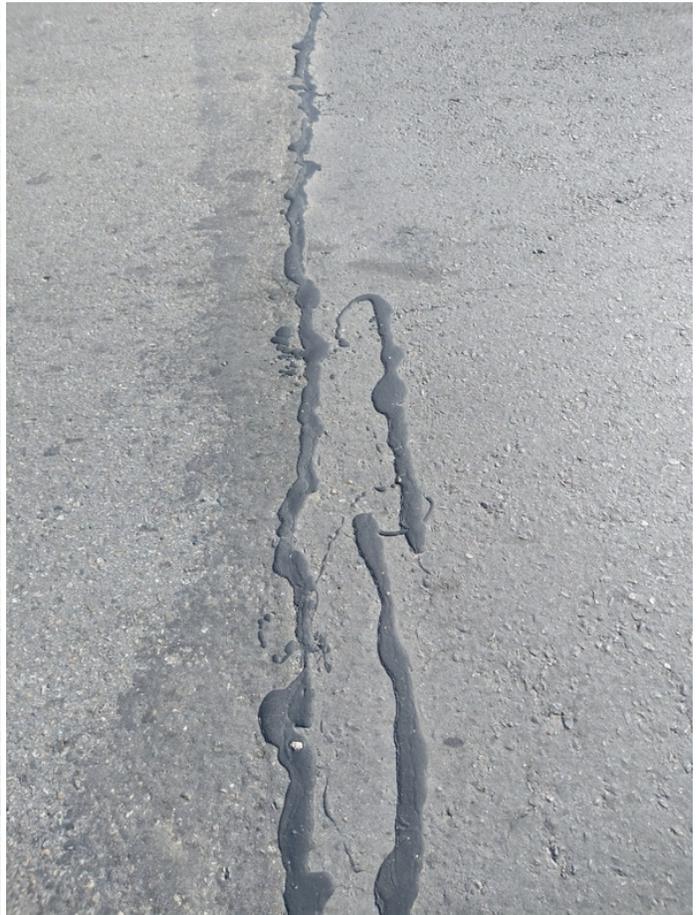
### C-02 Juntas de expansión - 1. Junta 01

**Observaciones:** La junta de salida del puente fue intervenida el día 17 de enero en horas de la tarde, pero no quedó sellada correctamente. Se observan irregularidades en el sellado de la junta. En la junta de entrada se observa un desnivel entre la losa de aproximación y la losa del puente.

**Estado de conservación:** Regular

**Calificación:** 3

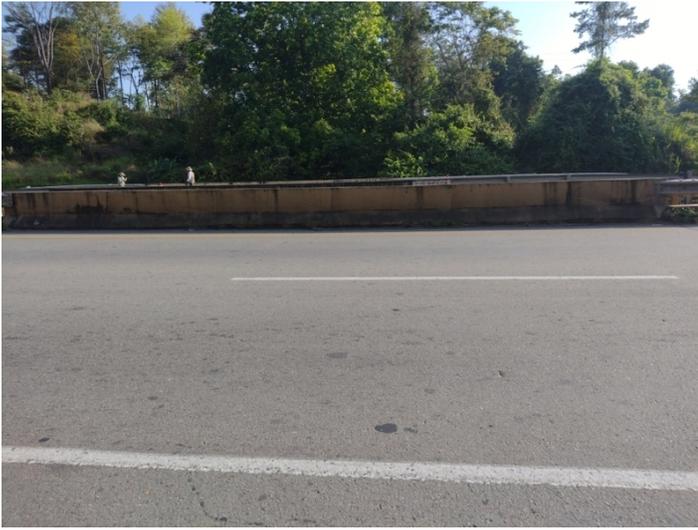
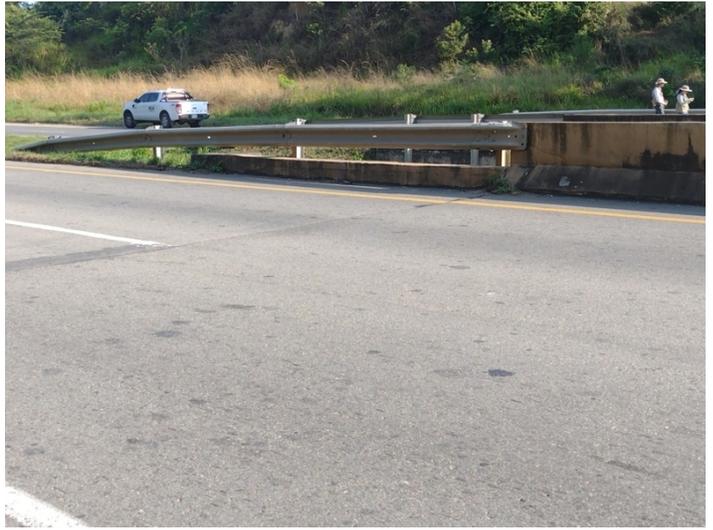
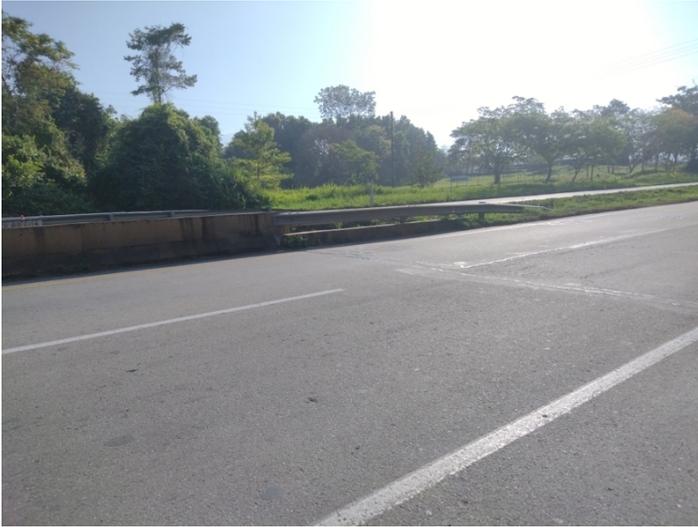
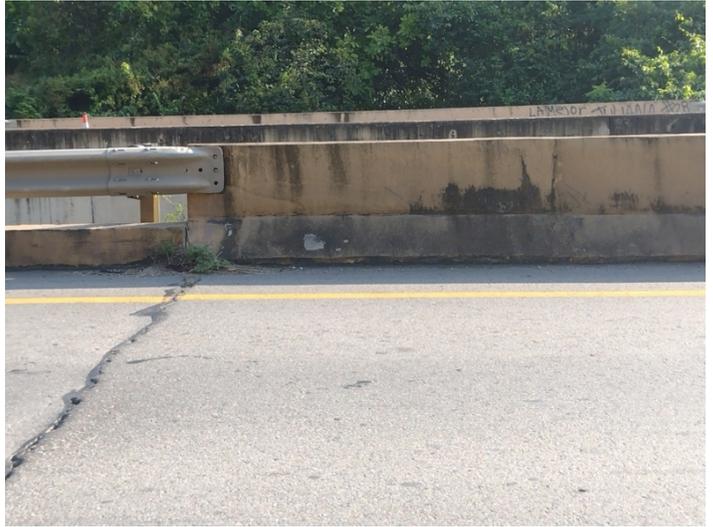
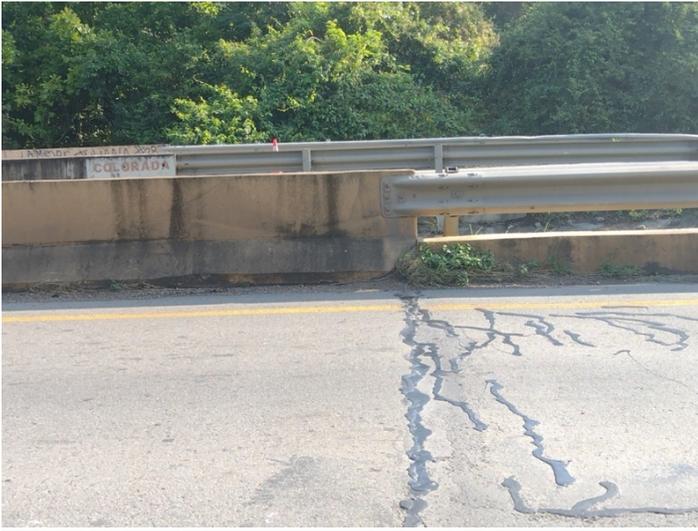
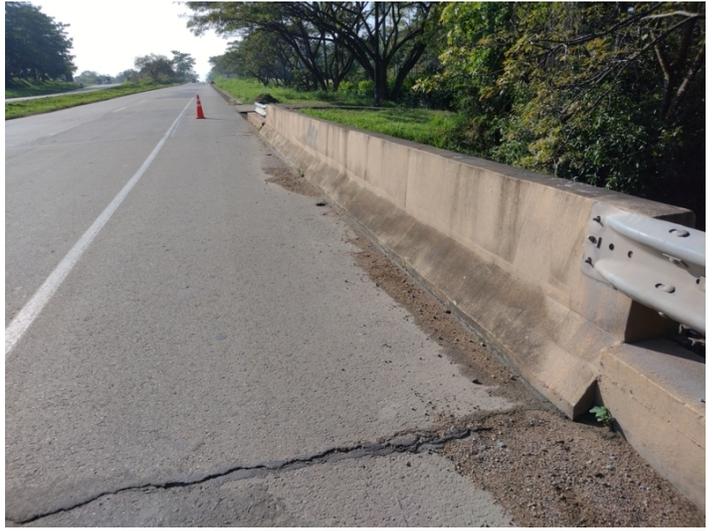
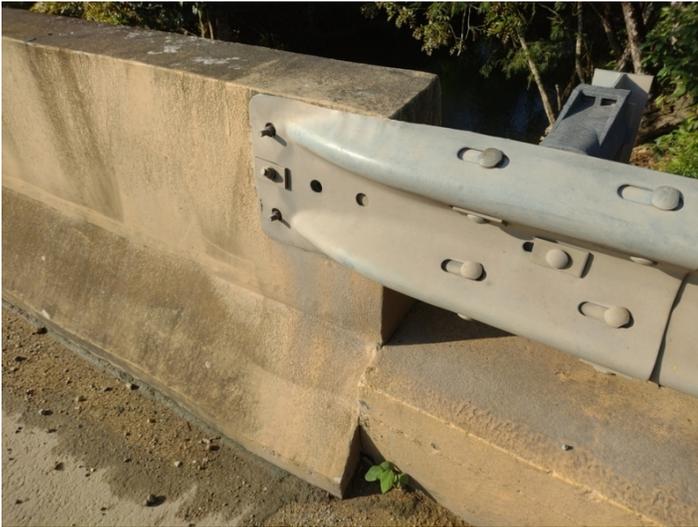
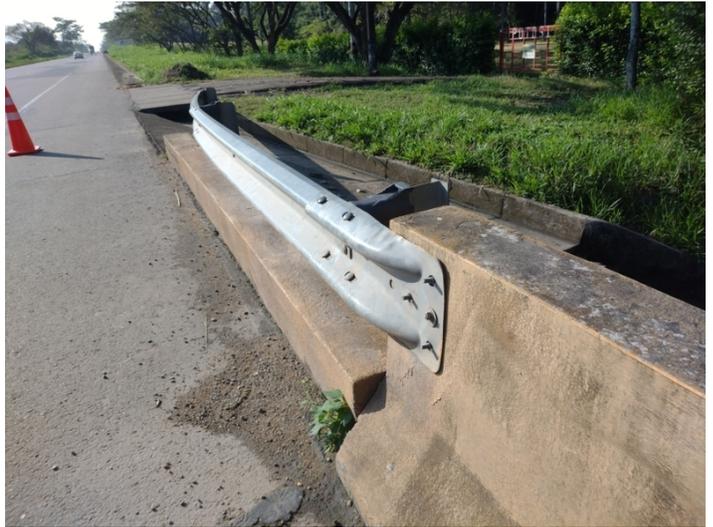
### C-04 Barandas - 1. Baranda 01

**Observaciones:** Las barandas metálicas de aproximación no se encuentran ancladas de forma adecuada a las barandas de concreto.

**Estado de conservación:** Regular

**Calificación:** 3

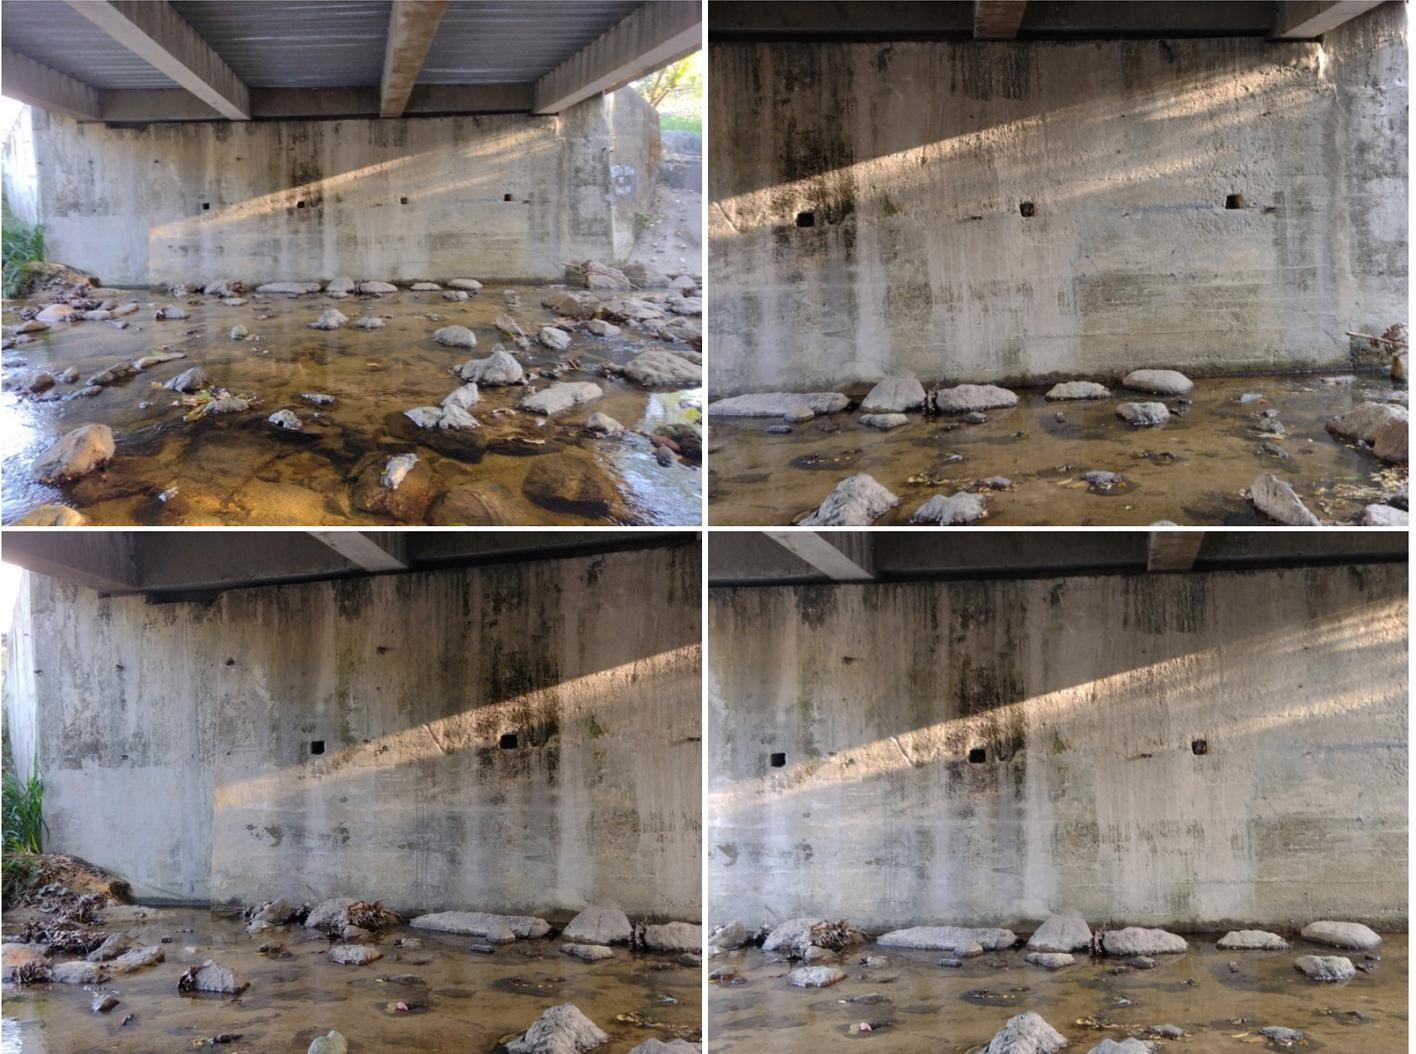
### C-09 Estribos - 1. Estribo margen izquierda

**Observaciones:** | El estribo tiene una ampliación. Es necesario llenar los orificios y retirar las platinas metálicas.

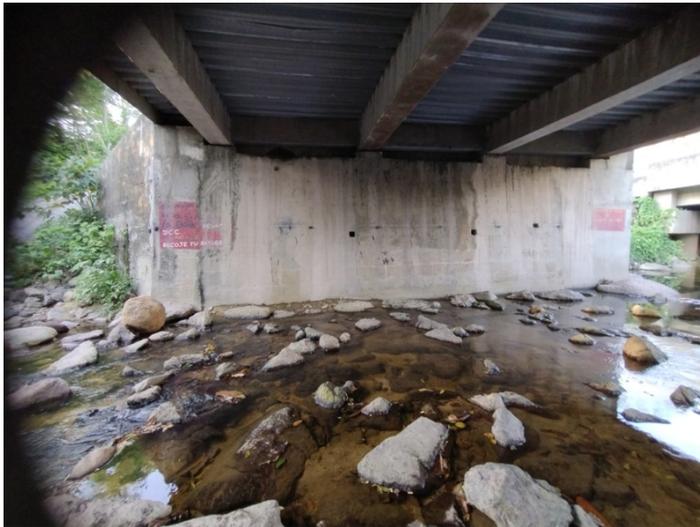
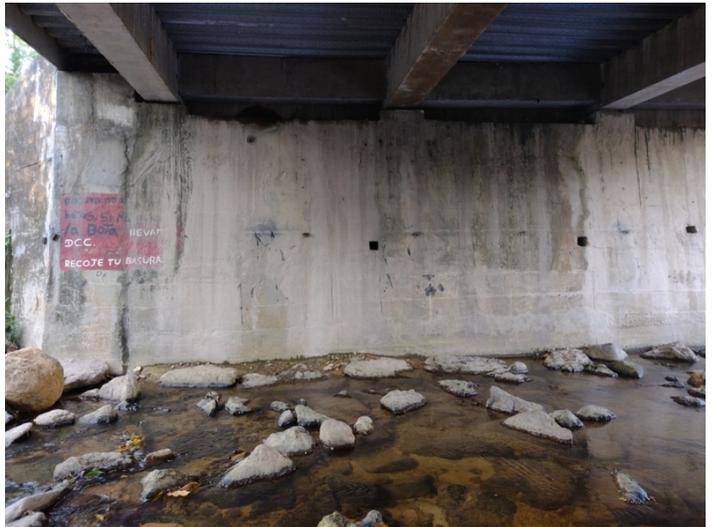
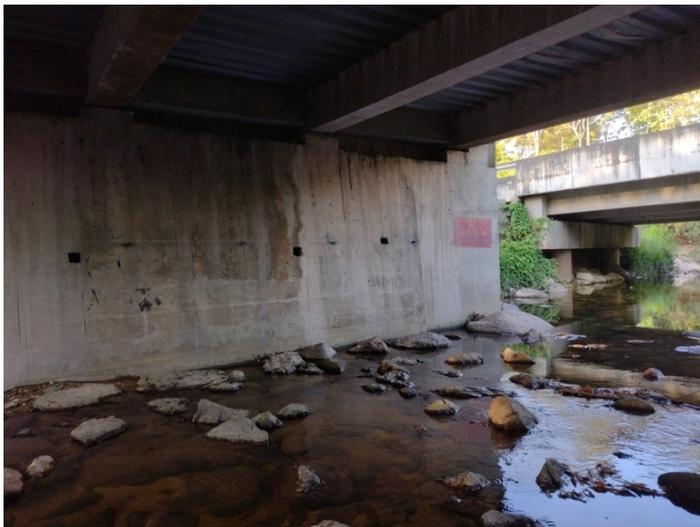
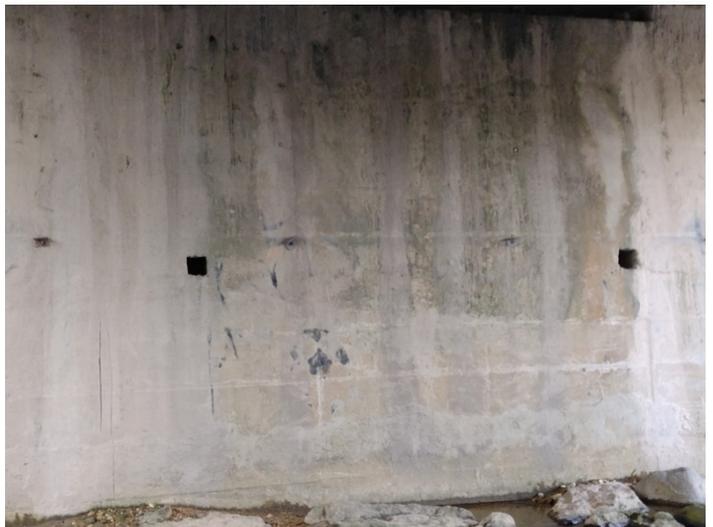
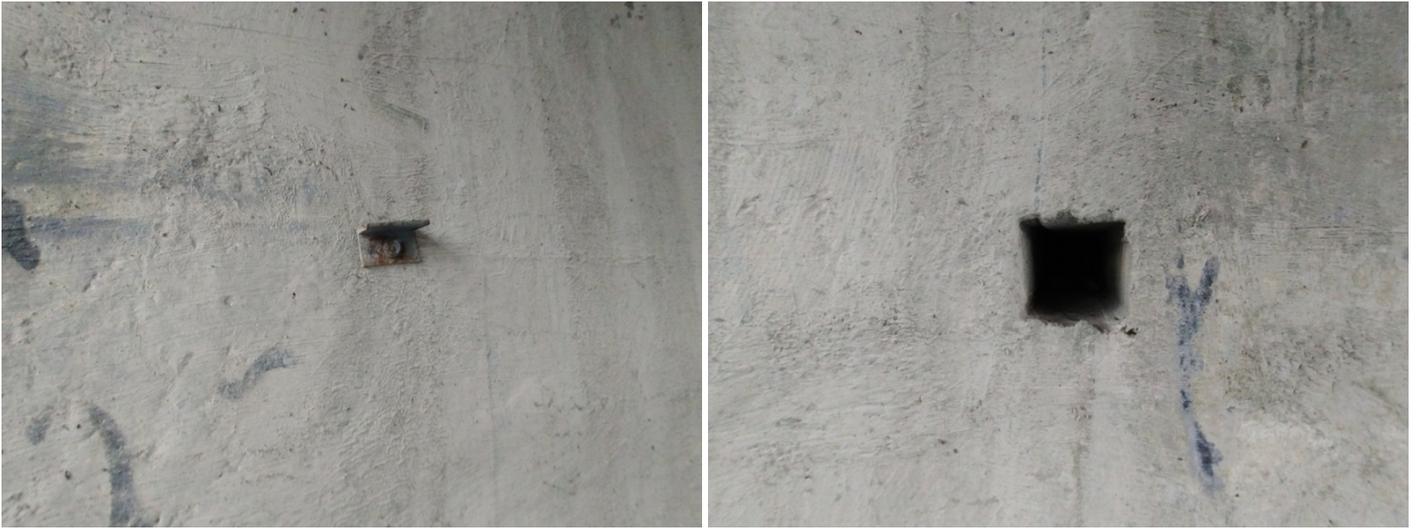
### C-09 Estribos - 2. Estribo margen derecha

**Observaciones:** El estribo tiene una ampliación. Es necesario llenar los orificios con concreto y retirar las platinas metálicas.

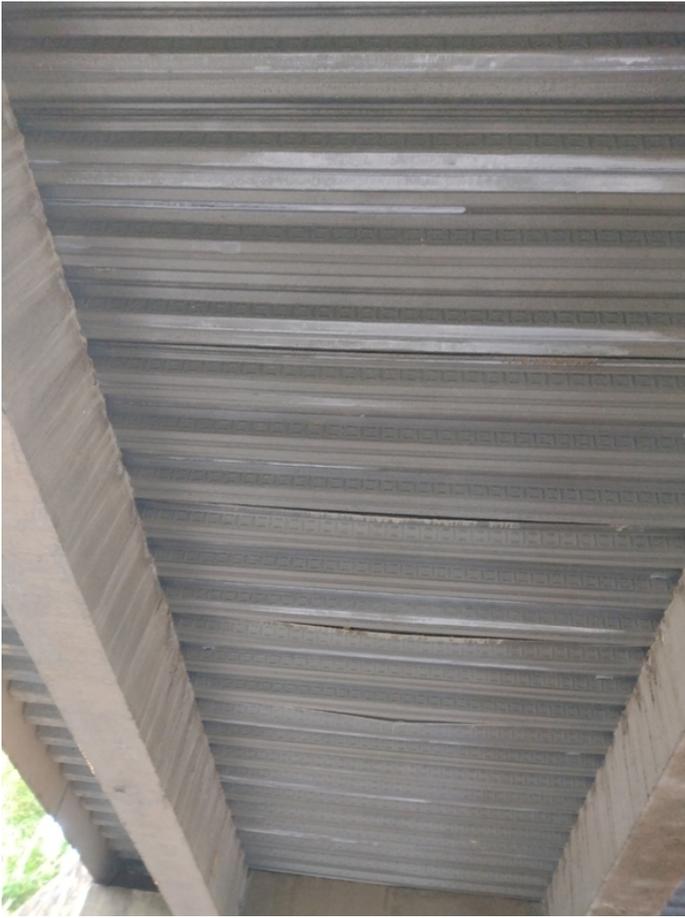
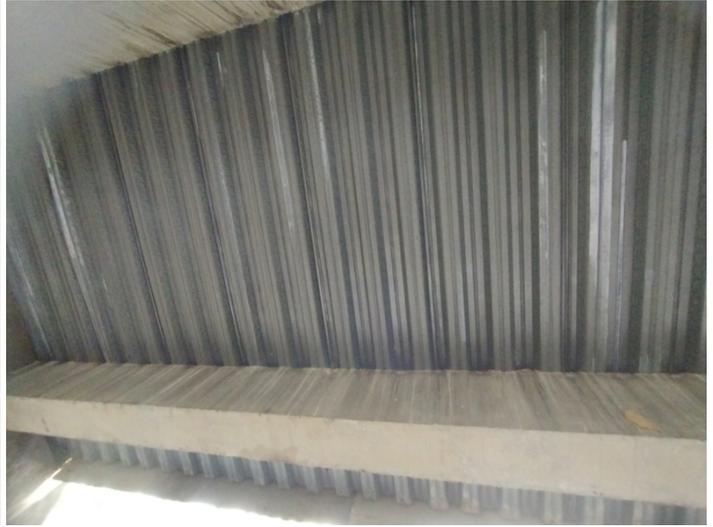
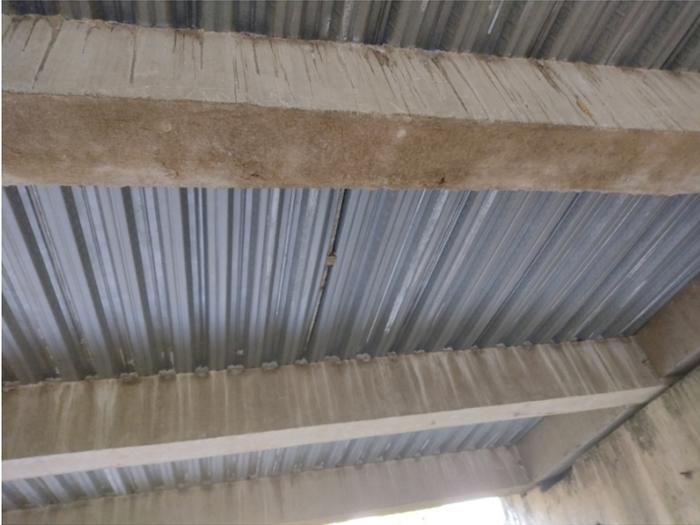
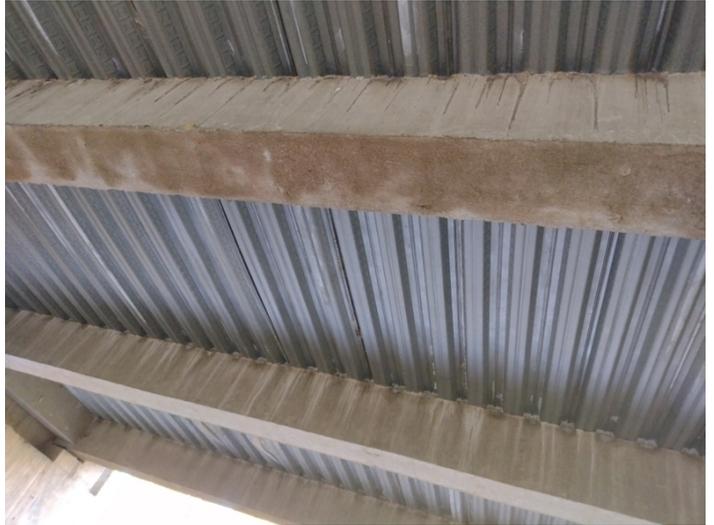
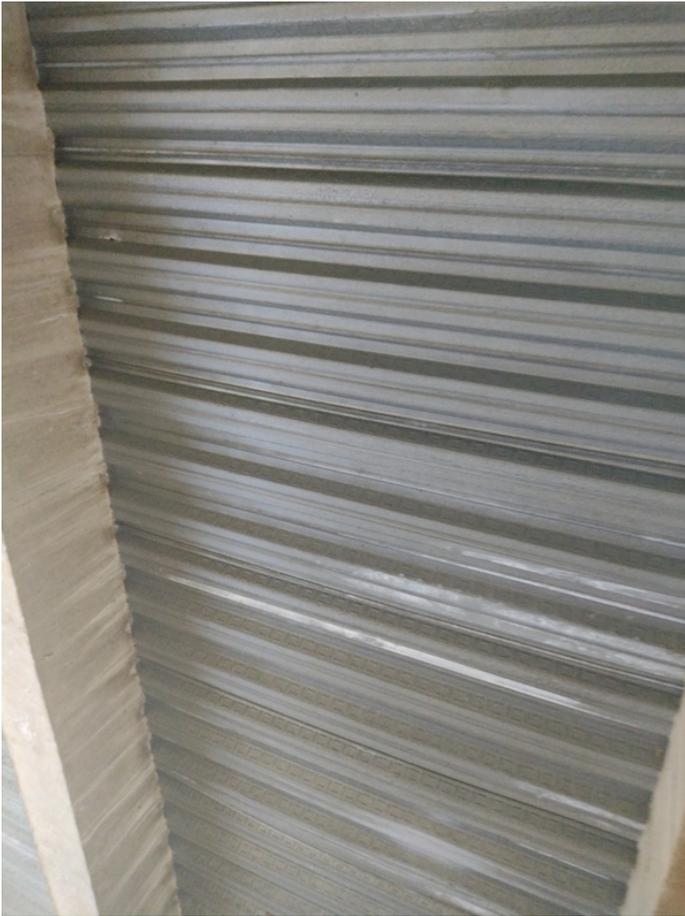
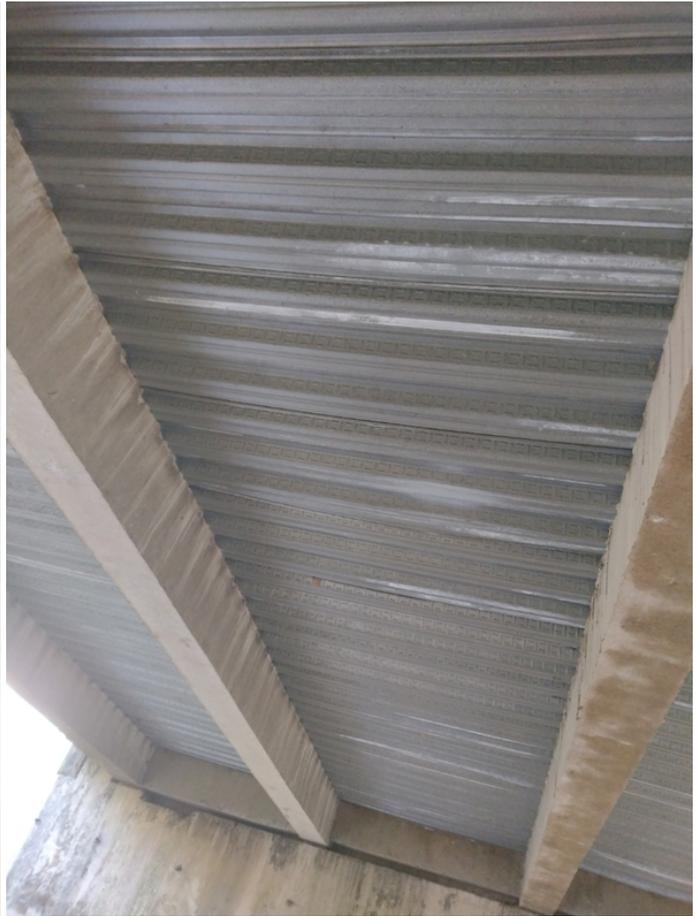
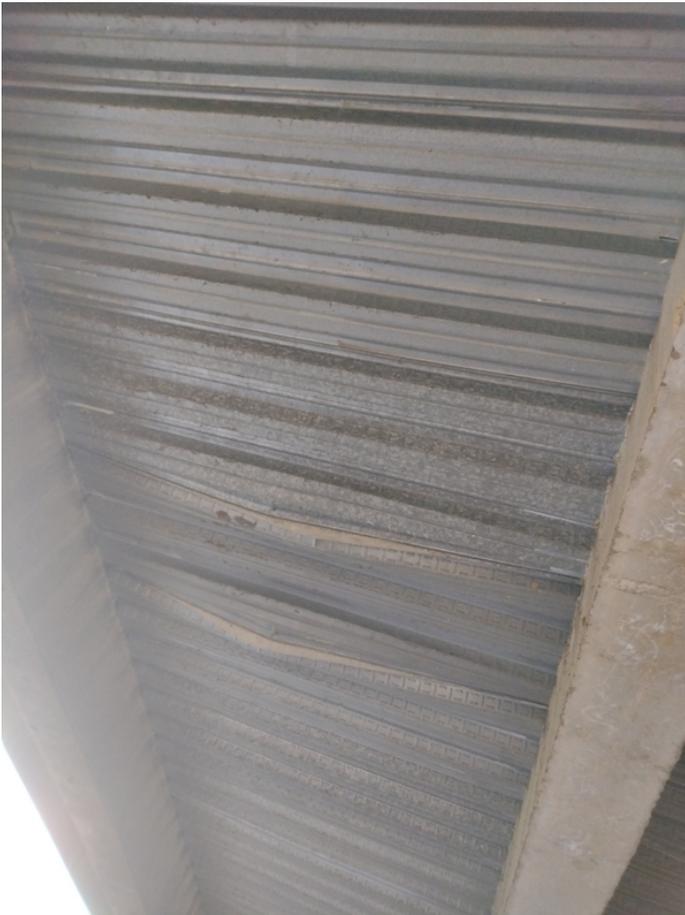
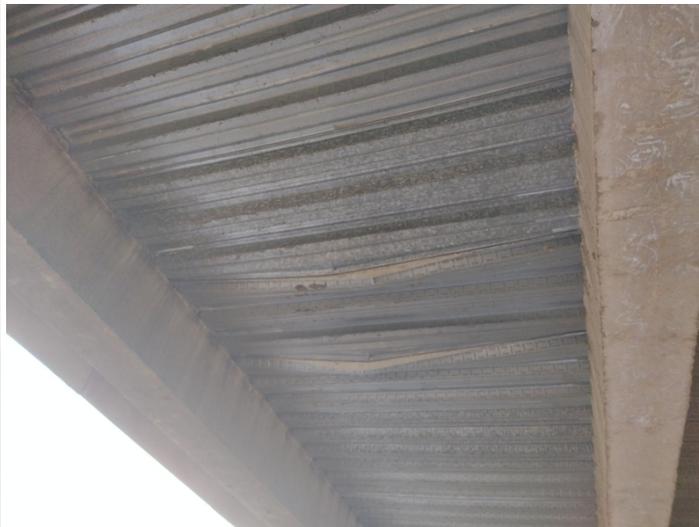
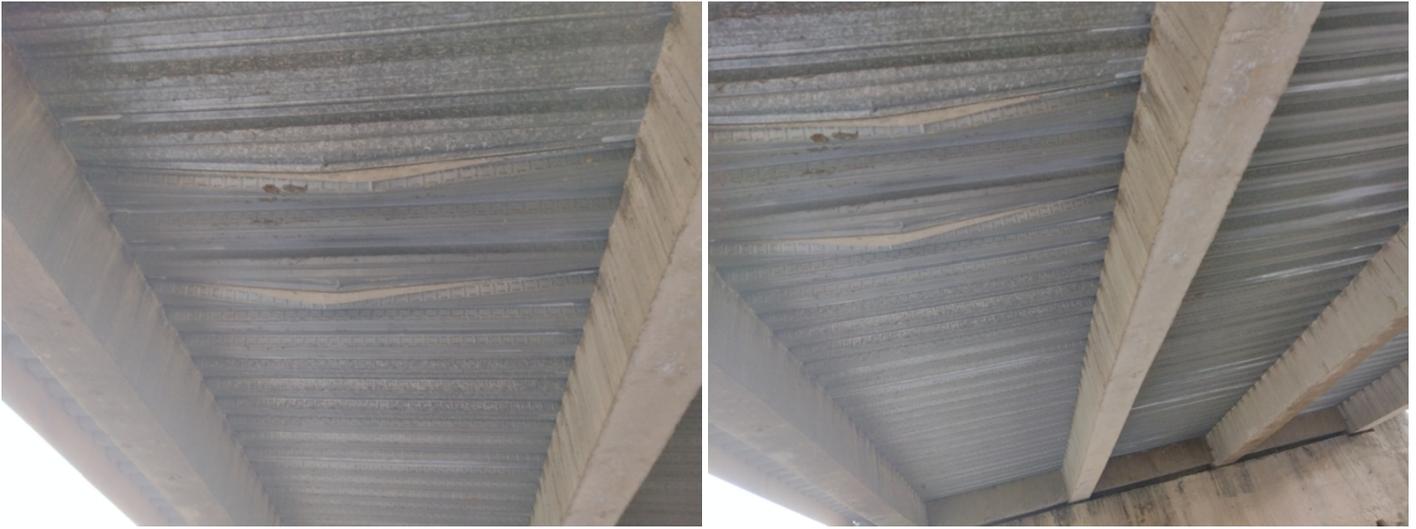
#### C-11 Losa - 1. Losa 01

**Observaciones:** El deck presenta deterioro en su configuración y presenta fallas por flexión.

**Estado de conservación:** Regular

**Calificación:** 3

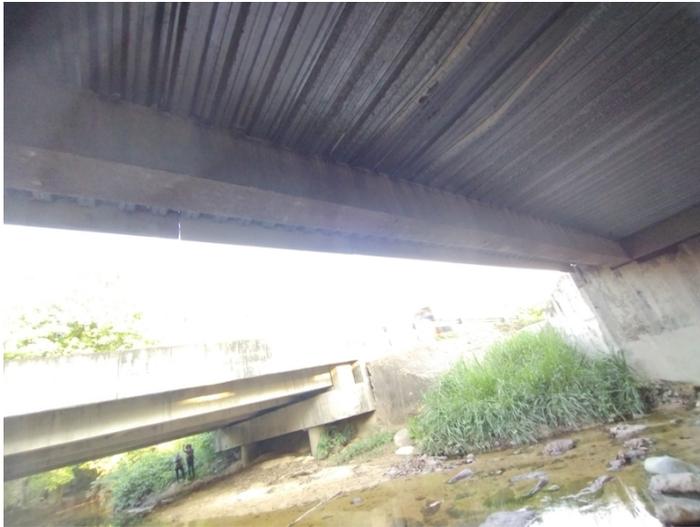
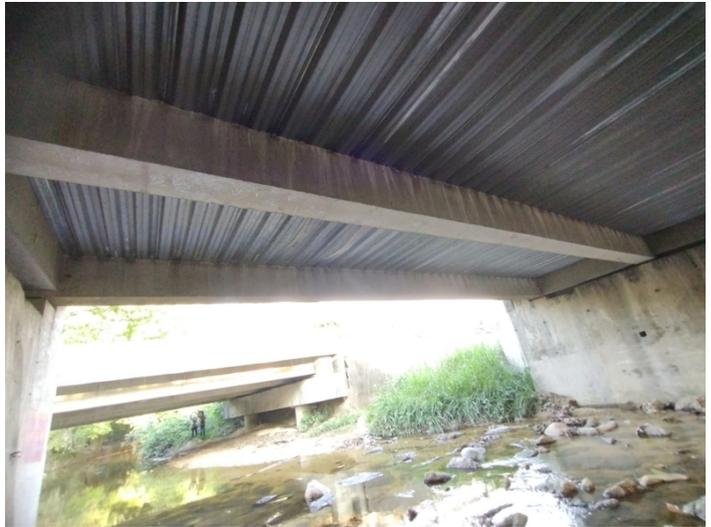
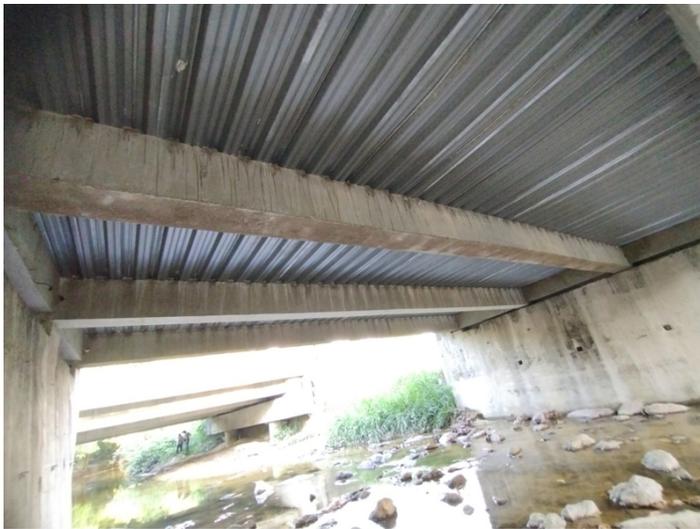
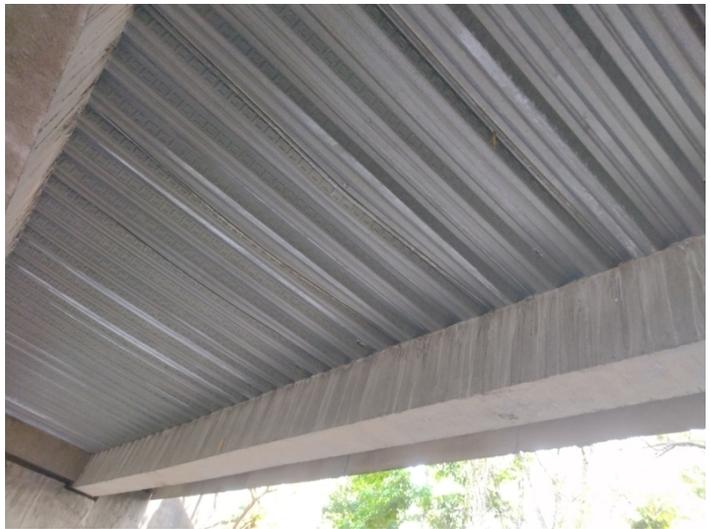
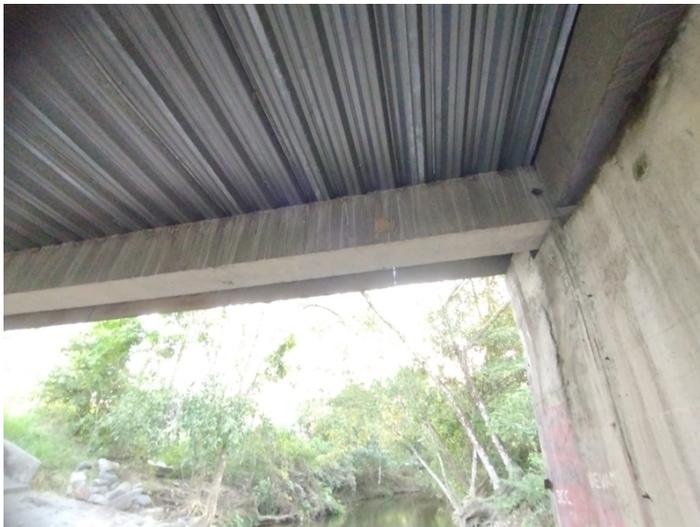
### C-12 Vigas - 1. Viga 01

Son 4 vigas separadas 3.20 m a ejes. Las vigas tienen fisuras por flexión en el centro de la luz, las cuales se empiezan a marcar en las caras laterales, requieren seguimiento y pruebas de capacidad a flexión.

**Estado de conservación:** Regular

**Calificación:** 3

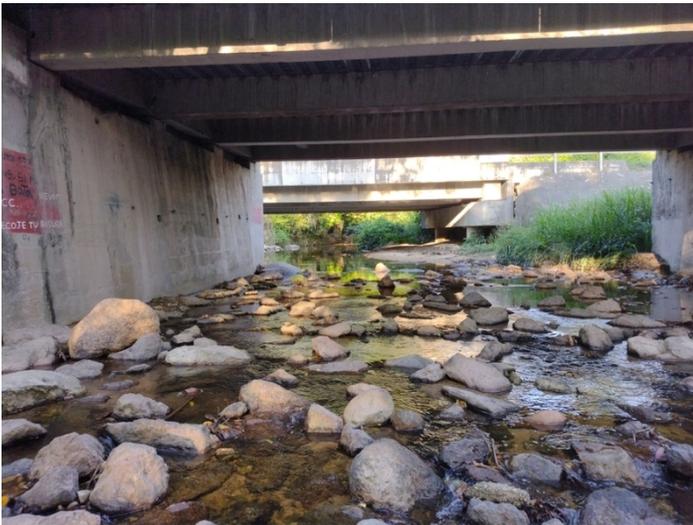
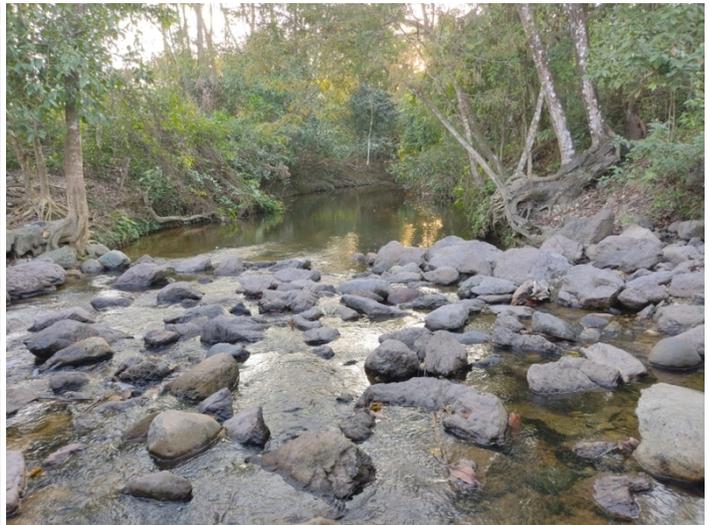
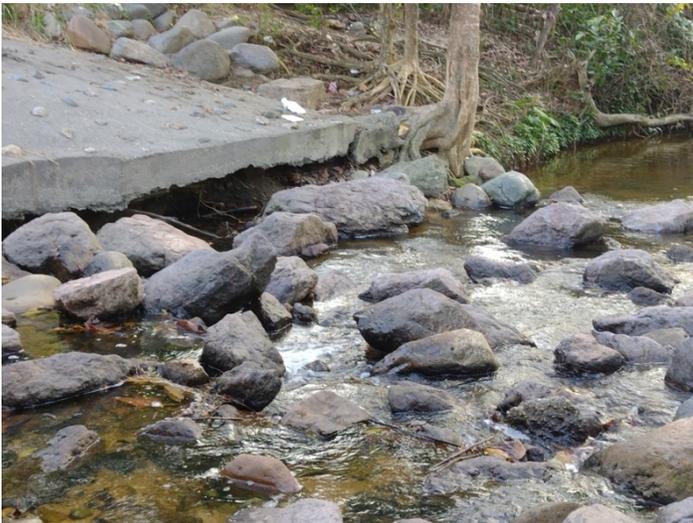
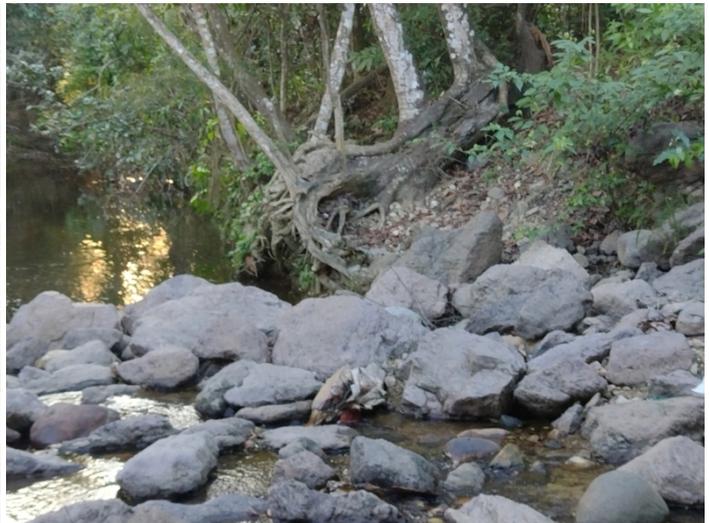
## C-22 Cauce

**Problemas identificados:** Socavación general del cauce, Obstrucción del cauce por escombros, vegetación, o invasión del mismo.

**Estado de conservación:** Regular

**Calificación:** 2
