037-PU-P2_CAÑO_PAQUITA-N

FORMATO PARA INSPECCIÓN VISUAL DE PUENTES Y PONTONES

EVALUACIÓN DEL ESTADO ACTUAL DE LAS OBRAS DEL CONTRATO DE CONCESIÓN BAJO EL ESQUEMA DE APP No.	003 DE 2022
Nombre de la ficha:	037-PU-P2_CAÑO_PAQUITA-N
Fecha:	January 19, 2023
Regional:	26- OCAÑA
Levantó:	Evelyn Cristina Álvarez Quintero
Nombre de la vía:	San Alberto - Aguachica
Ruta:	4514
Vía en concesión:	SIN INFORMACIÓN
Mantenimiento integral:	SIN INFORMACIÓN
Grupo ADM.VIAL:	G1
Alcance:	PEXI-MIN: Puente existente mantenimiento mínimo

PR. del puente:	PR23+170 N
Nombre del puente:	P P2 CAÑO PAQUITA (PAJUILA) N
Obstáculo que salva:	Quebrada

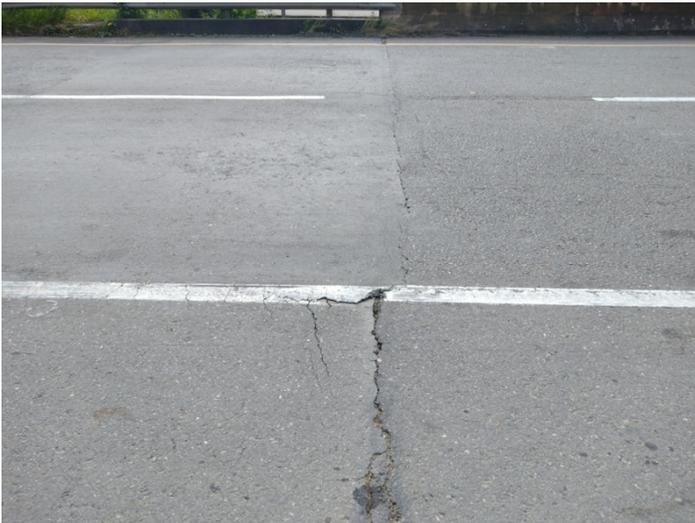
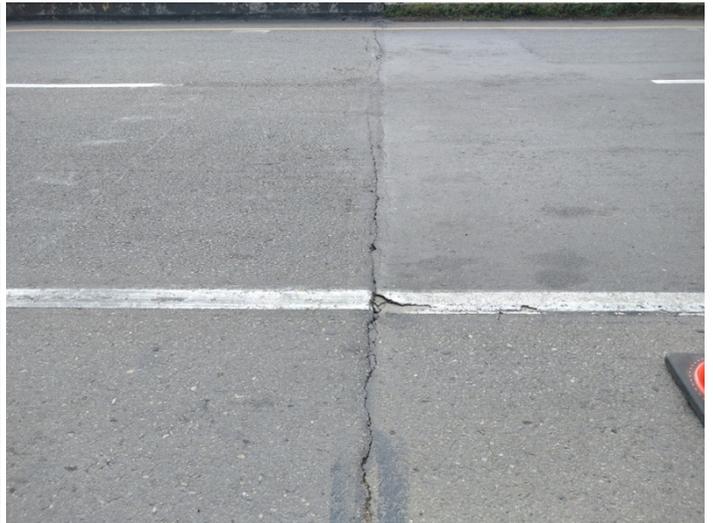
Otros

Localización: Entrada y salida

Longitud del daño (m): 24

Calificación: 2

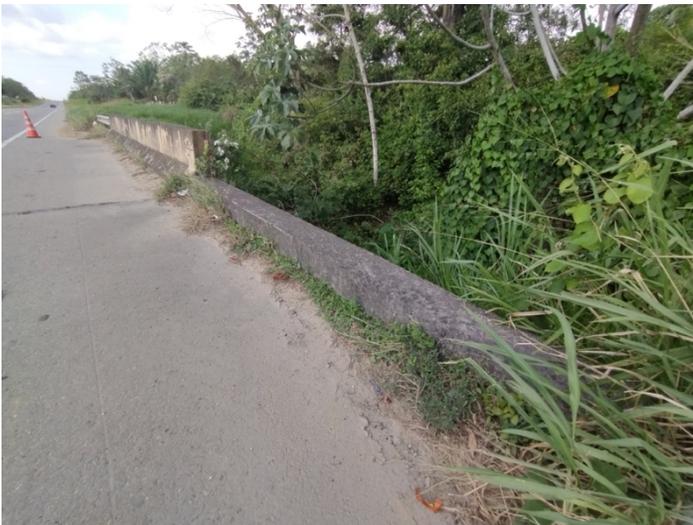
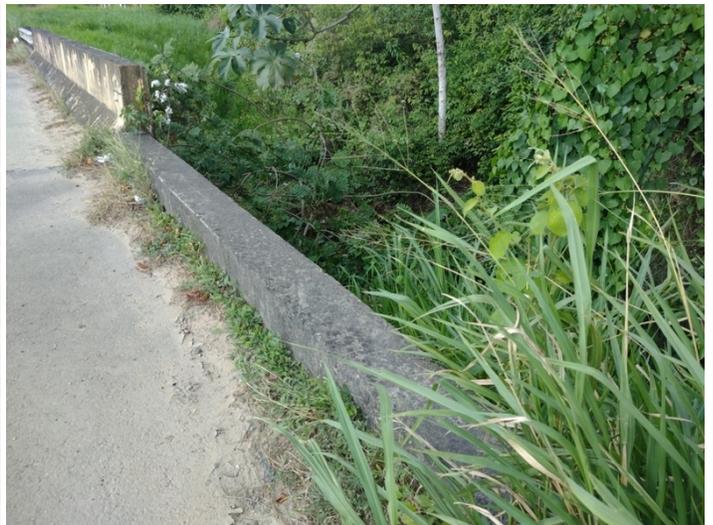
Otros

Localización: | CD Costado derecho

Tipo de daño: | Inexistencia de las defensas metálicas en el terraplén de acceso.

Longitud del daño (m): | 15

Barreras de protección tipo New Jersey. Las defensas metálicas del acceso están inexistentes.

3

Estado de conservación:	Bueno
Calificación:	3
Escala de calificación: 0 - Sin daño o daño insignificante, 1 - Daño pequeño pero reparación no es necesaria (excepto mantenimiento menor), 2 - Algún daño, reparación necesaria cuando se presente la ocasión. El componente funciona como se diseñó, 3 - Daño significativo, reparación necesaria muy pronto, 4 - Daño grave, reparación necesaria inmediatamente y 5 - Daño extremo, falla total o riesgo de falla total del componente.	
Observaciones:	El puente no presenta daños que comprometan la estabilidad parcial o total del mismo. Se requiere colocar defensa metálica en el costado derecho del acceso del puente, ya que está inexistente.

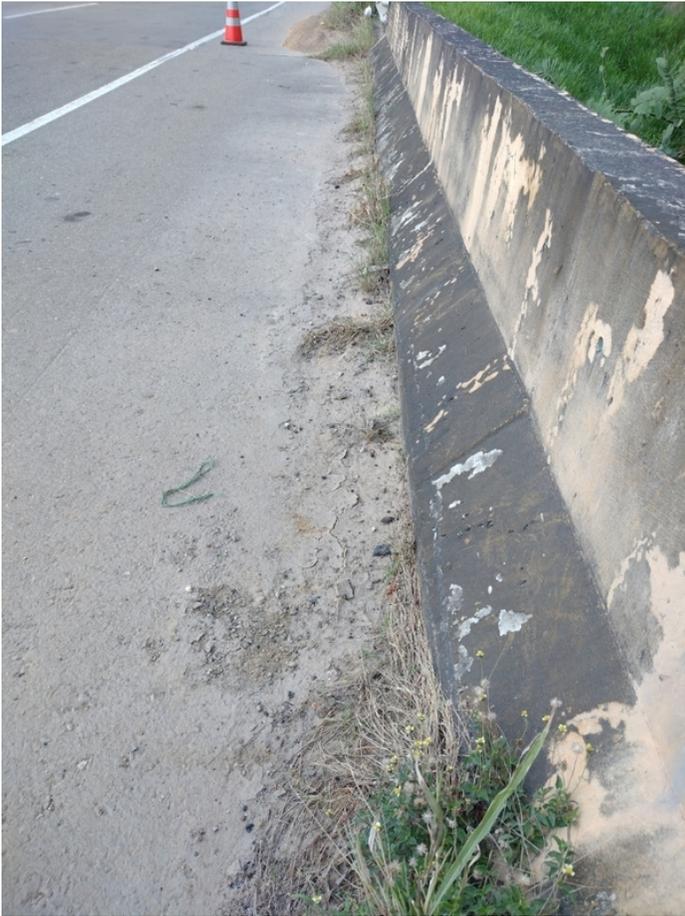
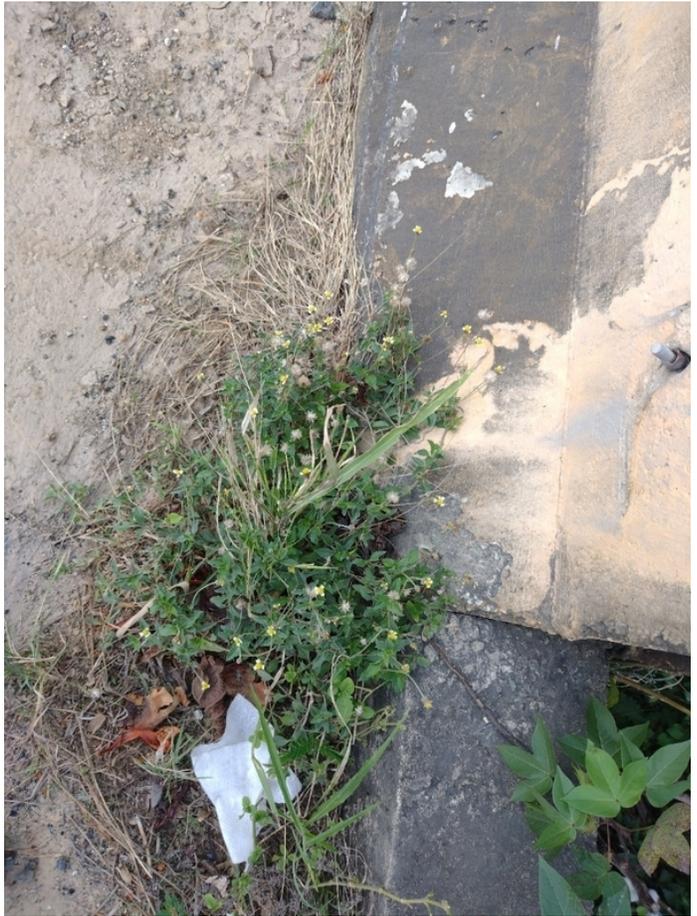
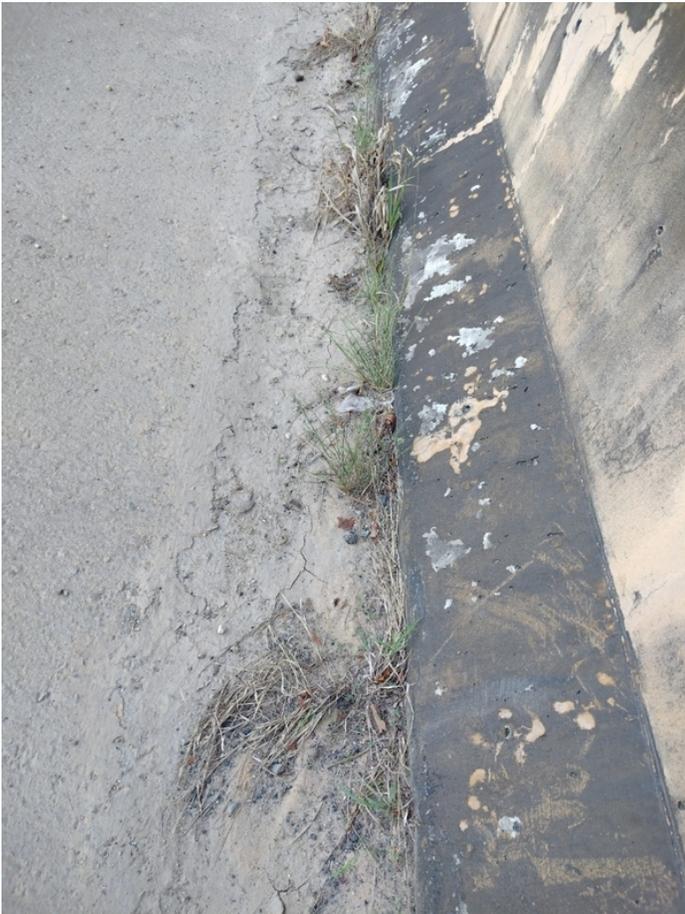
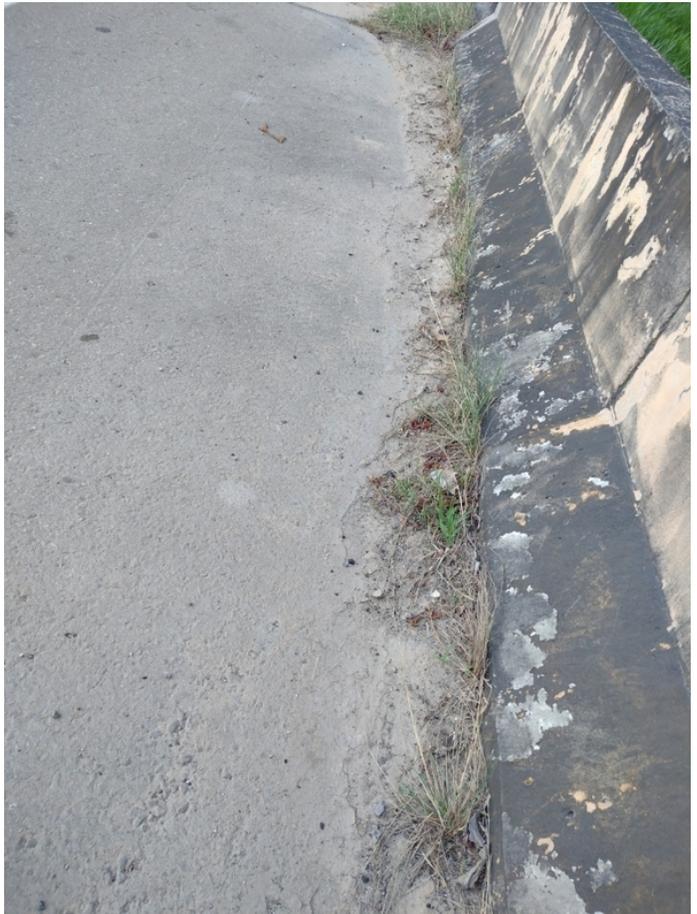
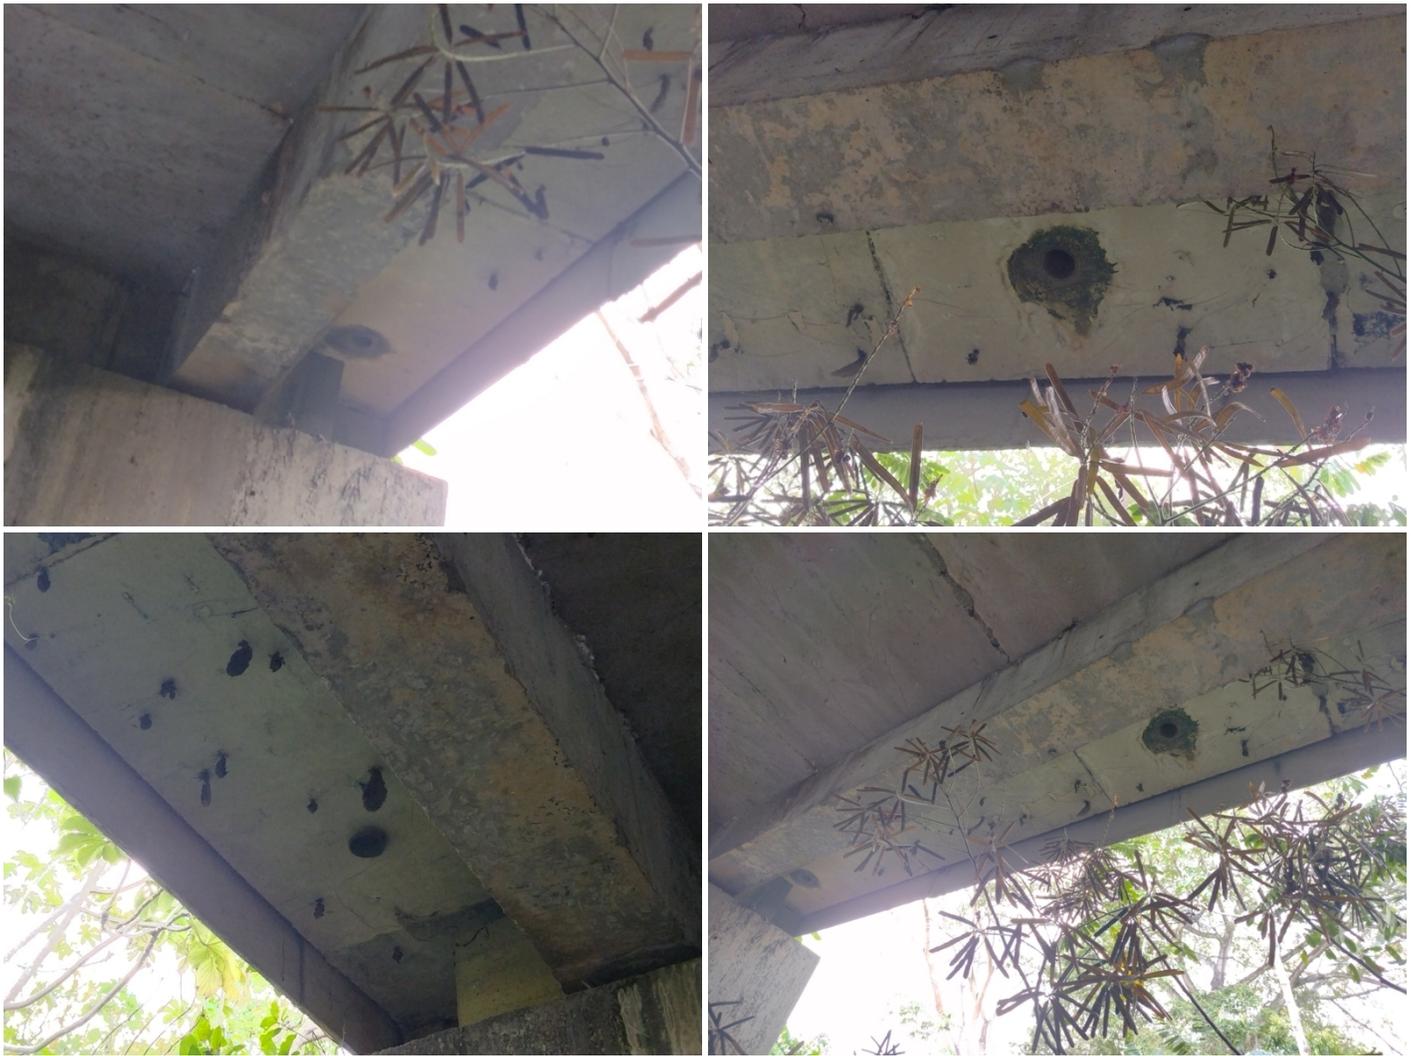
Taponamiento

Localización: | CD Costado derecho

Cuantificación de daño (m): | 1.6

Calificación: | 2

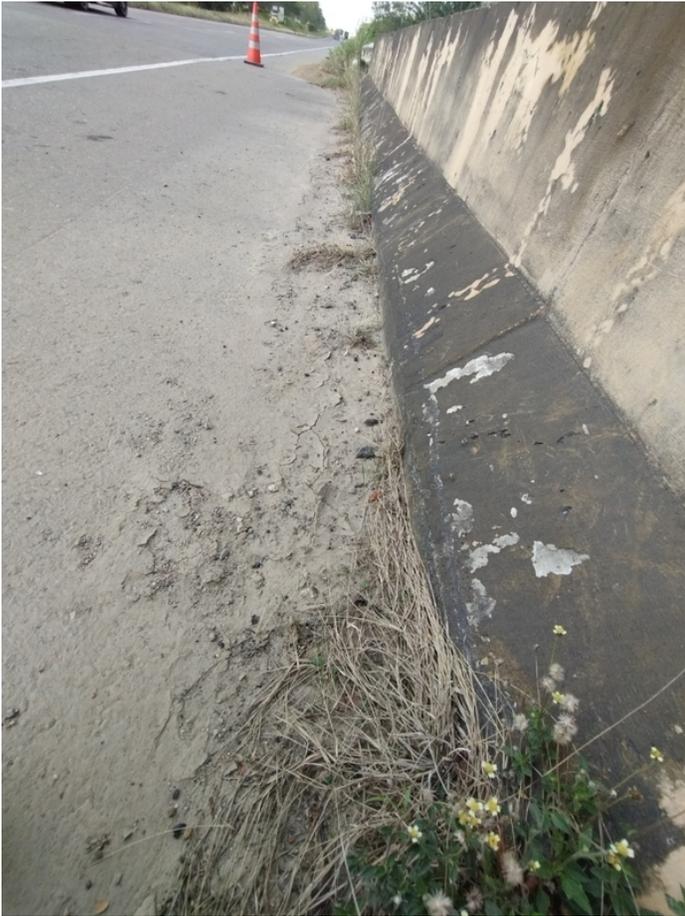
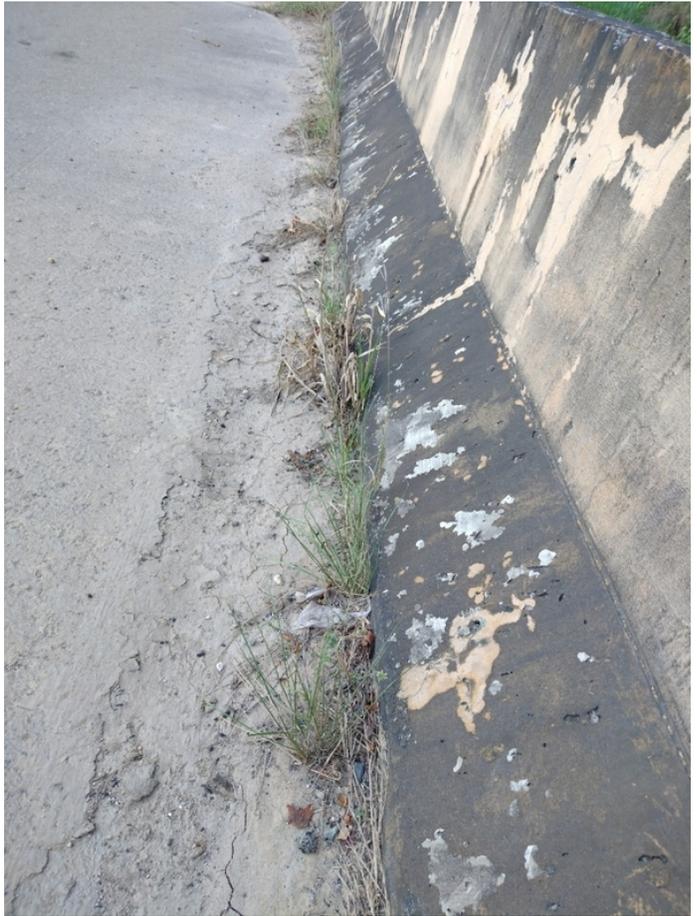
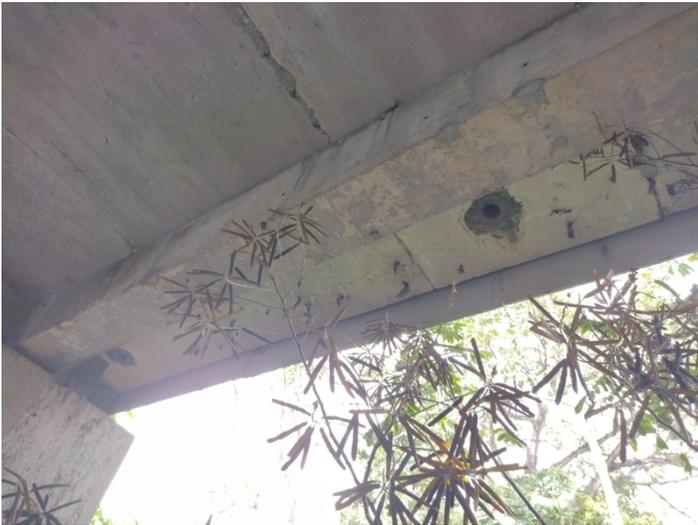
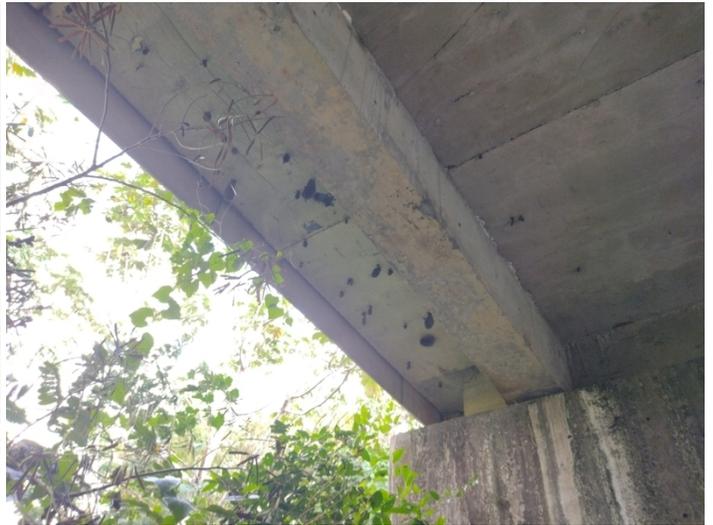
Longitud insuficiente

Localización: | CD Costado derecho

Cuantificación de daño (m): | 1.6

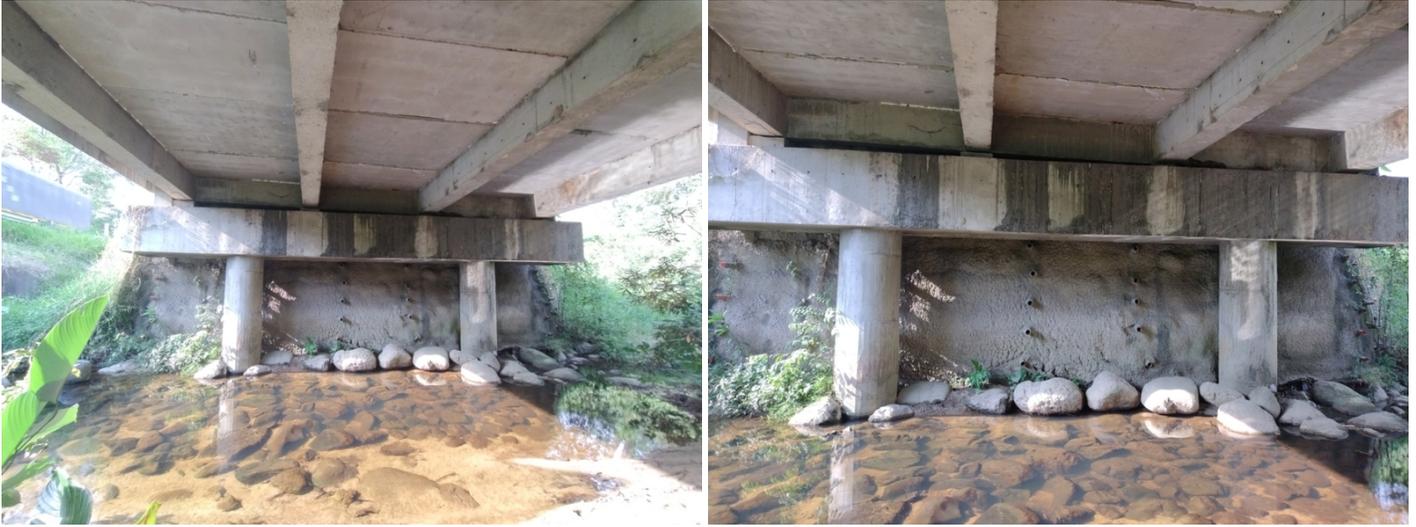
C-09 Estribos - 1. Estribo margen derecha

Daños por funcionamiento | IN Infiltración, EF Eflorescencias

Infiltración (m²): | 5

Eflorescencias (m²): | 5

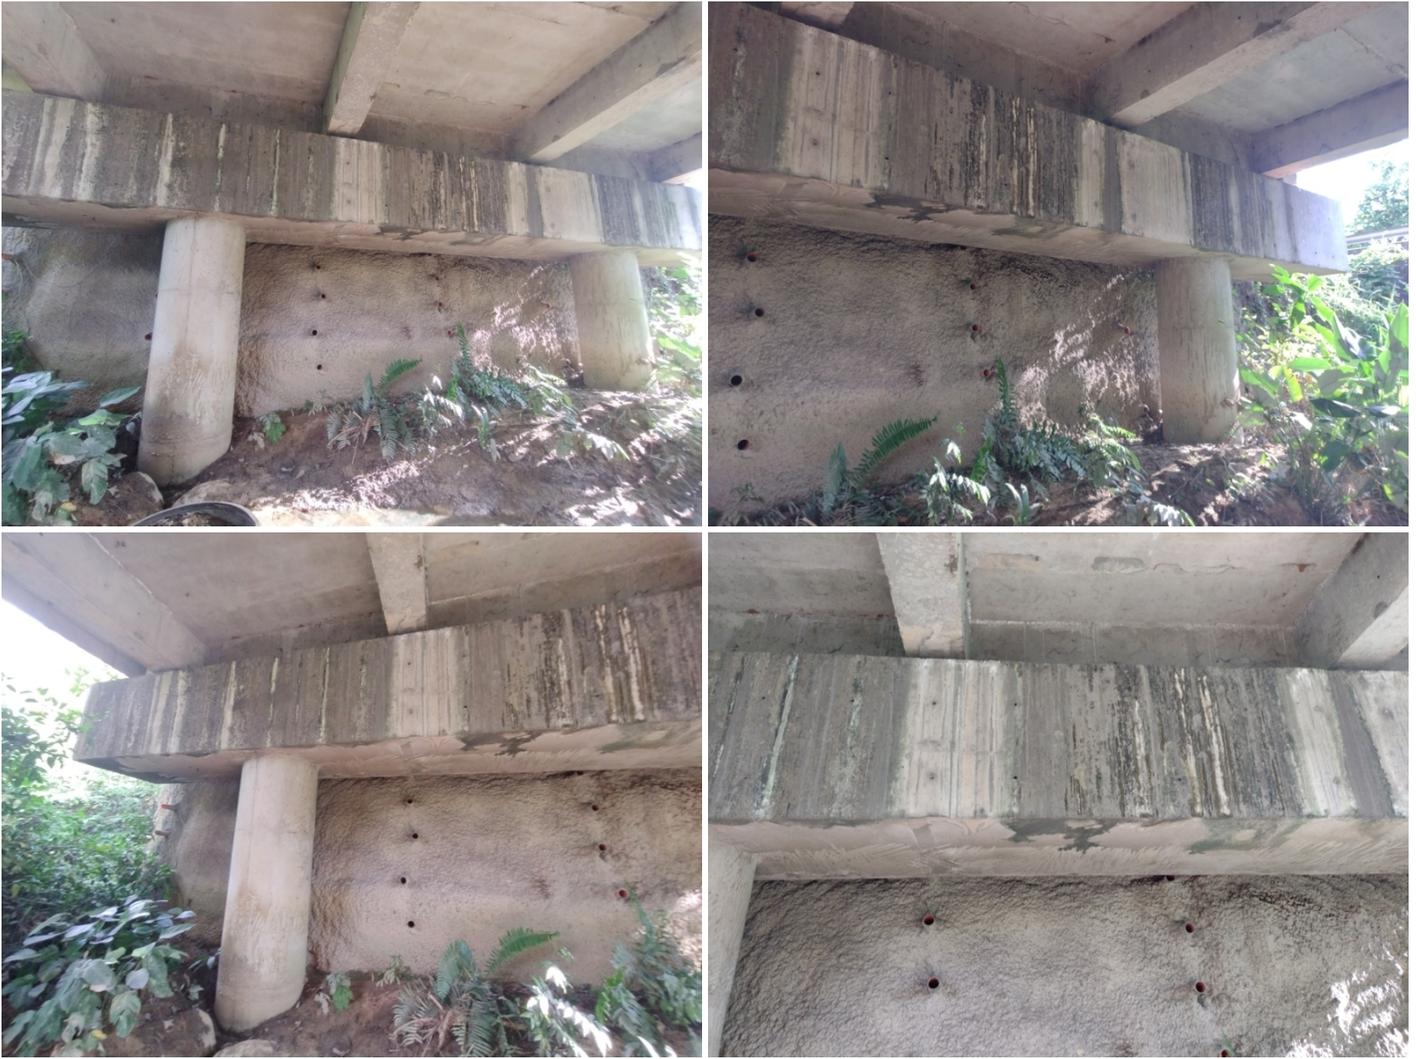
C-09 Estribos - 2. Estribo margen izquierda

Daños por funcionamiento | IN Infiltración, EF Eflorescencias

Infiltración (m²): | 5

Eflorescencias (m²): | 5

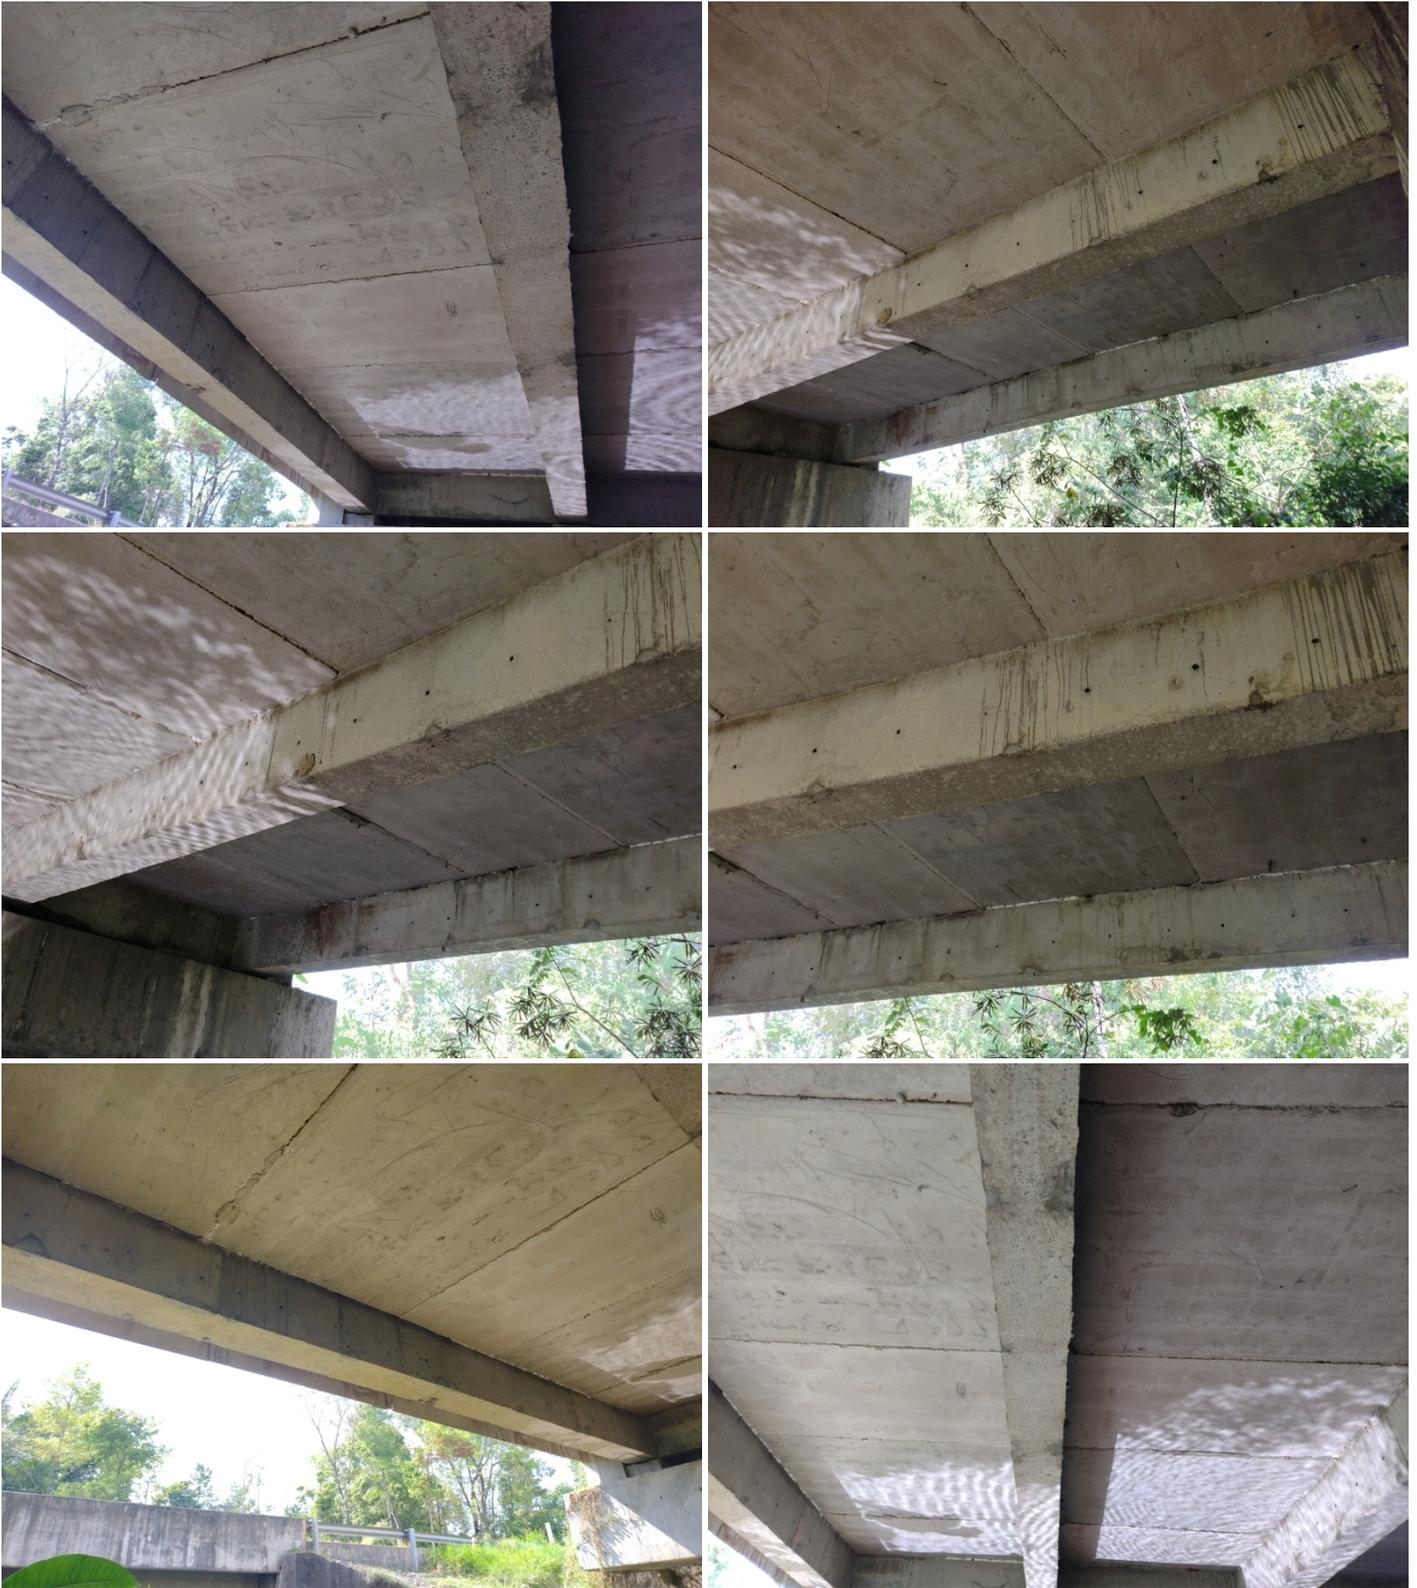
C-12 Vigas - 1. Viga 01

Daños por funcionamiento | EF Eflorescencias

Eflorescencias (m²): | 2

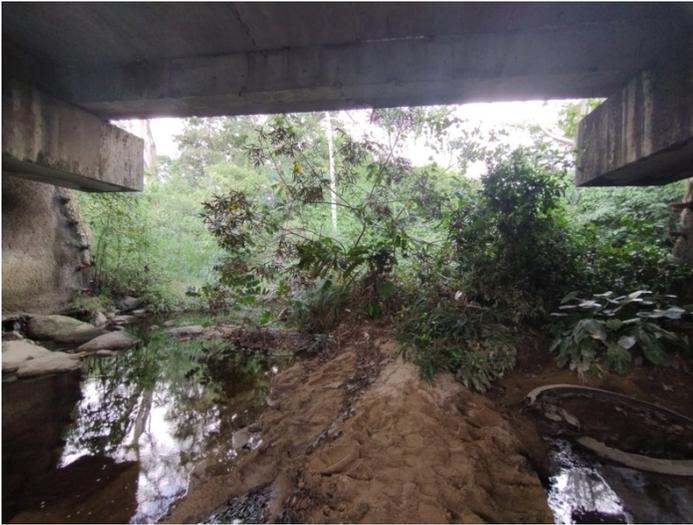
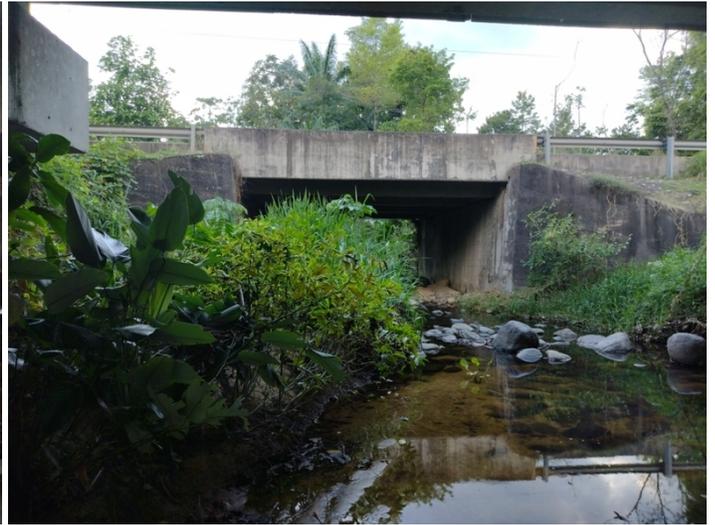
C-22 Cauce

Problemas identificados: | Obstrucción del cauce por escombros, vegetación, o invasión del mismo.

Calificación: 1

Observaciones: Al momento de la inspección el nivel del agua no estaba muy alto, tiene algunas zonas secas. Se observa protección del cauce con piedras.
